# Arquitectura de tierra en yacimientos arqueológicos de la Península Ibérica:

estudio de riesgos naturales, sociales, antrópicos  
y estrategias de conservación

Programa de Doctorado en Arquitectura, Edificación, Urbanística  
y Paisaje de la Universitat Politècnica de València

Tesis doctoral  
Tomo I / II

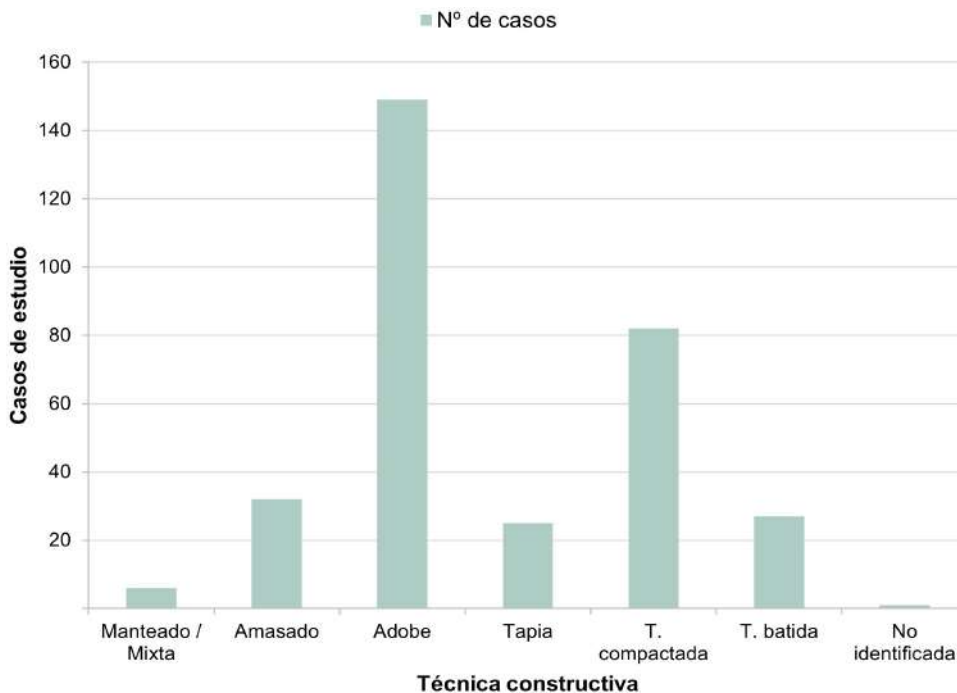
Figura 4.09. Observación de la técnica constructiva determinada según la bibliografía consultada y la revisión macrovisual, cuando sea posible, de los diferentes casos seleccionados de la Península Ibérica.

Con respecto al sistema constructivo, este se encuentra en muchas ocasiones directamente relacionado con el estado de conservación, por lo que, además de delimitar los valores de riesgo, permite advertir el panorama general peninsular. El caso más evidente es el de las técnicas mixtas, pues debido a la descomposición de su materialidad orgánica, es complejo de hallar *in situ*, resultando en una muestra del 4% del total, determinado por el registro de improntas halladas en su superficie o las reconstrucciones interpretativas contemporáneas *in situ* o *ex situ*. El amasado, en sus diferentes variantes, se describe en el 19% de los casos, datos que deben de tomarse con precaución debido a la dificultad de identificar adecuadamente esta técnica durante el proceso de excavación. La más extendida de todas, por su parte, sería el adobe, en un 88% de casos de estudio de la muestra, cuyo auge en la protohistoria y flexibilidad ha derivado en un empleo generalizado del mismo en gran parte de la Península. La tapia, con una adscripción histórica aparentemente más reciente, y presencia en época romana y medieval, se halla en un 15% de los casos de estudio seleccionados.

Si bien podrían ser incluidos conceptualmente como amasados, los pavimentos en su diferente ejecución (obviando los de piezas de adobe, incluidos en su categoría) batida o compactada, han sido identificados de forma individualizada, mostrándose explícitamente en un 48% de los casos (tierra compactada) y en un 16% (tierra batida).

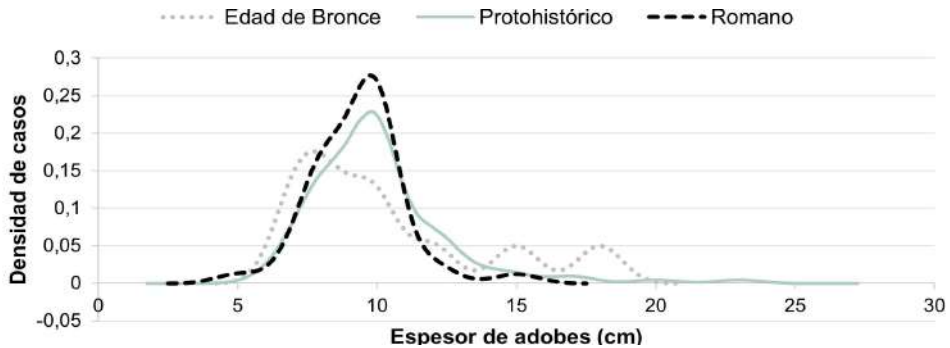
Figura 4.13. Espesores más probables en adobes de los diferentes casos de estudio.

De ello y las estimaciones de probabilidad Kernel se puede extraer que las métricas en la Edad de Bronce presentan gran oscilación entre los 35/45x15/25/35x8/7 cm; mientras que la protohistoria se reproducen valores en torno a los 40x25/30x10/9 cm, siendo muy similares en época romana, con longitudes y anchuras ligeramente superiores en apariencia, en torno a 45/50x30x10/9.

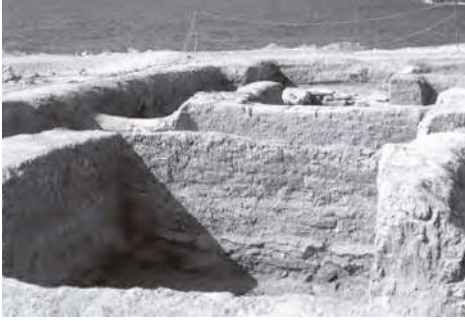
Figura 4.14. Muros de adobe en el yacimiento de la Illa dels Banyets (El Campello, 1985).

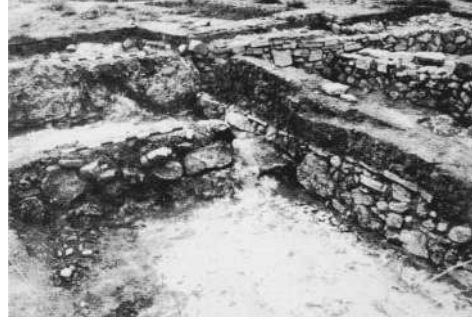
Figura 4.15. Muros de adobe en el yacimiento de El Amarejo (Bonete, 1884).

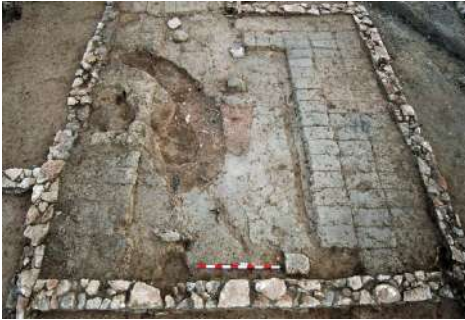
Figura 4.16. Pavimento y banco de adobes en el Castellet de Banyoles (Tivissa, 2012).

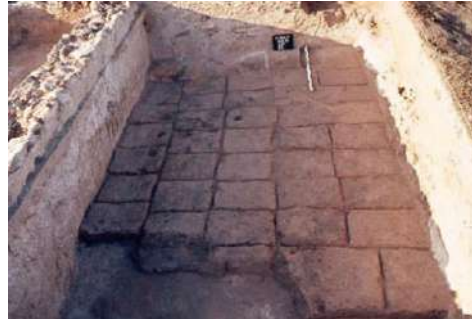
Figura 4.17. Pavimento de adobes en el yacimiento de El Oral (San Fulgencio, 1993).

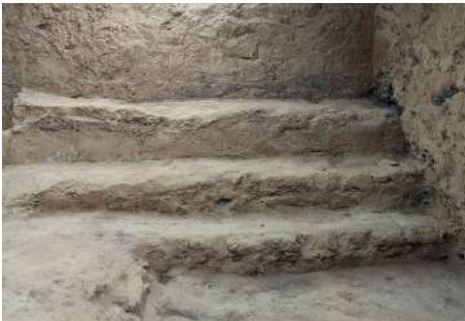
Figura 4.18. Gradas de adobe en el yacimiento de Las Casas del Turuñuelo (Guareña, 2022).

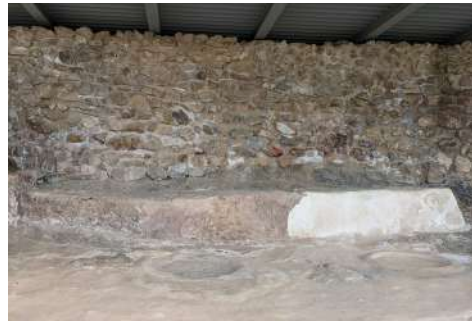
Figura 4.19. Banco de adobes en el yacimiento del Cabezo Redondo (Villena, 2022).

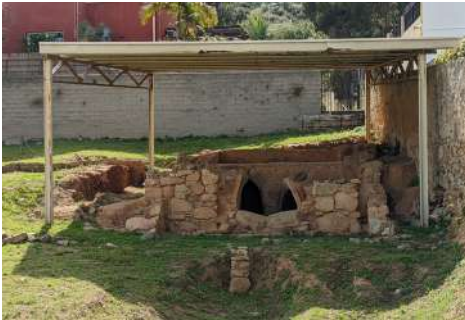
Figura 4.20. Horno de producción en el yacimiento de Can Rodón i Ca L'arnau (Cabrera de Mar, 2022).

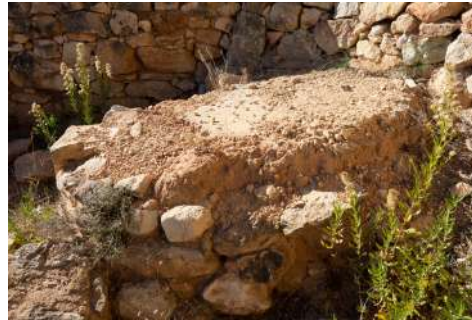
Figura 4.21. Horno doméstico en el yacimiento de El tossal de Sant Miquel / Edeta (Liria, 2022).

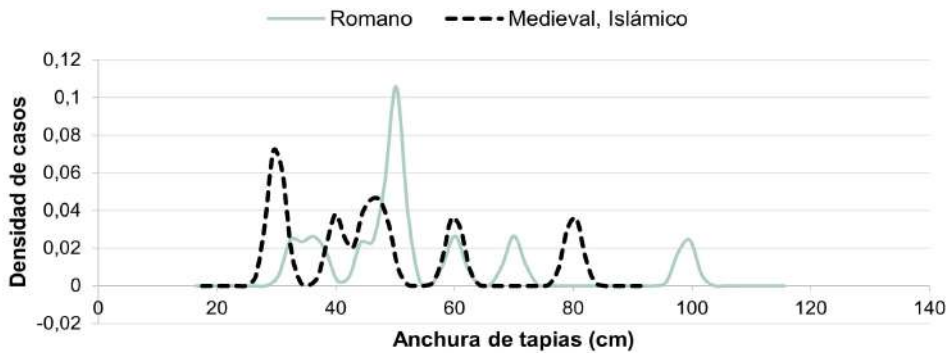
Figura 4.22. Espesores más probables en tapias de los diferentes casos de estudio.

La tapia, por su parte, presenta una variabilidad manifiesta entre los 30 y 80 cm de espesor para la época romana, con picos entre los 30 y 50 cm, como los espesores de las domus de Ampurias; ligeramente incrementada hasta los 100 cm en la medieval, si bien la mayor probabilidad se concentra en los 50 cm (similar a los 47,5 de la alquería de Bofilla, por ejemplo). Estos valores se corresponden con los caracterizados en época reciente, como, por ejemplo, el rango entre 40-90 cm habitual de la Comunidad Valenciana (Font e Hidalgo, 1990), con 90-100 cm de altura de cajón. Se han tratado de obviar las denominaciones de *tapial* en estos rangos, cuando la ambigüedad descriptiva conforma dudas razonables sobre la veracidad de la técnica, así como acoger aquellas que tras su revisión macrovisual sugieren su inclusión.

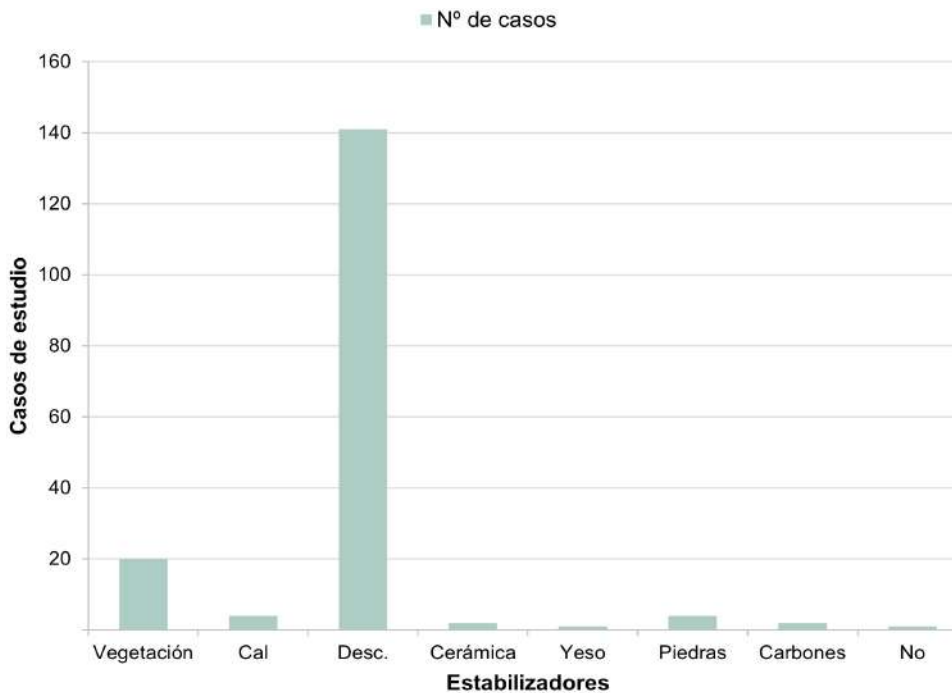
Figura 4.23. Observación de estabilizadores constatados de los diferentes casos de estudio seleccionados de la Península Ibérica.

La constatación de estabilizadores no ha sido posible en la mayoría de los casos (un 86% de la muestra), debido a su descomposición, si bien es probable el uso generalizado de la vegetación, tal y como se ha podido observar ocasionalmente en laboratorio a través de eventuales oquedades residuales.

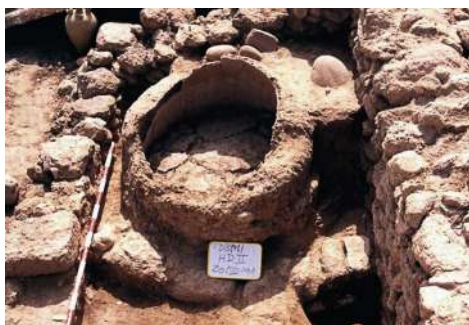
Figura 4.24. Estructuras de tierra en el yacimiento de Doña Blanca (El Puerto de Santa María, 1991).

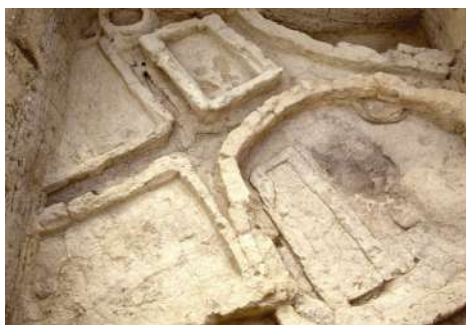
Figura 4.25. Estructuras de tierra en el yacimiento de Soto de Medinilla (Valladolid, 1989-91).

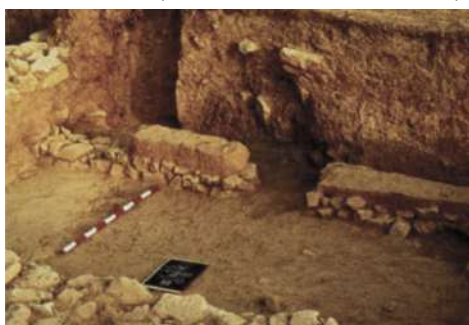
Figura 4.26. Muros de tierra en el yacimiento de Los Villares / Kelin (Caudente de las Fuentes, 1984).

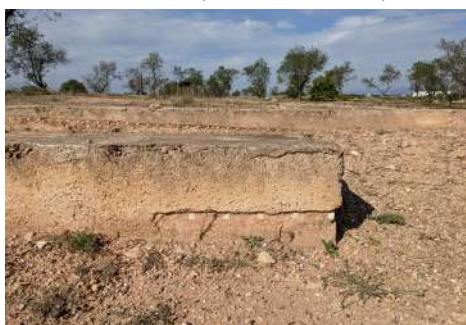
Figura 4.27. Muros de tapia en el yacimiento de la alquería de Bofilla (Bétera, 2021).

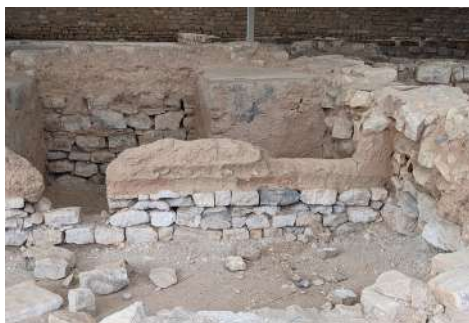
Figura 4.28. Muros de adobe en el yacimiento de Lépidia Celsa (Velilla de Ebro, 2022).

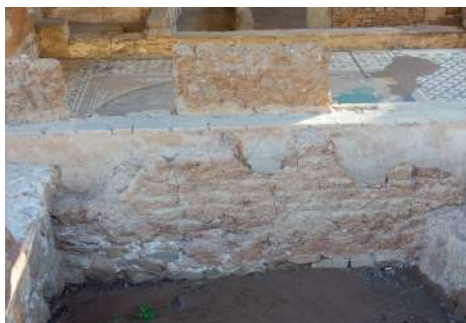
Figura 4.29. Muros de adobe en el yacimiento de La Casa del Mitreo (Mérida, 2022).

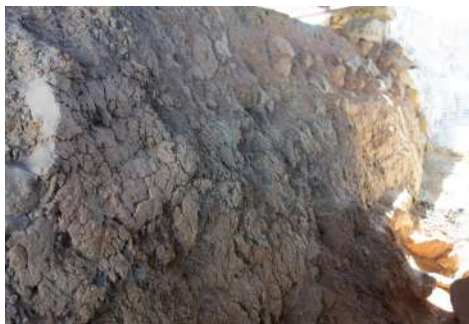
Figura 4.30. Revestimiento de tierra en muros del yacimiento de la Loma de Betxí (Paterna, 2022).

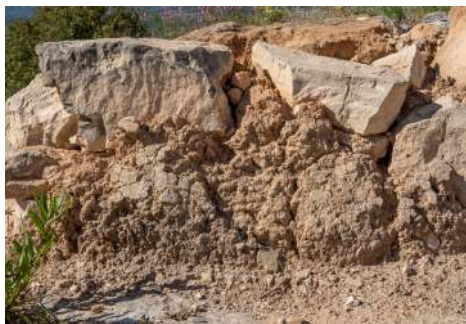
Figura 4.31. Revestimiento de tierra en el yacimiento del Coll del Moro (Gandesa, 2023).

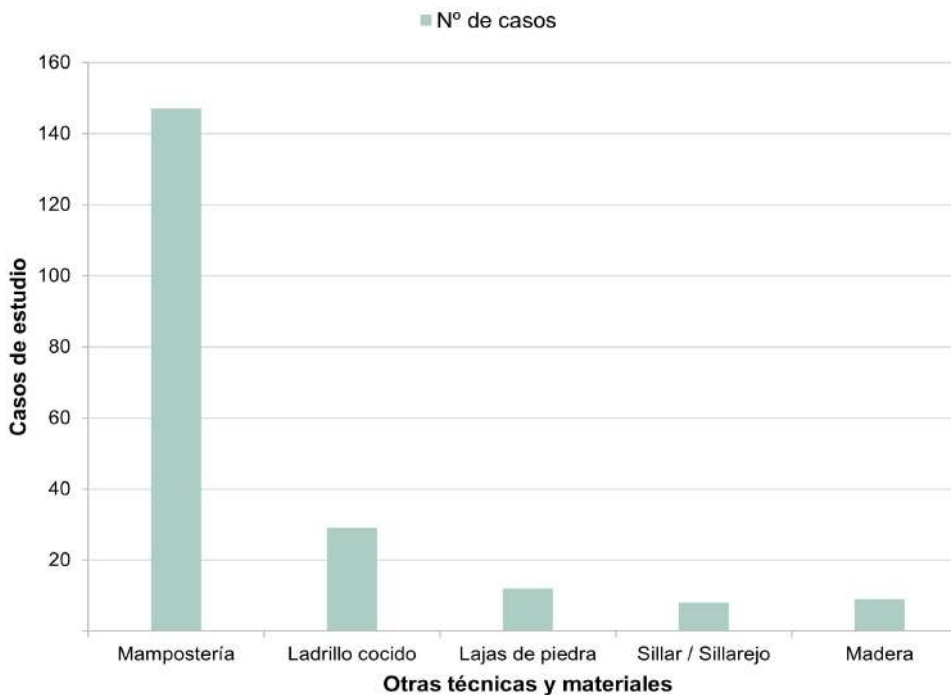
Figura 4.32. Observación de combinación con otras técnicas y materiales de los diferentes casos de estudio seleccionados de la Península Ibérica.

Así, el 86% presenta el empleo combinado de la mampostería de piedra, especialmente para la ejecución de zócalos; el 17% del ladrillo cocido, también en dicha ubicación; el 7% de lasjas de piedra, como en umbrales y otros sistemas; un 5% para los sillares o sillarejos, de mayor trabajo de labra; y otro 5% para la madera, habitualmente no conservada, tal y como se ha descrito previamente.

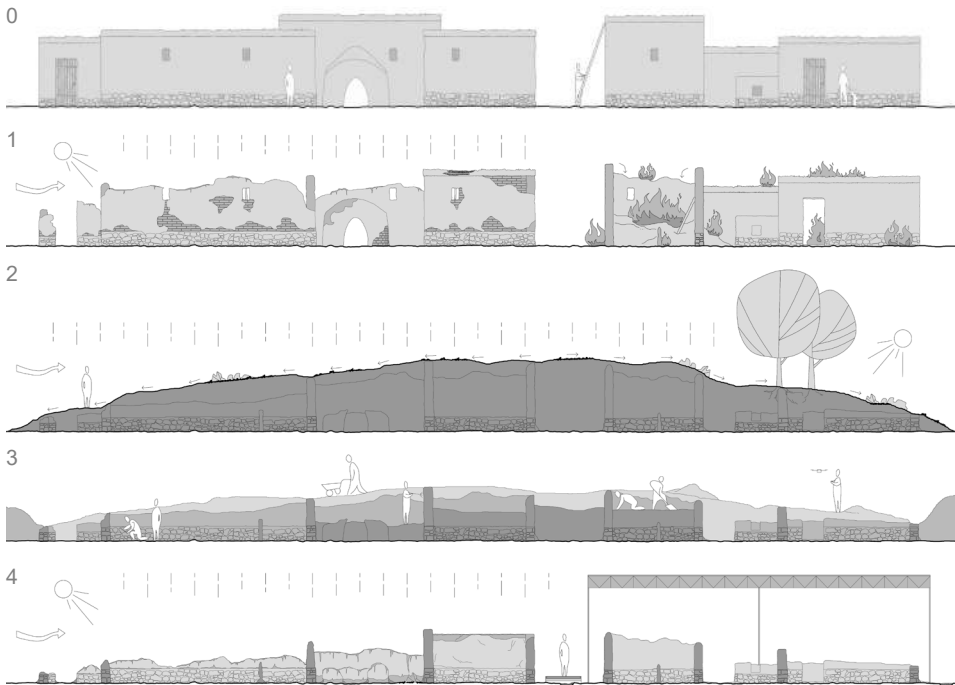
**Figura 5.01.** Síntesis de las fases de degradación experimentadas en un yacimiento arqueológico de tierra: 0. Estado en uso y mantenimiento por las sociedades originales; 1a. Abandono de las estructuras por migración u otros factores, colapso de cubiertas; 1b. Evento dramático de destrucción (p.e. incendio); 2. Exposición prolongada y formación del tell por deposición de una sección de la edificación; 3. Inicio y desarrollo de las labores de excavación; 4a. Abandono expuesto de los restos y exposición total a factores naturales, sociales y antrópicos contextuales; 4b. Intervención de conservación de los restos y exposición a factores interrelacionados con el sistema de protección.

1. Una vez que la arquitectura pierde el uso original, el mantenimiento cesa y los efectos se multiplican. El colapso de la cubierta en un edificio supone la fase más dramática de su conservación, pues tras la exposición de los muros y su coronación se facilita el acceso de los agentes de degradación al interior, proliferando el resto de los mecanismos (Cooke, 2010). A raíz de ello, se sucede esencialmente una pérdida a dos velocidades, en función de la intensidad de los desencadenantes.

- Pérdida rápida o catastrófica (derecha, 1b): cuando el desencadenante de la degradación es de mayor violencia, tales como una guerra, el reúso de materiales<sup>1</sup>, la destrucción premeditada<sup>2</sup> y voluntaria, un incendio<sup>3</sup>, o bien eventos climáticos inusuales y catastróficos, como un sismo o una inundación.

2. La exposición a largo plazo de los restos, junto con el arrastre de partículas derivado de la acción del viento, da lugar a la deposición y reposición de materiales hasta generar un montículo artificial en el enclave original urbano, denominado habitualmente como *tell*<sup>4</sup>. El tipo de depósito que se genera y que, por tanto, será identificado durante las excavaciones, es diferente en función de la citada fase anterior, pues los daños graduales originan una tipología diferente a los colapsos dramáticos<sup>5</sup> (Cooke, 2010).

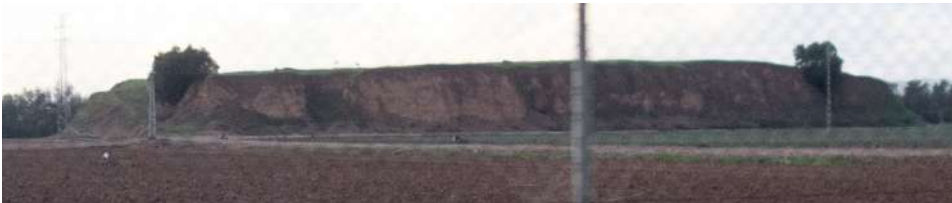
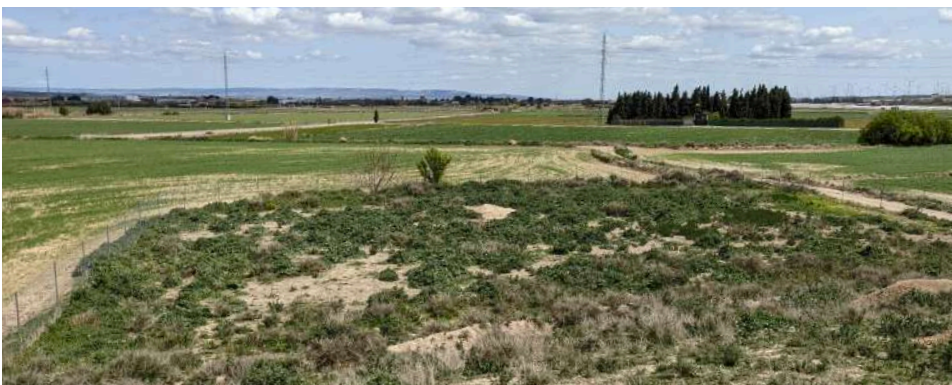
**Figura 5.02 y 5.03.** Fase 2 (montículo) por excavaciones o tras el re-enterramiento de restos en los yacimientos arqueológicos del Cerro Macareno (arriba, La Rinconada, 2022) y Alto de la Cruz (abajo, Cortes, 2022).

Si bien esta fase, por su carácter enterrado, presenta una reducción de los efectos medioambientales, los restos no se encuentran completamente exentos de la afección de los mismos (Cooke, 2010; Pedeli y Pulga, 2013).

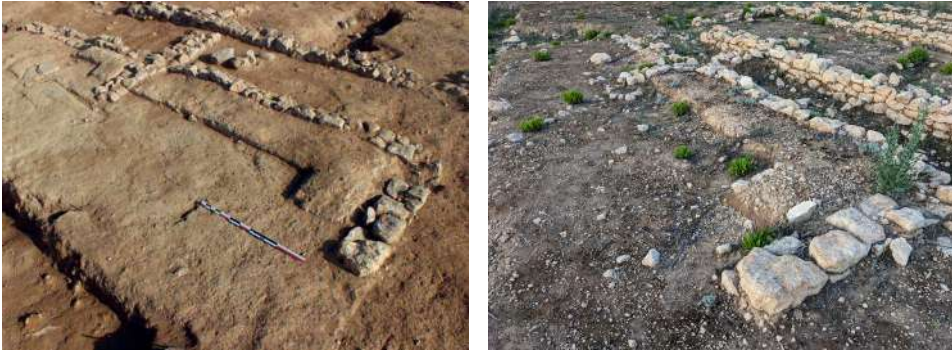
Figura 5.04 y 5.05. Estado de degradación de fase 3 (izquierda, 2016) y 4a (derecha, 2022) en banco adosado a muro de estancia en el yacimiento arqueológico del Castellet de Banyoles (Tivissa).

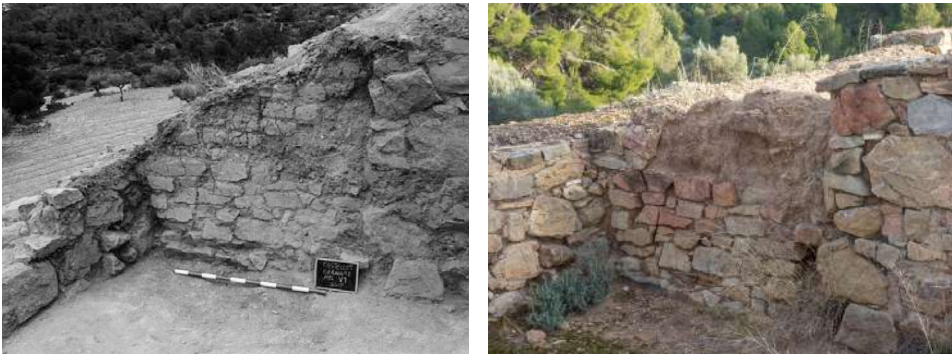
Figura 5.06 y 5.07. Estado de degradación de fase 3 (izquierda, 1984-85) y 4a (derecha, 2022) en alzado de muro en el yacimiento arqueológico del Castellet de Bernabé (Casinos).

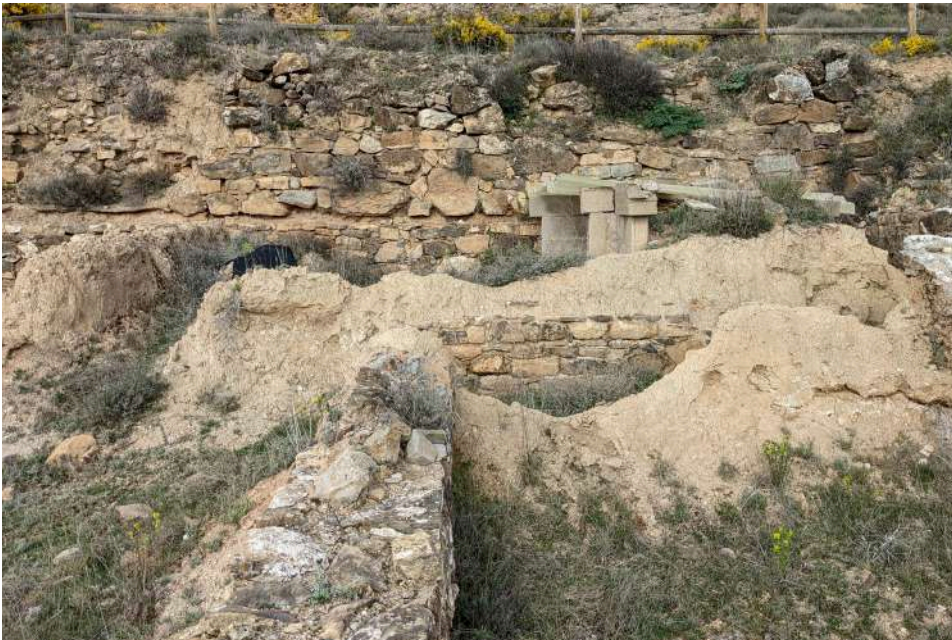
Figura 5.08. Estado de degradación de fase 4a en domus romanas del yacimiento arqueológico de Bìlbilis (Calatayud, 2022), expuestas tras su excavación.

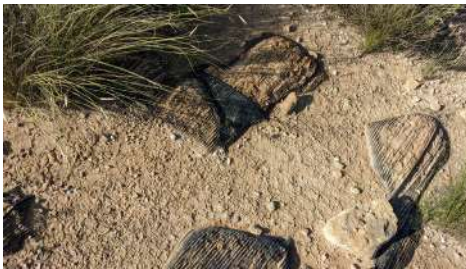
**Figura 5.10.** Estructuras descubiertas por acción eólica en El Oral (San Fulgencio, 2022).

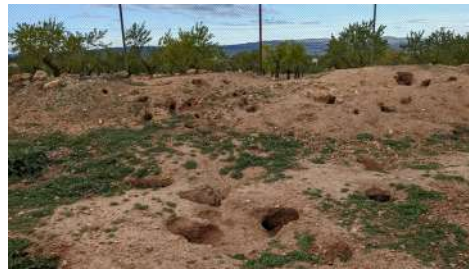
**Figura 5.11.** Adobes expulsados a la superficie por conejos en Los Villares (Caudete de las Fuentes, 2022).

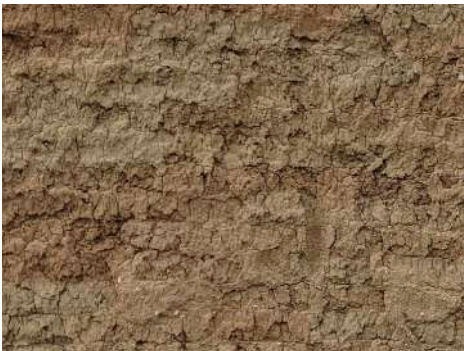
Figura 5.12. Microfisuras en superficie por procesos de evaporación en Bilbilis (Calatayud, 2022)

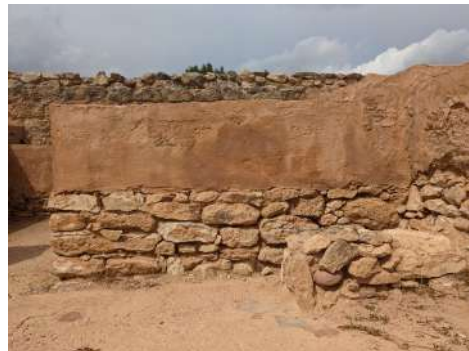
Figura 5.13. Alteración cromática por humedad en el Tos Pelat (Moncada, 2022).

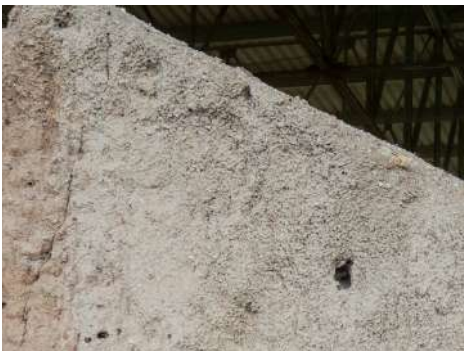
Figura 5.14. Texturizado de lluvia transportada por el viento en La Mata (Campanario, 2022).

Cuando la precipitación actúa en combinación con el viento, estos fenómenos adquieren diferentes manifestaciones. En lo que respecta a la humedad capilar, es posible advertir un incremento de la velocidad de evaporación (aumentando daños o exfoliación); en caso de saturación de muro, facilita el pivotaje de la estructura y su eventual colapso, especialmente si la base presenta una reducción significativa de su sección y condiciones de elevada esbeltez; y en tanto a la precipitación, modifica la direccionalidad y trayectoria, así como su dispersión, pudiendo afectar a estructuras bajo cubiertas de protección, descomponiendo la materia (Bendakir, 2009) y texturizando los elementos mediante pequeñas y numerosas protuberancias u oquedades.

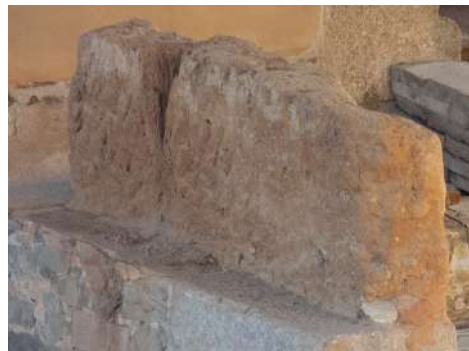
Figura 5.15. Oquedad de escorrentía por filtración en cubierta de la Casa del Mitreo (Mérida, 2022).

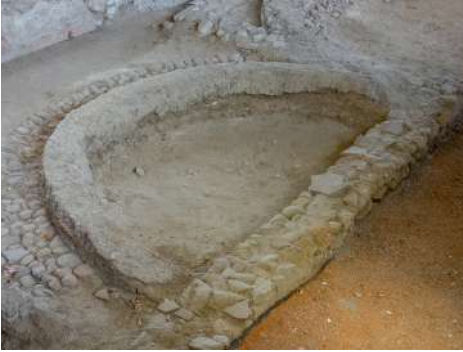
Figura 5.16. Socavación de base en las exedras de la casa Hippolytus (Alcalá de Henares, 2023)

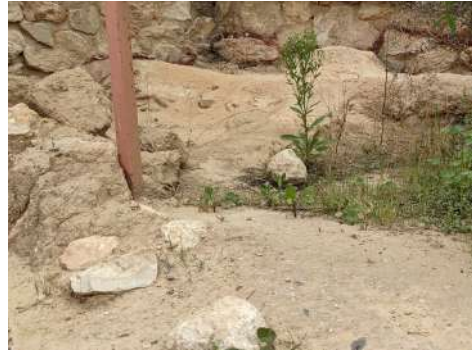
Figura 5.17. Ataluzado y pérdida volumétrica en la ciudad ibérica de Calafell (Calafell, 2022).

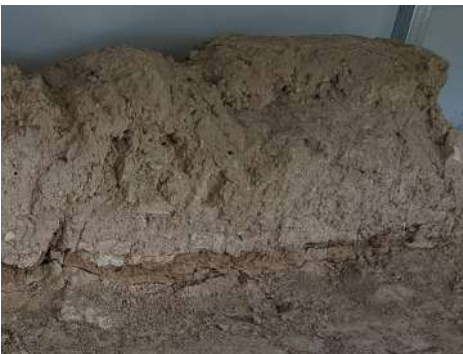
Figura 5.18. Socavación de base y ataluzado en la Rábida Califal (Guardamar del Segura, 2022).

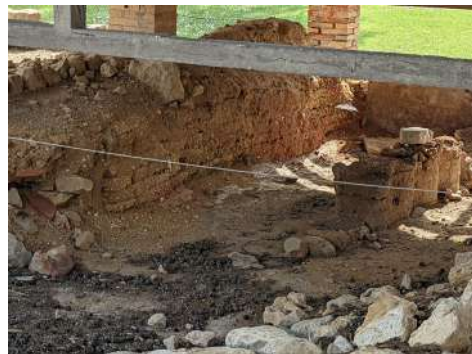
Figura 5.19. Socavación de base en horno griego de Ampurias (San Martín de Ampurias, 2022).

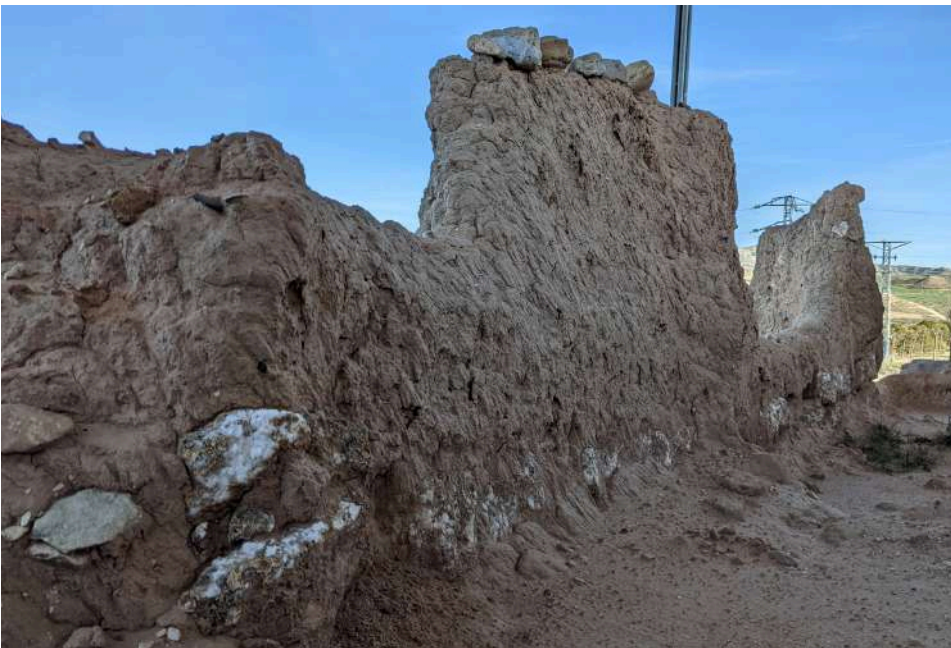
Figura 5.20. Ataluzado de alzados, pérdida volumétrica de zócalos y eflorescencias en estancias del yacimiento arqueológico de Contrebia Belaisca (Botorríta, 2022).

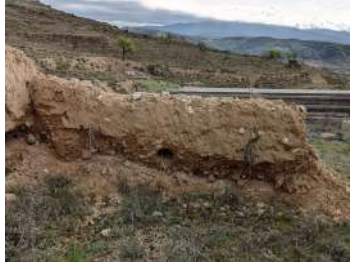
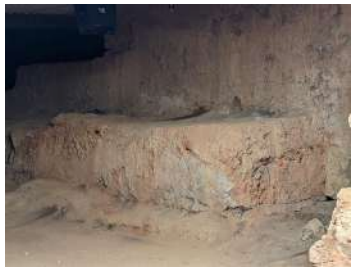
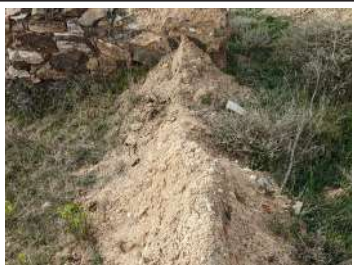
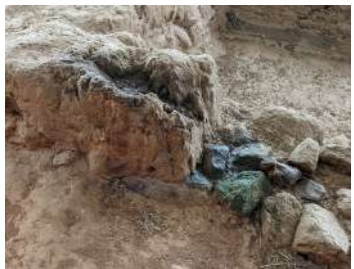
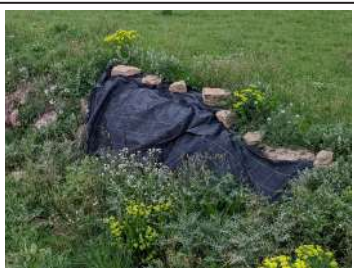
Figura 5.21. Erosión característica de socavación de muro, ataluzado y precipitación de superficies en elementos de tierra de yacimientos arqueológicos inscritos en el territorio de la Península Ibérica (Bilbilis (Calatayud, 2022), Casas del Turuñuelo (Guareña, 2022), Cancho Roano (Zalamea de la Serena, 2022), Illa d'en Reixac (Ullastret, 2022)).

El ataluzado de elementos se combina con el agua a través de la humedad capilar, pues los montículos de la base elevan la zona de evaporación, implicando una repetición del proceso a mayor altura.

Un mayor espesor, por otro lado, implica una mayor absorción material y resistencia, manifestando depresiones en las superficies horizontales y verticales, cuyo material queda precipitado ataluzando la base (Bendakir, 2009), sin alcanzar con tanta celeridad las geometrías anteriormente citadas.

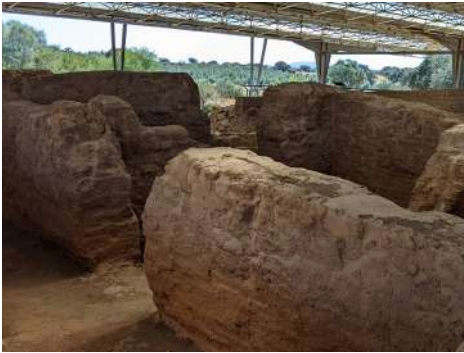
Figura 5.22. Erosión eólica en coronaciones de Cancho Roano (Zalamea de la Serena, 2022)

El deterioro con origen aéreo es capaz de reducir rápidamente la sección de los elementos por abrasión acumulada, además de alterar el estado de cargas y facilitar el colapso por pivotaje en superficies de mayor debilidad. Es capaz de acelerar la velocidad de evaporación de humedades, produciendo procesos más dañinos o exfoliaciones excesivas (Cooke, 2010), siendo la característica principal de la exposición a largo plazo el arrastre y moldeo del *tell* en la dirección de viento dominante. Al igual que el resto, no es un factor extrapolable y depende del emplazamiento, microclima local, orientación de las estructuras (degradación diferencial en las diferentes caras) o cubiertas.

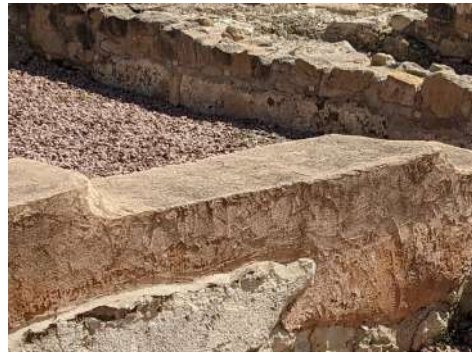
Figura 5.23. Suciedad en estructuras domésticas del Tossal de Manises (Alicante, 2022).

Clasificado como un proceso de alteración, la suciedad consiste en la coloración de los elementos por arrastre de partículas, generalmente agua de escorrentía junto a superficies horizontales o elementos metálicos en proceso de oxidación o corrosión. Los primeros se observan con más asiduidad en coronaciones, disponiendo oscurecimiento de la superficie, mientras que los segundos son advertidos en los yacimientos arqueológicos habitualmente a través de cubiertas permanentes, cuya falta de mantenimiento deriva en el arrastre de las partículas de óxido en eventos de lluvia, precipitando con el agua y tiñendo de tonos anaranjados los elementos cubiertos (como en la Mezquita del cortijo del centeno (Lorca) o Los Torrejones (Yecla). Se trata de un factor agravado por cercanía a sectores industriales o grandes ciudades, con niveles de contaminación más elevados.

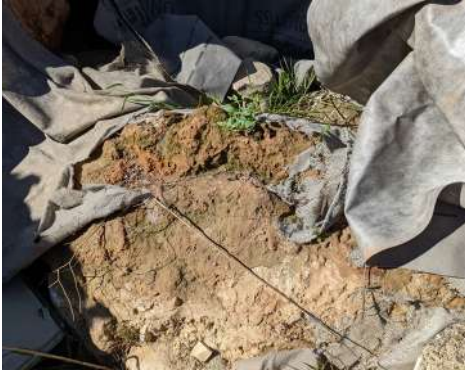
Figura 5.25. Presencia de microorganismos en banqueta del Coll del Moro (Gandesa, 2022)

El biodeterioro observado se corresponde con alteraciones de coloración de los materiales, resultado de la proliferación de líquenes, hongos u otros, no suponiendo una amenaza en la estabilidad estructural o conservación de las construcciones.

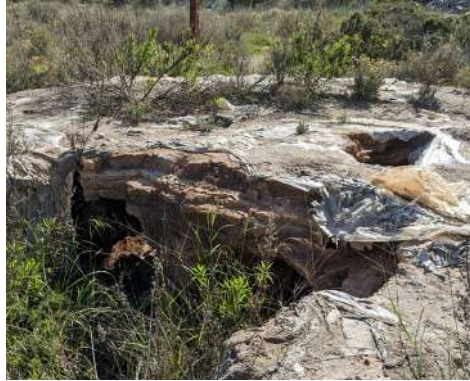
Figura 5.26. Presencia de vegetación herbácea y arbustiva en Tossa de les Basses (Alicante, 2022).

La vegetación es un factor de afección tanto por presencia como ausencia, siendo las problemáticas principales la acción de raíces (roturas físicas y estructurales sobre las estructuras), la creación de microclimas (retención de humedad junto a muros y disgregación, el grado elevado fluctuación de temperatura) (Cooke, 2010), o la propagación de incendios.

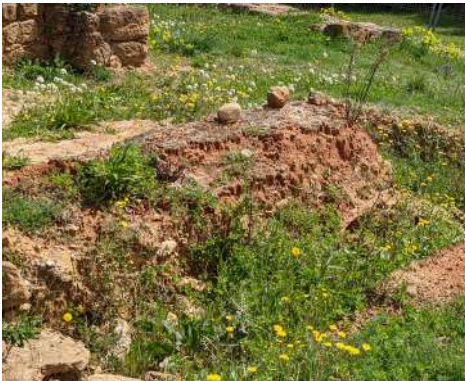
Figura 5.27. Presencia de vegetación herbácea y arbustiva en el Mas Castellar (Pontós, 2022).

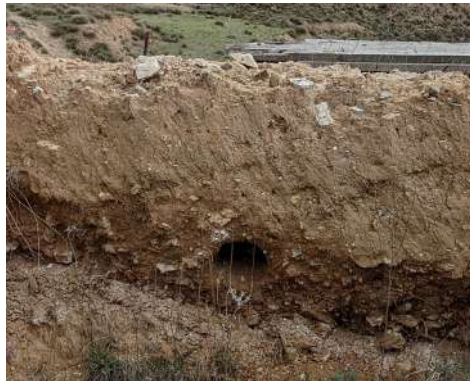
Figura 5.28. Oquedades en el yacimiento arqueológico de Bilbilis (Calatayud, 2022).

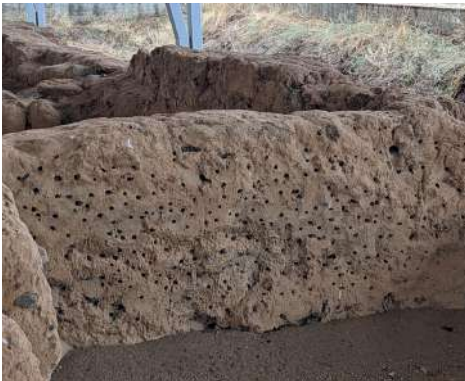
Figura 5.29. Oquedades de abejas terreras y escarabajos en Cancho Roano (Zalamea de la Serena, 2022).

Los insectos, por otro lado, habitualmente excavan y redepositan materiales en nidos vidriosos celulares (Cooke, 2010). Es posible advertir la afección de diversas especies, destacando la de las arañas, como en el yacimiento del Horno Más de Moreno (Foz Calanda), o las avispas terreras, como en Cancho Roano (Zalamea de la Serena) o La Mata (Campanario). En caso de estructuras lignarias podríamos considerar la acción de xilófagos, pero dado que no se han hallado restos conservados de técnicas mixtas, no supone a *priori* una problemática de gran relevancia.

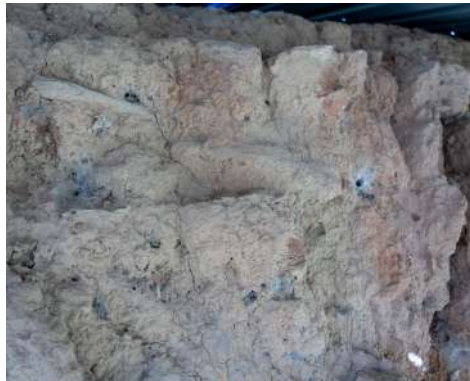
Figura 5.30. Oquedades de araña en horno del Mas de Moreno (Foz Calanda, 2022).

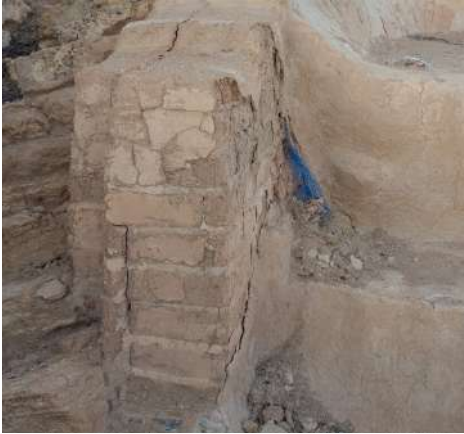
Figura 5.32. Desconexión de hiladas en Plaza de los Moros (Villatobas, 2022).

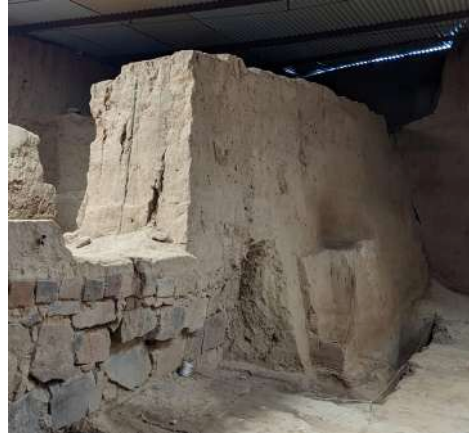
Figura 5.33. Desplome estabilizado con contrafuertes en Casas del Turuñuelo (Guareña, 2022).

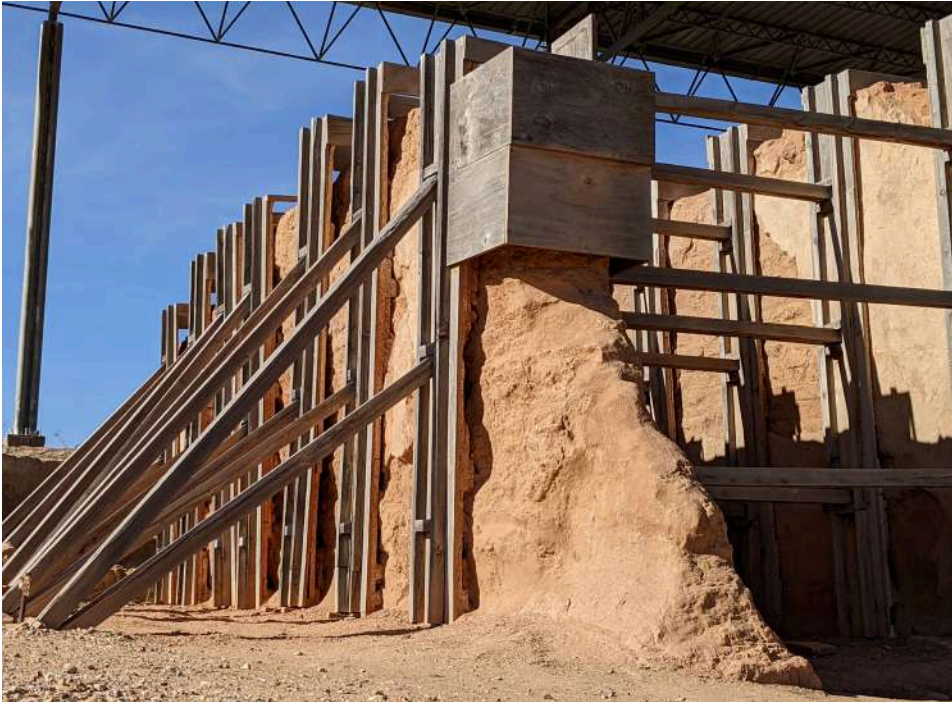
Figura 5.35. Estabilización estructural mediante apeo y apuntalado en muros del denominado gran edificio de adobe en Contrebia Belaisca (Botorríta, 2022).

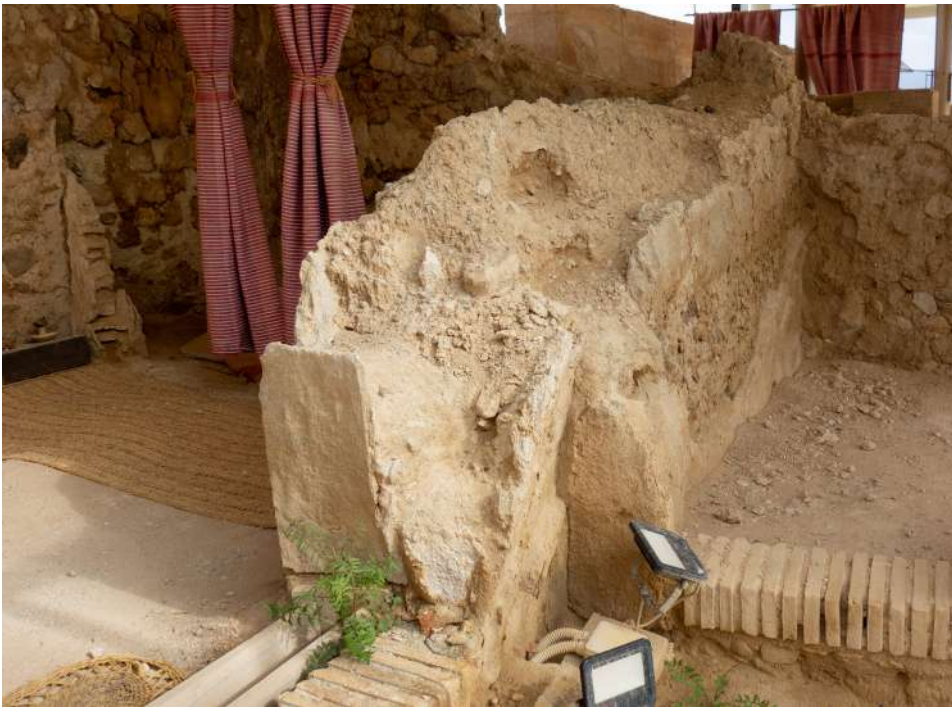
Figura 5.36. Rotura de esquina y desplome de superficie vertical por desconexión de revestimientos y pérdida de sección resistente en Medina Siyasa (Cieza, 2022).

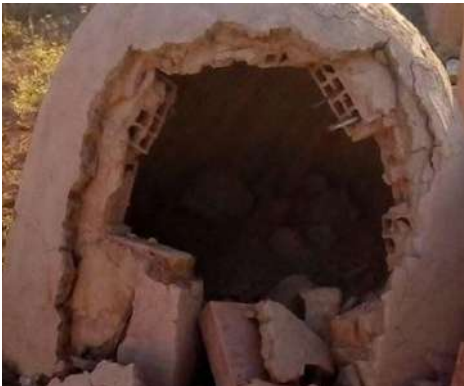
Figura 5.38. Destrucción antrópica de reconstrucción en Kelin (Caudete de las Fuentes, 2018).

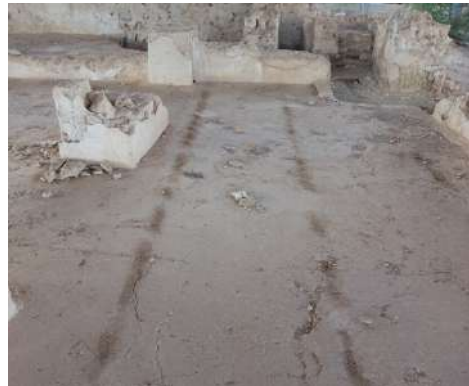
Figura 5.39. Vertido de óxido de vigas de cubierta en la mezquita del cortijo del centeno (Lorca, 2022).

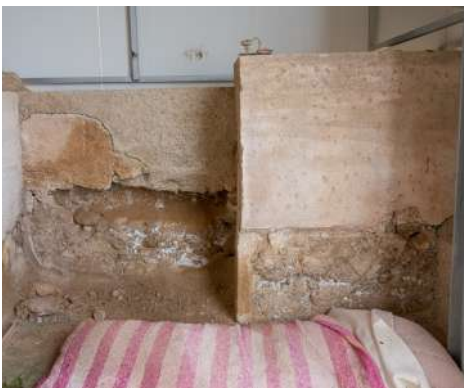
Figura 5.40. Intervenciones de hormigón e incremento de peso en Medina Siyasa (Cieza, 2022).

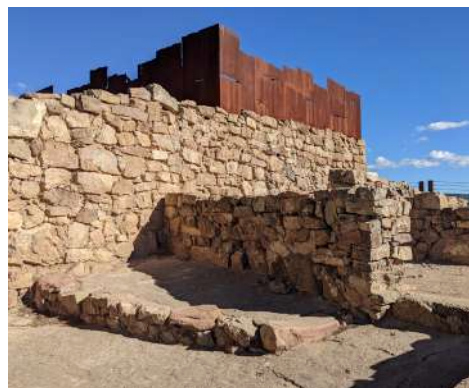
Figura 5.41. Destrucción antrópica de elementos de tierra en el Puntal dels Llops (Olocau, 2022).

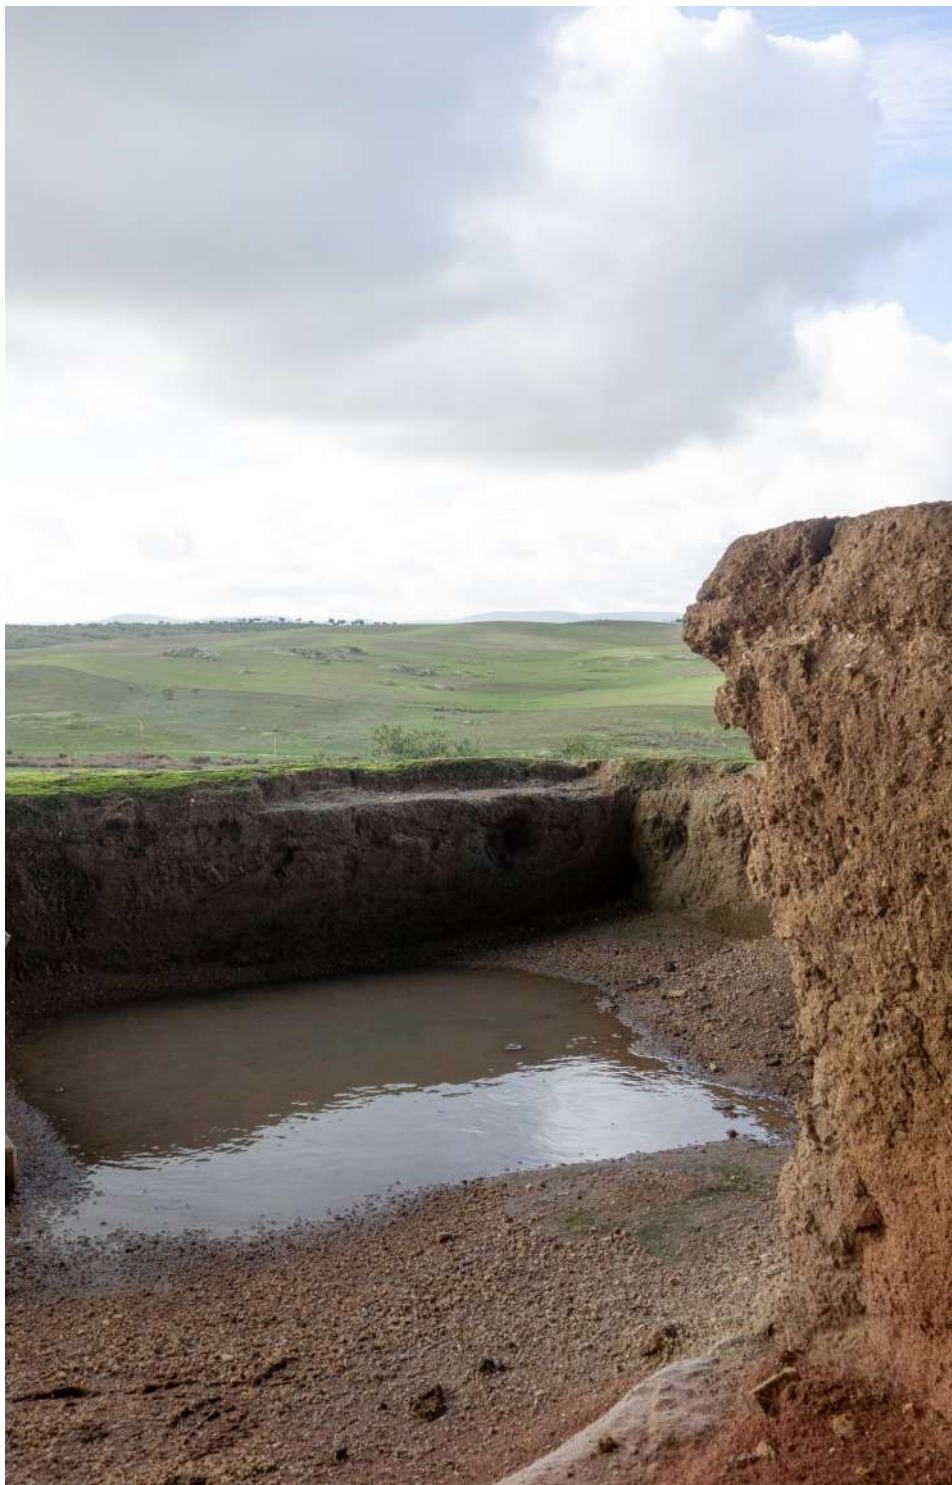
Figura 5.46. Inundación de recintos tras lluvias en el yacimiento arqueológico de La Mata (Campanario).

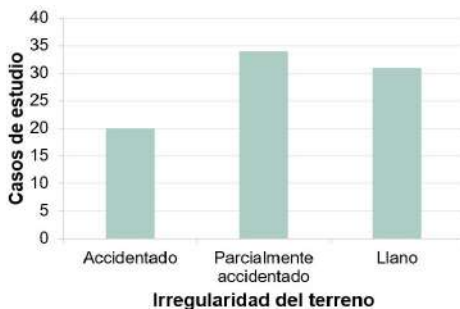
Figura 6.03. Irregularidad del terreno en los casos de estudio seleccionados de la Península Ibérica.

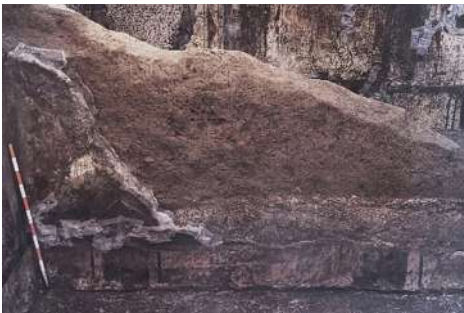
Figura 6.09. Zócalo de *opus caementicium* en la villa romana Els Munts (Altafulla).

De forma genérica, es posible destacar el empleo de materiales como la piedra, a través de mamposterías más o menos trabajadas; el ladrillo cocido, habitualmente en cronologías romanas o posteriores (como en El Molinete (Cartagena) o Contrebia Belaisca (Botorrta); e incluso el *opus caementicium*, de acuerdo con las compartimentaciones de Els Munts (Altafulla) (Tarrats y Remolà, 2007). La respuesta que ofrecen, por tanto, a la inundación, también es diferencial, siendo mejor a nivel pétreo y con el menor número posible de juntas (es decir, mayor cohesión y menor discontinuidad, como una sillería de gran tamaño, un hormigón de cal o cemento romano); seguido de barreras eficaces como el ladrillo cerámico y, en última instancia, las mamposterías menos trabajadas. De acuerdo con los casos de estudio revisados, el sistema más repetido es la mampostería, con un 52% de los casos; seguida de la ausencia de zócalo, en el 46% de los casos; el ladrillo cocido (1%); y el *opus caementicium* (1%).

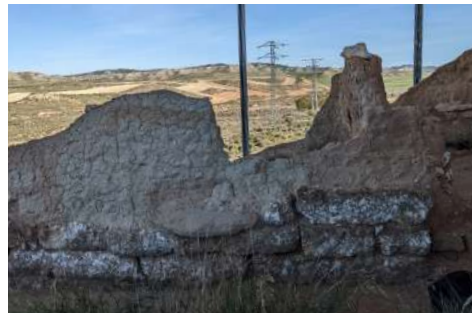
Figura 6.10. Zócalo de ladrillo cerámico en estancias romanas de Contrebia Belaisca (Botorríta, 2022).

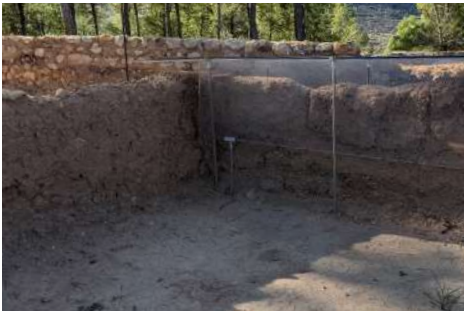
Figura 6.11. Ausencia de zócalo en estancias de La Celadilla (Ademuz, 2021).

La existencia o no de zócalo se ve condicionada por la cultura constructiva, pero también por la función de carga estructural, siendo más habitual la carencia de los mismos en compartimentaciones interiores (de menor espesor, a saga o panderete, como en La Celadilla (Ademuz), o en mobiliario de tierra (como bancos adosados u hogares, por ejemplo, en el Tossal de Manises (Alicante) (Olcina, 2009). Los casos de estudio arrojan una presencia superior de zócalo (53%) frente a la ausencia del mismo (47%), debido a esta realidad dual constructiva, siendo factible su reconocimiento visual debido a la habitual pérdida de revestimiento.

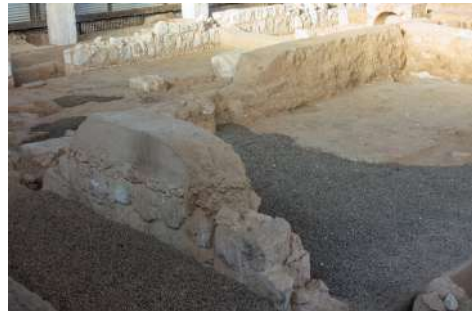
Figura 6.12. Zócalo de mampostería en estancias de la Casa de los Grifos (Alcalá de Henares, 2022).

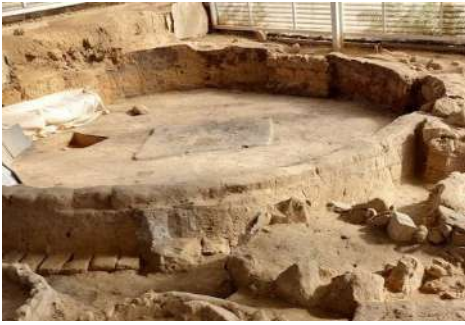
Figura 6.15. Plataforma de tierra circular en el Cerro de San Vicente (Salamanca, 2022).

A nivel constructivo, se han detectado factores en numerosos hábitats con la disposición de sistemas que, de forma directa o indirecta, aminoran la hipotética acción del agua de inundación, como plataformas de tierra<sup>2</sup>, elevación de estructuras<sup>3</sup> (Sevillano *et al.*, 2018), piedras de protección, refuerzos en la base íntegramente de tierra (Aurenche, 1977; Oliver, 2003; Pastor, 2017) o cimentaciones, en caso de no ejecutarse el zócalo directamente sobre la roca madre. Esta es probablemente la característica menos advertida en los casos peninsulares, donde quizás se pueden anotar ejecuciones elevadas (como la de Cancho Roano) (Zalamea de la Serena), o con pseudoplatformas de tierra (como en el Cerro de San Vicente (Salamanca) (Blanco *et al.*, 2022).

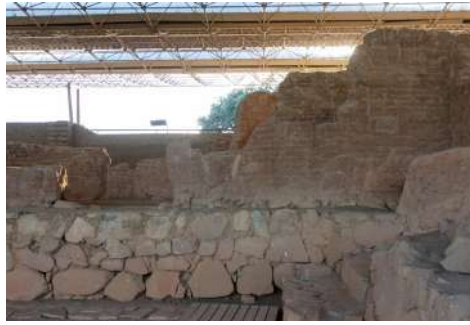
Figura 6.16. Elevación de estructuras en Cancho Roano (Zalamea de la Serena, 2022)

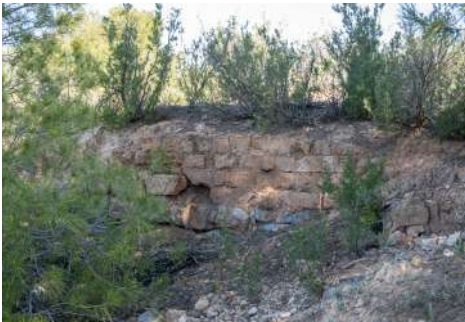
Figura 6.17. Alzado en cuadrado de excavación inundable del Tossal del Moro (Pinyeres, 2023).

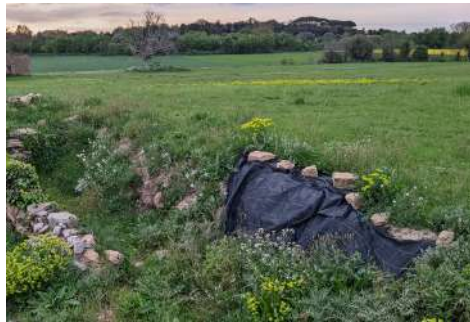
Figura 6.18. Alzado en cuadrado de excavación inundable de la Illa d'en Reixac (Ullastret, 2022).

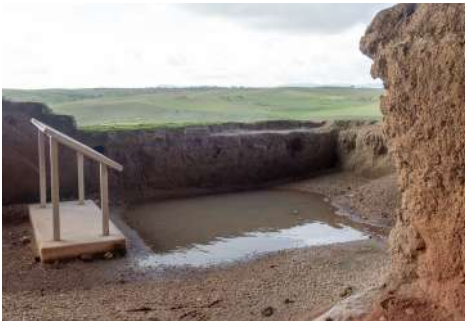
Figura 6.19. Inundación de estancias adyacentes a estructuras en La Mata (Campanario, 2022).

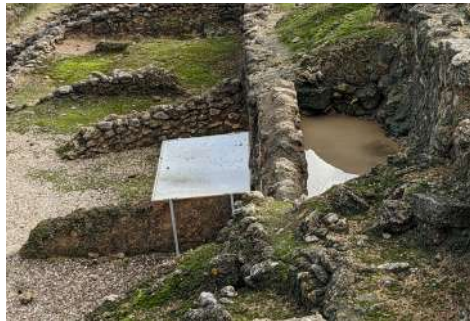
Figura 6.20. Inundación de estancias superiores a hornos en Doña Blanca (Puerto de Sta. María, 2022).

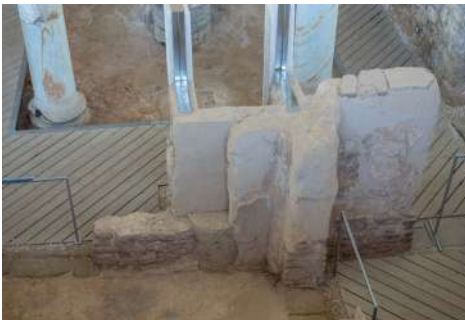
Figura 6.13. Vista desde cota 0 hacia zona inundable de El Molinete (Cartagena, 2022).
