# Arquitectura de tierra en yacimientos arqueológicos de la Península Ibérica:

estudio de riesgos naturales, sociales, antrópicos  
y estrategias de conservación

Programa de Doctorado en Arquitectura, Edificación, Urbanística  
y Paisaje de la Universitat Politècnica de València

Tesis doctoral  
Tomo I / II

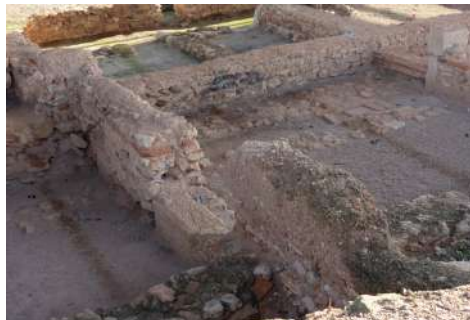
Figura 6.14. Vista desde cota 0 hacia zona inundable de Los Torrejones (Yecla, 2022).

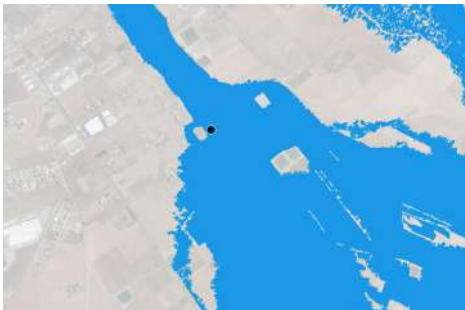
Figura 6.22. Yacimiento Los Torrejones (Yecla, 2022), zona inundable (T=500) de ambiente rural.

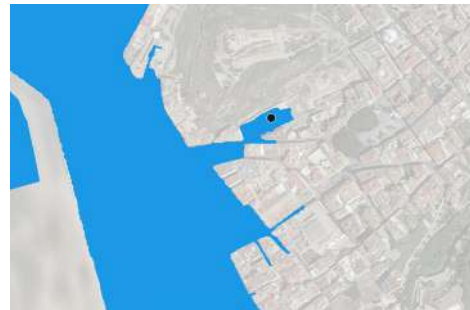
Figura 6.23. Yacimiento El Molinete (Cartagena, 2022), zona inundable (T=500) de ambiente urbano.

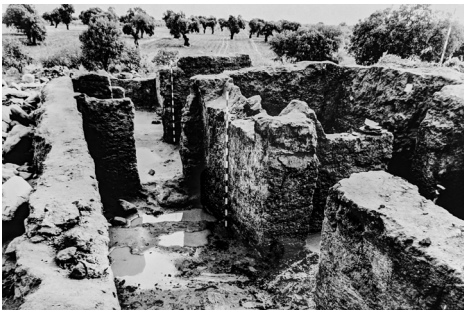
Figura 6.27. Acumulación de agua en base de muro de Cancho Roano (Zalamea de la Serena).

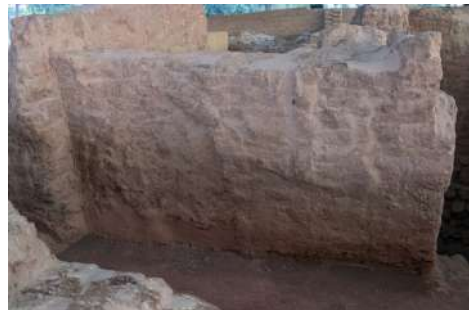
Figura 6.28. Reparación de base de muro de Cancho Roano (Zalamea de la Serena, 2022).

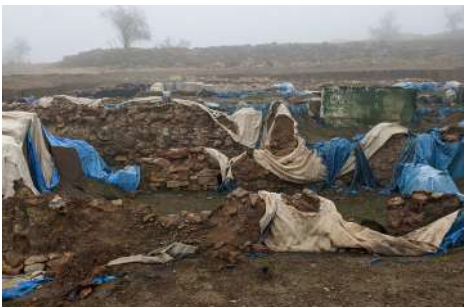
Figura 6.29. Escorrentía difusa y pérdida de definición en Libisosa (Lezuza, 2022).

La precipitación erosiona comenzando por su discurso en superficies expuestas, activando la expansión y el daño a los componentes arcillosos. En función de la misma, se suceden diferentes tipologías de escorrentía, de menor a mayor riesgo: la escorrentía superficial difusa, por su parte, no resulta una amenaza intensa (si bien genera daños notables a largo plazo), y se caracteriza por el lavado de finos, pérdida de definición hacia geometrías de montículo e incluso relleno de grietas u oquedades; mientras que la superficial concentrada, por el contrario, arrastra grandes volúmenes de sección depositándolos en la base (Bendakir, 2009; Cooke, 2010). Una escorrentía concentrada presenta tendencia a ocurrir si existen elementos de protección, por desperfectos en los mismos (por ejemplo, los daños en La Mata (Campanario) por oquedad derivada de la pérdida de tornillería de cubierta (Gallardo, comunicación personal, 2022), o en Bilibis (Calatayud) por rotura del sombrero cerámico y defectos de estanqueidad en esquina), observándose de forma natural por descongelación de nieve acumulada en coronaciones.

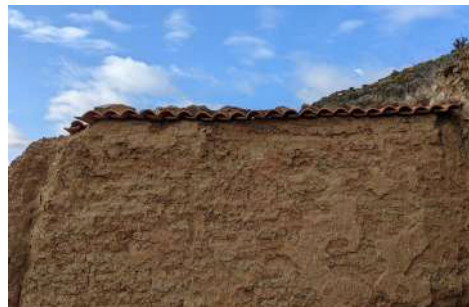
Figura 6.30. Surcos de escorrentía concentrada en extremos de sombrero en Bilibis (Calatayud, 2022).

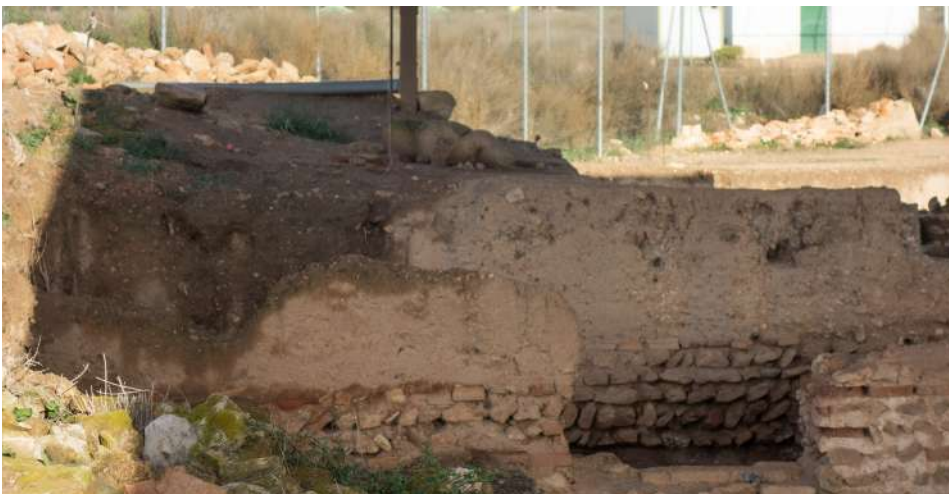
Figura 6.31. Tapia cubierta parcialmente, con coronación afectada por precipitaciones tras jornada de lluvias, en el yacimiento romano de Los Torrejones (Yecla, 2022).

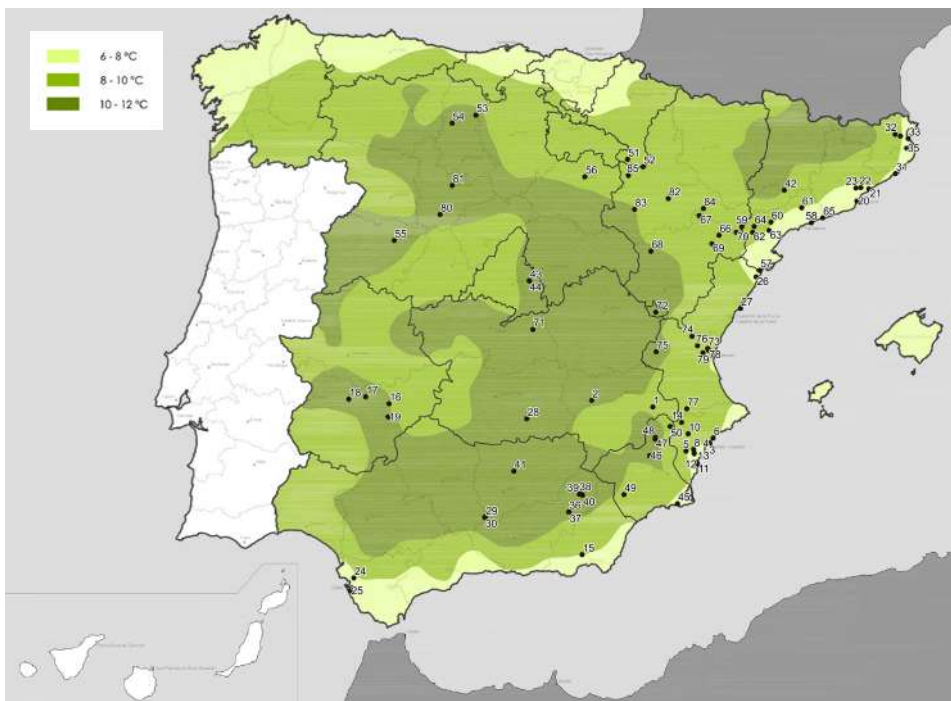
Figura 6.46. Mapa de riesgo tras la superposición de casos de estudio sobre la oscilación térmica anual de la Península Ibérica (2019).

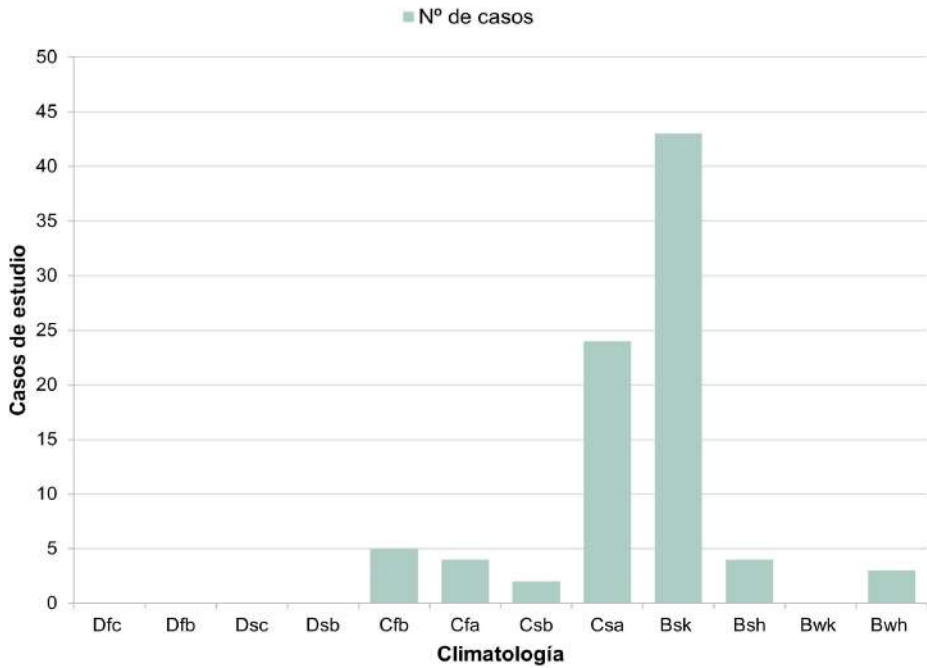
Figura 6.47. Observación de variabilidad climática en los diferentes casos de estudio seleccionados de la Península Ibérica.

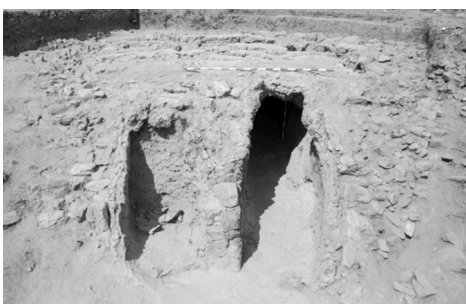
Figura 6.53. Horno de La Oruña tras su campaña de excavación (Vera del Moncayo, 2008).

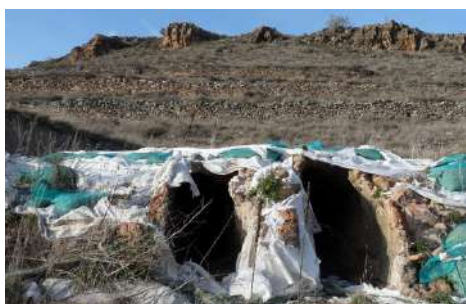
Figura 6.54. Coberturas textiles del horno de La Oruña (Vera del Moncayo, 2016).

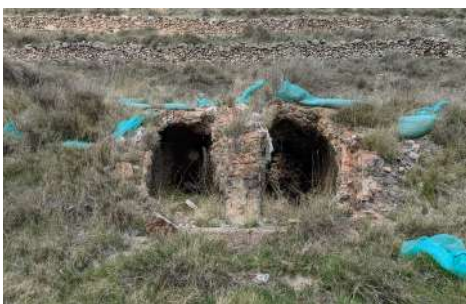
Figura 6.55. Estado previo al incendio del horno de La Oruña (Vera del Moncayo, abril de 2022).

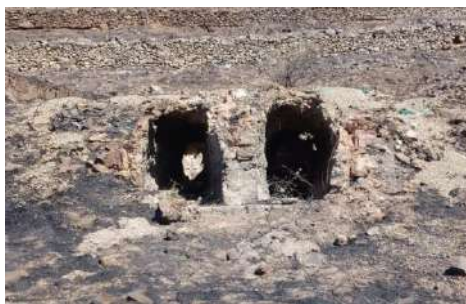
Figura 6.56. Horno de La Oruña tras el incendio documentado (Vera del Moncayo, agosto de 2022).

El incendio conforma un riesgo biofísico (Micle, 2014) que afecta a las estructuras y su entorno, modificando las condiciones de vulnerabilidad del contexto. En términos generales, la vegetación tiende a disolverse (como en La Oruña (Vera de Moncayo, además de las pérdidas textiles de protección), mientras que las estructuras de tierra, especialmente el adobe, a endurecerse (Maluquer *et al.*, 1986) (como en el Tossal del Moro (Pinyeres) o el Castellet de Bernabé (Casinos). A efectos de cocción, se trata de resultados similares a los que experimentan los elementos de producción como los hornos, donde la constante exposición a altas temperaturas ha terminado endureciendo las piezas de tierra cruda, facilitando su conservación bajo los estratos del terreno y limitando su pérdida una vez expuesto a la intemperie. El origen puede deberse a múltiples factores, con agravantes climáticos, pero también antrópicos, como por labores agrícolas de quema descontrolada (Beas, 2023), resultando en la creación de depósitos negruzcos demandantes de limpieza. El mantenimiento y las labores de desbroce, por otro lado, puede reducir la expansión y afección a los diferentes enclaves arqueológicos.

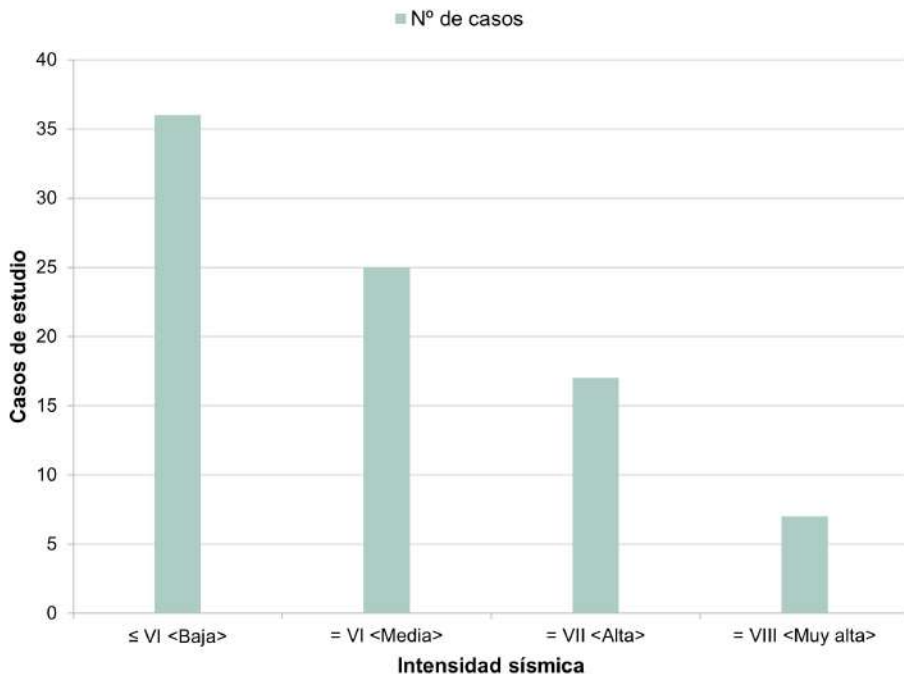
Figura 6.61. Observación de factores de peligrosidad (intensidad en escala Mercalli) para la evaluación de riesgo sísmico en los diferentes casos de estudio seleccionados de la Península Ibérica.

Si contrastamos la muestra con respecto a la intensidad, a través del mapa de elaborado para el Atlas nacional de España con periodo de retorno de 475 años (dado que, al igual que frente a inundación, nos encontramos ante estructuras longevas cuya máxima pervivencia es presupuesta por valor histórico y patrimonial), observamos que, de forma similar, el 42% de los casos se hallaría en zonas de intensidad menor a VI (moderada o leve); un 29% en intensidad VI (fuerte); un 20% en intensidad VII (muy fuerte); y sólo un 7% en zonas de intensidad VIII (destructiva).

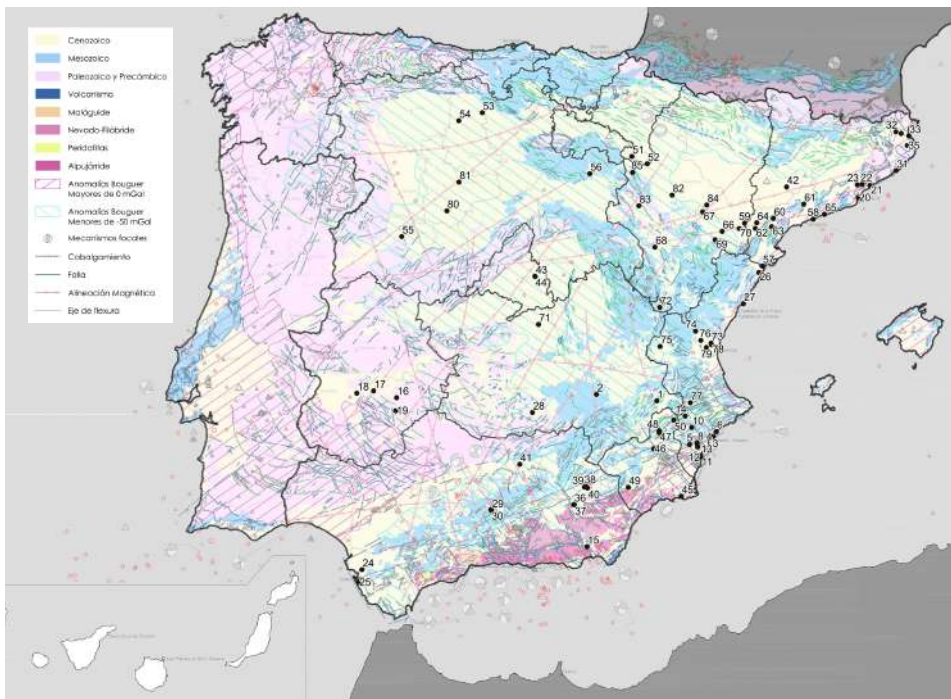
Figura 6.65. Mapa de riesgo tras la superposición de casos de estudio sobre zonas clasificadas por factores sismotectónicos (2002).

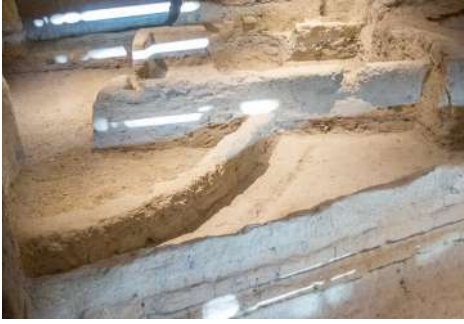
Figura 6.66. Yacimiento Cerro de la Mota (Medina del Campo, 2022), con geometría redondeada.

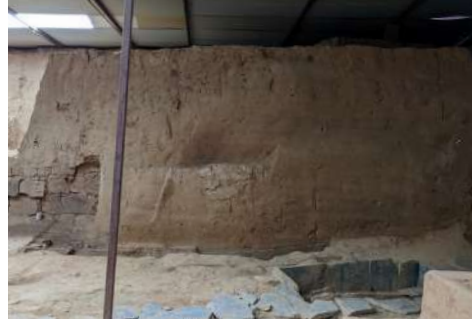
Figura 6.67. Yacimiento de las Casas del Turuñuelo (Guareña, 2022), con dos alturas y geom. rectangular.

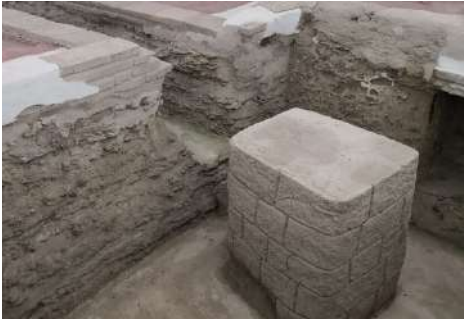
Figura 6.68. Yacimiento del Tútugi (Galera, 2022), con reducción de base y zona de intensidad VI.

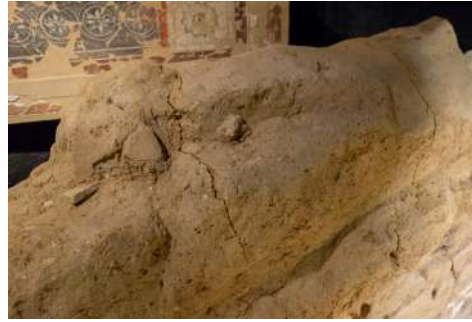
Figura 6.69. Yacimiento de la Domus Avinyó (Barcelona, 2022), con discontinuidad profunda.

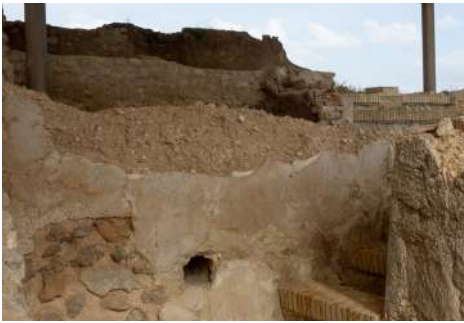
Figura 6.70. Yacimiento de Medina Siyasa (Cieza, 2022), en  $0,16g < a_b < 0,20g$  y geom. rectangular.

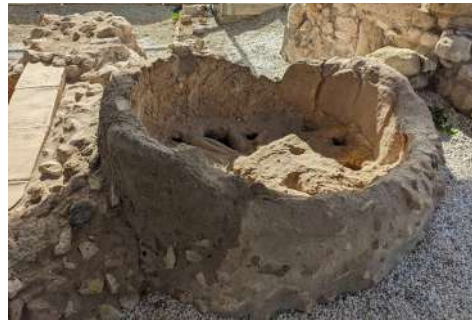
Figura 6.71. Yacimiento de El Monastil (Elda, 2022), en  $0,16g < a_b < 0,20g$  y geometría circular.

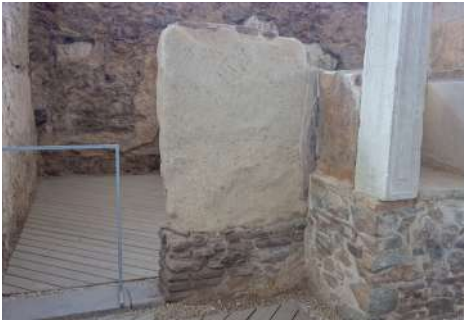
Figura 6.72. Yacimiento de El Molinete (Cartagena, 2022), en zona de intensidad VI.

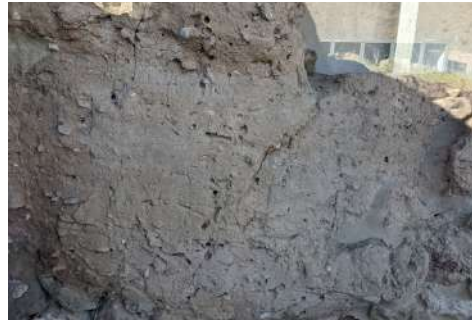
Figura 6.73. Yacimiento de la Rábida Califal (Guardamar del Segura, 2022), en intensidad VII.

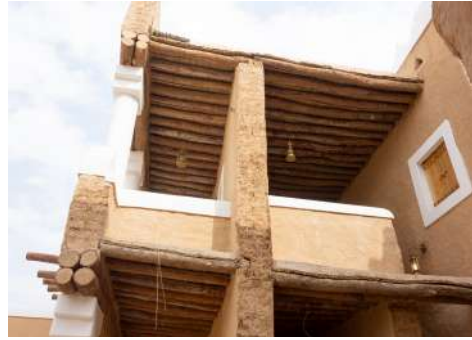
Figura 7.11. Sección arquitectónica *ex situ* de vivienda en las instalaciones DGDA (Riad, 2022).

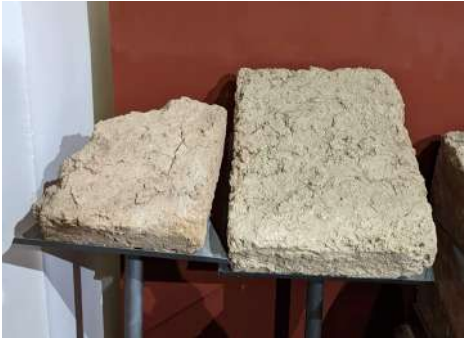
Figura 7.12. Exposición de fábrica de adobe en el museo del Cerro de la Cruz (Almedinilla, 2022).

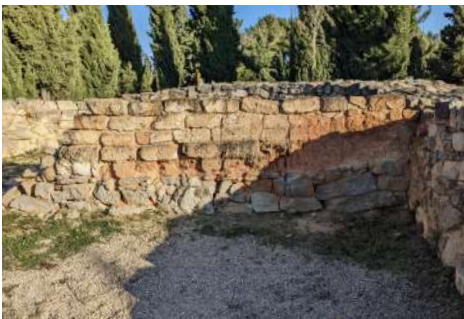
Figura 7.15. Lectura de fábrica y falsa idea de desprotección, Turó del Calvari (Vilalba dels Arcs, 2022).

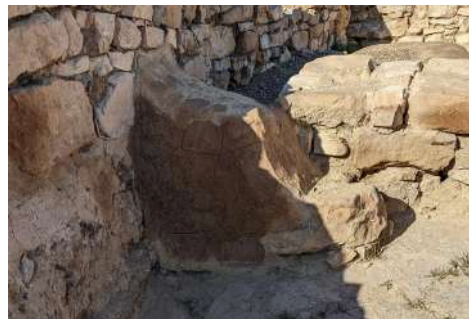
Figura 7.16. Lectura de protección y anulación de la distinguibilidad en el Coll del Moro (Gandesa, 2022).

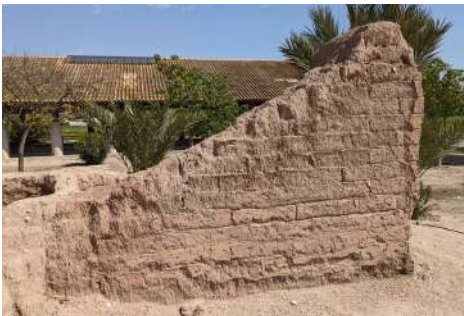
Figura 7.17. Destrucción coherente y reciclaje e idea de gran debilidad en La Alcudia (Elche, 2022).

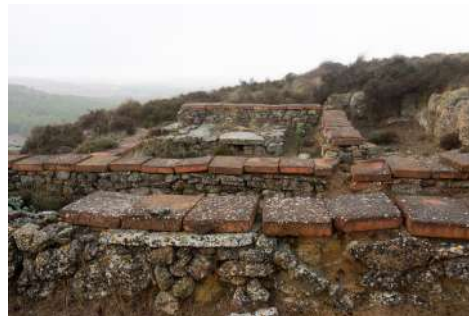
Figura 7.18. Durabilidad y falsa dureza o ausencia de mantenimiento en El Amarejo (Bonete, 2022).

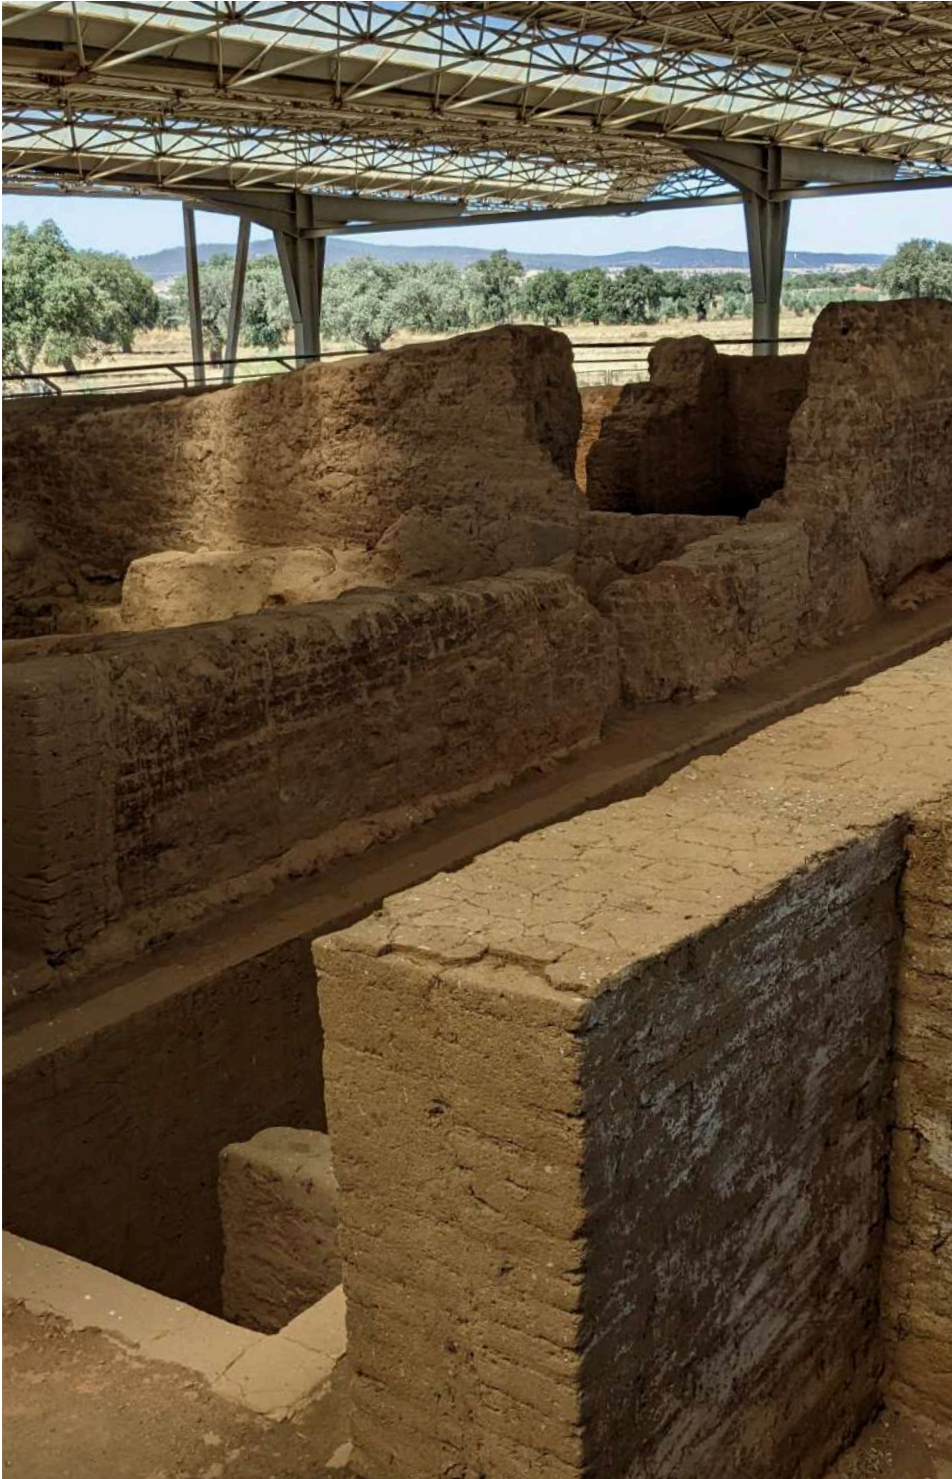
Figura 7.33. Reconstrucción de sector destruido por labra agrícola de Cancho Roano (Zalamea de la Serena).

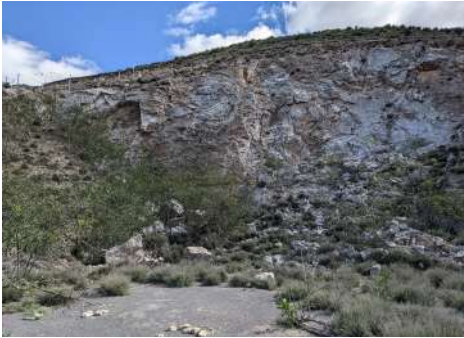
Figura 8.09. Cantera de yeso inactiva en el yacimiento del Cabezo Redondo (Villena, 2022).

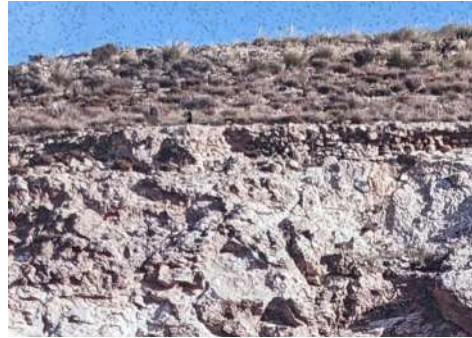
Figura 8.10. Cantera sur con muros destruidos en el yacimiento del Cabezo Redondo (Villena).

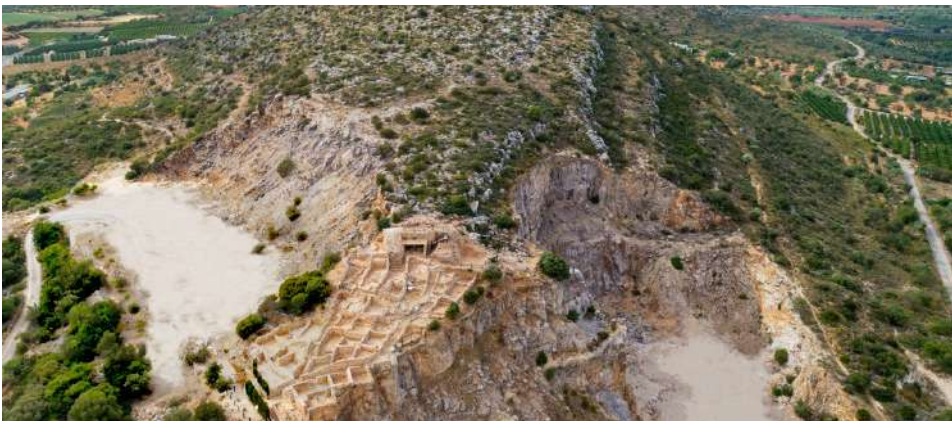
Figura 8.13. Sectores norte y sur perdidos por trabajos de extracción de material realizados en el siglo XX en el yacimiento arqueológico del Puig de la Nau (Benicarló).

1 Se ha reportado una pérdida de aproximadamente dos terceras partes de la extensión total del poblado, tanto en su sector norte como sur, conservando en torno a 2.000 m<sup>2</sup> de superficie únicamente, si bien la pérdida real de estructuras de tierra no se ha podido cuantificar.

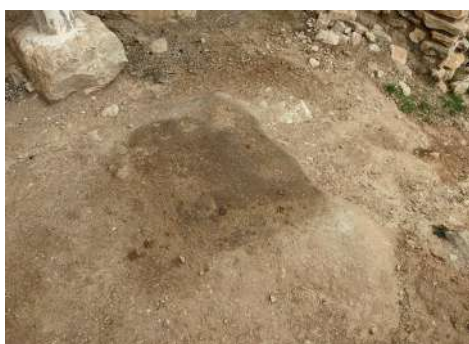
Figura 8.15. Conservación de hogar tras sucesivos pisados en el Puig de la Nau (Benicarló, 2022).

Por otro lado, la circulación a través de los propios enclaves puede suponer un desgaste abrasivo inintencionado derivado de los visitantes, con la ulterior desaparición de estructuras, en alto grado de afección como los del Puig de la Nau (Benicarló), donde el pisado de un hogar de tierra ha relegado la estructura a una simple coloración del suelo; los daños antrópicos previa instalación de pasarelas en el sector sudoccidental del Cerro de la Cruz (Almedinilla) (Ruiz, comunicación personal, 2022); o la pérdida del Puntal dels Llops (Olocau), cuyos alzados desaparecieron íntegramente a pesar de las consolidaciones con proyección de poliéster transparente (Bonet y Mata, 2002).

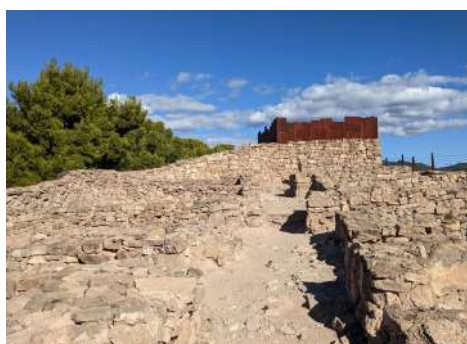
Figura 8.16. Pérdida antrópica completa de alzados de tierra en el Puntal dels Llops (Olocau, 2022).

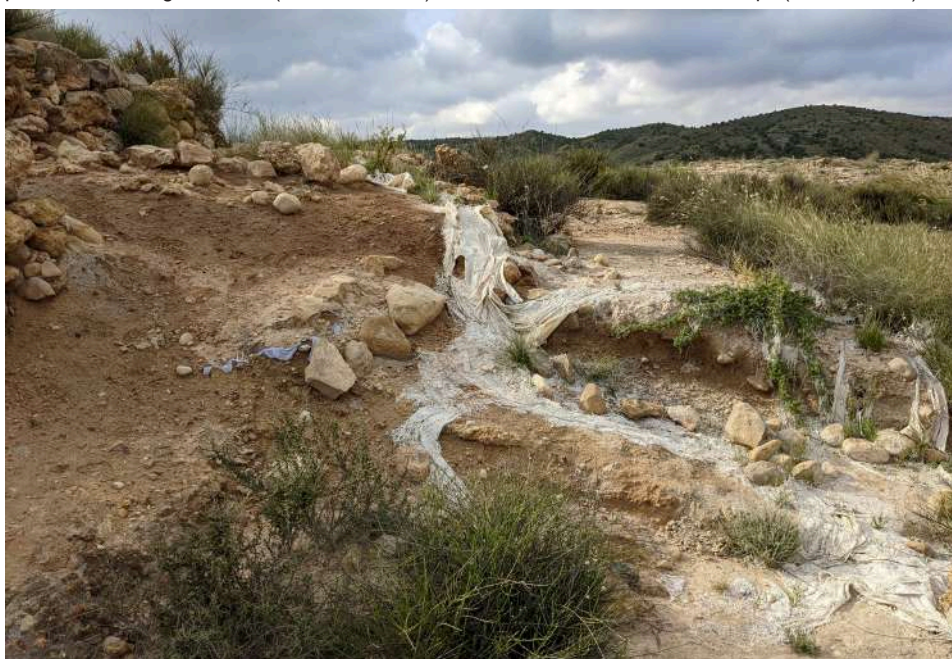
Figura 8.17. Susceptibilidad al pisado y alteración de estructuras de amasado re-enterradas para salvar el desnivel tras su desenterrado progresivo en el yacimiento arqueológico de Caramoro I (Elche, 2022).

Otros, con carácter más moderado, generalmente son observados por topografías o posicionamientos susceptibles de su pisado o transición sobre la superficie de coronación, como salvando el desnivel en Caramoro I (Elche), el cual está experimentando una exposición paulatina tras su re-enterrado; Cancho Roano (Zalamea de la Serena), en torno a zonas de paso de las escaleras; o el conjunto de Plaza de los Moros (Villatobas), dada la escasa elevación. La visita de curiosos y aficionados en periodos limitados de exposición puede, en definitiva, suponer daños significativos, como en el enclave urbano de La Casa Grande (Alcalá del Júcar), cuya boca de la cámara de combustión fue destruida tras su descubrimiento en 1987, en el periodo comprendido entre su notificación y el inicio de las excavaciones (Broncano y Coll, 1988). Menos habitual, pese a su reporte en enclaves internacionales, sería el tallado de visitantes<sup>2</sup> en superficie de estructuras, interrumpiendo su continuidad vertical y alterando su lectura y aspecto visual.

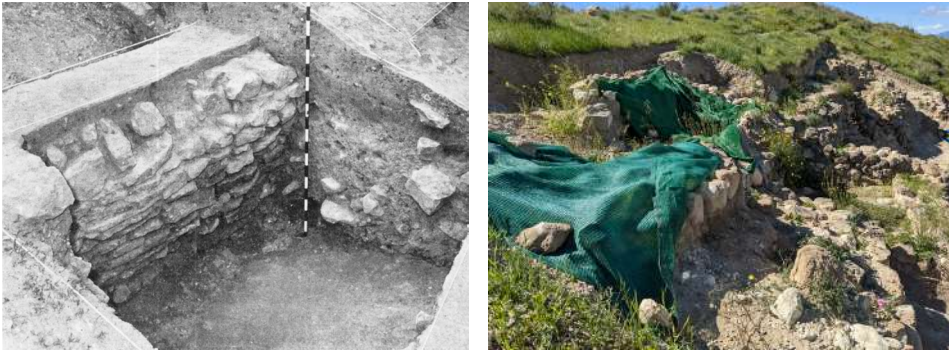
Figura 8.19 y 8.20. Pérdida por ausencia de medidas de socorro en el yacimiento de Saladares (Orihuela) entre la excavación (izquierda, 1979) y la actualidad (derecha, 2022).

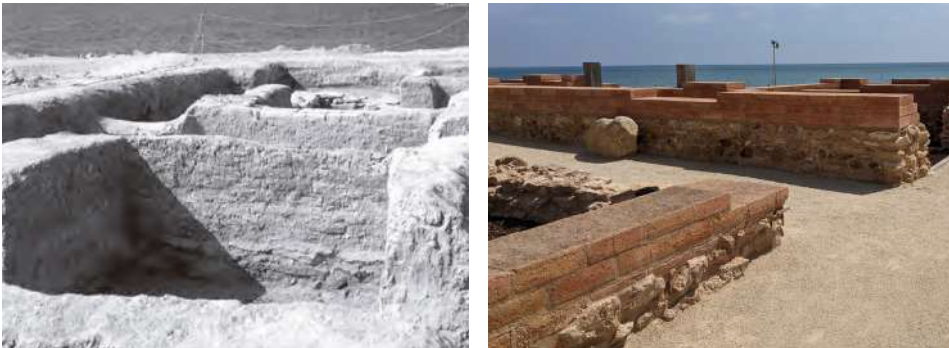
Figura 8.21 y 8.22. Pérdida por ausencia de medidas de socorro en el yacimiento de la Illeta dels Banyets (El Campello) entre la excavación (izquierda, 1985) y la actualidad (derecha, reconstrucción, 2022).

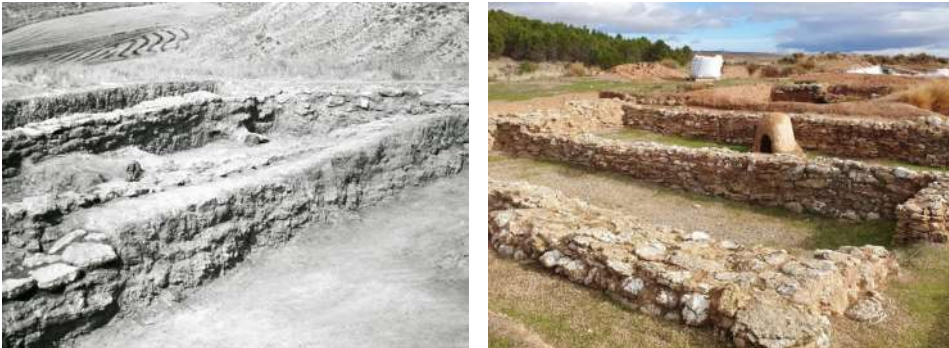
Figura 8.23 y 8.24. Pérdida por ausencia de medidas de socorro en el yacimiento de El Castillar (Mendavia) entre la excavación (izquierda, 1981-85) y la actualidad (derecha, reconstrucción, 2022).

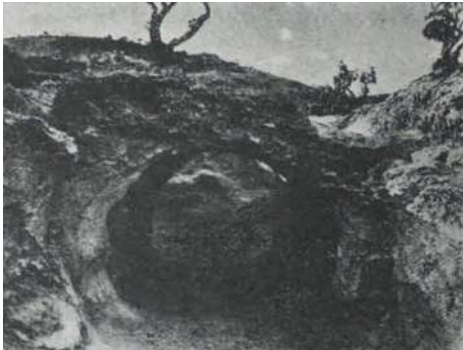
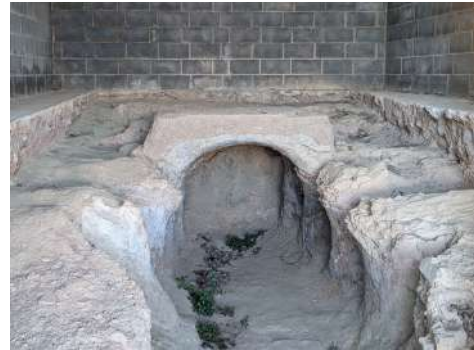
Figura 8.25, 8.26 y 8.27. Pérdida por ausencia de medidas de socorro en el horno de Fontscaldes entre la excavación (izquierda, 1920), y la actualidad (derecha, reconstruido, 2022), con degradación (arriba, 1988).

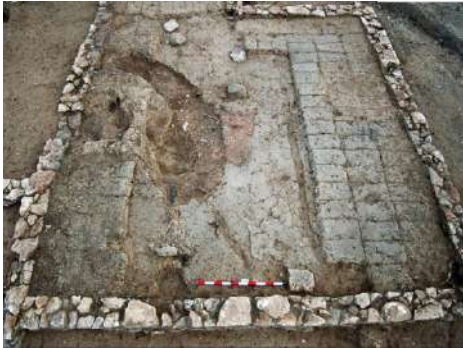
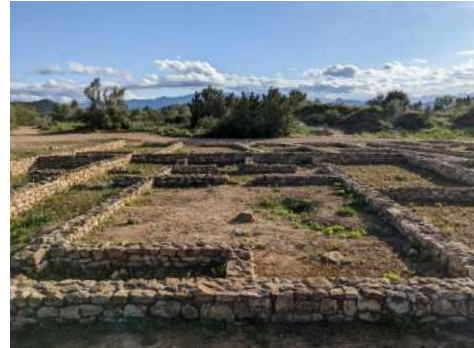
Figura 8.28 y 8.29. Pérdida por desmontaje de pavimento y banco adosado de adobe con fines informativos en el Castellet de Banyoles (Tivissa) entre la excavación (izquierda, 2013) y la actualidad (derecha, 2022).

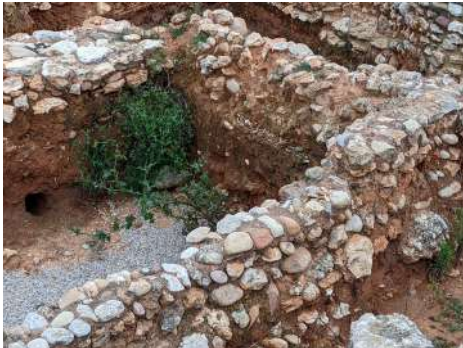
Figura 8.30. Pérdida de hogar por fines informativos en Torrelló de Boverot (línea piedras) (Almazora, 2022).

Esta problemática se ve agravada cuando el estado de conservación del estrato superior es de por sí comprometido, como el hogar de tierra del Torrelló de Boverot (Almazora), cuya degradación por actividad antrópica y lluviosa terminó resultando en la extracción completa del mismo y los pavimentos batidos o compactados de dicho material (Clausell, comunicación personal, 2022).

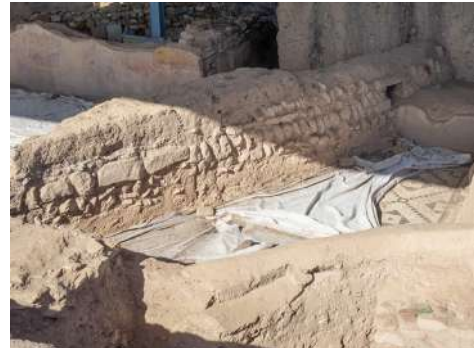
Figura 8.31. Pérdida de pavimentos por fines informativos en Cástulo (Linares, 2022).

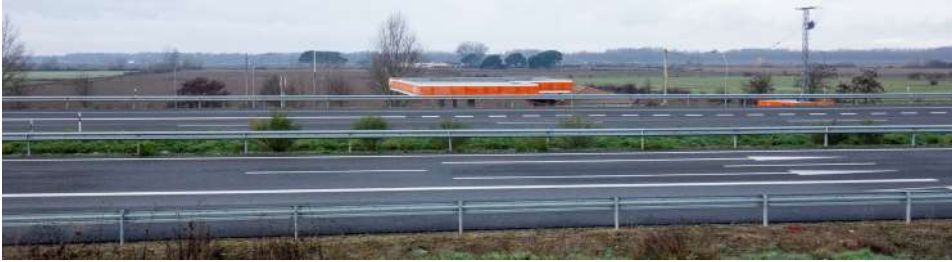
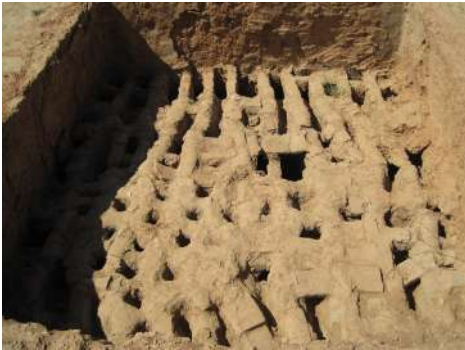
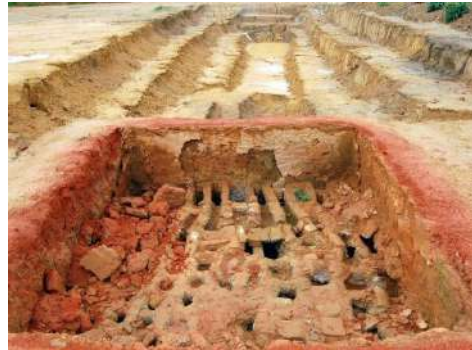
Figura 8.32, 8.33 y 8.34. Soterramiento de los hornos de Lancia (Villasabariego) por ejecución de la A-60, con su estado previo (izquierda, 2010); protección y enterrado (derecha, 2012) y ejecución (arriba, 2022).

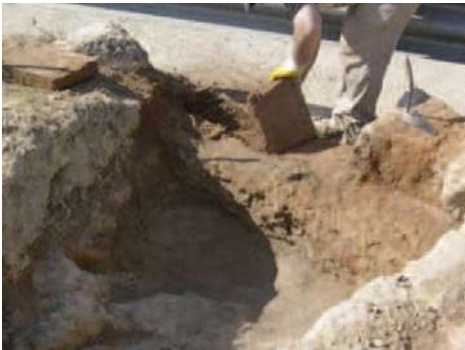
Figura 8.35. Desmontaje del horno de l'Aumedina (Tivissa) por afección de la vía C-44.

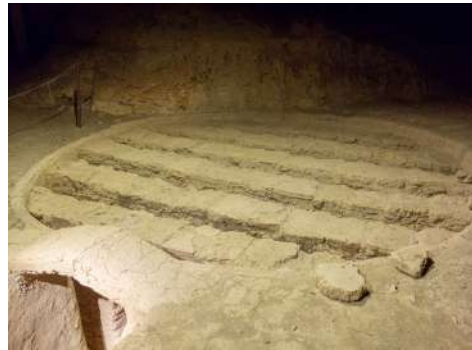
Figura 8.36. Traslado y reconstrucción del horno de El Ruedo (Almedinilla) por afección de la vía A-339.

En tanto a las vías de circulación, son abundantes los casos, como el Cerro de las Cabezas (Valdepeñas), cuya ejecución de calzadas motiva las excavaciones, con la pérdida eventual de restos soterrados pese al ligero desvío para la minimización de daños; la afección de la carretera CN-330 a La Celadilla (Ade-muz); la A-3212 al Alto de Castejón (Navaridas); la A-60 a los hornos de Lancia (Villasabariego), protegidos y soterrados en 2012 (Gustavo, 2017); o el camino rural a Peña Negra (Crevillente), afectando a la zona defensiva únicamente. En su grado mayor, estas acciones destruyen los hallazgos, como el yacimiento de Sitjar Baix (Onda), debido a la CV-10 (Clausell, comunicación personal, 2022); La Cervera (Fuente la Higuera), por la A-33; o el horno de L'aumedina (Tivissa), desmontado por la ejecución de la C-44 y cuyo proceso queda registrado y publicado (Pérez y Rams, 2010). Ocasionalmente, algunas piezas de interés son trasladadas para evitar este soterramiento, como el horno de Arrollo Villalta (Bobadilla), expuesto en el museo de Antequera (Santos, 2012); o el horno V del complejo alfarero de El Ruedo (Almedinilla) (Muñiz, 1998).

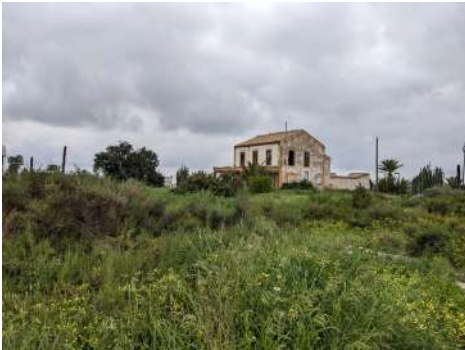
Figura 8.37. Amenaza de pérdida de hornos de El Arsenal (Elche) por plan de urbanización.

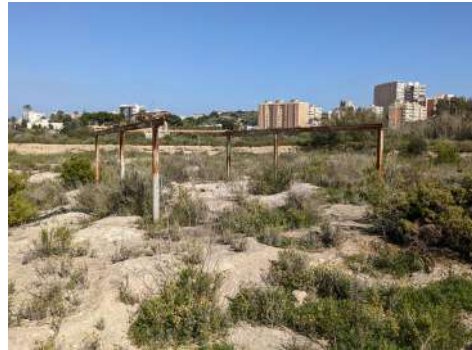
Figura 8.38. Amenaza de pérdida de hornos del Tossal de les Basses (Alicante) por urbanización.

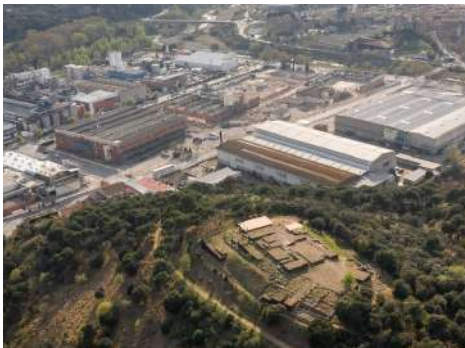
Figura 8.40. Eventual contaminación adyacente en el Turó d'en Roina (Montornès del Vallès, 2019).

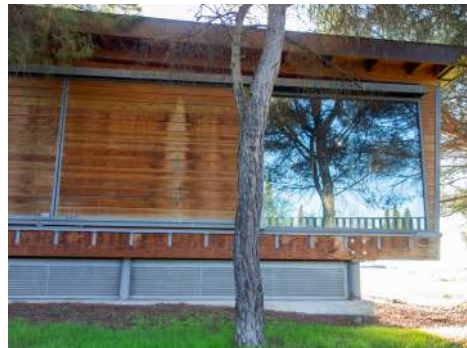
Figura 8.41. Ventilación perimetral en el contenedor del Cerro de la Mota (Medina del Campo, 2022).

En este sentido, algunos enclaves no presentan, *a priori*, limitaciones de aforo, como el Cerro de la Mota (Medina del Campo), si bien no se ha constatado el riesgo o afección real en contextos específicos, y expone contramedidas de ventilación en su perímetro, de igual manera que otros enclaves como La Olmeda (Pedrosa de La Vega), Libisosa (Lezuza) o el Cerro de San Vicente (Salamanca).

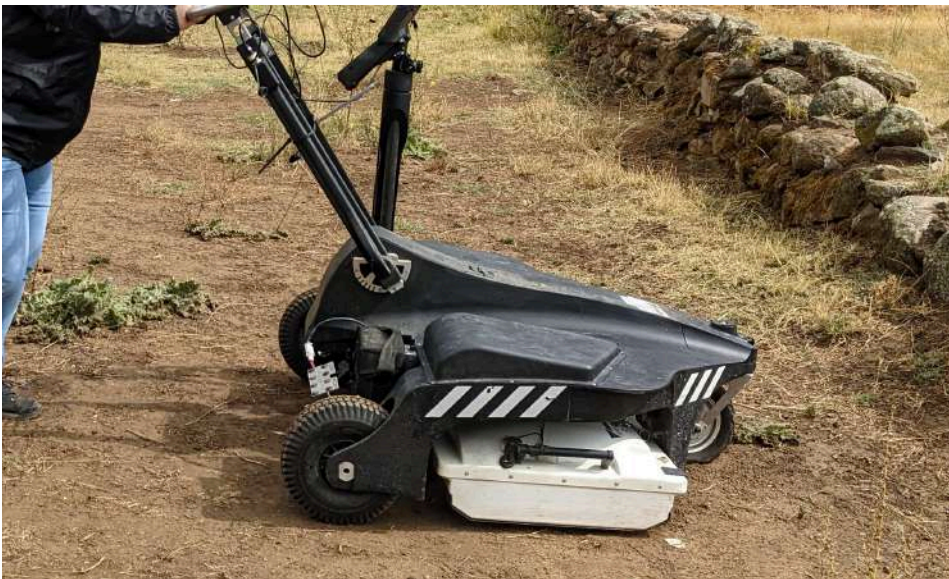
Figura 9.01. Sistemas de teledetección para la documentación de patrimonio construido con tierra en el yacimiento arqueológico de Cancho Roano (Zalamea de la Serena, 2022).

**a) Observación:** por ejemplo, para estructuras en superficie (peatonal, muestreo-cuadrulado); para actividad antropogénica (sondeo, en lugares determinados); para redes regulares (aéreo, con fotografías aéreas); para grandes estructuras (espacial, teledetección); o estructuras en general (térmico aerotransportado, detección infrarroja).

**b) Introspección:** por ejemplo, mediante radar (densidad de fluido, etc.), resistividad (tierra eléctrica), refracción sísmica (velocidad sísmica), magnetómetro (material férreo o susceptibilidad magnética), o gravimetría (variación de densidad).

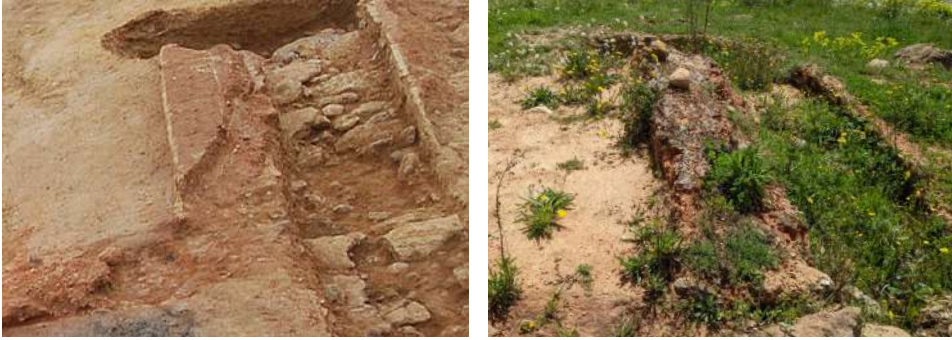
Figura 9.02 y 9.03. Banqueta de adobes en el yacimiento Mas Castellar (Pontós), después de su excavación (izquierda, 2015), y tras el paso del tiempo y su colonización biológica (derecha, 2022).

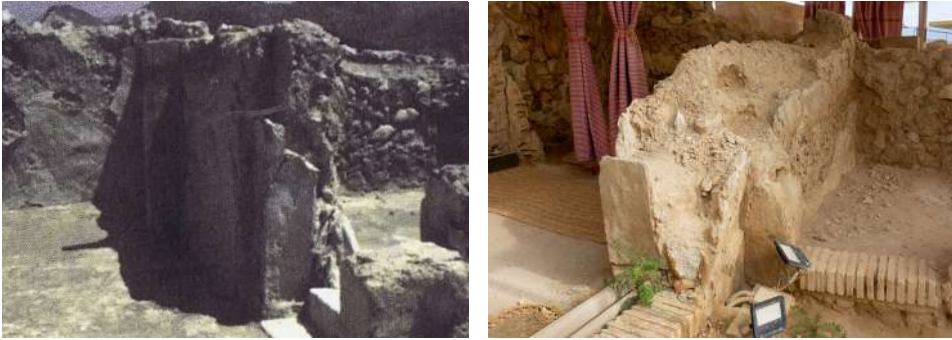
Figura 9.04 y 9.05. Muro de tapia en el yacimiento de Medina Siyasa (Cieza), durante su exposición (izquierda, 1993), y tras la erosión, lavado y colapso parcial por ausencia de protección (derecha, 2022).

No obstante, yacimientos como el Cerro de la Cruz (Almedinilla) o Medina Siyasa (Cieza), actualmente cubiertos, perdieron un volumen de alzado considerable por la ausencia de intervenciones en su fase de vida de desprotección (Ruiz, Gázquez, comunicación personal, 2022).

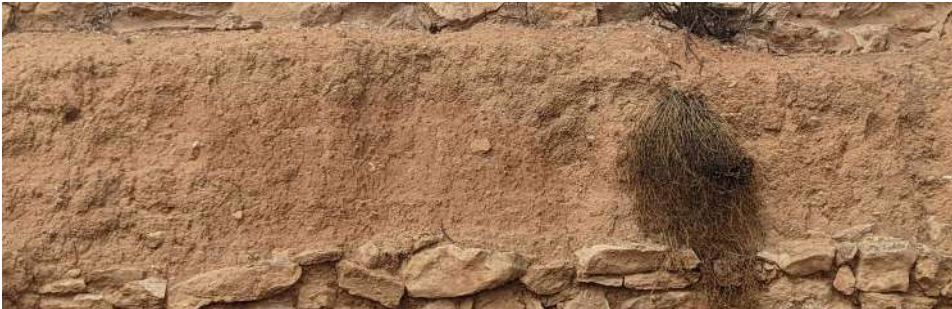
Figura 9.06. Muro de adobes en vivienda adosada a muralla del Tos Pelat (Moncada, 2022), actualmente expuesta a la intemperie y sin intervenciones de protección, a la espera de dichas labores.

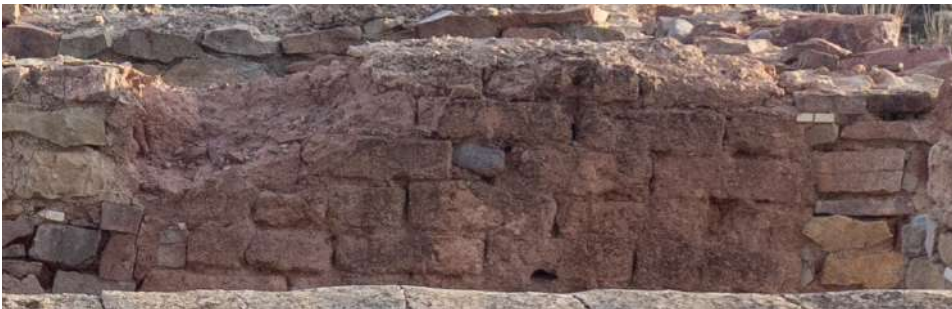
Figura 9.07. Muro de adobes en el yacimiento del Castellat de Bernabé (Llíria, 2023), tras la exposición prolongada y sin intervención, dada su cocción en origen por exposición a altas temperaturas.

<sup>2</sup> Aquellas estructuras que hayan experimentado episodios traumáticos de exposición a elevadas temperaturas, con el indirecto proceso de cocción que ello conlleva, no requerirán del mismo mantenimiento demandado por el material original.

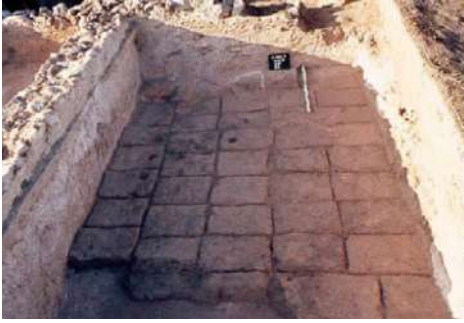
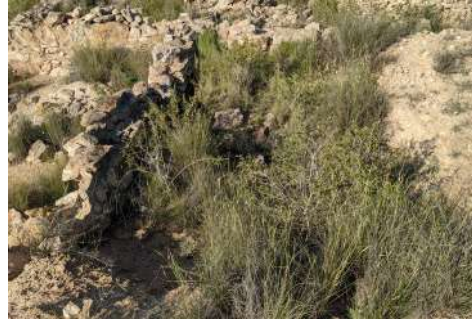
Figura 9.08 y 9.09. Pavimento de adobes en el yacimiento de El Oral (San Fulgencio), después de su excavación (izquierda, 1993) y tras su re-enterrado temporal (derecha, 2022), con geotextil y tierra local.

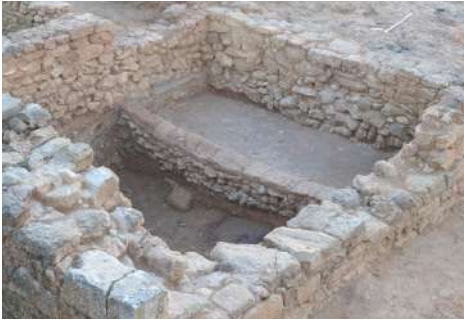
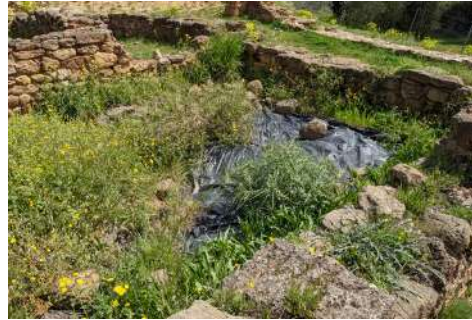
Figura 9.10 y 9.11. Hilera de adobes en compartimentación del yacimiento Mas Castellar (Pontós), después de su excavación (izquierda, 2015) y tras su re-enterrado temporal (derecha, 2022).

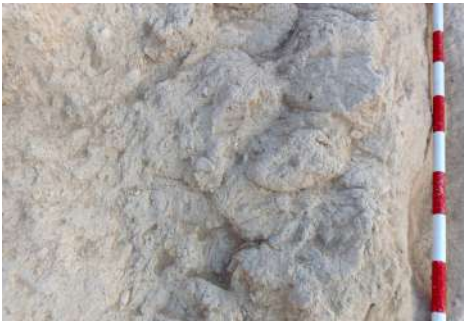
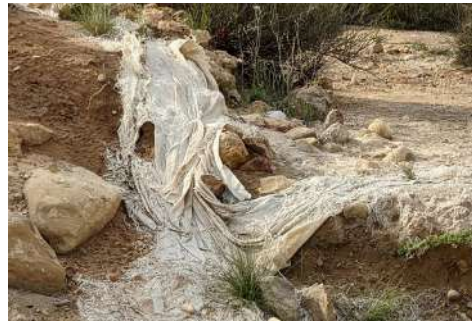
Figura 9.12 y 9.13. Muro de amasado de bolas en el yacimiento de Caramoro I (Elche), después de su excavación (izquierda, 2018), y tras su re-enterrado temporal (derecha, 2022), con visible deterioro.

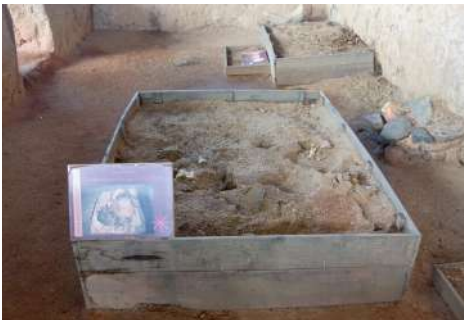
Figura 9.14. Re-enterrado confinado de elementos domésticos aislados en La Mata (Campanario, 2022).

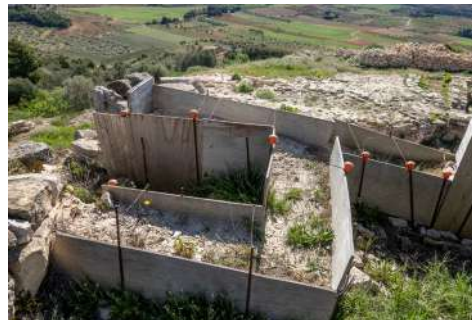
Figura 9.15. Re-enterrado confinado de elementos de tierra en el Coll del Moro (Gandesa, 2022).

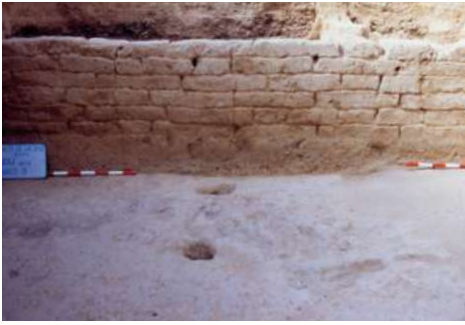
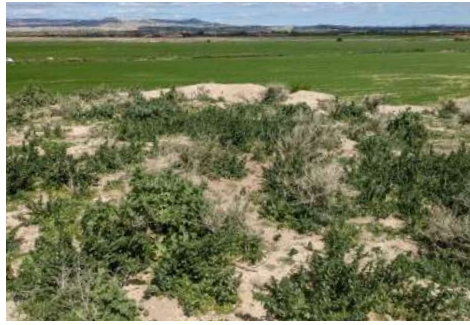
Figura 9.16 y 9.17. Muro de adobes en el yacimiento del Alto de la Cruz (Cortes), después de su excavación (izquierda, 1994-96) y tras su re-enterrado temporal (derecha, 2022).

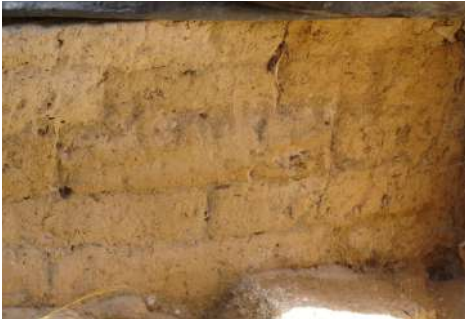
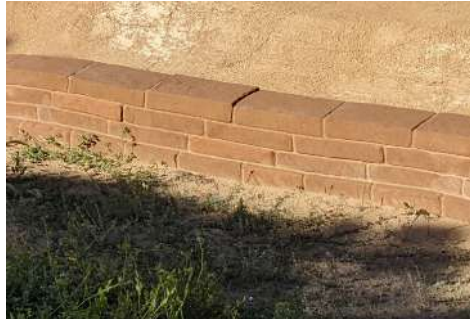
Figura 9.18 y 9.19. Antemural de adobes en el yacimiento de La Fonteta (Guardamar del Segura), durante su exposición (izquierda, 2006), y tras el re-enterrado definitivo y reconstrucción sobre el mismo (derecha, 2022).

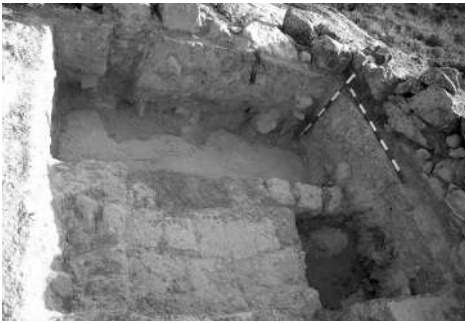
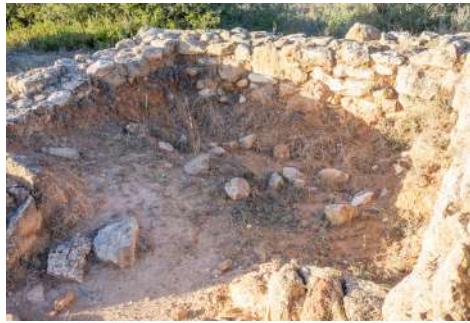
Figura 9.20 y 9.21. Pavimento de adobes en el yacimiento de San Cristóbal (Mazaleón), después de su excavación (izquierda, 2005) y tras el re-enterrado del mismo (derecha, 2022).

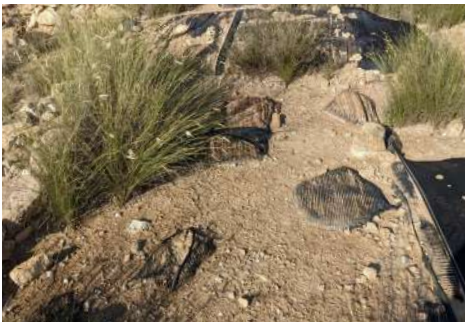
Figura 9.22. Exposición parcial de elementos por desenterrado eólico en El Oral (San Fulgencio, 2022).

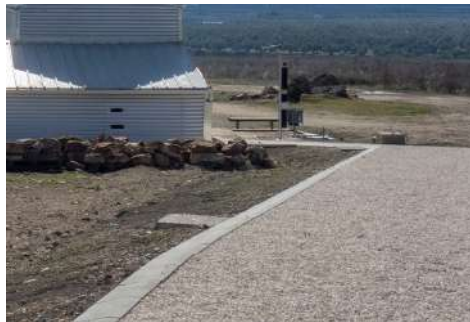
Figura 9.23. Geogrids bajo capa de gravas en senderos del yacimiento de Cástulo (Linares, 2022).

La variante de reposición de tierras de confinamiento destinada a proteger a largo plazo, dado que no se espera o se considera oportuna una musealización del conjunto, puede presentar otras particularidades y sistemas. El procedimiento habitual conforma los trabajos de relleno de cuadrados de excavación una vez documentados, limitando los daños y facilitando la lectura para el visitante en caso de estratigrafías y superposiciones muy complejas. Las técnicas más habituales contemplan el uso de separadores, gravas, drenajes y monitorizaciones; si bien existen otros sistemas tecnológicos menos habituales como los *geogrids* (Cooke, 2010).

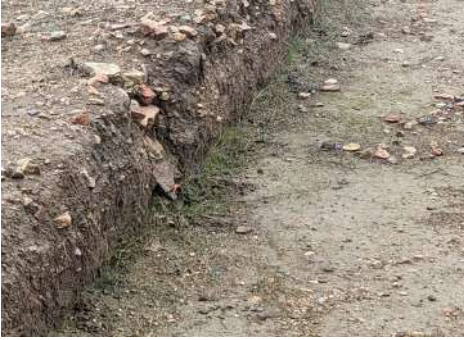
Figura 9.24. Drenaje superficial de cuadrados de excavación en Libisosa (Lezuza, 2022).

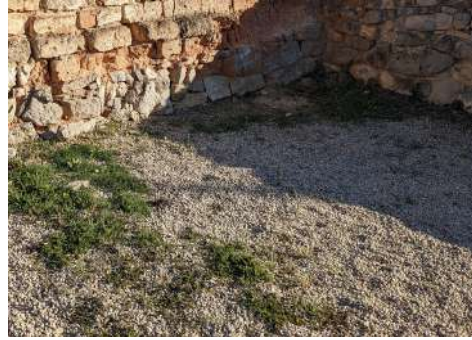
Figura 9.25. Drenaje superficial con gravas en el Turó del Calvari (Villalba de los Arcos, 2022).
