# Arquitectura de tierra en yacimientos arqueológicos de la Península Ibérica:

estudio de riesgos naturales, sociales, antrópicos  
y estrategias de conservación

Programa de Doctorado en Arquitectura, Edificación, Urbanística  
y Paisaje de la Universitat Politècnica de València

Tesis doctoral  
Tomo I / II

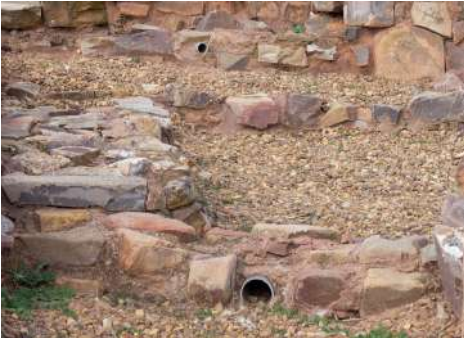
Figura 9.26. Drenaje superficial entre estancias en el Cerro de las Cabezas (Valdepeñas, 2022).

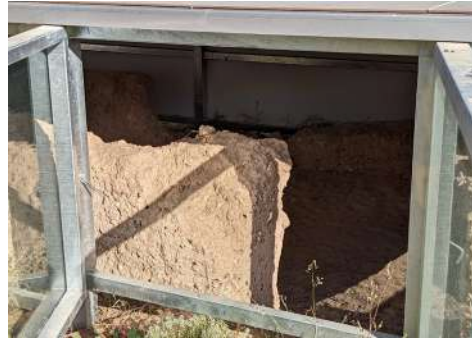
Figura 9.27. Consolidación y desbroce en La Rábida Califal (Guardamar del Segura, 2022).

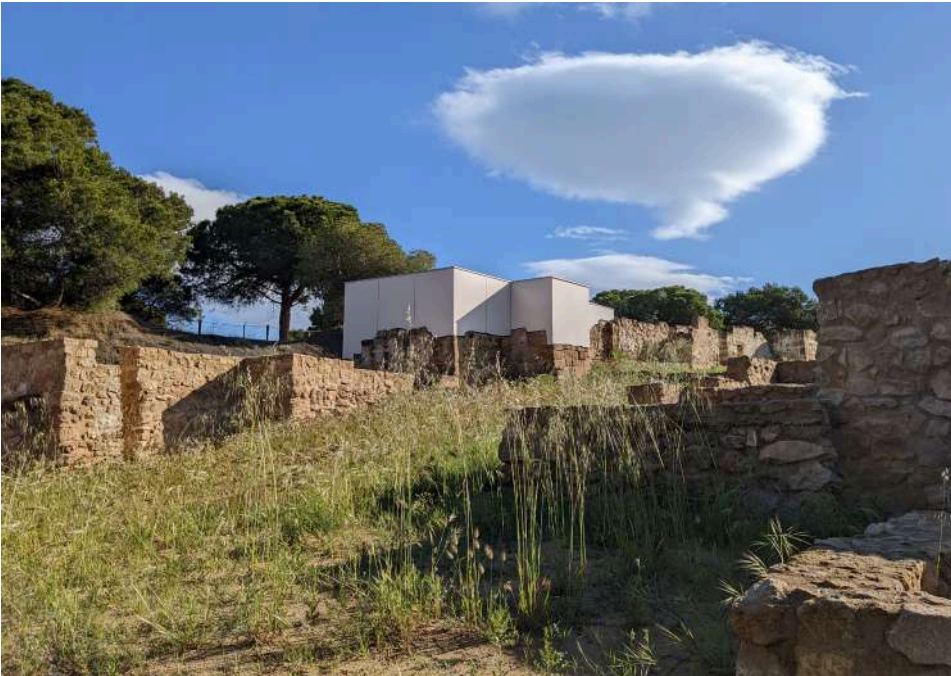
Figura 9.28. Conservación preventiva con drenaje profundo en el yacimiento arqueológico de la Rábida Califal (Guardamar del Segura, 2022), en enclave salino y dunar de proximidad costera.

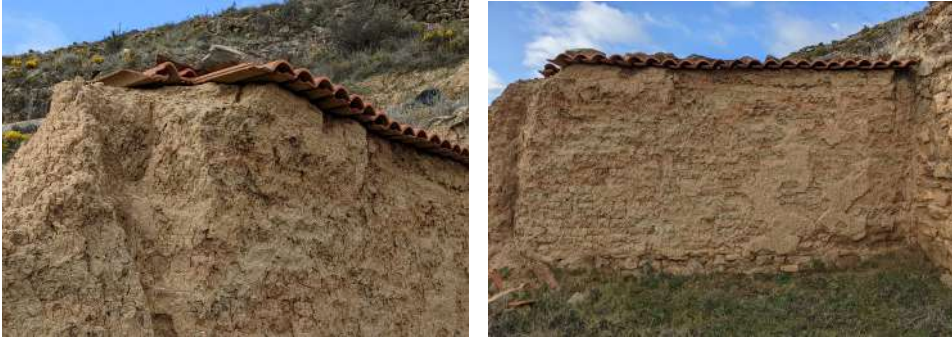
Figura 9.29 y 9.30. Sombrero mediante tejas cerámicas en las domus romanas de Bilibis (Calatayud, 2022), cuyo colapso en extremo ha facilitado la escorrentía concentrada de agua (izquierda, 2022).

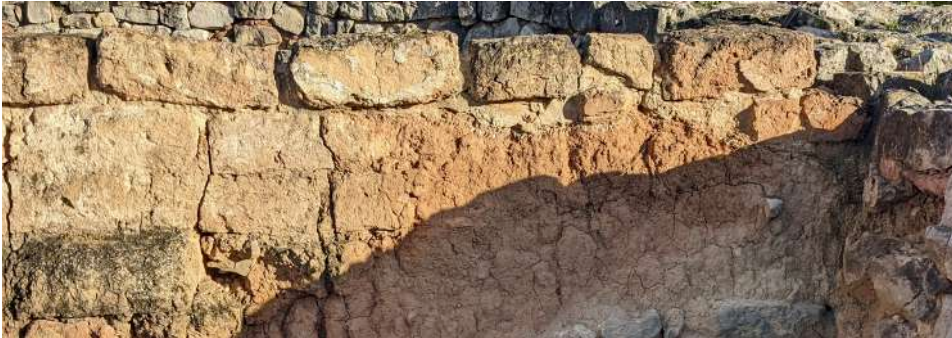
Figura 9.31. Sombrero de muro mediante hilada de adobes caídos hallados en la excavación, de mayor dureza por exposición a altas temperaturas, en el Turó del Calvari (Villalba de los Arcos, 2022).

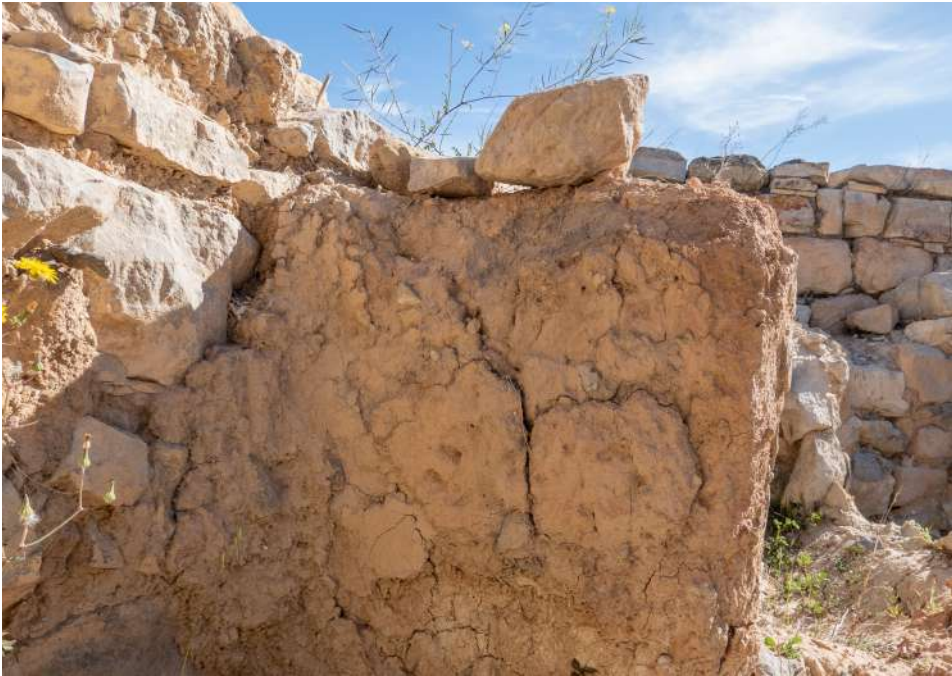
Figura 9.32. Sombrero de muro mediante el reposo de piedras sobre coronación, evitando el golpeo directo de la lluvia, en el yacimiento del Coll del Moro (Gandesa, 2023).

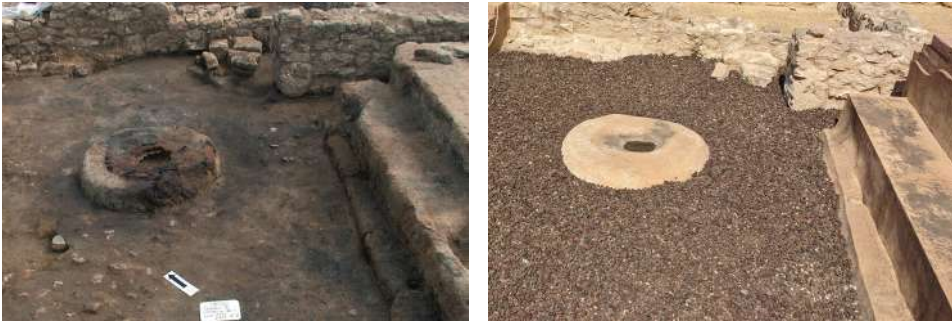
Figura 9.33 y 9.34. Estado previo al encapsulado (izquierda, 1996) y posterior al mismo (derecha, 2022), de hogar y banco adosado en el Tossal de Manises (Alicante).

En la Península Ibérica, se trata de una estrategia relativamente popular, presente en yacimientos como el Tossal de Manises (Alicante), con un banco de adobe y hogares (Olcina, 2005); Lépidia Celsa (Velilla de Ebro), en las particiones de la ínsula 2, en avanzado estado de degradación; Coll del Moro (Gandesa), en la prensa de vino y estructura adyacente del ámbito 3B (Jornet *et al.*, 2016); la Fonteta (Guardamar del Segura), en uno de los muros embebidos en la muralla; l'Alcudia (Elche), en sus casas ibéricas; el Cabezo Redondo (Villena), con abundante mobiliario doméstico de tierra, como bancos o vasares; el Calvari (El Molar), en sus bancos corridos y realces decorativos (Rafel, 2008); la Illeta dels Banyets (El Campello), en su plataforma esquinera, con trozos de adobes, piedra, cerámica y mortero bastardo (Pérez, 2008); el Tos Pelat (Moncada), en muros de diversa entidad; la Plaza de los Moros (Villatobas), cuyas estructuras domésticas mostraban escasa elevación sobre el terreno (Martínez, 2018); o el Molinete (Cartagena), en sus estructuras romanas (Universidad de Murcia, desconocido). En total, con respecto a los casos de estudio seleccionados, se observa representación en el 19% de los mismos, esto es, aproximadamente una quinta parte del conjunto.

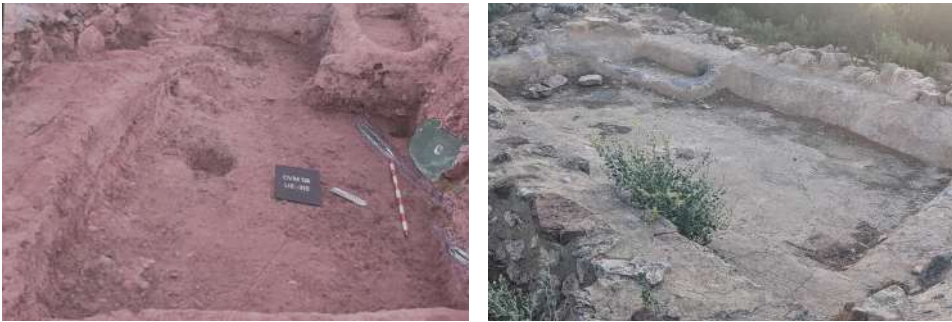
Figura 9.35 y 9.36. Estado previo al encapsulado (izquierda, 2007) y posterior al mismo (derecha, 2022), con erosión de la capa de sacrificio y exposición de mallas de retracción, en el Calvari (El Molar).

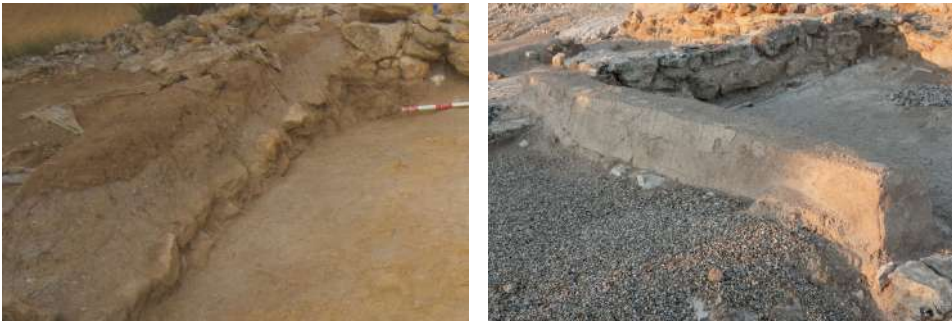
Figura 9.37 y 9.38. Estado previo al encapsulado (izquierda, 2018), y posterior al mismo (derecha, 2022), en el yacimiento de Plaza de Moros (Villatobas), con imitación del despiece de adobe en superficie.

Cuando el tapado se realiza con morteros y se termina extendiendo por toda la superficie del elemento, incluyendo la vertical, y alcanzando relativa planeidad de las mismas, se conoce como encapsulado. Se trata de una estrategia que cubre íntegramente, habitualmente con materiales más duros, generando capas de sacrificio externas en las que se suceda la erosión y pérdida material, conservando la fábrica original. El material empleado depende de la intencionalidad y tipología de intervención, pudiendo advertirse más respetuoso con el original en aras de la moderación del impacto visual; o más invasivo, como capas de mortero de tierra, yeso, adobes, morteros bastardos o de cemento (incrementando las degradaciones por incompatibilidad). El volumen a añadir, asimismo, es variable, en función de si se busca una altura uniforme o una adaptación orgánica que reproduzca la irregularidad resultante del perfil de degradación. En tanto a su terminación, se han observado puntualmente la imitación del aparejo en superficie, como en Plaza de Moros (Villatobas).

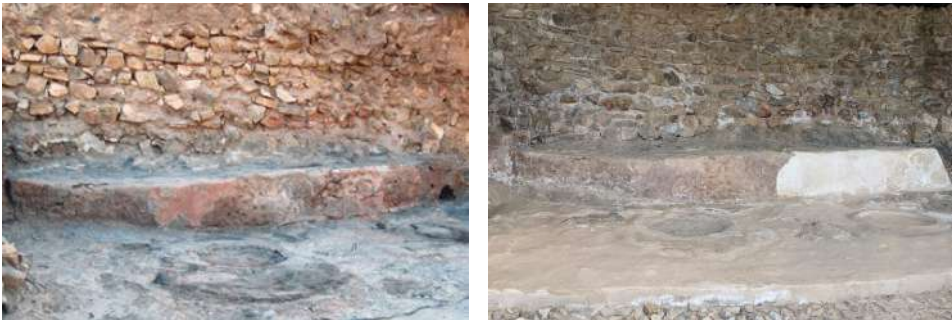
Figura 9.39. Estado previo al encapsulado de banco de tierra (izquierda, 2016), y posterior al mismo (derecha, 2022) en el yacimiento del Cabezo Redondo (Vilena), con pérdida casi completa en la actualidad.

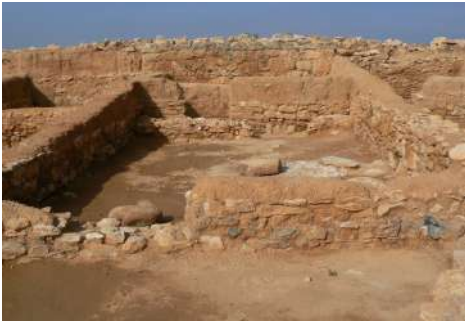
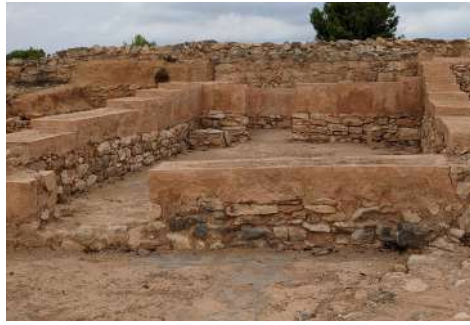
Figura 9.40 y 9.41. Encapsulado y protección de muros de adobe en el yacimiento del Tos Pelat (Moncada), con regularización de aristas, alteración visual y manchas de humedad (derecha, 2022).

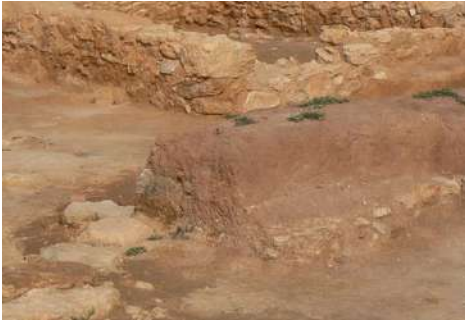
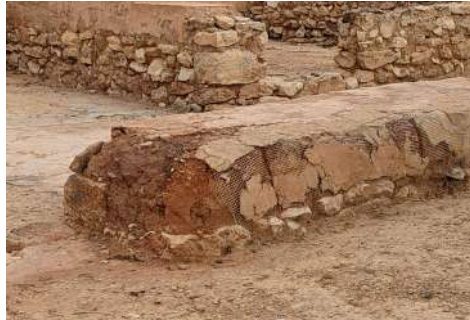
Figura 9.42 y 9.43. Estado previo al encapsulado (izquierda, desconocido), y tras el mismo (derecha, 2022), con elevada afección hídrica frente a los zócalos de mayor elevación en el Tos Pelat (Moncada).

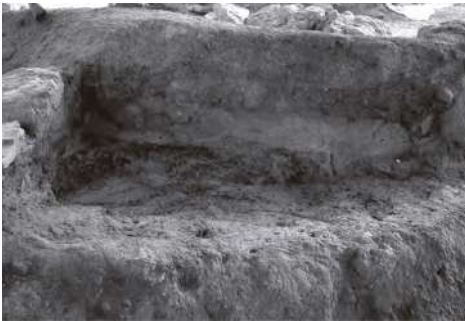
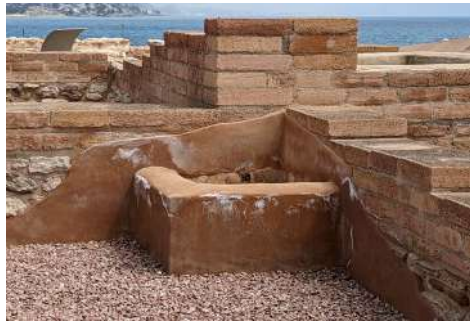
Figura 9.44 y 9.45. Estado previo al encapsulado (izquierda, 1985), y tras el mismo (derecha, 2022), de la plataforma esquinera de la Illa dels Banyets (El Campello), afectada por eflorescencias.

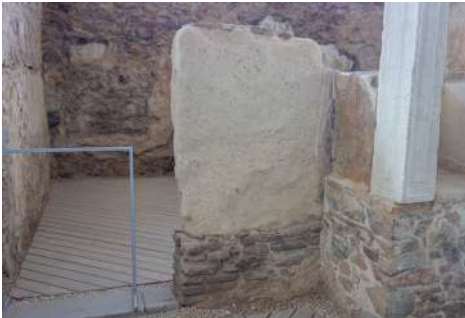
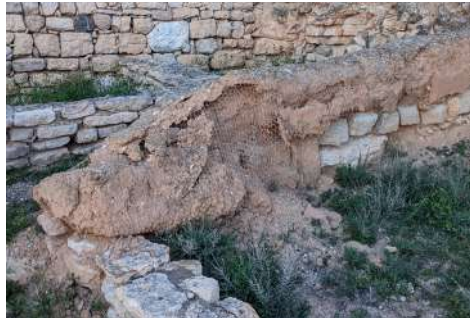
Figura 9.46. Encapsulado de adobes en estructuras de El Molinete (Cartagena, 2022), bajo cubierta.

Figura 9.47. Encapsulado de muros en estado de degradación en Lépidia Celsa (Velilla de Ebro, 2022).

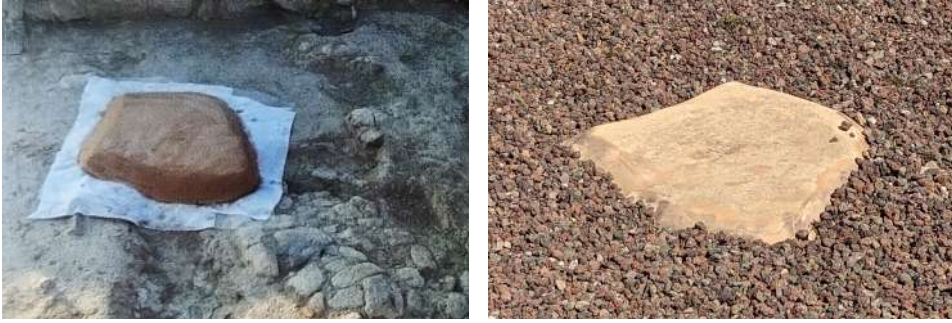
Figura 9.48 y 9.49. Encapsulado de fragmento de pavimento, durante su ejecución (izquierda, 2001), y tras la misma (derecha, 2022), en el yacimiento del Tossal de Manises (Alicante).

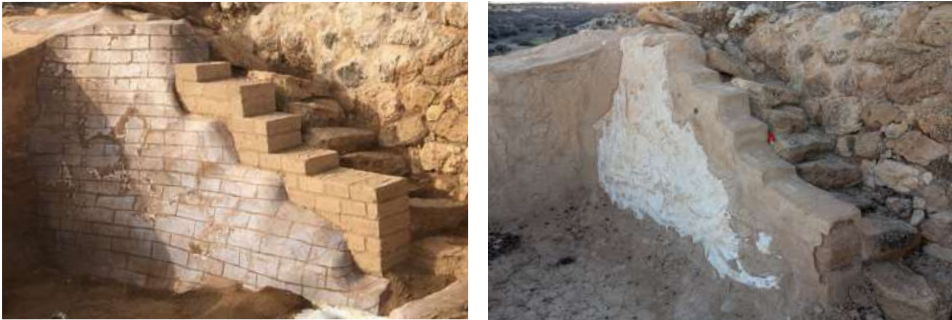
Figura 9.50 y 9.51. Encapsulado con simulación de aparejo en superficie, tras su ejecución (izquierda, 2018), y en la actualidad (derecha, 2023), en el yacimiento de Plaza de Moros (Villatobas).

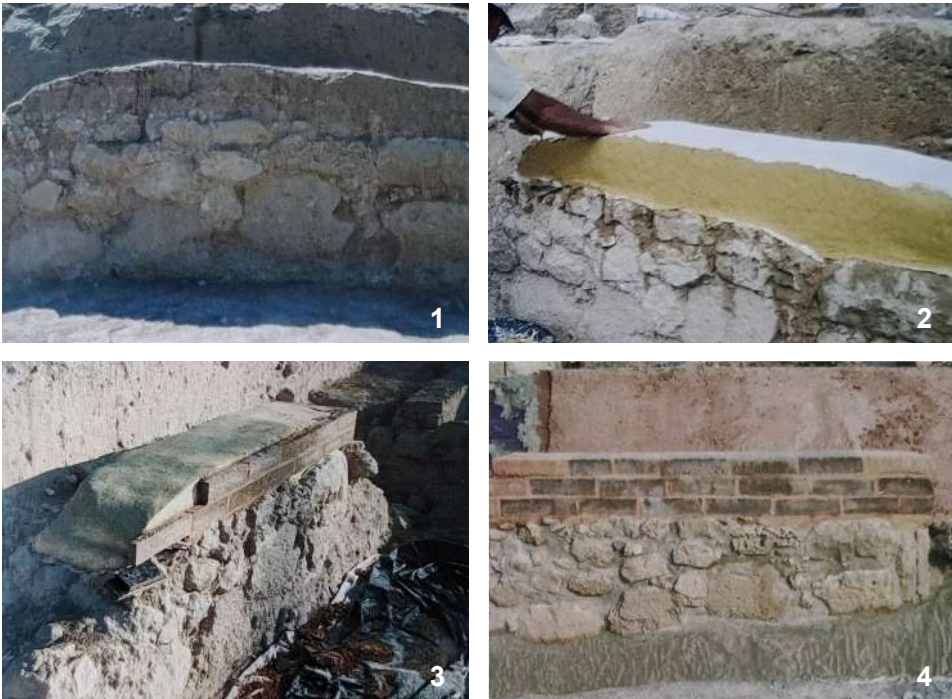
Figura 9.52-9.55. Encapsulado con simulación de aparejo a través de plaquetas cerámicas, durante su ejecución (2001) y tras la misma (2001), en el yacimiento arqueológico del Tossal de Manises (Alicante).

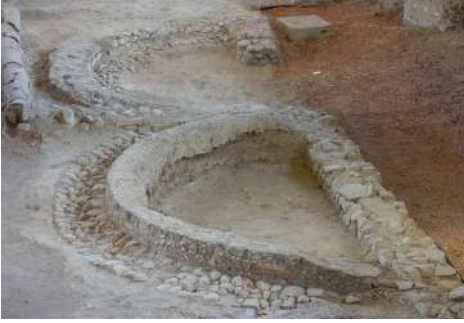
Figura 9.56. Consolidación en las exedras de la Casa Hippolytus (Alcalá de Henares, 2023).

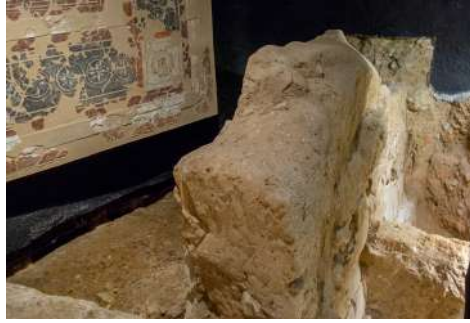
Figura 9.57. Consolidación química en estructuras de la domus Avinyó (Barcelona, 2022).

La aplicación de tratamientos químicos se ha realizado en ámbito internacional y de renombre, en enclaves arqueológicos como Çatal Höyük (Turquía), empleando acetato de polivinilo, PVA, o emulsiones acrílicas; y está presente en los procesos de consolidación arqueológica de la Península Ibérica, como en el Turó del Calvari (Villalba de los Arcos), la Rábita Califal (Guardamar del Segura), y El Molinete (Cartagena), mediante silicato de etilo (Bea *et al.*, 2007; Parres, comunicación personal, 2022; Universidad de Murcia, 2016); así como el Tossal de Manises (Alicante), con lechadas de agua de cal (Pérez, 2008), previo encapsulado; o la Domus Avinyó (Barcelona), mediante copolímero de metil metacrilato y butil acrilato.

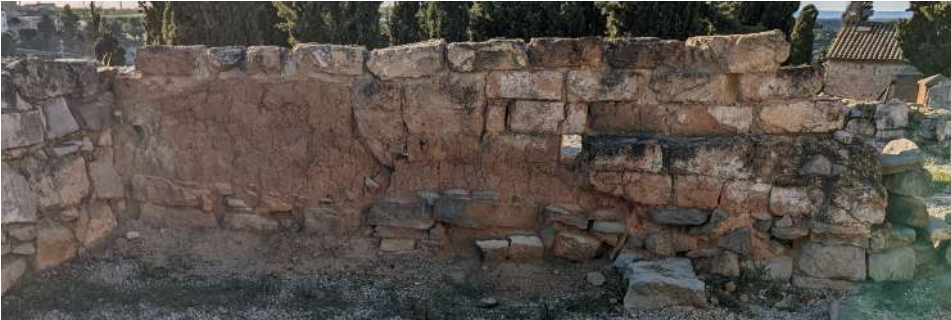
Figura 9.58. Consolidación química mediante proyección de silicato de etilo en el yacimiento arqueológico del Turó del Calvari (Villalba de los Arcos, 2022).

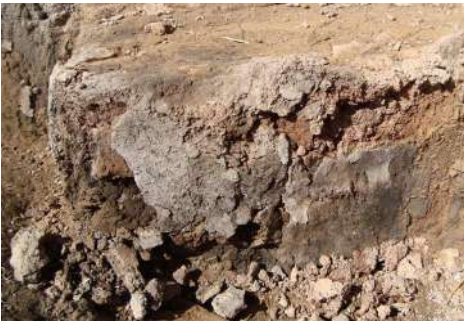
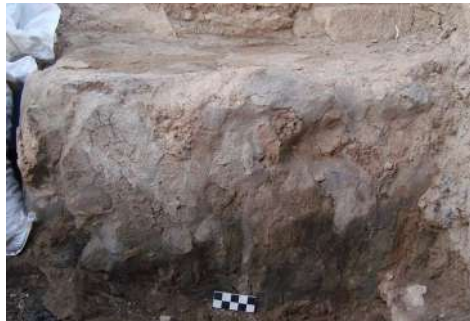
Figura 9.59 y 9.60. Consolidación y re-adhesión mediante mortero de diferente fluidez en el yacimiento del Coll del Moro (Gandesa), antes de la intervención (izquierda, 2017) y después (derecha, 2017).

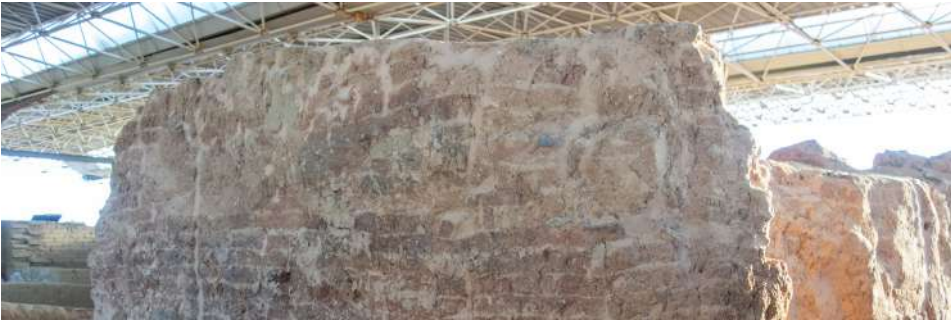
Figura 9.61. Consolidación de grietas, fisuras y oquedades mediante mortero en el yacimiento arqueológico de Cancho Roano (Zalamea de la Serena, 2022).

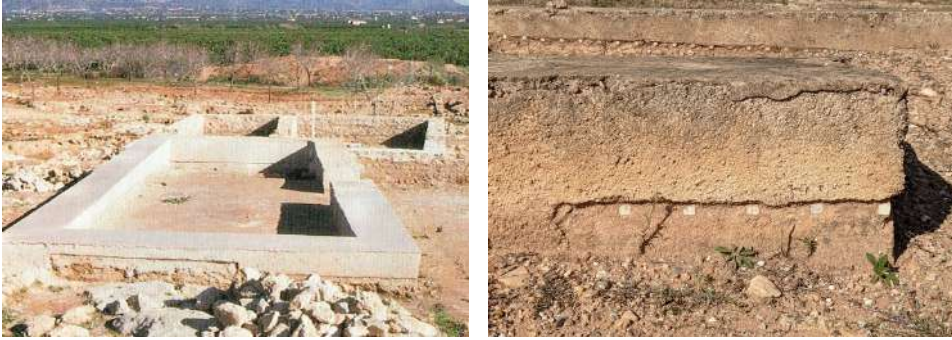
Figura 9.62 y 9.63. Restauración mediante técnicas diferentes (hormigón de cal) en la alquería islámica de Bofilla (Bétera), durante su ejecución (izquierda, 1981-1991) y en la actualidad (derecha, 2022).

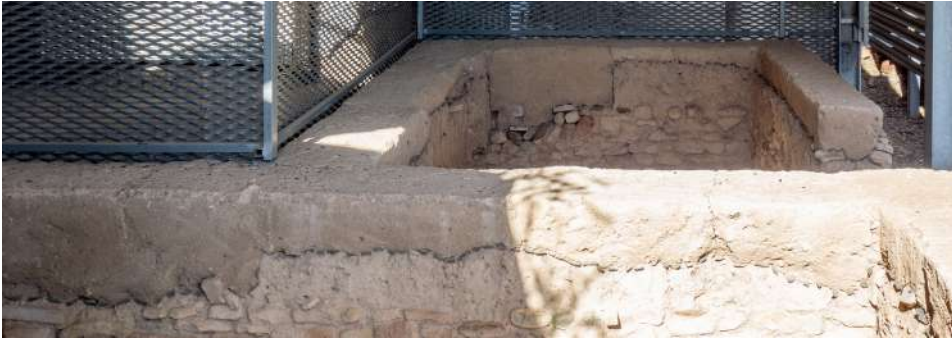
Figura 9.64. Restauración de muros de tierra con materiales similares, señalando el volumen reintegrado por tonalidad y separadores, en el yacimiento arqueológico de Cástulo (Linares, 2023).

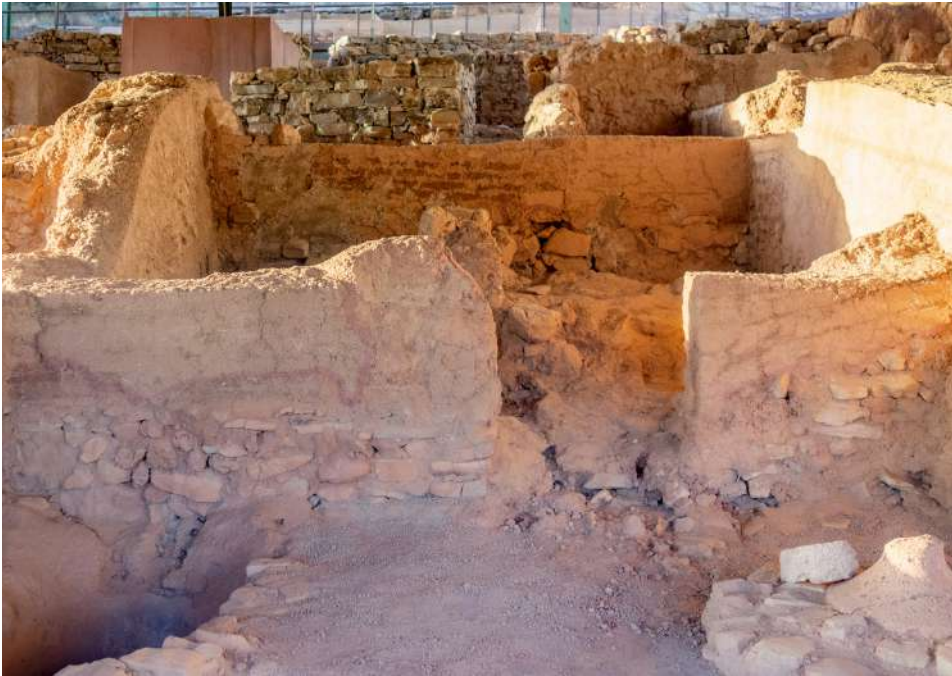
Figura 9.65. Restauración de muros de adobe con materiales y técnicas similares, señalando el volumen reintegrado mediante líneas rojas perimetrales, en el yacimiento del Cerro de la Cruz (Almedinilla, 2022).

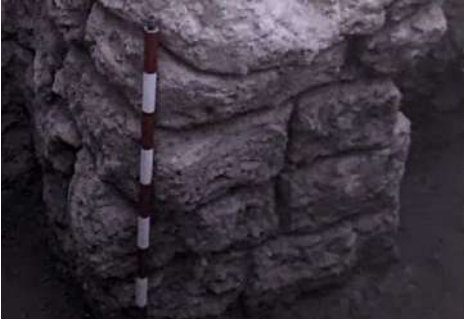
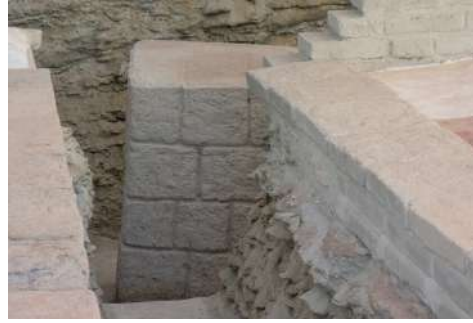
Figura 9.66 y 9.67. Restauración del pilar central de adobe del túmulo 20 en la necrópolis de Tútugi (Galera), antes de la intervención (izquierda, 2008), y en la actualidad (derecha, 2022), con aristas reintegradas.

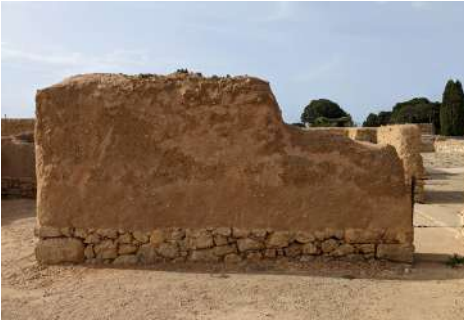
Figura 9.68. Restauración en tapias del yacimiento de Ampurias (San Martín de Ampurias, 2022).

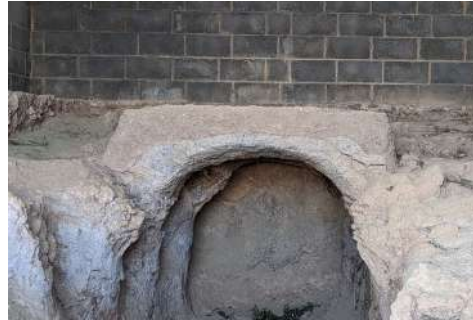
Figura 9.69. Reparación de arco en el horno ibérico de Fontscaldes (Fontscaldes, 2022).

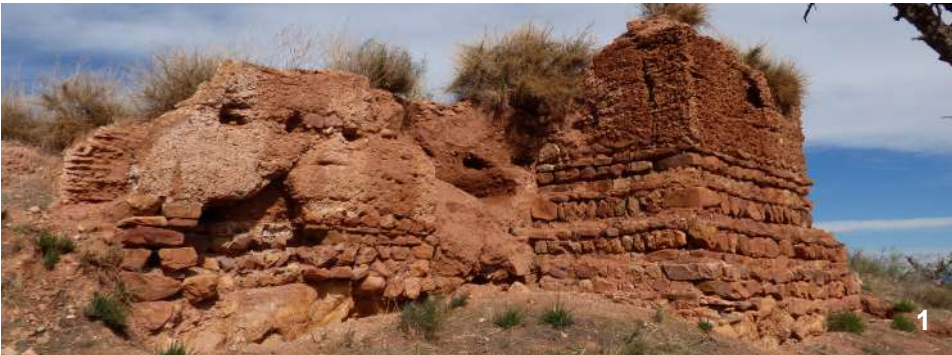
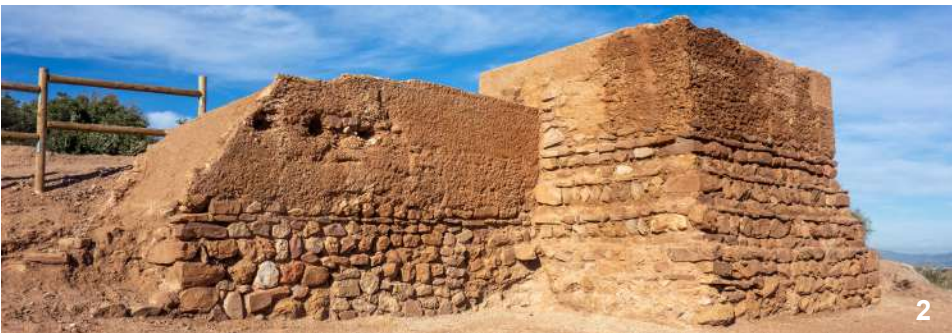
Figura 9.70. Restauración de las tapias y mamposterías islámicas en la zona arqueológica del castillo de La Vilavella (Castellón, 2018-2021), atendiendo a los criterios internacionales, materiales y técnicos.

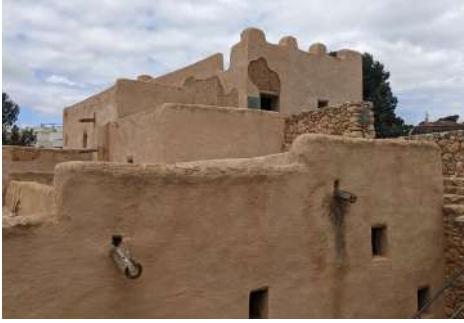
Figura 9.71. Reconstrucción *in situ* integral en la ciudad ibérica de Calafell (Calafell, 2022).

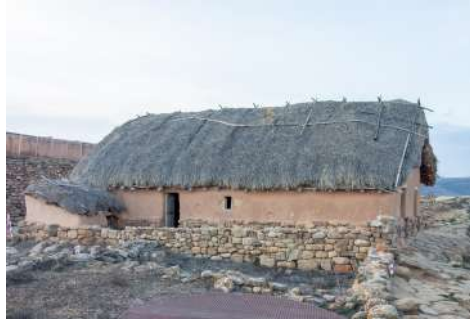
Figura 9.72. Reconstrucción *in situ* integral de vivienda de adobe en Numancia (Garray, 2022).

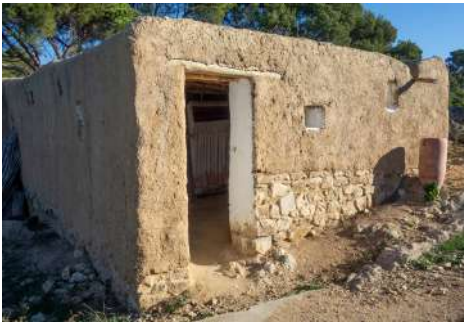
Figura 9.73. Reconstrucción *in situ* integral de vivienda en el Turó Rodó (Lloret de Mar, 2022).

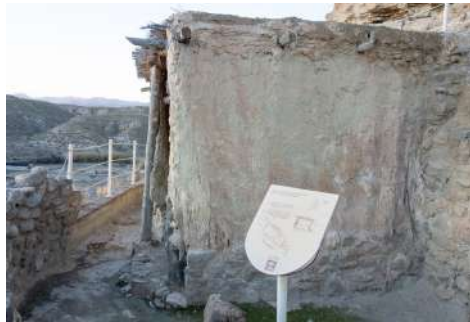
Figura 9.74. Reconstrucción *in situ* integral de vivienda en Castellón Alto (Galera, 2022).

Reconstrucciones como la de Castellón Alto (Galera), incorporan a la ejecución resina Primal AC 33 al 5%, para proteger las estructuras ejecutadas mediante técnicas mixtas (Rodríguez-Ariza *et al.*, 2000); también empleada en diversas estructuras del Tossal de Manises (Alicante) (Pérez, 2008). Las consolidaciones con mortero, por otro lado, se han constatado en mayor medida, como en el Turó d'en Roina (Montornès del Vallès), para el revestimiento (Mercado y Rodrigo, 2003); el Coll del Moro (Gandesa), en los elementos y revestimientos del espacio S1B (Bertral, 2017); el Mas Castellar (Pontós), en coronación del muro de adobes; o las grietas de Cancho Roano (Zalamea de la Serena). Con respecto al total de casos de estudio, la representación de esta estrategia se ha constatado en el 22% de éstos, a través de las citadas soluciones.

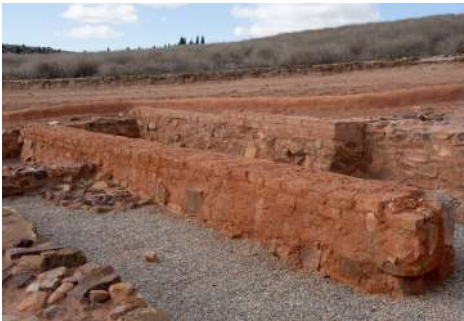
Figura 9.75. Reconstrucción interpretativa en el Cerro de las Cabezas (Valdepeñas, 2022).

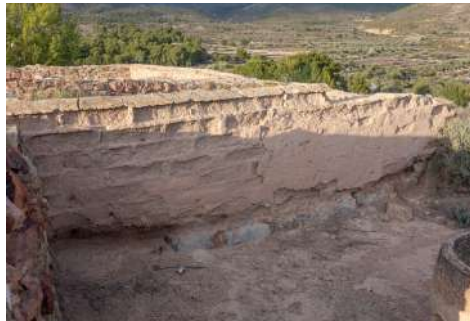
Figura 9.76. Reconstrucción *in situ* de muro y hornacina en el Castellet de Bernabé (Casinos, 2022).

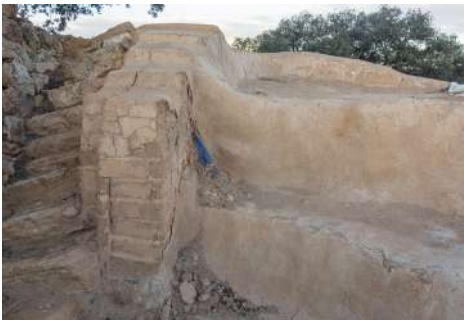
Figura 9.77. Reconstrucción *in situ* de adobe en Plaza de Moros (Villatobas, 2023).

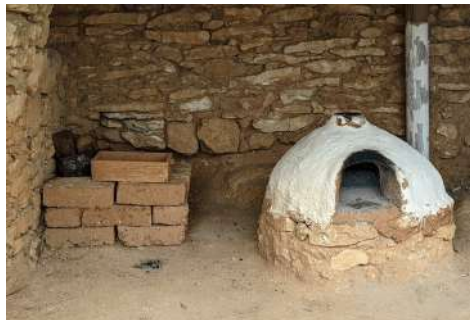
Figura 9.78. Reconstrucción *in situ* de horno y adobes en el Puig de la Nau (Benicarló, 2022).

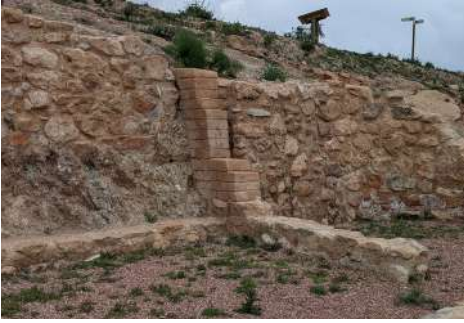
Figura 9.79. Reconstrucción *in situ* de mayor dureza en Peña Negra (Crevillente, 2022).

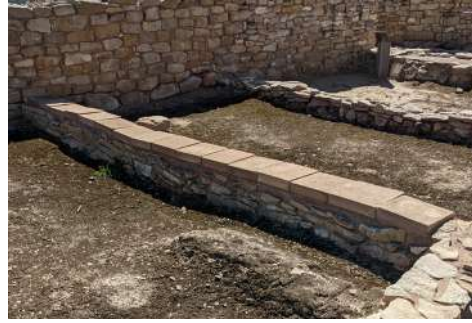
Figura 9.80. Reconstrucción *in situ* de mayor dureza en Vilars d'Arbeca (Arbeca, 2022).

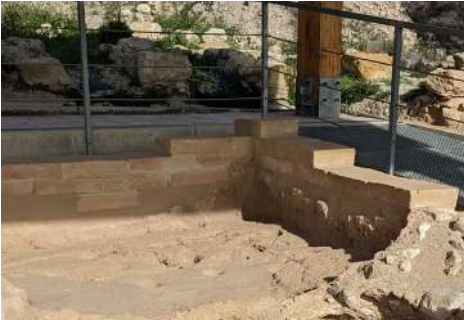
Figura 9.81. Reconstrucción *in situ* de mayor dureza en El Monastil (Elda, 2022).

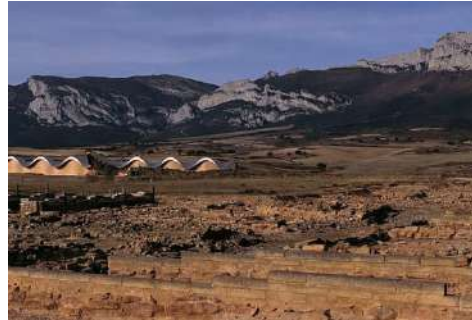
Figura 9.82. Reconstrucción *in situ* de adobe en el yacimiento de La Hoya (Laguardia, 2020).

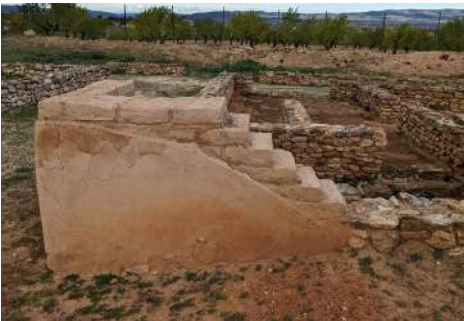
Figura 9.83. Reconstrucción *in situ* de mayor dureza en Los Villares (Caudete de las Fuentes, 2022).

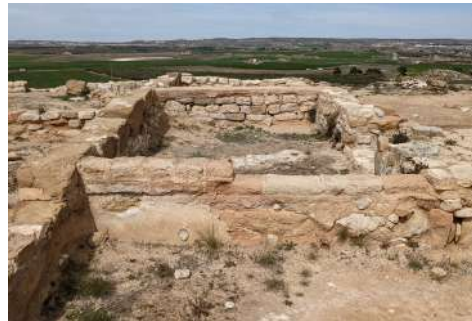
Figura 9.84. Reconstrucción *in situ* de adobes en El Palao (Alcañiz, 2022).

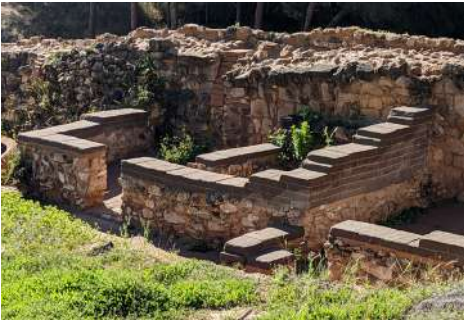
Figura 9.85. Reconstrucción *in situ* con ladrillo cerámico en La Fonteta (Guardamar del Segura, 2022).

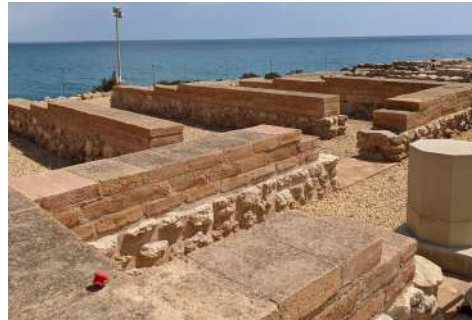
Figura 9.86. Reconstrucción *in situ* de mayor dureza en la Illa dels Banyets (El Campello, 2022).

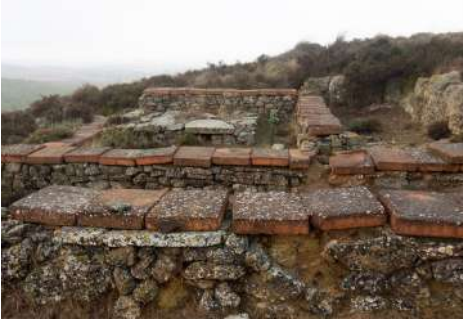
Figura 9.87. Reconstrucción *in situ* de adobes de mayor dureza en El Amarejo (Bonete, 2022).

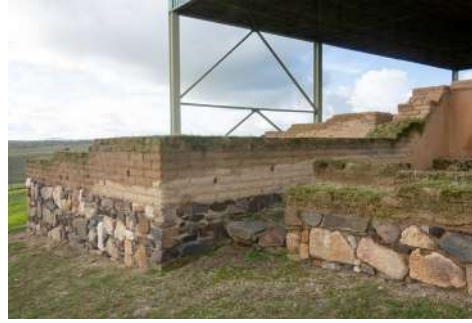
Figura 9.88. Reconstrucción *in situ* de adobes de mayor dureza en La Mata (Campanario, 2022).

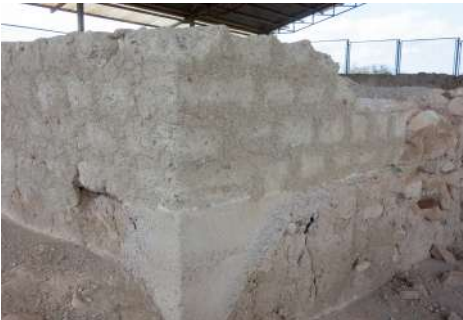
Figura 9.89. Reconstrucción de mayor dureza en la mezquita del Cortijo del Centeno (Lorca, 2022).

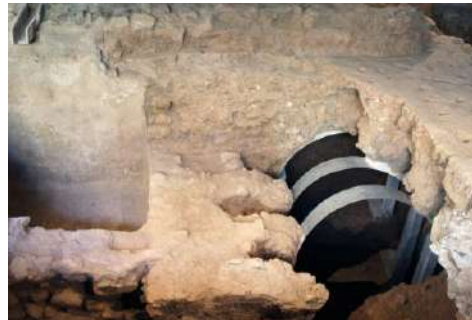
Figura 9.90. Reconstrucción interpretativa en horno cerámico (Sant Vicenç dels Horts, 2021).

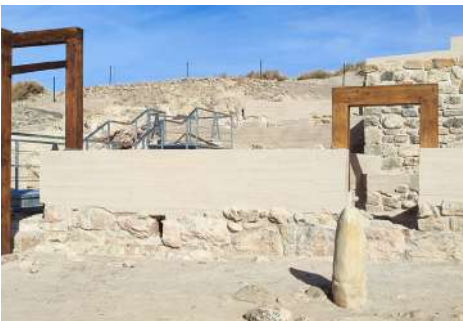
Figura 9.91. Reconstrucción *in situ* con hormigón en los restos de Puente Tablas (Puente Tablas, 2022).

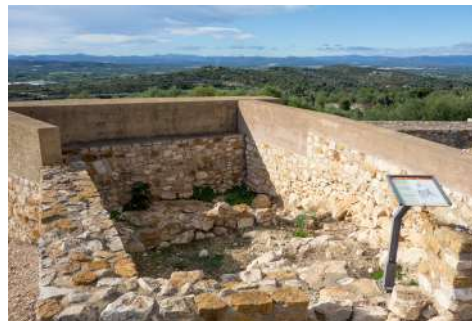
Figura 9.92. Reconstrucción *in situ* de mayor dureza en la Moleta del Remei (Alcanar, 2022).

Yacimientos con esta estrategia son, por ejemplo, Los Millares (Santa Fe de Mondújar), con reconstrucciones completas en una zona interpretativa específica y distante a los vestigios originales; el Cerro de la Cruz (Almedinilla), con viviendas integrales y un horno funcional; la Moleta del Remei (Alcanar), junto al acceso al yacimiento y con elementos tanto protegidos con cubierta como sin ella; el templo ibérico de la Alcudia (Elche), sin cobertura y con diferentes potencias de muro, al hallarse estratigráficamente bajo la basílica cristiana, y con el fin de difundir el hallazgo sin comprometer la conservación de la misma; los túmulos de la necrópolis de El Castillo (Castejón); o la Bastida de les Alcusses (Moixent). Otros, como Plaza de Moros (Villatobas), muestran en la actualidad ejecuciones *ex situ* parciales derivada de talleres experimentales, sin musealizar. Se han advertido imitaciones mediante materiales de mayor dureza y contemporaneidad, como en Coimbra del Barranco Ancho (Jumilla), si bien no es el proceder habitual para dicha estrategia.

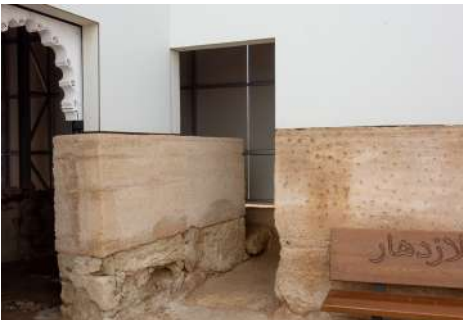
Figura 9.93. Reconstrucción *in situ* con hormigón en Medina Siyasa (Cieza, 2022).

Atendiendo a los criterios de distinguibilidad y compatibilidad material, es posible observar un compromiso con la reproducción de técnicas, aunque no tanto con los materiales, con tendencia a la mayor dureza y resistencia pese a compartir algunos componentes de mayor similitud, generando en casos determinados incompatibilidades e incremento de daños, como en Medina Siyasa (Cieza).

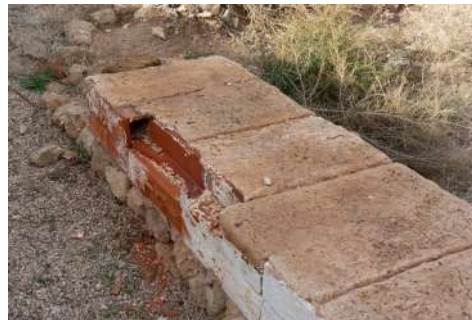
Figura 9.94. Reconstrucción *in situ* con ladrillo cerámico en Coimbra del Barranco Ancho (Jumilla, 2022).

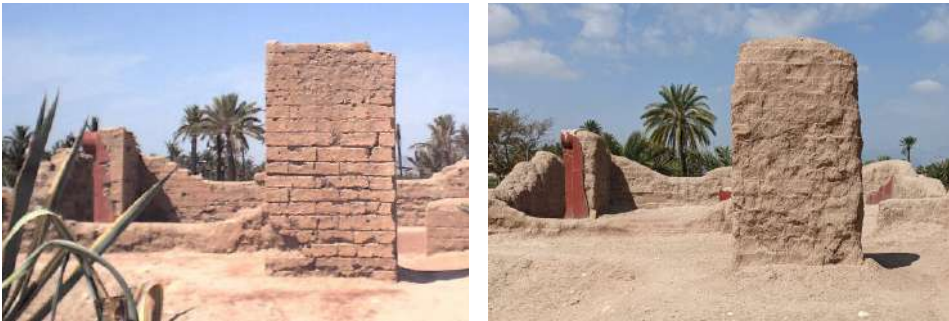
Figura 9.96 y 9.97. Evolución de la reconstrucción descubierta y *ex situ* del templo ibérico de adobe en el yacimiento de La Alcudia / Ilici (Elche). Estado previo (izquierda, 2001) y actual (derecha, 2022).

Es interesante, en este sentido, considerar las reconstrucciones mediante materiales y técnicas originales como laboratorios de experimentación, observando la degradación de lo nuevo, y su pervivencia autónoma o mantenida en el tiempo. Las reconstrucciones integrales del Cerro de la Cruz (Almedinilla), por ejemplo, se preservan sin colapsos durante los últimos 13 años con labores básicas de mantenimiento; caso similar a la vivienda de la Bastida de les Alcusses (Moixent), ejecutada hace 25 años, que continúa funcional a pesar de la fuerte nevada ocurrida entre los años 2017-2018, la cual colapsó parte de a cubierta. Es interesante contrastar estos casos con la reconstrucción del templo ibérico de la Alcudia (Elche), la cual también emplea el adobe estabilizado con paja, pero sin disponer de cubierta.

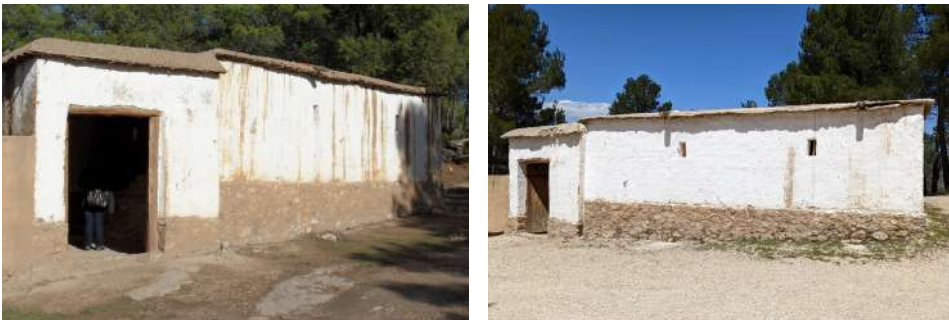
Figura 9.98 y 9.99. Evolución de la reconstrucción cubierta y *ex situ* de la vivienda ibérica de adobe en la Bastida de les Alcusses (Moixent). Estado previo (izquierda, 2010) y actual (derecha, 2022).

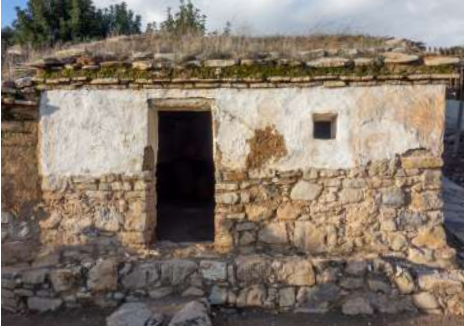
Figura 9.100. Reconstrucción *ex situ* interpretativa en el Cerro de la Cruz (Almedinilla, 2022).

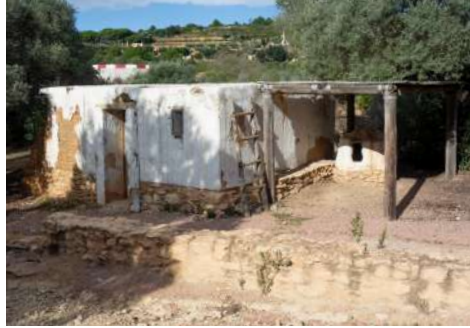
Figura 9.101. Reconstrucción *ex situ* interpretativa en la Moleta del Remei (Alcanar, 2022).

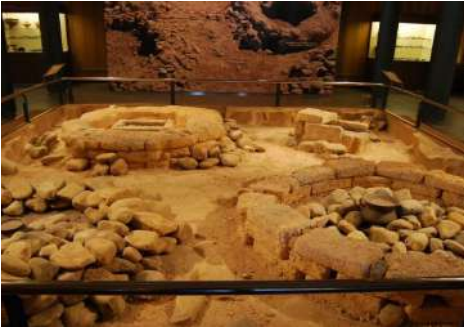
Figura 9.102. Reconstrucción *ex situ* en museo de túmulos hallados en el Castillo (Castejón, 2023).

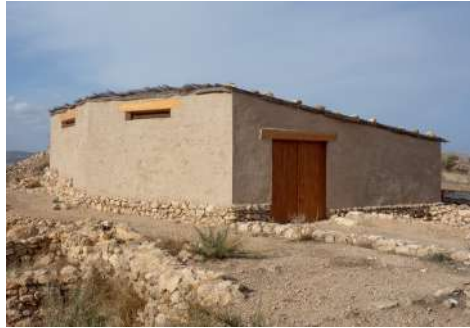
Figura 9.103. Reconstrucción mediante materiales y sistemas modernos en Coimbra del Barranco Ancho.

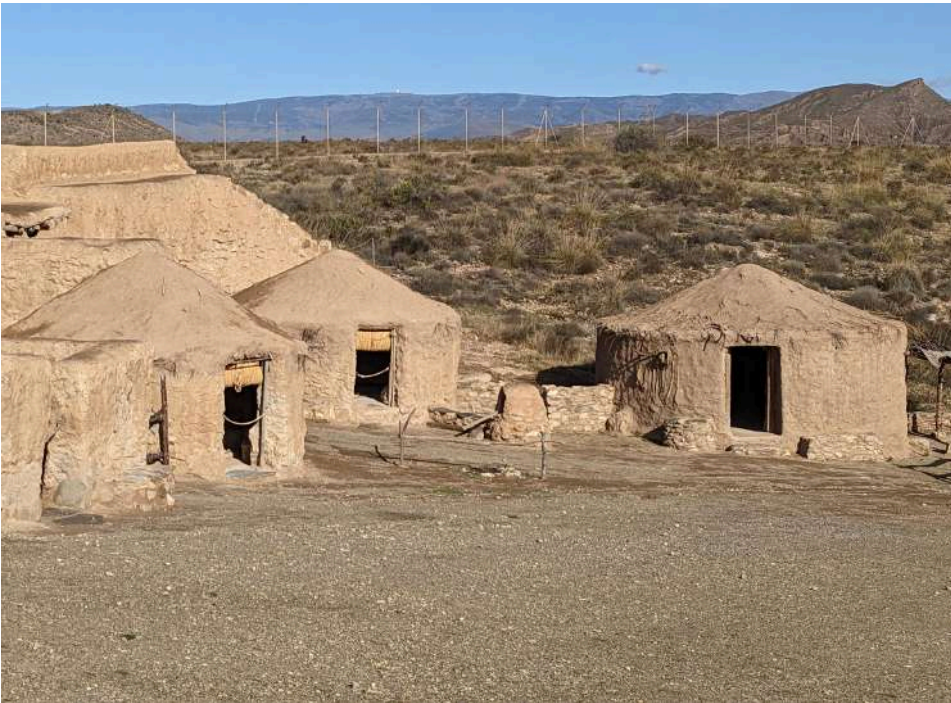
Figura 9.104. Reconstrucción *ex situ* de viviendas ejecutadas en técnicas mixtas con fines interpretativos, en el yacimiento arqueológico de Los Millares (Santa Fe de Mondújar, 2022).

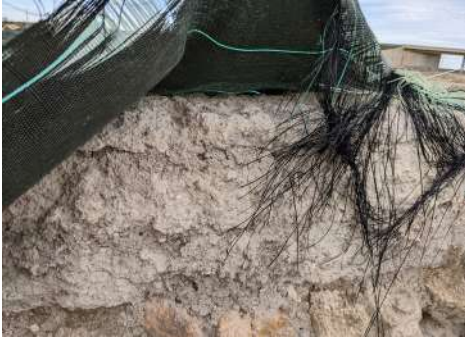
Figura 9.105. Cubrimiento textil de reconstrucciones de adobe en La Caridad (Caminreal, 2022).

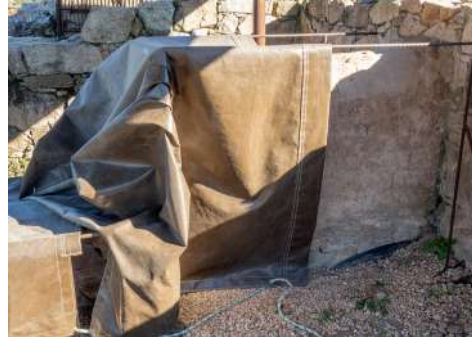
Figura 9.106. Cubrimiento con lona en muro del Turó d'en Roina / Can Taco (Montornès del Vallès, 2022).

Algunos yacimientos insertos en esta casuística se muestran sin protección lateral, como el horno de Ca L'arnau (Cabrera de Mar); el muro del Turó d'en Roina / Can Taco (Montornès del Vallès), en combinación con el cubrimiento textil; el horno griego de Ampurias (San Martín de Ampurias); el criptopórtico de la villa romana Els Munts (Altafulla), en un caso de mayor entidad; los elementos domésticos del Cabezo Redondo (Villena); los restos de Calafell (Calafell); el horno de El Monastil (Elda) o de El Ruedo (Almedinilla); las estructuras funerarias del Cerro Santuario (Baza); o con dicha protección lateral, como la Rábita Califal (Guardamar del Segura), con vidrios abatibles; la Celadilla (Ademuz), si bien no alcanzan la sección inferior, la cual se advierte texturizada por la lluvia; o el túmulo 20 de la necrópolis de Tútugi (Galera). Con respecto al total, se observa en un 16% de los casos.

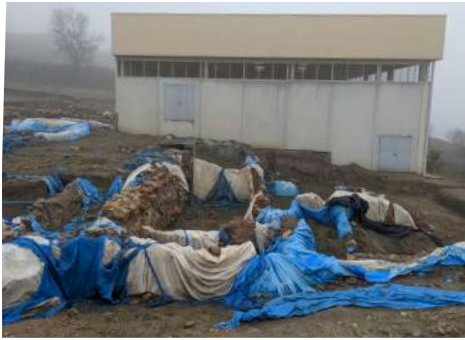
Figura 9.107. Cubrimientos textiles degradados en sector 18 de Libisosa (Lezuza, 2022).

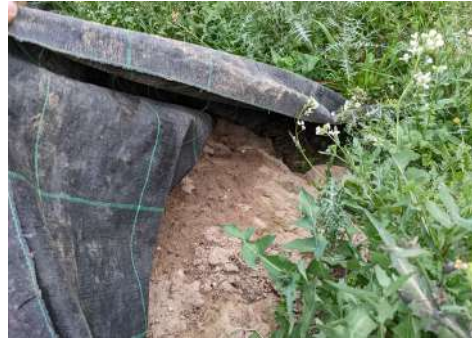
Figura 9.108. Humedad bajo cubrimiento textil en muro de la Illa d'en Reixac (Ullastret, 2022).

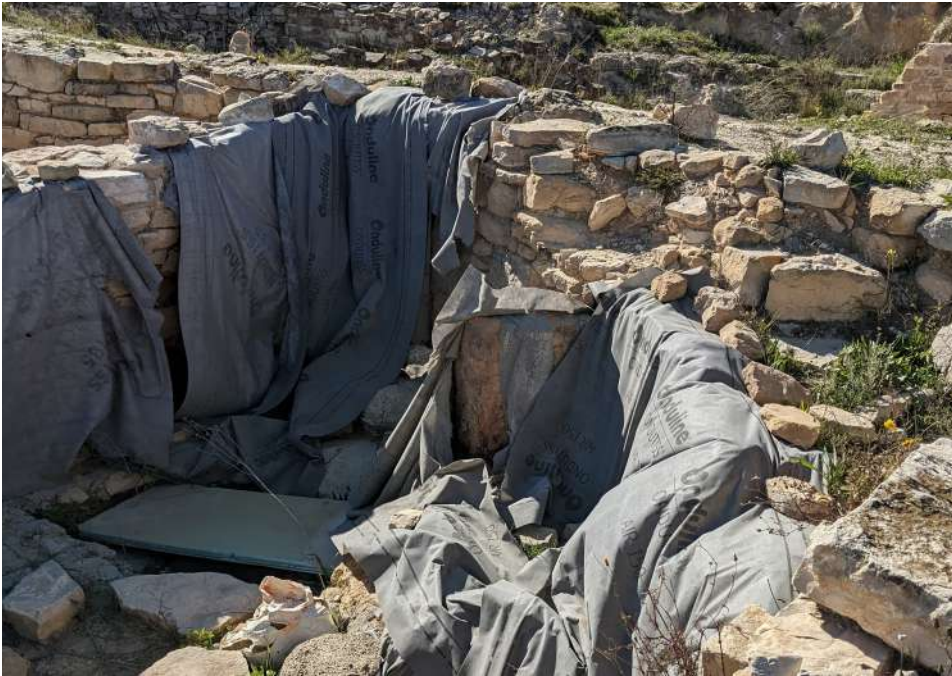
Figura 9.109. Cubrimiento mediante membranas impermeables de polipropileno, transpirables al vapor, si bien se advierte humedad capilar en los elementos, en el Coll del Moro (Gandesa, 2022).

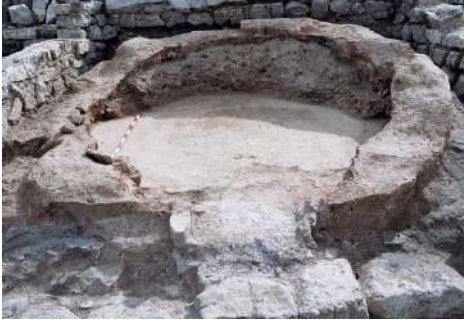
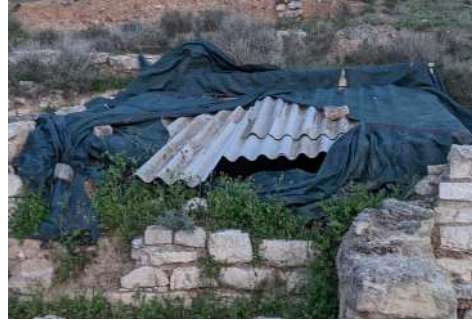
Figura 9.110 y 9.111. Horno en el conjunto arqueológico de Lépidia Celsa (Velilla de Ebro), tras su hallazgo (izquierda, 2020), y en la actualidad (derecha, 2022), bajo una cubierta temporal de impacto moderado.

Algunos casos de estudio en esta situación son el horno del conjunto de Lépida Celsa (Velilla de Ebro), en combinación con el cubrimiento textil; la estructura de los baños de Bilibis (Calatayud); el Tossal de les Basses (Alicante), con grado de pérdida integral; elementos aislados de La Caridad (Caminreal); el conjunto arqueológico de Las Casas del Turuñuelo (Guareña), que incorpora chimeneas metálicas de ventilación para la mitigación del microclima generado por la cobertura ondulada metálica, con incremento notable de la temperatura; la Lloma de Betxí (Paterna), más o menos permeables a la vista en sus laterales; los hornos de Mas del Moreno (Foz Calanda), con estructuras sustentantes de madera; Doña Blanca (El Puerto de Santa María), para los diferentes hornos; o el Cerro de la Virgen (Orce), a través de pilares y tablonos de madera de escasa elevación, que mantienen los restos ajenos del acceso de visitantes. La representación de la estrategia con respecto al total de casos seleccionados es de un 11% de los mismos.

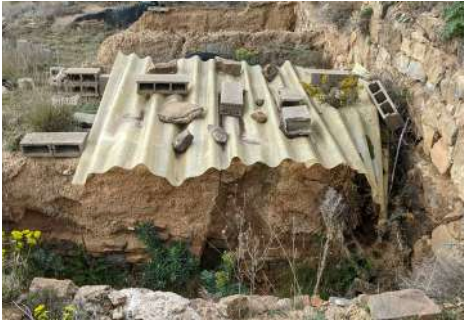
Figura 9.112. Cubierta temporal sobre estructuras del baño en domus de Bilibis (Calatayud, 2022).

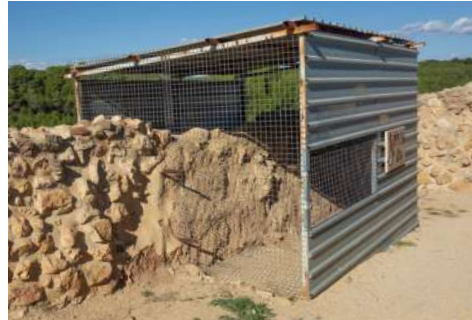
Figura 9.113. Cubierta temporal sobre revestimiento y estructuras de la Lloma de Betxi (Paterna, 2022).

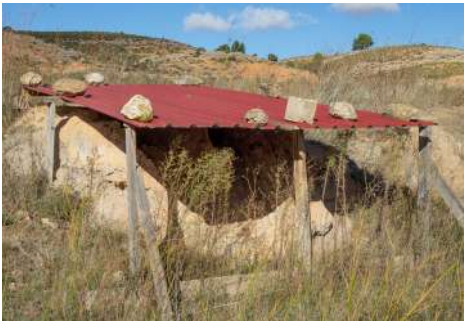
Figura 9.114. Cubierta temporal sobre hornos de adobe en el Mas del Moreno (Foz Calanda, 2022).

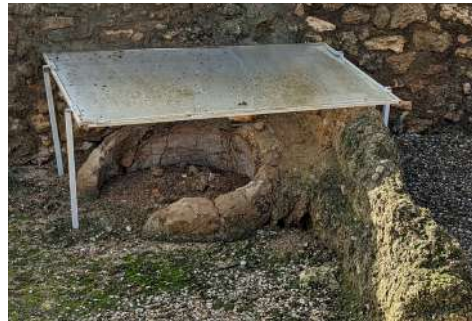
Figura 9.115. Cubierta sobre hornos domésticos de Doña Blanca (El Puerto de Santa María, 2022).

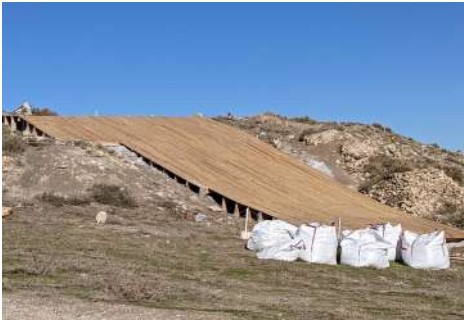
Figura 9.116. Cubierta temporal sobre ladera de los restos del Cerro de la Virgen (Orce, 2022).

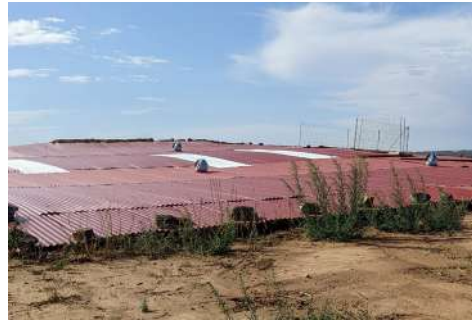
Figura 9.117. Cubierta de trabajo con chimeneas en las Casas del Turuñuelo (Guareña, 2022).
