# Arquitectura de tierra en yacimientos arqueológicos de la Península Ibérica:

estudio de riesgos naturales, sociales, antrópicos  
y estrategias de conservación

Programa de Doctorado en Arquitectura, Edificación, Urbanística  
y Paisaje de la Universitat Politècnica de València

Tesis doctoral  
Tomo I / II

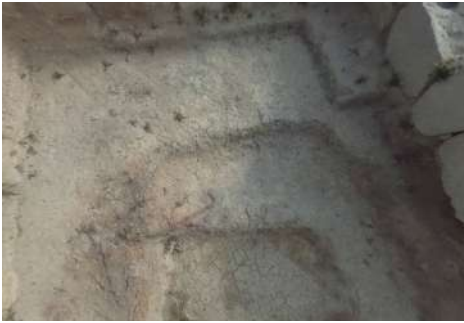
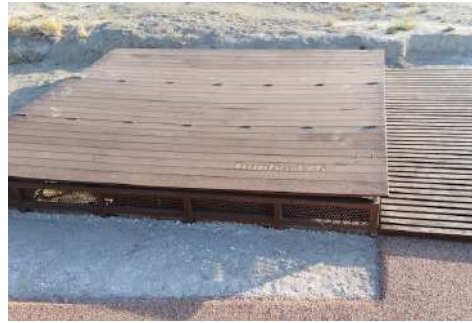
Figura 9.118 y 9.119. Estructuras funerarias de tierra en el conjunto de Cerro Santuario (Baza), abiertas para su visita (izquierda, 2020), y cerradas bajo cubierta permanente parcial (derecha, 2020).

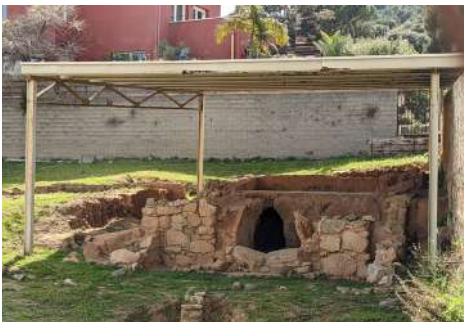
Figura 9.120. Cubierta permanente parcial en el horno de Ca L'Arnau (Cabrera de Mar, 2022).

Algunos yacimientos insertos en esta casuística se muestran sin protección lateral, como el horno de Ca L'arnau (Cabrera de Mar); el muro del Turó d'en Roina / Can Taco (Montornès del Vallès), en combinación con el cubrimiento textil; el horno griego de Ampurias (San Martín de Ampurias); el criptopórtico de la villa romana Els Munts (Altafulla), en un caso de mayor entidad; los elementos domésticos del Cabezo Redondo (Villena); los restos de Calafell (Calafell); el horno de El Monastil (Elda) o de El Ruedo (Almedinilla); las estructuras funerarias del Cerro Santuario (Baza); o con dicha protección lateral, como la Rábita Califal (Guardamar del Segura), con vidrios abatibles; la Celadilla (Ademuz), si bien no alcanzan la sección inferior, la cual se advierte texturizada por la lluvia; o el túmulo 20 de la necrópolis de Tútugi (Galera). Con respecto al total, se observa en un 16% de los casos.

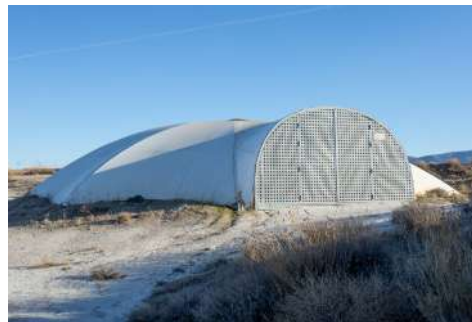
Figura 9.121. Cubierta permanente sobre túmulo 20 de la necrópolis de Tútugi (Galera, 2022).

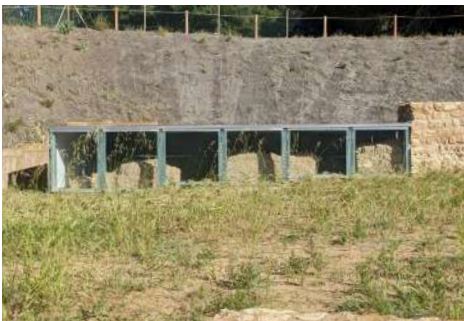
Figura 9.122. Cubierta abatible en estancia doméstica en la Rábita Califal (Guardamar del Segura, 2022).

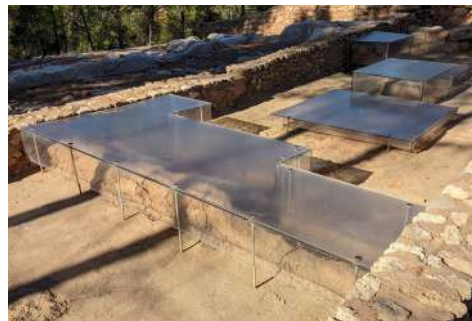
Figura 9.123. Cubierta parcial sobre elementos domésticos y muros de La Celadilla (Ademuz, 2021).

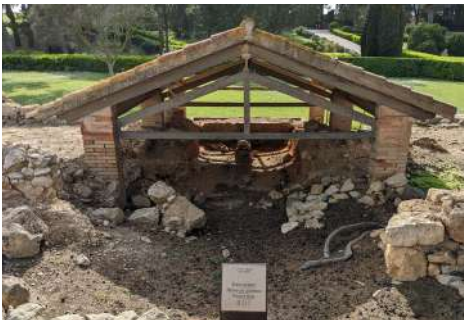
Figura 9.124. Cubierta de teja sobre horno cerámico en Ampurias (San Martín de Ampurias, 2022).

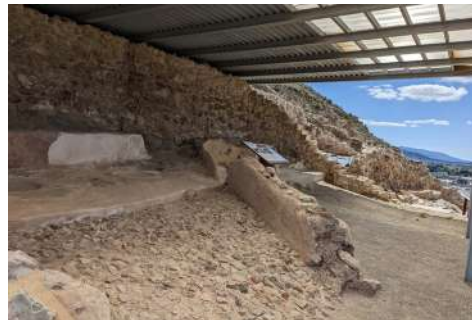
Figura 9.125. Cubierta parcial sobre departamento XXV del Cabezo Redondo (Villena, 2022).

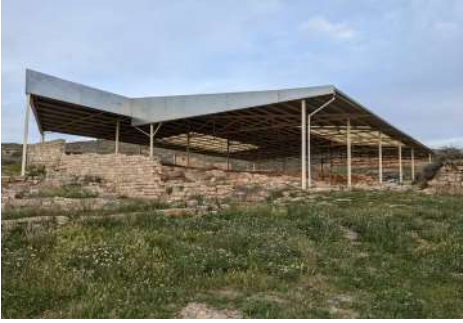
Figura 9.126. Cubierta permanente total en el yacimiento de Lépidia Celsa (Velilla de Ebro, 2022).

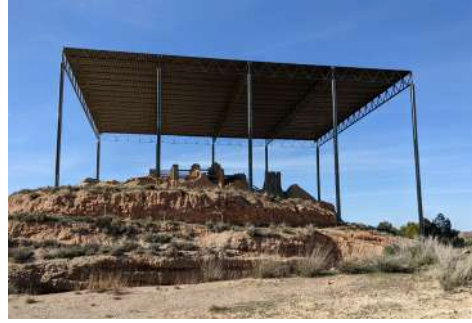
Figura 9.127. Cubierta permanente total en el yacimiento de Contrebia Belaisca (Botorríta, 2022).

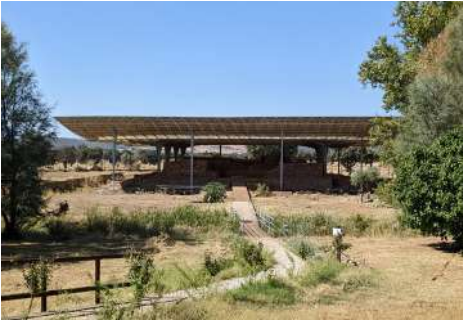
Figura 9.128. Cubierta permanente total en Cancho Roano (Zalamea de la Serena, 2022).

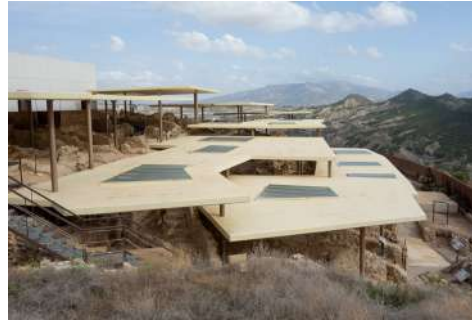
Figura 9.129. Cubierta permanente total aterrazada en el yacimiento de Medina Sisyasa (Cieza, 2022).

Cuando la extensión de las cubiertas permanentes adquiere mayor grado, protegiendo todos o casi todos los vestigios mediante una única estructura de grandes luces, es posible clasificarla como cubierta total. Esta construcción tiende a ser masiva, con materiales no perecederos, y generadora de un alto impacto en el enclave arqueológico; y apropiada para aquellos vestigios de gran importancia, o demandante de medidas especiales de protección, si bien el diseño debe ser respetuoso, de fácil mantenimiento y adecuado a nivel ambiental para evitar la introducción de agentes de degradación adicionales.

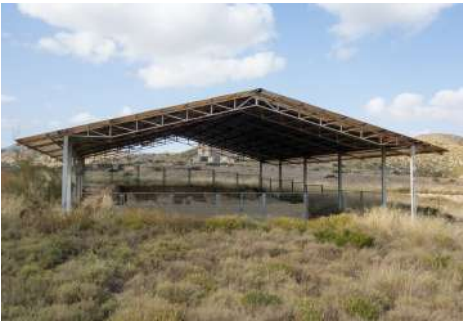
Figura 9.130. Cubierta permanente total en la mezquita del Cortijo del Centeno (Lorca, 2022).

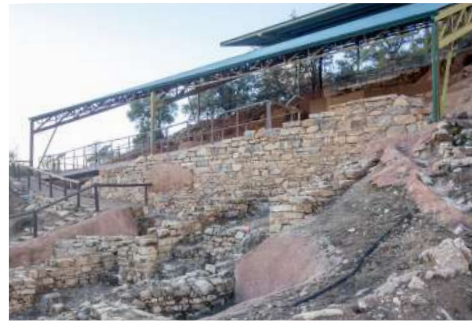
Figura 9.131. Cubierta permanente total en el Cerro de la Cruz (Almedinilla, 2022).

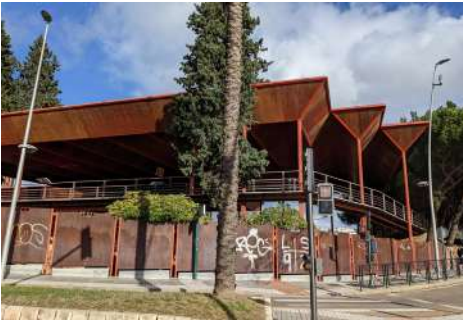
Figura 9.132. Cubierta permanente total en el contexto urbano de la casa del Mitreo (Mérida, 2022).

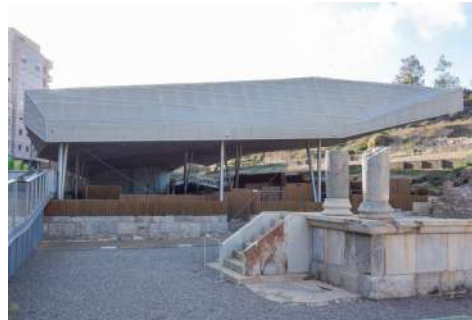
Figura 9.133. Cubierta permanente total en el contexto urbano de El Molinete (Cartagena, 2021).

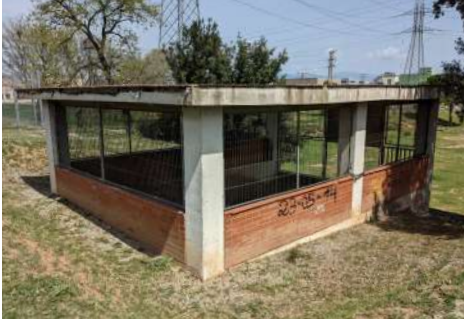
Figura 9.134. Edificio contenedor del horno Camp de Ventura de l'Oller (St. Perpetua de Moguda, 2022).

Con respecto a los casos de estudio, esta estrategia se ve representada en un 14% de los mismos, con ejemplos como el horno de Clos Miquel (Sant Miquel de Fluvià); el horno ibérico de Fontscaldes; el horno romano Camp d'en Ventura de l'Oller (Santa Perpetua de Moguda); la domus Avinyó (Barcelona); los hornos de Torrealta y Camposoto (San Fernando); la villa romana La Olmeda (Pedrosa de la Vega); el horno La Jericó (Herrera de Pisuerga); la casa de los Grifos e Hippolytus (Alcalá de Henares); el cerro de la Mota (Medina del Campo); Libisosa (Lezuza), en su sector 18; o el Cerro de San Vicente (Salamanca).

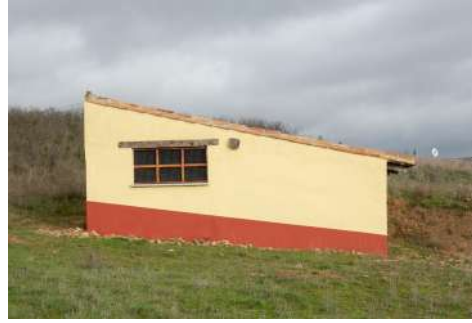
Figura 9.135. Edificio contenedor del horno de adobe La Jericó (Herrera de Pisuerga, 2022).

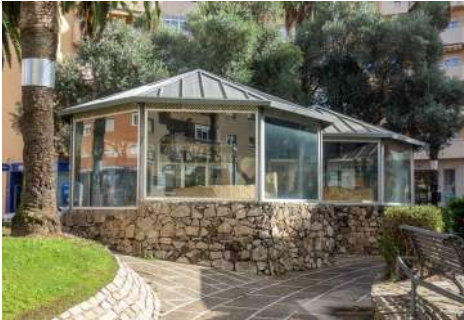
Figura 9.136. Contenedores permeables de hornos de Torrealta y Camposoto (San Fernando, 2022).

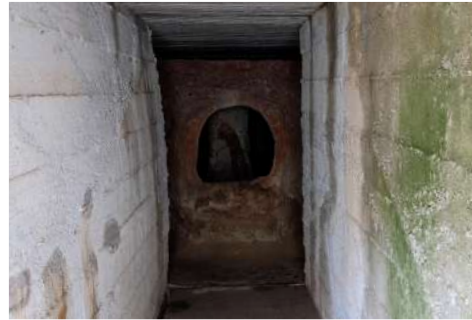
Figura 9.137. Edificio contenedor bajo calzada del horno Clos Miquel (St. Miquel de Fluvià, 2022).

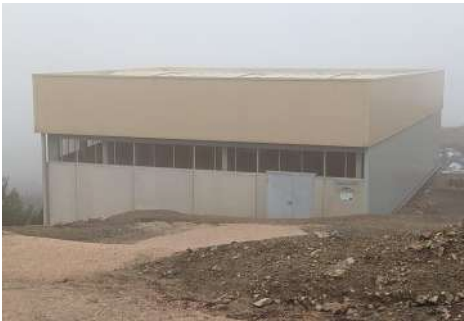
Figura 9.138. Edificio contenedor del sector 18 con muros de tierra de Libisosa (Lezuza, 2023).

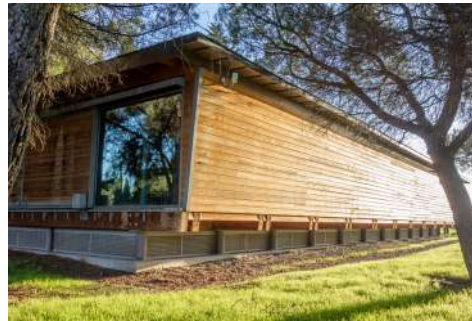
Figura 9.139. Edificio contenedor de los restos de tierra del Cerro de la Mota (Medina de Campo, 2022).

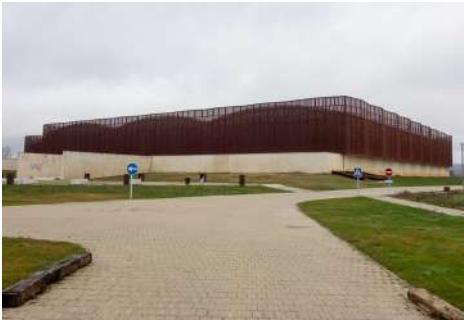
Figura 9.140. Edificio contenedor de la villa romana La Olmeda (Pedrosa de la Vega, 2022).

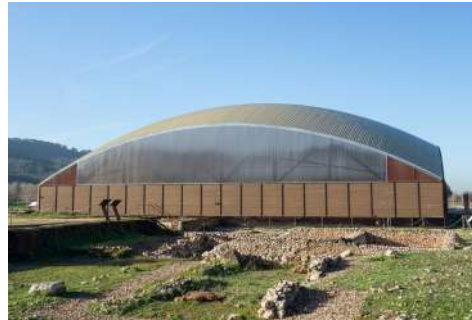
Figura 9.141. Edificio contenedor de la Casa de los Grifos / Complutum (Alcalá de Henares, 2022).

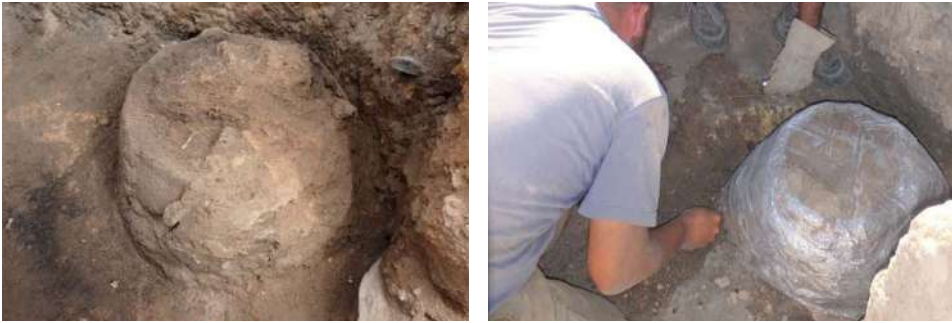
Figura 9.142 y 9.143. Traslado de estructura circular del yacimiento del Coll del Moro (Gandesa) a laboratorio-almacén, tras su hallazgo (izquierda), y preparando su reubicación (derecha), entre 2015-17.

Se trata de una estrategia excepcional, mediante la cual se reubica un yacimiento o parte de él, con el fin de alejarlo de una zona de degradación, en la cual consolidarlo, conservarlo e interpretarlo, generalmente en museo y únicamente las piezas más relevantes del conjunto hallado. Algunos ejemplos de traslados en la Península Ibérica se han documentado en yacimientos como el Coll del Moro (Gandesa), de estructuras como la del ámbito S1B (Jornet *et al.*, inédito); el horno de El Ruedo (Almedinilla), reubicado pieza a pieza en el entorno de protección de la villa romana para evitar su destrucción por obras de circulación rodada; o el horno de Arroyo Villalta (Bobadilla) hasta el Museo de Antequera, esta vez sin desmontar y a través de una estructura metálica auxiliar tras su consolidación con silicato de etilo. Con respecto al total, se advierte únicamente en un 2% de los mismos.

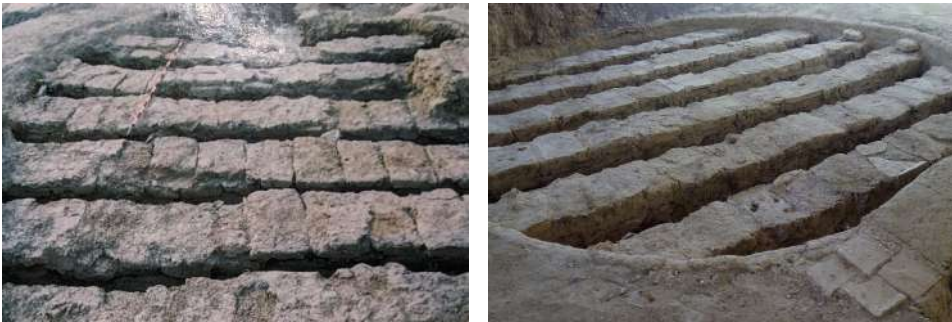
Figura 9.144 y 9.145. Traslado de horno de complejo alfarero a la villa romana El Ruedo (Almedinilla), mediante desmontaje y reconstrucción, tras el hallazgo (izquierda, >1998) y en la actualidad (derecha, 2015).

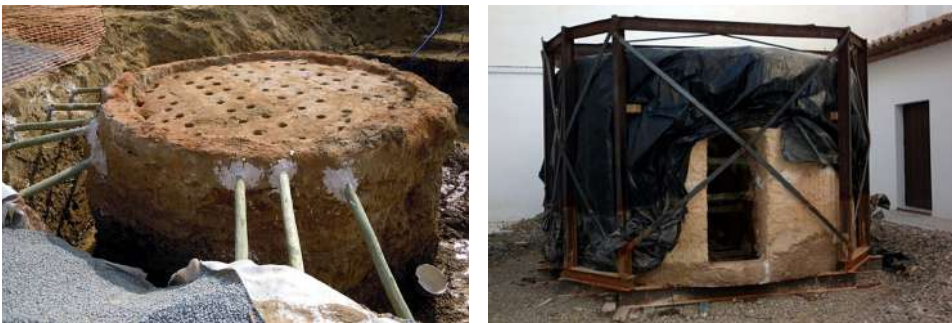
Figura 9.146 y 9.147. Traslado del horno de Arroyo Villalta (Bobadilla), tras su hallazgo durante las obras de circulación (izquierda, 2010-2011), y durante su reubicación al Museo de Antequera (derecha, 2012).

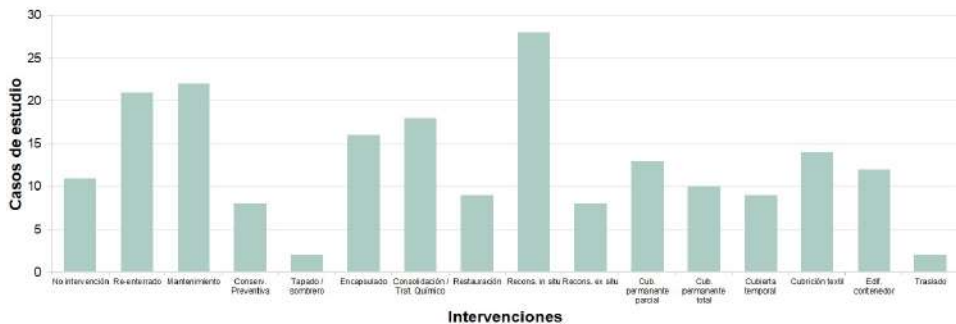
Figura 9.148. Observación de frecuencia y representación de las diferentes estrategias de conservación en los casos de estudio seleccionados de la Península Ibérica.

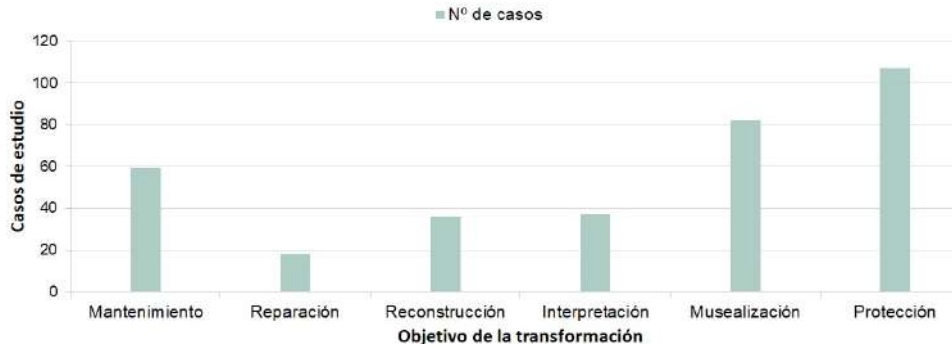
Figura 9.150. Relación de casos de estudio en función del objetivo de la transformación.

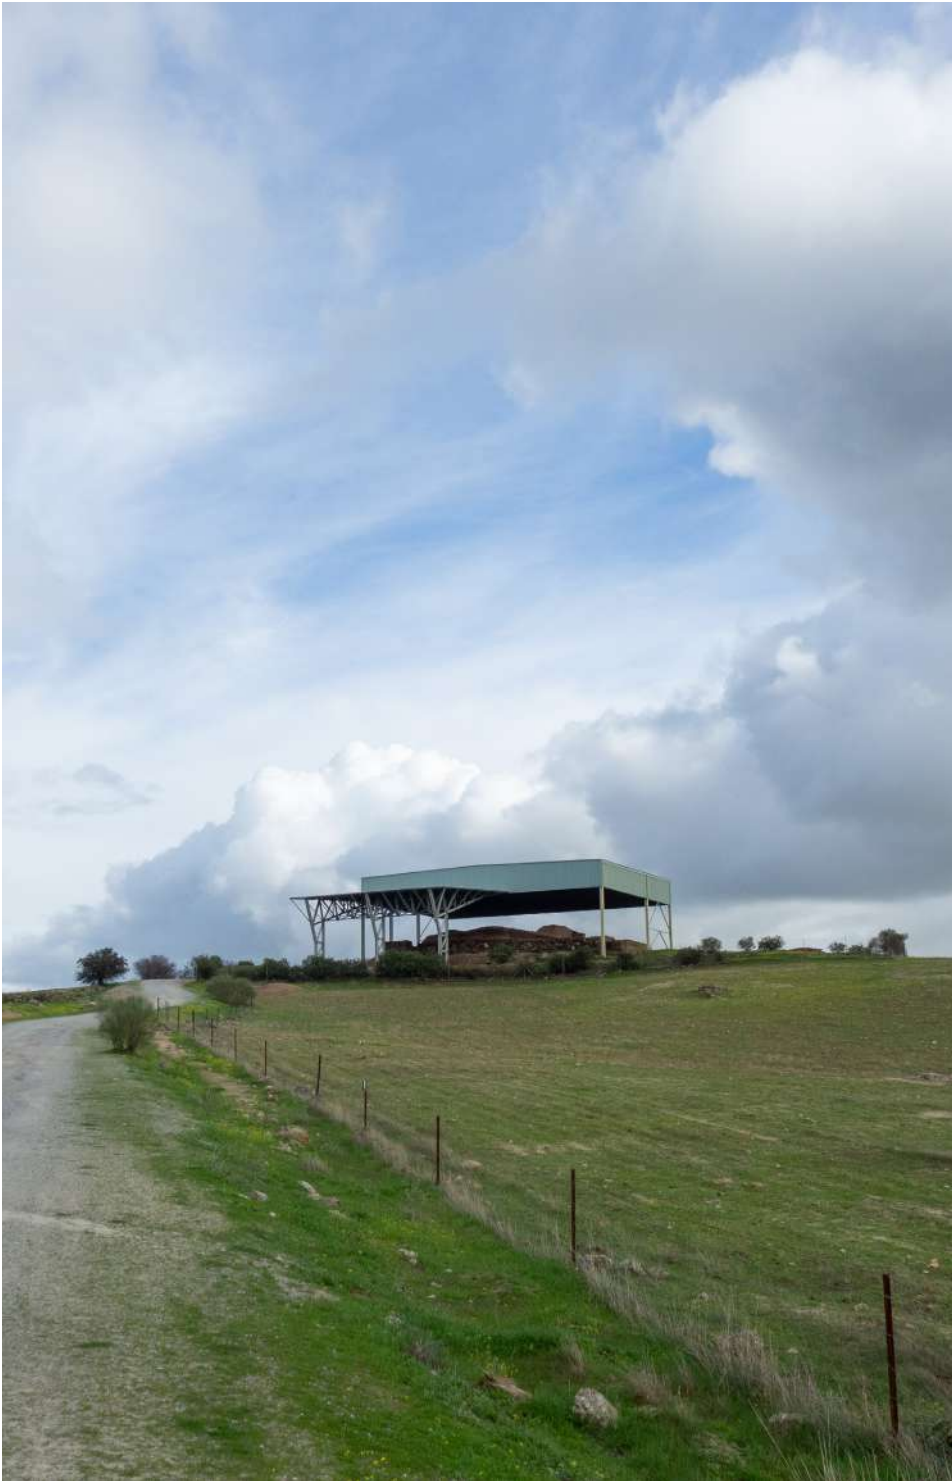
Figura 9.154. Cubierta permanente total con ampliación en el yacimiento de La Mata (Campanario, 2022).

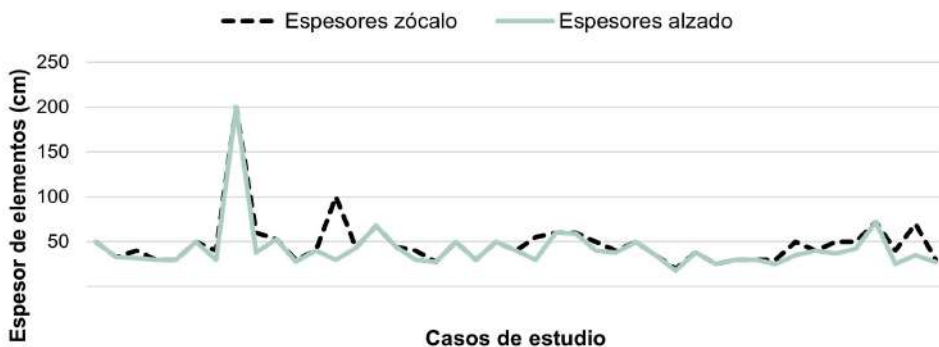
Figura 10.11. Comparativa de reducción de alzados de tierra con respecto a zócalos en los casos de estudio, comprometiendo la conservación e incrementando el riesgo de pérdida.

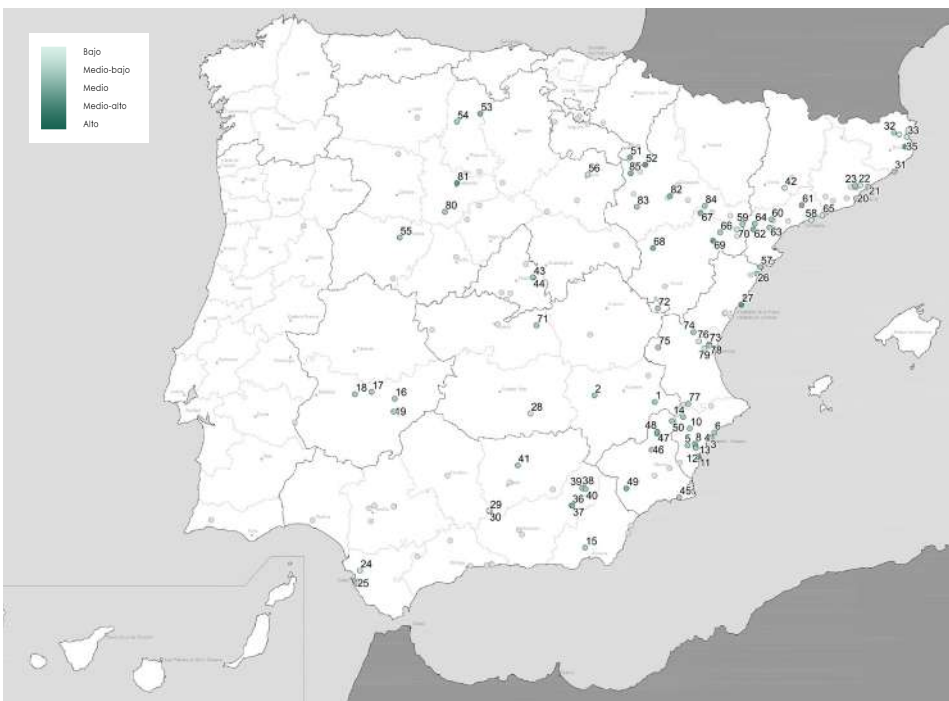
Figura 10.17. Mapa graduado de riesgo social en yacimientos arqueológicos seleccionados de la Península Ibérica.

Los casos de mayor gravedad por evaluación social (8% de los casos afectados) y por riesgo demográfico (12% de los casos afectados) no presentan coincidencias observables, mientras que, si extendemos la comparativa a la categoría de riesgo demográfico Intermedio (33% de los casos afectados) se advierten las dos primeras concurrencias, a través de los hornos de Mas del Moreno (Foz-Calanda) y el Soto de Medinilla (Valladolid). En última instancia, si ampliamos igualmente la vulnerabilidad social a Medio (23% de los casos afectados), el número de coincidencias asciende de 2 a 7 (incluyendo el Cepero (Baza), el horno La Jerico (Herrera del Pisuerga), el Cabezo de Alcalá (Azaila), La Caridad (Caminreal) y La Oruña (Vera de Moncayo). De todo ello se aproxima que la concurrencia entre riesgo social y despoblación crece notablemente en niveles intermedios, pero no necesariamente implica una relación causa-efecto, requiriendo de una evaluación estadística más detallada.

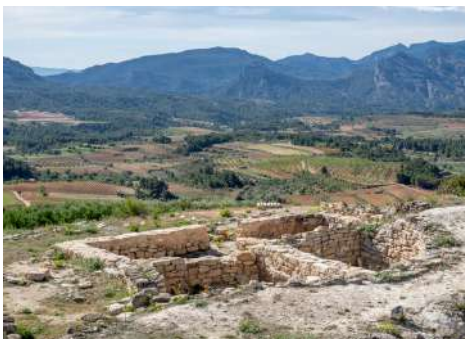
Figura 10.24. Vista general de los ámbitos con tierra del Coll del Moro (Gandesa, 2023).

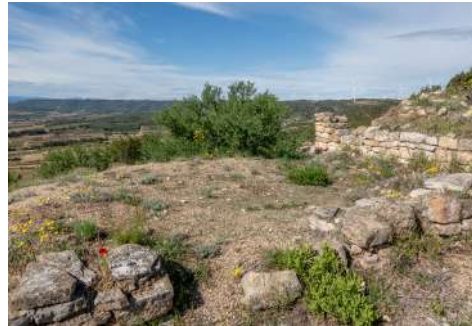
Figura 10.26 y 10.27 Re-enterrado de bancos de adobe adosados a los muros del ámbito 8 del poblado del Coll del Moro (Gandesa), tras su documentación gráfica (izquierda) y estado actual (derecha, 2023).

**a) El ámbito 7, 8 y la torre defensiva.** La excavación del ámbito 8 del yacimiento durante los años 1993-1994 expuso una serie de estructuras de tierra, como el banco de adobes con zócalo de piedra (UE300) y 40 cm de anchura, adosado al noroeste; una banqueta de 66-68 cm de anchura (UE448); además del depósito cuadrangular en la esquina oeste de 80x90 cm, con muretes igualmente de adobe (UE444, UE445), y elementos amasados como el pavimento o el hogar (UE422) de arcilla de 90x100 cm, ligeramente endurecido por el fuego (Rafel *et al.*, 2018). Estos adobes fueron consolidados por Carmen Prats y permanecen re-enterrados para su conservación, impidiendo la afección de numerosos riesgos, así como su visita. Con carácter similar, aunque orientado a elementos específicos, las estructuras de la torre fueron re-enterradas y confinadas en cajones colmatados de tierra hasta su eventual puesta en valor (Asensio, comunicación personal, 2023).

**a) Re-enterrado.** Si atendemos en grado descendente los esfuerzos de protección, cabría comenzar por aquellos re-enterrados, como los bancos adosados del ámbito 8. Si bien estos conjuntos no se han podido revisar visualmente, y no se hallan exentos de los mecanismos de degradación del suelo, su consolidación superficial previo confinamiento (Rafel, comunicación personal, 2023) presupone una conservación satisfactoria en detrimento de su difusión y lectura.

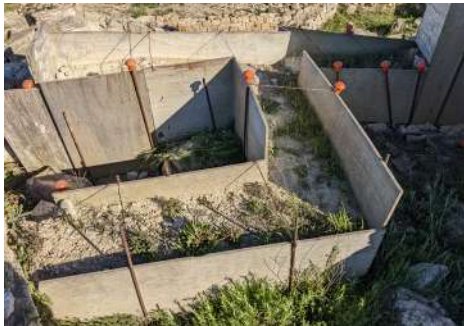
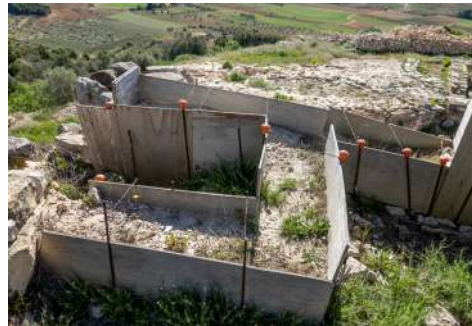
Figura 10.28 y 10.29. Re-enterrado confinado de estructuras de tierra halladas en la torre defensiva del Coll del Moro (Gandesa), en su estado de conservación en 2022 (izquierda) y 2023 (derecha).

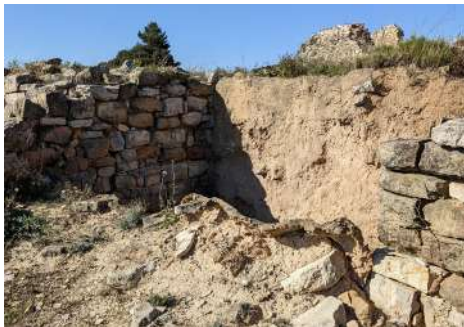
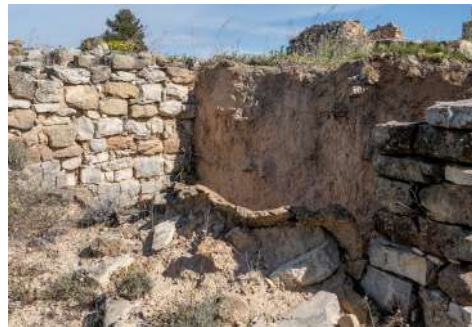
Figura 10.30 y 10.31. Otras construcciones documentadas, correspondientes con el ámbito 7 del poblado del Coll del Moro (Gandesa), y su estado de conservación en el año 2022 (izquierda) y 2023 (derecha).

Cabe destacar la existencia de estructuras de tierra en el ámbito 7 (correspondiente con el taller textil), cuya consolidación de las paredes internas del foso provocaría un ataluzado y pérdida de los muretes perimetrales, conservándose la coronación por su mayor resistencia y dureza.

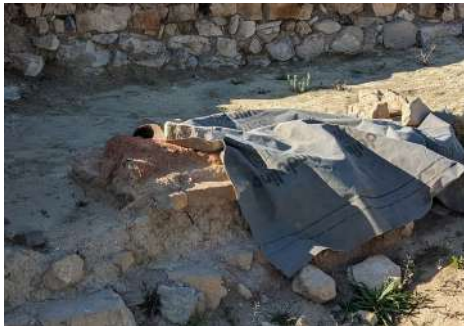
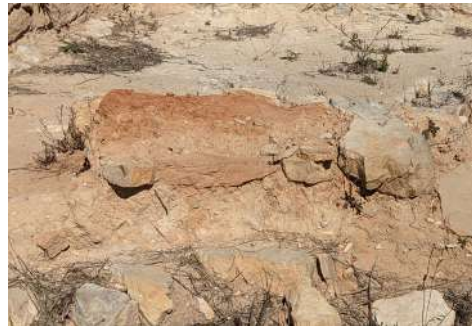
Figura 10.32 y 10.33. Otras construcciones documentadas, correspondientes con la zona 3 del poblado del Coll del Moro (Gandesa), en su estado de conservación en el año 2022 (izquierda) y 2023 (derecha).

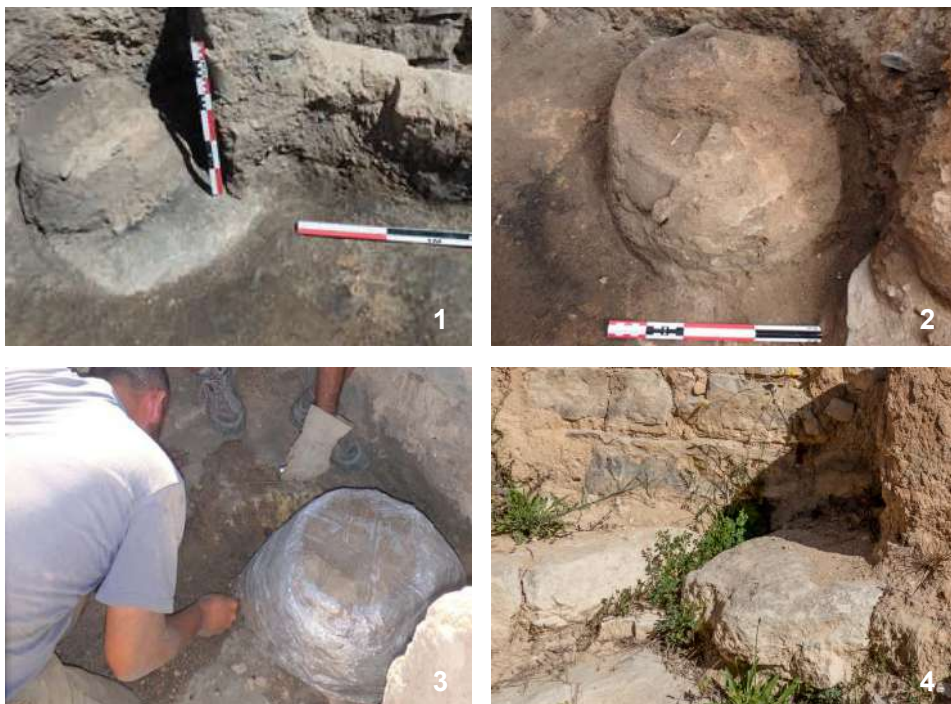
Figura 10.34-10.37. S1B-UE2180. Secuencia fotográfica de la estructura circular de tierra junto al muro MR2030 del Coll del Moro (Gandesa), tras su excavación completa a finales de la campaña de 2017 (1 y 2); durante su proceso de extracción para traslado a la Universidad de Barcelona (3); y en la actualidad, siendo únicamente consultable *in situ* la base pétreo del mismo.

- La UE2180 se trata de un elemento de función desconocida de planta circular y diámetro aproximado de 40 cm, sobre roca, con paredes de 2 cm de espesor revestidas por capas de arcilla y relleno de tierra. Dado su interés, fue trasladado al laboratorio de la Universidad de Barcelona para su excavación.

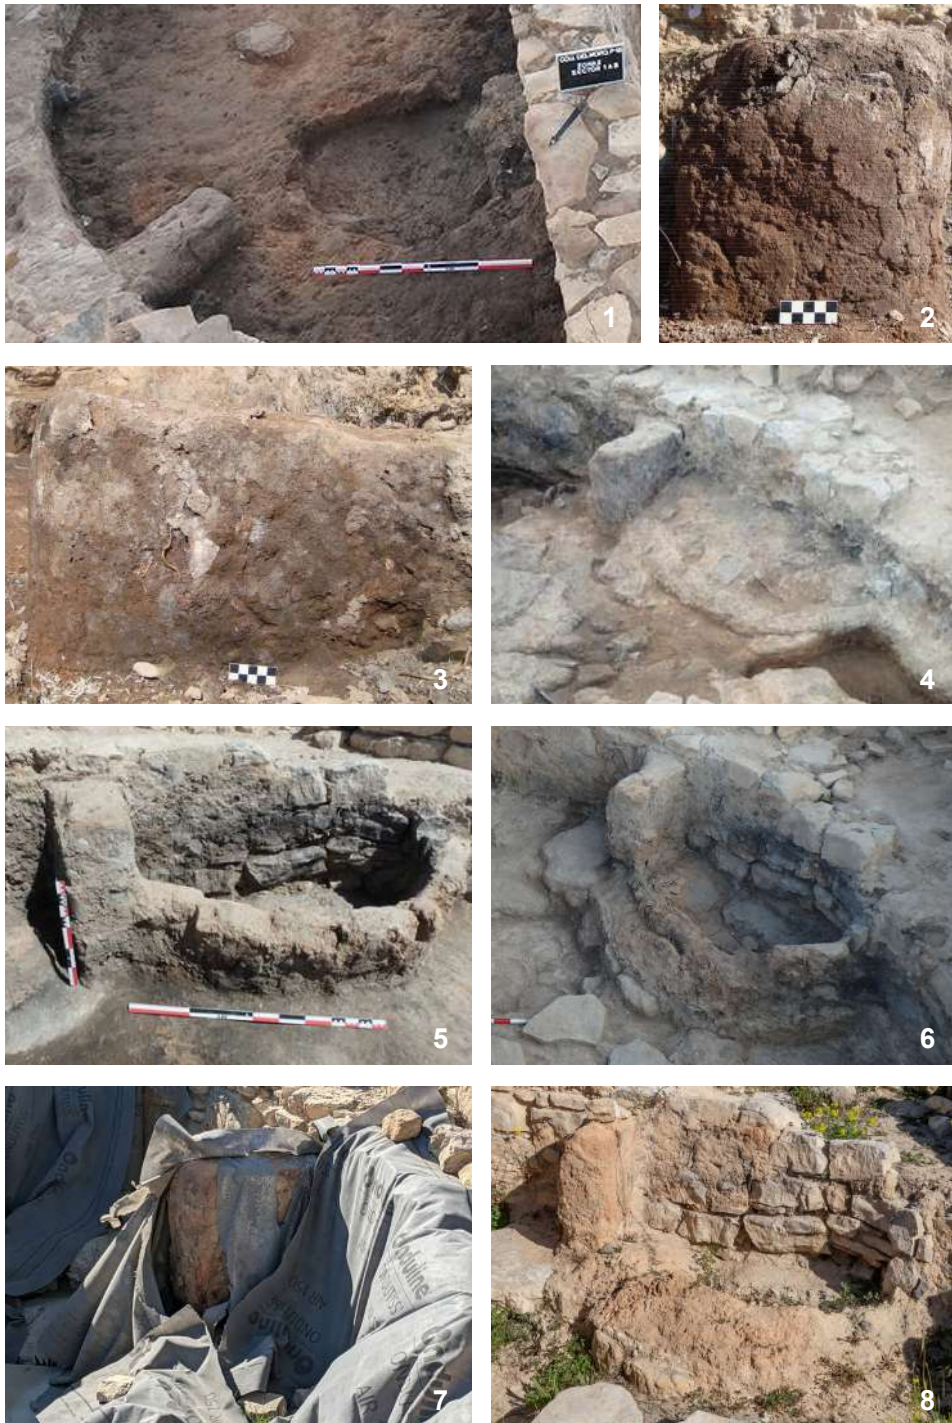
Figura 10.38-10.45. S1B-UE2181,UE2182. Secuencia fotográfica de estructura y muro curvilíneo de tierra adosados al MR2030 del Coll del Moro (Gandesa), tras su excavación parcial a finales de la campaña de 2016 (1); durante su consolidación en 2017 (2 y 3); y tras su excavación completa en 2017 (5), mostrando su lectura y estado de conservación en 2019 (6), en 2022, bajo cobertura textil (7) y en 2023 (8).

- La UE2181 conforma una estructura de 80 cm de altura y 40 cm de anchura, adosada perpendicularmente al muro MR2030, revestida de una fina capa de arcilla y consolidada en 2017 antes de su excavación completa. Conectada con la misma se encuentra la UE2182, un murete curvilíneo de adobes definitorio de un hipotético depósito, el cual no se hallaba excavado durante la consolidación de 2017 y fue eventualmente protegido con textiles hasta la actualidad.

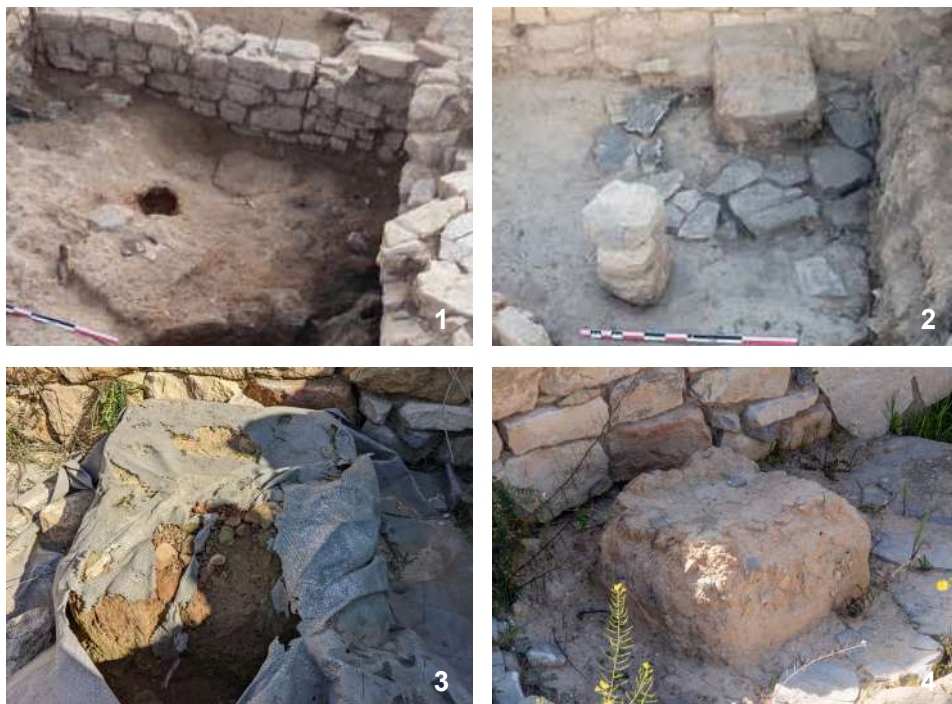
Figura 10.46-10.49. S1B-UE2186. Secuencia fotográfica de banqueta de tierra sobre pavimento enlosado en el yacimiento arqueológico del Coll del Moro (Gandesa), tras su descubrimiento y limpieza en 2015 (1), y su estado de conservación y lectura en 2019 (2), en abril de 2022 (3), bajo cobertura textil de polipropileno 150 g/m<sup>2</sup> degradada, y en abril de 2023 (4), íntegramente expuesto.

- La UE2186, por su parte, con localización al sur del departamento, presenta una planta rectangular de 60x40 cm y 25 cm de altura, con función desconocida y sin adosar al muro perimetral MR2026. Se alcanzó el desenterrado integral de forma coetánea al resto de las estructuras y ha sido cubierta entre campañas mediante diferentes textiles hasta su exposición actual.

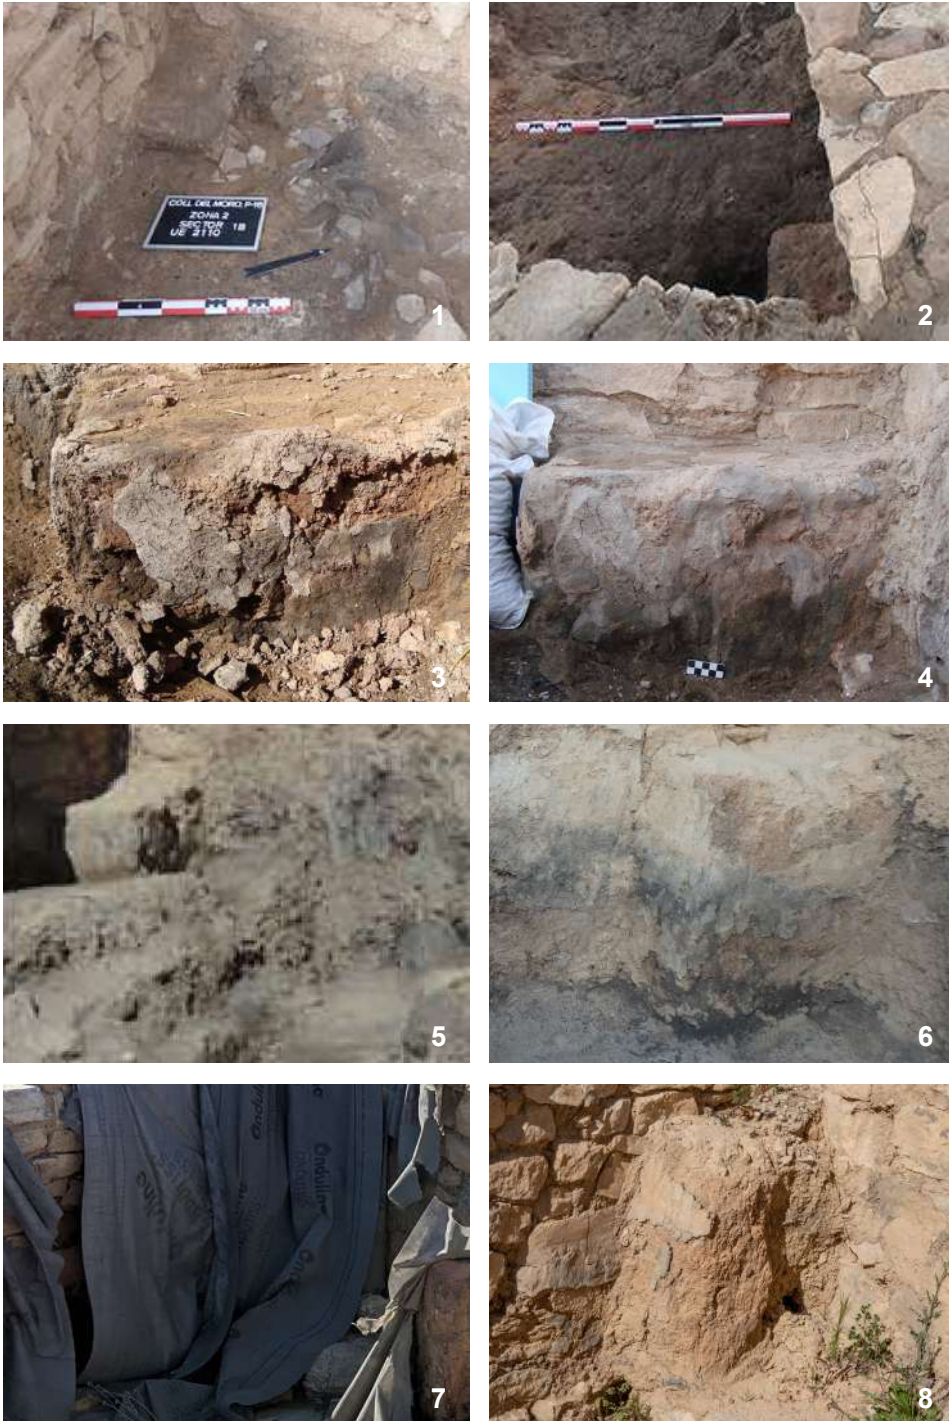
Figura 10.50-10.57. ES1B-UE2110. Secuencia fotográfica de banqueta esquina de tierra del derrumbe UE2110 del Coll del Moro (Gandesa), tras su excavación parcial a finales de la campaña de 2016 (1 y 2); antes (3) y después (4) de su consolidación en 2017; y tras su excavación completa en 2017 (5), mostrando su lectura y estado de conservación en 2019 (6), en 2022, bajo cobertura textil (7) y en 2023 (8).

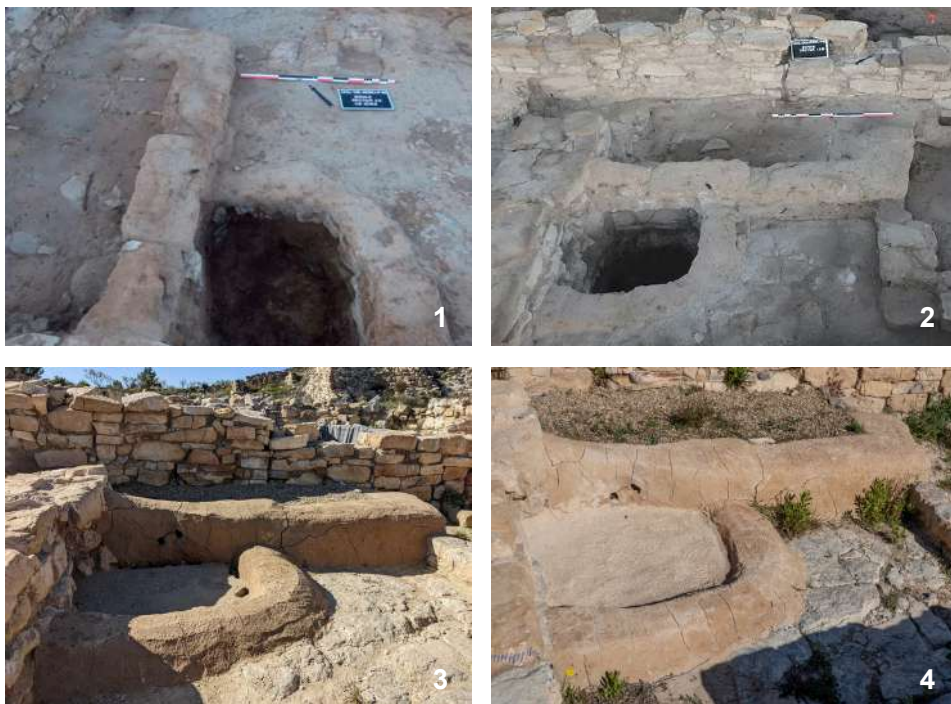
Figura 10.58-10.61. S2A-ES2050, UE2052. Secuencia fotográfica de estructuras de decantación de tierra en el yacimiento arqueológico del Coll del Moro (Gandesa), tras su descubrimiento y limpieza en 2015 (1); su documentación en 2017 (2); y tras el encapsulado expuesto desde 2022, mostrando su lectura y estado de conservación en abril de 2022 (3) y de 2023 (4).

- La UE2052, por otra parte, confina la fosa de decantación, excavada en el terreno (UE2984) y con unas dimensiones aproximadas de 88x72 cm, mediante un reborde de arcilla con un espesor actual de 32 cm. De igual manera que la UE2050, fueron halladas en 2015, constatadas al año siguiente (con el pavimento íntegramente excavado en 2019) y posteriormente encapsuladas (expuestas a partir de 2022) con morteros de tierra y cal, alterando significativamente su apariencia visual hasta la actualidad.

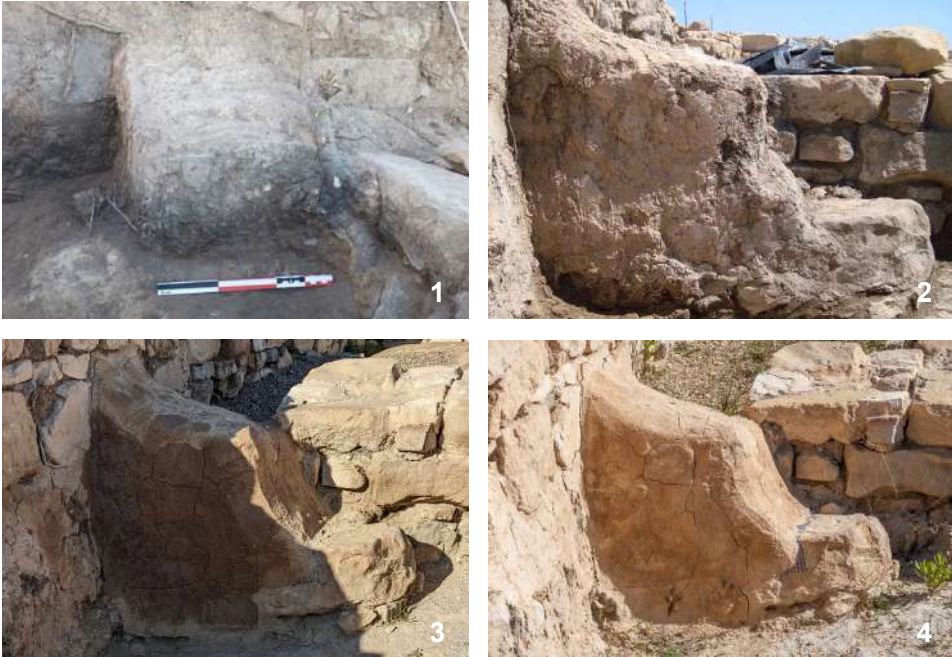
Figura 10.80-10.83. S2B-MR2026. Secuencia fotográfica de hipotética escalera esquinera de tierra en el yacimiento arqueológico del Coll del Moro (Gandesa), tras su descubrimiento y limpieza en 2015 (1); durante su consolidación en 2017 (2); mostrando su lectura y estado de conservación encapsulado en abril de 2022 (3) y de 2023 (4).

- El fragmento adosado al muro MR2026, también de función desconocida e hipotética escalera con dos escalones, se sitúa en la esquina norte del espacio, con una potencia máxima de 60 cm y un espesor de 37 cm. Se trata de un elemento, de igual forma que la UE2035, consolidado en 2017, cubierto con textiles y encapsulado (con capas de sacrificio expuestas desde 2022).

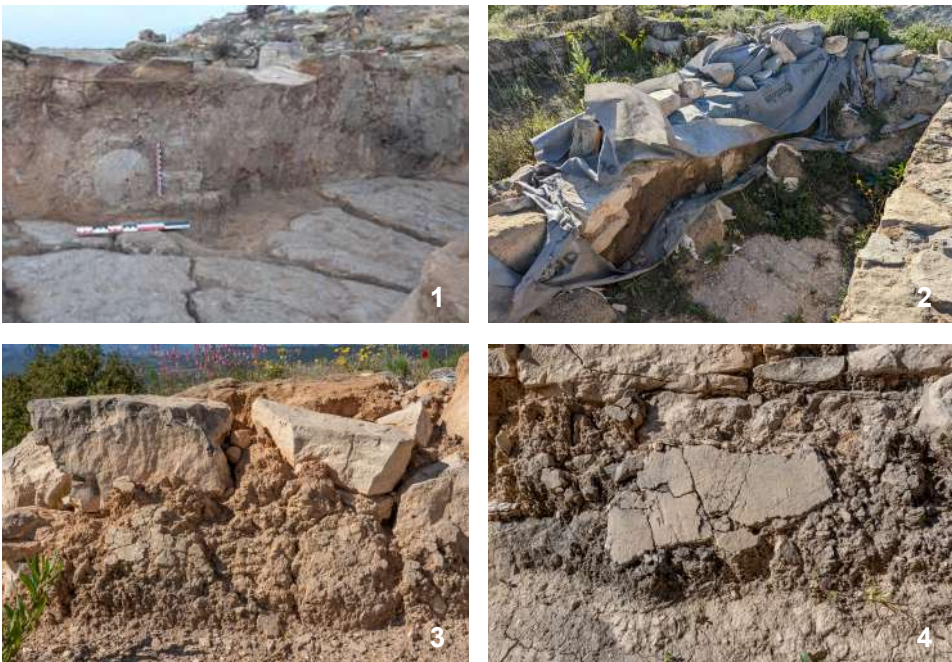
Figura 10.84-10.87. S2G-MR2114. Secuencia fotográfica de revestimientos de tierra sobre muro en el yacimiento arqueológico del Coll del Moro (Gandesa), tras su descubrimiento y limpieza en 2015 (1), y su estado de conservación y lectura en abril de 2022 (2), bajo cobertura textil de polipropileno 150 g/m<sup>2</sup>; y de 2023 (3 y 4), íntegramente expuesto.

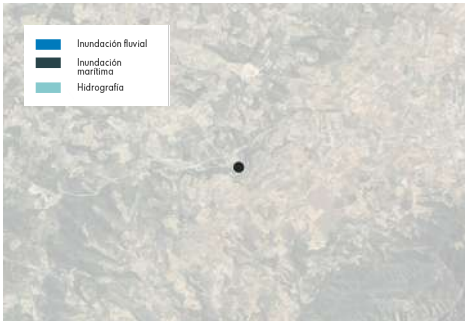
Figura 10.94. Zonas inundables en el yacimiento del Coll del Moro (Gandesa).

**b) Inundación.** De acuerdo con los datos de inundación para periodos de retorno  $T=500$ , el yacimiento no se ve adscrito a ninguna zona inundable. Sin embargo, la casuística arqueológica y la morfología de los vestigios presenta una situación eventualmente comprometida con respecto a la acumulación de agua. Por una parte, las estancias excavadas con elementos de tierra no presentan evacuación de aguas a cota del pavimento, permitiendo su comportamiento de forma similar a los cuadrados de excavación, capaces de convertirse en piscinas artificiales. Por otra, dichas estancias presentan, a su vez, oquedades, fosas o enterramientos (S1B y S2B) susceptibles de acumular agua debido a su cota inferior (Figura 10.89), las cuales se han observado especialmente afectadas por la humedad durante las visitas. Con respecto a la capacidad torrencial del clima, el yacimiento se halla en un enclave con precipitaciones medias anuales de 400-500 mm (Baja), y máxima precipitación diaria de 60 mm (Media), si bien este valor puede verse incrementado puntualmente tal y como se expone en el subapartado anterior.

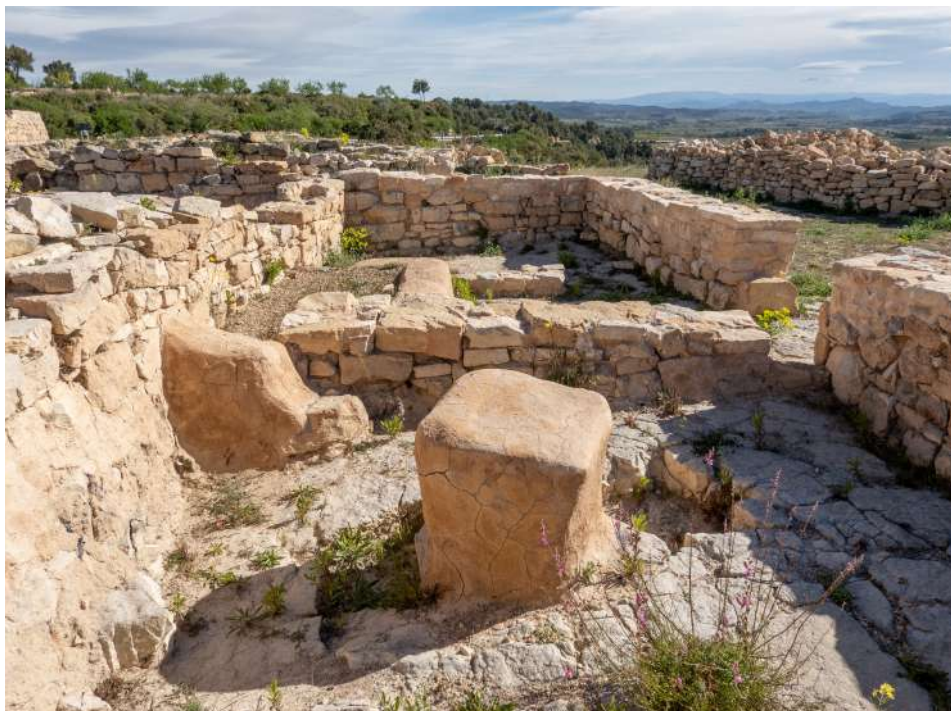
Figura 10.100. Estructuras de tierra encapsuladas en el ámbito S2B (delante), de geometría cuadrangular centrada e hipotética escalera esquinera; y S2A (al fondo), como almazara, en el Coll del Moro (Gandesa, 2023).

Las estructuras visiblemente más afectadas son aquellas expuestas, a diferencia del encapsulado, donde los volúmenes se han conservado satisfactoriamente, si bien presentan daños superficiales de fisuración, manchas y sales (leves), en las cuales comienza a proliferar la vegetación herbácea. Los daños en las primeras han respondido parcialmente por la consolidación de la sección superior que se realizó en 2017, observándose la base notablemente más reducida (además de la pérdida de la UE2182), con socavaciones en la banqueta esquinera y la UE2181, encontrándose la primera en especial riesgo por el aparente colapso parcial y la oquedad generada en su encuentro con el muro, cuyo origen se desconoce (pudiendo tratarse de origen animal), el cual además se constituirá como sección de escorrentía concentrada de la esquina. La parte superior consolidada, de mayor entereza, ha perdido revestimiento, sufrido de ataluzado leve y vegetación herbácea, iniciando el proceso de pérdida geométrica que los expone a un eventual riesgo por precipitación en los años venideros.

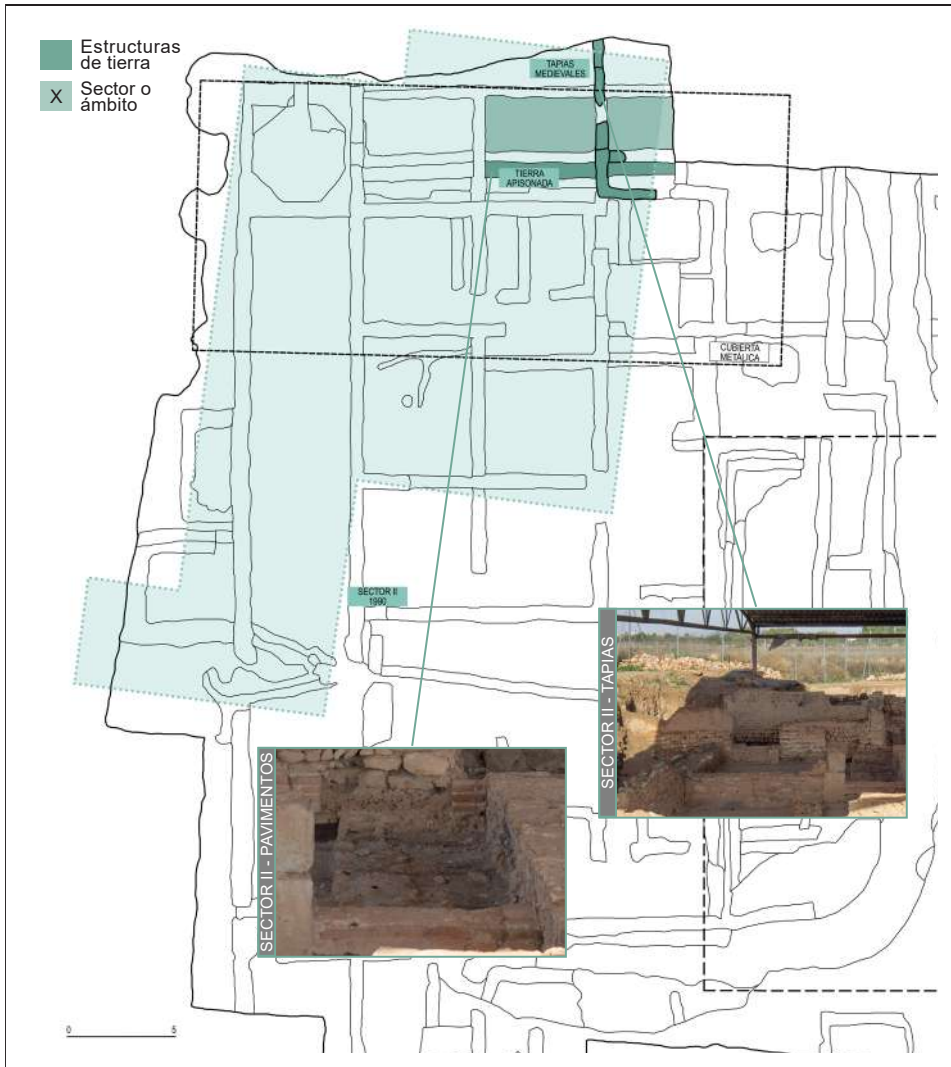
Figura 10.102. Estructuras de tierra parcialmente expuestas y bajo cubierta seleccionadas en la villa romana de Los Torrejones (Yecla).

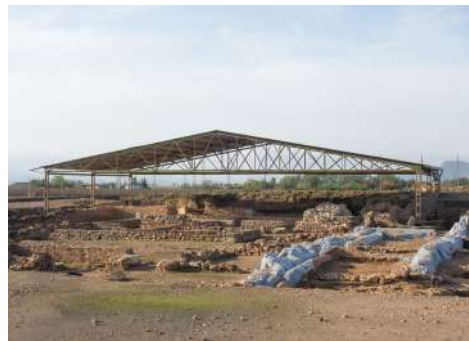
Figura 10.104. Cubierta metálica de 1988 en la villa romana de los Torrejones (Yecla, 2022).

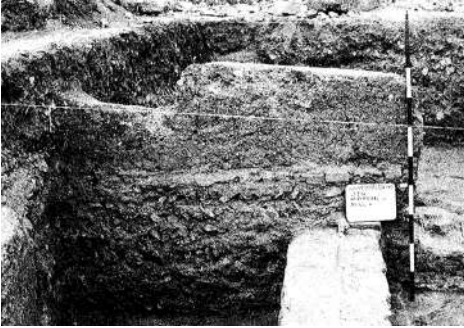
Figura 10.105. Vista del muro de tapia parcialmente desprotegido de Los Torrejones (Yecla, 1988).

Una de las características de interés del yacimiento es el cubrimiento diferencial de determinadas estructuras de tierra, parcialmente desprotegidas por extenderse al área de ejecución de la cubierta metálica. Además de la documentación gráfica, se han obtenido los datos climáticos registrados por la estación climática de la AEMET Yecla (7275C), la más cercana tanto geográficamente (a aproximadamente 6,95 km de distancia) como en altitud (84 m.s.n.m. por encima del yacimiento); incluyendo los referentes a la precipitación, temperatura máxima y mínima media diaria en los últimos 9 años (2013-2022), así como el acumulado histórico de precipitaciones desde 2009, donde inician los registros de la estación.

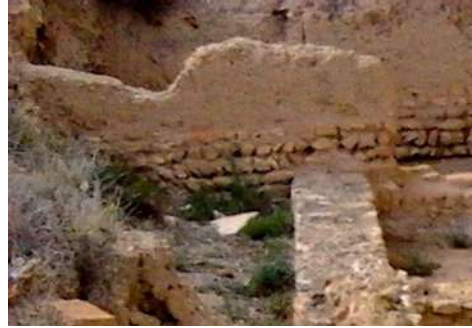
Figura 10.106. Vista del muro de tapia parcialmente desprotegido de Los Torrejones (Yecla, 2014).

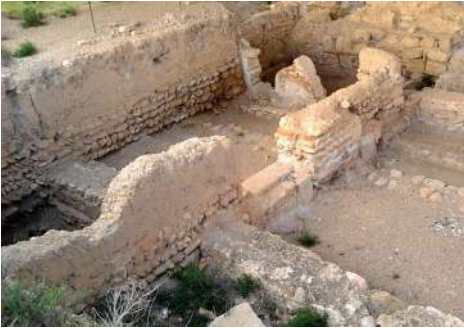
Figura 10.107. Vista elevada de los muros de tapia de Los Torrejones (Yecla, 2014).

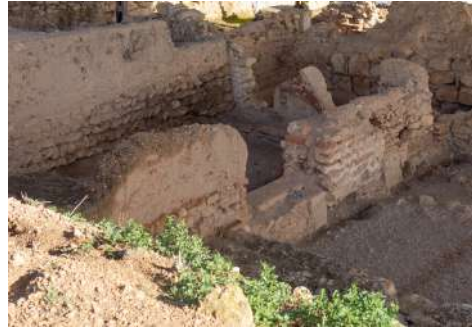
Figura 10.108. Vista elevada de los muros de tapia de Los Torrejones (Yecla, 2022).
