# Arquitectura de tierra en yacimientos arqueológicos de la Península Ibérica:

estudio de riesgos naturales, sociales, antrópicos  
y estrategias de conservación

Programa de Doctorado en Arquitectura, Edificación, Urbanística  
y Paisaje de la Universitat Politècnica de València

Tesis doctoral  
Tomo I / II

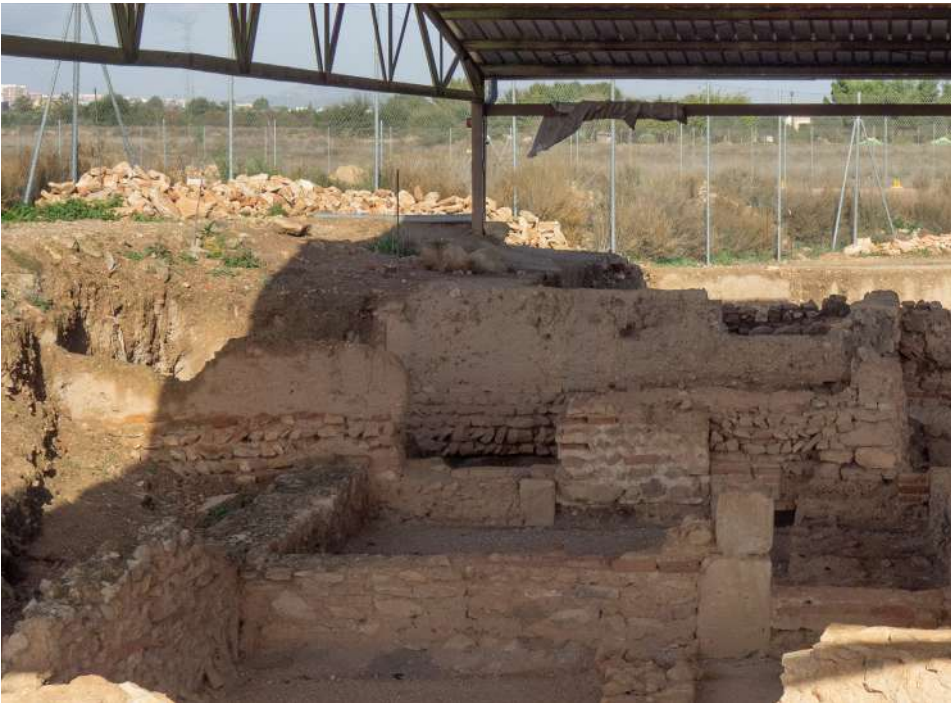
Figura 10.109. Vista general de los alzados de tapia medievales sobre zócalos de piedra y cerámica en espina de vez, con materiales del siglo III a.C. parcialmente lavados por humedad capilar (Yecla, 2022).

En la actualidad, el estado de conservación arroja erosión superficial, alteración cromática verdosa por presencia de microorganismos (únicamente en la sección expuesta), manchas de humedad y una leve erosión de la base en su punto de contacto lateral con el terreno natural. A nivel estructural, leves fisuras recorren toda la superficie. Esta sorprendente y notoria ausencia de degradación se destacaba también en 2020 durante la redacción del Plan Director, a pesar de tratarse del material constructivo aparentemente más vulnerable.

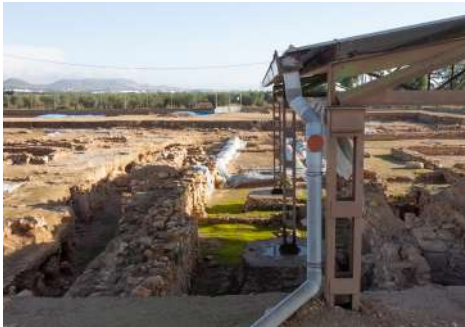
Figura 10.111. Vertido de agua de cubierta al entorno, incrementando la humedad (Yecla, 2022).

Por ello, en un contexto con 3221 mm precipitados y 245 eventos a <0°C, la ausencia de cubierta no ha provocado una pérdida dramática, introduciendo, de hecho, vertido de óxido por corrosión de vigas e impacto visual.

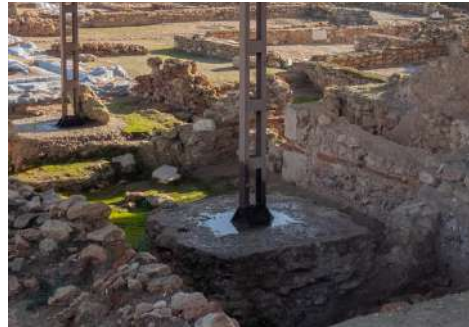
Figura 10.112. Impacto de cimentación en el yacimiento de Los Torrejones (Yecla, 2022).

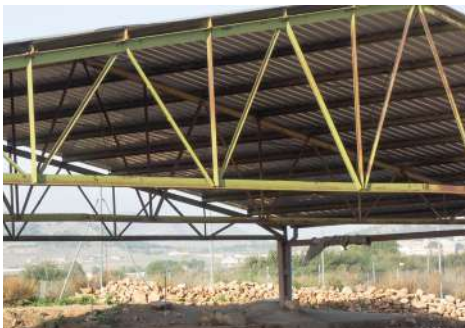
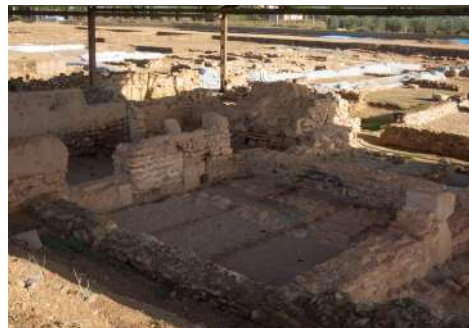
Figura 10.113 y 10.114. Necesidades de mantenimiento para cubiertas, cuyo proceso de oxidación y corrosión resulta en el teñido de los restos por filtración y escorrentía de agua (Yecla, 2022).

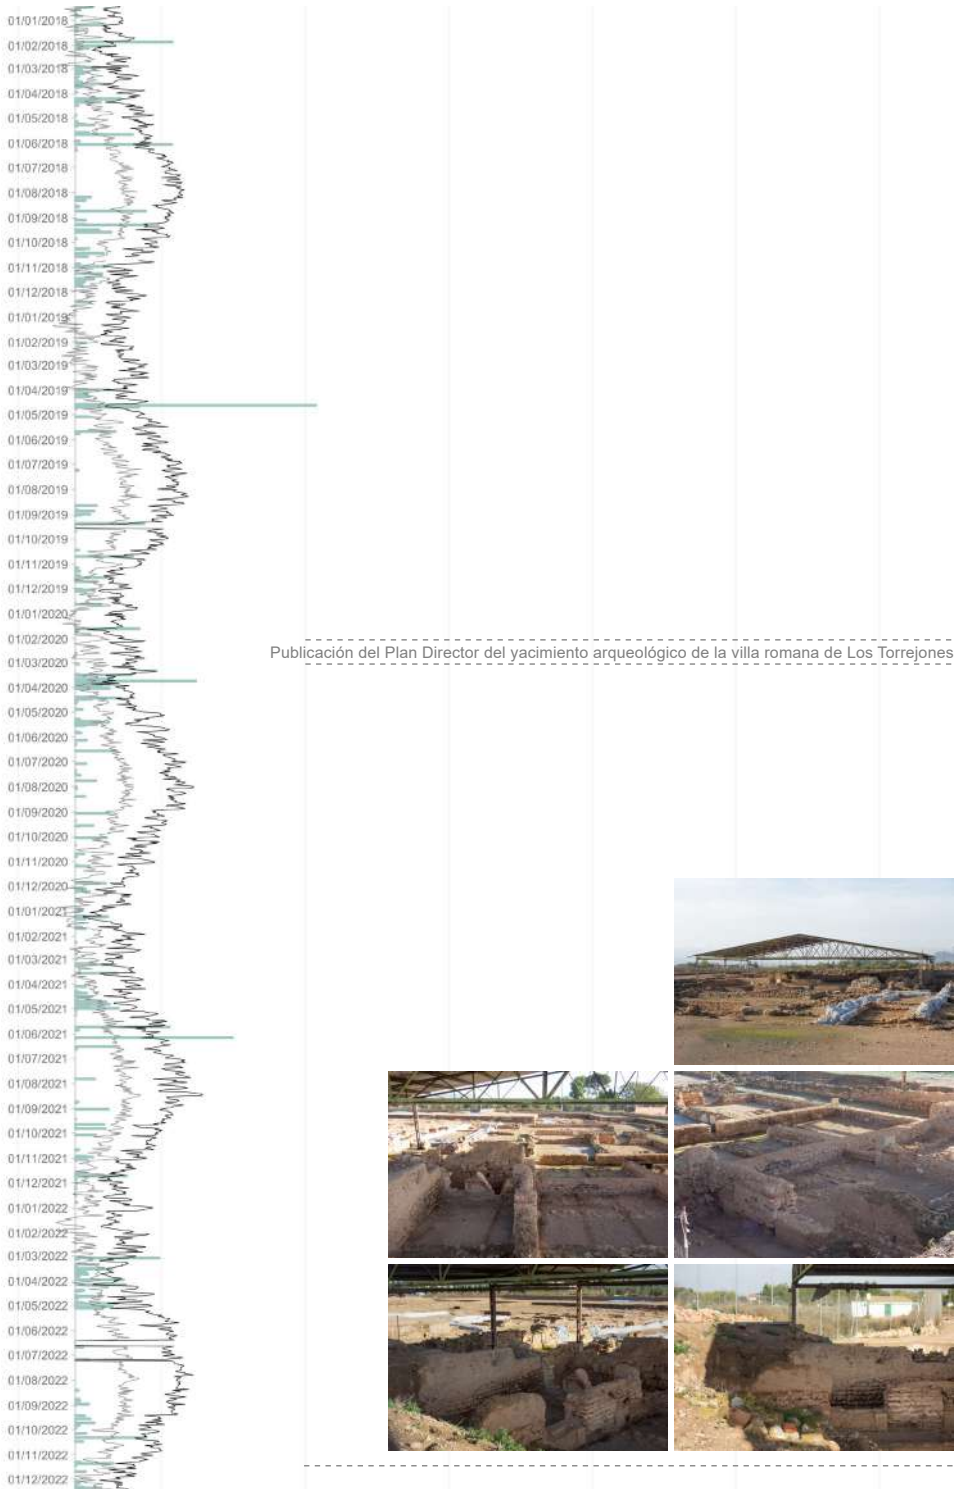
Figura 10.115. Cronología de datos de precipitación, temperatura y documentación gráfica en Los Torrejones.

En tanto a la evolución diferencial de degradaciones durante los últimos 35 años, los elementos se encuentran sorprendentemente bien conservados. Esto podría responder a diferentes cuestiones, ya que no se ha advertido la existencia de eventos de incendio capaces de cocer o endurecer las construcciones de tierra. Por una parte, la reducida presencia de lluvias medias y torrenciales en el lugar, la cual no debería ser, *a priori*, excesivamente determinante, pues en los últimos 9 años han precipitado sólo 100 mm menos que en el Coll del Moro (el cual además presentaba la mitad de días registrados con heladas), a pesar de estar visiblemente más afectado en sus estructuras sin consolidar. Atendiendo a sus diferencias constructivas, los muros de Los Torrejones presentan una técnica de más espesor y resistencia por compactación de poros, lo que puede haber contribuido a aminorar la pérdida física. Por otro lado, estas estructuras disponen un zócalo mixto de piedra y cerámica de 40 cm de altura, incluso mayor tras las excavaciones, notablemente afectado por el lavado de sus juntas, cuestión que, frente a la capacidad de acumulación de agua del Coll del Moro, ha supuesto una ventaja diferencial frente a la ascensión capilar y la descohesión de la tierra.

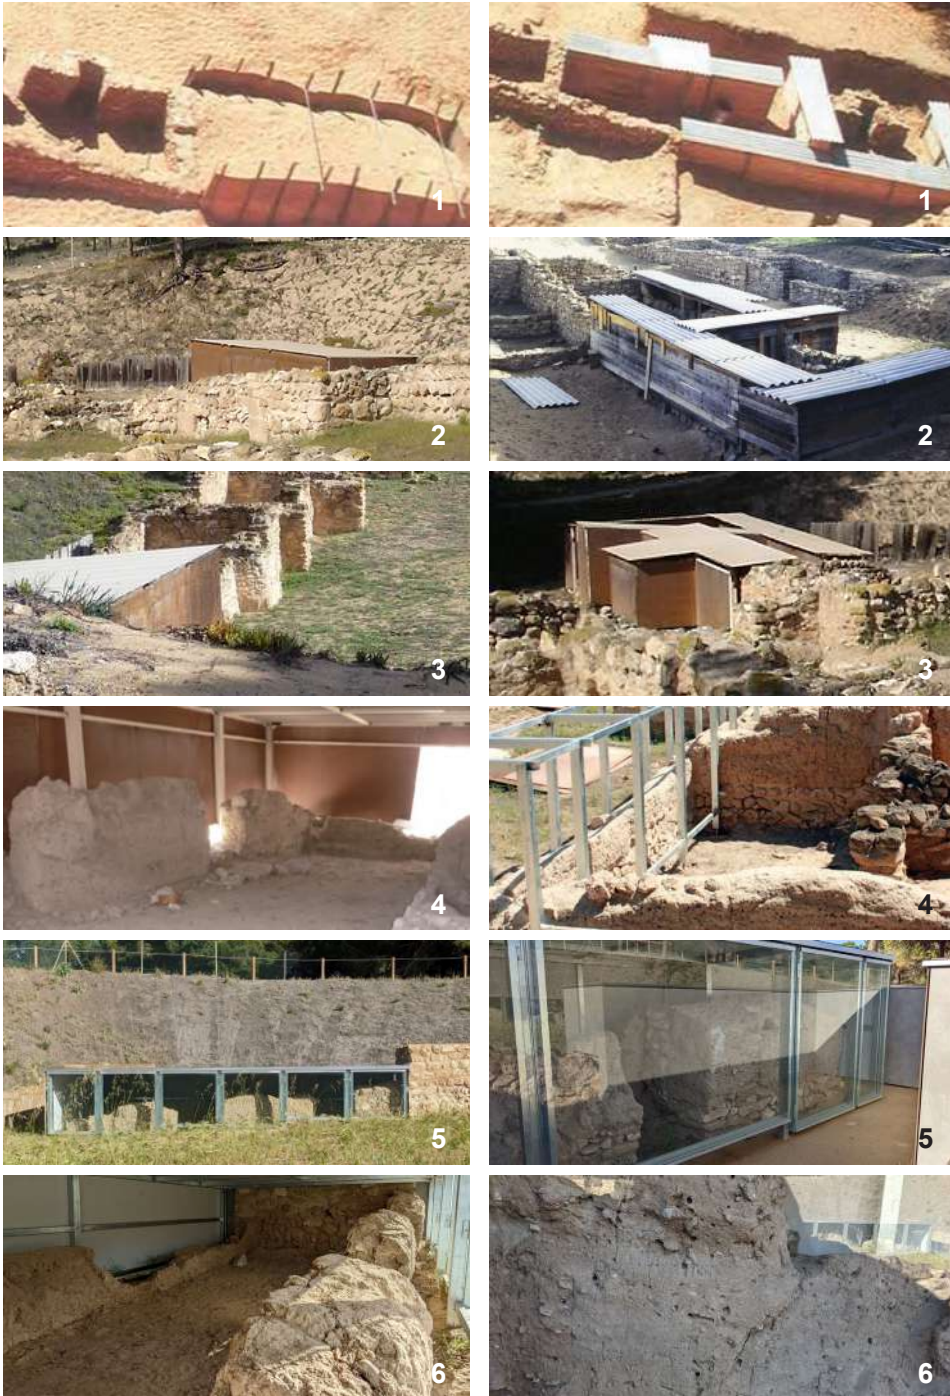
Figura 10.128-10.133. Evolución de las estructuras de tierra del ámbito M XXII (E-IV y E-III), bajo su re-enterrado en 1989 (1), cubierta temporal en 2006 (2), 2012 (3) y 2013-14 (4); y permanente parcial en 2022, desde el exterior (5) e interior (6).

**a) Los ámbitos M XXII (E-IV y E-III) y M XII de La Rábida Califal.** Las estructuras del ámbito M XXII, sin zócalo, con altura máxima de 62 cm y espesores aproximados de 37 cm, descritas como "fábricas de adobe" en 2014 (Pérez et al., 2014), "estructuras de barro" en 2022 (López et al., 2022), y "tapial" (Parres, comunicación personal, 2022) en su reconocimiento visual parecen presentar oquedades características de las agujas de la tapia. Por todo ello y, a falta de una descripción de mayor precisión terminológica, parece prudente denominarla como estructuras de tierra en el presente trabajo. Las construcciones del ámbito M XII, ejecutadas como tapia de tierra, de espesor aproximado de 50 cm, altura conservada de 34 cm y 100 cm en zócalo y alzado, respectivamente; conservan elementos singulares, como hornacinas.

Desde su desenterrado a partir de 1984, han sido re-enterradas, tratadas con hidrofugantes y cubiertas mediante estructuras metálicas revestidas con tableros y chapas metálicas onduladas-inclinadas, ejecutándose además en el complejo restauraciones en el año 2011. A partir de 2021, se presentan los avances de protección derivados de las intervenciones iniciadas en 2019. Entre ellas, la aplicación de biocidas, inyecciones de lechadas de cal en fisuras, recalces, fijación de suelos de arena con geomallas anti-hierba, sumideros en zonas bajas, y la reposición de las cubiertas temporales por permanentes parciales, mediante estructuras de acero galvanizado en caliente con vidrios batientes que permitan la visualización y el mantenimiento. Además, se han consolidado superficialmente mediante Nano Estel (1:5 agua) e hidrofugante.

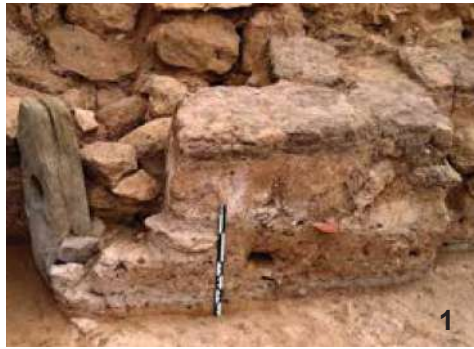
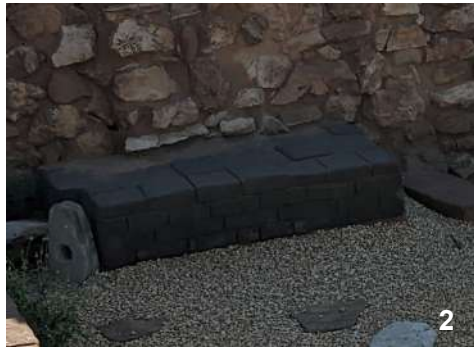
Figura 10.144 y 10.145. Evolución del altar, durante la campaña de 2018-19 (1) y 2022 (4).

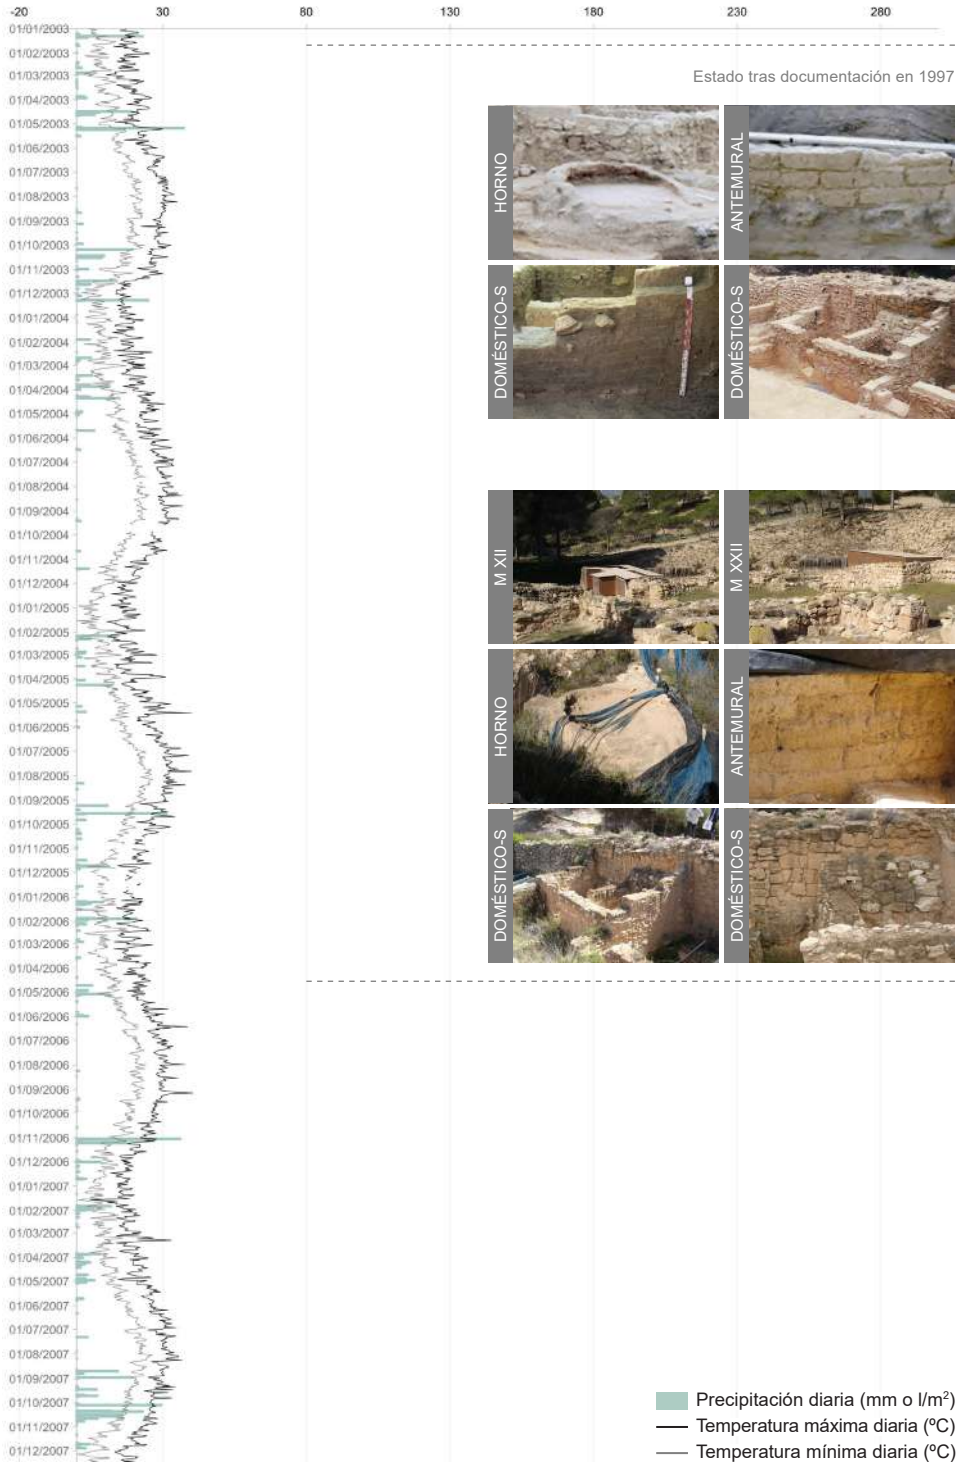
Figura 10.154. Cronología de datos de precipitación, temperatura y fotografías en Guardamar del Segura (1).

En total, los datos relativos a los años 2003-2022 arrojan unas precipitaciones acumuladas de 5653,3 mm, 27 eventos de lluvia por encima de los 30 mm diarios, 15 días con registros inferiores a 0°C (todos ellos entre los años 2003-2012), unas temperaturas medias máximas por año de 23,1 - 22,6 - 22,8 - 23,4 - 23,5 - 23,4 - 23,6 - 22,4 - 23,5 - 23,2 - 23,1 - 23,9 - 24,1 - 23,5 - 23,5 - 24,0 - 24,1 - 23,7 - 24,7 °C; y mínimas por año de 14,1 - 13,5 - 13,2 - 14,3 - 12,9 - 14,1 - 14,0 - 13,3 - 14,1 - 13,3 - 13,5 - 14,2 - 14,4 - 14,3 - 13,9 - 14,0 - 14,3 - 14,0 - 14,3 - 14,6 °C.

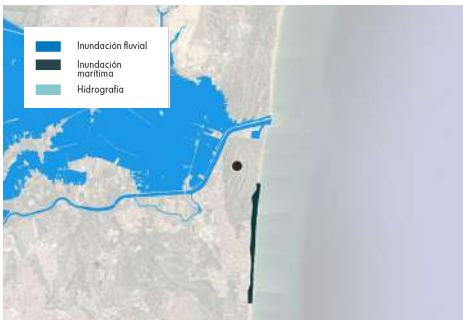
Figura 10.158. Zonas inundables en los yacimientos de Guardamar del Segura.

**b) Inundación.** De acuerdo con los datos de inundación para periodos de retorno T=500, los yacimientos se encuentran fuera de las zonas de adscripción, entre aquellas fluviales y marinas. Además, la puesta en valor del conjunto patrimonial ha introducido sumideros y sistemas de drenaje mediante zanjas y gravas para evacuar con mayor celeridad los puntos más desfavorables de acumulación. Esto se complementa con los suelos de arena dunar, capaces de filtrar rápidamente el agua y minimizar la escorrentía superficial; y la ausencia de cuadrados de excavación con capacidad de retención.

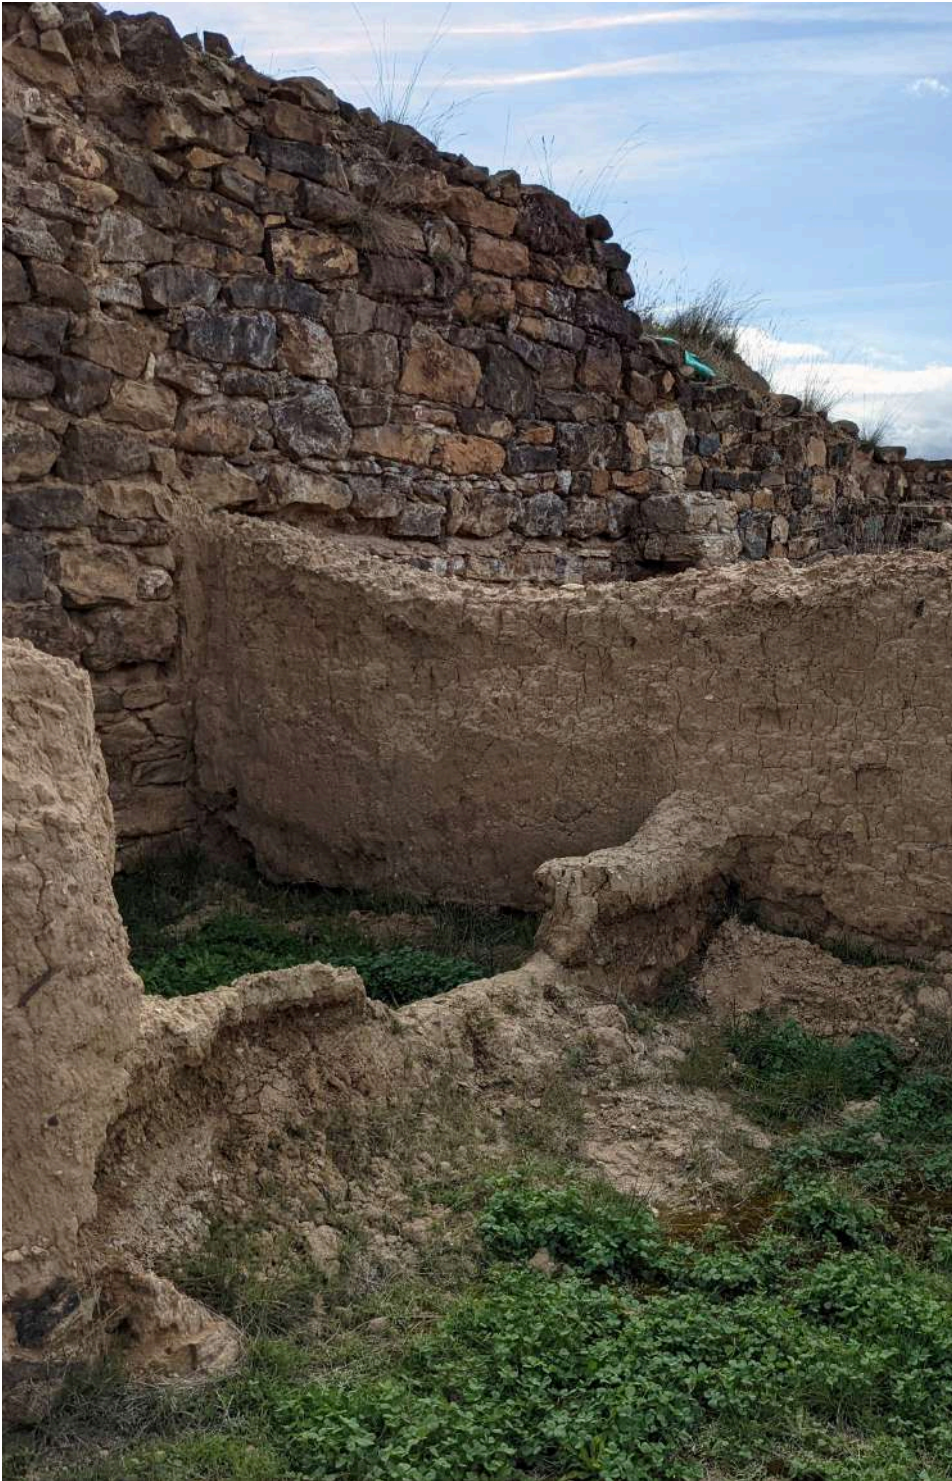
Figura 11.01. Socavación de bases y ataluzado en la casa del Ninfeo de Bílbilis (Calatayud, 2022).

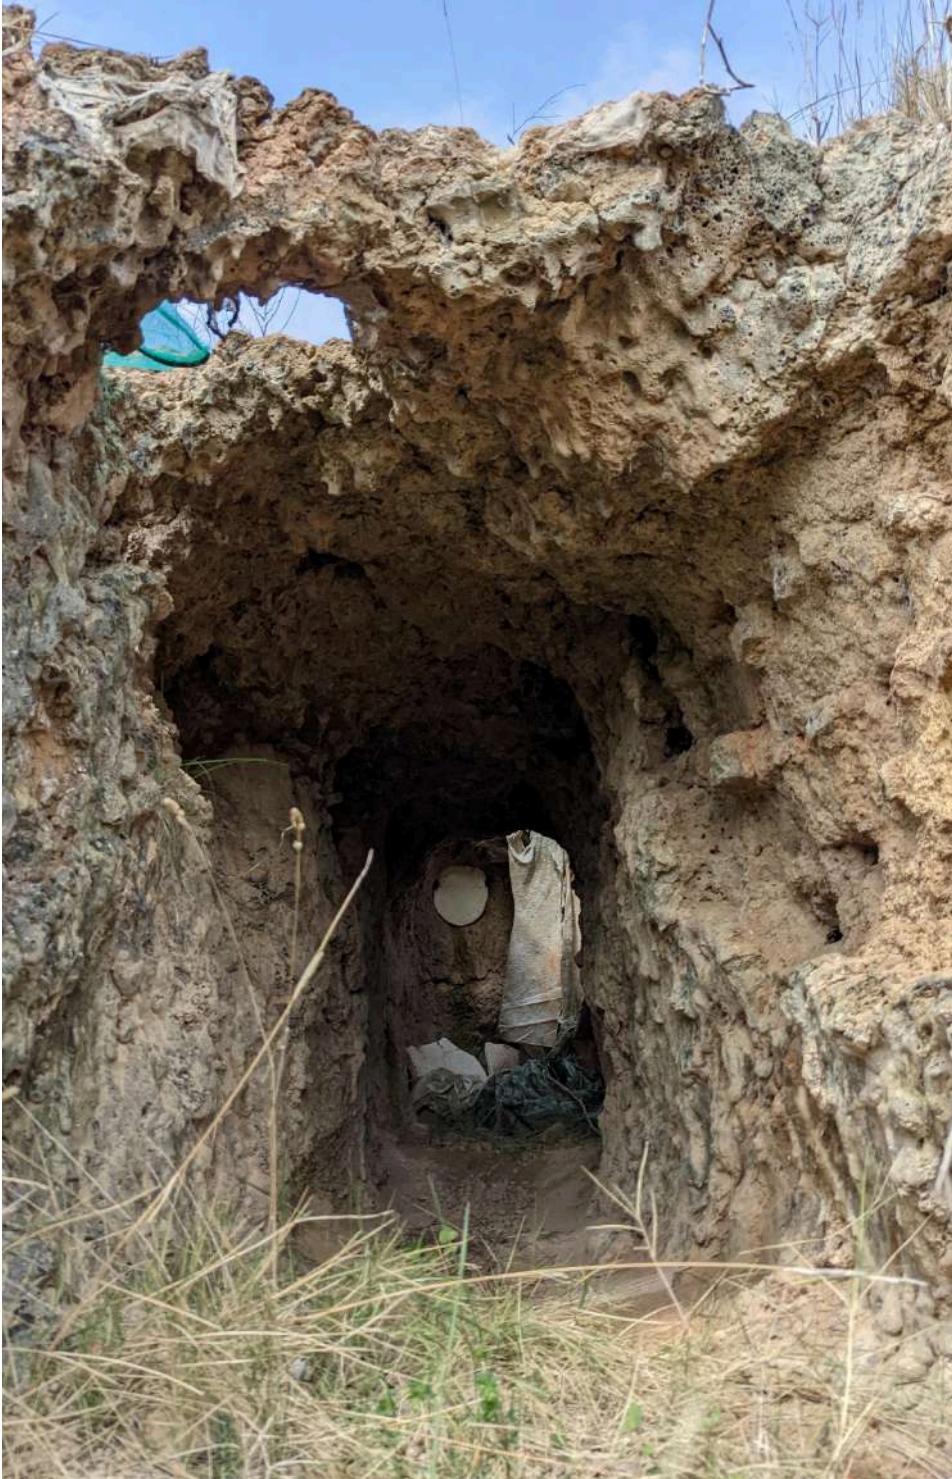
Figura 13.01. Horno bicameral de La Oruña en enclave con riesgo demográfico (Vera del Moncayo, 2022).

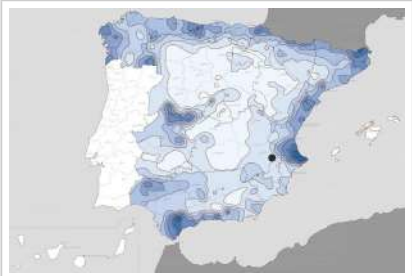
Plano de inundación (T=500)			Plano de torrencialidad	
Factores ambientales	Precipitación media	300 - 400 mm <Baja>		Máxima precipitación diaria	50 mm <Media>	
Observaciones	Los factores dimensionales y arquitectónicos se corresponden con estructuras reconstruidas de carácter difusor de las técnicas tradicionales, considerando una única hilada como altura de alzado.

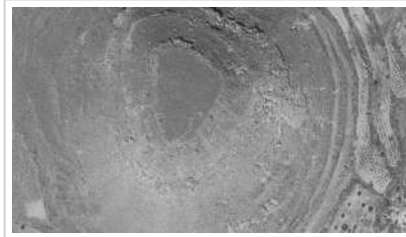
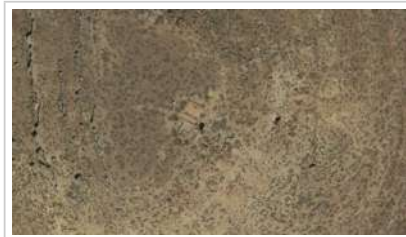
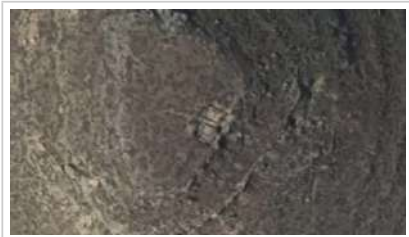
Evolución histórica

Observaciones Se observan diferentes piezas de reconstrucción colapsadas, siendo afectadas todas ellas por suciedad y microorganismos, lo cual modifica la coloración original. En el sector 4, parte del muro presenta un ligero ataluzado de los alzados de tierra, seguidos del colapso parcial o pérdida de sección de los mismos.

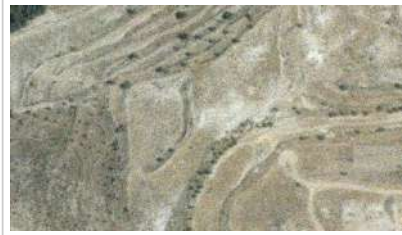
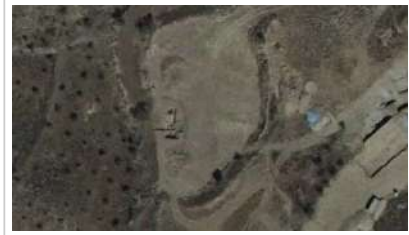
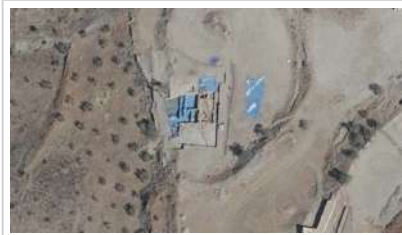
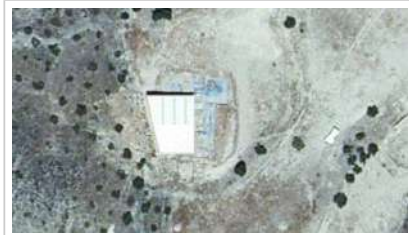
Evolución histórica

Observaciones Excoriaciones superficiales por factores externos a la excavación, e incremento de esta pérdida en zonas de contacto, con pérdida de junta. Agrietamientos y fisuras notables de origen diverso, pudiendo derivar de los cambios sufridos durante la exhumación (deseccación, etc.). Pérdida volumétrica de piezas en origen. Tapia sufre heladas, viento y agentes biológicos.

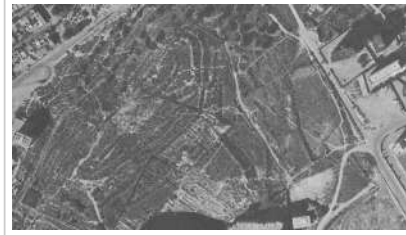
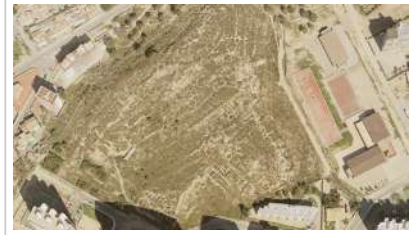
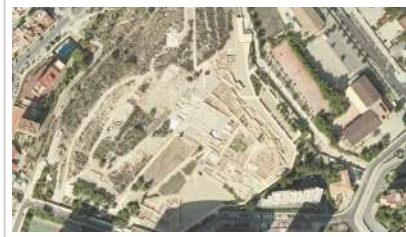
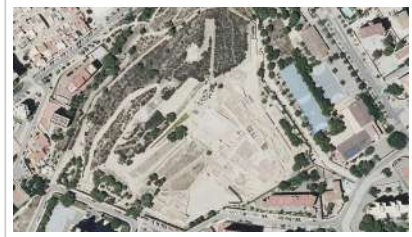
Evolución histórica

Observaciones: Los bancos de adobes fueron consolidados tras su descubrimiento con Primal AC-33 (año 2000), siendo intervenidos y reconstruidos en 2001, mismo año de actuación en pavimento de tierra compactada y hogar circular. Este hecho ha permitido una mayor conservación de la materialidad. Pérdida de revestimiento escasa y muy localizada.

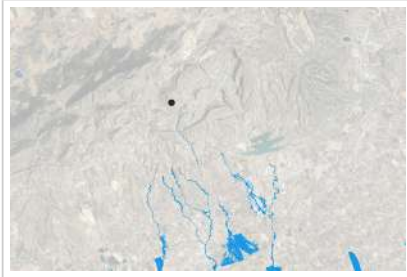
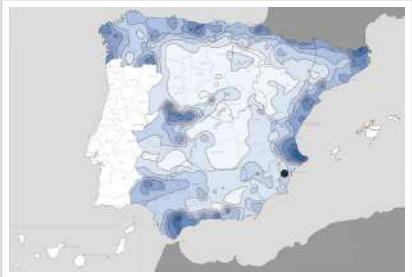
Plano de inundación (T=500)			Plano de torrencialidad	
Factores ambientales	Precipitación media	300 - 400 mm <Baja>		Máxima precipitación diaria	40 mm <Baja>	
Observaciones	<p>Los factores dimensionales y arquitectónicos se corresponden con estructuras reconstruidas de carácter difusor de las técnicas tradicionales. Se ha considerado como elemento de análisis el más desfavorable, tomando para ello el alzado de menor altura, compuesta por un par de hiladas de adobes de reconstrucción y zócalo.</p>

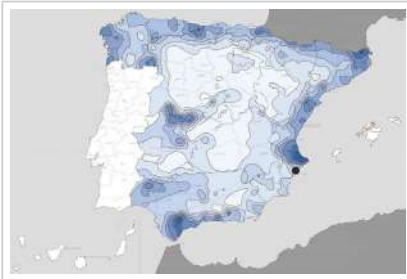
<p>Plano de torrencialidad</p> </div> </div>						
Factores ambientales	Precipitación media	400 - 500 mm <Baja>		Máxima precipitación diaria	50 mm <Media>	
Observaciones	Se toman como referencia para el análisis los elementos domésticos encapsulados, concretamente la plataforma de arcilla de la pila-abrevadero de la casa del cura, siendo los más desfavorables frente al riesgo derivado de la acción del agua.

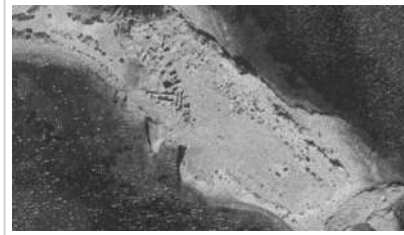
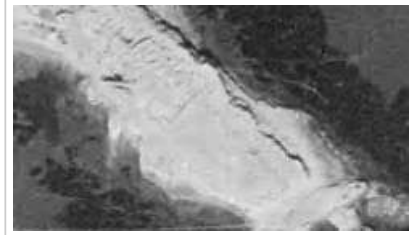
Evolución histórica

Observaciones: Reconstrucciones de estructura rectangular en 2006; y reconstrucción esquinera en 2005, habiéndose encapsulado en 2003. Los alzados sufrirían su degradación y pérdida con anterioridad a estas intervenciones, tras la adquisición de la Diputación. El ambiente marino y húmedo y el cemento blanco en morteros, resulta en problemas derivados de la sal y la ascensión capilar.

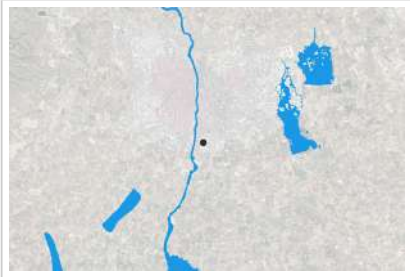
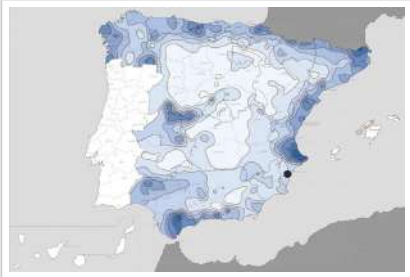
Plano de inundación (T=500)			Plano de torrencialidad	
Factores ambientales	Precipitación media	<input type="text" value="300 - 400 mm &lt;Baja&gt;"/>		Máxima precipitación diaria	<input type="text" value="40 mm &lt;Baja&gt;"/>	
Observaciones	<p>Los elementos del Campaniforme, como los bancos excavados en tierra y revestidos, apenas tienen una potencia superior a 2-3 cm respecto a la cota del terreno. No se dispone de información suficiente en estos términos con respecto a los hornos 1 y 2, a no haber sido completamente excavados.</p>

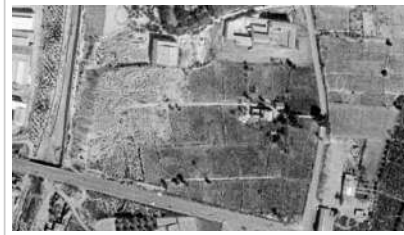
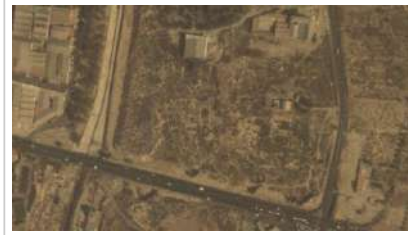
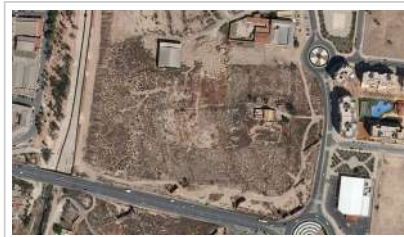
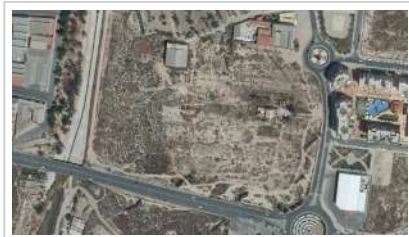
Evolución histórica

Observaciones No se conoce el estado real de conservación, al no poderse realizar el reconocimiento visual. De acuerdo con la bibliografía, el Horno 1, descubierto por A. Ibarra en 1879, fue colapsado parcialmente por las obras de urbanización (ejecución de calzada), conservándose intacta la mitad restante. El Horno 2 no estaría excavado.

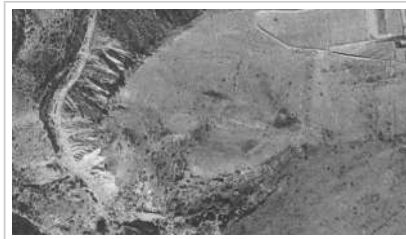
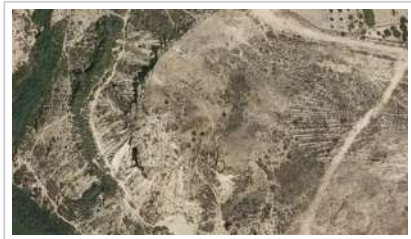
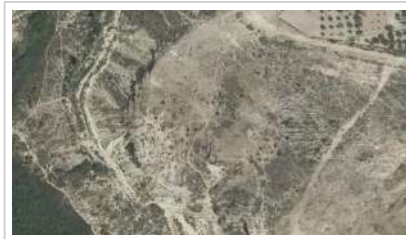
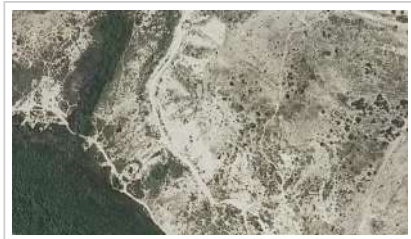
Evolución histórica

Degradación estructural	<input type="checkbox"/> Fisuración (por retracción u oscilación térmica) <input type="checkbox"/> Agrietamiento (por movimientos estructurales) <input type="checkbox"/> Descalce (por humedad capilar o inundación)			
Observaciones	<input type="checkbox"/> Desplome <input type="checkbox"/> Abombamiento <input type="checkbox"/> Colapso parcial <input type="checkbox"/> Colapso total <input type="checkbox"/> Otro...			
Observaciones	Dada su situación enterrada, no es posible determinar el estado real de conservación ni la patología específica de afección para las estructuras. Se consideran las posibles deformaciones derivadas de la tensión de geotextiles o ataluzados, además de la proliferación de vegetación sobre la tierra de enterrado.

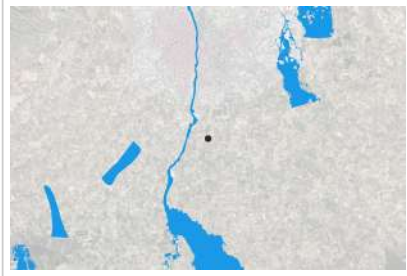
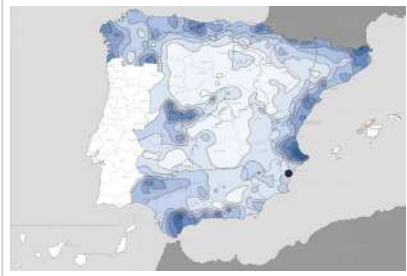
Plano de inundación (T=500)			Plano de torrencialidad	
Factores ambientales	Precipitación media	200 - 300 mm <Baja>		Máxima precipitación diaria	40 mm <Baja>	
Observaciones	Se ha considerado para el análisis de riesgo los muros más desfavorables de la reconstrucción del templo, coincidente con el cerramiento norte, la cual no dispone de zócalo, menor espesor y reducida altura de alzado, además de otras degradaciones relacionados con el agua.

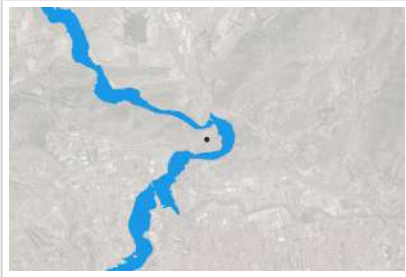
Factores ambientales	Precipitación media	200 - 300 mm <Baja>		Máxima precipitación diaria	50 mm <Media>		
Observaciones	Se ha considerado el menor espesor de alzado al tratarse de la situación más desfavorable para su análisis de riesgos naturales de inundación y precipitación, correspondiéndose con el murete de partición de la cámara de combustión.

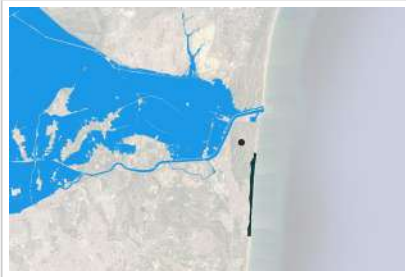
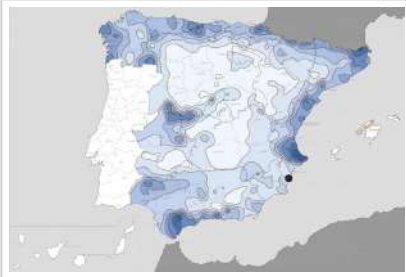
Plano de inundación (T=500)			Plano de torrencialidad	
Factores ambientales	Precipitación media	400 - 500 mm <Baja>		Máxima precipitación diaria	50 mm <Media>	
Observaciones	Métricas correspondientes con estructuras reconstruidas. Se ha considerado para el análisis de riesgo los muros más desfavorables de la reconstrucción del conjunto (con dos hiladas de adobe), al hallar únicamente restos originales en un estado de re-enterrado, protegidos frente a los agentes de degradación relacionados con la precipitación e inundación.

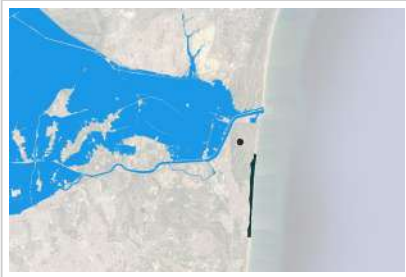
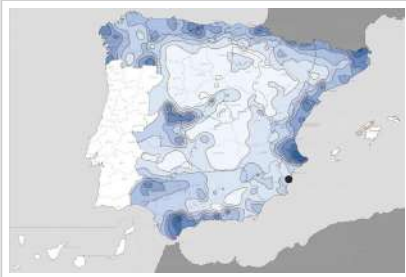
Plano de inundación (T=500)			Plano de torrencialidad		
Factores ambientales	Precipitación media	<input type="text" value="400 - 500 mm &lt;Baja&gt;"/>		Máxima precipitación diaria	<input type="text" value="50 mm &lt;Media&gt;"/>	
Observaciones	<p>Se ha considerado para el análisis de riesgo el elemento más desfavorable, coincidente con la estructura de almacenaje doméstica, la cual no dispone de zócalo, menor espesor y reducida altura de alzado, ya que no presenta homogeneidad alguna de coronaciones. Este elemento, a diferencia del religioso, se halló afectado además por factores antrópicos.</p>

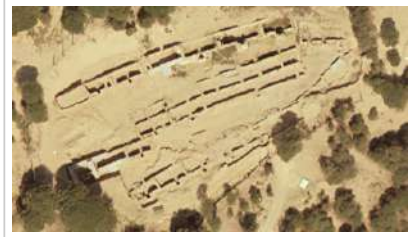
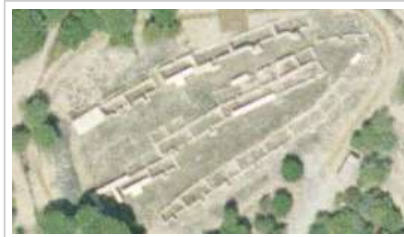
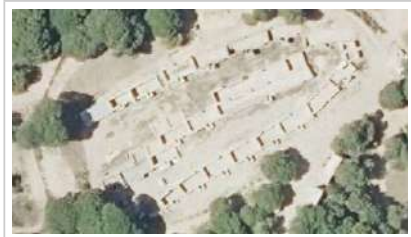
Evolución histórica

Observaciones: Los muros de tapia del almacén y, en mayor medida, la estructura religiosa, están afectadas por insectos, presentando oquedades de reducido diámetro por la mayoría de su superficie. Efectos de ataluzado sólo en secciones de muy reducido espesor y altura, con pequeñas trazas en coronaciones del resto. Puntual socavación de base, reparada.

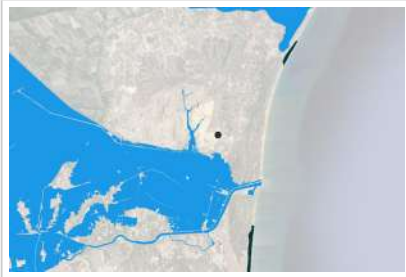
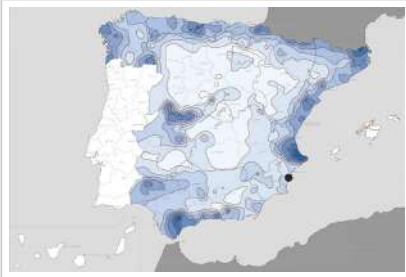
Plano de inundación (T=500)			Plano de torrencialidad		
Factores ambientales	Precipitación media	<input type="text" value="400 - 500 mm &lt;Baja&gt;"/>		Máxima precipitación diaria	<input type="text" value="50 mm &lt;Media&gt;"/>	
Observaciones	<p>Se ha considerado como elemento de análisis el más desfavorable, tomando para ello el banco de adobe, aparentemente documentado sin zócalo y con escasa elevación sobre el terreno. Cabe destacar, no obstante, que estos elementos actualmente se encuentran re enterrados, por lo que la acción de inundación se ve mitigada frente a otros casos de estudio.</p>

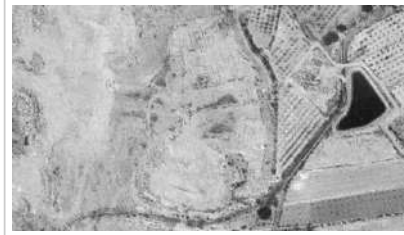
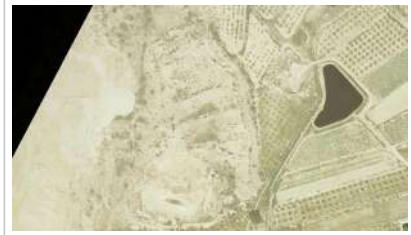
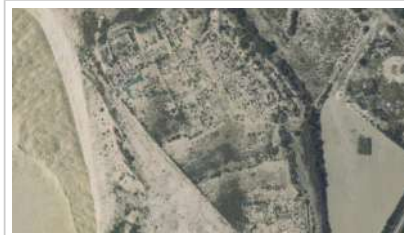
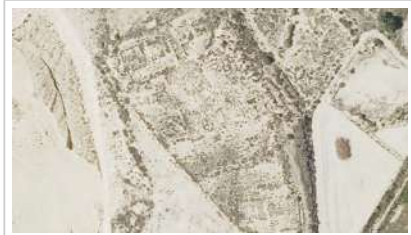
Evolución histórica

Observaciones Las estructuras aparentemente expuestas bajo geotextil degradado presentan agrietamiento y erosión superficial, con alguna sección más afectada debido a la exposición a la intemperie. Es posible que periodos de sequía estén afectados de forma similar a como lo hace al terreno adyacente. No se ha podido observar el estado de las estructuras enterradas.

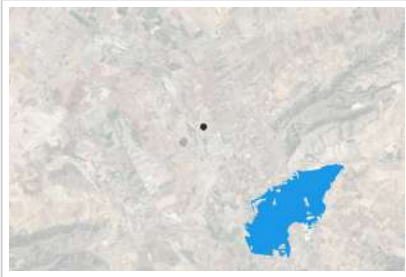
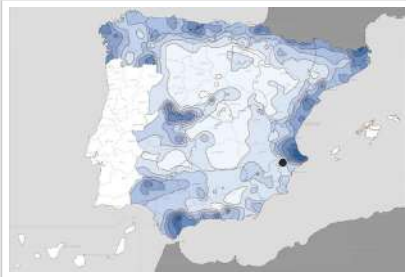
Plano de inundación (T=500)			Plano de torrencialidad	
Factores ambientales	Precipitación media	<input type="text" value="300 - 400 mm &lt;Baja&gt;"/>		Máxima precipitación diaria	<input type="text" value="40 mm &lt;Baja&gt;"/>	
Observaciones	<p>No presenta cuadrados de excavación, y dispone una volumetría aterrazada, con salida del agua hacia los niveles inferiores del conjunto. Se han considerado para el análisis el elemento de partición del departamento XXV, como alzado de muro bajo cubierta permanente parcial. Otros elementos domésticos encapsulados fuera de esta protección.</p>

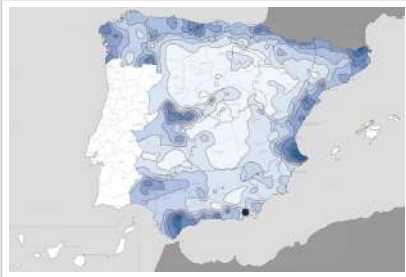
<p>Plano de torrencialidad</p> </div> </div>						
Factores ambientales	Precipitación media	200 - 300 mm <Baja>		Máxima precipitación diaria	50 mm <Media>	
Observaciones	<p>Los factores dimensionales y arquitectónicos se corresponden con estructuras reconstruidas de carácter difusor de las técnicas tradicionales. Se ha considerado la situación más desfavorable para su análisis de riesgos naturales de inundación y precipitación como aquella correspondiente a la cabaña reconstruida 3, al no ser consultables in situ restos originales de tierra.</p>

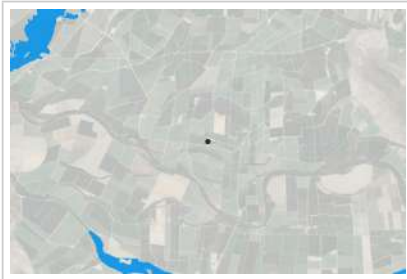
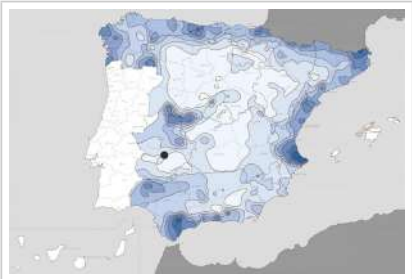
Plano de inundación (T=500)		Plano de torrencialidad		
Factores ambientales	Precipitación media	400 - 500 mm <Baja>		Máxima precipitación diaria	40 mm <Baja>	
Observaciones	Visita tras efectos de la DANA en Extremadura el 21/09/22, sin daños reseñables ni acceso del agua al interior. En lluvias de primavera, sin cubierta temporal, desagüe original del patio evacuaba con efectividad las aguas de precipitación de este espacio (cuadrado de excavación).

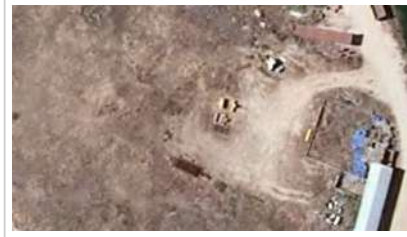
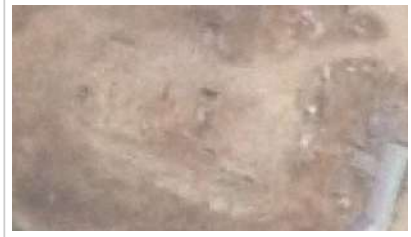
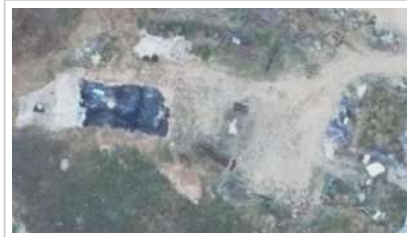
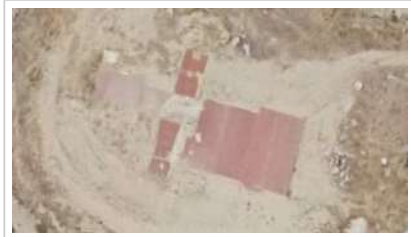
Evolución histórica

Observaciones: Estructuras presentan daños localizados por filtración de agua en zona central (agujeros de tornillo en cubierta) y extremos (conexión cubierta con terreno natural), que ocasionalmente derivan en surcos de escorrentía. Se observan pérdidas de sección puntuales. Algunas grietas de pequeña entidad. Desplome de muro estabilizado con contrafuertes de adobe. Planta 1 hundida.

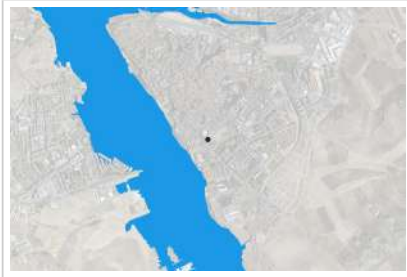
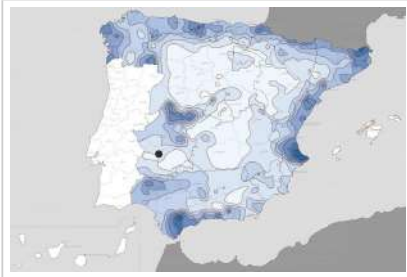
Plano de inundación (T=500)			Plano de torrencialidad	
Factores ambientales	Precipitación media	500 - 600 mm <Media>		Máxima precipitación diaria	40 mm <Baja>	
Observaciones	Se ha considerado el menor espesor y altura de alzado al tratarse de la situación más desfavorable para su análisis de riesgos naturales de inundación y precipitación, correspondiéndose con el muro de localización noroeste del conjunto. Visitado tras lluvias, se advierten manchas y saturación de muros en el extremo norte de la casa romana.

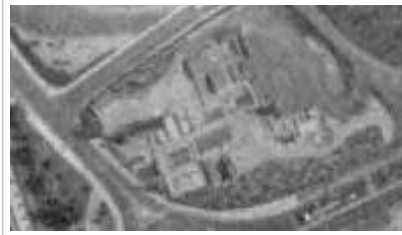
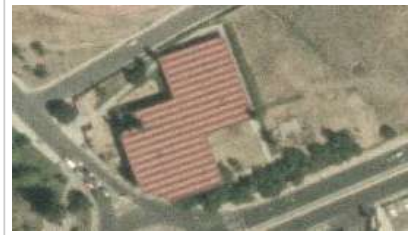
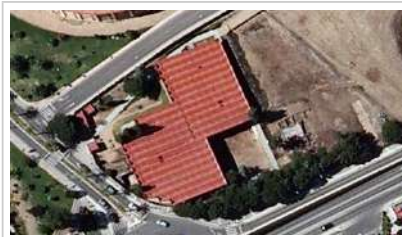
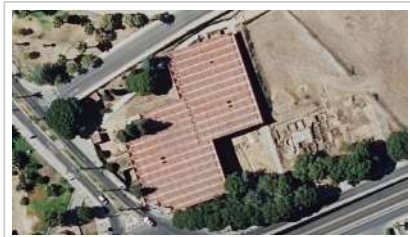
Evolución histórica

Observaciones: Manchas de humedad en zona vulnerable a las lluvias (norte), que podrían resultar temporalmente por la saturación del muro, ya que se realizó la visita tras las mismas. No obstante, evidencia que el alcance de la cubierta puede no ser suficiente en condiciones de fuerte viento para aislar completamente a los elementos. Surcos de escorrentía puntuales.

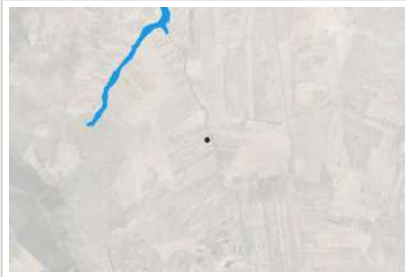
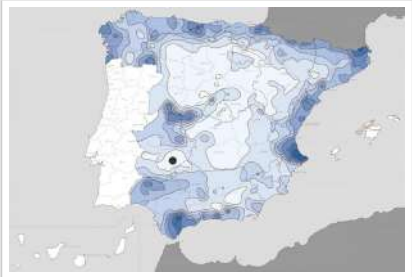
Plano de inundación (T=500)			Plano de torrencialidad	
Factores ambientales	Precipitación media	400 - 500 mm <Baja>		Máxima precipitación diaria	30 mm <Baja>	
Observaciones	De acuerdo con el tiempo estimado de funcionamiento del edificio, no se prevé un conocimiento oral de inundaciones con período de retorno T=500 a la hora de situar la estructura respecto al arroyo. El gran zócalo de piedra eleva la construcción ofreciendo separación del terreno además de monumentalidad.

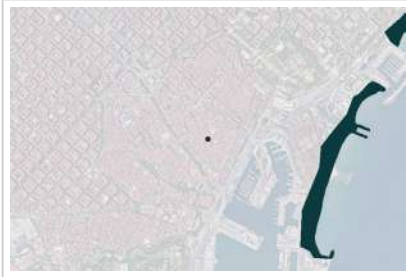
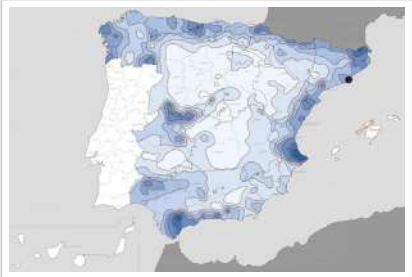
Plano de inundación (T=500)			Plano de torrencialidad	
Factores ambientales	Precipitación media	500 - 600 mm <Media>		Máxima precipitación diaria	80 mm <Alta>	
Observaciones	Se ha considerado el menor espesor y altura de alzado al tratarse de la situación más desfavorable para su análisis de riesgos naturales de inundación y precipitación. Dado que se encuentra en un entorno urbano cubierto, serán de mayor interés los factores relativos a la hipotética humedad capilar sobre el mismo.

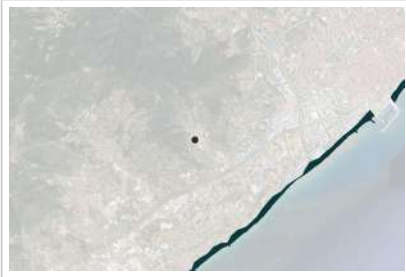
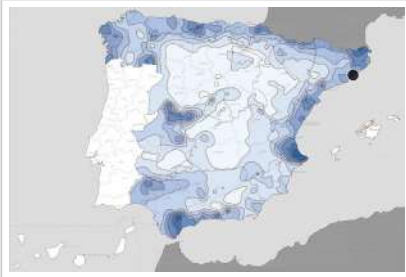
Plano de inundación (T=500)			Plano de torrencialidad	
Factores ambientales	Precipitación media	600 - 700 mm <Media>		Máxima precipitación diaria	70 mm <Media>	
Observaciones	<p>Se ha considerado para el análisis de riesgos naturales de inundación y precipitación la situación más desfavorable, correspondiente con estructuras expuestas, siendo la parilla y estructuras del horno septentrional. No obstante, su cubrición frente a la precipitación reduce y aminora esta afección en grado notable.</p>

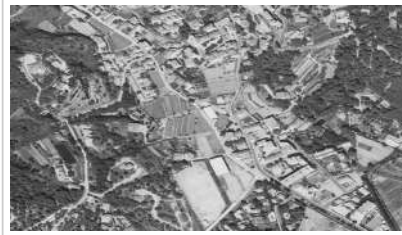
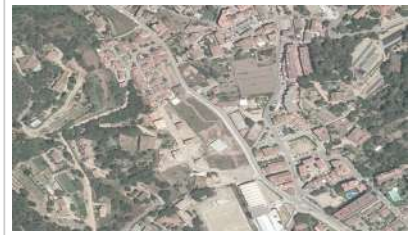
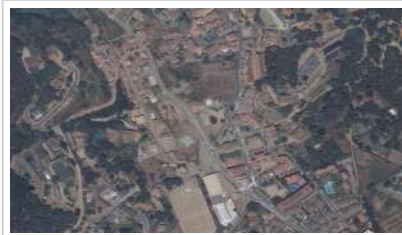
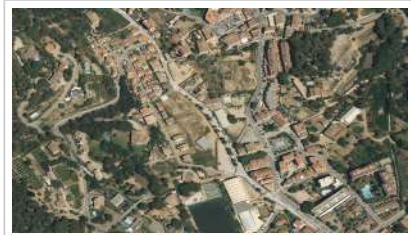
Evolución histórica

Observaciones: Si bien el horno de ánforas presenta un colapso parcial debido a las arcadas de sustentación de la parrilla, esta no ha avanzado en el tiempo debido a la cubrición permanente de la estructura, disponiendo erosiones más superficiales y la fisuración habitual en este tipo de arquitecturas.

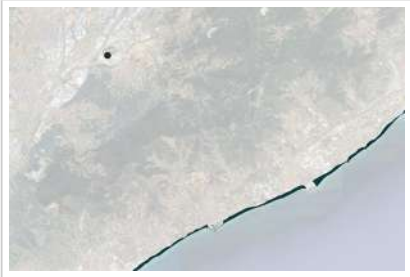
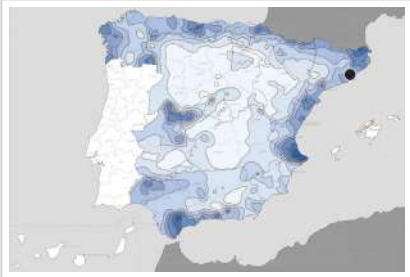
Plano de inundación (T=500)			Plano de torrencialidad	
Factores ambientales	Precipitación media	600 - 700 mm <Media>		Máxima precipitación diaria	60 mm <Media>	
Observaciones	Localización elevada, pendiente acusada para su acceso desde uno de los mismos. El elemento presenta variabilidad de altura sobre la cota del terreno de grava (desde 75 cm en su punto álgido hasta 8-10 cm en el menor, pudiéndose considerar la más reducida para riesgo de inundación y la mayor para riesgo sísmico.

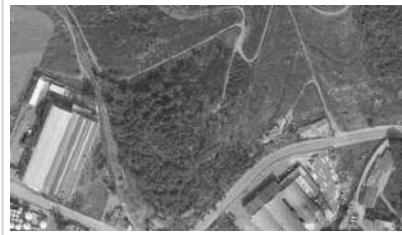
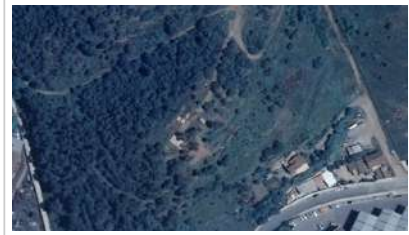
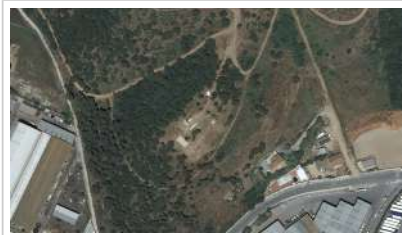
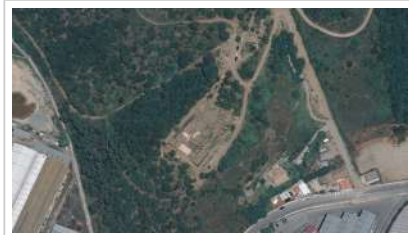
Evolución histórica

Degradación estructural	<input checked="" type="checkbox"/> Fisuración (por retracción u oscilación térmica) <input type="checkbox"/> Desplome <input type="checkbox"/> Colapso total <input type="checkbox"/> Agrietamiento (por movimientos estructurales) <input type="checkbox"/> Abombamiento <input type="checkbox"/> Otro... <input type="checkbox"/> Descalce (por humedad capilar o inundación) <input type="checkbox"/> Colapso parcial	
Observaciones	El muro de partición ha sufrido ataluzado de su geometría debido a los años sin protección adecuada, reduciendo la lectura de aristas, pero manteniendo notable entidad. Los pavimentos no han sido revisados debido a su finalización en grava tras el proyecto de musealización.

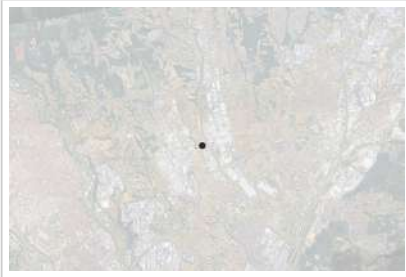
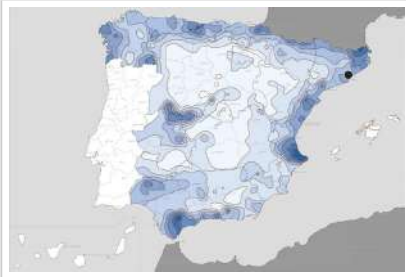
Factores ambientales	Precipitación media	<input type="text" value="500 - 600 mm &lt;Media&gt;"/>			Máxima precipitación diaria	<input type="text" value="60 mm &lt;Media&gt;"/>	
Observaciones	<p>La geometría en sí facilita la acumulación de agua, no obstante, su protección mediante cubierta permanente, zócalo de la misma y su emplazamiento parcialmente accidentado evita notablemente la problemática relativa a este respecto. Por la características del elemento, es complejo determinar un espesor de alzado, al estar embebido en el propio terreno.</p>
