# Arquitectura de tierra en yacimientos arqueológicos de la Península Ibérica:

estudio de riesgos naturales, sociales, antrópicos  
y estrategias de conservación

Programa de Doctorado en Arquitectura, Edificación, Urbanística  
y Paisaje de la Universitat Politècnica de València

Tesis doctoral  
Tomo I / II

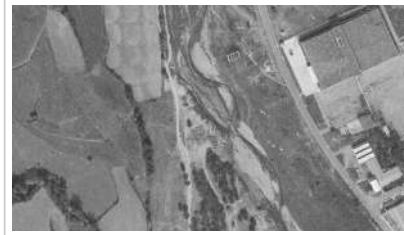
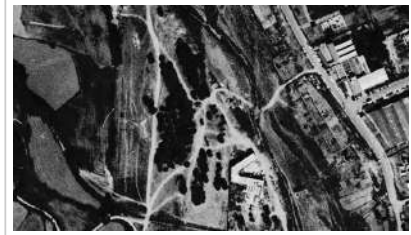
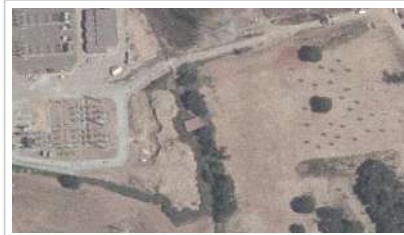
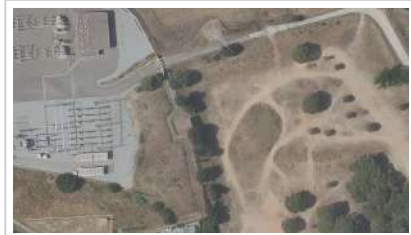
Evolución histórica

Degradación estructural	<input checked="" type="checkbox"/> Fisuración (por retracción u oscilación térmica) <input type="checkbox"/> Agrietamiento (por movimientos estructurales) <input type="checkbox"/> Descalce (por humedad capilar o inundación)			
Observaciones	La estructura no presenta degradaciones activas notorias, más allá de los colapsos parciales y estado de conservación en el cual se halló tras la excavación de la parcela. El mortero de cemento de reparación presenta fisuras, probablemente por retracción del mismo.

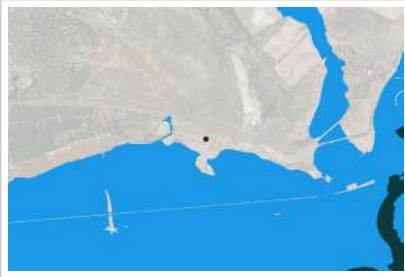
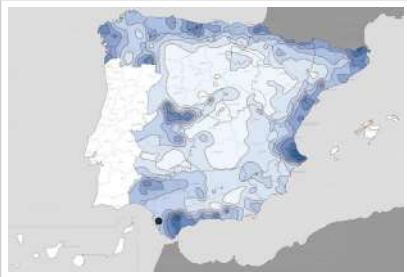
Plano de inundación (T=500)			Plano de torrencialidad	
Factores ambientales	Precipitación media	<input type="text" value="500 - 600 mm &lt;Media&gt;"/>		Máxima precipitación diaria	<input type="text" value="60 mm &lt;Media&gt;"/>	
Observaciones	<p>Si bien el emplazamiento de los hornos permite la evacuación de agua, el nivel directamente superior a los mismos podría considerarse como cuadrados de excavación, en los cuales se acumula la misma tras las lluvias (ver fotografías), suponiendo un incremento de la humedad a los muros adyacentes y pudiendo afectar a la integridad constructiva de las estructuras.</p>

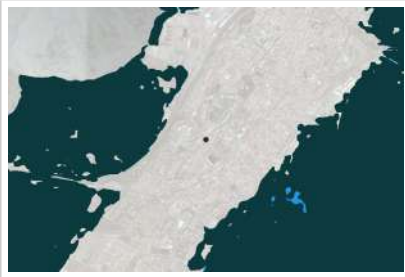
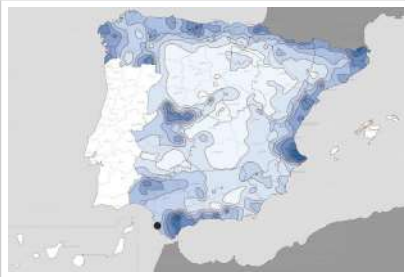
Factores ambientales	Precipitación media	500 - 600 mm <Media>		Máxima precipitación diaria	60 mm <Media>		
Observaciones	Se ha considerado el menor espesor y mayor altura de alzado al tratarse de la situación más desfavorable para su análisis de riesgos naturales de inundación y precipitación, correspondiéndose con el pilar ovoidal del horno I - Sector III de Camposoto.

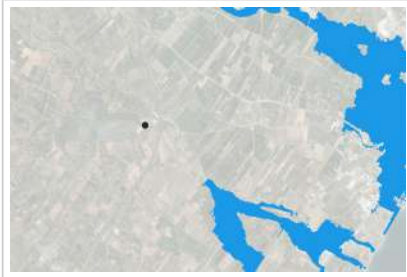
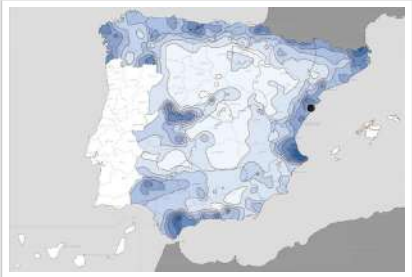
Factores ambientales	Precipitación media	500 - 600 mm <Media>		Máxima precipitación diaria	70 mm <Media>		
Observaciones	Se ha considerado como elemento de análisis reconstruido, siendo este el hogar de tierra con zócalo, debido a la pérdida física del resto de elementos documentados.

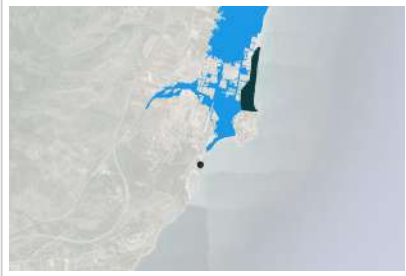
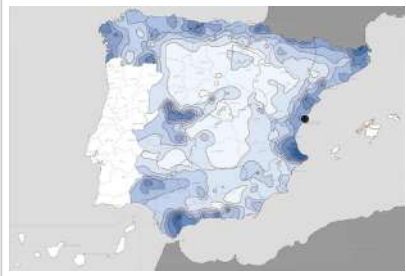
Plano de inundación (T=500)			Plano de torrencialidad		
Factores ambientales	Precipitación media	<input type="text" value="500 - 600 mm &lt;Media&gt;"/>		Máxima precipitación diaria	<input type="text" value="70 mm &lt;Media&gt;"/>		
Observaciones	<p>Se ha considerado como elemento de análisis el más desfavorable, tomando para ello el murete de adobe enlucido, aparentemente documentado sin zócalo y con escasa elevación sobre el terreno. Cabe destacar, que estos elementos actualmente se encuentran re-enterrados, por lo que la acción de inundación se ve mitigada frente a otros casos de estudio.</p>

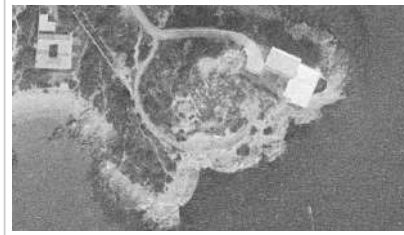
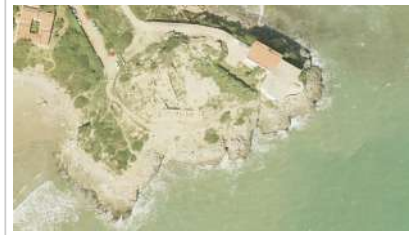
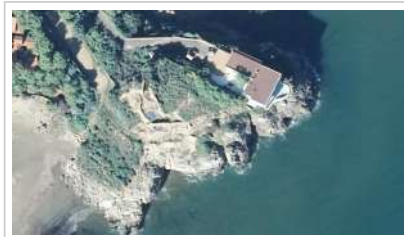
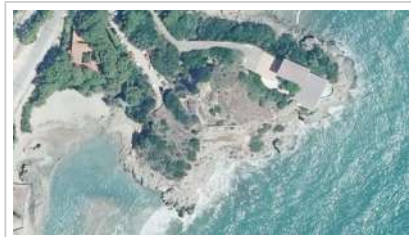
Evolución histórica

Degradación estructural	<input type="checkbox"/> Fisuración (por retracción u oscilación térmica) <input type="checkbox"/> Desplome <input type="checkbox"/> Colapso total <input type="checkbox"/> Agrietamiento (por movimientos estructurales) <input type="checkbox"/> Abombamiento <input type="checkbox"/> Otro... <input type="checkbox"/> Descalce (por humedad capilar o inundación) <input type="checkbox"/> Colapso parcial	
Observaciones	Las estructuras aparentemente re-enterradas no se han podido observar para evaluación de su estado de degradación y conservación. El conjunto se halla colonizado por la vegetación, tanto herbácea como arbustiva, desconociendo el alcance real de la misma sobre los restos originales de tierra.

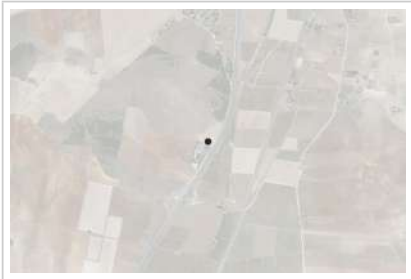
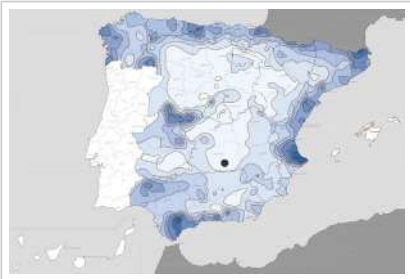
Plano de inundación (T=500)			Plano de torrencialidad	
Factores ambientales	Precipitación media	300 - 400 mm <Baja>		Máxima precipitación diaria	40 mm <Baja>	
Observaciones	<p>Los factores dimensionales y arquitectónicos se corresponden con estructuras restauradas de carácter difusor de las técnicas tradicionales. Si bien los hogares presentan una situación más desfavorable frente a la precipitación e inundación, se han considerado los muros (Bastión-Almacén) para el análisis al disponer de mayor volumen en vez de únicamente morteros de cal.</p>

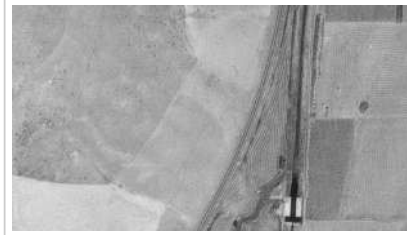
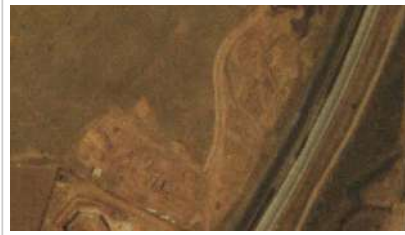
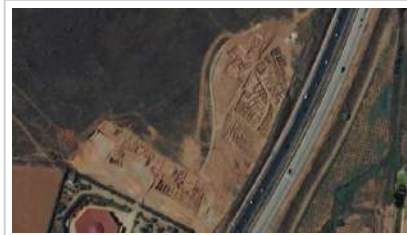
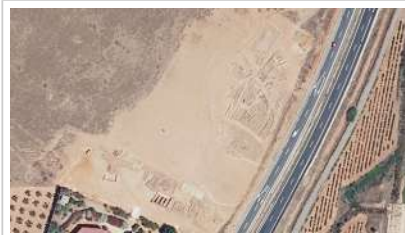
Evolución histórica

Observaciones: Los grandes alzados presentan notables manchas de humedad, especialmente concentradas bajo la laguna interpretativa del revestimiento para la visualización de los adobes. Coronaciones revestidas afectadas por suciedad, resultando en ennegrecimiento. Erosión profunda en algunas piezas. Se observan algunos ladrillos quebrados en el ámbito de la muralla.

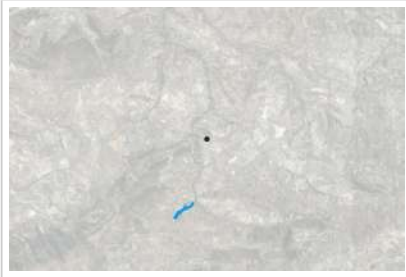
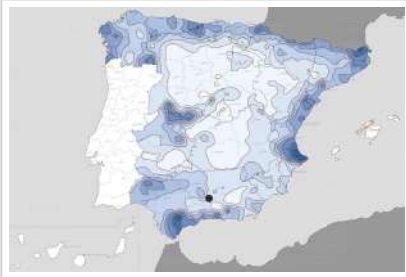
Plano de inundación (T=500)			Plano de torrencialidad	
Factores ambientales	Precipitación media	500 - 600 mm <Media>		Máxima precipitación diaria	50 mm <Media>	
Observaciones	Se ha considerado la situación más desfavorable para su análisis de riesgos naturales de inundación y precipitación como aquella correspondiente a los restos originales de tierra, frente a las reconstrucciones íntegras adyacentes mantenidas a lo largo del tiempo.

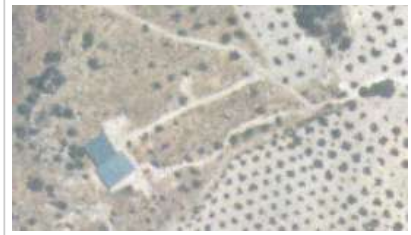
Evolución histórica

Observaciones: Visible desde aproximadamente 12 años, pero con inicio de las excavaciones antes de los 90, perdiendo tras el abandono más de 1 metro de altura de alzados, hasta la ejecución de la primera cubierta en 2006. Fisuración/agrietamiento localizado de los alzados de tierra. Las reconstrucciones presentan afección de microorganismos, líquenes o pérdida de revestimiento.

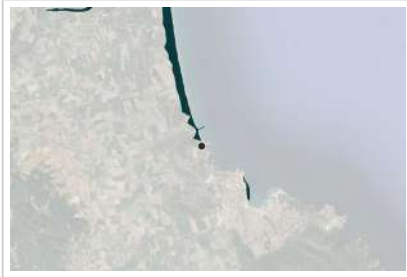
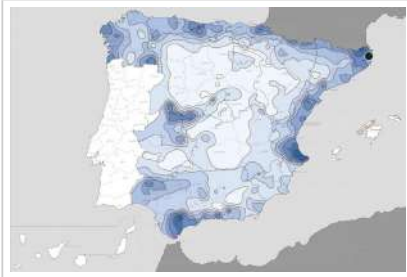
Plano de inundación (T=500)			Plano de torrencialidad	
Factores ambientales	Precipitación media	600 - 700 mm <Media>		Máxima precipitación diaria	80 mm <Alta>	
Observaciones	<p>Las características de altura y espesor son variables a lo largo de los muros de las domus 2A y 2B, observándose otras alturas y espesores tales como 64-50-48-30 cm altura de zócalo; 50-47 cm altura de alzado; 44-40-38-50 cm espesor de zócalo; o 26-27 -31-33-45 cm espesor de alzado. Se ha empleado para la evaluación una muestra representativa y desfavorable del conjunto.</p>

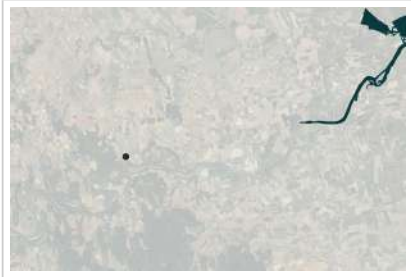
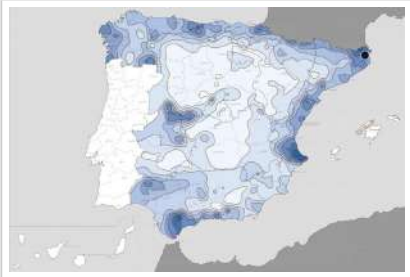
Plano de inundación (T=500)			Plano de torrencialidad	
Factores ambientales	Precipitación media	600 - 700 mm <Media>		Máxima precipitación diaria	80 mm <Alta>	
Observaciones	<p>Pese a la urbanización de la calle, y dada su situación debajo de la misma, se ha considerado la irregularidad del terreno como parcialmente accidentado a efectos de reflejar la diferente cota realizada artificialmente. El acceso al horno salva un desnivel de aproximadamente 2,35 m por debajo de la cota de la calle. No sufre inundaciones, cubierta y sistema de evacuación de agua.</p>

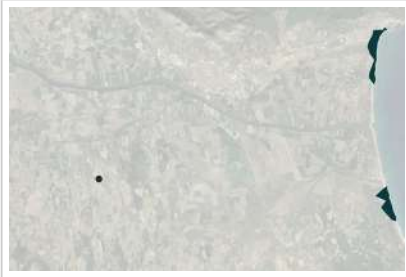
Plano de inundación (T=500)			Plano de torrencialidad		
Factores ambientales	Precipitación media	600 - 700 mm <Media>		Máxima precipitación diaria	80 mm <Alta>		
Observaciones	<p>No se ha podido confirmar las medidas precisas de alturas y espesores en zócalo y alzado debido a la cubrición textil, si bien las fotografías históricas presentan una altura de 38 cm y 42,5 cm, de zócalo y adobe, respectivamente. Dado que este último se corta en el documento gráfico, no pudiendo advertir la altura total, puede no ser precisa su caracterización.</p>

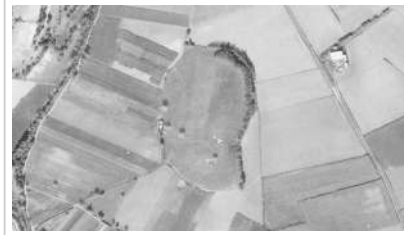
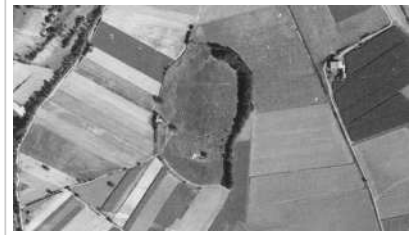
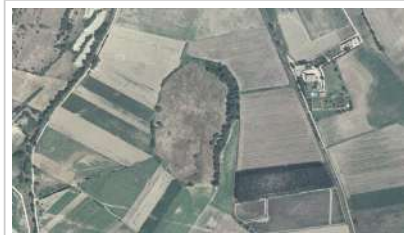
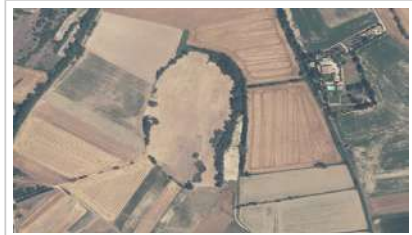
Evolución histórica

Observaciones: Estructuras no visibles para reconocimiento del estado de conservación por presencia de protección textil. Apariencia ataluzada y manchas de humedad son observables en secciones de los extremos, además de la proliferación de vegetación en diferente magnitud por todo el cuadrado de excavación.

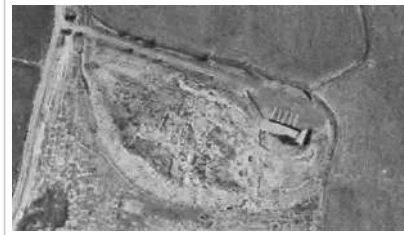
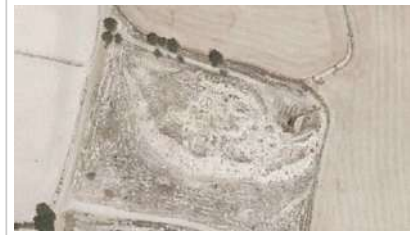
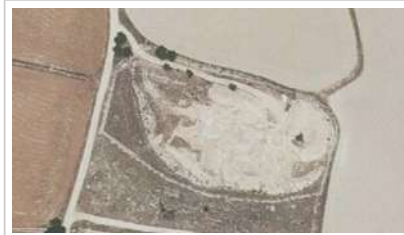
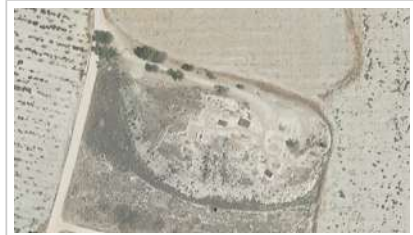
Evolución histórica

Degradación estructural	<input checked="" type="checkbox"/> Fisuración (por retracción u oscilación térmica) <input type="checkbox"/> Desplome <input type="checkbox"/> Colapso total <input type="checkbox"/> Agrietamiento (por movimientos estructurales) <input type="checkbox"/> Abombamiento <input type="checkbox"/> Otro... <input type="checkbox"/> Descalce (por humedad capilar o inundación) <input type="checkbox"/> Colapso parcial	
Observaciones	No se han observado grandes degradaciones en los restos, destacando la erosión superficial característica y la fisuración de algunas superficies, probablemente por acciones relacionadas con la sequía, así como pequeñas afloraciones de vegetación tratadas.

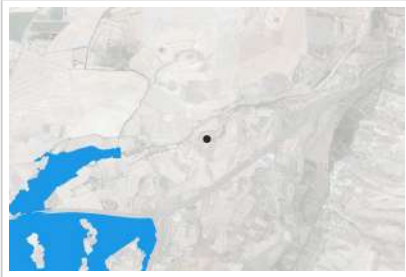
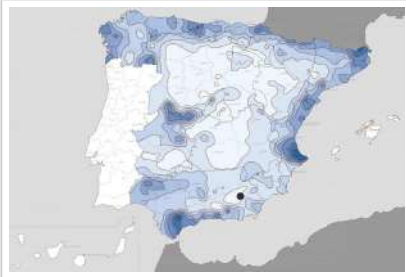
Plano de inundación (T=500)		Plano de torrencialidad		
Factores ambientales	Precipitación media	<input type="text" value="300 - 400 mm &lt;Baja&gt;"/>		Máxima precipitación diaria	<input type="text" value="40 mm &lt;Baja&gt;"/>	
Observaciones	<p>Se ha considerado la situación más desfavorable para su análisis de riesgos naturales de inundación y precipitación como aquella correspondiente con estructuras en cota del terreno (placas, cara superior de bancos...) no presentando altura efectiva en las mismas. Además, actualmente no se hallan expuestas a la intemperie.</p>

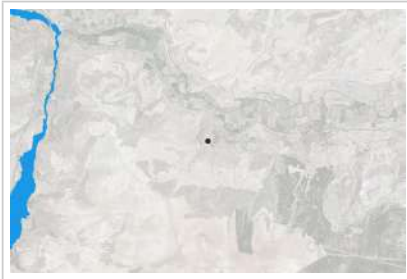
Plano de inundación (T=500)			Plano de torrencialidad		
Factores ambientales	Precipitación media	<input type="text" value="200 - 300 mm &lt;Baja&gt;"/>		Máxima precipitación diaria	<input type="text" value="50 mm &lt;Media&gt;"/>		
Observaciones	<p>No se ha considerado para el análisis de riesgos naturales e inundación al hallarse las reconstrucciones en el interior del centro de interpretación y los restos originales cubiertos y bajo protección frente a la misma. La cubierta temporal previene de la precipitación, disponiendo de tabloneros laterales que reducen la salpicadura (sin estanqueidad total frente a inundación).</p>

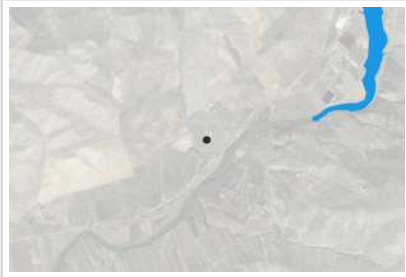
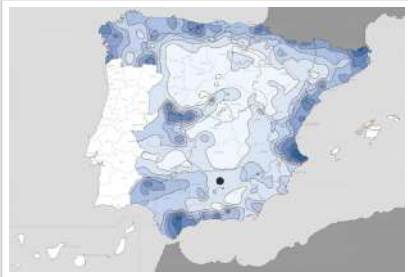
Factores dimensionales y arquitectónicos	Zócalo	<input checked="" type="checkbox"/> Sí	Altura de zócalo	68	Altura de alzado	51	
	Materialidad	Piedra	Espesor de zócalo	50	Espesor de alzado	50	
Factores topográficos	M.s.n.m.	315	Irregularidad del terreno	Llano			
Otros factores constructivos	<input type="checkbox"/> Plataforma de tierra <input type="checkbox"/> Cimentación <input type="checkbox"/> Piedras de protección <input type="checkbox"/> Desconocido <input type="checkbox"/> Construcción elevada <input type="checkbox"/> Refuerzo de tierra en base <input checked="" type="checkbox"/> No <input type="checkbox"/> Otro...						
	Factores arqueológicos	Cuadrados de excavación	Sí, con elementos de tierra protegidos			Profundidad (cm)	125
Adscripción a zona inundable	<input checked="" type="checkbox"/> No <input type="checkbox"/> Q50 <input type="checkbox"/> Q100 <input type="checkbox"/> Q500 <input type="checkbox"/> Otro...					Afección	<input type="checkbox"/> Fluvial <input type="checkbox"/> Marítima

Factores ambientales	Precipitación media	400 - 500 mm <Baja>		Máxima precipitación diaria	40 mm <Baja>		
Observaciones	<p>Se ha considerado la situación más desfavorable para su análisis de riesgos naturales de inundación y precipitación como aquella correspondiente con los muros septentrionales, por su menor altura general y destrucción de pavimento, así como su situación en cuadrados de excavación. Se encuentran, no obstante y de igual manera, cubiertos frente a la precipitación.</p>

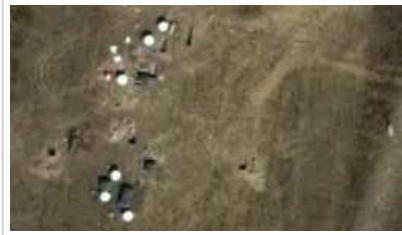
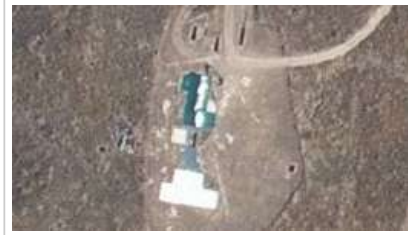
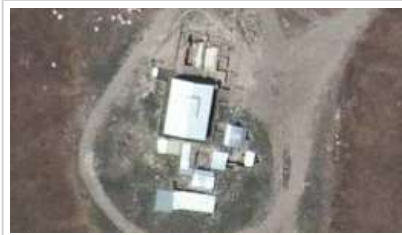
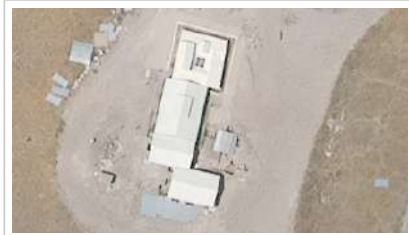
Evolución histórica

Observaciones: Área 2 excavada en 2015, con proyecto de cubrición y recrecidos, poca erosión, si bien los recrecidos presentan posibles manchas de humedad o cambios de tonalidad, así como algunos agrietamientos y fisuraciones. En sector más reciente, tras campaña de excavaciones, en 2017, protección mediante instalación de cubierta de protección ha permitido su conservación.

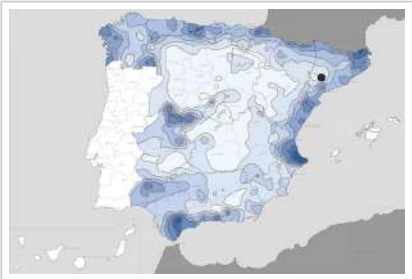
Factores dimensionales y arquitectónicos	Zócalo	<input type="text" value="No"/>	Altura de zócalo	<input type="text" value="-"/>	Altura de alzado	<input type="text" value="15"/>	
	Materialidad	<input type="text" value="Sin zócalo"/>	Espesor de zócalo	<input type="text" value="-"/>	Espesor de alzado	<input type="text" value="60"/>	
Factores topográficos	M.s.n.m.	<input type="text" value="302"/>	Irregularidad del terreno	<input type="text" value="Llano"/>			
Otros factores constructivos	<input type="checkbox"/> Plataforma de tierra <input type="checkbox"/> Cimentación <input type="checkbox"/> Piedras de protección <input type="checkbox"/> Desconocido <input type="checkbox"/> Construcción elevada <input type="checkbox"/> Refuerzo de tierra en base <input checked="" type="checkbox"/> No <input type="checkbox"/> Otro...						
	Factores arqueológicos	Cuadrados de excavación	<input type="text" value="Sí, con elementos de tierra protegidos"/>			Profundidad (cm)	<input type="text" value="15"/>

Factores ambientales	Precipitación media	<input type="text" value="300 - 400 mm &lt;Baja&gt;"/>		Máxima precipitación diaria	<input type="text" value="40 mm &lt;Baja&gt;"/>		
Observaciones	<p>Se ha considerado como elemento de análisis el más desfavorable, tomando para ello elementos domésticos sin zócalo (15 cm de altura y 60 cm de espesor). Estos elementos quedan además desprotegidos frente a inundación, ya que la propia configuración de la estancia impide la evacuación de agua hasta rebasar su potencia.</p>

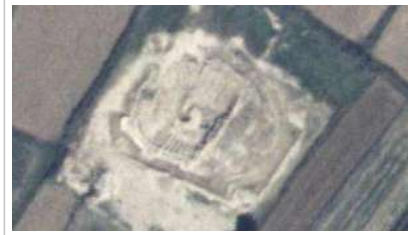
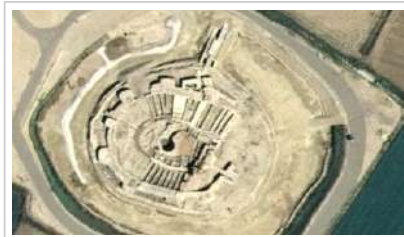
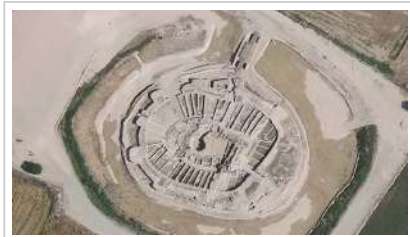
Evolución histórica

Degradación estructural	<input checked="" type="checkbox"/> Fisuración (por retracción u oscilación térmica) <input type="checkbox"/> Agrietamiento (por movimientos estructurales) <input type="checkbox"/> Descalce (por humedad capilar o inundación)			
Observaciones	Estado de conservación diverso: elementos originales protegidos en riesgo incipiente de conservación; reconstrucciones sin riesgo a costa del uso de material moderno incompatible con la construcción tradicional. Afección profunda de microorganismos, destacado el oscurecimiento y la presencia de líquenes en superficie, así como fisuraciones varias.

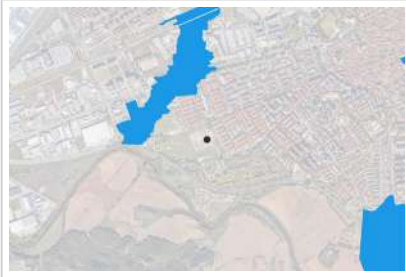
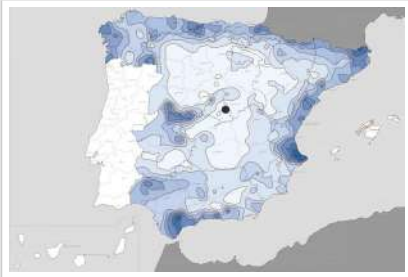
Plano de inundación (T=500)			Plano de torrencialidad	
Factores ambientales	Precipitación media	400 - 500 mm <Baja>		Máxima precipitación diaria	40 mm <Baja>	
Observaciones	<p>Se ha considerado la situación más desfavorable para su análisis de riesgos naturales de inundación y precipitación, siendo la de muros de reducido zócalo y alzado de tierra. El edificio contenedor previene de la precipitación, si bien no es estanco en su base por motivos de ventilación y continuidad, pudiendo ser afectado por la inundación.</p>

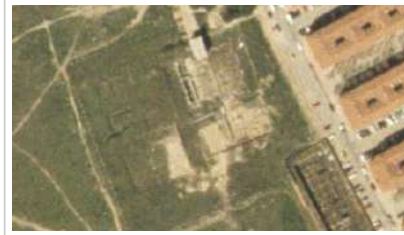
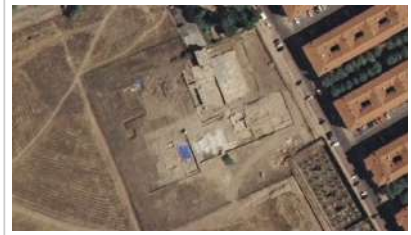
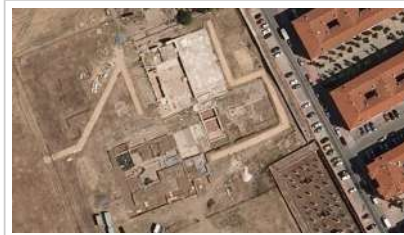
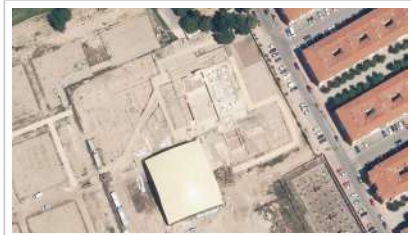
Evolución histórica

Observaciones: Protegidos tras las excavaciones, la primera de 1985-1989 y la segunda de 2003-2016, con reapertura al público en 2017. No presenta degradaciones notables, salvo la habitual erosión superficial y la proliferación puntual de vegetación herbácea en los suelos más afectados por la humedad.

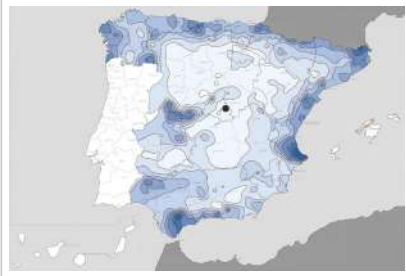
Plano de inundación (T=500)			Plano de torrencialidad	
Factores ambientales	Precipitación media	400 - 500 mm <Baja>		Máxima precipitación diaria	40 mm <Baja>	
Observaciones	<p>Se ha considerado para el presente análisis la altura media de las estructuras de tierra de las exedras, si bien en determinados puntos esta altura es menor, con zócalos de cantos rodados que apenas se elevan sobre la cota del terreno, y considerando espesores medios de 50 cm (asiento), en lugar de los peldaños característicos de menor espesor.</p>

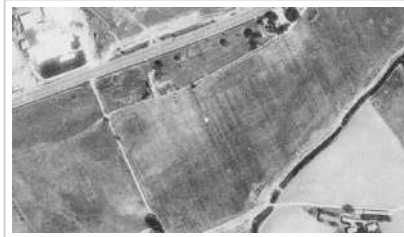
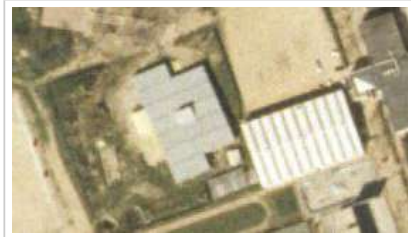
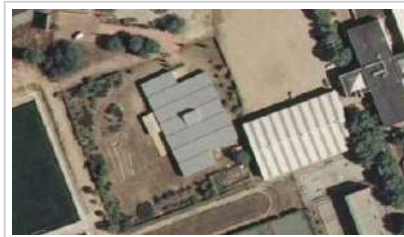
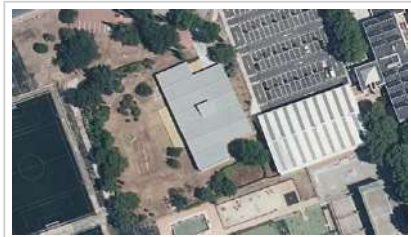
**Evolución histórica**

**Observaciones** Los daños principales se corresponden con la socavación de base y descalce por humedad capilar (acuífero bajo yacimiento), si bien la erosión superficial, ataluzado y fisuración están presente en las diversas exedras. El perímetro del horno del praefurnium, presenta un leve ataluzado y pérdida de volumen, si bien puede haberse conservado por la exposición al calor.

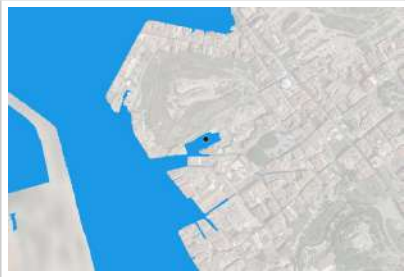
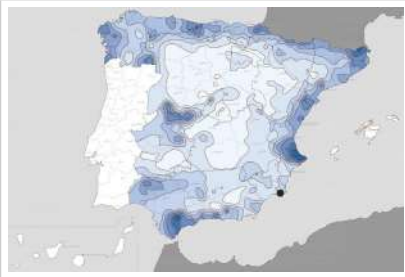
Plano de inundación (T=500)			Plano de torrencialidad	
Factores ambientales	Precipitación media	300 - 400 mm <Baja>		Máxima precipitación diaria	60 mm <Media>	
Observaciones	El yacimiento se localiza en zona inundable con periodo de retorno de 500 años, a cota de terreno inferior de la calzada adyacente, todo y que en la Región de Murcia la DANA registrada el 12/09/2019 revisará dichos periodos de retorno por sus circunstancias específicas.

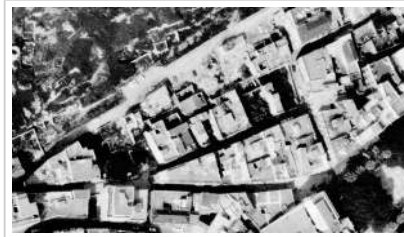
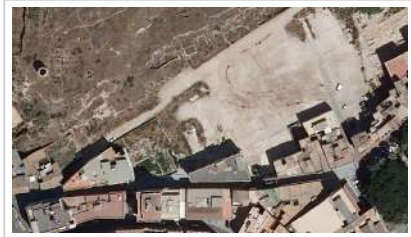
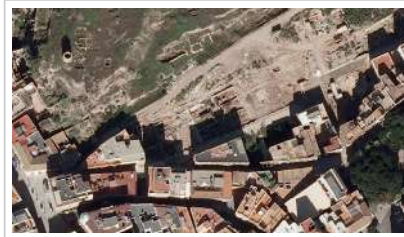
Evolución histórica

Degradación estructural	<input type="checkbox"/> Fisuración (por retracción u oscilación térmica) <input type="checkbox"/> Agrietamiento (por movimientos estructurales) <input type="checkbox"/> Descalce (por humedad capilar o inundación)			
Observaciones	Las capas de sacrificio de los elementos musealizados no presentan degradaciones debido a las diferentes intervenciones de conservación llevadas a cabo sobre los mismos.

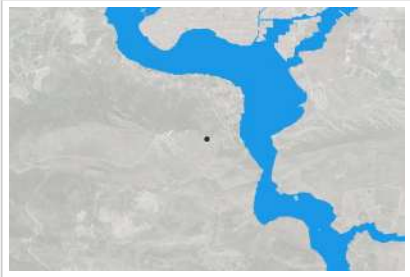
<p>Plano de torrencialidad</p> </div> </div>						
Factores ambientales	Precipitación media	300 - 400 mm <Baja>		Máxima precipitación diaria	50 mm <Media>	
Observaciones	<p>Emplazamiento en ladera de montaña con alta pendiente facilita el discurso del agua hasta cotas más bajas de la misma, dificultando la acumulación de agua. Estructuras expuestas a la intemperie durante largos períodos de tiempo. Se ha considerado el elemento más sensible frente a la precipitación e inundación por potencia de zócalo y alzado.</p>

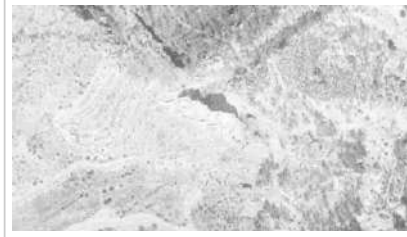
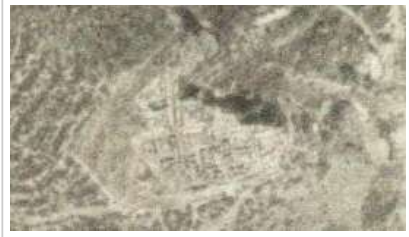
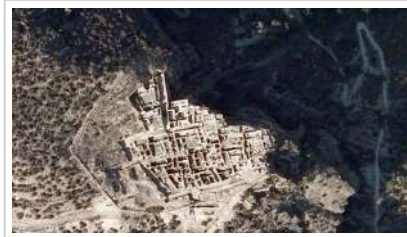
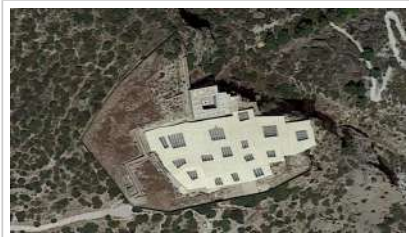
Evolución histórica

Observaciones: Los elementos presentan un avanzado estado de degradación (desprotegido desde el 1981-92 que se excavó), destacando los ataluzados de los alzados, pérdida de sección, revestimiento ocasionalmente junto a descalce del zócalo, y diversos grados de erosión. En casa 6, intervenciones en hormigón introducen exceso de peso sobre preexistencias y materiales incompatibles.

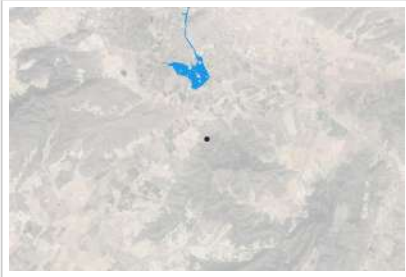
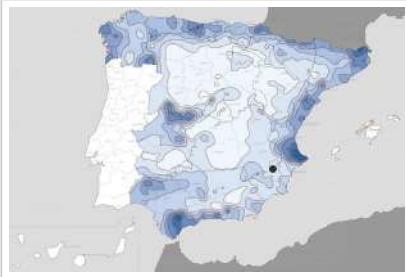
Plano de inundación (T=500)			Plano de torrencialidad	
Factores ambientales	Precipitación media	200 - 300 mm <Baja>		Máxima precipitación diaria	50 mm <Media>	
Observaciones	<p>Los factores dimensionales y arquitectónicos se corresponden con estructuras reconstruidas de carácter difusor de las técnicas tradicionales, siendo la más desfavorable de ellas la reconstrucción in situ de dos hiladas de adobe simulado (ladrillo cerámico hueco revestido).</p>

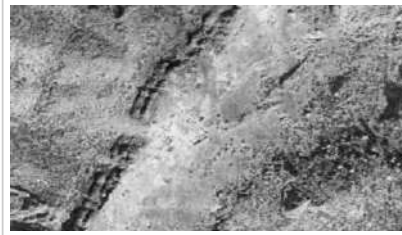
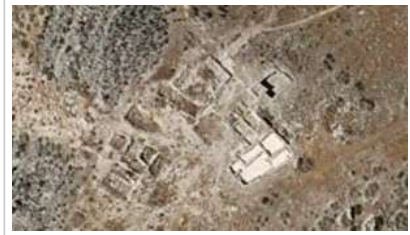
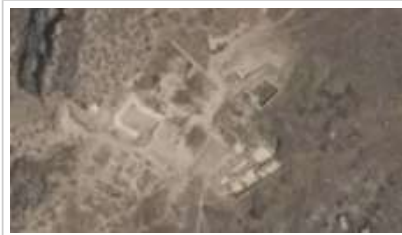
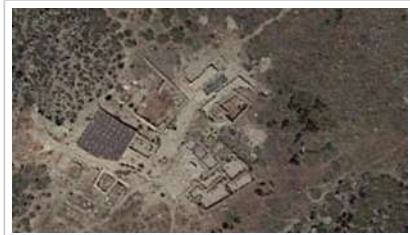
Evolución histórica

Observaciones Las reconstrucciones contemporáneas interpretativas se ven afectadas por la pérdida puntual de sección o revestimiento, así como ennegrecimiento por microorganismos o fisuración leve, siendo por materialidad impropio en elementos relacionados con la arquitectura tradicional.

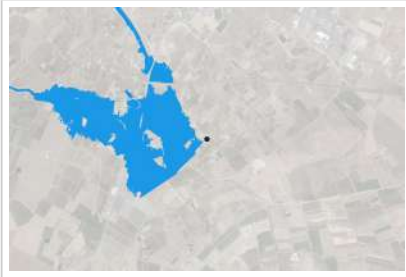
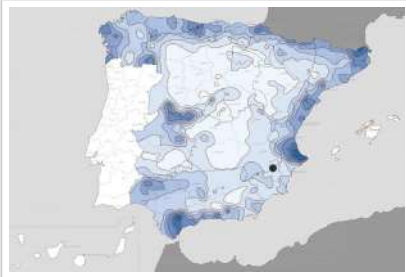
Plano de inundación (T=500)			Plano de torrencialidad	
Factores ambientales	Precipitación media	<input type="text" value="200 - 300 mm &lt;Baja&gt;"/>		Máxima precipitación diaria	<input type="text" value="50 mm &lt;Media&gt;"/>	
Observaciones	Factores dimensionales correspondientes con elemento más vulnerable por su estado expuesto y escasa elevación respecto a cota del terreno, correspondiente con el banco del espacio de decantación.

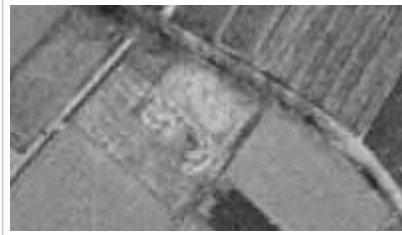
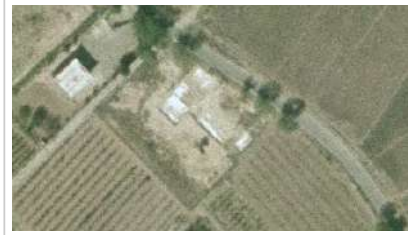
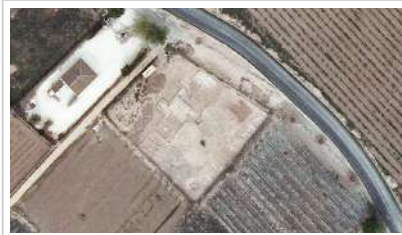
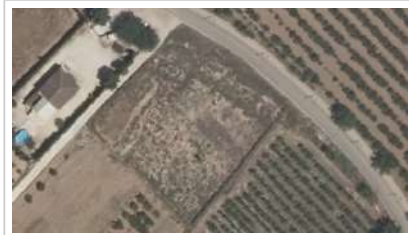
Evolución histórica

Observaciones El estado de conservación es variable, siendo el analizado el banco del espacio de decantación. No se ha podido constatar el estado real de deterioro del horno correspondiente a la fase III, por su estado aparentemente re-enterrado bajo geotextil, el cual es advertible en el terreno en el momento de redacción del presente trabajo de investigación.

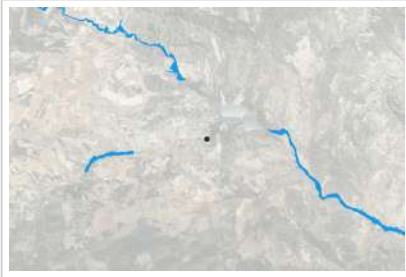
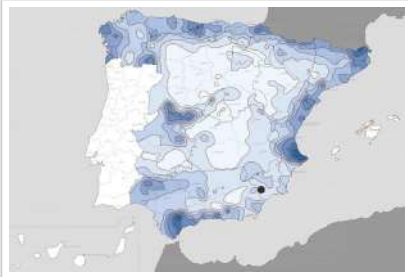
Plano de inundación (T=500)			Plano de torrencialidad	
Factores ambientales	Precipitación media	<input type="text" value="200 - 300 mm &lt;Baja&gt;"/>	Máxima precipitación diaria	<input type="text" value="50 mm &lt;Media&gt;"/>		
Observaciones	<p>Se ha considerado la situación más desfavorable para su análisis de riesgos naturales de inundación y precipitación como aquella correspondiente con estructuras de tapia de hormigón de cal, sin zócalo aparente desde el interior de la estancia y con altura conservada aproximada de 75 cm.</p>

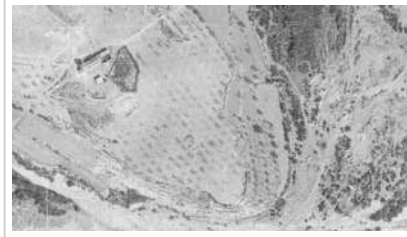
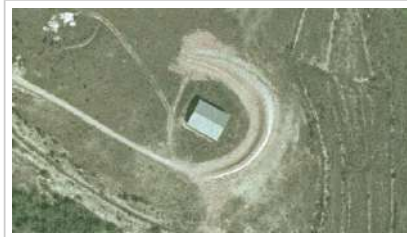
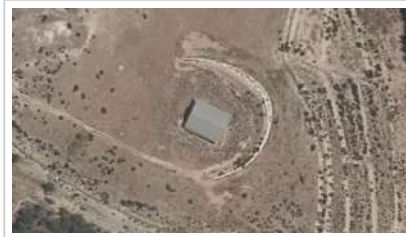
Evolución histórica

Observaciones El agrietamiento de mayor entidad se corresponde con la reconstrucción contemporáneo de la esquina sur del conjunto. El óxido derivado de las estructuras metálicas de cubrición es precipitado hacia los restos tras las lluvias. Se advierte la presencia de insectos y madrigueras de conejo en el entorno.

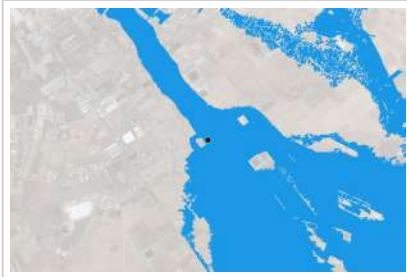
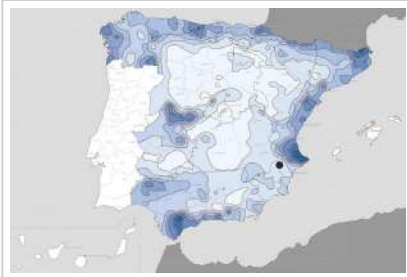
Factores ambientales	Precipitación media	300 - 400 mm <Baja>		Máxima precipitación diaria	40 mm <Baja>		
Observaciones	<p>Los elementos de tierra no se encuentran íntegramente protegidos por la cubierta parcial permanente, lo que implica una afección irregular del agua a las estructuras conservadas. El yacimiento se localiza en zona inundable con periodo de retorno de 500 años, todo y que en la Región de Murcia la DANA registrada el 12/09/2019 revisará dichos periodos de retorno.</p>

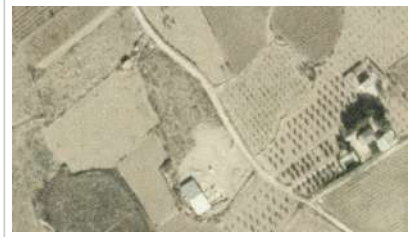
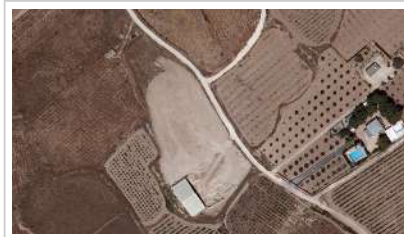
Evolución histórica

Observaciones Si bien el muro de tapia en su sector descubierto presenta una notable reducción de la sección, esta se advertía ya en 2014, siendo la pérdida efectiva de la misma reducida desde entonces. Se observa oxidación en los elementos de cubrición, que puede acabar coloreando las construcciones en caso de escorrentía del agua, tal y como se ha observado tras las lluvias.

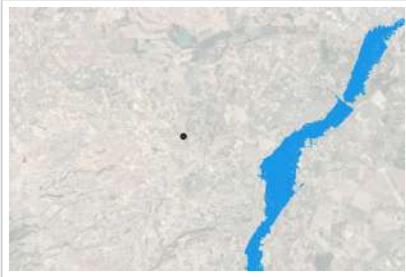
Plano de inundación (T=500)			Plano de torrencialidad		
Factores ambientales	Precipitación media	<input type="text" value="300 - 400 mm &lt;Baja&gt;"/>		Máxima precipitación diaria	<input type="text" value="30 mm &lt;Baja&gt;"/>		
Observaciones	<p>Pese a que el elemento original sí pueda mostrar zócalo, el estado actual semienterrado resulta en coronaciones de muro de adobe sin separación física del terreno, lo cual se ha considerado para el análisis de riesgo frente al agua, con especial problemática en términos de inundación o humedad capilar.</p>

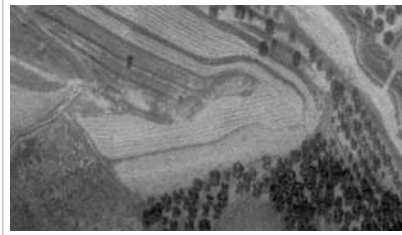
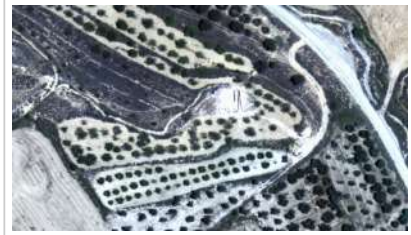
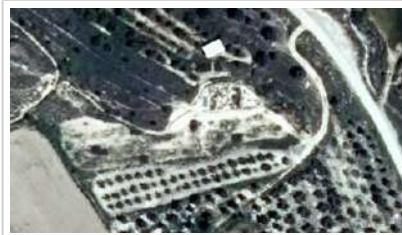
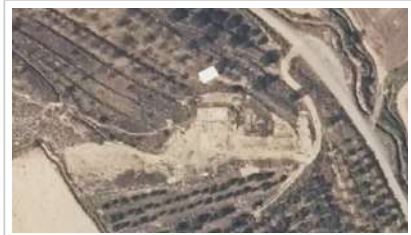
Evolución histórica

Observaciones Las coronaciones se muestran aparentemente afectadas por el agua, especialmente en la base de las mismas (contacto con nuevo nivel de terreno tras enterrado), probablemente por humedad capilar o inundación de las estancias, resultando en la pérdida aparente de capas de sacrificio aplicadas.

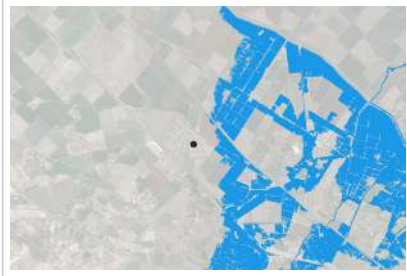
Plano de inundación (T=500)			Plano de torrencialidad	
Factores ambientales	Precipitación media	<input type="text" value="300 - 400 mm &lt;Baja&gt;"/>		Máxima precipitación diaria	<input type="text" value="40 mm &lt;Baja&gt;"/>	
Observaciones	<p>No se ha considerado la potencia y espesor actual de las estructuras por su estado re-enterrado, el cual no ha permitido determinar el grado efectivo de conservación, si bien las fotografías históricas evidencian potencias variables desde 1 (10-12 cm) a 8-9 hiladas (90 cm) a sogá o panderete (rev. bancos), sin zócalo aparente, así como espesores variables de 20-25 cm.</p>

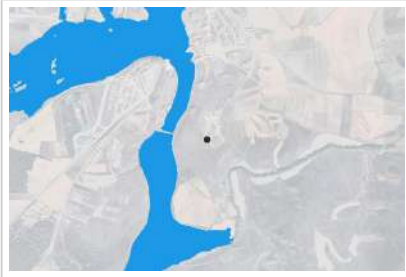
Plano de inundación (T=500)			Plano de torrencialidad	
Factores ambientales	Precipitación media	500 - 600 mm <Media>		Máxima precipitación diaria	40 mm <Baja>	
Observaciones	<p>Los factores dimensionales y arquitectónicos se corresponden con estructuras reconstruidas de carácter difusor de las técnicas tradicionales. Al tratarse de viviendas íntegras, presentan sus elementos de protección sobre coronaciones de muro, limitando la acción del agua de precipitación sobre los mismos.</p>

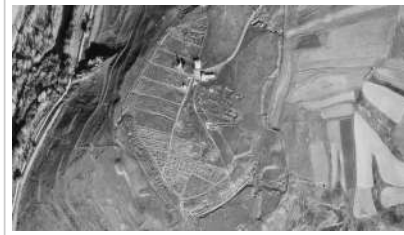
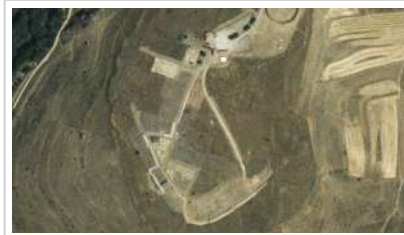
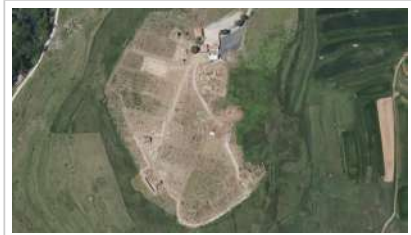
Evolución histórica

Degradación estructural	<input type="checkbox"/> Fisuración (por retracción u oscilación térmica) <input type="checkbox"/> Agrietamiento (por movimientos estructurales) <input type="checkbox"/> Descalce (por humedad capilar o inundación)			
Observaciones	<input type="checkbox"/> Desplome <input type="checkbox"/> Abombamiento <input type="checkbox"/> Colapso parcial <input type="checkbox"/> Colapso total <input type="checkbox"/> Otro...			
Observaciones	Desconchados superficiales de revestimiento en alzado sur de la casa celtibérica, así como pequeñas manchas de humedad en torno a los huecos de muro, especialmente al norte, si bien el estado de conservación general de las viviendas interpretativas es bueno.

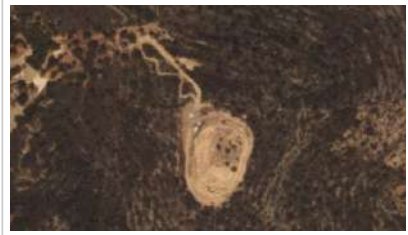
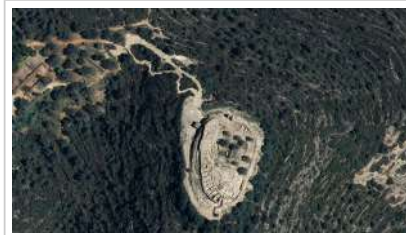
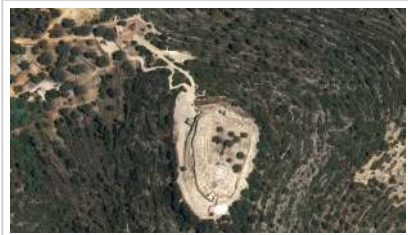
Evolución histórica

Observaciones La reconstrucción con materiales tradicionales, objeto del análisis, presenta un estado de degradación más avanzado que la contemporánea. Esta se concentra en los muros interpretativos sin cubierta, así como su encuentro con el muro transversal de vivienda, cuya exposición agrava el efecto de los agentes de degradación.

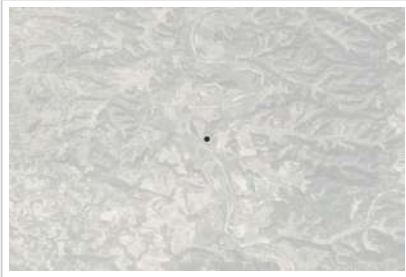
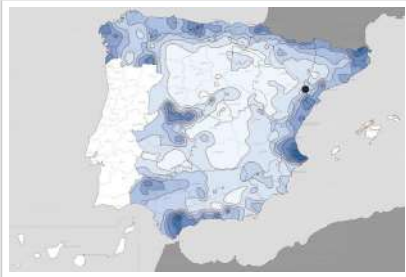
Factores ambientales	Precipitación media	<input type="text" value="400 - 500 mm &lt;Baja&gt;"/>		Máxima precipitación diaria	<input type="text" value="60 mm &lt;Media&gt;"/>		
Observaciones	<p>Restos insertos en cata arqueológica, generando un cuadrado de excavación con evacuación a altura de 100 cm respecto al entorno (variable en esquinas, con 35 cm de profundidad junto a restos de alzado, posibilitando la inundación por precipitación. Se ha considerado el ancho de muro correspondiente con el adobe, si bien se halla inserto en un lateral del talud de excavación.</p>

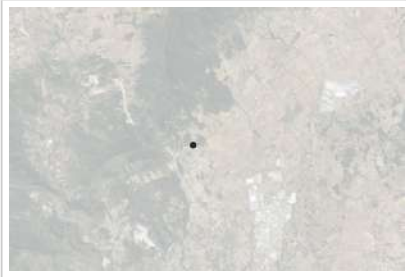
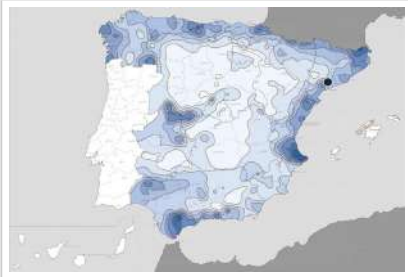
Plano de inundación (T=500)			Plano de torrencialidad	
Factores ambientales	Precipitación media	<input type="text" value="500 - 600 mm &lt;Media&gt;"/>		Máxima precipitación diaria	<input type="text" value="60 mm &lt;Media&gt;"/>	
Observaciones	<p>El horno presenta cierta pendiente hacia el interior del mismo, sin evacuación del agua, pero el edificio y cobertura la mantiene alejada de las estructuras. Se ha considerado, no obstante, la altura media aproximada de la estructura, con el fin de realizar las evaluaciones en inundación.</p>

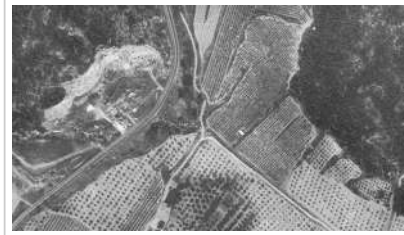
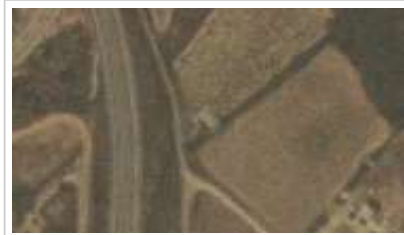
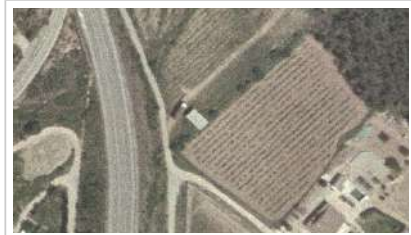
Evolución histórica

Observaciones El arco completo soportó intermitentemente las inclemencias del tiempo y vandalismo hasta 1987 (casi 60 años después), año en que se encontraba en su punto más comprometido de degradación y mayor riesgo de colapso. Las estructuras presentan una afección generalizada de erosión superficial o fisuración; y más puntual de vegetación, microorganismos o ataluzados.

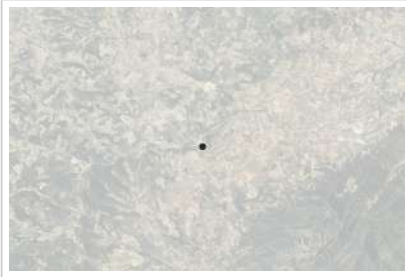
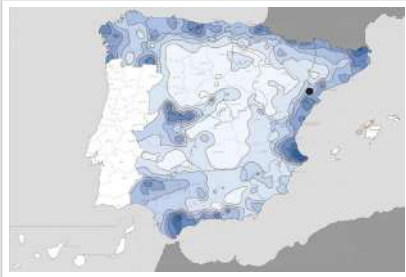
Plano de inundación (T=500)				Plano de torrencialidad			
Factores ambientales	Precipitación media	400 - 500 mm <Baja>		Máxima precipitación diaria	60 mm <Media>		
Observaciones	Medidas y características de alzado de muro. Elementos domésticos como el hogar o las estructuras de adobe relacionadas con la prensa del vino y de posición central en lagar no presentan zócalo y se erigen directamente sobre la cota de pavimento de la construcción. Elementos de taller textil presentan mayor profundidad. Morfología proclive a la acumulación de agua.

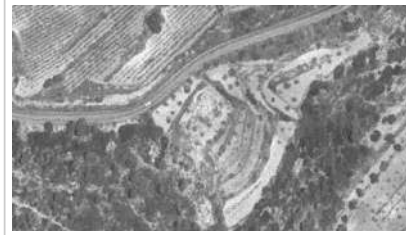
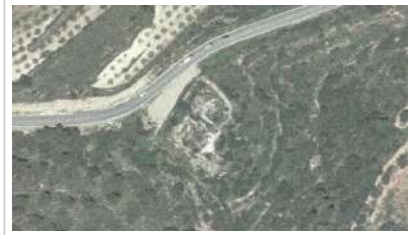
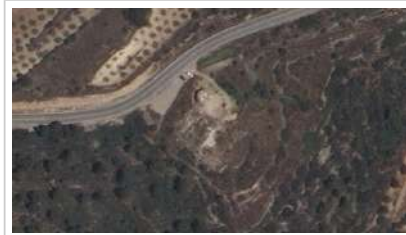
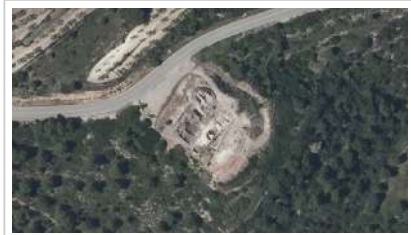
Evolución histórica

Observaciones Manchas de humedad, desde los encapsulados hasta los originales de tierra cubiertos con lámina impermeable de polipropileno. Proliferación de microorganismos y algún arbusto en base de muros y zonas expuestas. Fisuración de encapsulados. Quedades de conejo. Erosión superficial y colapsos de base y alzado. Desplome sección superior consolidada de S1B.

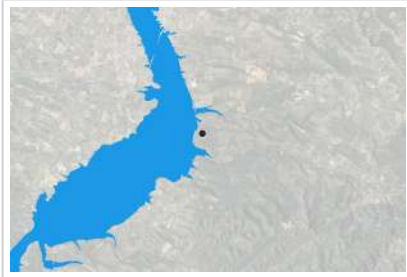
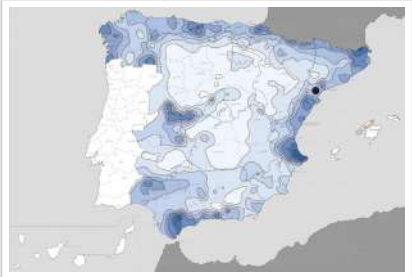
Plano de inundación (T=500)			Plano de torrencialidad	
Factores ambientales	Precipitación media	400 - 500 mm <Baja>		Máxima precipitación diaria	60 mm <Media>	
Observaciones	Potencia máxima conservada no rebasa 30 cm debido a la acción antrópica del lugar, sin alzados de tierra. Zona 2: restos ataluzados escasa elevación respecto al terreno (zócalo 8-9 cm). Zona 3: elevación de 7-10 cm de bancos de adobe respecto a cota del terreno, sin zócalo.

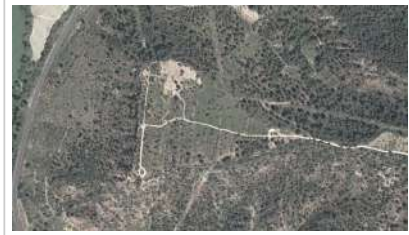
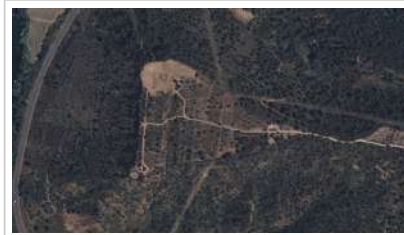
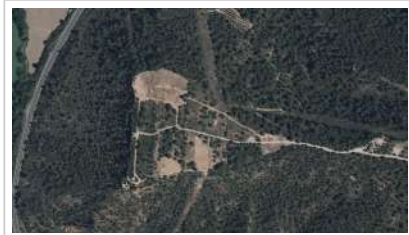
Evolución histórica

Observaciones: Grados de degradación diferente, pudiendo comentar también las estructuras defensivas del emplazamiento. Zona 2: afección de ataluzado en relleno de muralla, así como pequeños surcos de escorrentía. Zona 3: restos visibles de bancos de adobe afectados por vegetación, microorganismos, suciedad, humedad y ataluzado.

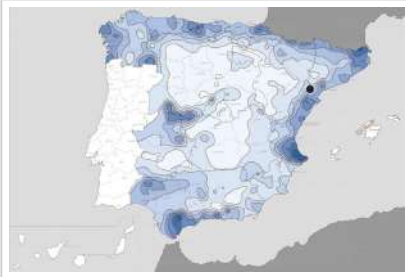
Factores ambientales	Precipitación media	400 - 500 mm <Baja>		Máxima precipitación diaria	50 mm <Media>		
Observaciones	Se ha considerado la estructura de partición en en análisis, si bien la baja cantidad de precipitaciones en la zona ha retrasado la pérdida material del alzado de adobe, permitiendo su intervención de consolidación entre los años 2002 y 2005, poco después de su excavación.

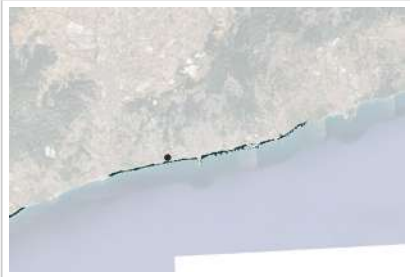
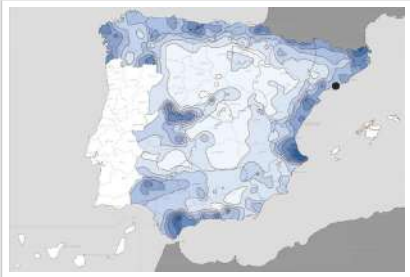
Factores ambientales	Precipitación media	<input type="text" value="500 - 600 mm &lt;Media&gt;"/>		Máxima precipitación diaria	<input type="text" value="60 mm &lt;Media&gt;"/>		
Observaciones	Se ha considerado como elemento de análisis el más desfavorable, tomando para ello los restos de tierra correspondientes con el taller artesanal, de escasa elevación y con zócalo en un estado comprometido de conservación. Las reconstrucciones restantes son un ejemplo de interés experimental sobre velocidades de degradación frente al agua de estructuras de tierra.

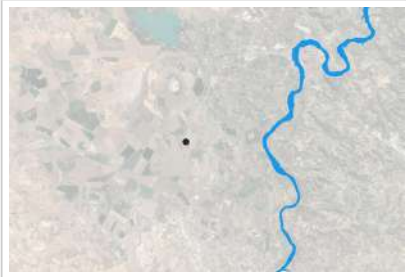
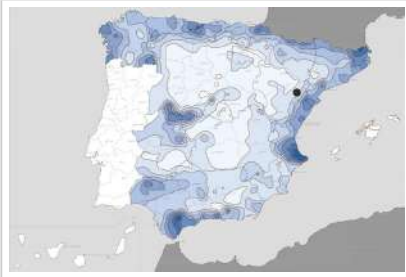
Plano de inundación (T=500)			Plano de torrencialidad	
Factores ambientales	Precipitación media	300 - 400 mm <Baja>		Máxima precipitación diaria	40 mm <Baja>	
Observaciones	Los factores dimensionales y arquitectónicos se corresponden con estructuras reconstruidas de carácter difuso de las técnicas tradicionales, concretamente a las realizadas en el entorno de la Zona 1 sobre los zócalos de mampostería originales.

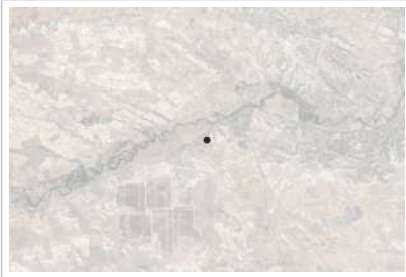
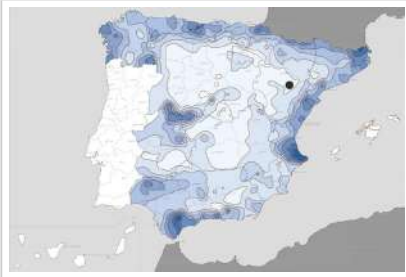
Plano de inundación (T=500)			Plano de torrencialidad	
Factores ambientales	Precipitación media	<input type="text" value="300 - 400 mm &lt;Baja&gt;"/>	Máxima precipitación diaria	<input type="text" value="30 mm &lt;Baja&gt;"/>		
Observaciones	<p>Se ha considerado como elemento de análisis el más desfavorable, tomando para ello el pavimento de adobe, documentado bajo las tabernae del yacimiento. Cabe destacar, no obstante, que este elemento actualmente se encuentra re-enterrado, por lo que la acción de inundación se ve mitigada frente a otros casos de estudio.</p>

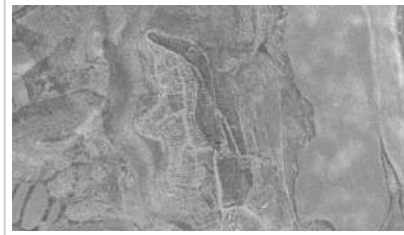
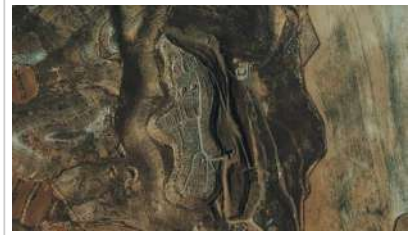
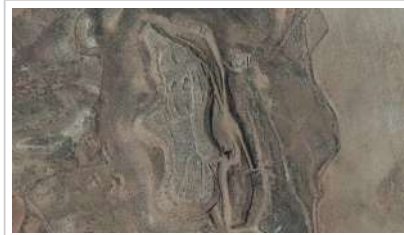
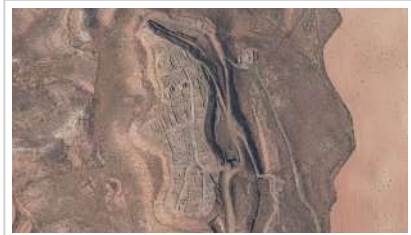
Evolución histórica

Degradación estructural	<input type="checkbox"/> Fisuración (por retracción u oscilación térmica) <input type="checkbox"/> Desplome <input type="checkbox"/> Colapso total <input type="checkbox"/> Agrietamiento (por movimientos estructurales) <input type="checkbox"/> Abombamiento <input type="checkbox"/> Otro... <input type="checkbox"/> Descalce (por humedad capilar o inundación) <input type="checkbox"/> Colapso parcial	
Observaciones	Las estructuras fotografiadas en su excavación presentan la limpieza habitual de las mismas, con alguna rotura puntual de los adobes. No se ha podido constatar el estado actual de las estructuras enterradas, si bien se prevé similar o bueno al carecer de exposición a la intemperie. Se advierte alta presencia de madrigueras de conejos en el entorno.
