# Arquitectura de tierra en yacimientos arqueológicos de la Península Ibérica:

estudio de riesgos naturales, sociales, antrópicos  
y estrategias de conservación

Programa de Doctorado en Arquitectura, Edificación, Urbanística  
y Paisaje de la Universitat Politècnica de València

Tesis doctoral  
Tomo I / II

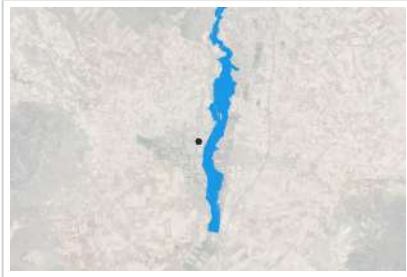
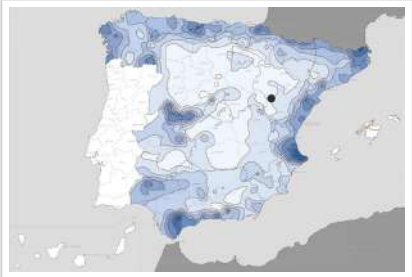
Plano de inundación (T=500)			Plano de torrencialidad		
Factores ambientales	Precipitación media	400 - 500 mm <Baja>		Máxima precipitación diaria	30 mm <Baja>		
Observaciones	<p>Los factores dimensionales y arquitectónicos se corresponden con estructuras reconstruidas de carácter difusor de las técnicas tradicionales, como son los alzados de adobe, al ser la técnica expuesta y consultable del conjunto. Se toma, asimismo, el caso más desfavorable frente a la inundación, correspondiente con los recrecidos de vivienda de 2-3 hiladas de altura.</p>

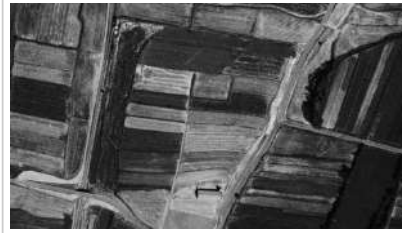
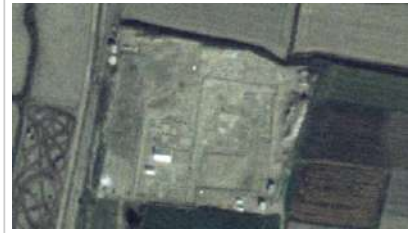
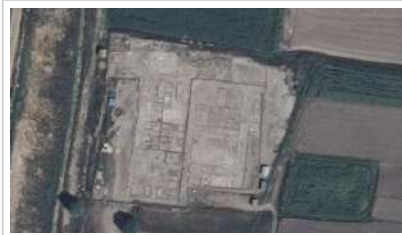
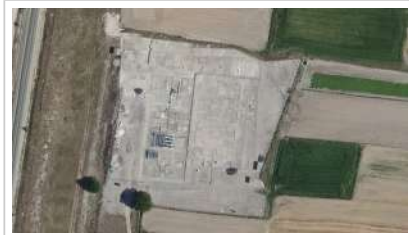
Evolución histórica

Observaciones: Los elementos reconstruidos presentan las degradaciones características de la presencia de conejos en el lugar, especialmente afectando a la base de los alzados por creación de numerosas oquedades en los mismos, así como erosiones de diferente entidad y localización. Parcialmente colapsada en extremos, mostrando ataluzado puntual de los mismos.

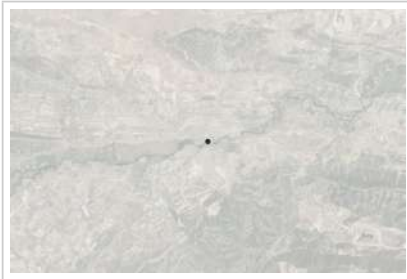
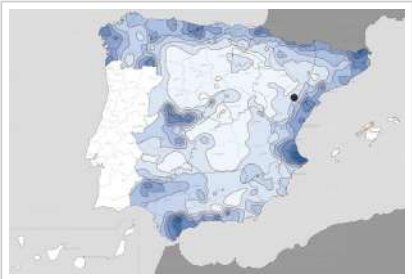
Plano de inundación (T=500)			Plano de torrencialidad	
Factores ambientales	Precipitación media	<input type="text" value="400 - 500 mm &lt;Baja&gt;"/>	Máxima precipitación diaria	<input type="text" value="50 mm &lt;Media&gt;"/>		
Observaciones	<p>Se toma para el análisis el sector Mas del Moreno, por su mayor proximidad al río que El Olmo, si bien ninguno de los casos supone una zona con riesgos de inundación por períodos de retorno registrados. La estructura en concreto tomada como ejemplo se corresponde con el horno más oriental</p>

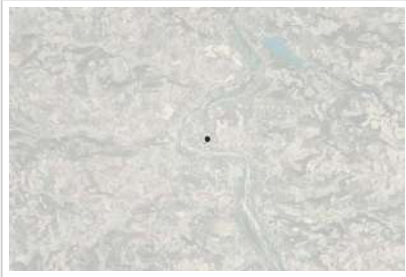
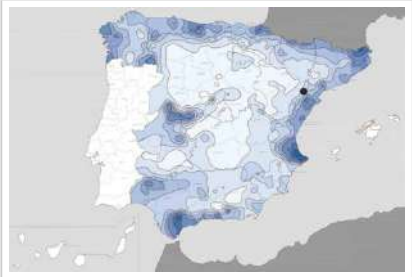
Plano de inundación (T=500)				Plano de torrencialidad			
Factores ambientales	Precipitación media	<input type="text" value="300 - 400 mm &lt;Baja&gt;"/>		Máxima precipitación diaria	<input type="text" value="60 mm &lt;Media&gt;"/>		
Observaciones	<p>Inserto en cata arqueológica (Cata 2), generando un cuadrado de excavación con evacuación a altura de 35 cm respecto al entorno, posibilitando la inundación por precipitación. Cata 1 con cuadrado de excavación de apenas 10 cm de profundidad, restos de tierra menos localizables en la actualidad. Visitado tras luvias, elemento saturado.</p>

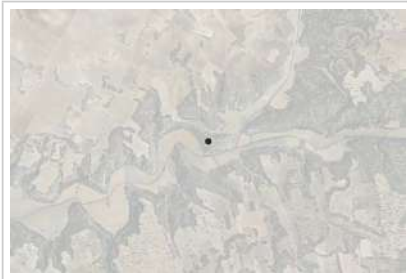
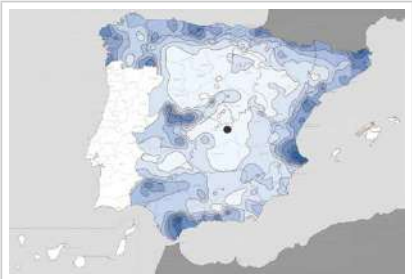
Factores ambientales	Precipitación media	400 - 500 mm <Baja>		Máxima precipitación diaria	40 mm <Baja>		
Observaciones	<p>Se ha considerado para el presente análisis el murete bajo de la habitación 3 del Área II, frente al banco, con alturas de 8 cm y 25 cm en zócalo y alzado, respectivamente, así como espesor de 30 cm; en lugar de la habitación 1 (Área II), de 40 cm y 20 cm de altura en zócalo y alzado, espesor de 37 cm; o la habitación 1 (Área I), con 125 cm de altura en alzado y 28 cm de espesor.</p>

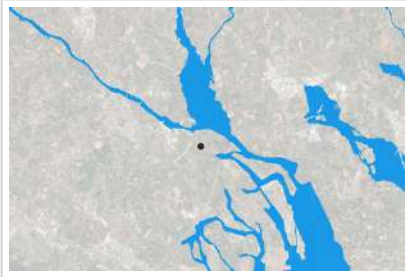
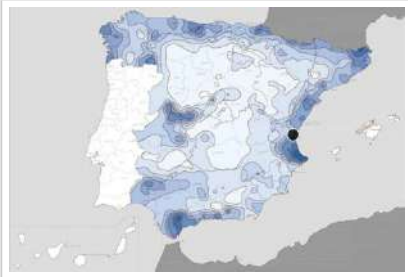
Plano de inundación (T=500)			Plano de torrencialidad	
Factores ambientales	Precipitación media	400 - 500 mm <Baja>		Máxima precipitación diaria	60 mm <Media>	
Observaciones	Dado que la potencia de muro es variable, se ha considerado la situación más desfavorable, de en torno a 20 cm de altura sin zócalo de piedra.

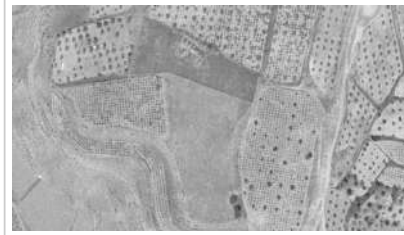
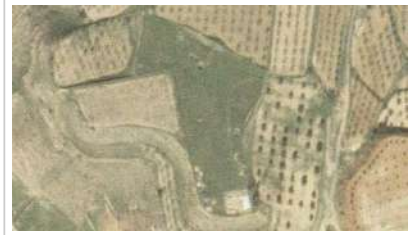
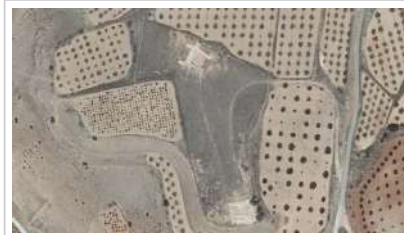
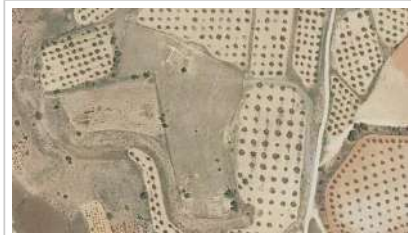
Evolución histórica

Interministerial (1973-1986)

Quinquenal (1998-2003)

PNOA (2006)

PNOA (2021)

Observaciones: Los elementos reconstruidos presentan las degradaciones características de una mezcla resistente probablemente derivada de un mortero bastardo, con inclusión parcial o total de cemento, mejorando su durabilidad pero limitando su transpiración. La anterior, de tierra, aguantó del 2006-2017 hasta 2017 sin grandes daños. Conejos roen geotextiles, dañando morteros y restos.

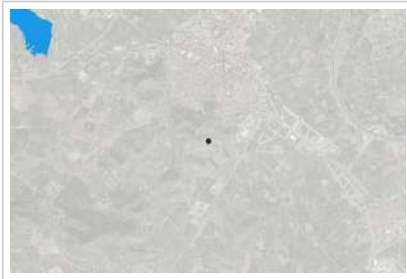
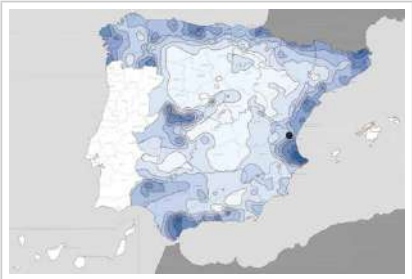
Plano de inundación (T=500)			Plano de torrencialidad		
Factores ambientales	Precipitación media	400 - 500 mm <Baja>	Máxima precipitación diaria	60 mm <Media>		
Observaciones	Emplazamiento en ladera de montaña con alta pendiente facilita el discurso del agua hasta cotas más bajas de la misma, dificultando la acumulación de agua. Se considera para el análisis el elemento de mayor fragilidad, correspondiente con el alzado de muro en avanzado estado de degradación.

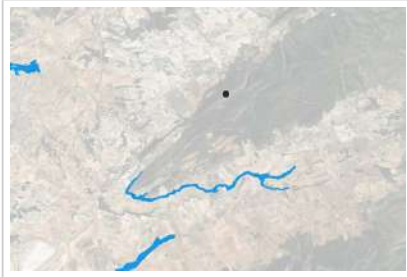
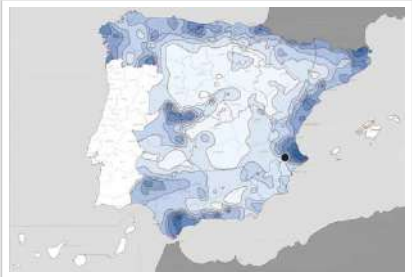
Plano de inundación (T=500)			Plano de torrencialidad	
Factores ambientales	Precipitación media	500 - 600 mm <Media>		Máxima precipitación diaria	60 mm <Media>	
Observaciones	<p>Dado que no quedan restos originales de referencia para el análisis, únicamente se puede reflexionar en torno a la reconstrucción ex situ interpretativa, ejecutada en época reciente con materialidad similar a la original, y con paramentos de hasta 3,3 metros de altura con cubierta y aleros.</p>

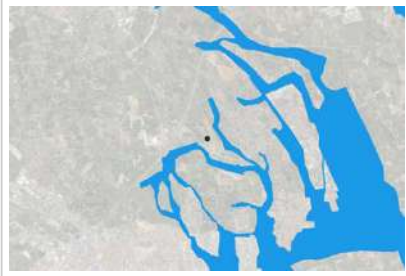
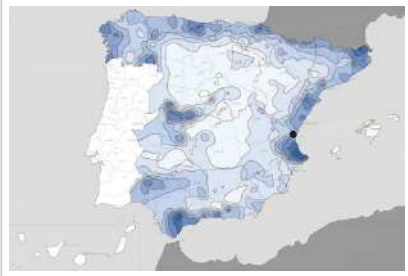
Factores ambientales	Precipitación media	400 - 500 mm <Baja>		Máxima precipitación diaria	60 mm <Media>		
Observaciones	Factores dimensionales correspondientes con elemento más vulnerable por su escasa elevación respecto a cota del terreno. Sector noroeste, en vías de excavación, presenta algunos elementos desprotegidos en cuadrado de excavación, al quedar fuera de la consolidación por encapsulado de 2009.

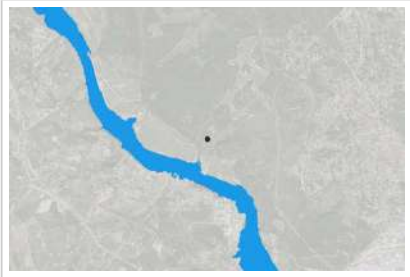
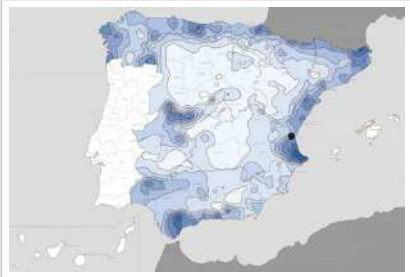
Plano de inundación (T=500)			Plano de torrencialidad	
Factores ambientales	Precipitación media	400 - 500 mm <Baja>		Máxima precipitación diaria	70 mm <Media>	
Observaciones	Factores dimensionales correspondientes con elemento más vulnerable por su escasa elevación respecto a cota del terreno, correspondiente con el molino noroccidental del conjunto, bajo cubierta de protección.

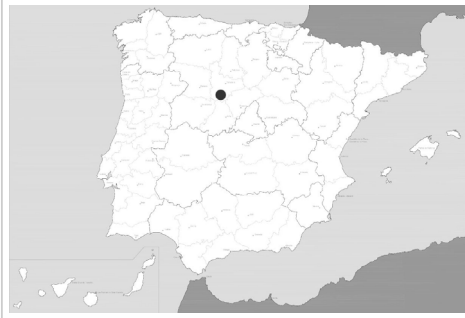
Plano ubicación

Nombre	Cerro de La Mota	Comunidad autónoma	Castilla y León	
Municipio	Medina del campo	Coord. UTM ETRS89 H30	41,3099442	-4,9097557
Provincia	Valladolid	Titularidad	Pública	
Tipología	Doméstica	Situación urbana	Parcela urbanizada	
Uso actual	Expositivo / Cultural	Periodo estimado estruct.	I Edad de Hierro

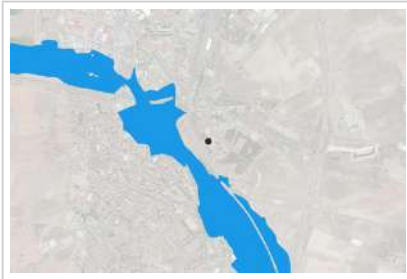
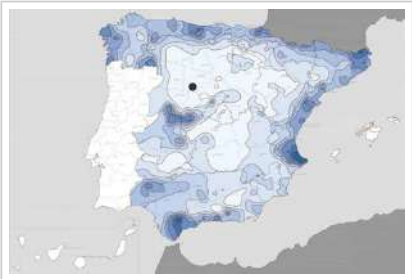
Factores ambientales	Precipitación media	<input type="text" value="300 - 400 mm &lt;Baja&gt;"/>		Máxima precipitación diaria	<input type="text" value="40 mm &lt;Baja&gt;"/>		
Observaciones	<p>Se ha considerado la situación más desfavorable para su análisis de riesgos naturales de inundación y precipitación, siendo la de muros de cabaña (periodo más temprano), debido a su menor espesor y alzado. El edificio contenedor previene de la precipitación, si bien no es estanco en el zócalo por motivos de ventilación, pudiendo ser afectado por la inundación.</p>

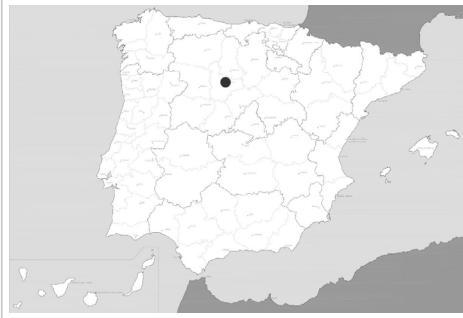
Plano ubicación

Nombre	Soto de Medinilla	Comunidad autónoma	Castilla y León
Municipio	Valladolid	Coord. UTM ETRS89 H30	41,6867053 -4,7121881
Provincia	Valladolid	Titularidad	Pública, Privada
Tipología	Vivienda	Situación urbana	Parcela urbanizada
Uso actual	Cerrado (Enterrado)	Periodo estimado estruct.	I Edad de Hierro

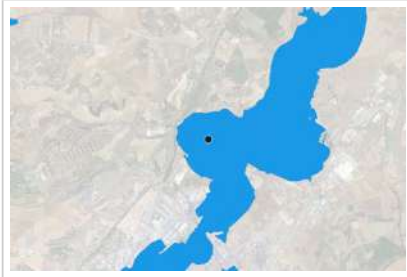
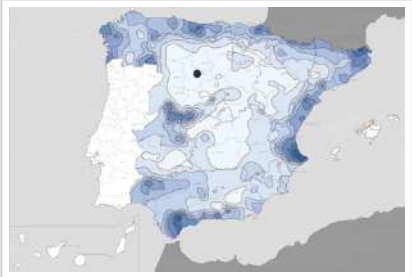
Plano de inundación (T=500)			Plano de torrencialidad		
Factores ambientales	Precipitación media	<input type="text" value="400 - 500 mm &lt;Baja&gt;"/>		Máxima precipitación diaria	<input type="text" value="40 mm &lt;Baja&gt;"/>		
Observaciones	<p>El yacimiento se localiza en zona inundable con periodo de retorno de 500 años, pero re-enterrado tras la documentación de los hallazgos. No se ha determinado, por ello, una altura y profundidades de cara al análisis de precipitación e inundación de las estructuras de tierra.</p>

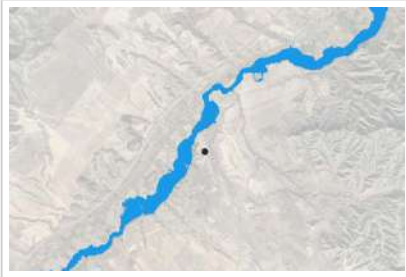
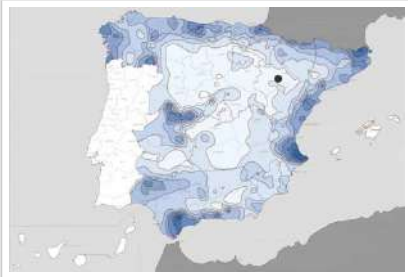
Factores ambientales	Precipitación media	300 - 400 mm <Baja>		Máxima precipitación diaria	40 mm <Baja>		
Observaciones	<p>Se ha considerado para el análisis de riesgo los muros más desfavorables del ámbito correspondiente con las estancias orientales, debido a su menor altura, espesor, estado de conservación y situación similar a los cuadrados de excavación (fácil acumulación), en cotas inferiores. No obstante, el conjunto presenta una cubrición permanente, aminorando efectos de la lluvia.</p>

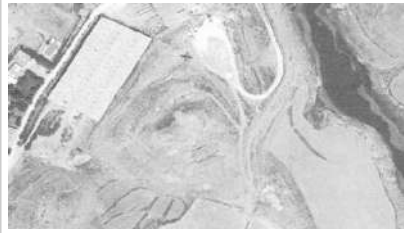
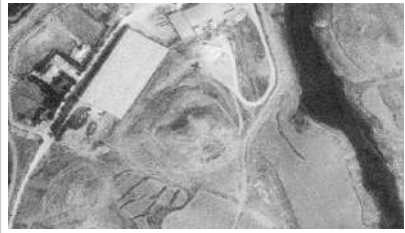
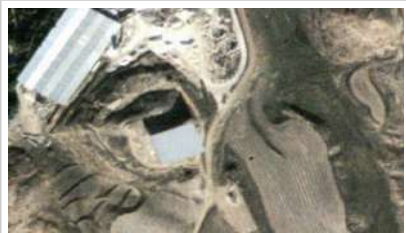
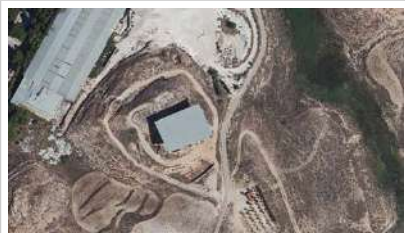
Degradación estructural	<input checked="" type="checkbox"/> Fisuración (por retracción u oscilación térmica) <input checked="" type="checkbox"/> Agrietamiento (por movimientos estructurales) <input checked="" type="checkbox"/> Descalce (por humedad capilar o inundación)			
Observaciones	Daños estructurales: diferentes elementos del gran edificio apuntalados para evitar su colapso, mientras se realiza la estabilización de pendientes y taludes. La estancias adyacentes presenta mayor afección de ataluzados, socavación de base, surcos de escorrentía y fisuración.			
Evolución histórica	<div style="display: flex; justify-content: space-around;"> <div style="text-align: center;">

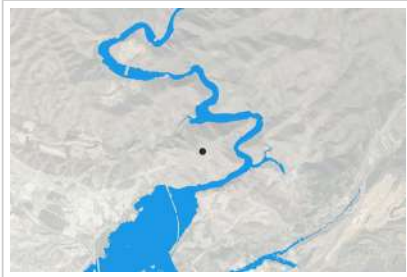
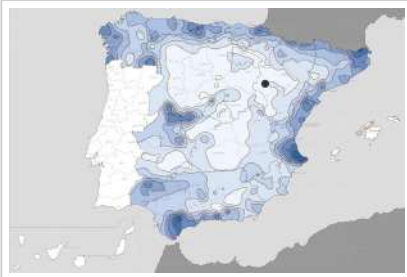
Factores ambientales	Precipitación media	300 - 400 mm <Baja>		Máxima precipitación diaria	40 mm <Baja>		
Observaciones	Se ha considerado para el análisis de riesgo los muros con intervención de sombrero / tapado, coincidentes con las domus de la Insula I, por su interés en sistemas de cubrición, contraste frente a la parte descubierta y eventual afección sísmica por motivos de esbeltez.

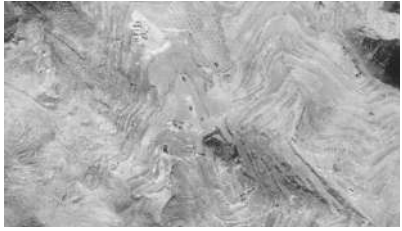
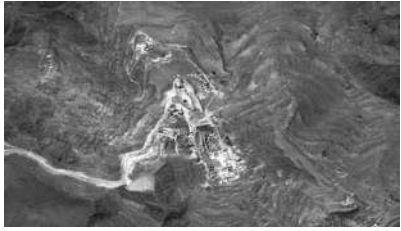
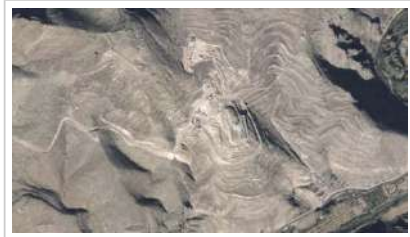
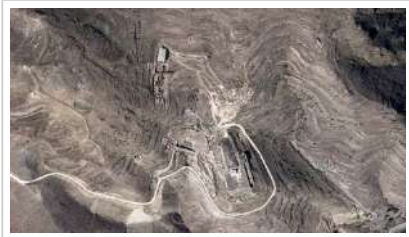
Degradación estructural	<input checked="" type="checkbox"/> Fisuración (por retracción u oscilación térmica) <input type="checkbox"/> Agrietamiento (por movimientos estructurales) <input checked="" type="checkbox"/> Descalce (por humedad capilar o inundación)			
Observaciones	La elevada cantidad de estructuras conservadas sin sistemas de protección supone una elevada casuística de degradaciones de carácter natural, especialmente relacionadas con la precipitación y humedad capilar, así como su patología relacionada (ataluzado y socavación de base-descalce).			
Evolución histórica

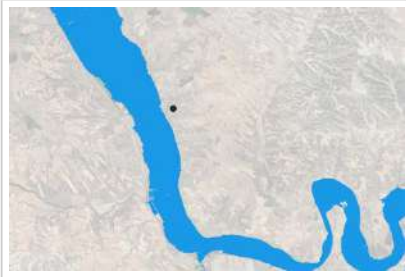
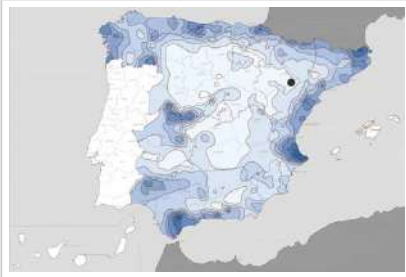
Plano de inundación (T=500)			Plano de torrencialidad	
Factores ambientales	Precipitación media	300 - 400 mm <Baja>		Máxima precipitación diaria	40 mm <Baja>	
Observaciones	Se ha considerado la situación más desfavorable para su análisis de riesgos naturales de inundación y precipitación como aquella correspondiente con estructuras de la Insula II, específicamente las particiones interiores, con alturas totales en torno a los 60 cm, y espesores de alzado variables, comprendidos entre los 25-30 cm.

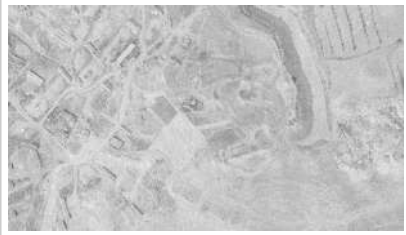
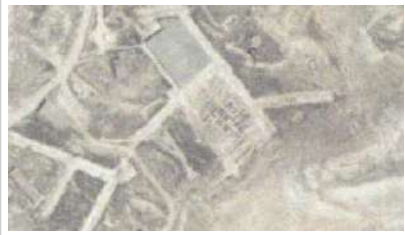
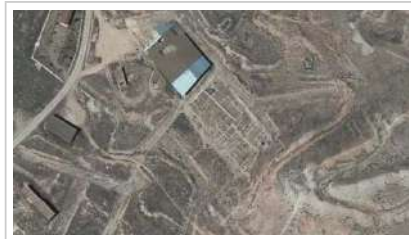
Degradación estructural	<input checked="" type="checkbox"/> Fisuración (por retracción u oscilación térmica) <input type="checkbox"/> Agrietamiento (por movimientos estructurales) <input checked="" type="checkbox"/> Descalce (por humedad capilar o inundación)			
Observaciones	Se advierte un amplio espectro de degradaciones, destacando las relativas a la erosión en aquellas expuestas a agentes climáticos como el agua. Esto ocurre especialmente en las edificaciones meridionales, donde los sistemas de protección y revestimiento parecen haber agravado la degradación de las mismas.			
Evolución histórica

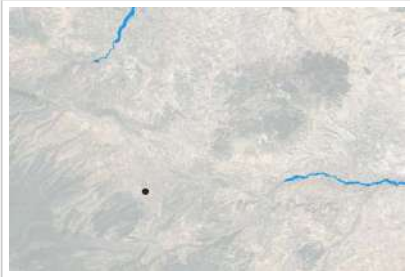
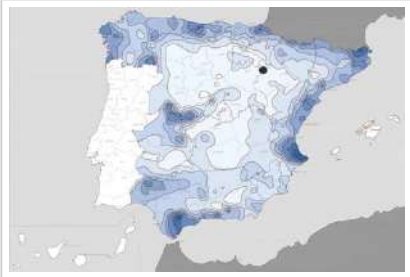
Factores ambientales	Precipitación media	400 - 500 mm <Baja>		Máxima precipitación diaria	40 mm <Baja>		
Observaciones	Estado semi enterrado en ladera este, parrilla a cota de terreno en su sección superior, sin elevación sobre el mismo. El colapso parcial de la parrilla facilita la entrada de agua al interior, aunque se permite la salida entrada de las subcámaras. Sus características arquitectónicas podrían hacerlo funcionar como un cuadrado de excavación con escasa altura.

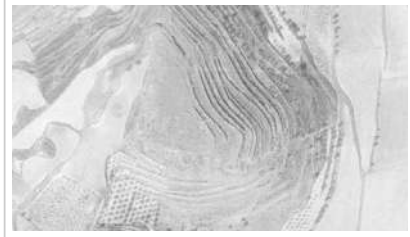
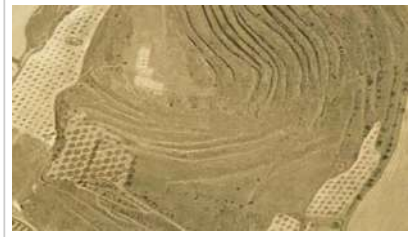
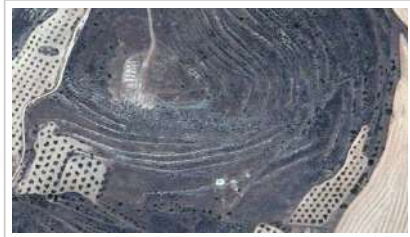
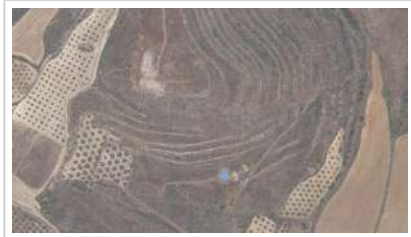
Evolución histórica

Observaciones Se observa un ennegrecimiento de revestimientos y adobes por uso como cámara de combustión (visita realizada previamente al incendio de agosto de 2022). Además de la creciente vegetación, los paramentos presentan perforaciones por nidos de araña y fisuración en diferente grado, así como daños en la base de muros por probables filtraciones de agua.
