PLANO SITUACIÓN

La intervención consiste en diseñar una serie de equipamientos que se ha observado que necesita el barrio, después de haber analizado la zona. De esta forma se diseña un centro social a ambos lados de la calle Sagunto.

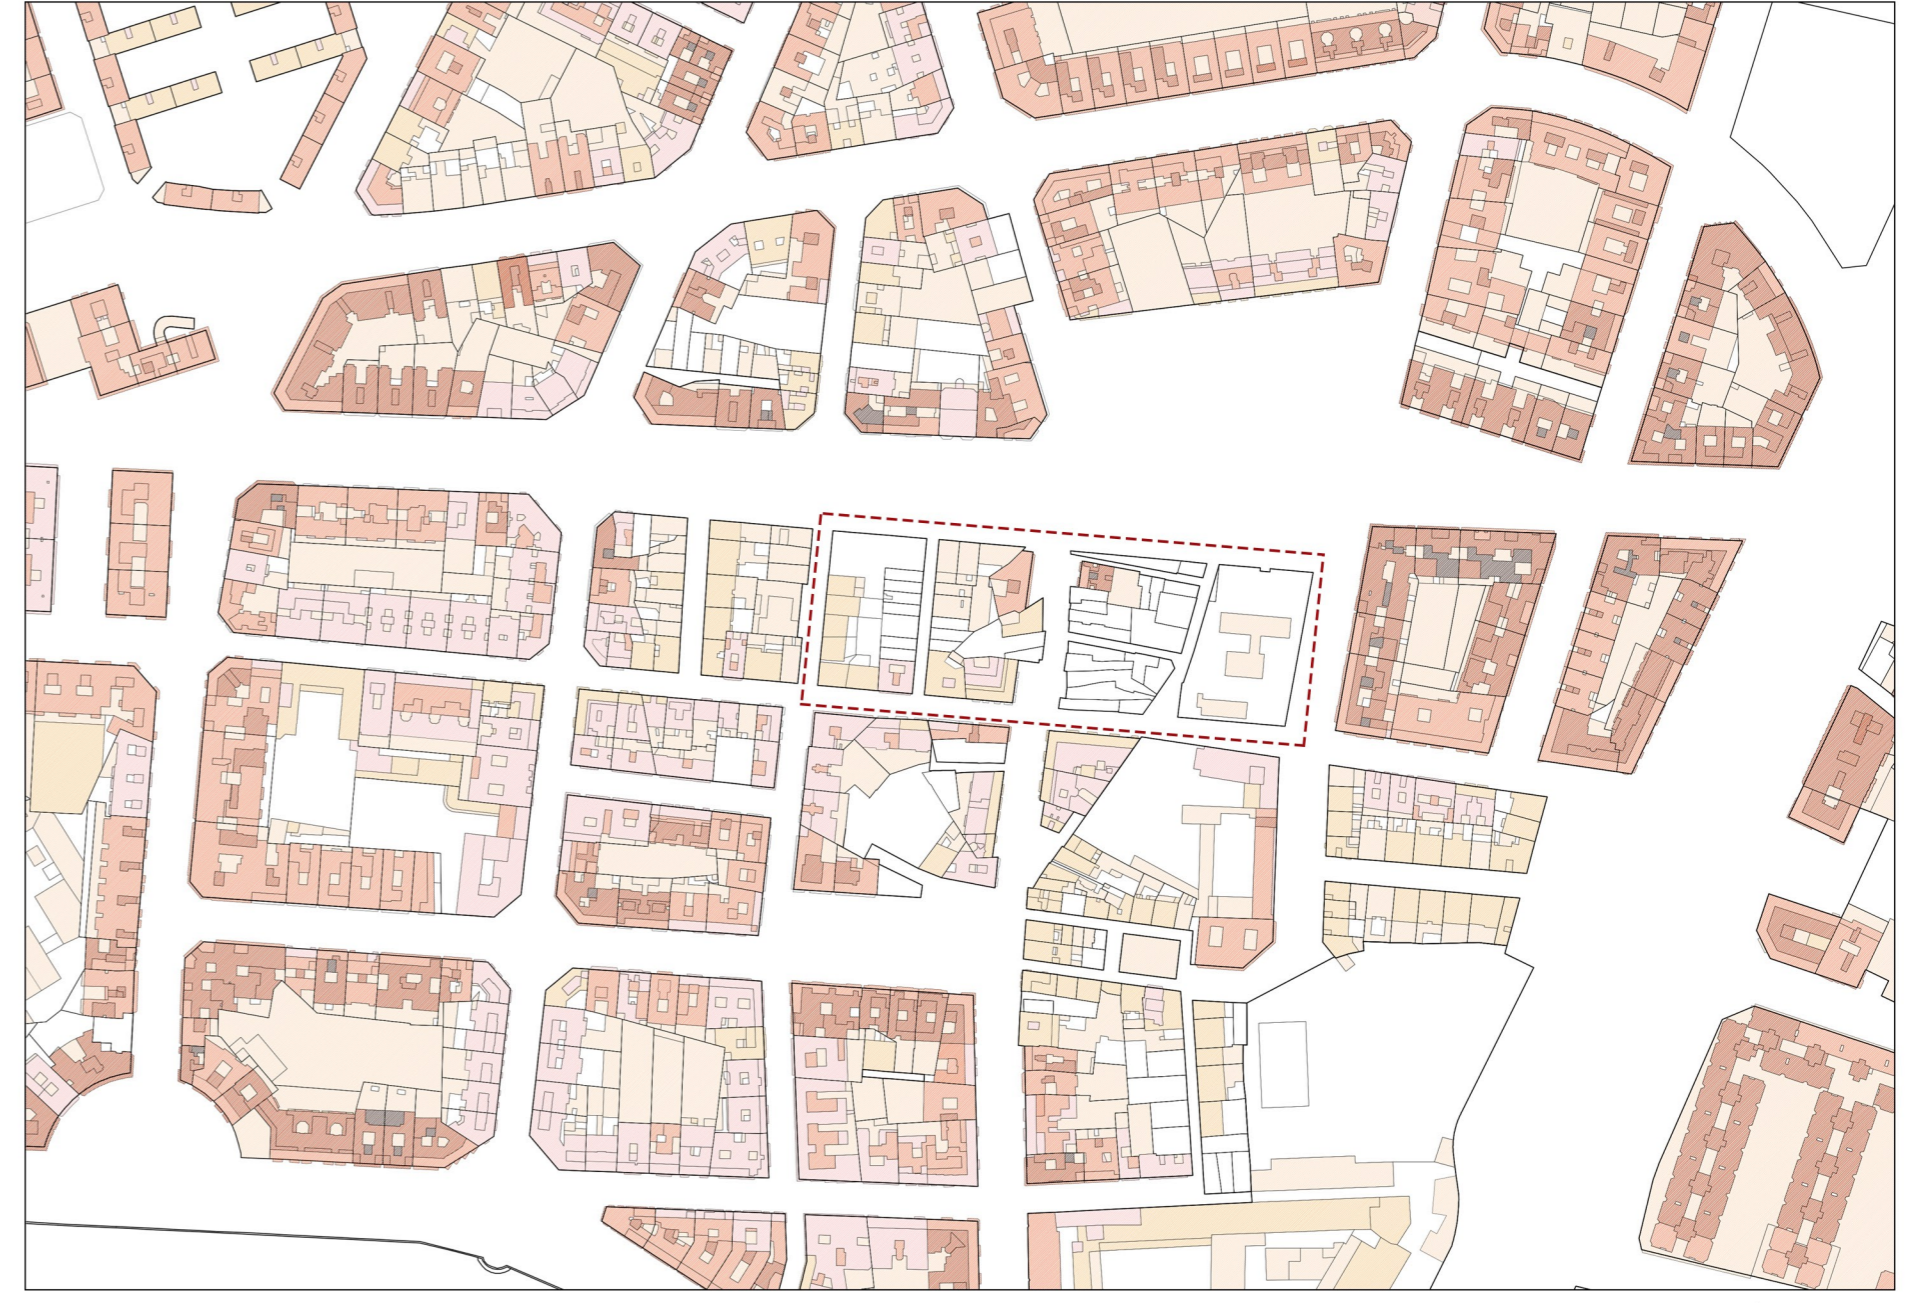
ANÁLISIS URBANÍSTICO

ALTURAS
■ 1-2 ALTURAS ■ 5-6 ALTURAS ■ 9-10 ALTURAS
■ 3-4 ALTURAS ■ 7-8 ALTURAS ■ +11 ALTURAS

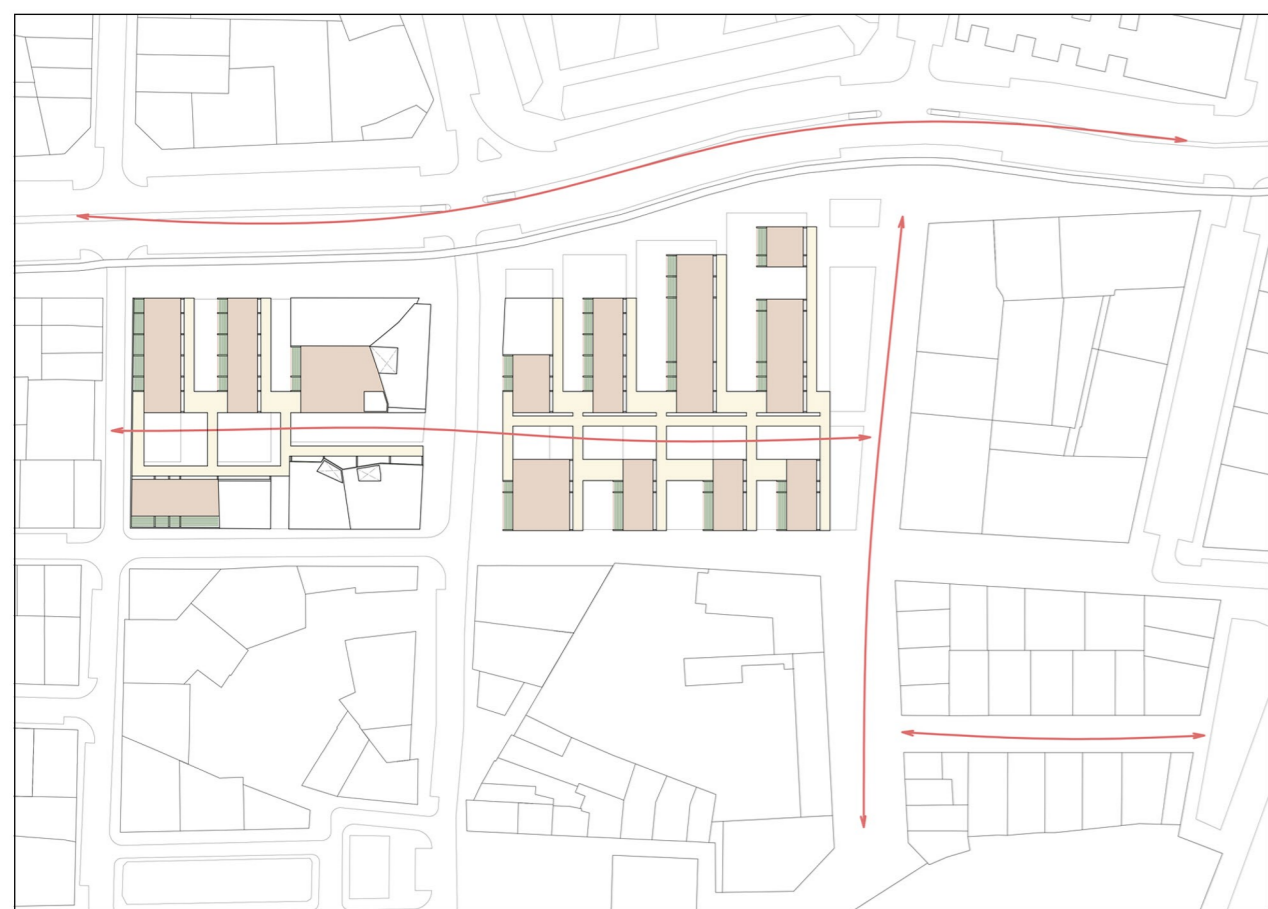
RELACIONES

Los equipamientos se reparten por las dos manzanas y aparece un eje principal horizontal que las une pasando por la calle Sagunto.

Además, se produce una relación entre el mercado y el centro social a través de la peatonalización de la calle.

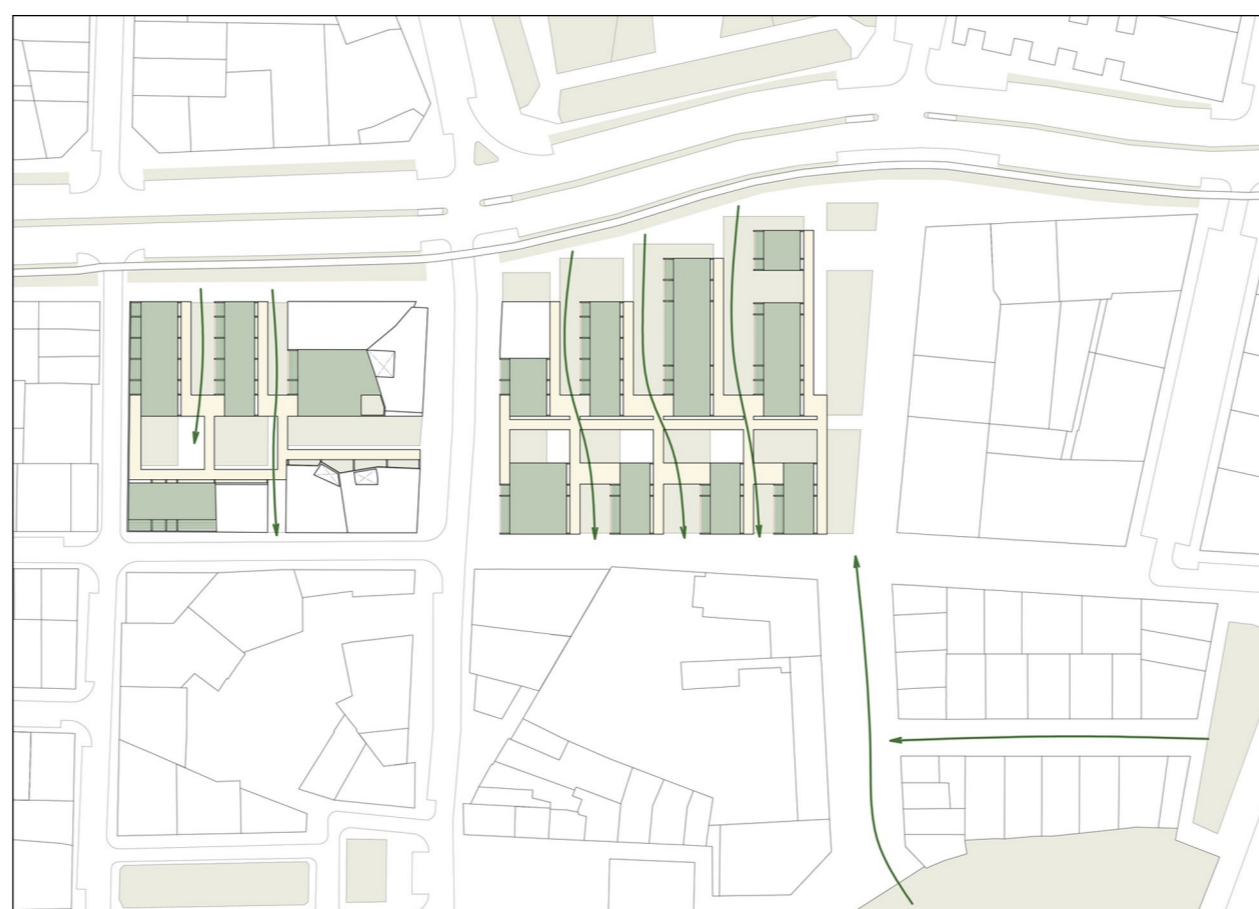
VERDE

Se pretende conectar las distintas zonas verdes que hay en el barrio con la zona de actuación.

De forma que se produzca una relación entre los parques que hay tanto al sur como al norte de la intervención permitiendo que la vegetación entre en el interior de la manzana y de los edificios.

De este modo, se proyectan patios con vegetación y una quinta fachada a través de una cubierta vegetal en cada uno de los volúmenes.

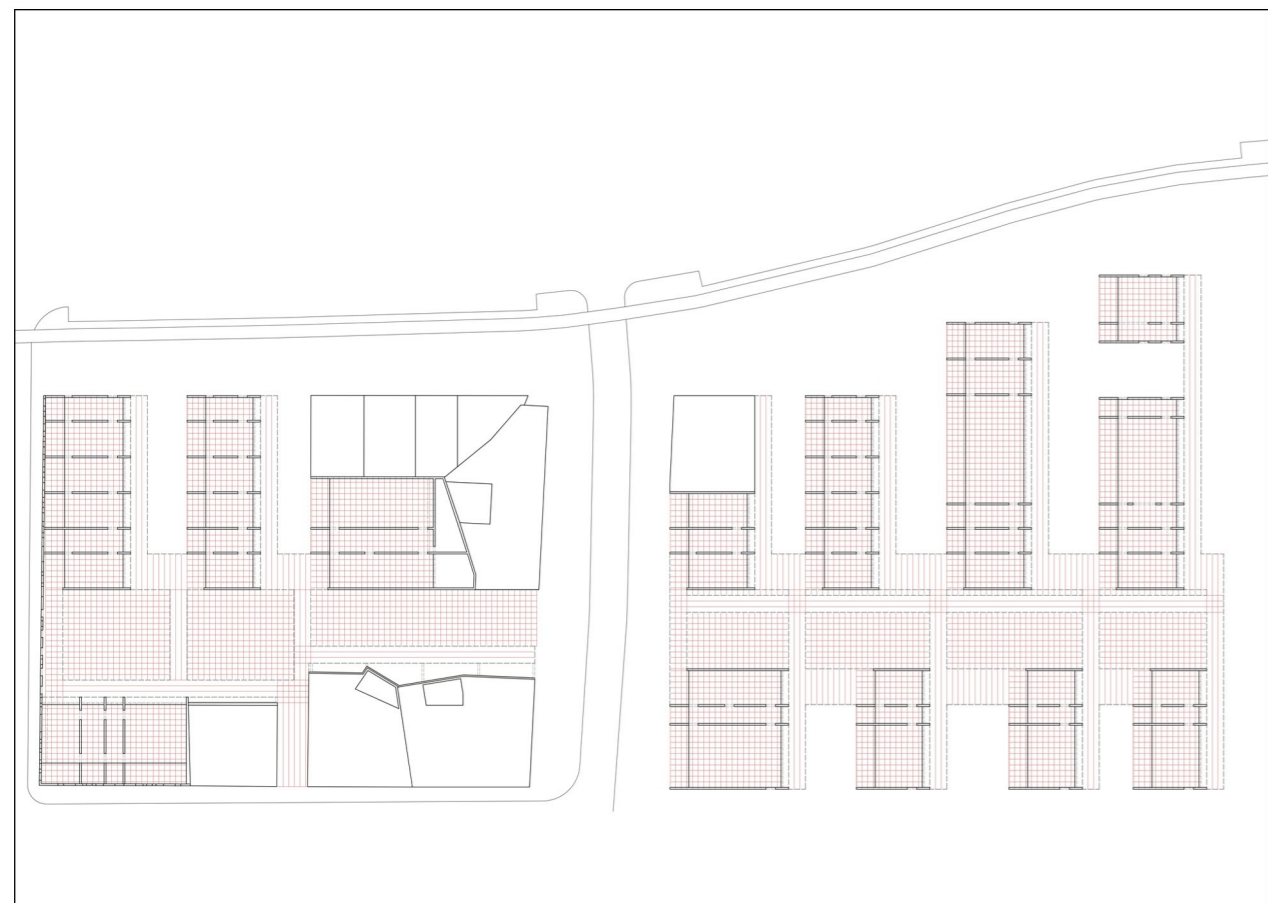
MODULACIÓN

Existe una modulación tanto para cada edificio como para el espacio exterior mediante una rejilla que ordena el espacio. Esta rejilla es de 90x90 cm.

A través de esta métrica se colocan todos los volúmenes y se distribuye el interior de cada uno de ellos.

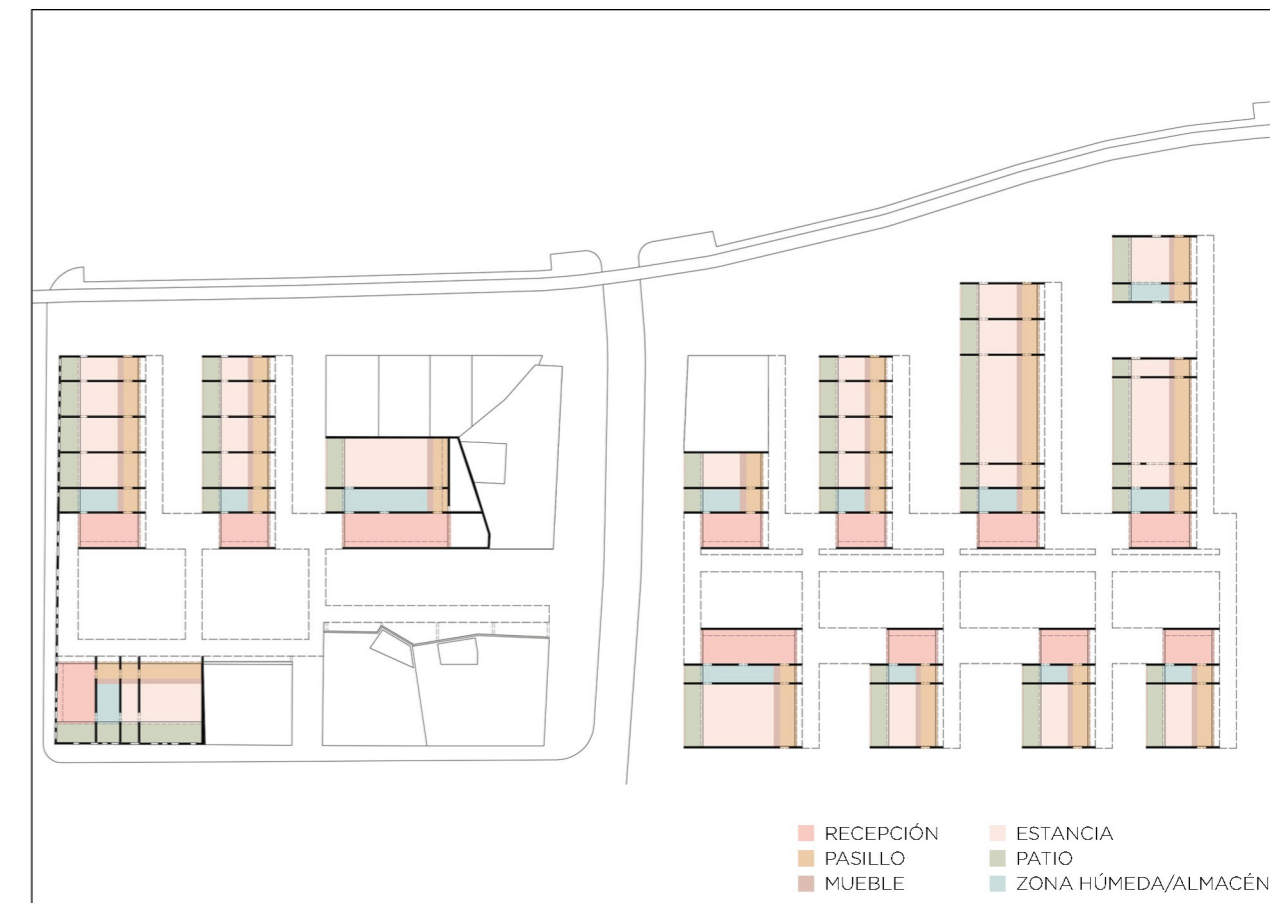
DISTRIBUCIÓN

Los volúmenes se componen de bandas verticales perpendiculares a los muros. Aparece una banda de pasillo a la derecha, seguida por una banda de mueble, a continuación las estancias y una última banda de patios a la izquierda.

La primera banda horizontal de cada volumen pertenece a la recepción y en la siguiente se encuentran las zonas húmedas y el almacén.

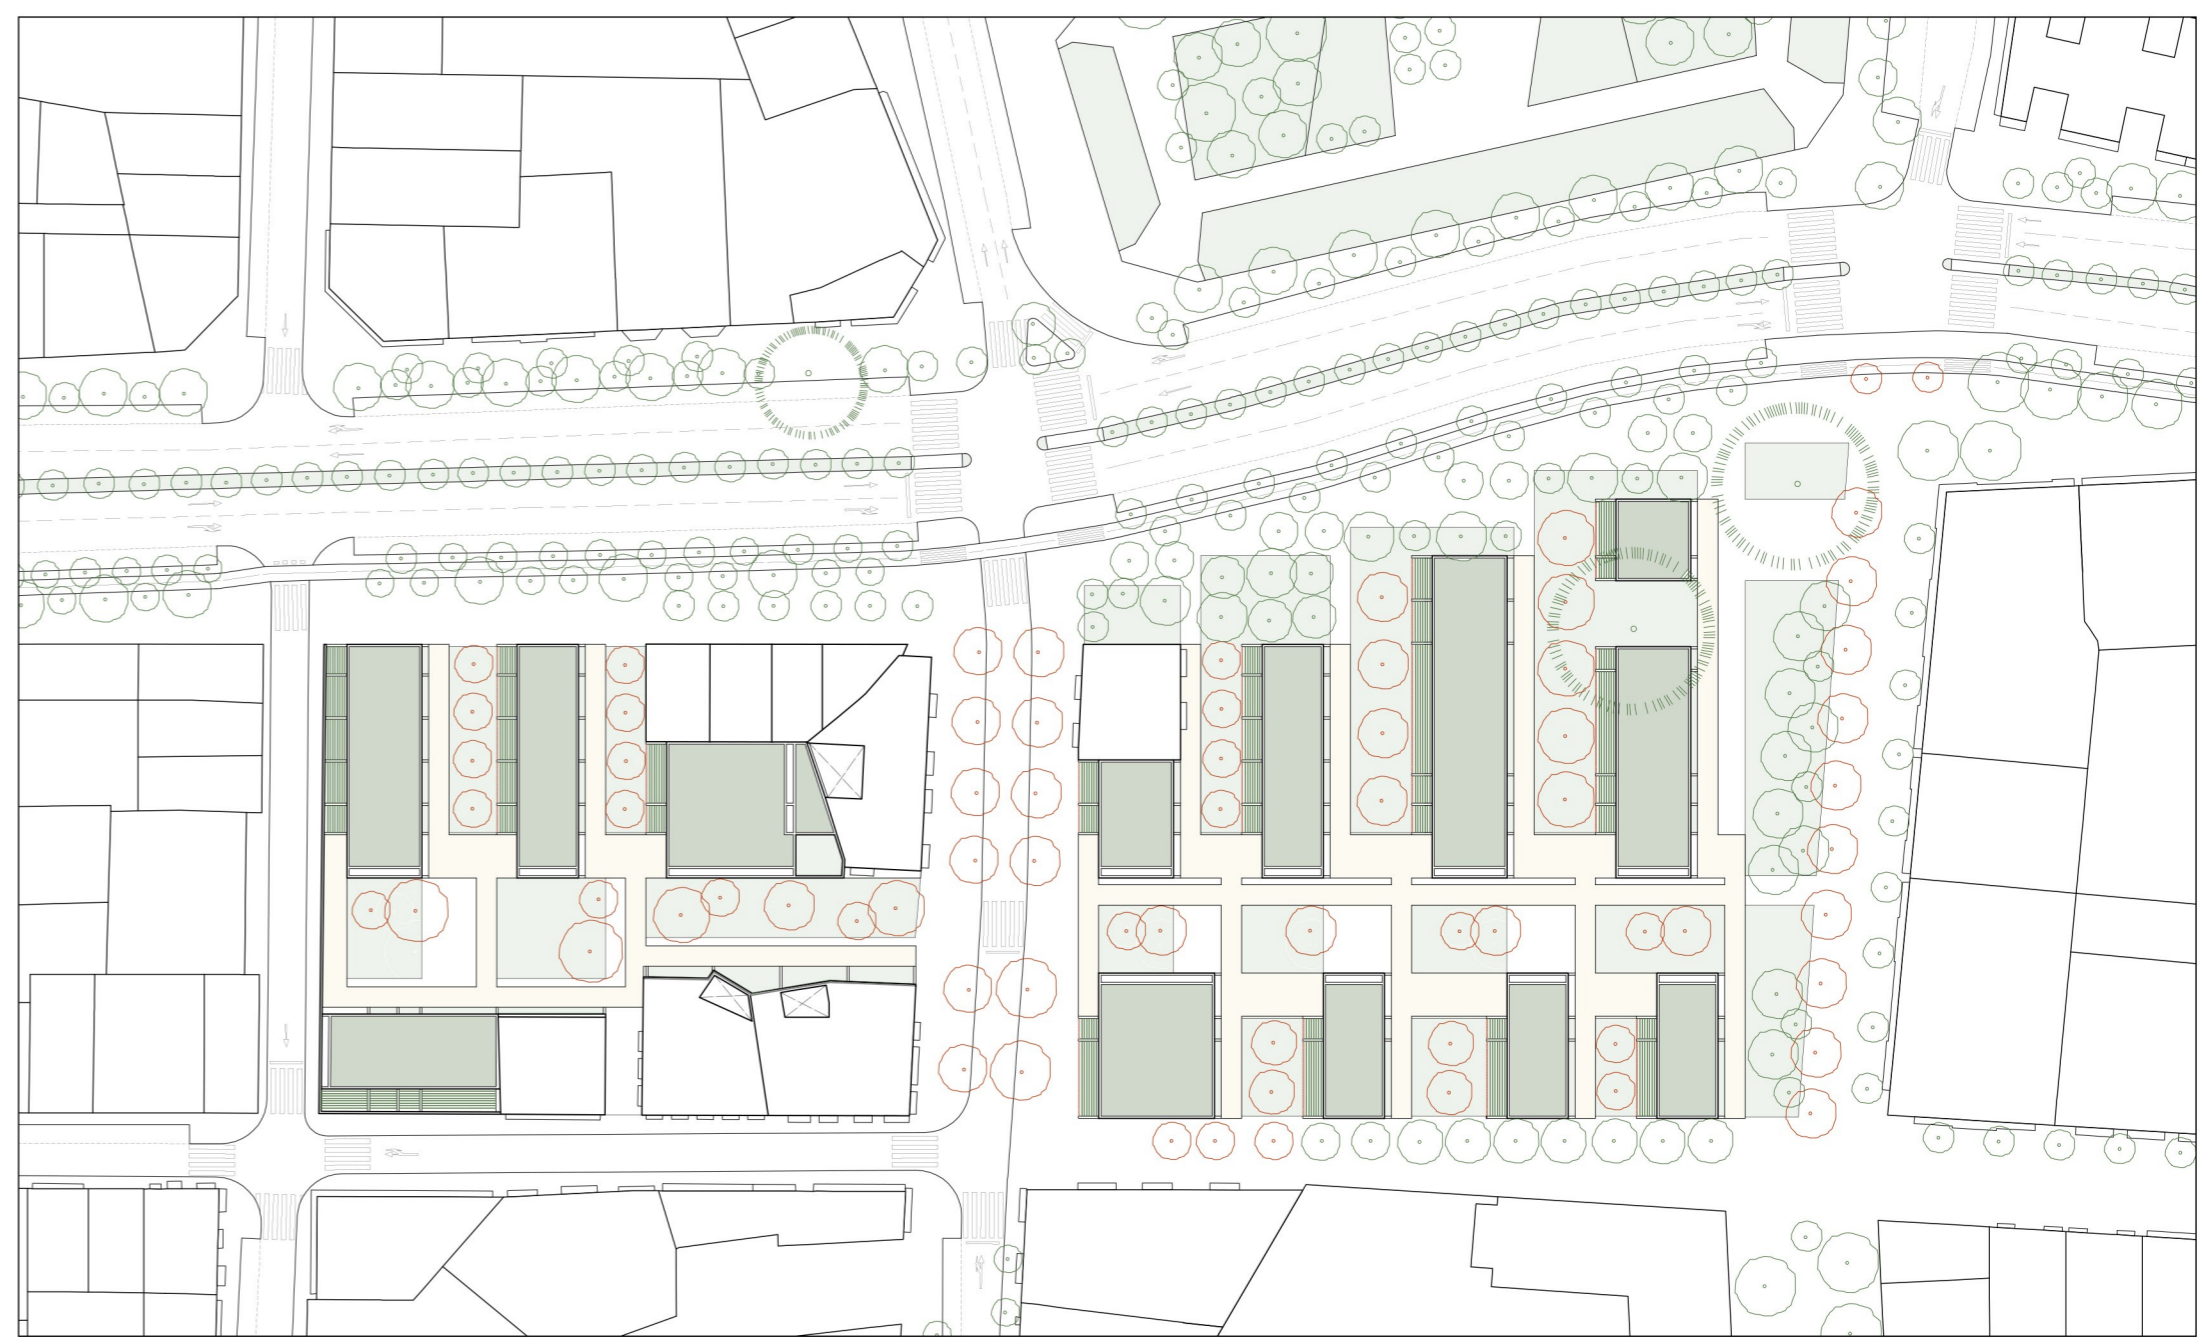
PLANTA DE CUBIERTA

● ARBOLES EXISTENTES
○ ARBOLES NUEVOS
E: 1/1000

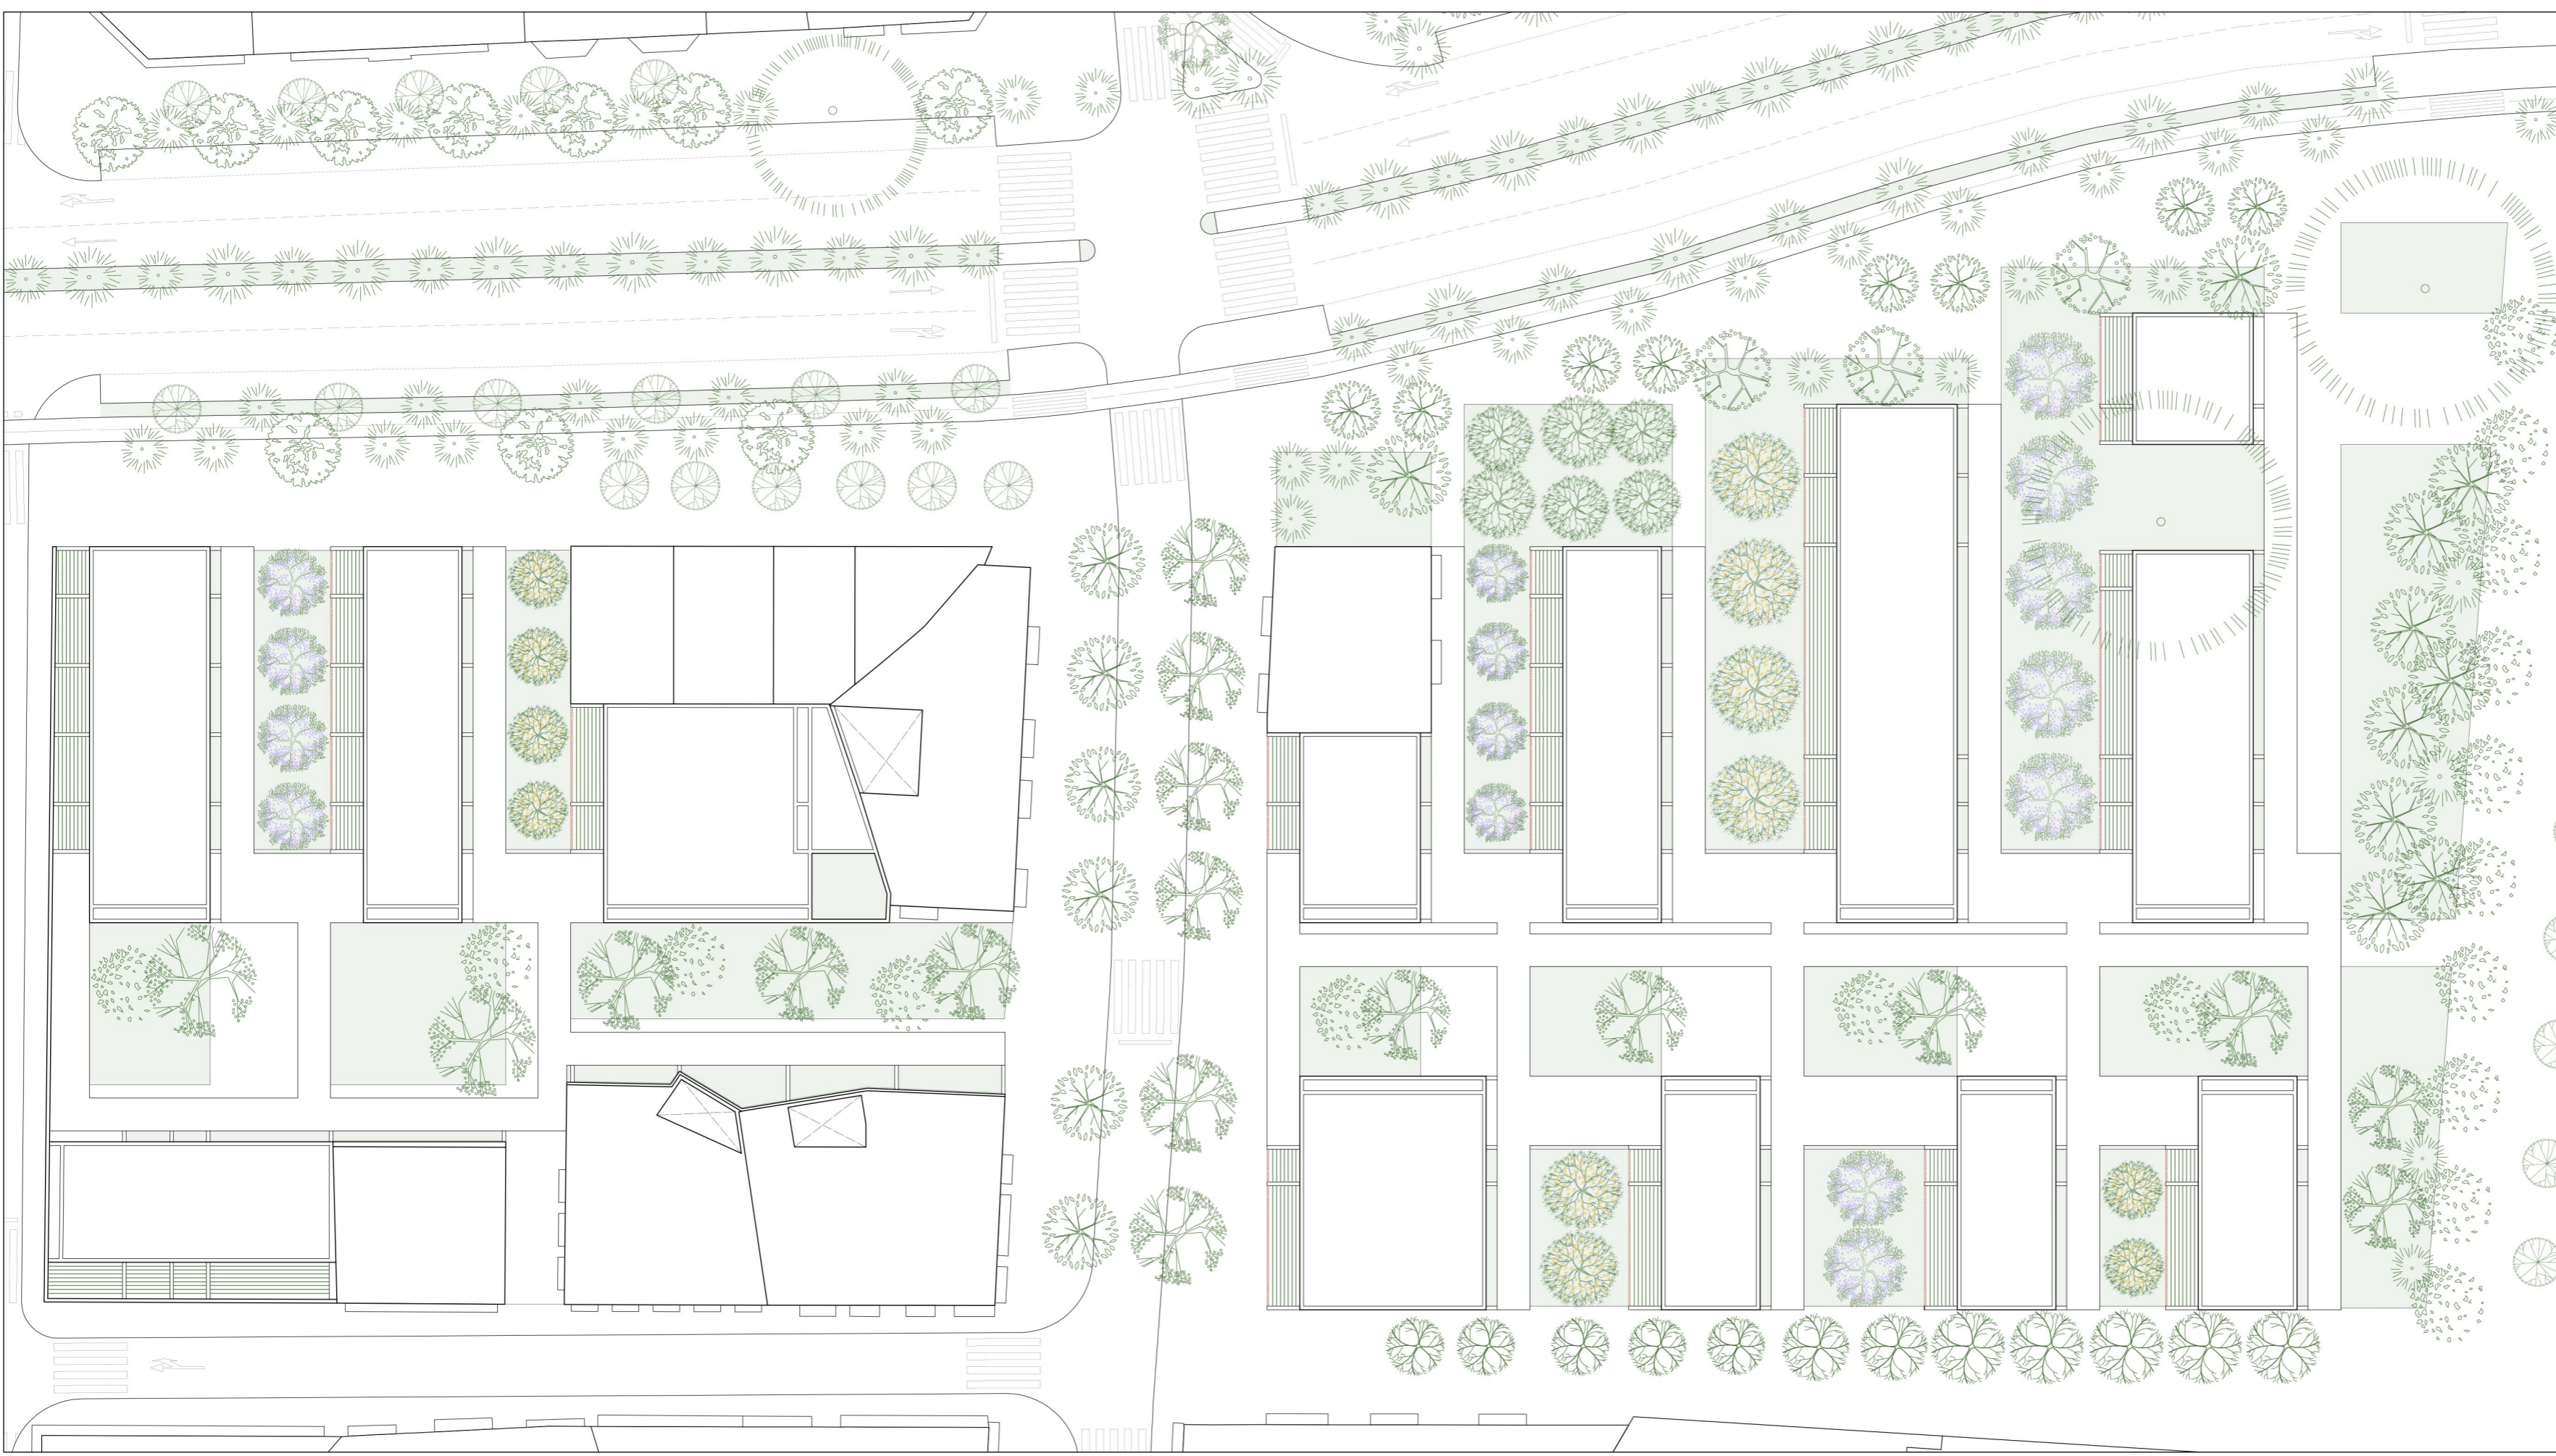
PLANTA DE CUBIERTA

E: 1/450

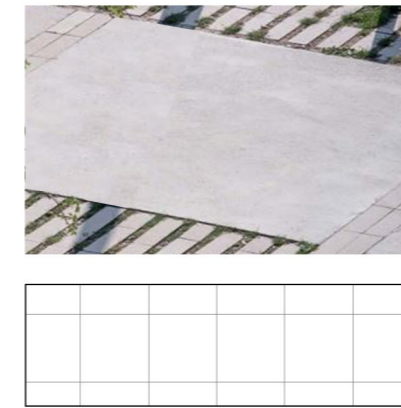
5 Pavimento de baldosa de hormigón 90x90 cm

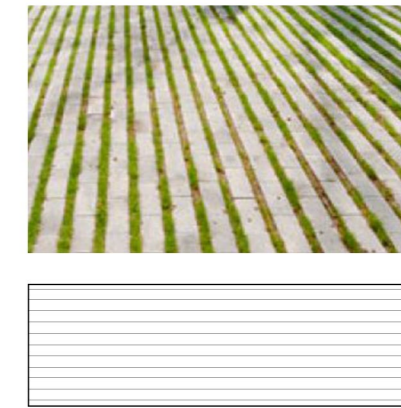
7 Pavimento permeable de hormigón
