TESIS DOCTORAL

DISEÑO ADAPTADO DE TÉCNICAS DE EXAMEN NO DESTRUCTIVAS PARA SU IMPLEMENTACIÓN EN SISTEMAS ROBOTIZADOS EN INSPECCIÓN DE FACHADAS

UNIVERSITAT
POLITÈCNICA
DE VALÈNCIA

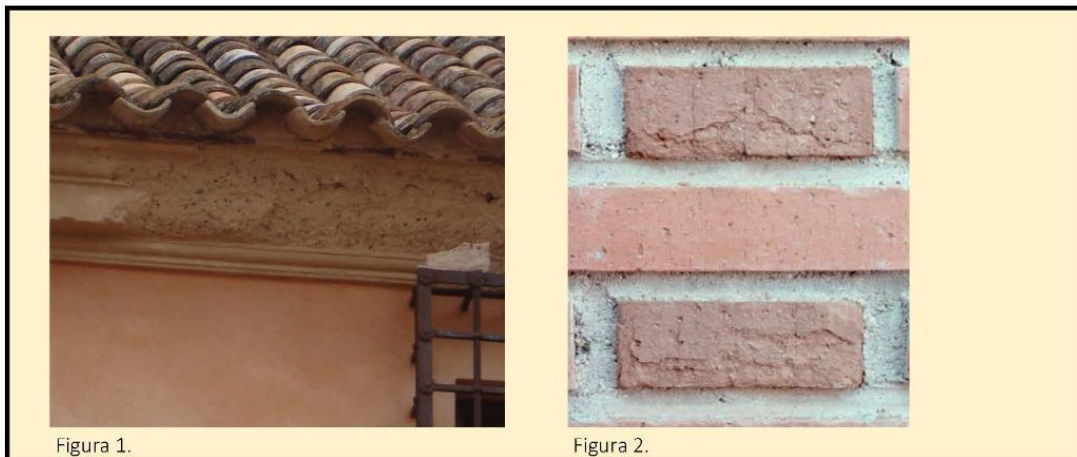
Se caracteriza por producirse una **alteración y pérdida de masa en la superficie** de las fachadas como consecuencia de la **acción del agua** y la **helada** en los **materiales porosos** exteriores.

Figura 3. Erosión de fachadas por cristalización y heladas (FCCCO)

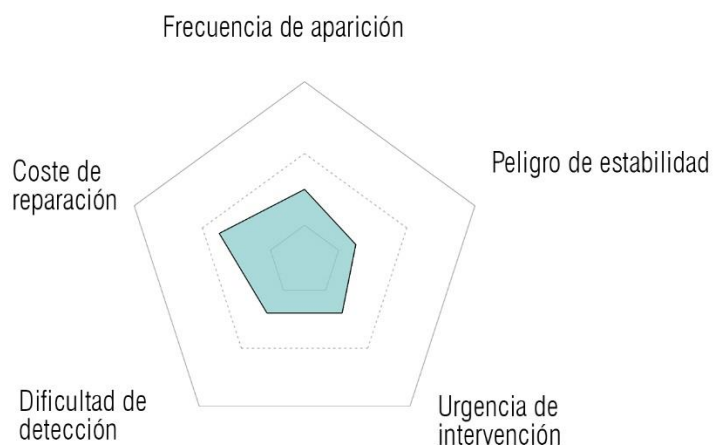
- [LS.H.1.1] Fisuras en mapa por reacción árido-álcali
- [LS.H.1.2] Fisuras en mapa por ataque por sulfatos
- [LS.H.2.1] Desgaste superficial por erosión mecánica
- [LS.H.3.1] Disgregación por deslavado
- [LS.H.3.2] Disgregación por ataque ácido
- [LS.H.3.3] Disgregación por acción del hielo
- [LS.H.3.4] Disgregación por recristalización de sales

Ilustración 5: Características de lesiones de ataques al hormigón.

Son la lesión LS.H. 2.1, Desgaste superficial por erosión mecánica, del tipo B, en la cual destaca la frecuencia de aparición y el coste de reparación, y la definida como LS.H 1.2, del tipo C, Fisuras en mapa por ataque por sulfatos, que tiene unos valores medio-altos en todos los parámetros y destaca en la dificultad de detección.

En ambas es posible su detección por 3 técnicas de inspección comunes que son la micro perforación, la fotografía de barrido y el escaneado láser.

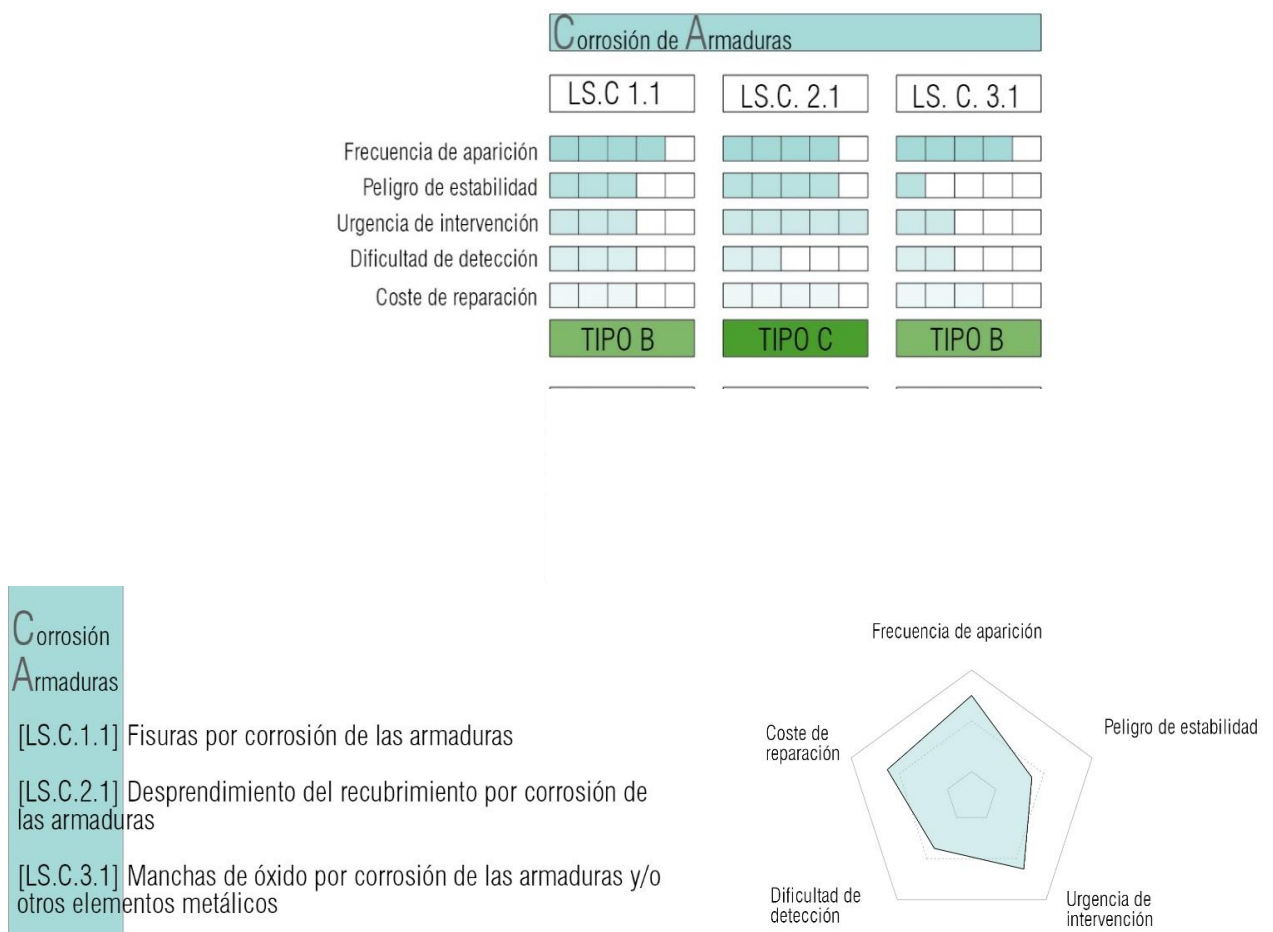
Ilustración 6: Características de lesiones de corrosión de armaduras.

El siguiente grupo de lesiones a analizar es la corrosión de armaduras, en la que solo hay 3 lesiones, de las cuales 2 pertenecen al grupo B y otra al C, por lo que en términos generales estas lesiones son de una importancia media alta, como indica el gráfico (Ilustración 4). Además, destacan por la frecuencia de aparición y el coste de reparación. En efecto, es muy habitual encontrar problemas de corrosión, por ejemplo, en los bordes de forjados y losas de balcones, y su reparación suele conllevar intervenciones moderadamente destructivas que encarecen bastante la actuación.

En este tipo de lesiones hay una variedad mayor de técnicas que son capaces de reconocerlas, incluyendo por supuesto la específica de detección de metales.

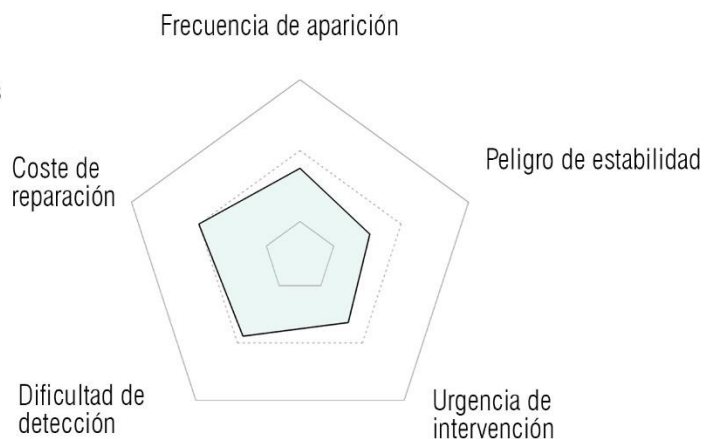
- Lesiones Muros**
- [LS.L.1.1] Fisuras por disposición inadecuada o insuficiente de armaduras
 - [LS.L.1.2] Fisuras por retracción térmica por enfriamiento rápido
 - [LS.L.1.3] Fisuras por retracción hidráulica
 - [LS.L.1.4] Fisuras por asentamiento plástico del hormigón
 - [LS.L.2.1] Fisuras y grietas por empujes de tierras
 - [LS.L.2.2] Fisuras y grietas por asentamientos diferenciales
 - [LS.L.3.1] Reducción sección y coqueras por hormigonado inadecuado
 - [LS.L.4.1] Armaduras vistas o desplazadas respecto de su disposición teórica

Ilustración 7: Características de lesiones en muros

El siguiente grupo de lesiones que cierra el grupo correspondiente a hormigón, son las lesiones en muros (Ilustración 7).

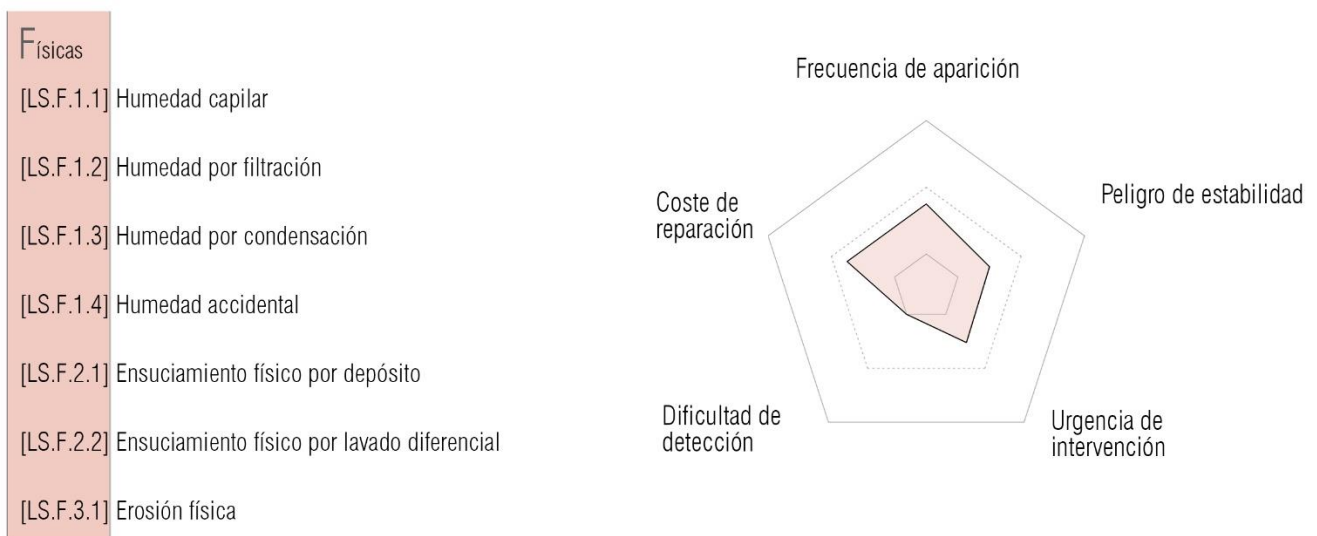
Ilustración 8: Características de lesiones físicas.

En cuanto a las lesiones físicas, solo destacan dos de ellas con la categoría B. Estas dos lesiones son la humedad por capilaridad y la humedad por filtración, ya que tienen una alta valoración en frecuencia de aparición, peligro de estabilidad y urgencia de intervención (Ilustración 8).

Para poder detectar las lesiones físicas se emplean dos técnicas de inspección fundamentalmente, la termografía y el termohigrómetro, en lo referente a la humedad. Obviamente la suciedad y la erosión se detectan fácilmente con técnicas visuales.

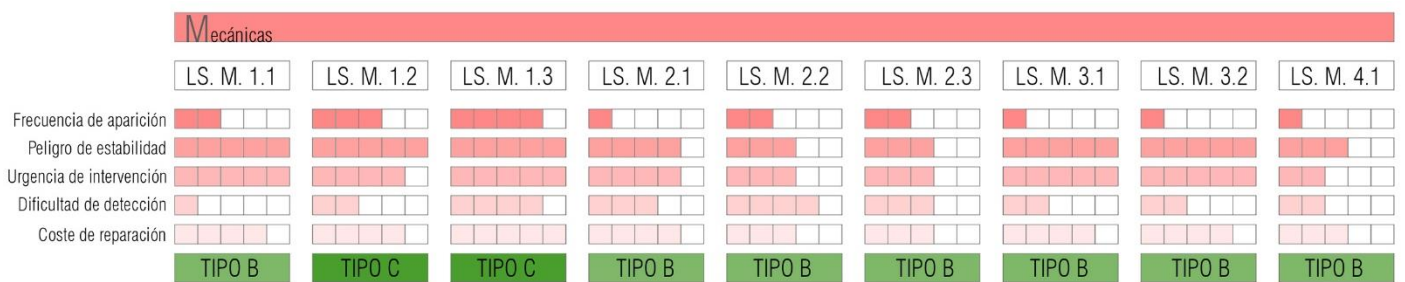
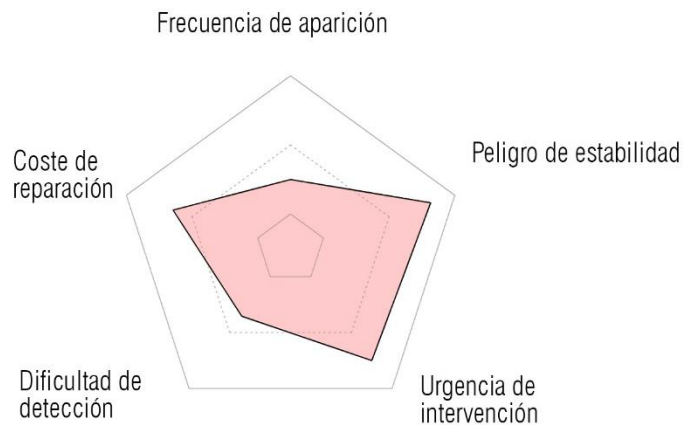
- [LS.M.1.1] Roturas de los paños de fachada por movimientos/deformaciones de la estructura
- [LS.M.1.2] Roturas de los paños de fachada por movimientos/deformaciones propios
- [LS.M.1.3] Roturas de los paños de fachada por asiento de la estructura
- [LS.M.2.1] Roturas lineales del acabado por movimientos del soporte
- [LS.M.2.2] Roturas múltiples del acabado por retracción higrotérmica
- [LS.M.2.3] Roturas "en mapa" del acabado por retracción hidráulica
- [LS.M.3.1] Desprendimientos de acabados por movimientos diferenciales
- [LS.M.3.2] Desprendimiento s de acabados por fisura previa
- [LS.M.4.1] Erosión mecánica

Ilustración 9: Características de lesiones mecánicas.

Las lesiones mecánicas son el siguiente grupo para analizar, y destacan debido a sus altos valores de importancia, pues presentan 2 de categoría C y 7 del tipo B. Esto hace que los análisis globales registren valores medio-altos. El hecho de que sean de relativamente baja frecuencia de aparición y además fáciles de detectar, contrasta con los elevados valores en coste de reparación, urgencia de intervención y peligro de estabilidad. De ahí que su reconocimiento sea bastante trascendente (Ilustración 9).

Las técnicas de inspección para todas ellas son muy diversas, pero destacan sobre las demás cuando se presentan síntomas superficiales visibles, el escaneado láser y la fotografía de barrido.

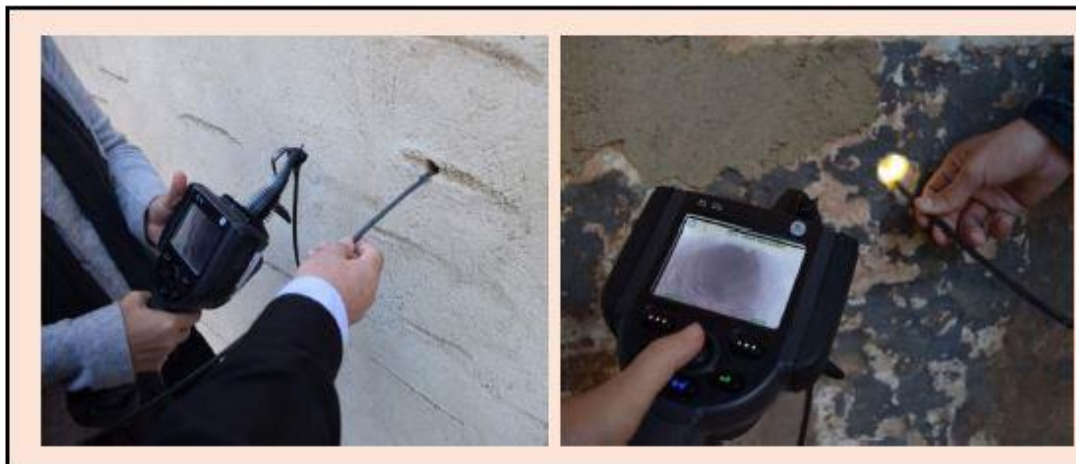
La técnica endoscópica permite el reconocimiento de los daños y la materialidad superficial e interna de los paramentos accediendo a la información interior del soporte (muro de cerramiento, forjados...) para conocer sus capas internas, ya sean cámaras de aire o secuencia de materiales que compongan el total del cerramiento.

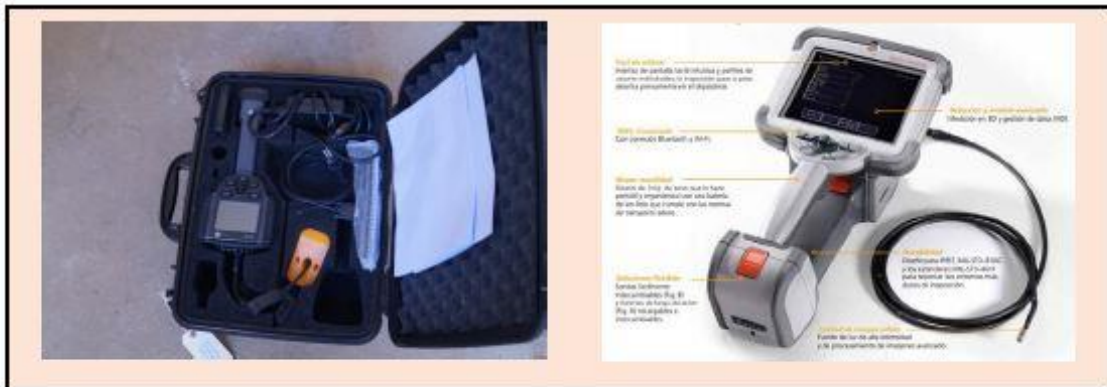
La secuencia de trabajo es replanteo, visualización, ubicación de la perforación, realización de la perforación, limpieza de la perforación, introducción de la sonda video-endoscópica, manipulación de la sonda, registro de imágenes y reporte de los datos obtenidos.

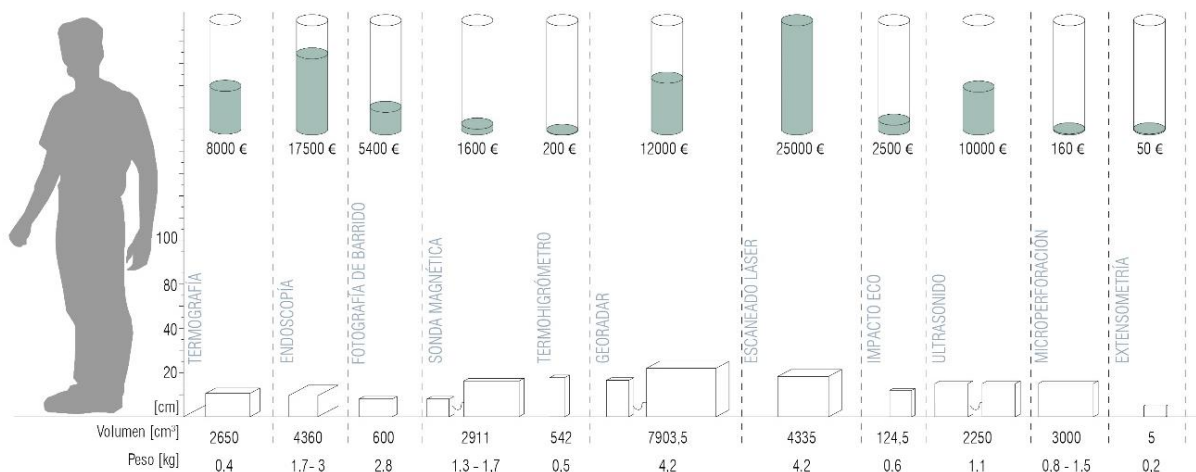
Ilustración 18: Comparativa de volumen, peso y precio de las técnicas analizadas. Año 2018.

Pronto se detecta que los volúmenes de los distintos componentes de cada técnica son bastante homogéneos. Tampoco hay grandes estridencias en el peso de los componentes, que varía entre los 0,2 kg y los 4,2 kg.

El análisis más interesante para la implementación de las técnicas de inspección óptimas en el proyecto ROBIM es la recopilación de los datos de las dimensiones, el peso y el coste del instrumental, teniendo en cuenta su implementación en la plataforma robótica de inspección. Con los esquemas elaborados es muy sencillo percibir, referido a la escala humana, el tamaño de los diferentes aparatos, que vienen acompañados de su peso y el precio (Ilustración 18).

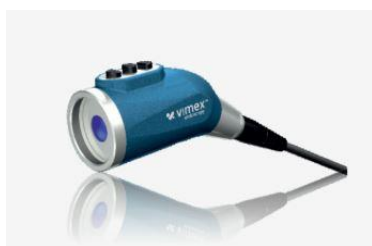
Ilustración 25: Modelo Vimex

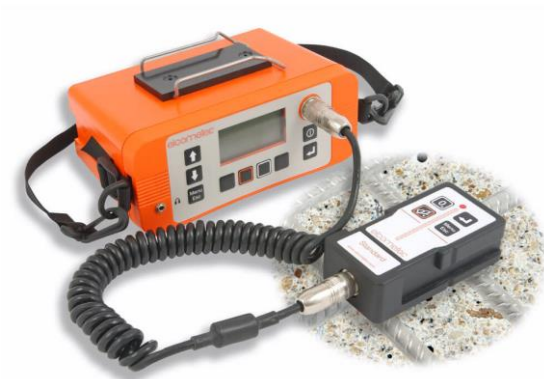
Ilustración 33: Sonda magnética marca Elcometer

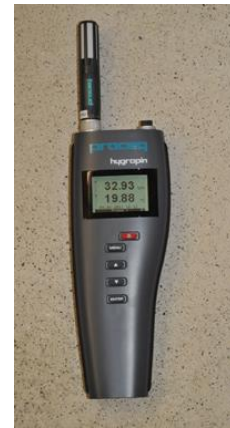
Ilustración 37: Higrómetro marca Proceq Hygropin.

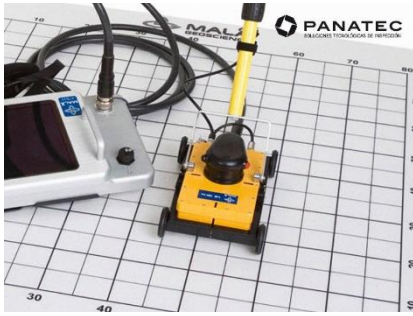
Ilustración 38: Georadar marca Panatec.

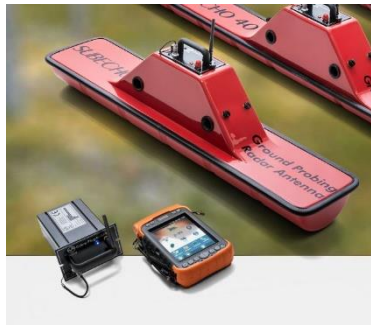
Ilustración 39: Georadar marca Radarteam.

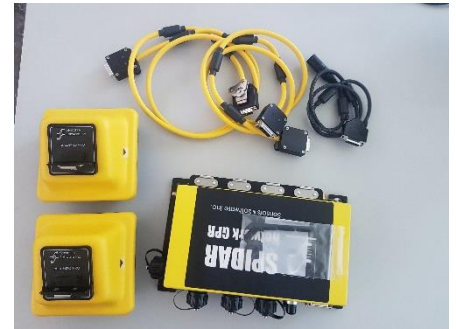
Ilustración 40: Georadar marca Sensoft

En cuanto al georadar elegido, es de la marca Sensors & Software, concretamente el modelo pulseEKKO, junto con las antenas de 1000 MHz. El peso y la capacidad de dividir el equipo en componentes individuales ha sido lo más relevante para elegir este instrumento, frente al resto de opciones. Esto permite mantener las partes más pesadas cerca del centro de gravedad del sistema robótico, alejando de éste solo las partes más ligeras, en este caso las antenas.

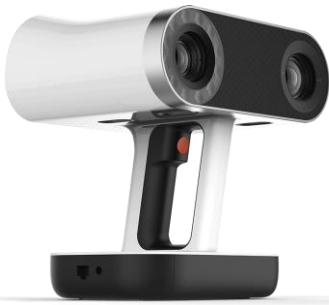
Ilustración 41: Escáner marca Artec.

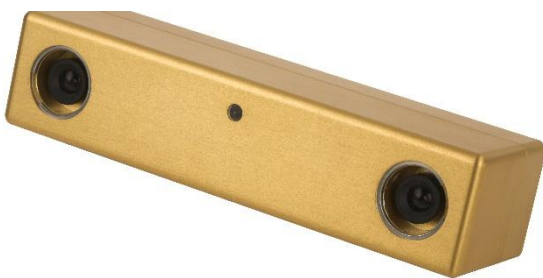
Ilustración 46: Escáner marca Flir.

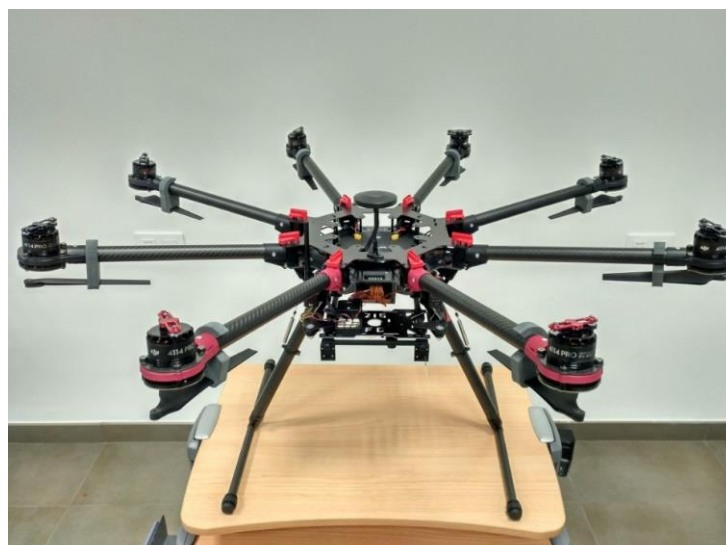
Ilustración 50: Plataforma voladora de fibra de carbono.

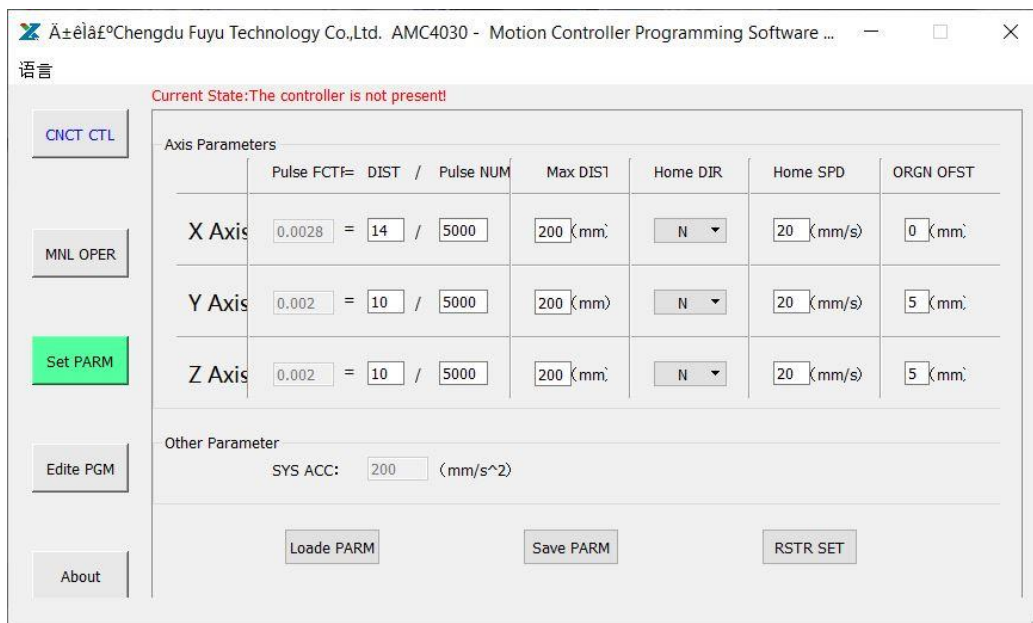
En la ilustración (55) se observa cómo se puede regular y modificar el número de pasos del motor y la conversión a medidas lineales que tiene este modelo concreto. Ello permite verificar que el movimiento indicado es el correcto. Se puede observar el panel de control de los distintos sistemas predefinidos por el actuador, para poder definir diferentes tipos de movimientos posibles. En este caso interesaba poder definir una velocidad concreta y una distancia a recorrer.

Por último, en la ilustración (55) se muestran los diferentes parámetros necesarios para llevar a cabo la parte experimental del proyecto. Por un lado, la velocidad constante de movimiento y, por otro lado, la distancia a recorrer, que puede ser fija o libre, así como moverse en ambas direcciones.

Ilustración 55: Pantalla de control actuador lineal.

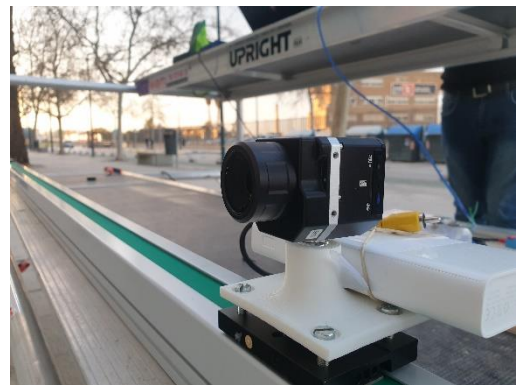
Ilustración 57: Pruebas de la cámara termográfica en el actuador.

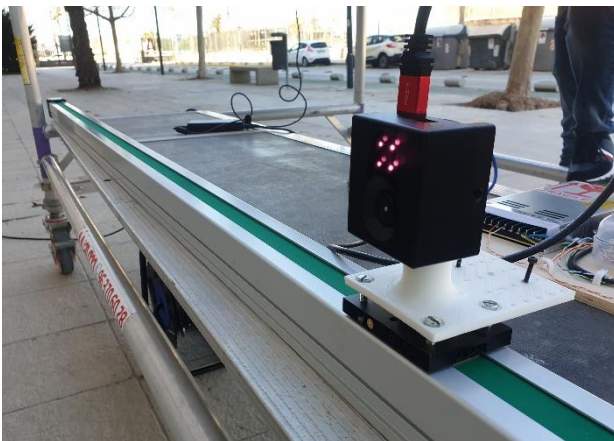
Ilustración 58: Pruebas del escáner láser Pico Monstar.

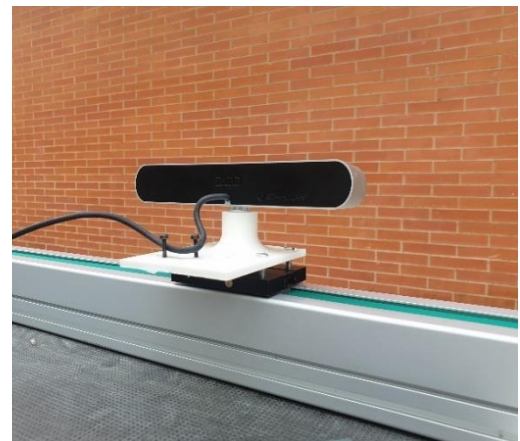
Ilustración 59: Pruebas del escáner láser ZED.

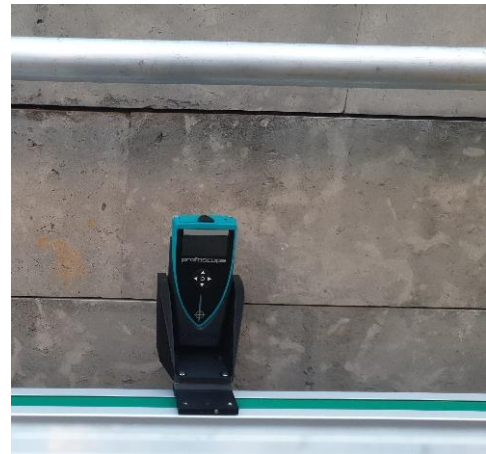
Ilustración 63: Sonda magnética sobre actuador lineal.

La sonda magnética debe estar muy próxima la fachada, pero sin llegar a tener contacto con el cerramiento a estudiar, para evitar desgaste o deterioro de la sonda o el revestimiento. En cualquier caso, la separación máxima debe ser 50 mm, lo que hace que la metodología de inspección sea muy clara y concreta, debiendo hacerse un barrido a una separación constante de la fachada.

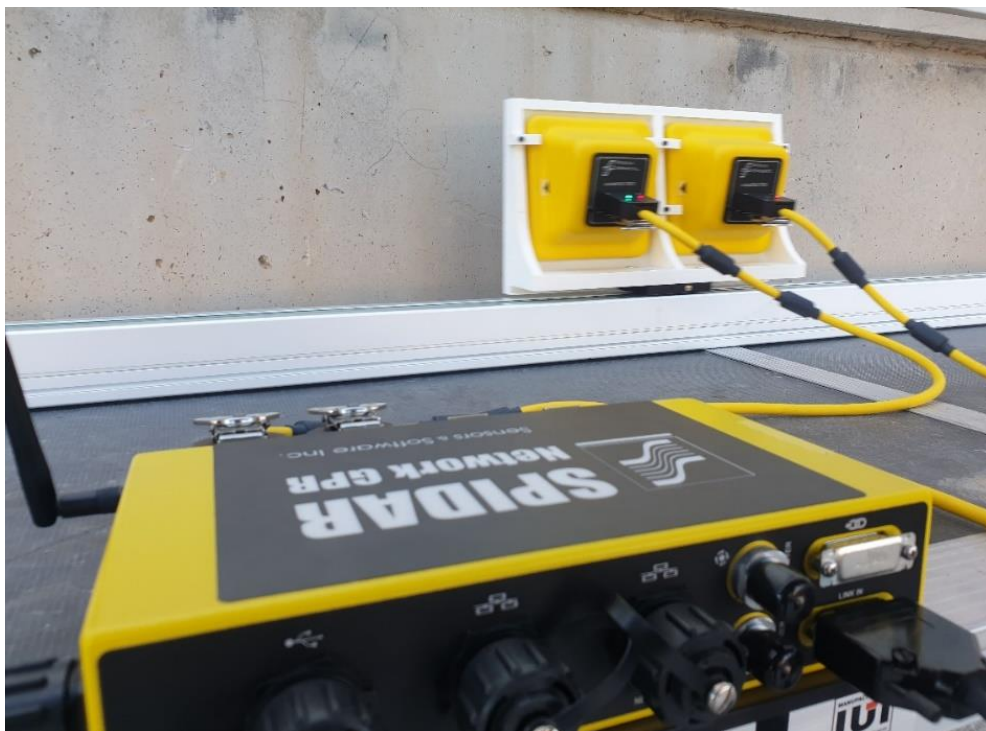
Ilustración 65: Pruebas del georadar sobre el actuador lineal.

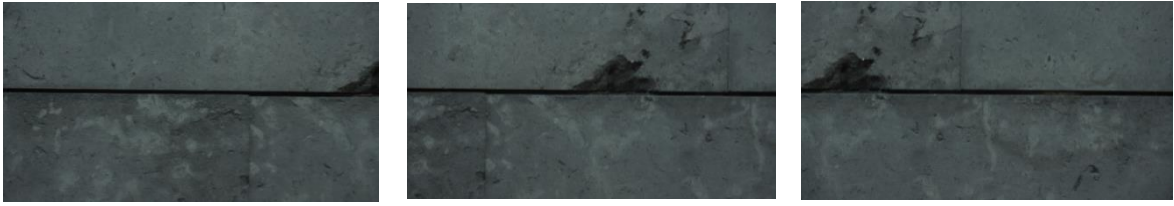
Ilustración 90: Tres imágenes independientes con 50 % de solape.

En el siguiente ejemplo hay tres imágenes con cerca del 50% de solape, al posicionarlas sin corregir bordes, se puede apreciar las líneas generadas por el cambio abrupto entre imágenes, pero si se genera un degradado de transición entre las imágenes, este contraste desaparece y se aprecia la continuidad de las imágenes.

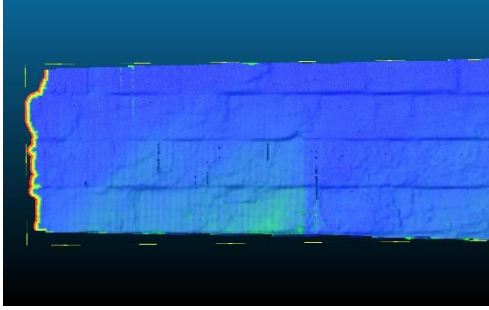
Reconstrucción cámara ZED en el Edificio 1F a 1 metro de distancia

<p>Mapa de profundidad a 20 mm/s. El mapa muestra una estructura rectangular con bordes irregulares, principalmente en tonos de azul y verde, sobre un fondo negro. El eje horizontal representa la distancia lateral y el eje vertical la profundidad.</p>

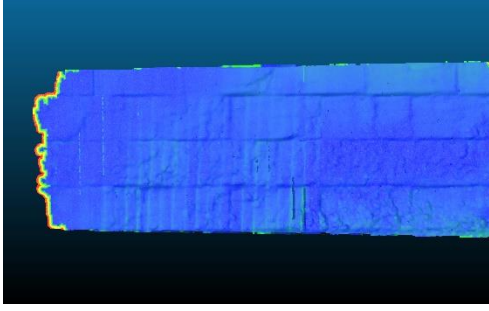
<p>Mapa de profundidad a 40 mm/s. Similar al mapa de 20 mm/s, pero con una mayor proporción de píxeles en tonos de verde y amarillo, indicando mayor variabilidad en las distancias.</p>

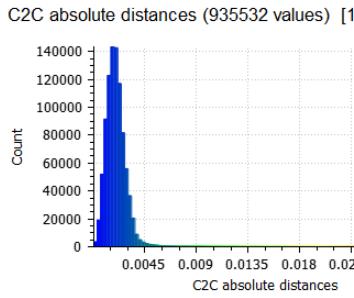
<p>Histograma de C2C absolute distances (935532 values) [100 classes]. El eje vertical es 'Count' (0 a 140000) y el eje horizontal es 'C2C absolute distances' (0 a 0.027). El pico máximo es de aproximadamente 130,000 a una distancia de 0.0045.</p>

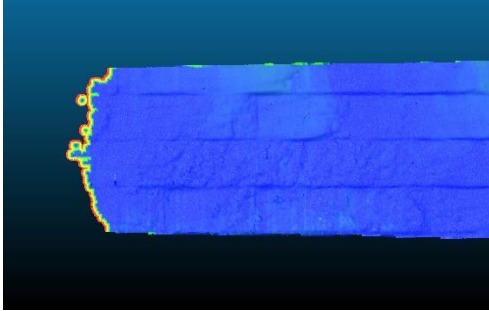
<p>Mapa de profundidad a 60 mm/s. Muestra una estructura similar a las velocidades anteriores, pero con una mayor presencia de tonos de verde y amarillo, especialmente en los bordes.</p>

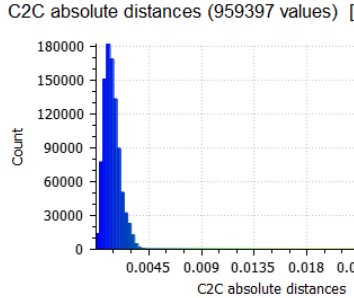
<p>Histograma de C2C absolute distances (959397 values) [100 classes]. El eje vertical es 'Count' (0 a 180000) y el eje horizontal es 'C2C absolute distances' (0 a 0.027). El pico máximo es de aproximadamente 170,000 a una distancia de 0.0045.</p>

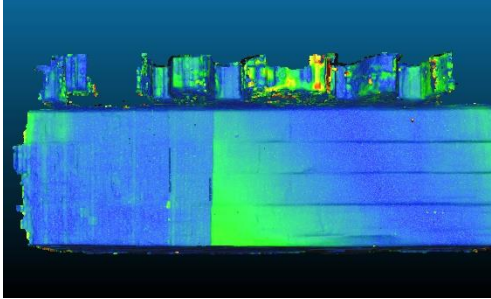
Reconstrucción cámara ZED en el Edificio 1F a 2 metros de distancia.

<p>Mapa de profundidad a 20 mm/s. Muestra una estructura rectangular con una parte superior más detallada y una parte inferior más plana. El color indica la distancia, con azul para mayor distancia y verde/rojo para menor distancia.</p>	<p>C2C absolute distances (973963 values) [100 classes]</p>

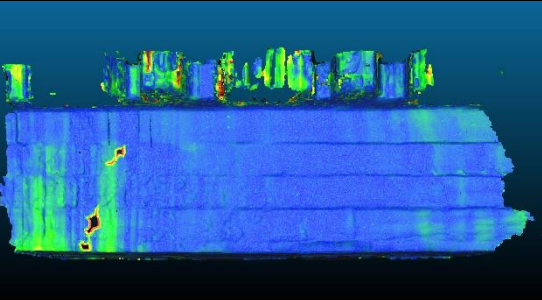
<p>Mapa de profundidad a 40 mm/s. Similar al mapa de 20 mm/s, pero con una mayor proporción de áreas azules, indicando que los puntos están más lejos del sensor.</p>	<p>C2C absolute distances (996407 values) [100 classes]</p>

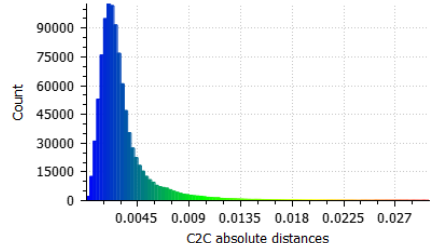
<p>Histograma de C2C absolute distances a 40 mm/s. El eje X muestra C2C absolute distances (0.0045, 0.009, 0.0135, 0.018, 0.0225, 0.027) y el eje Y muestra Count (0, 15000, 30000, 45000, 60000, 75000, 90000). La distribución es altamente sesgada hacia la izquierda.</p>

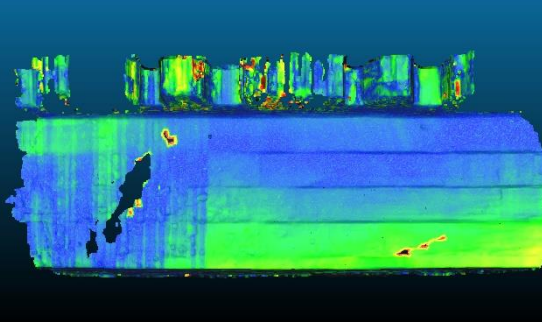
<p>Mapa de profundidad a 60 mm/s. Muestra una gran zona azul en la parte inferior, indicando una gran distancia y poca información de profundidad en esa zona.</p>	<p>C2C absolute distances (997444 values) [100 classes]</p>

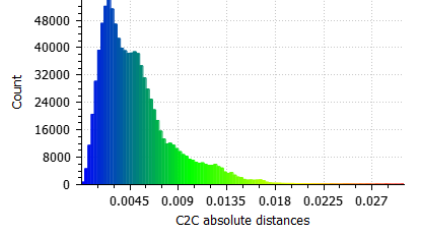
<p>Histograma de C2C absolute distances a 60 mm/s. El eje X muestra C2C absolute distances (0.0045, 0.009, 0.0135, 0.018, 0.0225, 0.027) y el eje Y muestra Count (0, 8000, 16000, 24000, 32000, 40000, 48000). La distribución es altamente sesgada hacia la izquierda.</p>

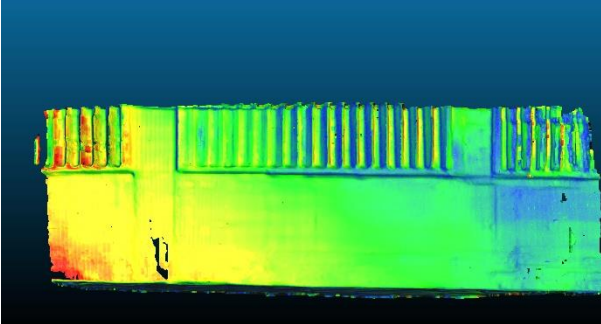
Reconstrucción cámara ZED en el Edificio 1G a 2 metros de distancia

<p>Mapa de profundidad a 20 mm/s. El mapa muestra una estructura rectangular con una parte superior más estrecha y una parte inferior más ancha. Las distancias de profundidad están representadas por un gradiente de colores: rojo y amarillo para las partes más cercanas, pasando por verde y azul hasta negro para las partes más lejanas.</p>	<p>C2C absolute distances (997697 values) [100 classes]</p>

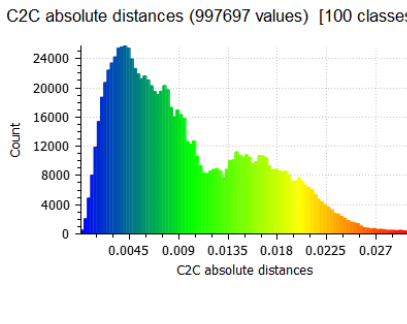
<p>Histograma de C2C absolute distances a 20 mm/s. El eje X muestra valores de 0.0045 a 0.027. El eje Y (Count) va de 0 a 24000. La distribución es bimodal, con un pico principal a unos 0.0045 y un pico secundario a unos 0.0135.</p>
40 mm/s

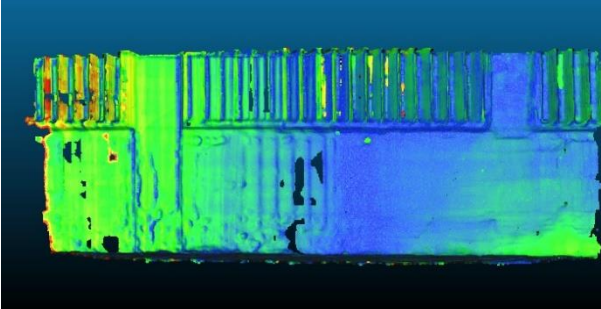
<p>Mapa de profundidad a 40 mm/s. Similar al mapa de 20 mm/s, pero con una mayor proporción de áreas azules y negras, indicando que la cámara se movió más rápido y capturó más información de las partes más lejanas de la estructura.</p>	<p>C2C absolute distances (985974 values) [100 classes]</p>

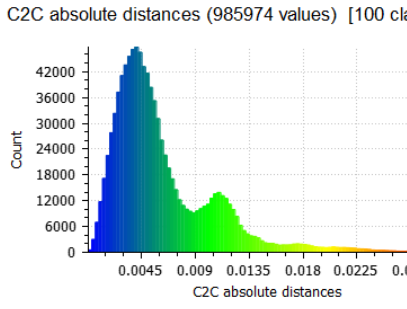
<p>Histograma de C2C absolute distances a 40 mm/s. El eje X muestra valores de 0.0045 a 0.027. El eje Y (Count) va de 0 a 42000. El pico principal se ha desplazado hacia la izquierda, a unos 0.0045, y el pico secundario a unos 0.0135.</p>

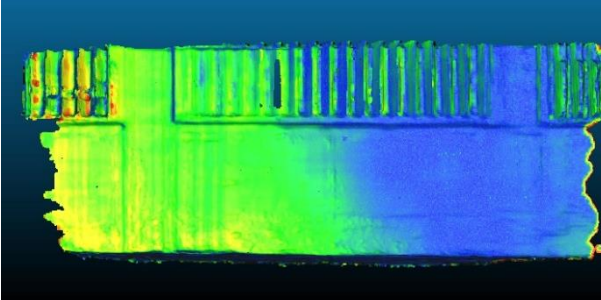
<p>Mapa de profundidad a 60 mm/s. El mapa muestra una estructura similar a las anteriores, pero con una mayor proporción de áreas azules y negras, indicando que la cámara se movió más rápido y capturó más información de las partes más lejanas de la estructura.</p>	<p>C2C absolute distances (993829 values) [100 classes]</p>

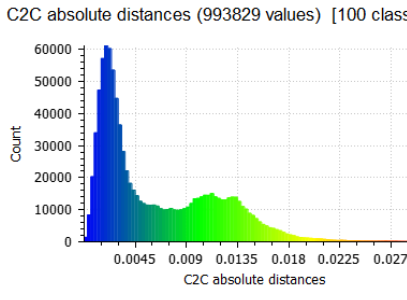
<p>Histograma de C2C absolute distances a 60 mm/s. El eje X muestra valores de 0.0045 a 0.027. El eje Y (Count) va de 0 a 60000. El pico principal se ha desplazado hacia la izquierda, a unos 0.0045, y el pico secundario a unos 0.0135.</p>

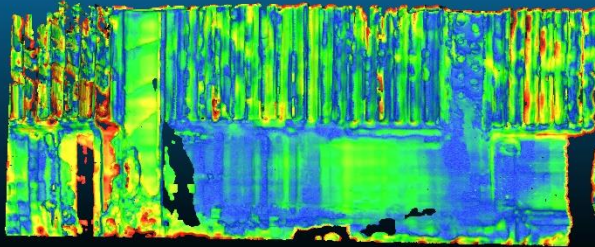
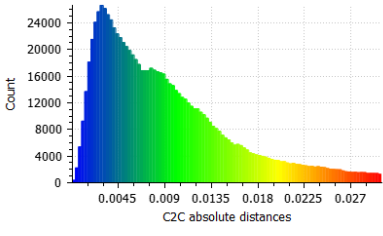
Reconstrucción cámara ZED en el Edificio 1G a 3 metros de distancia

<p>Mapa de profundidad a 20 mm/s. El mapa muestra una estructura rectangular con una gran zona oscura en el centro, probablemente una sombra o un hueco. Los colores representan distancias, con azul para lo más cercano y rojo para lo más lejano.</p>	<p>C2C absolute distances (909751 values) [100 classes]</p>

<p>Histograma de distancias a 20 mm/s. El eje X muestra 'C2C absolute distances' con valores de 0.0045, 0.009, 0.0135, 0.018, 0.0225, 0.027. El eje Y muestra 'Count' con valores de 0, 4000, 8000, 12000, 16000, 20000, 24000. La distribución es unimodal y se inclina a la derecha.</p>
40 mm/s

Según el análisis, la distancia con resultados más consistentes ha sido a 1 m, y la velocidad no parece afectar significativamente a los resultados, pero sí parece haber una ligera mejora a 40 mm/s. Pero a 2 y 3m, parece que velocidades mayores ofrecen mejores resultados, posiblemente al permitir que el instrumento utilice comparaciones entre múltiples cuadros a mayor separación para la reconstrucción de la malla aprovechando la paralaje.

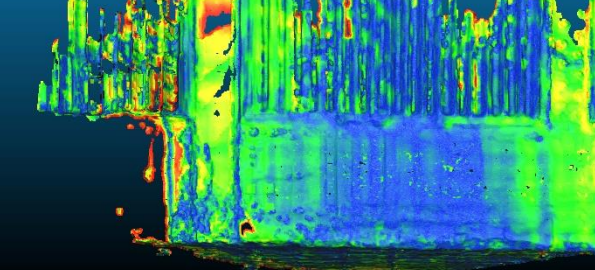
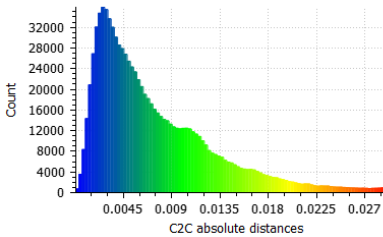
<p>Mapa de profundidad a 40 mm/s. Similar al mapa de 20 mm/s, pero con una mayor resolución y menos ruido. La estructura rectangular es más definida.</p>	<p>C2C absolute distances (935110 values) [100 classes]</p>

<p>Histograma de distancias a 40 mm/s. El eje X muestra 'C2C absolute distances' con valores de 0.0045, 0.009, 0.0135, 0.018, 0.0225, 0.027. El eje Y muestra 'Count' con valores de 0, 4000, 8000, 12000, 16000, 20000, 24000, 28000, 32000. La distribución es unimodal y se inclina a la derecha.</p>

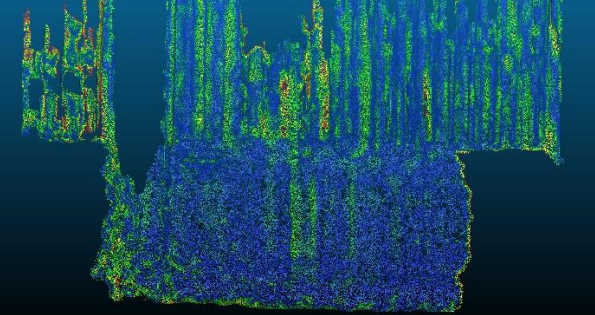
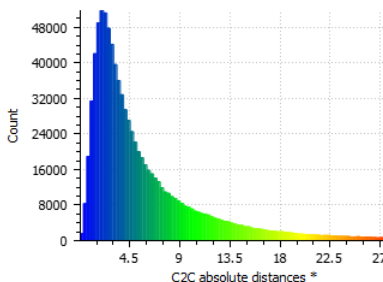
60 mm/s

<p>Mapa de profundidad a 60 mm/s. El mapa muestra una estructura rectangular con una gran zona oscura en el centro, probablemente una sombra o un hueco. Los colores representan distancias, con azul para lo más cercano y rojo para lo más lejano.</p>	<p>C2C absolute distances * (906185 values) [100 classes]</p>

<p>Histograma de distancias a 60 mm/s. El eje X muestra 'C2C absolute distances *' con valores de 4.5, 9, 13.5, 18, 22.5, 27. El eje Y muestra 'Count' con valores de 0, 8000, 16000, 24000, 32000, 40000, 48000. La distribución es unimodal y se inclina a la derecha.</p>

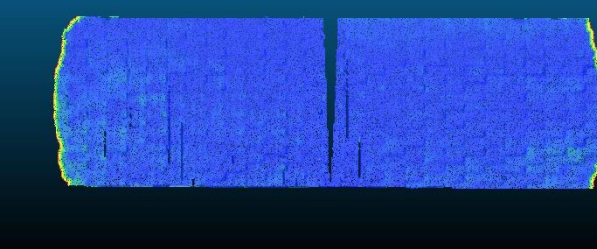
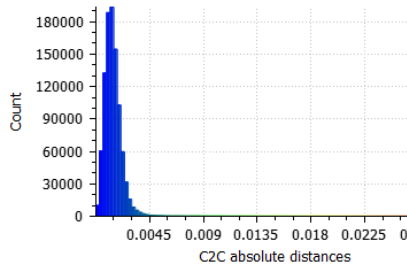
Reconstrucción cámara ZED en el Edificio 6C a 1 metro de distancia

<p>Mapa de profundidad a 20 mm/s. El mapa muestra una estructura rectangular con una franja vertical oscura en el centro. Los bordes están delimitados por una línea amarilla brillante, indicando la distancia de 1 metro. El interior del mapa está colorido en tonos de azul y verde oscuro.</p>	<p>C2C absolute distances (990249 values) [100 classes]</p>

<p>Histograma de C2C absolute distances a 20 mm/s. El eje X representa las C2C absolute distances (0 a 0.027) y el eje Y representa el Count (0 a 180000). La distribución es altamente sesgada hacia la izquierda, con un pico máximo de aproximadamente 180000 en el primer bin.</p>
40 mm/s

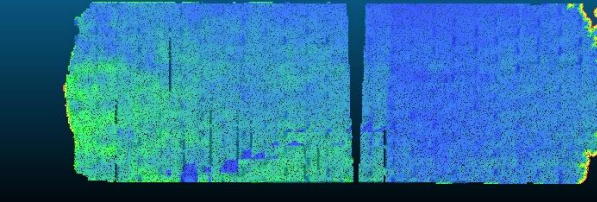
<p>Mapa de profundidad a 40 mm/s. El mapa muestra una estructura rectangular similar a la de 20 mm/s, pero con una mayor presencia de ruido y colores más variados (verde y amarillo) en el interior, lo que indica una menor precisión de profundidad.</p>	<p>C2C absolute distances (972348 values) [100 classes]</p>

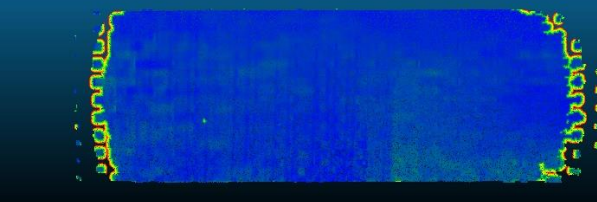
60 mm/s

<p>Mapa de profundidad a 60 mm/s. El mapa muestra una estructura rectangular con una gran cantidad de ruido y artefactos amarillos y rojos en los bordes y el interior, lo que indica una menor precisión de profundidad.</p>	<p>C2C absolute distances (986390 values) [100 classes]</p>

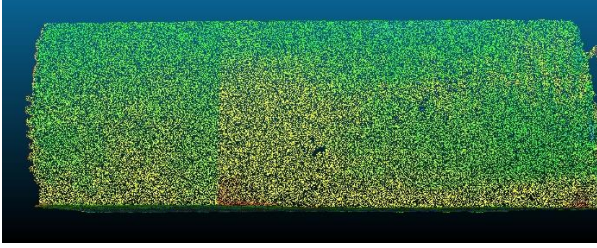
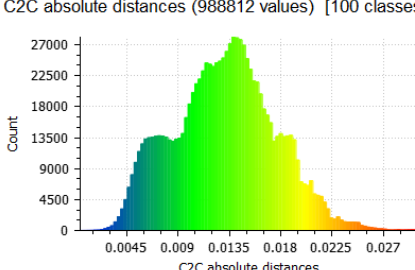
Reconstrucción cámara ZED en el Edificio 6C a 2 metros de distancia

<p>Mapa de profundidad a 20 mm/s. El mapa muestra una distribución de puntos de profundidad en tonos de verde y amarillo, indicando una superficie relativamente plana y uniforme.</p>

<p>C2C absolute distances (988812 values) [100 classes]. El histograma muestra una distribución unimodal y asimétrica a la izquierda, con un pico principal alrededor de 0.0135. El eje Y (Count) va de 0 a 27000, y el eje X (C2C absolute distances) va de 0.0045 a 0.027.</p>
40 mm/s

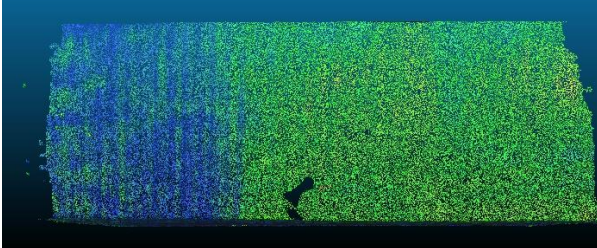
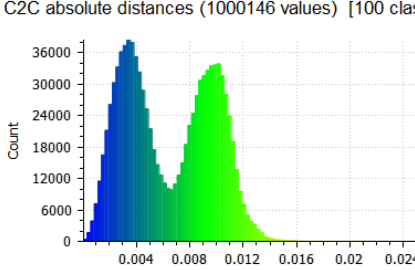
<p>Mapa de profundidad a 40 mm/s. El mapa muestra una distribución de puntos de profundidad en tonos de verde y azul, indicando una superficie con más variación de profundidad que a 20 mm/s.</p>

<p>C2C absolute distances (1000146 values) [100 classes]. El histograma muestra una distribución bimodal, con un pico principal a menor distancia (alrededor de 0.004) y un segundo pico a mayor distancia (alrededor de 0.012). El eje Y (Count) va de 0 a 36000, y el eje X (C2C absolute distances) va de 0.004 a 0.024.</p>

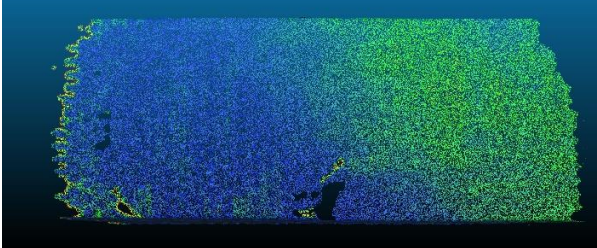
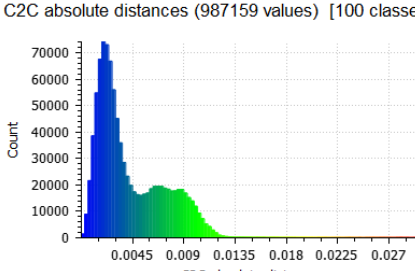
60 mm/s

<p>Mapa de profundidad a 60 mm/s. El mapa muestra una distribución de puntos de profundidad en tonos de azul y verde, indicando una superficie con la mayor variación de profundidad entre las tres velocidades.</p>

<p>C2C absolute distances (987159 values) [100 classes]. El histograma muestra una distribución bimodal, con un pico principal a menor distancia (alrededor de 0.0045) y un segundo pico a mayor distancia (alrededor de 0.0135). El eje Y (Count) va de 0 a 70000, y el eje X (C2C absolute distances) va de 0.0045 a 0.027.</p>

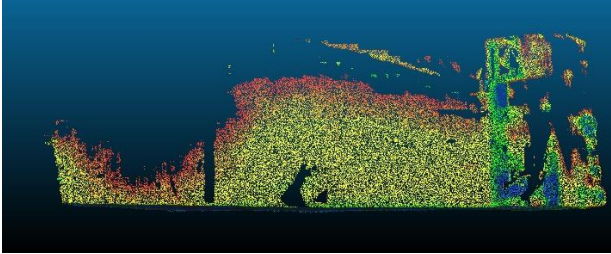
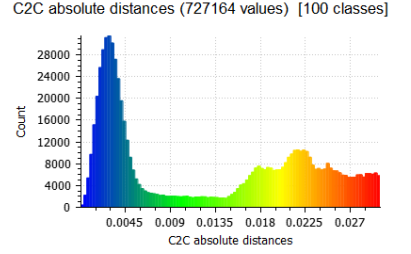
Reconstrucción cámara ZED en el Edificio 6C a 3 metros de distancia

<p>C2C absolute distances (727164 values) [100 classes]</p>

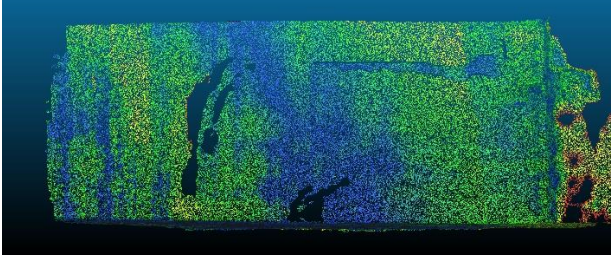
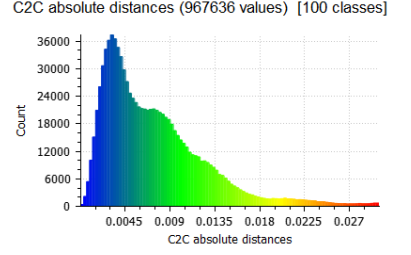
40 mm/s

<p>C2C absolute distances (967636 values) [100 classes]</p>

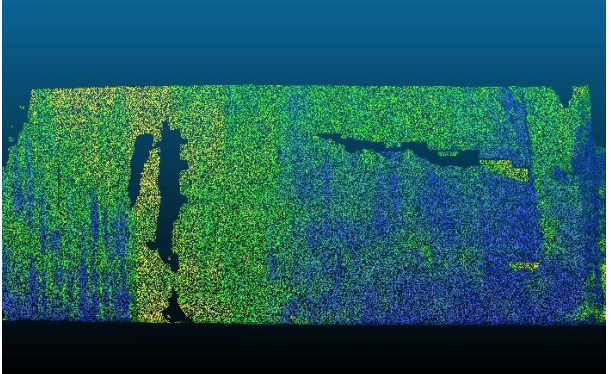
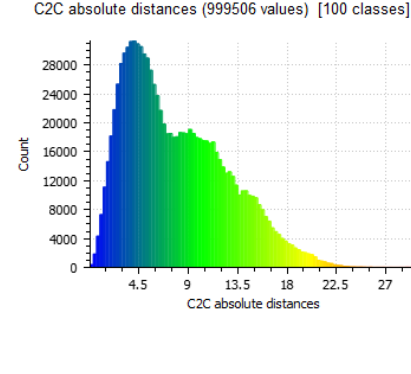
60 mm/s

<p>C2C absolute distances (999506 values) [100 classes]</p>

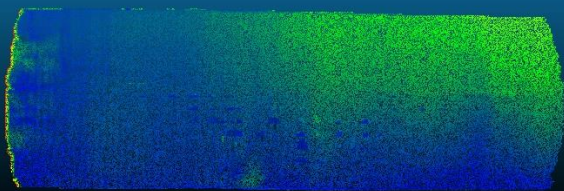
Reconstrucción cámara ZED en el Edificio Nexus a 1 metro de distancia

<p>Mapa de profundidad a 20 mm/s. El mapa muestra una distribución de puntos de profundidad con una mayor densidad de puntos verdes y amarillos en la parte superior, indicando una mayor proximidad a la cámara.</p>

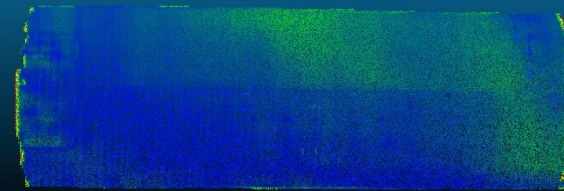
<p>Mapa de profundidad a 40 mm/s. El mapa muestra una distribución de puntos de profundidad con una mayor densidad de puntos verdes y amarillos en la parte superior, indicando una mayor proximidad a la cámara.</p>

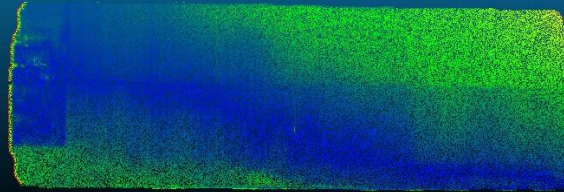
60 mm/s

<p>Mapa de profundidad a 60 mm/s. El mapa muestra una distribución de puntos de profundidad con una mayor densidad de puntos verdes y amarillos en la parte superior, indicando una mayor proximidad a la cámara.</p>

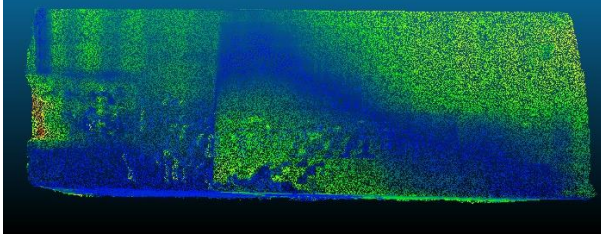
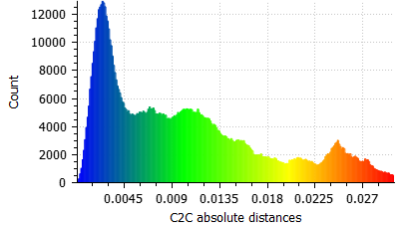
Reconstrucción cámara ZED en el Edificio Nexus a 2 metros de distancia

<p>C2C absolute distances (924699 values) [256 classes]</p>

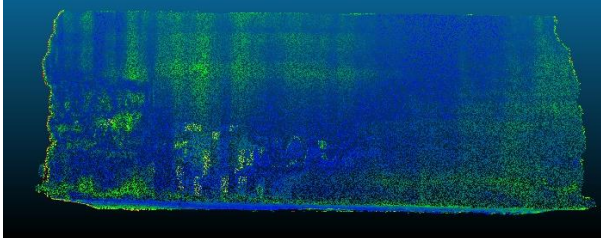
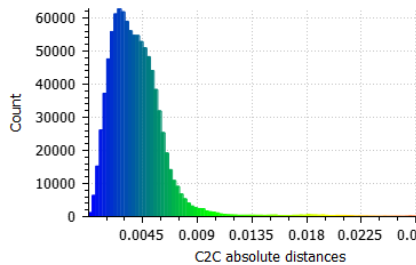
40 mm/s

<p>C2C absolute distances (996092 values) [100 classes]</p>

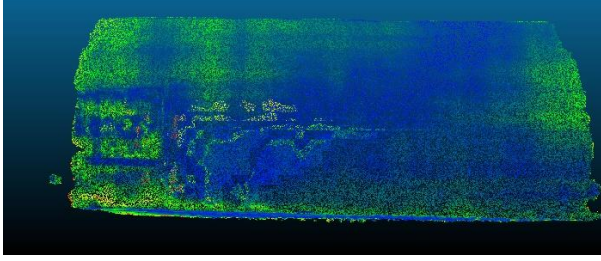
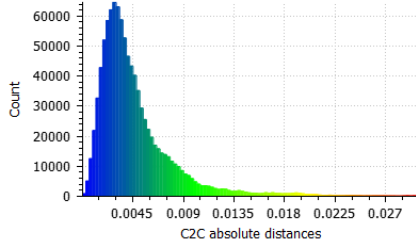
60 mm/s

<p>C2C absolute distances (994115 values) [100 classes]</p>

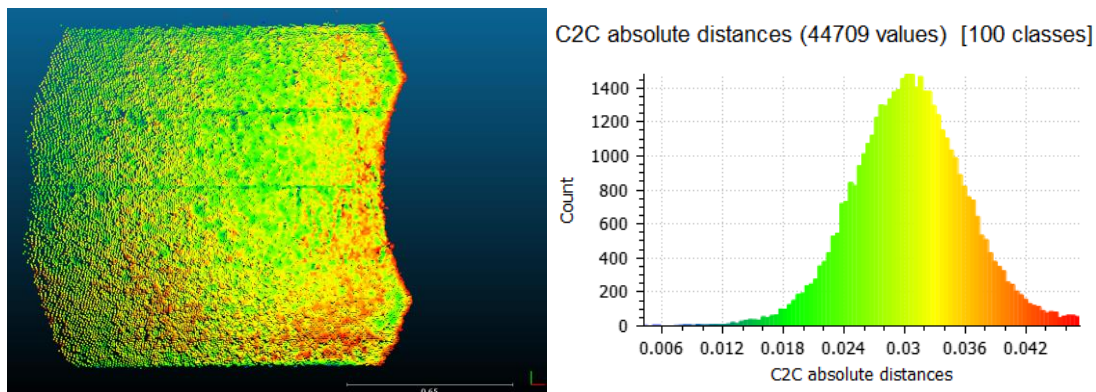
Ilustración 116: Cuantificación de la desviación.

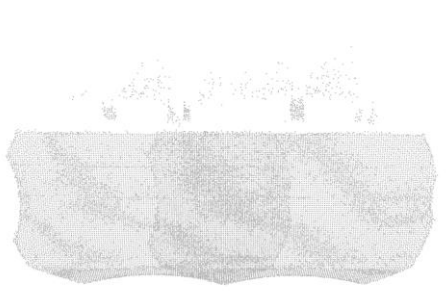
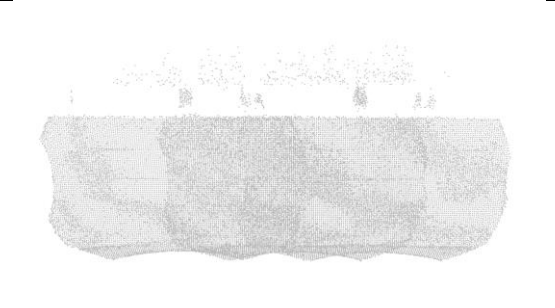
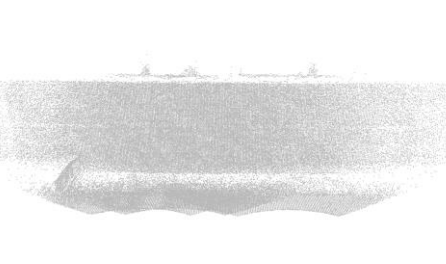
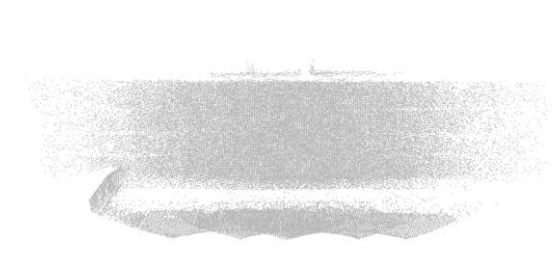
Edificio 1F

20mm/s	60mm/s
1 metro

2 metros

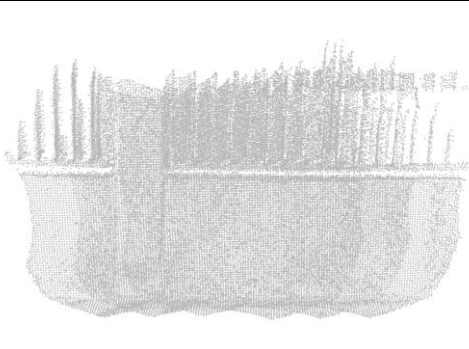
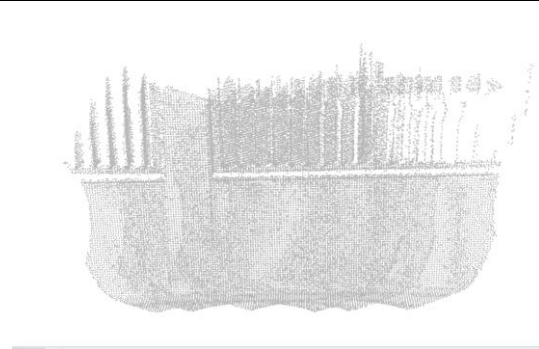
Edificio 1G

20mm/s	60mm/s
1 metro

2 metros
