TESIS DOCTORAL

DISEÑO ADAPTADO DE TÉCNICAS DE EXAMEN NO DESTRUCTIVAS PARA SU IMPLEMENTACIÓN EN SISTEMAS ROBOTIZADOS EN INSPECCIÓN DE FACHADAS

UNIVERSITAT
POLITÈCNICA
DE VALÈNCIA

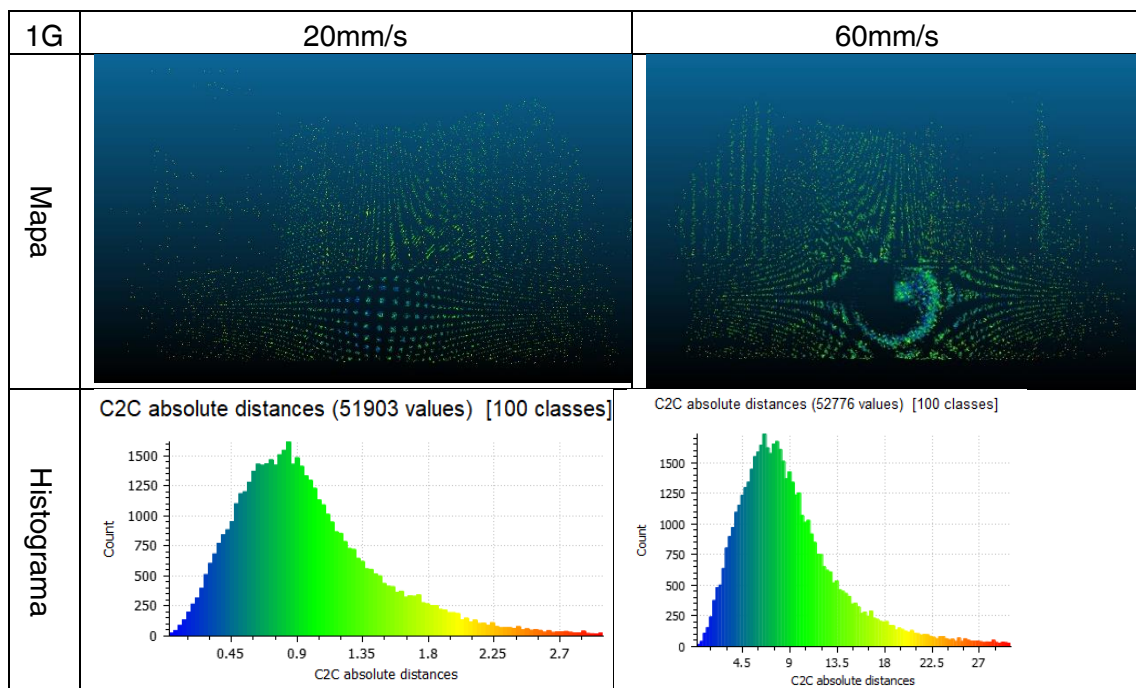
El primer análisis realizado es la variación entre adquisiciones individuales realizadas a 2 m a 20 mm/s y 40 mm/s, para evaluar la mayor distancia y la velocidad menor y mayor para tener una variación mayor. En todos los casos, hubo una desviación media cercana a los 10 mm, lo que es una desviación aceptable para dos metros de distancia.

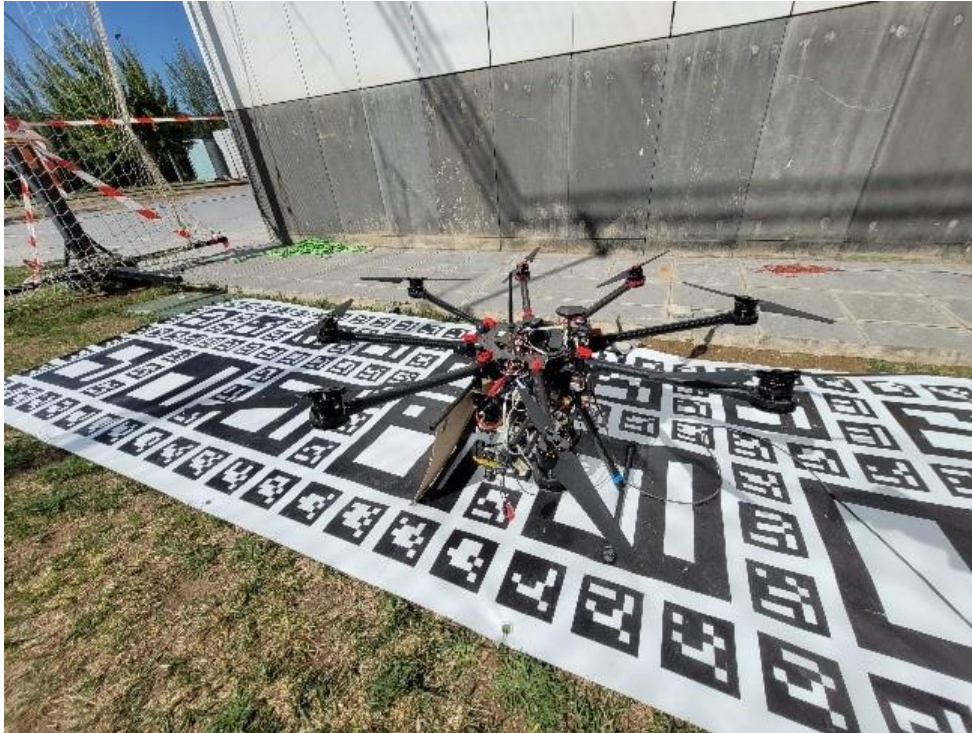
Ilustración 124: Pruebas con el robot ROBIM.

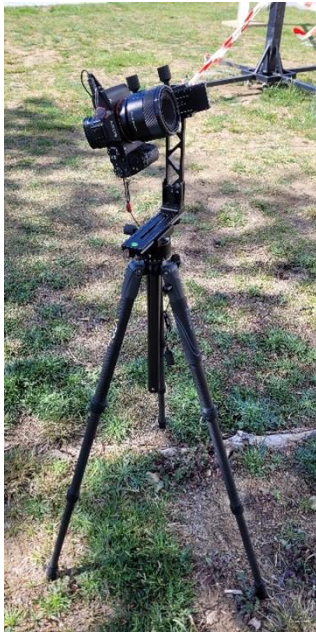
Ilustración 125: Cámara fotográfica FLIR montada en el trípode.

Por un lado, se realizó la toma de fotografías con un trípode, tanto en espectro visible (RGB) como infrarrojo (IR).

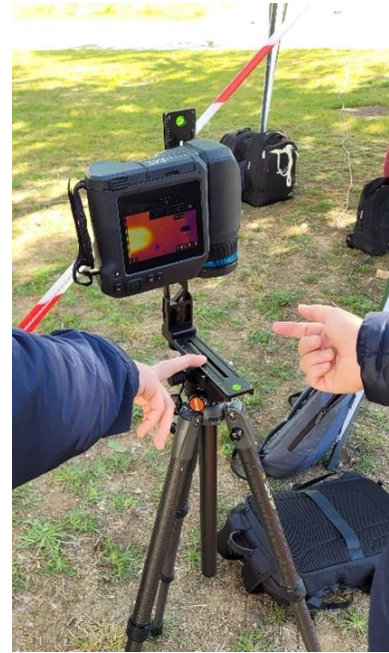
Ilustración 126: Cámara termográfica montada en el trípode.

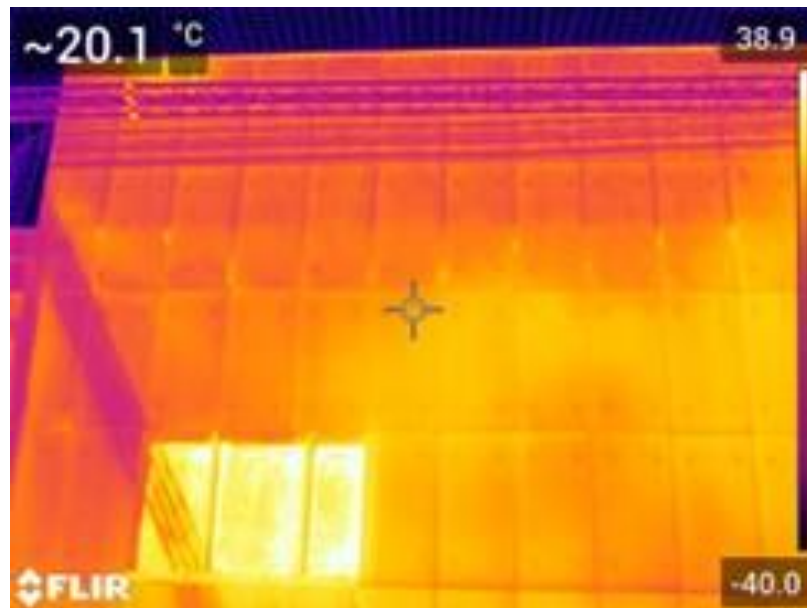
La cámara termográfica arrojó datos acerca de la capa interior del revestimiento, donde se pueden apreciar los puntos de anclaje existentes en el aplacado de la fachada ventilada.

Ilustración 127: Fotografías termográficas tomadas manualmente.

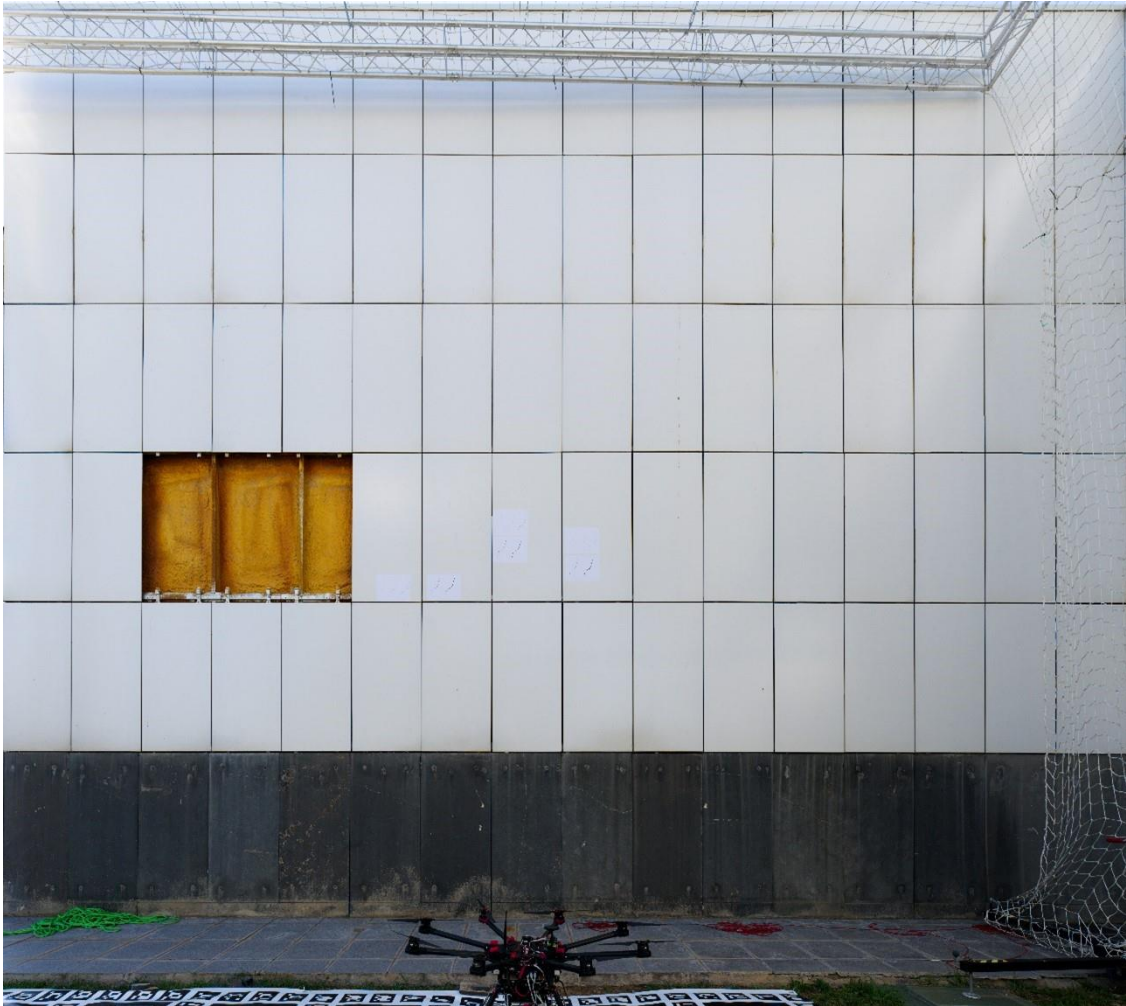
Ilustración 129: Panorámica del edificio piloto mediante la unión de las distintas fotografías tomadas por el experto en fotografía de barrido del IRP.

En la imagen se puede apreciar con suficiente definición las lesiones existentes que tiene la fachada, para poder así diagnosticarla. Es importante conocer cómo se realiza la inspección de manera tradicional, especialmente desde el punto de vista metodológico, pues en el caso analizado las diferencias están más en el proceso que en la información generada.

En el caso de la fotografía se han hecho múltiples instantáneas que han sido unidas a posteriori para dar un resultado de alta calidad como el de la Ilustración (129).

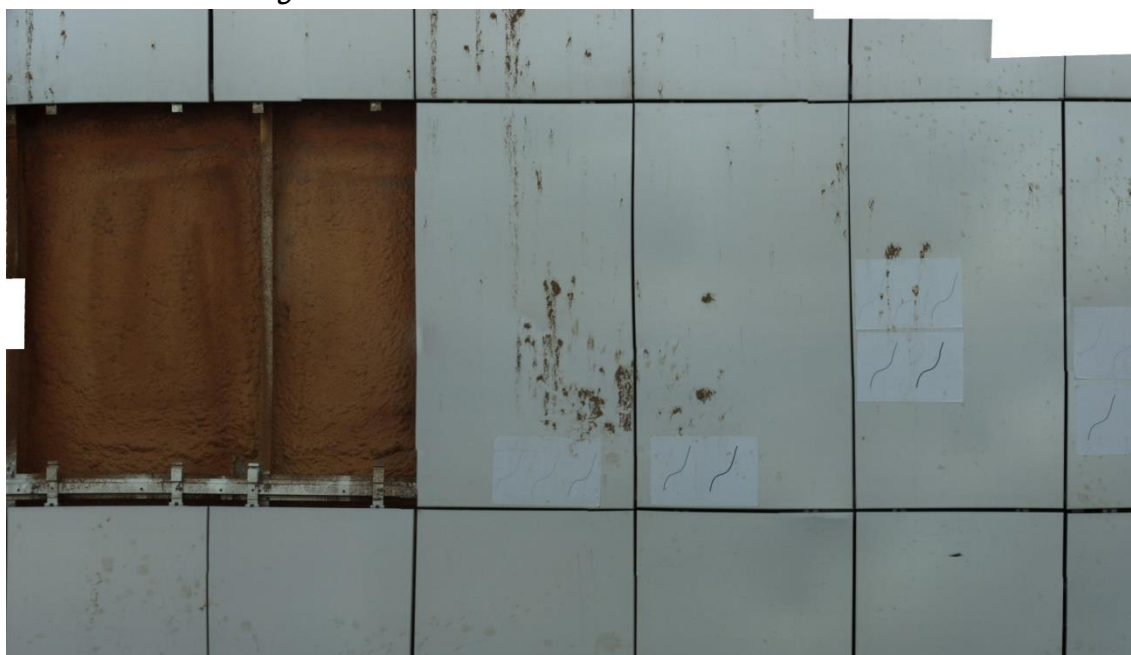
Ilustración 137: Imagen reconstruida por el sistema ROBIM.

Estos resultados han sido analizados por los expertos del IRP, para poder evaluar cuantitativamente las imágenes.

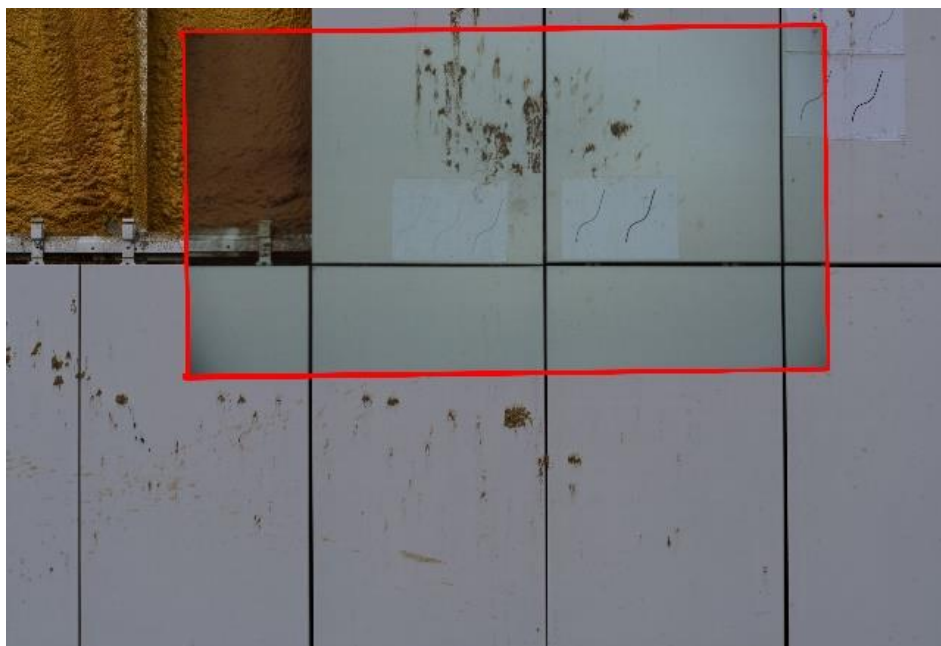
Los parámetros de adquisición de la cámara fueron ISO100 para minimizar el ruido, apertura F11, la de mejor resolución de la lente, y una velocidad del obturador que permitiera capturar el mayor rango dinámico, garantizando que ninguna parte de la fachada quedara sobre expuesta. Las imágenes se guardaron en formato RAW y se procesaron para conservar la mayor cantidad de detalles y aumentar el contraste en la fotografía. Con estas imágenes de referencia de alta calidad, se procedió a comparar las imágenes del robot. Para poder compararlas de forma correcta, se corrigió la variación en perspectiva entre ellas, la rotación y la escala.

Ilustración 138: Comparación imagen individual.

Para evaluar la calidad de las imágenes individuales, se realiza una comparación usando imágenes de referencia tomadas por una cámara profesional de 42 megapíxeles con un lente profesional de 90 mm de baja distorsión. Para garantizar la mejor calidad posible de las imágenes de referencia, se posicionó la cámara fijada en un trípode sobre el suelo.

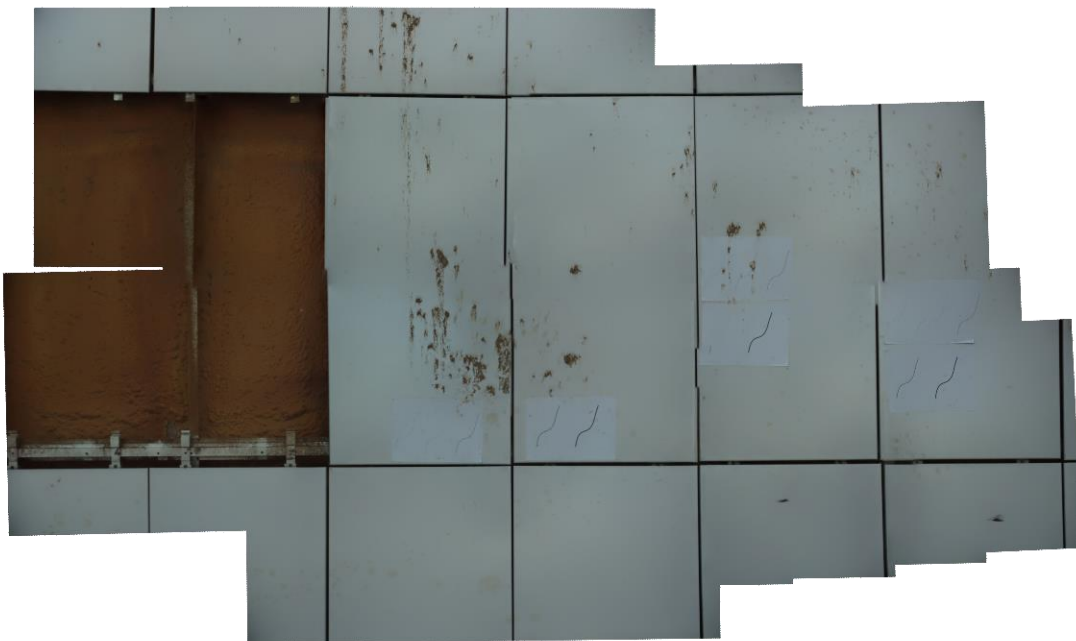
La reconstrucción de las imágenes se hizo de la zona de interés, usando 40 imágenes de 2.2 megapíxeles capturadas por el robot en un movimiento controlado.

Ilustración 140: Reconstrucción de imágenes del robot.

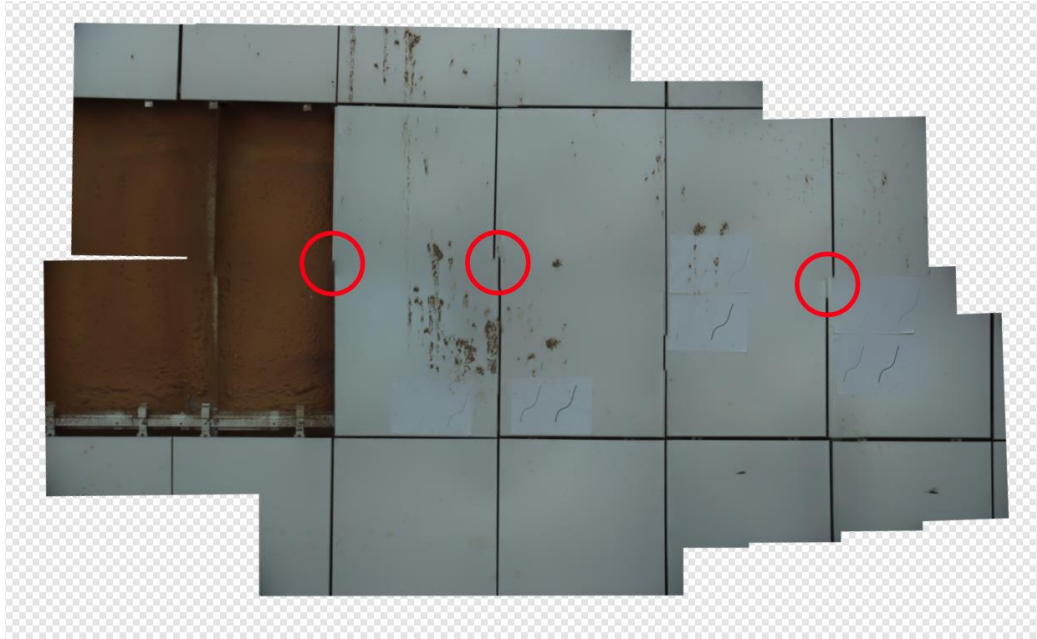
Debido a los ligeros cambios causados por paralaje y la distorsión por la perspectiva, no es posible realizar una unión perfecta de las imágenes, pero el programa de reconstrucción ha identificado la posición correcta de cada imagen, ha corregido la principal deformación por perspectiva y ha fusionado las imágenes y suavizado las uniones. Los principales errores son causados por el paralaje, que evita que las imágenes tengan la misma información en el punto de unión.

Ilustración 141: Errores de empalme por paralaje.

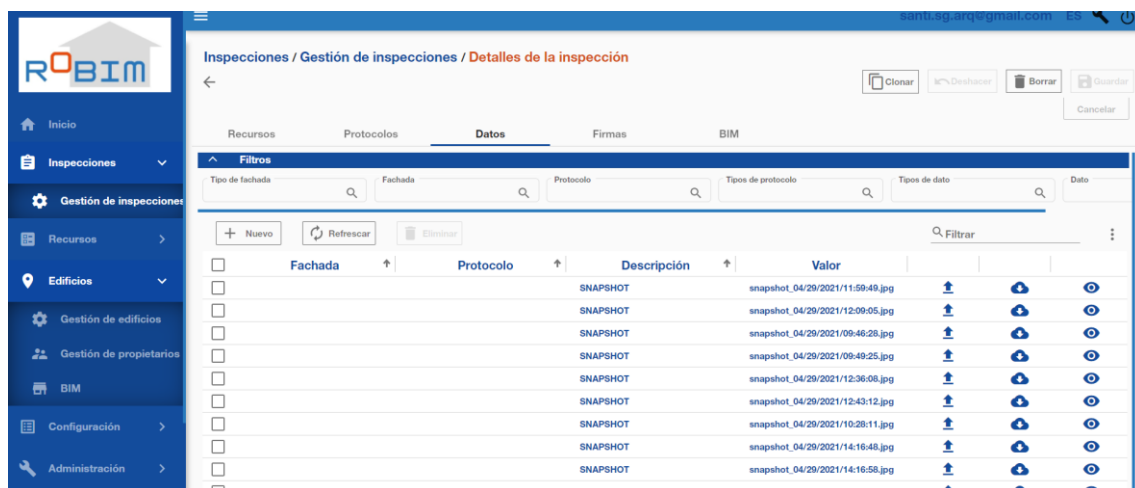
Ilustración 145: Plataforma web que almacena los datos obtenidos en la inspección.

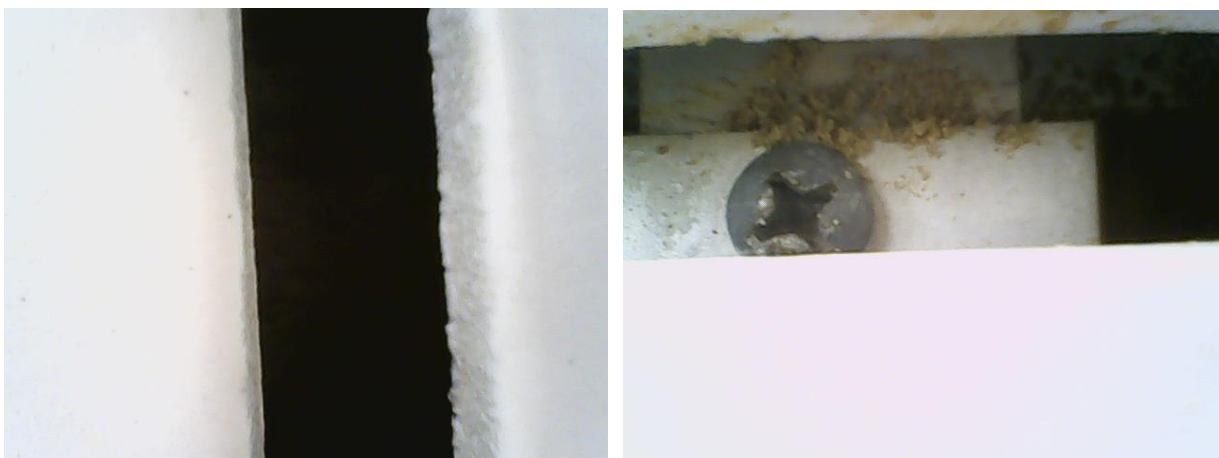
Ilustración 146: Imágenes extraídas del video endoscopio.

La técnica del video endoscopio ha dado muy buenos resultados, pues permite con mucha facilidad acceder a cualquier parte de la fachada y fotografiar, en tiempo real, los elementos de la fachada que interese identificar, y que no son reconocibles por medio de la fotografía de barrido.

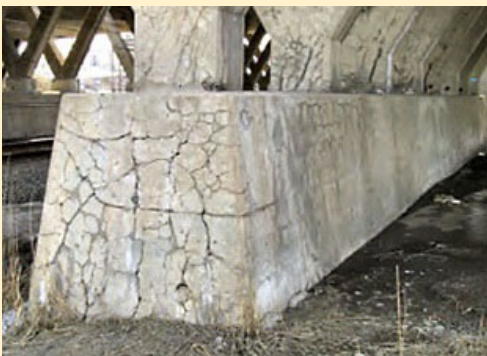
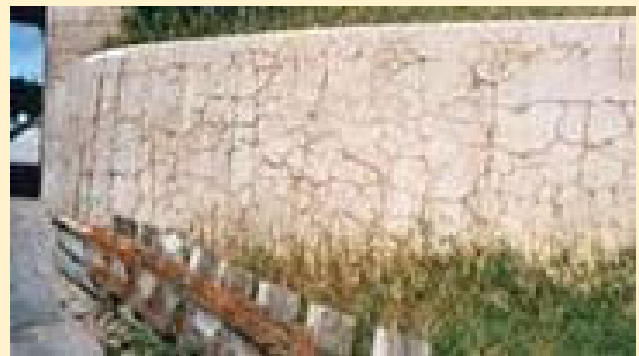
La **reacción álcali-sílice** se produce cuando la disolución alcalina de los poros del hormigón y los minerales silíceos de algunos áridos reaccionan para formar un gel, que al embeber agua, **aumenta de volumen**. Los daños que presentan los hormigones afectados por la **reacción árido-álcali** se manifiestan inicialmente en forma de **pequeñas fisuras de forma irregular** que aparecen en la superficie, **seguida eventualmente por una completa desintegración**, cuando la expansión progresa en las direcciones de menor resistencia originando fisuras paralelas a la superficie y en la dirección de los esfuerzos de compresión a que esté sometido el elemento.

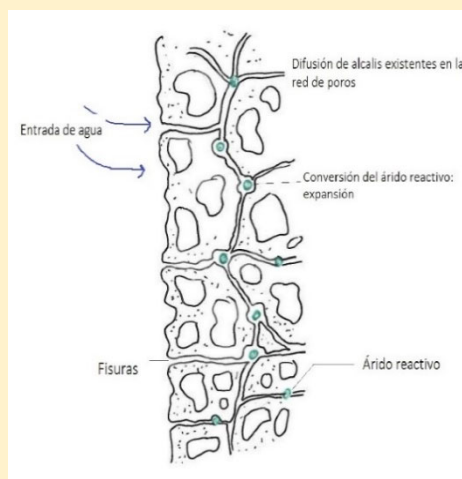
Figura 3. Proceso de formación de fisuras por reacción árido-álcali (FCCCO)

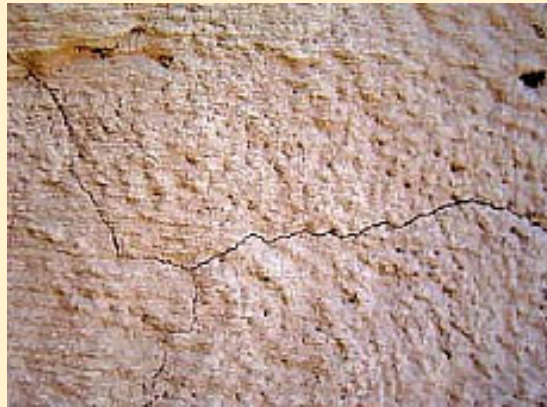
Figura 1.

El **ataque por sulfatos** es una reacción expansiva, que produce fisuras en mapa varios años después del hormigonado, y tiene una lenta evolución. Las fisuras pueden ser más importantes en unas direcciones que en otras, en función del esquema del armado.

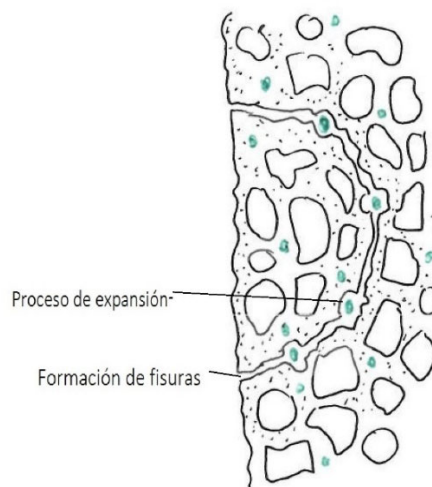
Figura 2. Proceso de formación de fisuras por ataque de sulfatos(FCCCO)

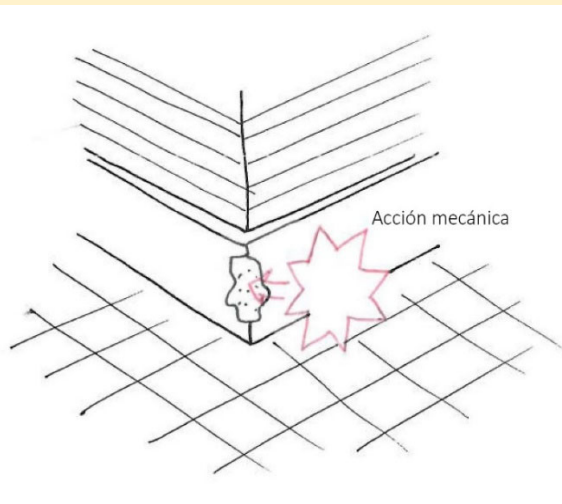
Figura 2. Diagrama de erosión mecánica (FCCCO)

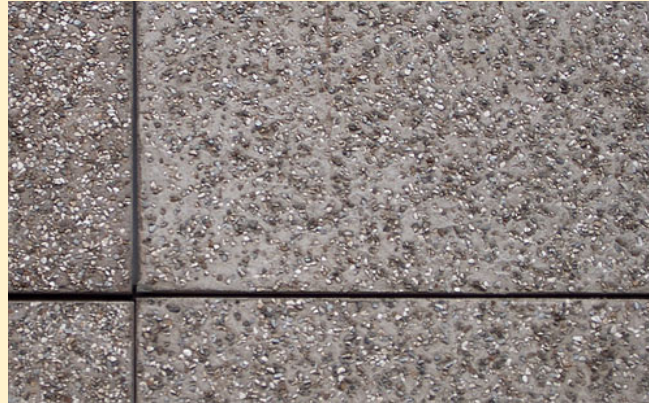
Figura 1.

Se produce por el deslavado o **lixiviación**, que se trata de la separación, remoción selectiva o **disolución** de **componentes cálcicos solubles** de una piedra por la acción de las aguas percolantes. En este caso, los compuestos cálcicos se diluyen por la acción de aguas blandas destruyendo la estructura del cemento.

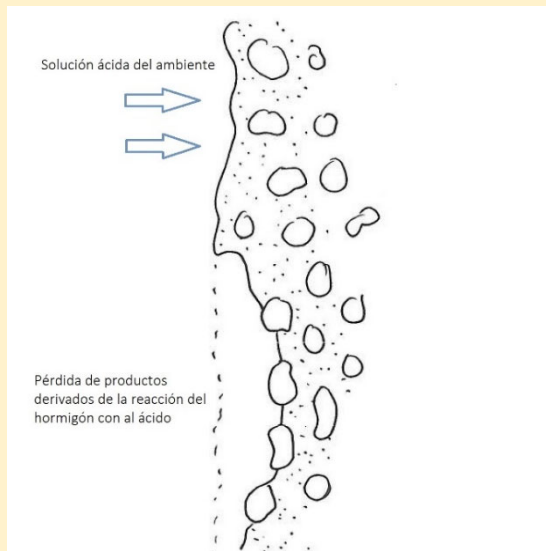
El ataque ácido destruye la estructura de cemento debido a la conversión de los compuestos cálcicos de la pasta en sales cálcicas del ácido actuante

Figura 3. Proceso de disgregación por ataque ácido (FCCCO)

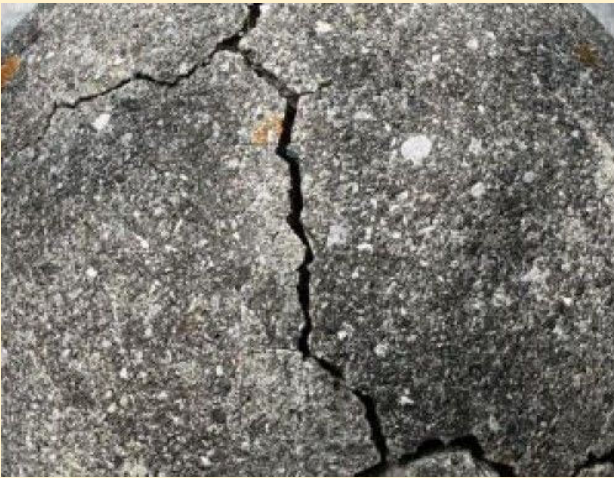
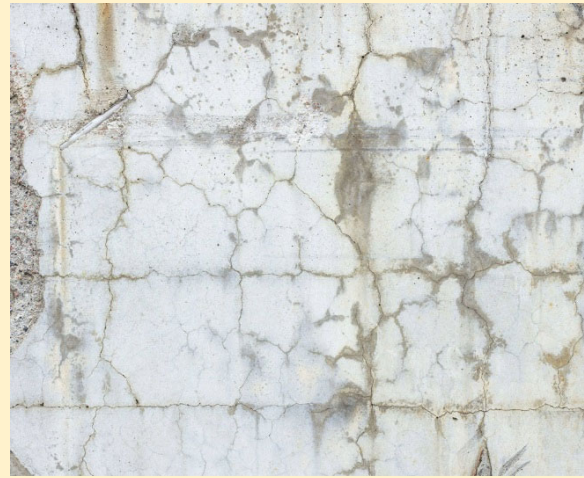
Desmoronamiento superficial del hormigón provocado por el **aumento de volumen** del **agua** en los poros al **helarse**. Esta lesión **se agrava** si hay también **presencia de sales de deshielo**.

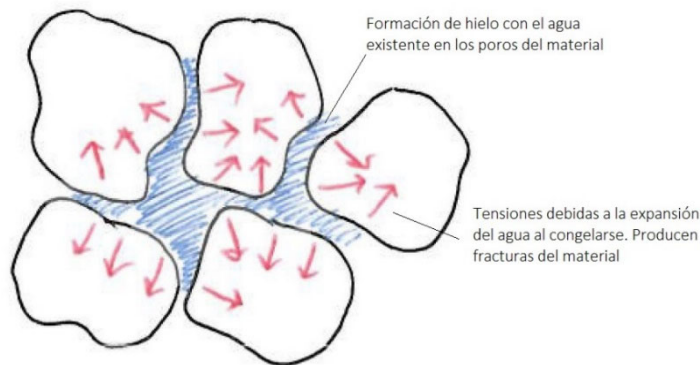
Figura 3. Disgregación por acción del hielo (FCCCO)

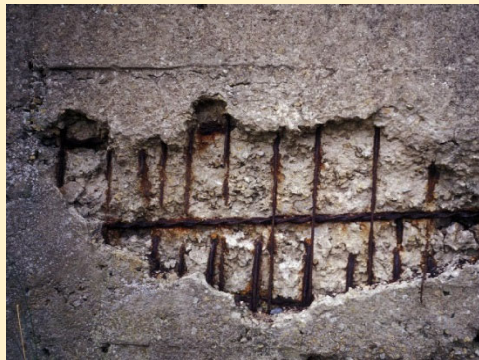
Figura 1.

Este **fenómeno** es de naturaleza puramente **física**, en él las sales cristalizan en el interior del **cuerpo poroso** del material, y bajo determinadas condiciones, provocan tensiones superiores a la resistencia a tracción del material, causando la microfisuración y el descascaramiento de la superficie.
 Se producen **eflorescencias** y **desmoronamiento superficial** del hormigón debido a la recristalización de sales.

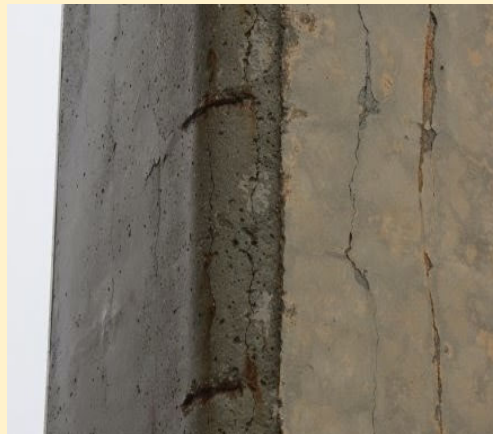
Figura 1.

- Se trata de la **lesión que se produce en la primera fase de la mencionada corrosión** , en la que aparecen fisuras coincidiendo con las armaduras que sufren dicha corrosión, por el mayor volumen de los óxidos respecto al material original.

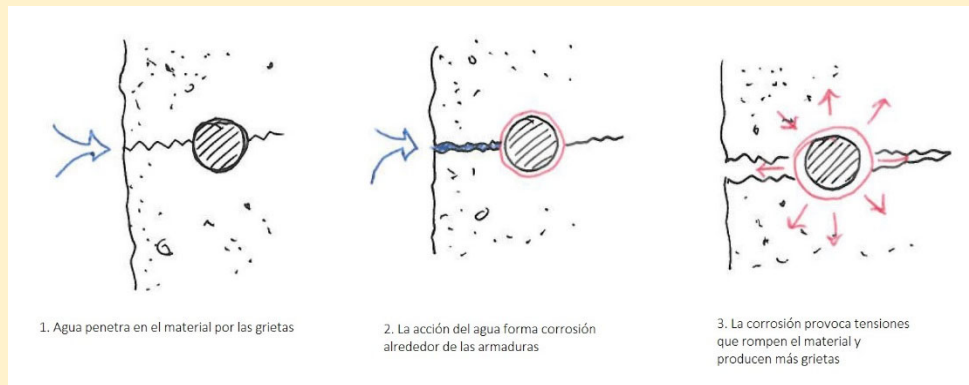
Figura 2. Proceso de fisuración por corrosión de armaduras. (FCCCO)

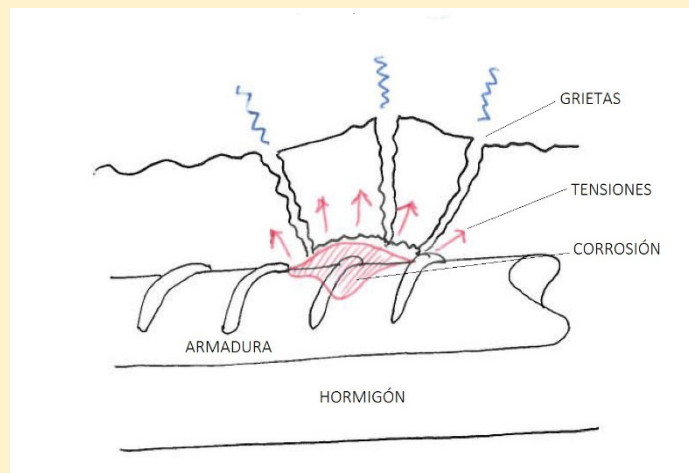
Figura 3. Proceso de fisuración por corrosión de armaduras. (FCCCO)

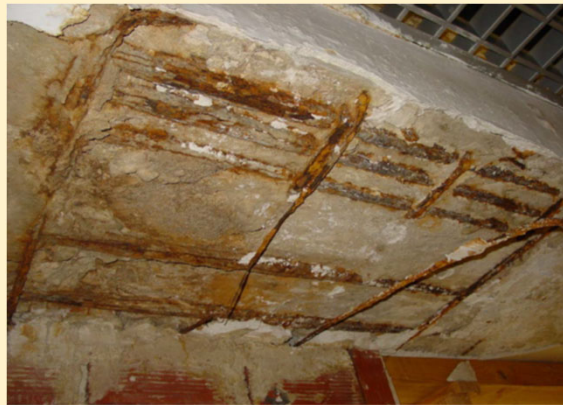
Figura 1. Curso de Patologías en Edificación Arquitectura (FCCCO)

- Se trata de la lesión que se produce en la **segunda fase de la mencionada corrosión**, en la que se produce el **desprendimiento del recubrimiento**, especialmente en las esquinas del elemento, dejando la armadura oxidada al descubierto.

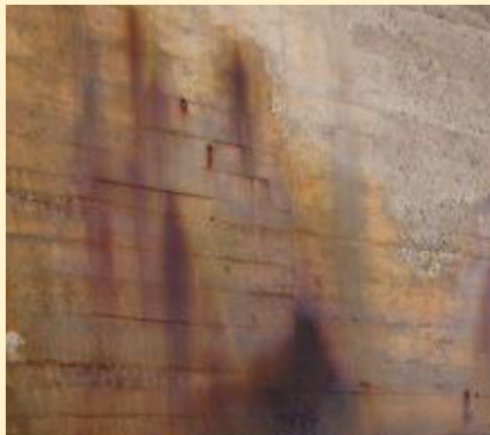
Figura 1. CURSO Diversas Patologías en estructuras 2016 (FCCCO)

Manchas de óxido producidas en la superficie vista exterior de las fachadas de hormigón armado, debidas a la corrosión de las propias armaduras u otros elementos embebidos en el hormigón (latiguillos de sujeción de encofrados, alambres sueltos de atado de armaduras, etc).

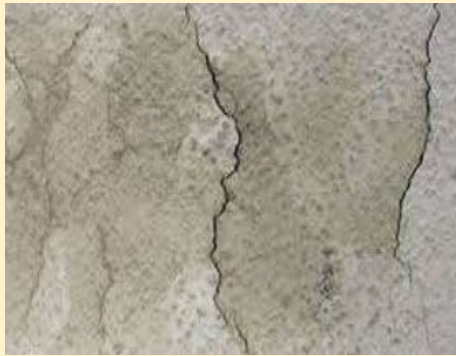
Figura 1.

Cuando la retracción de su superficie exterior está coaccionada por el núcleo (más caliente por las altas temperaturas debidas al calor de hidratación), se producen fisuras horizontales, verticales, o "en mapa".

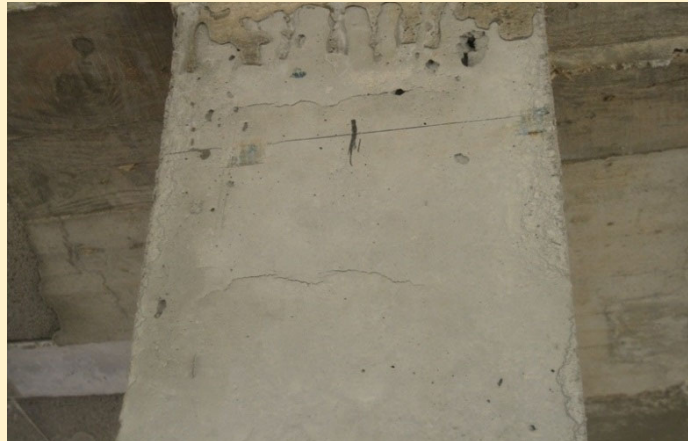
El **asentamiento plástico** se produce a las pocas horas del hormigonado, por la **segregación** de los **sólidos de mayor densidad** que tienden a bajar y el agua a ascender a la superficie, **disminuyendo la concentración de sólidos en la zona más superficial** y quedando por tanto debilitada ésta zona, evidenciando una **fisuración horizontal** sobre las **zonas del muro donde se encuentra con los armados**, quedando éstos marcados en superficie y por lo tanto desprotegidos por recubrimiento alguno de hormigón.

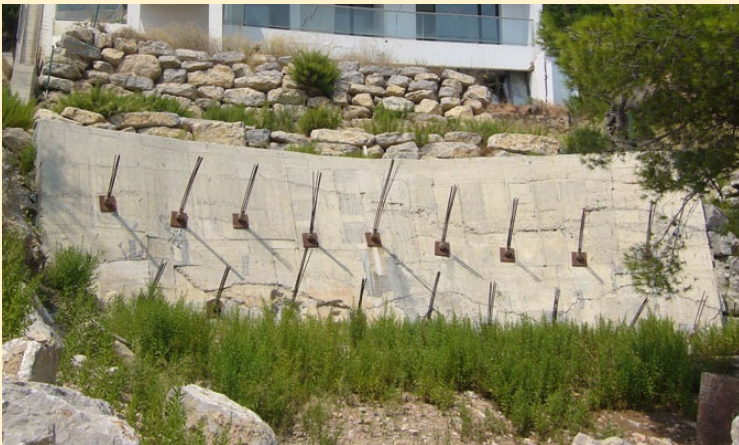
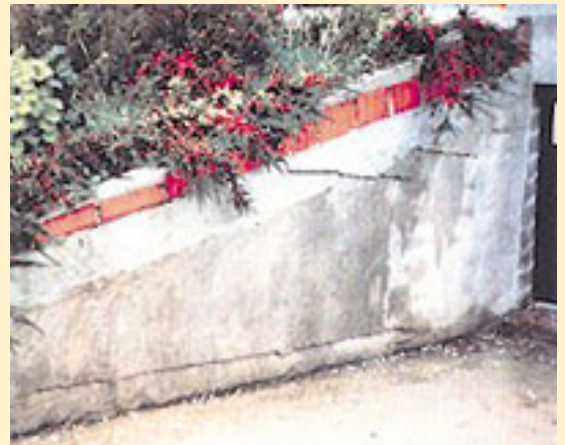
Fisuras y grietas generadas por **empujes excesivos de las tierras en el trasdós del muro**, en ocasiones debidos a una **errónea estimación** de los mismos en proyecto, a la **acumulación de aguas** en el trasdós por fugas o averías en sistemas de suministro o evacuación de aguas, o **ascenso del nivel freático** e insuficiente drenaje.

En el intradós de muros que contienen tierras ; suelen ser **fisuras o grietas horizontales** (Fig.2), o **verticales en las esquinas de los muros transversales de arriostramiento** . En algunos casos pueden ir acompañadas de humedades.

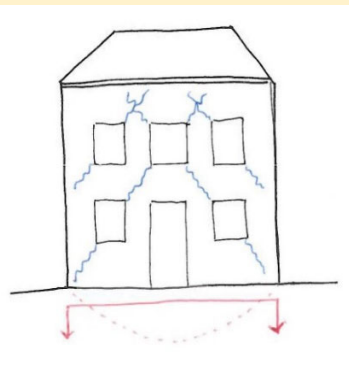
- Diferentes **tensiones** transmitidas al cimiento
- Distintas **profundidades** de su cimentación
- Distintas características del **terreno** de apoyo
- **Reblandecimientos** o socavaciones locales provocados por fugas o averías en sistemas de suministro o evacuación de aguas

asentamientos de las edificaciones (FCCCO)

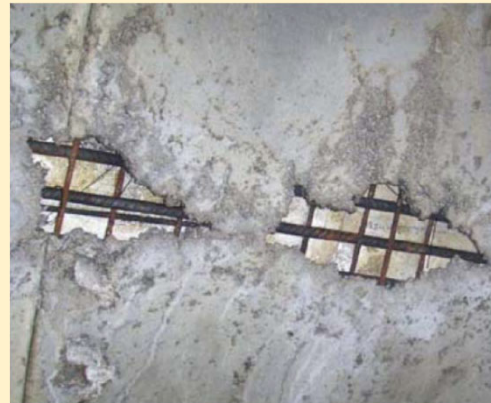
Las coqueras y reducciones de la sección del muro/panel de hormigón son defectos de acabado visibles en la superficie del hormigón o internas que pueden no verse a simple vista, que pueden tener un origen muy diverso: inadecuada puesta en obra del hormigón o del encofrado (generando "fugas" de lechada), inadecuado "diseño" del hormigón (inadecuada consistencia / tamaño máximo del árido...), armado "excesivo" (impidiendo el paso del hormigón o el correcto vibrado), etc.

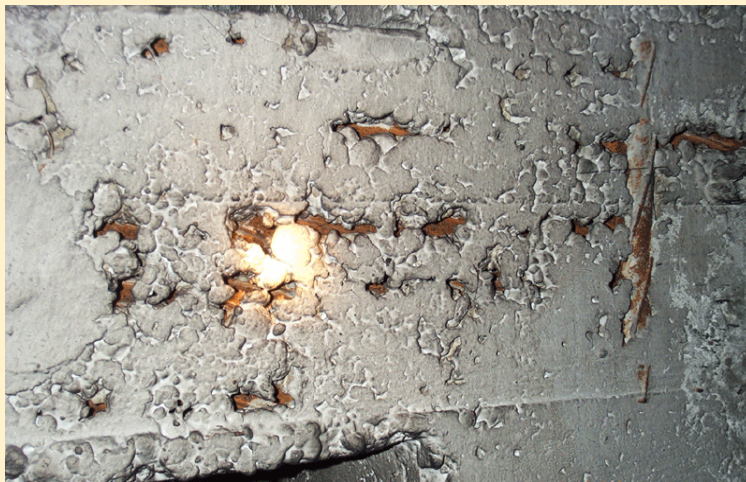
Figura 1.

Se producen por **insuficiencia** o **inexistencia** de **separadores** entre la ferralla y el encofrado, pudiendo quedar las **armaduras sin el recubrimiento mínimo necesario** (comprometiendo la **durabilidad** de la fachada) o con un **recubrimiento excesivo** (comprometiendo las **prestaciones estructurales** previstas en el cálculo del elemento de hormigón).

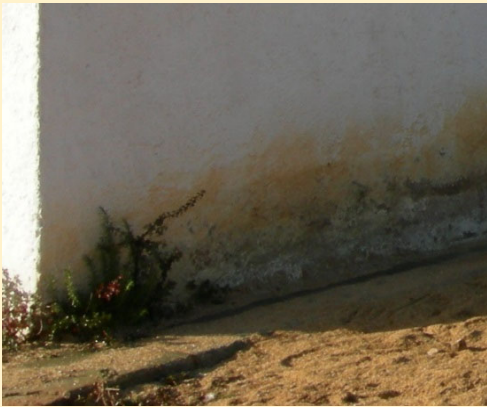
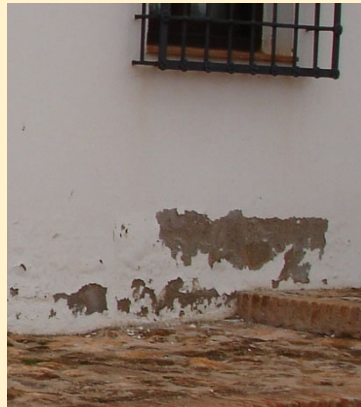
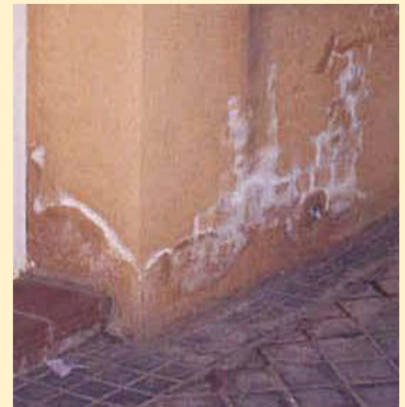
Los muros y cimentaciones del edificio **absorben la humedad presente en el terreno** situado en contacto directo con los mismos (sin interposición de una barrera impermeable), la cual **asciende y se evapora a través de las fachadas** produciendo "**manchas**" de humedad así como "lesiones secundarias" (**erosión física, desprendimientos y eflorescencias**).

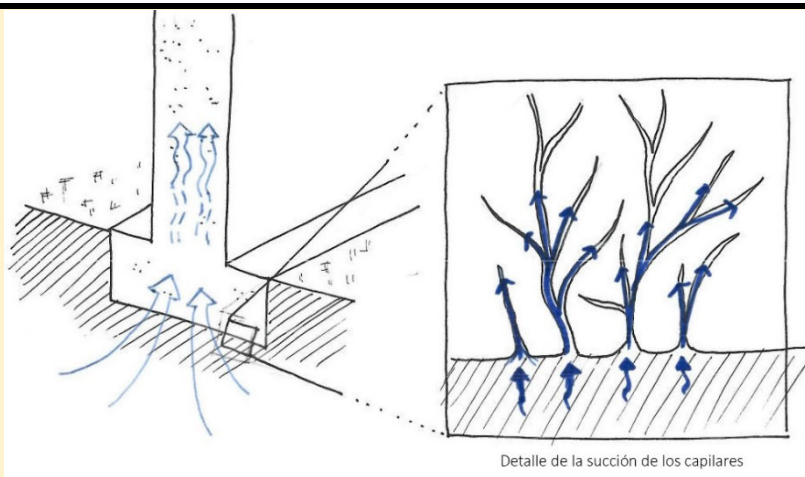
Dicha **absorción del agua del terreno** por parte de los materiales de la construcción **se produce por capilaridad**, y la "ascensión" de la humedad es función principalmente, de la **porosidad** de dichos materiales, de la **presión atmosférica** y del **potencial eléctrico** de los mismos frente al agua.

Figura 4. Proceso de formación de humedad por capilaridad. (FCCCO)

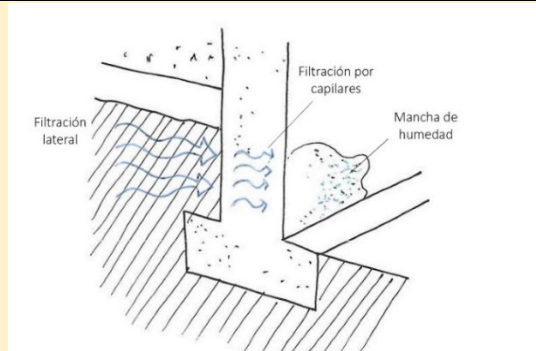
Figura 3. Proceso de filtración de aguas subterráneas (FCCCO)

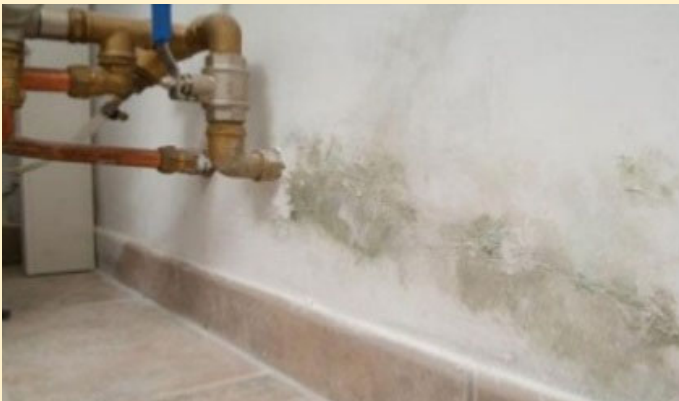
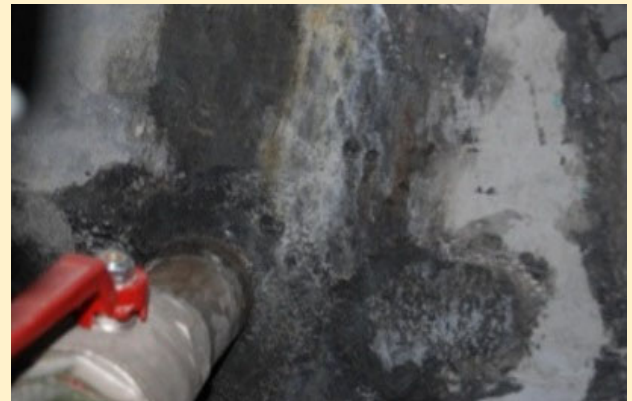
Aparecen cuando se produce una **avería** o **rotura** en una **conducción de agua** (tuberías a presión, bajantes, sumideros de cubierta, etc) provocando el paso de la misma al cerramiento .
 Es producida por **defectos de diseño**, **deficiente ejecución**, **asentamientos de la cimentación**, **ausencia de mantenimiento de las instalaciones** y **los desagües** de las cubiertas, etc.
 Los **síntomas** son, las **manchas en forma de nube** (tuberías a presión), **manchas lineales** (bajantes), la **erosión física**, y los **desprendimientos**.

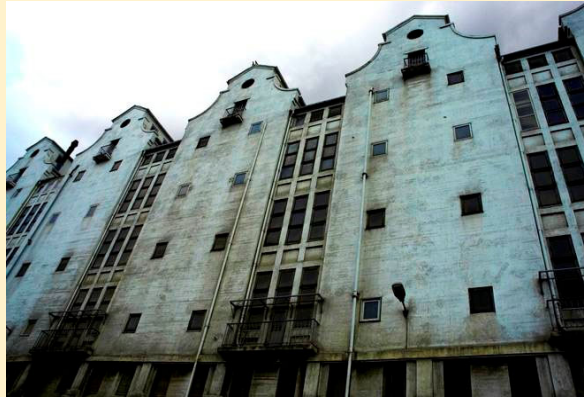
Figura 1.

Ensuciamiento producido en la superficie de la fachada como resultado de **depositos por gravedad** o por **efectos foréticos**. La intensidad aumenta **cuanto menos expuesta está la zona al agua y al viento** , y **cuanto más rugosa y porosa en la textura de la superficie** .
 La **causa** del ensuciamiento por depósito de fachadas es el **posicionamiento de las partículas sobre la superficie** (depósito superficial) **o en el interior de los poros superficiales** (depósito interno) cuando las partículas son absorbidas junto al agua, evaporándose posteriormente ésta y dejando en el interior la suciedad.

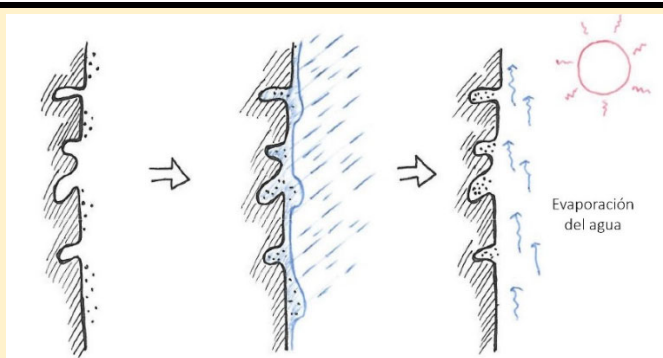
Figura 2. Proceso de formación de manchas por depósito (FCCCO)

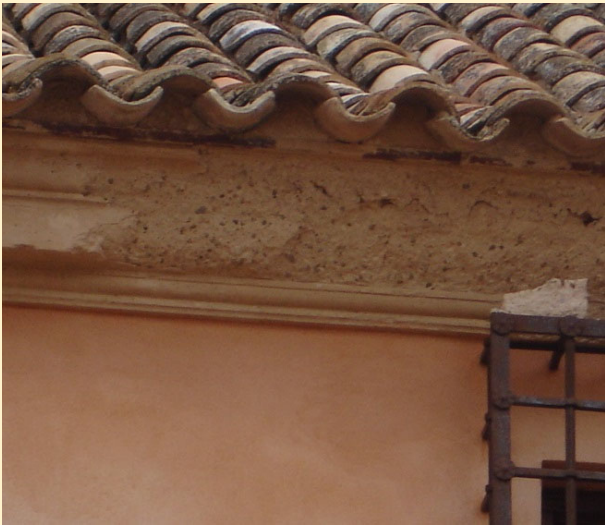
Se caracteriza por producirse una **alteración y pérdida de masa en la superficie** de las fachadas como consecuencia de la **acción del agua y la helada** en los **materiales porosos** exteriores.

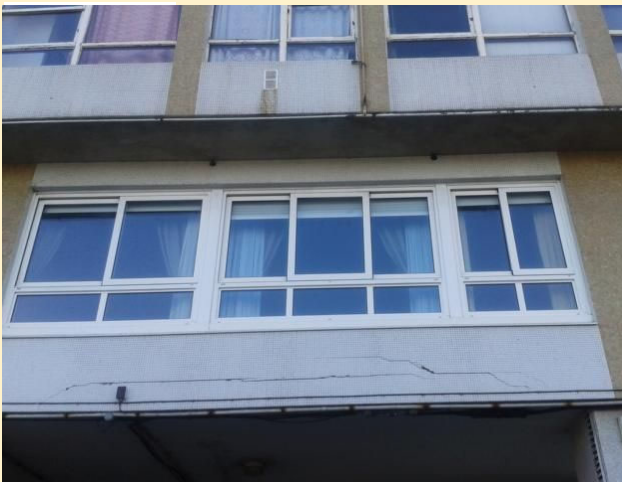
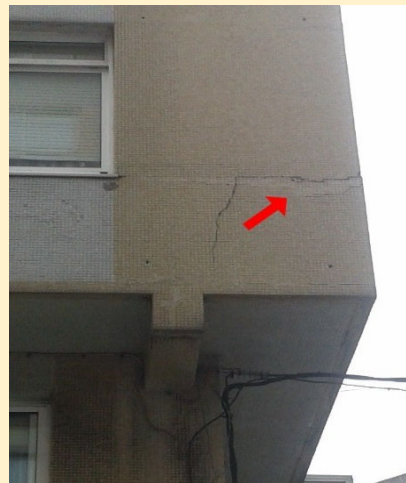
Las **grietas** son roturas lineales que **afectan a todo el espesor** del cerramiento de fachada (no sólo a su revestimiento exterior)

En ésta ficha se tratan las producidas por los **excesivos movimientos y/o deformaciones de la estructura**, que introducen tracciones y esfuerzos cortantes de valor inadmisibles para las fachadas rígidamente vinculadas a dichas estructuras

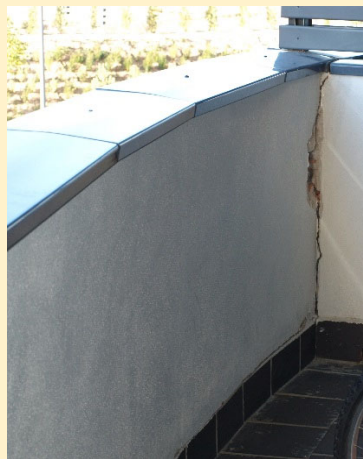
Figura 2.

Las **grietas** son roturas lineales que **afectan a todo el espesor del cerramiento de fachada** (no sólo a su revestimiento exterior).

En esta ficha se tratan las producidas por los **excesivos movimientos, deformaciones y abombamientos de la propia fachada**, que producen en las mismas unas tracciones y esfuerzos cortantes de valor inadmisibles. En función de la separación entre las juntas de movimiento de la fachada, del valor de dichos movimientos (por variaciones de temperatura y por retracción/expansión por humedad de las piezas que conforman la fachada) y del grado/tipo de vinculación respecto de la estructura, es posible que se pueda **producir en ciertos casos incluso una pérdida del apoyo/sustentación de la fachada**, y por tanto, la consecuente **caída de la misma**.

Quiebros cortos (Fig.1 y Fig.4), fachadas curvas (Fig.2), en las esquinas y jambas de las ventanas de grandes paños de fachada con juntas de movimiento excesivamente separadas, junto a los pilares cuando la hoja del cerramiento no pasa en todo su espesor por delante suyo (Fig.5), abombamientos de la fachada adyacentes a forjados con un insuficiente apoyo de la misma frente a cargas laterales (Fig. 3 y Fig.6), etc.

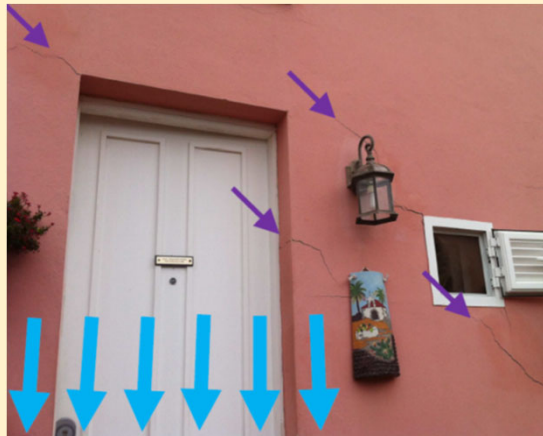
Figura 1.

Las **grietas** son roturas lineales que **afectan a todo el espesor** del cerramiento de fachada (no sólo a su revestimiento exterior)

Estas grietas pueden estar también producidas en ciertos casos, por fenómenos de **elevación diferencial de la cimentación** (terrenos arcillosos expansivos, con cimentaciones superficiales de edificios de poca altura y con entornos no pavimentados, etc)

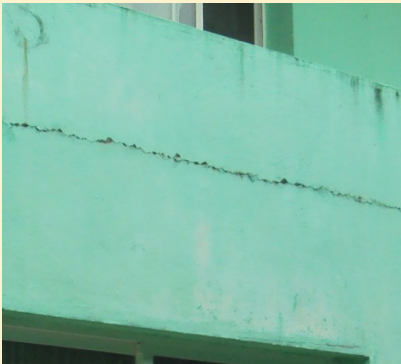
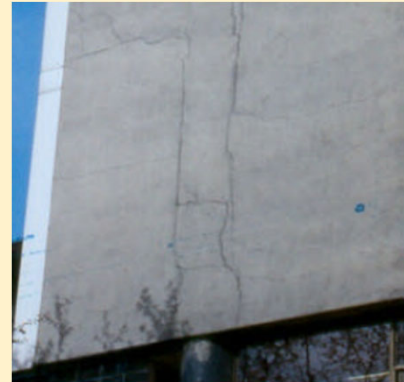
Figura 1.

Las **fisuras** son **roturas** que **afectan a una parte del espesor del cerramiento**. En ésta ficha se tratan las producidas en los **revestimientos de acabado exterior de las fachadas** como resultado de los movimientos diferenciales entre los distintos soportes de los mismos.

Estas fisuras tienen una componente **lineal**, y pueden ser **horizontales** (p.e. en la parte superior/inferior de las vigas y bordes de forjados), **verticales** (p.e. en los laterales de los pilares), o **siguiendo la discontinuidad del soporte** del acabado.

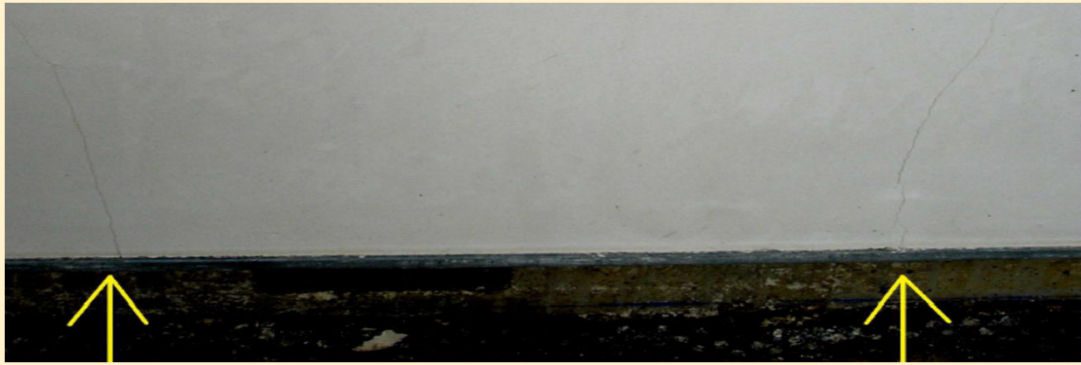
Figura 1.

Las **fisuras** son **roturas** que **afectan a una parte del espesor del cerramiento**. En ésta ficha se tratan las producidas en los **revestimientos continuos o por elementos de acabado exterior de las fachadas** como resultado de la **retracción higrotérmica** de los mismos.
 Éstas fisuras pueden producirse sobre todo **"en series" de fisuras lineales paralelas entre sí** en el caso de acabados sobre paños con una **dimensión dominante** (fisuras **transversales a dicha dimensión**), **fisuras entre paños de geometrías muy diferentes** (fig.3), fisuras **"en mapa"** en centros de paños ciegos, etc

Fisuras de retracción

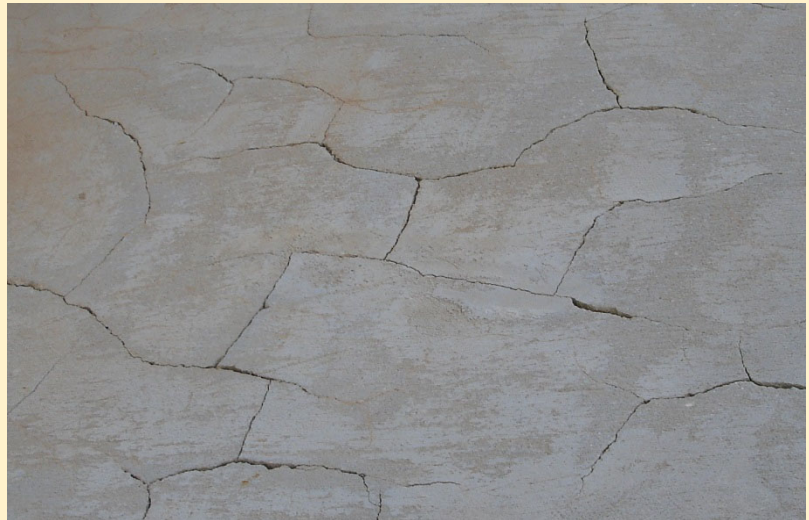
Figura 1.

Las **fisuras** son **roturas** que **afectan a una parte del espesor del cerramiento**. En ésta ficha se tratan las producidas en los **revestimientos continuos de acabado exterior de las fachadas** como resultado de la **retracción hidráulica** de los mismos.

Estas fisuras se producen **"en mapa"** o **"afogarado"** de los **morteros excesivamente ricos o mal curados**, y que conforman el acabado continuo exterior de la fachada. Los encuentros entre las fisuras suelen producirse a **90º** (Fig.1).
