TESIS DOCTORAL

DISEÑO ADAPTADO DE TÉCNICAS DE EXAMEN NO DESTRUCTIVAS PARA SU IMPLEMENTACIÓN EN SISTEMAS ROBOTIZADOS EN INSPECCIÓN DE FACHADAS

UNIVERSITAT
POLITÈCNICA
DE VALÈNCIA

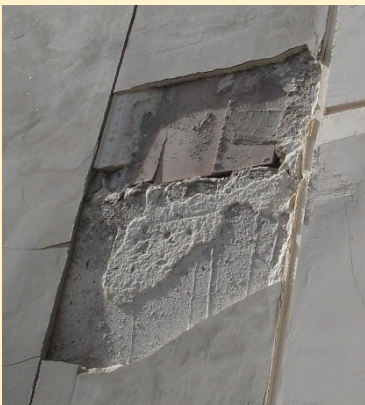
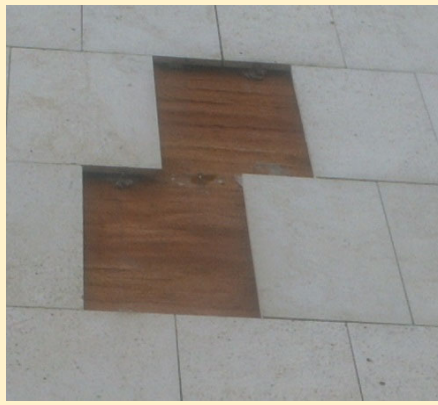
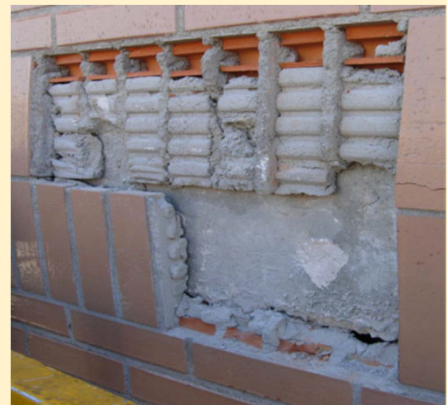
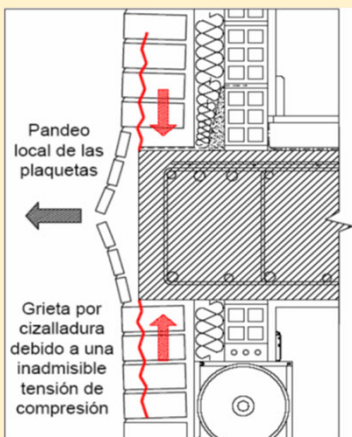
Figura 1.

Desprendimiento, abombamiento o incluso caída del acabados exteriores de fachada (tanto continuos como por elementos), debido a la pérdida de la adherencia continua o de los anclajes metálicos, existente entre el acabado y el soporte del mismo, por esfuerzos rasantes debidos a: -movimiento
 elástico de la estructura (flecha, pandeo)
 dilatación-contracción del soporte o del propio acabado
 - ausencia de juntas de dilatación en el soporte o en el propio acabado

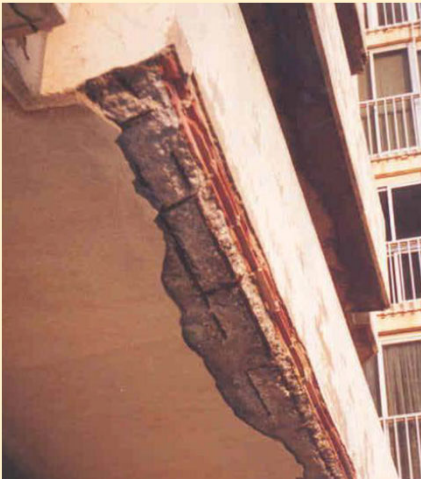
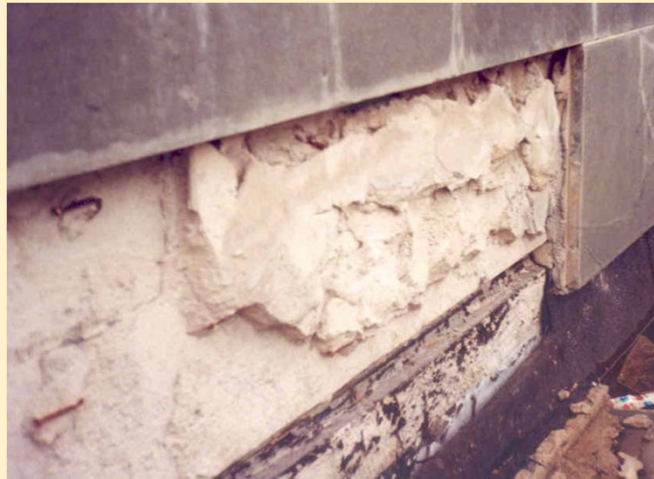
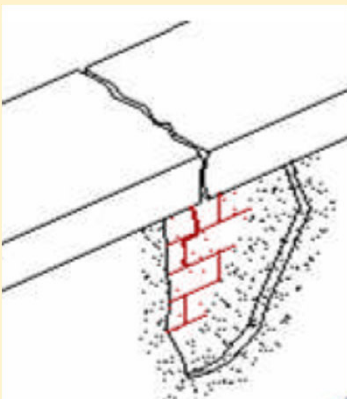
Figura 1.

- por rotura de la adherencia continua, debido a la helada
- por corrosión de anclajes metálicos o elementos embebidos en el soporte

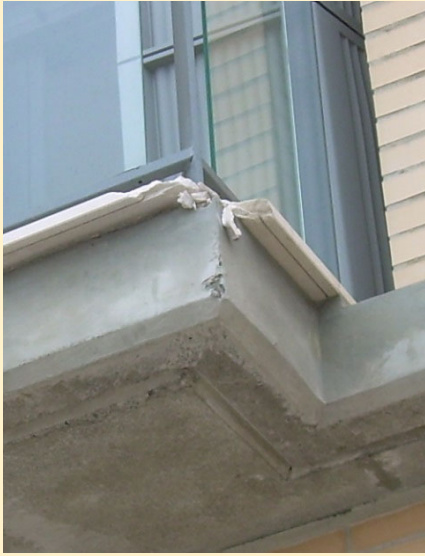
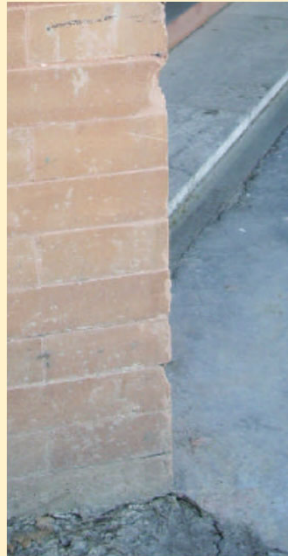
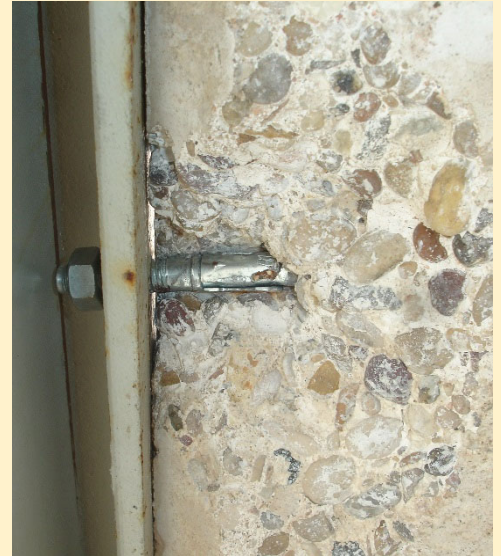
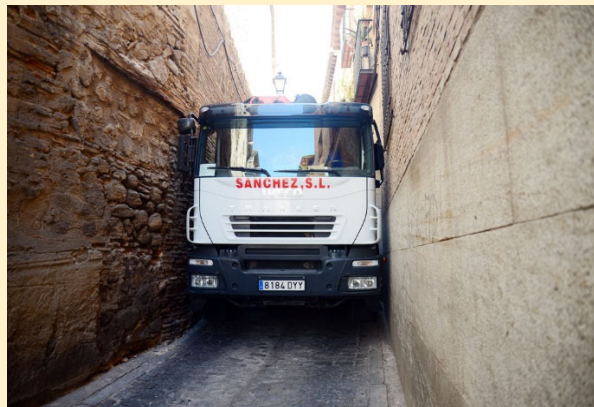
Figura 1.

Es el **desgaste** o **alteración superficial** como consecuencia de **acciones mecánicas externas**, como **golpes**, **impactos** o **rozamientos** producidos por **usuarios** y **maquinaria**.

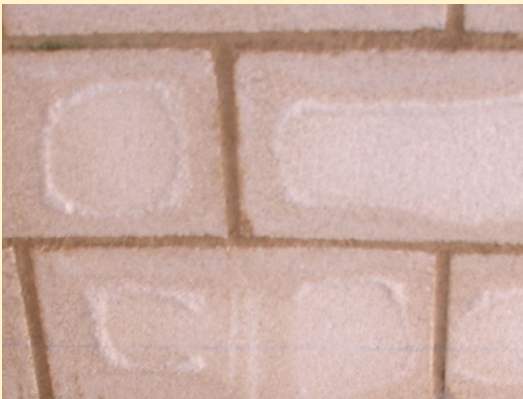
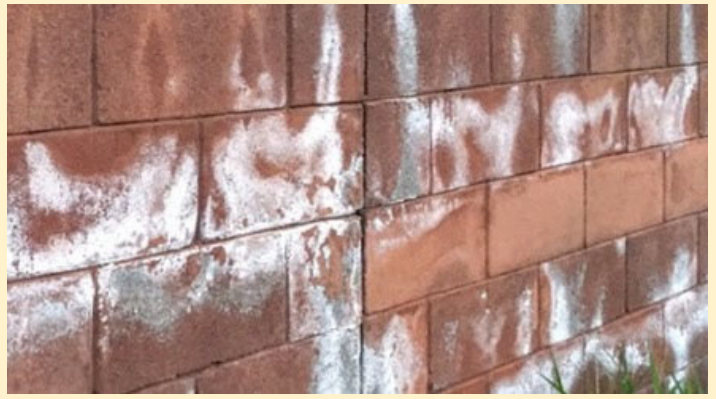
Figura 1.

Cristalización de la fachada **de sales solubles** contenidas en algún material constitutivo del cerramiento, o anexo a él, y arrastradas por el agua que, al evaporarse, las deposita en la **superficie exterior**. Normalmente se trata de **sulfatos alcalinos** de color blanco provenientes de ladrillos cerámicos, piedras sedimentarias, áridos de morteros y hormigones, aditivos de morteros o tierra vegetal contenida en el terreno o en jardineras.

Figura 3. Proceso de eflorescencia (FCCCO)

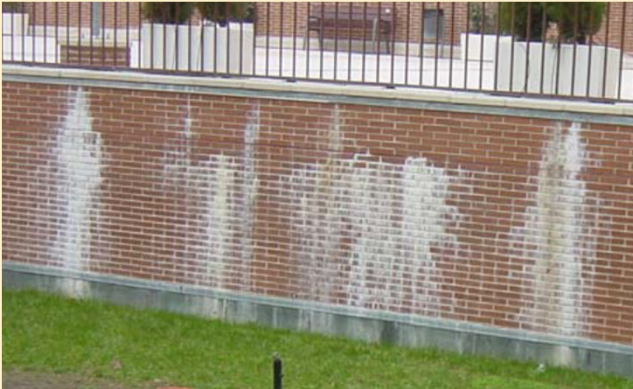
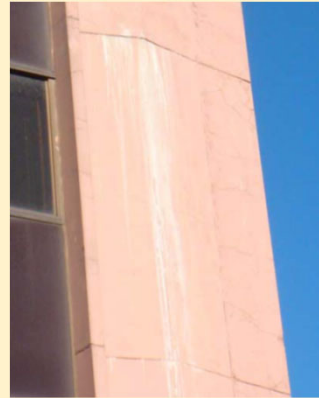
Figura 1.

Se produce la **cristalización** en la fachada por la presencia de **carbonato cálcico**, como consecuencia de la reacción entre el **óxido cálcico de hormigones y morteros frescos**, con el **anhídrido carbónico del aire**. Es muy común en ciertas tipologías de fachada, como las de fábrica de ladrillo visto (con llagas y tendeles rellenos de mortero), o en el caso de los aplacados de piezas cerámicas / piedra natural con el trasdós relleno de mortero, etc

Figura 2. Proceso de eflorescencia (FCCCO)

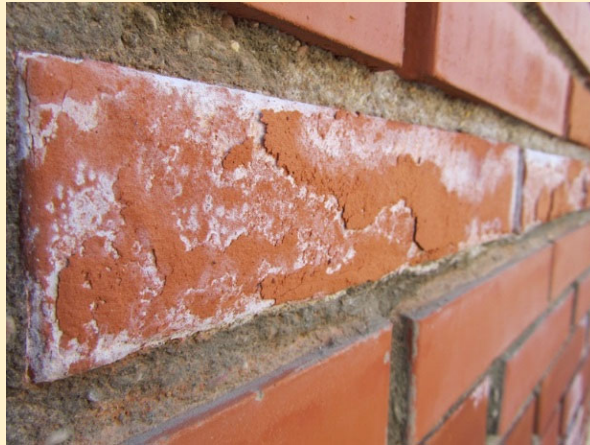
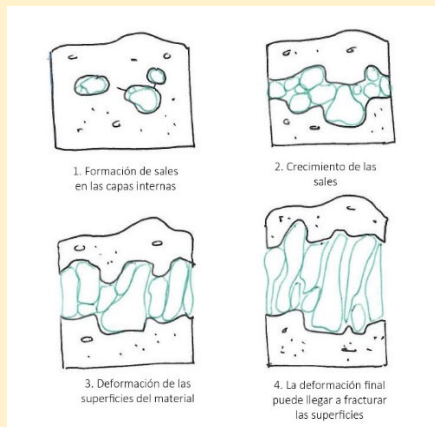
Figura 1.

Proceso que se inicia con la **crystalización de las sales en algún alveolo (poro) perteneciente a la superficie de la fachada**, generándose unas **fuerzas de presión** que acaban causando la **rotura del mismo**, produciendo una **erosión superficial** (desconchados o desprendimientos de capas), acompañada de **manchas blanquecinas**.

Figura 2. Proceso de cripto eflorescencias (FCCCO)

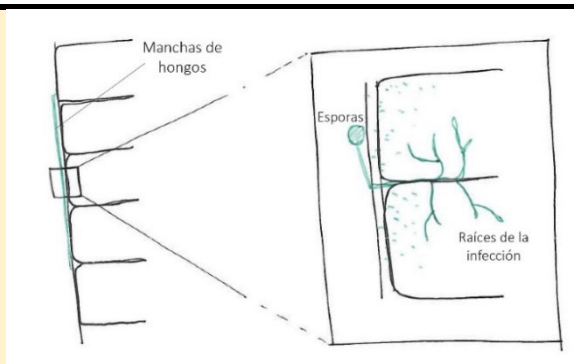
El Stachybotrys chartarum, más comúnmente llamado **moho negro**, es el que, a menudo, causa la necesidad de reparaciones en las fachadas.

Figura 3. Proceso de colonización de hongos (FCCCO)

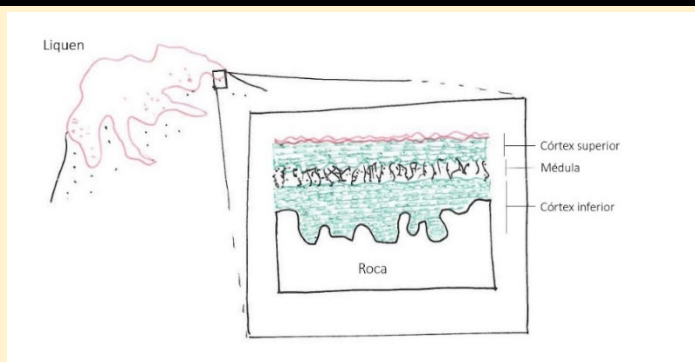
Los líquenes son una **asociación de un hongo** (ascomiceto o basidiomiceto) **y un alga** (cianofícea o clorofícea). Están tan íntimamente relacionados entre sí que se comportan y reproducen como una planta única e independiente. Tienen una alta tolerancia a circunstancias **ambientales desfavorables**. En momentos de desecación suspenden su actividad, la cual inician nuevamente al volver a entrar en contacto con el agua. Esta forma de vida intermitente limita su crecimiento, pero les permite vivir en lugares donde difícilmente podría desarrollarse una planta. La **lesión** que producen afecta al aspecto, pero también pueden tener una acción más agresiva.

Figura 2. Esquema de colonización de los líquenes (FCCCO)

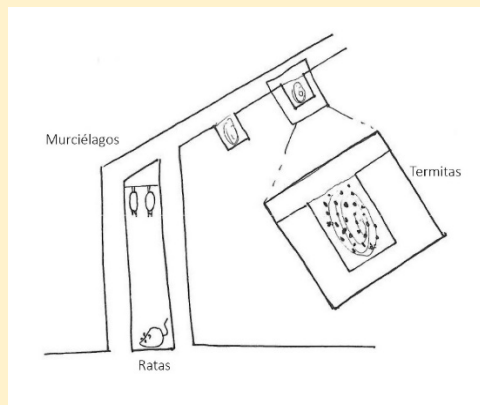
Asentamiento de **insectos y animales** aprovechando los **orificios** y el **abandono**. Entre los insectos están las **arañas**, los **abejorros**, **cucarachas**, etc y entre los **animales** de mayor tamaño, están las **aves** (sobretudo las **palomas** y las **golondrinas**) y los **murciélagos**.

Figura 3. Plagas animales en edificación (FCCCO)

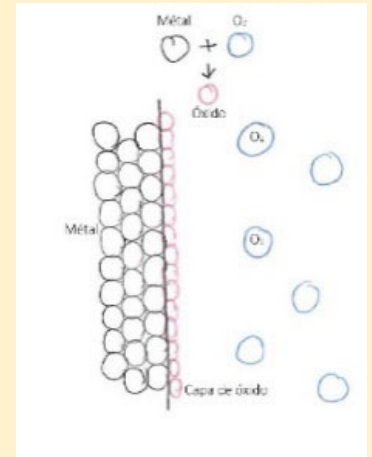
Figura 4. Oxidación de superficie metálica (FCCCO)

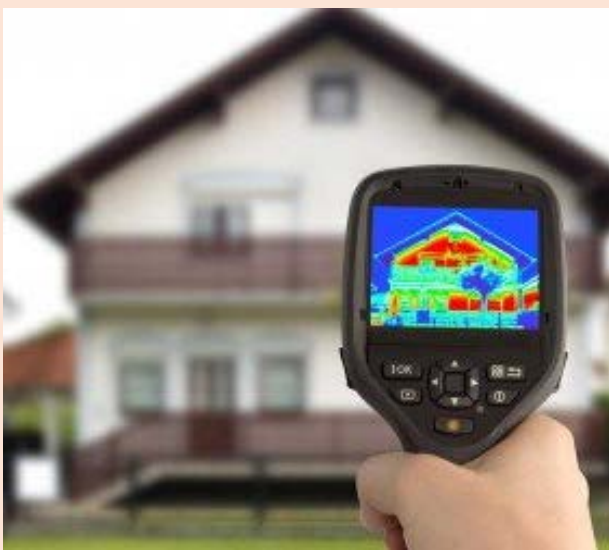
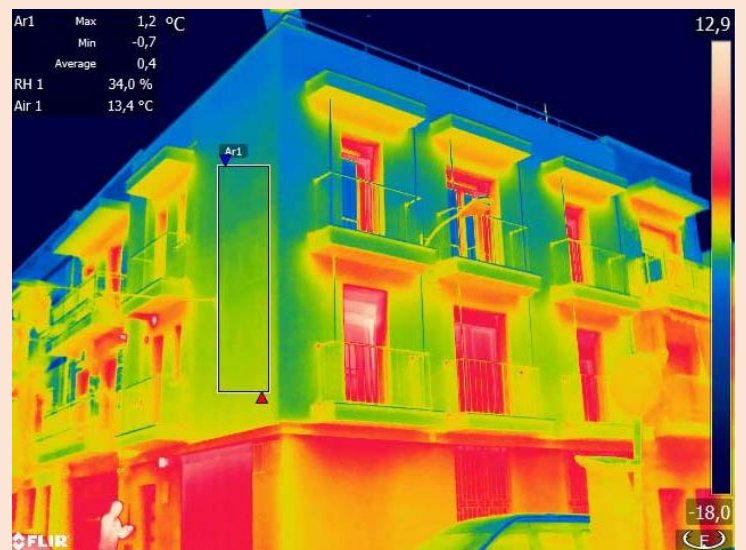
Imagen 1

La termografía permite monitorizar pequeños gradientes o cambios en la radiación visible e infrarroja que los objetos reflejan. Las variaciones infrarrojas pueden estar relacionadas con algún parámetro global como es la humedad de la pieza o la incipiente aparición de defectos que alteran el patrón de radiación de forma local y que se manifiesta con equipamiento de precisión, mucho antes de que aparezcan en el espectro visible.

Las cámaras multiespectrales permiten monitorizar pequeños gradientes o cambios en la radiación visible e infrarroja que los objetos reflejan. Las variaciones infrarrojas pueden estar relacionadas con algún parámetro global como es la humedad de la pieza o la incipiente aparición de defectos que alteran el patrón de radiación de forma local y que se manifiesta con equipamiento de precisión, mucho antes de que aparezcan en el espectro visible. Suelen tener un sensor para la captura de longitudes de onda más altas de 13 μm y de infrarrojo cercano de hasta 7.5 μm . Las cámaras permiten un muestreo rápido de imagen siendo así capaces de monitorizar procesos que evolucionan rápidamente, o donde cuando la cámara está alojada en un sistema "metaestable". Estos sistemas embarcados en RPAS ya se empiezan a utilizar en inspección de infraestructuras.

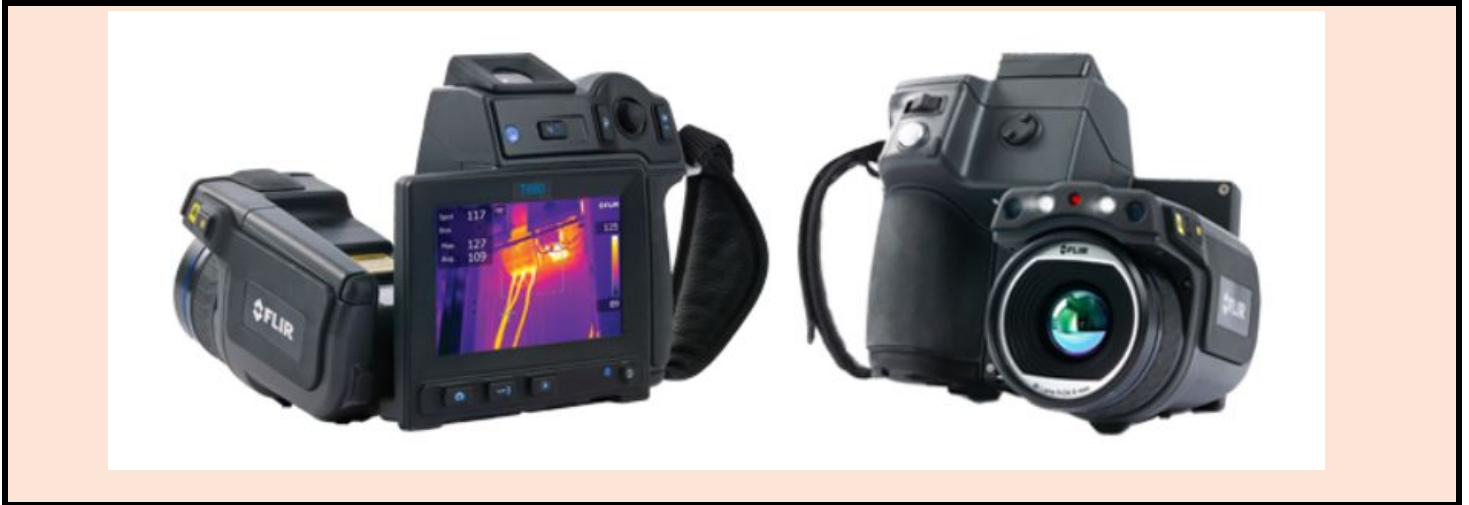
IMAGEN DE LOS COMPONENTES:

Nombre:	Uds.	Peso (kg)	Potencia (W)	Dimensiones (AxBxH) (cm)	Precio (€)
Cámara multispectral	1	0,4	4	10,6 x 20 x 12,5	8000

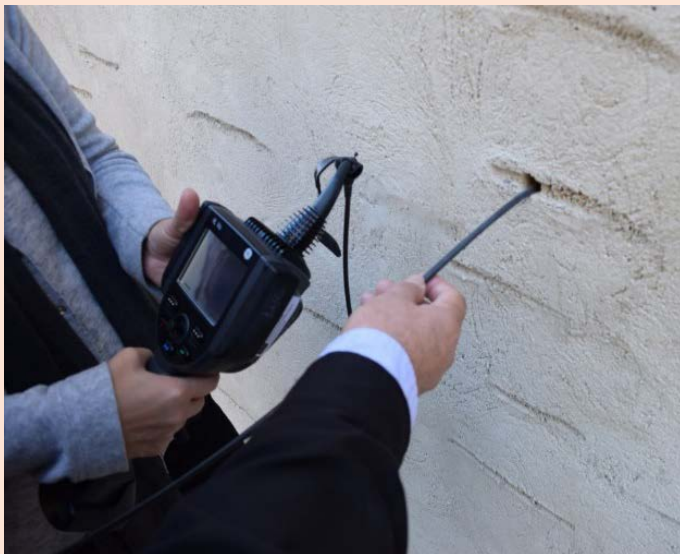
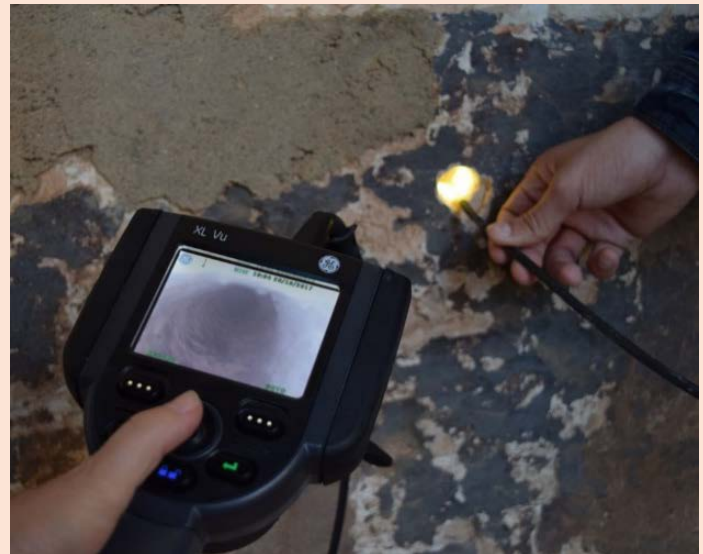
IMAGEN DE LA TÉCNICA/ENSAYO:

La técnica endoscópica permite el reconocimiento de los daños y la materialidad superficial e interna de los paramentos accediendo a la información interior del soporte (muro de cerramiento, forjados...) para conocer sus capas internas, ya sean cámaras de aire o secuencia de materiales que compongan el total del cerramiento.

La Técnica Endoscópica permite de reconocimiento de los daños y la materialidad superficial e interna de los paramentos accediendo a la información interior del soporte (muro de cerramiento, forjados...) para conocer sus capas internas, ya sean cámaras de aire o secuencia de materiales que compongan el total del cerramiento.

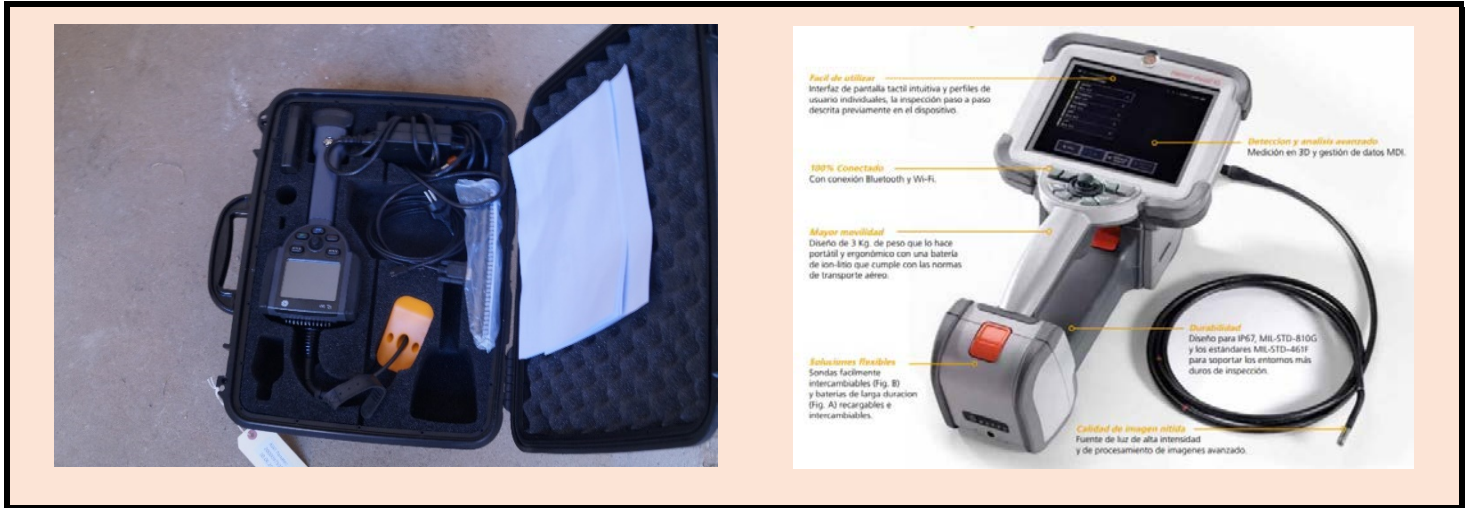
IMAGEN DE LOS COMPONENTES:

Nombre:	Uds	Peso (kg)	Potencia (W)	Dimensiones (AxBxH) (cm)	Precio (€)
Sonda	1	0,5-1	-	6,1 mm (φ) x 300 (long)	17500
Óptica	1	1,2-2	-	9,53 x 13,34 x 34,29	120
Taladro	1	0,8-1,5	750	25 x 15 x 8	100-300
Compresor	1	6	1100	34,4 x 18,6 x 33,1

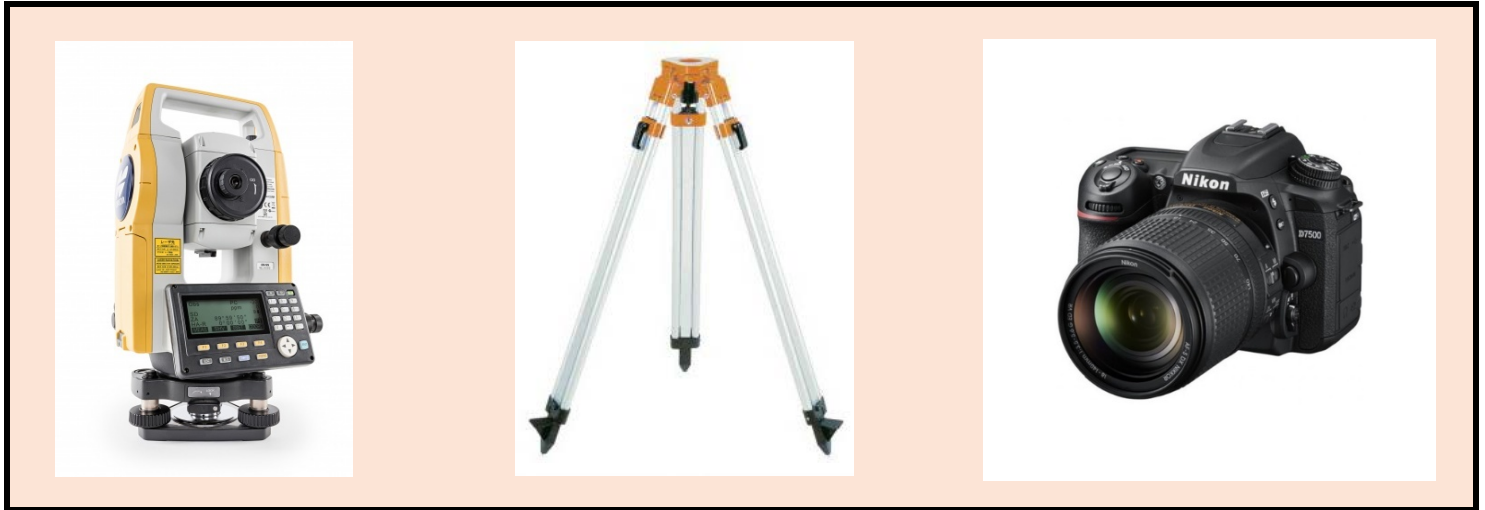
IMAGEN DE LOS COMPONENTES:

Nombre:	Uds	Peso (kg)	Potencia (W)	Dimensiones (AxBxH) (cm)	Precio (€)
Estación total	1	1,5	-	15 x 8 x 5	4500
Trípode	1	1	-	100 x 100 x 120	300
Cámara	1	0,3	-	10 x 6 x 4	600

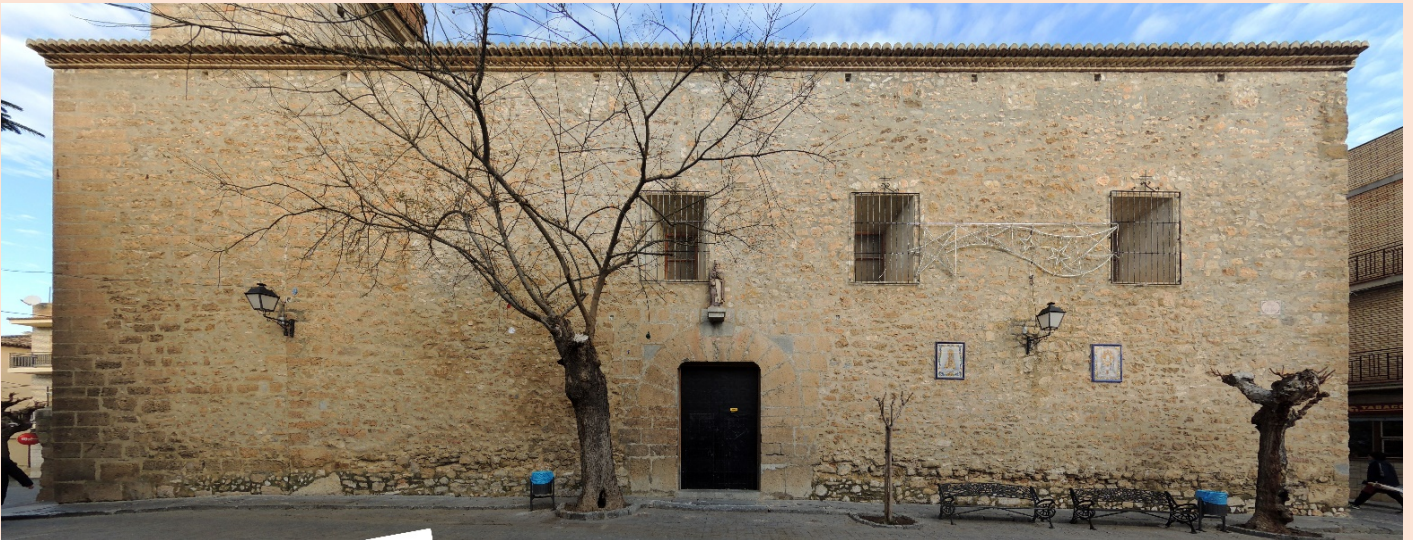
Imágenes editables en verdadera magnitud y en alta definición

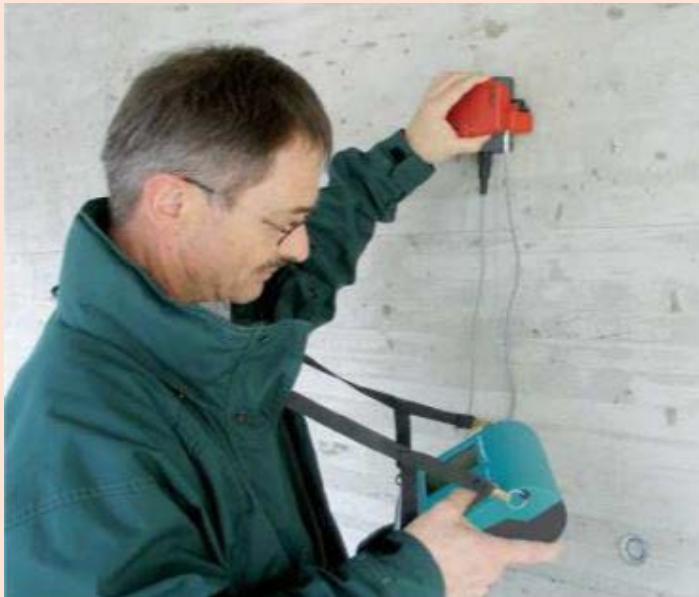
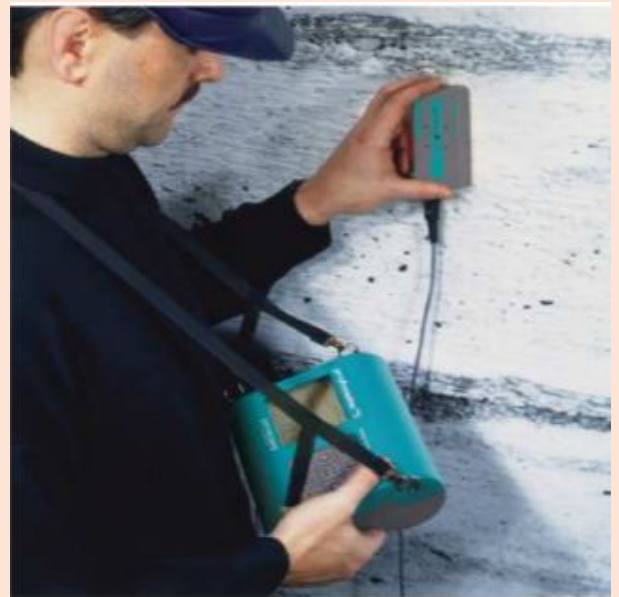
La sonda magnética es un dispositivo empleado en la detección de materiales metálicos, como armaduras o tuberías. Con esta técnica podemos localizar, orientar y medir las barras de acero y elementos metálicos y saber la profundidad a la que se encuentran.

IMAGEN DE LA TÉCNICA/ENSAYO:

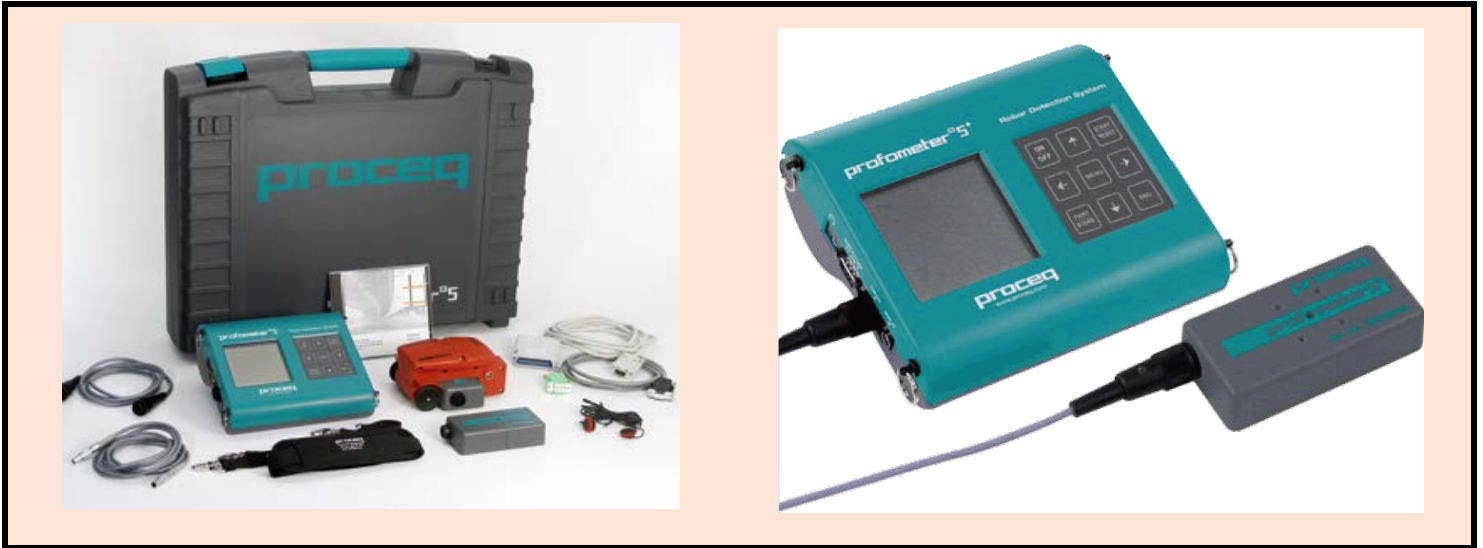
IMAGEN DE LOS COMPONENTES:

Nombre:	Uds	Peso (kg)	Potencia (W)	Dimensiones (AxBxH) (cm)	Precio (€)
Sonda	1	0,4-0,6	-	10 x 8 x 5	600
Receptor	1	0,9-1,1	-	25 x 16,2 x 6,2	1000

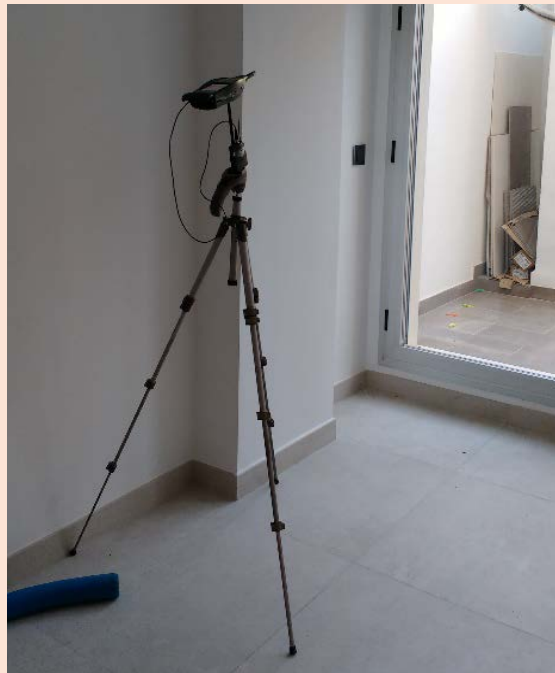
IMAGEN DE LA TÉCNICA/ENSAYO:

El termohigrómetro determina la humedad relativa y la temperatura ambiental. A través de la conexión para termoelementos tipo K tiene la posibilidad de detectar la temperatura de una pared con una sonda superficial. La memoria interna del termohigrómetro a través de la tarjeta SD le permite registrar los valores de humedad y temperatura, con un libre ajuste de la cuota de medición, sea para mediciones en tiempo real o para almacenamiento datos.

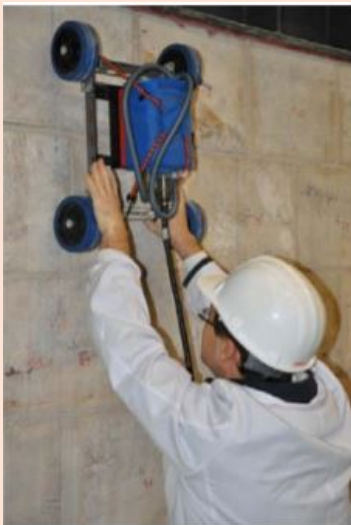
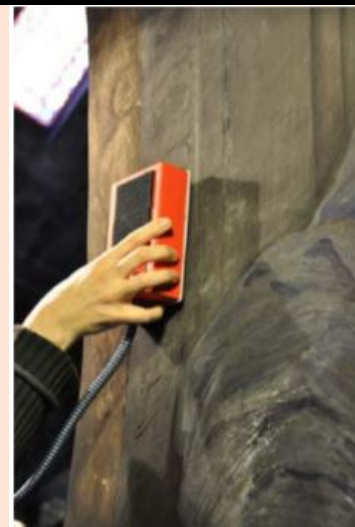
IMAGEN DE LA TÉCNICA/ENSAYO:

Se trata de una técnica de inspección basada en el análisis de las señales devueltas por la propagación de pulsos electromagnéticos. La técnica GPR se ha usado como método geofísico para la detección y caracterización de suelos, con diferentes aplicaciones como la geología somera, la hidrogeología, la arqueología y también para la detección de servicios en el planeamiento y ejecución de proyectos urbanos así como se adaptó a la inspección de elementos constructivos superficiales en edificios y construcciones.

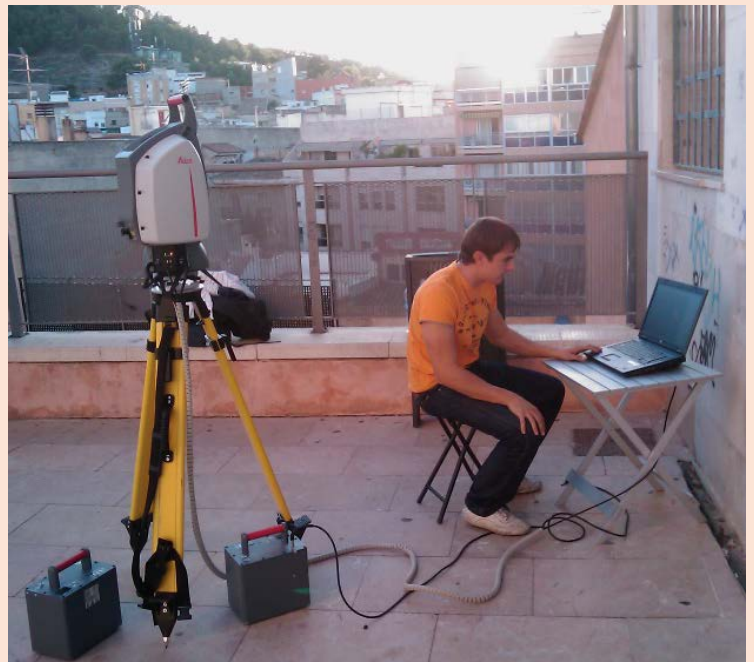
IMAGEN DE LA TÉCNICA/ENSAYO:

El escáner láser es un instrumento que realiza mediciones a través de la emisión y recepción de haces de luces hacia los objetos a analizar. El escáner es capaz de enviar un millón de puntos por segundo, lo que hace optimizar la medición y construcción virtual del objeto a través de una nube de puntos digital tridimensional.

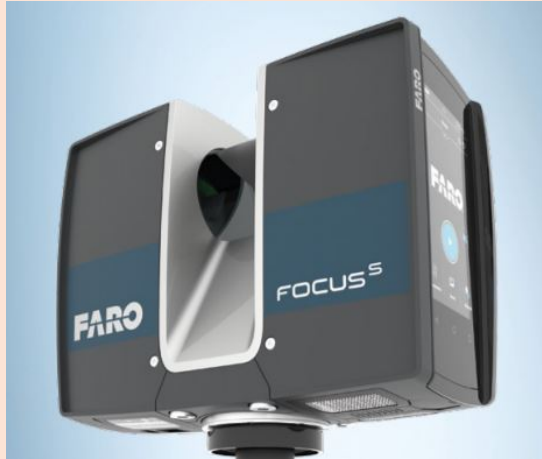
IMAGEN DE LOS COMPONENTES:

Nombre:	Uds	Peso (kg)	Potencia (W)	Dimensiones (AxBxH) (cm)	Precio (€)
Escaner Láser 3D	1	4,2	25	23 x 18,3 x 10,3	25000

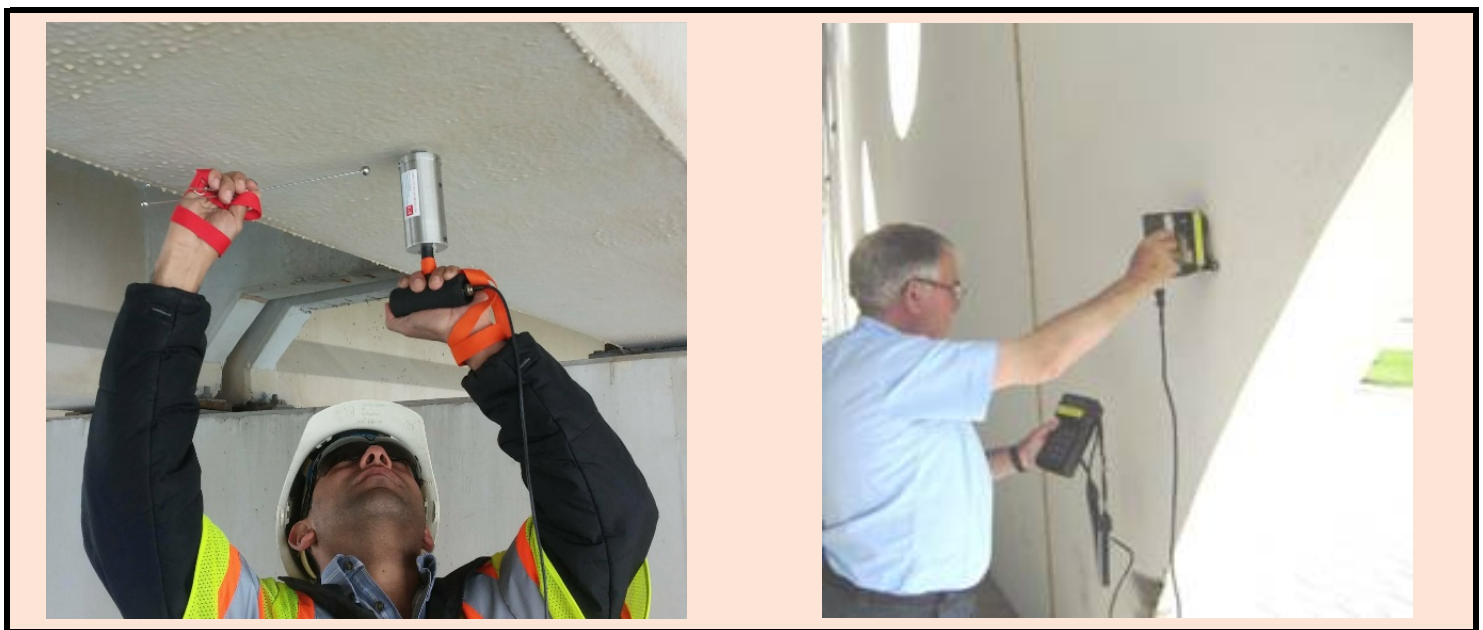
IMAGEN DE LA TÉCNICA/ENSAYO:

El impacto eco consiste en la detección localizada de defectos como delaminaciones, juntas, fisuras, grietas, coqueras, concentraciones de burbujas, desuniones en superficies de contacto, etc., accediendo por una sola cara a través de ondas sonoras con mediciones en el material, el cual es golpeado con una determinada fuerza y frecuencia.

El impacto-eco es un método de ensayo no destructivo para el estudio y evaluación de hormigón y mampostería, basado en el uso de ondas de esfuerzo, generadas en un impacto (golpe), que propagan por el interior de una estructura y son reflejadas por defectos o superficies externas. El impacto-eco es un método de ensayo que se aplica para determinar la localización y extensión de defectos tales como fisuras, grietas, coqueas, concentraciones de burbujas y desuniones en superficies de contacto, estructuras de hormigón armado y postesado. Suministra de forma precisa una medida del espesor de losas de hormigón y localiza hurcos en estas y pavimentos. También puede ser utilizado para determinar espesores o localizar fracturas, huecos y otros defectos en estructuras de mampostería donde los ladrillos o bloques están unidos con morteros y cementos.

Un pequeño golpe, o impacto mecánico generado sobre la superficie del hormigón o mampostería por una pequeña bola de acero, produce ondas de esfuerzo de baja frecuencia (1 a 60 KHz) que se propagan en la estructura y son reflejadas por defectos y/o superficies externas. La longitud de onda de estas ondas de esfuerzo varía entre 50 mm y 200 mm, mucho mayores que las heterogeneidades naturales del hormigón, y estas se propagan a través del hormigón como si este fuese un medio elástico homogéneo. La atenuación se debe principalmente a la propagación (crecimiento) del frente de ondas esféricas. Los desplazamientos superficiales causados por la llegada de las ondas reflejadas a la superficie de impacto son captados por un transductor, localizado adyacente al impacto, que produce una señal proporcional al desplazamiento. La señal resultante voltaje-tiempo es digitalizada y transferida a la memoria de un ordenador, donde es transformada matemáticamente a un espectro de amplitud vs. frecuencia. Ambos, la forma de onda y el espectro, son mostradas en la pantalla del ordenador.

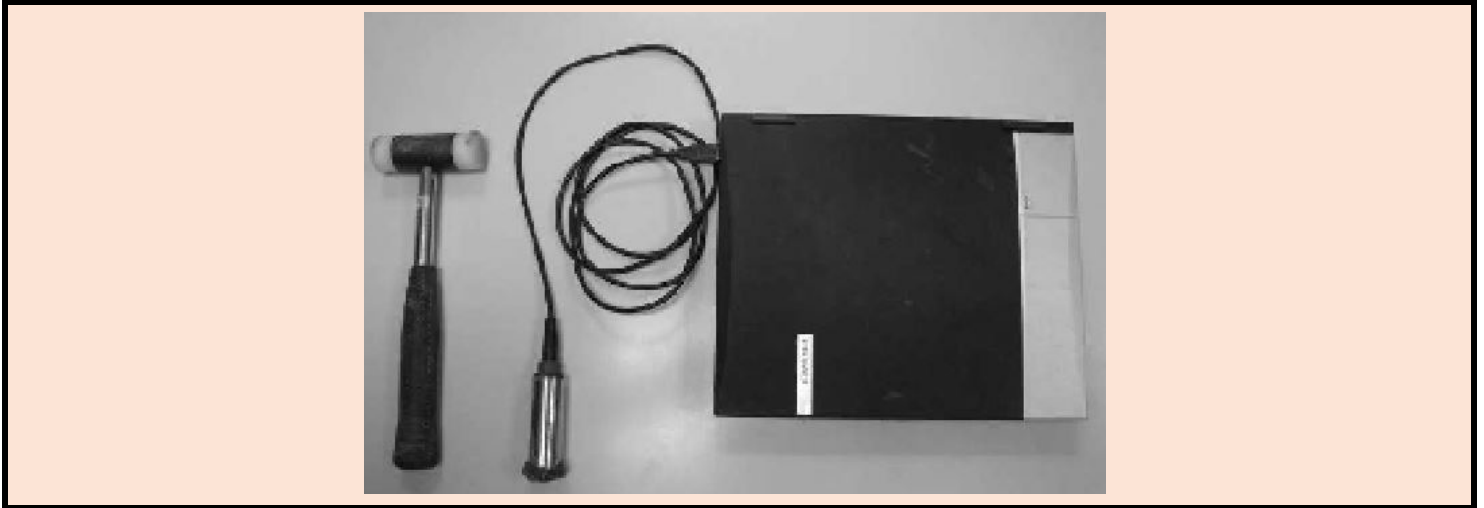
IMAGEN DE LOS COMPONENTES:

Nombre:	Uds	Peso (kg)	Potencia (W)	Dimensiones (AxBxH) (cm)	Precio (€)
Acelerómetros	2	0	-	1,5 x 1,5 x 2	1000-2000
Receptor	1	0,60	-	10 x 12 x 1	1000

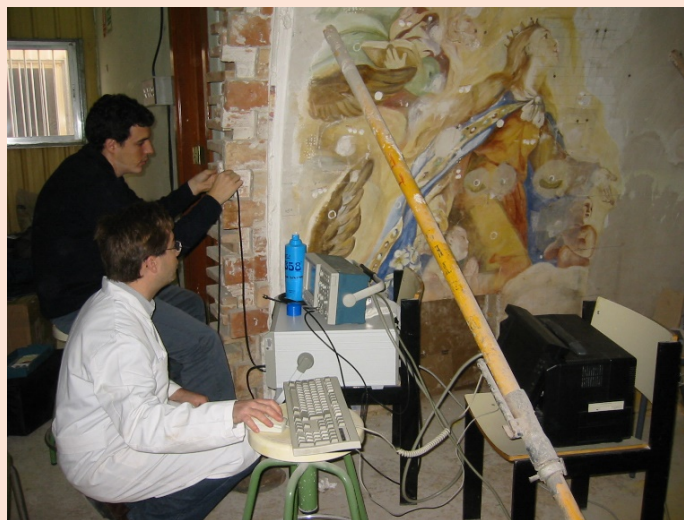
IMAGEN DE LA TÉCNICA/ENSAYO:

La generación de las ondas ultrasónicas se basa en que una unidad de pulso envía una señal eléctrica al transductor, el cual mediante un cristal piezoeléctrico interno genera una onda de tensión de baja energía y alta frecuencia. A su vez los transductores o palpadores han de ser acoplados a la superficie de la fábrica mediante medios acoplantes para transmitir el máximo de energía posible. La onda viaja entonces a través de la sección, siendo captada por el transductor receptor, que puede situarse en varias posiciones en función del método empleado, el cual a su vez convierte la energía de la onda en energía eléctrica.

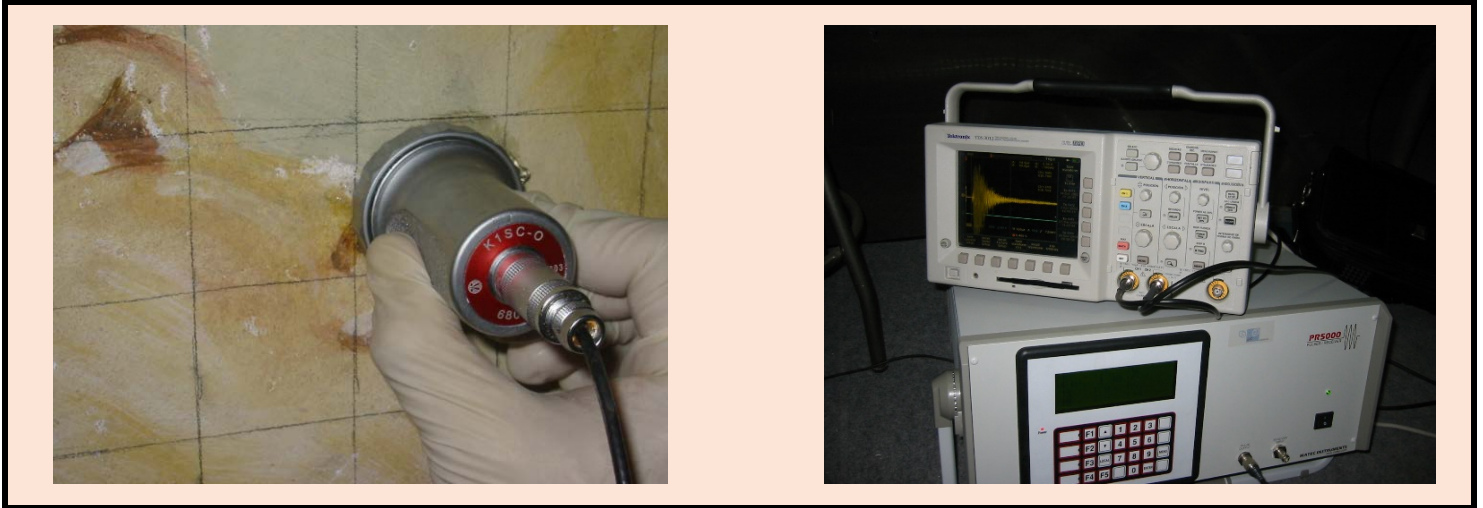
IMAGEN DE LOS COMPONENTES:

Nombre:	Uds	Peso (kg)	Potencia (W)	Dimensiones (AxBxH) (cm)	Precio (€)
Emisor o transductor	1	0,5	-	15 x 15 x 5	3000
Receptor	1	0,5	-	15 x 15 x 5	3000
Polos	2	0,1	-		4000

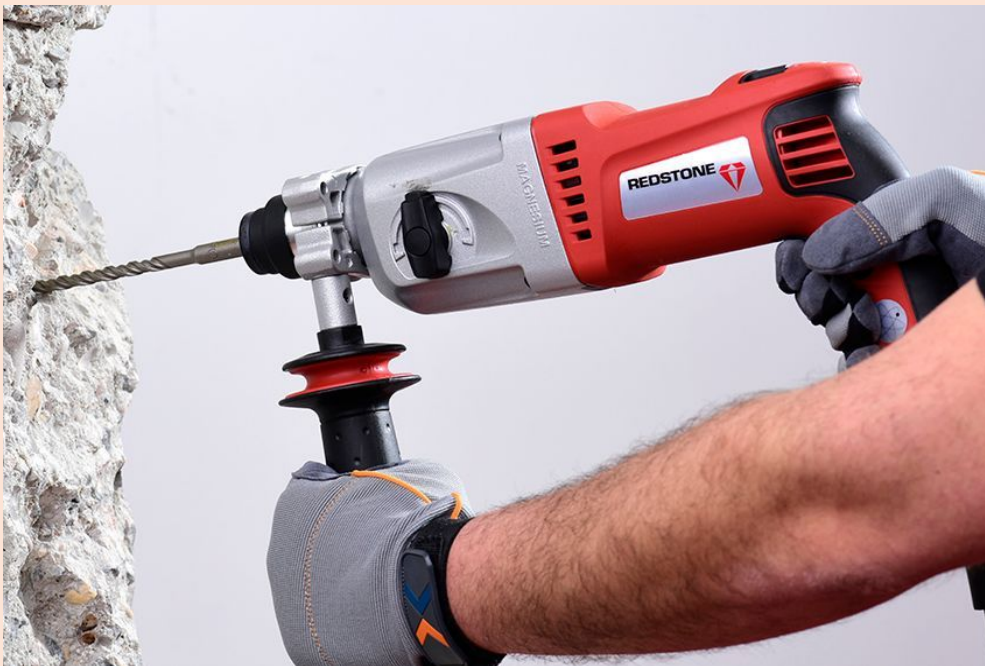
IMAGEN DE LA TÉCNICA/ENSAYO:

Para analizar las características intrínsecas de un material se obtendrá una muestra, dicha muestra varía dependiendo la cantidad de material necesario para realizar las pruebas. En esta ficha analizaremos la microperforación. Consiste en realizar un taladro de unos 20 mm de diámetro y unos 5-8 cm de profundidad. Se emplea un taladro con una broca hueca con la que sacar la muestra.

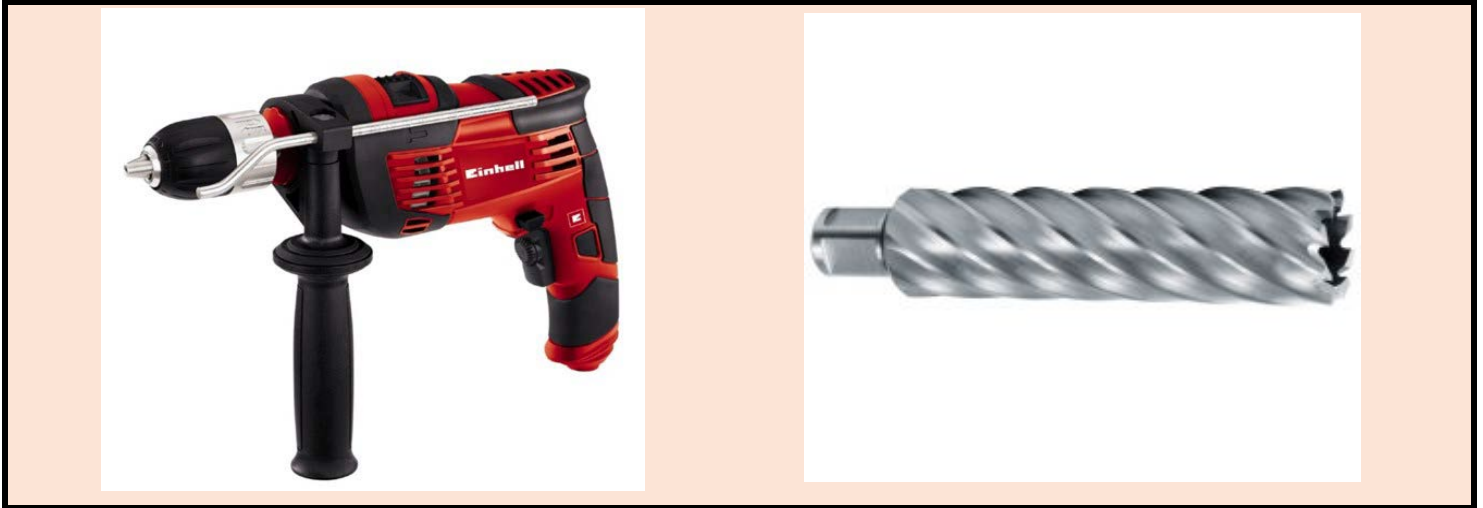
IMAGEN DE LOS COMPONENTES:

Nombre:	Uds	Peso (kg)	Potencia (W)	Dimensiones (AxBxH) (cm)	Precio (€)
Taladro	1	0,8-1,5	750	25 x 15 x 8	120
Brocas huecas	1	-	-	Ø 2,2 x 5-8	40

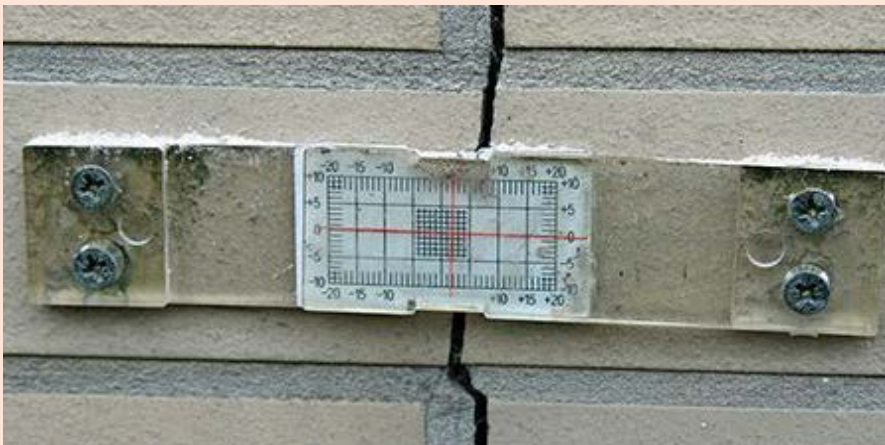
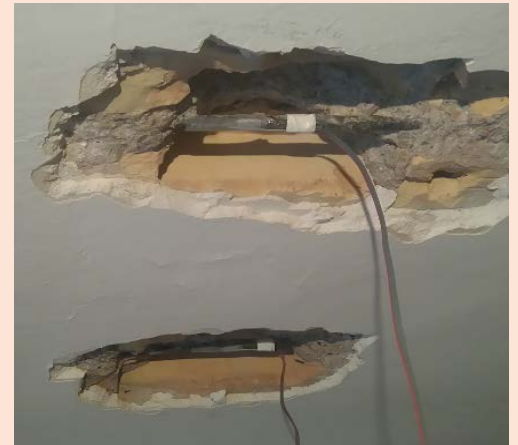
IMAGEN DE LA TÉCNICA/ENSAYO:

La extensometría es una técnica que mide las deformaciones de una grieta o fisura, puede ser a través de un extensómetro o mediante galgas extensiométricas. El extensómetro es un instrumento que mide la separación a través del tiempo, y la galga extensométrica consiste en una fina película metálica en forma de hilo plegado depositada sobre una lámina de plástico aislante de algunas micras de espesor y es capaz de transmitir a tiempo real las deformaciones que ocurren.

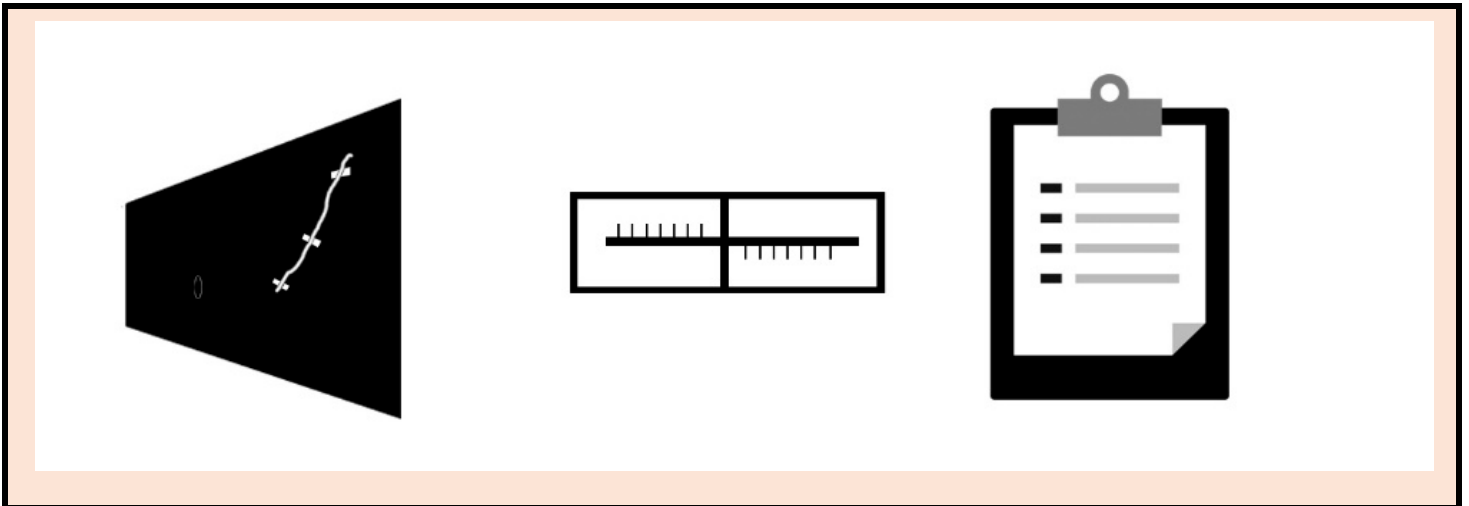
ESQUEMA DE UTILIZACIÓN Y FUNCIONAMIENTO

El proceso de este ensayo consiste en la colocación de las galgas o extensómetros en los bordes de las fisuras para medir su dimensión a lo largo del tiempo.
