El arranque a *strappo* de pinturas murales.
Estudio de la técnica como método de
conservación y como recurso artístico.

Tesis Doctoral

Iris Hernández Altarejos

Programa de Doctorado en
Conservación y Restauración de Bienes Culturales

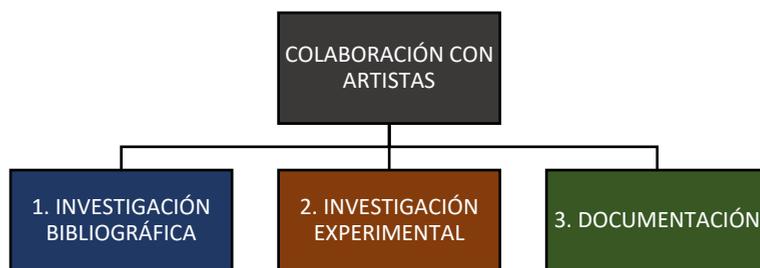
Esquema 1. Representación de las tres partes principales de la metodología aplicada en la colaboración con los artistas investigados.

La metodología aplicada a la colaboración con los artistas se compone, por un lado, de la investigación bibliográfica, por otro lado, de la investigación experimental y, por último, del proceso de documentación de todo el trabajo llevado a cabo. Cada fase del trabajo metodológico responde a las etapas de los sistemas representados y desglosados en los esquemas de las siguientes páginas.

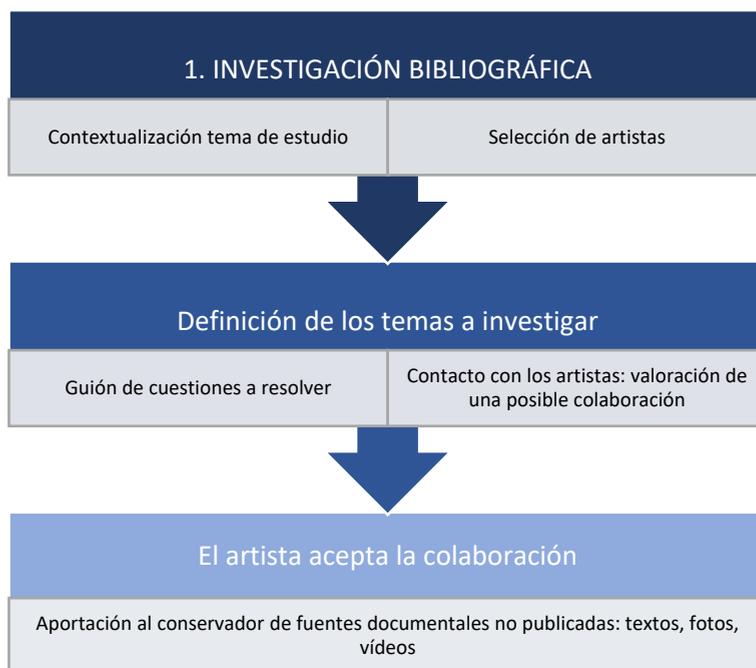
Esquema 2. Metodología aplicada a la investigación bibliográfica.

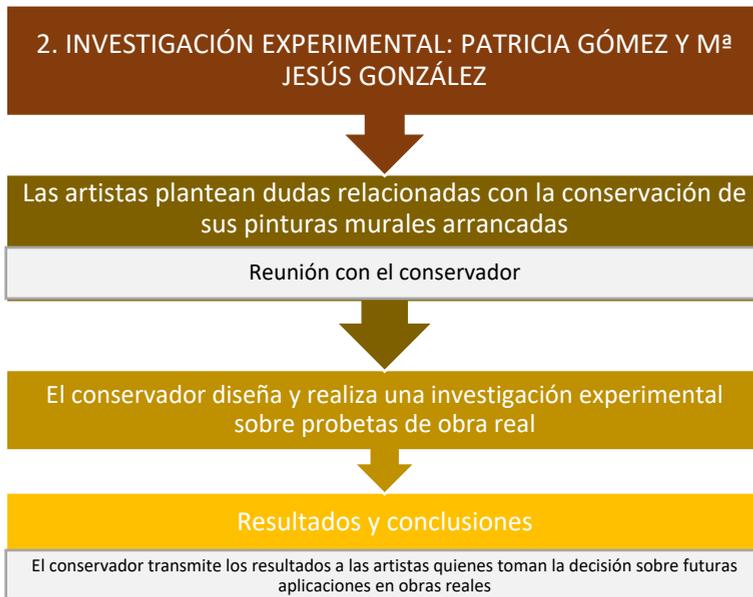
Esquema 3. Metodología aplicada a la investigación experimental llevada a cabo con la colaboración de las artistas Patricia Gómez y M^a Jesús González.

La investigación experimental se divide en dos esquemas diferenciados según el artista con el cual se ha llevado a cabo la colaboración.

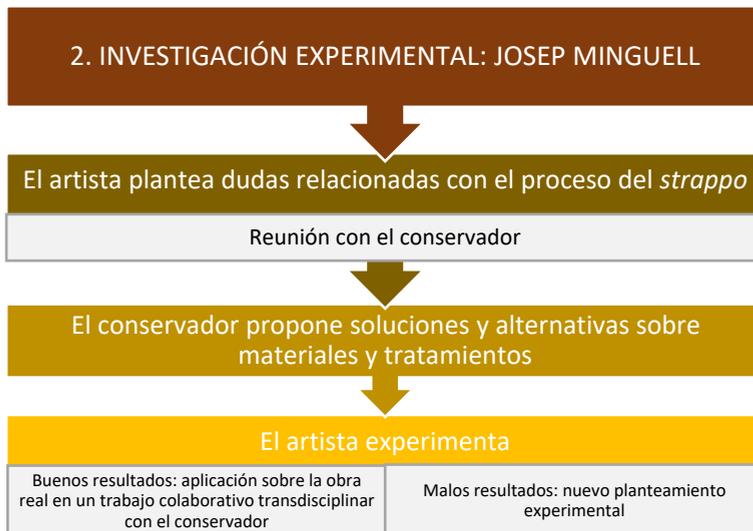
Esquema 4. Metodología aplicada a la investigación experimental llevada a cabo con la colaboración del artista Josep Minguell.

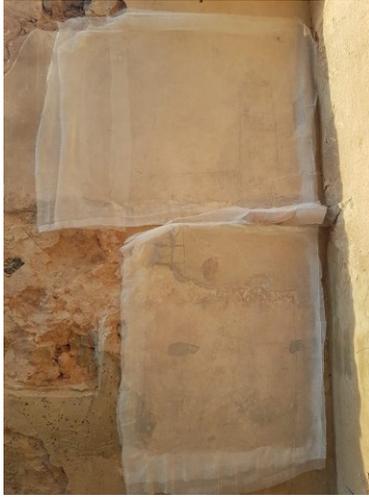
Fig. 1. Encolado. Aplicación de dos estratos textiles adheridos con Aquazol® 200 diluido en alcohol.

La metodología de trabajo se inició limpiando la superficie y protegiéndola posteriormente mediante la aplicación de dos estratos textiles adheridos con Aquazol® 200 diluido en alcohol³¹ (fig. 1). Una vez seco el estrato de encolado se graparon los bordes de las telas a un soporte provisional de madera (fig. 2), el cual constituye el armazón que facilita la extracción del muro, sustenta la obra y el peso del arranque. A continuación, se realizaron cortes perimetrales alrededor de los tableros, con la finalidad de seccionar transversalmente el enlucido y poder insertar por los bordes las espadas de acero (fig. 3). Introducidas las varillas metálicas se comenzó la acción mecánica más delicada del proceso, golpeándolas cuidadosamente hasta que se consiguió separar el enlucido del muro (fig. 4). El resultado del arranque fue satisfactorio, no obstante, el proceso resultó muy complejo. Observando la obra arrancada desde el reverso se podía comprender cómo el enlucido se había arrancado de manera irregular, dando lugar a una fragmentación muy significativa. A pesar de la intención inicial, y de la meticulosidad con la que se llevó a cabo el arranque, resultó inevitable que el yeso se fracturara, especialmente en las zonas donde el mampuesto impedía una adecuada acción mecánica con la espada.

³¹ Se empleó el mencionado producto como alternativa a la cola animal ya que el alto contenido de humedad que presentaba el muro impedía el correcto secado de un adhesivo acuoso.

Fig. 1. Encolado. Aplicación de dos estratos textiles adheridos con Aquazol® 200 diluido en alcohol.

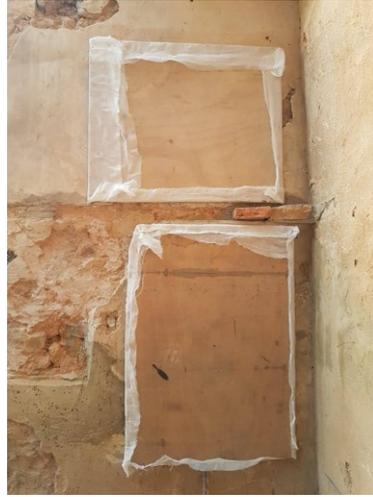
Fig. 2. Tableros de madera que conforman el armazón y soporte provisional.

Fig. 2. Tableros de madera que conforman el armazón y soporte provisional.

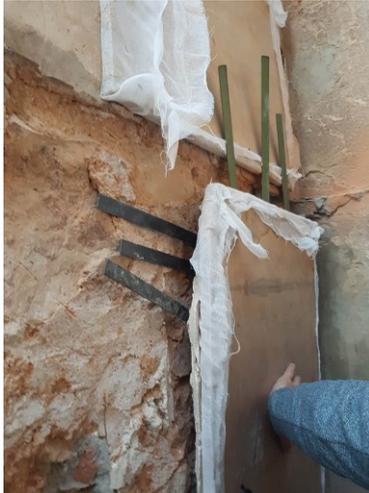
Fig. 3. Inserción de las espadas metálicas por el perímetro de la zona a arrancar.

Fig. 3. Inserción de las espadas metálicas por el perímetro de la zona a arrancar.

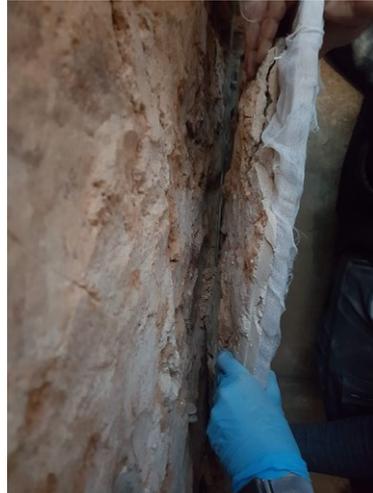
Fig. 4. Arranque y separación del muro.

Fig. 4. Arranque y separación del muro.

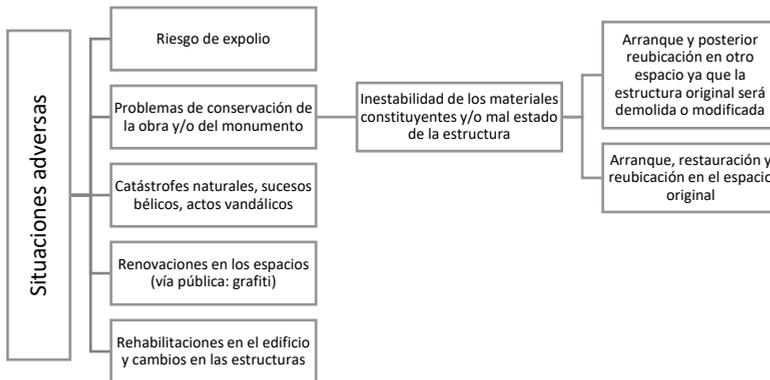
Esquema 6. Desglose de las posibles situaciones adversas que pueden desembocar en el arranque de una pintura mural como mecanismo de conservación.

¿Qué situaciones adversas pueden producirse para llevar a cabo un arranque como método de salvaguarda ante la dificultad de conservar *in situ* una pintura mural?

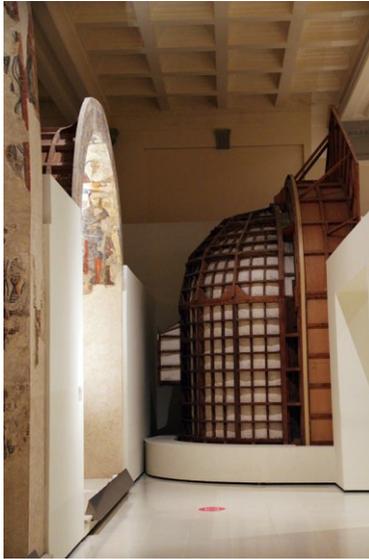
Fig. 5. Estructura del ábside que recrea el espacio original de la iglesia de Santa María de Ginestarre.

Fig. 5. Estructura del ábside que recrea el espacio original de la iglesia de Santa María de Ginestarre.

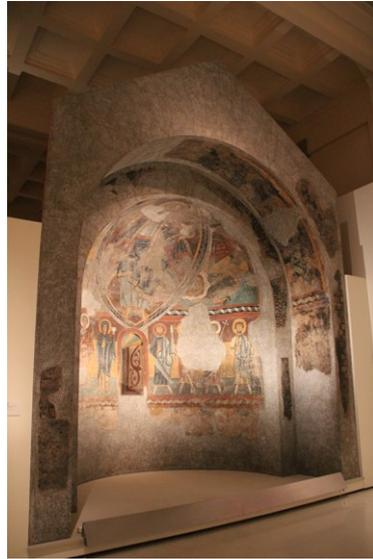
Fig. 6. Pinturas murales arrancadas del ábside de la iglesia de Santa María de Ginestarre.

Fig. 6. Pinturas murales arrancadas del ábside de la iglesia de Santa María de Ginestarre.

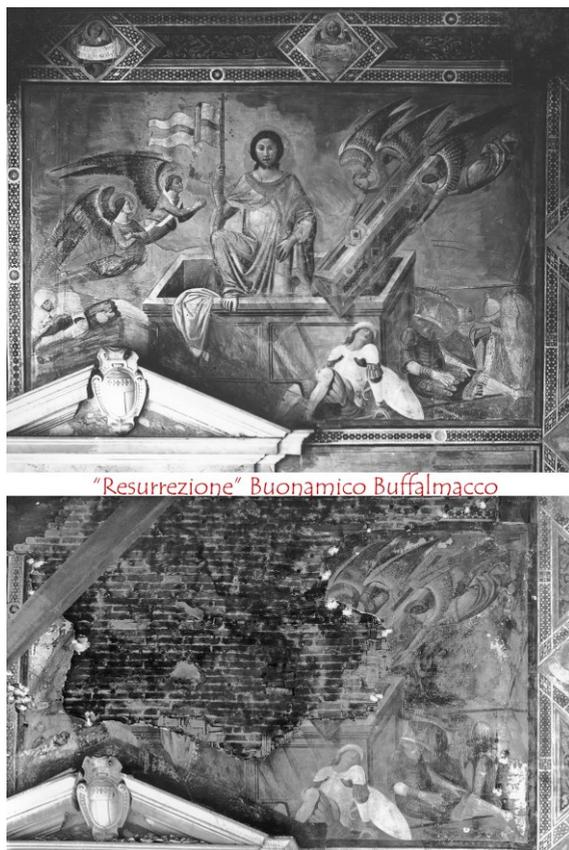
Fig. 9. *Resurrezione* (1336-1341). Autor: Buonamico Buffalmacco. Fotografía superior: estado de la obra antes del incendio; fotografía inferior: estado de la obra después del incendio. Fuente: Archivo fotográfico de l'Opera della Primaziale Pisana.

Tras el suceso, la mayoría de las pinturas murales, así como otras obras como por ejemplo los sarcófagos y las esculturas, quedaron en un estado deplorable. Entre las múltiples patologías que presentaban los frescos, en las fotografías históricas¹⁴⁴ puede observarse como ciertos fragmentos, algunos de considerable tamaño, se desprendieron por completo separándose de la fábrica arquitectónica, dejando a la vista el ladrillo del muro (fig. 9).

Fig. 9. *Resurrezione* (1336-1341). Autor: Buonamico Buffalmacco. Fotografía superior: estado de la obra antes del incendio; fotografía inferior: estado de la obra después del incendio. Fuente: Archivo fotográfico de l'Opera della Primaziale Pisana.

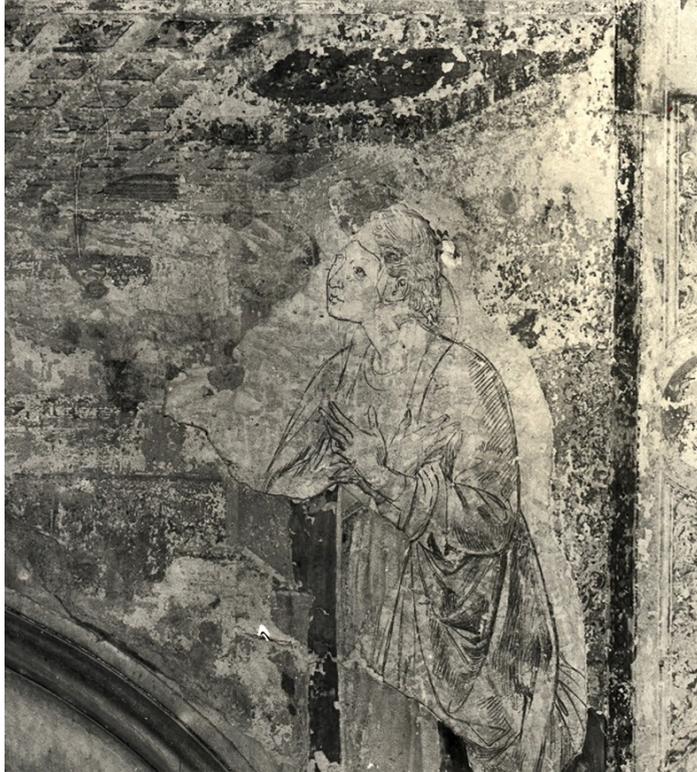
Fig. 10. Detalle de la obra titulada *Annunciazione* (1468-1470). Autor: Benozzo Gozzoli. Fotografía de la obra después del incendio. Fuente: Archivo fotográfico de l'Opera della Primaziale Pisana.

En algunas pinturas murales se desprendió el *intonaco* dejando a la vista la sinopia subyacente y perdiéndose definitivamente la superficie pictórica. Concretamente uno de estos casos es la *Annunciazione* de Benozzo Gozzoli, localizada en el muro norte del Camposanto (fig. 10).

Fig. 10. Detalle de la obra titulada *Annunciazione* (1468-1470). Autor: Benozzo Gozzoli. Fotografía de la obra después del incendio. Fuente: Archivo fotográfico de l'Opera della Primaziale Pisana.

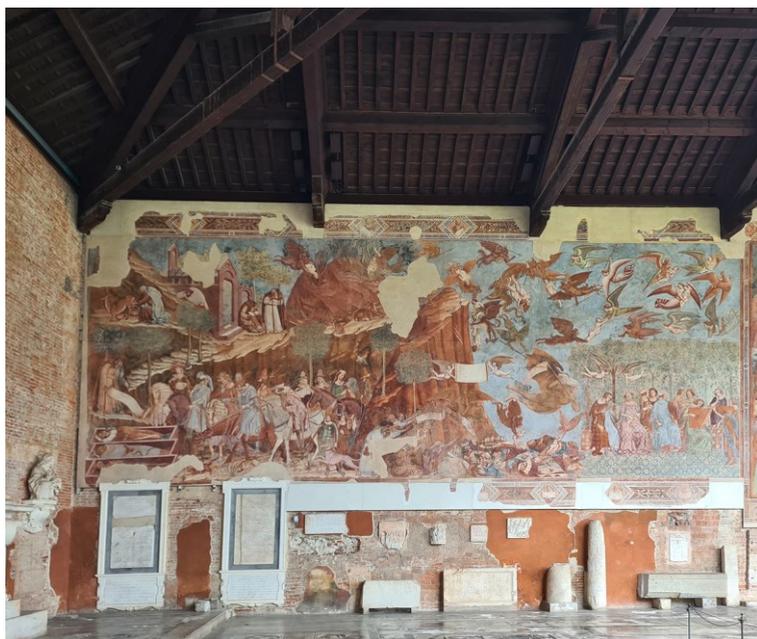
Fig. 11. *Trionfo della Morte* (1336-1341). Autor: Buonamico Buffalmaco. Estado actual de la pintura mural arrancada, trasladada a un nuevo soporte y reubicada en su emplazamiento original (fotografía realizada en 2023).

Fig. 11. *Trionfo della Morte* (1336-1341). Autor: Buonamico Buffalmacco. Estado actual de la pintura mural arrancada, trasladada a un nuevo soporte y reubicada en su emplazamiento original (fotografía realizada en 2023).

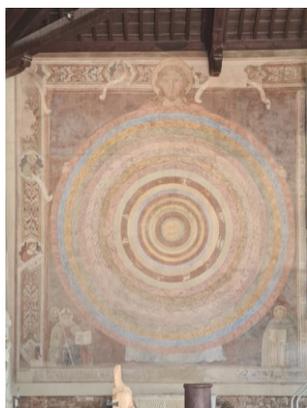
Fig. 13. *Cosmogonia* (1389-1391). Autor: Piero di Puccio. Fotografía de la pintura arrancada trasladada a nuevo soporte y reubicada en su localización original dentro del Camposanto, Pisa.

Fig. 13. *Cosgomonia* (1389-1391). Autor: Piero di Puccio. Fotografía de la pintura arrancada trasladada a nuevo soporte y reubicada en su localización original dentro del Camposanto, Pisa.

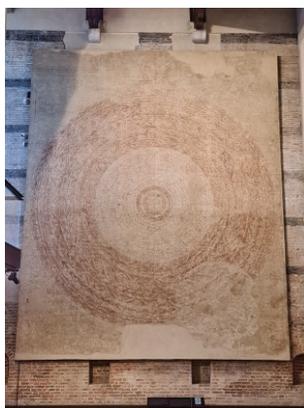
Fig. 14. *Cosmogonia* (1389-1391). Autor: Piero di Puccio. Fotografía de la sinopia arrancada y reubicada en el Museo delle Sinopie, Pisa.

Fig. 14. *Cosgomonia* (1389-1391). Autor: Piero di Puccio. Fotografía de la sinopia arrancada y reubicada en el Museo delle Sinopie, Pisa.

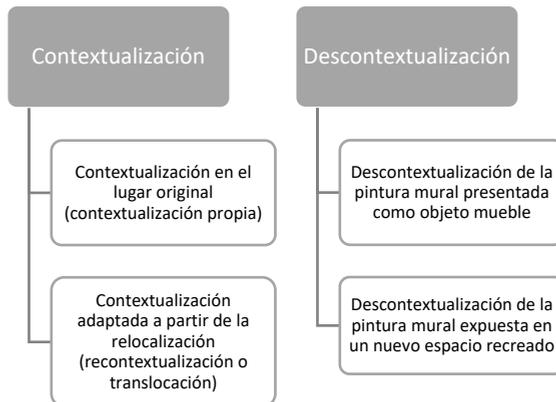
Esquema 7. Representación gráfica de los diferentes mecanismos que pueden producirse en torno a la contextualización o descontextualización de una pintura mural arrancada.

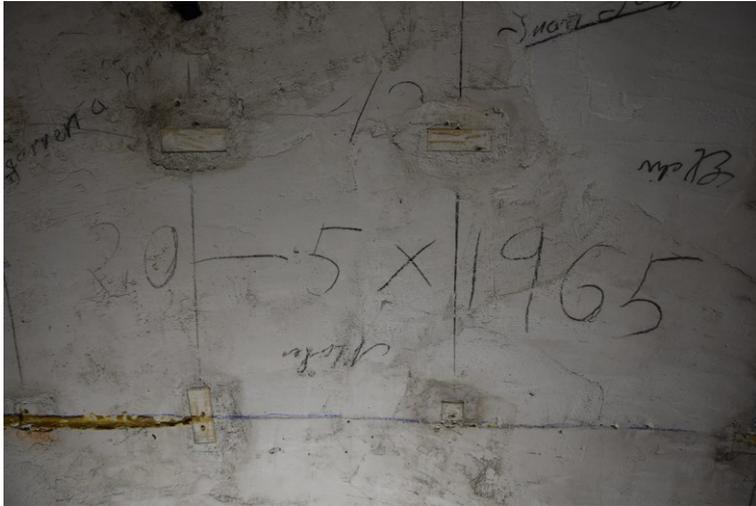
correspondencia escrita entre Fletcher y Ferrant¹⁸¹, así como los nuevos hallazgos descubiertos en la bóveda tras retirar los paneles de madera que sustentaban las pinturas, confirman que fue en 1965 cuando se finalizaron los trabajos de la tercera fase (fig. 18)¹⁸².

Fig. 18. Detalle de algunas inscripciones aparecidas en la bóveda tras desmontar los soportes de madera a los que fueron traspasadas las pinturas arrancadas. Fuente: M^a Pilar Soriano Sancho.

Fig. 18. Detalle de algunas inscripciones aparecidas en la bóveda tras desmontar los soportes de madera a los que fueron traspasadas las pinturas arrancadas. Fuente: M^a Pilar Soriano Sancho.

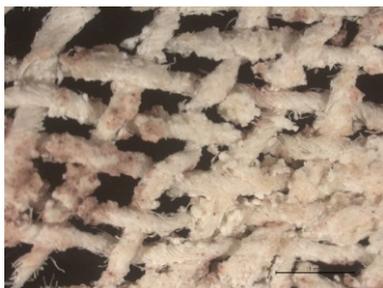
Cada uno de los paneles sustentaba un fragmento de pintura arrancada y traspasada a dos estratos textiles, una primera gasa de algodón (fig. 19) adherida con caseinato cálcico, y una segunda tela (fig. 20) también de algodón adherida de nuevo con caseinato cálcico.

Fig. 19. Fotografía tomada con microscopio óptico. Detalle de la gasa de algodón (primer estrato textil); reverso de la pintura arrancada de la bóveda de la iglesia de los Santos Juanes de Valencia.

Fig. 19. Fotografía tomada con microscopio óptico. Detalle de la gasa de algodón (primer estrato textil); reverso de la pintura arrancada de la bóveda de la iglesia de los Santos Juanes de Valencia.

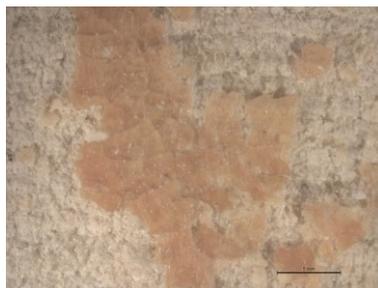
El reverso de las pinturas reforzadas con las telas se adhirió al nuevo soporte de madera mediante un adhesivo de tipo celulósico denominado Glutin[®]¹⁸⁴.

Fig. 20. Fotografía tomada con microscopio óptico. Detalle de la tela de algodón (segundo estrato textil), y de algunos restos del adhesivo Glutin[®]; reverso de la pintura arrancada de la bóveda de la iglesia de los Santos Juanes de Valencia.

Fig. 20. Fotografía tomada con microscopio óptico. Detalle de la tela de algodón (segundo estrato textil), y de algunos restos del adhesivo Glutin®; reverso de la pintura arrancada de la bóveda de la iglesia de los Santos Juanes de Valencia.

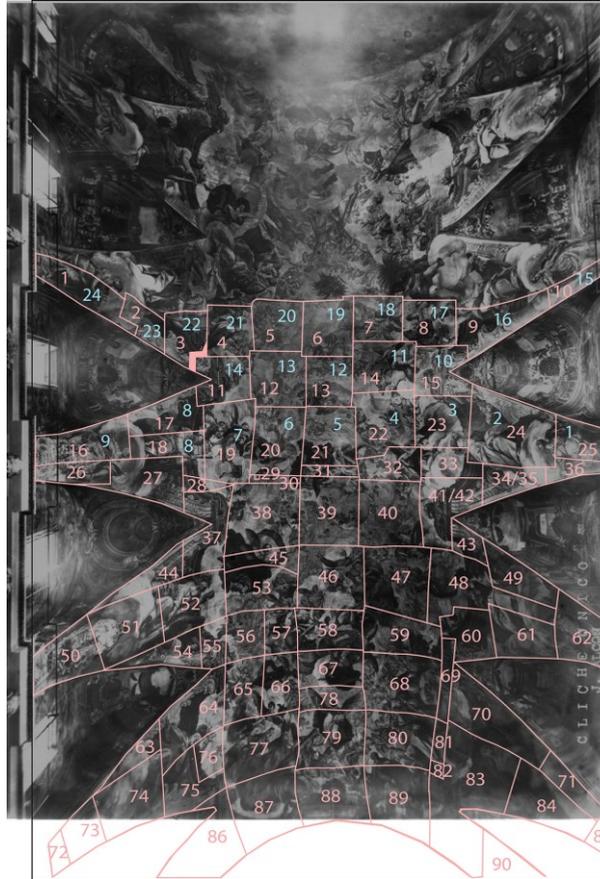
■ Numeración asignada por el equipo de restauración de la UPV

■ Numeración asignada por los Gudiol para la tercera fase de arranques.

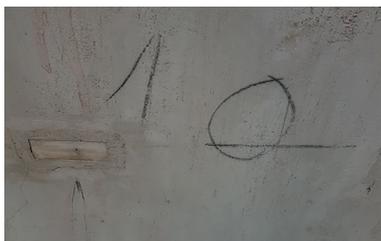
reversos de las maderas como en la bóveda (fig. 22 y 23). Entre las inscripciones se ha encontrado una serie de números correspondientes a un sistema de numeración que el equipo de los Gudiol llevó a cabo, probablemente, con la finalidad de poder recolocar los fragmentos en un orden determinado. De momento únicamente se han encontrado estos números en los paneles que corresponden a la tercera fase de arranque, ya que la intervención sobre algunos fragmentos de la segunda fase no ha revelado ningún sistema de marcaje numérico, por lo que se desconoce qué método de reubicación pudieron emplear para el resto de la bóveda.

Fig. 22. Inscripción realizada sobre la bóveda. Localización del panel n° 10 enumerado por el equipo de los Gudiol.

Fig. 22. Inscripción realizada sobre la bóveda. Localización del panel nº 10 enumerado por el equipo de los Gudiol.

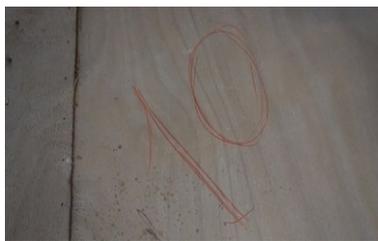
Fig. 23. Inscripción realizada, por el equipo de los Gudiol, sobre el reverso del tablero de madera que sustentaba un fragmento de pintura arrancada.

Fig. 23. Inscripción realizada, por el equipo de los Gudiol, sobre el reverso del tablero de madera que sustentaba un fragmento de pintura arrancada.

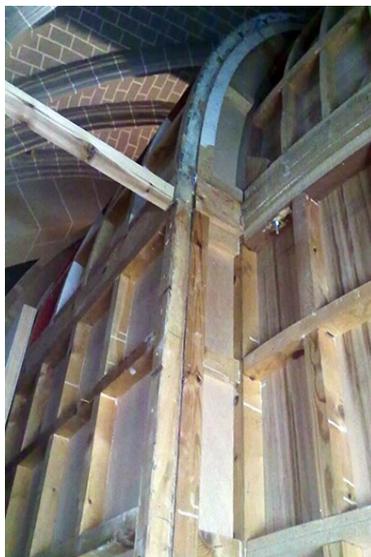
Fig. 28. Estructura que recrea la arquitectura mural. Museo Diocesano de Jaca. Fuente: M^a Pilar Soriano Sancho.

Fig. 28. Estructura que recrea la arquitectura mural. Museo Diocesano de Jaca. Fuente: M^a Pilar Soriano Sancho.

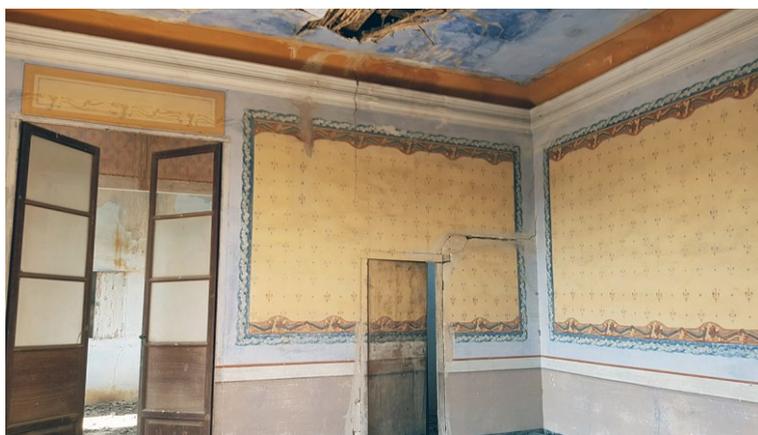
El diseño de estas pinturas murales se repetía en todas las paredes de la habitación y estaba compuesto por cenefas con dibujos cuyos elementos y colores crean el efecto de que las paredes han sido cubiertas con una tela, configurando un trampantojo de pared tapizada (fig. 33 y 34). Por otro lado, el techo de la habitación estaba ornamentado con una pintura mural que componía un cielo azul en cuyo interior resalta un rosetón estrellado (fig. 35).

Fig. 33. Fotografía de la habitación en la que se ha llevado a cabo la investigación experimental.

Fig. 33. Fotografía de la habitación en la que se ha llevado a cabo la investigación experimental.

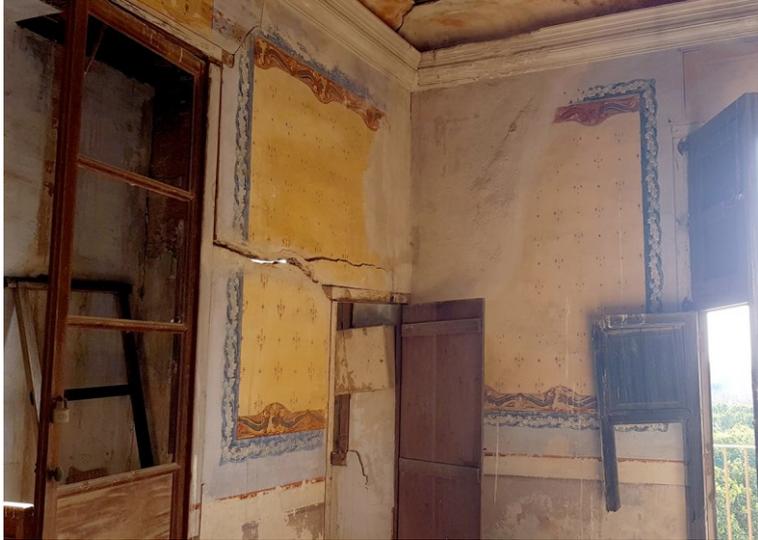
Fig. 34. Fotografía de la habitación en la que se ha llevado a cabo la investigación experimental.

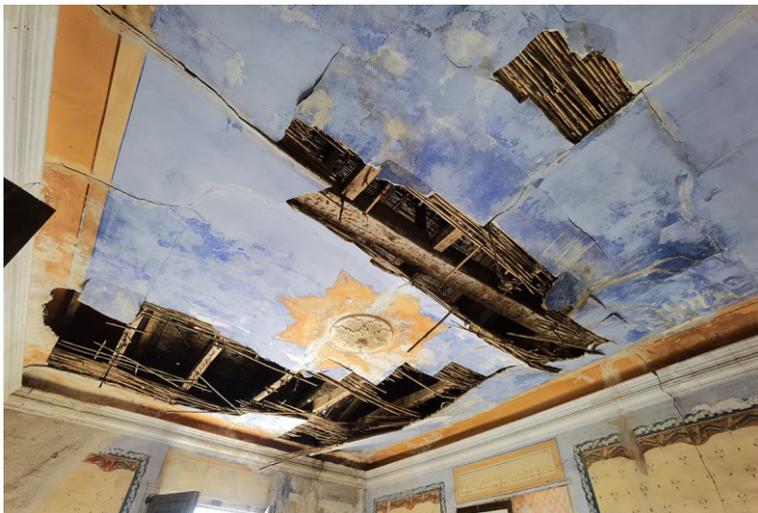
Fig. 35. Techo de la habitación en la que se ha llevado a cabo la investigación experimental.

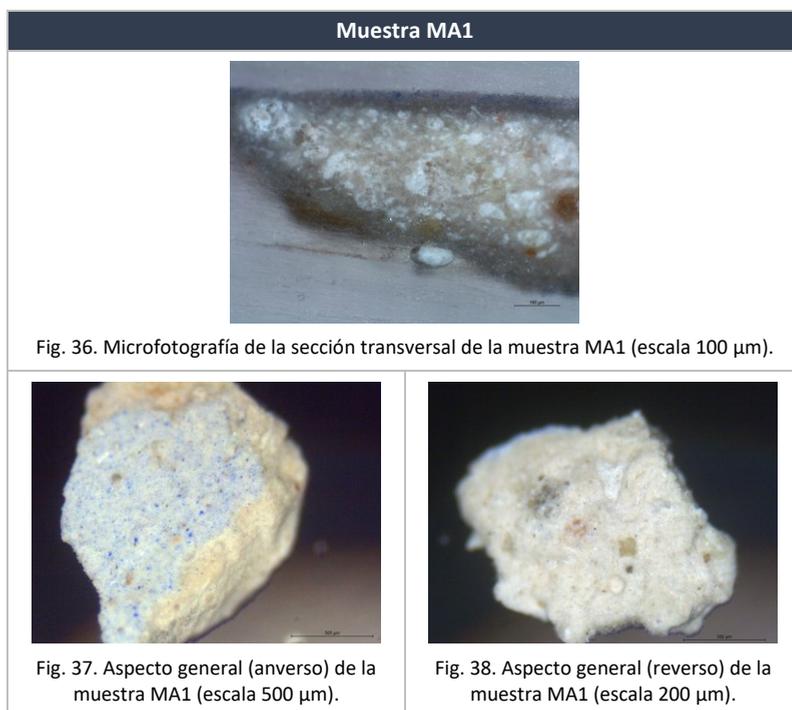
Tabla 3. Fotografías realizadas con microscopio óptico de la muestra MA1.

Muestra MA1	
Estrato	Características morfológicas
1. Película pictórica. Espesor: mínimo 20 μm y máximo 40 μm .	Color azul. Se trata de una capa heterogénea donde se identifican partículas finas de pequeño tamaño y diferentes tonos de azules.
2. Enlucido. Espesor: mínimo 140 μm y máximo 290 μm .	Estrato heterogéneo. Se identifican partículas de tamaño medio y grande de diferente tonalidad.

A través del estudio estratigráfico, así como de la observación detallada de las pinturas *in situ*, se ha podido entender una de las principales particularidades de la técnica pictórica que caracteriza la ejecución de estas pinturas murales. Sobre el enlucido se encuentran dos colores principales que dividen la ornamentación del muro, el amarillo, correspondiente a la zona central de la decoración y el azul (muestra

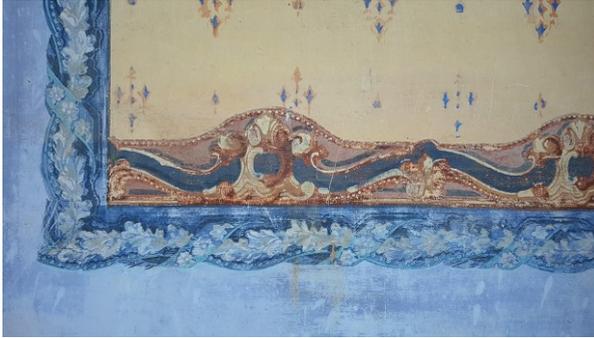
Fig. 39. Detalle de la pintura mural del muro oeste.

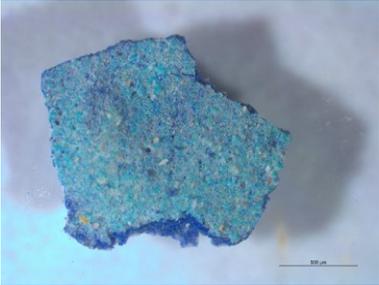
<p>Fig. 41. Muestra MA6, microfotografía de la sección transversal (escala 200 µm).</p>	<p>Fig. 42. Fotografía de un detalle de la decoración en la que puede apreciarse la superposición de estratos pictóricos.</p>

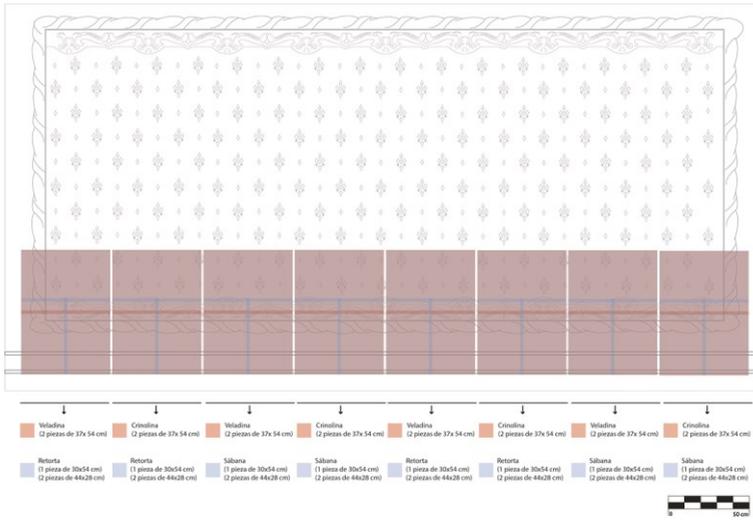
Diagrama 1. Pared 1, oeste. Diagrama en el que se especifica la ubicación y los tamaños de cada fragmento de tela empleada en el proceso de encolado.

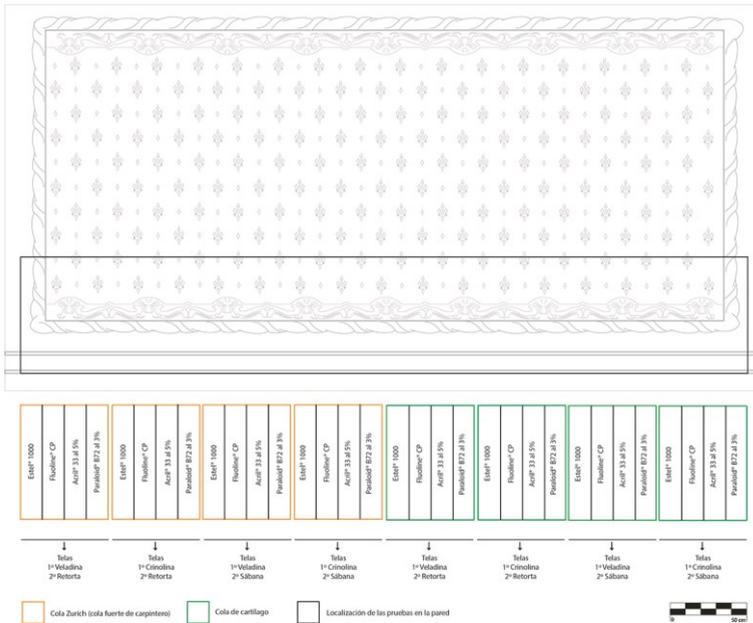
Diagrama 2. Pared 1, oeste. Localización de consolidantes, colas animales y la combinación de estratos textiles.

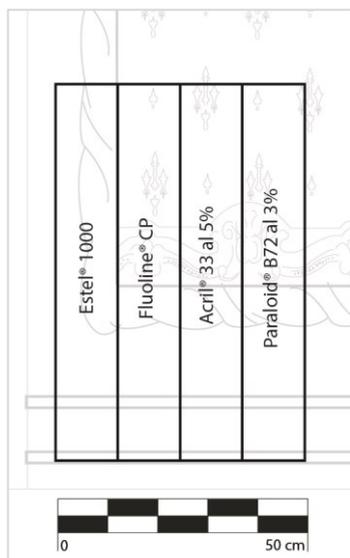
Diagrama 3. Localización de las aplicaciones de los consolidantes en la probeta.

Dos de los consolidantes orgánicos-sintéticos se prepararon previamente a diversas concentraciones (Acril® 33 al 5% en agua y Paraloid® B72 al 3% en acetona) mientras que el Fluoline® CP y el Estel® 1000 se emplearon puros.

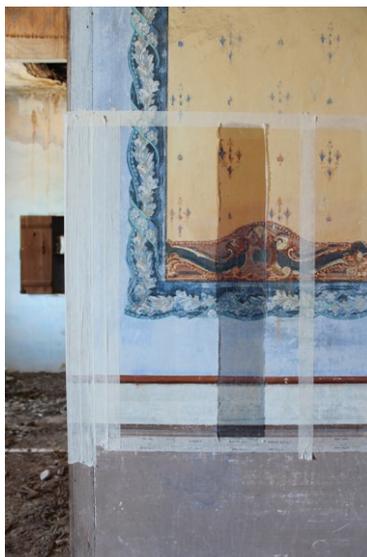
Fig. 43. Aplicación del Acril® 33. Pared 2.

Todos los materiales fueron aplicados a brocha a través de papel japonés, evitando de esta forma la posible remoción superficial del pigmento (fig. 43). La aplicación de los tres consolidantes orgánicos-sintéticos se repitió dos veces, mientras que la aplicación del silicato de etilo se repitió de forma continuada, durante la misma jornada de trabajo, hasta que la zona del muro quedó saturada del material.

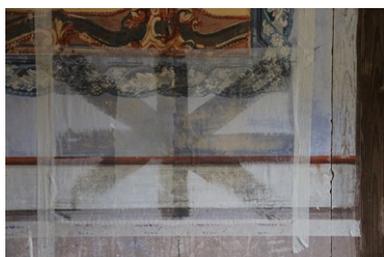
Fig. 44. Aplicación de la cola animal a brocha a través de la gasa de algodón; forma de aspa.

El proceso de encolado se inició adhiriendo las gasas de algodón, la veladina o la crinolina según la combinación de textiles seleccionada para cada probeta. Las telas siempre deben de ser aplicadas comenzando desde la zona inferior de la pintura. Sobre la gasa la cola se aplicó a brocha primero en forma de cruz y posteriormente en forma de aspa (fig. 44), siempre desde el centro de la tela hacia los extremos.

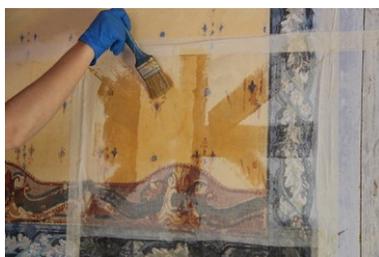
Fig. 45. Proceso de encolado; aplicación de cola animal sobre la gasa de algodón.

Una vez completada el aspa, se finalizó el encolado de la gasa de algodón aplicando el adhesivo por toda la superficie hasta adherir por completo el fragmento textil (fig. 45).

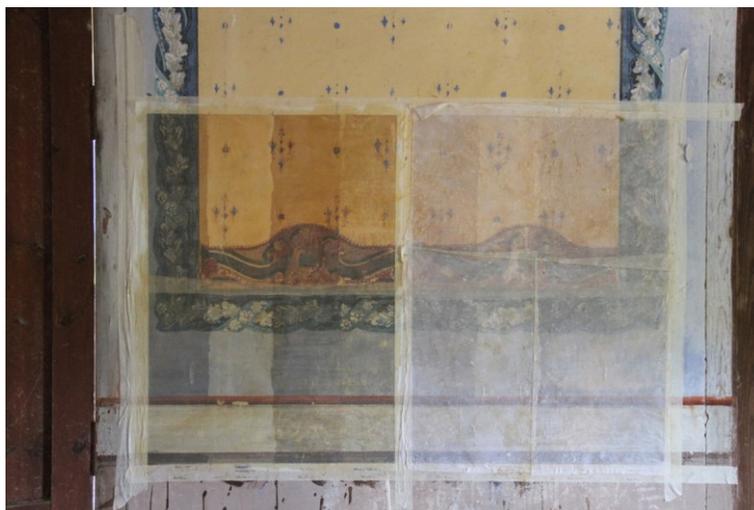
Fig. 46. A la izquierda: aplicación de la gasa de algodón; a la derecha: aplicación de la sábana.

A continuación, se procedió a colocar la retorta o la sábana (fig. 46). Para asegurar una buena adherencia del segundo estrato textil se debe

comprobar que la cola, con la que ha sido adherida la gasa, está mordiente y no ha secado por completo. Tanto la retorta como la sábana fueron aplicadas mediante el método de impregnación, sumergiendo cada fragmento de tela en la olla con la cola caliente y colocándolos con la máxima rapidez posible para evitar el enfriamiento del adhesivo.

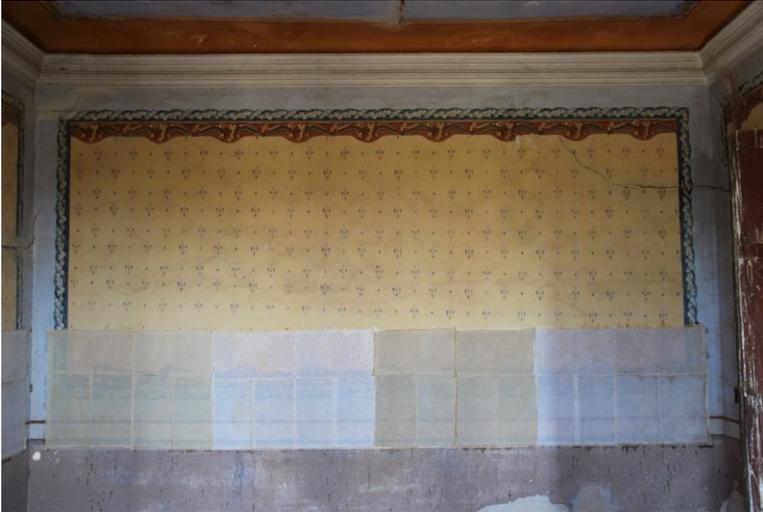
Fig. 47. Proceso de encolado finalizado. Pared 1.

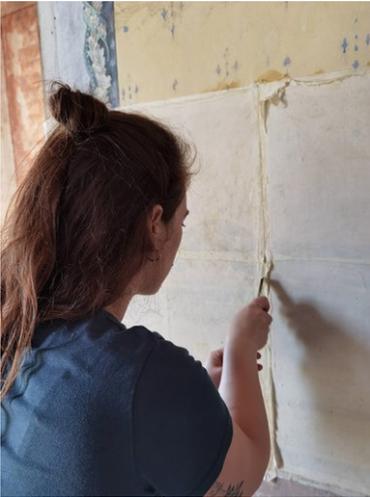
Fig. 48. Separación de los bordes entre probetas.

Tras 24 horas todas las probetas se encontraban lo suficientemente secas como para proceder con el arranque²⁵⁶. Antes de arrancar fue necesario realizar una serie de cortes verticales con cúter para separar los bordes entre probetas que habían quedado adheridos durante la fase de encolado (fig. 48). El desprendimiento de cada fragmento pictórico se realizó desde los extremos laterales (fig. 49), estirando de la tela de forma uniforme hasta que toda la probeta quedó separada del muro. Dado que todas las probetas estaban lo suficientemente secas para llevar a cabo el arranque, no hubo problemas ni dificultades durante la ejecución de esta fase del proceso.

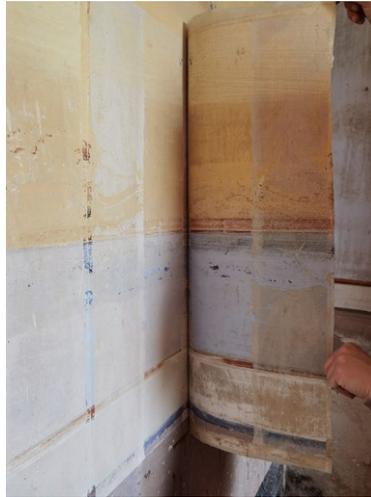
Fig. 49. Arranque.

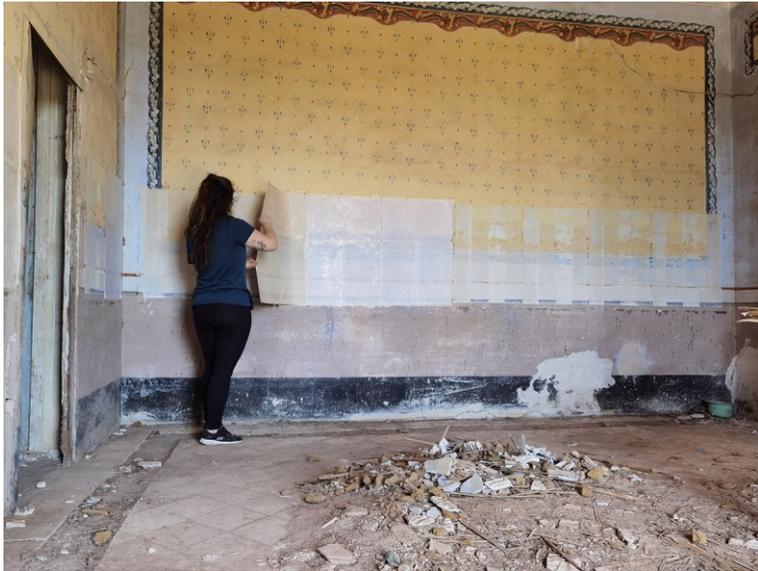
Fig. 50. Proceso de arranque. Pared 1.

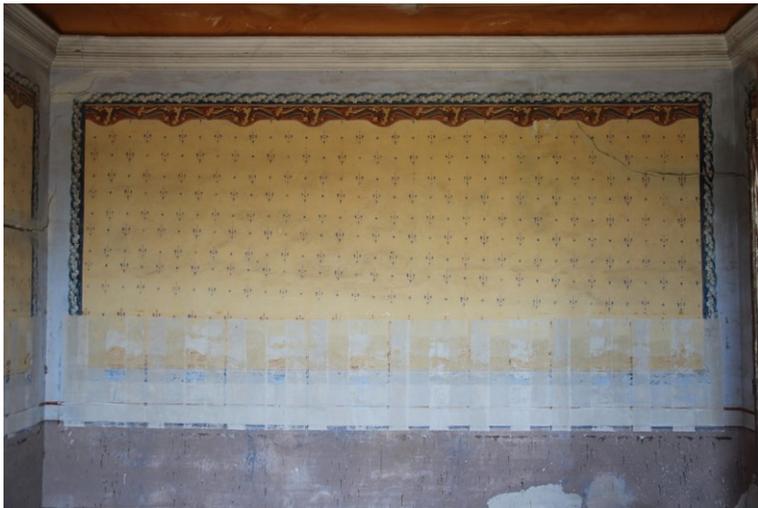
Fig. 51. Estado del muro tras finalizar el arranque de todas las probetas. Pared 1.

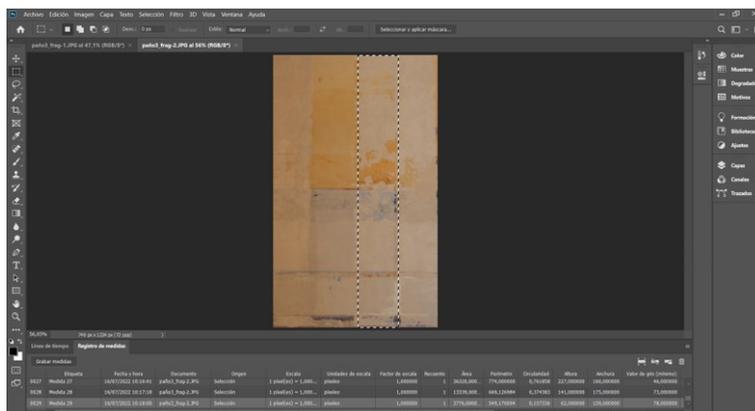
Fig. 52. Captura de pantalla del programa Adobe® Photoshop 2020.

El proceso de obtención de dichos porcentajes ha consistido en el análisis de un total de dieciséis fotografías correspondientes a las zonas arrancadas de las probetas, empleando para ello el programa Adobe® Photoshop 2020. Este análisis ha consistido en la realización y repetición de los siguientes pasos: para comenzar se abre la fotografía con el programa y, en el desplegable de la pestaña “ventana” se selecciona la opción “registro de medidas”. A continuación, con la herramienta “marco rectangular” se selecciona sobre la fotografía la franja vertical correspondiente a un consolidante (fig. 52), una vez hecha la selección se activa la opción “grabar medida” dentro del desplegable abierto de “registro de medidas”. Entre las opciones generadas aparece un número correspondiente al área, esta medida es la que se ha tomado como referencia determinando que dicha área corresponde al 100% de la zona de aplicación del consolidante. Para calcular el porcentaje de pintura completamente arrancada se han seleccionado manualmente una a una las zonas en las que no se observan restos de estrato pictórico y por lo tanto ha quedado a la vista el color gris del muro. Para realizar la selección se pueden emplear varias herramientas, en función de la forma que se necesita dibujar (herramienta “marco rectangular”, y la herramienta “lazo” o “lazo rectangular”); cada vez que se selecciona un área se debe grabar la medida y anotar el número correspondiente al área. Una vez anotadas todas las áreas se realiza un cálculo mediante una regla de tres cuyo resultado es el porcentaje de pintura completamente arrancada. Estos pasos se repiten en cada franja de cada consolidante de tal forma que al finalizar el trabajo con una fotografía se obtiene el porcentaje de pintura completamente arrancada y el porcentaje de impronta que ha permanecido en el muro según el consolidante empleado.

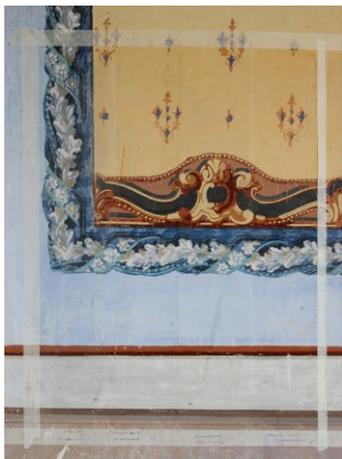
Fig. 53. Fotografía del muro antes de arrancar.

P1-I-A		
Consolidante	Pintura totalmente arrancada	Impronta que permanece en el muro
1-Estel® 1000	98,2%	1,8%
2-Fluoline® CP	47%	53%
3-Acril® 33	48,9%	51,1%
4-Paraloid® B72	53%	47%

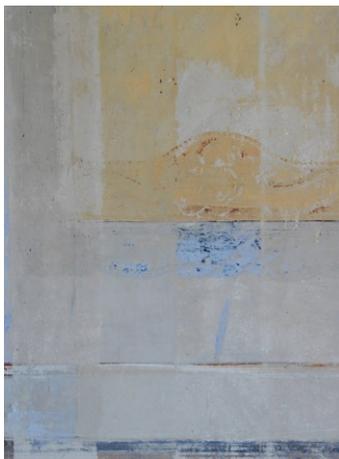
Fig. 54. Fotografía del muro después de arrancar.

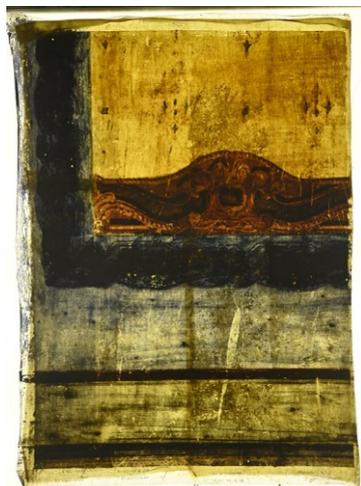
Fig. 55. Fotografía de la probeta con luz transmitida. Fuente: Juan Valcárcel.

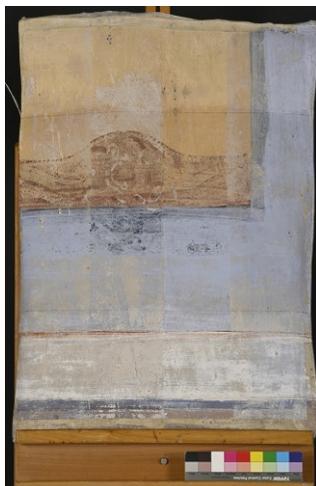
Fig. 56. Fotografía del reverso de la probeta. Fuente: Juan Valcárcel.

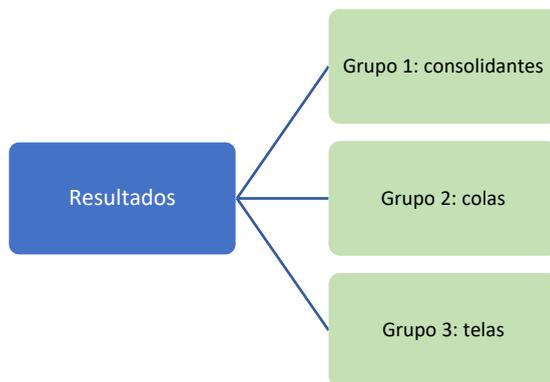
Diagrama 4. Representación gráfica de los tres grupos principales de resultados.

Los datos cuantitativos registrados en las tablas han sido representados en una serie de gráficos clasificando la información en tres grupos principales (diagrama 4):

- Resultados según los consolidantes (diagrama 5).
- Resultados según las colas animales (diagrama 6).
- Resultados según los textiles (diagrama 7).

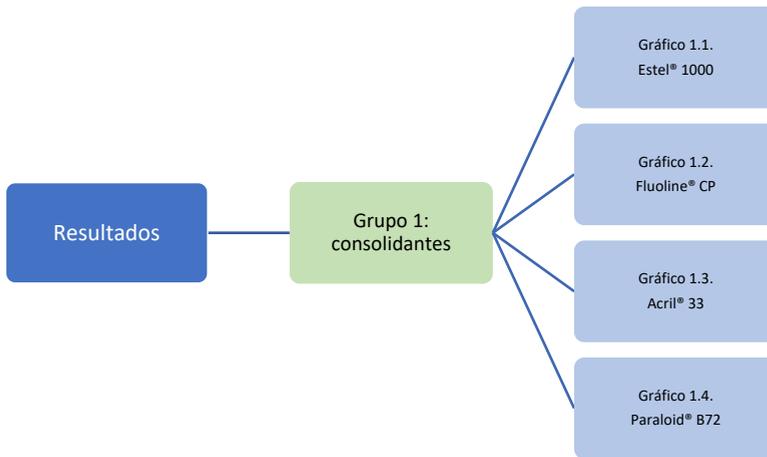
Diagrama 5. Representación gráfica de la relación entre las variantes analizadas (grupo 1) para obtener los resultados correspondientes al arranque de las probetas.

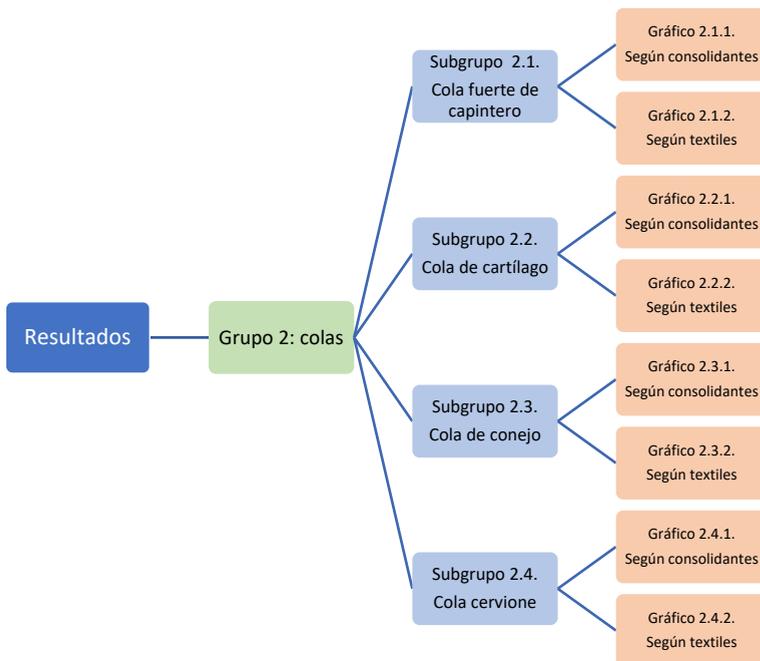
Diagrama 6. Representación gráfica de la relación entre las variantes analizadas (grupo 2) para obtener los resultados correspondientes al arranque de las probetas.

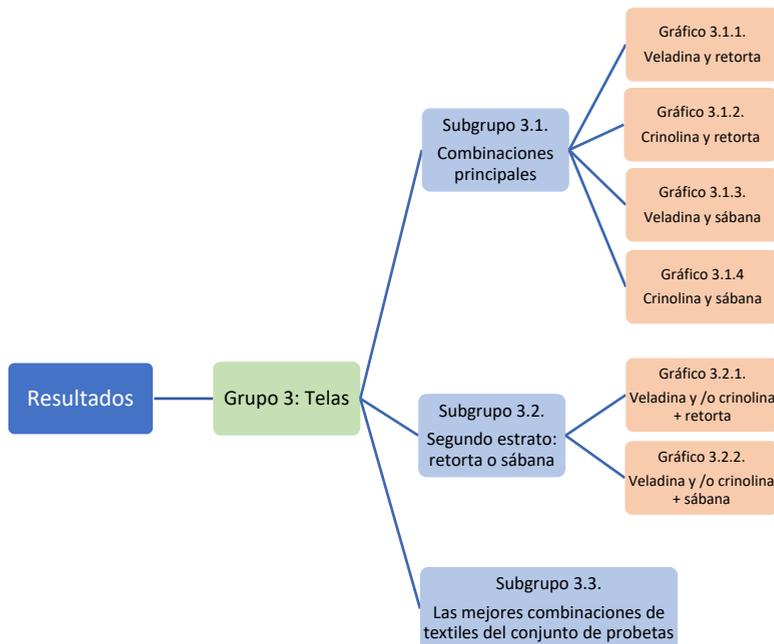
Diagrama 7. Representación gráfica de la relación entre las variantes analizadas (grupo 3) para obtener los resultados correspondientes al arranque de las probetas.

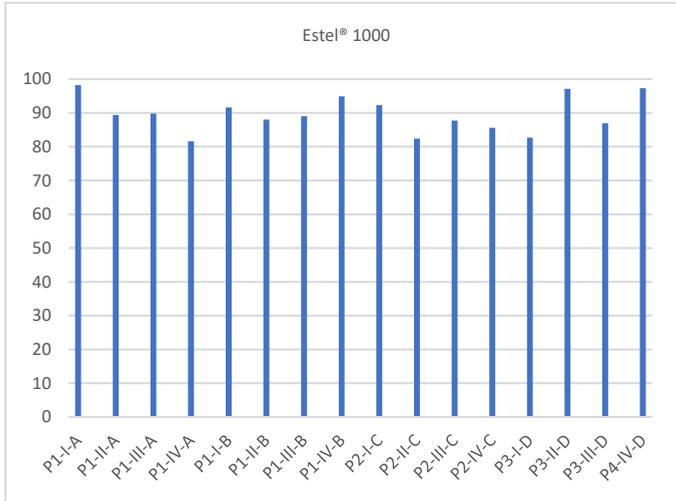
Con respecto al Estel® 1000, el mejor resultado es el de la probeta P1-I-A. (Veladina y retorta. Cola fuerte de carpintero. 98,2% de pintura totalmente arrancada).

Gráfico 1. 1. Estel® 1000.

La interpretación de los gráficos nos indica que el consolidante que mejores resultados ha ofrecido en el conjunto de las probetas es el Estel® 1000. En cuanto al Paraloid® B72 este material también ha dado buenos resultados, aunque muy variados en función de la probeta y de la combinación de textiles, al igual que el Acril® 33. El consolidante que presenta un menor porcentaje en todas las probetas es el Fluoline® CP. Tras analizar las fotografías con luz transmitida de cada probeta se ha podido comprobar que en la zona consolidada con este material el grosor de película pictórica arrancada es inferior al resto de consolidantes, no obstante, el resultado es aceptable por lo que su uso puede llegar a ser adecuado.

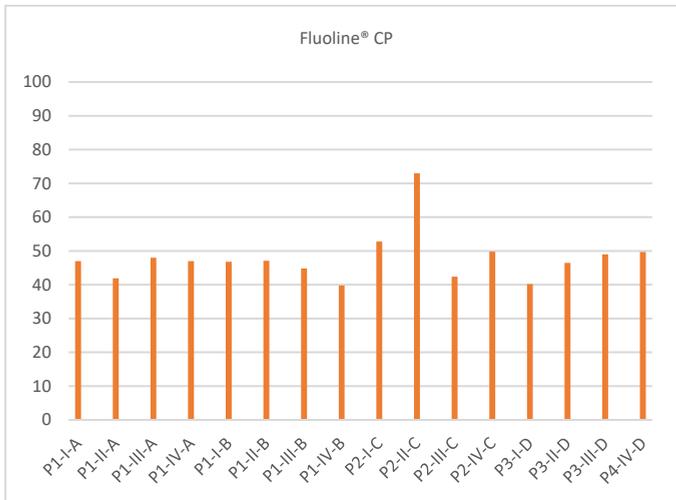
Con respecto al Fluoline® CP, el mejor resultado es el de la probeta P2-II-C. (Crinolina y retorta. Cola de conejo. 73% de pintura totalmente arrancada).

Gráfico 1. 2. Fluoline® CP.

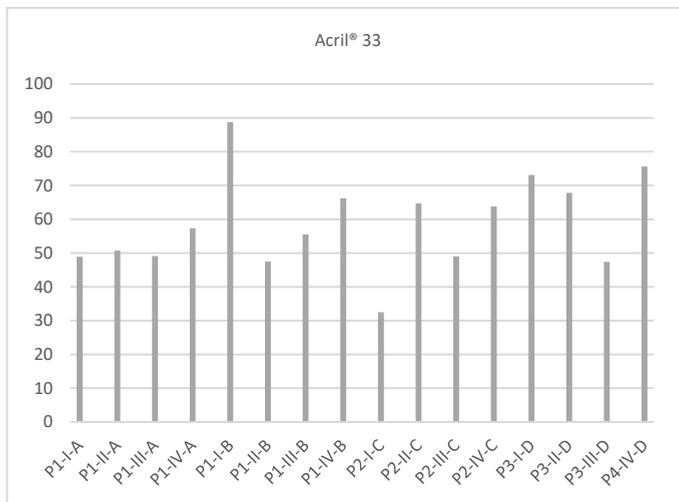
Con respecto al Acril® 33, el mejor resultado es el de la probeta P1-I-B. (Veladina y retorta. Cola de cartílago. 88,7% de pintura totalmente arrancada).

Gráfico 1. 3. Acril® 33.

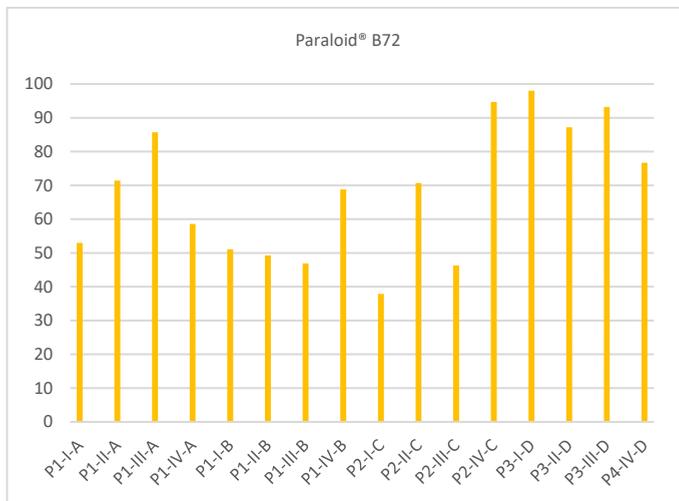
Con respecto al Paraloid® B72, el mejor resultado es el de la probeta P3-I-D. (Veladina y retorta. Cola cerviçne. 98% de pintura totalmente arrancada).

Gráfico 1. 4. Paraloid® B72

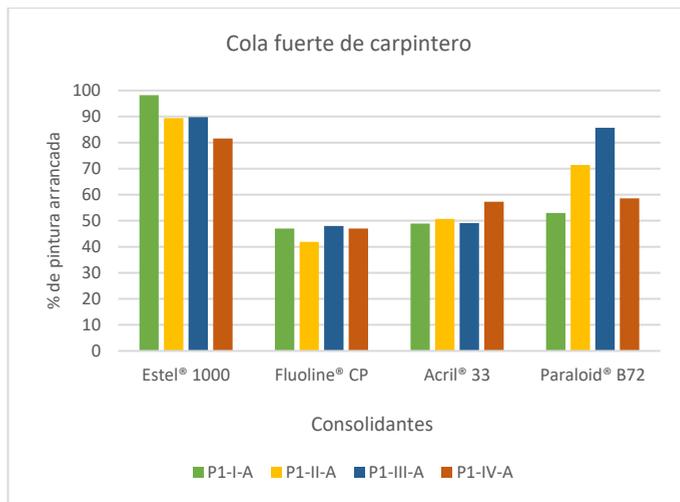
- Estel® 1000: en todas las probetas se ha arrancado una gran cantidad de estrato pictórico que oscila entre el 80% y casi el 100%.
- Fluoline® CP: en todas las probetas ha habido resultados muy similares que oscilan entre el 40% y casi el 50%.
- Acril® 33: porcentajes algo superiores al Fluoline® CP (entre el 50% y casi el 60%).
- Paraloid® B72: resultados variables que oscilan entre el 50% y casi el 90%.

Gráfico 2.1.1. Resultados según los consolidantes.

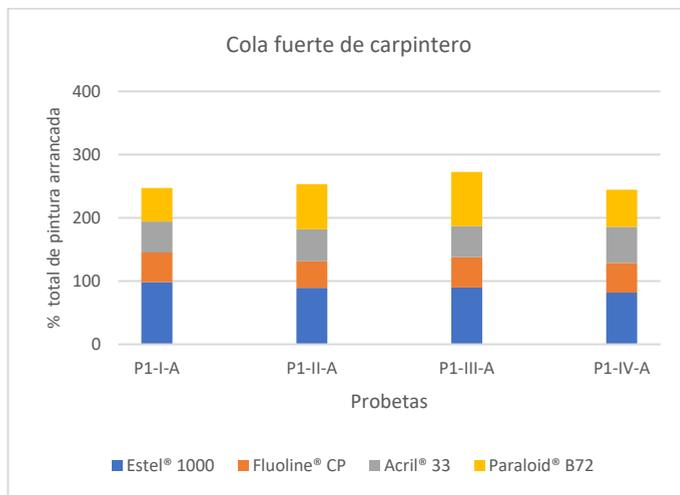
Estableciendo una clasificación, de mayor a menor eficiencia siendo el mayor el que más porcentaje total de película pictórica ha arrancado, el mejor resultado, lo presenta la probeta P1-III-A, cuya combinación está compuesta por veladina y sábana. Entre las tres probetas restantes encontramos resultados muy similares, no obstante, en segundo lugar, se encuentra la probeta P1-II-A, en tercer lugar, P1-I-A y en cuarto puesto P1-IV-A.

Gráfico 2.1.2. Resultados según los textiles ensayados en cada probeta.
