El arranque a *strappo* de pinturas murales.
Estudio de la técnica como método de
conservación y como recurso artístico.

Tesis Doctoral

Iris Hernández Altarejos

Programa de Doctorado en
Conservación y Restauración de Bienes Culturales

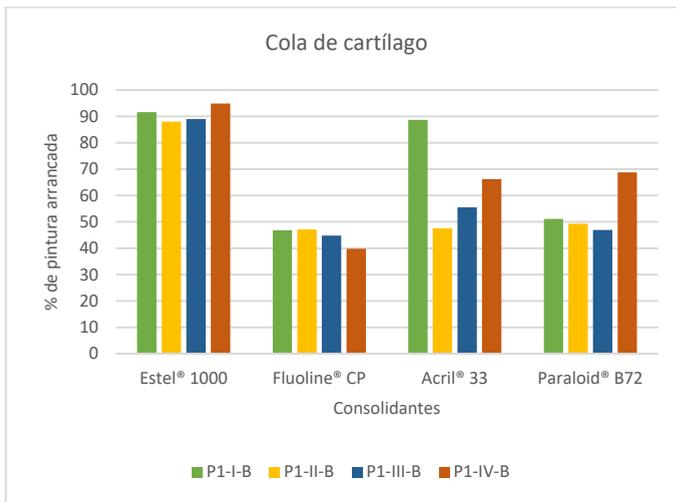
- Estel® 1000: en todas las probetas se ha arrancado una gran cantidad de estrato pictórico que oscila entre el 80% y el 95%.
- Fluoline® CP: en todas las probetas ha habido resultados muy similares que oscilan entre el 40% y casi el 50%.
- Acril® 33: mayor diversidad de resultados, entre el 45% y casi el 90%.
- Paraloid® B72: resultados variables que oscilan entre el 45% y casi el 70%.

Gráfico 2.2.1. Resultados según los consolidantes.

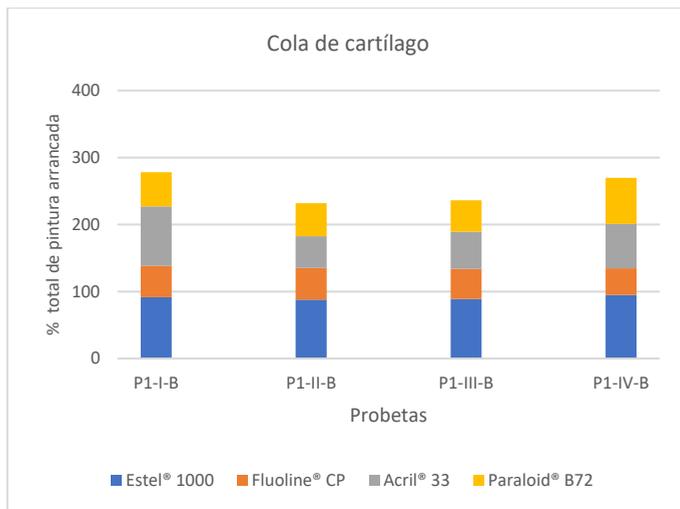
Con respecto a la cola de cartílago, la probeta que mejor resultado ha ofrecido es la P1-I-B, compuesta por veladina y retorta. Con resultados muy similares a la probeta mencionada, aunque un poco inferiores, se halla el fragmento P1-IV-B. En tercer y cuarto lugar respectivamente se encuentran las probetas P1-III-B y P1-II-B, ambas con porcentajes muy similares de película pictórica arrancada.

Gráfico 2.2.2. Resultados según los textiles ensayados en cada probeta.

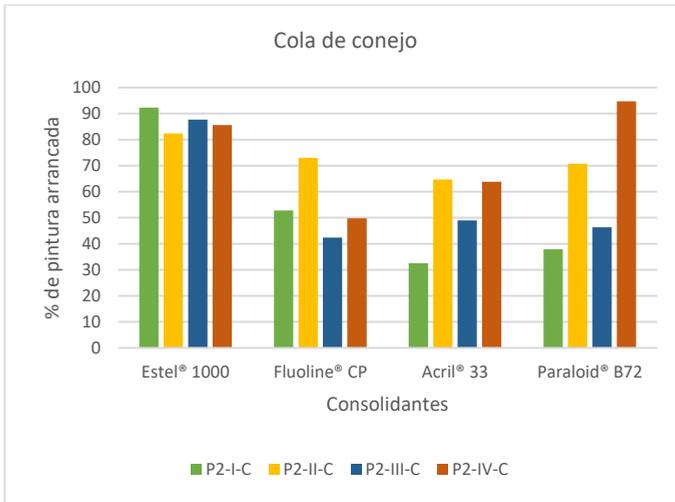
- Estel® 1000: en todas las probetas se ha arrancado una gran cantidad de estrato pictórico que oscila entre el 80% y el 90%.
- Fluoline® CP: tres de las probetas presentan resultados muy similares en torno al 40% y al 50%. Destaca la probeta P2-II-C con un mejor resultado superando el 70% de película pictórica totalmente arrancada.
- Acril® 33: mayor diversidad de resultados, entre el 30% y casi el 60%.
- Paraloid® B72: resultados variables que oscilan entre el 40% y casi el 95%.

Gráfico 2.3.1. Resultados según los consolidantes.

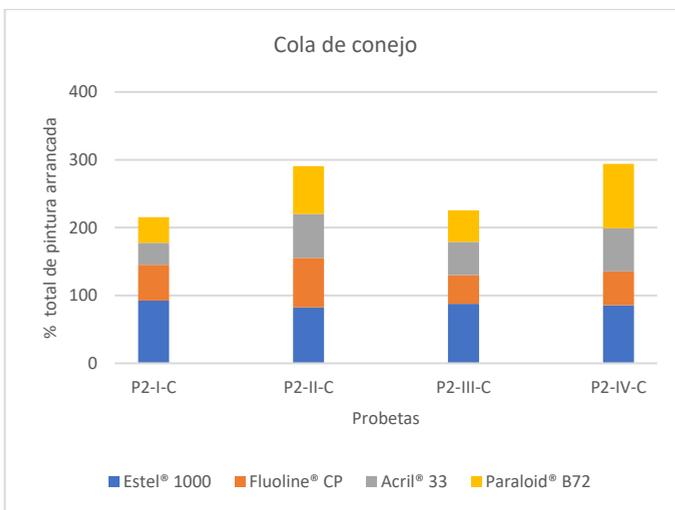
Gráfico 2.3.2. Resultados según los textiles ensayados en cada probeta.

La probeta que mejor resultado ha ofrecido con la cola de conejo es la P2-IV-C, compuesta por crinolina y sábana. En segundo lugar, con un resultado un poco inferior se encuentra el fragmento P2-II-C, también compuesto por crinolina como primer estrato de encolado y retorta como segundo. En tercer y cuarto lugar, con resultados muy similares, se hallan las probetas realizadas con veladina (P2-III-C y P2-I-C).

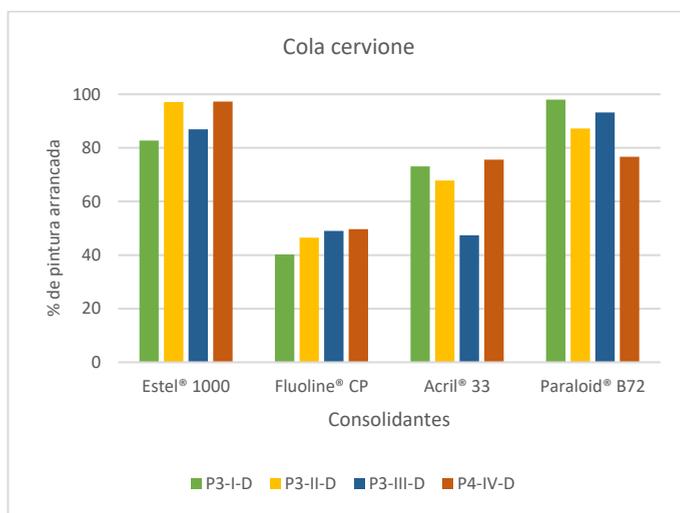
Gráfico 2.4.1. Resultados según los consolidantes.

- Estel® 1000: en todas las probetas se ha arrancado una gran cantidad de estrato pictórico que oscila entre el 80% y el 90%.
- Fluoline® CP: en todas las probetas ha habido resultados muy similares que oscilan entre el 40% y casi el 50%.
- Acril® 33: tres de las probetas presentan un buen resultado (entre el 60% y el 75%), sin embargo, la cuarta probeta no ha alcanzado el 50% de capa pictórica arrancada.
- Paraloid® B72: en todas las probetas se han obtenido buenos resultados que oscilan entre el 75% y casi el 100%.

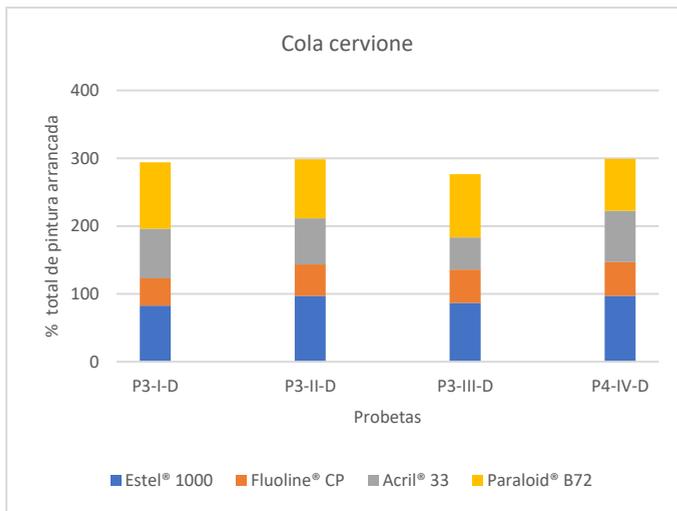
Gráfico 2.4.2. Resultados según los textiles ensayados en cada probeta.

Todas las combinaciones de textiles aplicados con la cola cervione han dado resultados óptimos. El fragmento con mayor porcentaje de pintura arrancada es el P3-IV-D, realizado con crinolina y sábana. En segundo y tercer lugar se encuentran las probetas P3-II-D y P3-I-D; mientras que en cuarto puesto se halla el arranque P3-III-D. Las combinaciones con crinolina son las que han ofrecido los mejores resultados, no obstante, la probeta ejecutada con veladina y retorta también ha ofrecido un resultado muy bueno cuyo porcentaje total de arranque se acerca mucho a las probetas realizadas con crinolina.

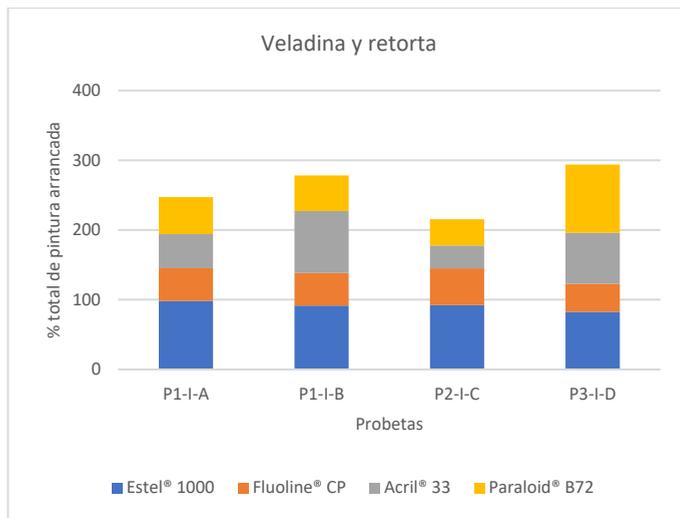
Gráfico 3.1.1. Veladina y retorta.

En el conjunto de los ensayos cuya combinación de textiles está compuesta por veladina y retorta, la probeta P3-I-D ejecutada con cola cervione ha dado los mejores resultados. En segundo lugar, se encuentra la P1-I-B (cola de cartílago), en tercer puesto la P1-I-A (cola fuerte de carpintero) y en último lugar, con una diferencia mayor con respecto al resto de probetas, se encuentra la P2-I-C (cola de conejo).

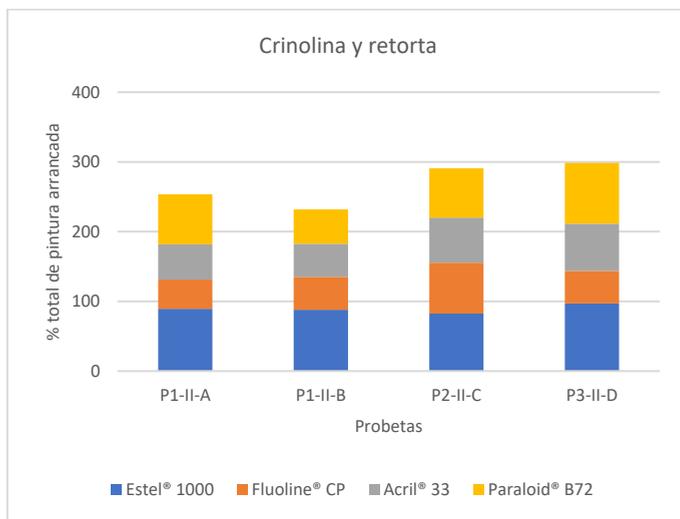
Gráfico 3.1.2. Crinolina y retorta.

En el conjunto de los ensayos cuya combinación de textiles está compuesta por crinolina y retorta, la probeta P3-II-D realizada cola cervione ha dado los mejores resultados. En segundo lugar, pero con un resultado muy similar a la anterior se encuentra la probeta P2-II-C (cola de conejo), en tercer puesto P1-II-A (cola fuerte de carpintero) y en último lugar, P1-II-B (cola de cartílago).

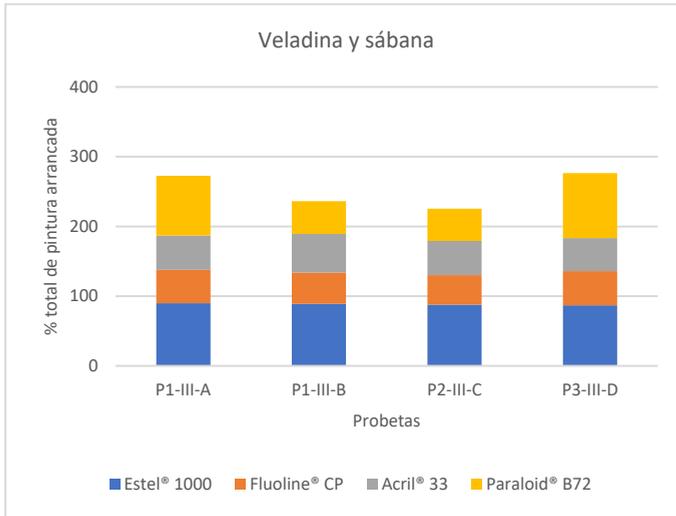
Gráfico 3.1.3. Veladina y sábana.

En el conjunto de los ensayos cuya combinación de textiles está compuesta por veladina y sábana, la probeta P3-III-D realizada cola cervione ha dado los mejores resultados. En segundo lugar, pero con un resultado muy similar a la anterior se encuentra la probeta P1-III-A (cola fuerte de carpintero), en tercer puesto P1-III-B (cola de cartílago) y en último lugar, P2-III-C (cola de conejo).

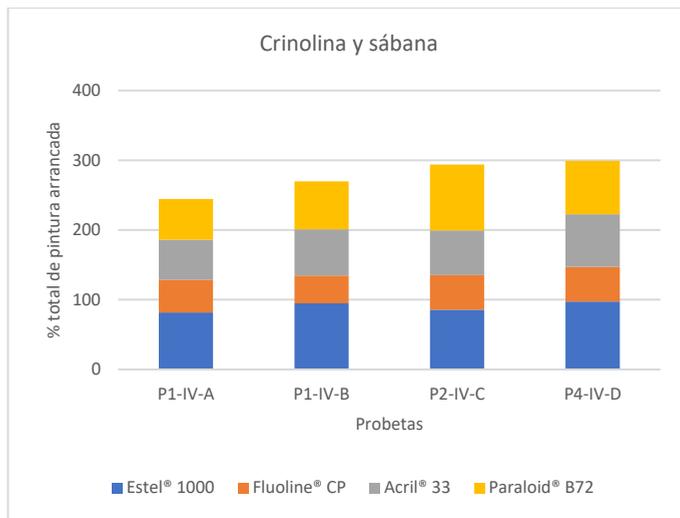
Gráfico 3.1.4. Crinolina y sábana.

En el conjunto de los ensayos cuya combinación de textiles está compuesta por crinolina y sábana, la probeta P4-IV-D realizada cola cervione ha dado los mejores resultados. En segundo lugar, pero con un resultado muy similar a la anterior se encuentra la probeta P2-IV-C (cola de conejo), en tercer puesto P1-IV-B (cola de cartílago) y en último lugar, P1-IV-A (cola fuerte de carpintero).

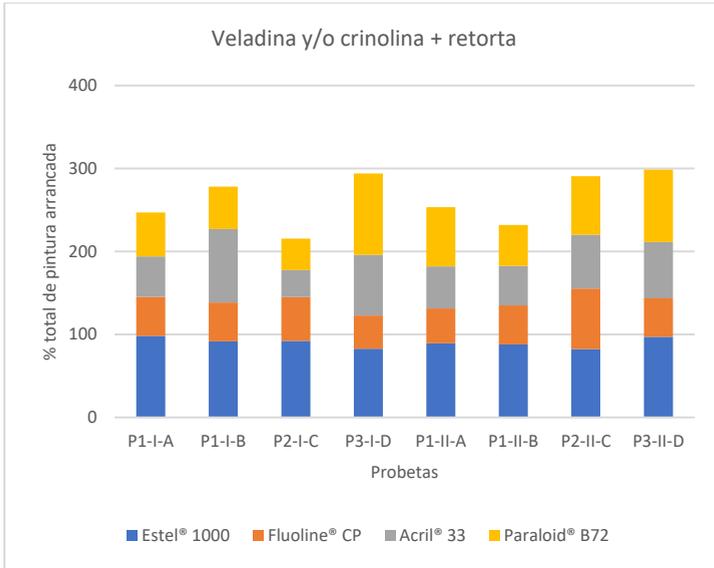
Gráfico 3.2.1. Veladina y/o crinolina + retorta.

Teniendo en cuenta la suma total de los porcentajes obtenidos de película pictórica totalmente arrancada en cada probeta, se establece una clasificación con las mejores combinaciones según el segundo estrato de tela empleado (retorta o sábana). Los valores nos indican que tanto con la retorta como con la sábana su combinación con la crinolina ha proporcionado mejores resultados, en ambos casos con la cola cervione.

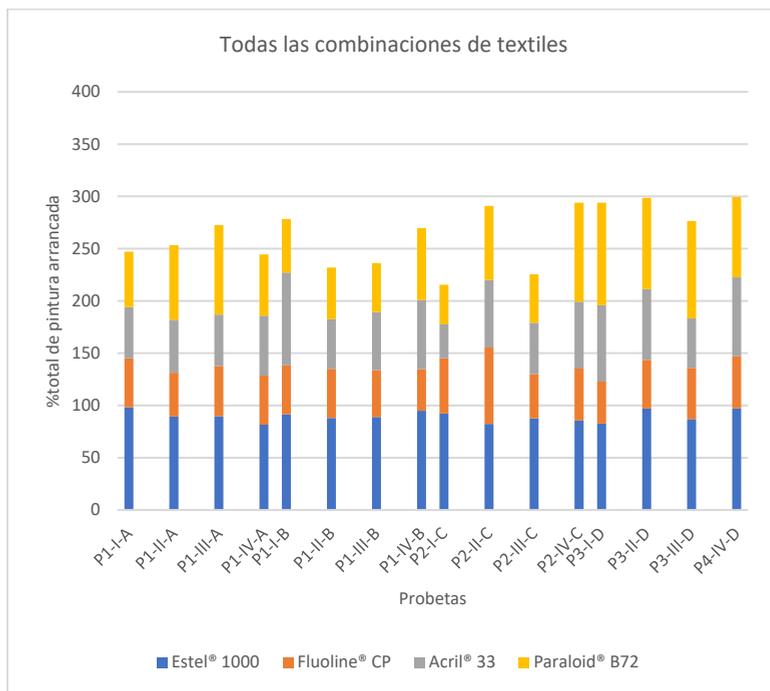
Gráfico 3.3.1. Todas las combinaciones de textiles.

Si se comparan los resultados del conjunto de probetas, los mayores porcentajes de pintura totalmente arrancada los han ofrecido las probetas ejecutadas con cola cerviñone en las que se ha combinado la crinolina como primer estrato y la sábana o la retorta como segundo estrato. El resultado de la probeta realizada con veladina y retorta con esta misma cola también es óptimo.

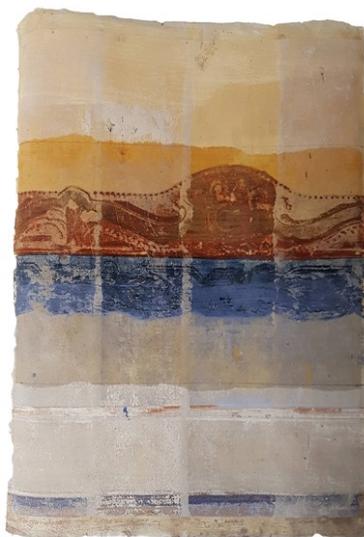
En primer lugar, se realizó la pre-consolidación a través de la aplicación de un silicato de etilo, Estel® 1000. Esta operación tiene como finalidad cohesionar el estrato pictórico desde el reverso, incrementando la acción consolidante necesaria para inhibir la pintura sensible al agua y con ello poder desproteger con agua caliente evitando pérdidas de la película pictórica. Con la finalidad de poder comparar los resultados entre un área tratada con silicato de etilo y otra sin tratar, su aplicación se localiza en dos cuartas partes del reverso, de tal forma que abarca dos zonas donde predominan el amarillo y el azul distintivamente (fig. 57). De

Fig. 57. Aplicación de Estel® 1000 finalizada. Área de aplicación: zona central de la probeta.

Fig. 57. Aplicación de Estel® 1000 finalizada. Área de aplicación: zona central de la probeta.

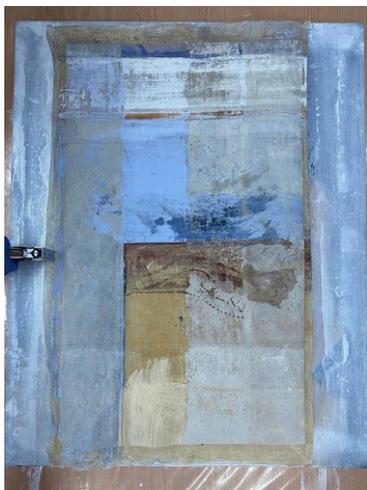
En cuanto al proceso de intervención, transcurridas cuatro semanas desde la pre-consolidación con el silicato de etilo, se procedió con la operación de refuerzo y consolidación. El primer paso consistió en tensar cada probeta a un soporte de madera. Para favorecer y eliminar en la medida de lo posible las deformaciones, se humedeció el anverso de las telas de encolado y a continuación se graparon los bordes a la mencionada madera (fig. 58).

Fig. 58. Sujeción de la probeta al tablero de madera provisional.

Fig. 58. Sujeción de la probeta al tablero de madera provisional.

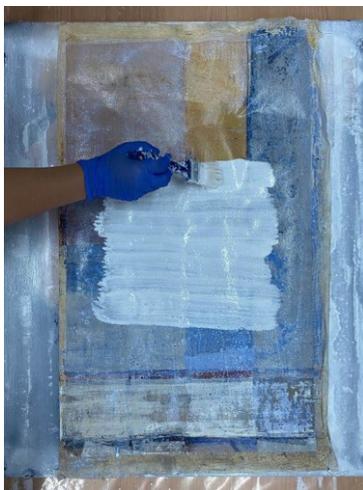
Seguidamente, se aplicó a pincel el material consolidante especificado anteriormente, a base de la resina acrílica mezclada con la carga y el pigmento (fig. 59).

Fig. 59. Primera aplicación del consolidante.

- Fig. 59. Primera aplicación del consolidante.
- Fig. 60. Aplicación del consolidante a través de la gasa de algodón.
- Fig. 61. Proceso de refuerzo finalizado.

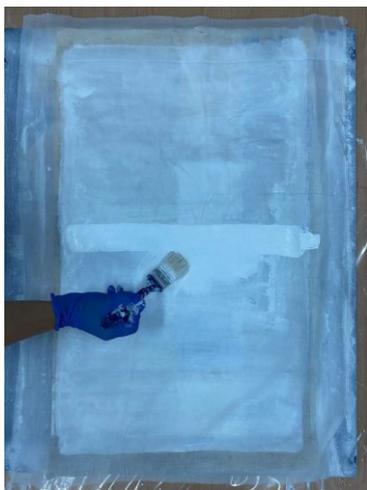
Una vez seca la primera aplicación, se colocó la gasa de algodón y se aplicó a través de ella la segunda capa del consolidante (fig. 60), desde el centro hacia los extremos, hasta cubrir toda la superficie del reverso. (Fig. 61).

Fig. 60. Aplicación del consolidante a través de la gasa de algodón.

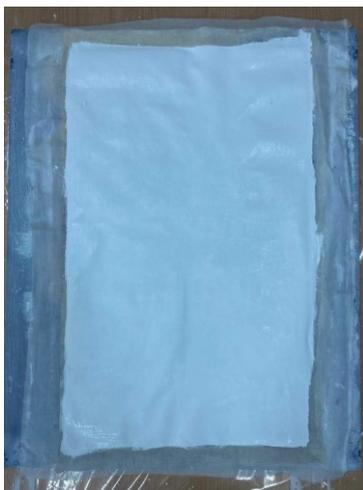
Fig. 61. Proceso de refuerzo finalizado.

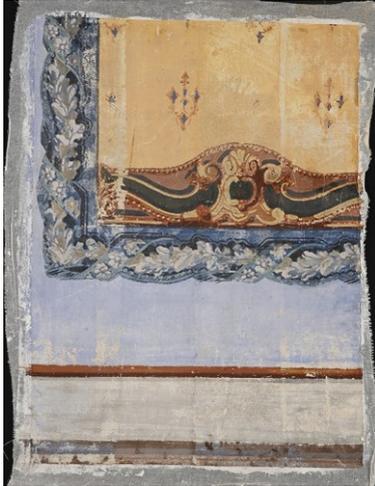
Según las observaciones realizadas durante el proceso de desprotección, el consolidante que mejores resultados ha ofrecido en el conjunto de las probetas, a nivel fijativo, es el **Fluoline[®] CP**. Si observamos la fotografía de la fig. 62, podemos diferenciar la segunda franja vertical de la probeta (comenzando desde la izquierda) donde se aplicó el mencionado

consolidante; en dicha zona se puede comprobar la homogeneidad del color y la ausencia de grandes pérdidas.

Fig. 62. Fotografía de la probeta P1-I-A tras finalizar la desprotección. Fuente: Juan Valcárcel.

- Fig. 62. Fotografía de la probeta P1-I-A tras finalizar la desprotección. Fuente: Juan Valcárcel.
- Fig. 63. Fotografía de la probeta P1-I-A con luz ultravioleta tras finalizar la desprotección. Fuente: Juan Valcárcel.

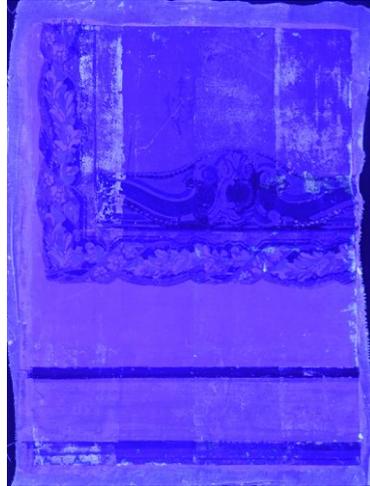
Fig. 63. Fotografía de la probeta P1-I-A con luz ultravioleta tras finalizar la desprotección. Fuente: Juan Valcárcel.

Por otro lado, gracias a la realización de fotografías con luz ultravioleta (ver ejemplo de fig. 63 y 64) hemos podido observar en cada una de las probetas las áreas que presentan una fluorescencia diferente a la de la película pictórica; dichas zonas corresponden principalmente a las pérdidas de la película pictórica no fijada adecuadamente, observándose una fluorescencia diferente correspondiente al color blanco del consolidante aplicado en el reverso junto a las telas de refuerzo. Estas fotografías también han permitido identificar la presencia de residuos puntuales de cola animal no eliminados de la superficie pictórica, con otra fluorescencia característica y diferenciable.

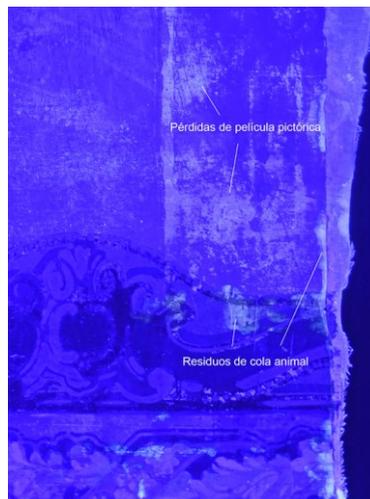
Fig. 64. Detalles de residuos de cola animal y pérdidas de película pictórica.

- Fig. 64. Detalles de residuos de cola animal y pérdidas de película pictórica.
- Fig. 65. Pruebas de solubilidad en la zona tratada con Acril® 33.
- Fig. 66. Pruebas de solubilidad en la zona tratada con Estel® 1000.

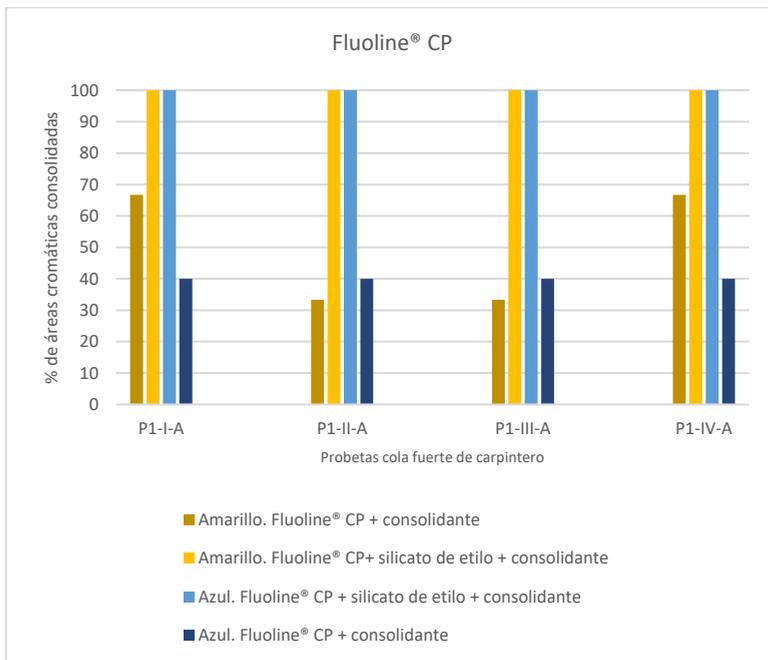
Gráfico resultados consolidación 1. Cola fuerte de carpintero, Fluoline® CP.

Con la finalidad de obtener resultados cuantitativos que nos permitan valorar la eficacia de la acción consolidante de cada combinación de productos aplicados, se ha realizado un cálculo obteniendo el porcentaje de áreas cromáticas consolidadas en cada zona. Estos porcentajes, registrados en las tablas (ejemplo tabla 15), han sido representados mediante gráficos (ver ejemplo *Gráfico resultados consolidación 1*). Se han generado cuatro gráficos por cada cola empleada. Cada gráfico representa los porcentajes obtenidos del cálculo realizado del total de colores adecuadamente fijados según la zona de aplicación de los consolidantes. De esta forma se ha realizado un total de 16 gráficos, clasificados en cuatro grupos correspondientes a las cuatro colas animales utilizadas. El conjunto de los gráficos puede consultarse en el *Anexo 1.6. Resultados consolidación. Gráficos*.

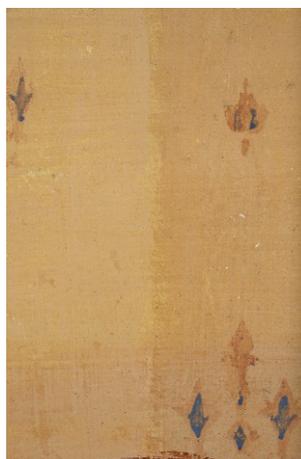
Tras valorar los resultados de solubilidad obtenidos en las zonas de aplicación del Estel® 1000 y del Acril® 33 sobre la superficie pictórica, en su conjunto, podemos determinar que no ha ofrecido buenas prestaciones en cuanto a los niveles de fijación requeridos para poder arrancar y desproteger este tipo de técnica pictórica. Por otro lado, se ha podido observar una serie de cambios ópticos sobre la superficie pictórica que fue consolidada con Acril® 33, sobre todo en las zonas de color amarillo (fig. 69) las cuales presentan un aspecto heterogéneo y con manchas oscuras que alteran el aspecto mate y aterciopelado de la pintura al temple.

Fig. 69. Cambios ópticos en la superficie pictórica.

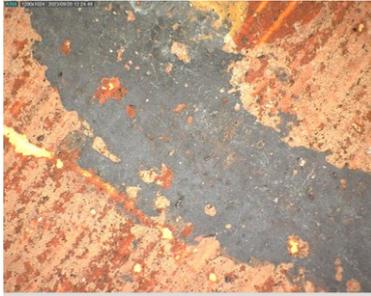
Fig. 70. Microfotografía 1; detalle del anverso de una de las probetas de pintura mural arrancada.

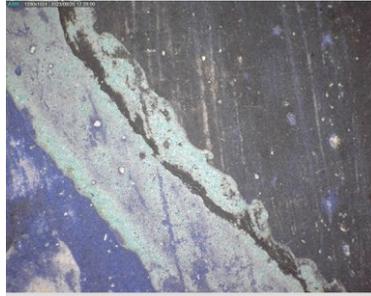
Fig. 71. Microfotografía 2; detalle del anverso de una de las probetas de pintura mural arrancada.

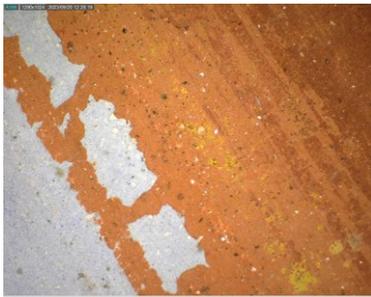
Fig. 72. Microfotografía 3; detalle del anverso de una de las probetas de pintura mural arrancada.

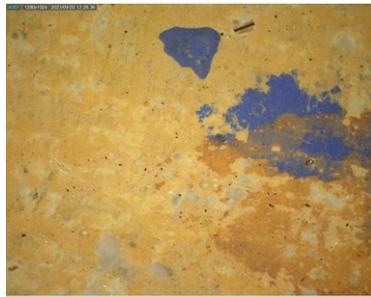
Fig. 73. Microfotografía 4; detalle del anverso de una de las probetas de pintura mural arrancada.

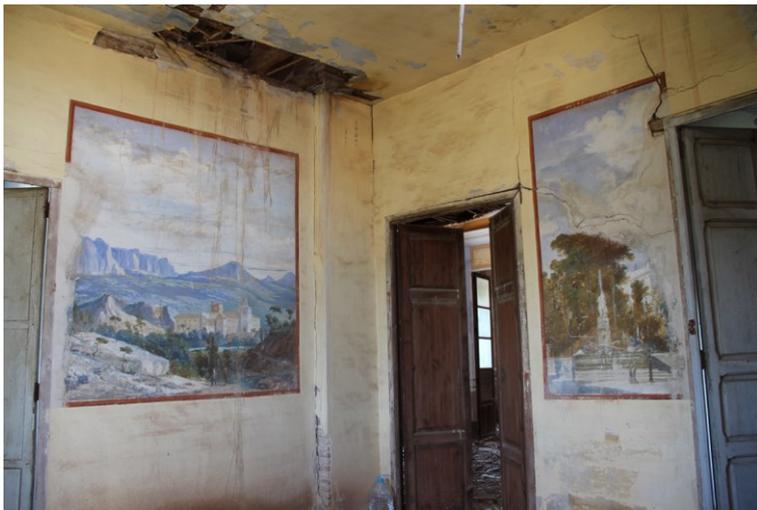
Las dos únicas pinturas murales que se conservaban en el interior de esta masía con figuraciones relevantes estaban en la primera planta del inmueble (fig. 74). La de mayores dimensiones (186 x 184 cm), representa un paisaje del Monasterio de Santa María de la Murta de Alzira al completo, con el valle al fondo, pintado en 1846 según consta en la esquina inferior izquierda. El segundo mural representa una vista de la Glorieta de Valencia (186 x 93 cm).

Fig. 74. Fotografía general. Izquierda: mural del *Monasterio de Santa María de la Murta de Alzira*. Derecha: mural de la *Glorieta de Valencia*.

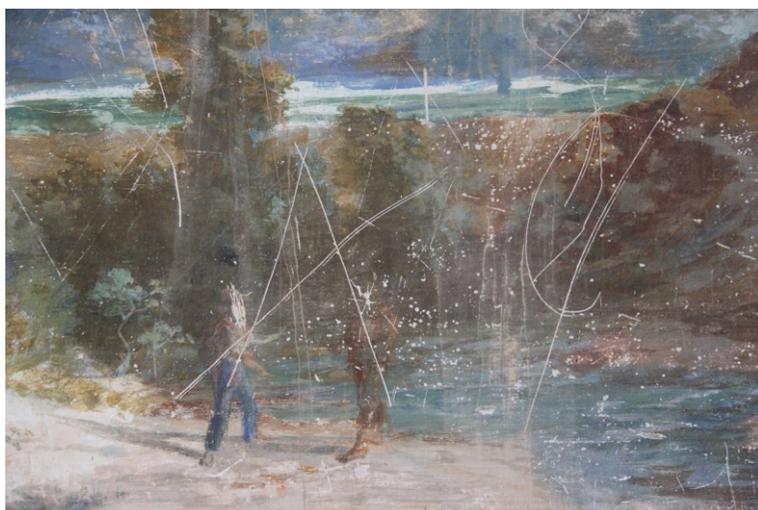
En cuanto al estado de conservación del inmueble, la estructura arquitectónica de la masía presentaba un estado muy precario, prácticamente de ruina, con peligro de colapso debido al abandono y vandalización que han sufrido los espacios durante años, con continuas incursiones de personas que habían destrozado la mayoría de las estancias de la casa en general. Ambas pinturas murales presentaban pérdidas y abrasiones sobre toda la superficie pictórica, aunque la mayor parte se localizaban en las franjas inferiores más accesibles a las personas. Estas áreas presentaban numerosas rozaduras, rayados y grafitis realizados con elementos punzantes (fig. 75).

Fig. 75. Incisiones e inscripciones realizadas con objetos punzantes que han causado pérdidas en la capa pictórica.

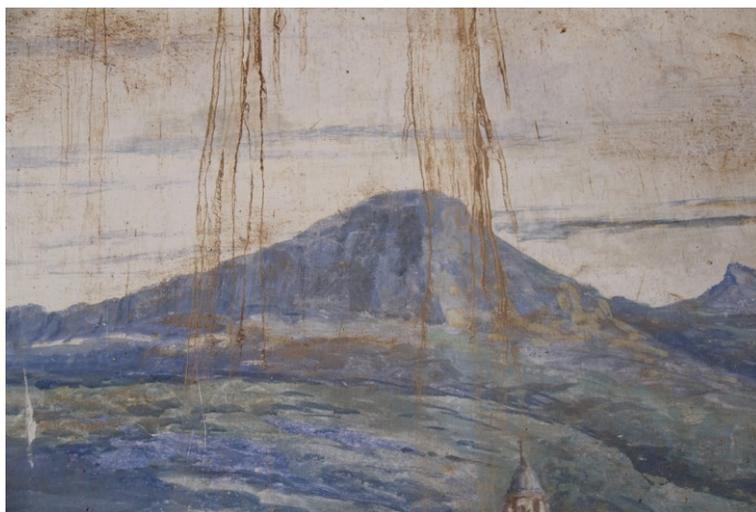
La grave situación de las pinturas se vio incrementada por la inexistencia de cerramientos adecuados en el inmueble, además del descuelgue y caída de muchas partes de la techumbre de la casa. El techo de cañizo se había derrumbado en numerosos puntos dejando acceso libre al agua de lluvia en el interior. Las escorrentías arrastraban materiales disueltos por el agua y el barro sobre las superficies pictóricas, lo que estaba provocando una pérdida progresiva de la película pictórica. Este hecho se vio agravado en la primavera de 2022 ya que durante varias semanas las lluvias fueron constantes y se pudo comprobar que día a día el estado de conservación de las pinturas empeoraba (fig. 76).

Fig. 76. Escorrentías de barro causadas por el deterioro del techo de la estancia.

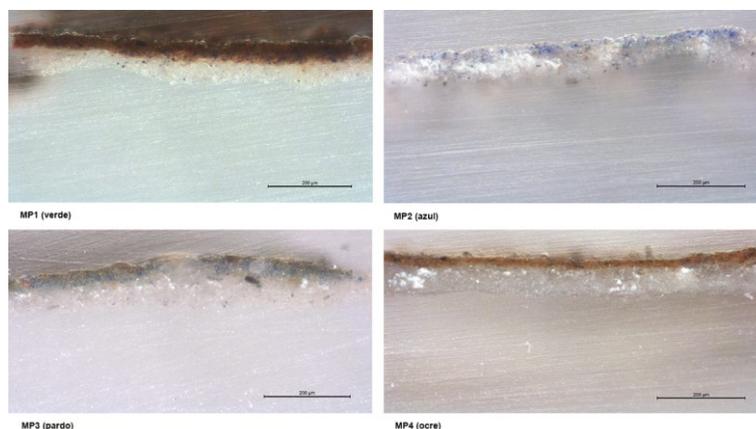
Las cuatro muestras están compuestas por una sucesión de dos estratos. El primero corresponde a la película pictórica cuyo espesor delgado oscila entre 20 y 40 μm . Bajo este se encuentra el estrato correspondiente a la preparación que presenta una tonalidad blanca, uniforme y homogénea de mayor espesor (entre 40 y 60 μm).

En la matriz correspondiente a la película pictórica de dos de las muestras se han identificado partículas de diferente tonalidad (MP1 verde y MP3 pardo), lo que nos indica la presencia de mezclas de pigmentos en el mismo estrato.

Fig. 77. Fotografías con microscopio óptico de las secciones transversales de las cuatro muestras pictóricas.

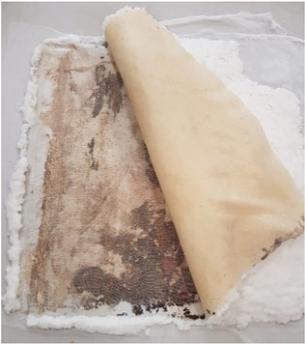
<p>9. Desprotección del anverso</p>	<p>Empacos de Arbocel® y agua caliente.</p>

<p>Fig. 80. Proceso de desprotección.</p>
<p>10. Valoración de resultados</p>	<p>El resultado obtenido en esta primera prueba confirma la viabilidad de llevar a cabo el arranque a <i>strappo</i> de los dos murales en cuestión.</p>

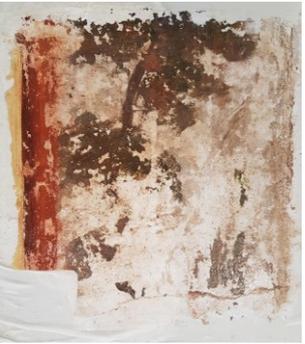
<p>Fig. 81. Resultado de la primera prueba de arranque a <i>strappo</i>. Fuente: M^a Pilar Soriano Sancho.</p>

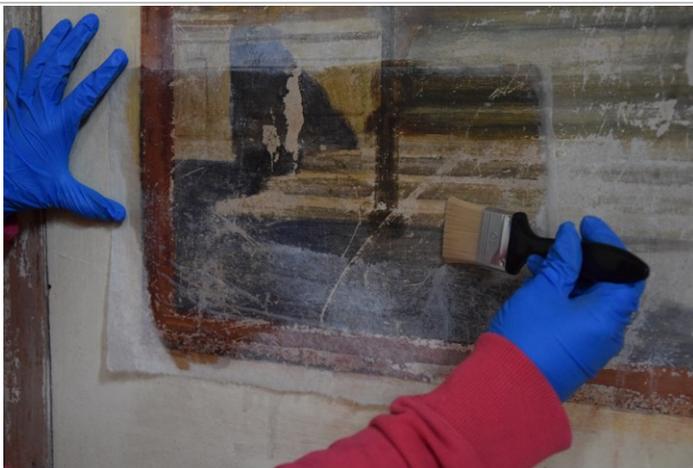
Aplicación a brocha de Fluoline® CP a través de papel japonés. La operación se repitió por toda la superficie pictórica atendiendo a no dejar ningún área sin consolidar. En cuanto a la cantidad de producto empleado, la aplicación se repitió dos veces en una misma zona con la finalidad de asegurar la aportación de una cantidad de producto mínima necesaria, que pueda proporcionar una adecuada fijación de los pigmentos.

Fig. 82. Aplicación del Fluoline® CP. Fuente: M^a Pilar Soriano Sancho.

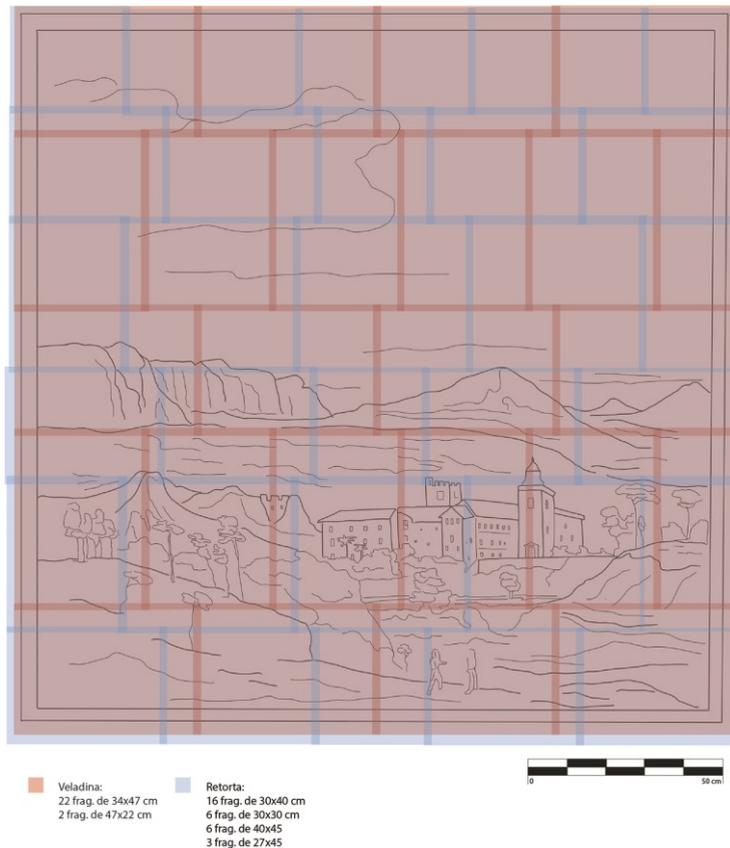
Diagrama 8. Localización y distribución de tamaños de cada fragmento de tela empleada en el proceso de encolado. Mural del *Monasterio de Santa María de la Murta de Alzira*.

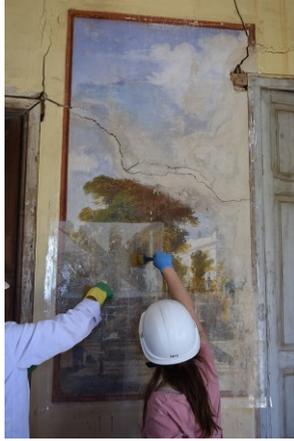
Primer estrato: gasa de algodón veladina.

Realización del trabajo en primavera (2022). Condiciones climáticas: durante la jornada de trabajo la humedad relativa osciló entre el 42% y 48%, y la temperatura entre los 21°C y 25°C.

Fig. 83. Proceso de encolado del primer estrato textil. Fuente: M^a Pilar Soriano Sancho.

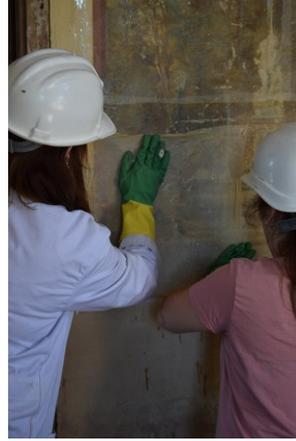
Fig. 84. Colocación de la retorta. Fuente: M^a Pilar Soriano Sancho.

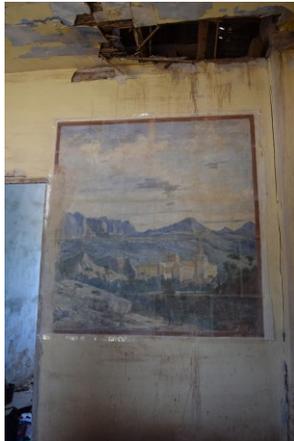
Fig. 85. Pintura protegida con el primer estrato de encolado (gasa de algodón). Fuente: M^a Pilar Soriano Sancho.

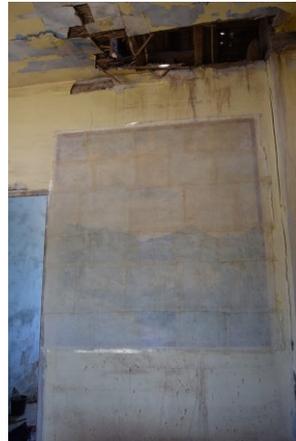
Fig. 86. Pintura protegida con el segundo estrato de encolado (retorta). Fuente: M^a Pilar Soriano Sancho.

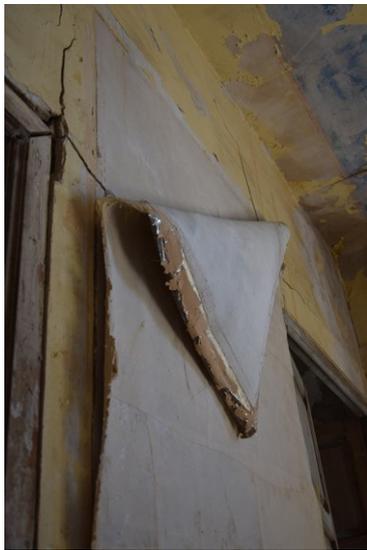
Llevado a cabo después de 24 horas de secado.

Fig. 87. Estado del *strappo* seco antes del arranque. Fuente: M^a Pilar Soriano Sancho.

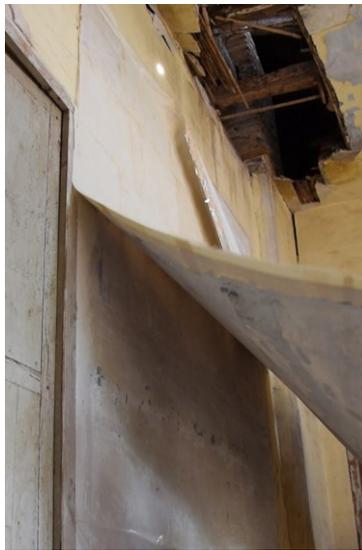
Condiciones ambientales durante la operación de arranque: temperatura 23°C y humedad relativa 43%.

Fig. 88. Arranque. Fuente: M^a Pilar Soriano Sancho.

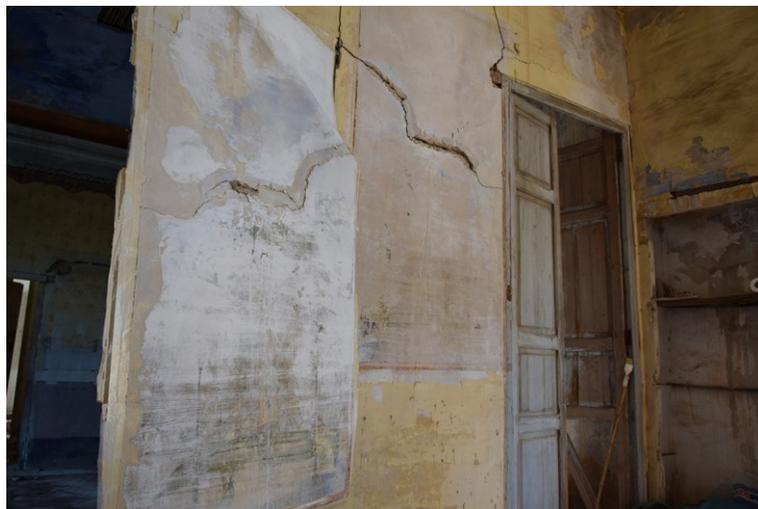
Fig. 89. Reverso del *strappo* desprendido y estado del muro tras el arranque. Fuente: M^a Pilar Soriano Sancho.

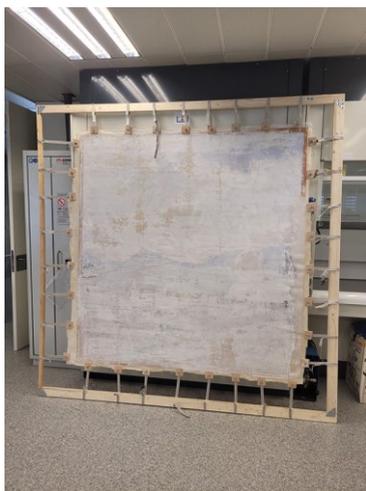
Fig. 90. Arranque tensado en un bastidor interinal. Fuente: M^a Pilar Soriano Sancho.

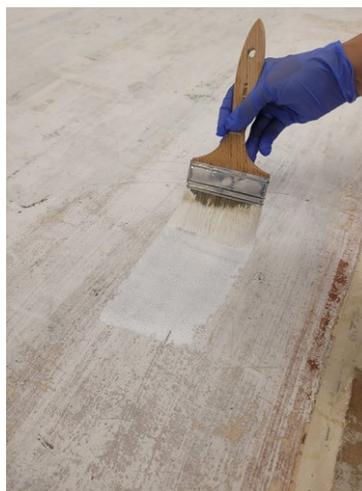
-Adhesión de una gasa de algodón (crinolina) con el consolidante especificado anteriormente. Aplicación a brocha a través del textil, iniciando el proceso desde el centro hacia los extremos.

Fig. 91. Aplicación en el reverso de una capa a brocha del consolidante. Fuente: M^a Pilar Soriano Sancho.

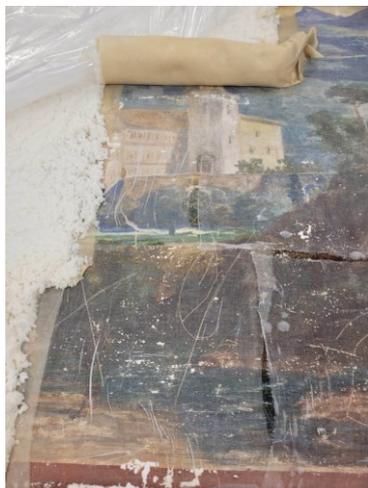
Empacos de Arbocel® y agua caliente. Tiempo de contacto: 1 hora.

Fig. 92. Proceso de eliminación de las telas aplicadas durante el encolado.

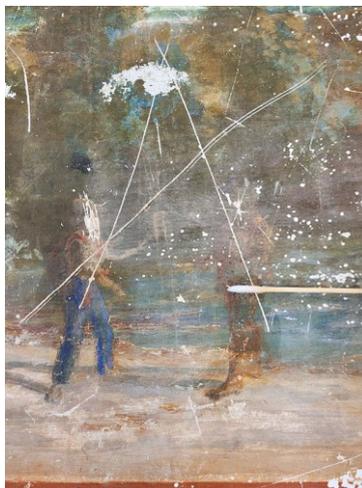
Fig. 93. Eliminación de los restos puntuales de cola sobre la superficie pictórica desprotegida.

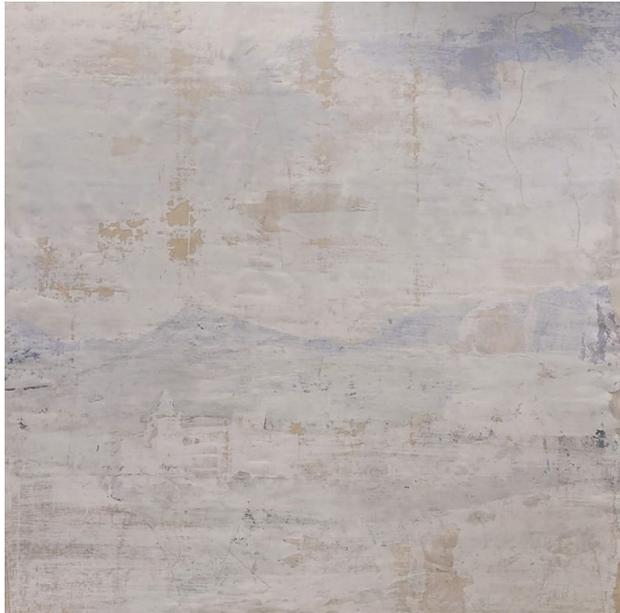
Fig. 94. Reverso de la pintura mural arrancada. Mural del *Monasterio de Santa María de la Murta*. Fuente: M^a Pilar Soriano Sancho.

Los resultados del *strappo* en relación con la cantidad de estrato pictórico arrancado han sido muy satisfactorios. Si se observa el reverso de la obra, así como el estado del muro después del arranque (fig. 94 y 95), se puede comprobar que únicamente se han producido pequeñas y localizadas áreas en las que la película pictórica no se ha arrancado y ha permanecido en el muro²⁷², pérdidas asumibles a nivel conservativo ya que se localizan en zonas que no comprometen la figuración y son de reducido tamaño. En cuanto al estrato de preparación blanco, éste se ha arrancado casi en su totalidad en ambas pinturas, aspecto muy positivo ya que de esta forma se pueden conservar los dos estratos principales que determinan el aspecto final de estas pinturas al temple.

²⁷² Porcentaje de pérdida, es decir, película pictórica no arrancada que ha permanecido en el muro: Mural de la *Glorieta de Valencia*: 0,9%. Mural del *Monasterio de Santa María de la Murta de Alzira*: 1,9%.

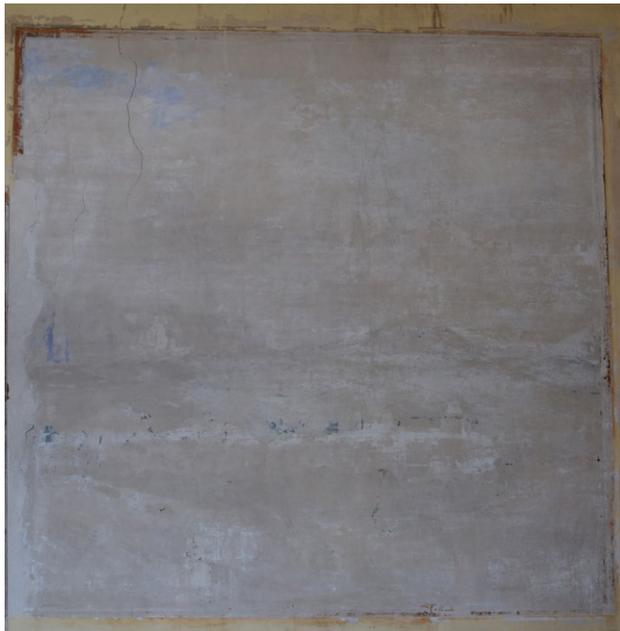
Fig. 95. Estado del muro después del arranque correspondiente a la pintura del *Monasterio de Santa María de la Murta*. Fuente: M^a Pilar Soriano Sancho.

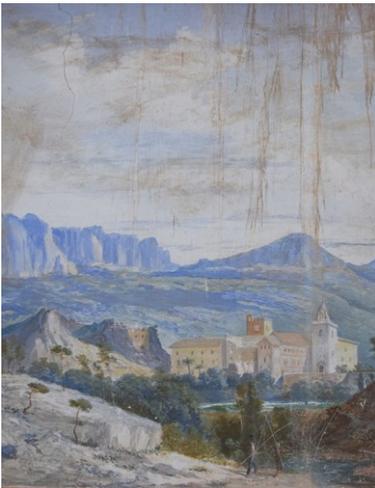
Fig. 96. Estado de conservación de la pintura mural *in situ*. Mural del Monasterio de Santa María la Murta. Fuente: M^a Pilar Soriano Sancho.

Tras valorar el estado del estrato pictórico una vez finalizado el proceso de eliminación de las telas y la cola animal del anverso (fig. 97), comparándolo con el estado que presentaba la obra antes de su arranque (fig. 96), se puede determinar que el nivel de fijación de la película pictórica es óptimo gracias a los tratamientos de consolidación de la policromía y la pre-consolidación del reverso con el silicato de etilo, lo que corrobora la idoneidad del uso de estos materiales en la intervención de arranque a *strappo* de una pintura mural al seco sensible al agua.

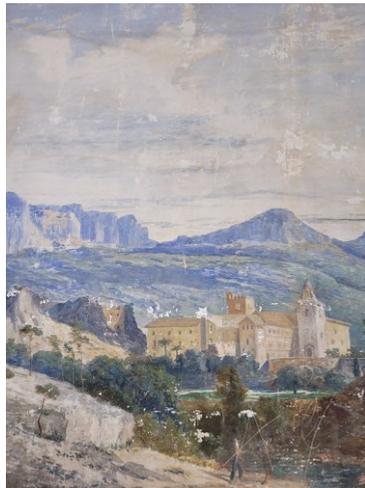
Fig. 97. Estado de conservación de la pintura mural después del arranque y consolidación del reverso. Mural del Monasterio de Santa María de la Murta. Fuente: M^a Pilar Soriano Sancho.

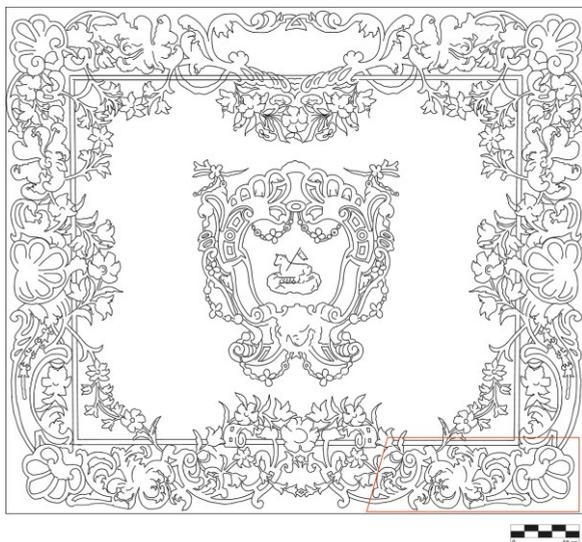
La metodología se basa en una serie de pruebas previas realizadas sobre un fragmento (153x46 cm) localizado en la esquina inferior derecha de la pared oeste (diagrama 10). La selección de dicho fragmento viene determinada por el diferente nivel de estado de conservación que presentaba. La película pictórica de la zona más próxima al lado norte se encontraba completamente perdida a causa del deterioro producido por la humedad, sin embargo, el resto de superficie pictórica conservada presentaba problemas de cohesión en todos los pigmentos y en la lámina metálica, así como pulverulencia principalmente en las líneas negras que perfilan la composición. Ensayar soluciones de limpieza y consolidación en un área de estas características permite obtener resultados que puedan extrapolarse a la aplicación general del conjunto.

Diagrama 10. Localización del fragmento pictórico seleccionado para las pruebas previas. Pared oeste del espacio denominado N3.

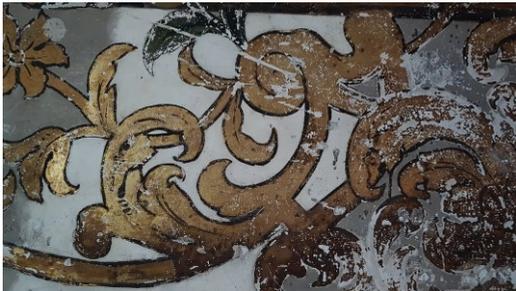
2. Pruebas de limpieza
Objetivo: corroborar la eficacia del test de limpieza acuoso ensayado en los estudios previos ²⁹⁴ , dirigido a eliminar los depósitos superficiales que ocasionaban el ennegrecimiento generalizado de las pinturas.
Materiales y método: Aplicación a brocha a través de papel japonés de una solución preparada con citrato de amonio: 2,5 g + 100 ml de agua destilada. Tras impregnar a brocha todo el papel japonés se retiró y se finalizó el proceso limpiando con esponja natural y pincelería, mediante el uso de la misma solución.
Resultados: Óptimos resultados en la limpieza del estuco blanco, lámina metálica y estrato pictórico. El pigmento negro, del perfilado de los <i>ferroniers</i> , no resiste adecuadamente la limpieza acuosa.

Fig. 101. Pruebas de limpieza.

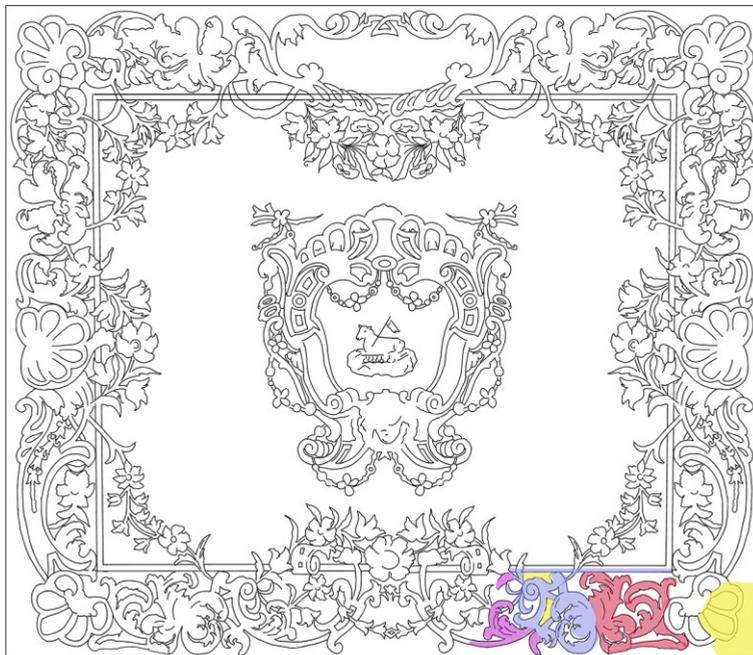
Procedimiento	Materiales
Cohesión del estuco	Consolidante organosilíceo, silicato de etilo: -Nanoestel® (1:3 en agua)
Fijación de la película pictórica: lámina de oro y pigmentos	Adhesivos: -Paraloid® B72 al 3% en acetona -Fluoline® CP (aplicación en puro)

- Nanoestel® 1:3 en agua
- Paraloid® B72 al 3% (dos aplicaciones en el oro y en el negro)
- Fluoline® CP (2 aplicaciones en el oro y en el negro)
- Fluoline® CP (1 aplicación en el oro, 2 aplicaciones en el negro)

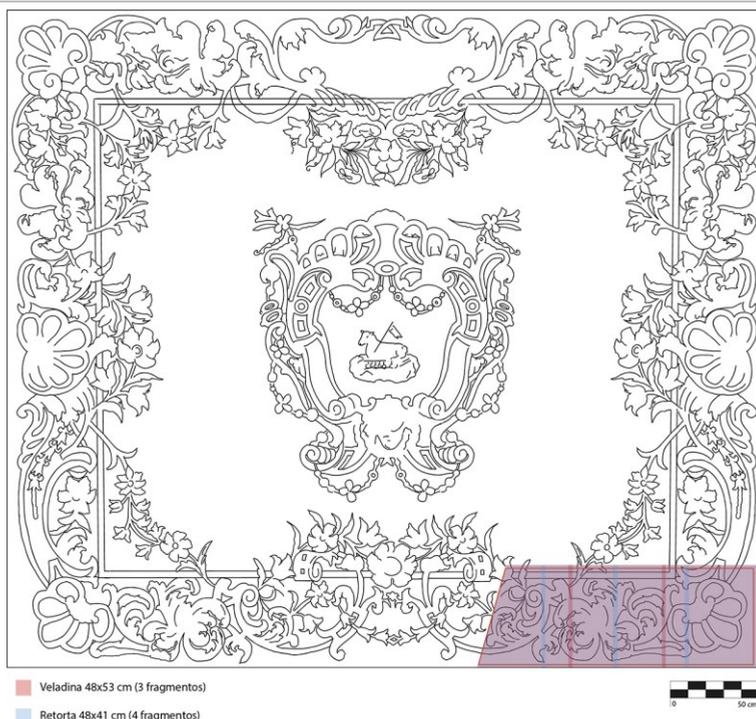
- Veladina: 3 fragmentos. Retorta: 4 fragmentos.

Diagrama 12. Localización de los estratos textiles. Diseño para la primera prueba de *strappo* en el muro oeste.

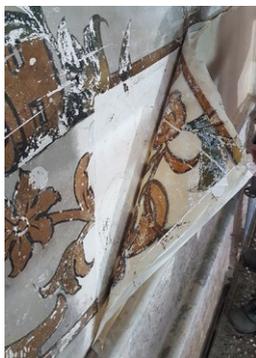
Fig. 104. Arranque del fragmento. Fuente: Mª Pilar Soriano Sancho.

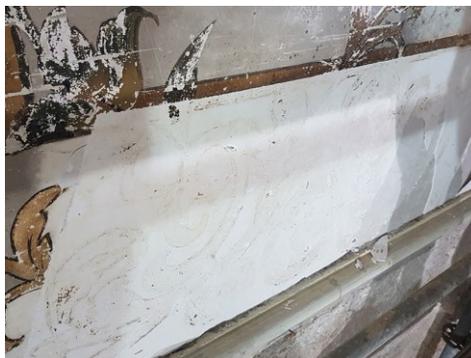
fábrica del muro por ello con el *strappo* únicamente se consiguió arrancar el estrato más superficial, el pictórico (decoración floral y los *ferroniers*).

Fig. 105. Estado del muro después del arranque. Fuente: Mª Pilar Soriano Sancho.

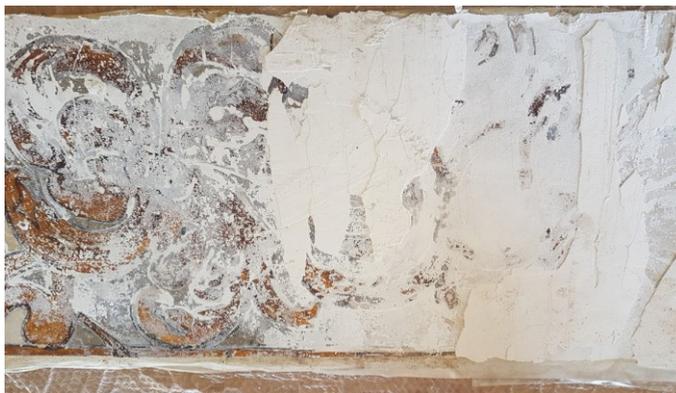
Eliminación del estrato de estuco arrancado. Herramientas: bisturí y escalpelo.

Fig. 106. Reverso del fragmento arrancado. Fuente: Mª Pilar Soriano Sancho.

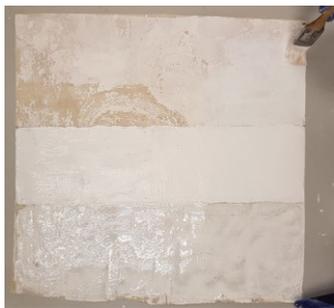
Consolidantes experimentados (diagrama 13):

1. Pintura de esmalte bicomponente, a base de resina epoxi-poli-amidoamina, Tkrom® Esmalte Epoxy 2C. Aplicación con brocha.
2. Mezcla de: 6 vol. Plextol® B500 puro + 2 vol. de carbonato cálcico micronizado (carga) + 1 vol. de blanco de titanio (pigmento). Aplicación con brocha.
3. Mezcla de resina epoxi: 6 vol. de resina bicomponente Elan-tech® EC 147/ W 147 + 2 vol. de carbonato cálcico micronizado (carga) + 1 vol. de blanco de titanio (pigmento). Aplicación con espátula.

Fig. 107. Proceso de consolidación.
Fuente: M^a Pilar Soriano Sancho.

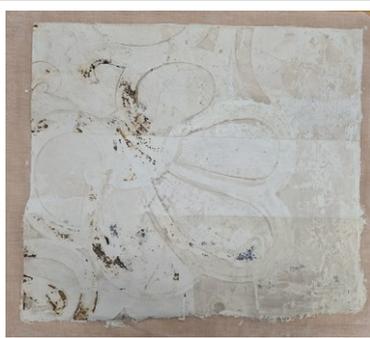
Fig. 110. Fragmento I desprotegido.
Fotografía del anverso.

A partir de la valoración realizada se determinó que el material que ofrece mejores resultados es la mezcla de Plextol® B500 + carga + pigmento (ver franja central del fragmento fig. 110 y 111). Por lo tanto, se decidió emplear este material en el tratamiento de consolidación y refuerzo del reverso del Fragmento II.

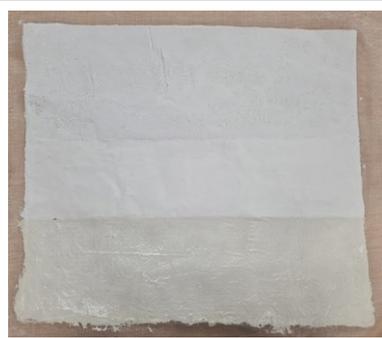
Fig. 111. Fragmento I desprotegido.
Fotografía del reverso.

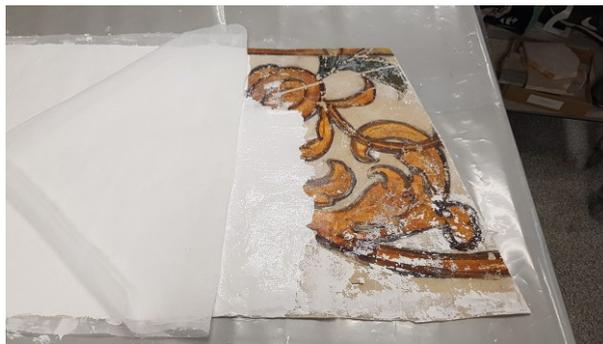
1. Una primera aplicación a brocha del consolidante.
2. Colocación de la tela.
3. Adhesión de la tela mediante la aplicación del consolidante a brocha a través del textil.

Fig. 112. Consolidación del reverso. Fragmento II.

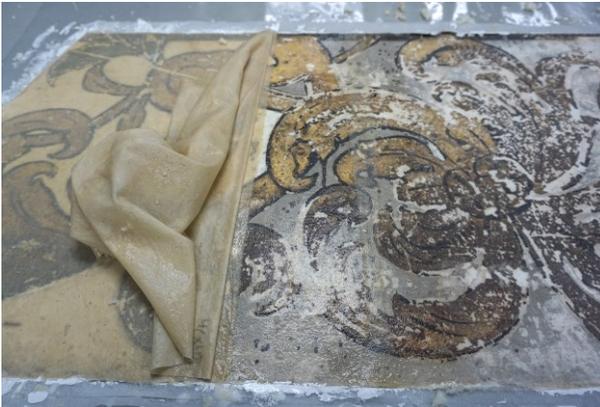
En la fotografía correspondiente al proceso de desprotección del Fragmento II (fig. 113) puede observarse la suciedad superficial de tonalidad grisácea depositada sobre las zonas de estuco blanco. Durante los trabajos previos al arranque de este fragmento se dejaron algunas zonas del estuco sin limpiar con la finalidad de valorar el resultado de arrancar sin realizar el tratamiento de limpieza completo. Durante el proceso de desprotección se consiguió remover casi toda la suciedad superficial de estas zonas, pero el nivel de limpieza no era óptimo. Este resultado revela que es necesario realizar la operación de limpieza en estuco, lámina metálica y decoración floral antes de proceder al arranque completo de las dos pinturas murales.

Fig. 113. Proceso de desprotección. Fragmento II.
