El arranque a *strappo* de pinturas murales.
Estudio de la técnica como método de
conservación y como recurso artístico.

Tesis Doctoral

Iris Hernández Altarejos

Programa de Doctorado en
Conservación y Restauración de Bienes Culturales

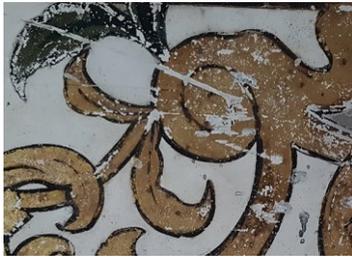
Fig. 114. Antes de arrancar.

En cuanto a la película pictórica correspondiente a las líneas negras que perfilan la composición floral y de *ferroniers*, en algunas zonas se han producido pérdidas parciales durante el tratamiento de desprotección con agua caliente. Tras observar detenidamente la superficie se determina que la consolidación ha sido más afectiva con Fluoline® CP que con Paraloid® B72. No se han observado cambios relevantes relacionados con el objetivo de devolver la cohesión perdida al estuco, en el área donde se aplicó el Nanoestel®, por lo tanto, se desestima su uso en el proceso de intervención de los dos murales completos puesto que se ha comprobado que el estuco no puede arrancarse por completo. Por otro lado, las áreas de color y la lámina metálica han sido arrancadas adecuadamente y no han sufrido pérdidas durante el proceso de desprotección (fig. 114 y 115).

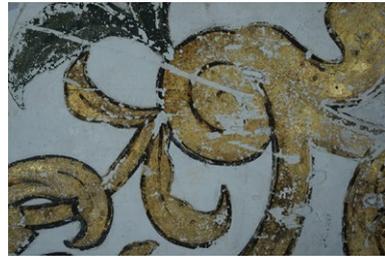
Fig. 115. Después de arrancar y desproteger.

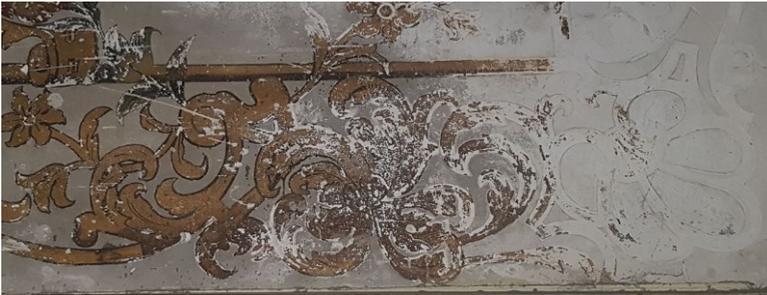
Fig. 116. Fotografía de la pintura en el muro oeste; estado previo a la limpieza y consolidación.

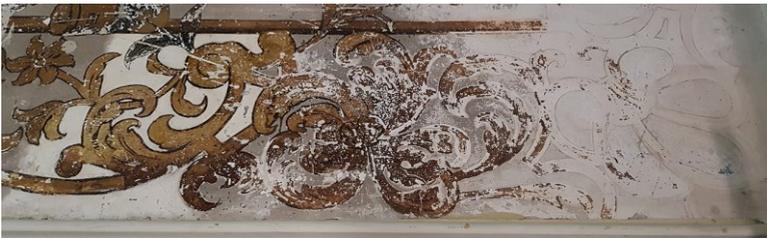
Fig. 117. Fotografía de la pintura en el muro oeste tras finalizar la limpieza y consolidación.

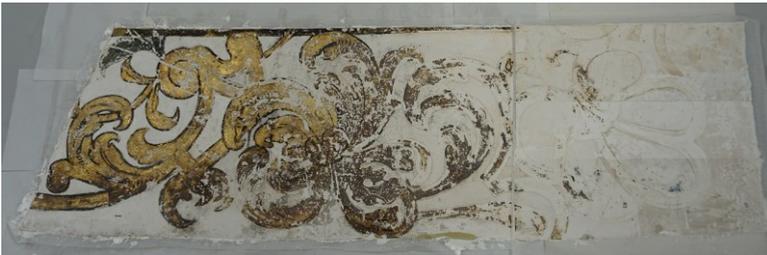
Fig. 118. Fotografía del *strappo* realizado en el muro oeste tras las operaciones de consolidación del reverso y desprotección.

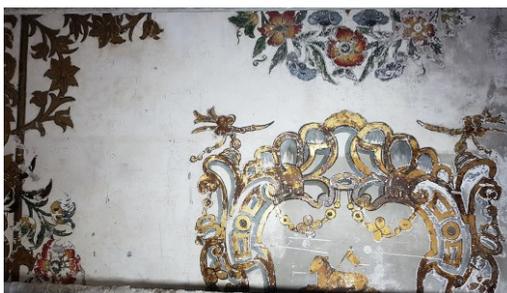
Material: solución preparada con citrato de amonio: 2,5 g + 100 ml de agua destilada. Tras impregnar a brocha todo el papel japonés se retiró y se finalizó el proceso limpiando con esponja natural y pincelería, mediante el uso de la misma solución.

Observaciones: la limpieza ha proporcionado resultados óptimos en cuanto a la remoción de la suciedad superficial. Por otro lado, este sistema de limpieza acuoso ha verificado que el tratamiento de consolidación fue efectivo ya que el pigmento negro se mantuvo estable y no se produjeron pérdidas durante la limpieza.

Fig. 119. Proceso de limpieza, muro oeste.

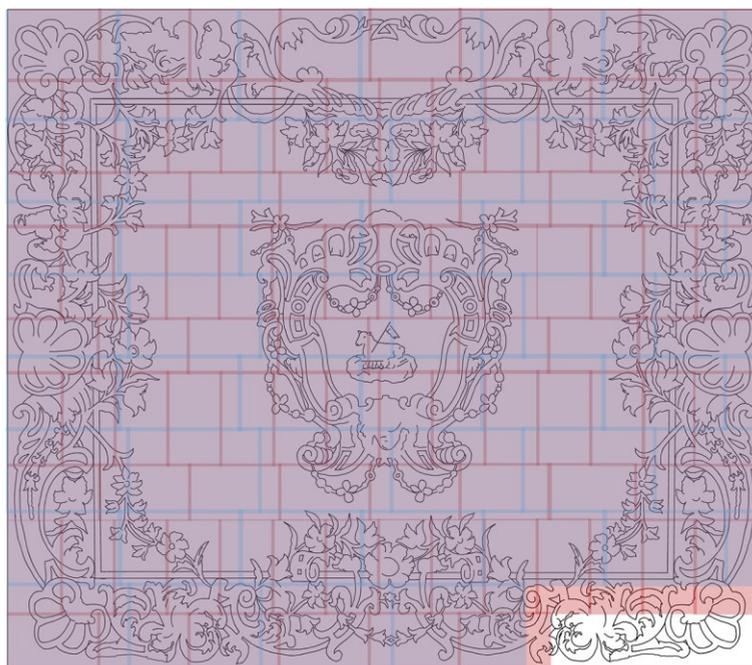
■ Veladina:	■ Retorta:
79 frag. de 30x50 cm	22 frag de 45x70 cm
7 frag. de 40x50 cm	18 frag de 40x65 cm
1 frag. de 40x65 cm	3 frag. de 40x30 cm
4 frag. de 50x35 cm	6 frag de 60x65 cm
3 frag. de 30x65 cm	1 frag. de 60x30 cm

Diagrama 14. Localización y distribución de tamaños de cada fragmento de tela empleada en el proceso de encolado del muro oeste.

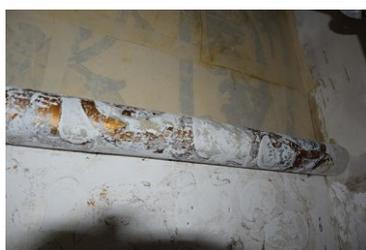
Fig. 124. Arranque mediante la ayuda de un cilindro de cartón. Fuente: M^a Pilar Soriano Sancho.

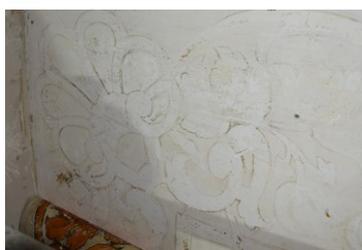
Fig. 125. Impronta de la ornamentación sobre el estuco no arrancado. Fuente: M^a Pilar Soriano Sancho.

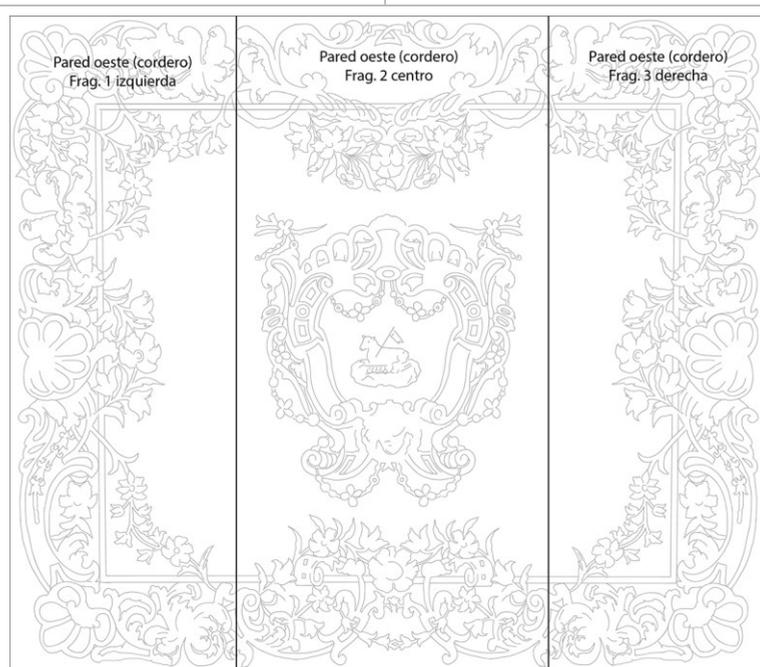
Diagrama 16. Distribución de los fragmentos en los que fue dividida la pared oeste para realizar el arranque de la obra.

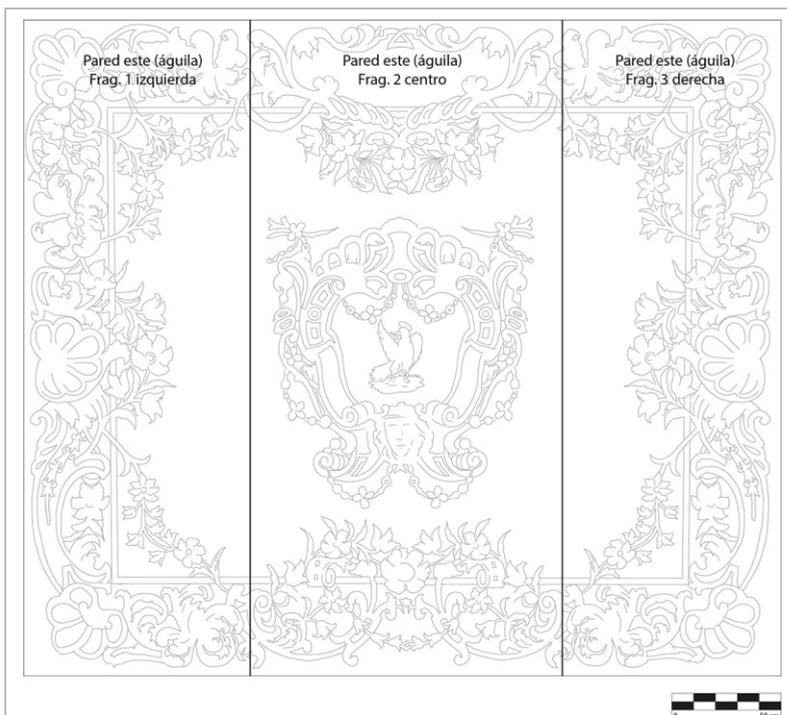
Diagrama 17. Distribución de los fragmentos en los que fue dividida la pared este para realizar el arranque de la obra

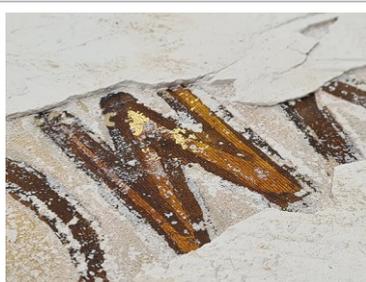
Fig. 126. Detalle de los restos de estuco arrancado junto al estrato de policromía.

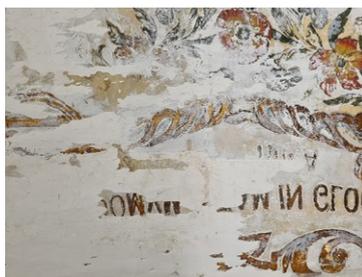
Fig. 127. Reverso de la pintura arrancada. Estuco arrancado junto al estrato de policromía.

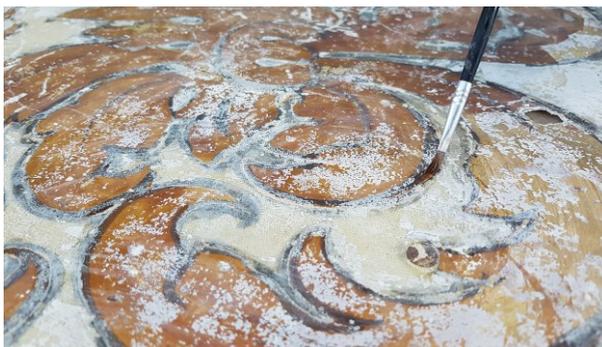
Producto: Fluoline® CP. Únicamente se llevó a cabo la pre-consolidación sobre las líneas negras que perfilan la composición pictórica.

Objetivo: aportar mayor fijación a este pigmento sensible al agua que fue consolidado con el mismo material como tratamiento previo al inicio del arranque.

Fig. 128. Aplicación del tratamiento de pre-consolidación.

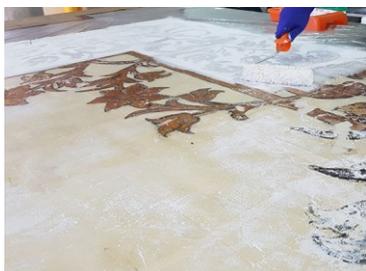
Fig. 129. Consolidación del reverso; primera aplicación.

1. Aplicación a rodillo del consolidante y dejar secar (fig. 129).
2. Colocar la gasa de algodón adhiriéndola con brocha mediante la aplicación del consolidante a través del textil (fig. 130).

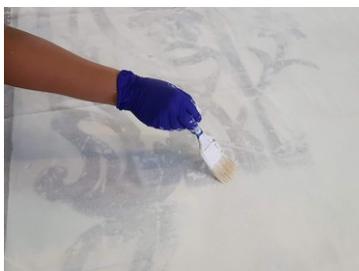
Fig. 130. Consolidación del reverso; segunda aplicación.

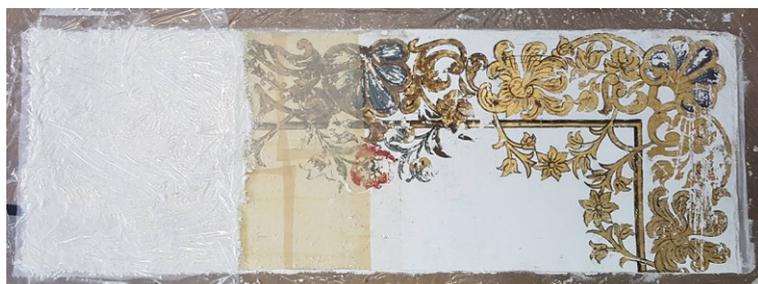
Fig. 133. Proceso de desprotección del fragmento intervenido: Pared oeste (cordero), fragmento 1 izquierda.

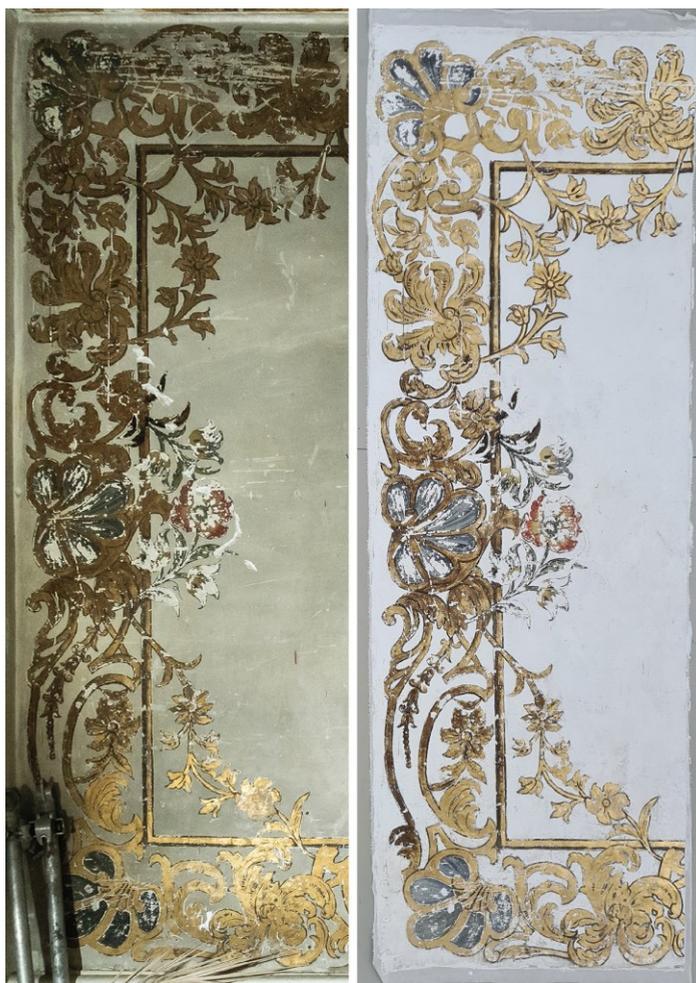
presenta notables ventajas. Por un lado, la flexibilidad del arranque traspasado a la tela, característica que facilitará las siguientes operaciones que deberán de realizarse en el momento de trasladar la obra arrancada en su conjunto a un soporte rígido que será anclado en su nueva ubicación. Otra de las ventajas de los resultados obtenidos en esta intervención es la buena estabilidad entre los nuevos estratos que componen la pintura arrancada, así como la adecuada capacidad cubriente que ha permitido restituir las características ópticas del estuco blanco perdido.

Fig. 134. Izquierda: fotografía del fragmento izquierdo del muro oeste; estado previo al arranque. Derecha: fotografía final del fragmento arrancado, traspasado a tela y desprotegido.

Con la finalidad de poder valorar los resultados obtenidos en la intervención acometida de uno de los fragmentos arrancados que componen la decoración pictórica del muro oeste, en primer lugar, se ha realizado un montaje fotográfico aunando, por un lado, la fotografía del estado previo a la intervención del fragmento pictórico *in situ* y, por otro lado, la fotografía final de dicho fragmento arrancado, traspasado a tela y desprotegido (fig. 134).

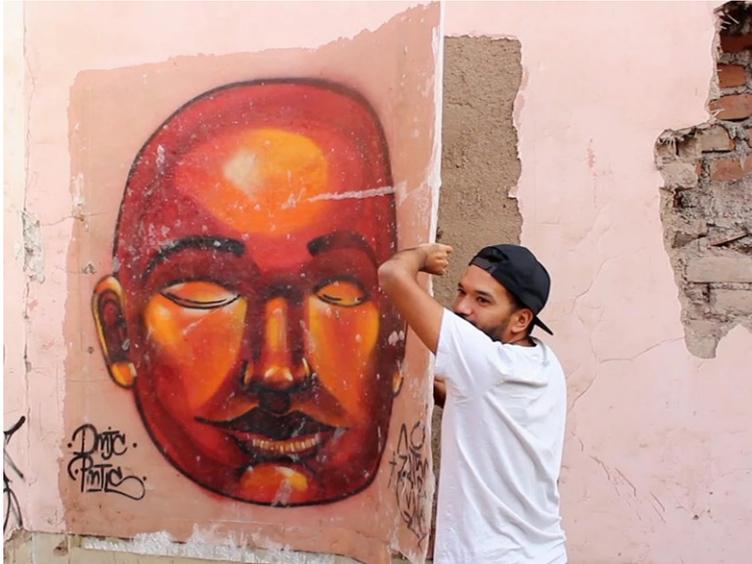
Fig. 135. Fotografía del artista *Entes* arrancando uno de sus murales. Fuente: ©*Entes* 2023. En: www.ent.es.pe. Consulta: 6 de julio de 2023.

El artista conoció la técnica de arranque cuando descubrió que otro artista empleaba resina y fibra de vidrio para arrancar grafitis ajenos del entorno urbano y venderlos en espacios como galerías³⁰⁵. De esta forma *Entes* adaptó el empleo de estos materiales para arrancar sus propios grafitis descontextualizándolos del lugar donde fueron creados e insertándolos en un nuevo espacio, el museístico.

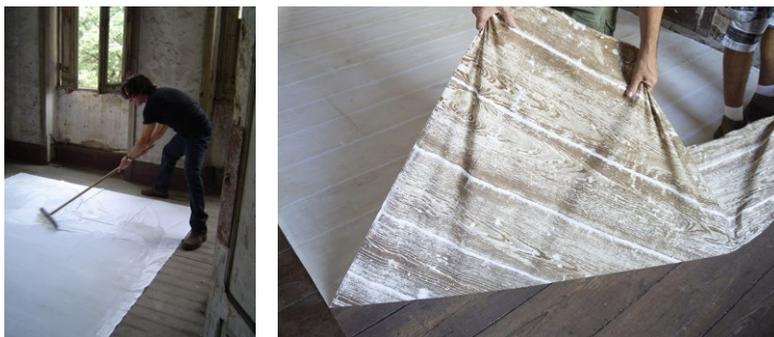
mezclado con pigmento en algunas ocasiones³²⁰. La mezcla del adhesivo es aplicada con un rodillo³²¹, herramienta que permite distribuir el adhesivo sobre la totalidad de la tela. Una vez seco el adhesivo, se estira de la tela arrancándola, separándola y consiguiendo la transferencia de la materia que se hallaba en la superficie. Agnaldo Farias describe el resultado del proceso artístico como una pintura arrancada: “É uma pintura arrancada, quando ele levanta o que ele têm são as marcas do chão”³²².

Fig. 142. En las imágenes podemos observar la aplicación del adhesivo a través de la tela colocada sobre el suelo y el arranque del textil en el que se ha transferido la textura del suelo de madera. Fuente: ©Daniel Senise. En: <https://www.danielsenise.com/processo/processo-01/>. Consulta: 26 de septiembre de 2023.

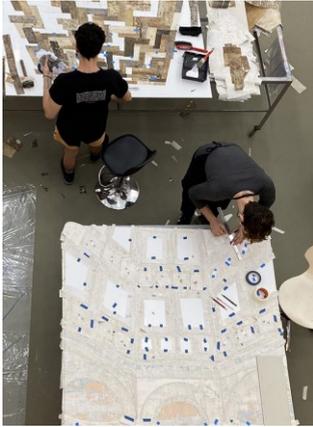
Fig. 143. Proceso de creación de la imagen final de la obra de arte. Fuente: ©Daniel Senise. En: <https://www.danielsenise.com/processo/processo-01/>. Consulta: 26 de septiembre de 2023.

Una vez desprendido el tejido y conseguida la transferencia de la textura deseada, las telas son cortadas en fragmentos que posteriormente el artista ensambla y adhiere en un nuevo soporte (fig. 143), habitualmente de madera³²³. De esta manera se crea poco a poco la imagen final de la obra (fig. 144 y 145), configurada por la representación de perspectivas arquitectónicas que invitan a adentrarse en un nuevo espacio³²⁴.

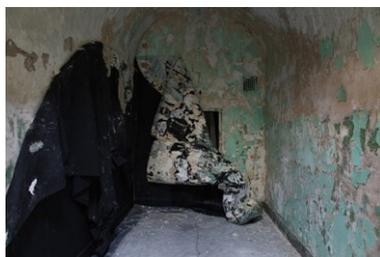
Fig. 148. Obra de la serie Second Skin. Cell 805. Proyecto “Depth of Surface” (Philadelphia, 2011). Fuente: ©Patricia Gómez y M^a Jesús González. En: <https://www.patriciagomez-mariajesusgonzalez.com/>. Consulta: 28 de septiembre de 2023.

Deben diferenciarse dentro de esta técnica de “estampación por arranque” dos procedimientos diversos. Uno en el que emplean para el arranque una tela opaca, generalmente negra, que constituye el soporte de la pieza que se presenta y observa por el lado de la pintura arrancada (fig. 148). El segundo procedimiento parte del mismo método de obtención de la obra, no obstante, la diferencia radica en que se emplea un tejido fino y transparente de tal forma que el espectador observará el material arrancado a través de la tela, tal y como fue creado, y no al revés, como en el caso anterior (fig. 149)³³¹.

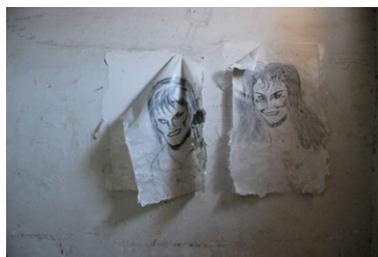
Fig. 149. Obras de la serie Libros-Celda (2010). “Proyecto para cárcel abandonada” (Valencia, 2008-2010). Fuente: ©Patricia Gómez y M^a Jesús González. En: <https://www.patriciagomez-mariajesusgonzalez.com/>. Consulta: 28 de septiembre de 2023.

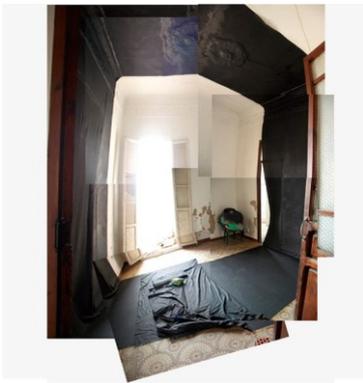
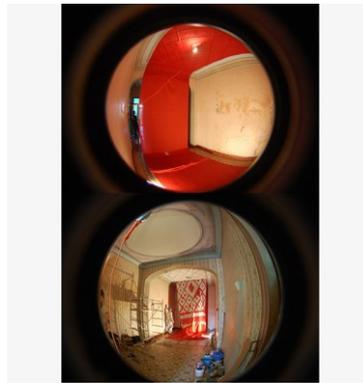
Fig. 150. Obra de la serie *Archivo Cabanyal*. 2007-2008. Proyecto “A la memoria del lugar”. Fuente: ©Patricia Gómez y Mª Jesús González. En: <https://www.patriciogomez-mariajesusgonzalez.com/>. Consulta: 28 de septiembre de 2023.

Fig. 151. Obra de la serie *Archivo Cabanyal*. 2007-2008. Proyecto “A la memoria del lugar”. Fuente: ©Patricia Gómez y Mª Jesús González. En: <https://www.patriciogomez-mariajesusgonzalez.com/>. Consulta: 28 de septiembre de 2023.

Concretamente, en las piezas de algunas series como *Casa de la Palmera* o en el *Archivo Cabanyal* del proyecto “A la memoria del lugar”, las artistas ensayaron un tipo de intervención más espacial como se puede observar en las fotografías 150 y 151. La obra de arte surge de la estampación de los elementos arquitectónicos de habitaciones completas, adhiriendo una única tela, cubriendo el techo, el suelo y las paredes de los espacios de diferentes casas. De esta forma se llevaron a cabo arranques en un soporte continuo obteniendo como resultado grandes piezas que proporcionan la posibilidad de reconstruir un espacio tridimensional en una única obra de arte longitudinal de dos dimensiones la cual alberga la experiencia del espacio cotidiano del lugar en el que ha sido creada³³³.

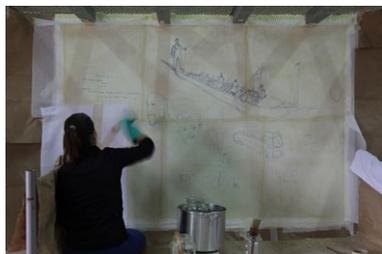
Fig. 152. Fotografía del proceso de encolado para un *strappo* de una de las obras arrancadas en el CIE El Matorral, Fuerteventura. 2014. Proyecto “À tous les clandestins”. Fuente: ©Patricia Gómez y M^a Jesús González. En: <https://www.patriciogomez-mariajesusgonzalez.com/>. Consulta: 28 de septiembre de 2023.

Durante esta primera fase del proyecto las artistas colaboraron con la restauradora Rita Lucía Amor García. En un inicio su asistencia se planteó como un apoyo al equipo que formaban las artistas, no obstante, el trabajo derivó en una colaboración más amplia con el propósito de encontrar soluciones técnicas a una serie de problemáticas derivadas de la incompatibilidad de emplear su técnica habitual la “estampación por arranque”. Fruto de la colaboración entre artistas-restauradora nació la propuesta de emplear el *strappo* adaptado de la técnica de conservación (fig. 152 y 153)³³⁵.

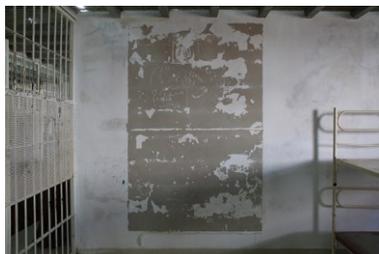
Fig. 153. Estado del muro después de un arranque a *strappo* en el CIE El Matorral, Fuerteventura. 2014. Proyecto “À tous les clandestins”. Fuente: ©Patricia Gómez y M^a Jesús González. En: <https://www.patriciogomez-mariajesusgonzalez.com/>. Consulta: 28 de septiembre de 2023.

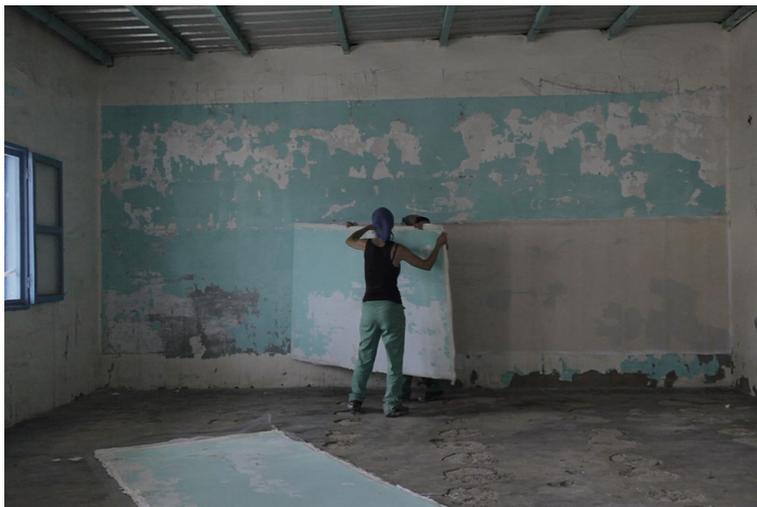
Fig. 154. *Strappo* llevado a cabo en el Centro de Retención de Migrantes de Nouadhibou, Mauritania. 2015. Proyecto “À tous les clandestins”. Fuente: ©Patricia Gómez y M^{ra} Jesús González. En: <https://www.patriciagomez-mariajesusgonzalez.com/>. Consulta: 28 de septiembre de 2023.

Mauritania, donde llevaron a cabo piezas de grandes dimensiones recurriendo al arranque a *strappo* aprendido con anterioridad (fig. 154). De esta forma, y sin el apoyo *in situ* de una restauradora, pusieron en práctica el procedimiento de restauración obteniendo grandes fragmentos murales que, después de todos los tratamientos necesarios para completar la intervención de un *strappo*, configuraron las piezas que finalmente se presentan como obra de arte (fig. 155)³³⁷.

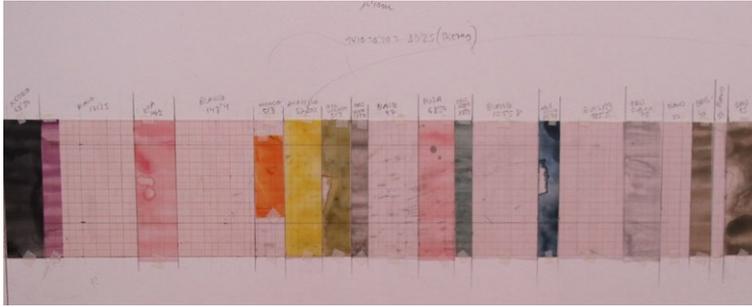
Fig. 157. Boceto de las artistas. Estudio previo de los estratos pictóricos ubicados en la pared frontal.

En un inicio Patricia y M^a Jesús plantearon llevar a cabo una intervención de arranque en las paredes de la sala inferior. Sin embargo, tras realizar numerosas pruebas mediante la técnica de “estampación por arranque”, concluyeron que era imposible extraer estrato a estrato y obtener el resultado artístico deseado. La solución que plantearon para conseguir contar aquello que el discurso artístico demandaba supuso un trabajo *in situ* de excavación arqueológica en las paredes de la sala. En esta fase del proyecto las artistas colaboraron con un equipo de restauradoras, entre las cuales se encontraba la actual doctoranda. El trabajo de excavación consistió en la extracción manual de cada uno de los colores de los diferentes estratos pictóricos superpuestos con el paso del tiempo. De esta forma cada restauradora ubicada en una zona concreta debía hallar y sacar a la luz el color correspondiente a una determinada exposición, cuyo estrato debía mostrarse en la zona asignada según los bocetos planteados por las artistas. (fig. 157)

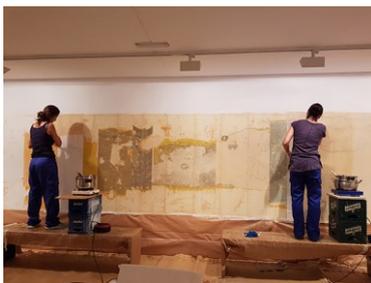
Fig. 159. Patricia y Mª Jesús llevando a cabo el proceso de encolado para el arranque a *strappo* de una de las paredes de la galería 6 del IVAM.

Finalizada la exposición en octubre de 2018 las artistas se plantearon una última fase para este proyecto, la cual consistió en el arranque de las pinturas obtenidas de la excavación arqueológica en la sala inferior de la galería. Con la finalidad de conservar el resultado del trabajo *in situ* llevado a cabo en los muros, las artistas, junto al apoyo técnico de dos restauradoras, iniciaron el proceso de arranque a *strappo* obteniendo un total de cinco piezas de pintura mural arrancada.

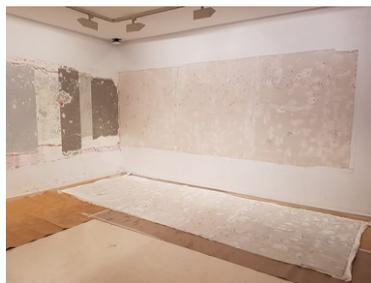
Fig. 160. En la fotografía podemos observar la pintura mural arrancada en el suelo.

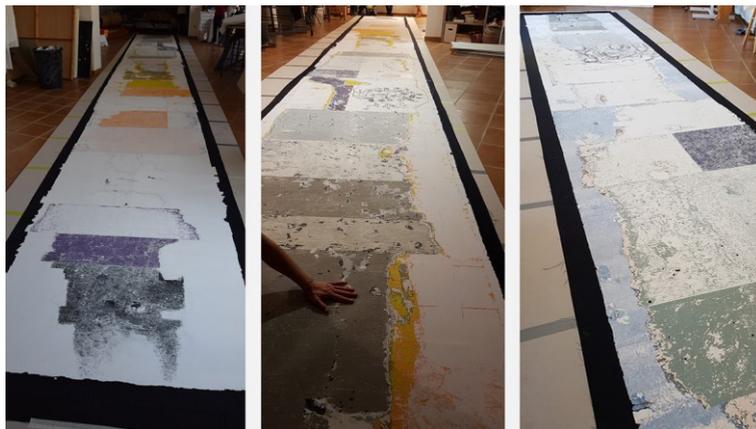
Fig. 161. Piezas finalizadas. Arranques a *strappo* de la galería 6 del IVAM. Fuente: M^a Pilar Soriano Sancho.

Los fragmentos arrancados en el museo fueron trasladados al taller de las artistas dónde, de nuevo en colaboración con varias restauradoras, entre otras personas implicadas, las pinturas arrancadas fueron intervenidas para ser traspasadas a nuevos soportes textiles, realizando con ello todas las tareas necesarias con respecto al nivelado del reverso, adhesión de una tela de refuerzo y, por último, la desprotección del anverso, finalizando de esta manera la obra de arte (fig. 161).

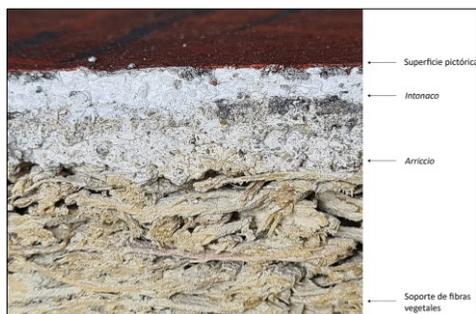
Fig. 169. Fotografía y localización de los estratos que componen la obra creada al fresco sobre un soporte móvil de fibras vegetales.

En la exposición titulada *Strappo, frescos arrencats* el artista expuso un conjunto de piezas entre las cuales se encontraban algunos arranques creados en épocas anteriores con la metodología de trabajo y los materiales que se han registrado en la tabla 18. Por otro lado, se expusieron nuevas piezas creadas durante la colaboración entre el artista y la doctoranda. A partir de la experiencia vivida se ha podido documentar todo el proceso de trabajo el cual comienza con la creación de la pintura al fresco. En este caso, Minguell como alternativa al muro³⁶³ (fig. 170) pintó en soportes móviles conformados por fibras vegetales. Sobre estos soportes completó la pintura al fresco con todos sus estratos: una primera capa de *arriccio* y una segunda capa de *intonaco* sobre la que aplicó los pigmentos diluidos en agua, pintando mientras el mortero estaba fresco (fig. 169).

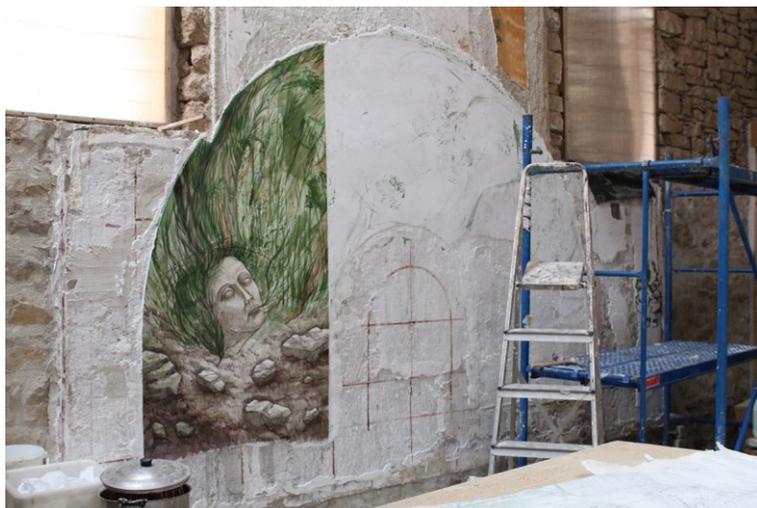
Fig. 170. Fotografía del taller del artista. Muro en el que habitualmente crea los frescos que posteriormente arranca. Fuente: fotografía aportada por el artista Josep Minguell i Cardenyes.

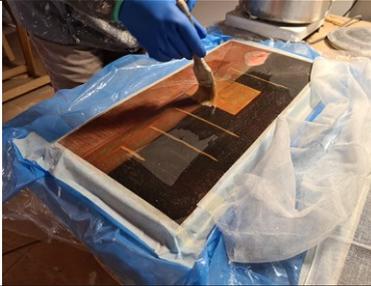
Fases	Materiales y procesos	Fotografías
1	<p>Aplicación a brocha sobre la pintura de una capa de cola fuerte Zurich³⁶⁴ (2800ml de agua y 1200g de cola).</p>

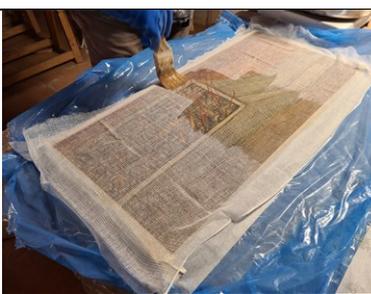
2	<p>Adhesión, con la misma cola animal, del primer estrato textil: gasa de algodón. Método: brocha.</p>

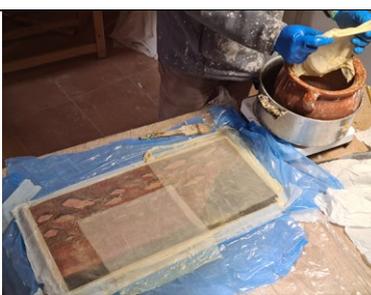
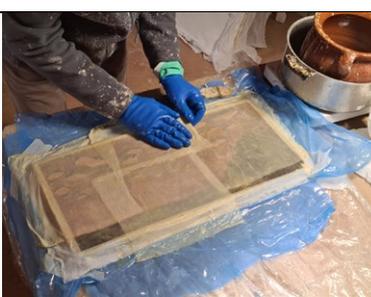
3	<p>Adhesión, con la misma cola animal, del segundo estrato textil: tela de batista³⁶⁵. Método: impregnación (inmersión de la tela de batista en la olla de cola caliente).</p>

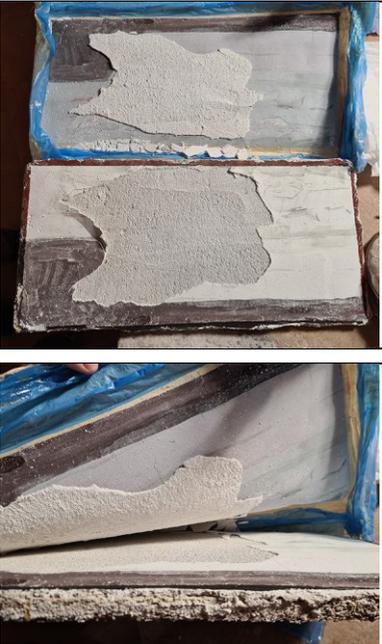
4	Arranque (operación llevada a cabo transcurridas 24 horas desde el encolado).

En las fotografías anteriores, correspondientes a la fase de arranque, podemos apreciar la cantidad de impronta de color que permaneció en algunos soportes. Esto no indica un resultado ineficaz del arranque ya que se pudo comprobar que se desprendió un estrato pictórico homogéneo y sin pérdidas de color.

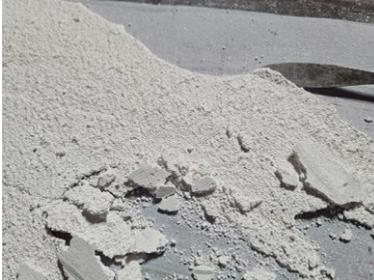
Fases	Materiales y procesos	Fotografías
1	Eliminación de los restos de <i>intonaco</i> desprendido junto a la superficie pictórica del fresco. Limpieza mecánica con diversas herramientas como las espátulas.

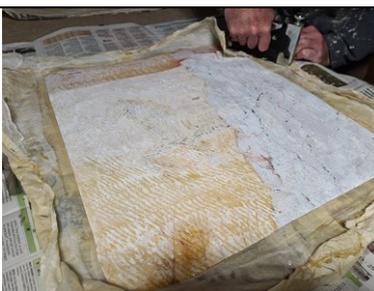
2	Tensado y sujeción de los arranques a tableros de madera, con grapas o clavos, con la previa humectación del anverso y de los bordes.

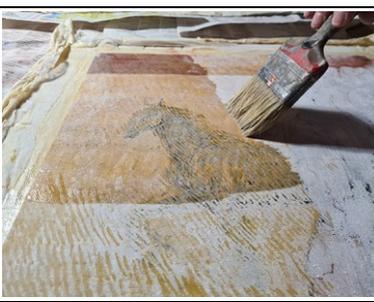
3	Pre-consolidación del reverso: aplicación a brocha de leche entera de vaca diluida al 50% en agua. Según el artista, la finalidad de este tratamiento es facilitar y asegurar una buena adhesión de las telas de traspaso.

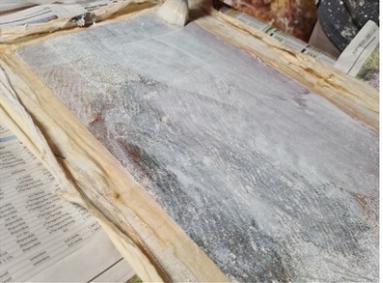
4	Aplicación a brocha de una capa de caseinato cálcico: 120g de caseína hidratada + 360g de cal en pasta + 1,2g de Nipagin ^{®366} + 20g de látex (emulsión vinílica de la marca Bruguer [®]).

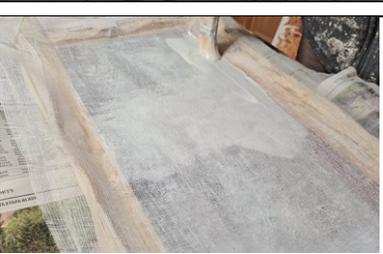
5	Adhesión de la primera tela de traspaso: gasa de algodón mediante la aplicación a brocha de otra capa de caseinato cálcico. Secado: 24 horas.

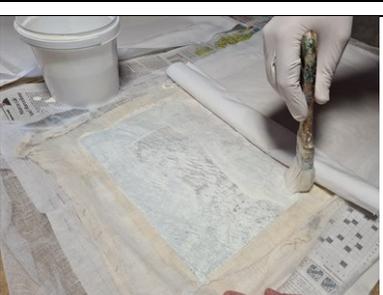
6	Adhesión de la segunda tela de traspaso con caseinato cálcico. ³⁶⁷

³⁶⁷ Las dos telas de traspaso fueron adheridas al reverso sin ser sujetas al soporte provisional de madera con la finalidad de facilitar su aplicación y evitar burbujas de aire y arrugas entre los estratos.

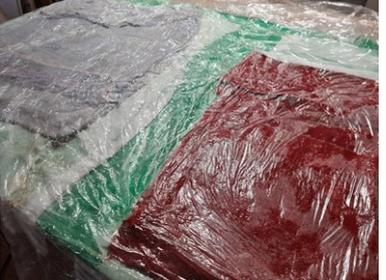
Fases	Materiales y procesos	Fotografías
1	Cubrir el arranque con paños húmedos de agua caliente, dejándolos un tiempo de contacto de aproximadamente 1 hora tapados con plástico para mantener el calor y la humedad.

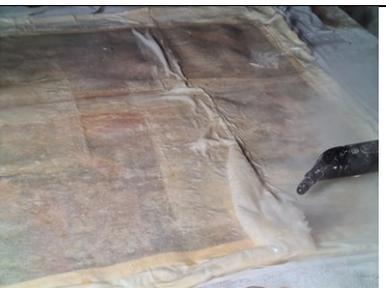
2	Emplear una vaporeta para completar el proceso de reblandecimiento de la cola y poder extraer el primer estrato compuesto de telas de batista.

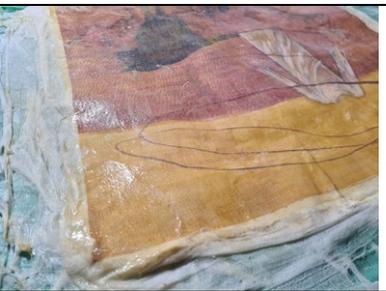
3	Limpiar con esponja y agua caliente a través de la gasa de algodón con la ayuda de la vaporeta, hasta eliminar la mayor cantidad de cola posible.

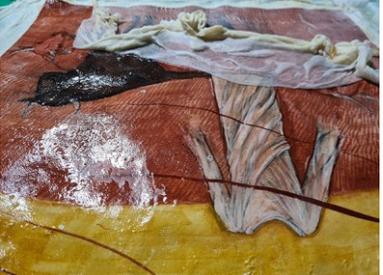
4	Finalizar el proceso de limpieza eliminando todos los restos de cola sobre la superficie pictórica mediante el uso de agua caliente y esponja.

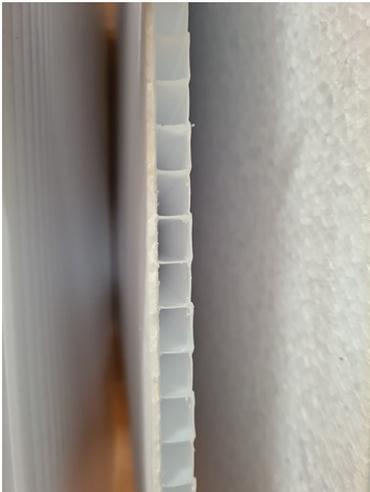
Fases	Materiales y procesos	Fotografías
1	<p>Operación: adhesión del estrato de intervención al soporte.</p> <p>Materiales:</p> <ul style="list-style-type: none"> -Estrato de intervención: poliestireno expandido de 3mm³⁶⁸. -Soporte de policarbonato. -Adhesivo: látex concentrado, emulsión vinílica (marca Bruguer®). <p>Proceso:</p> <ul style="list-style-type: none"> -Aplicación del adhesivo a brocha sobre el soporte; uso de una espátula dentada para crear textura en el adhesivo. -Colocación del estrato de intervención. -Secado bajo peso

³⁶⁸ El artista explicó que emplea el estrato de intervención por varios motivos. Por un lado, el estrato de intervención de tipo laminar constituye una barrera, entre el soporte y el reverso de la pintura, que evita la transferencia de la textura del policarbonato a la obra, de lo contrario podría producirse una textura indeseada en la superficie pictórica. Por otro lado, el artista explicó que también tiene presente la función de reversibilidad que los restauradores empleamos con el uso de este estrato, el cual puede favorecer la separación de la obra del nuevo soporte si en algún momento fuera necesario llevar a cabo esta operación.

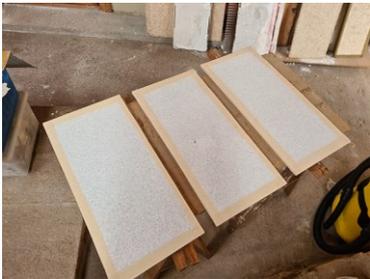
2	<p>Operación: preparación de los bordes del soporte.</p> <p>Materiales y proceso:</p> <p>Adhesión con látex de tiras de tela de retorta de algodón (aproximadamente 7 cm de ancho). El textil cubre por completo los cuatro bordes y esquinas del soporte reforzándolo.</p>

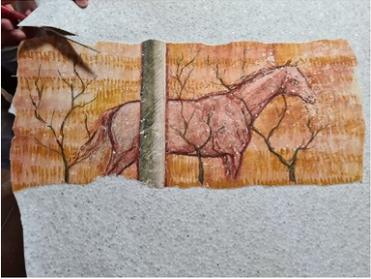
<p>3</p>	<p>Operación: preparación de los reversos de las pinturas arrancadas y traspasadas a tela. Materiales y proceso: -Adhesión (con látex) del reverso del arranque a fragmentos del mismo poliestireno expandido empleado como estrato de intervención. -Secado bajo peso. -Eliminación del poliestireno sobrante mediante el corte con tijeras.</p>

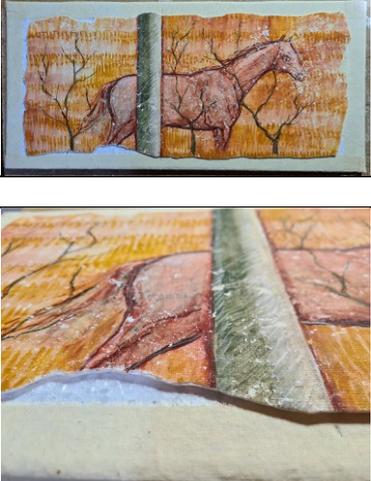
<p>4</p>	<p>Unión del soporte y la pintura preparada previamente (fase 3) mediante la adhesión con látex y el secado bajo peso.</p>

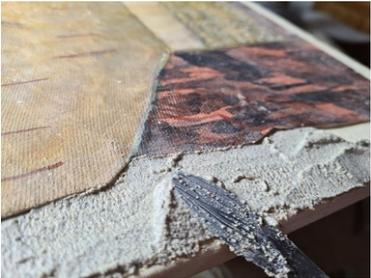
<p>5</p>	<p>Estucado de las lagunas perimetrales: mortero compuesto por 3 vol. de arena lavada y tamizada + 1 vol. de carbonato cálcico + 1 vol. de emulsión vinílica; según la densidad resultante a la mezcla se le añadió una pequeña cantidad de agua.</p>

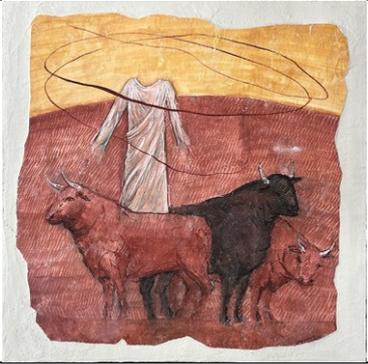
6	<p>El acabado final para el estucado de las lagunas es la aplicación de una o dos capas de una pintura plástica mate, de la marca Nercadur®, de color gris.</p>

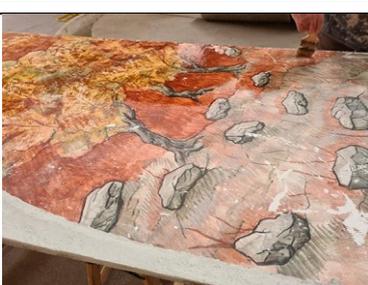
<p>Acabado de la superficie pictórica mediante la aplicación de una capa de barniz satinado para cuadros (marca Titán®)³⁶⁹.</p>

³⁶⁹ Durante el trabajo colaborativo en el proceso creativo, el artista explicó que este barniz es aplicado con la intención de saturar el color de la superficie pictórica, obteniendo de esta forma las características ópticas deseadas.

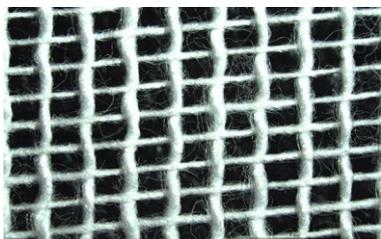
Fig. 172. Microfotografía de la primera gasa de algodón empleada por el artista para el refuerzo del reverso. Escala 5 mm.

En unas primeras piezas el artista consolidó el reverso mediante la adhesión de una gasa de algodón de trama cerrada y con hilos de mayor grosor (entre 400 μm y 800 μm , fig. 172). A través de un primer examen visual, y con la posterior fotografía tomada con microscopio óptico, se

Materiales y resultados deficientes	Observaciones
Gasa de algodón de trama cerrada e hilos gruesos (entre 400 μm y 800 μm), adquirida en una tienda de textiles.	Este tipo de textil transfiere la textura a la superficie pictórica, por ello el artista ha descartado su uso.
Pérdidas de película pictórica en algunas piezas concretas. Estas pérdidas de color han sido clasificadas por el artista como “excesivas” y por ello entran en contraposición con el resultado esperado por el artista quien manifestó su preocupación, explicando que en su estética pictórica tienen cabida pequeñas pérdidas de tamaño reducido que evocan el desgaste producido por el paso del tiempo. Sin embargo, las lagunas ocasionadas por el desprendimiento excesivo de pigmento dan un resultado no deseado.	En un inicio se apuntó la posibilidad de que se hubiera producido una adhesión ineficaz entre el caseinato cálcico, las telas de refuerzo y el reverso del fresco arrancado. Tras conocer todos los datos y reflexionar sobre esta cuestión, las restauradoras consideran que este suceso puede deberse al poco tiempo transcurrido entre la consolidación del reverso y la desprotección. Sería conveniente esperar aproximadamente un mes con la finalidad de que la cal pueda comenzar a carbonatar de forma adecuada, consolidando el reverso de manera que los pigmentos se engloban en la nueva estructura que conforma la obra, lo que podría evitar un exceso de pérdidas pictóricas no deseadas.

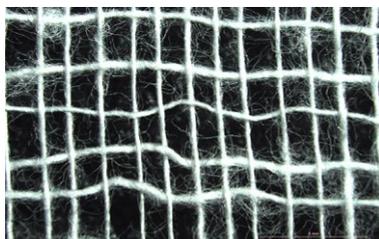
Fig. 173. Microfotografía de la segunda gasa de algodón empleada para el refuerzo del reverso. Gasa adquirida en farmacia. Escala 5 mm.

El aspecto y las cualidades ópticas de este resultado diferían de la estética buscada por el artista para sus obras, por lo tanto, con el objetivo de resolver esta incógnita y encontrar soluciones adecuadas a la intención artística, se decidió emplear en los siguientes arranques la gasa adquirida en farmacia como primer estrato de refuerzo del reverso (hilos de menor grosor, entre 200 μm y 500 μm , fig. 173); esta gasa es la misma que se utilizó en el proceso de encolado de la superficie pictórica.

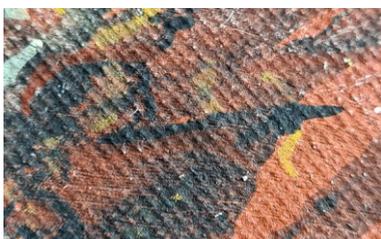
Fig. 174. Fotografía de una superficie pictórica arrancada en la que se observa la transferencia de la textura de la gasa de algodón aplicada en el reverso.

pudo observar que la superficie pictórica de estas piezas presentaba una textura muy acentuada (fig. 174 y 175), causada probablemente por la gasa de hilos gruesos aplicada en el reverso.

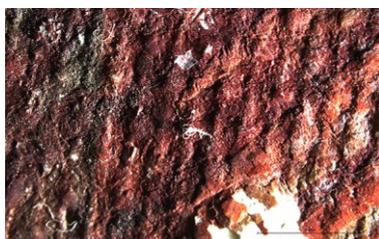
Fig. 175. Microfotografía de una superficie pictórica arrancada en la que se observa la transferencia de la textura de la gasa de algodón aplicada en el reverso. Escala 5 mm.

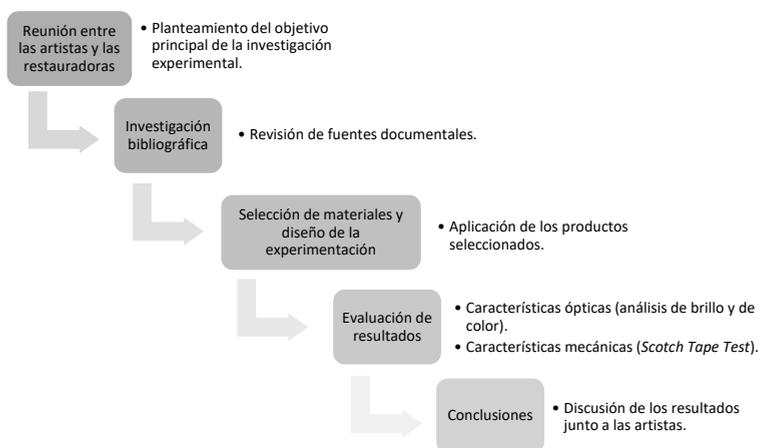
Diagrama 19. Fases metodológicas de la investigación.

La metodología llevada a cabo se basa principalmente en la investigación experimental desarrollada en un conjunto de piezas originales las cuales denominamos “probetas”. Con este dato se quiere resaltar que no nos encontramos ante unas probetas creadas *ex profeso* para la investigación de tratamientos de consolidación, ya que la realización de ensayos acometidos directamente sobre fragmentos pictóricos creados por las artistas es un punto de partida que nos acerca más a comprender como puede comportarse, e intervenir, la obra real.

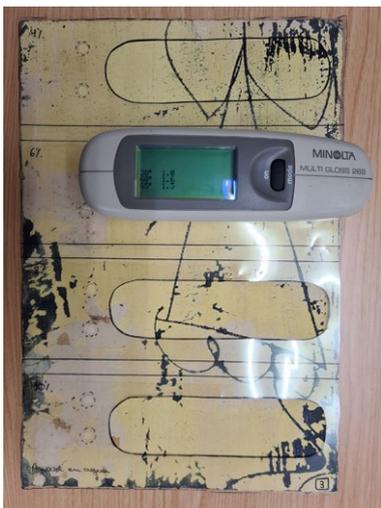
Fig. 176. Probeta con plantilla de acetato. Toma de medidas iniciales con el brillómetro Minolta® Multigloss modelo GM-268.

1. Preparación de las plantillas. Antes de comenzar la ejecución de los ensayos se ha realizado una plantilla de acetato, para cada una de las probetas, en la que se localiza la zona de aplicación de cada consolidante, así como las zonas de toma de datos con el instrumental específico: brillómetro y colorímetro.
2. Toma de datos iniciales y registro en Microsoft® Excel (brillómetro -fig. 176-, colorímetro y *Scotch Tape Test*).
3. Aplicación de los consolidantes a pincel a través de papel japonés (fig. 177).
4. Análisis visual.
5. Toma de datos finales y registro en Microsoft® Excel (brillómetro, colorímetro y *Scotch Tape Test*).
6. Cálculo y valoración de los datos cuantitativos de los tres análisis llevados a cabo.
7. Toma de decisiones: selección de los materiales a emplear en el grupo 2.

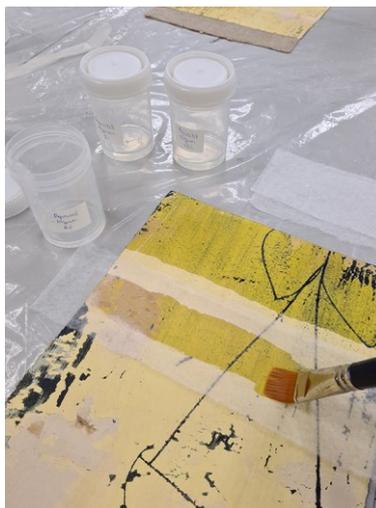
Fig. 177. Proceso de aplicación del Paraloid® B72 al 6% en acetona en la probeta G1p1.

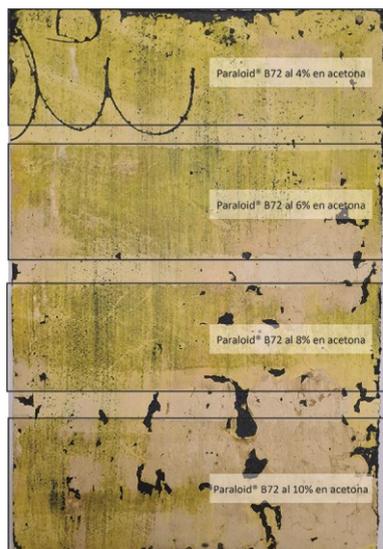
Fig. 178. Fotografía del anverso: localización de las disoluciones del consolidante aplicado. Probeta G1p1 (30x21 cm). Consolidante: Paraloid® B72 en acetona.

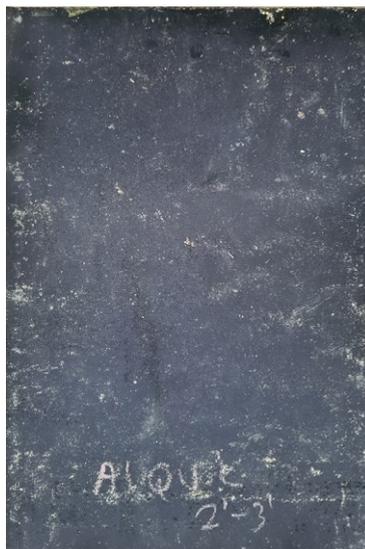
Fig. 179. Fotografía del reverso. Probeta G1p1 (30x21 cm). Consolidante: Paraloid® B72 en acetona.

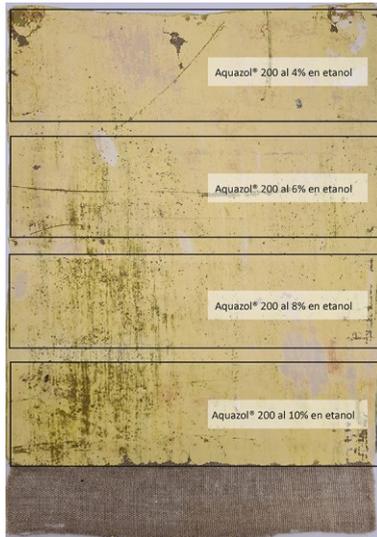
Fig. 180. Fotografía del anverso: localización de las disoluciones del consolidante aplicado. Probeta G1p2 (30x21 cm). Consolidante: Aquazol® 200 en etanol.

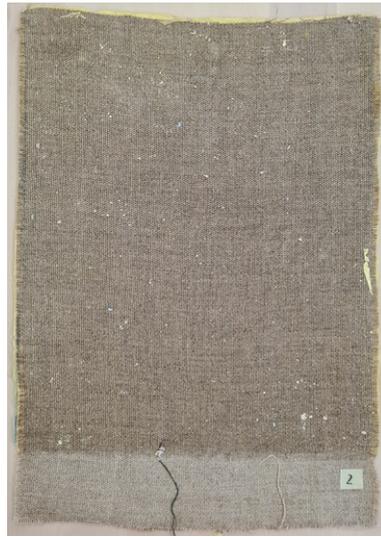
Fig. 181. Fotografía del reverso. Probeta G1p2 (30x21 cm). Consolidante: Aquazol® 200 en etanol.

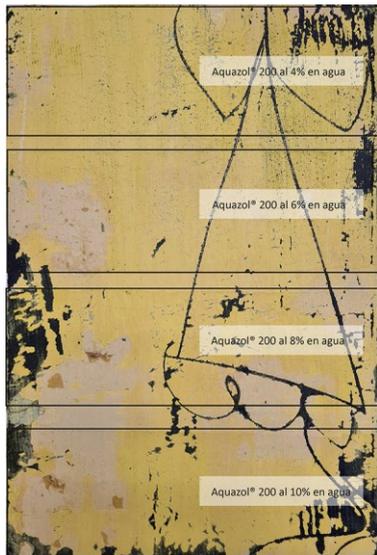
Fig. 182. Fotografía del anverso: localización de las disoluciones del consolidante aplicado. Probeta G1p3 (30x21 cm). Consolidante: Aquazol® 200 en agua.

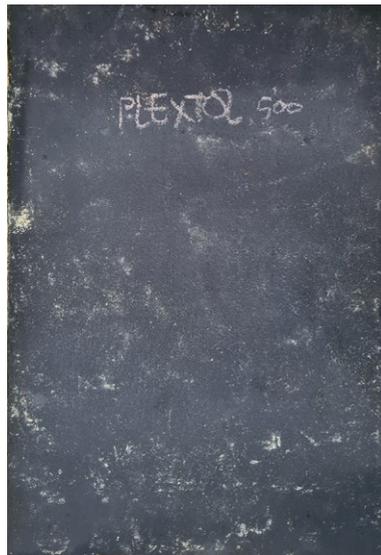
Fig. 183. Fotografía del reverso. Probeta G1p3 (30x21 cm). Consolidante: Aquazol® 200 en agua.

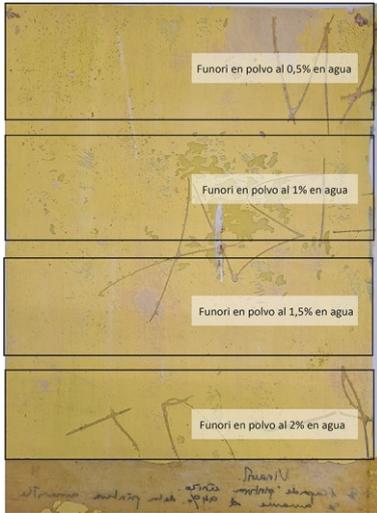
Fig. 184. Fotografía del anverso: localización de las disoluciones del consolidante aplicado. Probeta G1p4 (30x21 cm). Consolidante: funori en polvo.

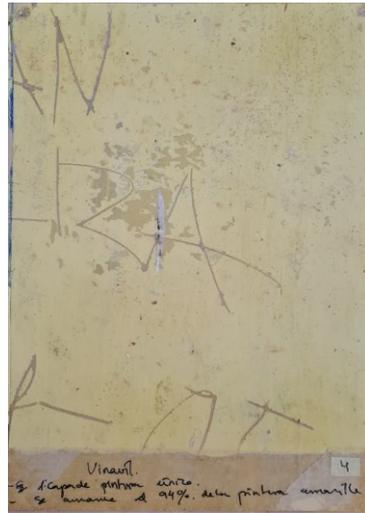
Fig. 185. Fotografía del reverso. Probeta G1p4 (30x21 cm). Consolidante: funori en polvo.

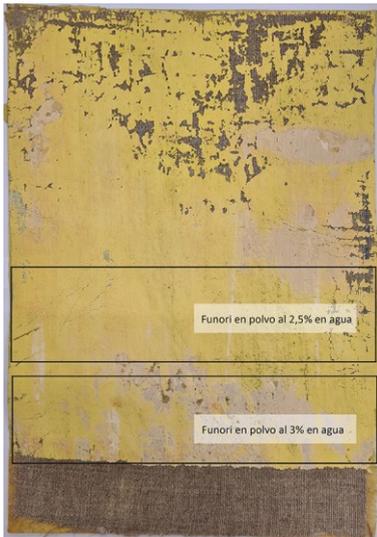
Fig. 186. Fotografía del anverso: localización de las disoluciones del consolidante aplicado. Probeta G1p5 (30x21 cm). Consolidante: funori en polvo.

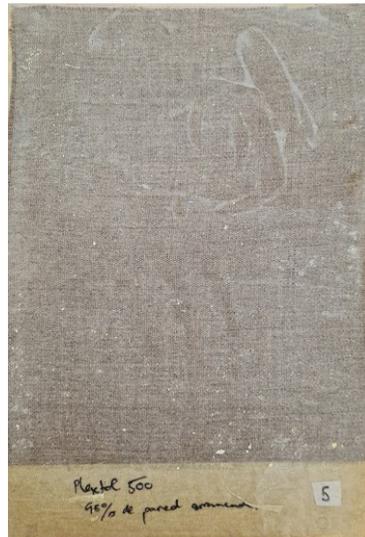
Fig. 187. Fotografía del reverso. Probeta G1p5 (30x21 cm). Consolidante: funori en polvo.

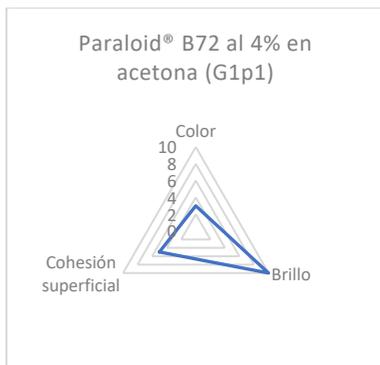
Gráfico 1. Representación de los resultados del Paraloid® B72 al 4% en acetona (G1p1).

Paraloid® B72 al 4% en acetona (G1p1)	Color	Brillo	Diferencia entre la cohesión superficial después-antes
Valor asignado según la puntuación establecida	3	10	5
Cifras análisis	$\Delta E^*_{2,1}=10,8$	0,6 UB	0 mg/ cm ²
Paraloid® B72 al 6% en acetona (G1p1)	Color	Brillo	Diferencia entre la cohesión superficial después-antes
Valor asignado según la puntuación establecida	2	10	7,5
Cifras análisis	$\Delta E^*_{2,1}=20,6$	0,7 UB	-0,1 mg/ cm ²
Paraloid® B72 al 8% en acetona (G1p1)	Color	Brillo	Diferencia entre la cohesión superficial después-antes
Valor asignado según la puntuación establecida	2	10	5
Cifras análisis	$\Delta E^*_{2,1}=24$	0,4 UB	0 mg/ cm ²
Paraloid® B72 al 10% en acetona (G1p1)	Color	Brillo	Diferencia entre la cohesión superficial después-antes
Valor asignado según la puntuación establecida	2	10	7,5
Cifras análisis	$\Delta E^*_{2,1}=24,9$	0 UB	-0,3 mg/ cm ²

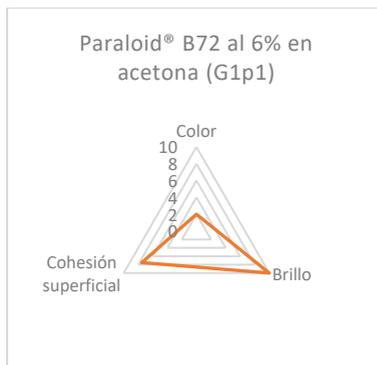
Gráfico 2. Representación de los resultados del Paraloid® B72 al 6% en acetona (G1p1).

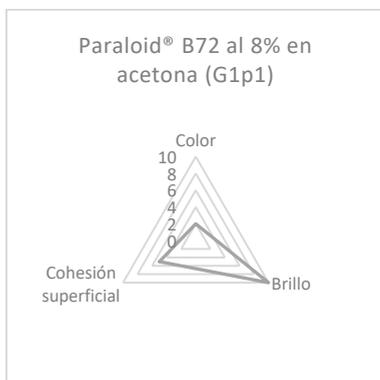
Gráfico 3. Representación de los resultados del Paraloid® B72 al 8% en acetona (G1p1).

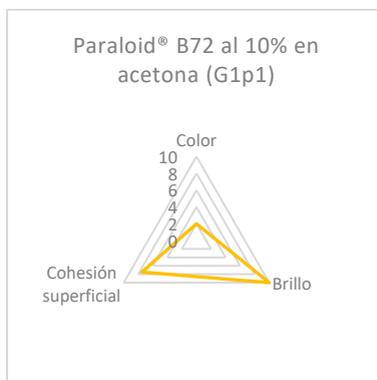
Gráfico 4. Representación de los resultados del Paraloid® B72 al 10% en acetona (G1p1).

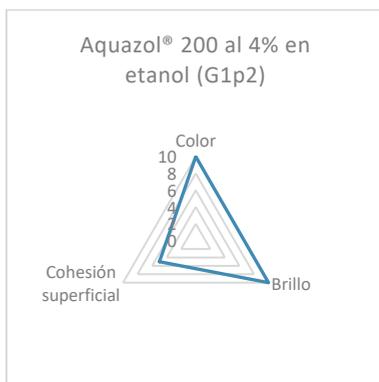
Gráfico 5. Representación de los resultados del Aquazol® 200 al 4% en etanol (G1p2).

Aquazol® 200 al 4% en etanol (G1p2)	Color	Brillo	Diferencia entre la cohesión superficial después-antes
Valor asignado según la puntuación establecida	10	10	5
Cifras análisis	$\Delta E^*_{2,1} = 1,7$	1,6 UB	0,1 mg/ cm ²
Aquazol® 200 al 6% en etanol (G1p2)	Color	Brillo	Diferencia entre la cohesión superficial después-antes
Valor asignado según la puntuación establecida	5	10	5
Cifras análisis	$\Delta E^*_{2,1} = 4,3$	0,5 UB	0,1 mg/ cm ²
Aquazol® 200 al 8% en etanol (G1p2)	Color	Brillo	Diferencia entre la cohesión superficial después-antes
Valor asignado según la puntuación establecida	5	10	5
Cifras análisis	$\Delta E^*_{2,1} = 5,6$	0,9 UB	0 mg/ cm ²

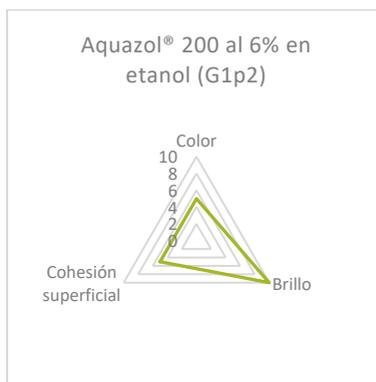
Gráfico 6. Representación de los resultados del Aquazol® 200 al 6% en etanol (G1p2).

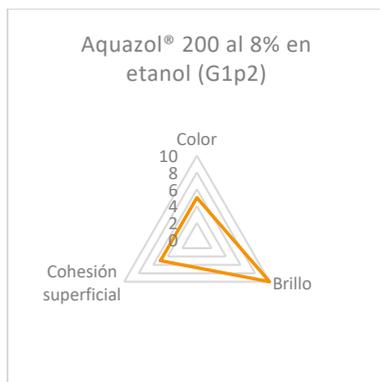
Gráfico 7. Representación de los resultados del Aquazol® 200 al 8% en etanol (G1p2).

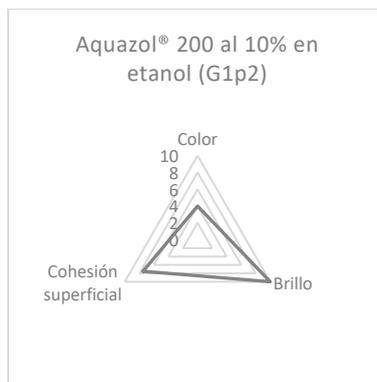
Gráfico 8. Representación de los resultados del Aquazol® 200 al 10% en etanol (G1p2).

Aquazol® 200 al 10% en etanol (G1p2)	Color	Brillo	Diferencia entre la cohesión superficial después-antes
Valor asignado según la puntuación establecida	4	10	7,5
Cifras análisis	$\Delta E^*_{2,1} = 9$	1,1 UB	-0,1 mg/cm ²
