El arranque a *strappo* de pinturas murales.
Estudio de la técnica como método de
conservación y como recurso artístico.

Tesis Doctoral

Iris Hernández Altarejos

Programa de Doctorado en
Conservación y Restauración de Bienes Culturales

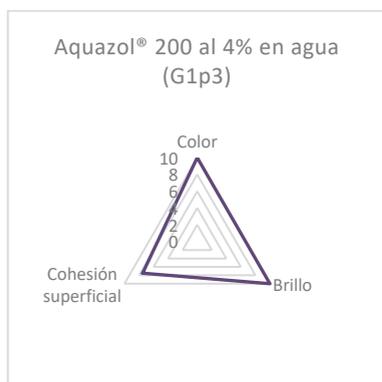
Gráfico 9. Representación de los resultados del Aquazol® 200 al 4% en agua (G1p3).

Aquazol® 200 al 4% en agua (G1p3)	Color	Brillo	Diferencia entre la cohesión superficial después-antes
Valor asignado según la puntuación establecida	10	10	7,5
Cifras análisis	$\Delta E^*_{2,1} = 2,2$	0,7 UB	-0,1 mg/ cm ²
Aquazol® 200 al 6% en agua (G1p)	Color	Brillo	Diferencia entre la cohesión superficial después-antes
Valor asignado según la puntuación establecida	10	10	5
Cifras análisis	$\Delta E^*_{2,1} = 1,1$	0,5 UB	0,1 mg/ cm ²
Aquazol® 200 al 8% en agua (G1p3)	Color	Brillo	Diferencia entre la cohesión superficial después-antes
Valor asignado según la puntuación establecida	7	10	7,5
Cifras análisis	$\Delta E^*_{2,1} = 2,6$	0,6 UB	-0,5 mg/ cm ²
Aquazol® 200 al 10% en agua (G1p3)	Color	Brillo	Diferencia entre la cohesión superficial después-antes
Valor asignado según la puntuación establecida	7	10	7,5
Cifras análisis	$\Delta E^*_{2,1} = 3,6$	1 UB	-0,7 mg/ cm ²

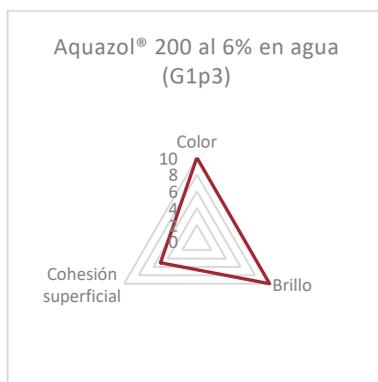
Gráfico 10. Representación de los resultados del Aquazol® 200 al 6% en agua (G1p3).

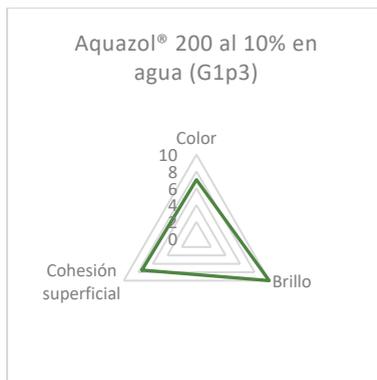
Gráfico 12. Representación de los resultados del Aquazol® 200 al 10% en agua (G1p3).

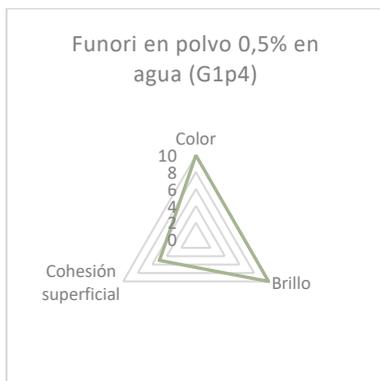
Gráfico 13. Representación de los resultados del funori en polvo al 0,5% en agua (G1p4).

En cuanto al índice de cohesión superficial, en los siguientes gráficos se puede observar que las disoluciones en las que se ha empleado el funori a baja concentración, éste ha resultado ser ineficaz, mientras que los mejores resultados se han obtenido con las disoluciones más altas, es decir, la del 2,5% (gráfico 17) y la del 3% (gráfico 18).

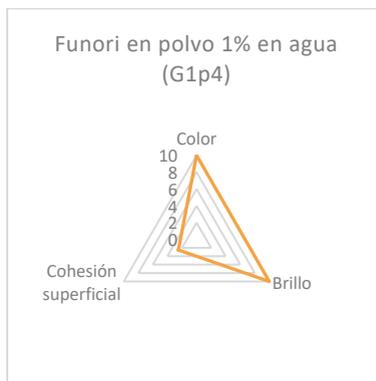
Gráfico 14. Representación de los resultados del funori en polvo al 1% en agua (G1p4).

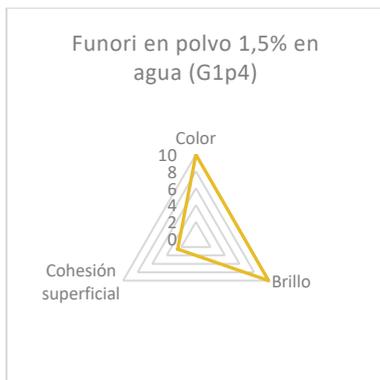
Gráfico 15. Representación de los resultados del funori en polvo al 1,5% en agua (G1p4).

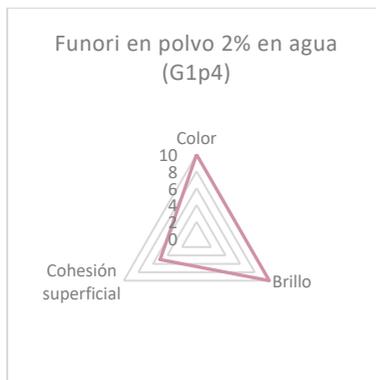
Gráfico 16. Representación de los resultados del funori en polvo al 2% en agua (G1p4).

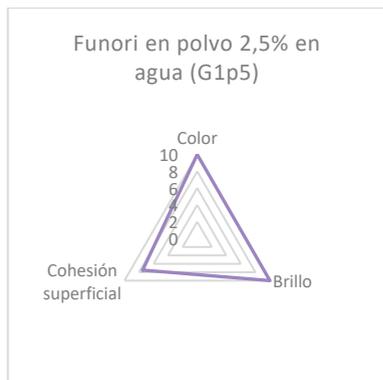
Gráfico 17. Representación de los resultados del funori en polvo al 2,5% en agua (G1p5).

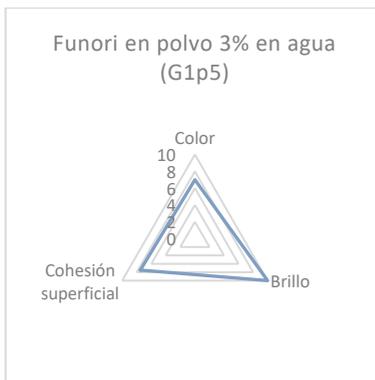
Gráfico 18. Representación de los resultados del funori en polvo al 3% en agua (G1p5).

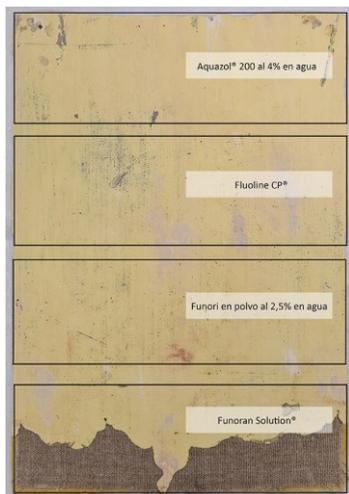
Fig. 188. Fotografía del anverso: localización de las disoluciones de los consolidantes aplicados. Probeta G2p1 (30x21 cm). Materiales empleados en el arranque: acetato de polivinilo (adhesivo) y tela de lino.

La localización de estos consolidantes, en cada una de las cinco probetas que componen este segundo grupo de ensayos, se organiza en franjas horizontales, dejando entre cada aplicación una zona de aproximadamente 1 cm sin tratar (ver ejemplo fig. 188). Las fases de trabajo acometidas en estas probetas parten de la metodología ensayada con anterioridad, no obstante, se ha incorporado una prueba de transferencia de color por frotado en seco con hisopo de algodón, ensayo que complementa el conjunto de resultados obtenidos con el resto de los análisis.

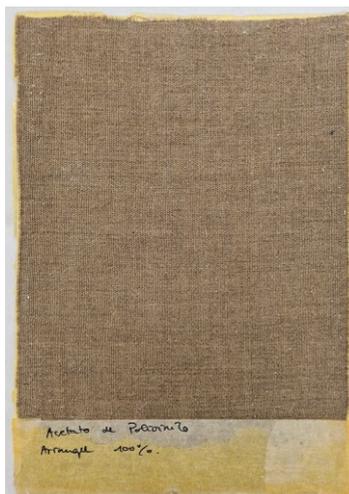
Fig. 189. Fotografía del reverso. Probeta G2p1 (30x21 cm). Materiales empleados en el arranque: acetato de polivinilo (adhesivo) y tela de lino.

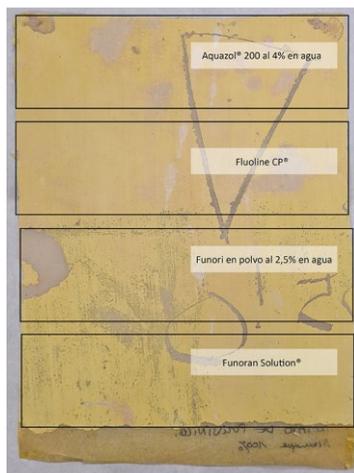
Fig. 190. Fotografía del anverso: localización de las disoluciones de los consolidantes aplicados. Probeta G2p2 (30x21 cm). Materiales empleados en el arranque: acetato de polivinilo (adhesivo) y tela sintética transparente.

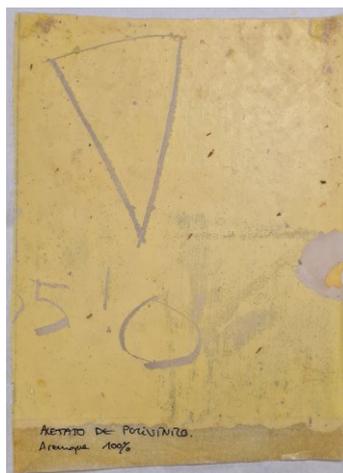
Fig. 191. Fotografía del reverso. Probeta G2p2 (30x21 cm). Materiales empleados en el arranque: acetato de polivinilo (adhesivo) y tela sintética transparente.

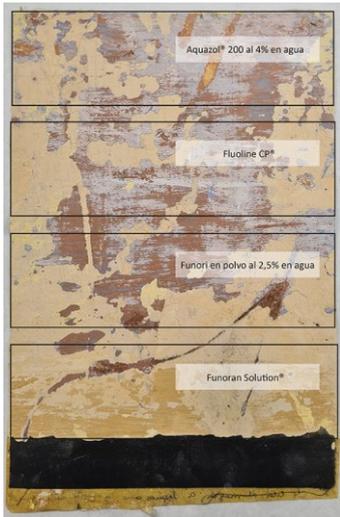
Fig. 192. Fotografía del anverso: localización de las disoluciones de los consolidantes aplicados. Probeta G2p3 (30x21 cm). Materiales empleados en el arranque: acetato de polivinilo (adhesivo) y tela mixta de color negro.

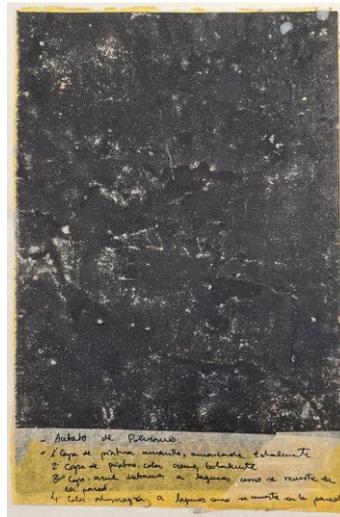
Fig. 193. Fotografía del reverso. Probeta G2p3 (30x21 cm). Materiales empleados en el arranque: acetato de polivinilo (adhesivo) y tela mixta de color negro.

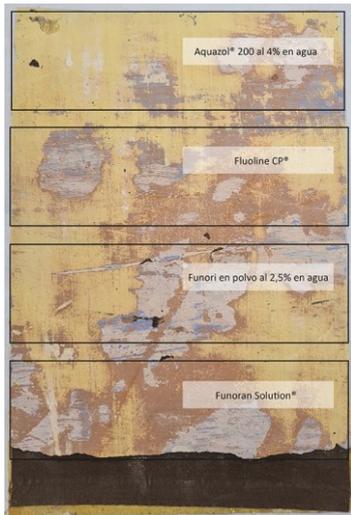
Fig. 194. Fotografía del anverso: localización de las disoluciones de los consolidantes aplicados. Probeta G2p4 (30x21 cm). Materiales empleados en el arranque: acetato de polivinilo (adhesivo) y tela mixta de color marrón.

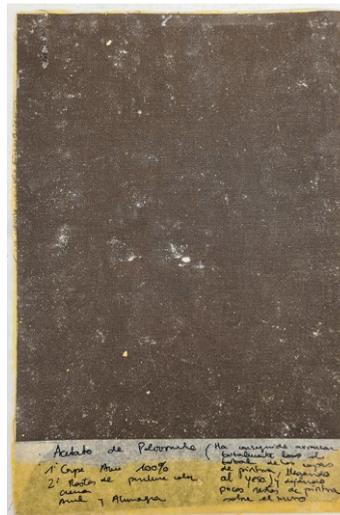
Fig. 195. Fotografía del reverso. Probeta G2p4 (30x21 cm). Materiales empleados en el arranque: acetato de polivinilo (adhesivo) y tela mixta de color marrón.

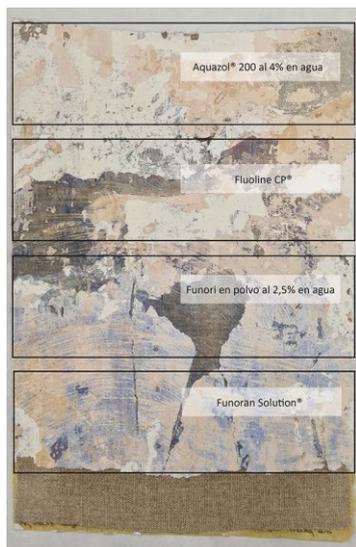
Fig. 196. Fotografía del anverso: localización de las disoluciones de los consolidantes aplicados. Probeta G2p5 (30x21 cm). Materiales empleados en el arranque: acetato de polivinilo (adhesivo) y tela de lino.

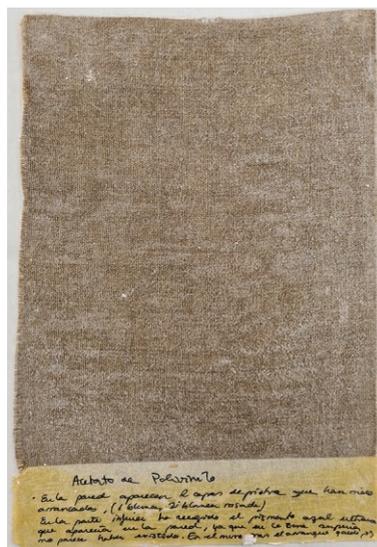
Fig. 197. Fotografía del reverso. Probeta G2p5 (30x21 cm). Materiales empleados en el arranque: acetato de polivinilo (adhesivo) y tela de lino.

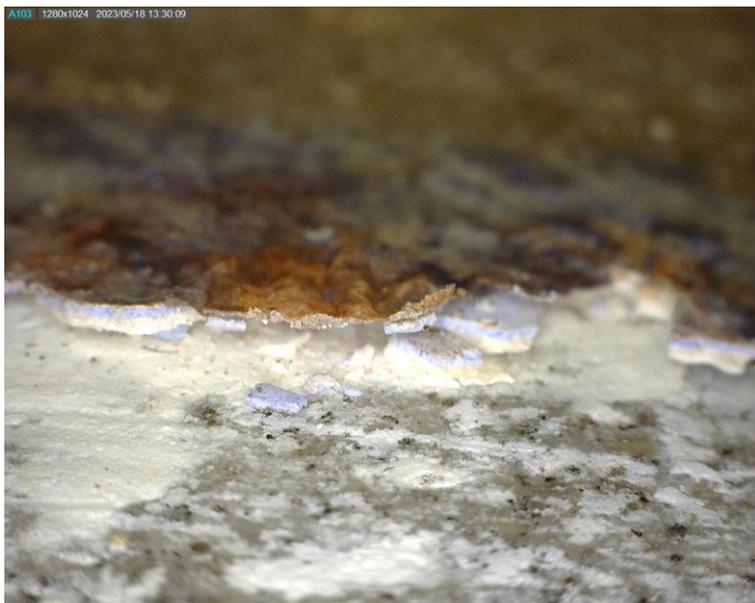
Fig. 198. Fotografía realizada con microscopio USB (Dino-lite®), en la que se aprecia la separación entre estratos, crestas causadas por la aplicación de Fluoline® CP (probeta G2p5).

Tras la aplicación del Fluoline® CP se ha observado la aparición de crestas y, consecuentemente, levantamientos en algunas zonas puntuales que producen la separación entre estratos. Este suceso ha acontecido en la probeta G2p3 y, de forma más acusada, en la probeta G2p5 (fig. 198).

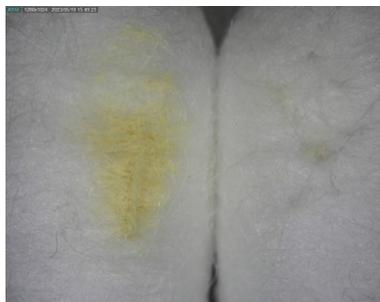
Fig. 199. Fluoline® CP. Izquierda: antes; derecha: después de 1 aplicación. Probeta G2p1.

Según la evaluación de la cantidad de material arrastrado con el hisopo, en las probetas G2p1 y G2p2 una aplicación de Fluoline® CP es suficiente para fijar superficialmente, de forma aceptable, el pigmento pulverulento (fig. 199 y 200).

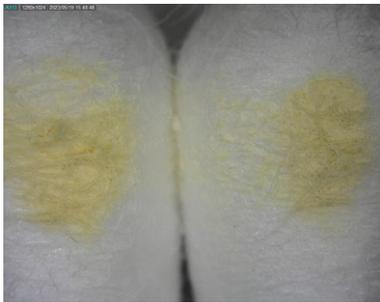
Fig. 201. Aquazol® 200 al 4% en agua. Izquierda: antes; derecha: después de 2 aplicaciones. Probeta G2p1.

En cuanto al Funoran Solution® y al Aquazol® 200 (fig. 201 y 202), con dos aplicaciones seguía transfiriéndose mucho material en el hisopo, por ello se tomó la decisión de llevar a cabo una tercera aplicación en la zona tratada con Funoran Solution® pero no en la franja correspondiente al Aquazol® 200, ya que después de la segunda aplicación de este material se evidenciaban a simple vista cambios de color. Con respecto al Funoran Solution®, después de la tercera aplicación y la comprobación con el hisopo, se corroboró que todavía seguía transportándose pigmento al algodón (fig. 203 y 204). Finalmente, el ensayo con este material, específicamente en estas probetas, se ha dado por concluido tras la tercera aplicación ya que no se observa una mejora considerable en cuanto al nivel de fijación del pigmento. Se podría seguir repitiendo el tratamiento aumentando la cantidad de aplicaciones, no obstante, teniendo en cuenta que se trata de un material costoso, se ha determinado que su uso puede ser inadecuado, al menos para el tipo de problemática de las pinturas que presentan estas probetas. Si las artistas tuvieran que consolidar con este producto superficies de mayores dimensiones, o un número considerable de probetas de este tamaño (30x21 cm), necesitarían más de tres aplicaciones para conseguir un nivel de fijación adecuado que evite el deterioro, esto comportaría un coste elevado del tratamiento si se compara con otros materiales que están proporcionando indicios de buenos resultados con una o dos aplicaciones.

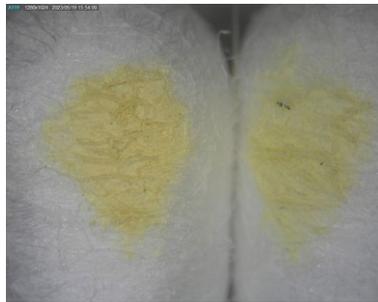
Fig. 202. Aquazol® 200 al 4% en agua. Izquierda: antes; derecha: después de 2 aplicaciones. Probeta G2p2.

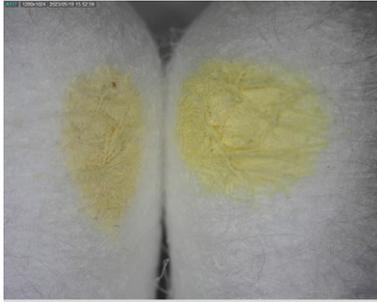
Fig. 203. Funoran Solution®. Izquierda: antes; derecha: después de 3 aplicaciones. Probeta G2p1.

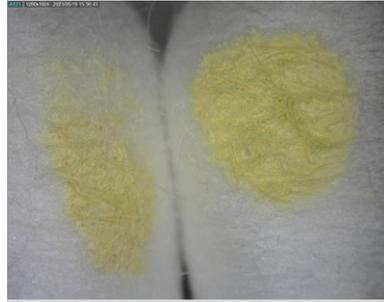
Fig. 204. Funoran Solution®. Izquierda: antes; derecha: después de 3 aplicaciones. Probeta G2p2.

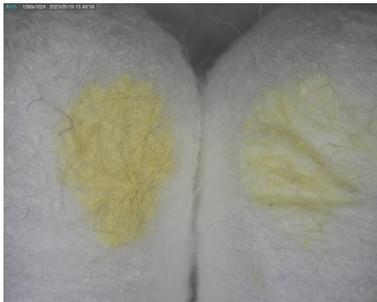
Fig. 205. Funori en polvo al 2,5% en agua. Izquierda: antes; derecha: después de 1 aplicación. Probeta G2p1.

Con respecto al funori en polvo, con dos aplicaciones el pigmento se ha fijado a nivel superficial de forma óptima. Este resultado se puede comprobar mediante la observación y comparación de la cantidad de pigmento transferido a los hisopos (fig. 205, 206, 207 y 208).

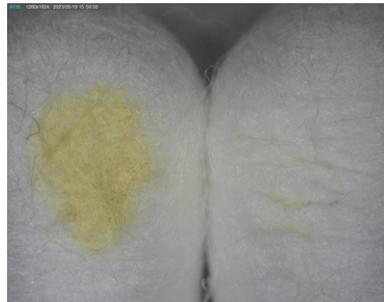
Fig. 206. Funori en polvo al 2,5% en agua. Izquierda: antes; derecha: después de 2 aplicaciones. Probeta G2p1.

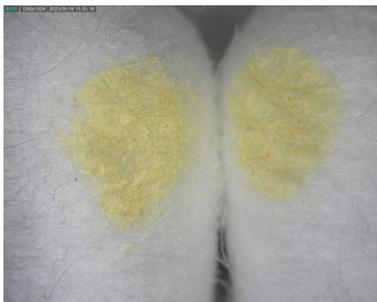
Fig. 207. Funori en polvo al 2,5% en agua. Izquierda: antes; derecha: después de 1 aplicación. Probeta G2p2.

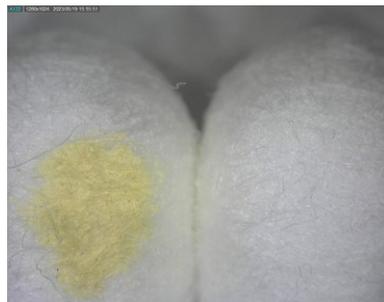
Fig. 208. Funori en polvo al 2,5% en agua. Izquierda: antes; derecha: después de 2 aplicaciones. Probeta G2p2.

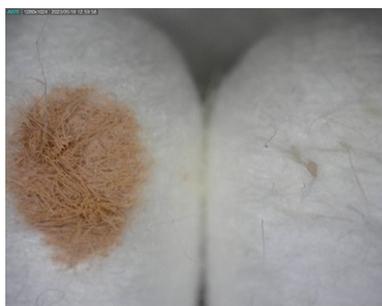
Fig. 209. Funori en polvo al 2,5% en agua. Izquierda: antes; derecha: después de 2 aplicaciones. Probeta G2p3.

Observando los hisopos empleados en las probetas G2p3, G2p4 y G2p5 mediante las fotografías tomadas con microscopio USB, se puede constatar que el único consolidante que ha ofrecido un resultado óptimo es el funori en polvo, ya que, en la prueba de frotado, realizada después de dos aplicaciones, no se ha transferido pigmento al algodón (fig. 209, 210 y 211). El Aquazol® 200 (fig. 212, 213 y 214) y el Fluoline® CP han proporcionado resultados aceptables (fig. 215, 216 y 217), sin embargo, el resultado del Funoran Solution® es clasificado como ineficaz (fig. 218, 219 y 220).

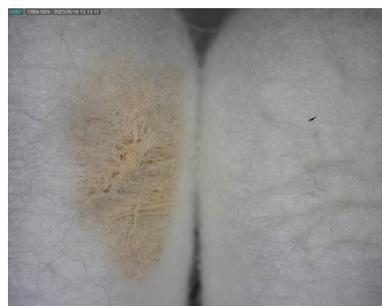
Fig. 210. Funori en polvo al 2,5% en agua. Izquierda: antes; derecha: después de 2 aplicaciones. Probeta G2p4.

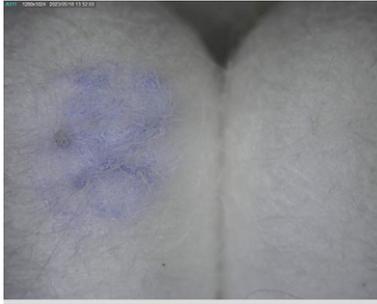
Fig. 211. Funori en polvo al 2,5% en agua. Izquierda: antes; derecha: después de 2 aplicaciones. Probeta G2p5.

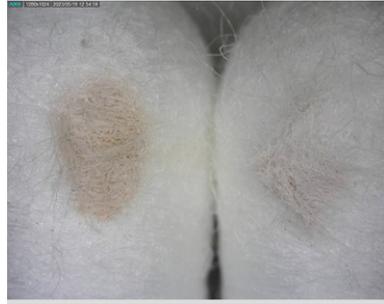
Fig. 212. Aquazol® 200 al 4% en agua. Izquierda: antes; derecha: después de 2 aplicaciones. Probeta G2p3.

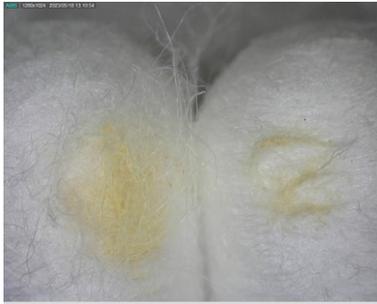
Fig. 213. Aquazol® 200 al 4% en agua. Izquierda: antes; derecha: después de 2 aplicaciones. Probeta G2p4.

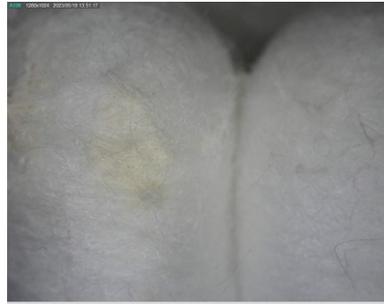
Fig. 214. Aquazol® 200 al 4% en agua. Izquierda: antes; derecha: después de 2 aplicaciones. Probeta G2p5.

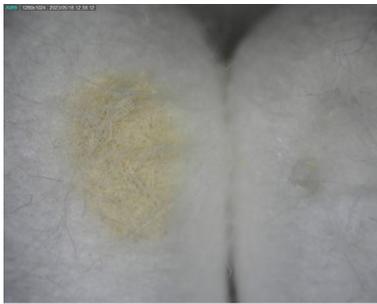
Fig. 215. Fluoline® CP. Izquierda: antes; derecha: después de 2 aplicaciones. Probeta G2p3.

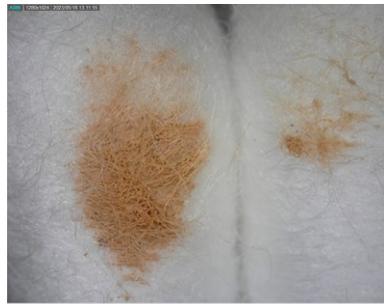
Fig. 216. Fluoline® CP. Izquierda: antes; derecha: después de 2 aplicaciones. Probeta G2p4.

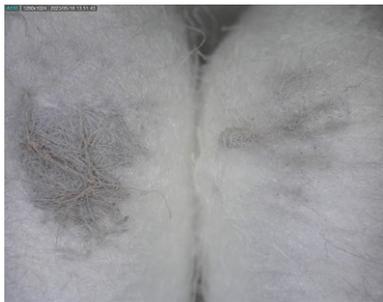
Fig. 217. Fluoline® CP. Izquierda: antes; derecha: después de 2 aplicaciones. Probeta G2p5.

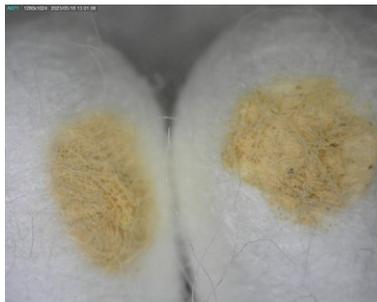
Fig. 218. Funoran Solution®. Izquierda: antes; derecha: después de 2 aplicaciones. Probeta G2p3.

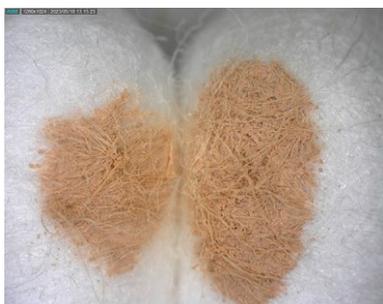
Fig. 219. Funoran Solution®. Izquierda: antes; derecha: después de 2 aplicaciones. Probeta G2p4.

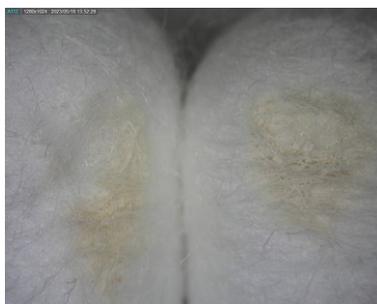
Fig. 220. Funoran Solution®. Izquierda: antes; derecha: después de 2 aplicaciones. Probeta G2p5.

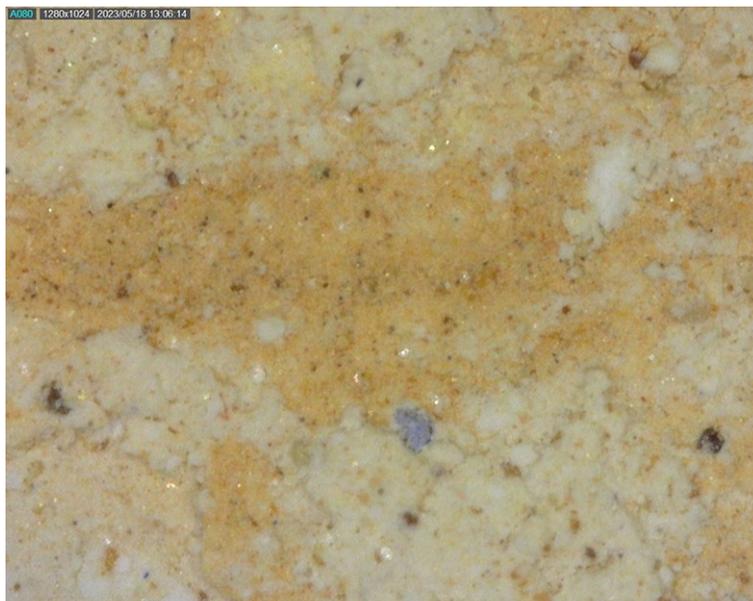
Fig. 221. Fotografía microscópica de una zona de la probeta G2p3 tratada con Funoran Solution®.

Por otro lado, también se han tomado fotos con el microscopio USB en las zonas delimitadas de la plantilla para esta tarea, tanto antes como después de aplicar los materiales. El objetivo planteado para estas microfotografías es observar y buscar posibles restos del material aplicado sobre la superficie apreciables a nivel microscópico. Únicamente se han observado brillos puntuales en algunas zonas (fig. 221). La valoración del conjunto de todas las fotografías nos confirma que los materiales no han generado un film sobre la superficie pictórica y, por lo tanto, en menor o mayor medida, han penetrado por la estructura pictórica.

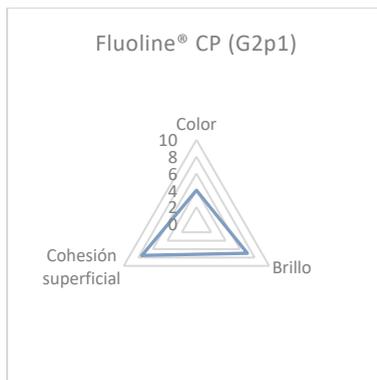
Gráfico 20. Representación de los resultados del Fluoline® CP (G2p1).

Aquazol® 200 al 4% en agua	Color	Brillo	Diferencia entre la cohesión superficial después-antes
Valor asignado según la puntuación establecida	5	10	2,5
Cifras análisis	$\Delta E^*_{3,1}=4,9$	0,8 UB	1,8 mg/ cm ²
Fluoline® CP	Color	Brillo	Diferencia entre la cohesión superficial después-antes
Valor asignado según la puntuación establecida	4	7	7,5
Cifras análisis	$\Delta E^*_{2,1}=7,9$	1,8UB	-0,2 mg/ cm ²
Funori en polvo al 2,5% en agua	Color	Brillo	Diferencia entre la cohesión superficial después-antes
Valor asignado según la puntuación establecida	7	10	5
Cifras análisis	$\Delta E^*_{3,1}=2,7$	1,2 UB	0,1 mg/ cm ²
Funoran Solution®	Color	Brillo	Diferencia entre la cohesión superficial después-antes
Valor asignado según la puntuación establecida	10	7	2,5
Cifras análisis	$\Delta E^*_{4,1}=1,3$	1,9 UB	1,6 mg/ cm ²

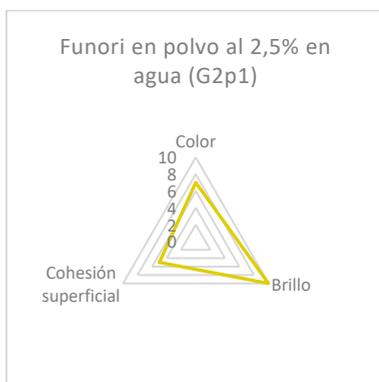
Gráfico 21. Representación de los resultados del funori en polvo al 2,5 % en agua (G2p1).

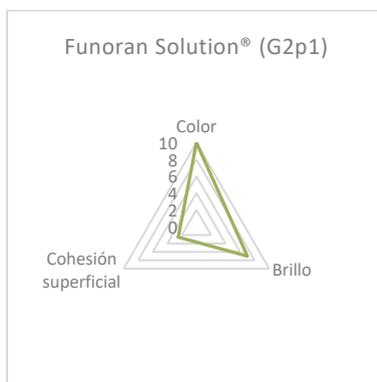
Gráfico 22. Representación de los resultados del Funoran Solution® (G2p1).

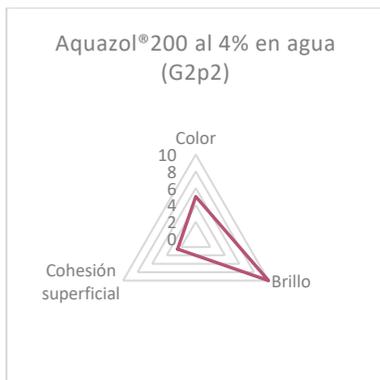
Gráfico 23. Representación de los resultados del Aquazol® 200 al 4% en agua (G2p2).

Aquazol® 200 al 4% en agua	Color	Brillo	Diferencia entre la cohesión superficial después-antes
Valor asignado según la puntuación establecida	5	10	2,5
Cifras análisis	$\Delta E^*_{3,1}=5,5$	1,3 UB	4,1 mg/ cm ²
Fluoline® CP	Color	Brillo	Diferencia entre la cohesión superficial después-antes
Valor asignado según la puntuación establecida	5	10	7,5
Cifras análisis	$\Delta E^*_{2,1}=5,3$	0,8 UB	-0,1 mg/ cm ²
Funori en polvo al 2,5% en agua	Color	Brillo	Diferencia entre la cohesión superficial después-antes
Valor asignado según la puntuación establecida	7	7	7,5
Cifras análisis	$\Delta E^*_{3,1}=3,3$	2,5 UB	-0,1 mg/ cm ²
Funoran Solution®	Color	Brillo	Diferencia entre la cohesión superficial después-antes
Valor asignado según la puntuación establecida	7	10	2,5
Cifras análisis	$\Delta E^*_{4,1}=2,5$	1,6 UB	2,2 mg/ cm ²

En los siguientes gráficos se puede comparar el resultado final de cada consolidante según los tres factores analizados. El funori en polvo (gráfico 25) es el único material que ha mejorado el índice de cohesión superficial de la película pictórica tratada sin alterar significativamente las características de color y brillo.

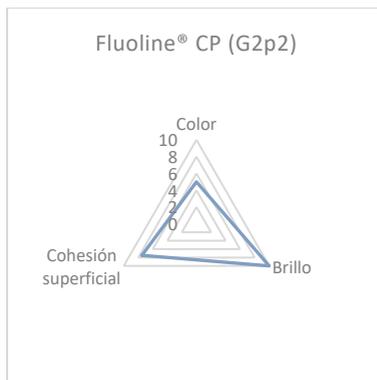
Gráfico 24. Representación de los resultados del Fluoline® CP (G2p2).

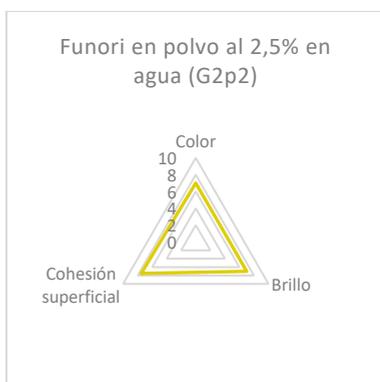
Gráfico 25. Representación de los resultados del funori en polvo al 2,5 % en agua (G2p2).

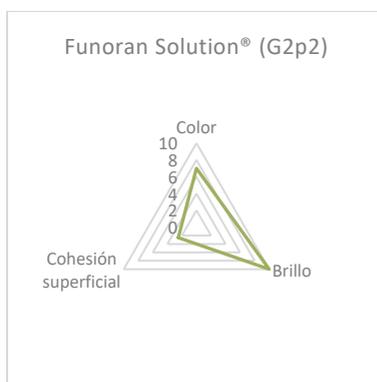
Gráfico 26. Representación de los resultados del Funoran Solution® (G2p2).

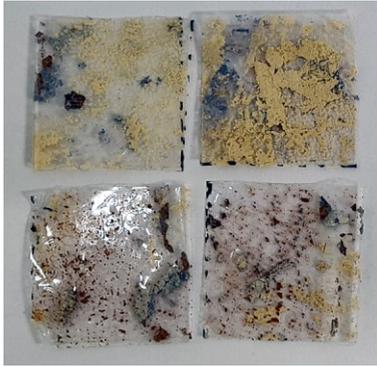
Fig. 222. Cuatro fragmentos de cinta adhesiva empleada para las mediciones iniciales del *Scotch Tape Test* en la franja destinada a la consolidación con funori en polvo al 2,5% en agua de la probeta G2p3.

En esta probeta se debe destacar los buenos resultados que han proporcionado las dos aplicaciones del funori en polvo³⁹⁹: la diferencia entre la media de la cohesión superficial (después-antes) ha dado una cifra de $-1,5 \text{ mg/ cm}^2$, lo que indica una óptima consolidación tanto superficialmente, respecto a la pulverulencia, como a nivel interno donde este material ha penetrado por la estructura cohesionando las diversas capas pictóricas que en un inicio presentaban una problemática de delaminación muy considerable. Este último aspecto puede comprobarse mediante la observación de las fotografías de las cintas adhesivas. En los fragmentos de *scotch*® aplicados para las mediciones iniciales, antes del tratamiento de consolidación (fig. 222 y 224) puede observarse una gran cantidad de materia, tanto pigmento disgregado, como estrato pictórico de mayor grosor (escama). En los fragmentos de celo aplicados después (fig. 223 y 225), no se aprecia pigmento pulverulento, y en comparación a los fragmentos anteriores, la cantidad de material pictórico transportado a la cinta adhesiva es mucho menor.

- Fig. 222. Cuatro fragmentos de cinta adhesiva empleada para las mediciones iniciales del *Scotch Tape Test* en la franja destinada a la consolidación con funori en polvo al 2,5% en agua de la probeta G2p3.

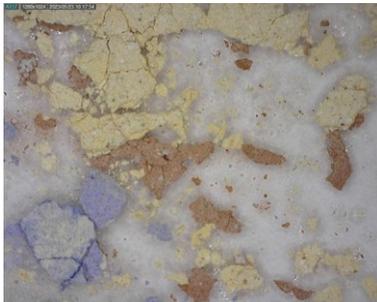
Fig. 224. Fotografía tomada con microscopio USB de un fragmento de cinta adhesiva empleada para las mediciones iniciales del *Scotch Tape Test* en la franja destinada a la consolidación con funori en polvo al 2,5% en agua de la probeta G2p3.

- Fig. 224. Fotografía tomada con microscopio USB de un fragmento de cinta adhesiva empleada para las mediciones iniciales del *Scotch Tape Test* en la franja destinada a la consolidación con funori en polvo al 2,5% en agua de la probeta G2p3.

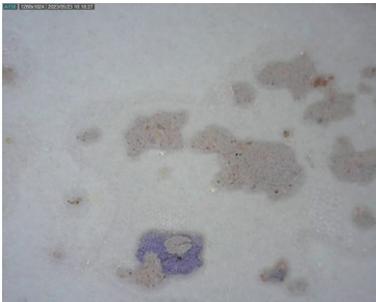
Fig. 225. Fotografía tomada con microscopio USB de un fragmento de cinta adhesiva empleada para las mediciones finales del *Scotch Tape Test* en la franja destinada a la consolidación con funori en polvo al 2,5% en agua de la probeta G2p3.

- Fig. 225. Fotografía tomada con microscopio USB de un fragmento de cinta adhesiva empleada para las mediciones finales del *Scotch Tape Test* en la franja destinada a la consolidación con funori en polvo al 2,5% en agua de la probeta G2p3.

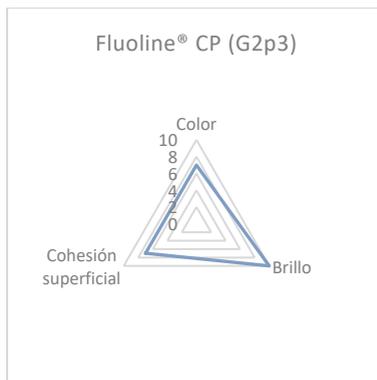
Gráfico 28. Representación de los resultados del Fluoline® CP (G2p3).

En los gráficos que se adjuntan a continuación se puede comparar el resultado final de cada consolidante según los tres factores analizados. El funori en polvo (gráfico 29) es el material que ha mejorado el índice de cohesión superficial de la película pictórica de manera óptima sin alterar las características de brillo y color. Con respecto a esta última característica la diferencia total de color después finalizar el tratamiento ha sido de $\Delta E^*_{3,1}=1,2$; este cambio se encuentra por debajo del valor considerado apreciable por el ojo humano, por lo tanto, considerando el conjunto de los tres parámetros analizados se puede determinar que, el funori en polvo al 2,5 % en agua es una opción que se adecua perfectamente a los objetivos planteados para el tratamiento de consolidación.

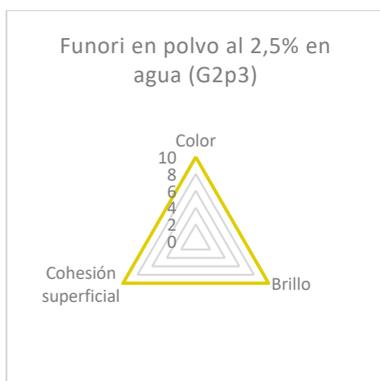
Gráfico 29. Representación de los resultados del funori en polvo al 2,5 % en agua (G2p3).

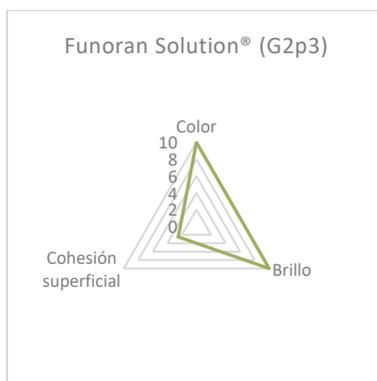
Gráfico 30. Representación de los resultados del Funoran Solution® (G2p3).

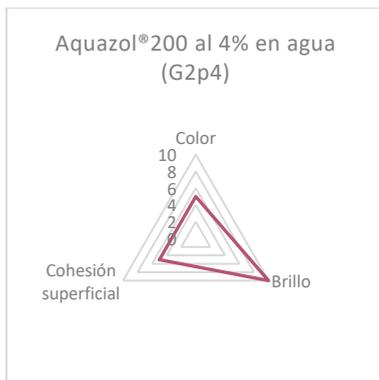
Gráfico 31. Representación de los resultados del Aquazol® 200 al 4% en agua (G2p4).

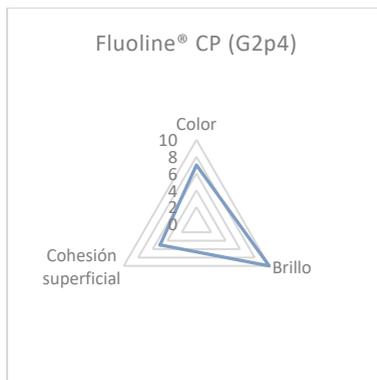
Gráfico 32. Representación de los resultados del Fluoline® CP (G2p4).

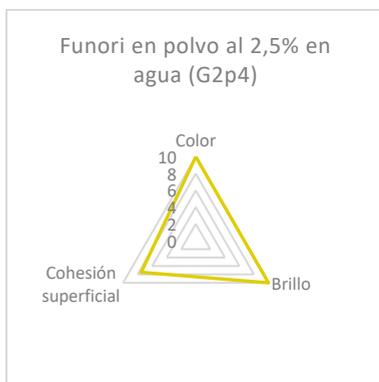
Gráfico 33. Representación de los resultados del funori en polvo al 2,5 % en agua (G2p4).

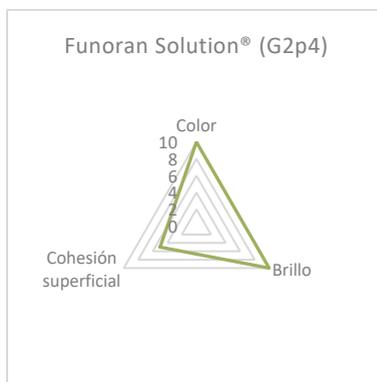
Gráfico 34. Representación de los resultados del Funoran Solution® (G2p4).

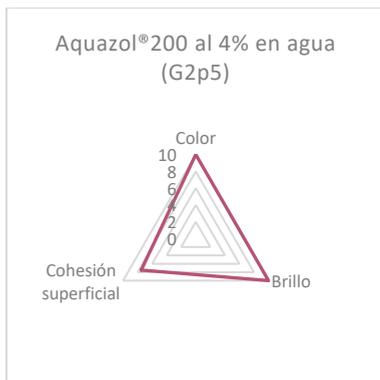
Gráfico 35. Representación de los resultados del Aquazol® 200 al 4% en agua (G2p5).

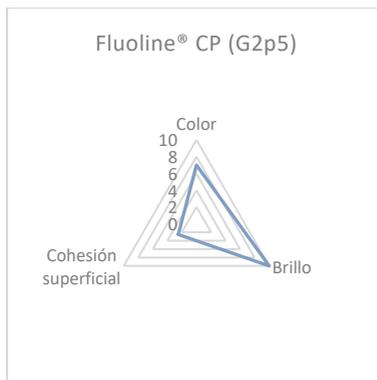
Gráfico 36. Representación de los resultados del Fluoline® CP (G2p5).

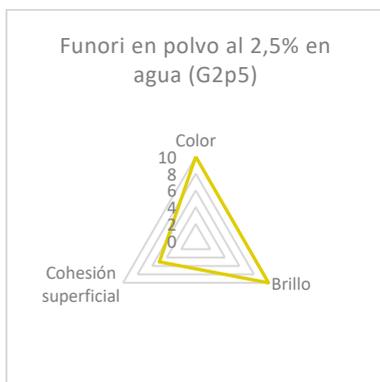
Gráfico 37. Representación de los resultados del funori en polvo al 2,5 % en agua (G2p5).

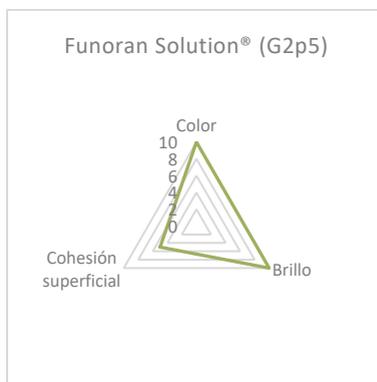
Gráfico 38. Representación de los resultados del Funoran Solution® (G2p5).

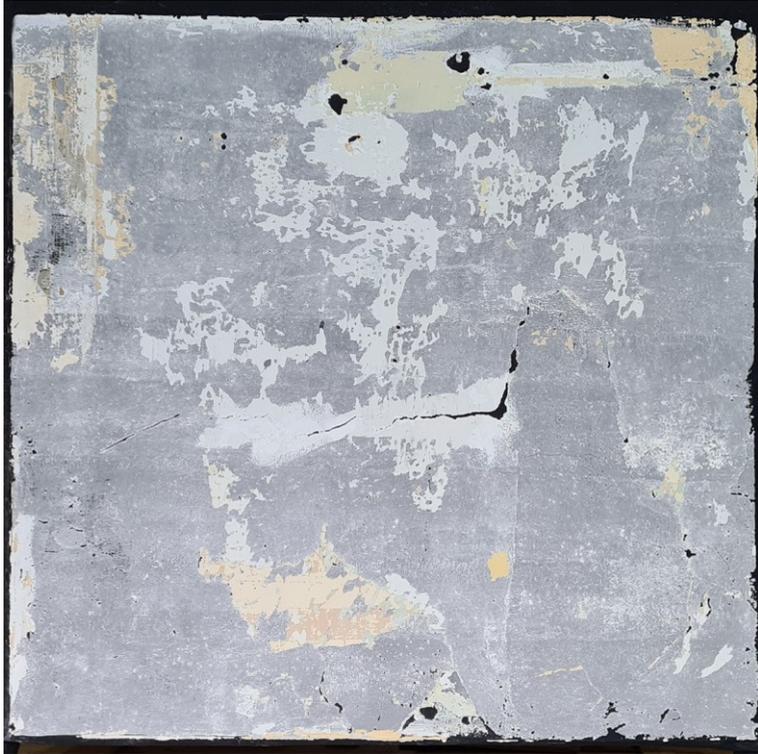
Fig. 226. Fotografía del anverso de la obra de mayores dimensiones (185x185 cm). Materiales empleados en el arranque: acetato de polivinilo (adhesivo) y tela mixta negra.

- Fig. 226. Fotografía del anverso de la obra de mayores dimensiones (185x185 cm). Materiales empleados en el arranque: acetato de polivinilo (adhesivo) y tela mixta negra.

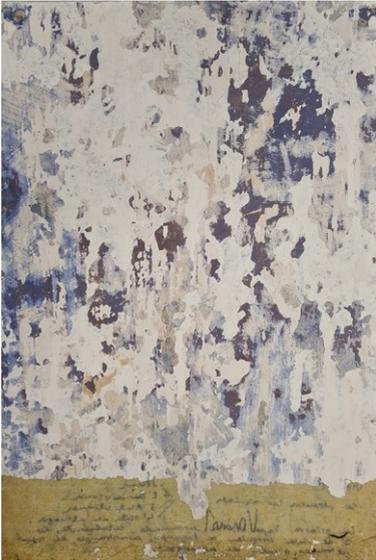
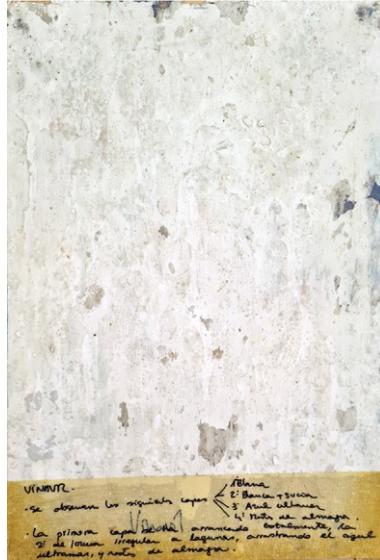
Fig. 227. Fotografía del anverso. Probeta G3p1 (30x21 cm). Materiales empleados en el arranque: Vinavil® (adhesivo) y tela sintética transparente.

Fig. 228. Fotografía del reverso. Probeta G3p1 (30x21 cm). Materiales empleados en el arranque: Vinavil® (adhesivo) y tela sintética transparente.

- Fig. 227. Fotografía del anverso. Probeta G3p1 (30x21 cm). Materiales empleados en el arranque: Vinavil® (adhesivo) y tela sintética transparente.
- Fig. 228. Fotografía del reverso. Probeta G3p1 (30x21 cm). Materiales empleados en el arranque: Vinavil® (adhesivo) y tela sintética transparente.

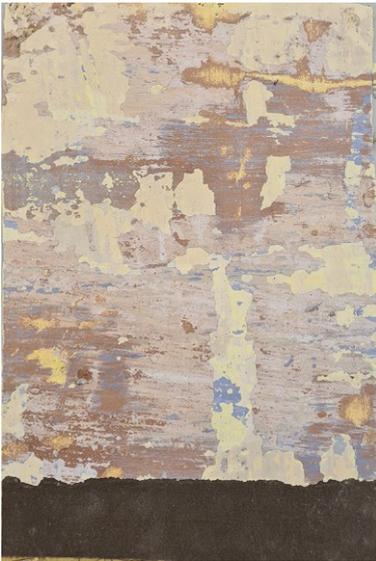
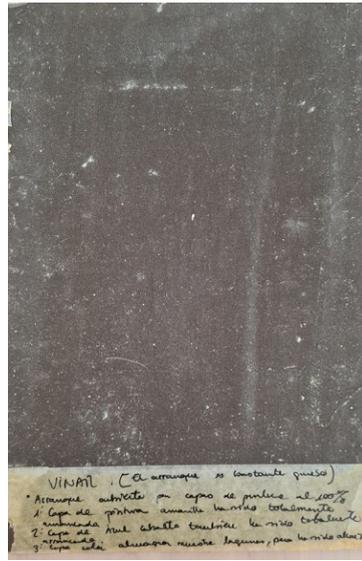
Fig. 229. Fotografía del anverso. Probeta G3p2 (30x21 cm). Materiales empleados en el arranque: Vinavil® (adhesivo) y tela mixta marrón.

Fig. 230. Fotografía del reverso. Probeta G3p2 (30x21 cm). Materiales empleados en el arranque: Vinavil® (adhesivo) y tela mixta marrón.

- Fig. 229. Fotografía del anverso. Probeta G3p2 (30x21 cm). Materiales empleados en el arranque: Vinavil® (adhesivo) y tela mixta marrón.
- Fig. 230. Fotografía del reverso. Probeta G3p2 (30x21 cm). Materiales empleados en el arranque: Vinavil® (adhesivo) y tela mixta marrón.

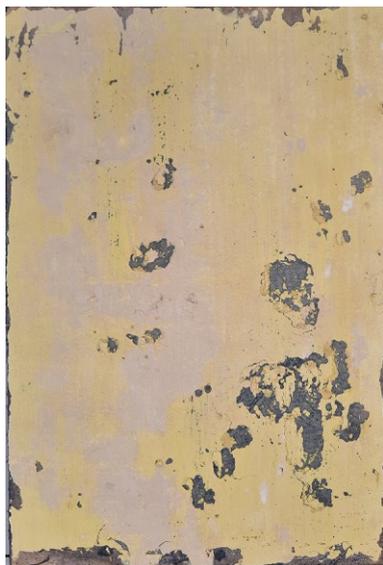
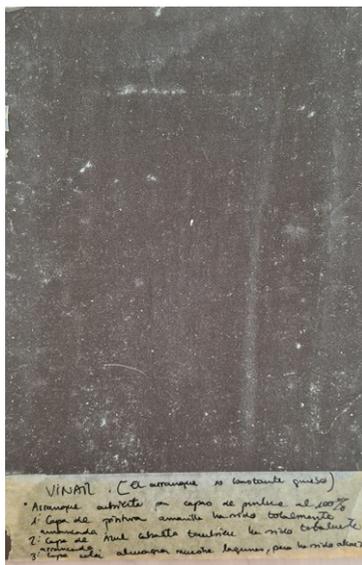
Fig. 231. Fotografía del anverso. Probeta G3p3 (30x21 cm). Materiales empleados en el arranque: Vinavil® (adhesivo) y tela sintética transparente.

Fig. 232. Fotografía del reverso. Probeta G3p3 (30x21 cm). Materiales empleados en el arranque: Vinavil® (adhesivo) y tela sintética transparente.

- Fig. 231. Fotografía del anverso. Probeta G3p3 (30x21 cm). Materiales empleados en el arranque: Vinavil® (adhesivo) y tela sintética transparente.
- Fig. 232. Fotografía del reverso. Probeta G3p3 (30x21 cm). Materiales empleados en el arranque: Vinavil® (adhesivo) y tela sintética transparente.

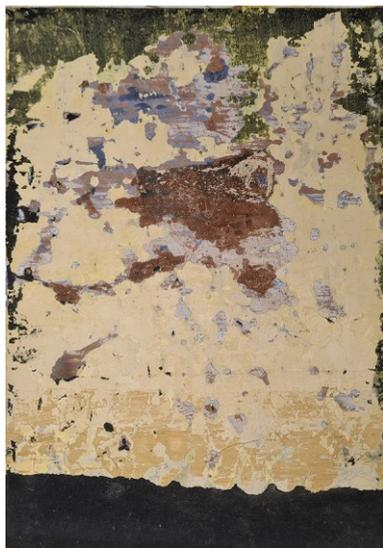
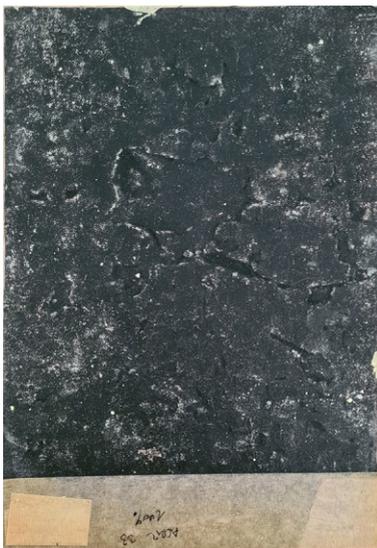
Fig. 233. Fotografía del anverso. Probeta G3p4 (30x21 cm). Materiales empleados en el arranque: Acril® 33 (adhesivo) y tela mixta de color negro.

Fig. 234. Fotografía del reverso. Probeta G3p4 (30x21 cm). Materiales empleados en el arranque: Acril® 33 (adhesivo) y tela mixta de color negro.

- Fig. 233. Fotografía del anverso. Probeta G3p4 (30x21 cm). Materiales empleados en el arranque: Acril® 33 (adhesivo) y tela mixta de color negro.
- Fig. 234. Fotografía del reverso. Probeta G3p4 (30x21 cm). Materiales empleados en el arranque: Acril® 33 (adhesivo) y tela mixta de color negro.

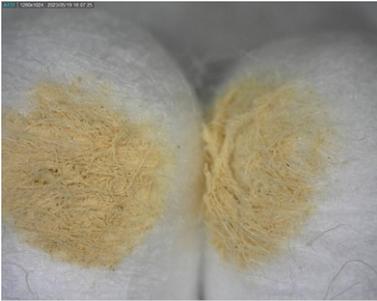
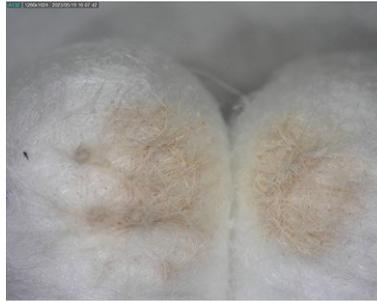
Fig. 235. Funori en polvo al 2,5% en agua. Izquierda: antes; derecha: después de 1 aplicaciones. Color ocre; probeta G3p4.

Fig. 236. Funori en polvo al 2,5% en agua. Izquierda: antes; derecha: después de 1 aplicaciones. Color rosa; probeta G3p4

Según la evaluación visual de la cantidad de material transferido en el hisopo, en la probeta G3p4 una aplicación de funori resulta ineficaz para fijar superficialmente de manera adecuada el pigmento pulverulento (fig. 235 y 236). Por el contrario, en las microfotografías de los hisopos empleados en las probetas G3p1, G3p2 y G3p3 se puede comprobar, mediante la observación de la cantidad de pigmento transferido al algodón, el óptimo resultado de fijación después de la segunda aplicación del funori (fig. de la 237 a la 242).

- Fig. 235. Funori en polvo al 2,5% en agua. Izquierda: antes; derecha: después de 2 aplicaciones. Color ocre; probeta G3p4.
- Fig. 236. Funori en polvo al 2,5% en agua. Izquierda: antes; derecha: después de 2 aplicaciones. Color rosa; probeta G3p4.

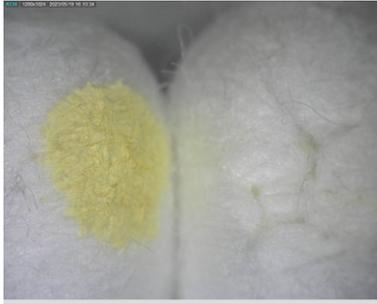
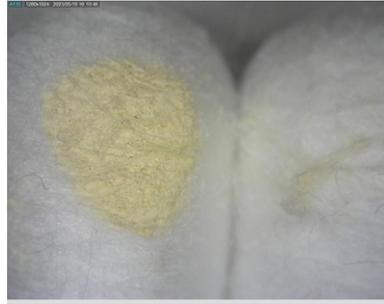
Fig. 237. Funori en polvo al 2,5% en agua. Izquierda: antes; derecha: después de 2 aplicaciones. Color amarillo; probeta G3p3.

Fig. 238. Funori en polvo al 2,5% en agua. Izquierda: antes; derecha: después de 2 aplicaciones. Color ocre-amarillo; probeta G3p3.

- Fig. 237. Funori en polvo al 2,5% en agua. Izquierda: antes; derecha: después de 2 aplicaciones. Color amarillo; probeta G3p3.
- Fig. 238. Funori en polvo al 2,5% en agua. Izquierda: antes; derecha: después de 2 aplicaciones. Color ocre-amarillo; probeta G3p3.

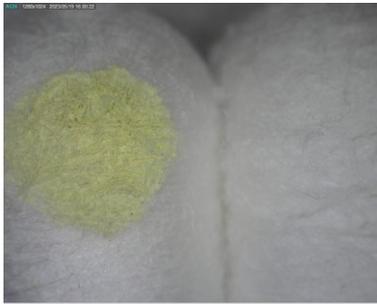
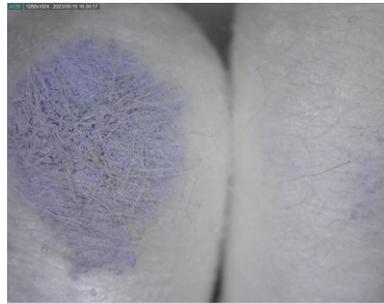
Fig. 239. Funori en polvo al 2,5% en agua. Izquierda: antes; derecha: después de 2 aplicaciones. Color amarillo; probeta G3p2.

Fig. 240. Funori en polvo al 2,5% en agua. Izquierda: antes; derecha: después de 2 aplicaciones. Color azul; probeta G3p2.

- Fig. 239. Funori en polvo al 2,5% en agua. Izquierda: antes; derecha: después de 2 aplicaciones. Color amarillo; probeta G3p2.
- Fig. 240. Funori en polvo al 2,5% en agua. Izquierda: antes; derecha: después de 2 aplicaciones. Color azul; probeta G3p2.

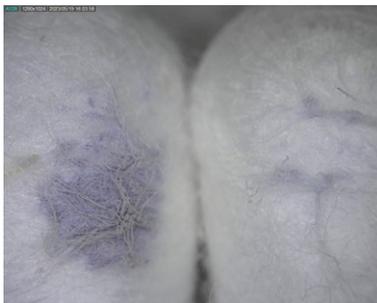
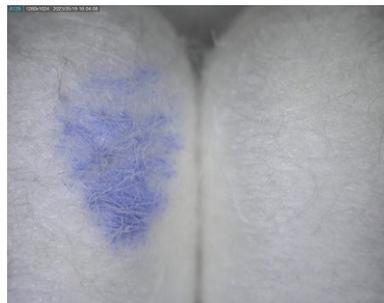
Fig. 241. Funori en polvo al 2,5% en agua. Izquierda: antes; derecha: después de 2 aplicaciones. Color azul 1; probeta G3p1.

Fig. 242. G3p1. Funori en polvo al 2,5% en agua. Izquierda: antes; derecha: después de 2 aplicaciones. Color azul 2; probeta G3p1.

- Fig. 241. Funori en polvo al 2,5% en agua. Izquierda: antes; derecha: después de 2 aplicaciones. Color azul 1; probeta G3p1.
- Fig. 242. G3p1. Funori en polvo al 2,5% en agua. Izquierda: antes; derecha: después de 2 aplicaciones. Color azul 2; probeta G3p1.

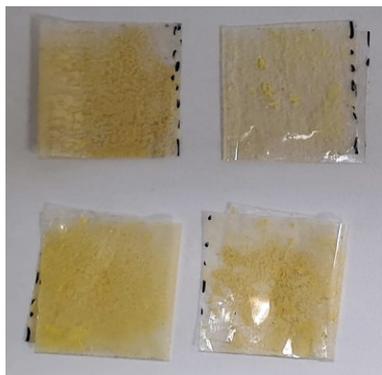
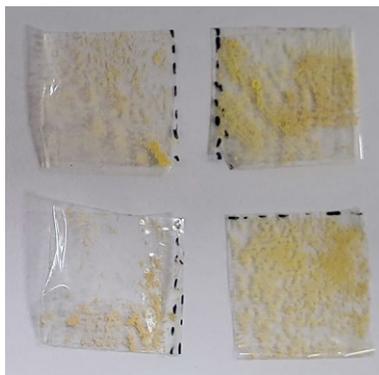
Fig. 243. Cuatro fragmentos de cinta adhesiva empleada para las mediciones iniciales del *Scotch Tape Test*. Probeta G3p3.

Fig. 244. Cuatro fragmentos de cinta adhesiva empleada para las mediciones finales del *Scotch Tape Test*. Probeta G3p3.

Tanto los resultados cuantitativos del test de pelado, como la propia observación de los fragmentos de cinta adhesiva mediante las diversas fotografías (fig. de la 243 a la 250), confirman la óptima acción de consolidación y fijación a nivel superficial que se ha producido con el funori aplicado dos veces sobre la misma superficie en estas probetas.

La prueba de pelado llevada a cabo en las probetas ha proporcionado indicios sobre la mejora que ha experimentado la obra en cuanto a la cohesión interna. En los fragmentos de cinta adhesiva aplicados después del tratamiento se observa una considerable disminución de la cantidad de escamas de pintura transportadas por la acción mecánica de separar el celo de la superficie sobre el que ha sido adherido.

- Fig. 243. Cuatro fragmentos de cinta adhesiva empleada para las mediciones iniciales del Scotch Tape Test. Probeta G3p3.
- Fig. 244. Cuatro fragmentos de cinta adhesiva empleada para las mediciones finales del Scotch Tape Test. Probeta G3p3.

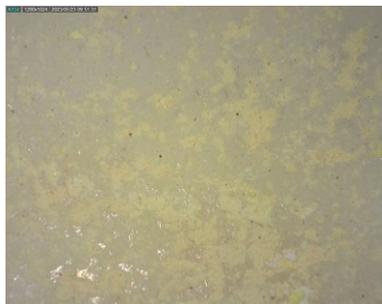
Fig. 245. Microfotografía tomada con el Dino-lite®. Detalle de un fragmento de cinta adhesiva empleada para las mediciones iniciales del *Scotch Tape Test*. Probeta G3p3.

- Fig. 245. Microfotografía tomada con el Dino-lite®. Detalle de un fragmento de cinta adhesiva empleada para las mediciones iniciales del *Scotch Tape Test*. Probeta G3p3.

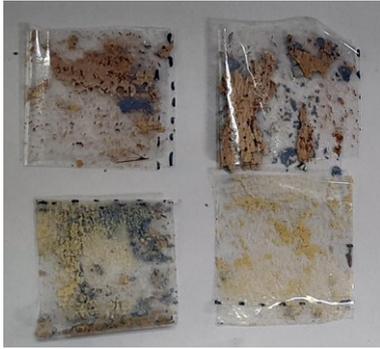
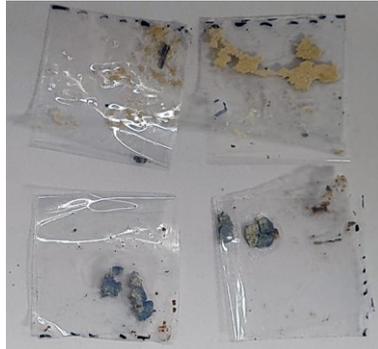
Fig. 247. Cuatro fragmentos de cinta adhesiva empleada para las mediciones iniciales del *Scotch Tape Test*. Probeta G3p2.

Fig. 248. Cuatro fragmentos de cinta adhesiva empleada para las mediciones finales del *Scotch Tape Test*. Probeta G3p2.

- Fig. 247. Cuatro fragmentos de cinta adhesiva empleada para las mediciones iniciales del *Scotch Tape Test*. Probeta G3p2.
- Fig. 248. Cuatro fragmentos de cinta adhesiva empleada para las mediciones finales del *Scotch Tape Test*. Probeta G3p2.

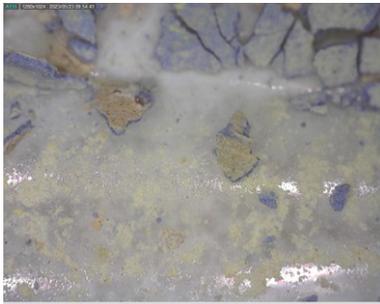
Fig. 249. Microfotografía tomada con el *Dino-lite*®. Detalle de un fragmento de cinta adhesiva empleada para las mediciones iniciales del *Scotch Tape Test*. Probeta G3p2.

- Fig. 249. Microfotografía tomada con el Dino-lite®. Detalle de un fragmento de cinta adhesiva empleada para las mediciones iniciales del *Scotch Tape Test*. Probeta G3p2.

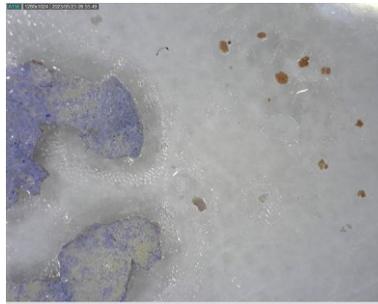
Fig. 250. Microfotografía tomada con el *Dino-lite*®. Detalle de un fragmento de cinta adhesiva empleada para las mediciones finales del *Scotch Tape Test*. Probeta G3p2.

- Fig. 250. Microfotografía tomada con el Dino-lite®. Detalle de un fragmento de cinta adhesiva empleada para las mediciones finales del *Scotch Tape Test*. Probeta G3p2.

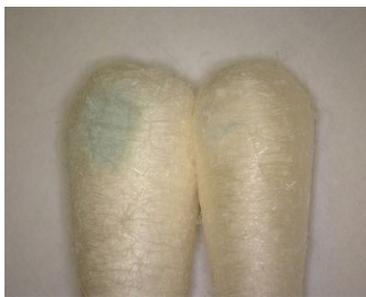
Fig. 251. Funori en polvo al 2,5% en agua. Izquierda: antes; derecha: después de 1 aplicación. Obra de 185x185 cm.

Finalizada la aplicación sobre toda la superficie de la obra se llevó a cabo la prueba de transferencia de color por frotado en seco y se compararon las fotografías de los hisopos con las de los empleados antes de iniciar el tratamiento de consolidación. Si se observan las fotografías (fig. de la 251 a la 254), se puede comprobar que, concretamente en esta obra, una única aplicación de funori en polvo al 2,5% en agua es válida para fijar de manera superficial el pigmento que en un inicio se encontraba en un estado de pulverulencia.

- Fig. 251. Funori en polvo al 2,5% en agua. Izquierda: antes; derecha: después de 1 aplicación. Obra de 185x185 cm.
- Fig. 252. Funori en polvo al 2,5% en agua. Izquierda: antes; derecha: después de 1 aplicación. Obra de 185x185 cm.

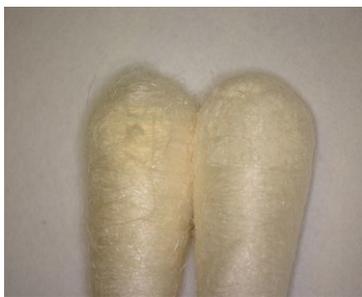
Fig. 252. Funori en polvo al 2,5% en agua. Izquierda: antes; derecha: después de 1 aplicación. Obra de 185x185 cm.

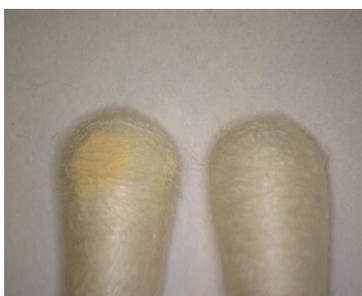
Fig. 254. Funori en polvo al 2,5% en agua. Izquierda: antes; derecha: después de 1 aplicación. Obra de 185x185 cm.

- Fig. 253. Funori en polvo al 2,5% en agua. Izquierda: antes; derecha: después de 1 aplicación. Obra de 185x185 cm.
- Fig. 254. Funori en polvo al 2,5% en agua. Izquierda: antes; derecha: después de 1 aplicación. Obra de 185x185 cm.

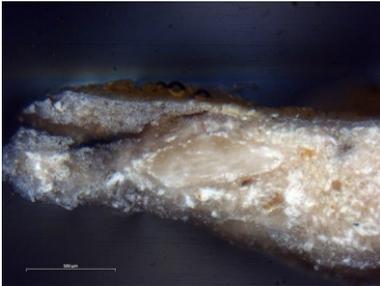
<p>Fig. 255. Microfotografía de la sección transversal de la muestra MA2 (escala 500 μm).</p>

- Fig. 255. Microfotografía de la sección transversal de la muestra MA2 (escala 500 μm).
- Fig. 256. Aspecto general (anverso) de la muestra MA2 (escala 500 μm).

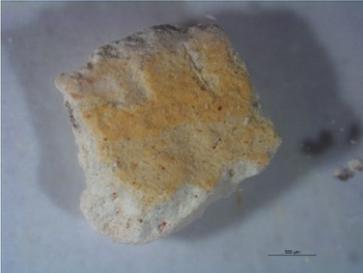
<p>Fig. 256. Aspecto general (anverso) de la muestra MA2 (escala 500 μm).</p>	<p>Fig. 257. Detalle (anverso) de la muestra MA2 (escala 500 μm).</p>

- Fig. 257. Aspecto general (reverso) de la muestra MA2 (escala 500 μm).
- Fig. 258. Muestra MA3, microfotografía de la sección transversal (escala 500 μm).

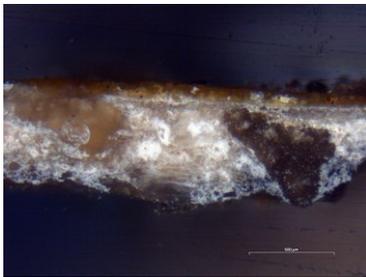
<p>Fig. 258. Muestra MA3, microfotografía de la sección transversal (escala 500 μm).</p>

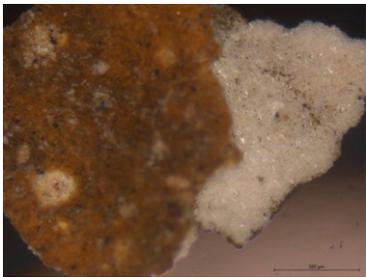
<p>Fig. 259. Muestra MA3, aspecto general de la superficie del anverso y reverso (escala 500 μm).</p>

- Fig. 259. Muestra MA3, aspecto general de la superficie del anverso y reverso (escala 500 μm).
- Fig. 260. Muestra MA4, microfotografía de la sección transversal (escala 100 μm).

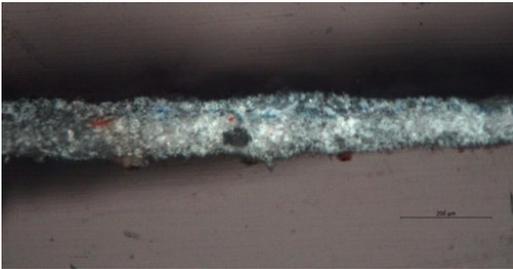
<p>Fig. 262. Microfotografía de la sección transversal de la muestra MA5 (escala 200 μm).</p>

- Fig. 261. Muestra MA4, microfotografía de la sección transversal (escala 200 μm).
- Fig. 262. Microfotografía de la sección transversal de la muestra MA5 (escala 200 μm).

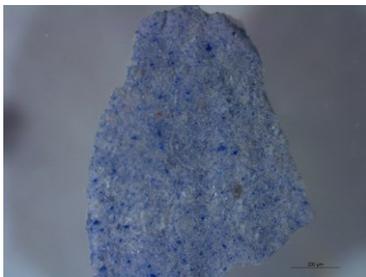
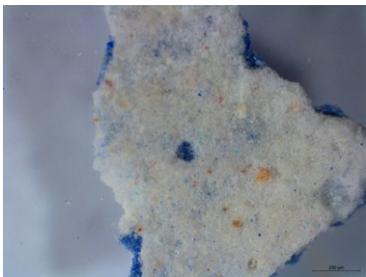
<p>Fig. 263. Aspecto general (anverso) de la muestra MA5 (escala 200 μm).</p>	<p>Fig. 264. Aspecto general (reverso) de la muestra MA5 (escala 200 μm).</p>

- Fig. 263. Aspecto general (anverso) de la muestra MA5 (escala 200 μm).
- Fig. 264. Aspecto general (reverso) de la muestra MA5 (escala 200 μm).
- Fig. 265. Fotografía del muro antes de arrancar.
