El arranque a *strappo* de pinturas murales.
Estudio de la técnica como método de
conservación y como recurso artístico.

Tesis Doctoral

Iris Hernández Altarejos

Programa de Doctorado en
Conservación y Restauración de Bienes Culturales

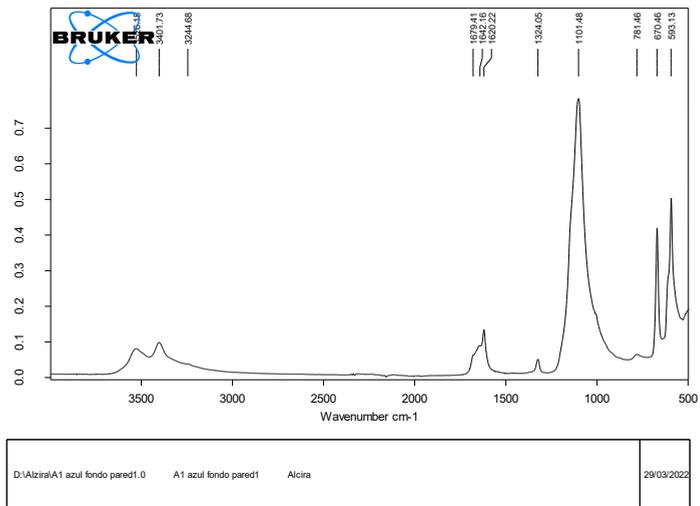
Espectro FTIR 1. Muestra MA1.

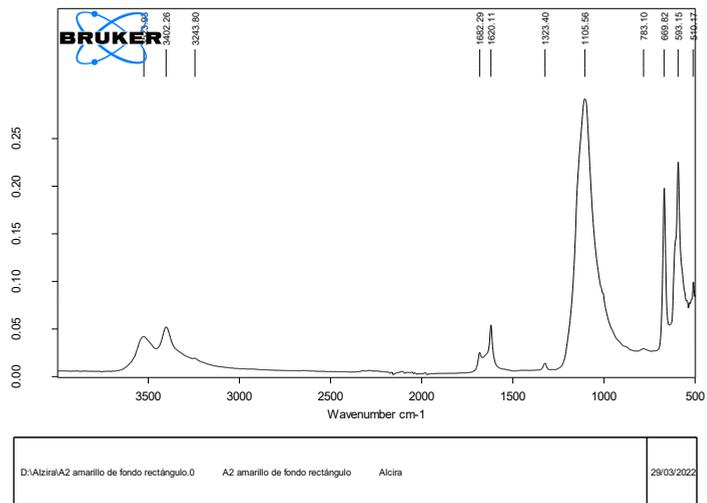
Espectro FTIR 2. Muestra MA2.

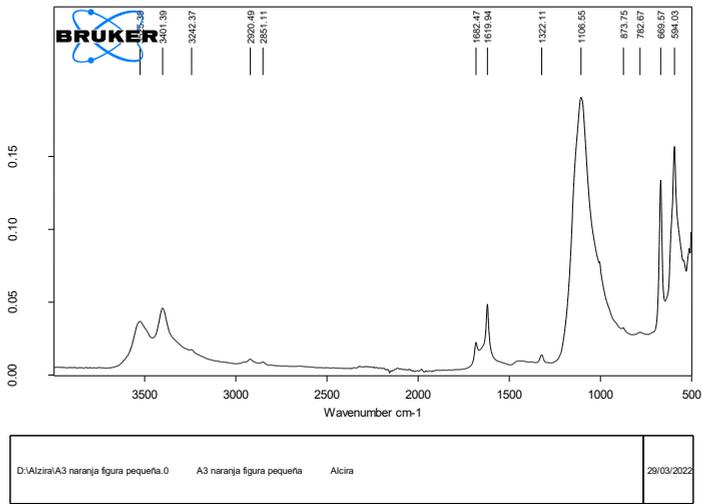
Espectro FTIR 3. Muestra MA3.

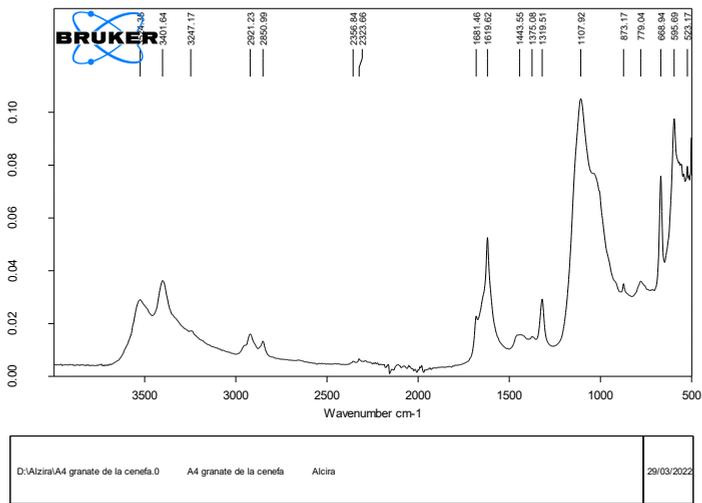
Espectro FTIR 4. Muestra MA4.

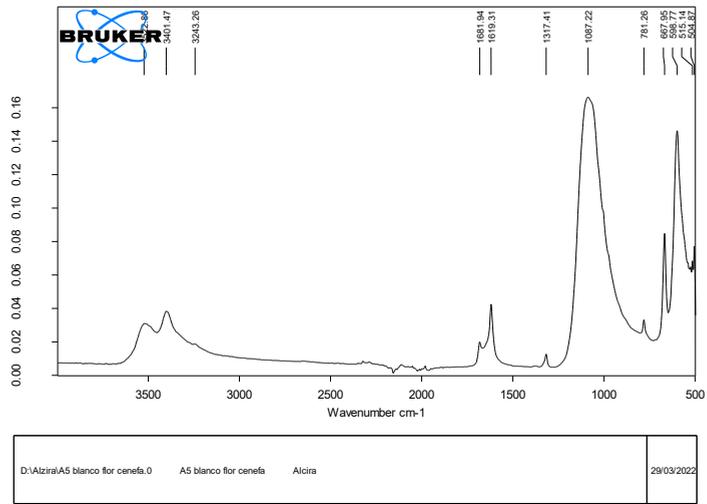
Espectro FTIR 5. Muestra MA5 (anverso).

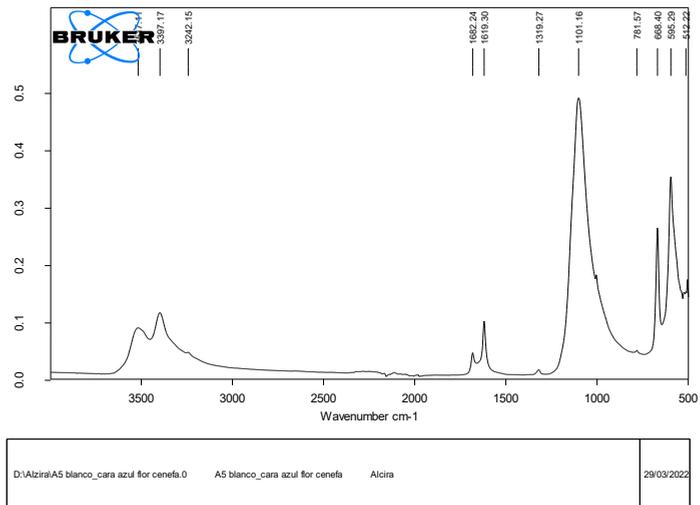
Espectro FTIR 6. Muestra MA5 (reverso).

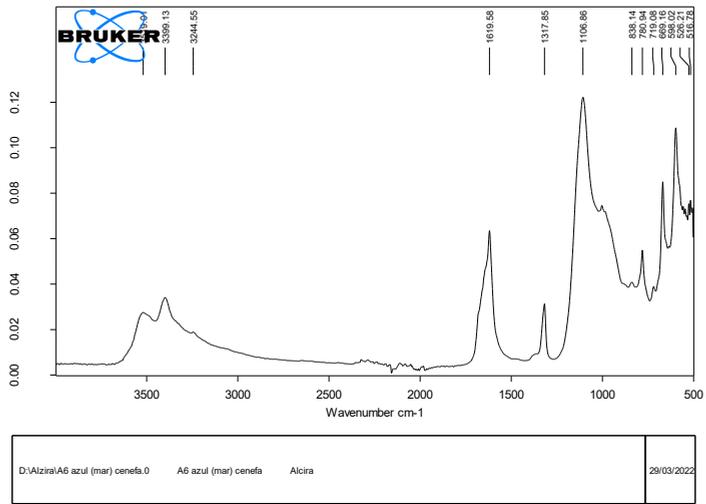
Espectro FTIR 7. Muestra MA6.

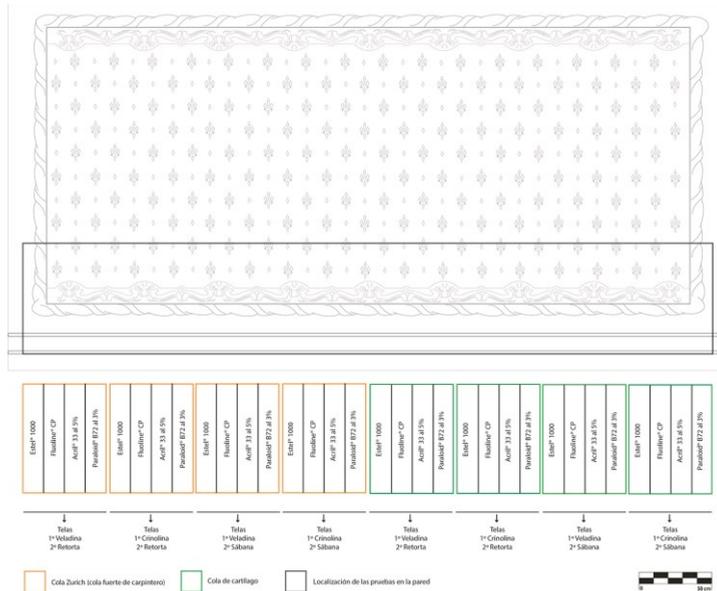
Diagrama 20. Localización de consolidantes, colas animales y la combinación de estratos textiles. Pared 1. Oeste.

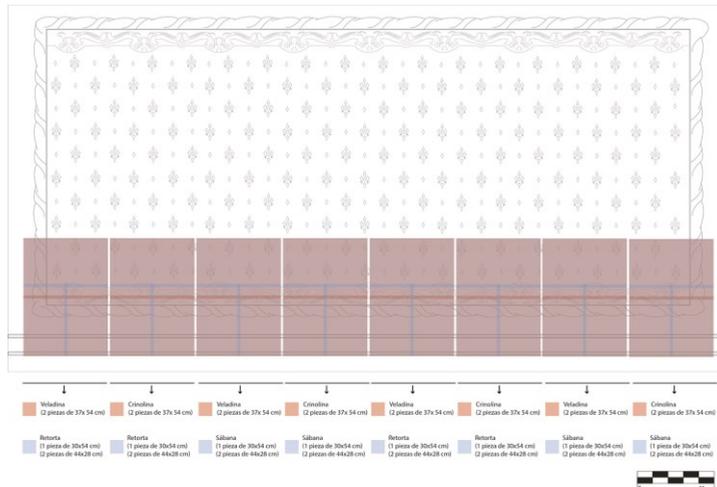
Diagrama 21. Localización y distribución de tamaños de cada fragmento de tela empleada en el proceso de encolado. Pared 1. Oeste.

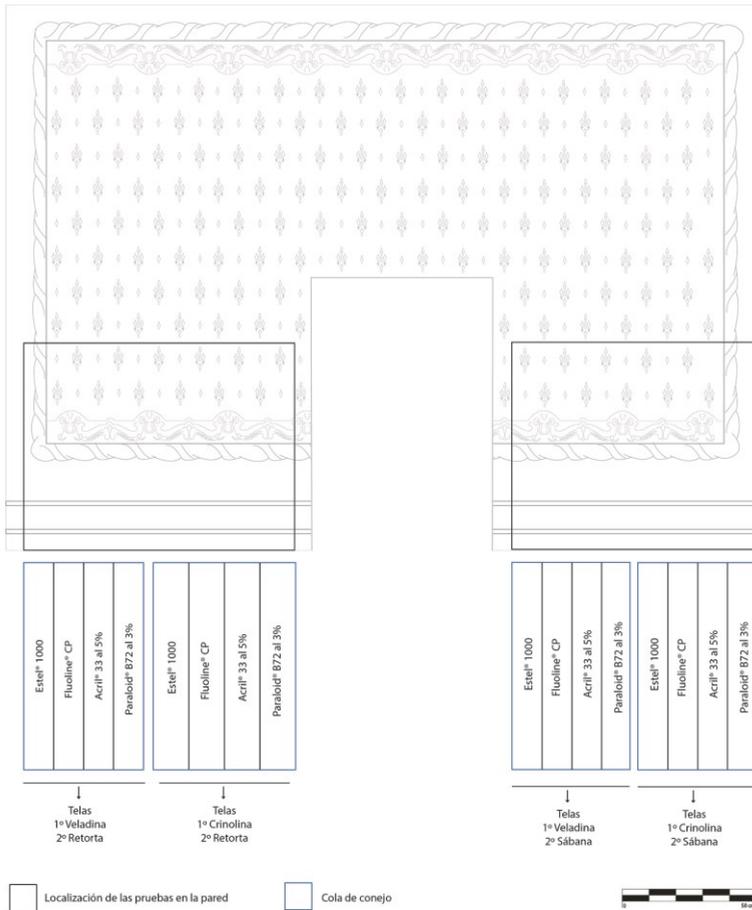
Diagrama 22. Localización de consolidantes, colas animales y la combinación de estratos textiles. Pared 2. Sur.

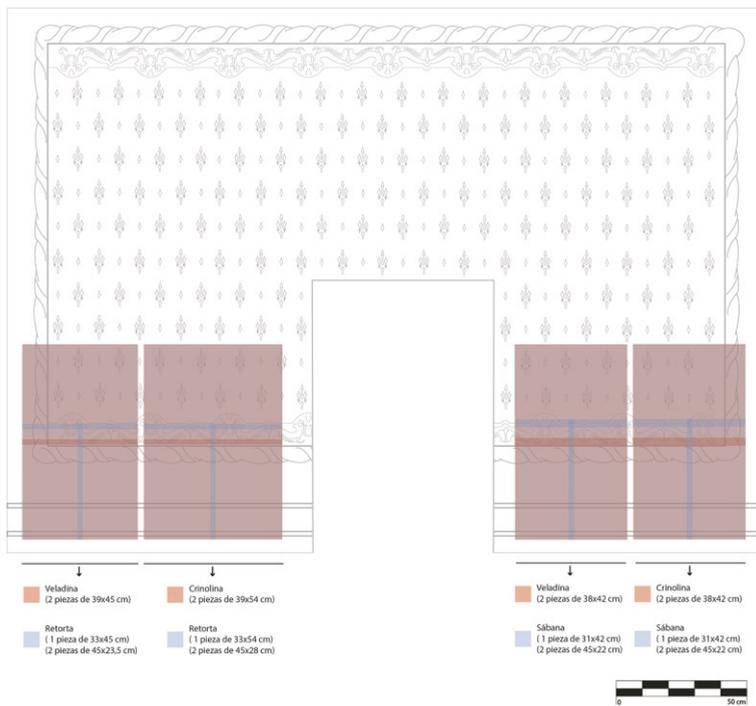
Diagrama 23. Localización y distribución de tamaños de cada fragmento de tela empleada en el proceso de encolado. Pared 2. Sur.

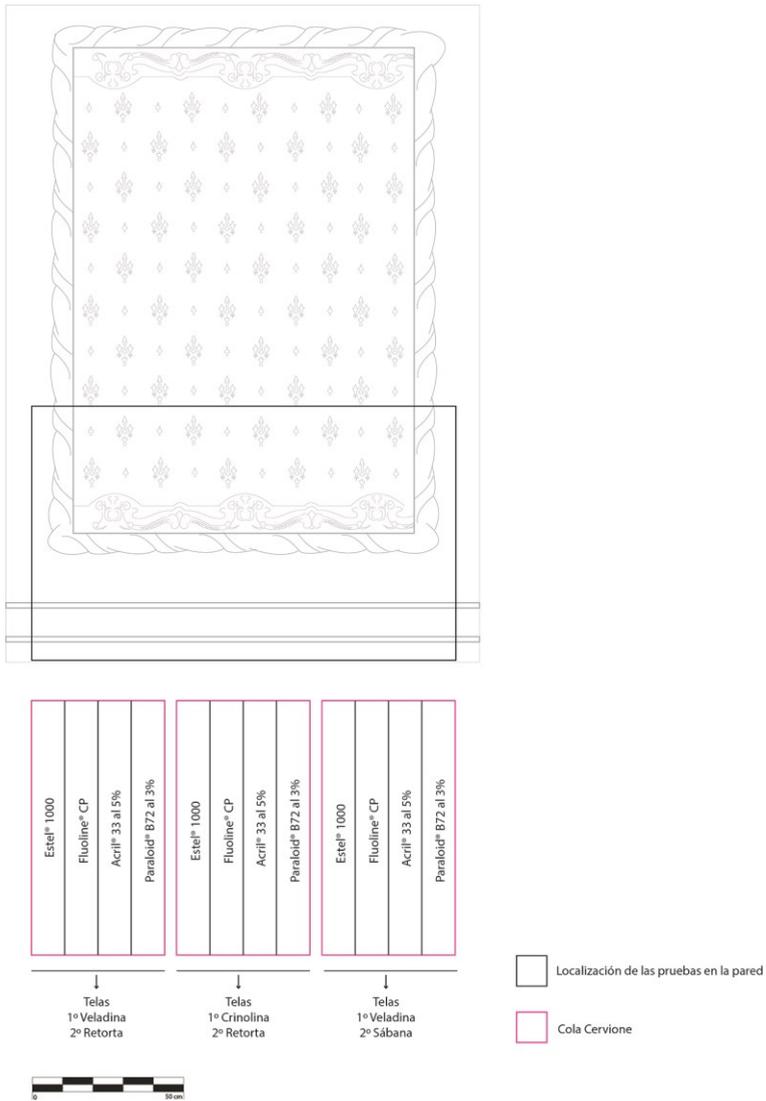
Diagrama 24. Localización de consolidantes, colas animales y la combinación de estratos textiles. Pared 3. Sur.

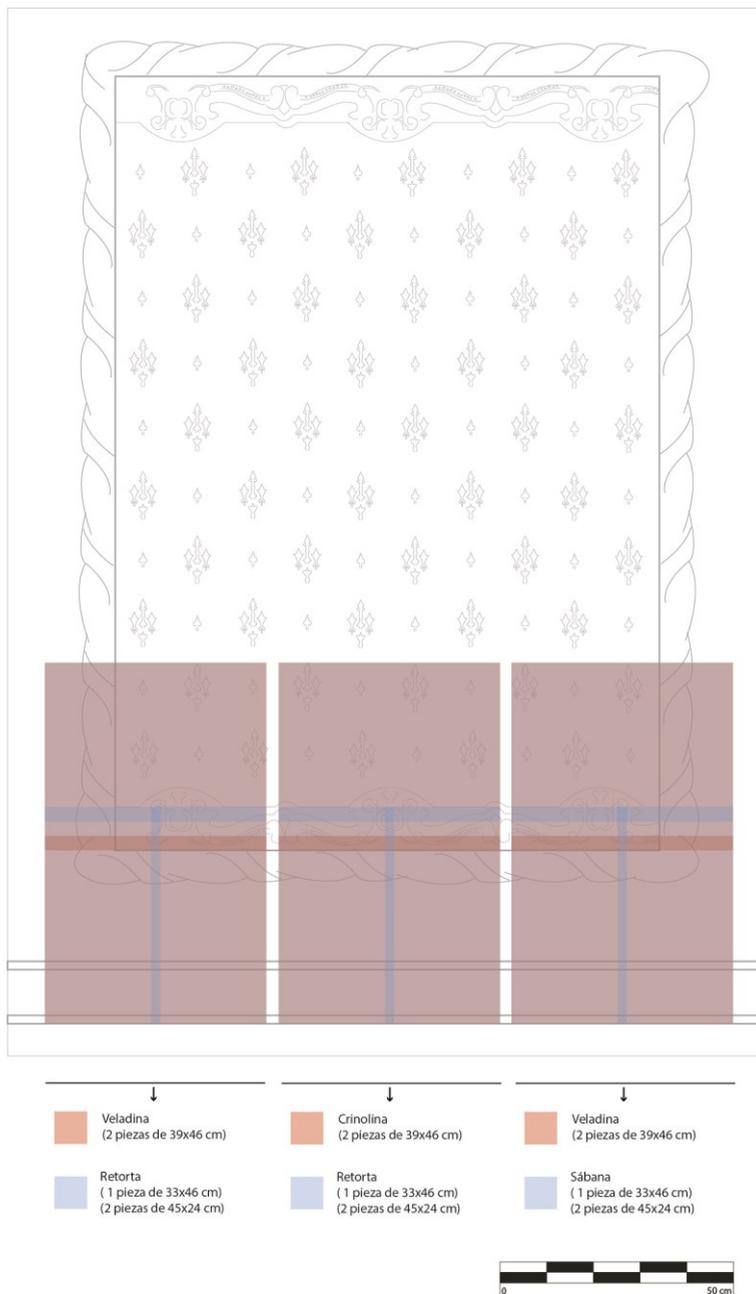
Diagrama 25. Localización y distribución de tamaños de cada fragmento de tela empleada en el proceso de encolado. Pared 3. Sur.

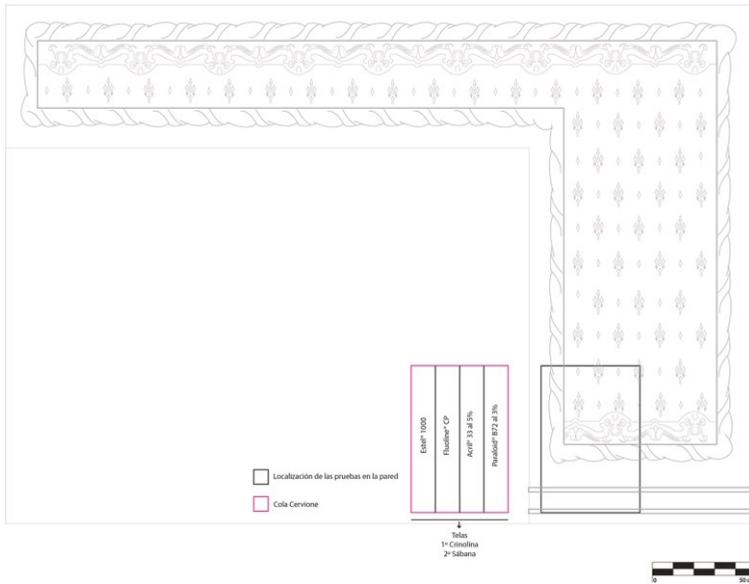
Diagrama 26. Localización de consolidantes, colas animales y la combinación de estratos textiles. Pared 4. Norte.

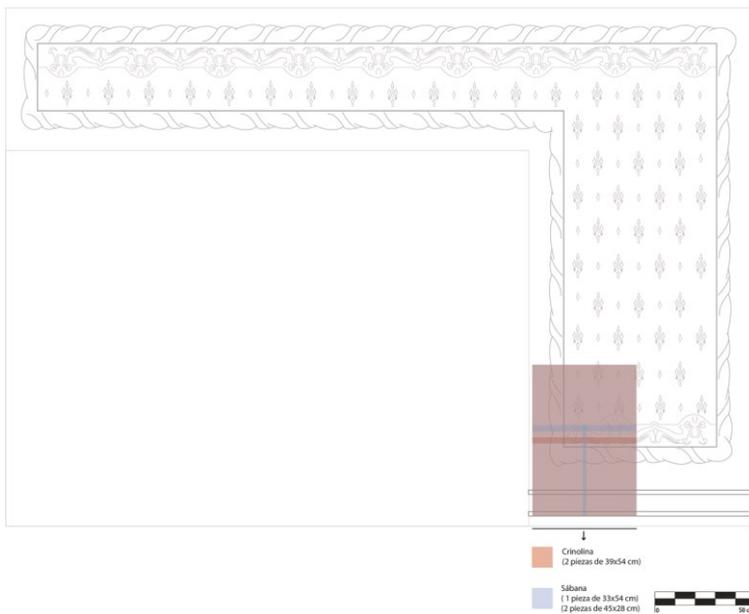
Diagrama 27. Localización y distribución de tamaños de cada fragmento de tela empleada en el proceso de encolado. Pared 4. Norte.

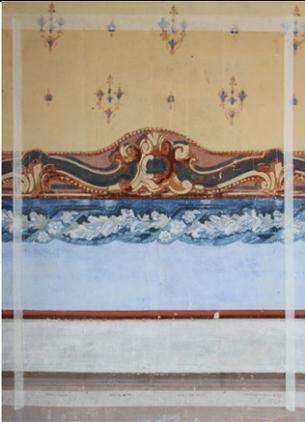
<p>Fig. 265. Fotografía del muro antes de arrancar.</p>

- Fig. 263. Aspecto general (anverso) de la muestra MA5 (escala 200 μm).
- Fig. 264. Aspecto general (reverso) de la muestra MA5 (escala 200 μm).
- Fig. 265. Fotografía del muro antes de arrancar.

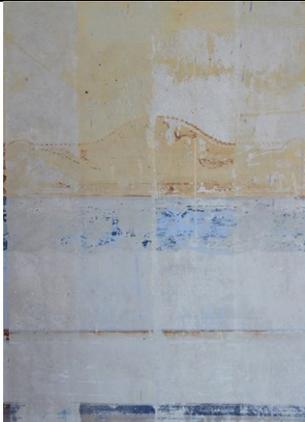
P1-II-A		
Consolidante	Pintura totalmente arrancada	Impronta que ha permanecido en el muro
1-Estel® 1000	89,4%	10,6%
2-Fluoline® CP	41,9%	58,1%
3-Acrlil® 33	50,7%	49,3%
4-Paraloid® B72	71,4%	28,6%

<p>Fig. 266. Fotografía del muro después de arrancar.</p>

- Fig. 266. Fotografía del muro después de arrancar.
- Fig. 267. Fotografía de la probeta con luz transmitida. Fuente: Juan Valcárcel.
- Fig. 268. Fotografía del reverso de la probeta. Fuente: Juan Valcárcel.

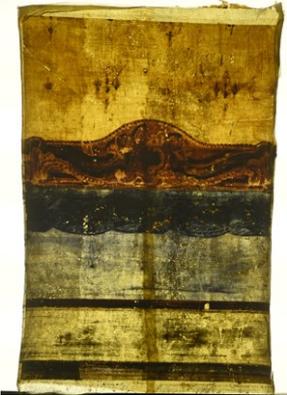
<p>Fig. 267. Fotografía de la probeta con luz transmitida. Fuente: Juan Valcárcel.</p>

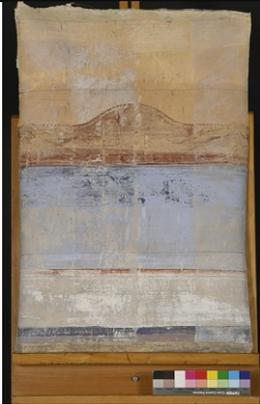
<p>Fig. 268. Fotografía del reverso de la probeta. Fuente: Juan Valcárcel.</p>

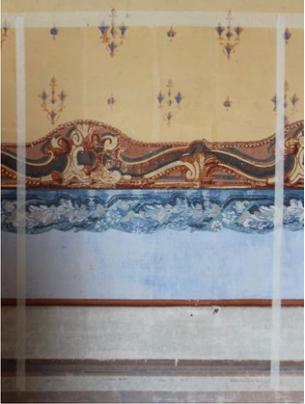
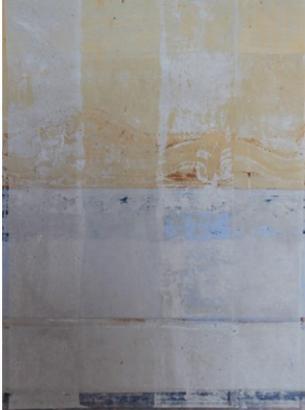
P1-IV-A		
Consolidante	Pintura totalmente arrancada	Impronta que ha permanecido en el muro
1-Estel® 1000	81,6%	18,4%
2-Fluoline® CP	47%	53%
3-Acrlil® 33	57,3%	42,7%
4-Paraloid® B72	58,6%	41,4%

<p>Fig. 273. Fotografía del muro antes de arrancar.</p>	<p>Fig. 274. Fotografía del muro después de arrancar.</p>

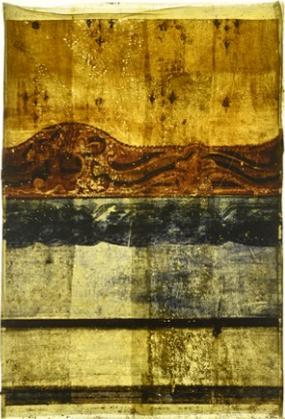
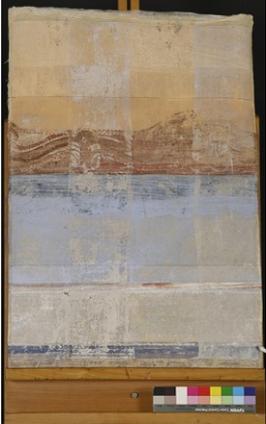
<p>Fig. 275. Fotografía de la probeta con luz transmitida. Fuente: Juan Valcárcel.</p>	<p>Fig. 276. Fotografía del reverso de la probeta. Fuente: Juan Valcárcel.</p>

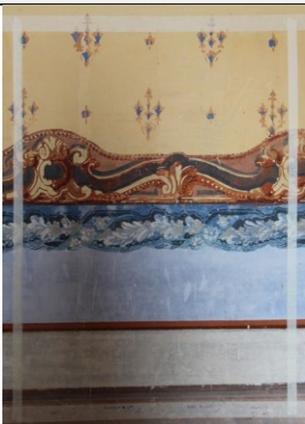
P1-I-B		
Consolidante	Pintura totalmente arrancada	Impronta que ha permanecido en el muro
1-Estel® 1000	91,6%	8,4%
2-Fluoline® CP	46,8%	53,2%
3-Acril® 33	88,7%	11,3%
4-Paraloid® B72	51,1%	48,9%

Fig. 277. Fotografía del muro antes de arrancar.

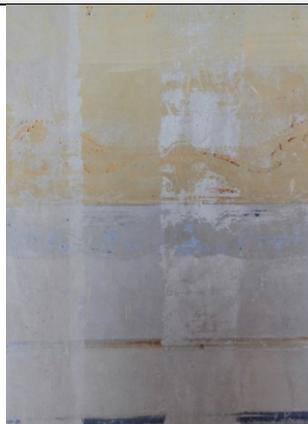
Fig. 278. Fotografía del muro después de arrancar.

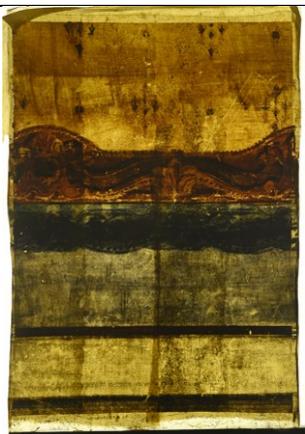
Fig. 279. Fotografía de la probeta con luz transmitida. Fuente: Juan Valcárcel.

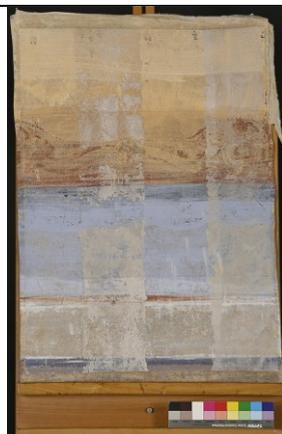
Fig. 280. Fotografía del reverso de la probeta. Fuente: Juan Valcárcel.

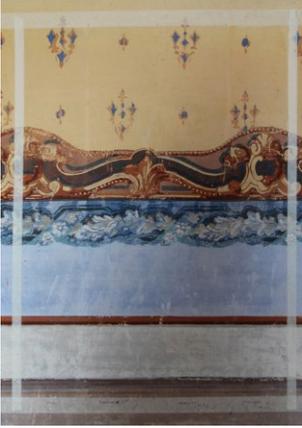
P1-II-B		
Consolidante	Pintura totalmente arrancada	Impronta que ha permanecido en el muro
1-Estel® 1000	88%	12%
2-Fluoline® CP	47,1%	52,9%
3-Acrlil® 33	47,5%	52,5%
4-Paraloid® B72	49,3%	50,7%

<p>Fig. 281. Fotografía del muro antes de arrancar.</p>

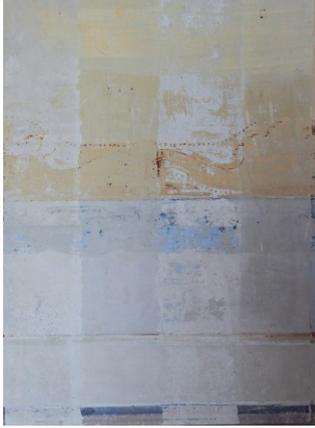
<p>Fig. 282. Fotografía del muro después de arrancar.</p>

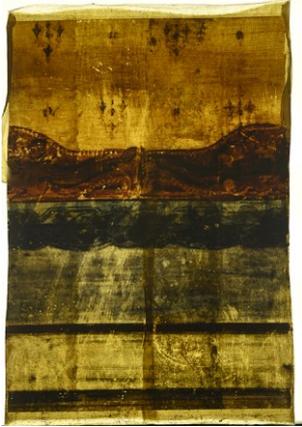
<p>Fig. 283. Fotografía de la probeta con luz transmitida. Fuente: Juan Valcárcel.</p>

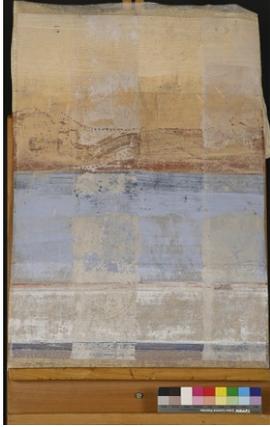
<p>Fig. 284. Fotografía del reverso de la probeta. Fuente: Juan Valcárcel.</p>

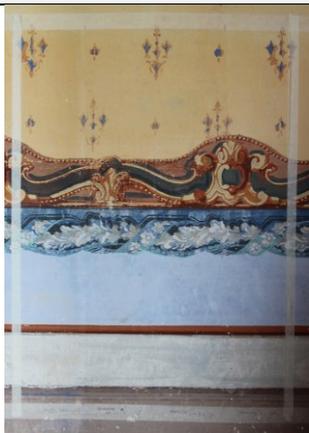
P1-III-B		
Consolidante	Pintura totalmente arrancada	Impronta que ha permanecido en el muro
1-Estel® 1000	89%	11%
2-Fluoline® CP	44,8%	55,2%
3-Acril® 33	55,5%	44,5%
4-Paraloid® B72	46,9%	53,1%

Fig. 285. Fotografía del muro antes de arrancar.

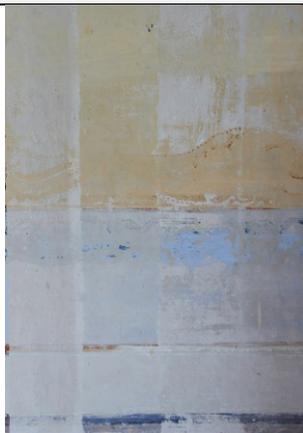
Fig. 286. Fotografía del muro después de arrancar.

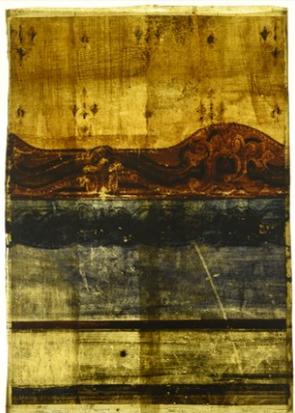
Fig. 287. Fotografía de la probeta con luz transmitida. Fuente: Juan Valcárcel.

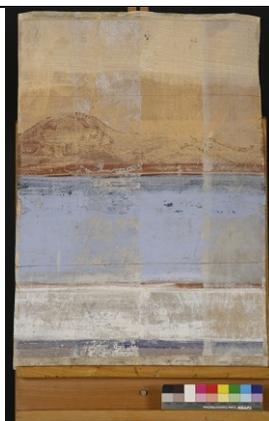
Fig. 288. Fotografía del reverso de la probeta. Fuente: Juan Valcárcel.

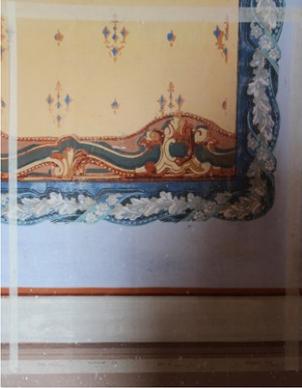
P1-IV-B		
Consolidante	Pintura totalmente arrancada	Impronta que ha permanecido en el muro
1-Estel® 1000	94,9%	5,1%
2-Fluoline® CP	39,8%	60,2%
3-Acrlil® 33	66,2%	33,8%
4-Paraloid® B72	68,8%	31,2%

<p>Fig. 289. Fotografía del muro antes de arrancar.</p>

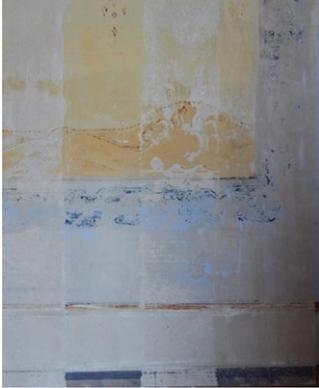
<p>Fig. 290. Fotografía del muro después de arrancar.</p>

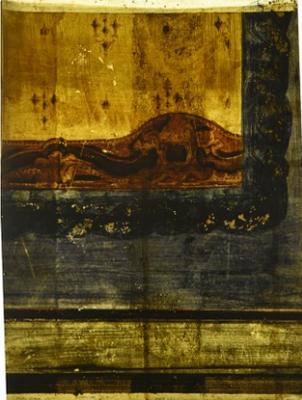
<p>Fig. 291. Fotografía de la probeta con luz transmitida. Fuente: Juan Valcárcel.</p>

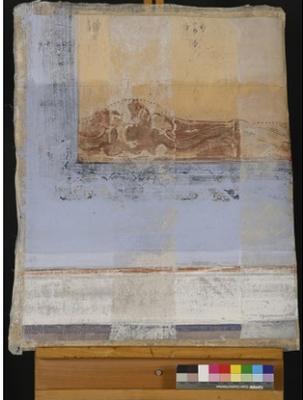
<p>Fig. 292. Fotografía del reverso de la probeta. Fuente: Juan Valcárcel.</p>

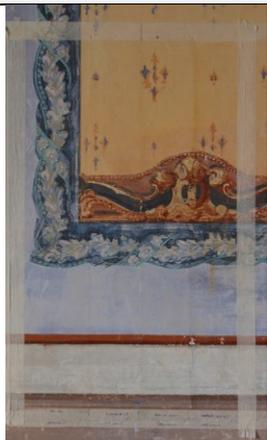
P2-I-C		
Consolidante	Pintura totalmente arrancada	Impronta que ha permanecido en el muro
1-Estel® 1000	92,3%	7,7%
2-Fluoline® CP	52,8%	47,2%
3-Acril® 33	32,5%	67,5%
4-Paraloid® B72	37,9%	62,1%

Fig. 293. Fotografía del muro antes de arrancar.

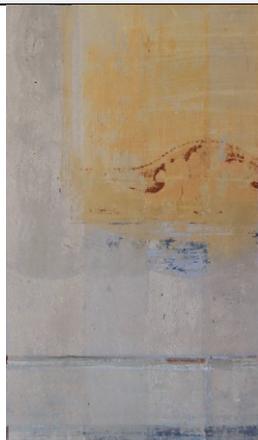
Fig. 294. Fotografía del muro después de arrancar.

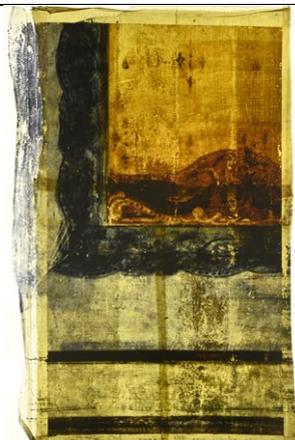
Fig. 295. Fotografía de la probeta con luz transmitida. Fuente: Juan Valcárcel.

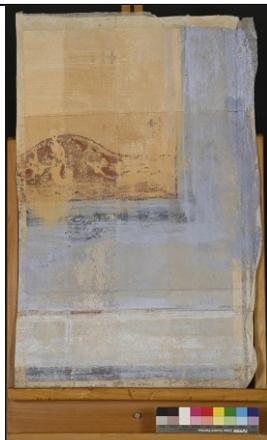
Fig. 296. Fotografía del reverso de la probeta. Fuente: Juan Valcárcel.

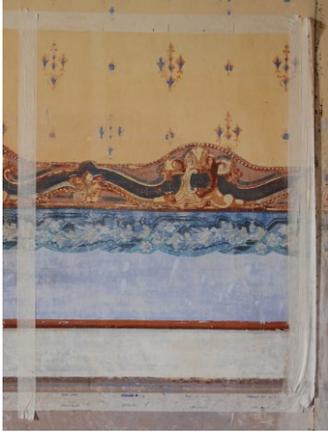
P2-II-C		
Consolidante	Pintura totalmente arrancada	Impronta que ha permanecido en el muro
1-Estel® 1000	82,4%	17,6%
2-Fluoline® CP	73%	27%
3-Acriil® 33	64,7%	35,3%
4-Paraloid® B72	70,7%	29,3%

<p>Fig. 297. Fotografía del muro antes de arrancar.</p>

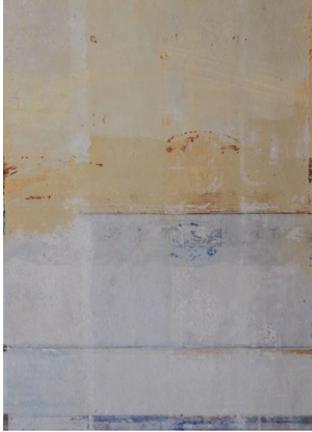
<p>Fig. 298. Fotografía del muro después de arrancar.</p>

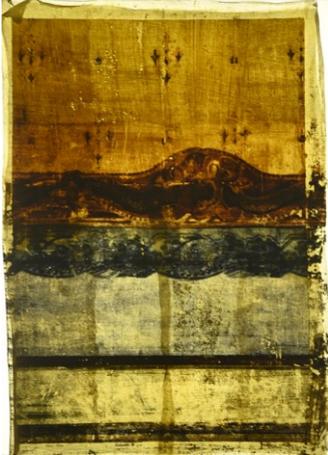
<p>Fig. 299. Fotografía de la probeta con luz transmitida. Fuente: Juan Valcárcel.</p>

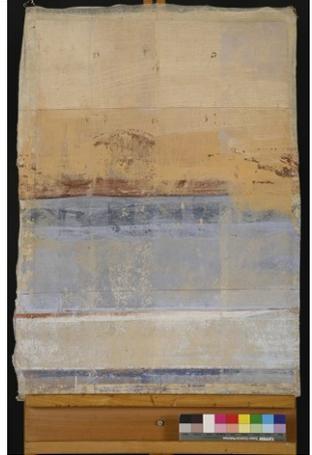
<p>Fig. 300. Fotografía del reverso de la probeta. Fuente: Juan Valcárcel.</p>

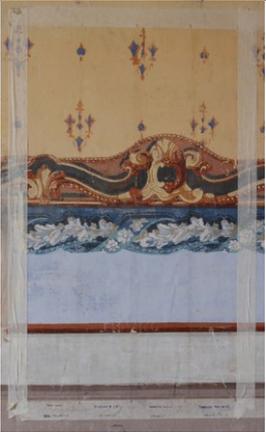
P2-III-C		
Consolidante	Pintura totalmente arrancada	Impronta que ha permanecido en el muro
1-Estel® 1000	87,7%	12,3%
2-Fluoline® CP	42,4%	57,6%
3-Acril® 33	49%	51%
4-Paraloid® B72	46,3%	53,7%

<p>Fig. 301. Fotografía del muro antes de arrancar.</p>

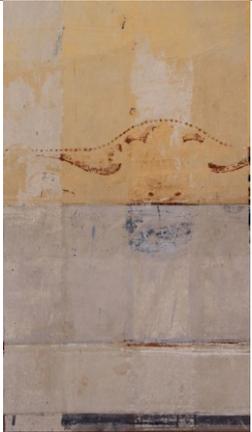
<p>Fig. 302. Fotografía del muro después de arrancar.</p>

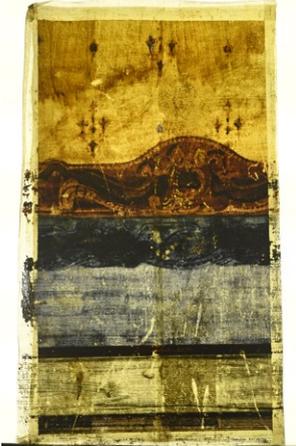
<p>Fig. 303. Fotografía de la probeta con luz transmitida. Fuente: Juan Valcárcel.</p>

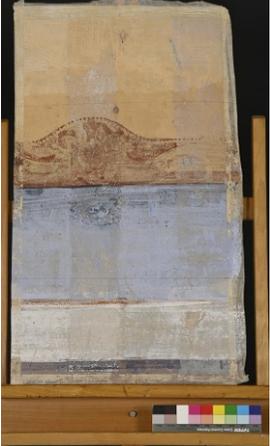
<p>Fig. 304. Fotografía del reverso de la probeta. Fuente: Juan Valcárcel.</p>

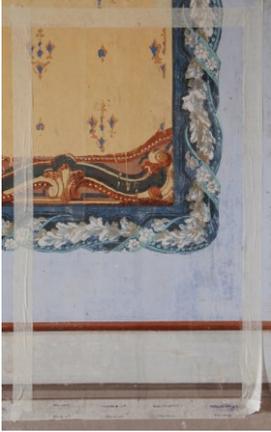
P2-IV-C		
Consolidante	Pintura totalmente arrancada	Impronta que ha permanecido en el muro
1-Estel® 1000	85,6%	14,4%
2-Fluoline® CP	49,8%	50,2%
3-Acriil® 33	63,8%	36,2%
4-Paraloid® B72	94,7%	5,3%

<p>Fig. 305. Fotografía del muro antes de arrancar.</p>

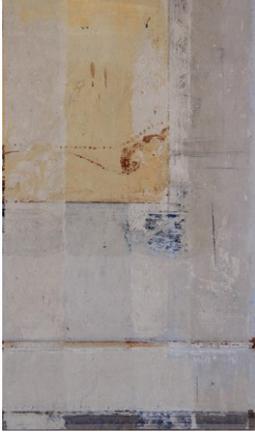
<p>Fig. 306. Fotografía del muro después de arrancar.</p>

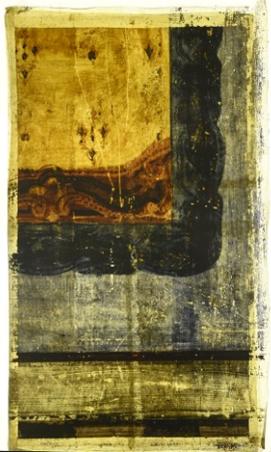
<p>Fig. 307. Fotografía de la probeta con luz transmitida. Fuente: Juan Valcárcel.</p>

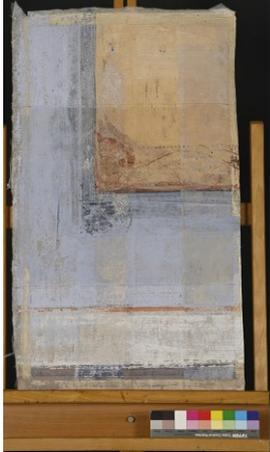
<p>Fig. 308. Fotografía del reverso de la probeta. Fuente: Juan Valcárcel.</p>

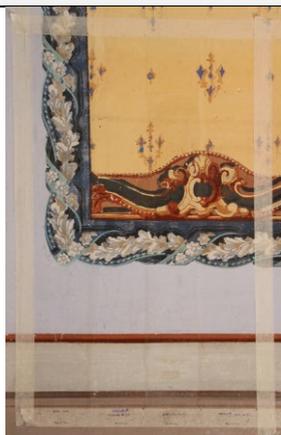
P3-I-D		
Consolidante	Pintura totalmente arrancada	Impronta que ha permanecido en el muro
1-Estel® 1000	82,7%	17,3%
2-Fluoline® CP	40,2%	59,8%
3-Acril® 33	73,1%	26,9%
4-Paraloid® B72	98%	2%

Fig. 309. Fotografía del muro antes de arrancar.

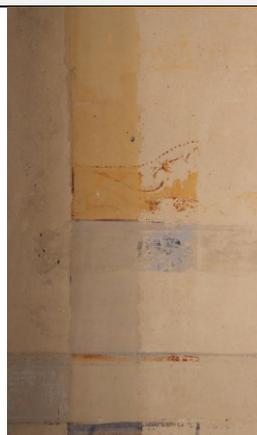
Fig. 310. Fotografía del muro después de arrancar.

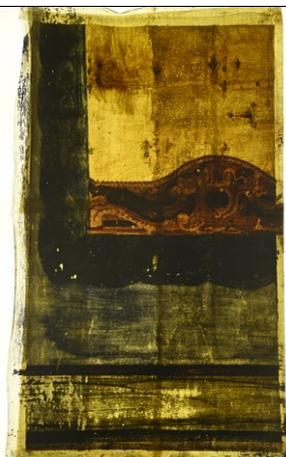
Fig. 311. Fotografía de la probeta con luz transmitida. Fuente: Juan Valcárcel.

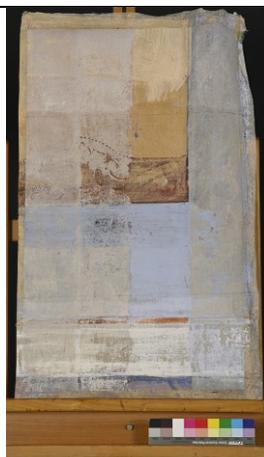
Fig. 312. Fotografía del reverso de la probeta. Fuente: Juan Valcárcel.

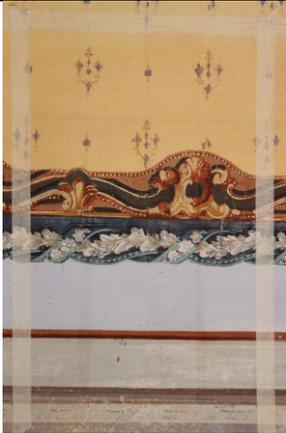
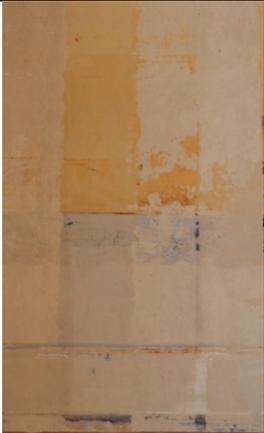
Tabla 64. Resultados obtenidos del análisis de imagen mediante las fotografías del muro. Porcentajes correspondientes a la cantidad de estrato pictórico arrancado y de impronta que ha permanecido en el muro tras el arranque. Probeta P3-II-D. Cola cerviense.

<p>Fig. 313. Fotografía del muro antes de arrancar.</p>		<p>Fig. 314. Fotografía del muro después de arrancar.</p>

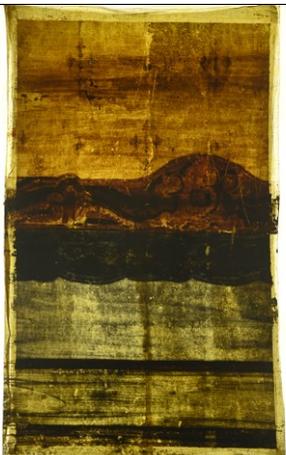
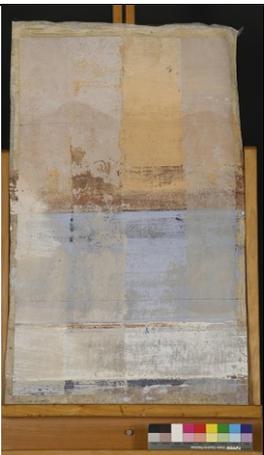
<p>Fig. 315. Fotografía de la probeta con luz transmitida. Fuente: Juan Valcárcel.</p>		<p>Fig. 316. Fotografía del reverso de la probeta. Fuente: Juan Valcárcel.</p>

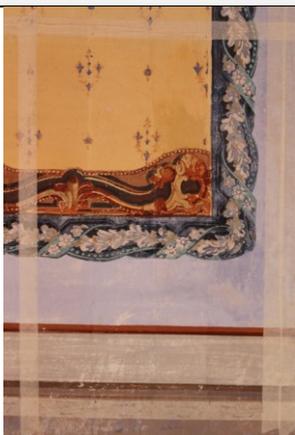
Fig. 317. Fotografía del muro antes de arrancar.

Fig. 317. Fotografía del muro antes de arrancar.
 Fig. 318. Fotografía del muro después de arrancar.
 Fig. 319. Fotografía de la probeta con luz transmitida. Fuente: Juan Valcárcel.
 Fig. 320. Fotografía del reverso de la probeta. Fuente: Juan Valcárcel.
 Fig. 321. Fotografía del muro antes de arrancar.
 Fig. 322. Fotografía del muro después de arrancar.
 Fig. 323. Fotografía de la probeta con luz transmitida. Fuente: Juan Valcárcel.

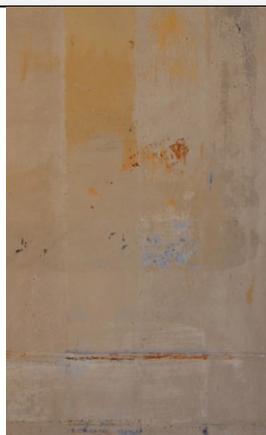
Fig. 318. Fotografía del muro después de arrancar.

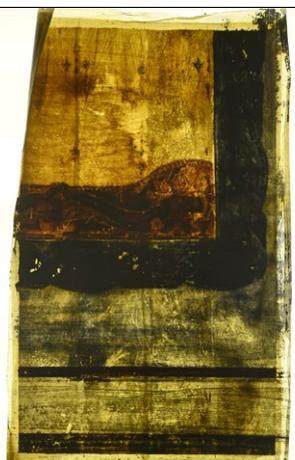
Fig. 319. Fotografía de la probeta con luz transmitida. Fuente: Juan Valcárcel.

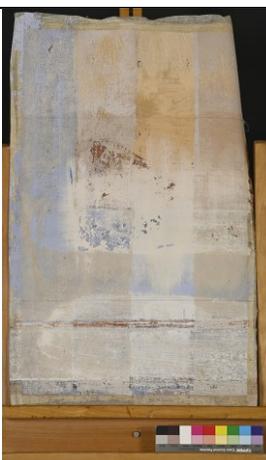
Fig. 320. Fotografía del reverso de la probeta. Fuente: Juan Valcárcel.

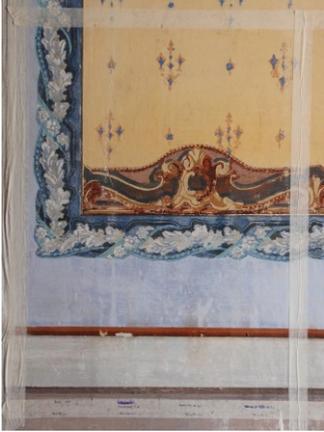
Tabla 66. Resultados obtenidos del análisis de imagen mediante las fotografías del muro. Porcentajes correspondientes a la cantidad de estrato pictórico arrancado y de impronta que ha permanecido en el muro tras el arranque. Probeta P3-IV-D. Cola cervineo.

<p>Fig. 321. Fotografía del muro antes de arrancar.</p>

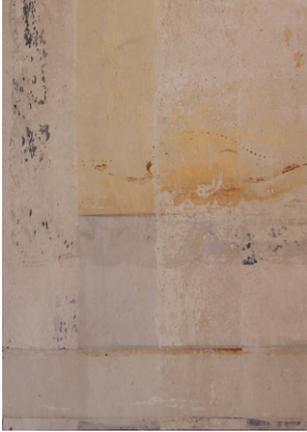
<p>Fig. 322. Fotografía del muro después de arrancar.</p>

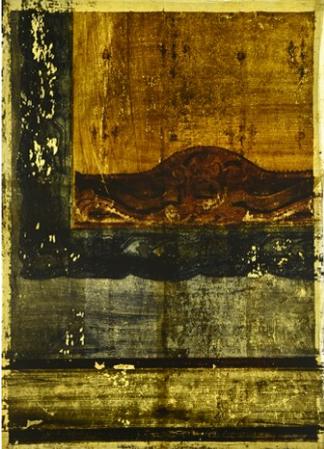
<p>Fig. 323. Fotografía de la probeta con luz transmitida. Fuente: Juan Valcárcel.</p>

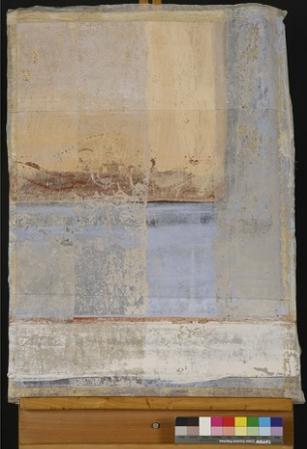
<p>Fig. 324. Fotografía del reverso de la probeta. Fuente: Juan Valcárcel.</p>

- Fig. 324. Fotografía del reverso de la probeta. Fuente: Juan Valcárcel.
- Fig. 325. Fotografía de la probeta P1-I-A tras finalizar la desprotección. Fuente: Juan Valcárcel.

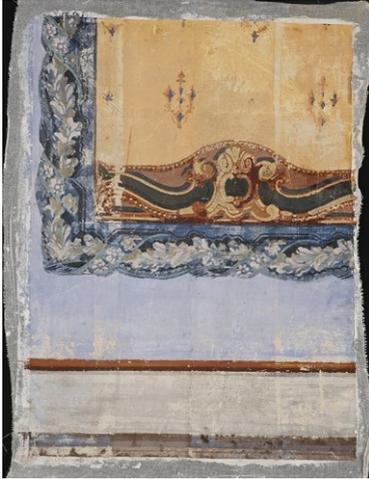
Fig. 325. Fotografía de la probeta P1-I-A tras finalizar la desprotección. Fuente: Juan Valcárcel.

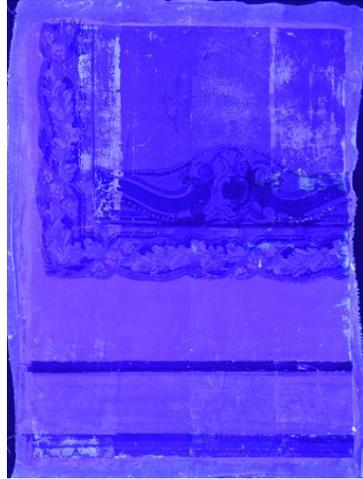
Fig. 326. Fotografía de la probeta P1-I-A con luz ultravioleta tras finalizar la desprotección. Fuente: Juan Valcárcel.

- Fig. 326. Fotografía de la probeta P1-I-A con luz ultravioleta tras finalizar la desprotección. Fuente: Juan Valcárcel.
- Fig. 327. Fotografía de la probeta P1-II-A tras finalizar la desprotección. Fuente: Juan Valcárcel.

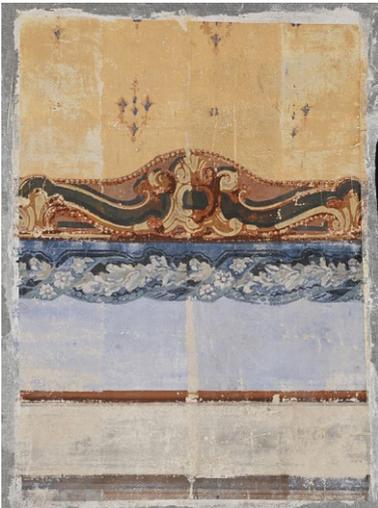
Fig. 327. Fotografía de la probeta P1-II-A tras finalizar la desprotección. Fuente: Juan Valcárcel.

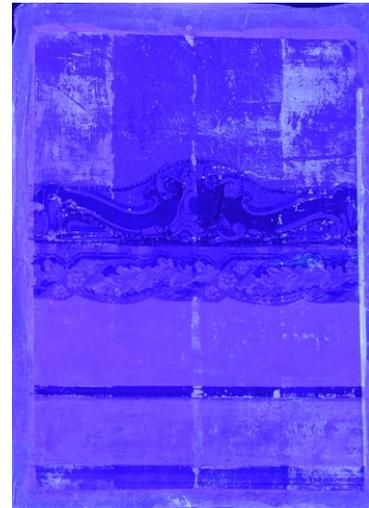
Fig. 328. Fotografía de la probeta P1-II-A con luz ultravioleta tras finalizar la desprotección. Fuente: Juan Valcárcel.

- Fig. 328. Fotografía de la probeta P1-II-A con luz ultravioleta tras finalizar la desprotección. Fuente: Juan Valcárcel.
- Fig. 329. Fotografía de la probeta P1-III-A tras finalizar la desprotección. Fuente: Juan Valcárcel.

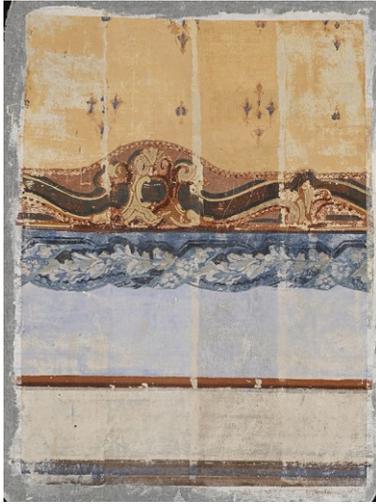
Fig. 329. Fotografía de la probeta P1-III-A tras finalizar la desprotección. Fuente: Juan Valcárcel.

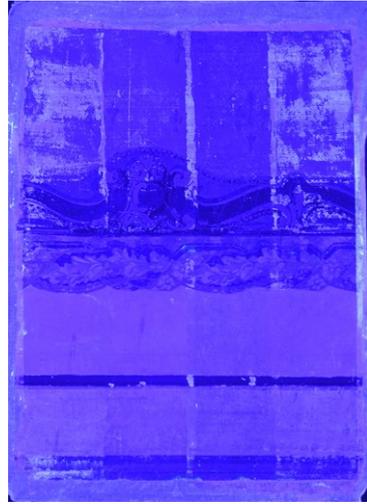
Fig. 330. Fotografía de la probeta P1-III-A con luz ultravioleta tras finalizar la desprotección. Fuente: Juan Valcárcel.

- Fig. 330. Fotografía de la probeta P1-III-A con luz ultravioleta tras finalizar la desprotección. Fuente: Juan Valcárcel.
- Fig. 331. Fotografía de la probeta P1-IV-A tras finalizar la desprotección. Fuente: Juan Valcárcel.

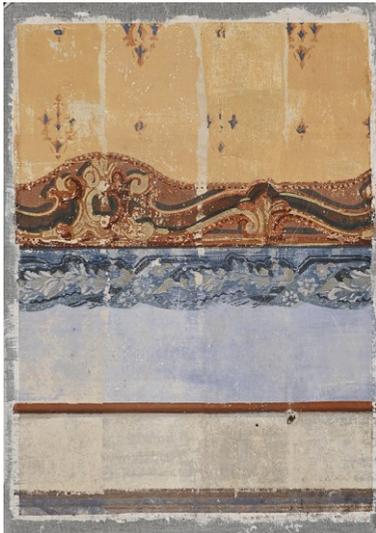
Fig. 331. Fotografía de la probeta P1-IV-A tras finalizar la desprotección. Fuente: Juan Valcárcel.

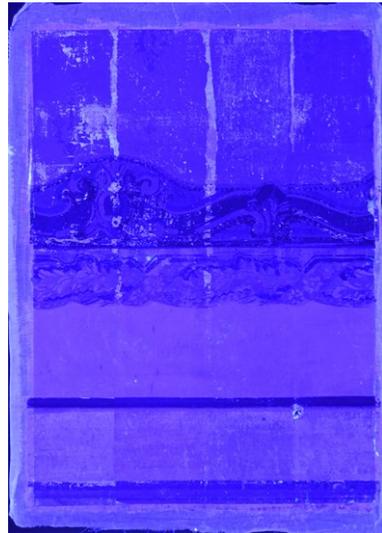
Fig. 332. Fotografía de la probeta P1-IV-A con luz ultravioleta tras finalizar la desprotección. Fuente: Juan Valcárcel.

- Fig. 332. Fotografía de la probeta P1-IV-A con luz ultravioleta tras finalizar la desprotección. Fuente: Juan Valcárcel.
- Fig. 333. Fotografía de la probeta P1-I-B tras finalizar la desprotección. Fuente: Juan Valcárcel.

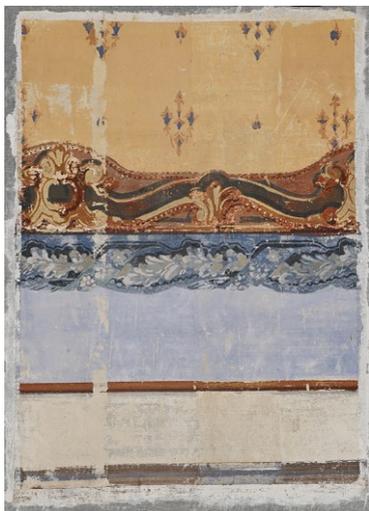
Fig. 333. Fotografía de la probeta P1-I-B tras finalizar la desprotección. Fuente: Juan Valcárcel.

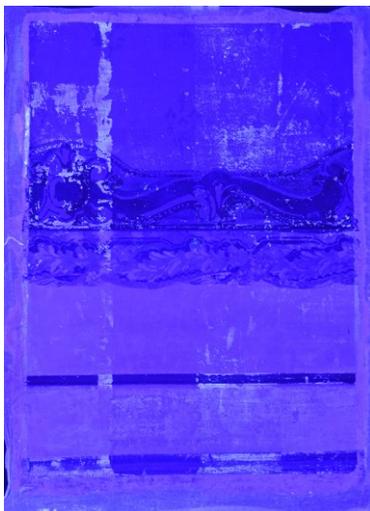
Fig. 334. Fotografía de la probeta P1-I-B con luz ultravioleta tras finalizar la desprotección. Fuente: Juan Valcárcel.

- Fig. 334. Fotografía de la probeta P1-I-B con luz ultravioleta tras finalizar la desprotección. Fuente: Juan Valcárcel.
- Fig. 335. Fotografía de la probeta P1-II-B tras finalizar la desprotección. Fuente: Juan Valcárcel.

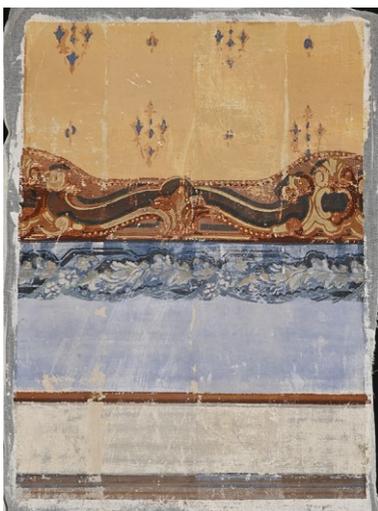
Fig. 335. Fotografía de la probeta P1-II-B tras finalizar la desprotección. Fuente: Juan Valcárcel.

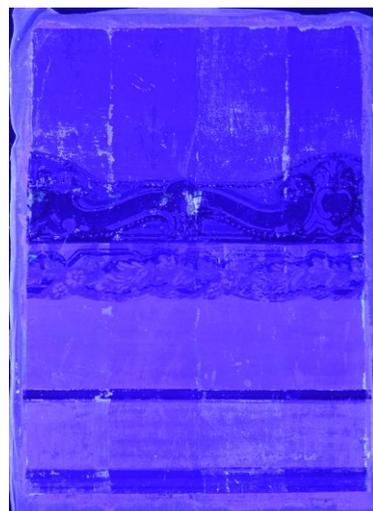
Fig. 336. Fotografía de la probeta P1-II-B con luz ultravioleta tras finalizar la desprotección. Fuente: Juan Valcárcel.

- Fig. 336. Fotografía de la probeta P1-II-B con luz ultravioleta tras finalizar la desprotección. Fuente: Juan Valcárcel.
- Fig. 337. Fotografía de la probeta P1-III-B tras finalizar la desprotección. Fuente: Juan Valcárcel.

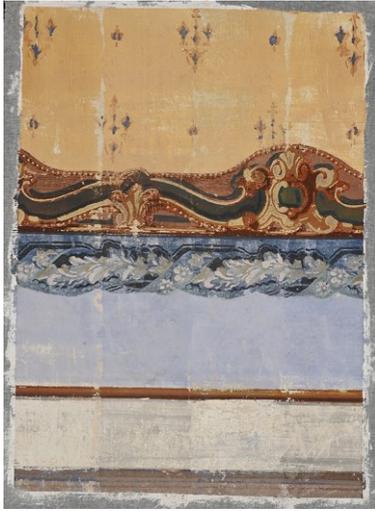
Fig. 337. Fotografía de la probeta P1-III-B tras finalizar la desprotección. Fuente: Juan Valcárcel.

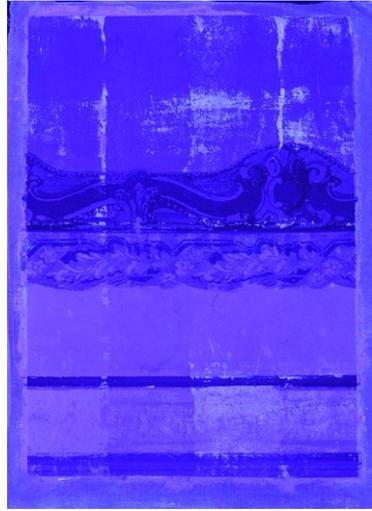
Fig. 338. Fotografía de la probeta P1-III-B con luz ultravioleta tras finalizar la desprotección. Fuente: Juan Valcárcel.

- Fig. 338. Fotografía de la probeta P1-III-B con luz ultravioleta tras finalizar la desprotección. Fuente: Juan Valcárcel.
- Fig. 339. Fotografía de la probeta P1-IV-B tras finalizar la desprotección. Fuente: Juan Valcárcel.

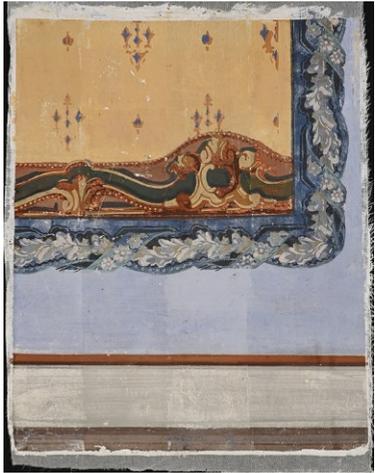
Fig. 339. Fotografía de la probeta P1-IV-B tras finalizar la desprotección. Fuente: Juan Valcárcel.

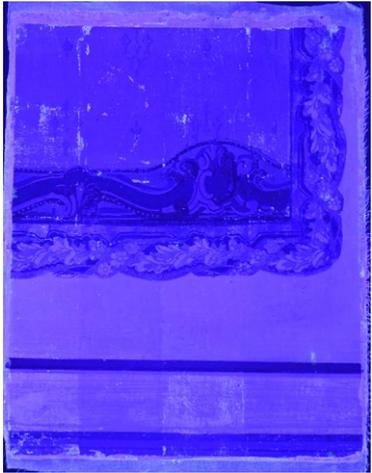
Fig. 340. Fotografía de la probeta P1-IV-B con luz ultravioleta tras finalizar la desprotección. Fuente: Juan Valcárcel.

- Fig. 340. Fotografía de la probeta P1-IV-B con luz ultravioleta tras finalizar la desprotección. Fuente: Juan Valcárcel.
- Fig. 341. Fotografía de la probeta P2-I-C tras finalizar la desprotección. Fuente: Juan Valcárcel.

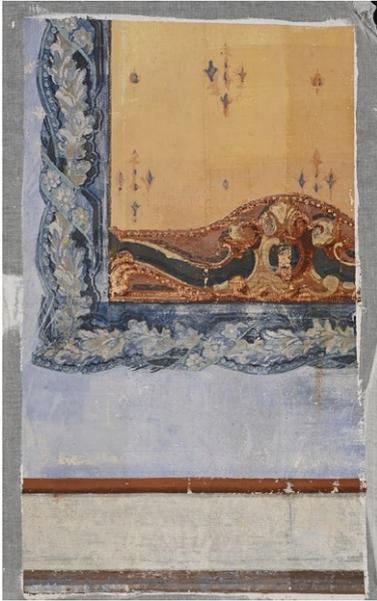
Fig. 341. Fotografía de la probeta P2-I-C tras finalizar la desprotección. Fuente: Juan Valcárcel.

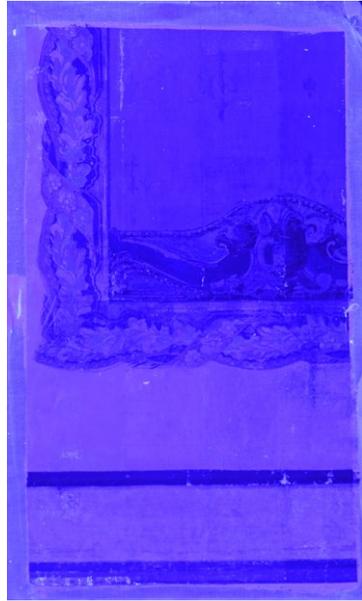
Fig. 342. Fotografía de la probeta P2-I-C con luz ultravioleta tras finalizar la desprotección. Fuente: Juan Valcárcel.

- Fig. 342. Fotografía de la probeta P2-I-C con luz ultravioleta tras finalizar la desprotección. Fuente: Juan Valcárcel.
- Fig. 343. Fotografía de la probeta P2-II-C tras finalizar la desprotección. Fuente: Juan Valcárcel.

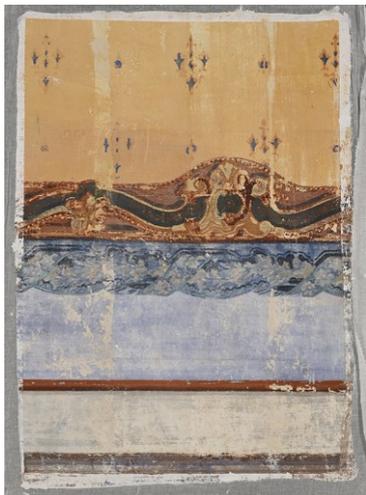
Fig. 343. Fotografía de la probeta P2-II-C tras finalizar la desprotección. Fuente: Juan Valcárcel.

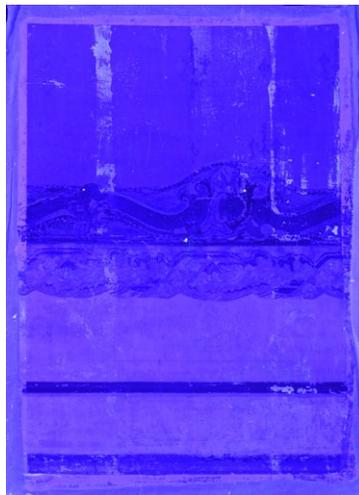
Fig. 344. Fotografía de la probeta P2-II-C con luz ultravioleta tras finalizar la desprotección. Fuente: Juan Valcárcel.

- Fig. 344. Fotografía de la probeta P2-II-C con luz ultravioleta tras finalizar la desprotección. Fuente: Juan Valcárcel.
- Fig. 345. Fotografía de la probeta P2-III-C tras finalizar la desprotección. Fuente: Juan Valcárcel.

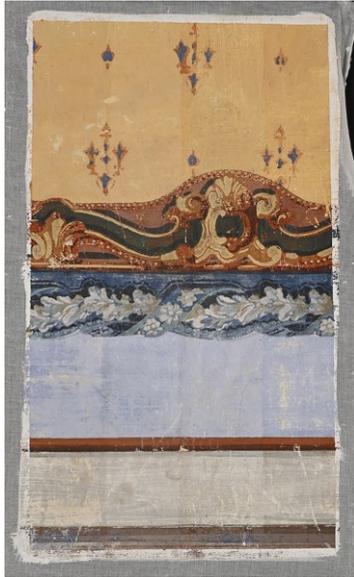
Fig. 345. Fotografía de la probeta P2-III-C tras finalizar la desprotección. Fuente: Juan Valcárcel.

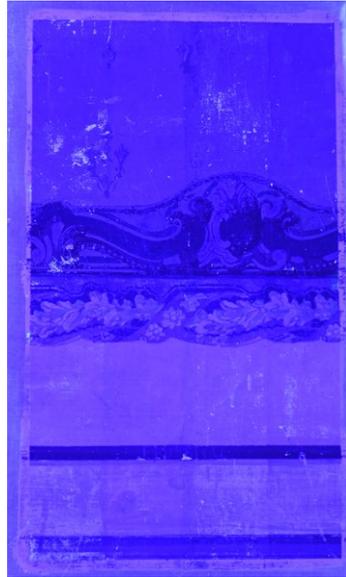
Fig. 346. Fotografía de la probeta P2-III-C con luz ultravioleta tras finalizar la desprotección. Fuente: Juan Valcárcel.

- Fig. 346. Fotografía de la probeta P2-III-C con luz ultravioleta tras finalizar la desprotección. Fuente: Juan Valcárcel.
- Fig. 347. Fotografía de la probeta P2-IV-C tras finalizar la desprotección. Fuente: Juan Valcárcel.

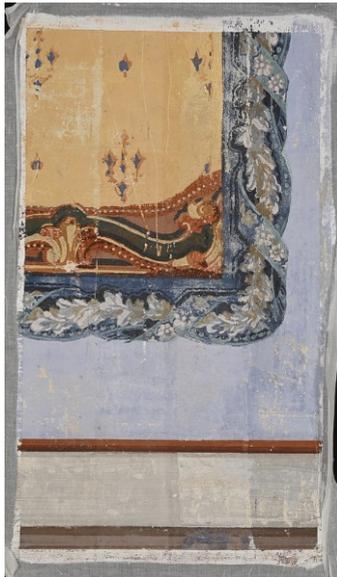
Fig. 347. Fotografía de la probeta P2-IV-C tras finalizar la desprotección. Fuente: Juan Valcárcel.

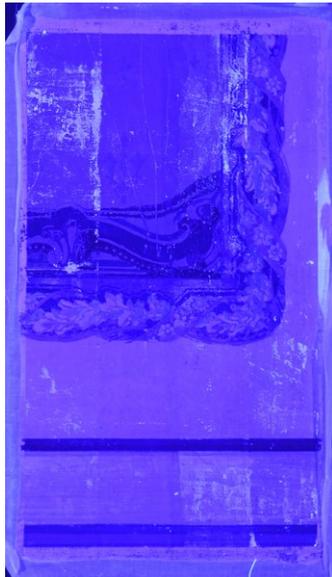
Fig. 348. Fotografía de la probeta P2-IV-C con luz ultravioleta tras finalizar la desprotección. Fuente: Juan Valcárcel.

- Fig. 348. Fotografía de la probeta P2-IV-C con luz ultravioleta tras finalizar la desprotección. Fuente: Juan Valcárcel.
- Fig. 349. Fotografía de la probeta P3-I-D tras finalizar la desprotección. Fuente: Juan Valcárcel.
