El arranque a *strappo* de pinturas murales.
Estudio de la técnica como método de
conservación y como recurso artístico.

Tesis Doctoral

Iris Hernández Altarejos

Programa de Doctorado en
Conservación y Restauración de Bienes Culturales

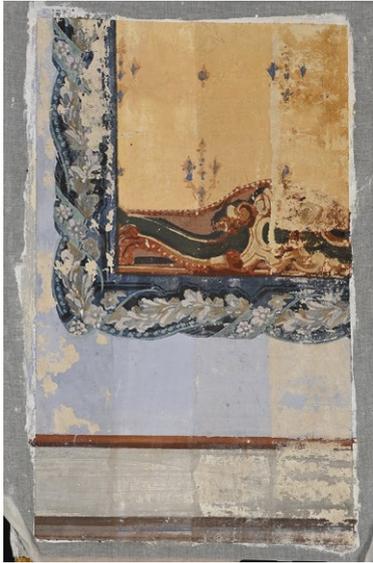
Fig. 349. Fotografía de la probeta P3-I-D tras finalizar la desprotección. Fuente: Juan Valcárcel.

- Fig. 348. Fotografía de la probeta P2-IV-C con luz ultravioleta tras finalizar la desprotección. Fuente: Juan Valcárcel.
- Fig. 349. Fotografía de la probeta P3-I-D tras finalizar la desprotección. Fuente: Juan Valcárcel.

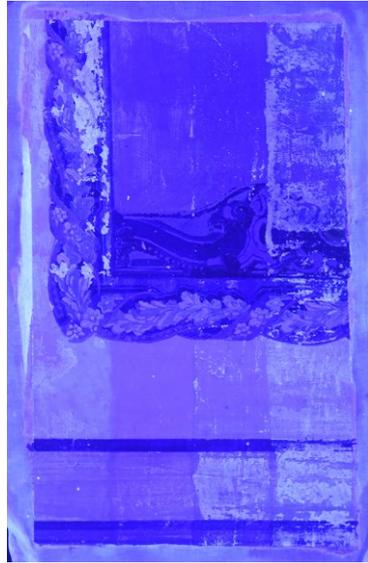
Fig. 350. Fotografía de la probeta P3-I-D con luz ultravioleta tras finalizar la desprotección. Fuente: Juan Valcárcel.

Fig. 350. Fotografía de la probeta P3-I-D con luz ultravioleta tras finalizar la desprotección. Fuente: Juan Valcárcel.

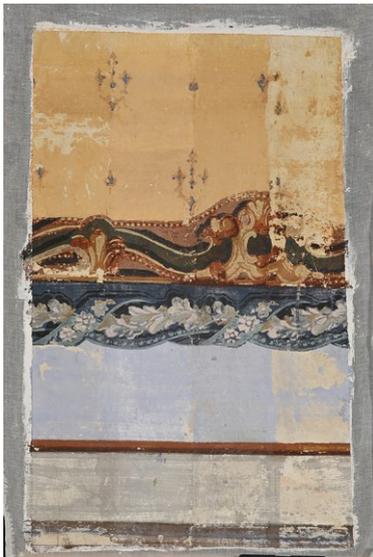
Fig. 351. Fotografía de la probeta P3-II-D tras finalizar la desprotección. Fuente: Juan Valcárcel.

Fig. 351. Fotografía de la probeta P3-II-D tras finalizar la desprotección. Fuente: Juan Valcárcel.

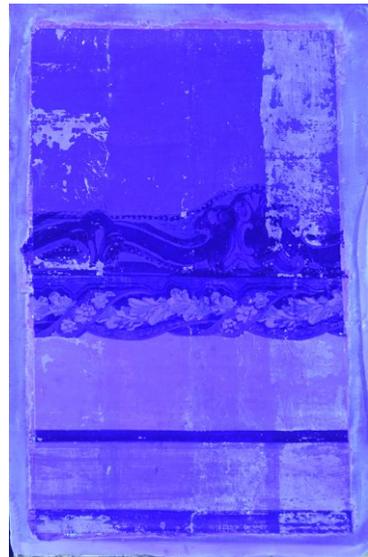
Fig. 352. Fotografía de la probeta P3-II-D con luz ultravioleta tras finalizar la desprotección. Fuente: Juan Valcárcel.

Fig. 352. Fotografía de la probeta P3-II-D con luz ultravioleta tras finalizar la desprotección. Fuente: Juan Valcárcel.

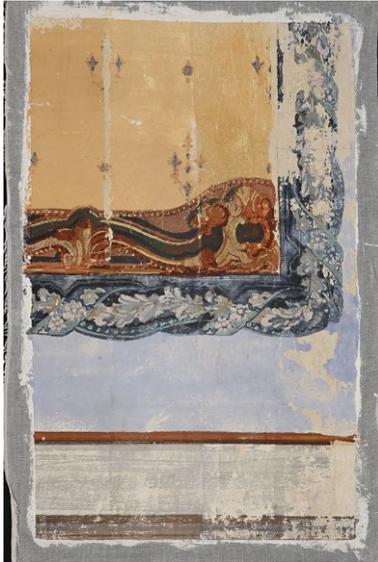
Fig. 353. Fotografía de la probeta P3-III-D tras finalizar la desprotección. Fuente: Juan Valcárcel.

Fig. 353. Fotografía de la probeta P3-III-D tras finalizar la desprotección. Fuente: Juan Valcárcel.

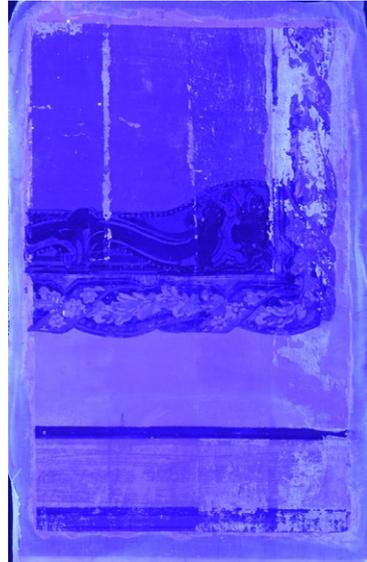
Fig. 354. Fotografía de la probeta P3-III-D con luz ultravioleta tras finalizar la desprotección. Fuente: Juan Valcárcel.

Fig. 354. Fotografía de la probeta P3-III-D con luz ultravioleta tras finalizar la desprotección. Fuente: Juan Valcárcel.

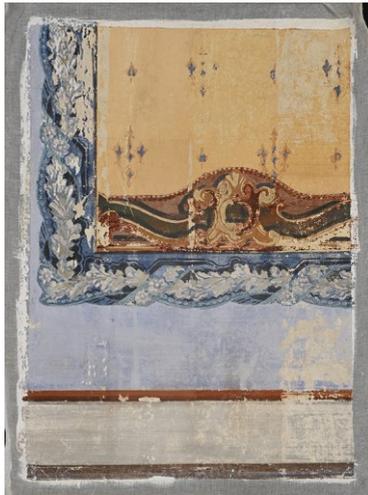
Fig. 355. Fotografía de la probeta P4-IV-D tras finalizar la desprotección. Fuente: Juan Valcárcel.

Fig. 355. Fotografía de la probeta P4-IV-D tras finalizar la desprotección. Fuente: Juan Valcárcel.

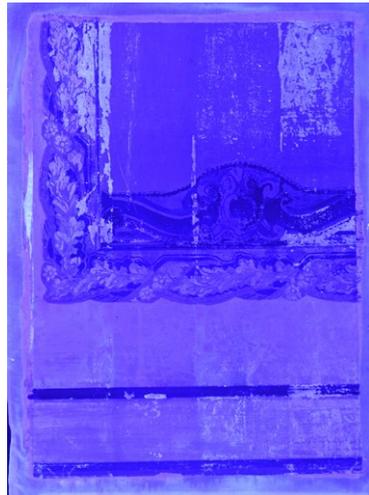
Fig. 356. Fotografía de la probeta P4-IV-D con luz ultravioleta tras finalizar la desprotección. Fuente: Juan Valcárcel.

Fig. 356. Fotografía de la probeta P4-IV-D con luz ultravioleta tras finalizar la desprotección. Fuente: Juan Valcárcel.

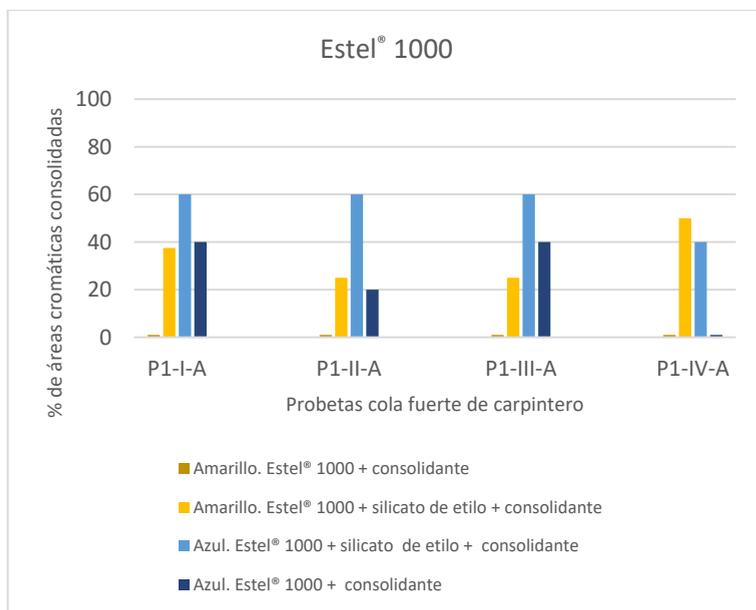
Gráfico resultados consolidación 2. Cola fuerte de carpintero, Estel® 1000.

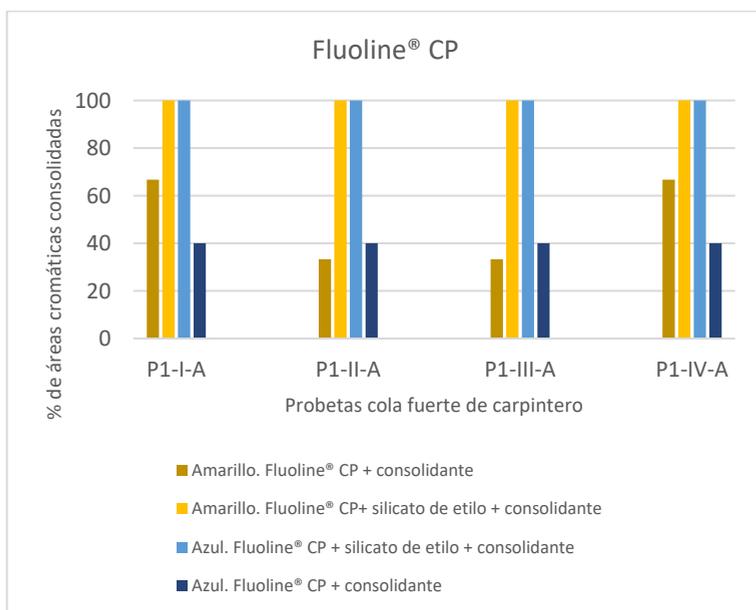
Gráfico resultados consolidación 3. Cola fuerte de carpintero, Fluoline® CP.

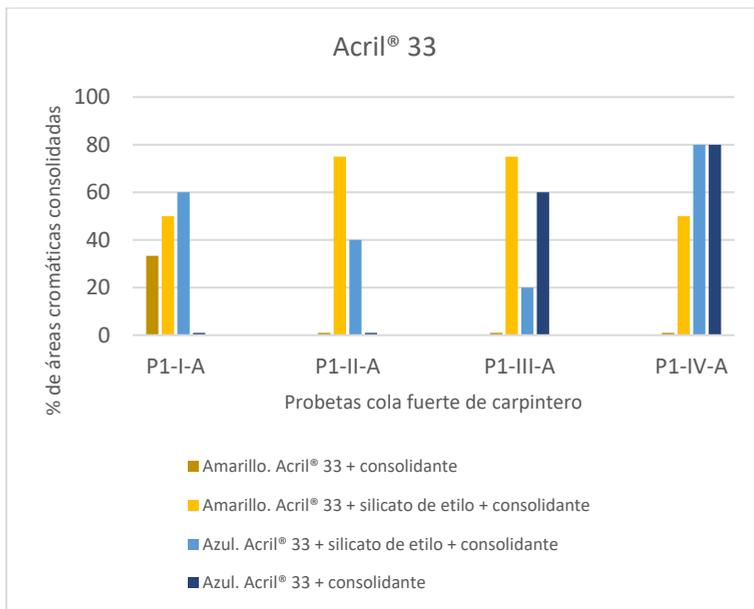
Gráfico resultados consolidación 4. Cola fuerte de carpintero, Acril® 33.

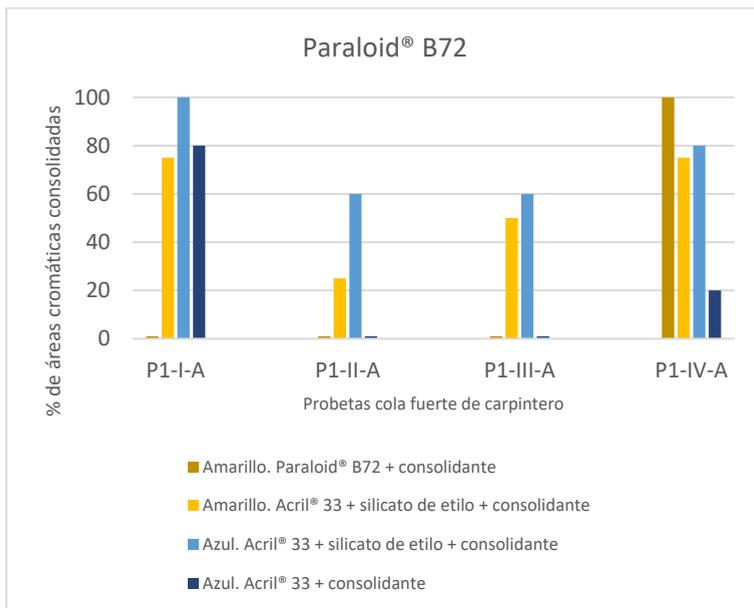
Gráfico resultados consolidación 5. Cola fuerte de carpintero, Paraloid® B72.

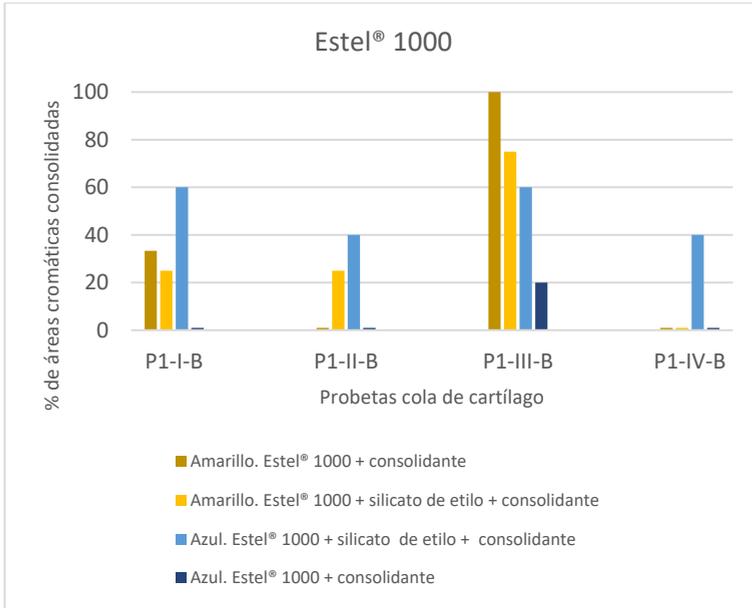
Gráfico resultados consolidación 6. Cola de cartílago, Estel® 1000.

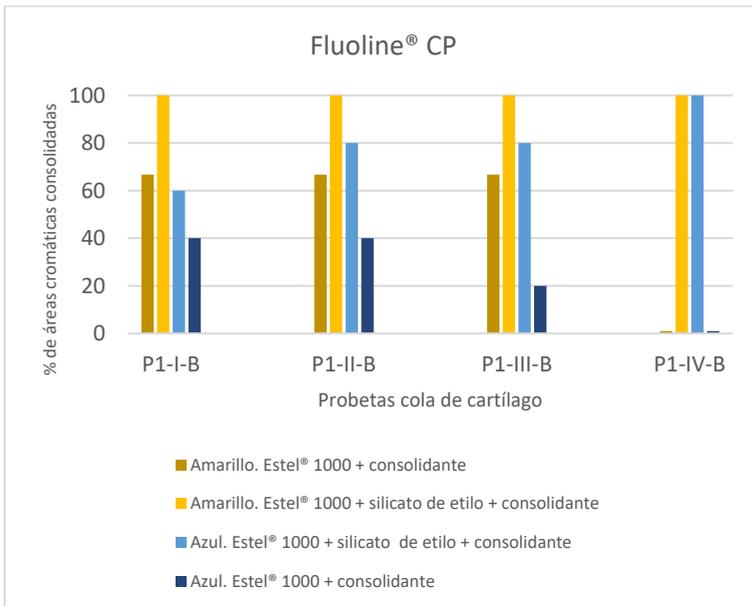
Gráfico resultados consolidación 7. Cola de cartílago, Fluoline® CP.

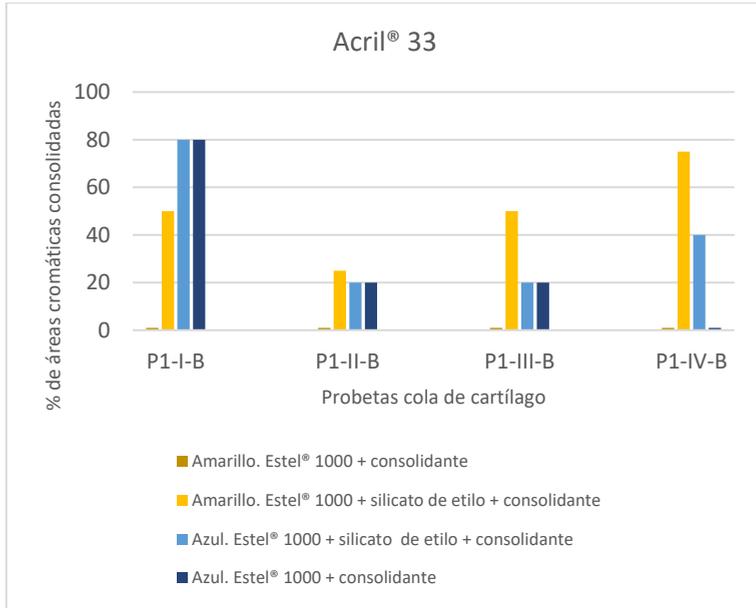
Gráfico resultados consolidación 8. Cola de cartilago, Acril® 33.

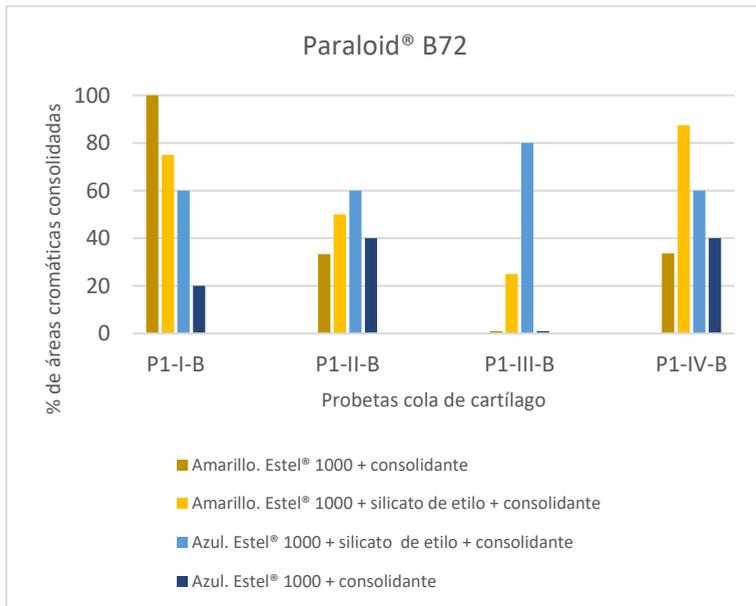
Gráfico resultados consolidación 9. Cola de cartilago, Paraloid® B72.

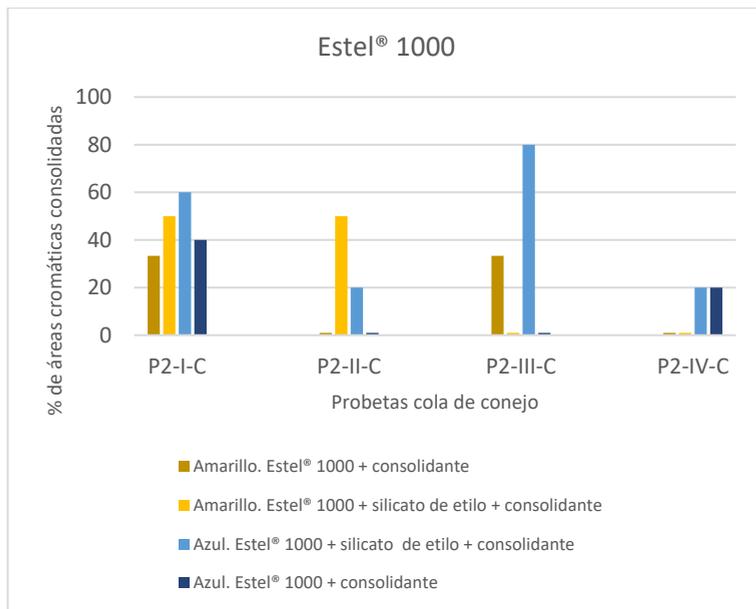
Gráfico resultados consolidación 10. Cola de conejo, Estel® 1000.

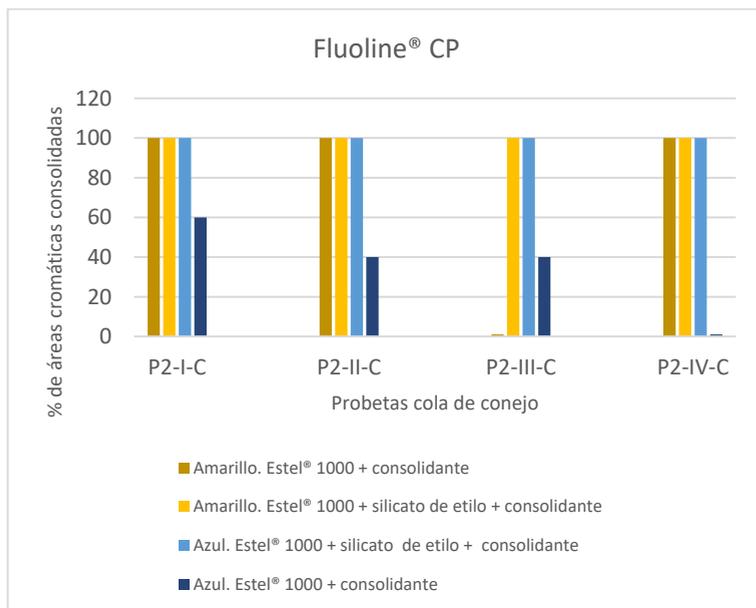
Gráfico resultados consolidación 11. Cola de conejo, Fluoline® CP.

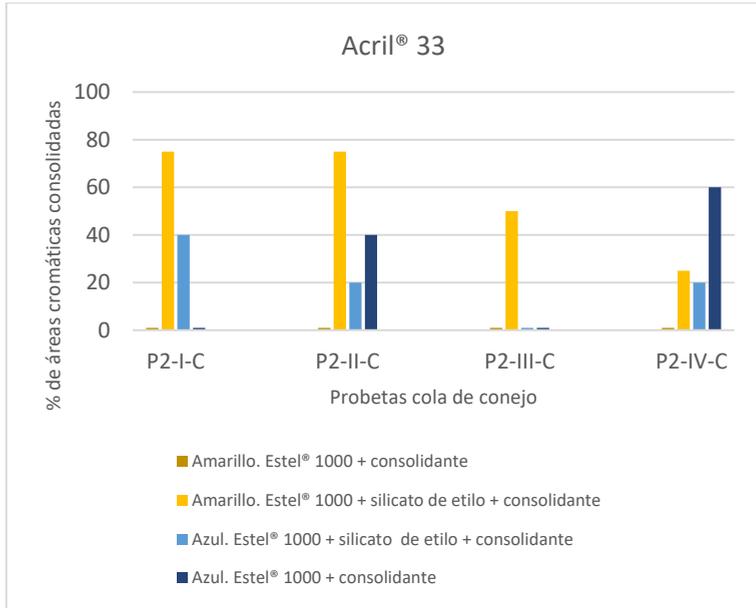
Gráfico resultados consolidación 12. Cola de conejo, Acril® 33.

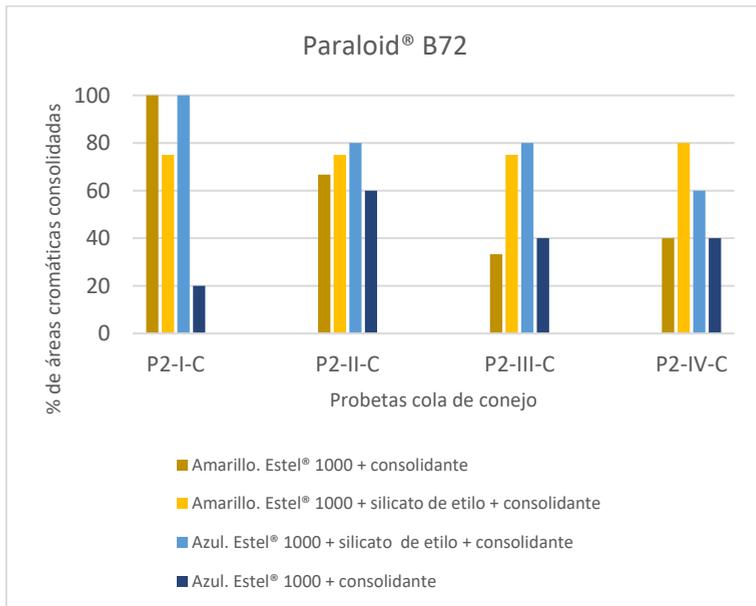
Gráfico resultados consolidación 13. Cola de conejo, Paraloid® B72.

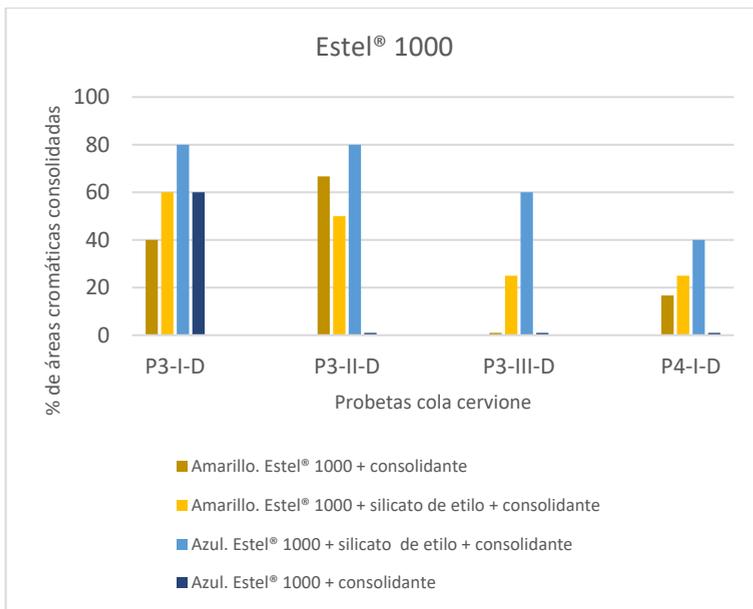
Gráfico resultados consolidación 14. Cola cervione, Estel® 1000.

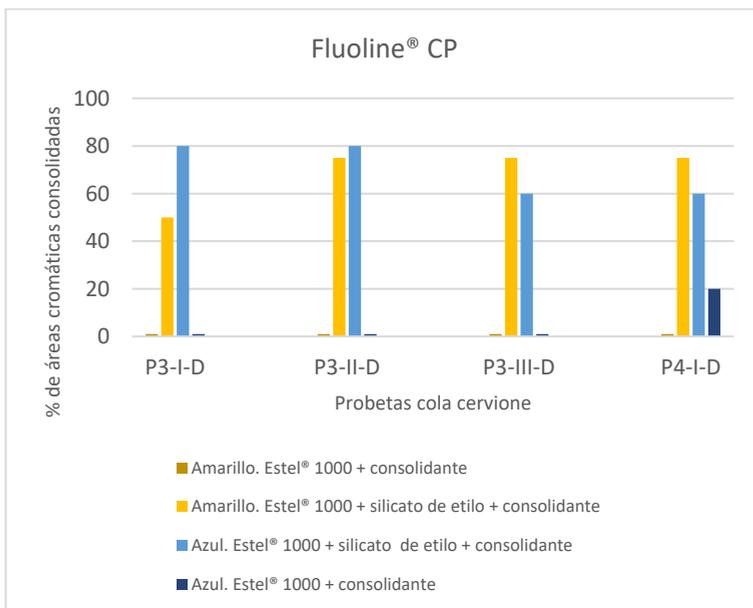
Gráfico resultados consolidación 15. Cola cervione, Fluoline® CP.

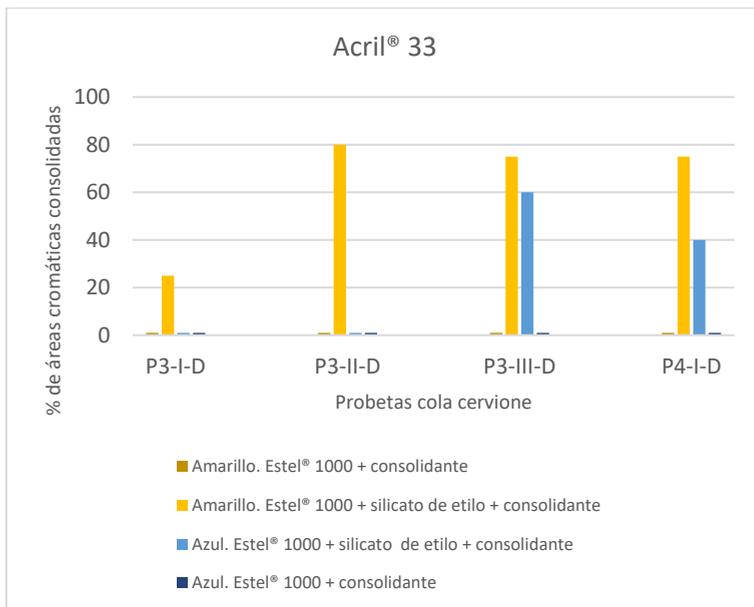
Gráfico resultados consolidación 16. Cola cervione, Acril® 33.

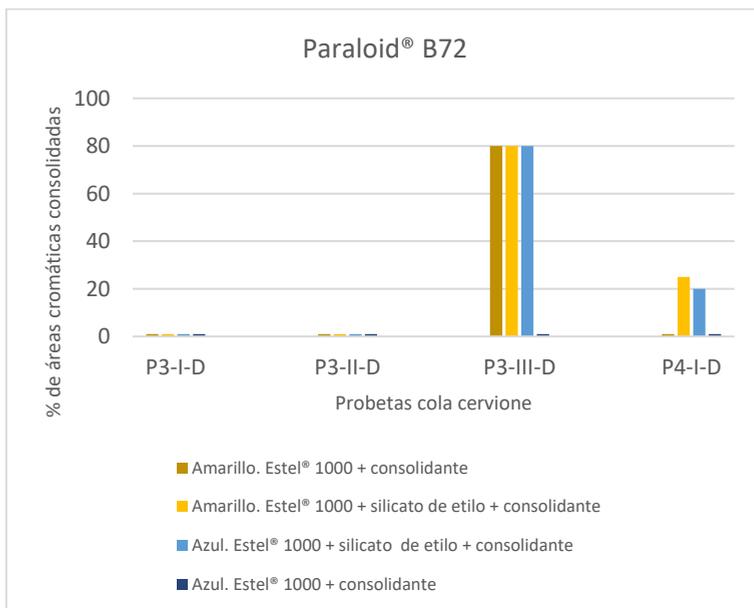
Gráfico resultados consolidación 17. Cola cervione, Paraloid® B72.

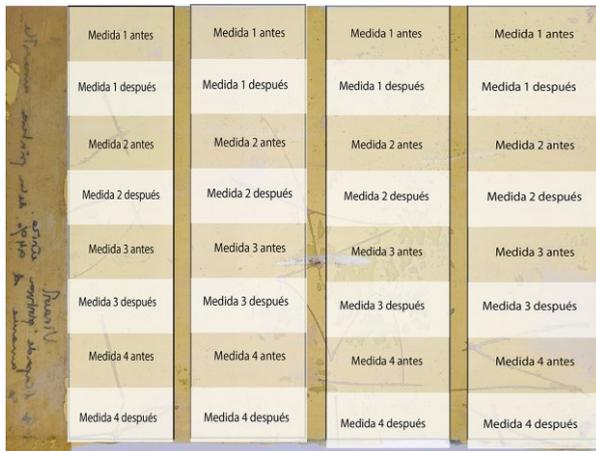
4. La ejecución del ensayo se inicia con la realización de las mediciones sobre las probetas, cortando trozos de la cinta adhesiva siempre de la misma medida (en este caso 4x1,9 cm), aplicándolos sobre la superficie, presionando con los dedos y retirándolos a continuación. Las cintas adhesivas empleadas se doblaron y se guardaron clasificadas y nominadas para su posterior pesado en la báscula de precisión. Este proceso se repitió antes y después de aplicar los consolidantes (siguiendo el esquema de la fig. 357), de tal forma que, para poder obtener una media del factor de cohesión superficial, se emplearon cuatro fragmentos de celo para las mediciones, tanto iniciales como finales, para cada una de las franjas donde se ha aplicado un consolidante distinto.

En el grupo 1 de probetas se han aplicado 144 fragmentos de celo; en el grupo 2 de probetas se han aplicado 160 fragmentos de celo; en el grupo 3 se han aplicado 40 fragmentos de celo.

Fig. 357. Esquema en el que se representa la localización de la toma de medidas con los fragmentos de cinta adhesiva, antes (iniciales) y después (finales) del tratamiento de consolidación.

Fig. 357. Esquema en el que se representa la localización de la toma de medidas con los fragmentos de cinta adhesiva, antes (iniciales) y después (finales) del tratamiento de consolidación.
