# KNOW-HOW BELZONA®

## PARA REPARAR TUBERIAS CON FUGAS

# HEX-9

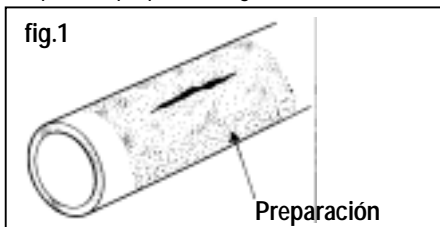
Abrada el área de la mejor manera posible, siempre en función del contenido de la tubería y de cualquier restricción respecto al uso de herramientas mecánicas. Como regla general, mientras menos eficaz la preparación, más grande debe ser el área preparada para aumentar el área de unión y así compensar por la falta de perfil en la superficie preparada (fig.1).

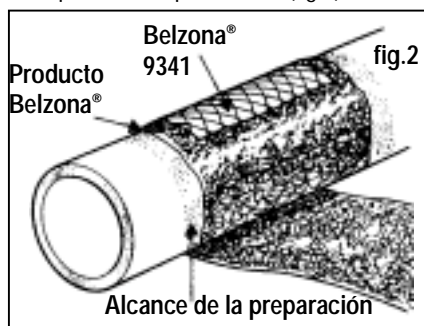
Aplique una capa fina del material Belzona® a todas las áreas preparadas, empujándolo bien dentro del perfil preparado. Moje una tira de **Belzona® 9341** con el material Belzona® (la longitud de ésta debe ser al menos dos veces la circunferencia de la tubería). Coloque la tira (con la cara mojada hacia la tubería) a reparar y envuelva la tubería bien hasta que el producto Belzona® salga a la superficie exterior (fig.2). Aplique una capa adicional del producto Belzona® para sellar la superficie completamente (fig.3).

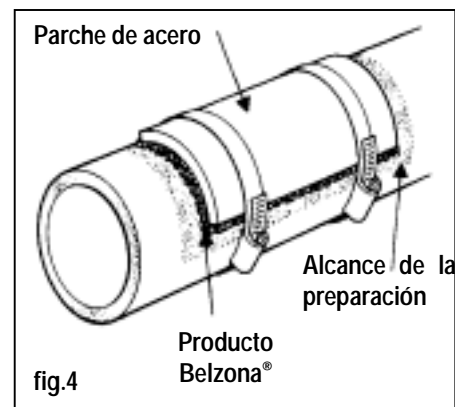
Aplique una capa fina del material Belzona® a todas las áreas preparadas incluyendo el parche, haciendo un pico de material en el centro.

Coloque el parche firmemente en su posición, evitando bolsas de aire. Quite el material sobrante inmediatamente (fig.4).
