CONCURSO PARA LA RESTAURACIÓN DEL PALACIO DEL TEMPLE EN VALENCIA

Miguel del Rey Aynat, Antonio Gallud Martínez y Juan Ignacio Fuster Marcos
 Instituto Universitario de Restauración del Patrimonio de la Universidad Politécnica de Valencia
 PAISAR, Paisaje y Arquitectura. Unidad de análisis e intervención sobre el paisaje y el patrimonio rural

RESUMEN: *El proyecto pretende la restauración del edificio y su adecuación como Delegación del Gobierno. La propuesta hace una valoración de conjunto para incidir en una restauración funcionalmente adecuada e históricamente reconocible del edificio. El edificio se compone de dos cuerpos adosados: el claustal y el cuerpo posterior de fachada a la Calle de los Maestres; cuerpos que permiten una lectura diferenciada entre sí. Unidos ellos a un tercero, la Iglesia del Temple, con el cual constituyen el conjunto histórico de origen religioso-militar y separado en partes a partir de la desamortización de los bienes de la Iglesia en el S XIX. La intervención se centrará en los dos primeros cuerpos, excepto en parte de la planta baja de lo que hoy ocupa la actual Comisaría de Policía existente con acceso por la Calle de los Maestres. La propuesta pr

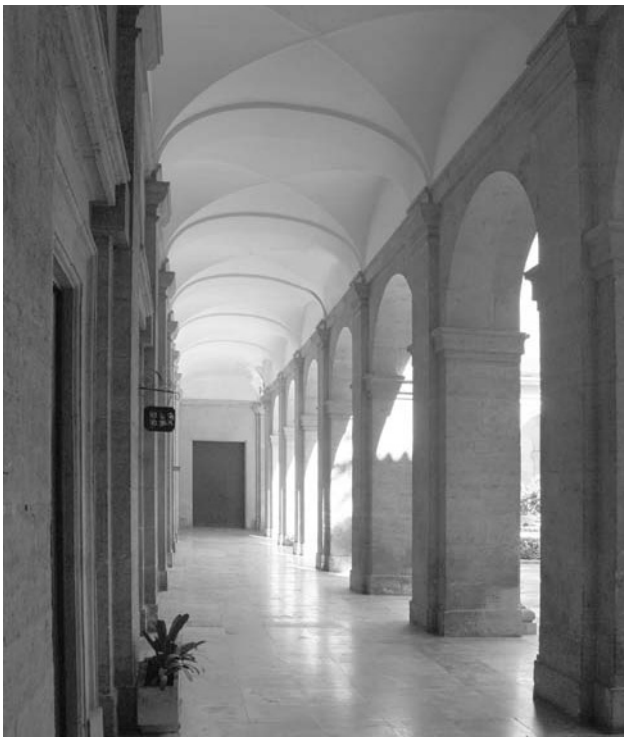
Figura 2. Lateral del claustro

La pieza básica del conjunto es el edificio claustal. Se trata de la pieza dominante y la que más fielmente nos habla del gusto de la época, una arquitectura tranquila, disciplinada y muy propia de un momento de esplendor de la arquitectura bajo la influencia del reinado de Carlos III. La traza, las dimensiones, la ubicación en la ciudad, las transparencias en el claustro desde la puerta de acceso, nos sitúan en un contexto cultural muy propio de los finales del Setecientos.

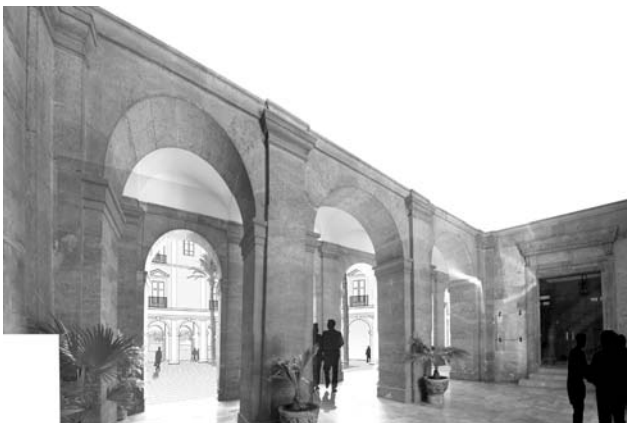
Figura 6. Vestíbulo principal de acceso al claustro

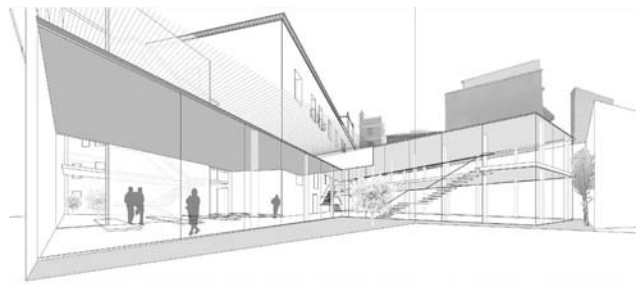
Figura 7. Vista del vestíbulo del cuerpo de nueva planta para extranjería

piel de cerramiento de estas dependencias de nueva planta permiten disponer de unas instalaciones modernas y de calidad ambiental, con fachadas de vidrio traslúcido en las fisuras paralelas a medianería y láminas de vidrio transparente abriendo al patio quebrada que centra y configura el espacio de estas dependencias. Los bambúes, laureles y algún ciprés, permiten crear unas manchas verdes a través de los vidrios traslúcidos de las fachadas perimetrales. Unos limoneros adultos y arbustos como *juniperus* de colores verdes, azules y amarillos, sobre un suelo texturado con corteza de pino sobre una lámina antihierbas, permiten disponer de un patio ajardinado tras la fachada de vidrio transparente.

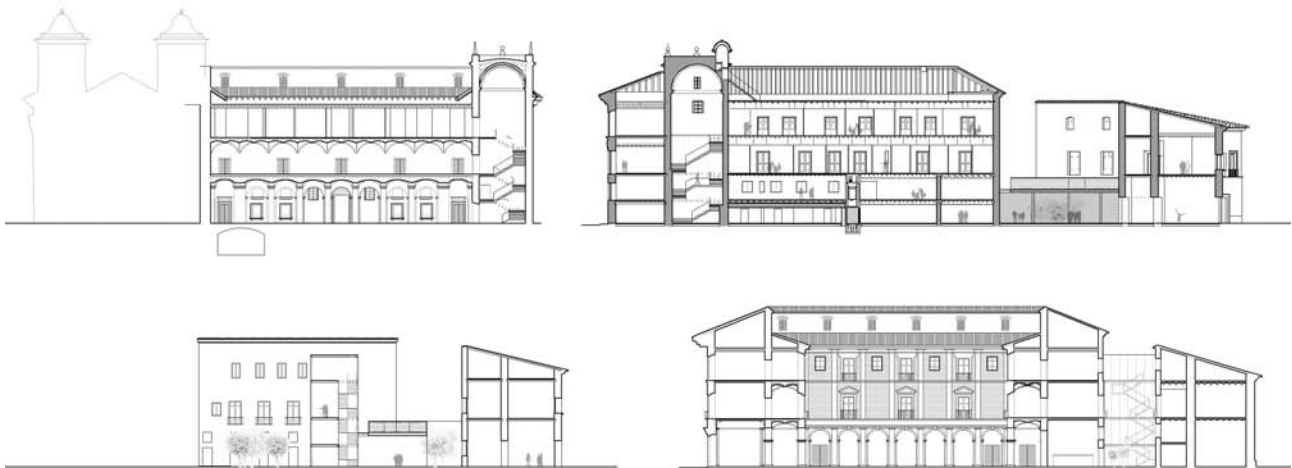
Figura 10. Secciones generales de la propuesta
