# Campanar

PFG - TALLER 15 CURSO 2012 / 2013

Perelló Miñana, Oscar

Este Proyecto ha sido realizado por el estudiante de Ingeniería de la Edificación de la Universidad Politécnica de Valencia, Oscar Perelló Miñana.

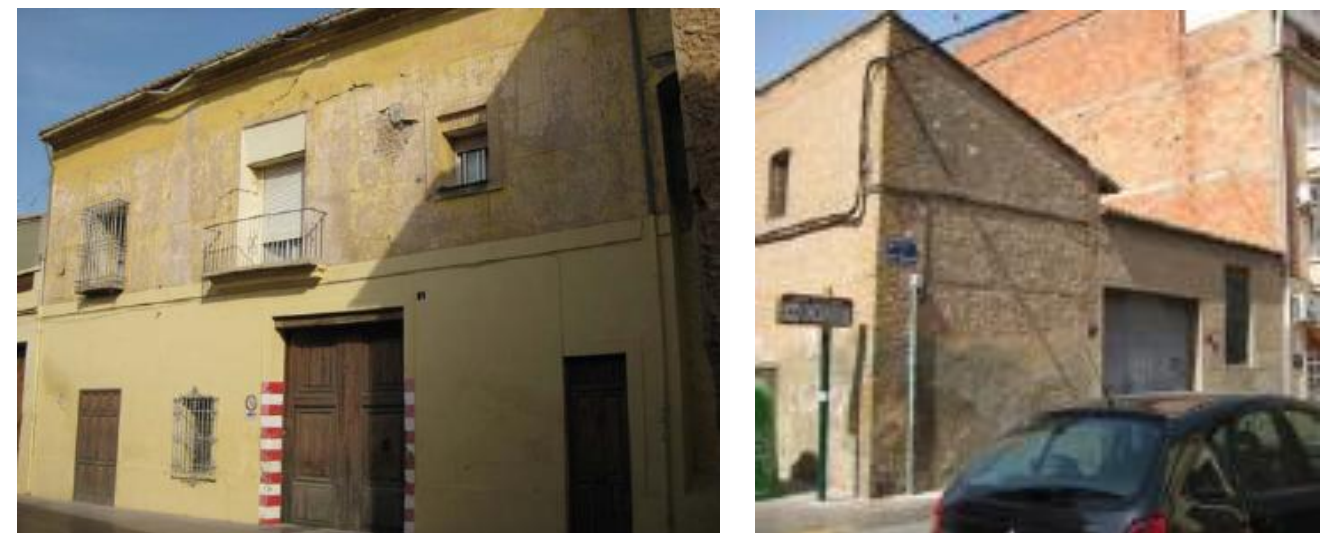
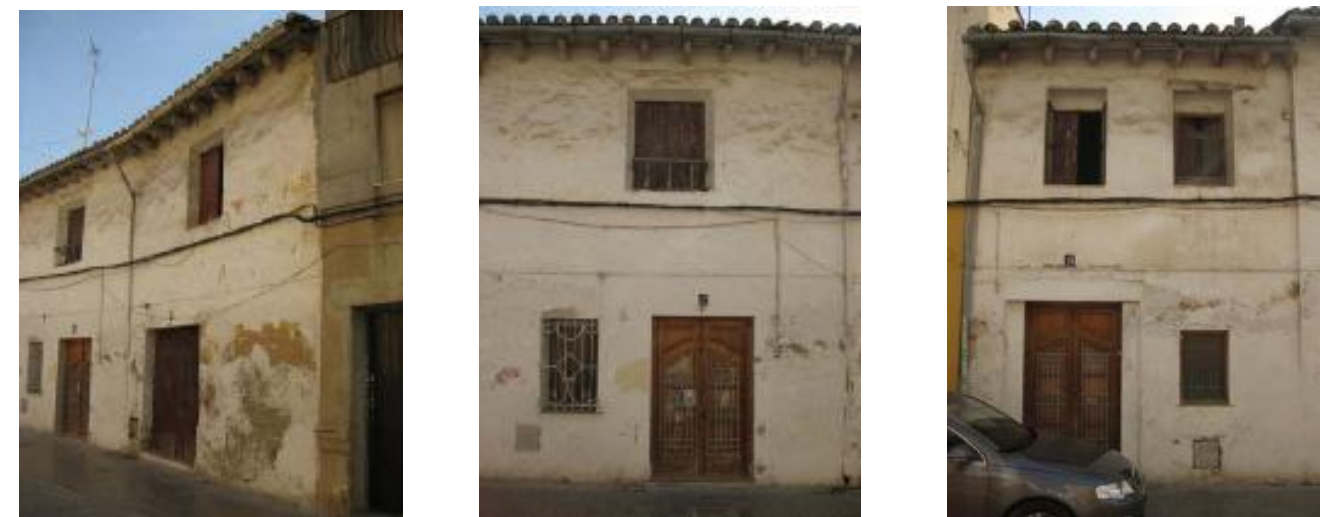
Figuras 2, 3, 4, 5 y 6. Vistas de algunas viviendas en mal estado de mantenimiento y conservación

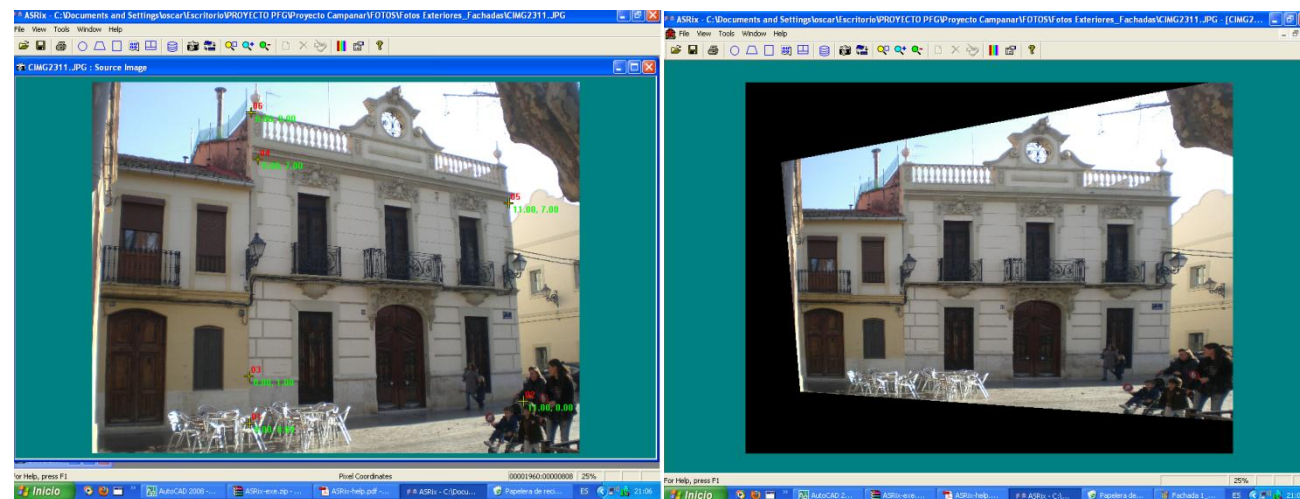
Figuras 2 y 3. Vistas de la pantalla del ordenador con el resultado obtenido tras la rectificación

El programa Asrix se ha utilizado para rectificar fotogramétricamente en base a datos de coordenadas, de modo que a partir de una imagen en axonometría, y conocidas las coordenadas de como mínimo cuatro puntos, obtener una imagen ortogonal.

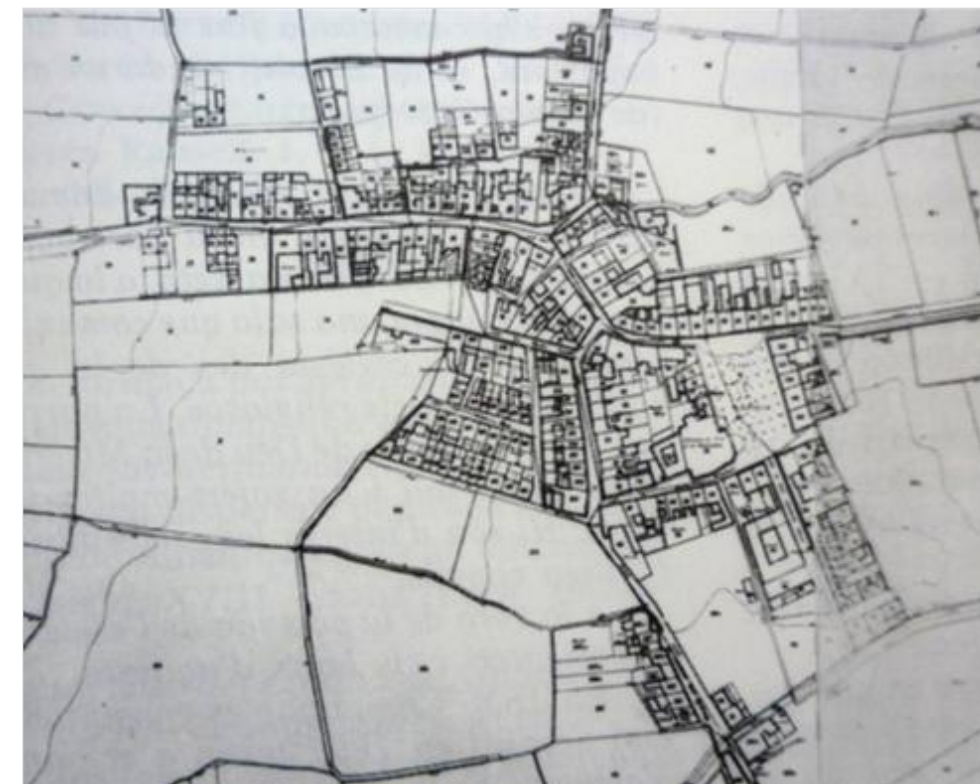
Figura 3. (1929). Plano parcelario de Campanar durante la 2ª República. Ayuntamiento de Valencia.

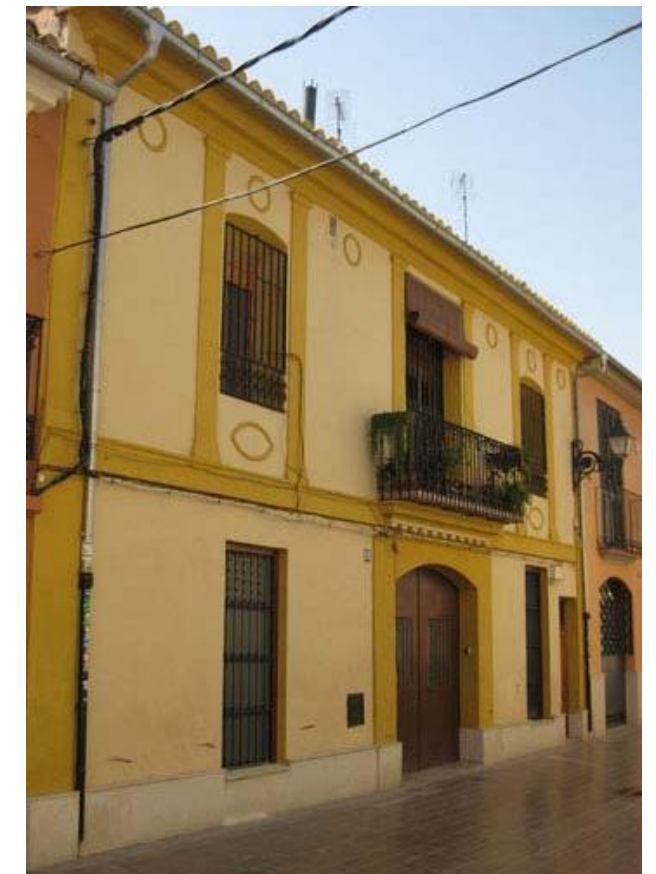
Fig. 24. Vista de la fachada principal

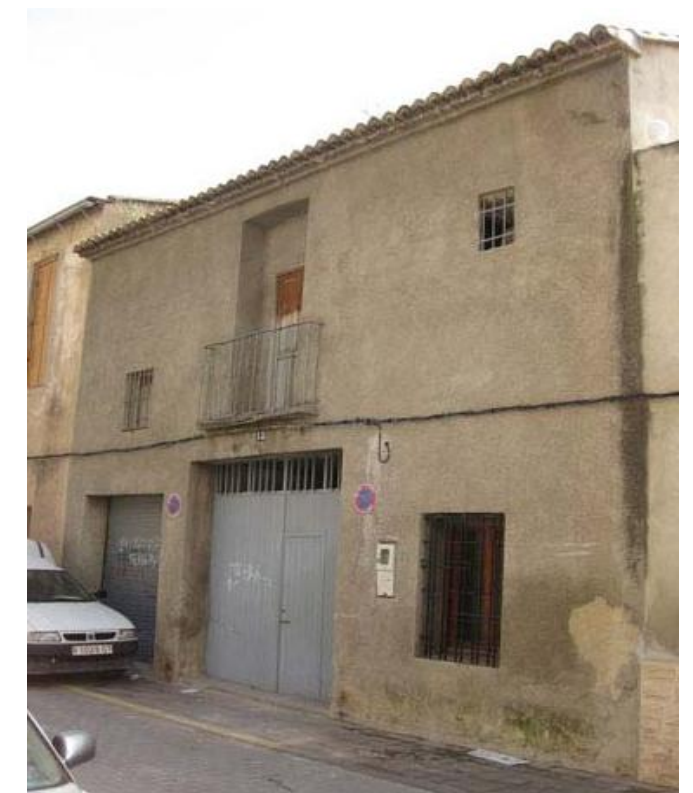
Fig. 31. Vista de la fachada posterior

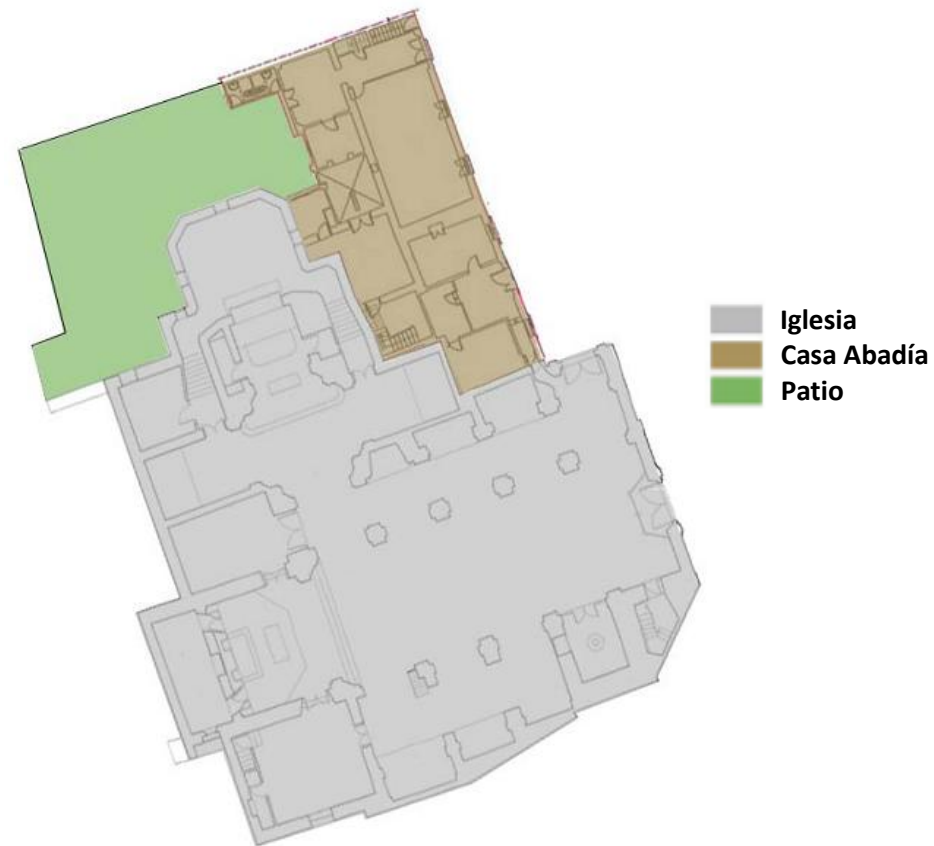
**ESQUEMA DE PLANTA**

Figura 1. Planta de la Iglesia

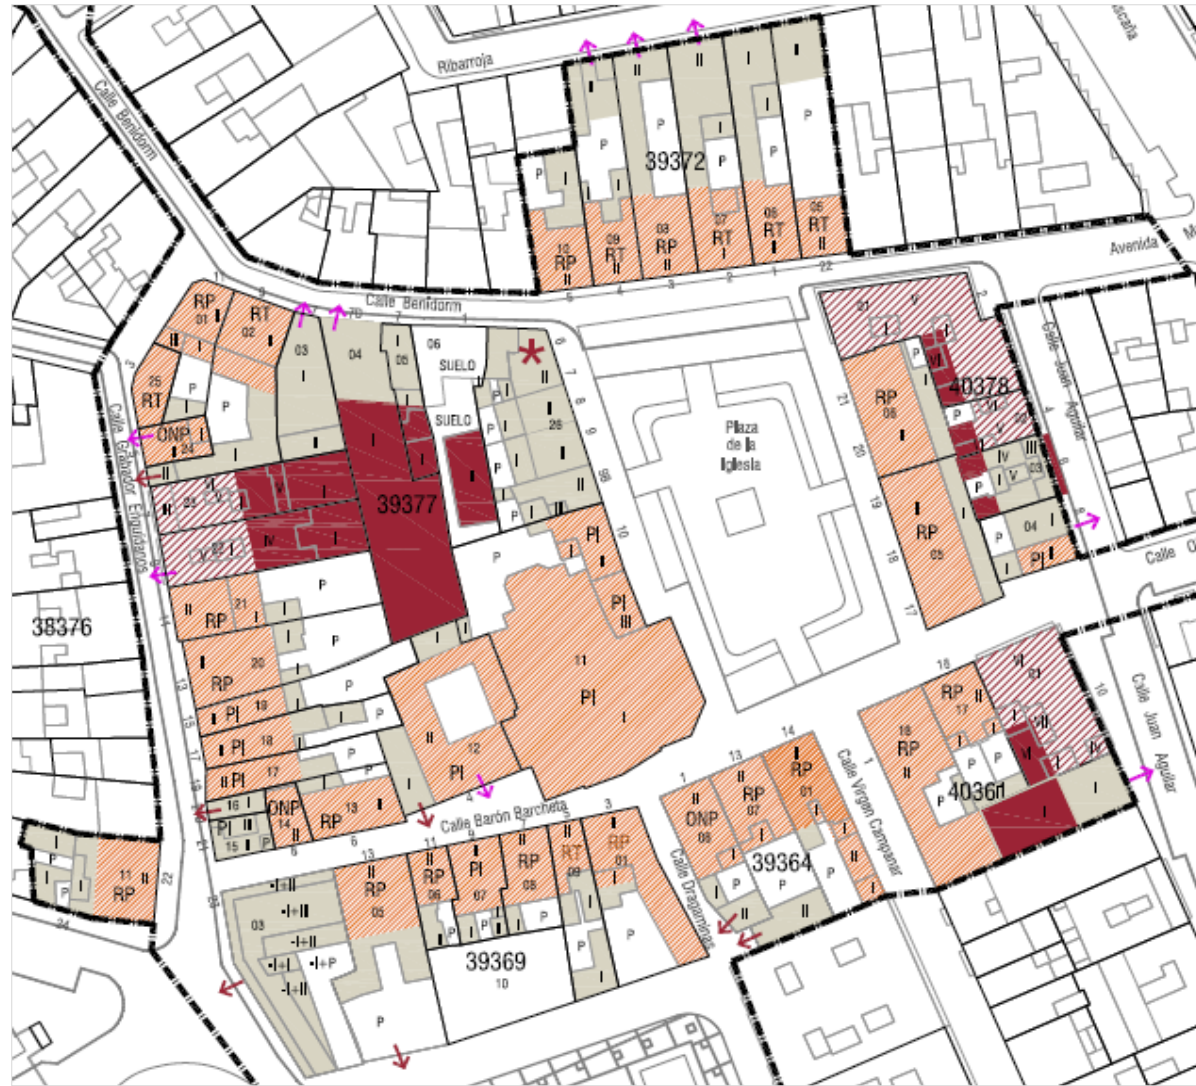
**I-03a ESTADO ACTUAL DEL ESPACIO EDIFICADO**

Espacio edificado. Ámbito protegido propuesto por el PEP-EBIC-02

- xi Alturas reales de la edificación
- Espacio edificado\*
- Edificación representativa de los valores patrimoniales del ámbito
- Estado de conservación
  - PI Pendiente de intervención
  - EPR En proceso de Rehabilitación
  - RT Rehabilitación total reciente
  - RP Rehabilitación parcial reciente
  - ONP Obra de nueva planta

En general el estado de conservación de la edificación es bueno. Se percibe la preocupación de la población por conservar y mantener el ornato de la edificación. Sin embargo, se pueden señalar algunas excepciones como son los inmuebles adosados a la Iglesia y las edificaciones recayentes a calle Grabador Enguïdanos del 13 al 21, que al no estar catalogadas no han gozado hasta ahora del reconocimiento municipal.

Resulta interesante señalar que una buena proporción de estos edificios tienen estructuras y tipologías de elevado interés por su antigüedad, por sus sistemas constructivos y por constituir buena muestra de la edificación más antigua del asentamiento.

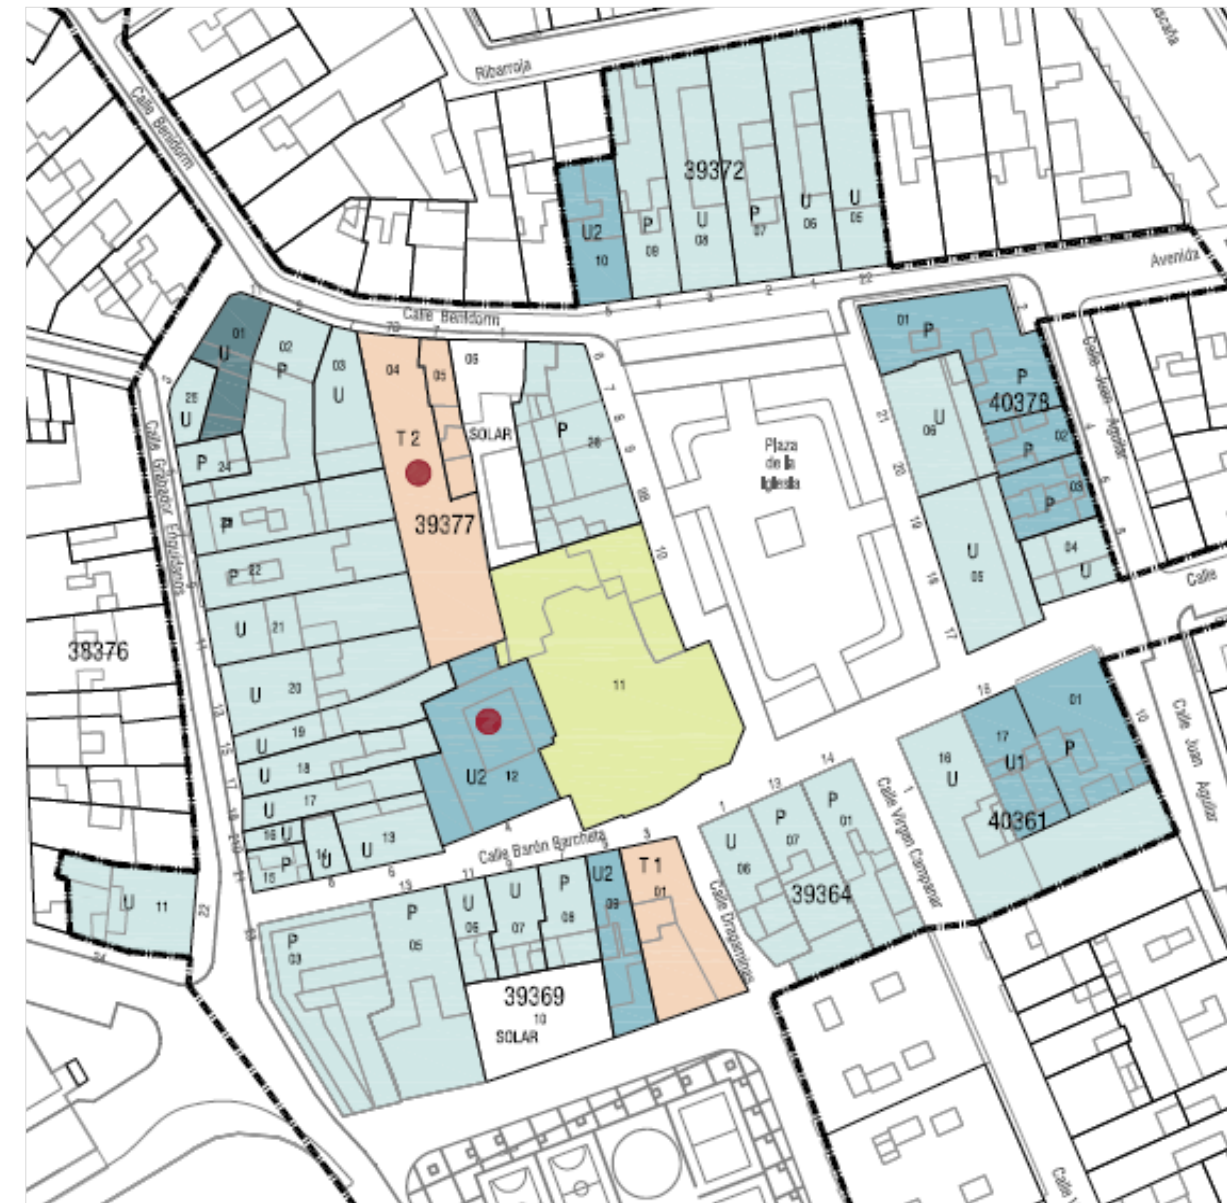
**I-03b USOS REALES**

Usos reales de la edificación. Ámbito protegido propuesto por el PEP-EBIC-02

- Uso exclusivo: residencial
  - U Unifamiliar
  - P Plurifamiliar
- Uso exclusivo: terciario
  - T1 Guardería
  - T2 Garaje
- Uso exclusivo: dotacional
- Uso mixto: residencial en pp - terciario en pb
  - U1 Unifamiliar - bares y restaurantes
  - U2 Unifamiliar - local terciario
  - P Plurifamiliar - local terciario
- Uso mixto: residencial en pb - terciario en pp
  - U Unifamiliar - local terciario

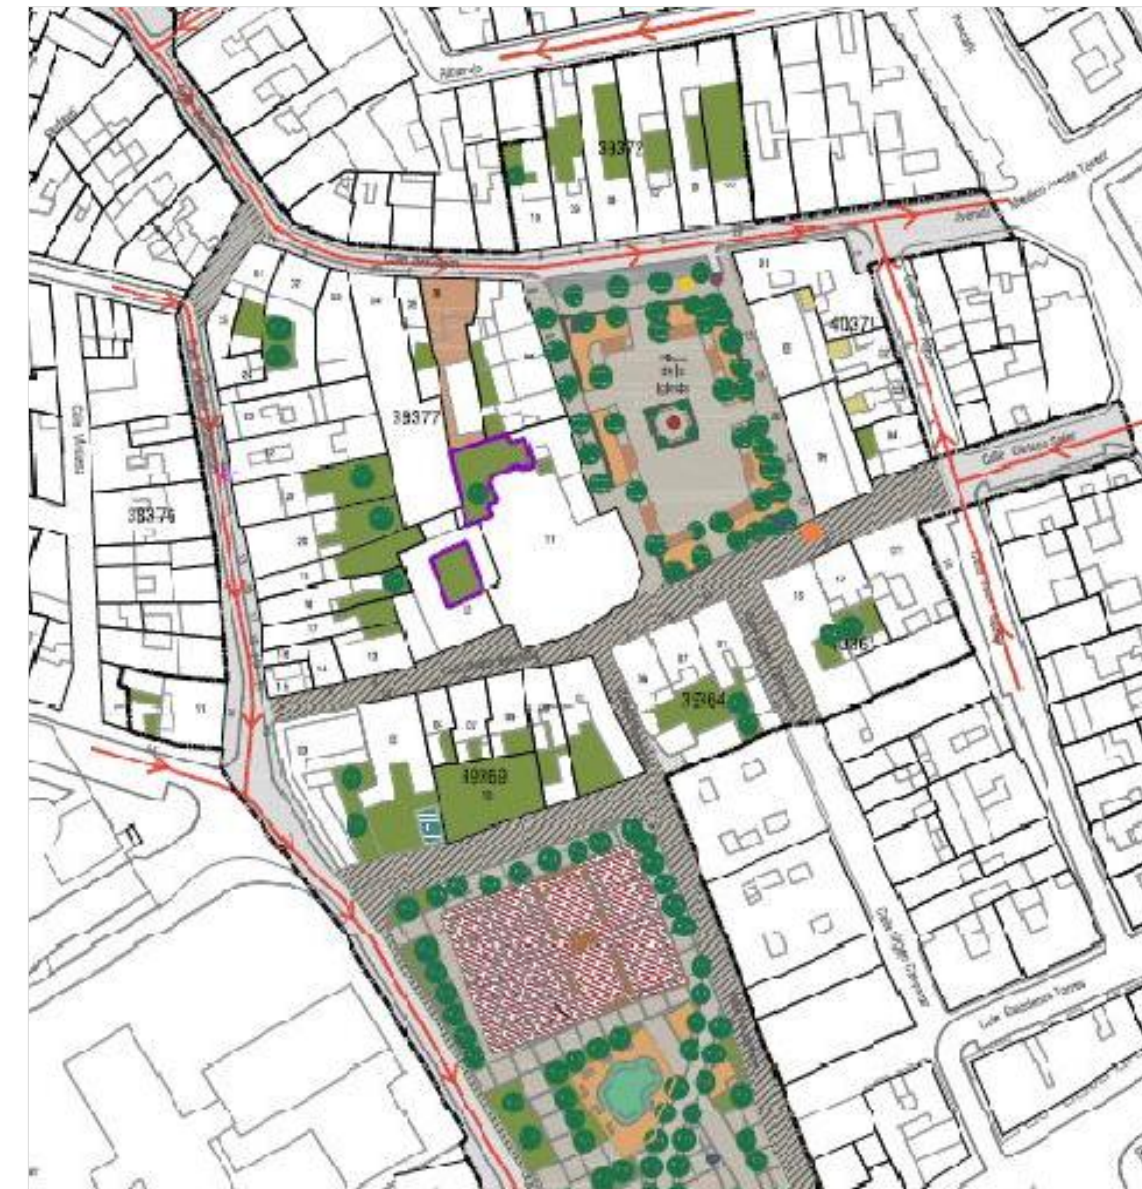
ESTADO ACTUAL DEL ESPACIO LIBRE PÚBLICO

Análisis del espacio Libre. Ámbito protegido propuesto por el PEP-EBIC-02

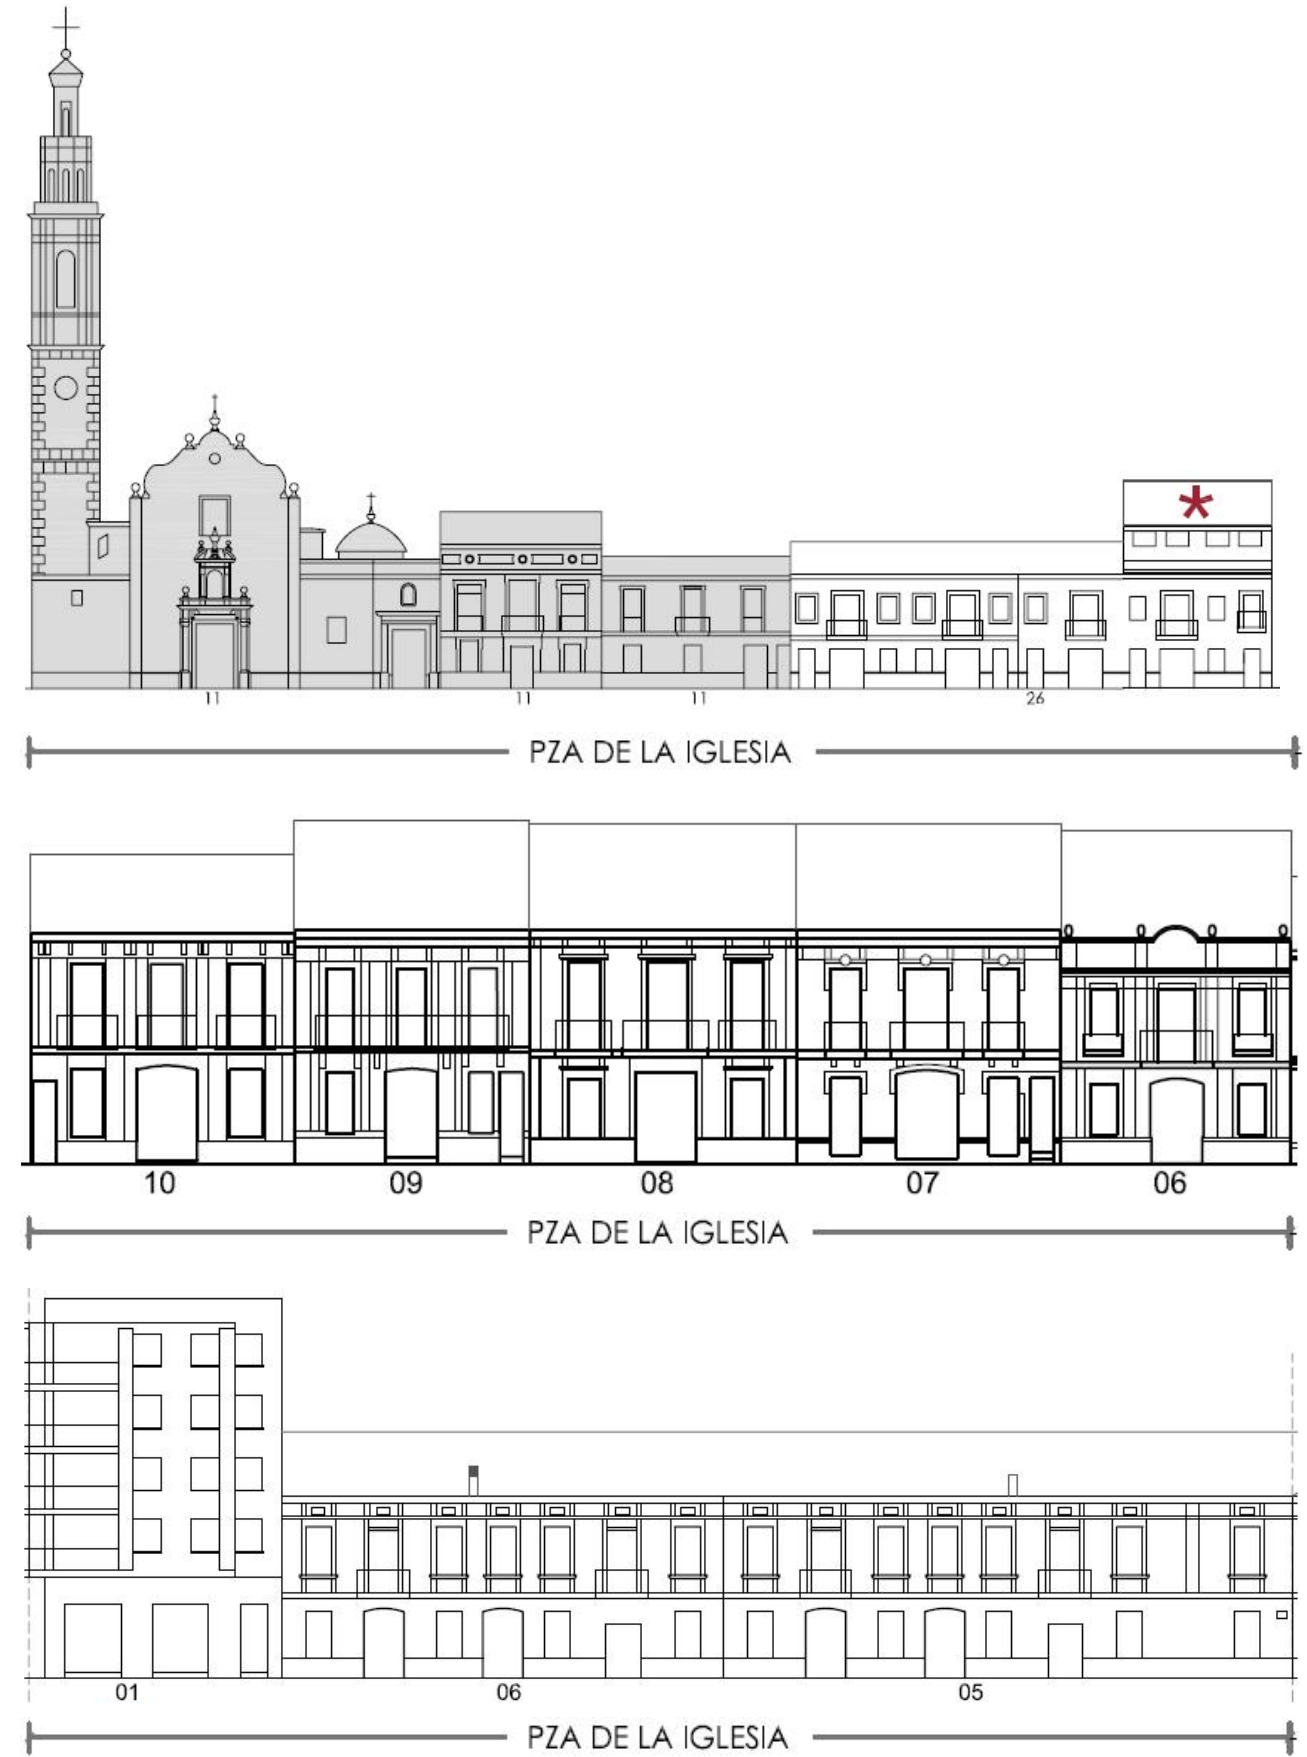
Alzados de la plaza. (Planos extraídos del PEP-EBIC-02)

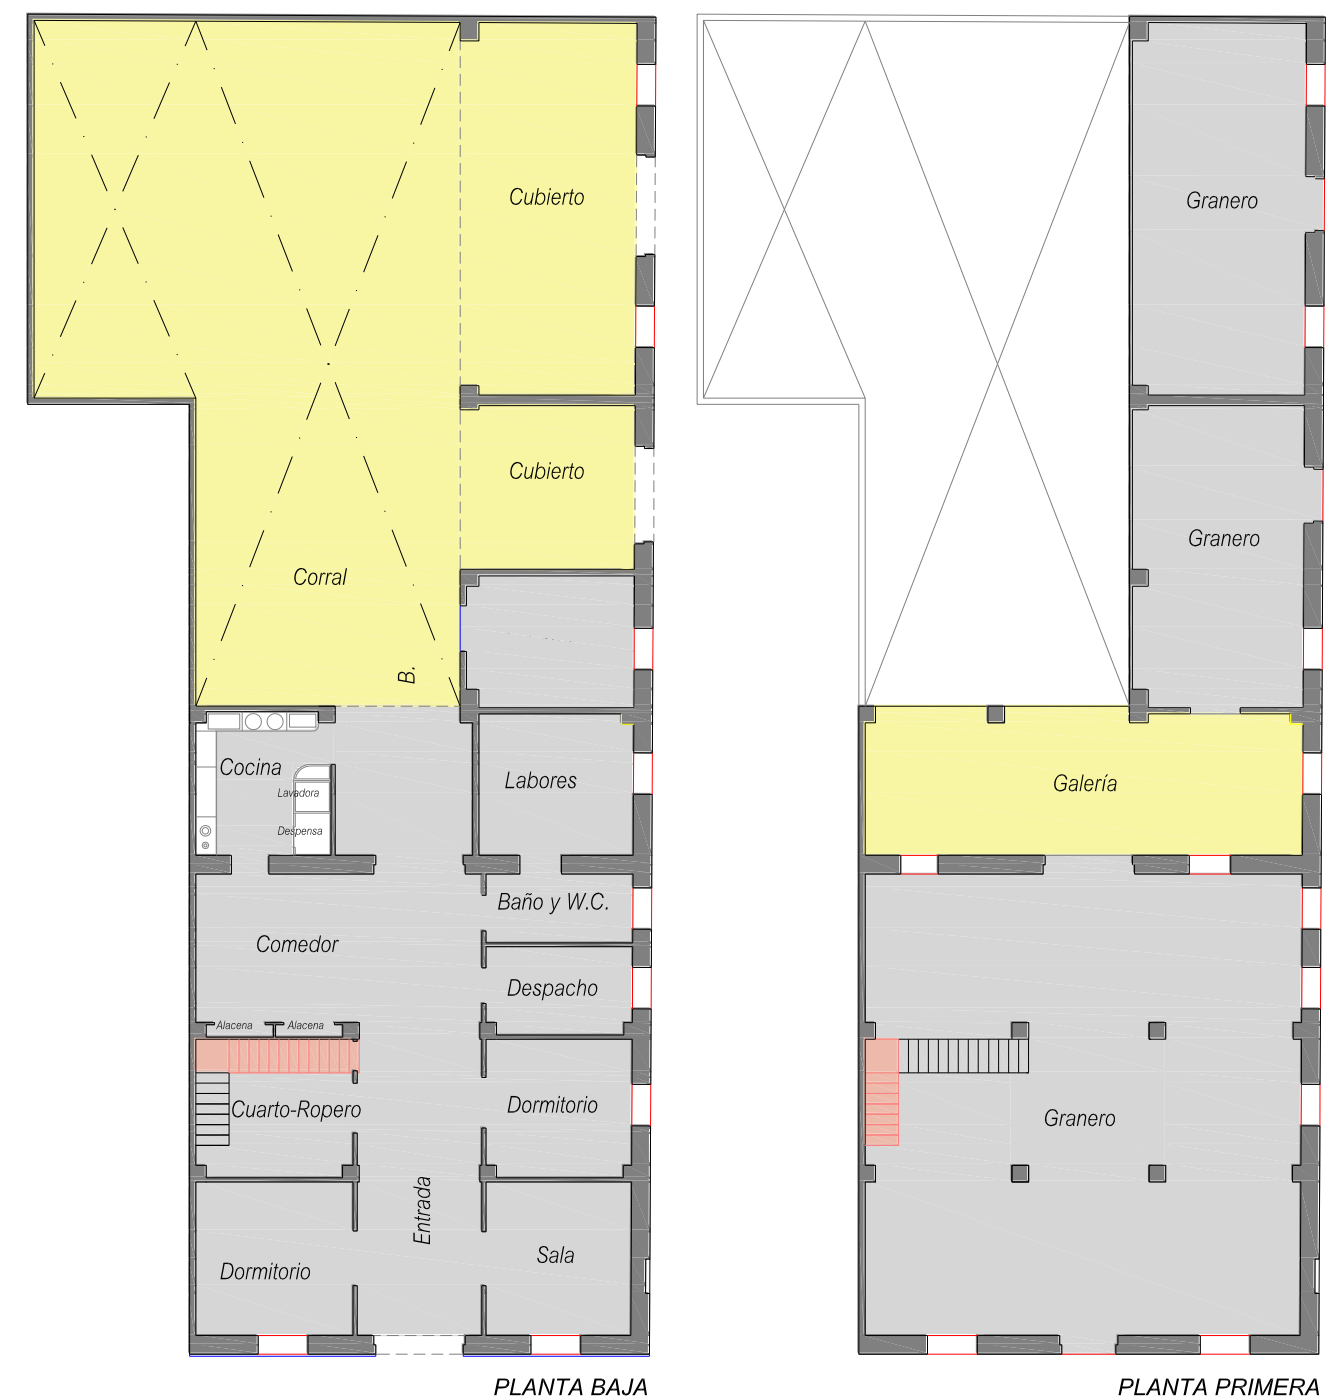
Fig. 6. Plantas diseñadas en el Proyecto de 1925. Elaboración propia

El proyecto original no hace referencia al cuerpo posterior del almacén y como se observa en el gráfico parte del espacio que ocupa en la actualidad queda representado como patio descubierto o corral. Aunque según testimonio de los propios propietarios este almacén se construye y forma parte del estado inicial de construcción del edificio en 1925, no se tienen datos fiables cien por cien y se plantean ciertas dudas en cuanto a su año de construcción.

También cabe destacar que desde su inicio, el edificio solo contaba con una única escalera de comunicación vertical situada en un lateral de la segunda crujía, y que aún se mantiene en la actualidad.

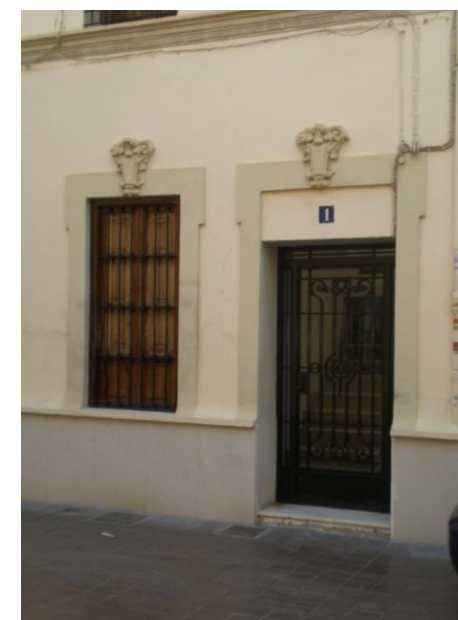
Fig. 4 y 5. Vistas del acceso y de la escalera de la calle Virgen de Campanar

Con ésta intervención en 1965, el edificio sufre unas modificaciones para poder comunicar verticalmente las dos plantas por medio de otra escalera, debido a las reducidas dimensiones de la escalera que comunica la vivienda principal con la planta superior. La nueva escalera se realiza en el baño de la planta baja, y su construcción trae consigo la abertura en fachada de un nuevo acceso independiente por la calle Virgen de Campanar, pasando el baño a construirse en la estancia adyacente del despacho y siendo éste eliminado. Para hacer servible ésta escalera también se debía anular el acceso al baño antiguo, y en vez de eliminar la carpintería de gran valor y proceder posteriormente al cegado del hueco, optaron por realizar un tabique pegado al existente y de pequeño espesor.

La escalera tiene un ancho de 1,66m y la forman 24 tabicas repartidas en 3 tramos, con dos rellanos intermedios.

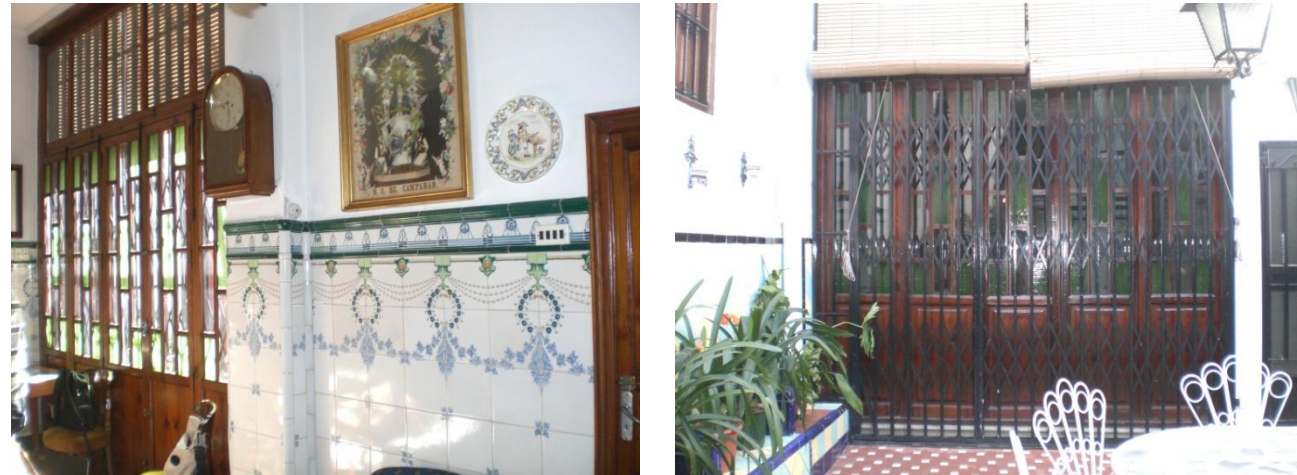
Fig. 6 y 7. Vista interior y exterior del ventanal del comedor

El espacio inicial abierto al corral en planta baja y que comunicaba la cocina con el cuarto de labores, se cierra con un gran ventanal y junto al antiguo cuarto de labores que se elimina, constituye la actual sala de estar-comedor.

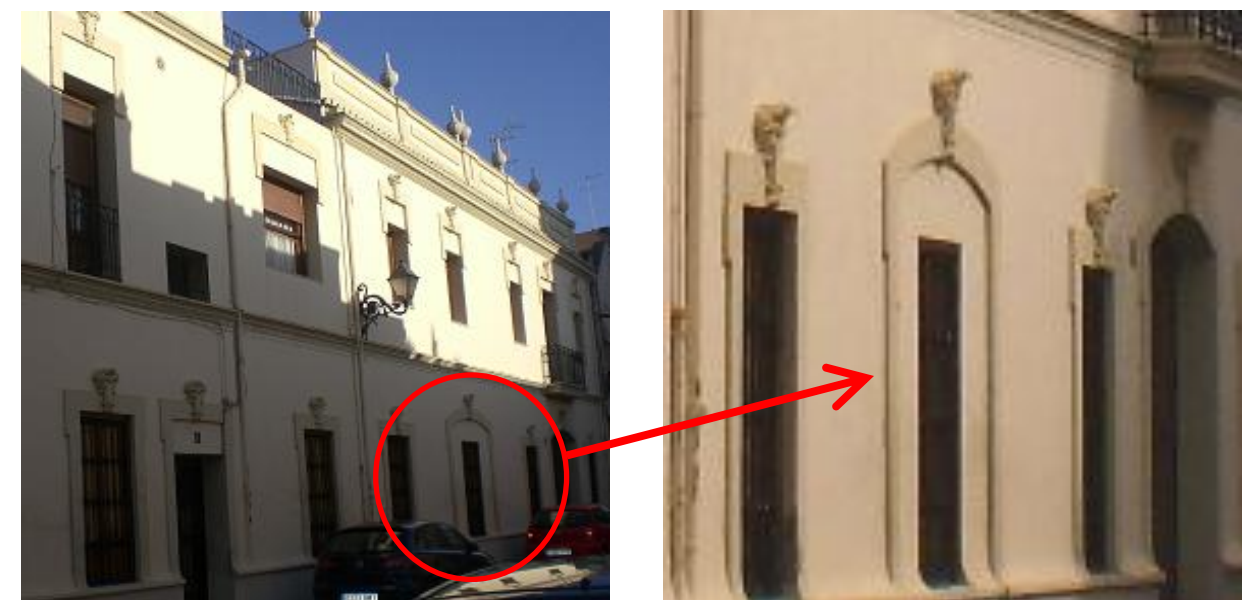
Fig. 12 y 13. Vistas del hueco de acceso inicial convertido en ventana

La fachada lateral de la calle Virgen de Campanar sufre otra modificación al alterar su configuración de huecos, la puerta de acceso inicial que daba paso al corral por el cubierto, pasa a convertirse en una ventana que ofrece iluminación al pequeño cuarto de pintura. De ésta modificación aún se mantiene la diferenciación respecto al resto de ventanas e incluso pueden observarse las dimensiones d el acceso anterior.

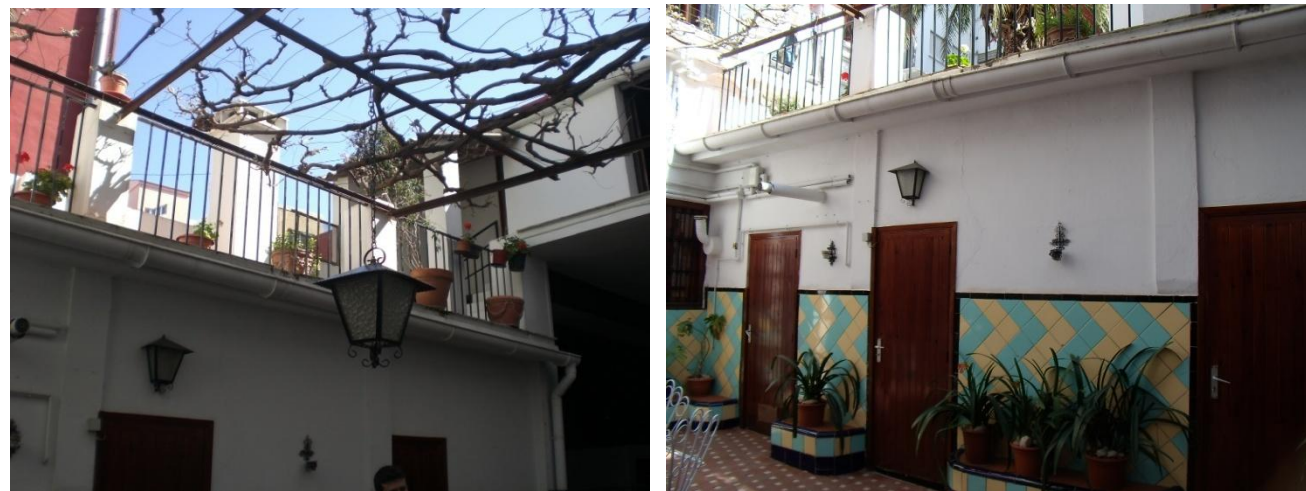
Fig. 14 y 15. Vistas del cuerpo lateral “mirador”

Otra intervención de gran importancia también en 1965 y que modifica el aspecto formal y visual de la zona posterior del corral, es la adición de varias construcciones, una de ellas situada en un lateral del corral junto a la medianera y la otra que se desarrolla en planta primera y cubre la parte posterior del corral a modo de altillo.

La primera de ellas se desarrolla en una planta, y se cubre con una cubierta plana con acabado cerámico que funciona a modo de mirador hacia el patio. A éste mirador se accede por medio de una escalera metálica situada en un lateral.

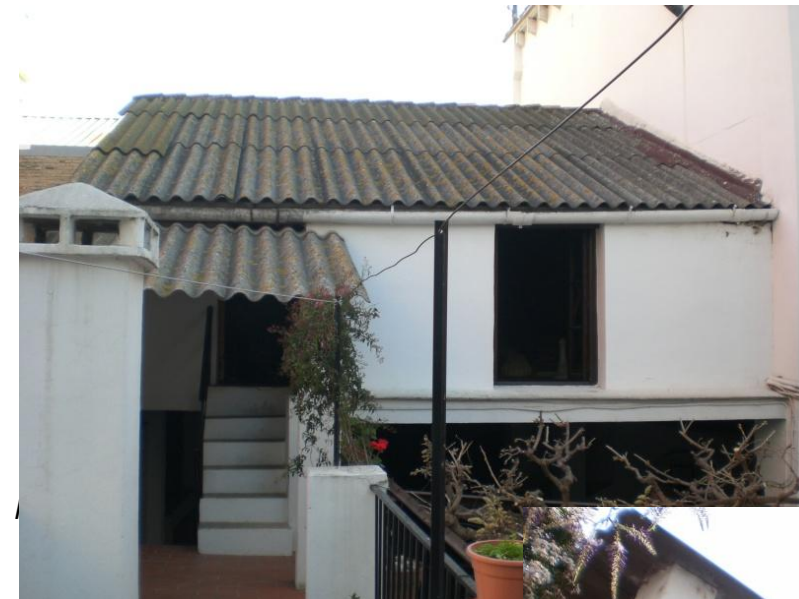
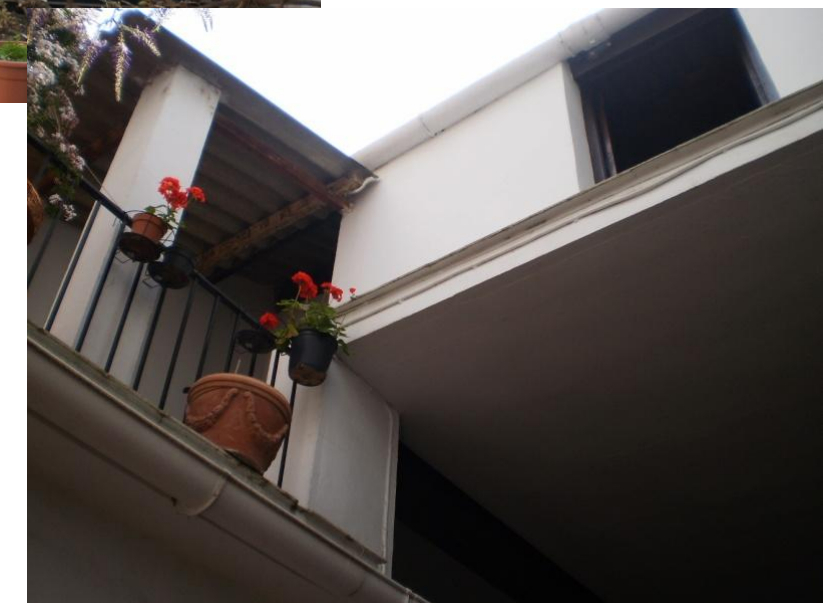
Fig. 18 y 19. Vistas del Altillo

La otra construcción “altillo”, se construye supuestamente con un forjado a base de viguetas prefabricadas y hormigón convencional, y se cubre mediante placa ondulada de fibrocemento apoyada sobre vigas de madera en sentido transversal para la formación de las pendientes. Toda la estructura de madera que sostiene la cubierta que apoyada en los muros laterales construidos con ladrillo macizo.

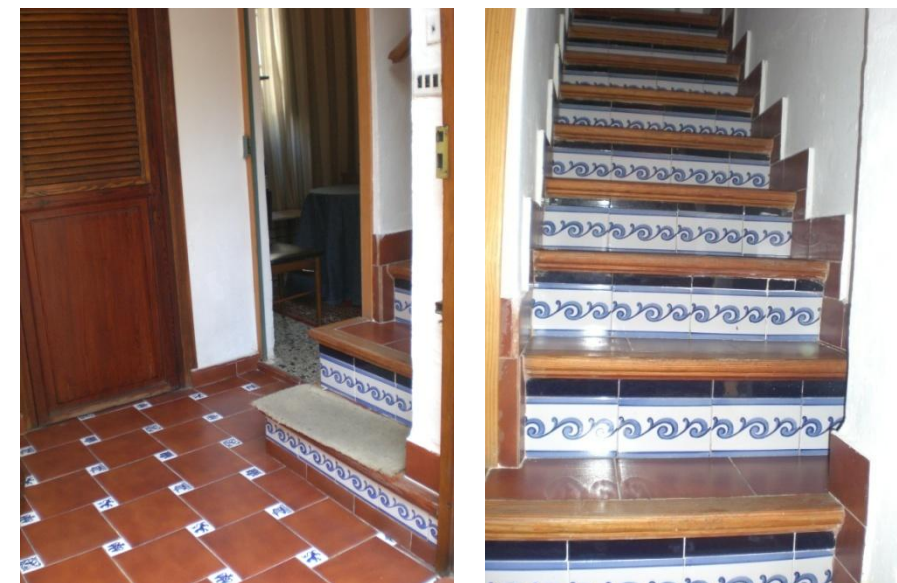
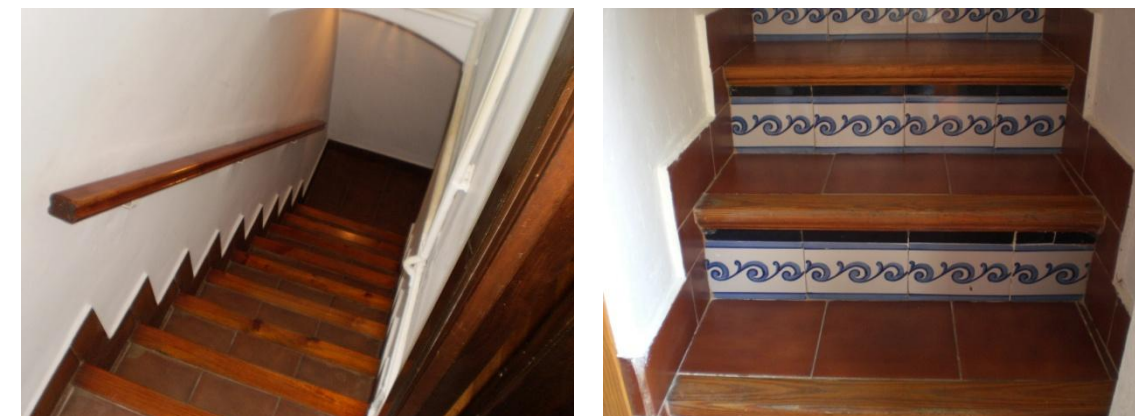
Fig. 24, 25, 26 y 27. Imágenes de la escalera que comunica la planta baja con la sala de juegos

Otra de las intervenciones tiene lugar en **1985** y se realiza en el granero posterior de la primera planta, que aún se mantenía hasta entonces. Ésta reforma trae consigo la construcción de otra escalera que comunica la planta baja con éste espacio y que arranca desde el actual vestíbulo con acceso al patio.

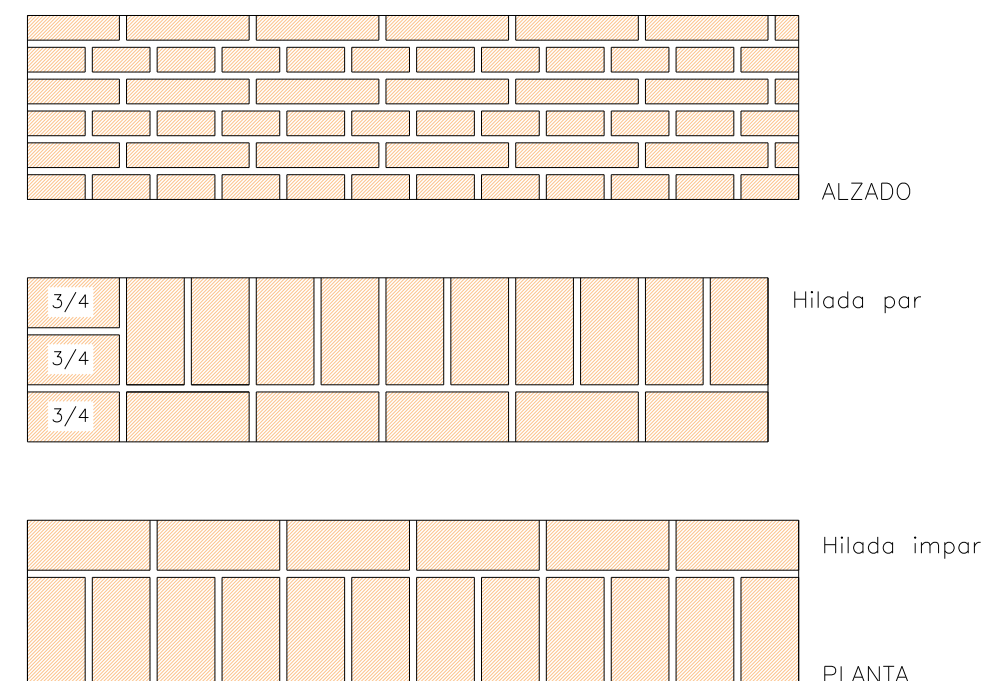
Figura 1. Esquemas del aparejo utilizado en los muros

Aún así, y atendiendo al tipo de aparejo empleado en muros de viviendas de la misma tipología constructiva y realizadas en el propio barrio, se plantea que pueden estar resueltos con un aparejo tipo “inglés” que se corresponde con un aparejo de tizones al que se adosa una pieza colocada a soga. Las piezas a soga, para evitar la coincidencia de juntas en el sentido vertical, se colocan alternativamente en cada uno de los dos paramentos del muro. En el arranque de las hiladas pares se obtiene el solape de 1/4 de las piezas colocadas a tizón disponiendo de tres sogas de longitud igual a 3/4 de la pieza.

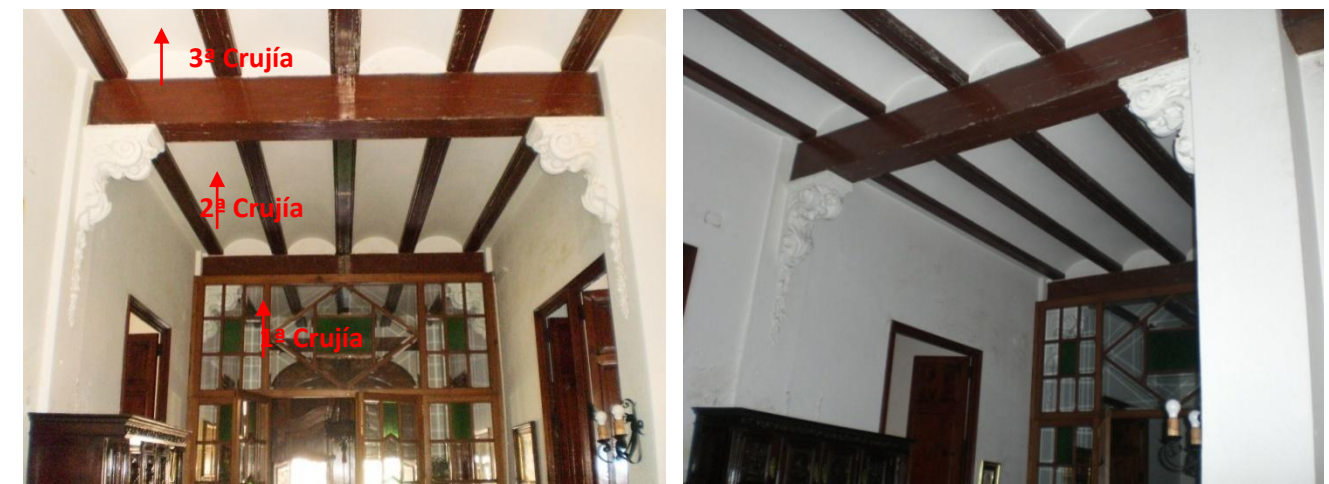
Las viguetas, se apoyan en los extremos del forjado con el muro de fachada y en el muro paralelo que separa el salón del comedor, y en sus pórticos intermedios apoyan sobre grandes vigas de madera que a su vez descansan sobre los pilares centrales y los muros de la fachada lateral y de medianera.

Figuras 4 y 5. Vistas del forjado original del cuerpo de la vivienda

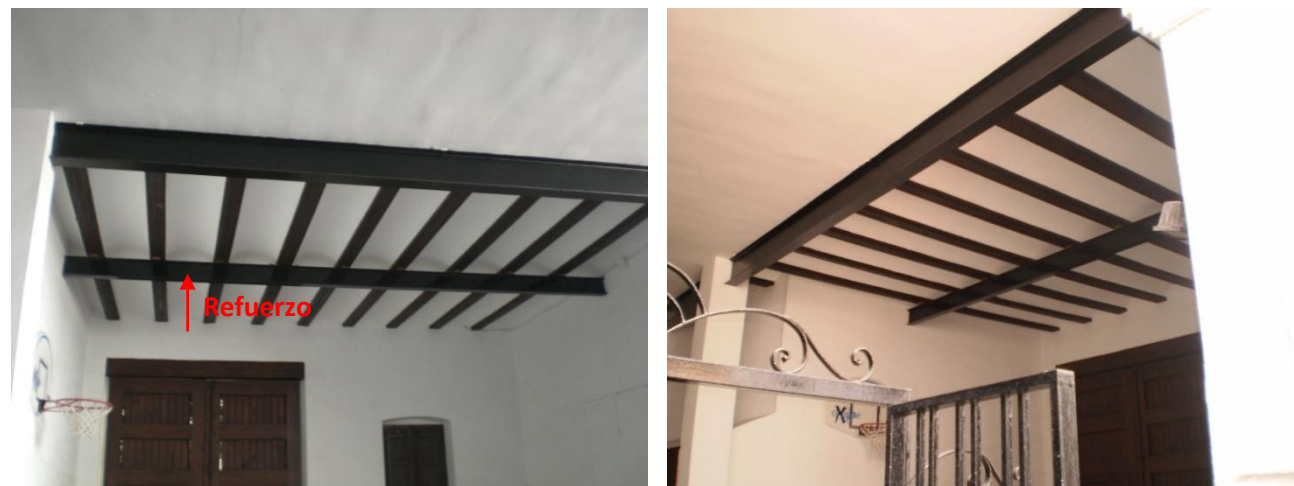
La estructura del forjado que se observa en las imágenes inferiores, se trata del suelo de la sala de juegos de la parte posterior de la vivienda. Éste mantiene la tipología del forjado de toda la vivienda aunque varía el sentido de las viguetas para apoyar en el muro de la fachada lateral y en una viga metálica de grandes dimensiones debido a la amplitud del vano. La habilitación del granero para albergar la sala de juegos y la colocación de un billar de grandes dimensiones y peso, supuso un aumento de la sobrecarga de uso del forjado, y por ello, se dispuso un refuerzo central con otra viga IPE de menores dimensiones para evitar grandes flexiones en las viguetas de madera y asegurar la estabilidad estructural del forjado.

Fig. 6 y 7. Vistas del forjado de la actual sala de juego

La otra tipología constructiva, la encontramos en la estructura horizontal del forjado del altillo, construida posteriormente en el año 1.965. Se intuye que puede estar resuelta con viguetas de hormigón apoyadas sobre las grandes vigas IPE que se observan en las figuras 6 y 7, entrevigado de bovedillas cerámicas, y capa de compresión de mortero de cal y mallazo.

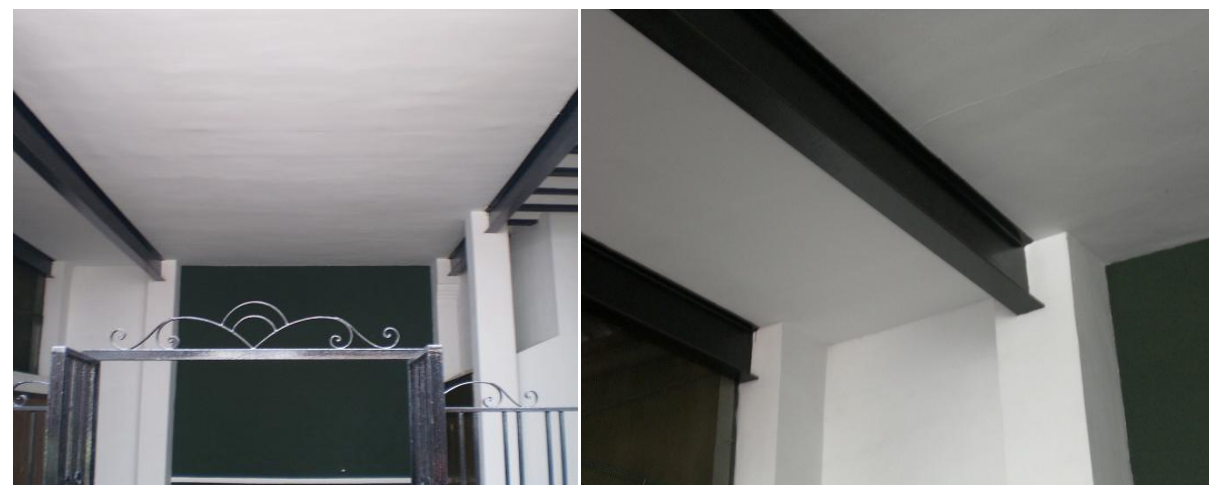
Fig. 8 y 9. Vistas de la estructura de soporte del forjado del altillo desde el almacén

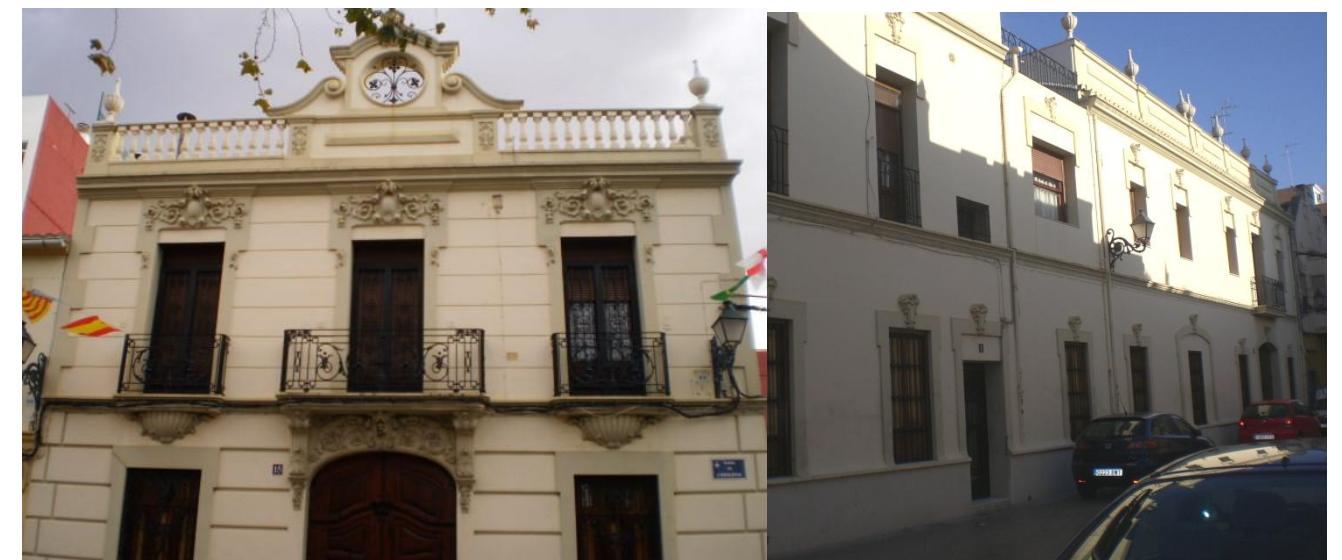
Figura 1. Fachada principal Plaza de la Iglesia

Fig. 2. Fachada lateral calle Virgen de Campanar
