# Campanar

PFG - TALLER 15 CURSO 2012 / 2013

Perelló Miñana, Oscar

Este Proyecto ha sido realizado por el estudiante de Ingeniería de la Edificación de la Universidad Politécnica de Valencia, Oscar Perelló Miñana.

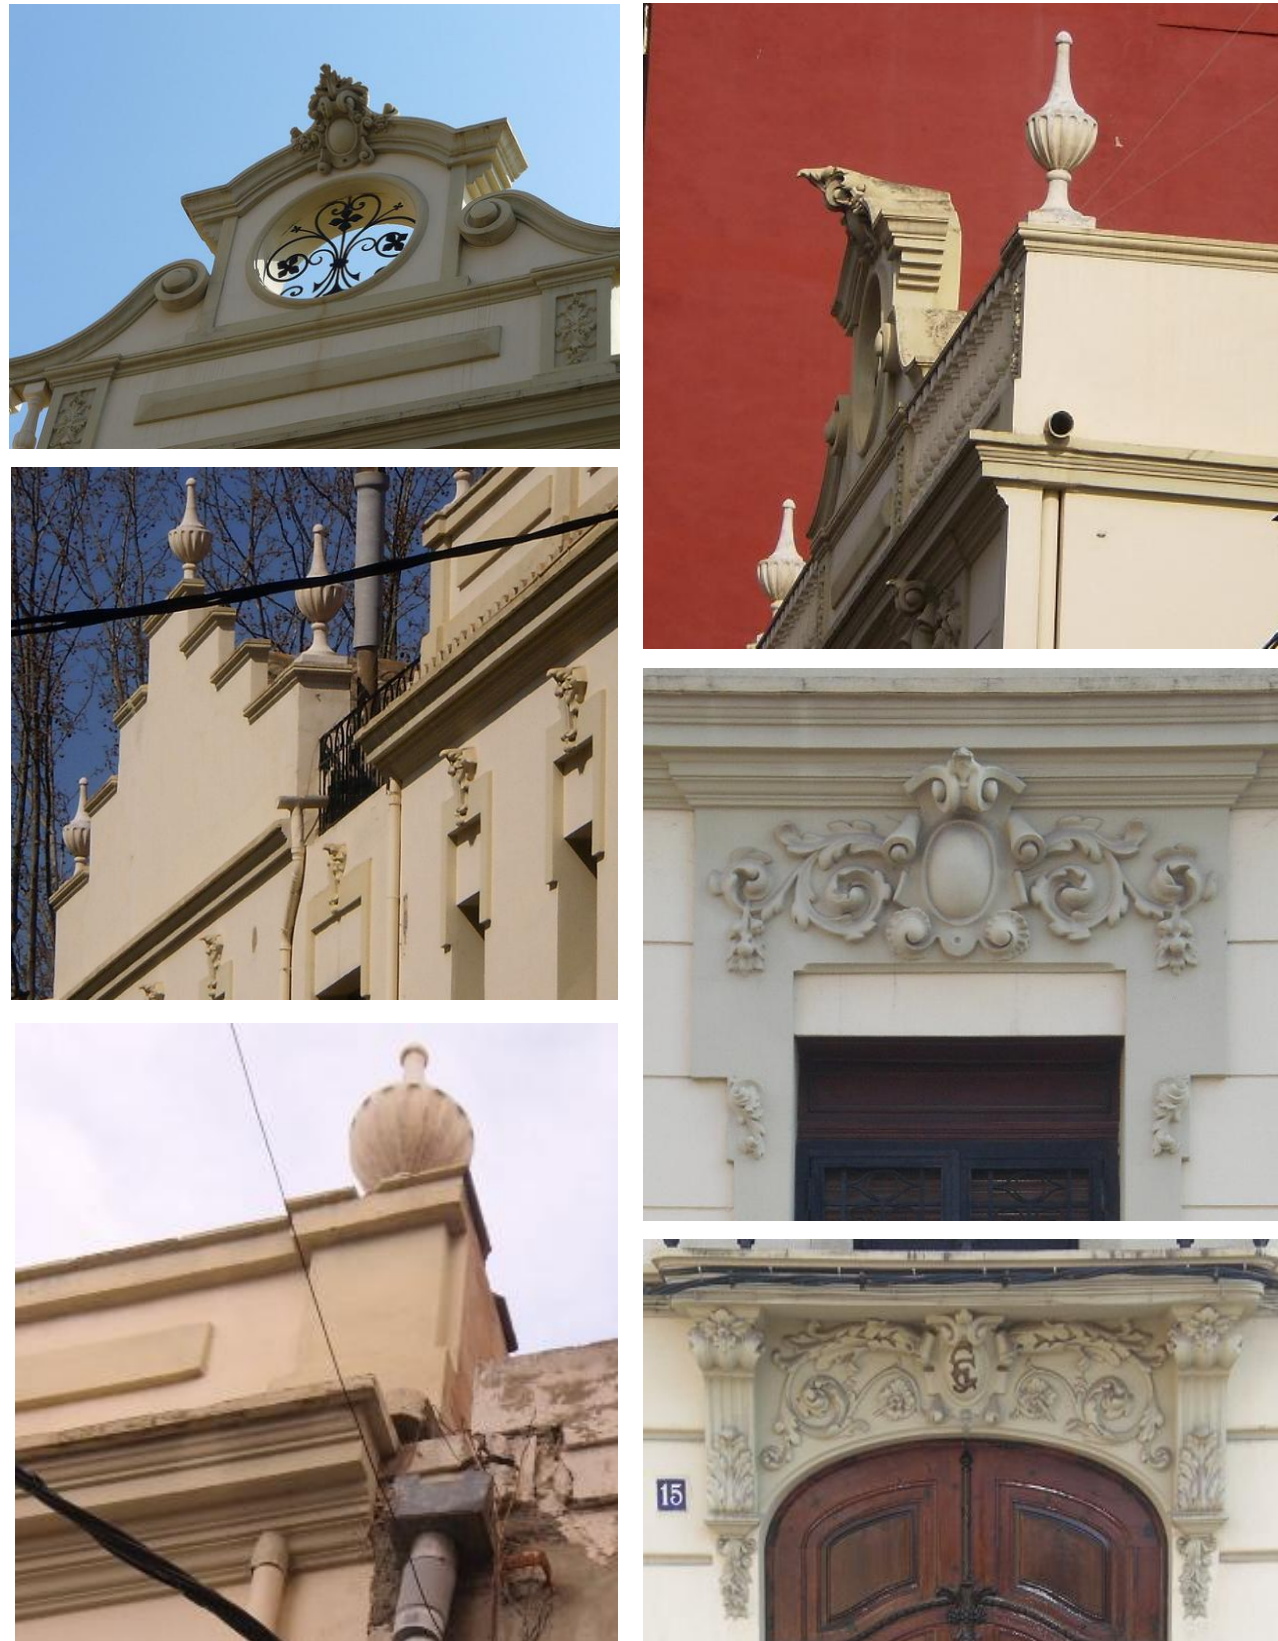
Figuras 3, 4, 5, 6, 7 y 8. Vistas de detalles constructivos y ornamentales de las fachadas

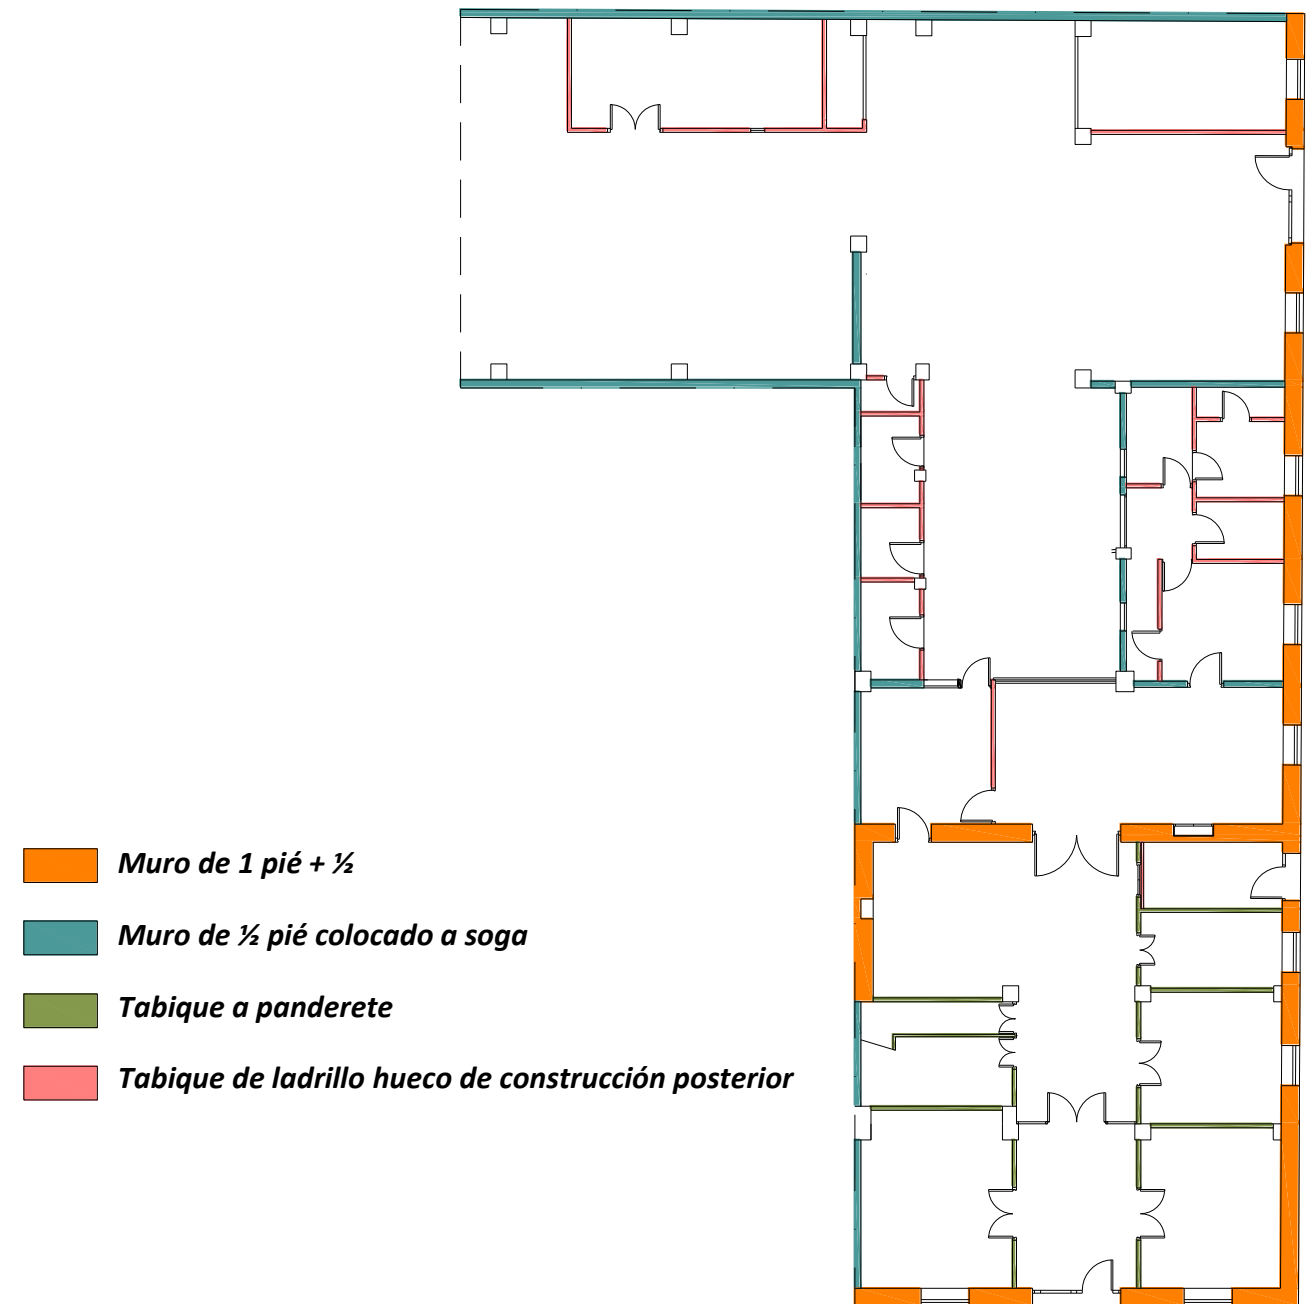
La tabiquería interior original para la compartimentación de espacios en planta baja, se realizó con fábrica de ladrillo hueco colocado a panderete con mortero de cal y de 10 cm de espesor, a excepción del que divide la escalera de la pequeña estancia empleada como bodega, que se realizó de 7cm de espesor. Tanto para las medianeras como para las fachadas interiores del patio se emplearon muros de ½ pié de espesor de ladrillo macizo colocado a soga; el resto prácticamente corresponde a tabiquería de nueva ejecución realizada con ladrillo hueco colocado a panderete.

Figura 9. Esquema del tipo de fábrica de ladrillo existente

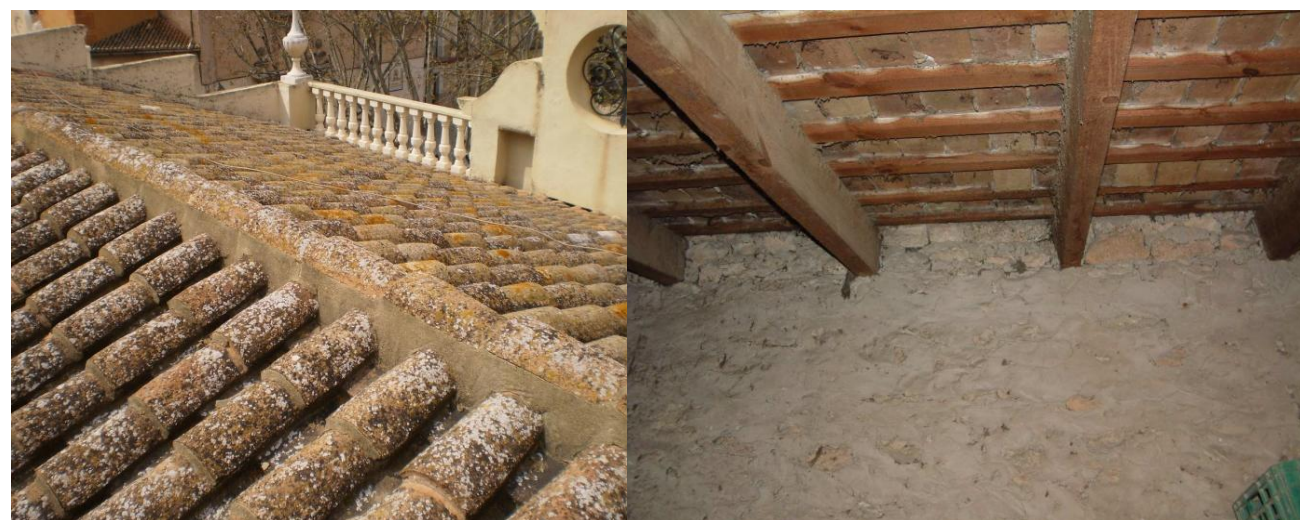
Fig. 1. Vista del acabado de la cubierta

Fig. 2. Vista de Estructura de cubierta. Imagen extraída de otro proyecto realizado por alumno del mismo taller

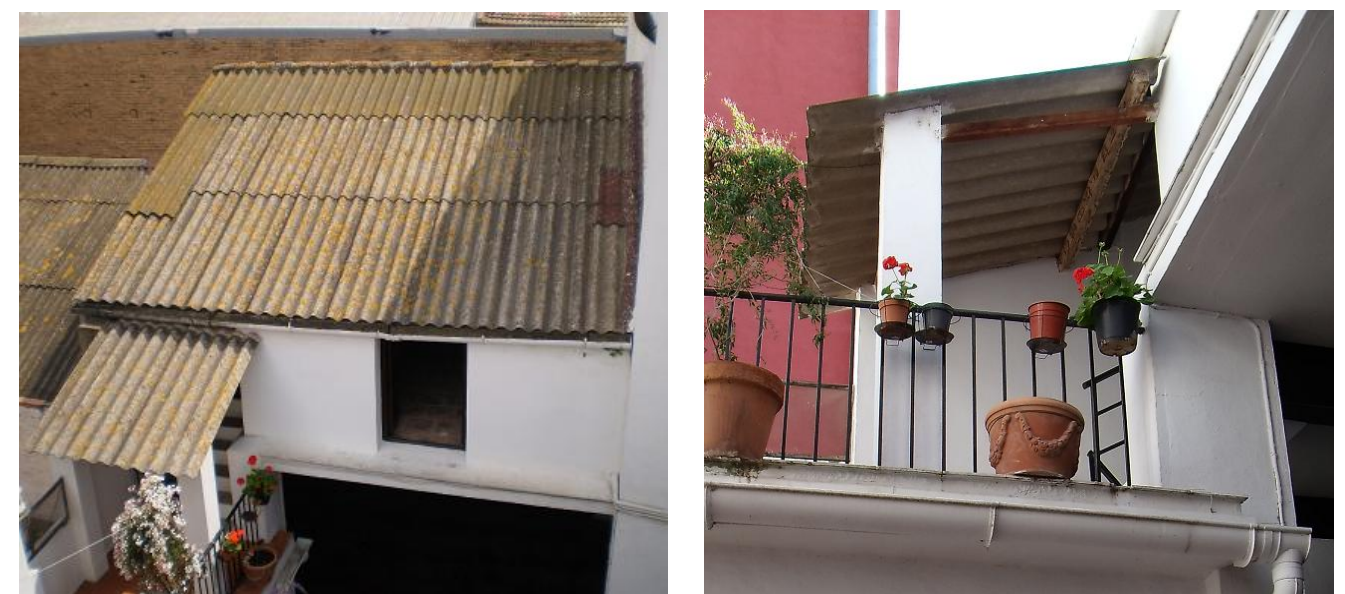
Se observa una pequeña cubierta adicional que cubre el espacio de llegada al mirador y la escalera de acceso al altillo.

Figuras 3 y 4. Vistas la cubierta del altillo y del mirador

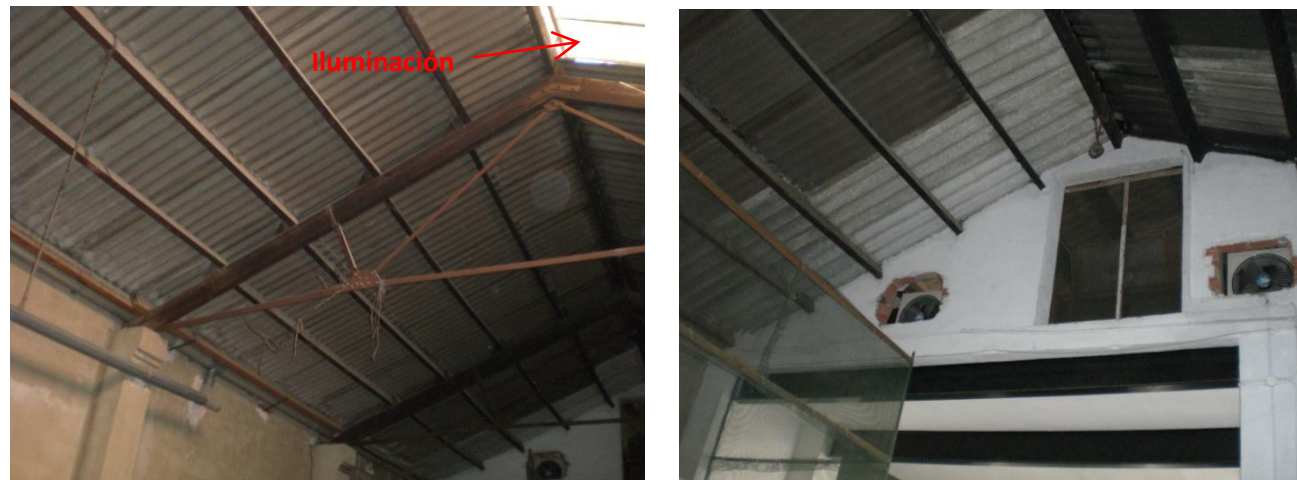
La cubierta de la nave del almacén, se realiza a base de cerchas metálicas con pares de madera para la formación de la pendiente, apoyadas en sus extremos en pilares de ladrillo macizo dejando el espacio central de la nave exento de pilares. Sobre las cerchas y en sentido longitudinal, se apoyan correas de madera de sección rectangular que soportan la chapa ondulada de fibrocemento que se coloca como acabado final de la cubierta. En los extremos de la nave, las correas apoyan directamente en el muro de la fachada y en el muro del altillo como se observa en las fotografías inferiores.

Figuras 5 y 6. Vistas de la estructura de soporte de la cubierta del almacén

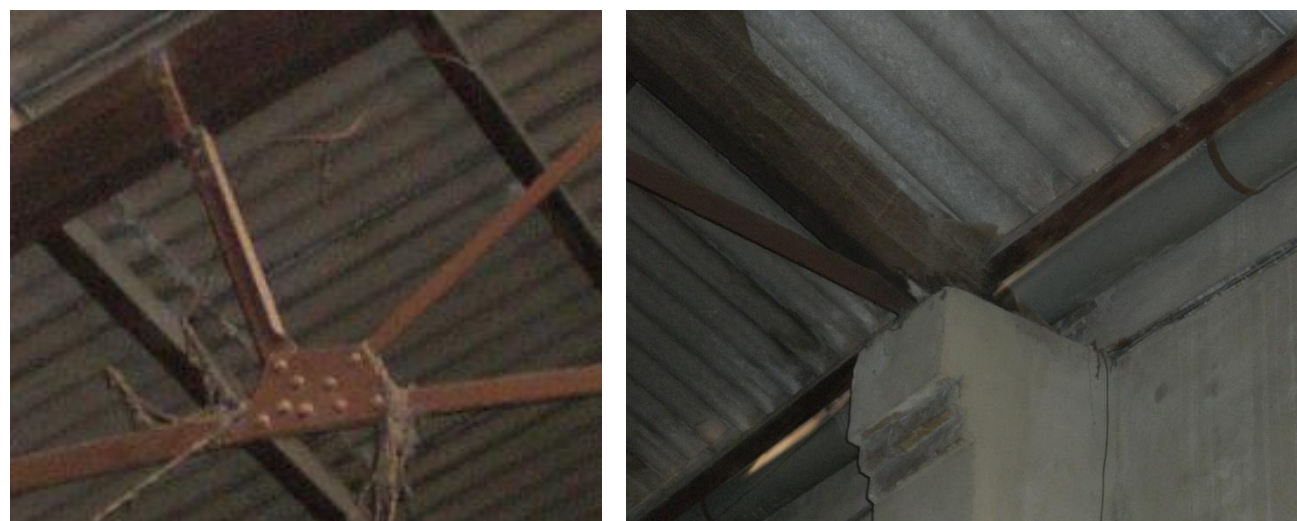
Figuras 7 y 8. Vistas del apoyo y de detalle de las cerchas

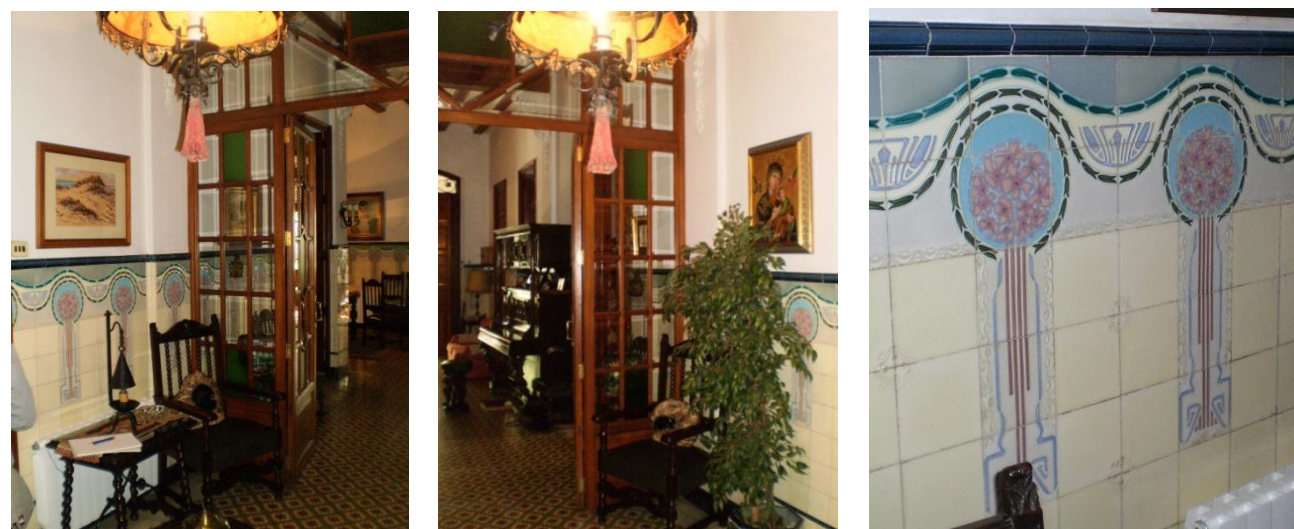
Los alicatados originales y de gran valor artístico de la vivienda se localizan en las tres primeras crujías del edificio (entrada, pasillo y Salón-Comedor) y en la Sala de Estar-Comedor, todos los restantes se realizan tras reformas posteriores y no poseen ningún valor artístico ni histórico.

Figuras 4, 5 y 6. Vistas del alicatado de la entrada y del salón

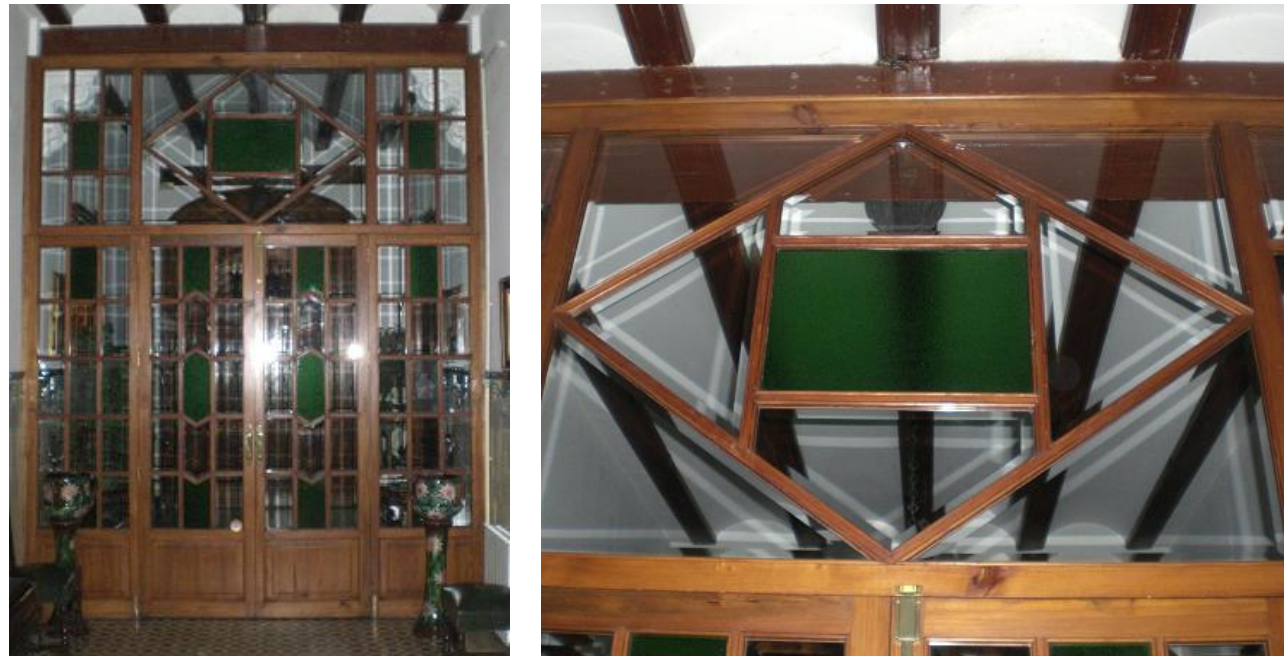
Nada mas entrar a la vivienda, se observa una gran portada acristalada (Figura 1 y 2) que cubre toda la superficie del pasillo para formar un vestíbulo separando la entrada del resto de la vivienda. Ésta, de gran calidad plástica, estética y artística, se compone de dos hojas abatibles con eje central y acristalamientos fijos en los laterales y en su parte superior.

Figuras 12 y 13. Puerta vestíbulo de entrada-pasillo (P1)

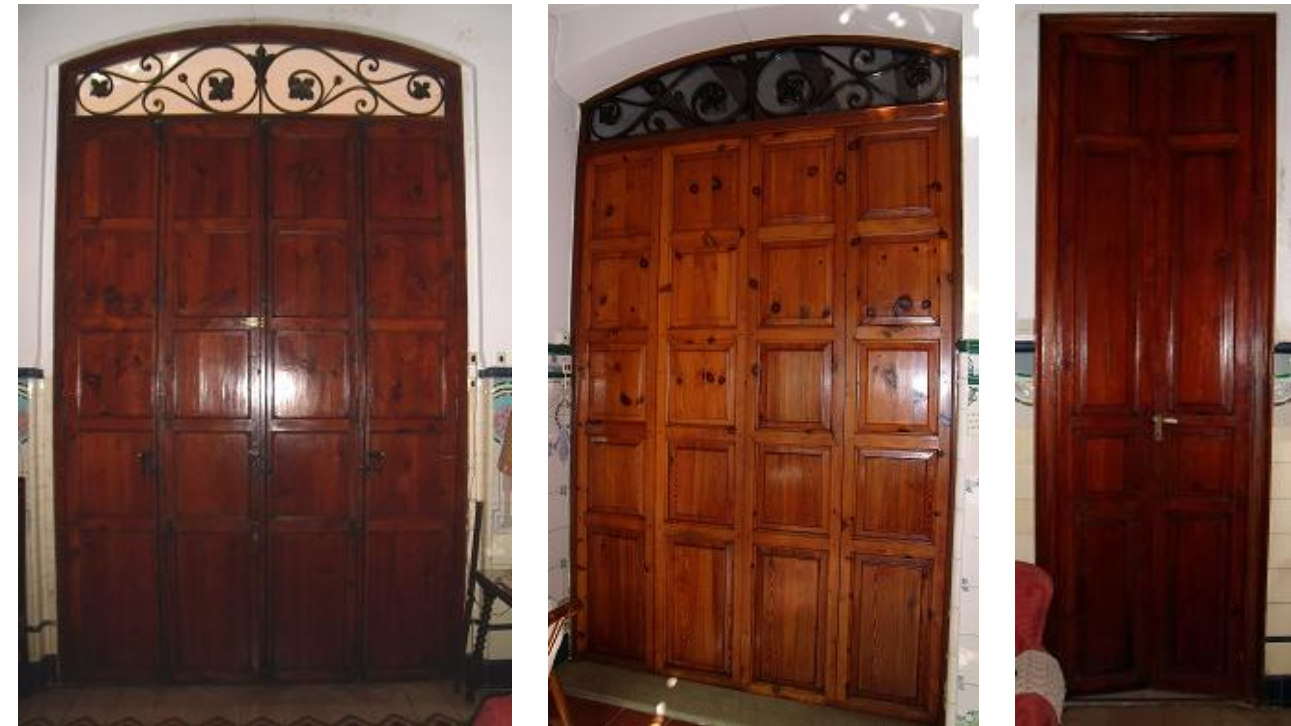
La gran portada que abre paso a la sala de estar-comedor desde el salón (Figura 3 y 4), la forman cuatro hojas que permiten la abertura tanto únicamente de las dos centrales, para el paso normal de personas, como de las cuatro a la vez como si se tratase de una puerta de doble hoja, ampliando el ancho de paso y permitido en sus orígenes el paso del carro de labranza.

Fig. 14. Puerta salón-comedor (P2) Fig. 15. Puerta comedor-salón (P2) Fig. 16. Puerta acceso baño1 (P6)

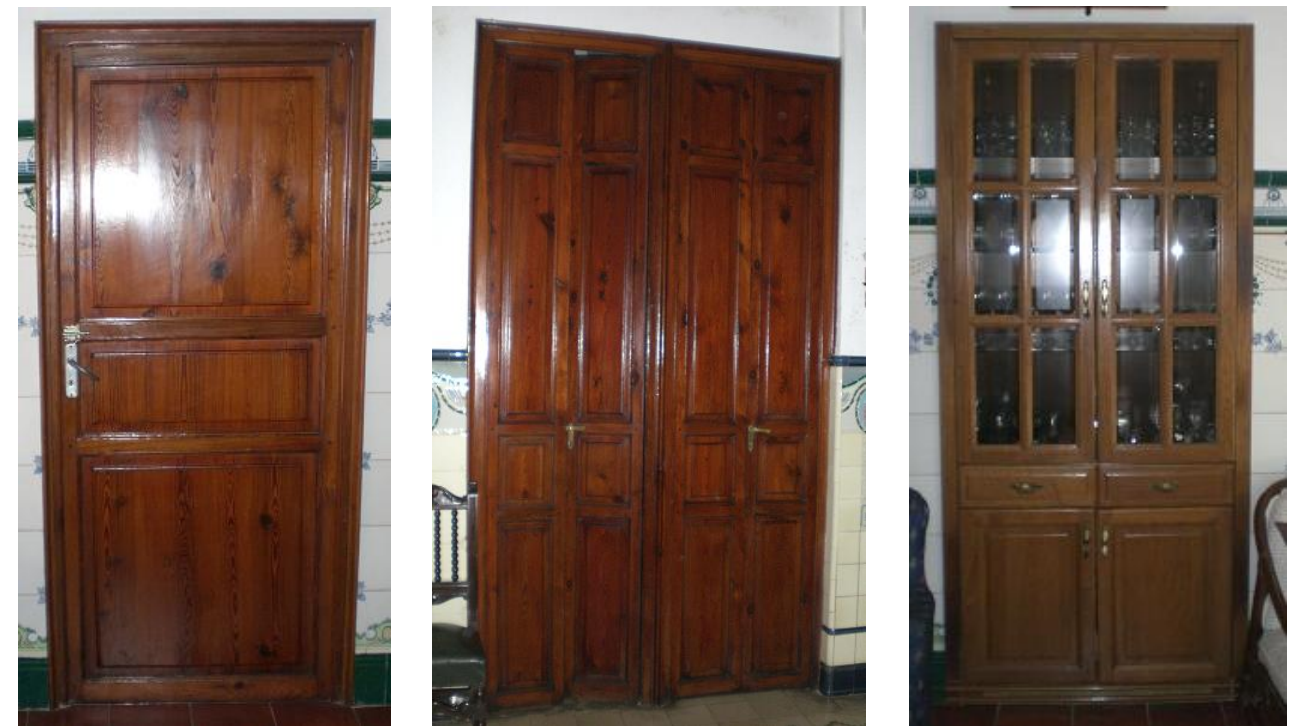
Fig. 17. Puerta comedor-sala2 (P8) Fig.18. Puertas acceso a escalera y a almacén-bodega desde el pasillo (P3) Fig.19. Armario estar-comedor (PA1)

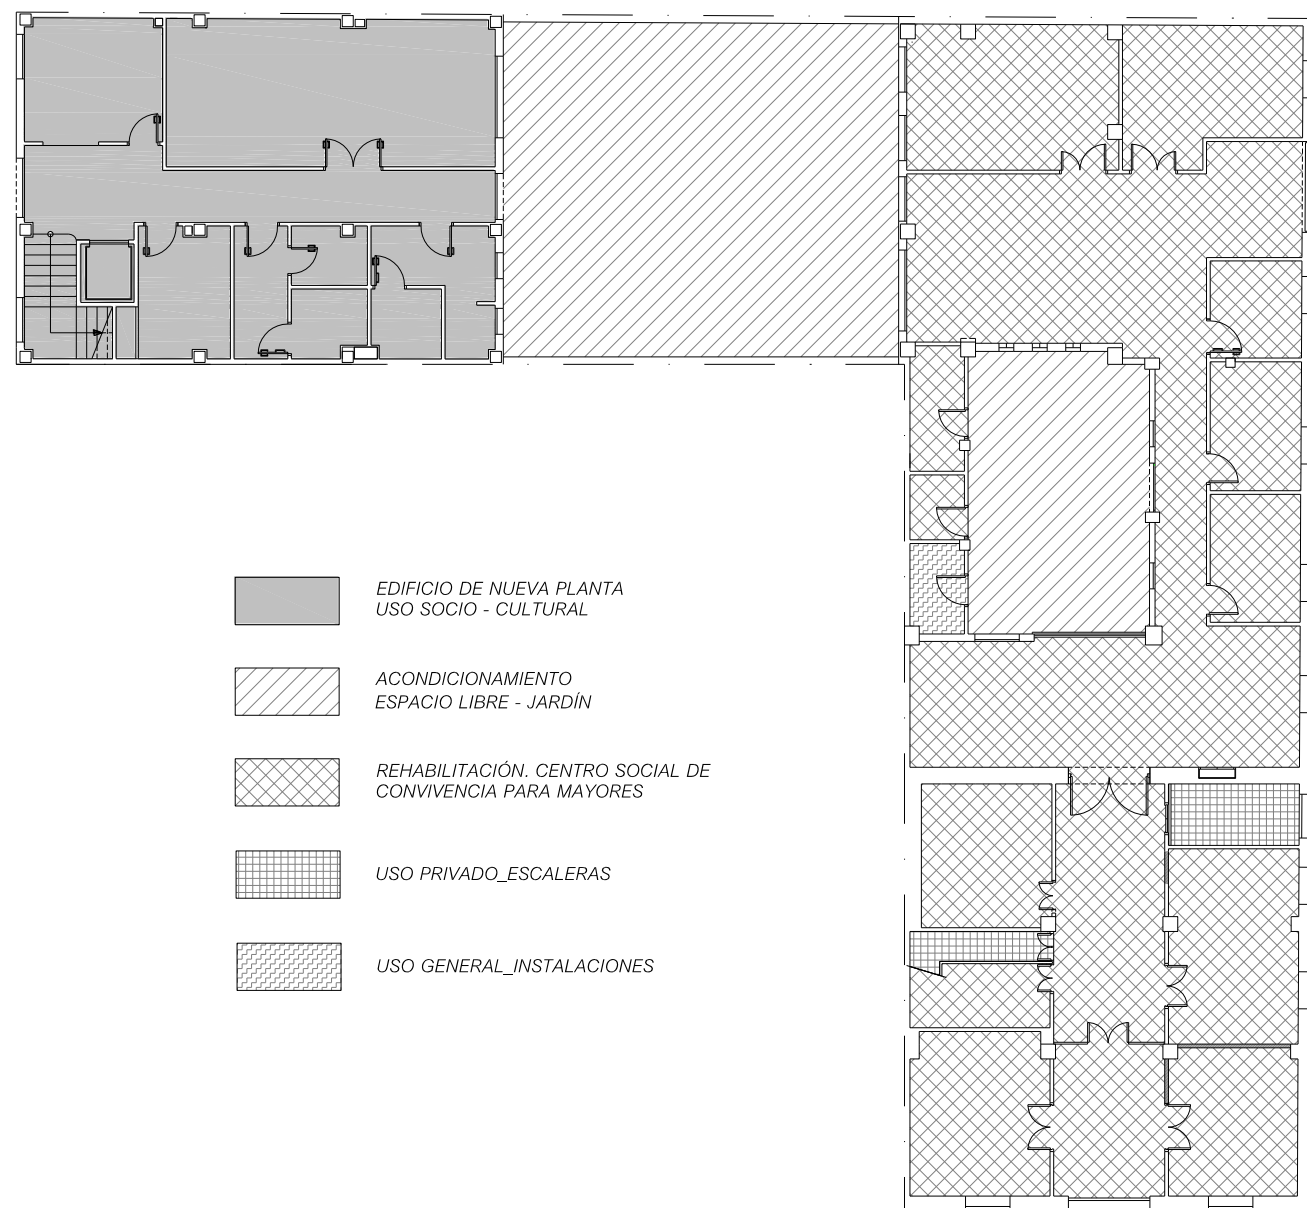
Figura 1. Planta General de Usos

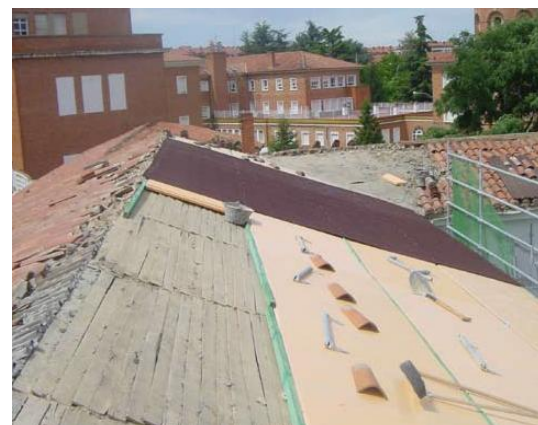
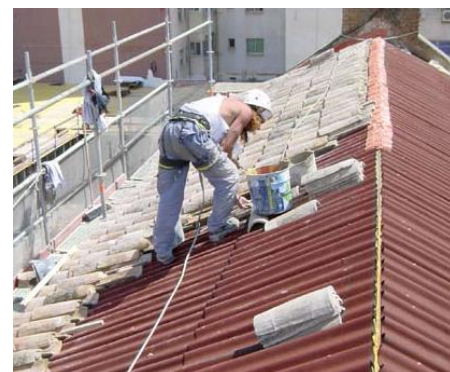
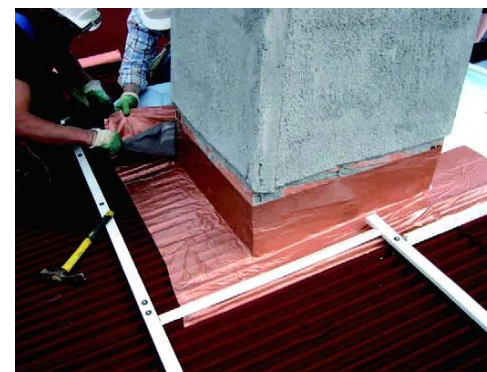
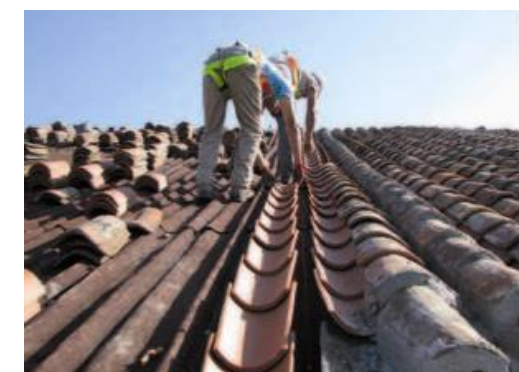
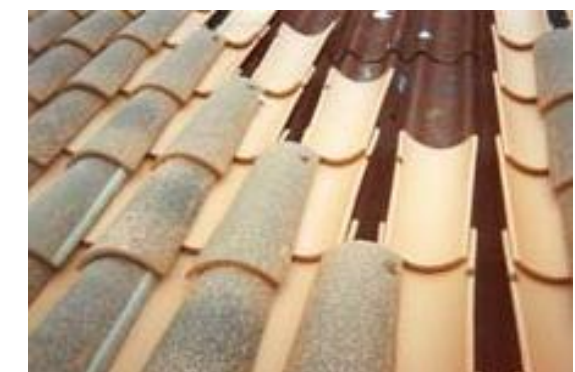
Figuras 4, 5, 6, 7 y 8. Vistas de la ejecución del sistema extraídas del manual de Onduline

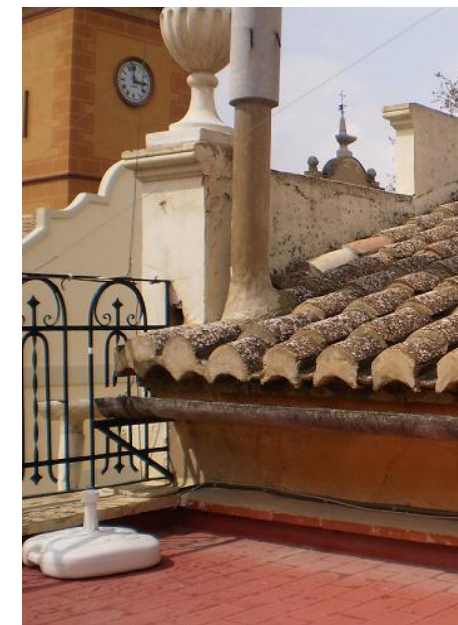
### Encuentro con chimenea y salida de ventilación. Especificaciones

- Rematar las placas Onduline Bajo Teja con lámina autoadhesiva Ondufilm de 45cm, pegándola sobre las paredes a una altura mínima de 20 cm. Si la pared está sucia aplicar previamente la imprimación Onduline.
- Se colocan las placas Bajo Teja de la parte inferior y las de los laterales de la Chimenea. Se pega la lámina Ondufilm a las paredes de la chimenea y sobre las placas Bajo Teja. En la parte superior de la chimenea se pegará sobre el forjado o aislamiento.
- En la parte superior, se colocan las placas Bajo Teja sobre la lámina Ondufilm.
- Rematar las tejas de forma tradicional.

Figura 9. Vista de la salida de ventilación

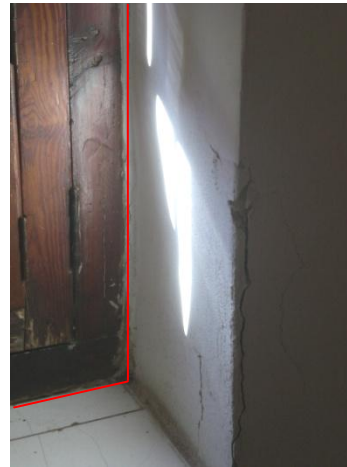
No se prevén actuaciones de restauración ni sustituciones de la carpintería exterior de las fachadas principales, dado que están se mantienen en un buen estado material. Únicamente se procederá a la reparación de alfeizares, jambas, umbrales y dinteles que presenten un estado defectuoso, sin alterar los materiales y la estética actual, y se sellarán todas las juntas perimetrales de los cercos con masilla elástica impermeable a base de poliuretano, con el fin de garantizar la estanqueidad y el aislamiento térmico.

Figura 1. Vista de jamba en mal estado y del sellado a realizar

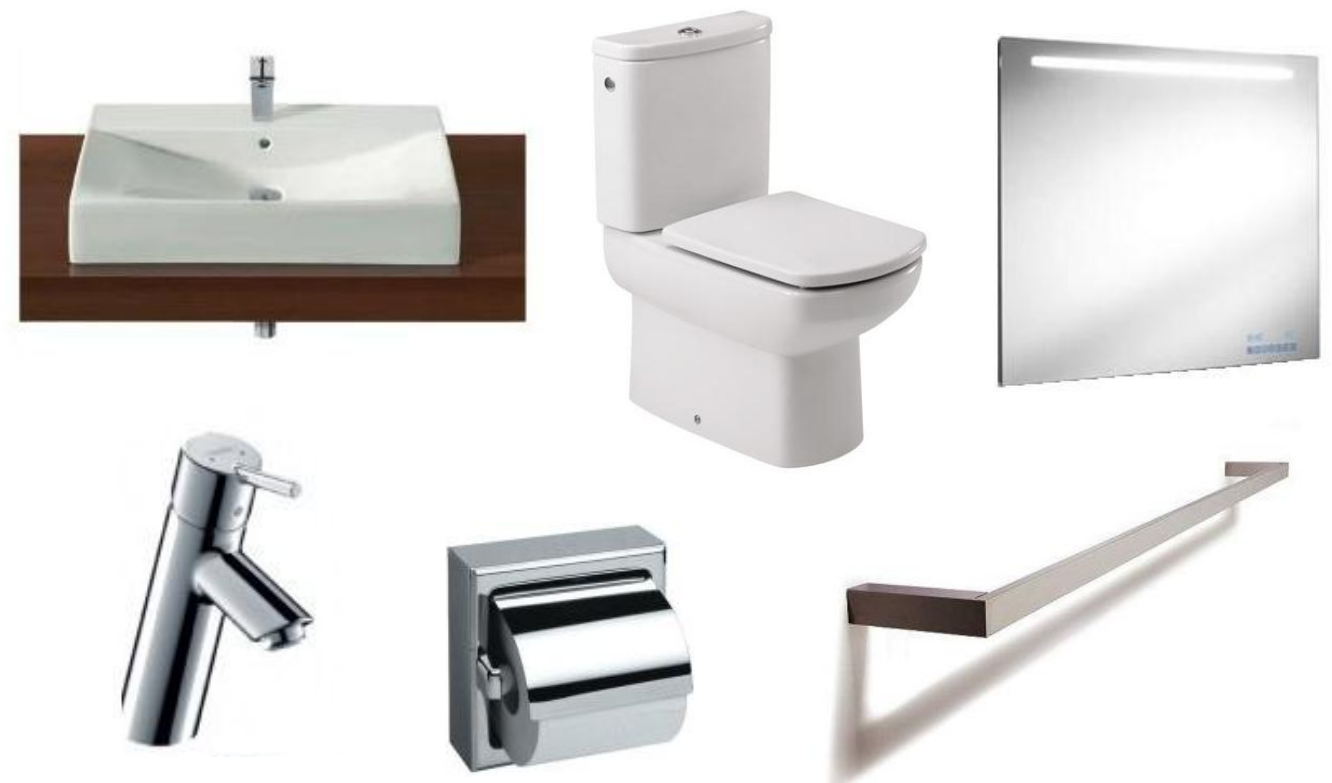
- INODOROS de porcelana vitrificada modelo DAMA SENSO COMPACTO de ROCA.
- LAVABOS de porcelana vitrificada modelo DIVERTA 75x44 de ROCA color blanco.
- GRIFERIA MONOMANDO para lavabos, de palanca, marca HANSGROHE.
- TOALLEROS de acero inoxidable marca ROCA o MEDICLINICS.
- ESPEJOS de luna incolora de 3 mm de espesor, colocado adherido sobre tablero de acero inoxidable con cajón para fluorescente interior.
- PORTARROLLOS de papel higiénico con tapa de acero inoxidable con perfil rectangular de soporte marca ROCA MEDICLINICS.

Figuras 1, 2, 3, 4, 5, y 6. Grifería y accesorios de los aseos de los aseos de hombres y mujeres. Figuras extraídas de catálogo de la casa comercial Roca

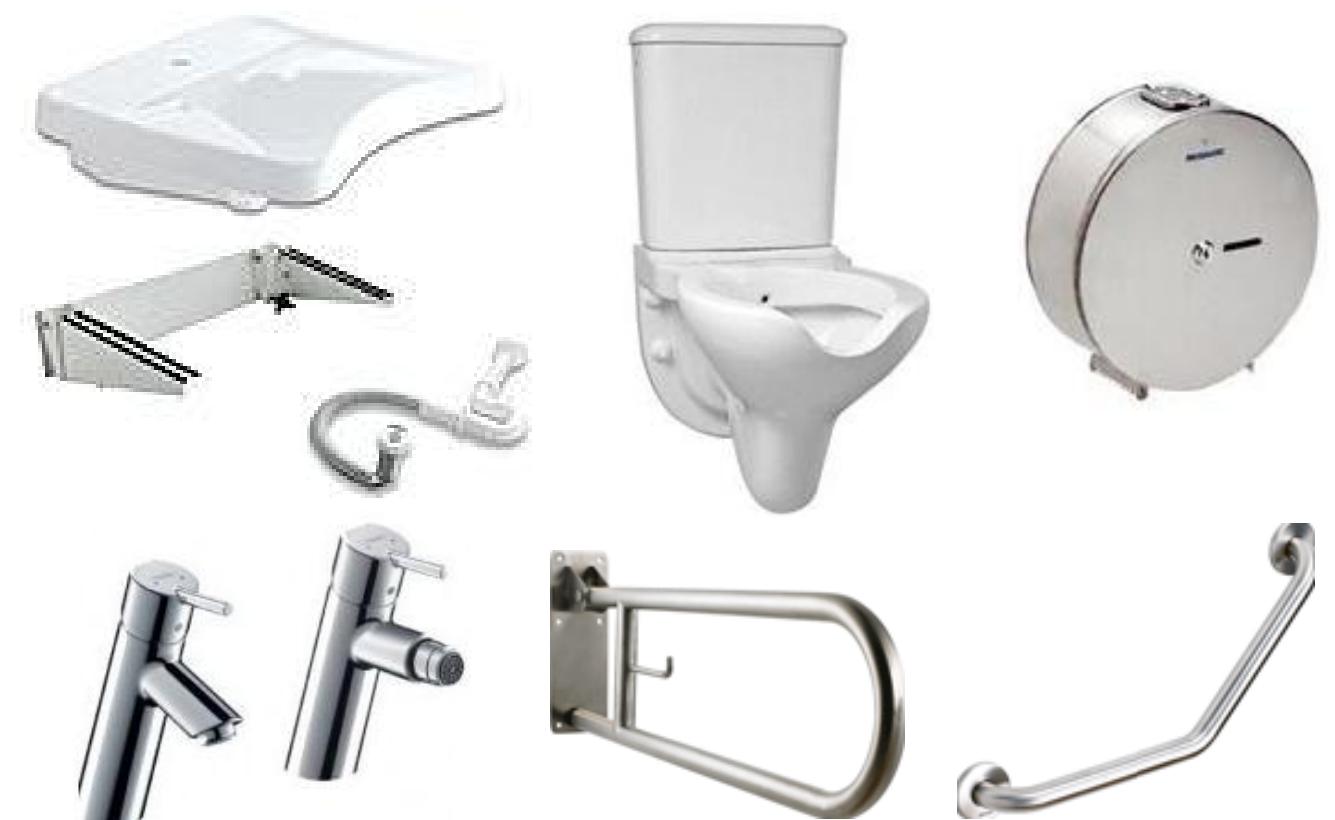
- A ambos lados se colocarán BARRAS marca HANSGROHE. La que esté en el lado en el que se realiza la transferencia ha de ser abatible, la otra puede ser fija. Muchas de estas barras hacen a su vez de accesorios de baño: portarrollos, toallero... Se colocarán aproximadamente a unos 35 cm del eje del inodoro, y a una altura de unos 70-75cm desde el suelo. Las barras de apoyo tendrán anclajes firmes. Su diseño será redondeado, sin aristas, con tubo de diámetro de 32-40mm. Las que se colocan a los lados del inodoro se situarán a unos 35-40cm del eje del mismo.

Figuras 7, 8, 9, 10, 11, y 12. Grifería y accesorios de los aseos de los aseos adaptados. Figuras extraídas de catálogo de la casa comercial Roca

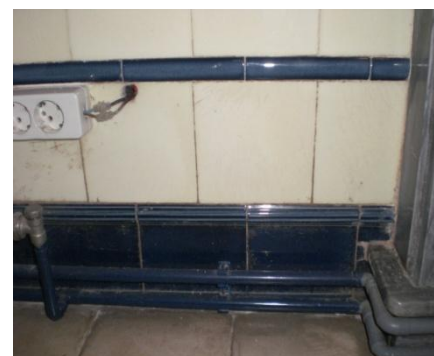
La distribución de tuberías se realiza vista por zócalo de la parte baja del muro, y se disimula con una adecuada planificación de la misma para minimizar su presencia.

Fig. 1. Tuberías de calefacción existentes

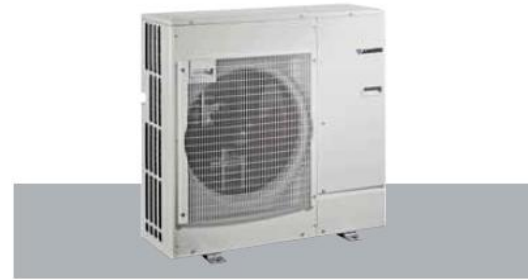
### Unidad exterior Supraeco ARW 90

La unidad exterior monobloque integral Supraeco, Inverter DC reversible, incluye todos los componentes hidráulicos necesarios para el funcionamiento de la instalación: un compresor hermético modulante por frecuencia con tecnología Inverter DC, válvulas de expansión, válvulas de cuatro vías para configurar su funcionamiento reversible, un intercambiador de aletas de alto rendimiento aire-agua que funcionará como condensador o evaporador dependiendo del modo de operación de la bomba de calor (refrigeración o calefacción) por donde circula el refrigerante absorbiendo o cediendo temperatura, y otro intercambiador completamente aislado del exterior donde el refrigerante que circula por este circuito hermético cede o absorbe el calor del agua del circuito primario del interior de las estancias a climatizar.

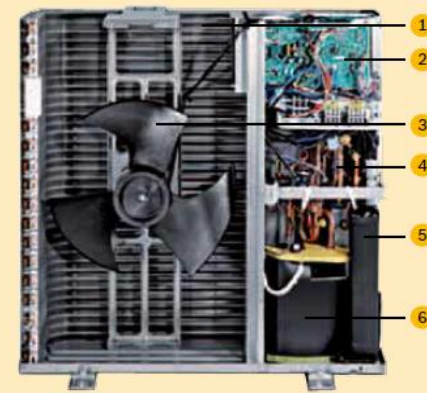
### Interior Supraeco ARW 90

1. Evaporador.
2. Cuadro eléctrico.
3. Ventilador con velocidad regulable.
4. Regulador electrónico.
5. Acumulador de líquido.
6. Compresor Inverter DC.

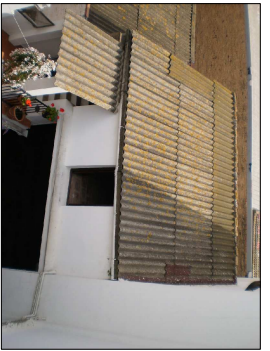
**4** Cubierta del Altillo

Imagen 6 y 7. Cubierta de chapa de fibrocemento sobre viguería de madera

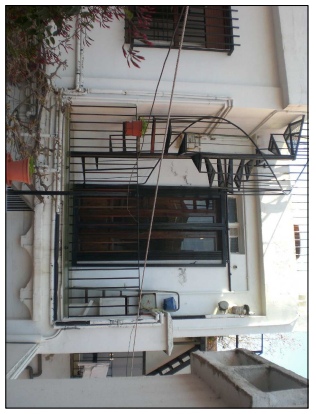
**5** Galería planta primera

Imagen 8. Galería y escalera metálica de acceso a Cubierta plana transitable 3

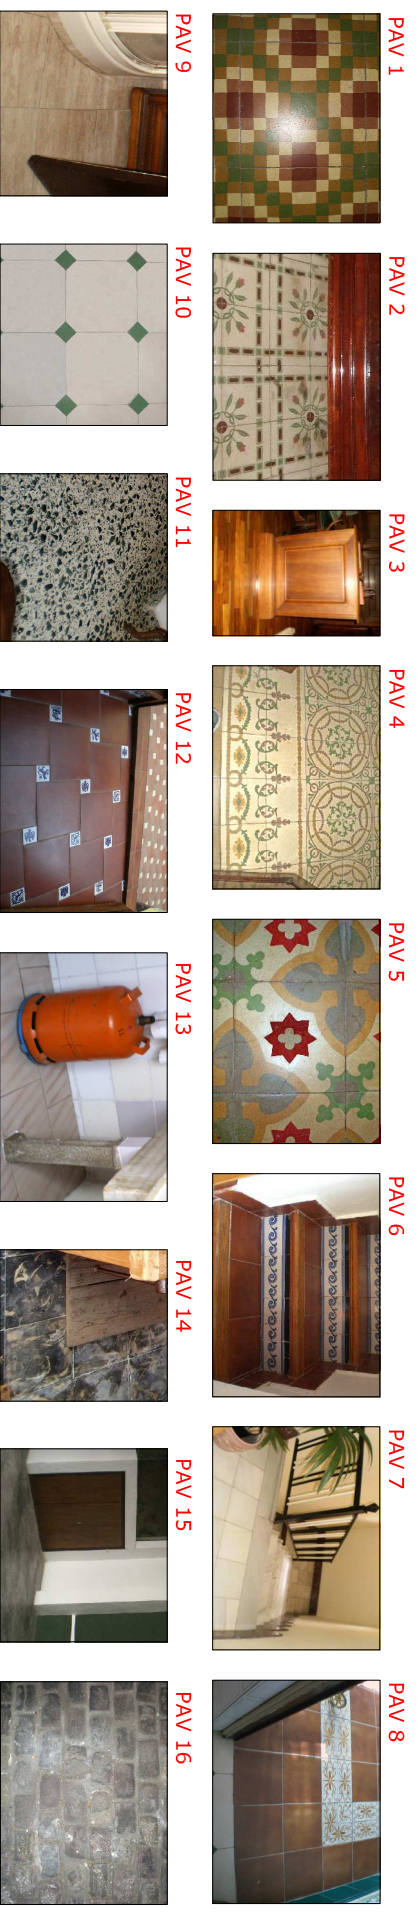
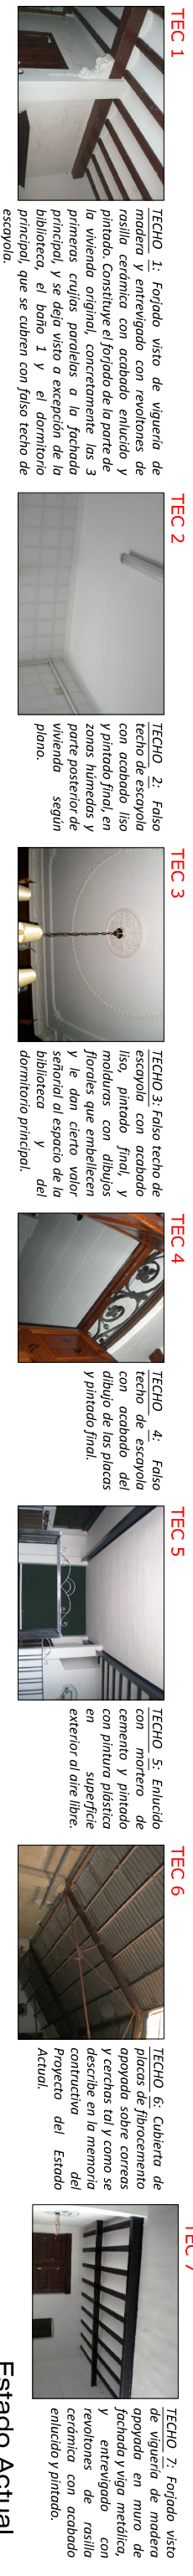
**TECHO 1:** Forjado visto de vigería de madera y entrevigado con revolones de rasilla cerámica con acabado enlucido y pintado. Constituye el forjado de la parte de la vivienda original, concretamente los 3 primeros crujías paralelos a la fachada principal. Y se deja visto a excepción de la biblioteca, el baño 1 y el dormitorio principal, que se cubren con falso techo de escayola.

**TECHO 2:** Falso techo de escayola con acabado liso y pintado final, en zonas húmedas y parte posterior de vivienda según plano.

**TECHO 7:** Forjado visto de vigería de madera apoyada en muro de fachada y viga metálica, y entrevigado con revolones de rasilla cerámica con acabado enlucido y pintado.

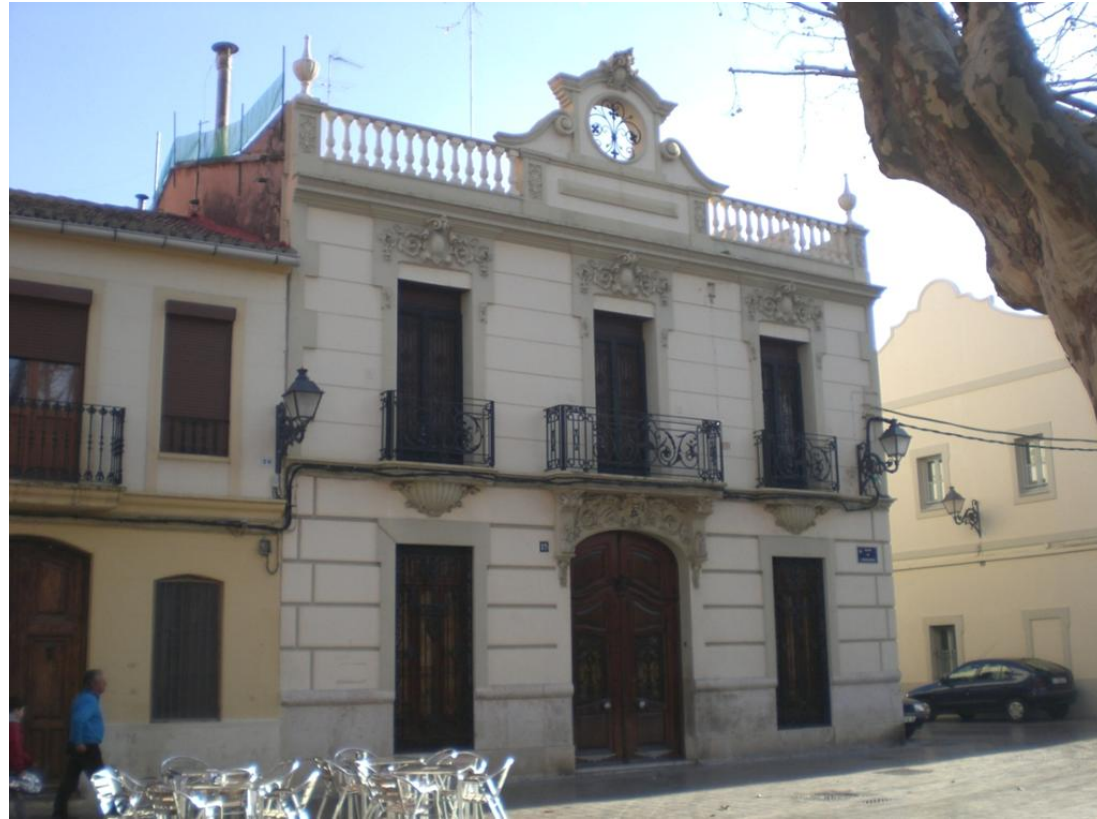
Figura 1. Vista de la fachada principal (Plaza de la Iglesia)

Ambas fachadas se mantendrán con el mismo aspecto que presentan a día de hoy, y dado que todos sus elementos presentan un buen estado de conservación, solo se plantea la limpieza de los revestimientos exteriores donde se observen suciedades, o si se detecta algún defecto superficial del revestimiento proceder a repararlo.

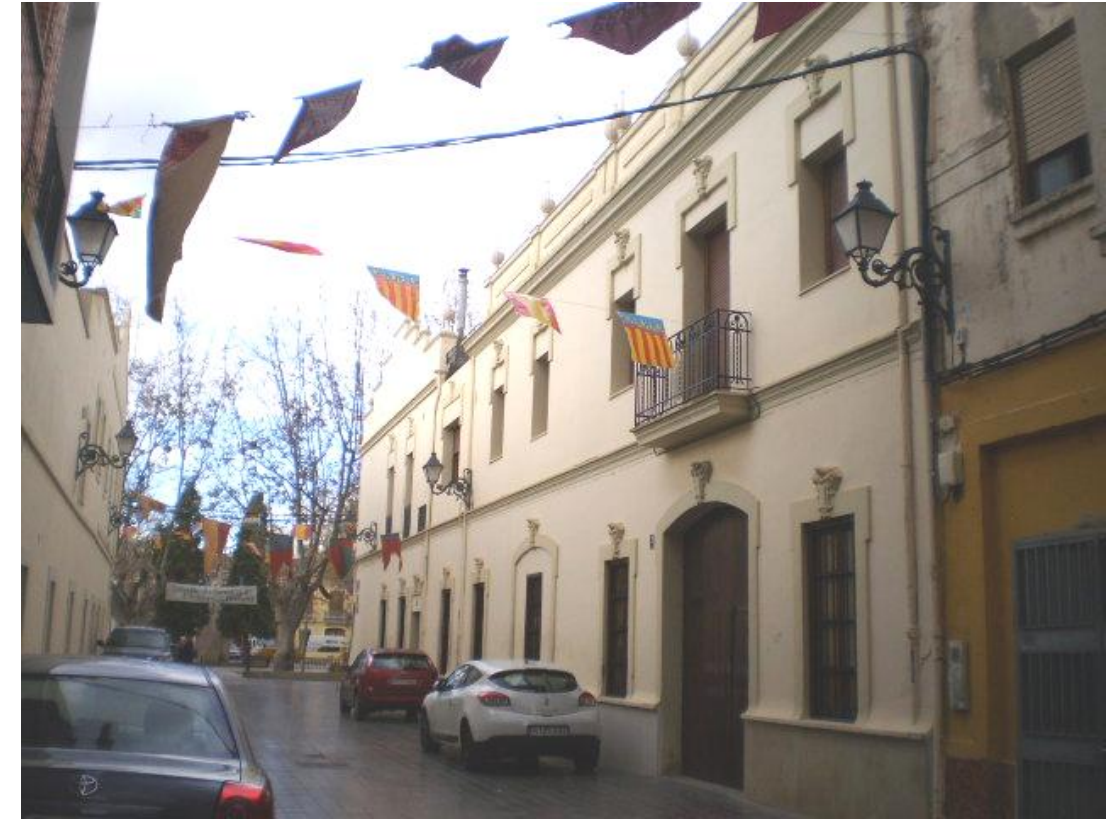
Figura 2. Vista de la fachada lateral (calle Virgen de Campanar)

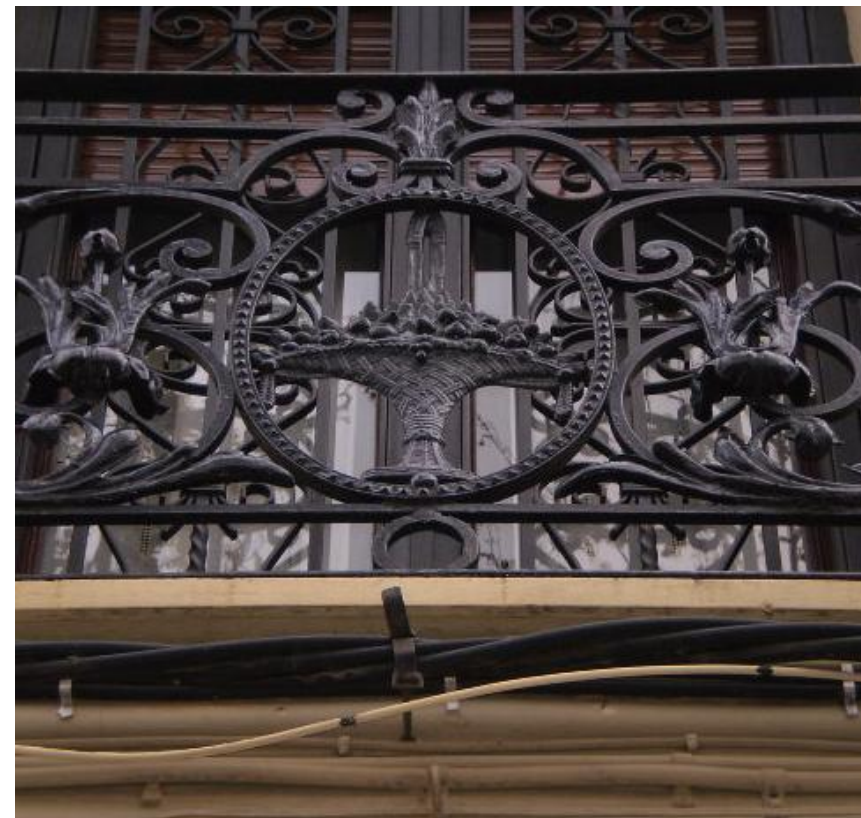
Figura 4. Rejería de balcones de la fachada principal

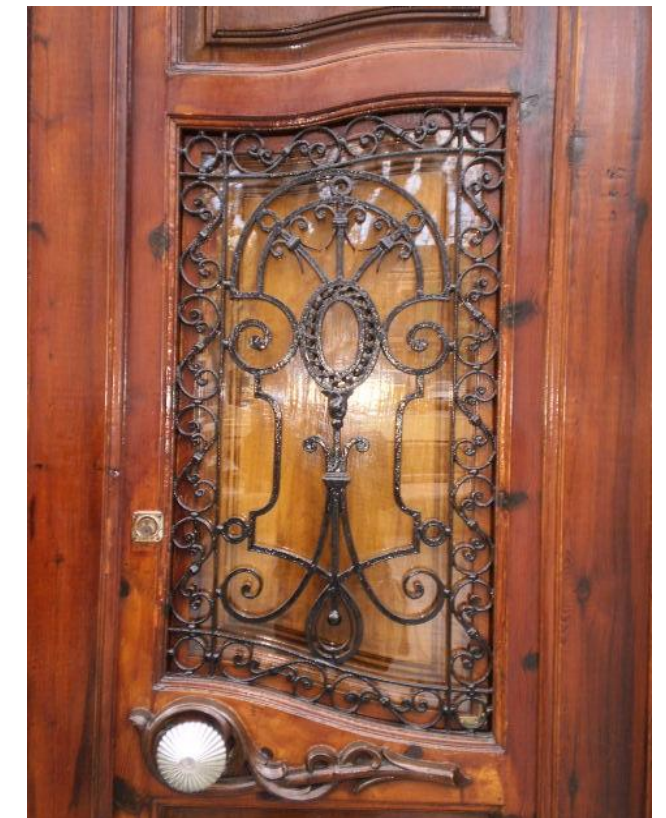
Figura 5. Detalle de la puerta principal
