# Campanar

PFG - TALLER 15 CURSO 2012 / 2013

Perelló Miñana, Oscar

Este Proyecto ha sido realizado por el estudiante de Ingeniería de la Edificación de la Universidad Politécnica de Valencia, Oscar Perelló Miñana.

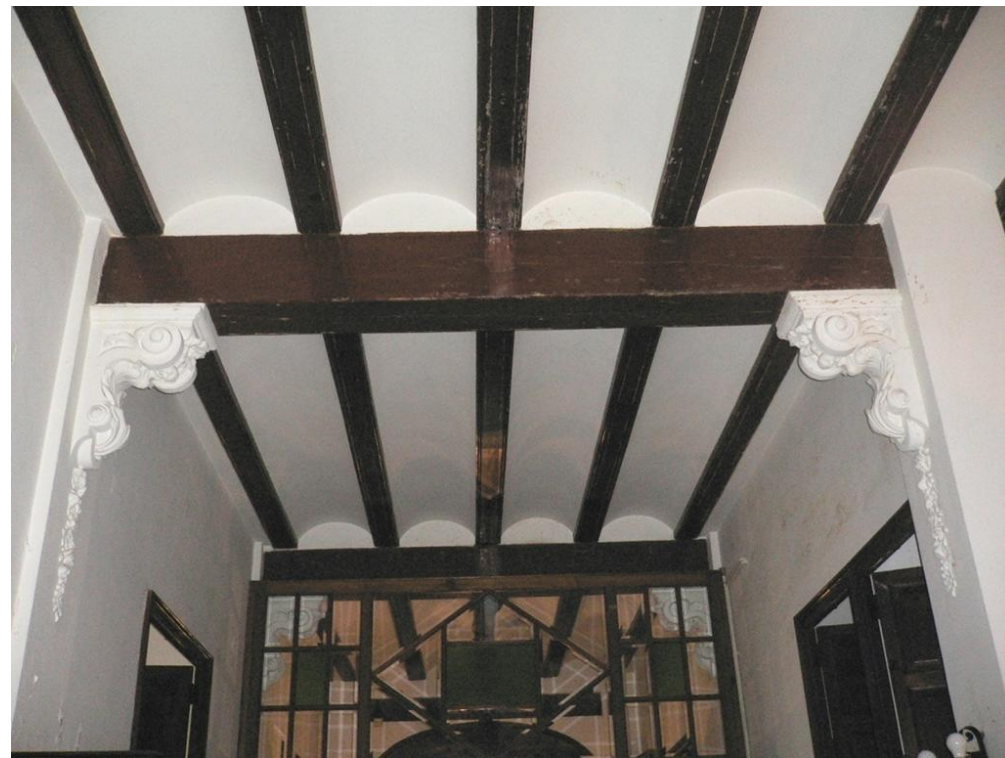
Figura 6. Vista del techo del pasillo

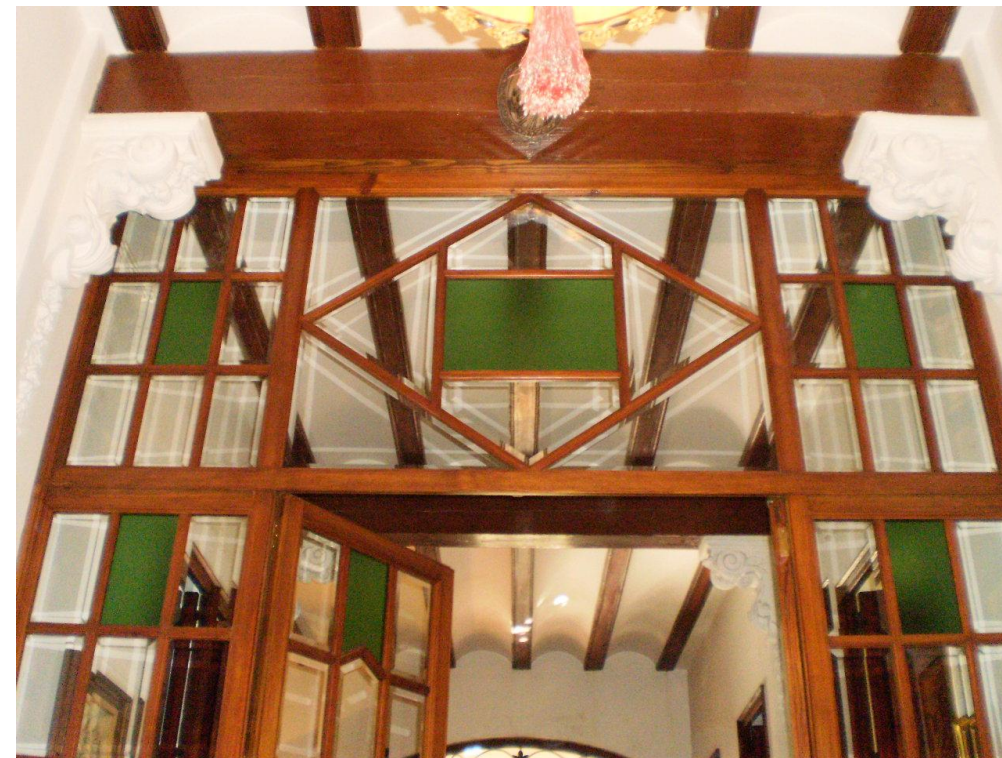
Figura 7. Vista de la puerta del pasillo

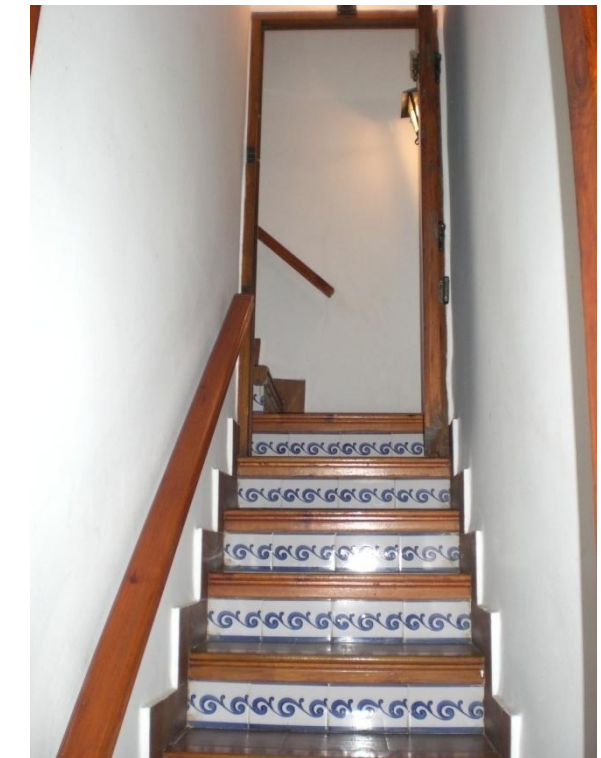
Figura 8. Vista de la escalera original

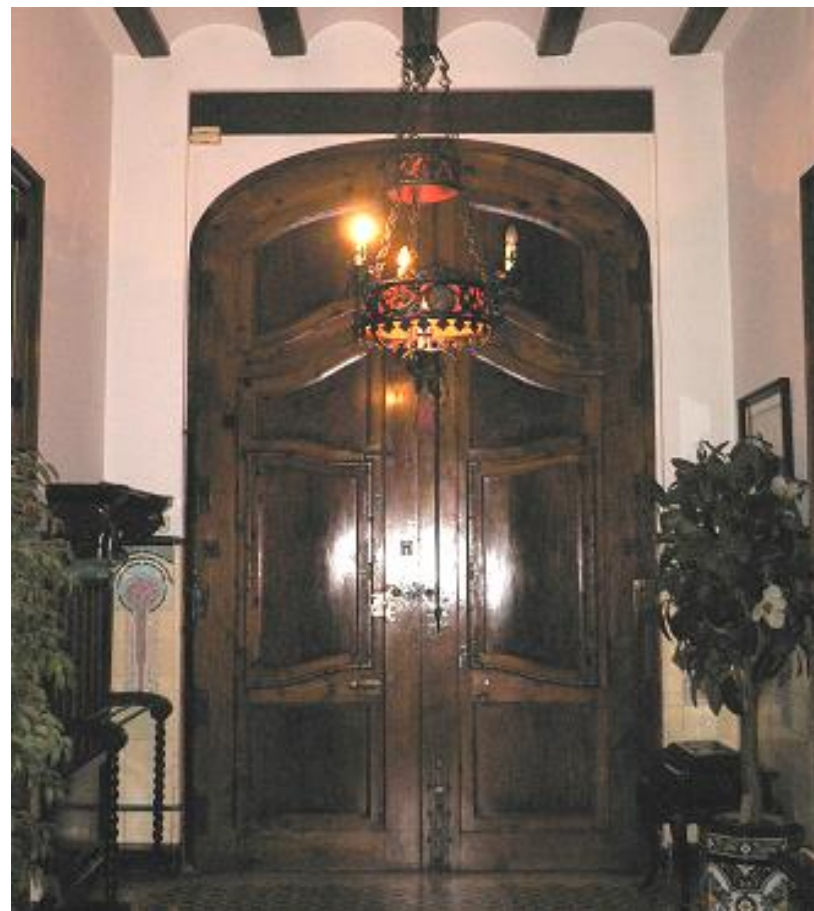
Figura 9. Vista de la puerta de la entrada

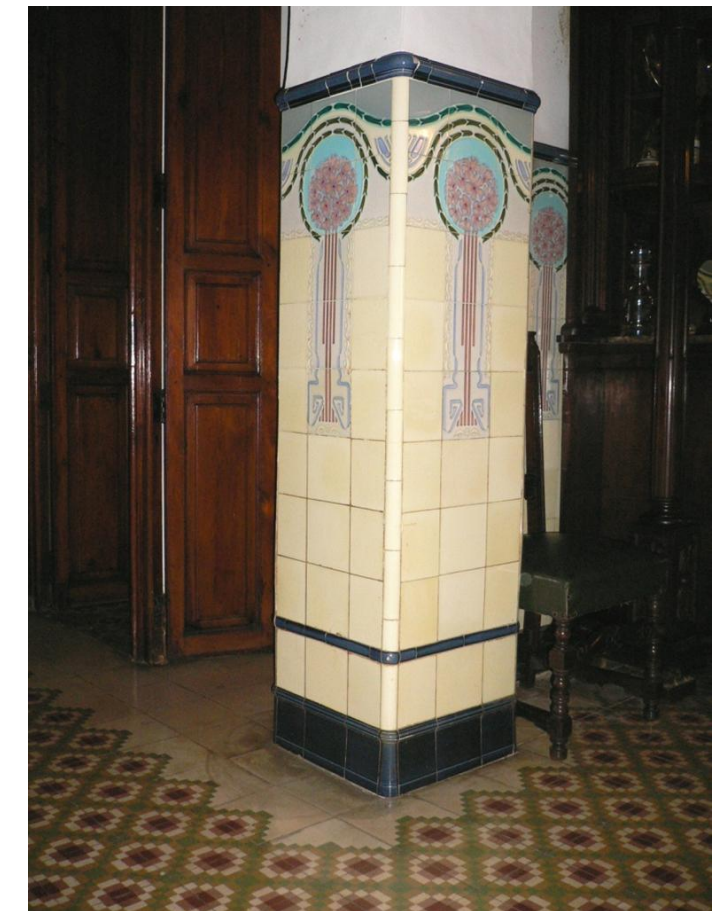
Figura 11. Alicatado de la entrada, pasillo y comedor

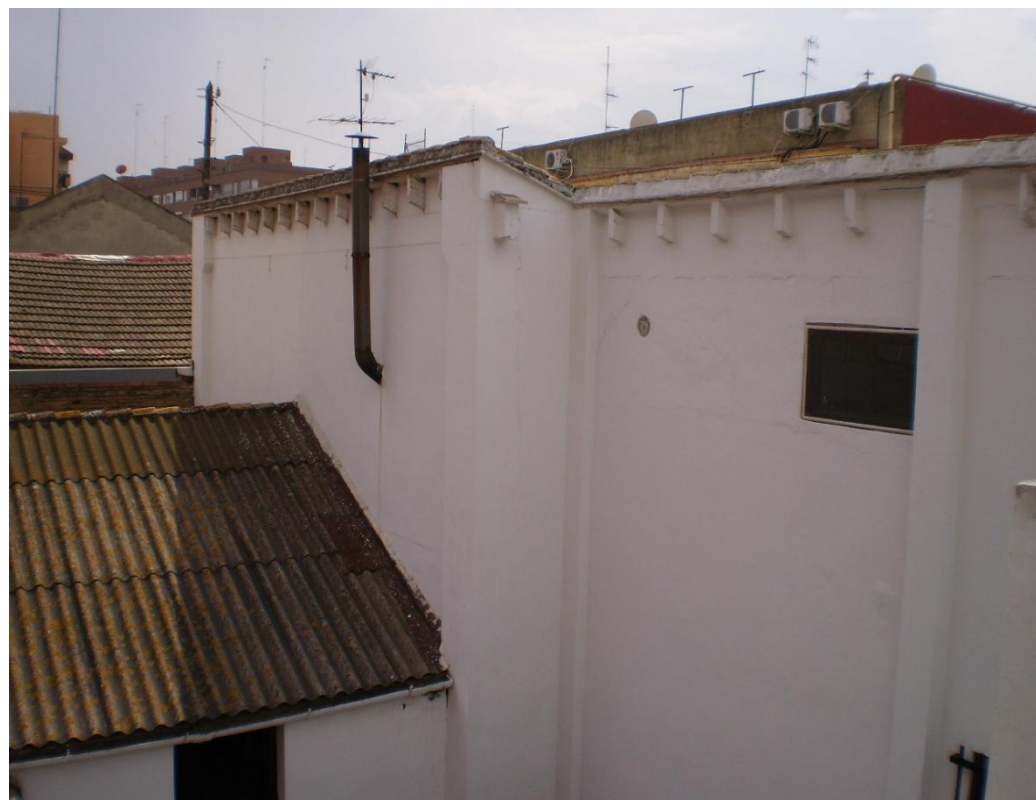
Figura 21. Vista Fachada interior del patio y altillo

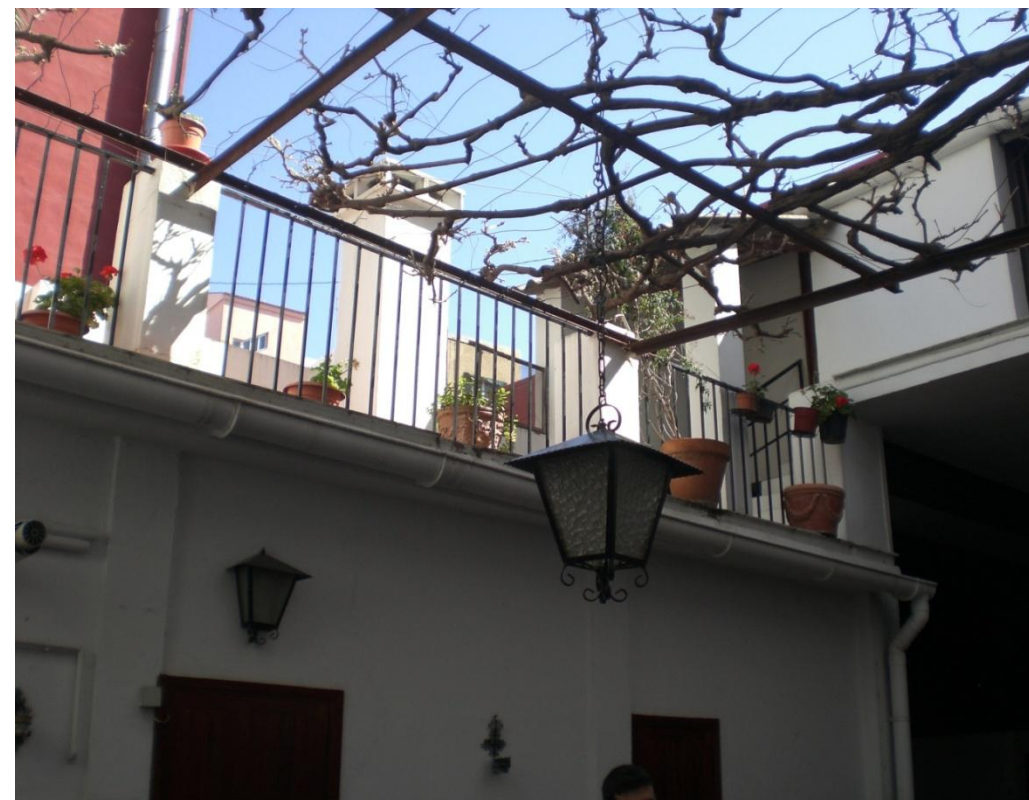
Figura 22. Vista del mirador desde el patio

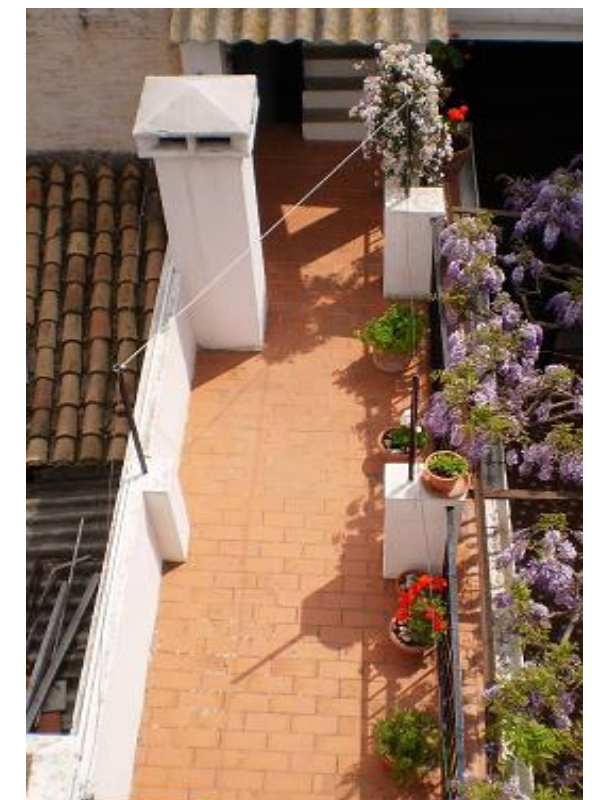
Figura 23. Cubierta del mirador

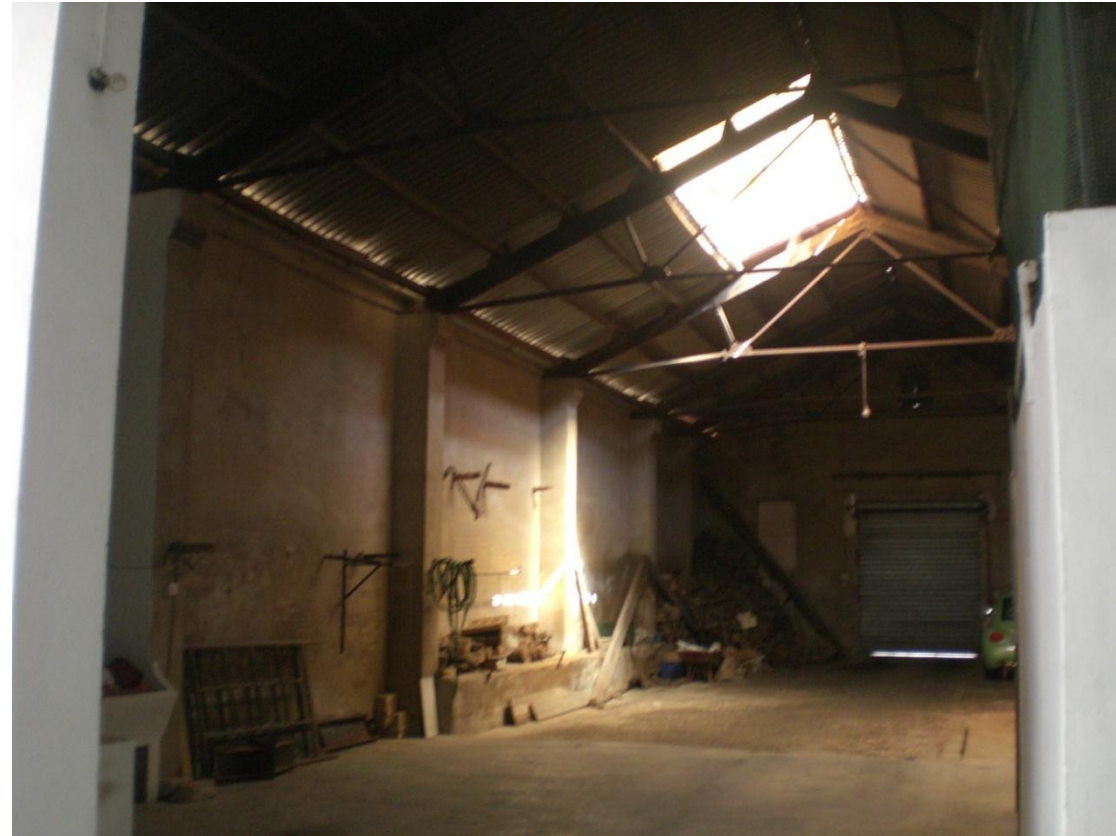
Figura 24. Vista de la nave del almacén

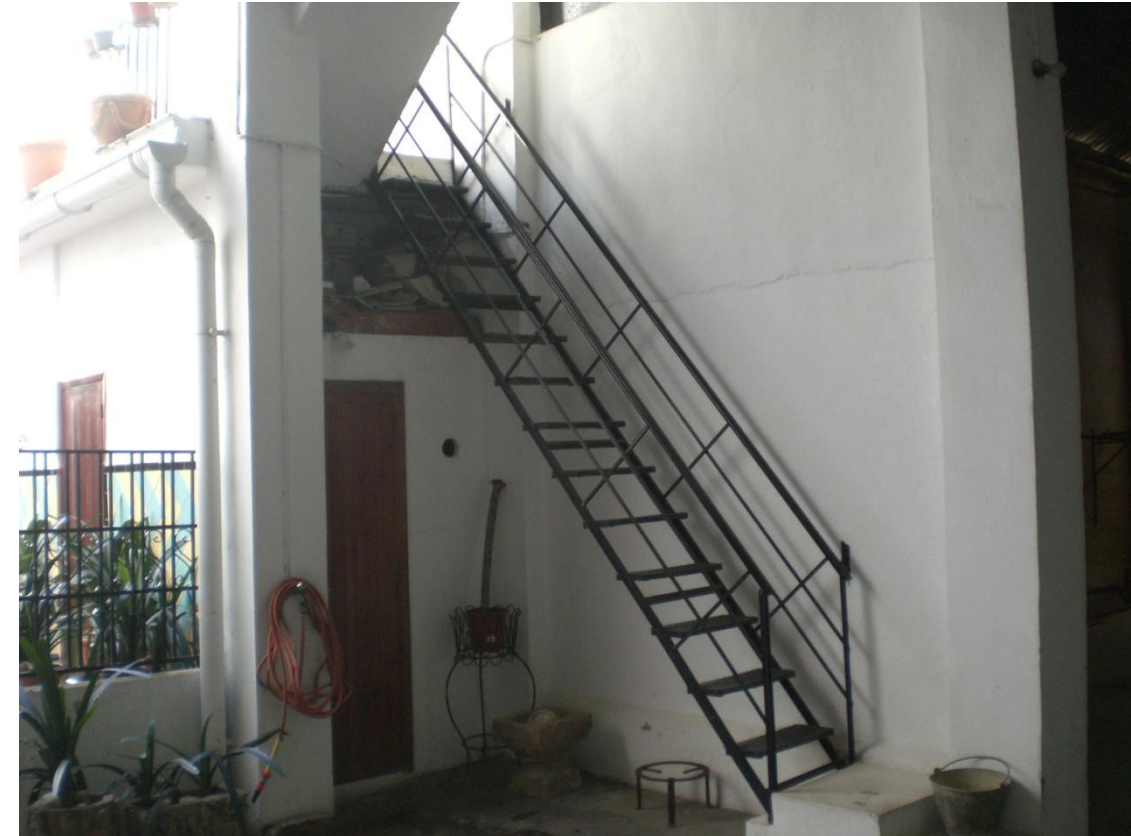
Figura 25. Vista de la escalera metálica de acceso al altillo

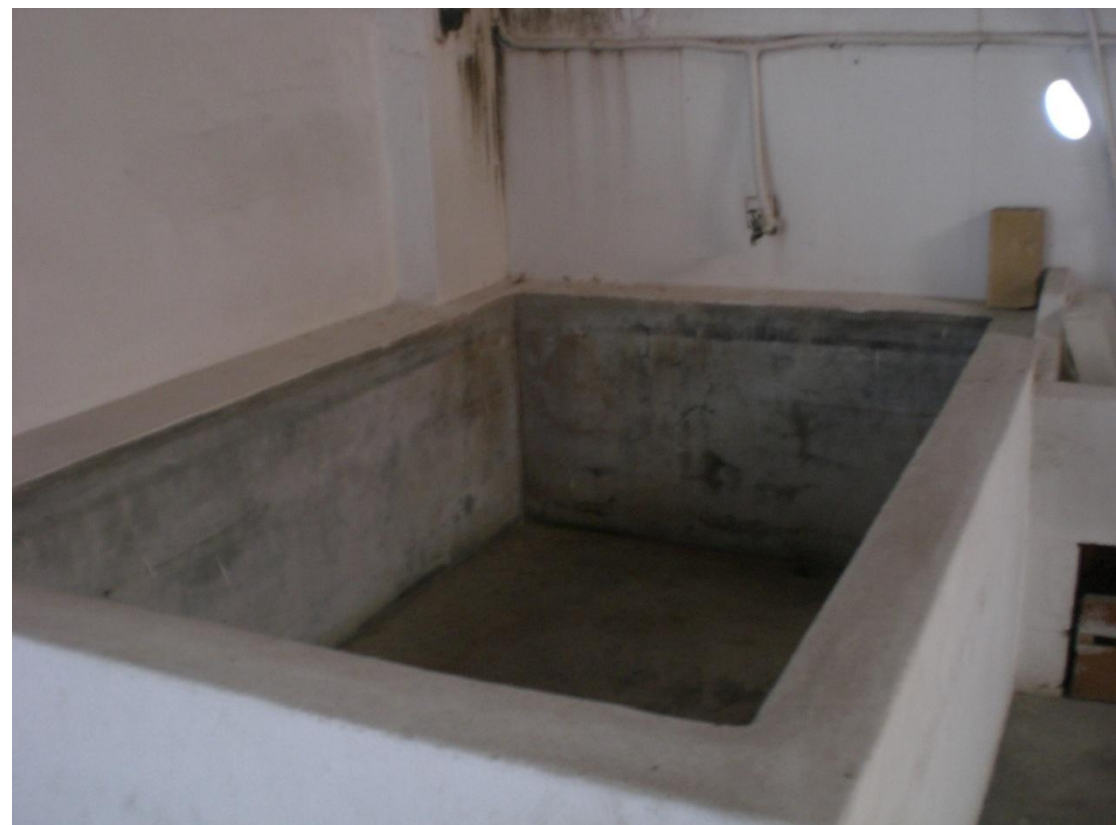
Figura 26. Vista de antigua bañera para el arroz ubicada en el almacén

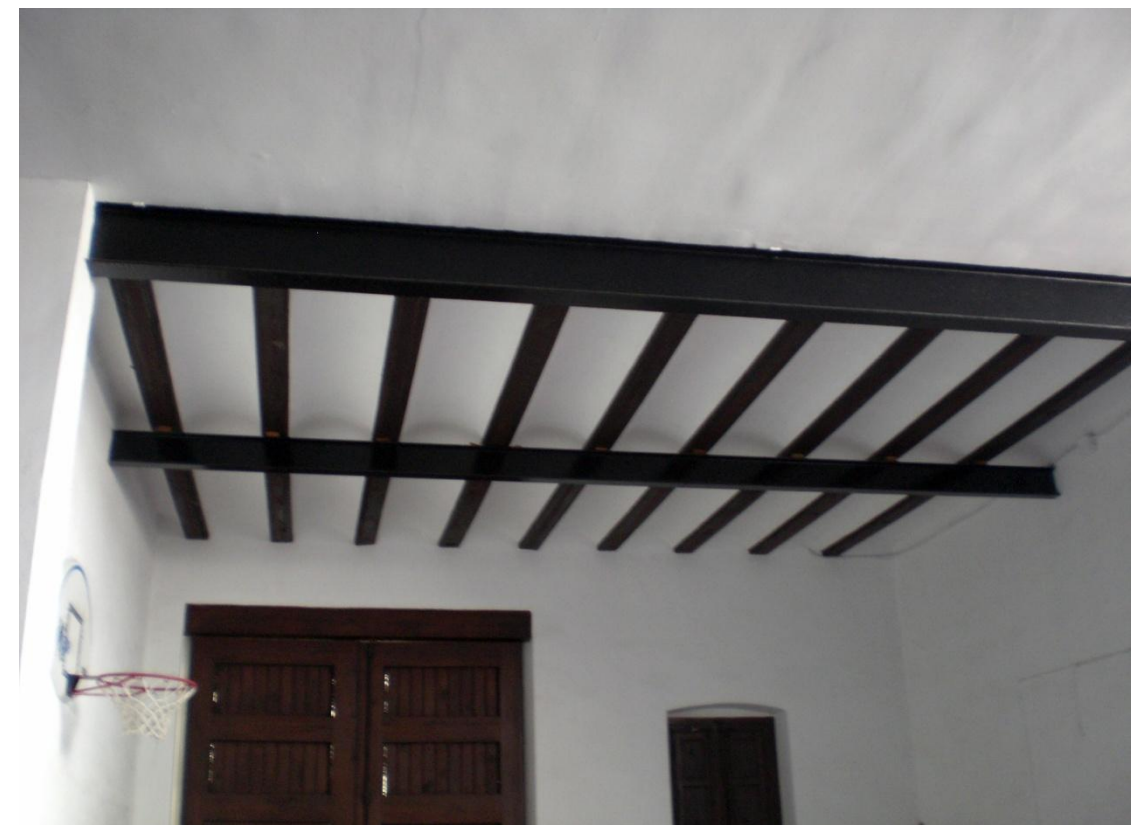
Figura 27. Vista del forjado del altillo y sala de juegos desde el garaje-almacén

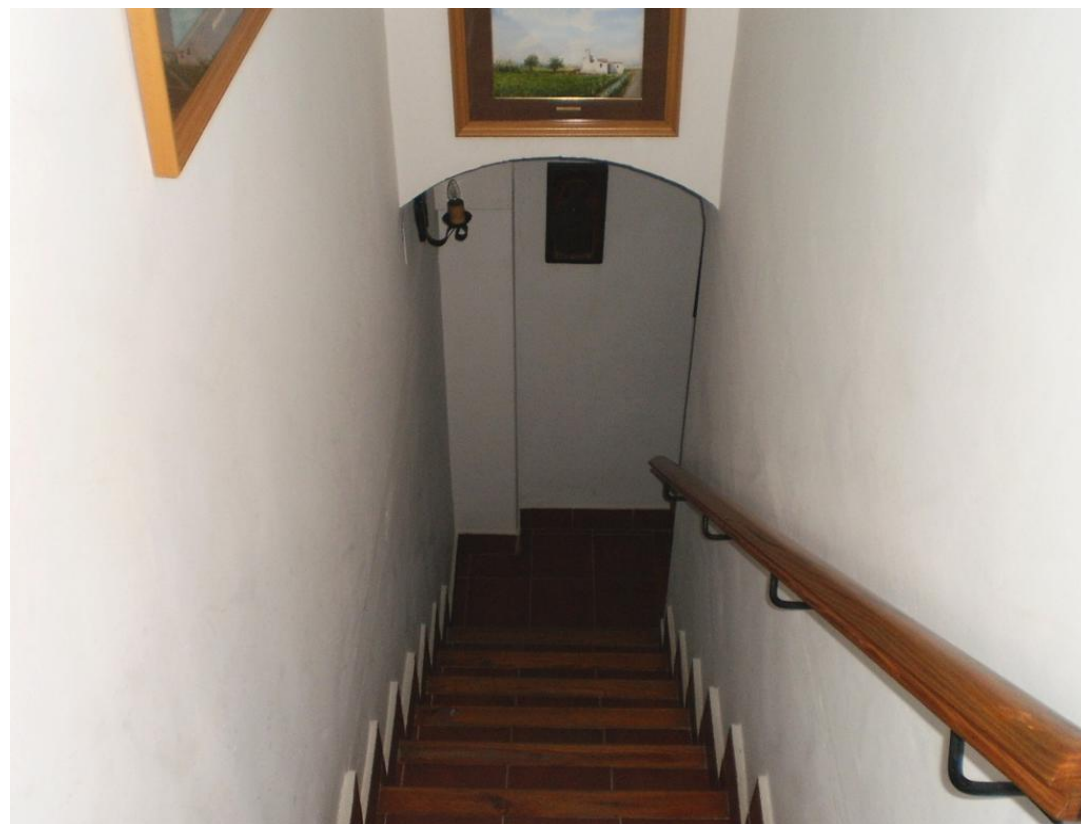
Figura 39. Vista de la escalera de acceso a la sala de juegos desde planta baja
