UNIVERSIDAD DE VERANO EN EL CABANYAL_PFC_T1

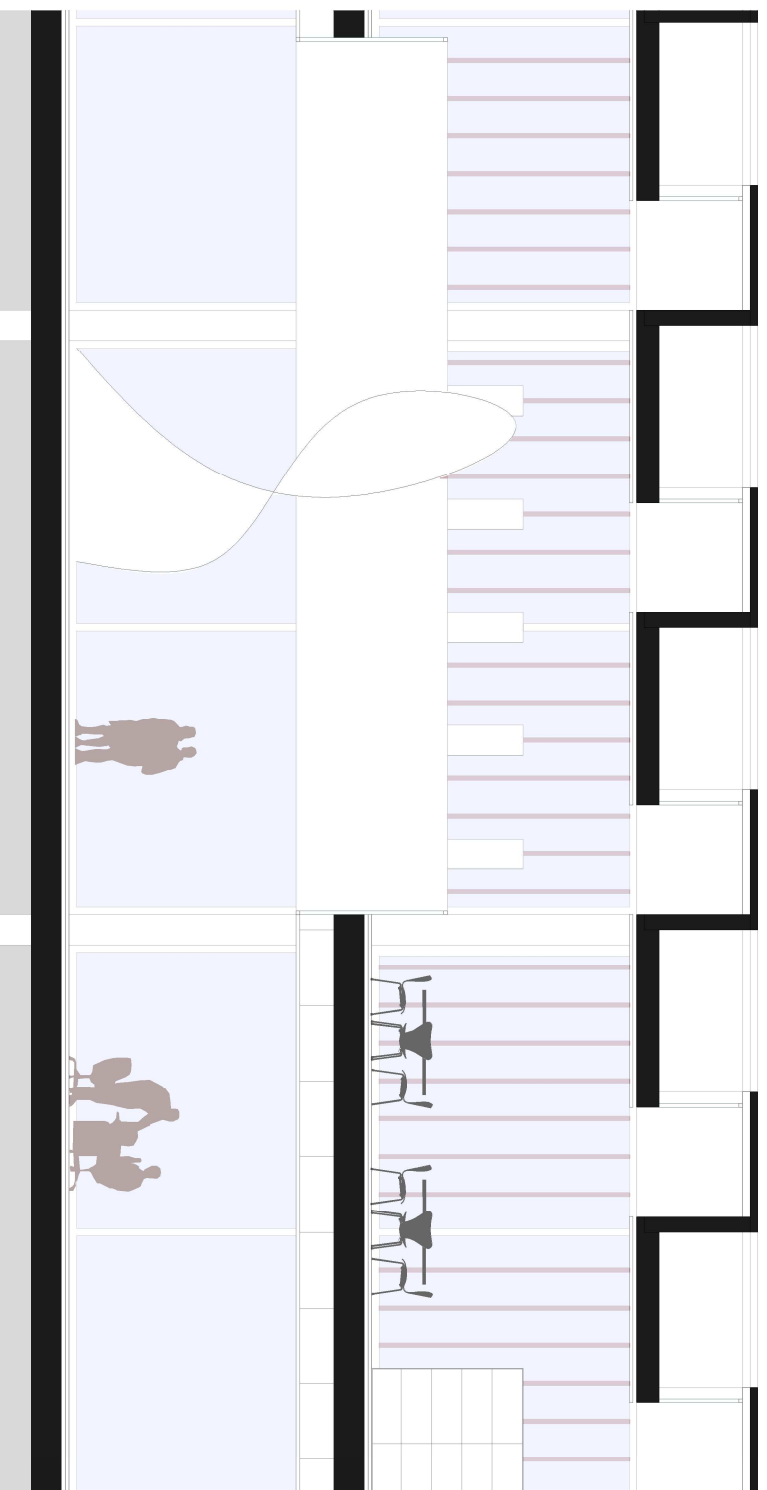
LUCERNARIO:

- 1.-Cubierta invertida no transitable formada por lámina bituminosa sobre 2 cm de mortero de regulación apoyado en 10 cm de hormigón celular acabado con baldosas de hormigón prefabricado sobre placas de poliestireno extruido e= 40 mm y separado por fieltro geotextil. Se construye sobre el ala interior de la viga Z.
- 2.-Cahapa plegada de zinc
- 3.-Planchas machihembradas de poliestireno extruido e= 40 mm
- 4.-Revestimiento interior de lucernario de madera Parklex e= 20 mm
- 5.-Carpintería aluminio oculta de puente térmico para vidrio fijo
- 6.-Vidrio Climalit 4+4/12/4+4
- 7.-Alteizer plancha aluminio anodizado
- 8.-Viga de sección Z de hormigón armado. Sección de 20 cm tanto para el alma como para las alas
- 9.-Borde de rigidización de ala superior de viga Z de hormigón armado
- 10.-Borde de rigidización de ala inferior de viga Z de hormigón armado
