UNIVERSITAT  
POLITÈCNICA  
DE VALÈNCIA

# ESTUDIO DEL IMPACTO ECONÓMICO DE LA IMPLEMENTACIÓN DEL PROTOCOLO VERDE EN EL SECTOR RESIDENCIAL PÚBLICO. ESTUDIO DE UN CASO

MÁSTER EN TECNOLOGÍA DE LA EDIFICACIÓN

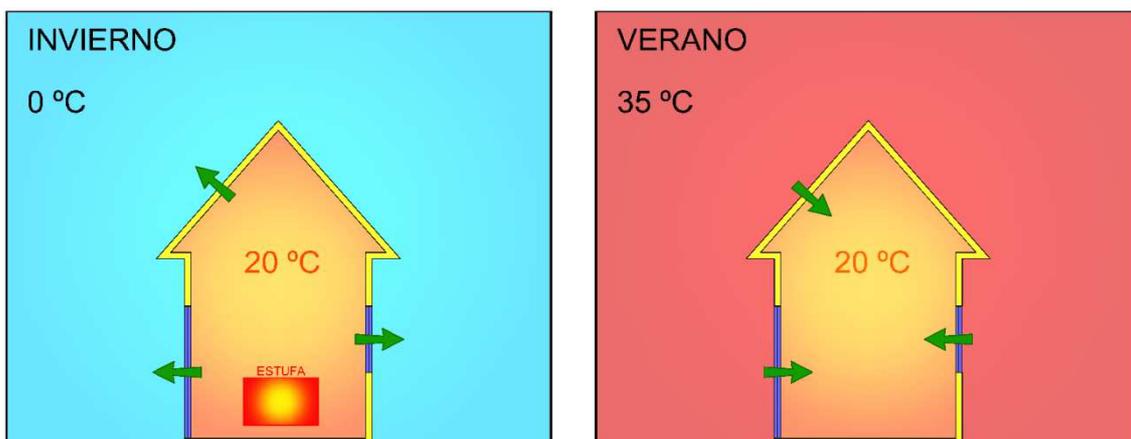
Figura 1 - Comportamiento térmico del edificio.  
Fuente: Propia

Para reducir el primer factor, tenemos las medidas pasivas, estas medidas consisten en intervenir en la envolvente del edificio (fachada, cubierta, carpinterías...) de tal manera que logremos aislar el edificio del exterior para que, en condiciones de frío, este mantenga el calor en su interior y la demanda de calefacción sea la menos posible, pero intentando aprovechar el calor del sol para calentar nuestra vivienda. Para condiciones climáticas de calor, conseguir que no entre este en el edificio, controlando así la demanda de refrigeración. Además, dentro de las medidas pasivas del edificio, también podemos actuar realizando una buena ventilación natural, de tal manera que no necesitemos de sistemas de ventilación adicionales en el edificio. (Ver Figura 1)

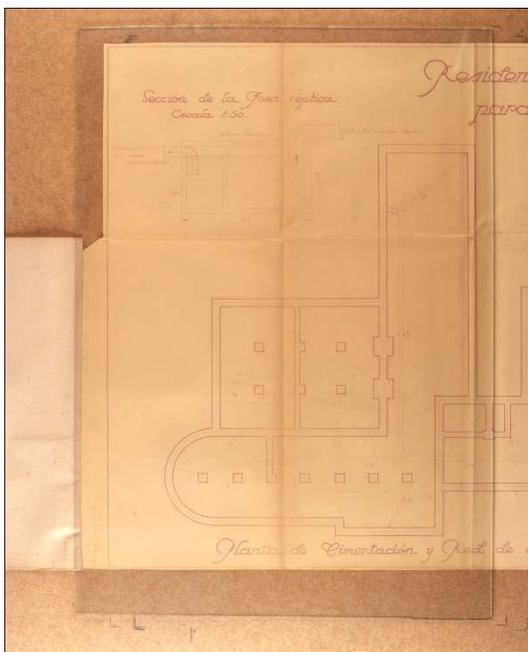
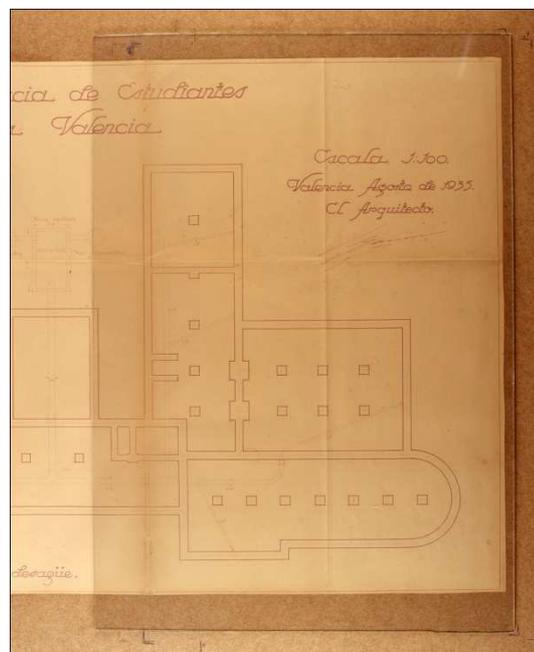
Figura 3 - Cimentación del Lluís Vives  
Fuente: Patrimonio Cultural de Valencia

Figura 4 – Cimentación del Lluís Vives  
Fuente: Patrimonio Cultural de Valencia

La cimentación del edificio está formada por muros de ladrillo macizo o mampostería perimetrales y zapatas aisladas también formadas por ladrillos macizos o mampostería. En las Figuras 3 y 4 podemos ver el plano de cimentación del primer proyecto realizado del Colegio Mayor Lluís Vives. Sobre esta cimentación se dispone de una solera de hormigón macizo de aproximadamente 20 cm de espesor.

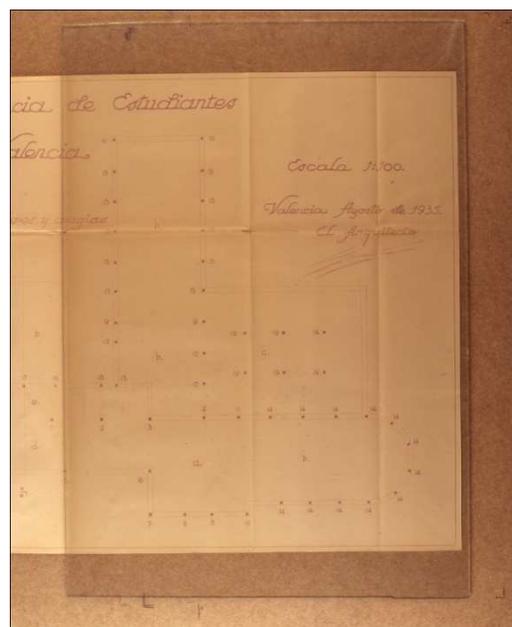
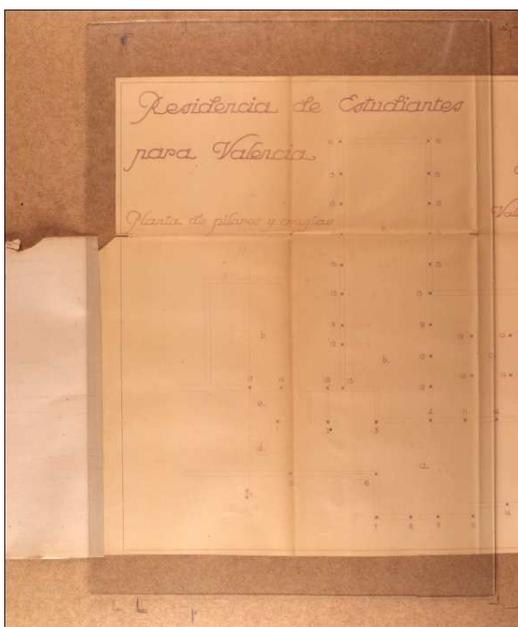
Figura 6 – Pilares y crujeas del Lluís Vives  
Fuente: Patrimonio Cultural de Valencia

Figura 5 – Pilares y crujeas del Lluís Vives  
Fuente: Patrimonio Cultural de Valencia

La estructura del edificio está compuesta por pilares y vigas de hormigón, podemos ver en las Figuras 5 y 6 el plano de pilares y crujías del mismo proyecto que la anterior imagen. El forjado está compuesto por viguetas metálicas y bovedillas cerámicas y tiene un espesor de 25 cm.

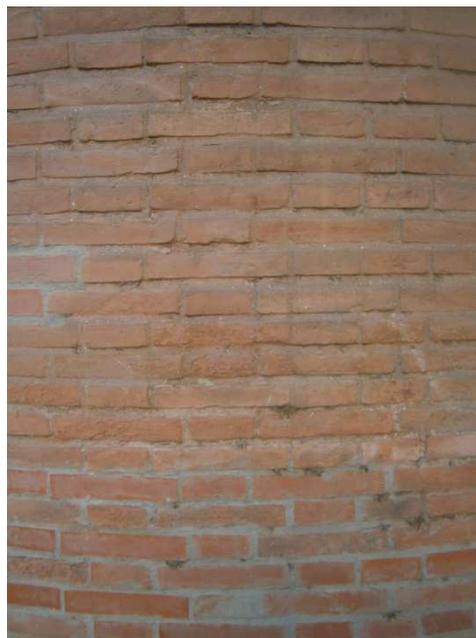
Figura 7 – Aparejo Flamenco fachada  
Fuente: Propia

El cerramiento de la antigua capilla es similar al del resto del edificio, está formado por una doble hoja de ladrillo macizo catalán, la hoja principal tiene un pie de espesor y la interior medio pie. La diferencia la tenemos en los revestimientos, tanto interior como exterior. En ninguno de los dos casos tiene revestimiento, se trata de un acabado a caravista. La parte exterior del cerramiento está dispuesta mediante un aparejo flamenco. En la Figura 7 observamos este tipo de disposición.

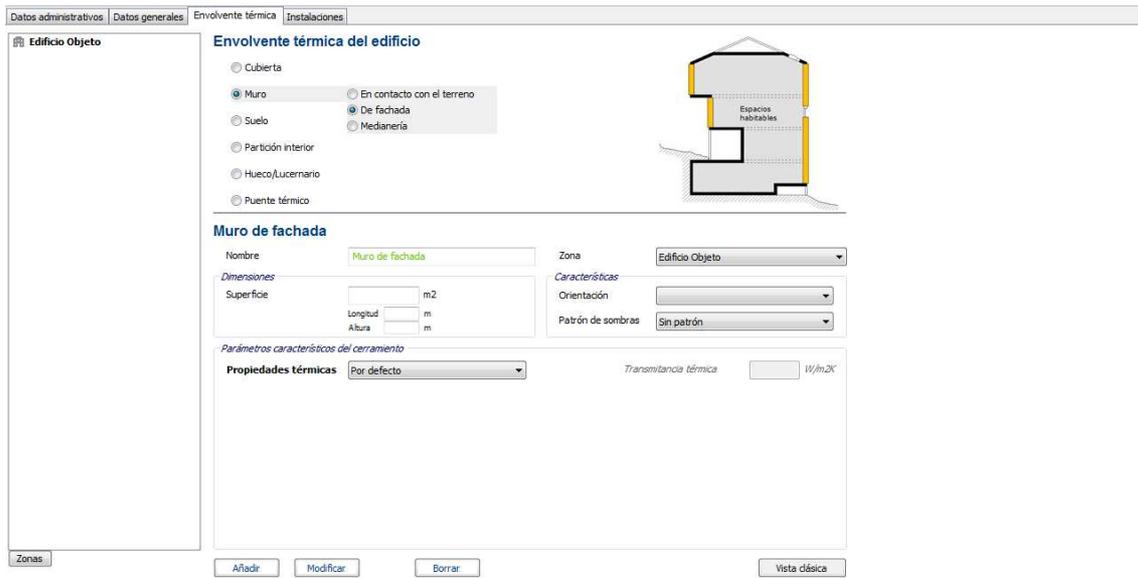
Figura 23 – Pestaña de “Envolvente térmica” del programa CE3X  
Fuente: Captura de pantalla. Programa CE3X

La tercera pestaña es lo referente a la “Envolverte térmica”. Según el DB-HE del Código Técnico de la Edificación, la envolvente térmica “*está compuesta por todos los cerramientos que delimitan los espacios habitables con el aire exterior, el terreno u otro edificio, y por todas las particiones interiores que delimitan los espacios habitables con espacios no habitables en contacto con el ambiente exterior.*” Por tanto, aquí introduciremos los tipos de fachadas, soleras, cubiertas, muros en contacto con terreno, huecos... del edificio.

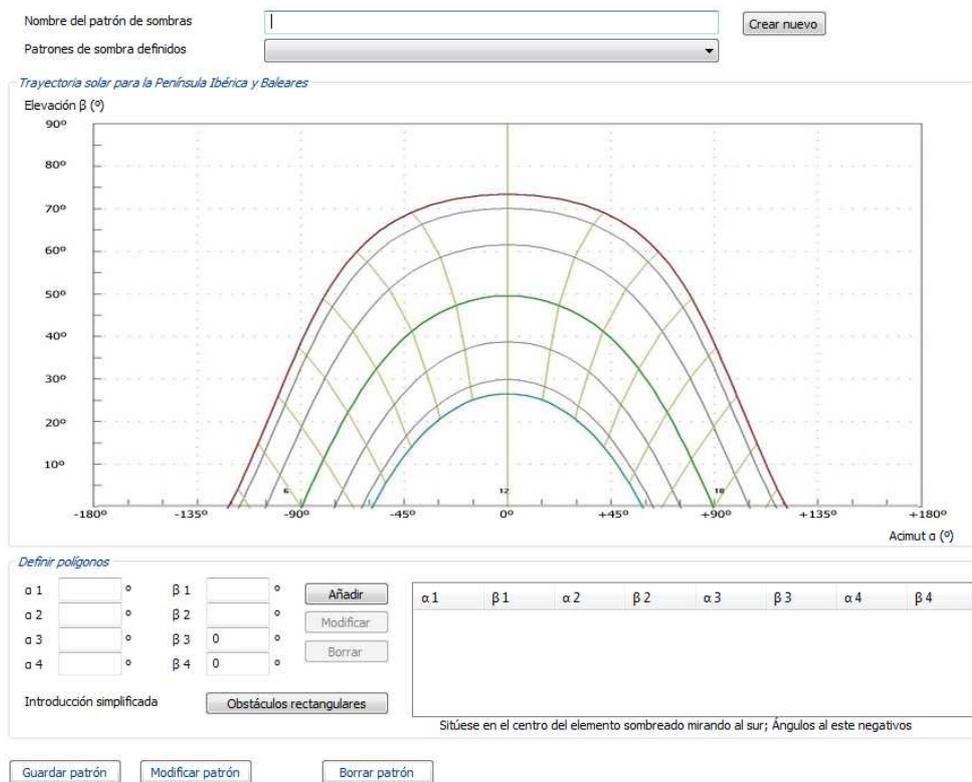
Figura 24 – Patrón de sombras del programa CE3X  
Fuente: Captura de pantalla. Programa CE3X

Para conocer perfectamente el comportamiento del edificio y de su envolvente, también es importante conocer las posibles sombras que generen otros edificios u obstáculos remotos al edificio a estudiar. Para ello, se usará el patrón de sombra, donde se introducirán las diferentes fuentes que generan sombra al edificio a estudio.

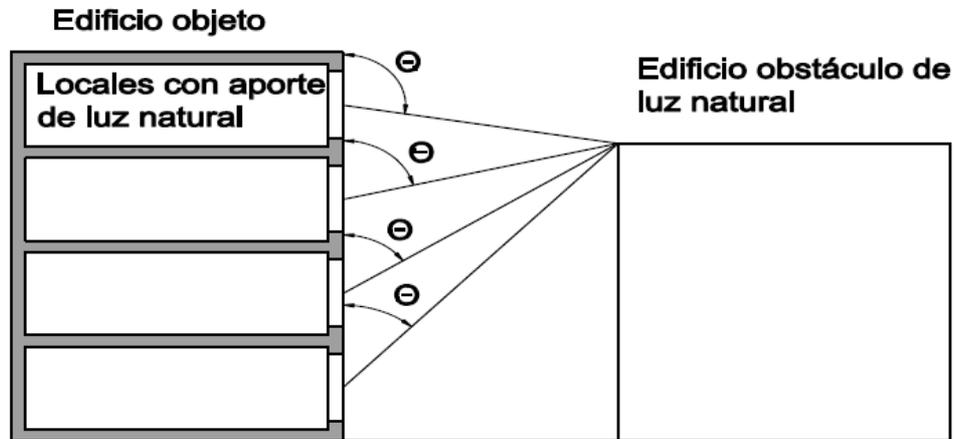
Figura 30 – Condiciones de iluminación natural  
Fuente: CTE – DB – HE 3

*Que sea el ángulo  $\vartheta > 65^\circ$  y que se cumpla la expresión:  $T \cdot (A_w/A) > 0,11$*

Por último, se exige que se instalen sistemas de control y regulación de iluminación en las diferentes zonas, siendo obligado al menos un sistema de encendido y apagado manual en cada zona. También se deberá instalar un sistema de aprovechamiento de la luz natural en el caso de cumplir las características que podemos ver en la Figura 30.

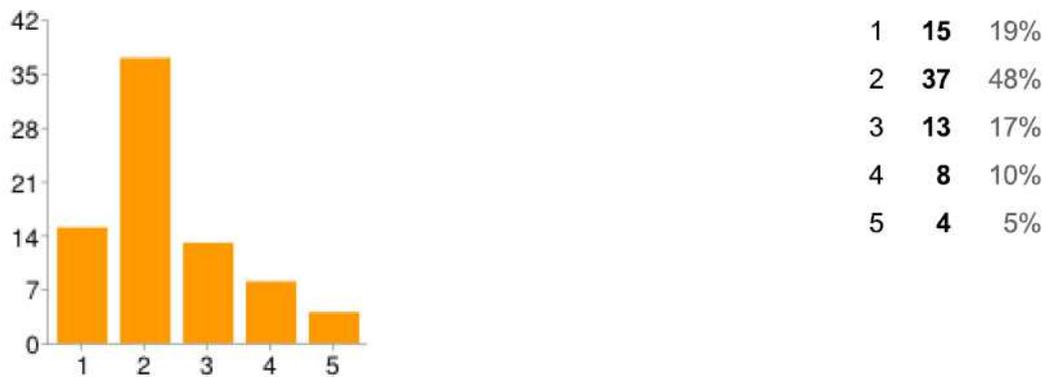
**Temperatura de las habitaciones durante los meses de más calor, siendo 1 mucho calor y 5 muy buena temperatura:**

Observaciones: Se puede apreciar que la mayor parte de los encuestados, piensa que en sus habitaciones, durante el verano, hacía calor.

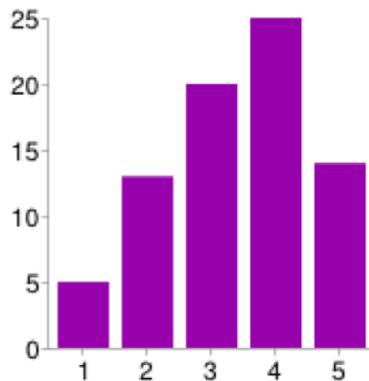
**Infiltración de aire por las ventanas de las habitaciones, siendo 1 ninguna infiltración y 5 mucha infiltración:**

1	5	6%
2	13	17%
3	20	26%
4	25	32%
5	14	18%

Observaciones: En cuanto a la estanqueidad de las ventanas, la mayor parte de los encuestados, coinciden que existían varias infiltraciones, siendo muy pocos los que piensan que no entraba el aire.

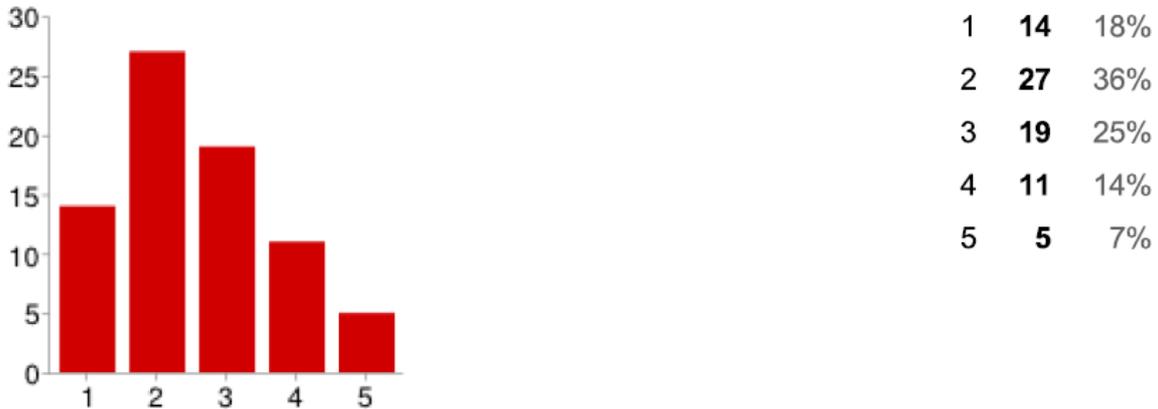
**Ruido aéreo procedente del exterior en las habitaciones, siendo 1 mucho ruido y 5 poco ruido:**

Observaciones: Pocas personas piensan que no había ruido del exterior, siendo la mayoría de los encuestados partidarios de que en sus habitaciones había mucho ruido procedente de la calle.

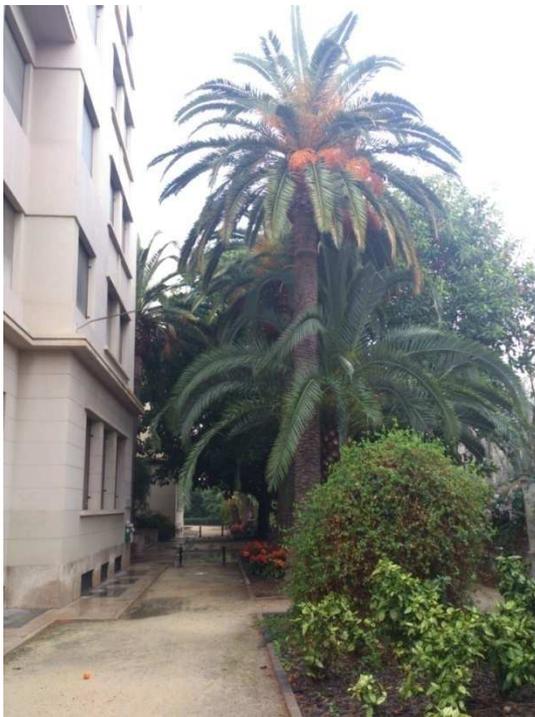
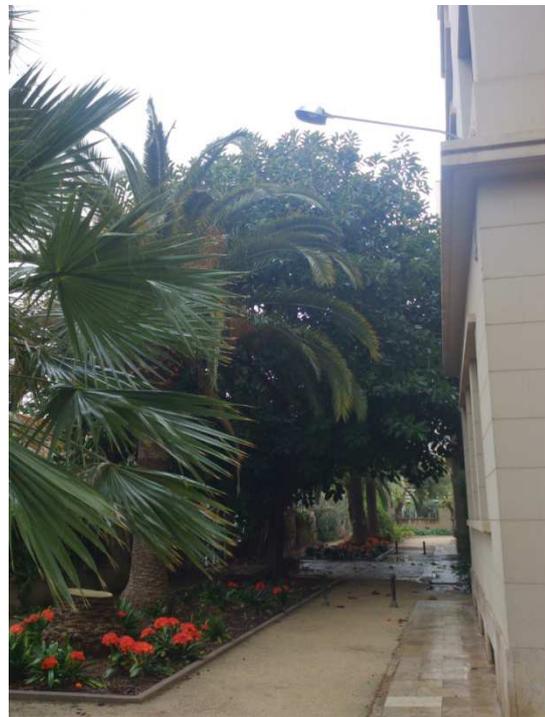
La fachada sur esta obstaculizada por una serie de árboles plantados cerca de la entrada que se pueden ver en las Figuras 38 y 39. Al no poder incorporar árboles como patrón de sombra en el programa, se simplificará a modo de un elemento rectangular de 35 m de base y 15 m de altura a una distancia aproximada de 6,80 m desde la fachada sur.

Figura 38 – Obstáculos fachada sur  
Fuente: Propia

Figura 39 – Obstáculos fachada sur  
Fuente: Propia

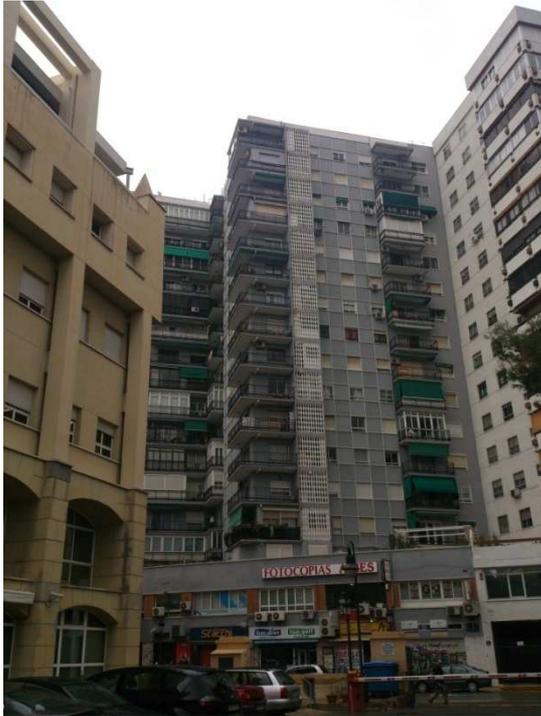
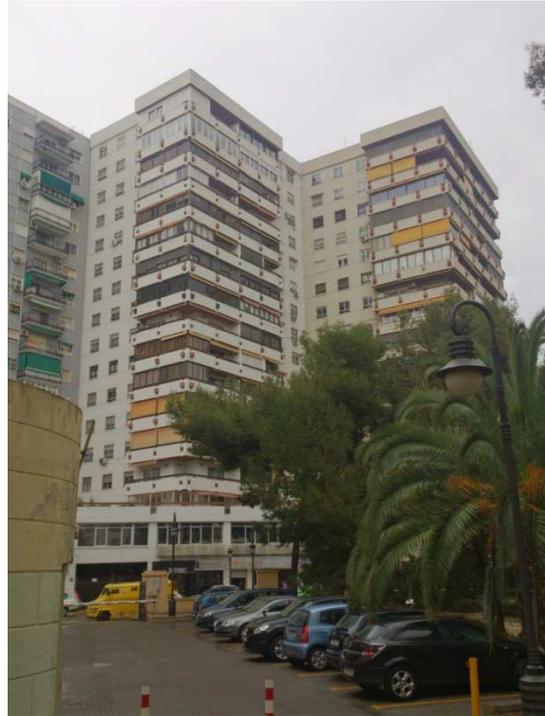
En la zona este del Lluís Vives, encontramos un bloque de edificios de 17 plantas que generan sombra sobre nuestro edificio que podemos ver en las Figuras 40 y 41. Para este obstáculo se diferenciará entre dos líneas de fachada este que veremos más adelante. El obstáculo se representa mediante un rectángulo de 95,8m de base y 51m de altura (17 p x 3 m/p) a 66m de la primera línea de fachada y a 82m de la segunda línea de fachada.

Figura 40 – Obstáculos fachada este  
Fuente: Propia

Figura 41 – Obstáculos fachada este  
Fuente: Propia

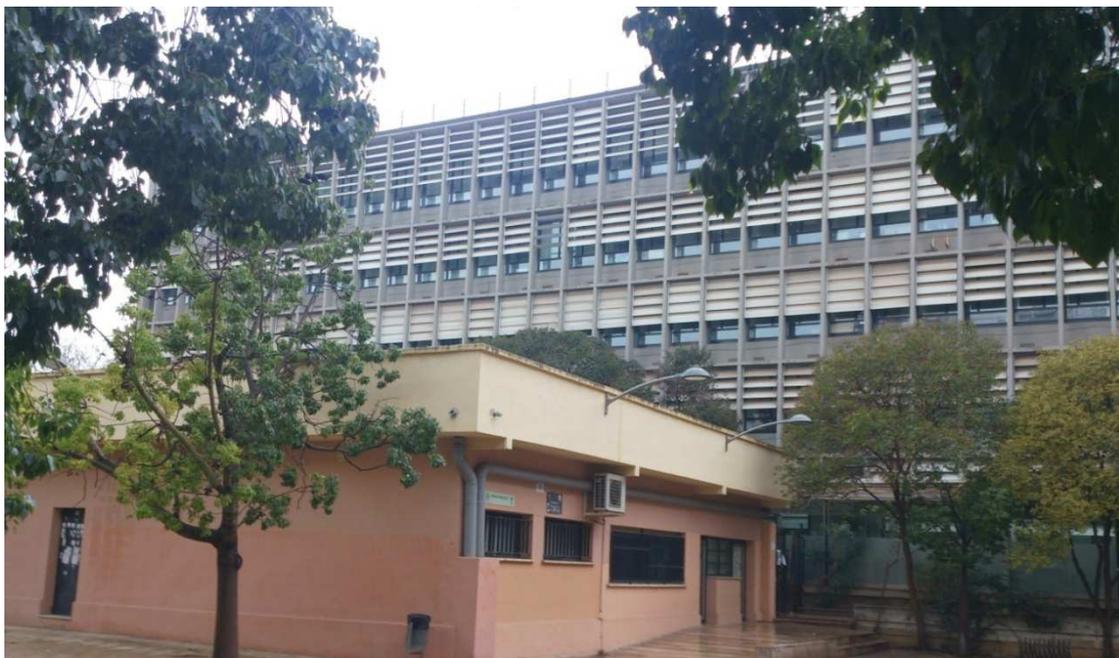
En la zona oeste encontramos la Facultad de Psicología (Figura 42) que genera sombra sobre el edificio. Al igual que en el caso anterior, se diferenciará entre dos líneas de fachada que se verá más adelante. El obstáculo se representará mediante un rectángulo de 55,6m de base y 15m de altura a 39m de la primera línea de fachada y a 55m de la segunda.

Figura 42 – Obstáculos fachada oeste. Facultad de Psicología  
Fuente: Propia

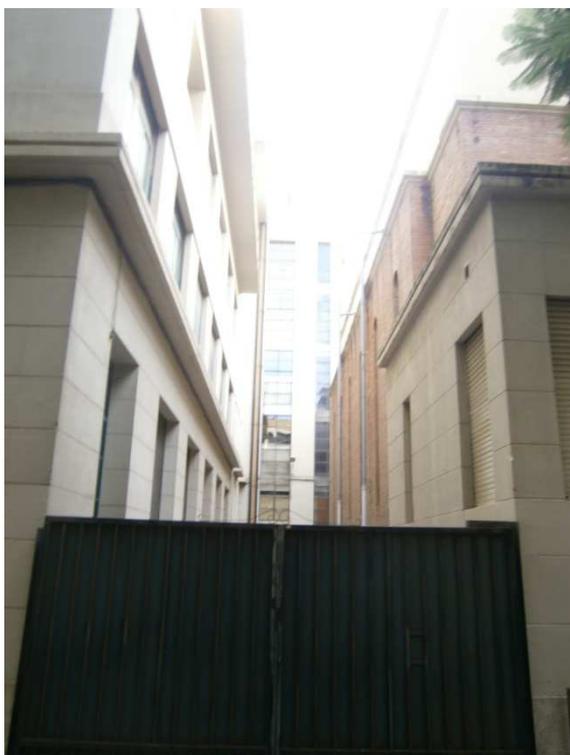
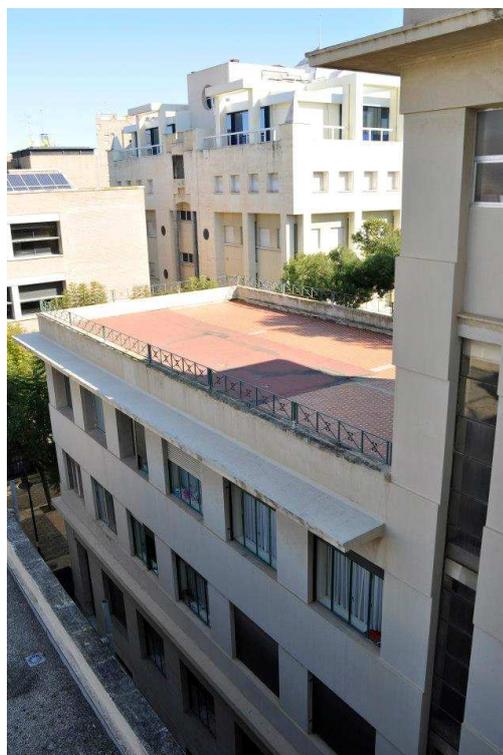
Encontramos una serie de fachadas que se obstaculizan entre ellas, dos fachadas de la zona de la residencia (una al este y otra al oeste) que les obstaculiza la antigua capilla (ahora auditorio), y las dos fachadas del auditorio que se ven obstaculizadas por las dos alas de la residencia. La capilla se representará mediante un rectángulo de 24 m de base por 13 m de altura y el ala del edificio con un rectángulo de 24 m de base y 11 m de altura aproximadamente. Ambos a una distancia de 4m. En las Figuras 43 y 44 vemos estas fachadas.

Figura 43 – Obstáculos fachadas interiores  
Fuente: Propia

Figura 44 – Obstáculos fachadas interiores  
Fuente: Fundación Goerlich

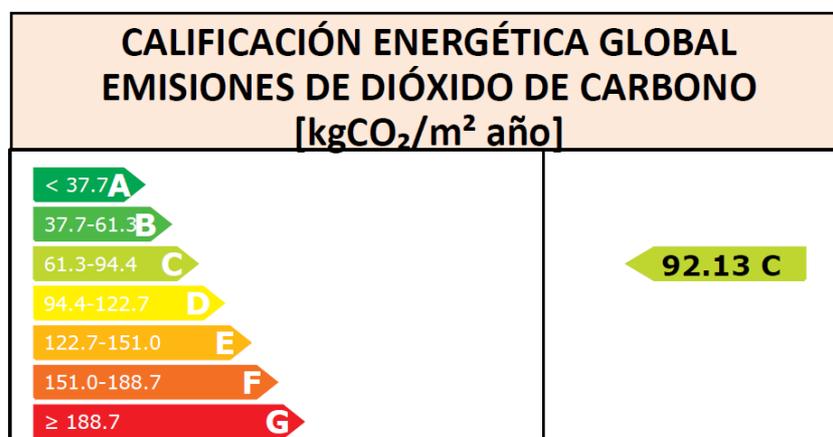
Una vez introducidos todos estos datos, se puede proceder al cálculo de la calificación energética del edificio (Figura 45). El Certificado de eficiencia del edificio en su estado inicial, generado por el programa CE3X, se encuentra en el Anexo VI del presente trabajo.

Figura 45 – Calificación Energética del edificio en su estado inicial  
Fuente: CE3X

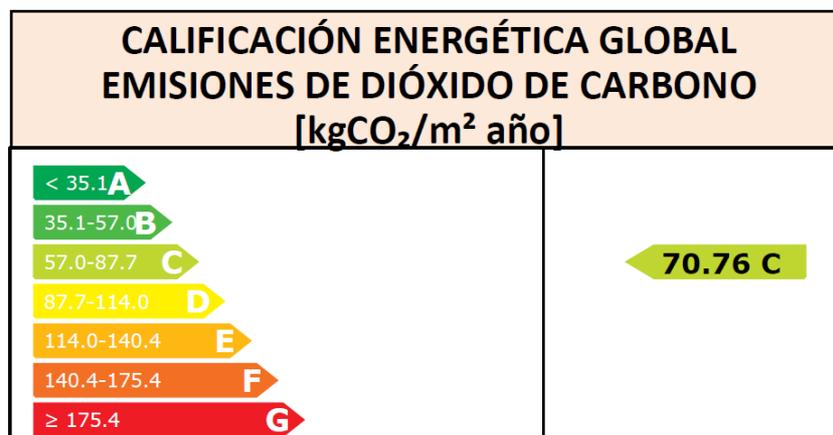
Una vez introducidos todos estos datos, se puede proceder al cálculo de la calificación energética del edificio (Figura 46). El Certificado de eficiencia de la rehabilitación de la envolvente, generado por el programa CE3X, se encuentra en el Anexo VI del presente trabajo.

Figura 46 – Calificación energética de la rehabilitación de la envolvente.  
Fuente: CE3X

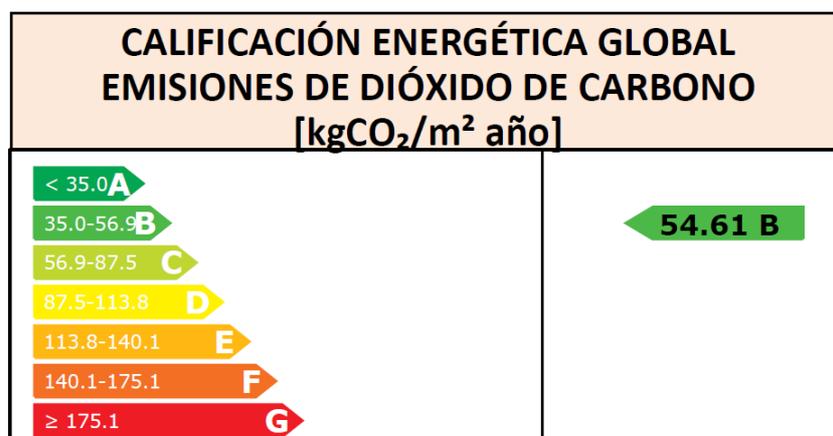
Una vez introducidos todos estos datos, se puede proceder al cálculo de la calificación energética del edificio (Figura 47). El Certificado de eficiencia de la rehabilitación CTE, generado por el programa CE3X, se encuentra en el Anexo VI del presente trabajo.

Figura 47 – Calificación energética de la rehabilitación con el CTE  
Fuente: CE3X

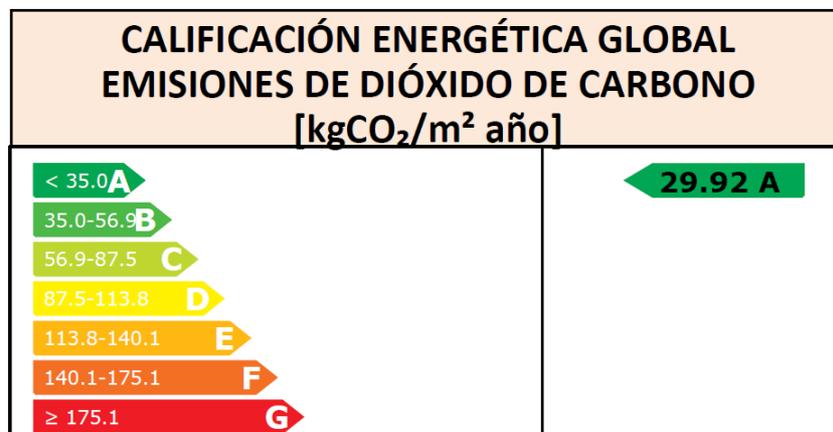
Una vez introducidos todos estos datos, se puede proceder al cálculo de la calificación energética del edificio (Figura 48). El Certificado de eficiencia de la rehabilitación CTE, generado por el programa CE3X, se encuentra en el Anexo VI del presente trabajo.

Figura 48 – Calificación energética de la rehabilitación con el protocolo Verde  
Fuente: CE3X

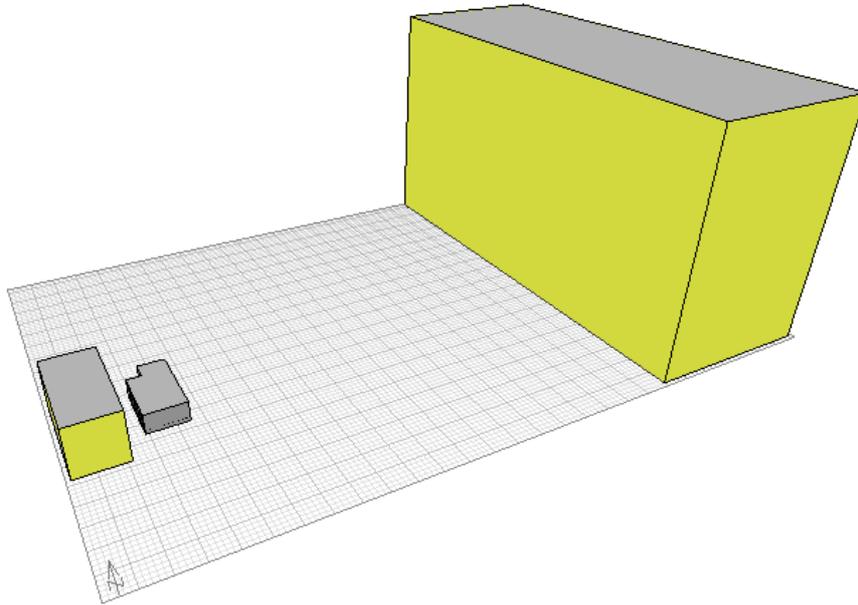
En el caso de la biblioteca, el comedor, la sala de actividades y el bar de planta baja, se utilizará, para el cálculo del DF, el programa ECOTEC. En las figuras siguientes se observan los resultados obtenidos por el programa:

Figura 49 – Biblioteca del Lluís Vives y obstáculos que le generan sombra  
Fuente: Ecotec

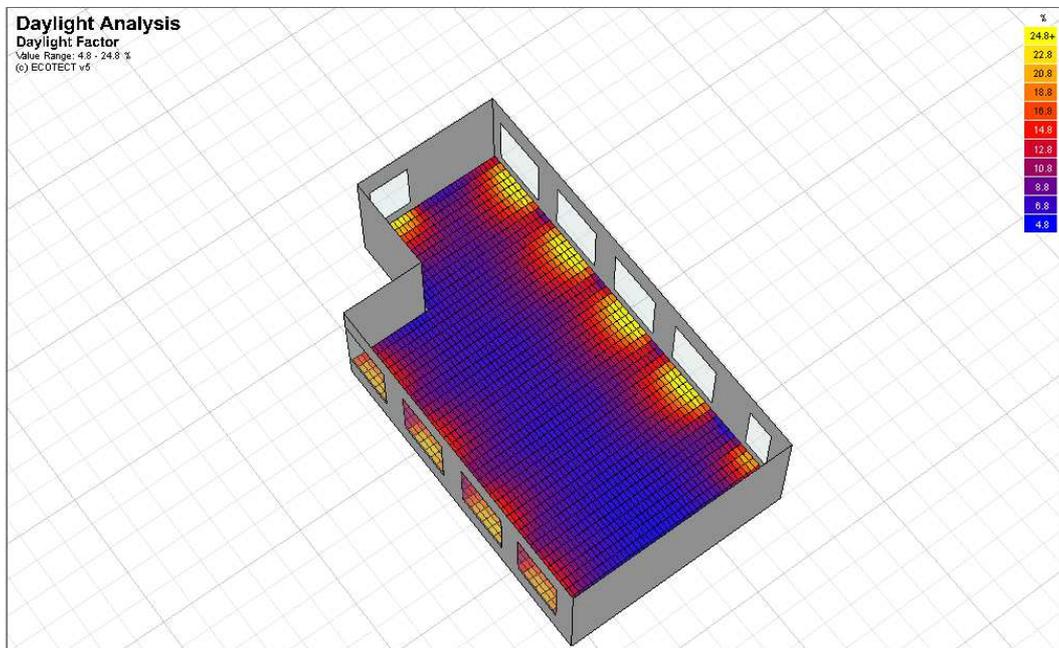
Figura 50 – Cálculo del DF de la biblioteca del Lluís Vives  
Fuente: Ecotec

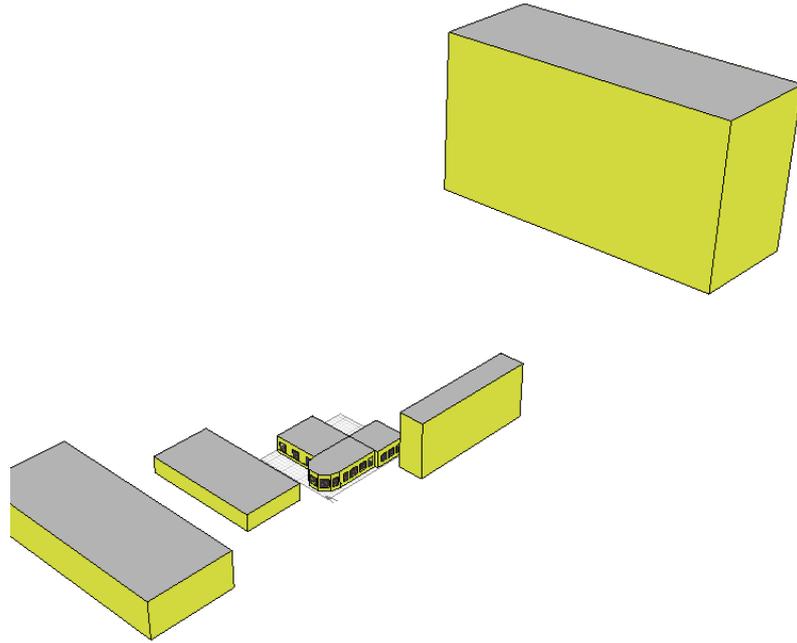
Figura 52 – Comedor, Bar y Sala de actividades del Lluís Vives y obstáculos que le generan sombra  
Fuente: Ecotec

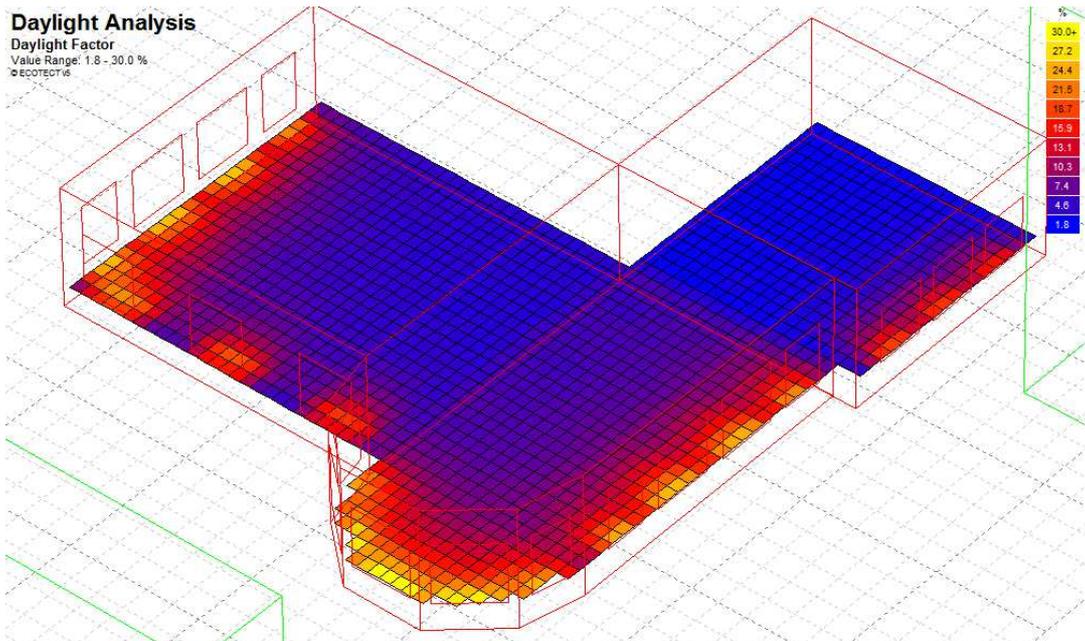
Figura 51 – Cálculo de DF del Comedor, Bar y Sala de actividades del Lluís Vives  
Fuente: Ecotec
