# Propuesta de cambio de uso Alqueria Roig

Curso: 2013 - 2014  
Septiembre de 2014

Alumna: Ángela Soriano Pinto  
Directora Académica: Carmen Carcel García

Consiste en la representación de una distribución de espacios y una propuesta de cambio de uso de una alquería tradicional de la huerta valenciana. Con el objetivo de conservar y revitalizar el inmueble y su entorno. El edificio a estudio se encuentra situado en la Partida de Dalt del barrio de Campanar, Valencia.

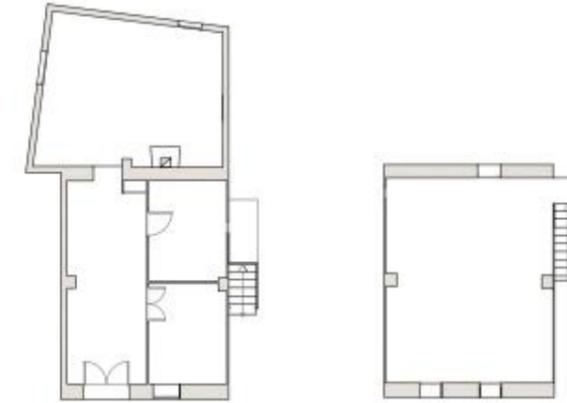
Ilustración 17. Planta baja y planta primera

En la tercera fase, se estima que el primer volumen se duplica en altura, accediendo a éste por una escalera de bóveda tabicada exterior en uno de los laterales. Se llega a diferenciar este detalle ya que actualmente existe en el acceso de la planta superior restos del muro de fachada de ese volumen. Además, en la parte interior de la fachada principal, se diferencian dos espesores del muro para la misma fachada, diferenciándose así dos épocas distintas.

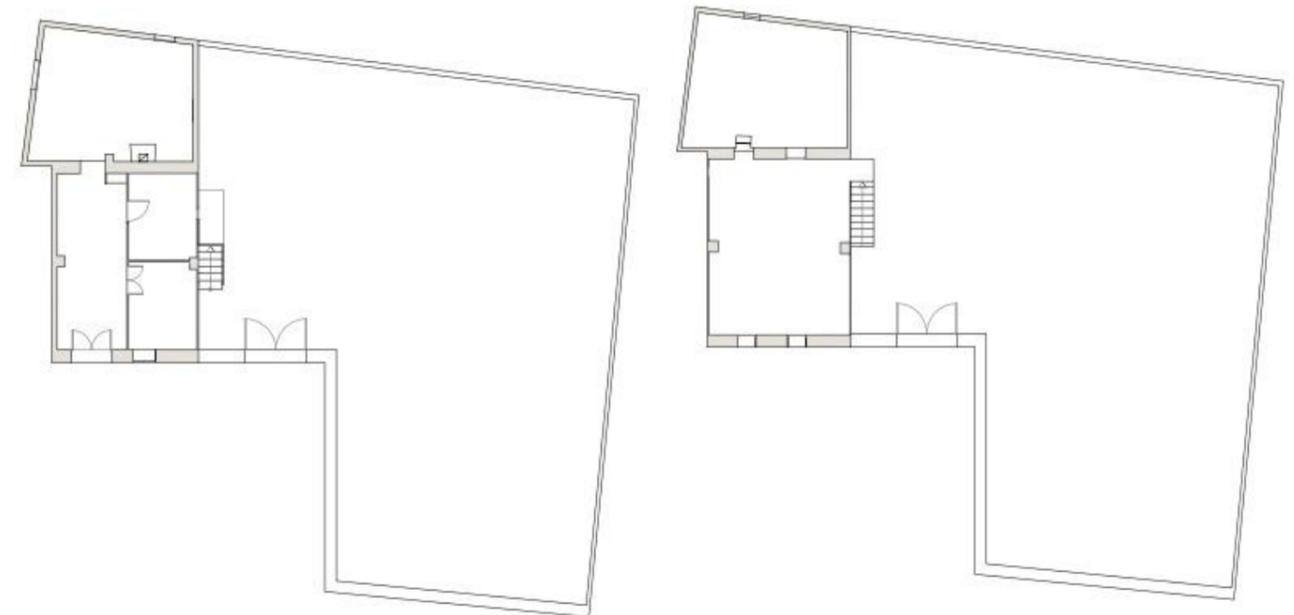
Ilustración 18. Planta baja y planta primera

En una cuarta fase el volumen de la cocina aumenta en una altura, accediendo a éste por el volumen anterior, mediante tres escalones que descienden en altura. El sistema constructivo es similar al de la cocina con muros de carga de ladrillo macizo. En el lateral de la alquería, donde está la escalera de bóveda tabicada, se crea un patio o corral, un espacio cerrado por muros de ladrillo macizo y a cielo abierto, destinado a los animales y almacenaje de los productos de la huerta.

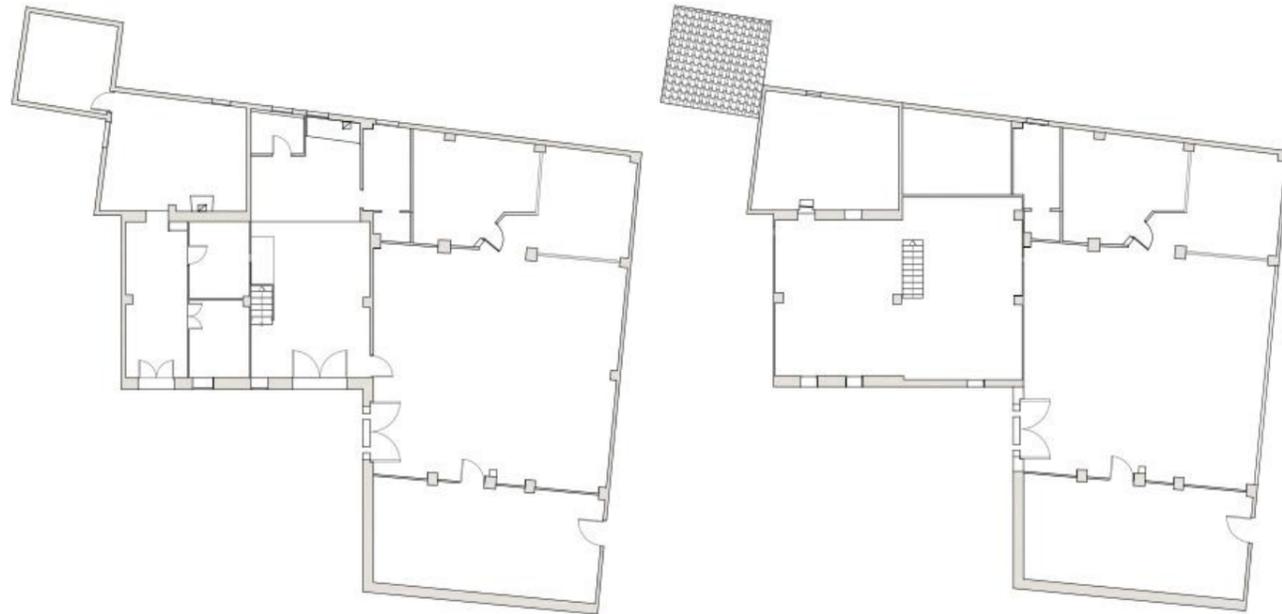
Ilustración 19. Planta baja y planta primera

En la quinta fase, el volumen principal aumenta tanto en planta baja y en planta primera, quedando la escalera de bóveda tabicada dentro de dicho volumen. A su vez, a continuación de la cocina se construye los establos, cubriéndose con cubierta de teja árabe. Dicha cobertura engloba los establos, la parte superior de la cocina y el volumen principal, creándose una cubierta a dos aguas. Dejando a cielo abierto el patio. Además, en función de las necesidades de los propietarios, se anexa otro pequeño volumen a la cocina. El dormitorio está realizado con muro de carga de fábrica de ladrillo macizo y consta de una cubierta a un agua a base teja árabe.

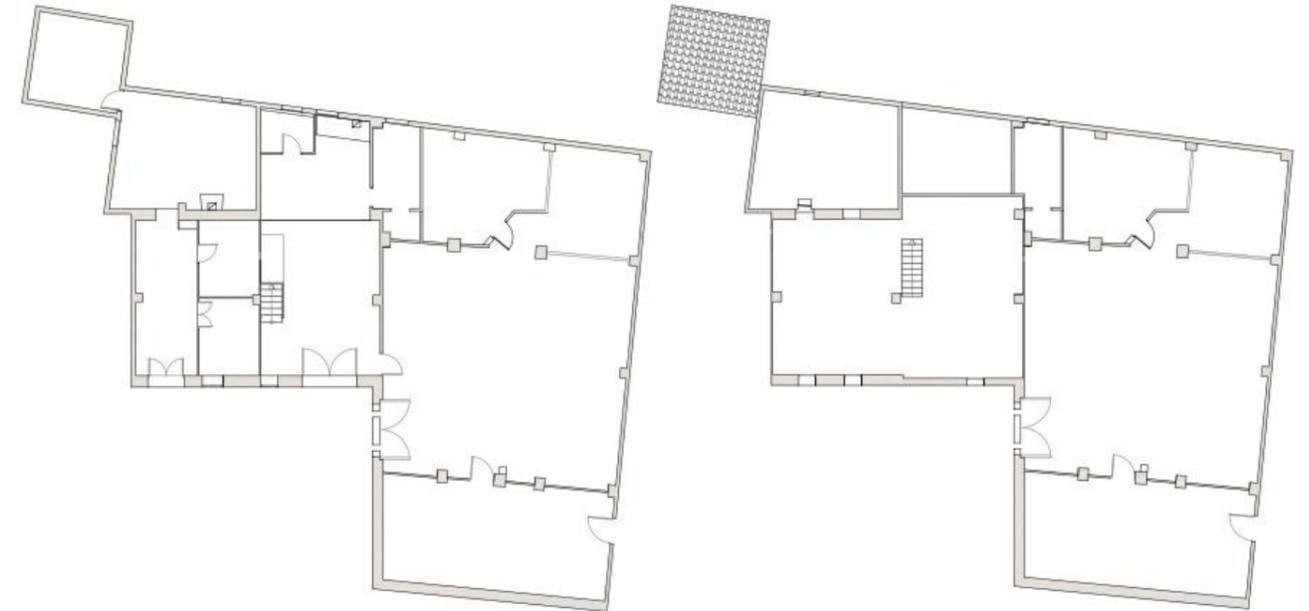
Ilustración 21. Planta baja y planta primera

Por último, con el testimonio de algunos vecinos, se estima que aproximadamente por el año 1970, se modifican los muros del patio duplicándose en altura, apoyándose sobre éstos las vigas y correas de madera que sustentan las placas de fibrocemento.

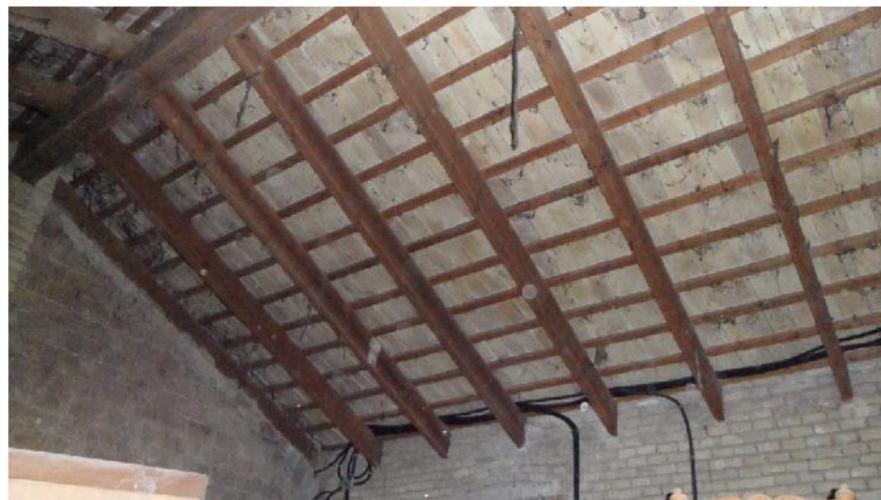
Ilustración 32. Vista cenital de la cubierta a dos aguas

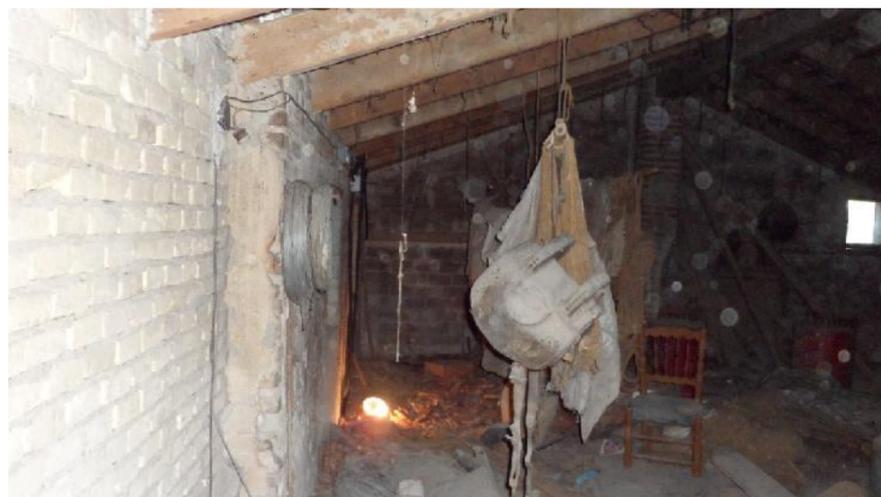
Ilustración 33. Cambio de espesor en el muro de carga

La estimación se basa principalmente en la observación meticulosa del edificio, es decir, la forma de las plantas, las distintas alturas, los tipos de material empleados, los cambio de espesor entre distintos muros, grietas, huecos, etc.

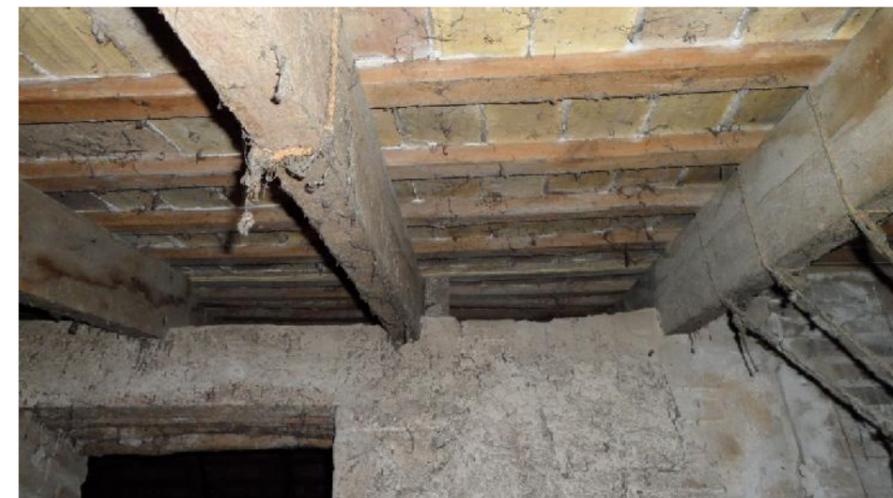
Ilustración 36. Detalle cubierta

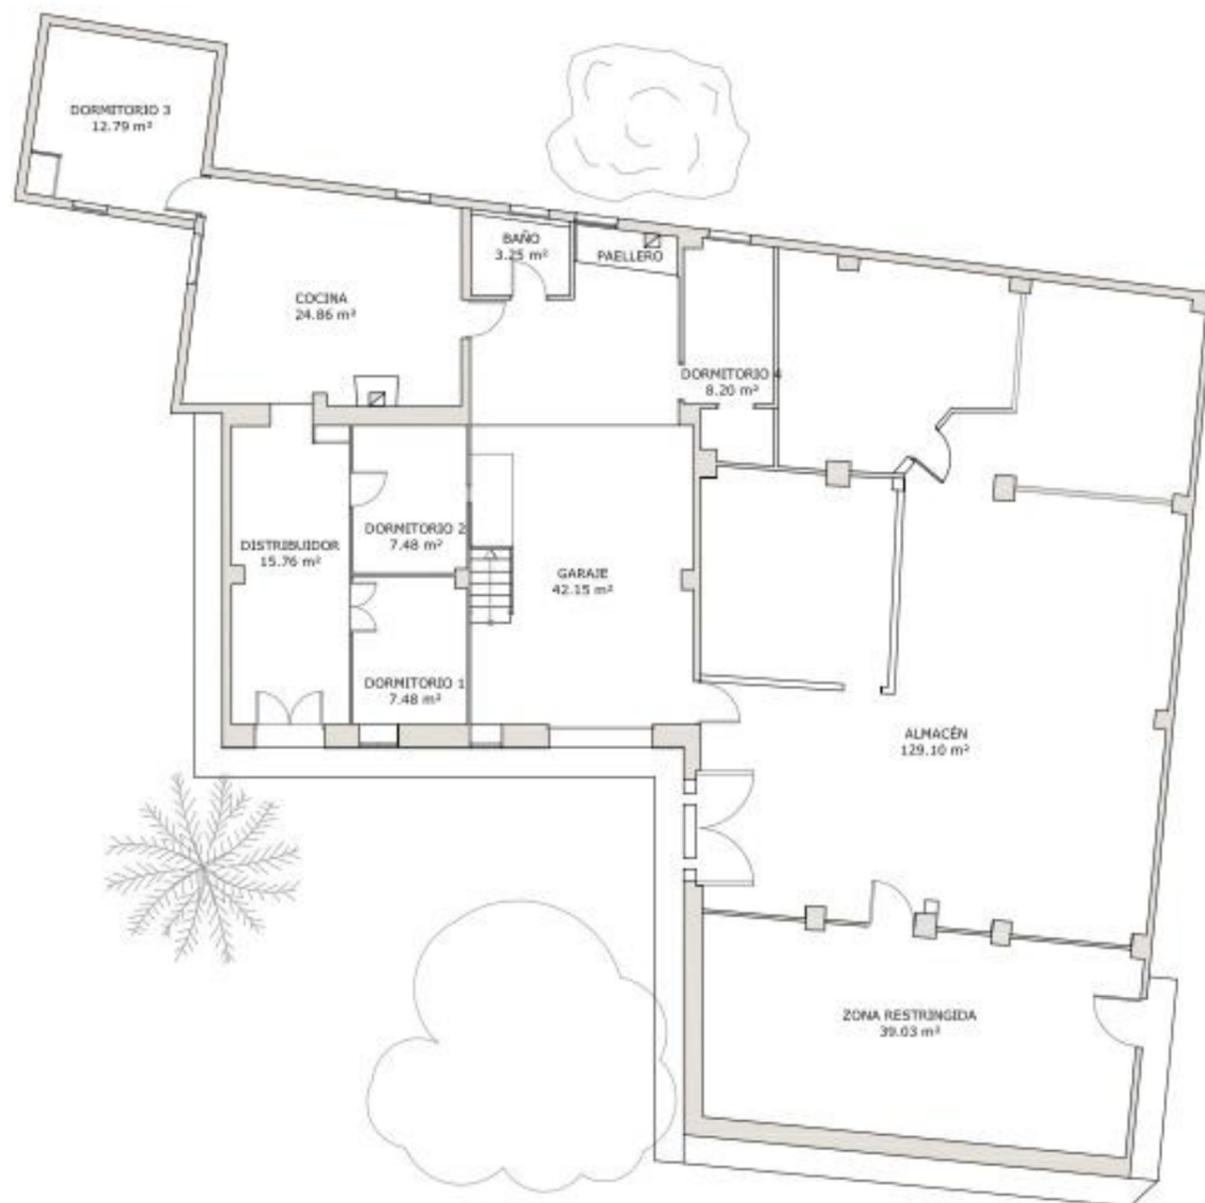
ZONIFICACIÓN PLANTA BAJA Y PLANTA PRIMERA. ESTADO ACTUAL.

PLANTA BAJA	SUPERFICIE m <sup>2</sup>
DORMITORIO 1	7.48
DORMITORIO 2	7.48
DORMITORIO 3	12.79
DORMITORIO 4	8.20
COCINA	24.86
BAÑO	3.25
GARAJE	42.15
ALMACÉN	129.10
ZONA RESTRINGIDA	39.03

Tabla 1. Cuadro de superficies útiles actuales de Planta Baja

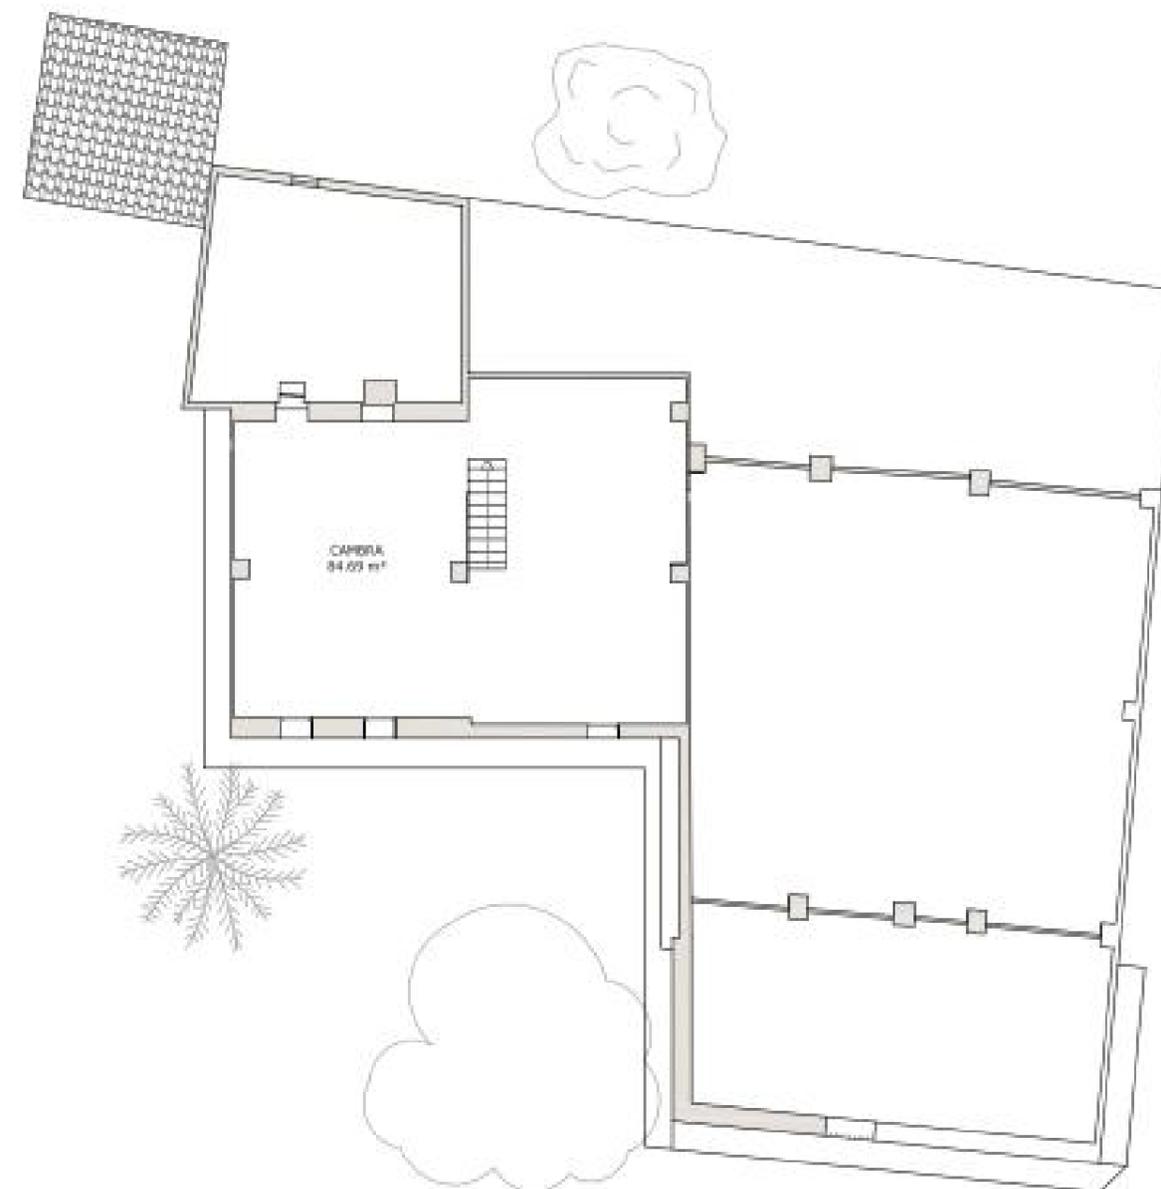
PLANTA PRIMERA	SUPERFICIE
CAMBRA	84.69

Tabla 2. Cuadro de superficies útiles actuales de Planta Primera

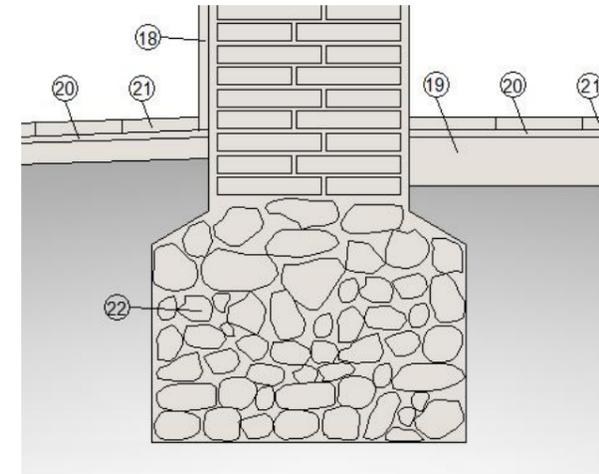
Ilustración 37. Detalle zapata corrida de cimentación

- 18. Zócalo de mortero.
- 19. Solera de mortero de cal.
- 20. Mortero de agarre del pavimento.
- 21. Pavimento gres cerámico.
- 22. Zapata corrida de mortero ciclópeo de cal.

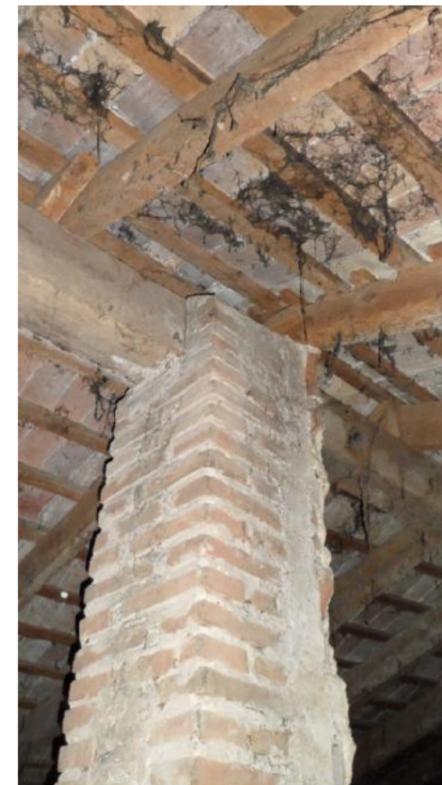
Ilustración 38. Pilar central. Fuente: propia autora

Los pilares y pilastras de ladrillo de este tipo de edificación tradicional, se construye aparejando las diversas hiladas hasta alcanzar la altura deseada. El espesor del ladrillo macizo empleado oscila, dependiendo de la zona, entre 3 y 5 cm, con juntas de espesor variable. Se recibe con mortero de cal, yeso o una combinación de ambos y sirven de soporte de vigas que se calzan o reciben con ayuda de yeso.

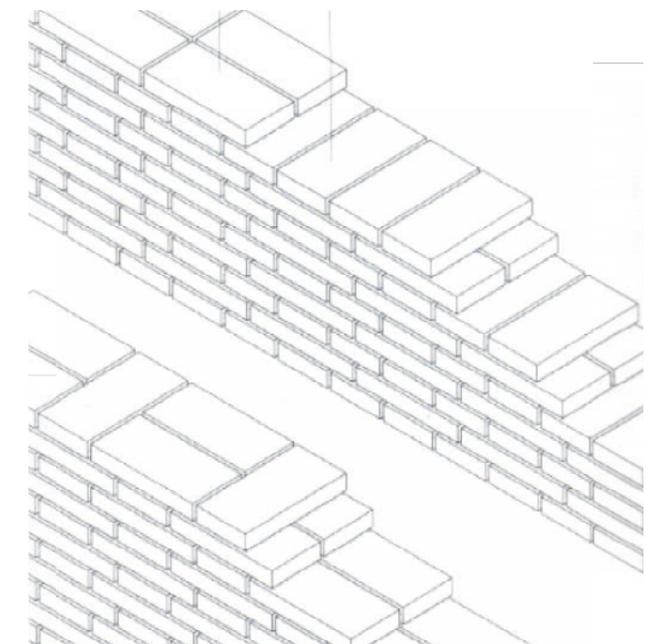
Ilustración 39. Detalle muro de ladrillo. (Vegas & Mileto, 2011)

Los muros principales de la alquería en planta baja suelen tener aproximadamente unos 46 cm, aunque en la planta superior, que recibe menos cargas, es posible encontrarlos con un espesor de un pie, o incluso de medio pie.

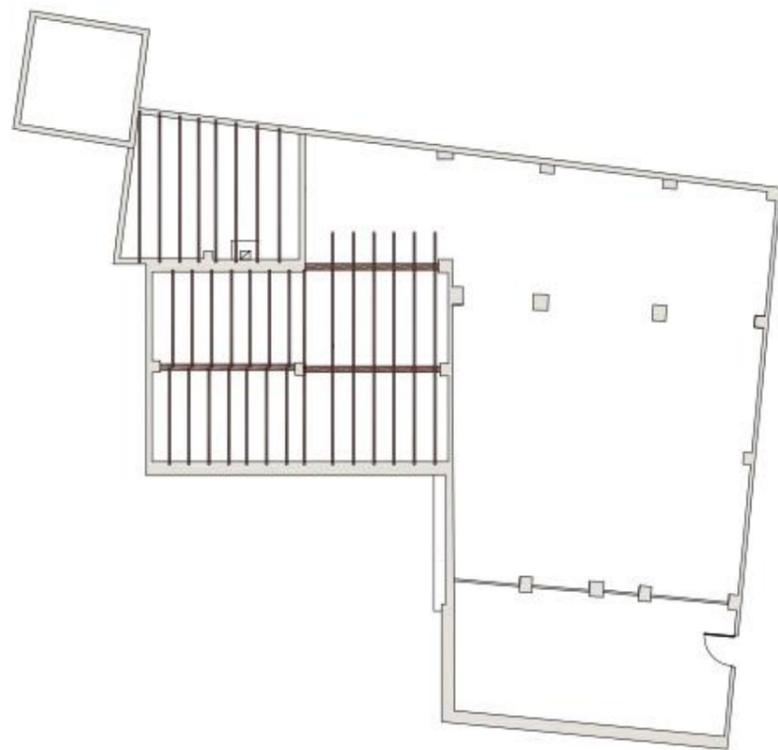
Ilustración 40. Esquema estructura forjado revoltón

El forjado que divide la planta baja de la planta primera está resuelto con una técnica constructiva muy difundida en la comunidad valenciana, el forjado de revoltón de ladrillos.

Dicho forjado está constituido por viguetas de madera, en función de la época las viguetas se entallaban lateralmente para apoyar los revoltones o simplemente, para ahorrar madera se clavan lateralmente listones de apoyo para el apoyo de éstos. Los revoltones de ladrillo apoyados en sus laterales, poseen un relleno en su parte superior de yeso, arena o escombros hasta formar el plano horizontal de base donde recibir el pavimento de la planta superior o simplemente una capa de mortero. Puede estar construido por dos, tres, cuatro, cinco o hasta seis rasillas cerámicas recibidas con yeso. En aquellos de mayor amplitud suele colocarse una rasilla más en la zona de los riñones, con la finalidad de doblar y reforzar, además de ahorrar la cantidad de yeso que se coloca en el relleno superior.

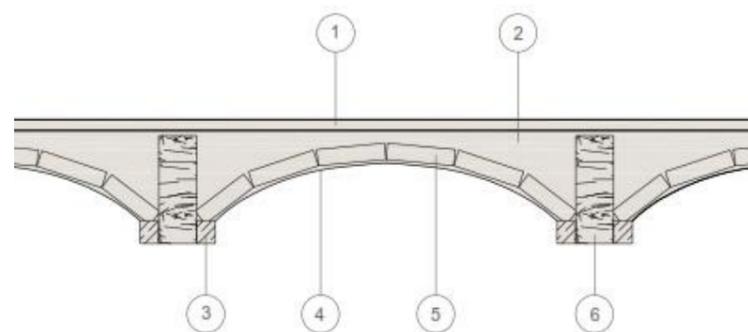
Ilustración 41. Detalle forjado de revoltón. Fuente: propia autora

1. Capa de mortero.
2. Relleno de mortero de cascotes y cal.
3. Junquillo de madera de 3x3 cm.
4. Enlucido de yeso.
5. Revolcón de ladrillo macizo de 24x12x3 cm.
6. Vigueta de madera de 17x6 cm.

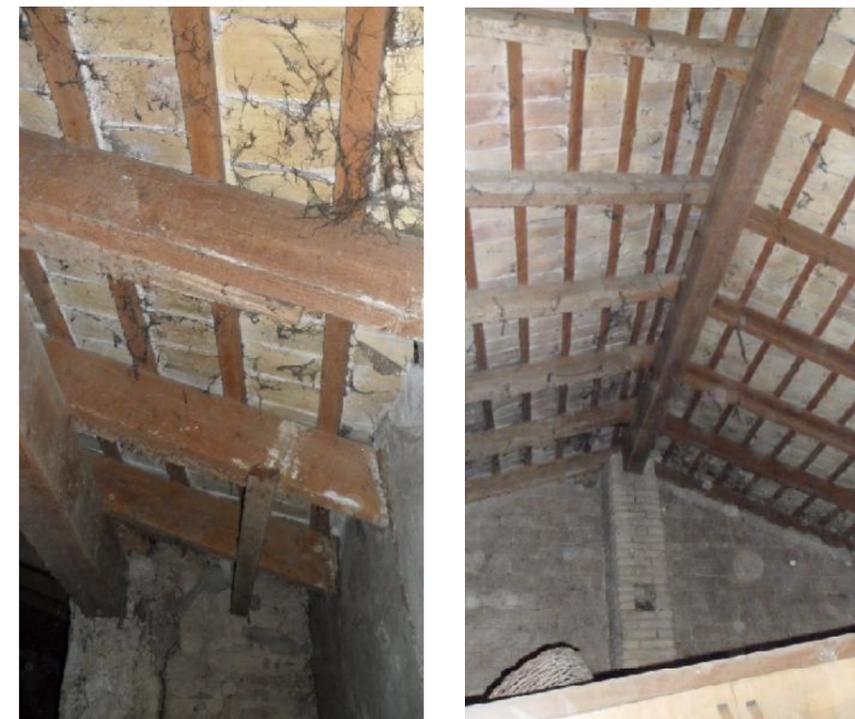
Por último, la cubierta del almacén está resuelta mediante una estructura de vigas de madera aproximadamente de 12x24 cm, las cuales apoyan sobre los pilares. Desde la cumbrera, que apoya sobre muro de carga, hasta la cota más baja y apoyándose también sobre las propias vigas, se encuentran las correas de madera de 12x6 cm y sobre éstas en dirección perpendicular los pares de madera de 7x7 cm. Es sobre éstos donde se anclan las chapas de fibrocemento.

Ilustración 42. Vista cenital estructura de cubierta. Fuente: propia autora

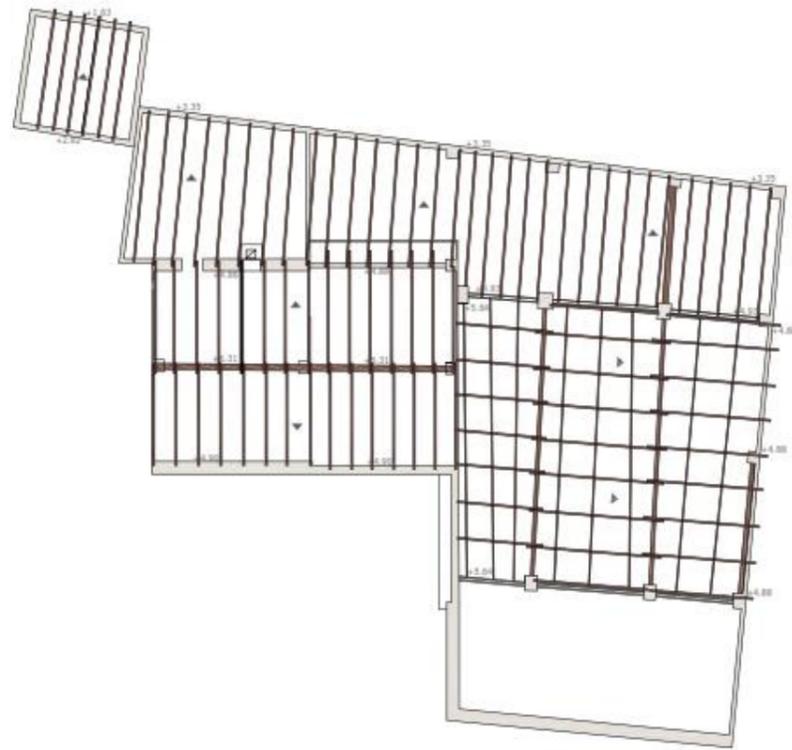
La cubierta del volumen principal está resuelta a dos aguas. Ésta consiste en una estructura de vigas de madera aproximadamente de 20x20 cm, que apoyan sobre los pilares de ladrillo, formando junto con los muros de carga, la estructura portante de la cubierta. Sobre la viga de madera central y los muros de carga apoyan y crean la pendiente correas de madera de sección aproximada de 6x20 ó 7x20 cm, con interejos comprendidos entre 62 y 75 cm. Sobre estos pares se colocan unos rastreles de 6x3 cm, sobre los que descansa unas rasillas para finalmente cubrirse con teja cerámica curva recibidas con mortero.

Ilustración 43. Esquema estructura de cubierta

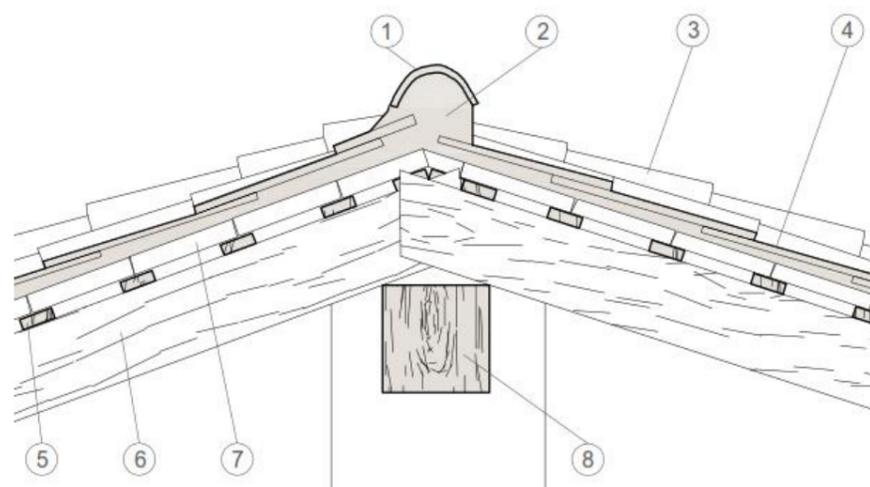
1. Teja cerámica curva cumbre.
2. Relleno de mortero de cal.
3. Teja cerámica curva cobija.
4. Teja cerámica curva canal.
5. Rastrel de madera 7x3 cm.
6. Par de madera de 16x7 cm.
7. Ladrillo cerámico macizo.
8. Viga de madera de 20x20 cm.

Ilustración 44. Detalle cubierta. Fuente: propia autora.

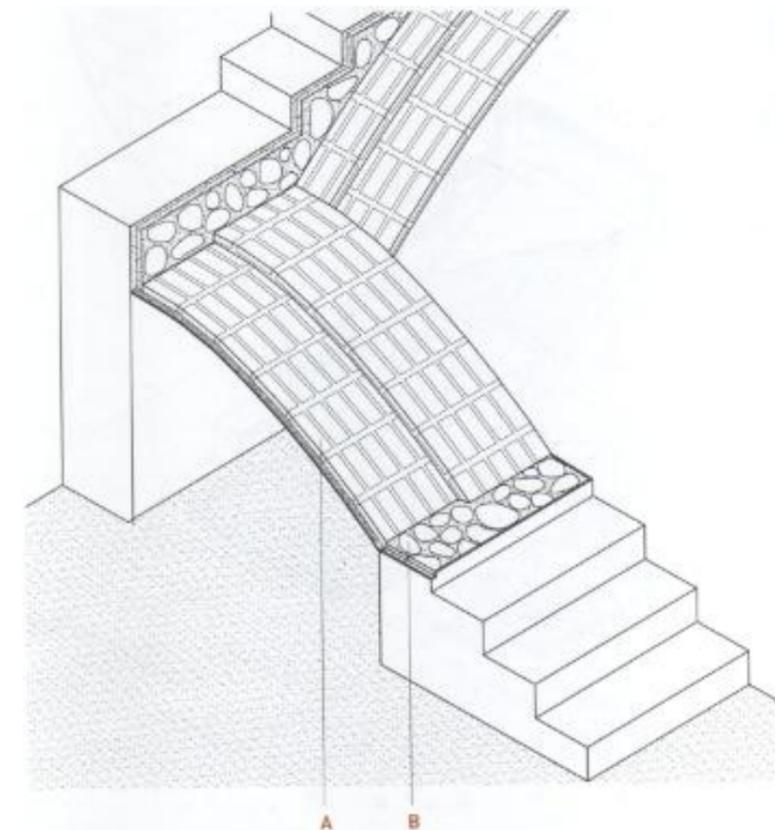
La construcción de la escalera se realiza con una bóveda plana de rasillas cerámicas recibidas con yeso que permiten sostenerlas en el aire a medida que se ejecutan. Una vez realizado el primer estrato de rasillas se extiende un alisado de yeso y a continuación sobre ésta se construye una segunda bóveda recibida con mortero de cal.

- A. Bóveda tabicada de rasillas
- B. Relleno de mampostería

Ilustración 45. Detalle bóveda tabicada. Fuente: (Vegas & Mileto, 2011)

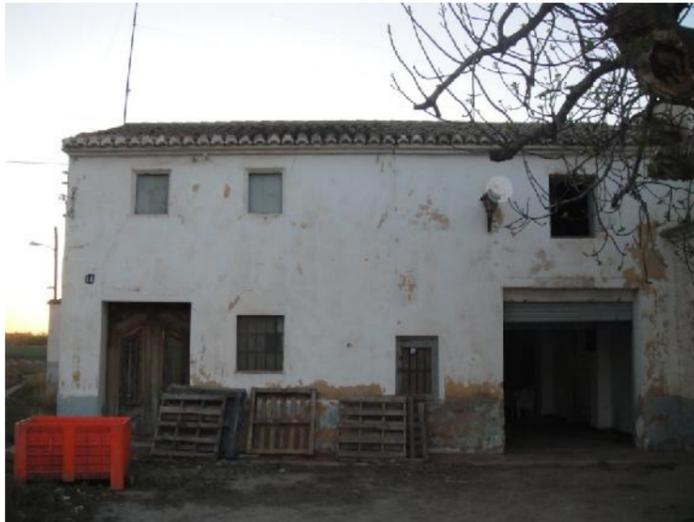
En su mayoría las fachadas del edificio están resueltas por los propios muros de carga explicados anteriormente, en el apartado de muros. Todas estas superficies están revestidas originalmente con mortero de cal, o simplemente se deja visto el propio ladrillo macizo como ocurre en la fachada sur. Algunos de los muros presentan problemas de humedad por el contacto con el terreno y por los agentes agresivos de la zona de la huerta, esto junto con la falta de mantenimiento provoca que presenten desprendimiento o manchas en los revestimientos.

Ilustración 46. Fachada principal con presencia de desprendimiento y mancha del revestimiento. Fuente: propia autora

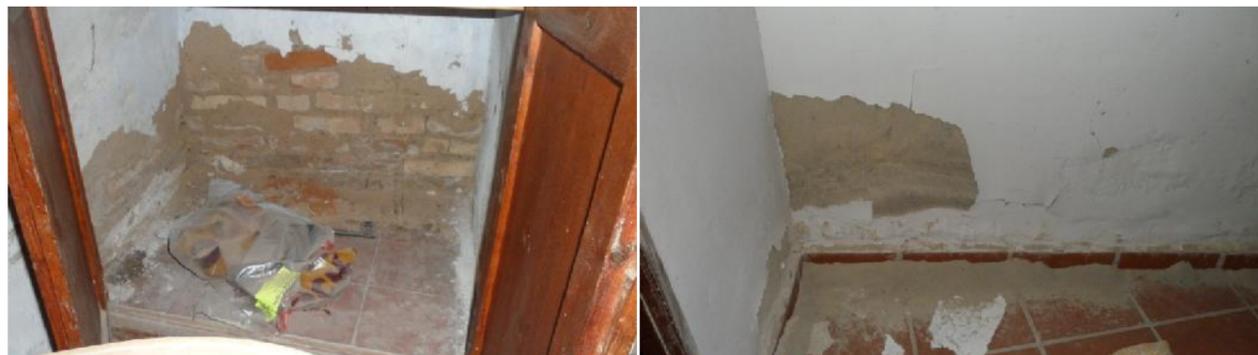
En general estas particiones se encuentran en buen estado, aunque en algunas zonas de los muros puede encontrarse presencia de humedades por capilaridad.

Ilustración 47. Desprendimientos puntuales en muros interiores. Fuente: propia autora

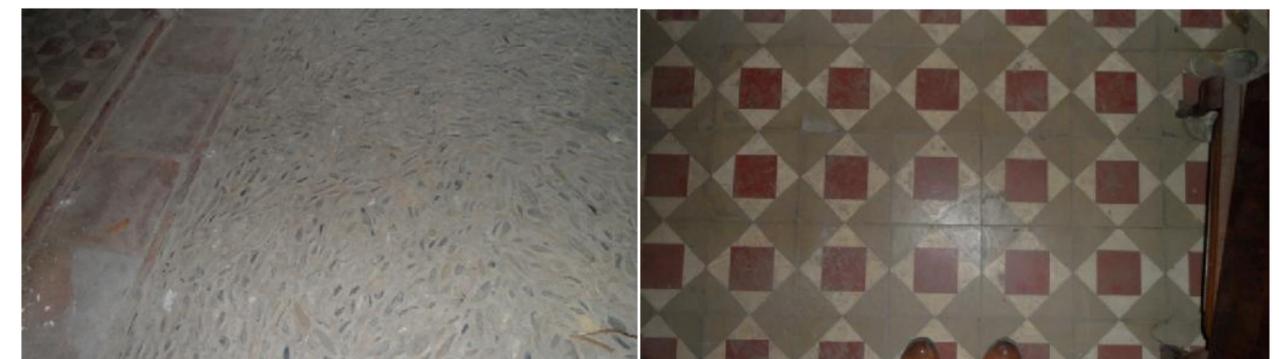
En cambio la parte del distribuidor mantiene el pavimento de guijarros bordeado con baldosa cerámica y los dormitorios que tienen acceso desde el propio distribuidor, mantienen su pavimento hidráulico que forman una ornamenta. Tanto la planta primera como el almacén poseen un pavimento de hormigón.

Ilustración 48. Pavimento de guijarros o "paso de caballos" y pavimento hidráulico de dormitorios 1 y 2. Fuente: propia autora

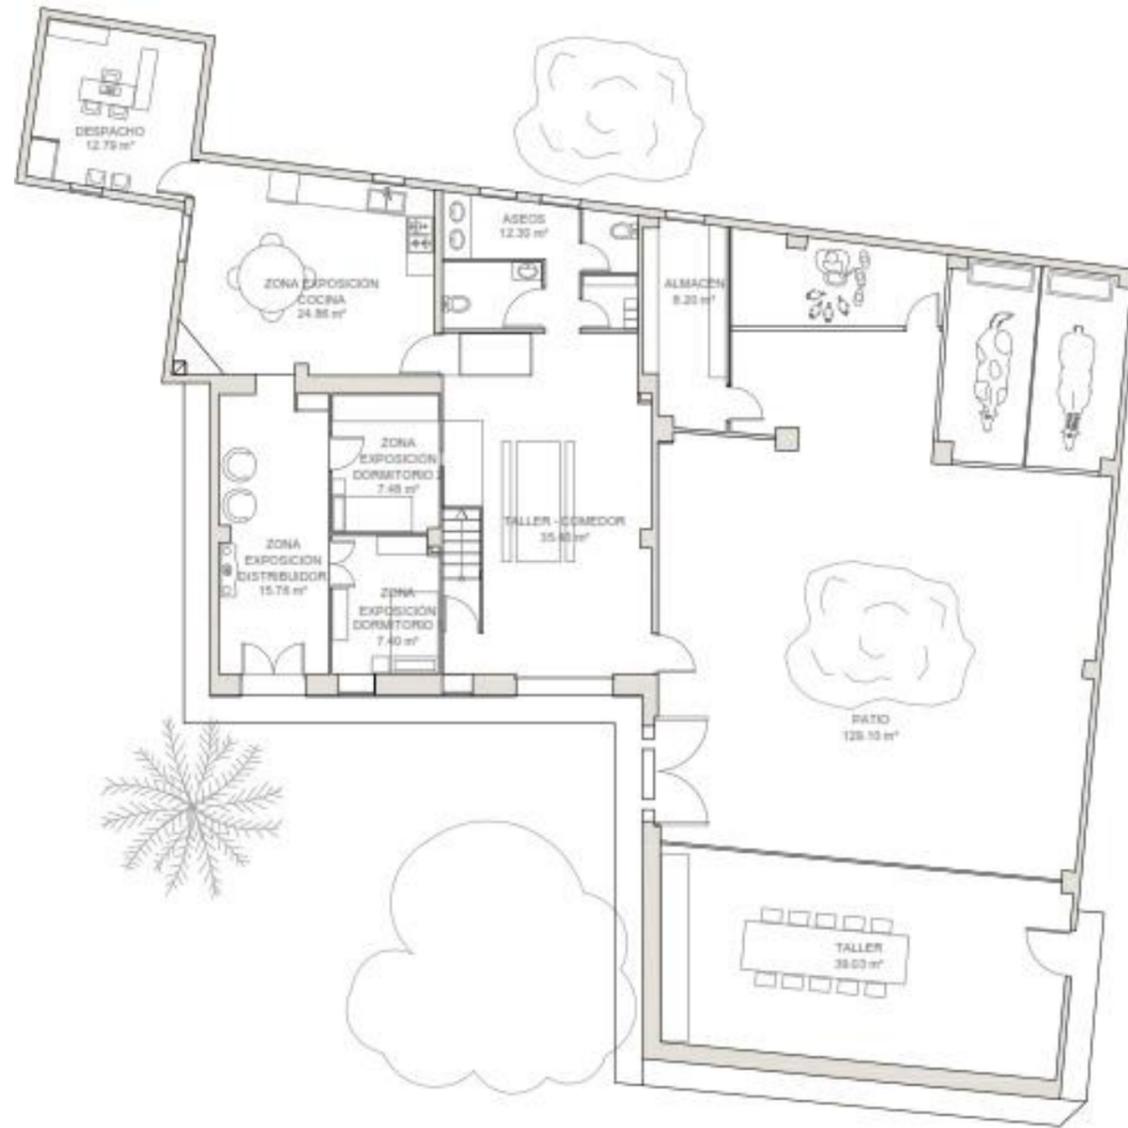
1. Planta baja
  - Zona de exposición – distribuidor.
  - Zona de exposición – dormitorio 1.
  - Zona de exposición – dormitorio 2.
  - Zona de exposición – cocina.
  - Despacho.
  - Taller – comedor.

Ilustración 49. Nueva distribución propuesta. Planta baja. Fuente: propia autora

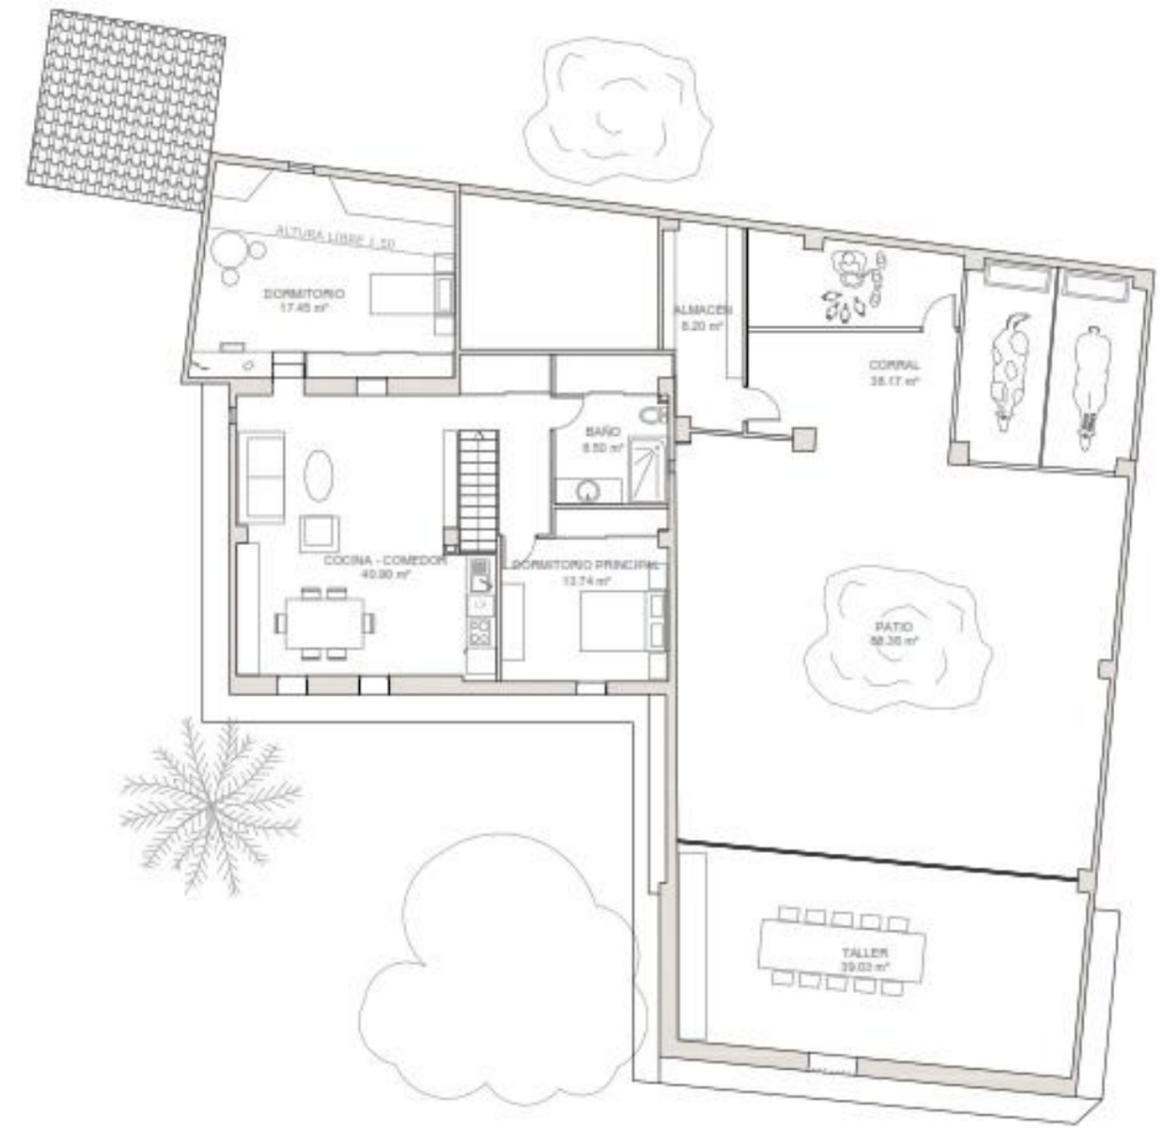
2. Planta primera (uso residencial privado)
  - Sala de estar - Comedor – cocina.
  - Baño completo.
  - Dormitorio principal.
  - Dormitorio infantil.

Ilustración 50. Nueva distribución propuesta. Planta primera. Fuente: propia autora

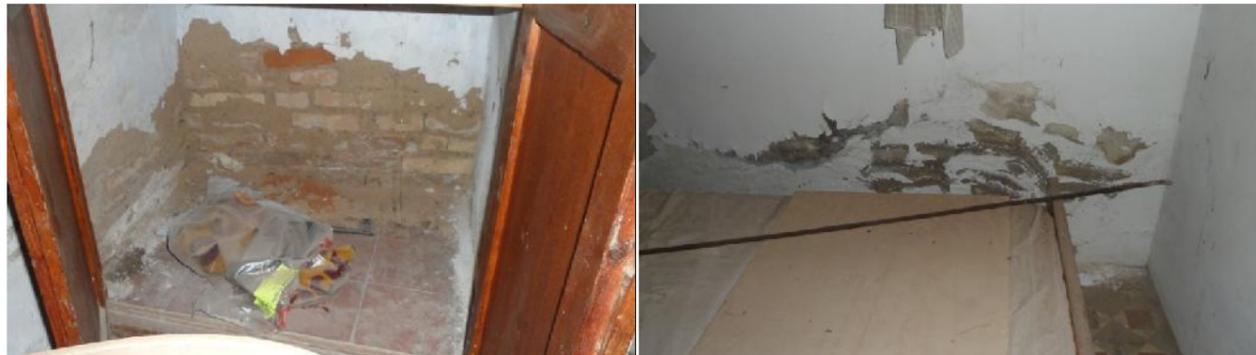
El dormitorio anexo a la cocina mantiene su composición, pero el uso original de dormitorio se cambia por el administrativo de despacho, donde llevar todo el papeleo. Es en esta parte de la vivienda y en el dormitorio 1, donde los muros presentan manchas, desconchado y/o desprendimiento del revestimiento, únicamente en los muros de carga y fachadas, a causa de la humedad por capilaridad que asciende desde la cimentación.

Ilustración 51. Desprendimiento del revestimiento dormitorio 3. Manchas y desconchado muro de dormitorio 1. Fuente: propia autora

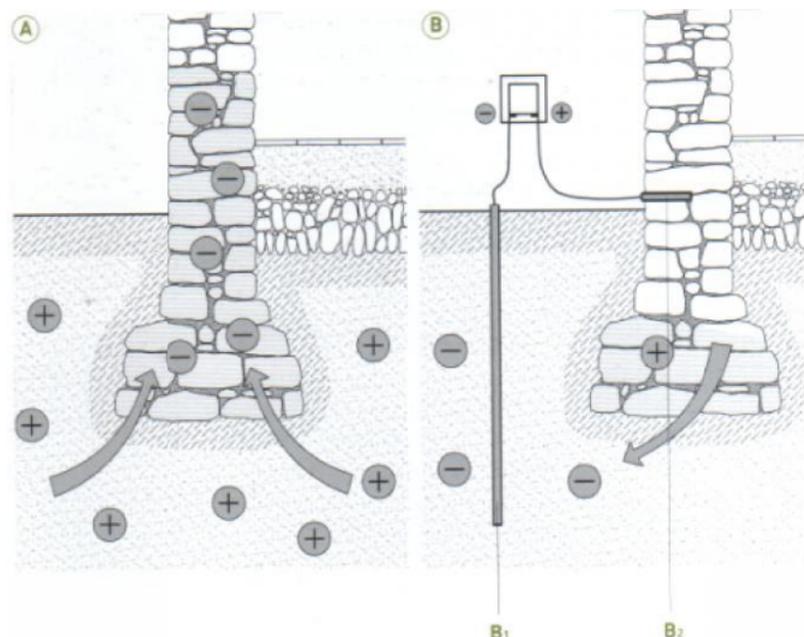
A. Situación inicial  
 B. Situación final  
 B<sub>1</sub>. Electrodo negativo o cátodo  
 B<sub>2</sub>. Electrodo positivo o ánodo

Ilustración 52. Tratamiento electromagnético. Fuente: (Vegas & Mileto, 2011)

Para eliminar parcialmente la humedad en los muros, se lleva a cabo la técnica de la electroósmosis, basado en la diferencia de potencial eléctrico existente entre el terreno a pie de cimentación y el basamento externo del muro. La humedad que asciende desde el terreno genera un potencial de corriente eléctrica, donde el terreno representa el campo eléctrico positivo y el muro el campo negativo. Así, la humedad desciende hacia el suelo. Una vez seco el muro, en función de cada caso, se repara el material afectado o se aplica una capa de pintura, previa ventilación y limpieza de la zona afectada

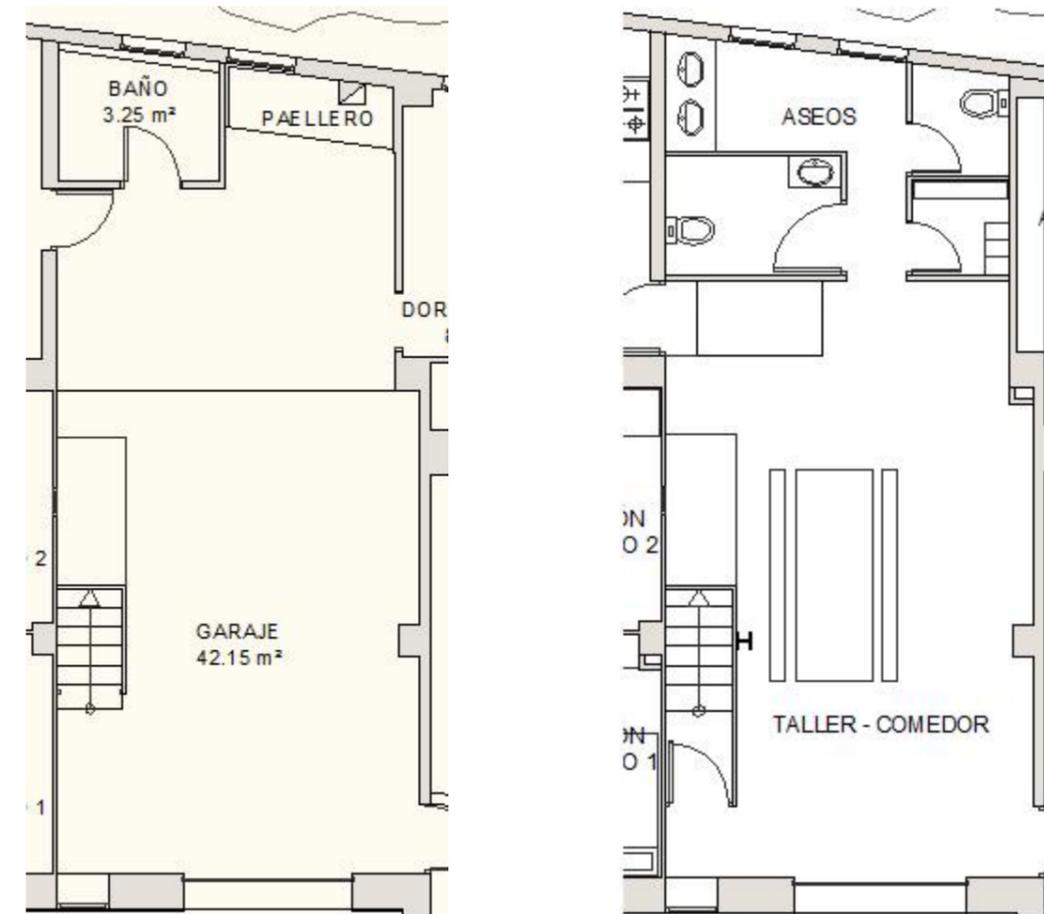
Los tabiques del paellero y baño se eliminan, levantando nuevos tabiques para una zona de aseos, aprovechando los huecos de las ventanas para permitir la iluminación y ventilación natural. Esta zona se iguala al mismo nivel que el resto del garaje, creando una rampa con una pendiente del 10% hacia el acceso de la cocina. El uso de almacén que tiene actualmente el garaje se modifica por un taller-comedor, donde los alumnos pueden comer o realizar manualidades. Se elimina también la pila de mármol blanca y se reutiliza para la reforma de la cocina. Las viguetas de madera de esta estancia apoyan sobre el muro de fachada y sobre dos perfiles metálicos IPE 200, uno de ellos cruza el ancho de escalera creando un alto de cabezada en ésta de 1.76 metros.

Ilustración 53. Estado actual (Imagen izquierda), Estado propuesto (imagen derecha). Año 2014. Fuente: propia autora

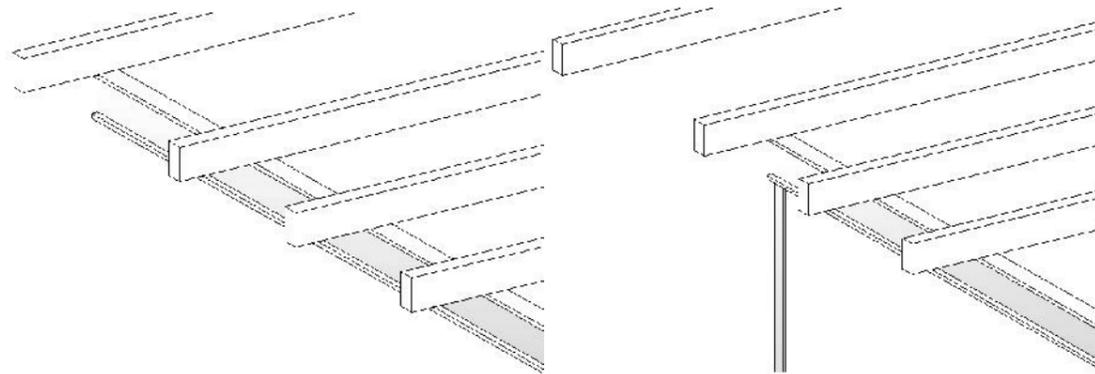
Por cumplimiento del artículo 4 del RD 151/2009, la escalera tiene que tener una altura libre mínima de 2,20, admitiéndose descuelgues de 2 m. Así pues, el perfil metálico se reduce 90 cm de longitud, dejando el paso de la escalera libre y permitiendo una mayor altura de paso. Este perfil quedará soldado a un pilar metálico y recibirá las cargas de las mismas viguetas que apoyaban en ella, dejando el apoyo de la última vigueta sobre el propio pilar de ladrillo macizo cerámico.

Ilustración 54. Modificación perfil IPE 200 y colocación de pilar metálico. Fuente: propia autora

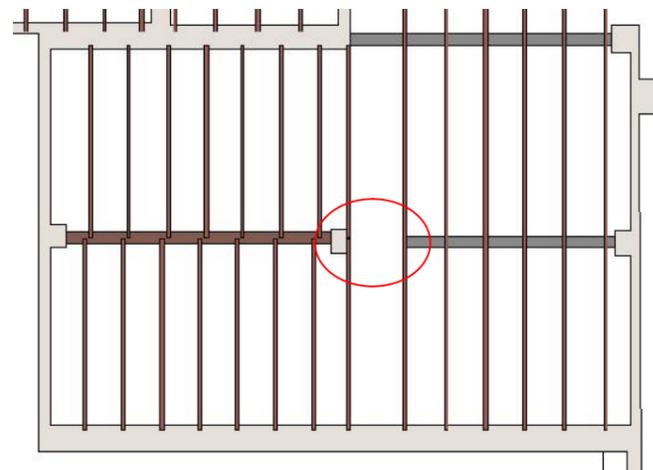
Ilustración 55. Vista en planta de la estructura modificada. Fuente: propia autora

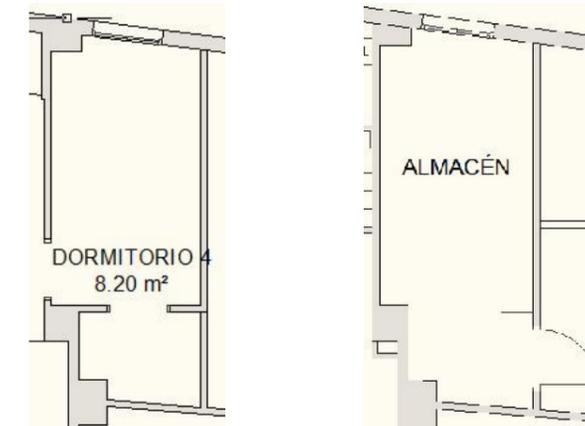
El dormitorio actual abierto al garaje y realizado en las últimas décadas, se destina a almacén para apeos o comida de los animales de la granja escuela. Para este nuevo uso, el acceso se realiza desde el propio corral y se cierra el anterior.

Ilustración 56. Dormitorio 4 Actual y propuesta de Almacén. Fuente: propia autora

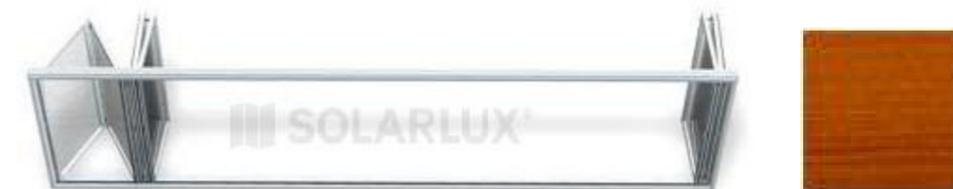
Una vez descubierto el patio, se realiza una pequeña obra destinado a un aula taller, con cubierta inclinada de teja árabe con una carpintería corredera que permite descubrir el aula y formar parte del propio patio. Esta carpintería de la marca SOLARLUX, es un cerramiento plegable SL 66, de madera HSG 455 con aislamiento térmico, y con carril de acero inoxidable inferior empotrado para eliminar barreras.

Ilustración 57. Muestra de la variante de apertura y superficie sistema de madera HSG 455. (SOLARLUX. Vidrio en movimiento, 2014)

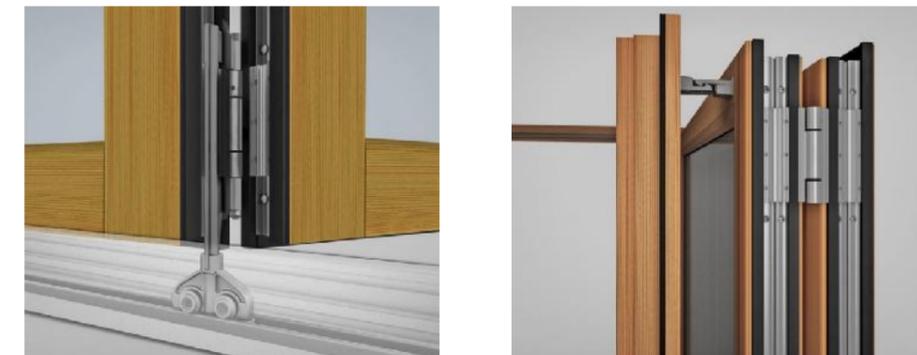
Ilustración 58. Mecanismo rodadura, carriles acero inoxidable y pestillo especial de bloqueo. Fuente: (SOLARLUX. Vidrio en movimiento, 2014)

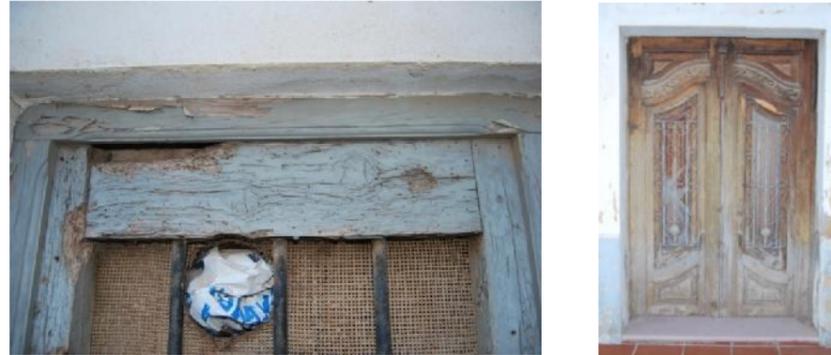
En el apartado de carpinterías, se restauraran todas, ya que en la mayoría hay presencia de xilófagos o tienen alguna fisura o rotura. La puerta del comedor-taller de acceso en fachada principal será sustituida la persiana enrollable por una puerta de madera de dos hojas abatibles, similar a la puerta de acceso al patio de la alquería.

Ilustración 59. Presencia de xilófagos y rotura de algunas partes de las carpinterías. Año 2014. Fuente: propia autora

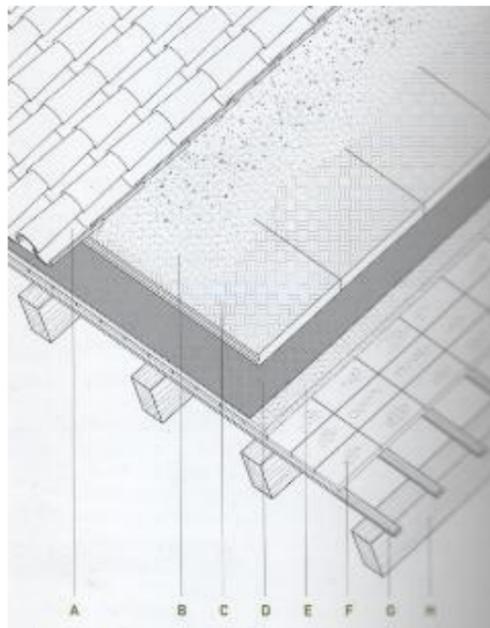
Dado que no se pueden modificar las fachadas por el grado de protección, únicamente para volver al estado original, las carpinterías de la planta primera se restauraran y además, como se modifica el espesor de los muros, se añadirá una segunda en el interior para albergar nuevos vidrios con cámara intermedia. En esta misma planta de uso residencial, la estructura de cubierta se dejará vista por el intradós, previa reparación y acondicionamiento. Al manto superior de las tejas se suplementa entre las tejas y las rasillas cerámicas, el aislamiento térmico y acústicos, impermeabilización y/o consolidación estructural.

- A. Teja cerámica curva.
- B. Mortero de agarre.
- C. Aislamiento térmico.
- D. Lámina de protección contra la humedad.
- E. Rehenchido de yeso.
- F. Rasilla cerámica.
- G. Rastrel de madera.
- H. Correa de madera.

Ilustración 60. Formación de la nueva cubierta.  
Fuente: (Vegas & Mileto, 2011)
