# Propuesta de cambio de uso Alqueria Roig

Curso: 2013 - 2014  
Septiembre de 2014

Alumna: Ángela Soriano Pinto  
Directora Académica: Carmen Carcel García

Consiste en la representación de una distribución de espacios y una propuesta de cambio de uso de una alquería tradicional de la huerta valenciana. Con el objetivo de conservar y revitalizar el inmueble y su entorno. El edificio a estudio se encuentra situado en la Partida de Dalt del barrio de Campanar, Valencia.

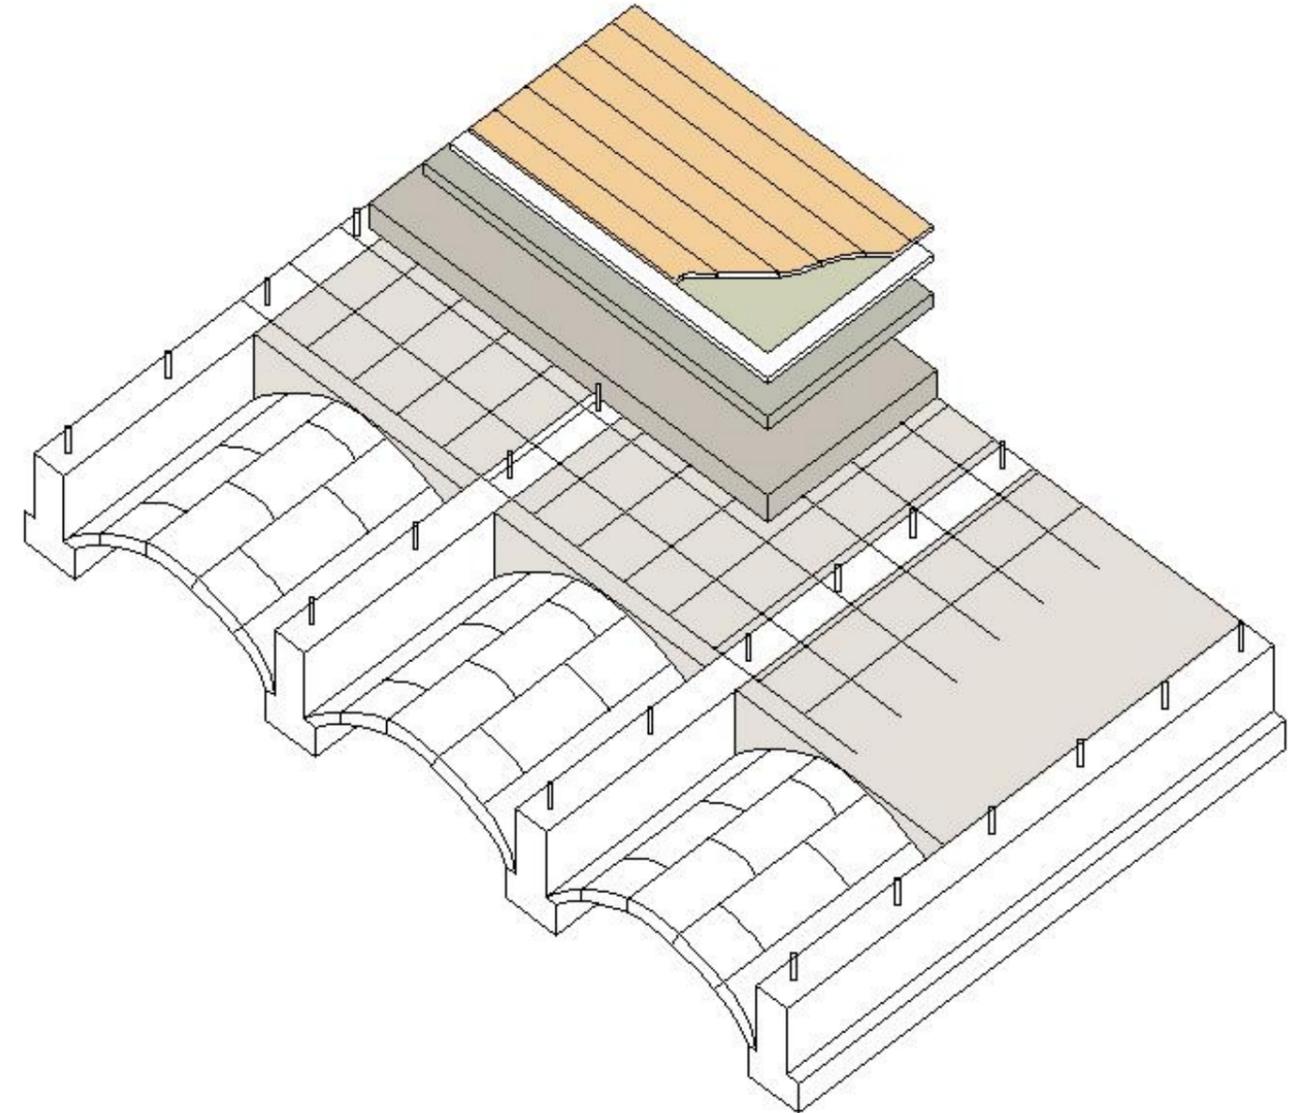
Finalmente, se realiza un refuerzo de forjado que separa la planta baja de la planta primera. Inicialmente, se realiza un apuntalamiento de todo el forjado en planta baja y se elimina la capa de mortero de cemento, hasta dejar enrasada la cara superior de las viguetas de madera con la superficie de éste.

A continuación, se colocan en cada vigueta de madera unos conectores metálicos y una malla electrosoldada, para verter por todo el forjado, una capa de hormigón aligerado con arcilla expandida. Sobre esta capa, se vierte una de regularización con mortero de cemento 1:4 y una capa superficial de pasta niveladora. Sobre ésta se coloca el pavimento de tarima flotante.

Ilustración 61. Esquema de forjado estado propuesto. Año 2014. Fuente: propia autora

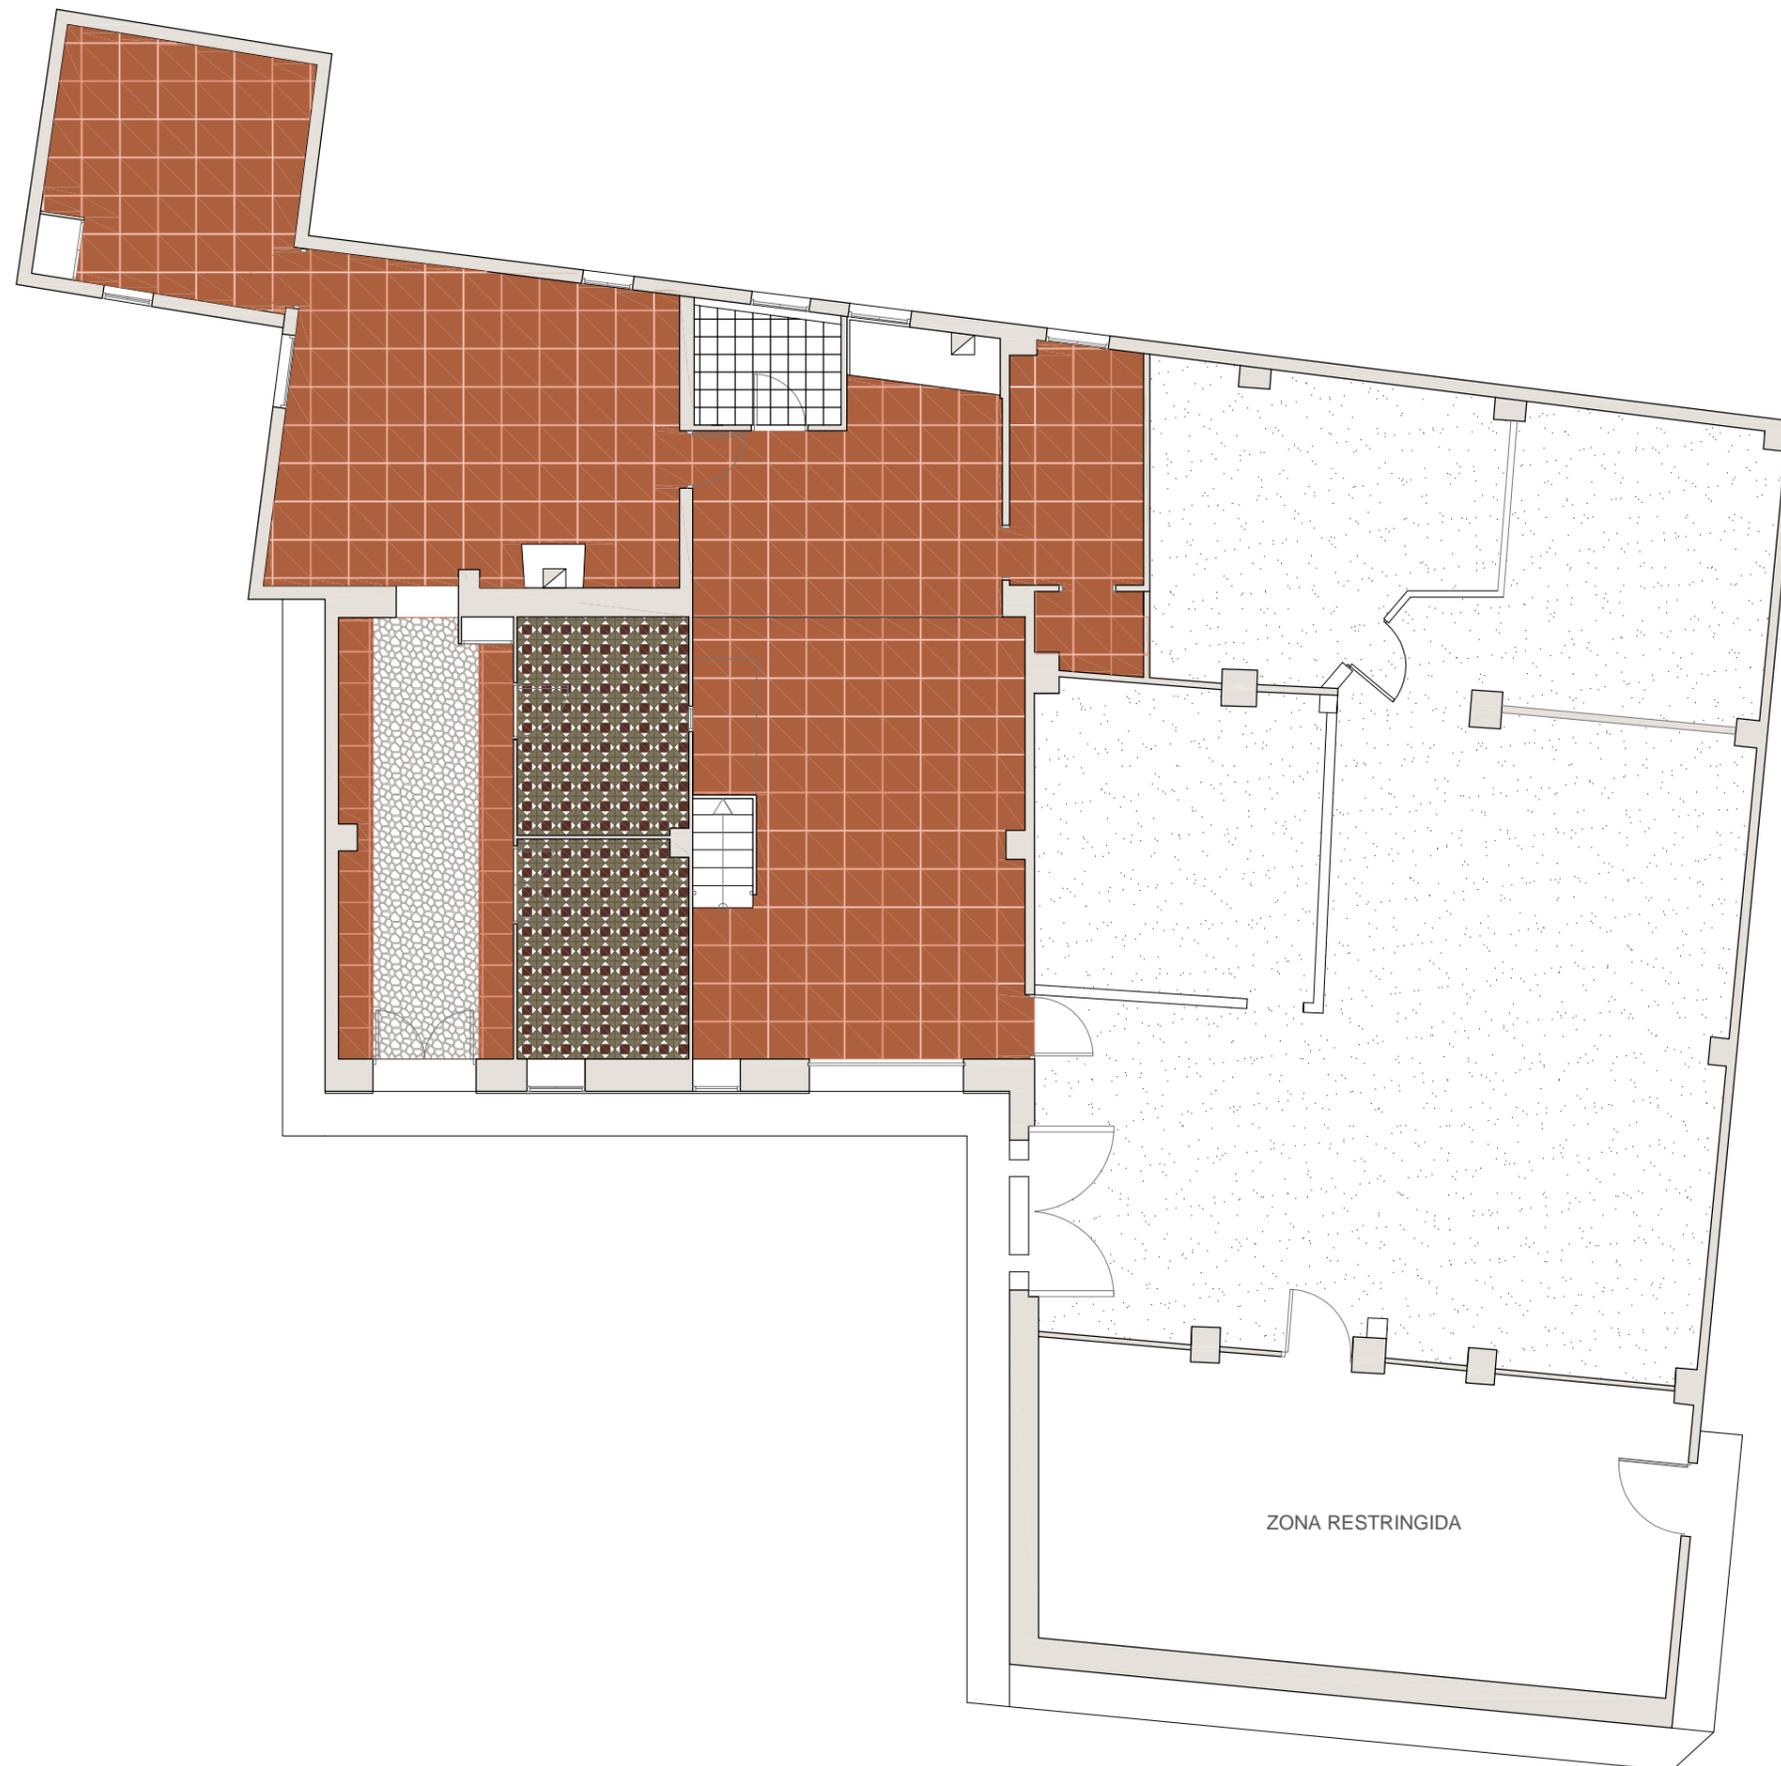
Acabado de mortero de cemento
	Baldosa cerámica 30x30 cm
	Baldosa hidráulica 15x15 cm
	Pavimento de guijarros

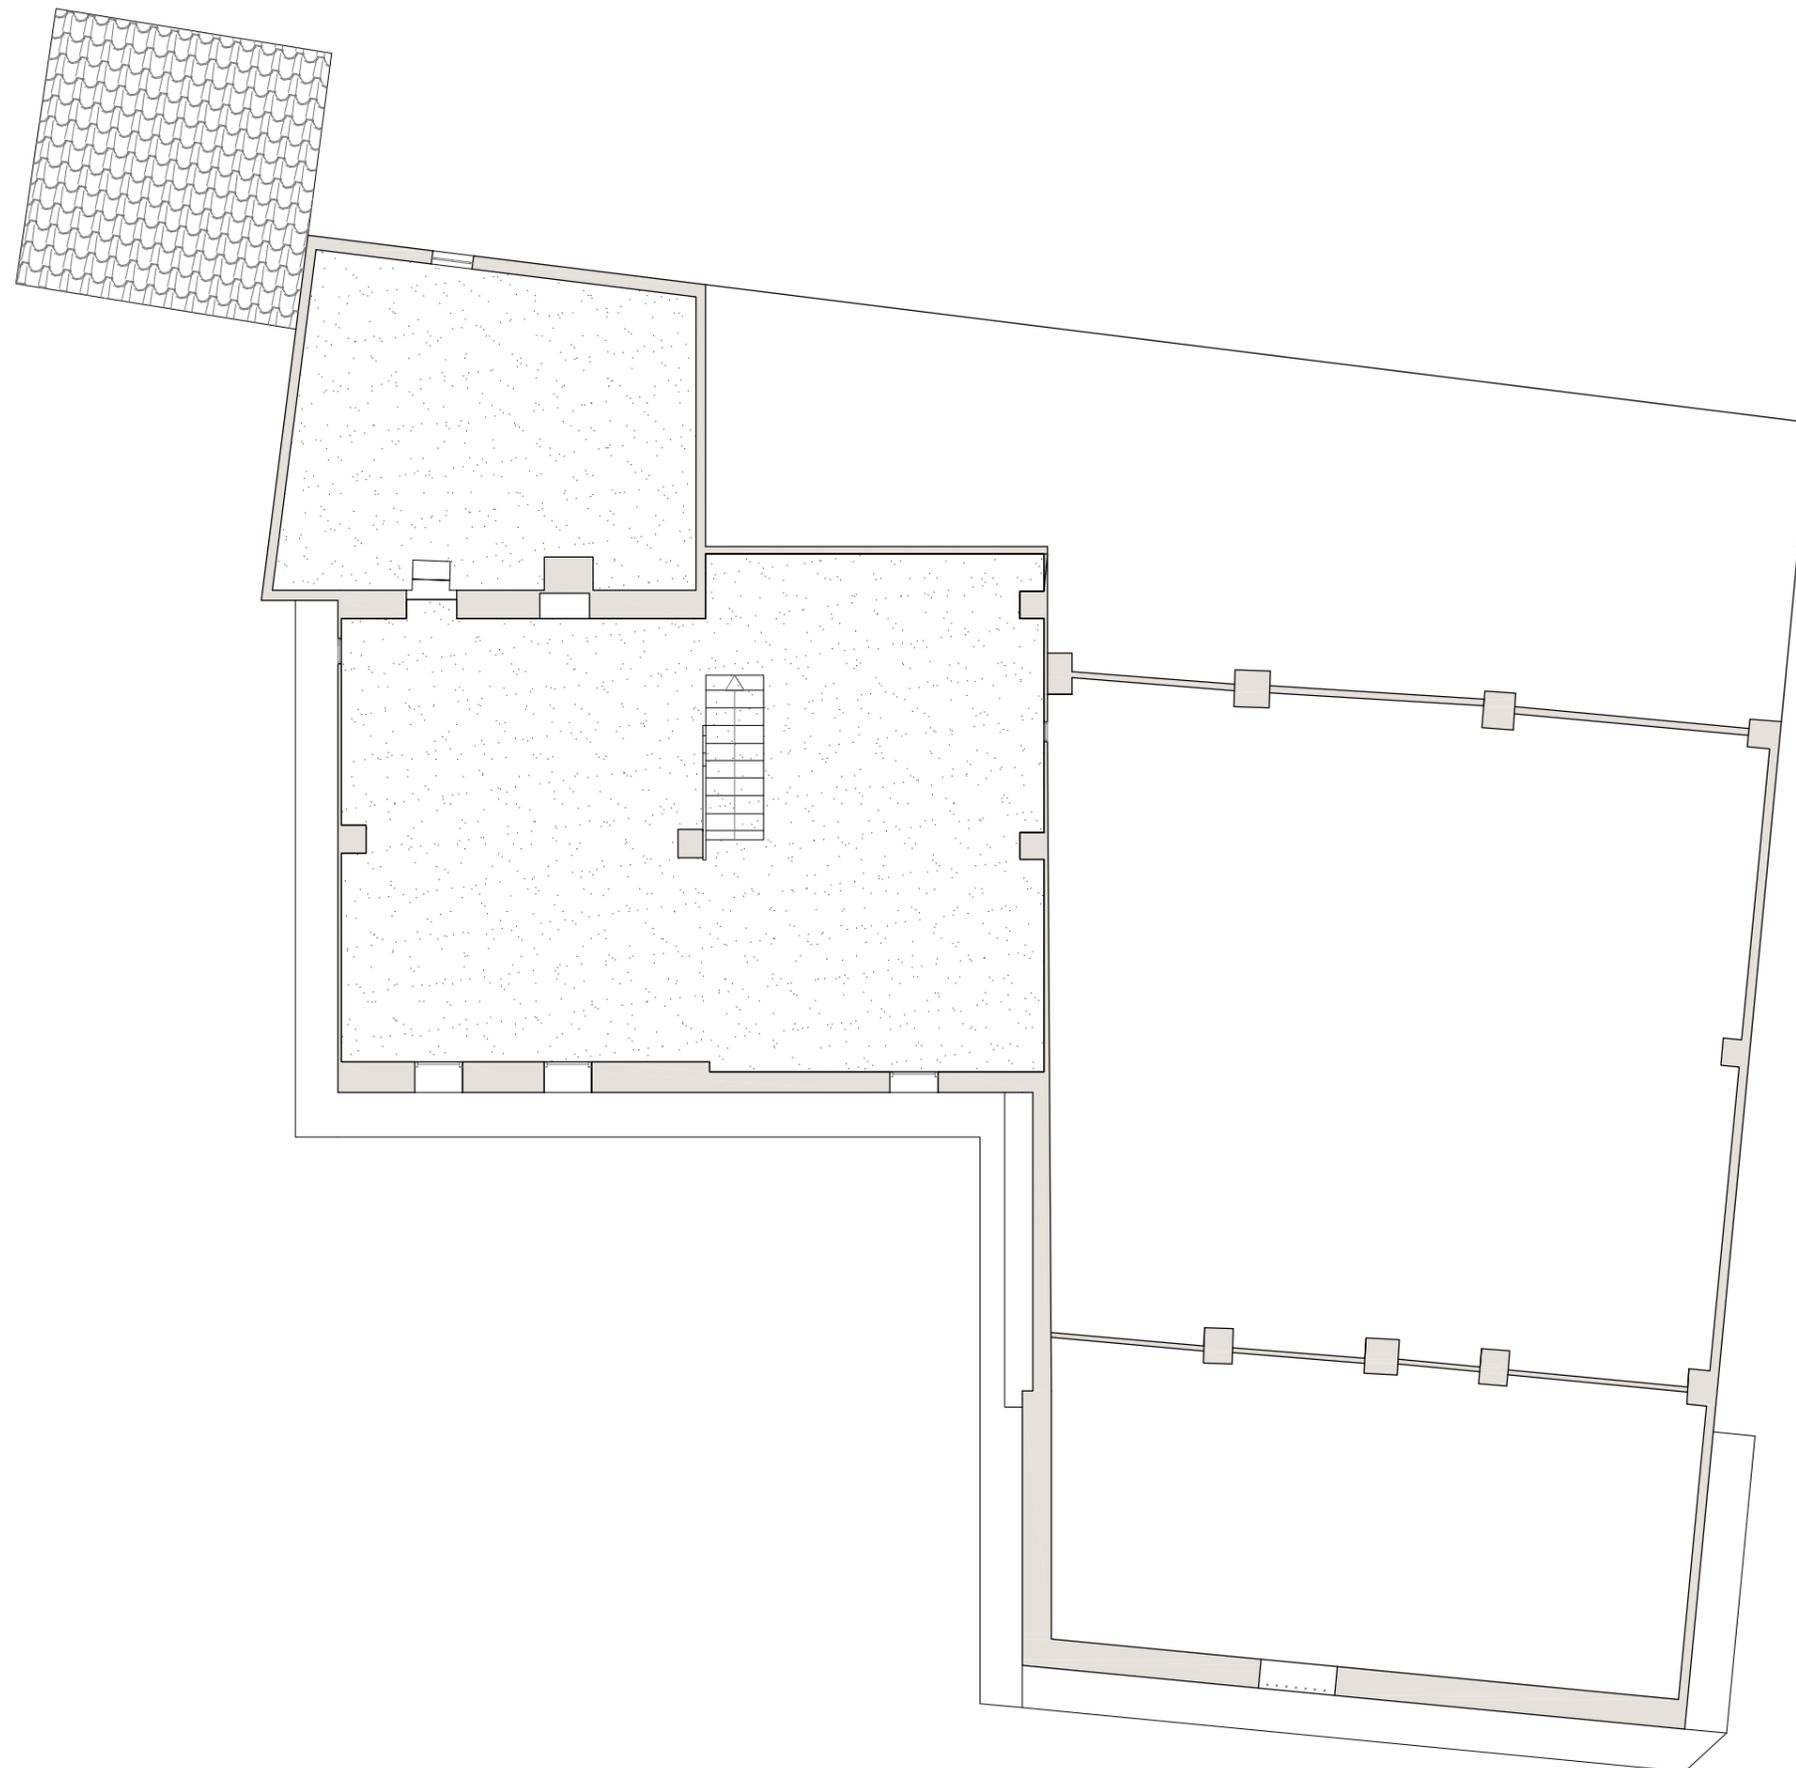
Acabado de mortero de cemento

Baldosa cerámica 30x30 cm

Baldosa hidráulica 15x15 cm

Pavimento de guijarros

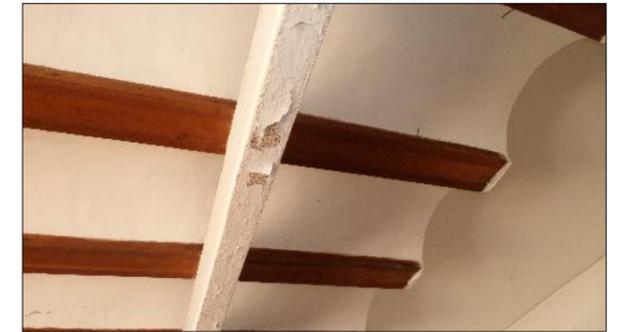
Apoyo forjado de revoltón sobre perfil IPE 200

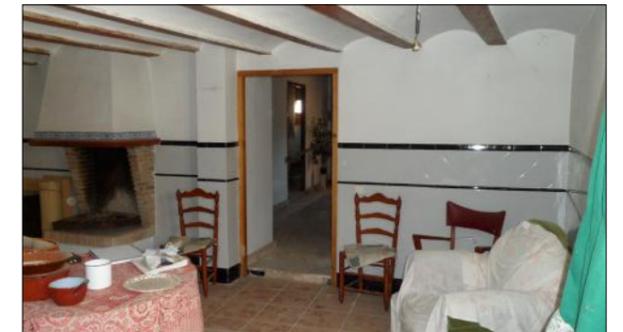
Forjado de revoltón cocina

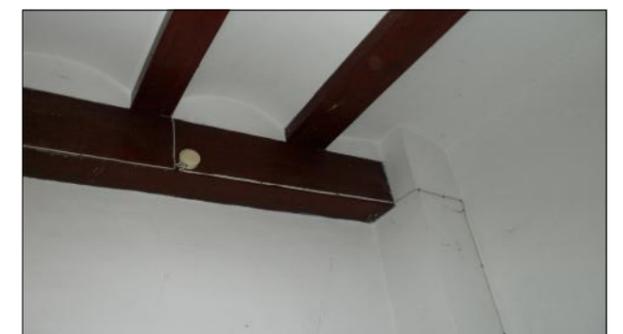
Apoyo forjado de revoltón sobre viga de madera

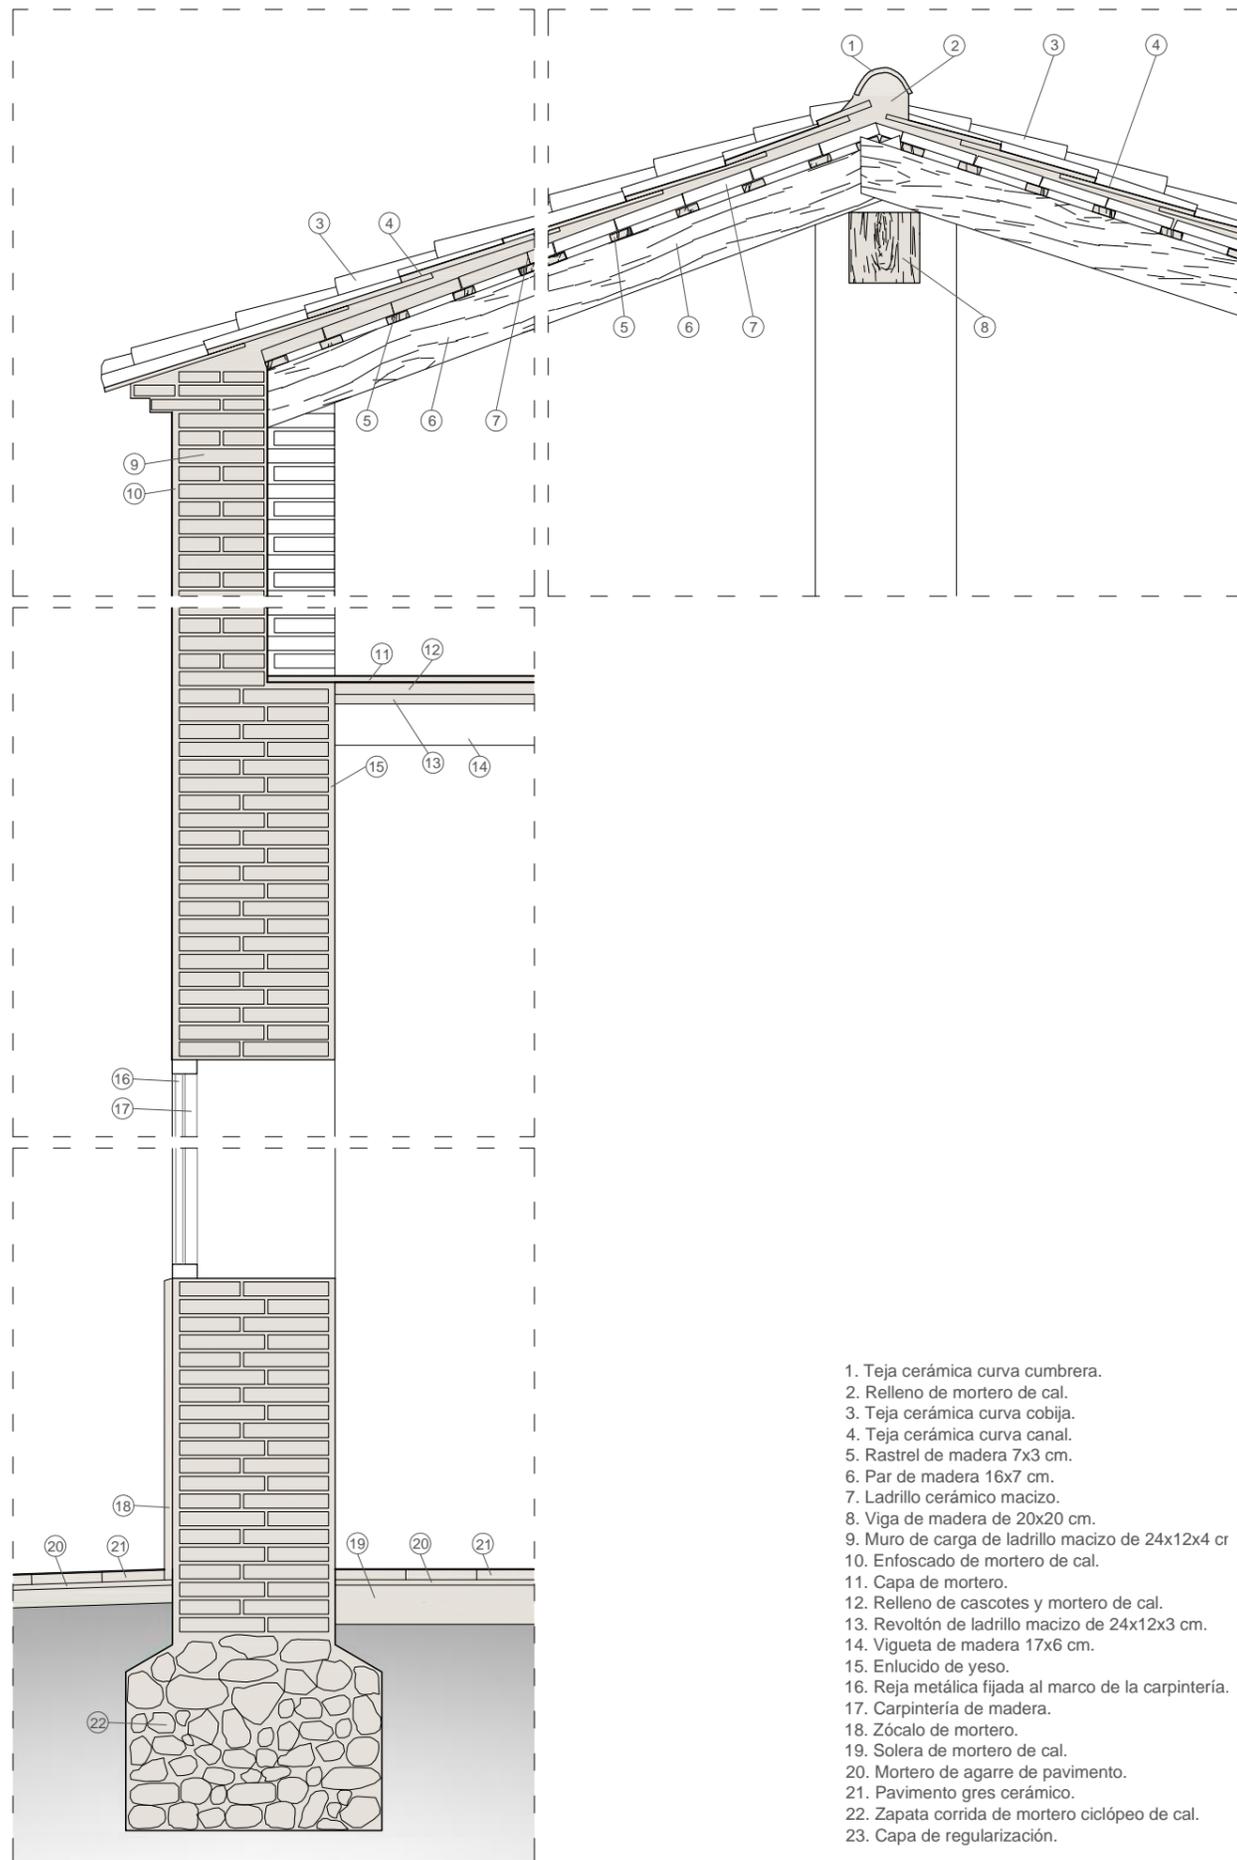
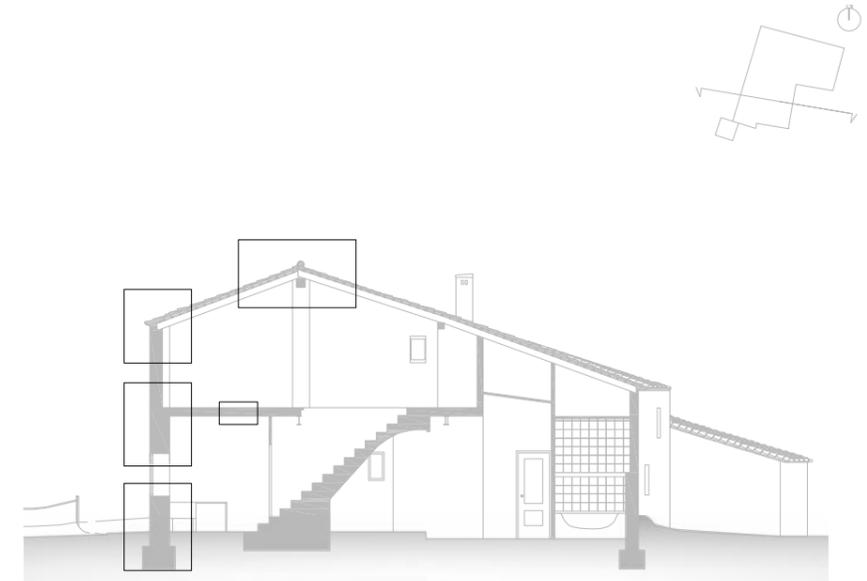
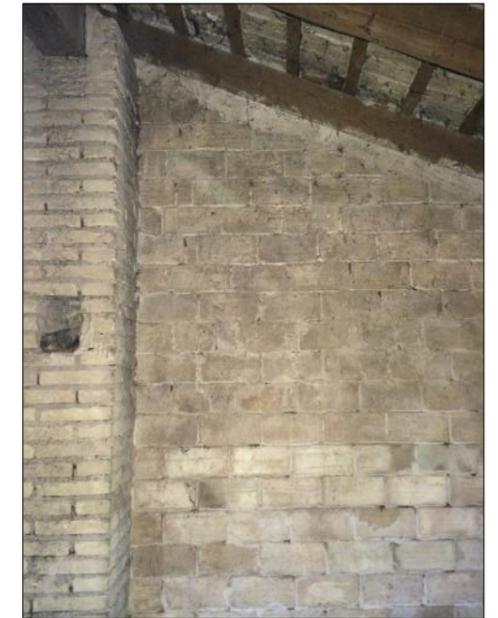
1. Teja cerámica curva cumbre.
2. Relleno de mortero de cal.
3. Teja cerámica curva cobija.
4. Teja cerámica curva canal.
5. Rastrel de madera 7x3 cm.
6. Par de madera 16x7 cm.
7. Ladrillo cerámico macizo.
8. Viga de madera de 20x20 cm.
9. Muro de carga de ladrillo macizo de 24x12x4 cr.
10. Enfoscado de mortero de cal.
11. Capa de mortero.
12. Relleno de cascotes y mortero de cal.
13. Revoltón de ladrillo macizo de 24x12x3 cm.
14. Vigüeta de madera 17x6 cm.
15. Enlucido de yeso.
16. Reja metálica fijada al marco de la carpintería.
17. Carpintería de madera.
18. Zócalo de mortero.
19. Solera de mortero de cal.
20. Mortero de agarre de pavimento.
21. Pavimento gres cerámico.
22. Zapata corrida de mortero ciclópeo de cal.
23. Capa de regularización.

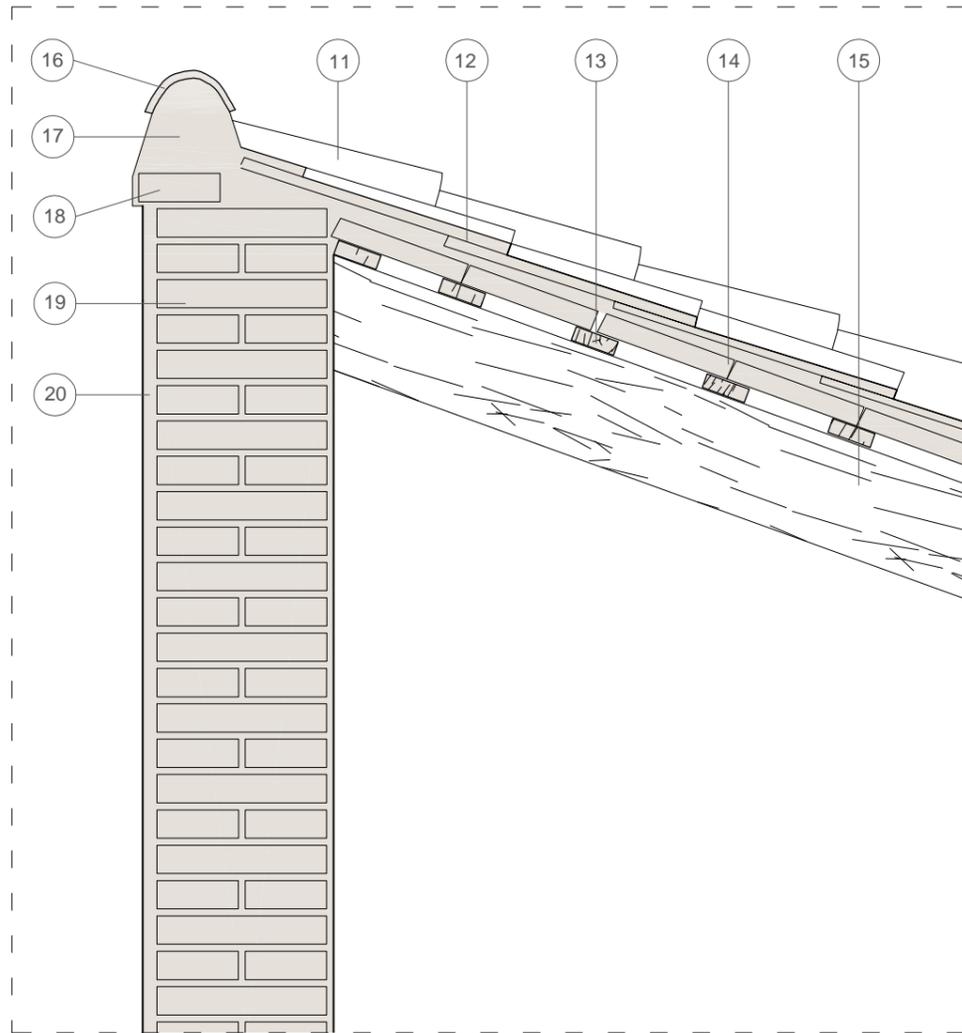
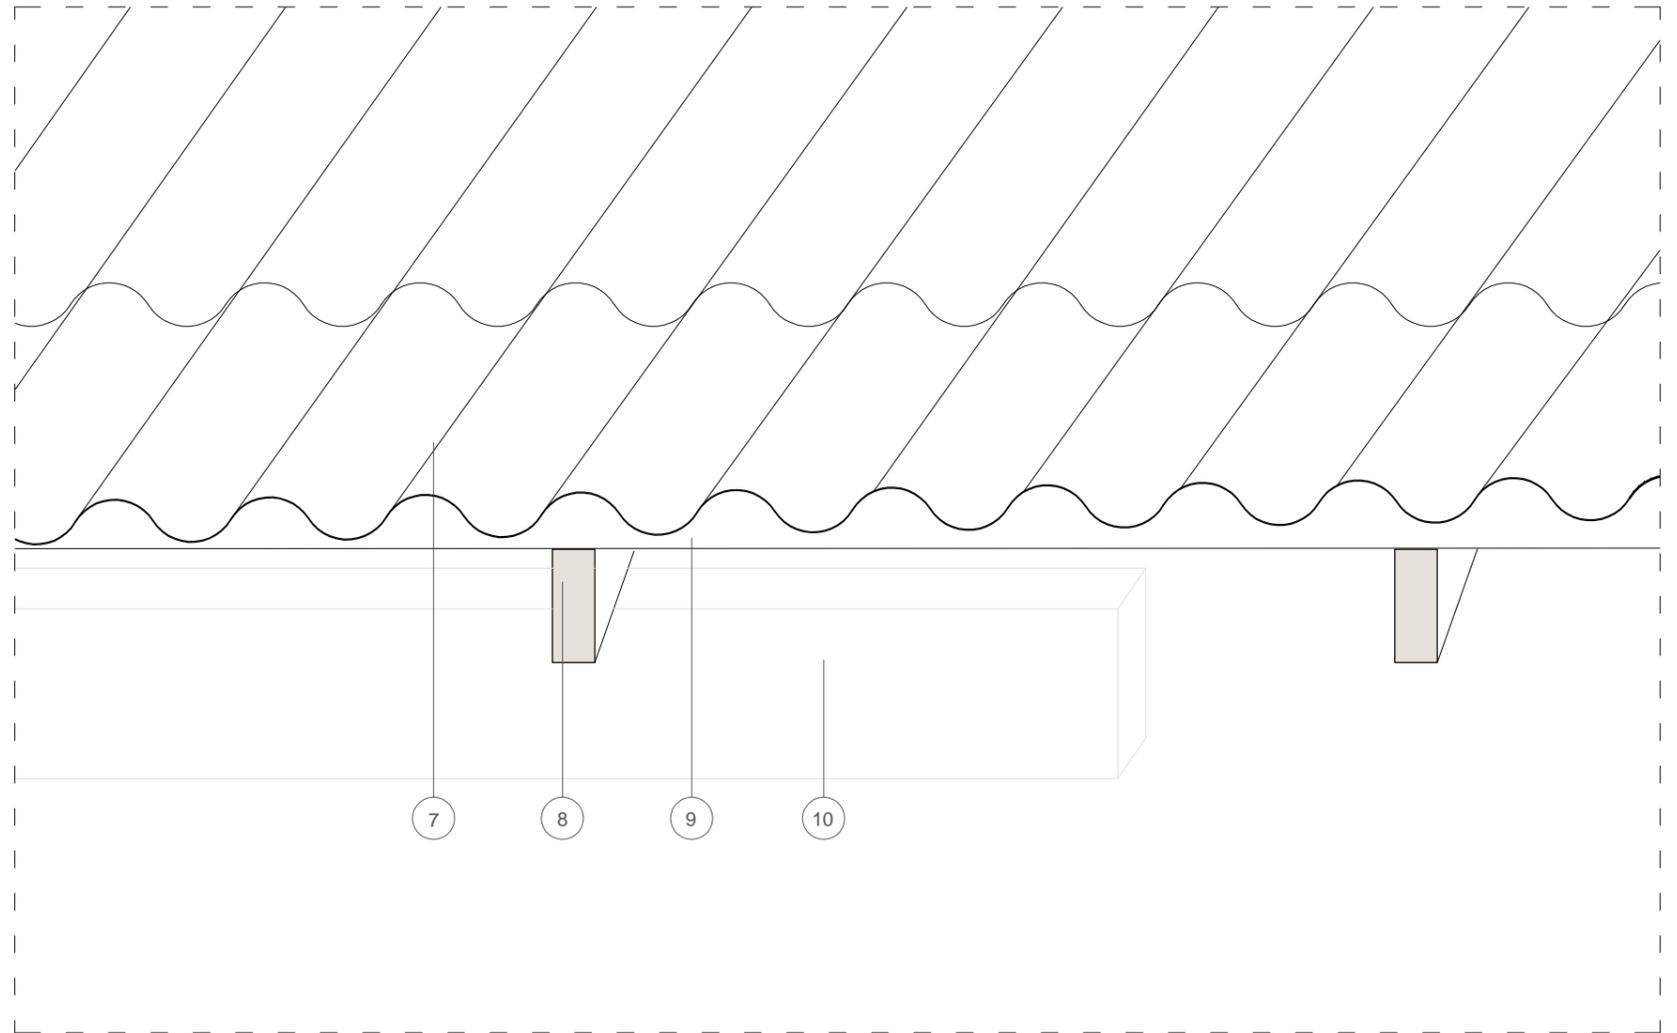
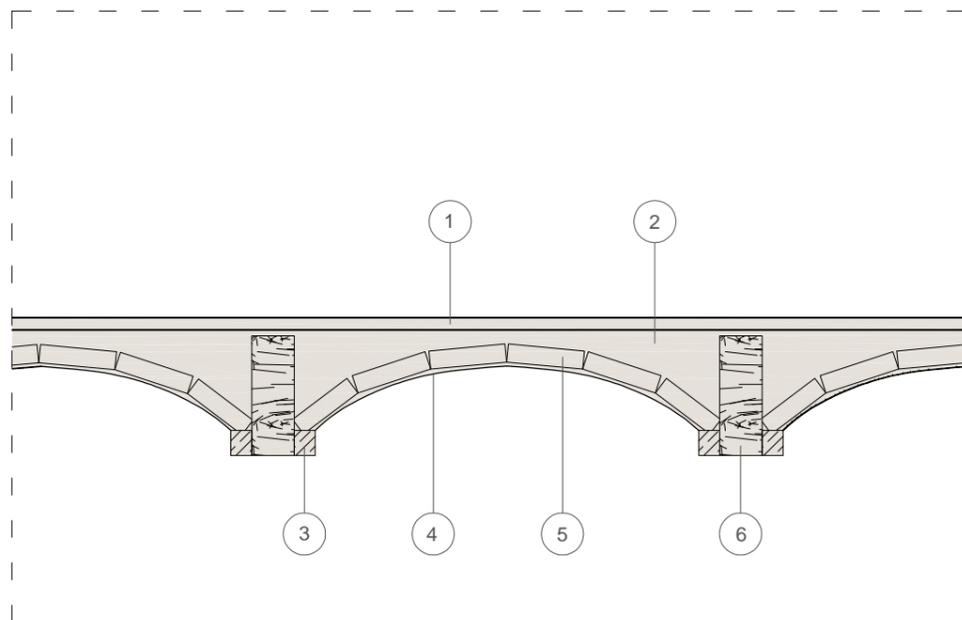
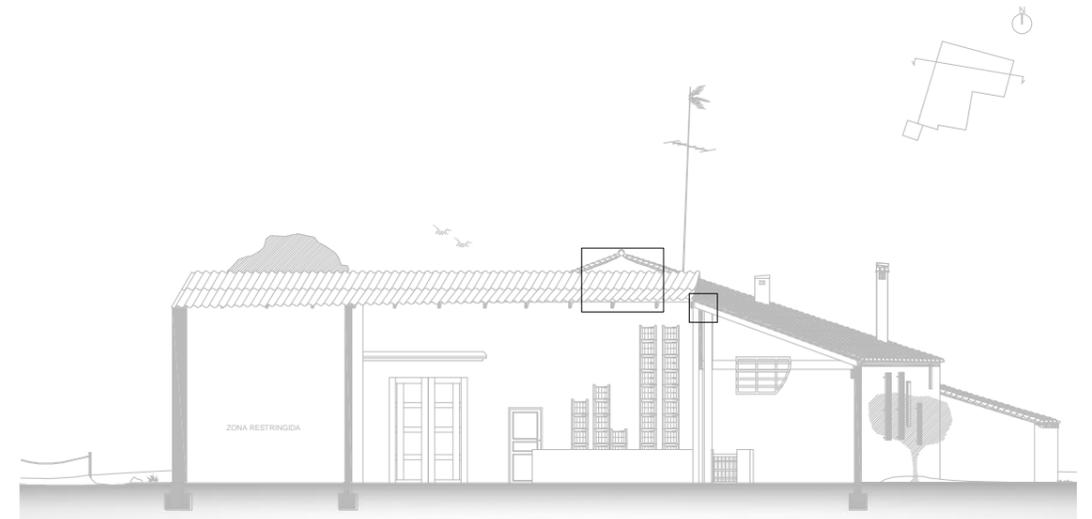
1. Capa de mortero.
2. Relleno de mortero de cascotes y cal.
3. Junquillo de madera de 3x3 cm.
4. Enlucido de yeso.
5. Revocón de ladrillo macizo de 24x12x3 cm.
6. Vigueta de madera de 17x6 cm.
7. Placa ondulada de fibrocemento.
8. Par de madera de 12x6 cm.
9. Rastrel de madera de 7x7 cm.
10. Viga de madera de 24x12 cm.
11. Teja cerámica curva cobija.
12. Teja cerámica curva canal.
13. Rastrel de madera de 7x3 cm.
14. Ladrillo cerámico macizo.
15. Par de madera de 16x6 cm.
16. Teja cerámica curva cumbre.
17. Relleno de mortero de cal.
18. Ladrillo cerámico macizo de 24x12x4 cm.
19. Muro de carga de ladrillo cerámico macizo de 24x12x4 cm.
20. Enfoscado mortero de cal.

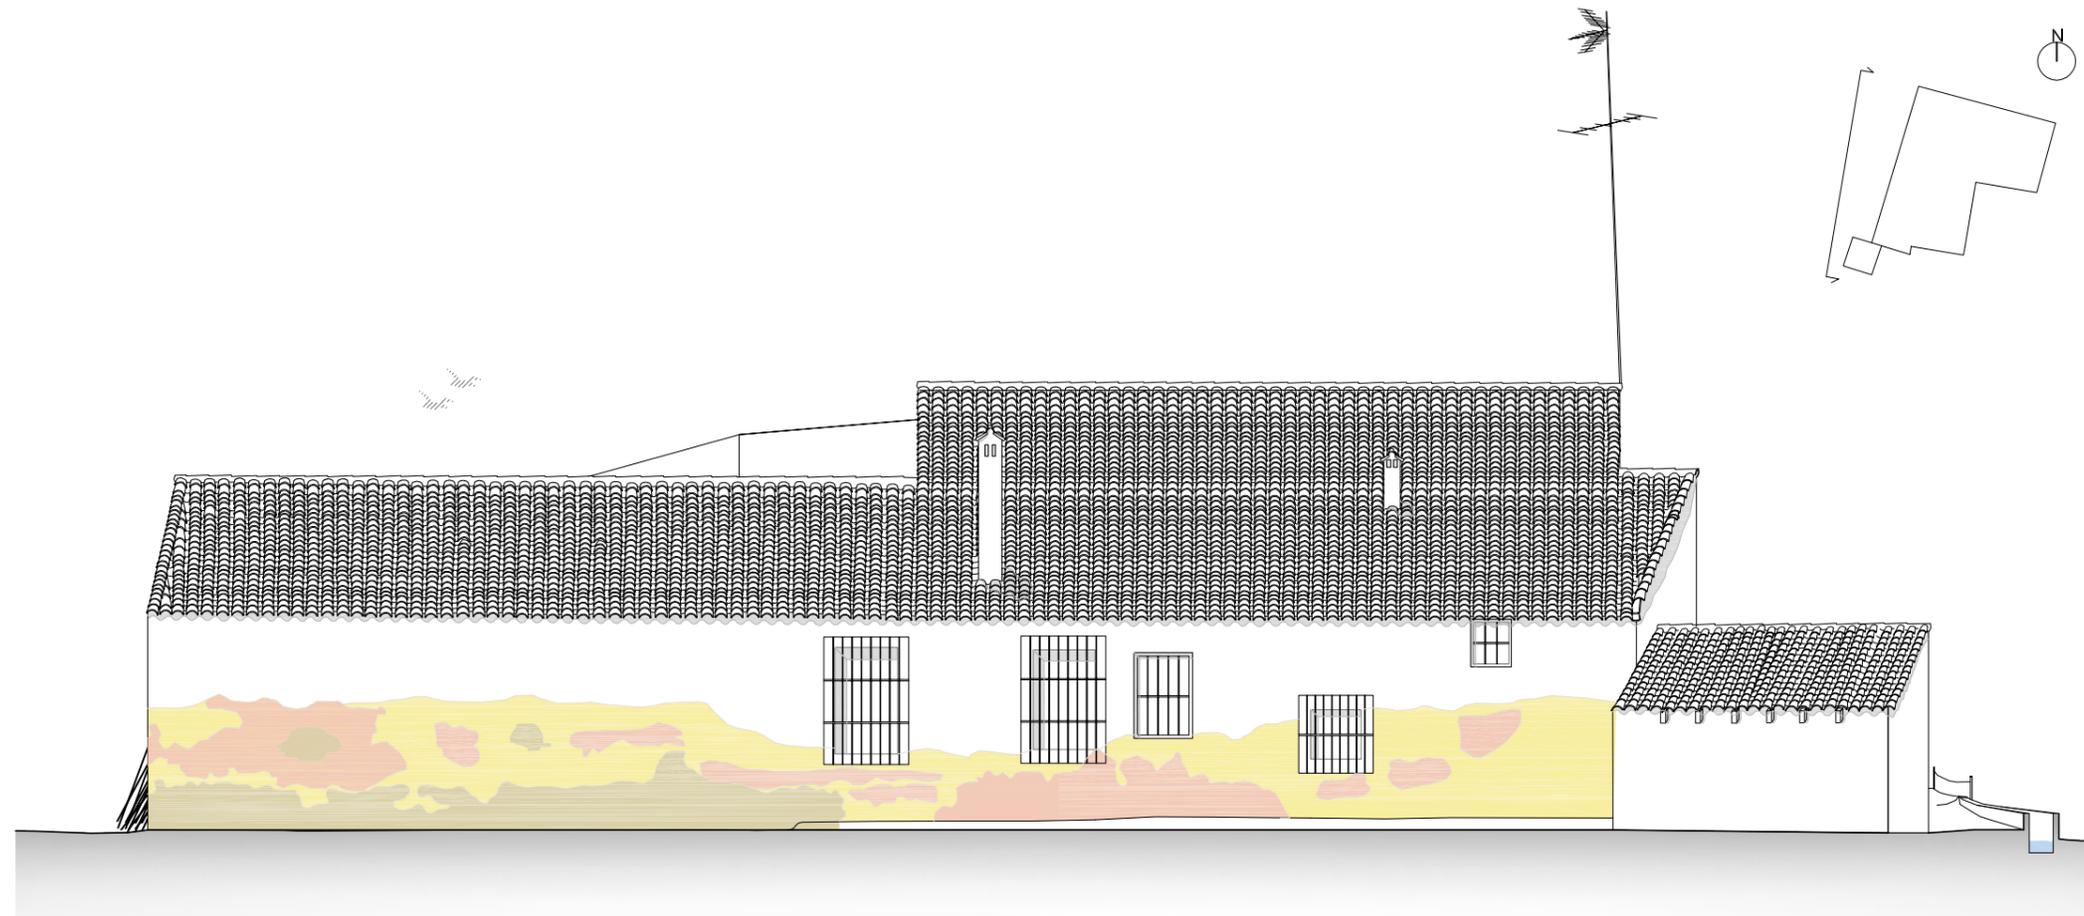
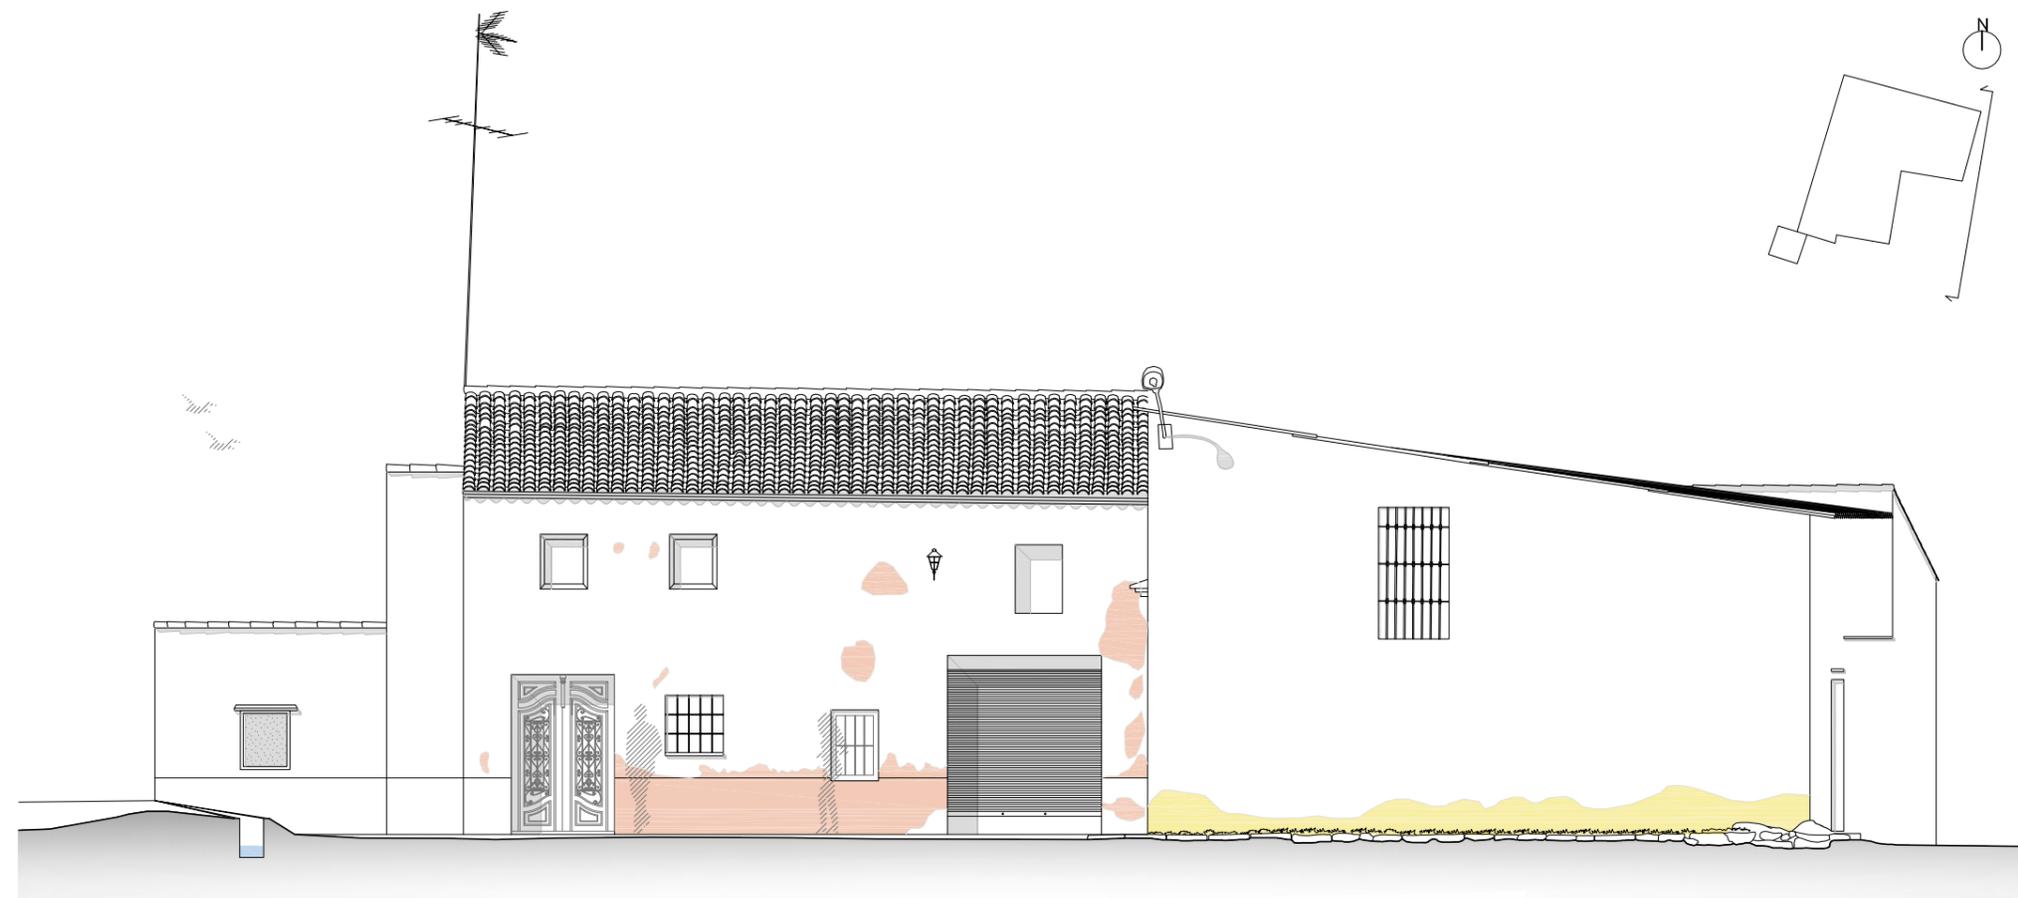
Desprendimiento de mortero

Desprendimiento de la pintura

Manchas de humedad
