# Propuesta de cambio de uso Alqueria Roig

Curso: 2013 - 2014  
Septiembre de 2014

Alumna: Ángela Soriano Pinto  
Directora Académica: Carmen Carcel García

Consiste en la representación de una distribución de espacios y una propuesta de cambio de uso de una alquería tradicional de la huerta valenciana. Con el objetivo de conservar y revitalizar el inmueble y su entorno. El edificio a estudio se encuentra situado en la Partida de Dalt del barrio de Campanar, Valencia.

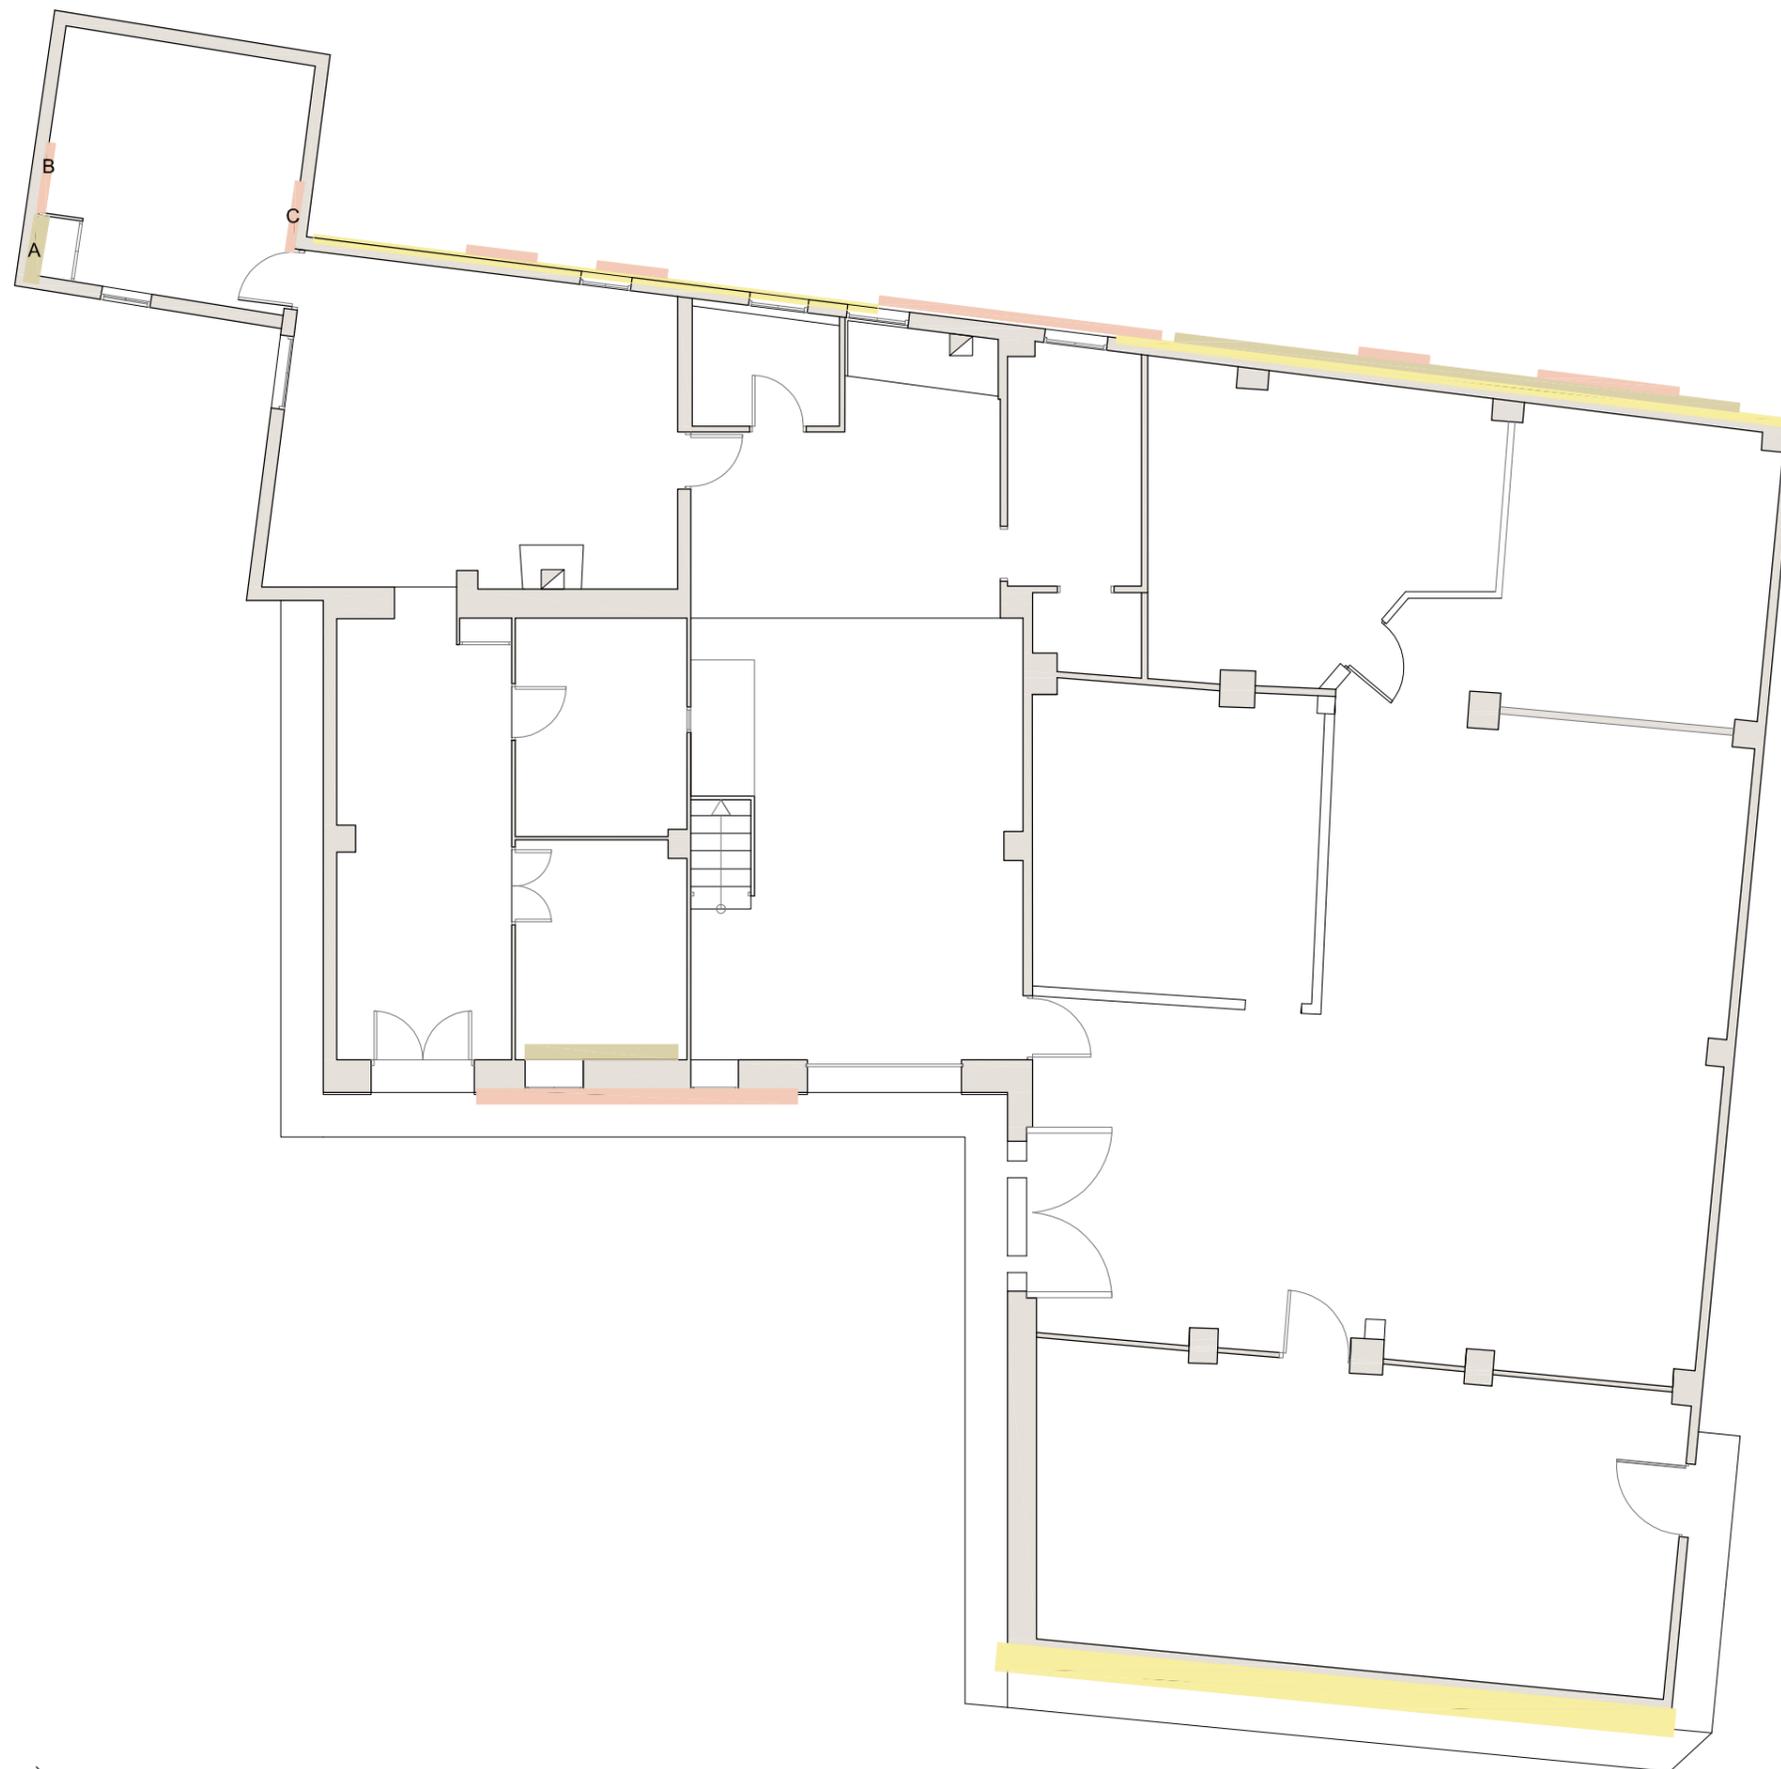
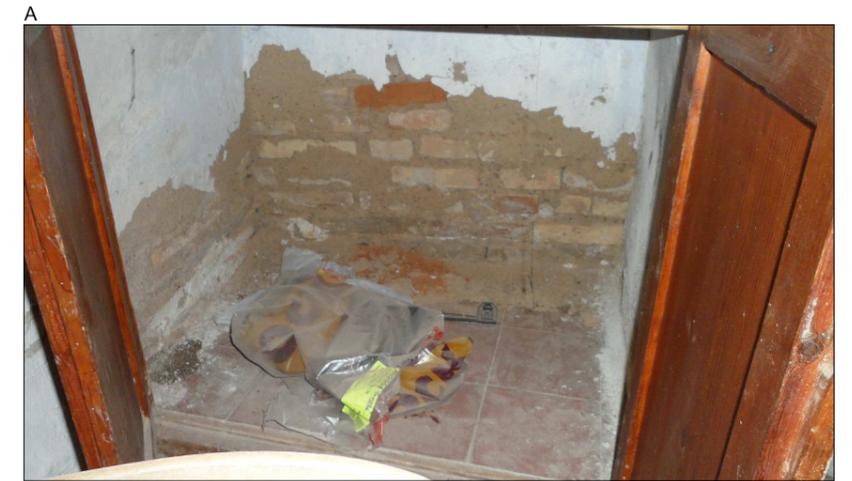
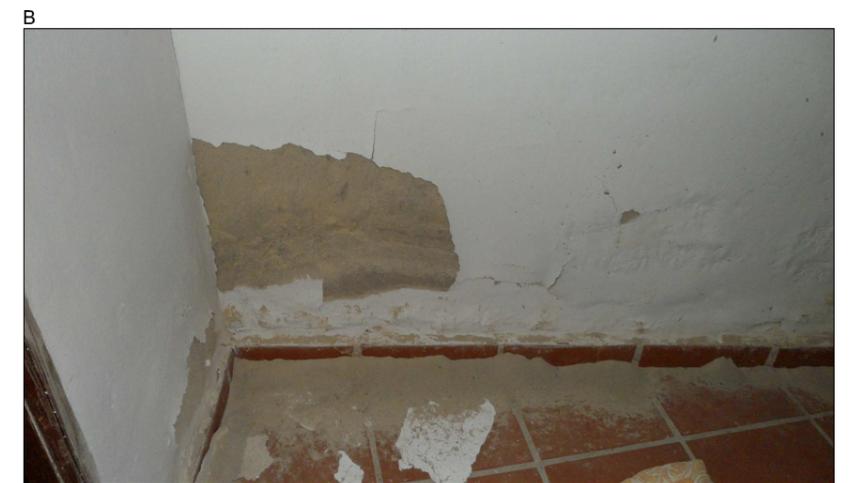
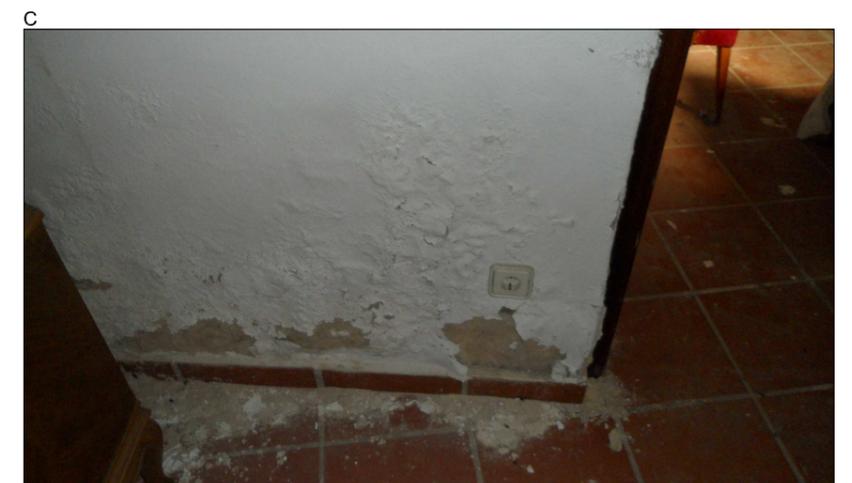
Desprendimiento de mortero
	Desprendimiento de la pintura
	Manchas de humedad

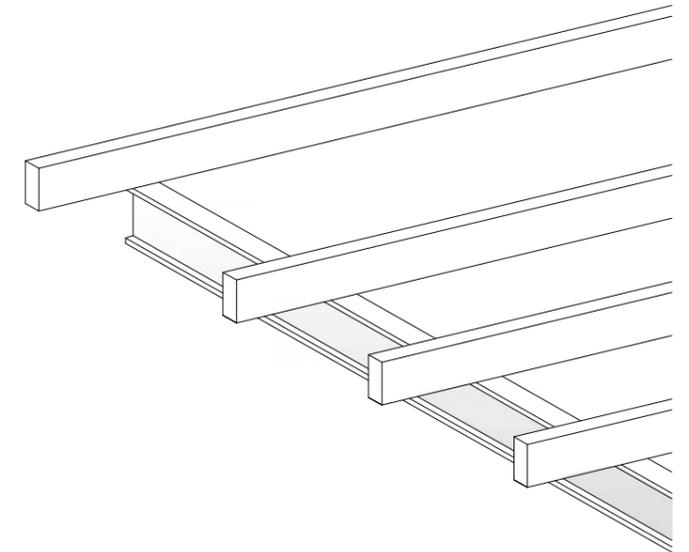
Apoyo viguetas sobre perfil metálico. Estado Actual

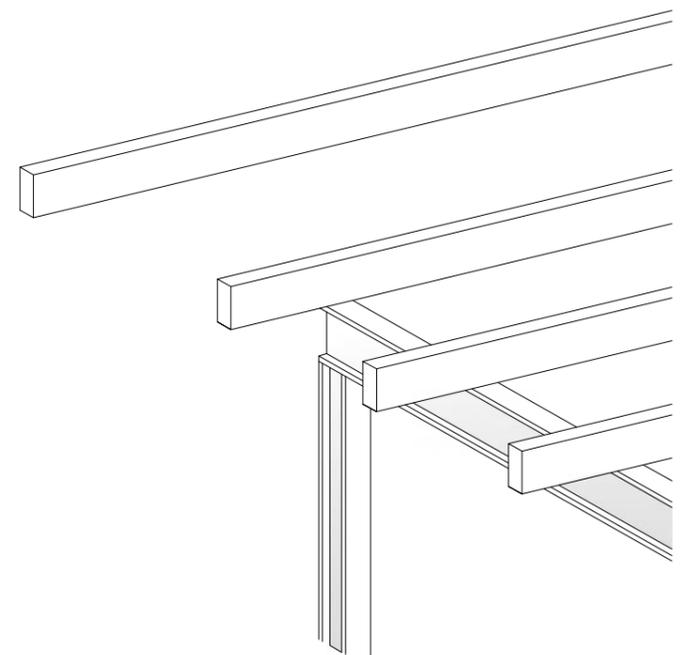
Apoyo de perfil metálico sobre pilar añadido en la propuesta.

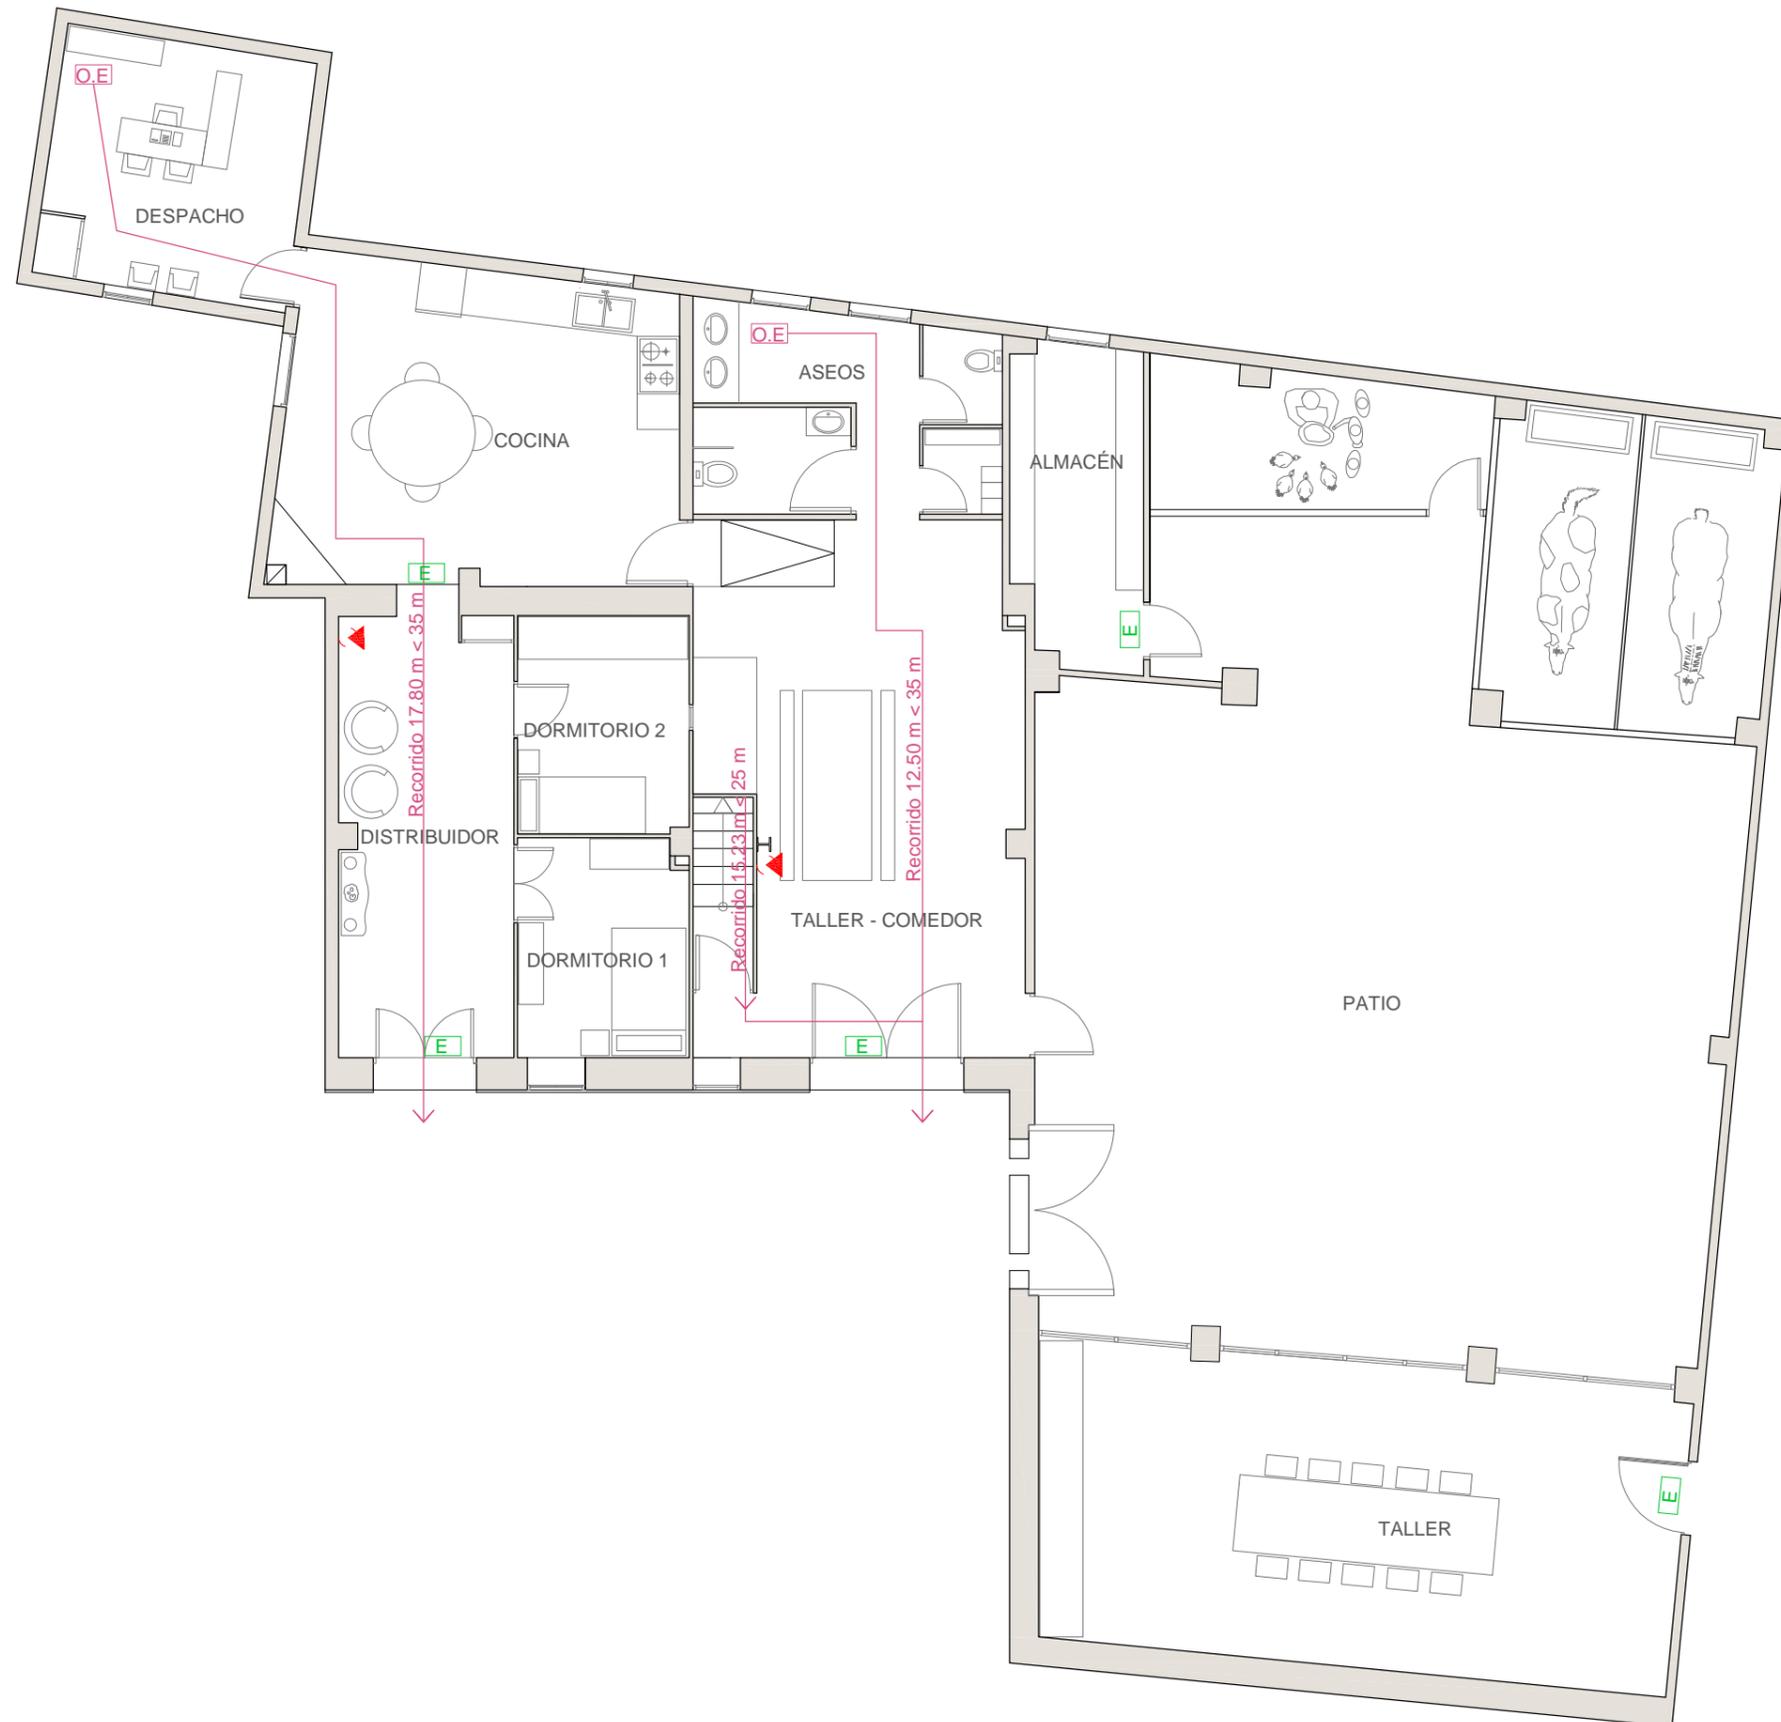
EVACUACIÓN OCUPANTES	
	8 personas planta primera
	35 Ocupantes Planta baja + 8 (P1ª)
	9 ocupantes zona patio

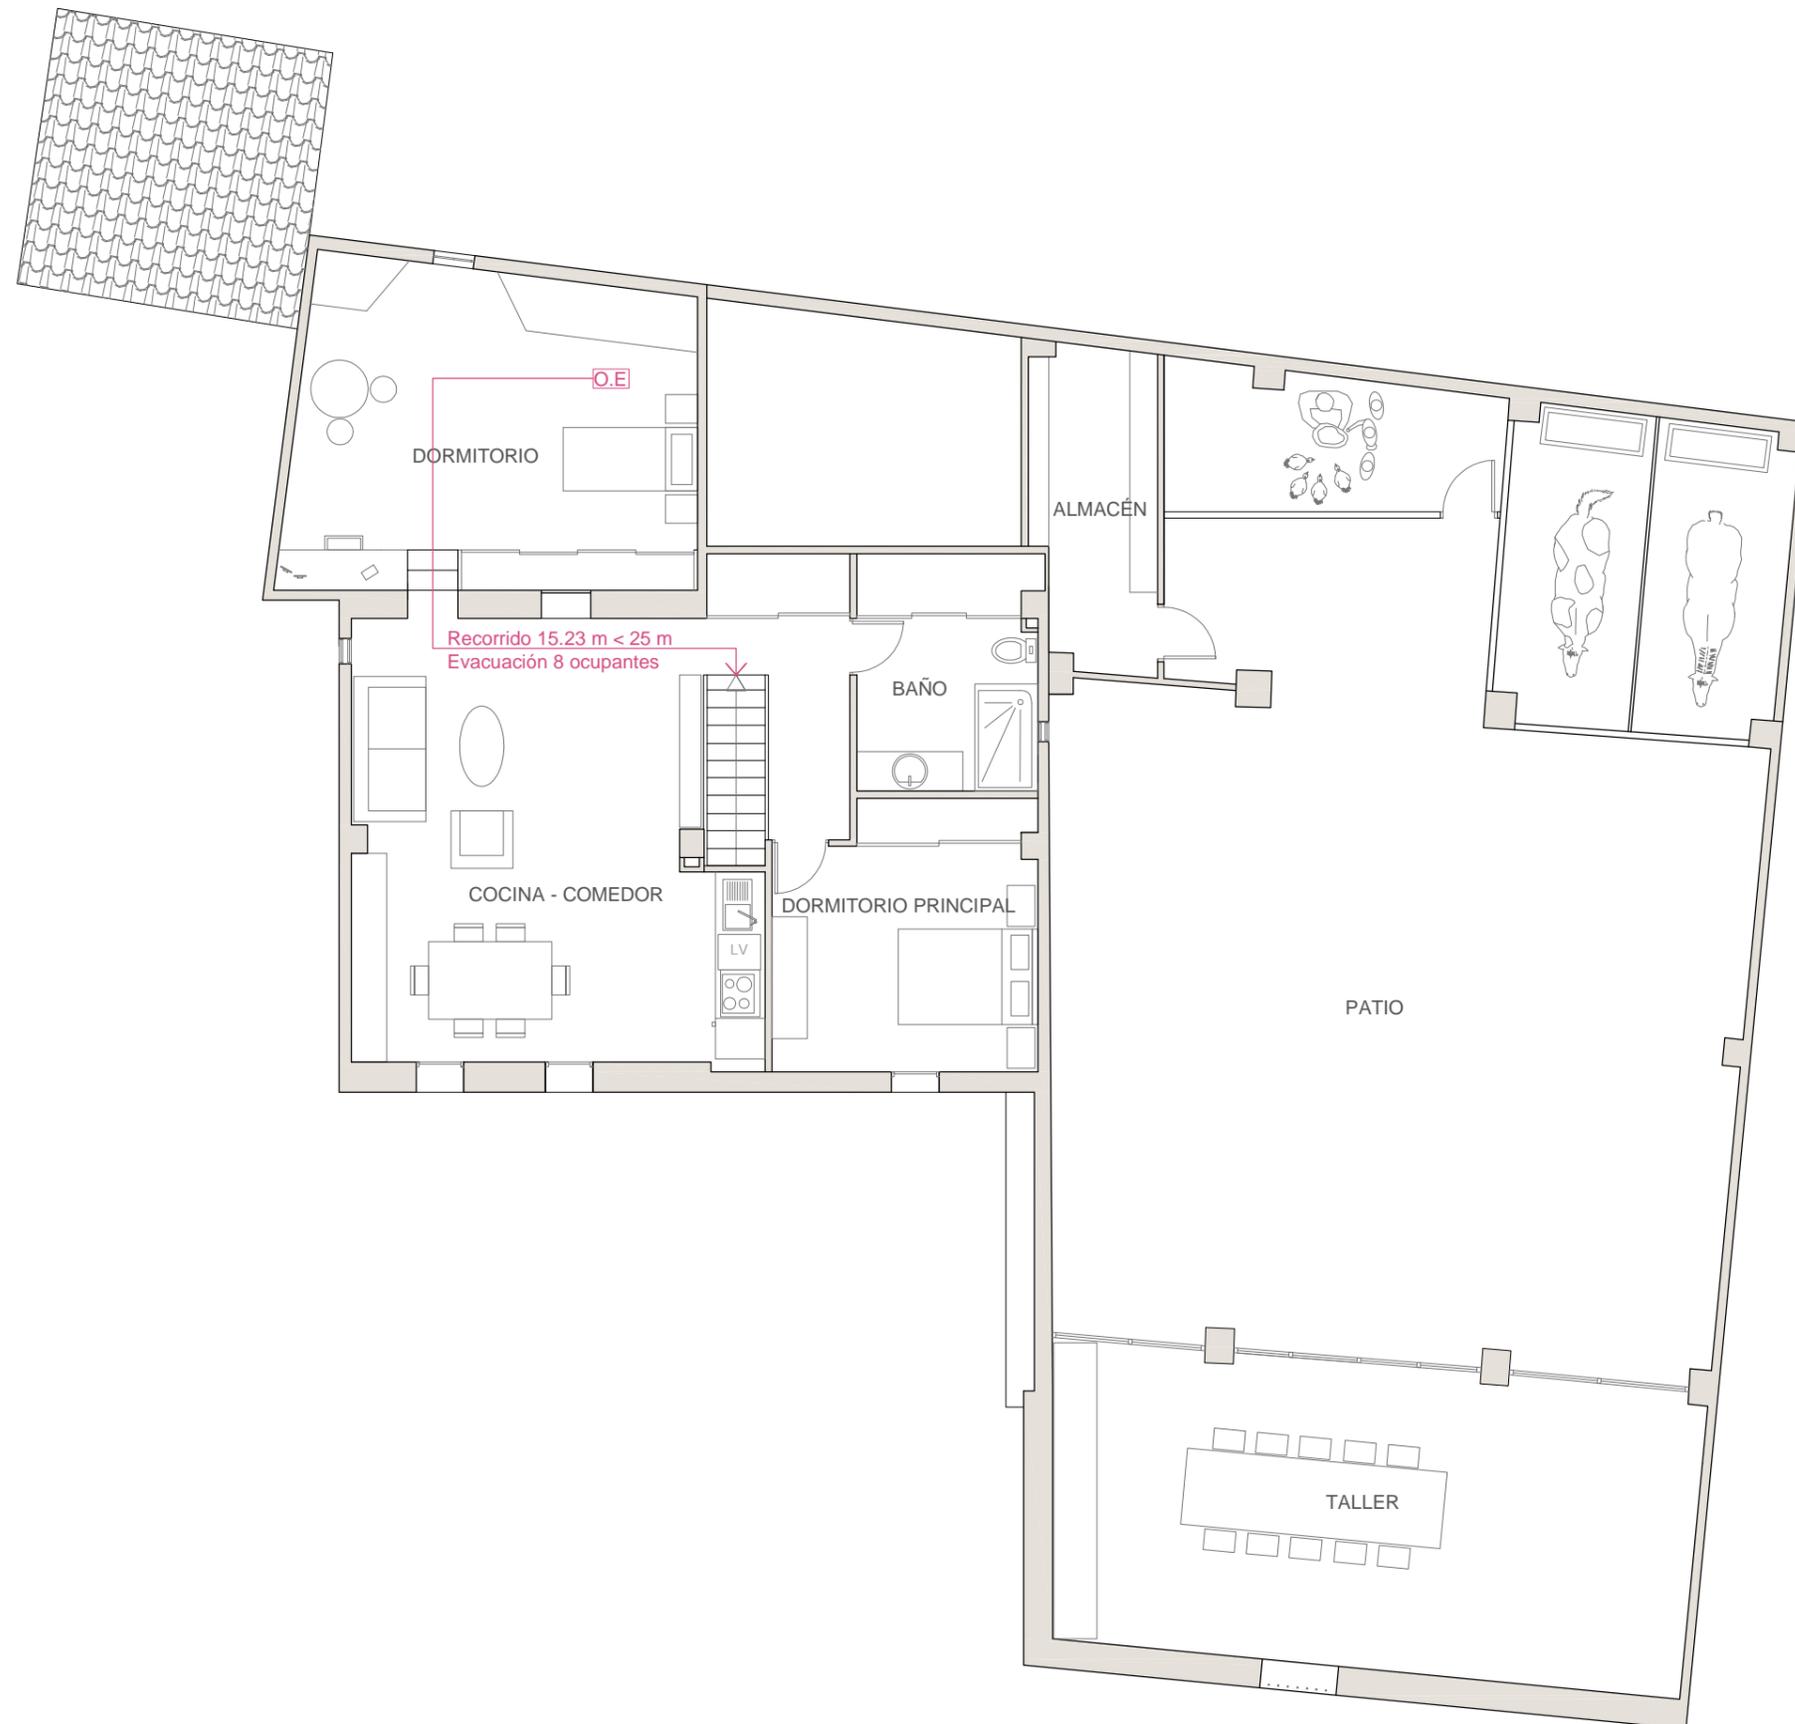
EVACUACIÓN OCUPANTES	
	8 personas planta primera
	35 Ocupantes Planta baja + 8 (P1ª)
	9 ocupantes zona patio

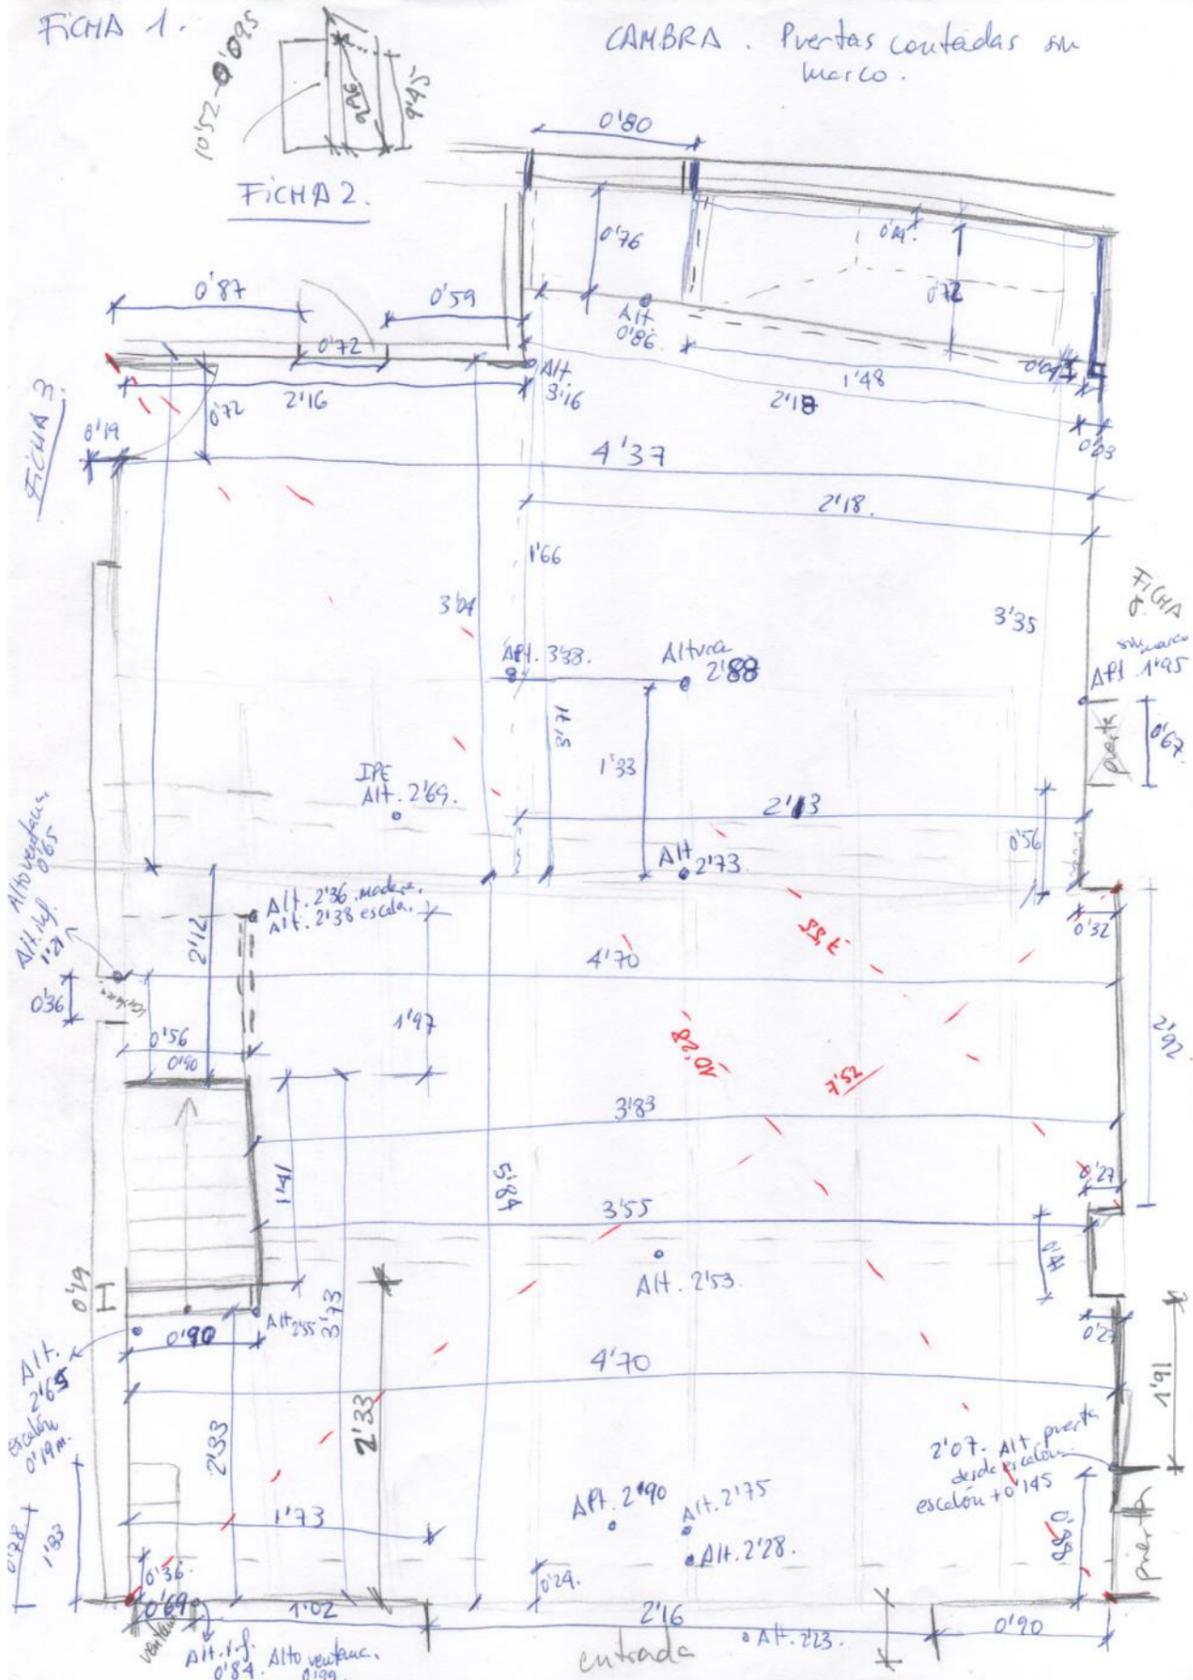
FICHA 1.

CAMBRA. Puertas contadas en marco.

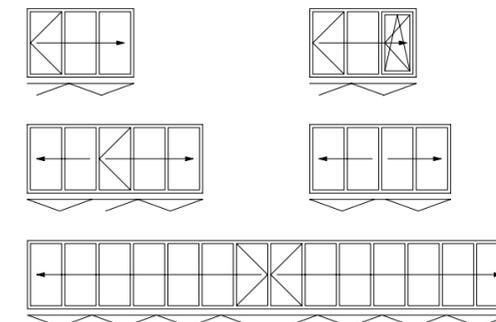
**Ejemplos de planta/variantes**

Disponibles como cerramiento plegable apoyado abajo (estándar) o suspendido arriba. Conforme a sus preferencias, plegable hacia fuera, dentro, izquierda y/o derecha.
