CONTRIBUCIÓN AL ESTUDIO DEL COMPORTAMIENTO
DE PILARES DE HORMIGÓN ARMADO REPARADOS
MEDIANTE MORTEROS PREDOSIFICADOS
SOMETIDOS A COMPRESIÓN CENTRADA

TESIS DOCTORAL

Ana Irene Ortega Palanco

Octubre 2015

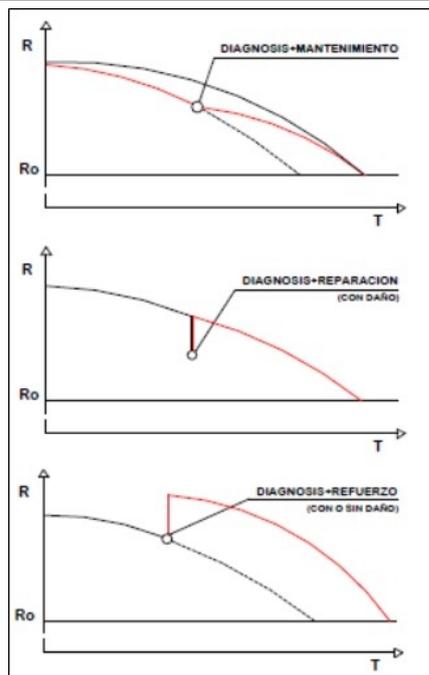
- 1) Se detecta una disminución de la capacidad (durabilidad, resistencia, etc.) y se realiza un diagnóstico en el cual se evalúa la necesidad de realizar solamente un mantenimiento de la estructura para inhibir o desacelerar el proceso de deterioro.
- 2) Se produce una caída drástica de la capacidad, procediendo, por lo tanto, a un diagnóstico de la estructura donde se considera necesario la realización de trabajos de reparación para restaurar la capacidad original.
- 3) En un momento determinado de la vida de la estructura se necesita incrementar la capacidad de la estructura, por consiguiente, se realiza un diagnóstico para determinar el tipo de refuerzo necesario a ejecutar.

Figura 7 – Tipos de intervención posibles en un diagrama de pérdida de resistencia frente al tiempo, C.E.B. 1983.

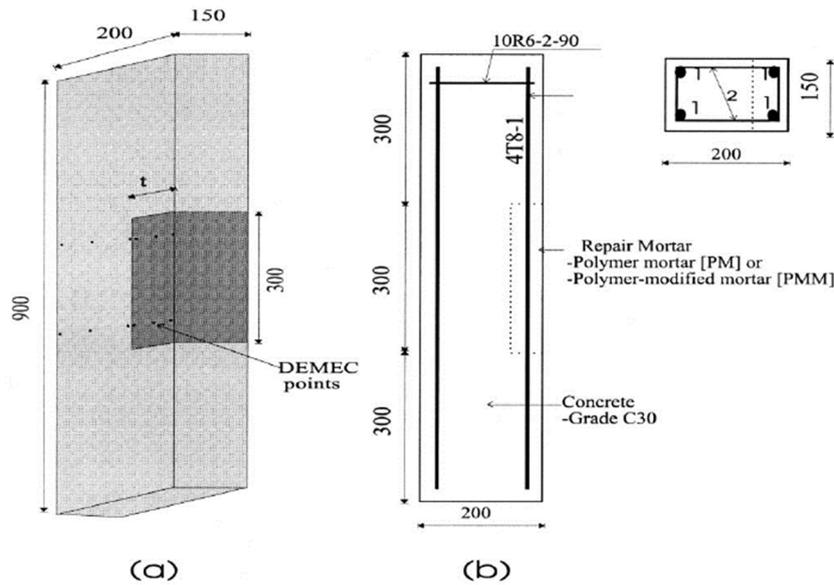
Figura 8 – Geometría de las columnas, Shambira y Nounu (2000)

Para el estudio se ensayaron catorce pilares de las dimensiones y geometrías que se muestran en la siguiente figura (ver Fig. 8).

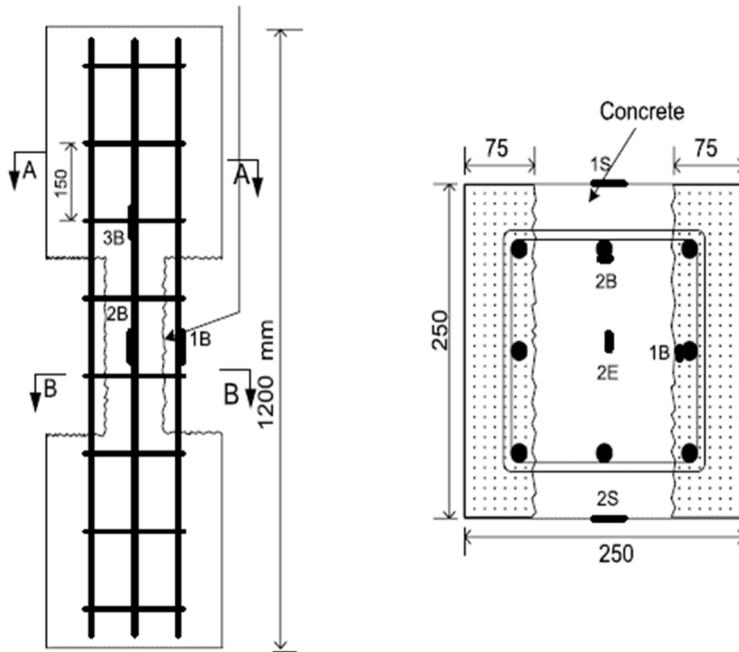
Figura 9 – Geometría de los pilares y de la reparación de los mismos, Sharif et al. (2006).

El programa experimental consistía en catorce pilares de hormigón armado con la geometría que se muestra en la siguiente figura (ver Fig. 9). El parcheo (reparación) se realizó en dos caras opuestas del pilar.

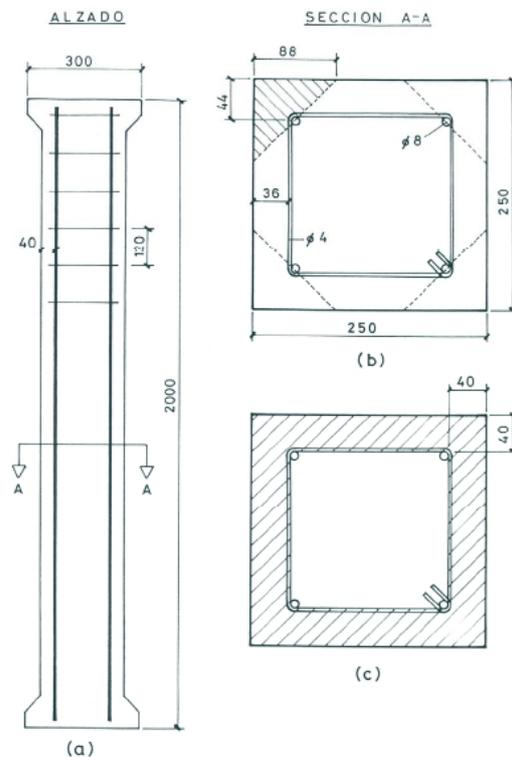
Nota: unidades en mm.

Figura 10 – Geometría de los pilares ensayados, Aurrekoetchea (2009).

Los pilares ensayados presentan una tipología como se muestra en la siguiente figura.

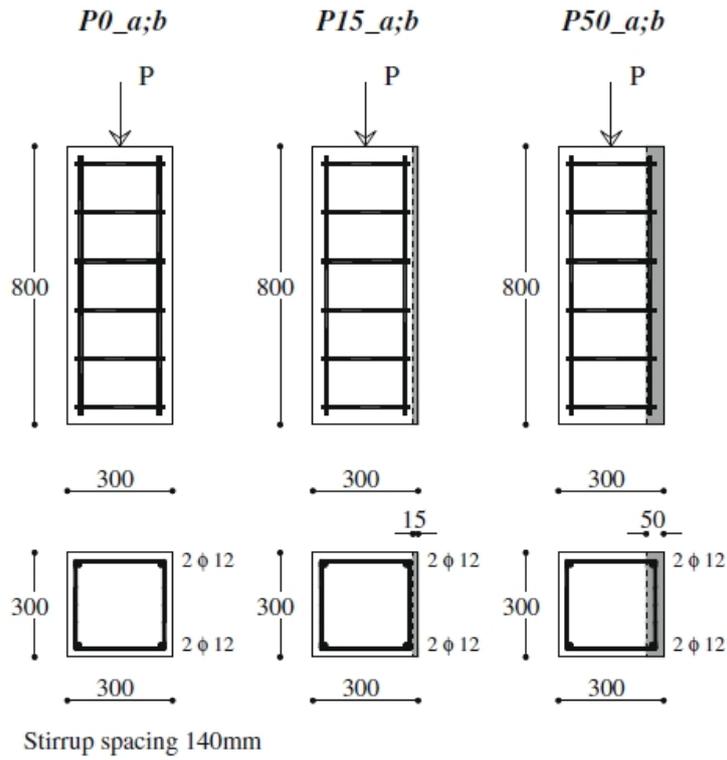
Figura 11 – Geometría y características de los pilares ensayados, Pellegrino et al. (2009).

El programa experimental consistía en seis pilares con la geometría y características que se presentan en la siguiente figura (ver Fig. 11). Los espesores de reparación fueron dos, uno de 50 mm que incluía la armadura longitudinal y el otro de 15 mm que no incluía la armadura longitudinal.

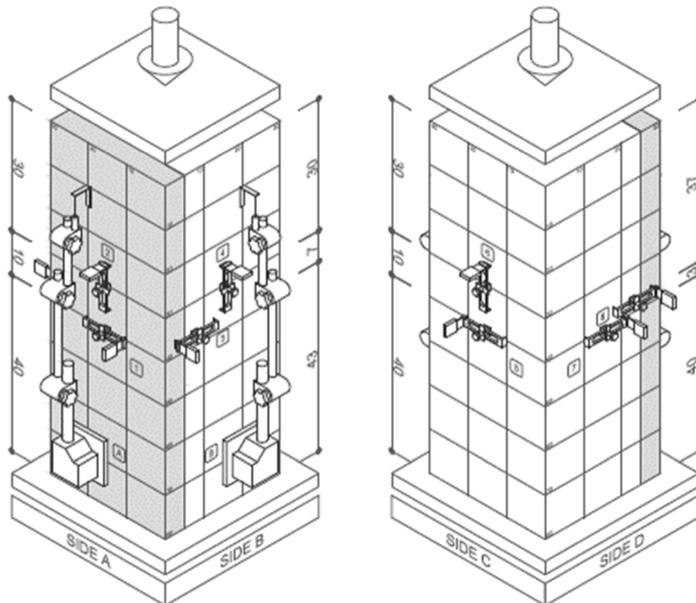
Figura 12 – Instrumentación de los pilares ensayados, Pellegrino et al. (2009).

La instrumentación se realizó mediante seis transductores de presión colocados tal y como se indican en la figura siguiente.

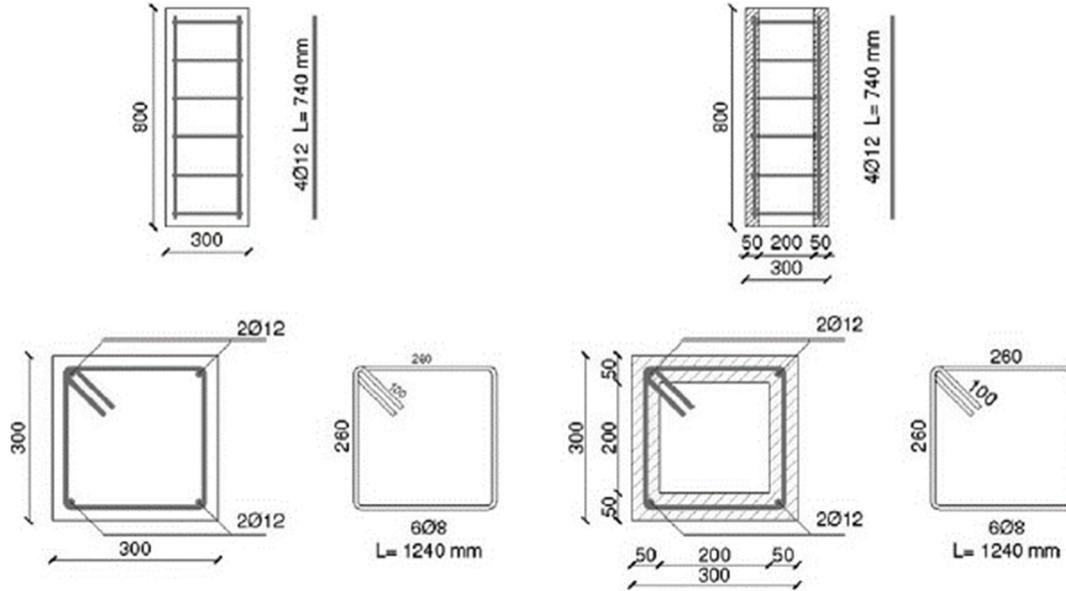
Figura 13 – Geometría de los pilares ensayados, da Porto et al. (2012).

El programa experimental consistió en la fabricación de ocho pilares, de los cuales seis fueron reparados con los distintos materiales de reparación, y los otros dos fueron usados como pilares patrón, uno para el estado no dañado y el otro para el estado dañado sin reparar. La geometría de estos pilares se muestra en la siguiente figura (ver Fig. 13), al igual que las propiedades principales de los materiales usados se presentan en la siguiente tabla (ver tabla 4).

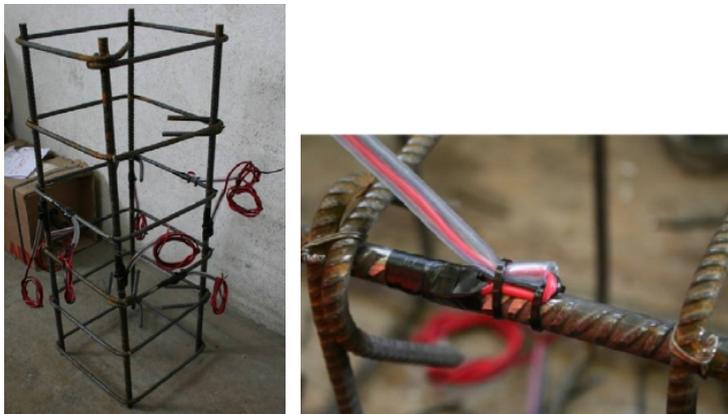
Figura 14 – Instrumentación de las armaduras, da Porto et al. (2012).

La instrumentación se llevó a cabo mediante transductores de presión colocados en las superficies del pilar, y las armaduras se instrumentaron mediante galgas extensométricas, tal y como se muestran en la figura siguiente.

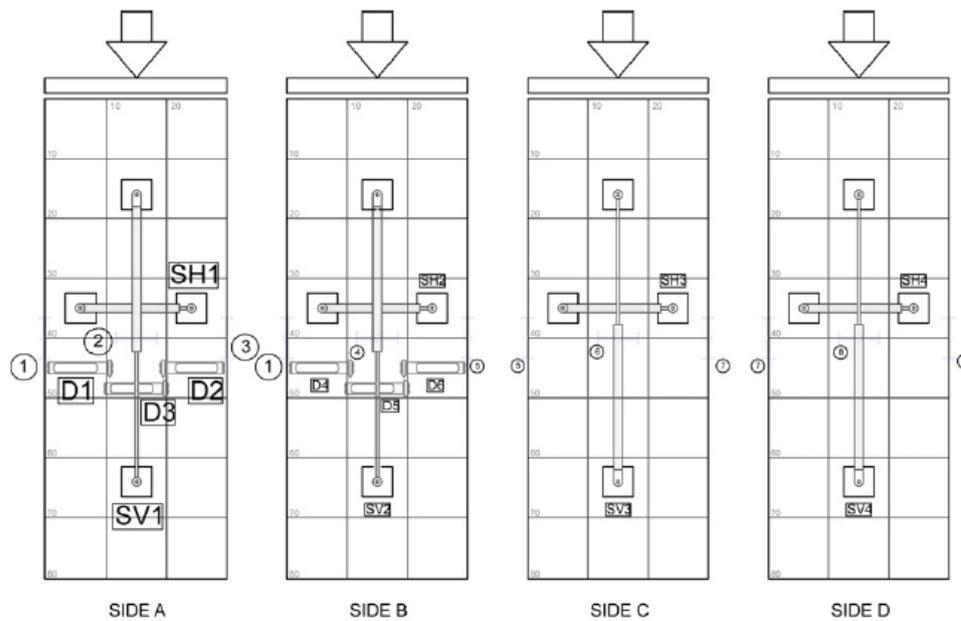
Figura 15 – Instrumentación de las superficies del pilar, da Porto et al. (2012).

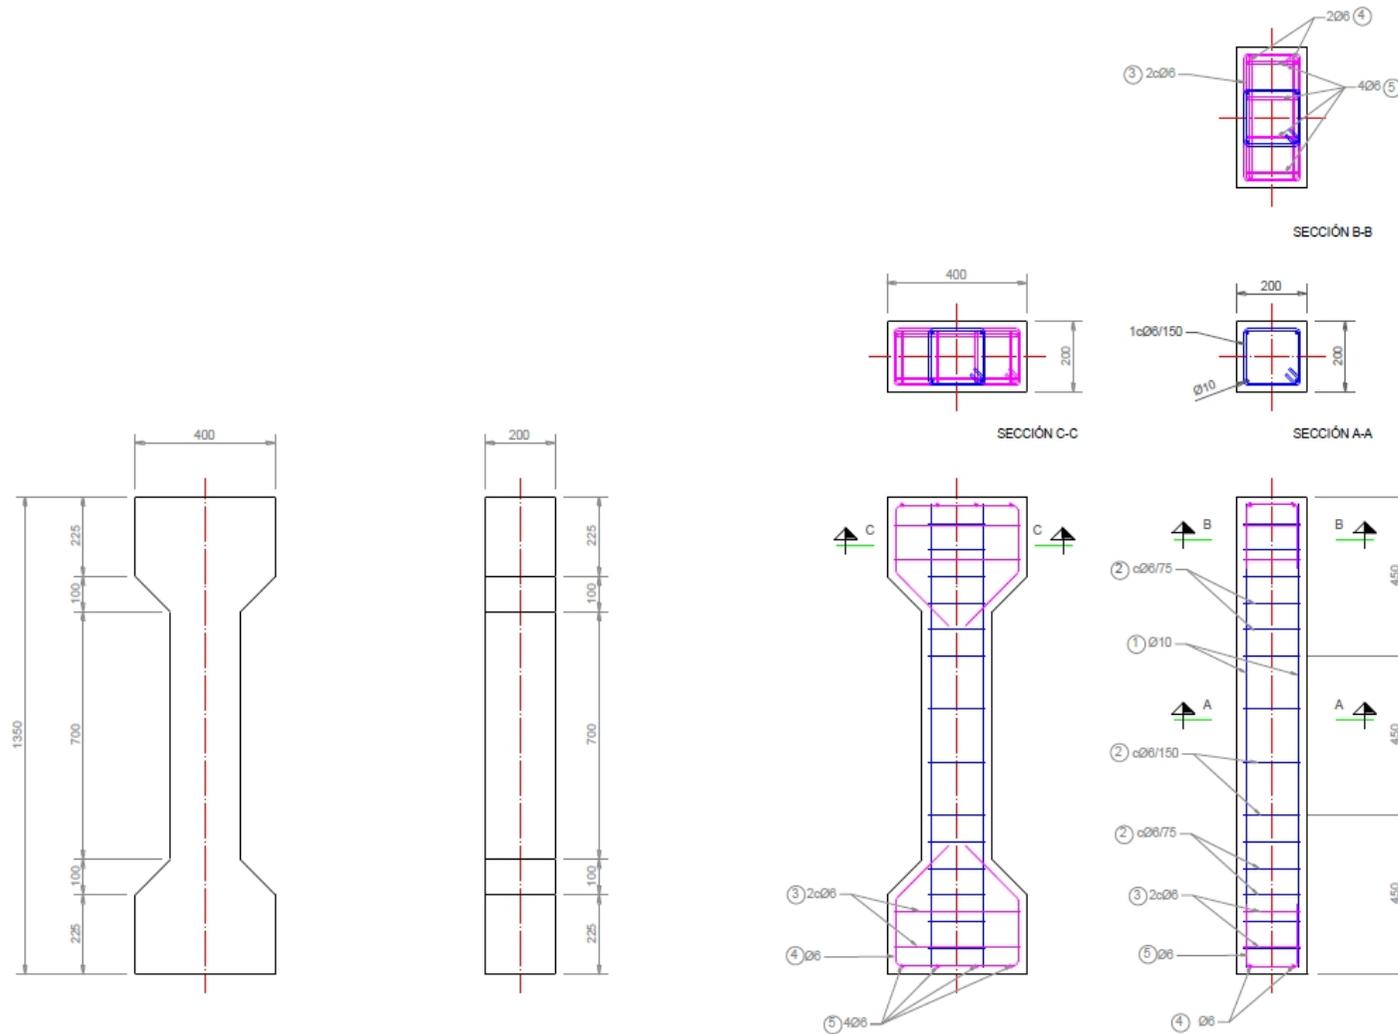
Figura 17 – Detalles de la geometría y armado de los pilares previos.

Para encontrar el diseño adecuado para los pilares se hicieron unos ensayos previos y poder comprobar cómo se comportaba el pilar hasta llegar a la rotura. En esta fase se realizaron tres pilares con la geometría y armado que se muestra en la siguiente figura.

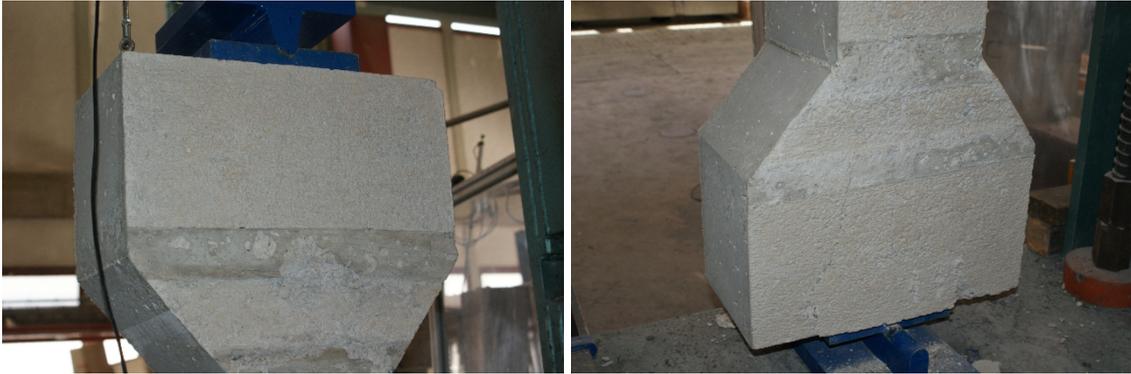
Figura – 18 Fotografías fallo cabezas pilares (cara delantera).

Tras finalizar los ensayos, se observa como el fallo de los pilares comienza en las cabezas, tanto en la base como en el capitel, y éste se extiende hacia la zona central del pilar (ver Fig. 18). Otro dato a tener en cuenta es la chapa de reparto se hunde en la cabeza del pilar de hormigón debido a que no la cubre en su totalidad, provocando mayores tensiones localizadas en esas zonas (ver Fig. 19).

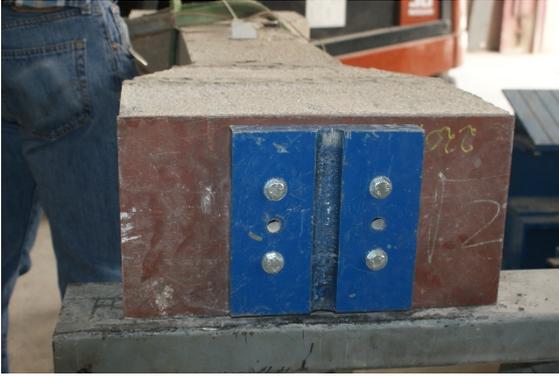
Figura 20 – Fotografía del detalle de las placas de reparto.

Para descartar que el fallo prematuro de las cabezas fuera provocado por la placa de reparto, se añadió otra placa de mayor tamaño (ver Fig. 20), de manera que cubriera toda la cabeza del pilar, y encima de esta nueva chapa colocar las placas de apoyo del pórtico, y de esta forma se ensayó otro de los tres pilares de esta primera fase de pruebas.

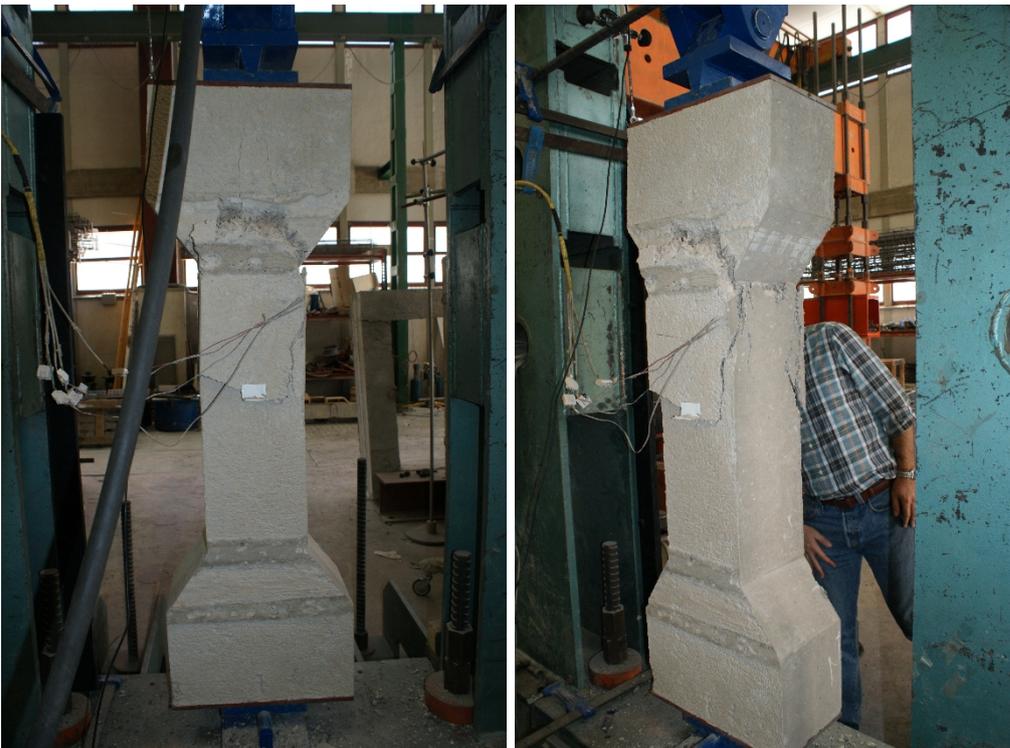
Como se observa en las siguientes figuras (ver Fig. 21), el fallo prematuro se sigue produciendo en las cabezas del pilar, por lo que se deduce al estudiar en detalle el armado de las cabezas de los pilares, que este era insuficiente para que el flujo de cargas se produjera correctamente en todo el pilar.

Figura 21 – Fotografías rotura del pilar previo.

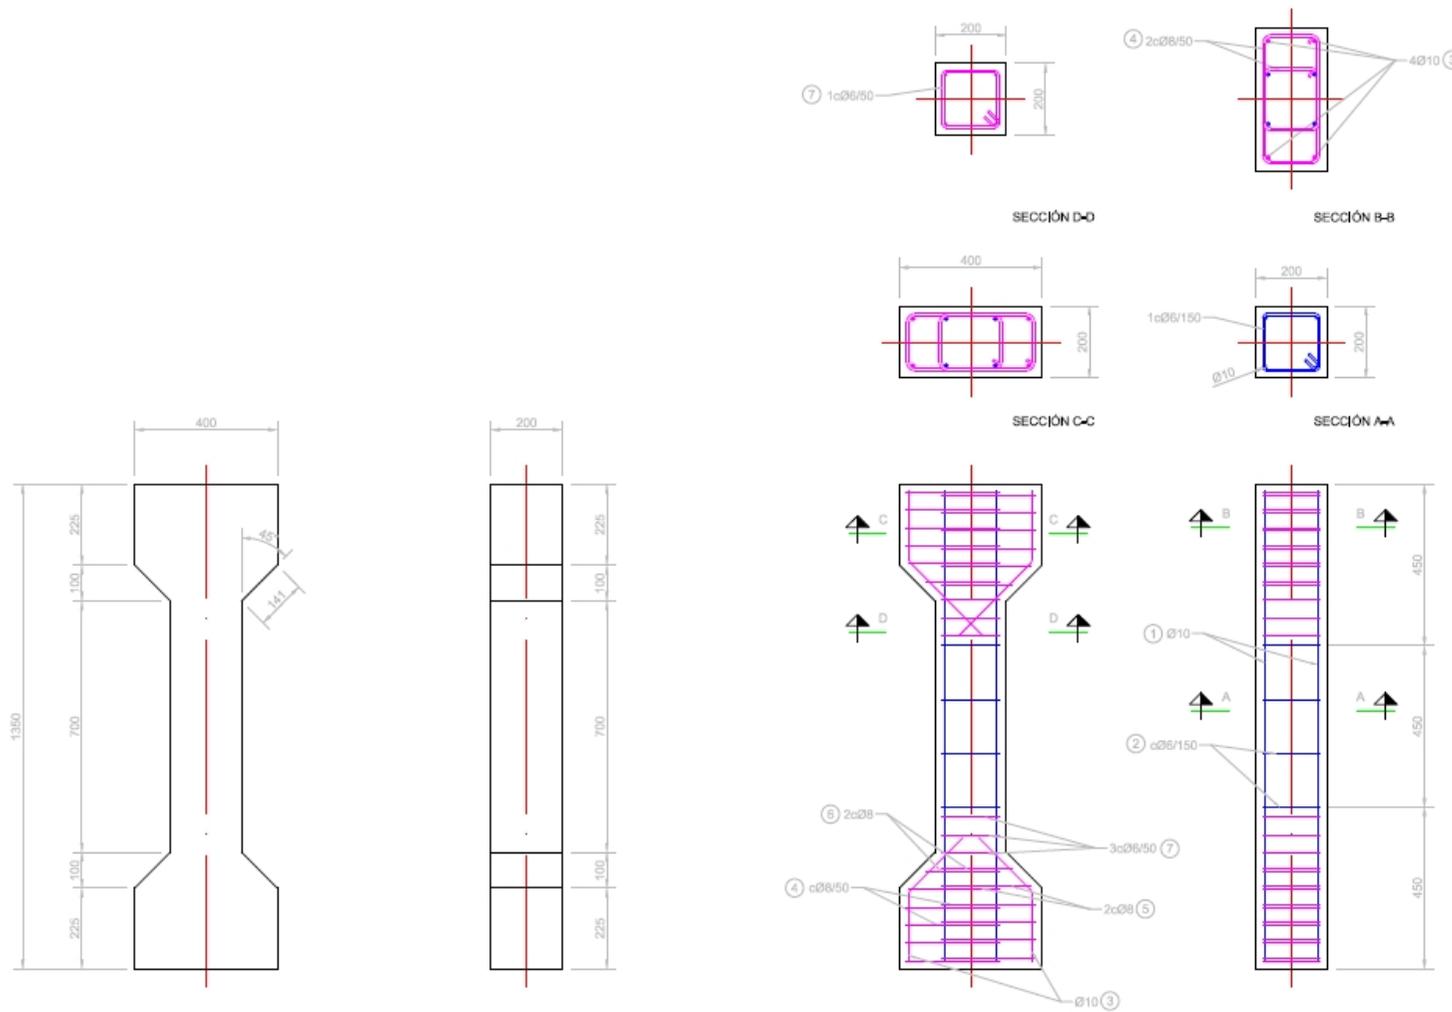
Para la segunda fase de ensayos previos se hormigonaron cuatro pilares con la geometría y armado que se muestra en la siguiente figura.

Figura 22 – Detalles de la geometría y armado de los pilares previos, segunda fase.

Para la armadura de los pilares se utilizó un acero B-500S con la cuantía y disposición que se muestra en la figura 22. La armadura longitudinal consistía en 4 barras de diámetro 10 mm y cercos de 6 mm de diámetro en la zona central del pilar, y en las cabezas de los pilares, los cercos eran de 8 y 10 mm de diámetro. Como se aprecia en la figura 22, las cabezas van fuertemente armadas ya que su misión es ser lo suficientemente resistentes para transmitir el axil suministrado por el gato hidráulico del pórtico de ensayos a la zona central del pilar, el cual es el tramo objeto de estudio.

Para la selección de las características geométricas del pilar a ensayar se optó por la mostrada en la figura 22. Las dimensiones de los pilares coinciden con las de la investigación desarrollada por D. José Luis Bonet Senach, lo que además de proporcionar especímenes válidos para los objetivos de la investigación, permitía compatibilizar el uso del pórtico de ensayos entre las dos investigaciones. Por lo tanto, se realizó una adaptación del diseño de los pilares del Proyecto llevado a cabo por el Dr. José Luis Bonet Senach perteneciente al Instituto de Ciencia y Tecnología del Hormigón (ICITECH) de la Universitat Politècnica de València.

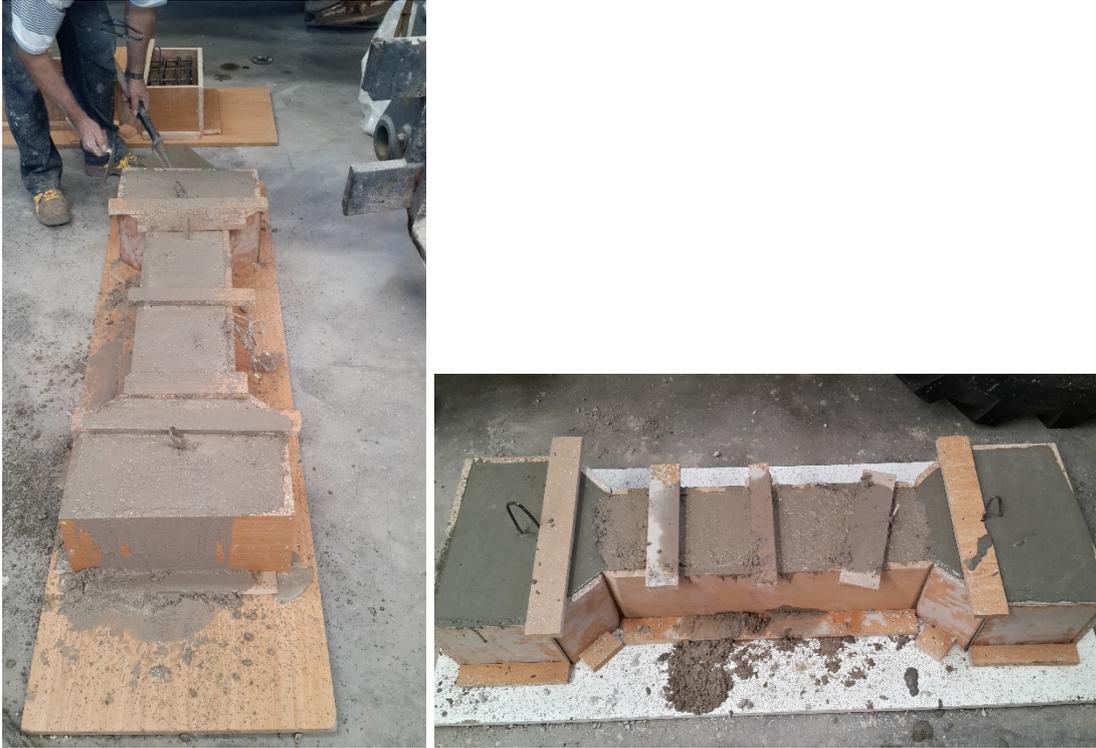
En esta tanda de pruebas, además de aumentar la cuantía de armado de las cabezas a los cuatro pilares, a dos de ellos se hormigonaron con dos clases de hormigón, para las cabezas se utilizó mortero de altas resistencias y para la zona central del pilar se utilizó el hormigón con las resistencias características deseadas ($f_c \approx 15 - 17$ MPa). Los otros dos pilares se hormigonaron en su totalidad con el hormigón normal ($f_c \approx 15 - 17$ MPa).

Figura 23 – Detalles del hormigonado para los dos diseños de la segunda tanda de pruebas.

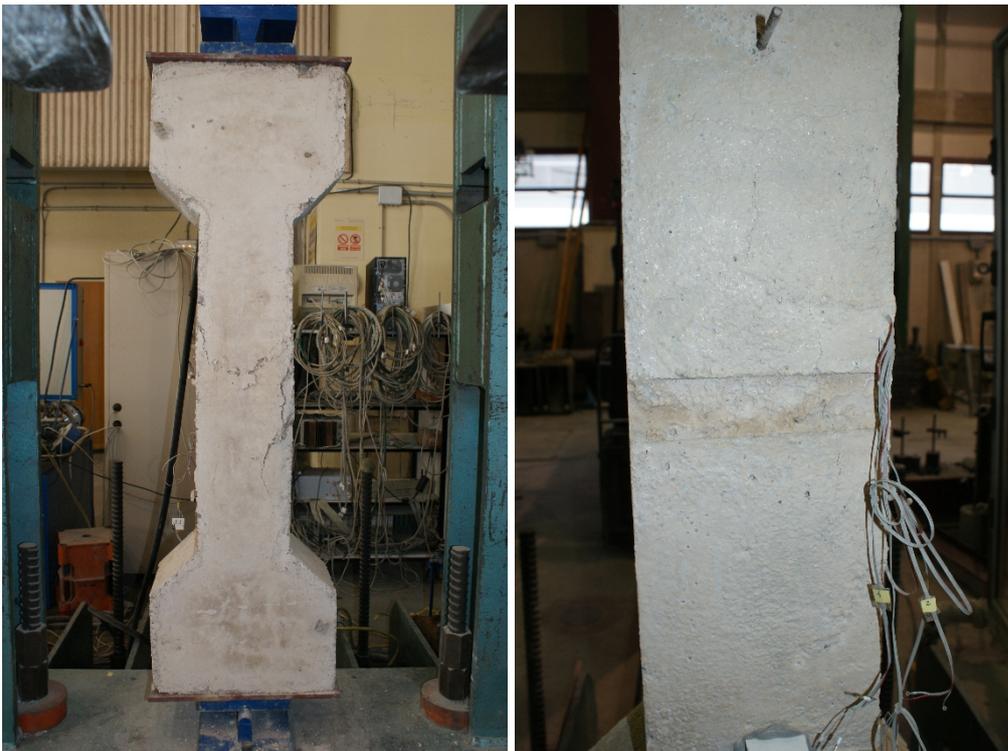
Figura 24 – Detalle rotura pilar hormigonado en una sola vez

Tras ensayar los cuatro pilares y analizar el comportamiento de rotura, se observa que ambos diseños son adecuados puesto que el fallo del pilar se produce en la zona central del pilar, como se puede ver en las siguientes figuras (ver Fig. 24 y 25). Por lo tanto, se opta por el diseño del pilar cuyo hormigonado se realiza en una sola tanda, es decir, todo el pilar hormigonado con el mismo hormigón, de esta manera se simplifica la fabricación de los pilares.

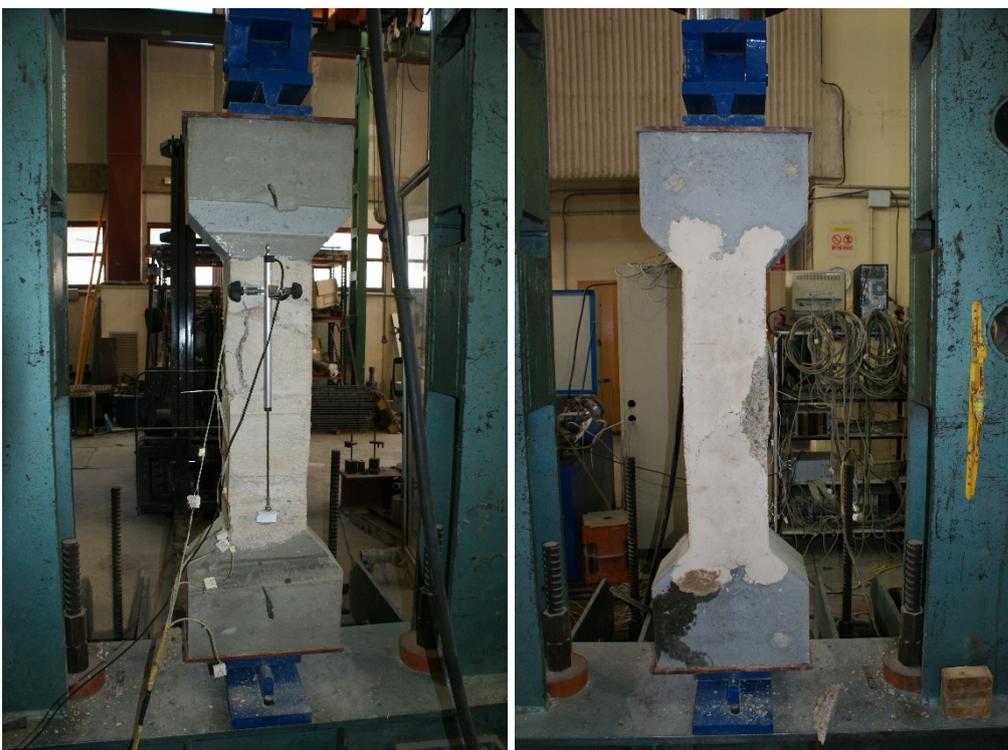
Figura 25 – Detalle rotura pilar hormigonado en dos veces (cabeza y zona central).

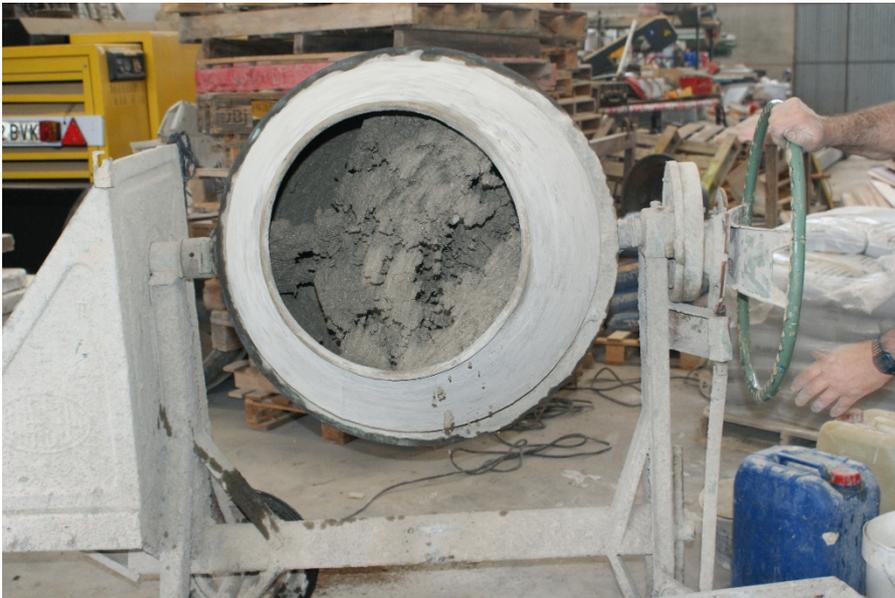
La fabricación del hormigón de todos los pilares para los ensayos previos se realizó en una hormigonera eléctrica de la marca Umacon. Todos los pilares se hormigonaron con la misma amasada, tanto en la primera tandas de ensayos previos como en la segunda. La dosificación para un hormigón entorno a los 10-15 MPa fue facilitada por la empresa que suministró los materiales para la confección del hormigón (empresa fabricante de cementos).

Figura 26 – Fabricación del hormigón de los pilares para los ensayos previos.

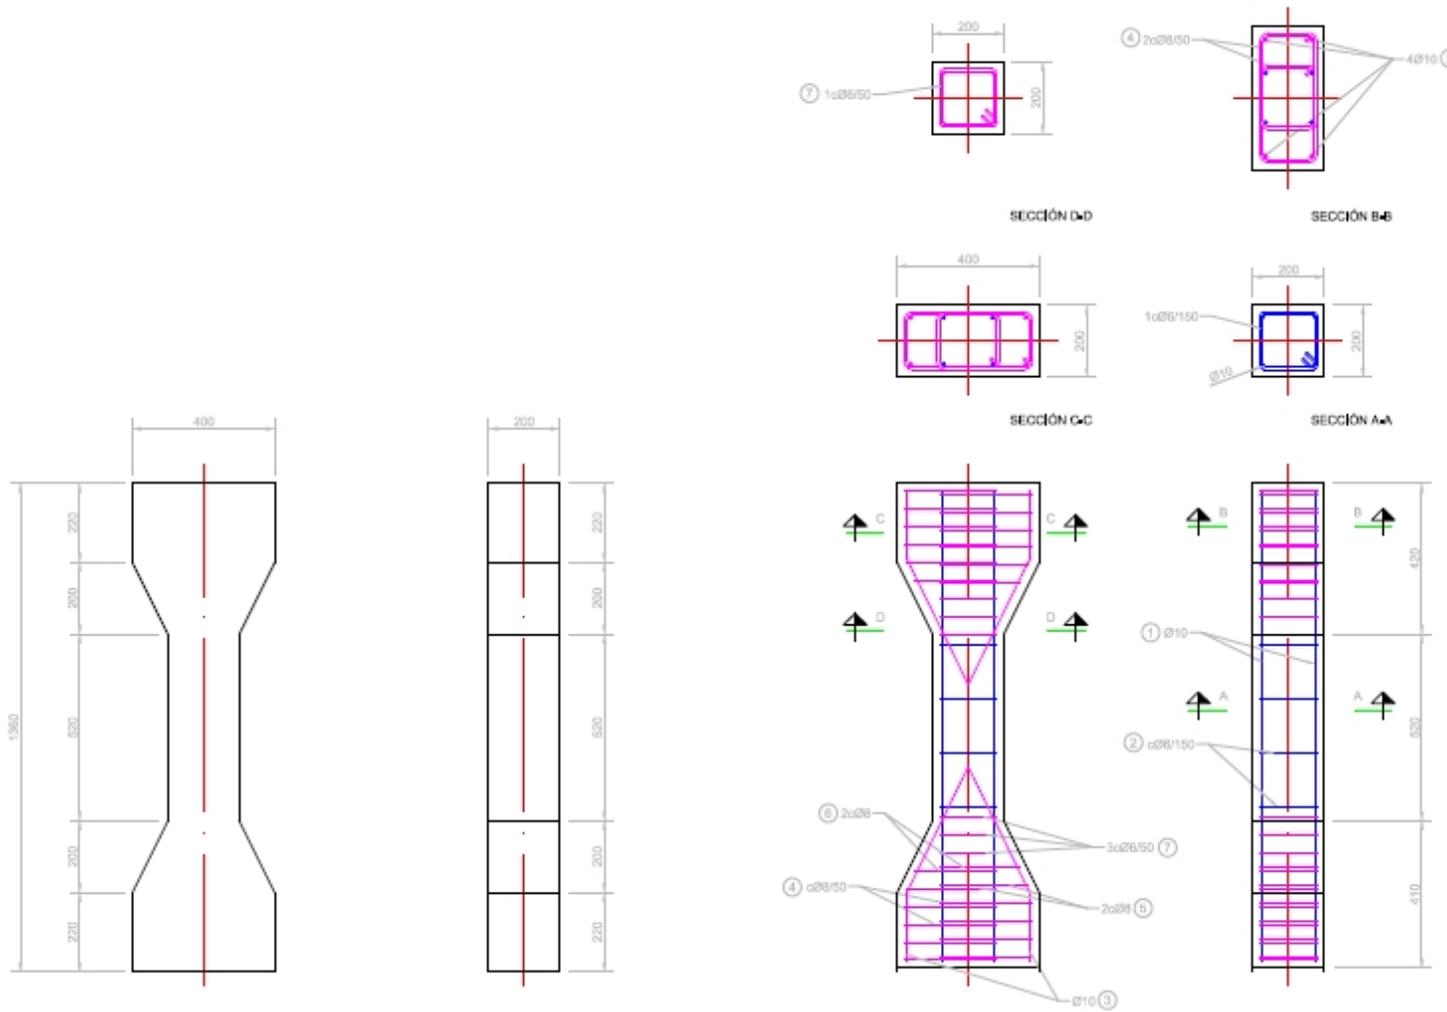
En la siguiente figura se puede ver con detalle la geometría y disposición y cuantía del armado de los pilares.

Figura 27 – Detalles de la geometría y armado de los pilares de ensayo.

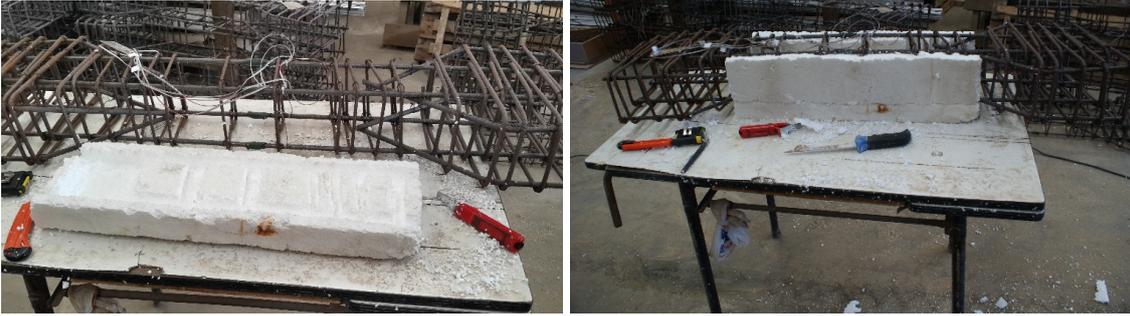
Figura 28 - Detalle elaboración daño pilares daño en las 4 caras.

Para simular los daños en los pilares se utilizaron placas de porexpan de espesor 5 cm, y en ellos se introducía la armadura para que en el hormigonado de los pilares se quedara el hueco para la posterior reparación (ver figuras 28, 29, 30 y 31)

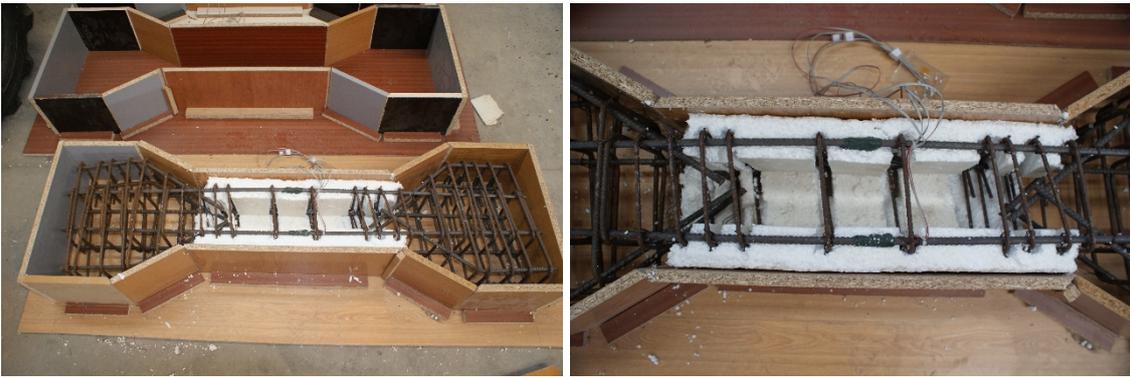
Figura 29 - Pilar daño en las 4 caras, encofrado.

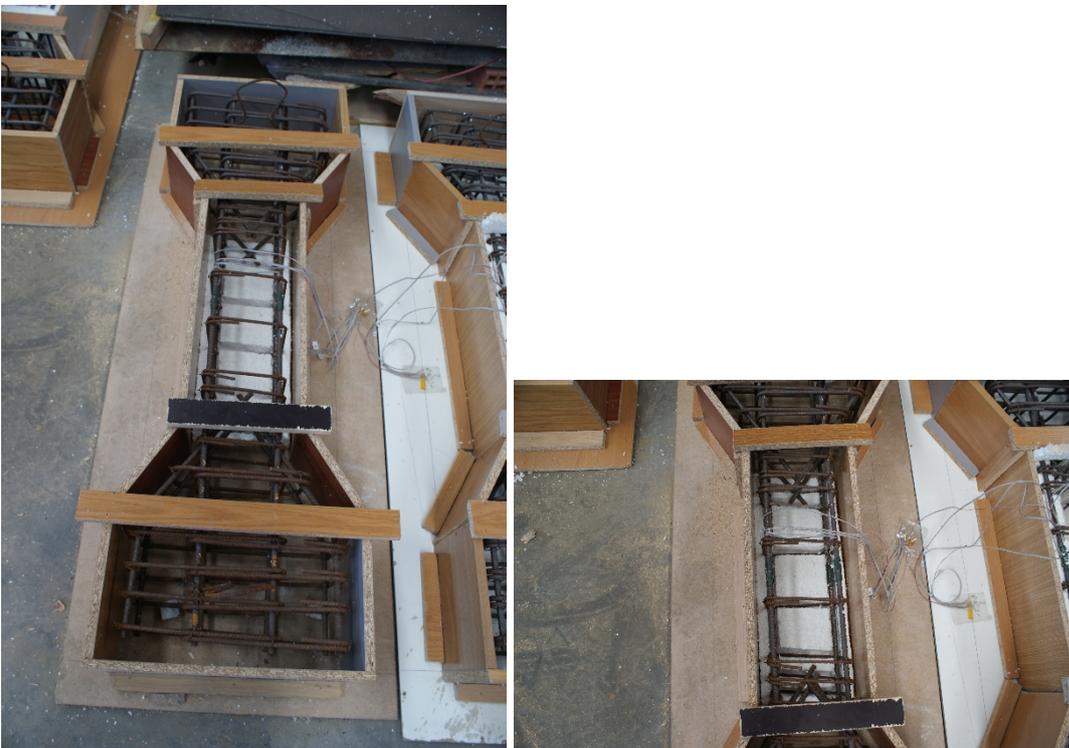
Figura 30 - Pilar daño en 1 cara, encofrado.

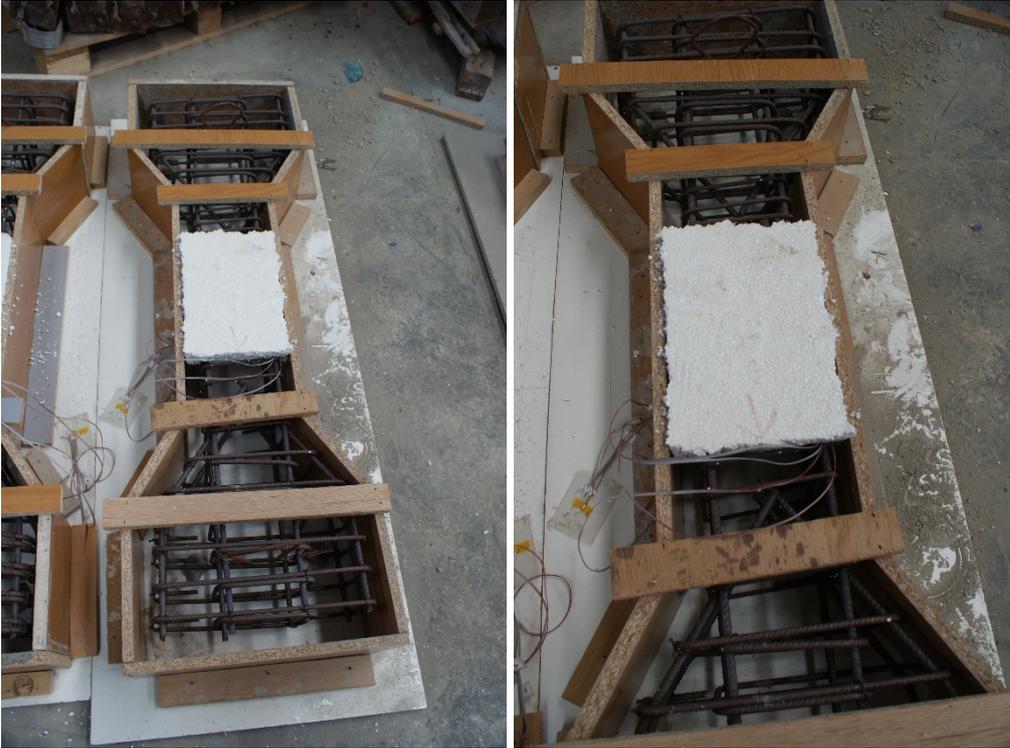
Figura 31 - Pilar daño parcheo, encofrado.

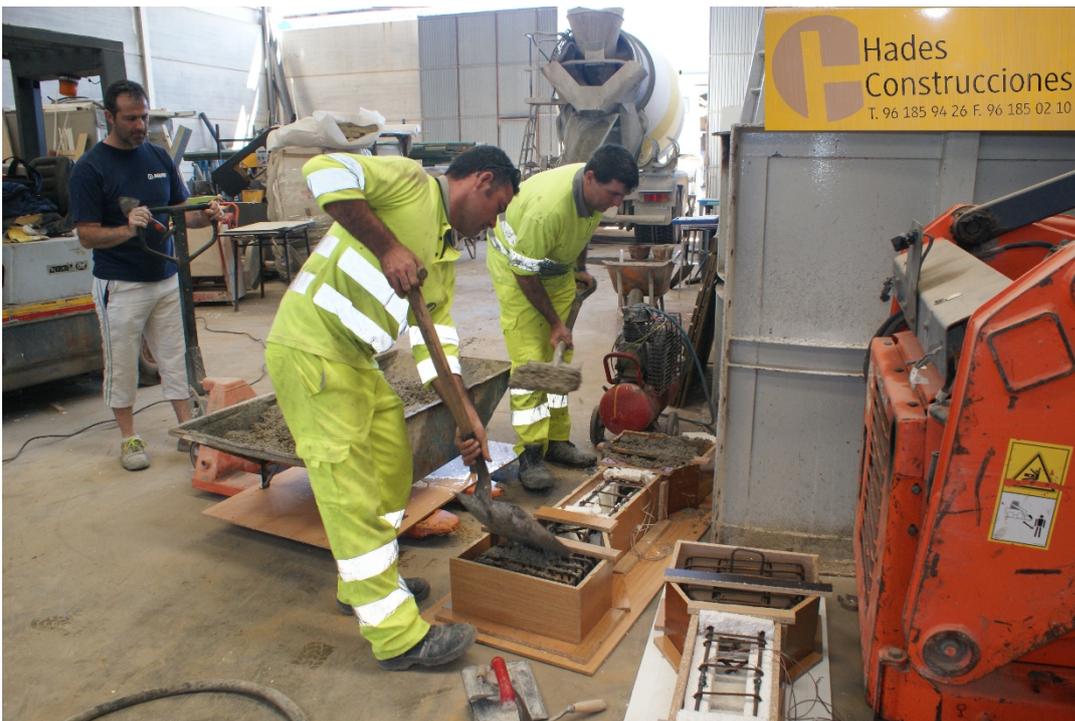
El relleno de los encofrados se realizó manualmente y compactado mediante vibrador de agujas eléctrico.

Figura 32 - Relleno de los encofrados.

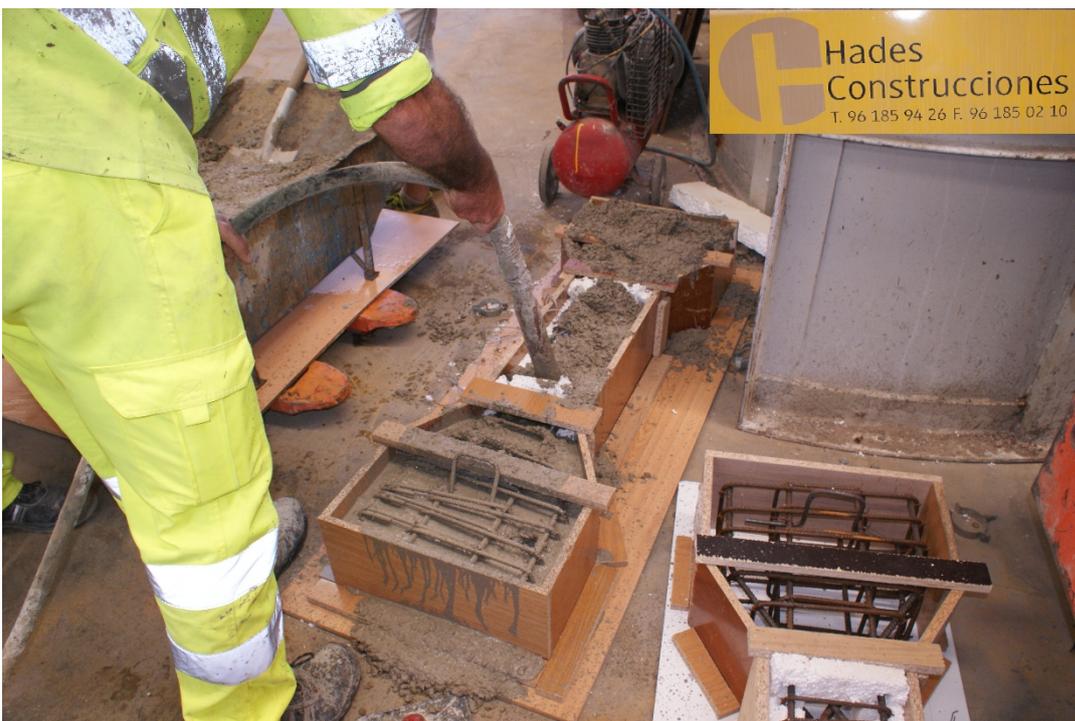
Figura 33 - Vibrado del hormigón.

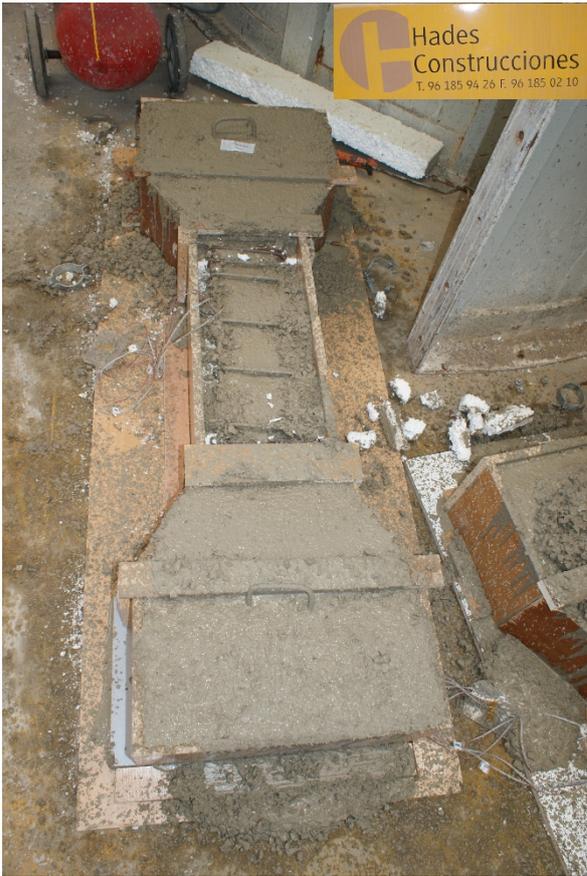
Figura 34 - Detalle del pilar dañado 4 caras hormigonado.

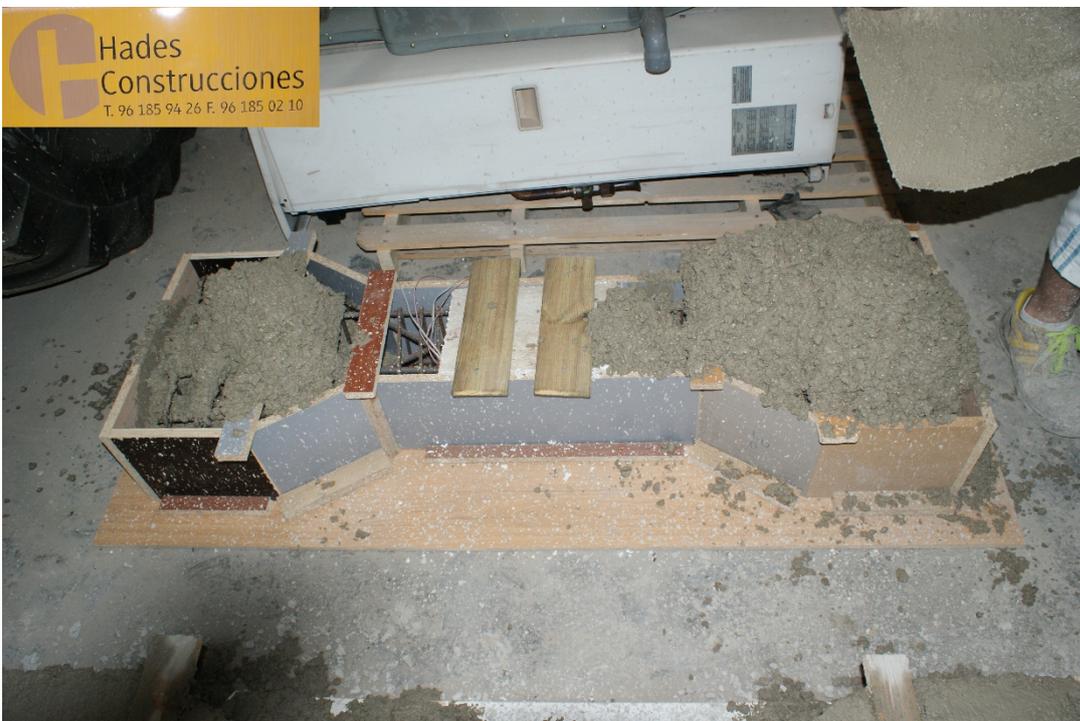
Figura 35 - Hormigonado pilar parcheo.

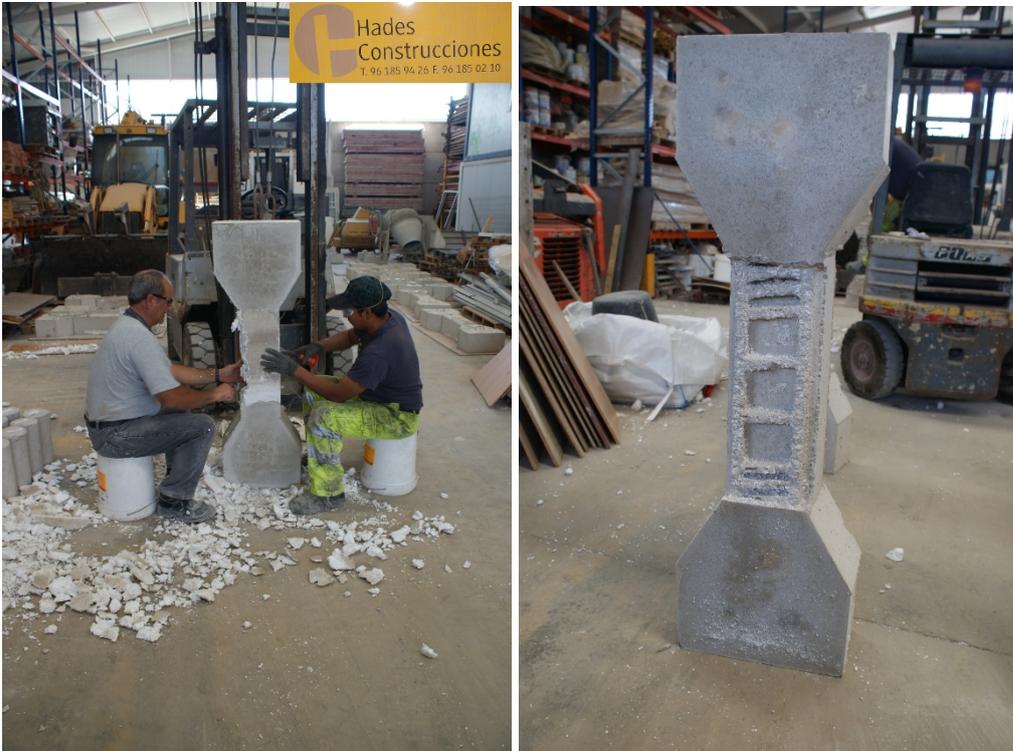
La preparación de las superficies se realizó mediante cepillado manual y a continuación se limpiaron con agua a alta presión para eliminar totalmente cualquier resto de porexpan, con el cual se simularon los daños de los pilares.

Figura 36 - Eliminación del corcho y cepillado manual mediante púas metálicas.

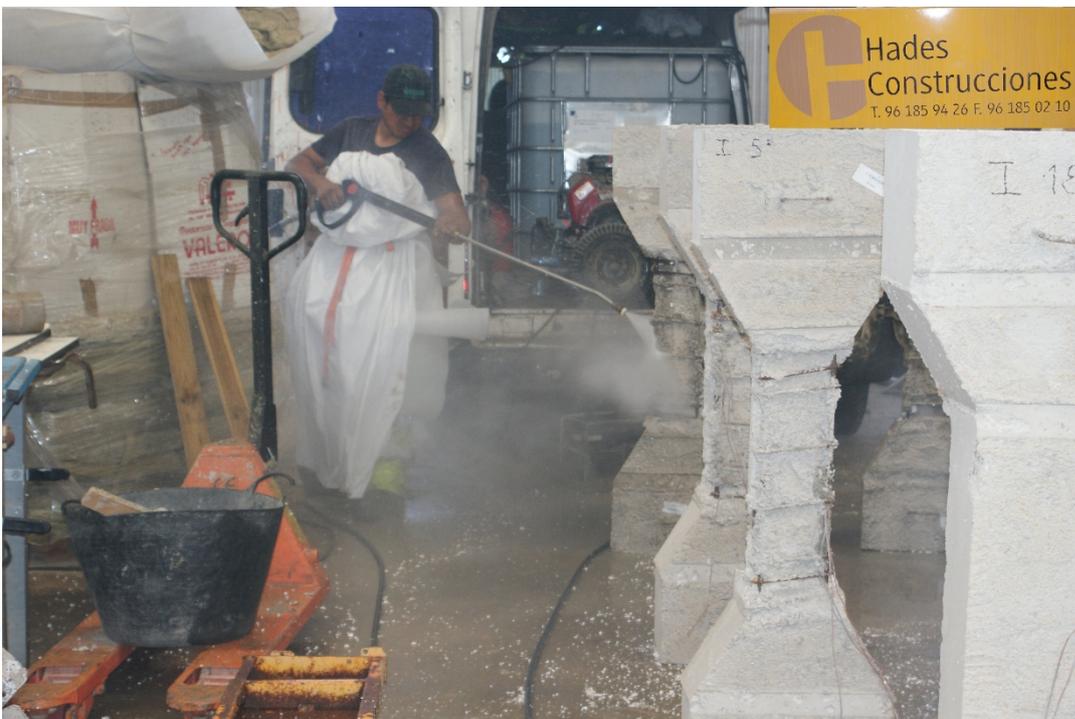
Figura 37 - Limpieza de las superficies mediante chorro de agua a alta presión.

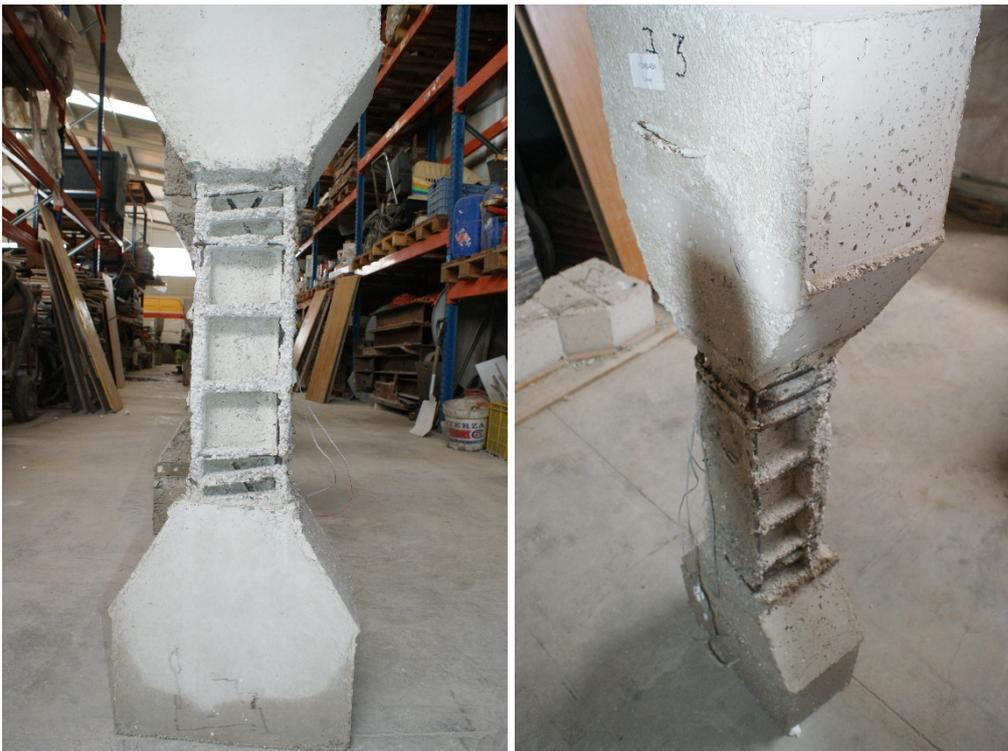
Figura 38 - Detalle del pilar daño 4 caras.
