CONTRIBUCIÓN AL ESTUDIO DEL COMPORTAMIENTO
DE PILARES DE HORMIGÓN ARMADO REPARADOS
MEDIANTE MORTEROS PREDOSIFICADOS
SOMETIDOS A COMPRESIÓN CENTRADA

TESIS DOCTORAL

Ana Irene Ortega Palanco

Octubre 2015

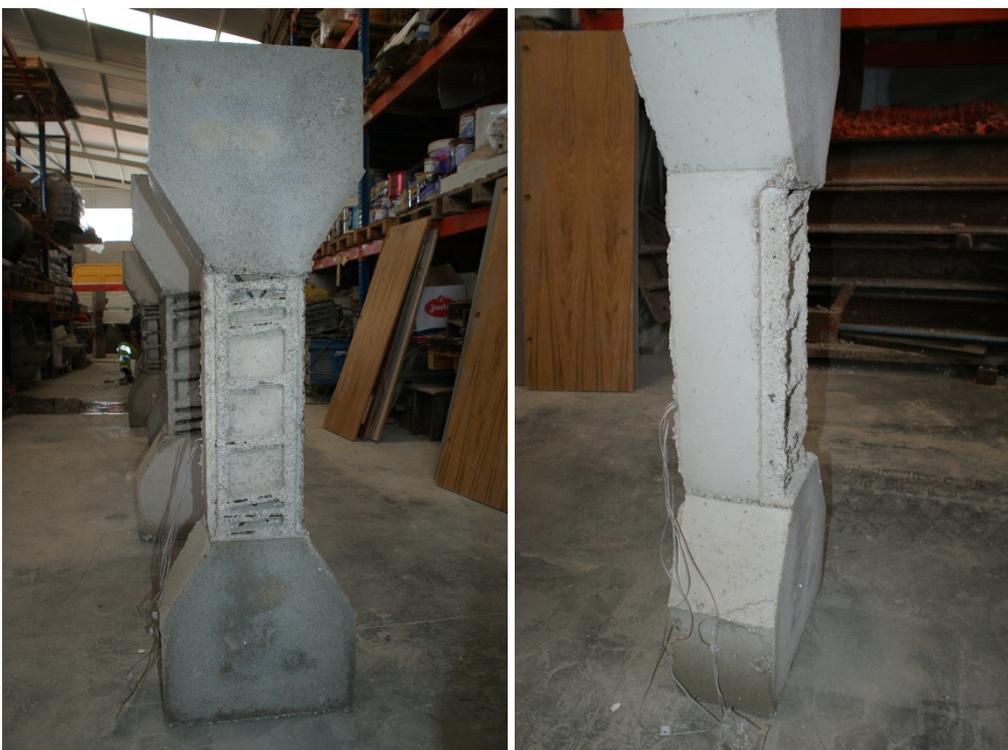
Figura 39 - Detalle del pilar daño 1 cara.

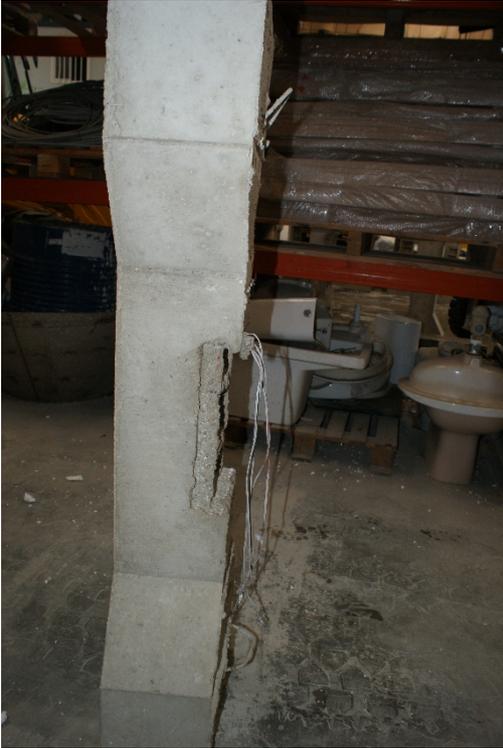
Figura 40 - Detalle pilar daño parcheo.

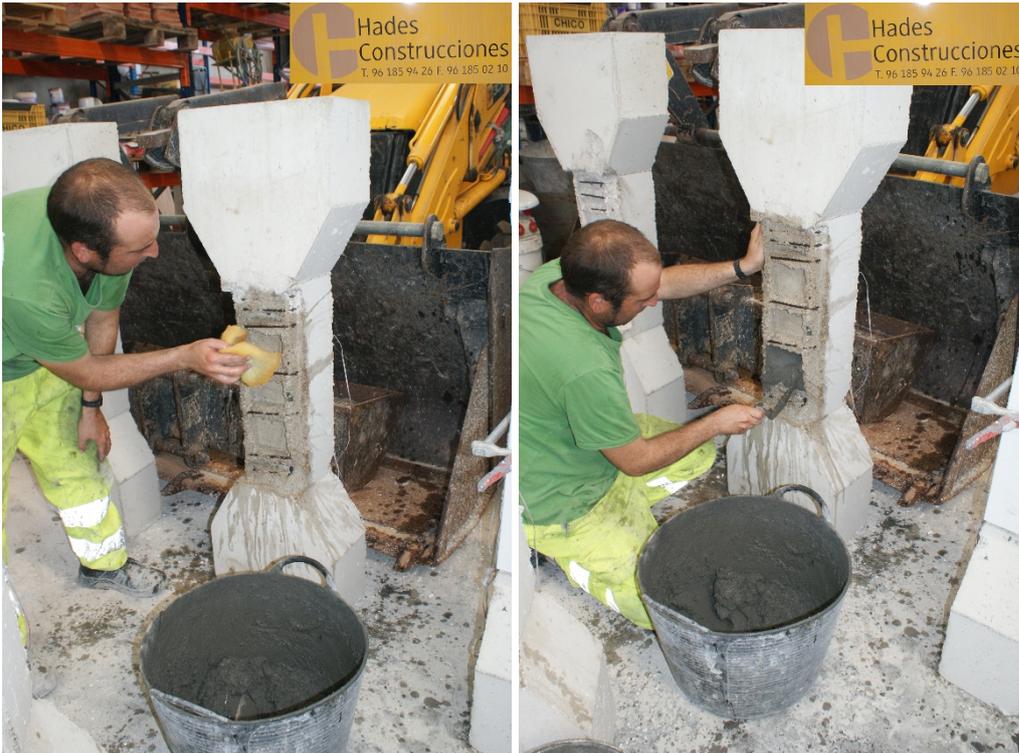
Figuras 41 y 42 - Humedecimiento de las superficies y relleno con una primera capa.

- Para los pilares que no llevaban puente de unión, se humedecieron las superficies y a continuación se colocó una primera capa de mortero de reparación con un espesor de aproximadamente dos centímetros de manera que se rellenaran todos los pequeños huecos (ver figuras 41, 42, 43 y 44), se dejaba que tirara un poco el mortero de reparación y luego encofrar el pilar a dos caras para sacar las aristas. De esta manera, el rellenar previamente un pequeño espesor evitaba el desprendimiento del resto de capa a colocar. Una vez el mortero estaba un poco duro, se terminaba de colocar el resto del espesor (ver figura 45 y 46). Para el caso de los pilares de cuatro caras, se esperó un par de horas mínimo para desencofrar las dos caras, y ya así terminar las otras dos caras.

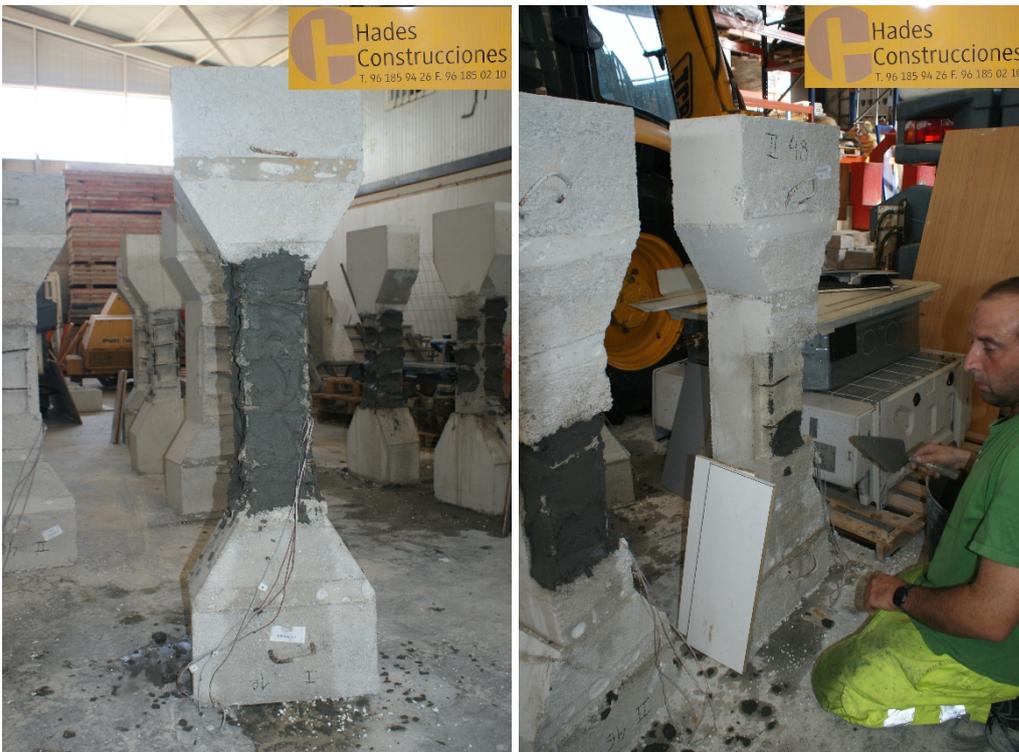
Figuras 43 y 44 - Relleno primera capa pilar a cuatro caras y parcheo.

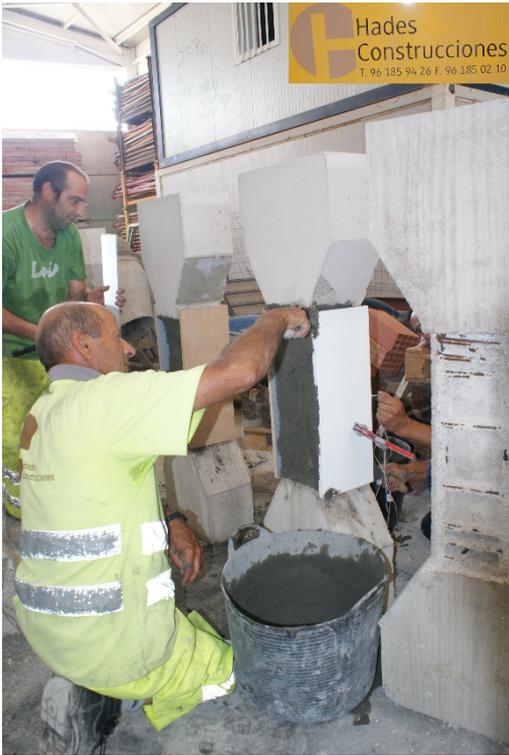
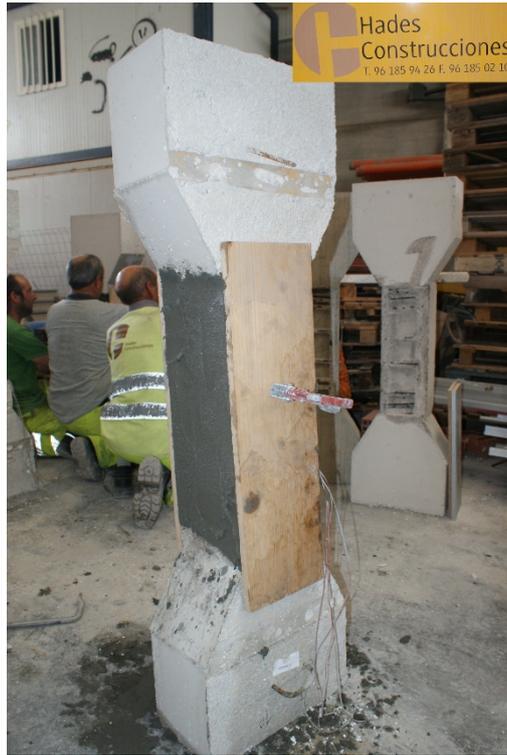
Figuras 45 y 46 - Encofrado a dos caras, relleno del resto del espesor.

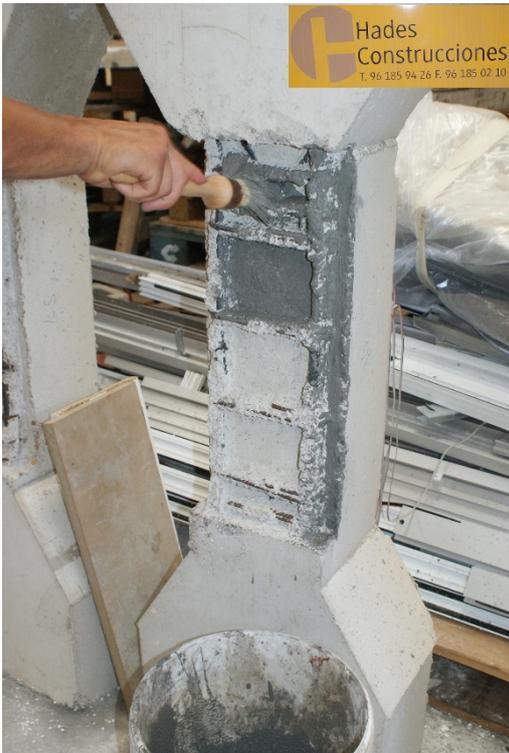
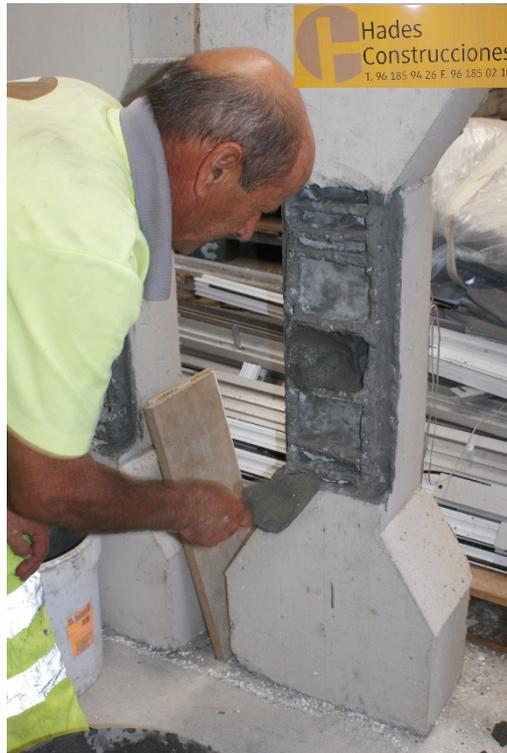
Figuras 47 y 48 - Aplicación del puente de unión y colocación de la primera capa de mortero de reparación.

- Para los pilares que llevaban puente de unión, se pintaron todas las superficies con el producto correspondiente, la aplicación se realizó mediante brocha, y fresco sobre fresco se aplicó el mortero de reparación, con una primera capa de un espesor aproximado de dos centímetros (ver figuras 47 y 48). Se procedió exactamente igual que en el caso anteriormente explicado.

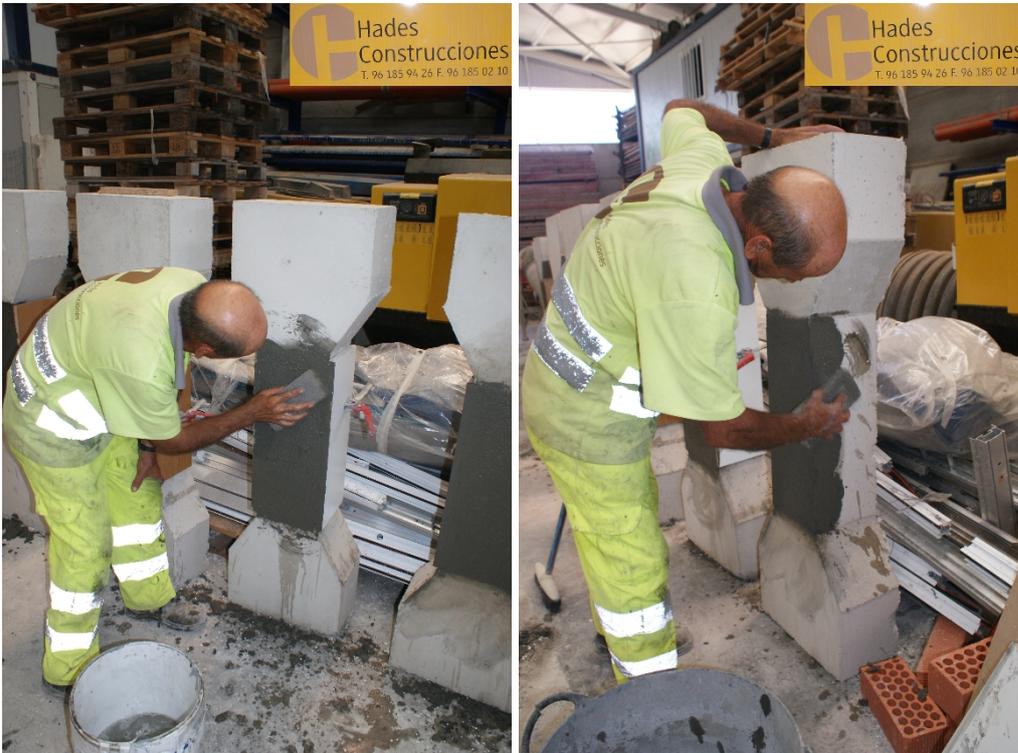
- Una vez estaban los pilares reparados y el mortero había endurecido lo suficiente se fratasan las superficies para dejar un mejor acabado (ver figuras 49 y 50).

Figuras 49 y 50 - Fratasado de las superficies.

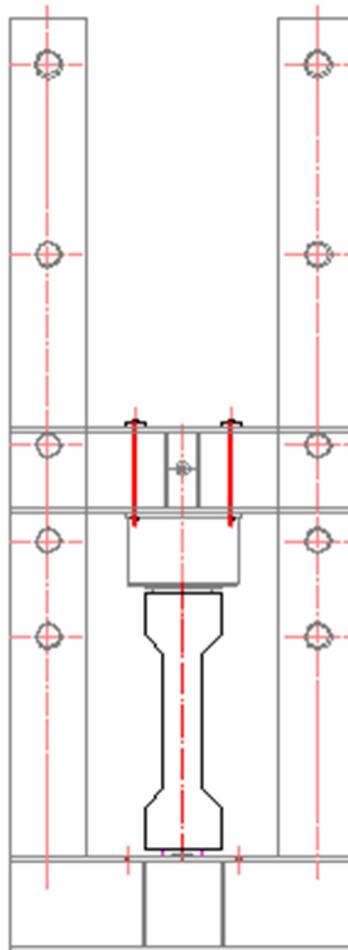
Se ha ensayado los pilares a rotura a compresión centrada, considerando como tal la que se produce en el estado original del pilar. Obviamente, al alterar una de sus caras y mantener la posición original de la carga, la compresión deja de ser centrada en la nueva geometría. Sin embargo lo es en la geometría original, que es que nos da la medida de la variación de la capacidad portante original. Los ensayos a escala se han llevado a cabo colocando los pilares en posición vertical en el pórtico donde la entrada de carga se ha realizado mediante un gato hidráulico situado el parte superior del pórtico, tal y como se puede observar en el siguiente esquema.

Figura 51 - Detalle del pórtico de ensayo.

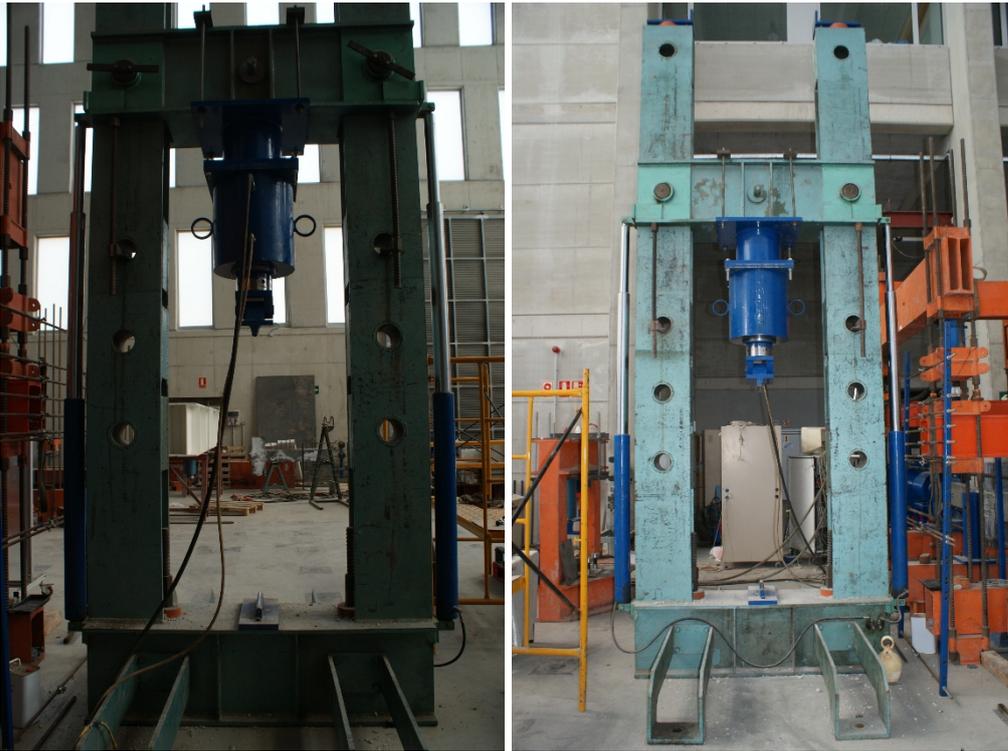
Figura 52. Fotografías del pórtico de ensayo.

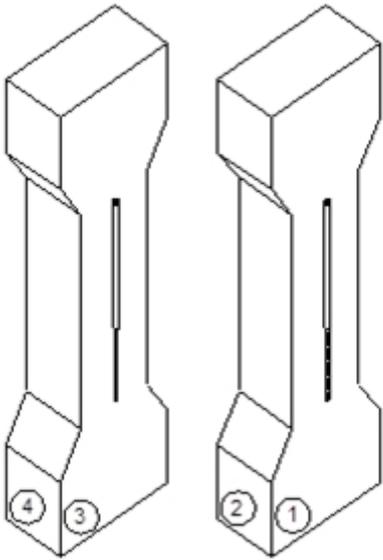
<p>PILARES PATRÓN – SECCIÓN ORIGINAL (PP)</p>	<p>4 Galgas y 2 captadores de desplazamientos distribuidos de la siguiente manera, 1 dispositivo/cara del pilar, colocados centrados y a mitad de la cara, en la delantera y en la trasera.</p>

Los pilares serán instrumentados en todos los elementos que formen la probeta, es decir, barras de armaduras (las cuatro barras de la armadura longitudinal), 2 o 3 caras de hormigón y las zonas de mortero de reparación, los cuales consistirán en galgas extensométricas y captadores de desplazamiento. Los esquemas de la instrumentación serán como se muestran en las siguientes figuras (ver figura 53), y las armaduras de acero irán instrumentadas mediante galgas extensométricas.

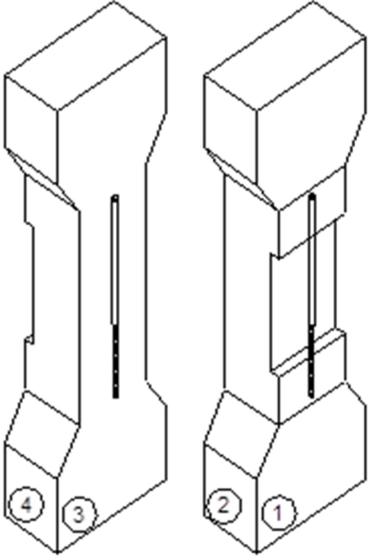
<p>PILARES PATRÓN – DAÑO PARCHEO (PPDP)</p>	<p>4 Galga y 2 captadores de desplazamiento distribuidas tal y como se indica en la figura.</p>

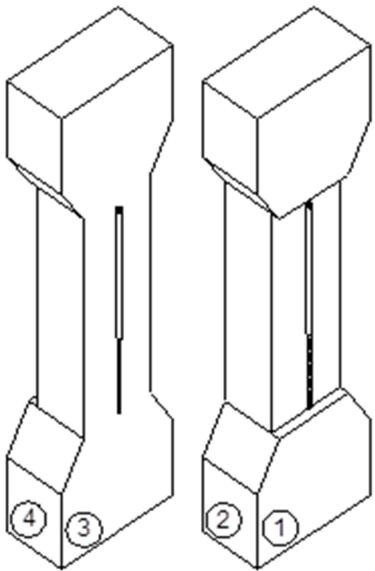
<p>PILARES PATRÓN – DAÑO INTEGRAL 1 CARA (PPD1C)</p>	<p>4 Galgas y 2 captadores de desplazamiento distribuidas tal y como se indica en la figura.</p>

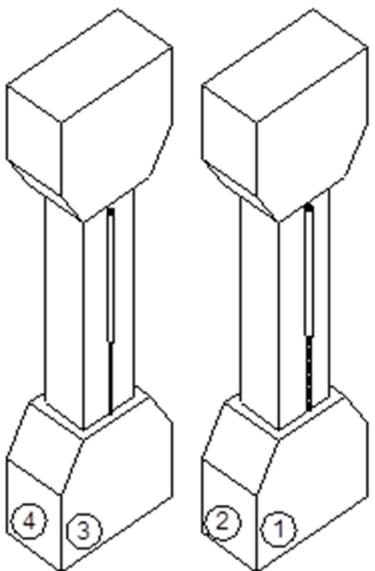
<p>PILARES PATRÓN – DAÑO INTEGRAL 4 CARAS (PPD4C)</p>	<p>4 Galgas y 2 captadores de desplazamiento distribuidas tal y como se indica en la figura.</p>

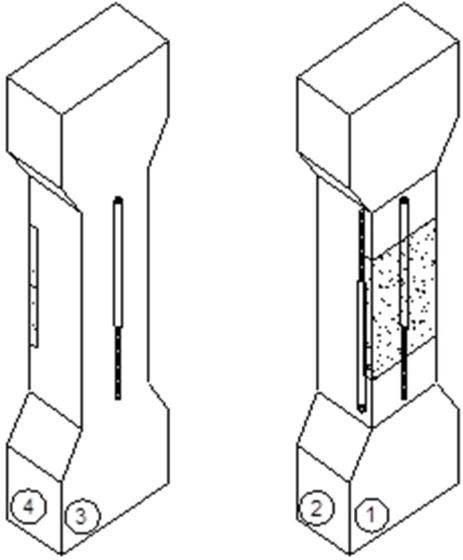
<p>PILARES REPARACIÓN POR PARCHEO (PRP)</p>	<p>4 Galgas y 3 captadores de desplazamiento distribuidas tal y como se indica en la figura.</p> <p>NOTA: 1 captador (zona reparación por parcheo) estará colocado en la interfase hormigón-mortero de reparación.</p>

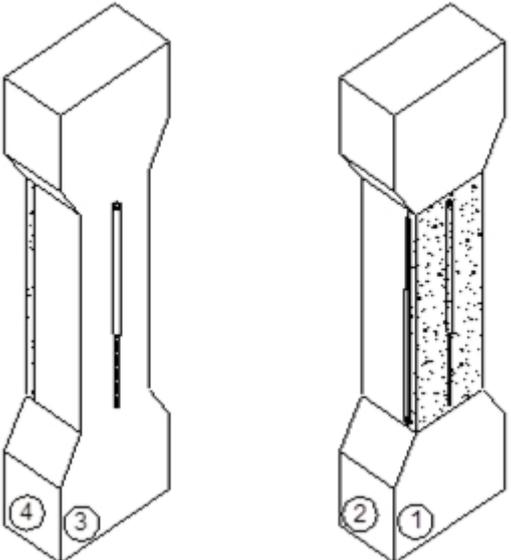
<p>PILARES REPARACIÓN INTEGRAL A 1 CARA (PR1C)</p>	<p>4 Galgas y 3 captadores de desplazamiento distribuidas tal y como se indica en la figura.</p> <p>NOTA: 1 captador (zona reparación por parcheo) estará colocado en la interfase hormigón-mortero de reparación.</p>

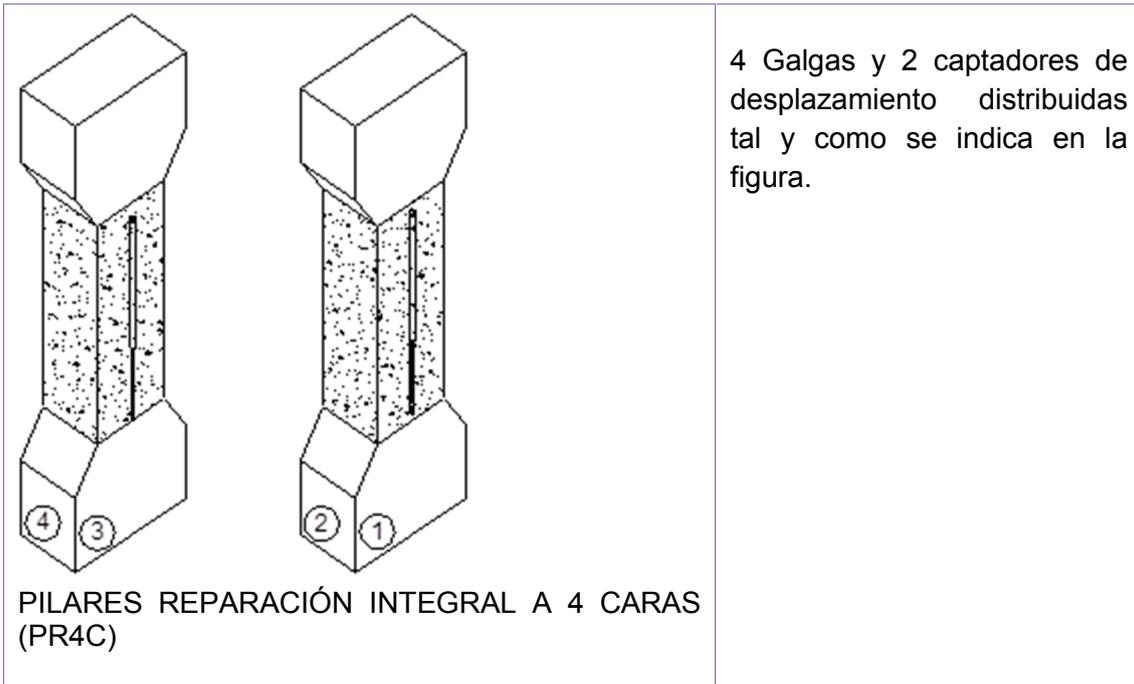
Figura 53 - Esquema de la instrumentación de los pilares.

Las caras de los pilares se enumeran de 1 a 4, siendo la cara 1 (C1) la que se muestra a la prensa y la cara 3 (C3) su opuesta. En la figura 53 se detalla el esquema con la enumeración de las caras. Para el caso de los pilares con daño a 1 cara, la cara 3 es la que presenta el daño, mientras que para los pilares con daño por parcheo, la cara 1 es la que presenta el daño.

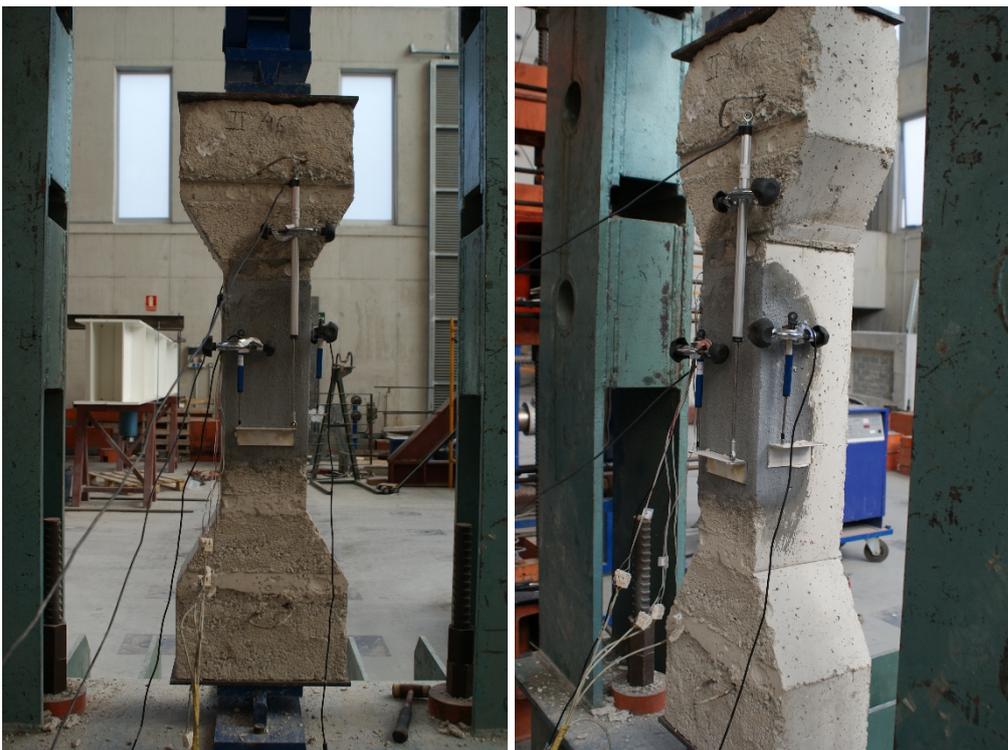
Figura 54- Colocación de la instrumentación en los pilares de parcheo, Cara C1 y C4 respectivamente.

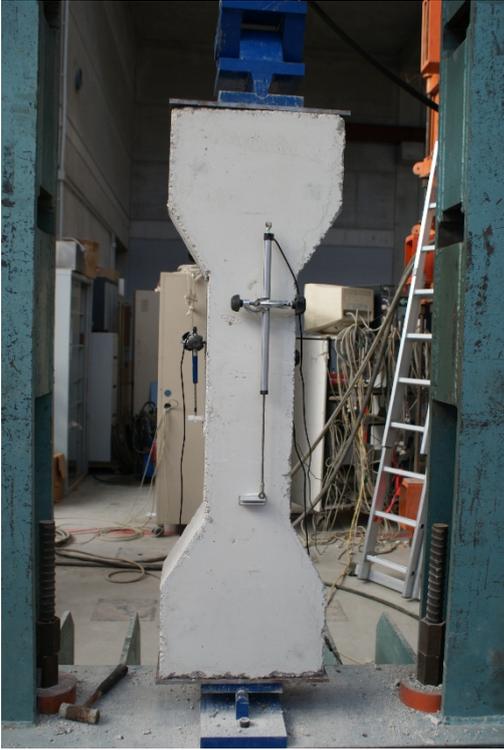
Figura 55- Colocación de la instrumentación en los pilares de parcheo, Cara C3

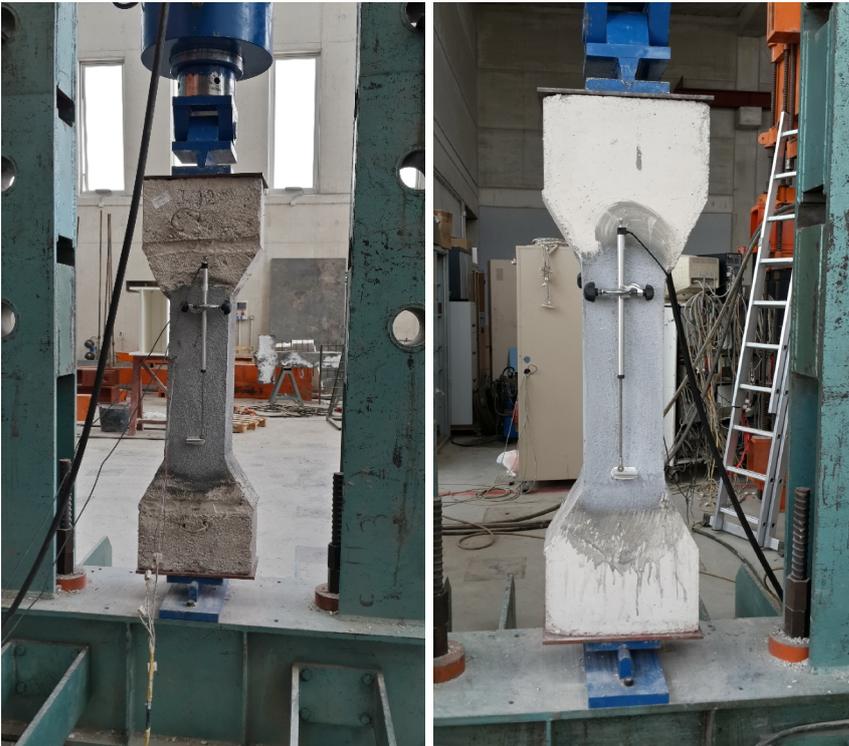
Figura 56- Colocación de la instrumentación en los pilares a cuatro caras, Cara C1 y C3 respectivamente.

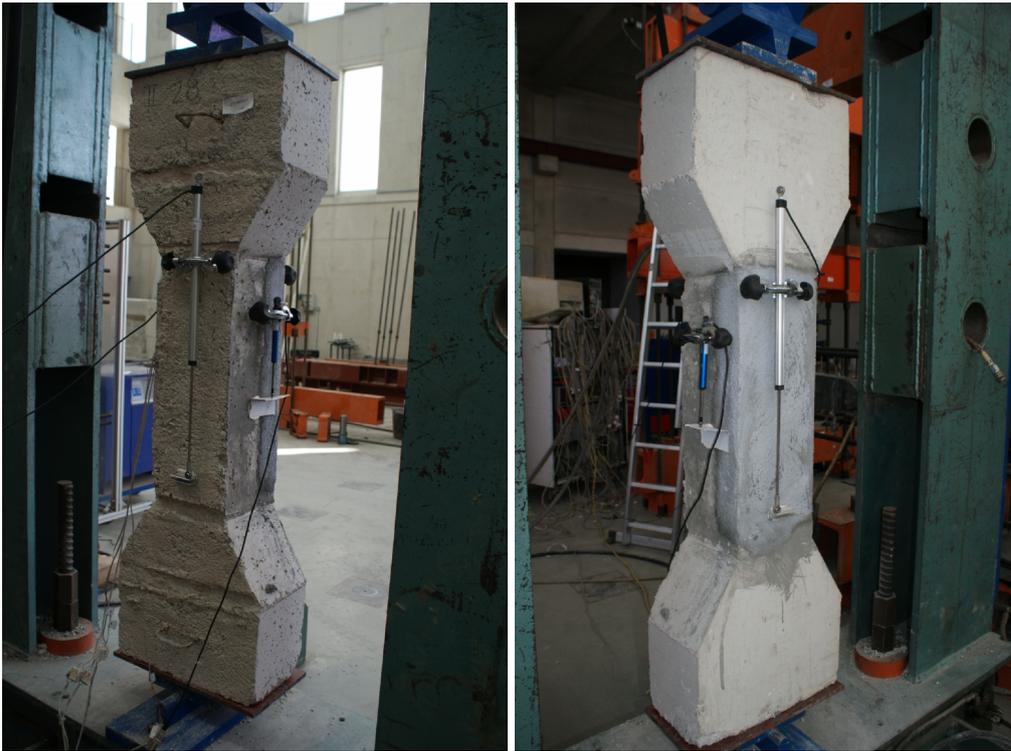
Figura 57- Colocación de la instrumentación en los pilares a 1 cara, Cara C1-C4 y C3 respectivamente.

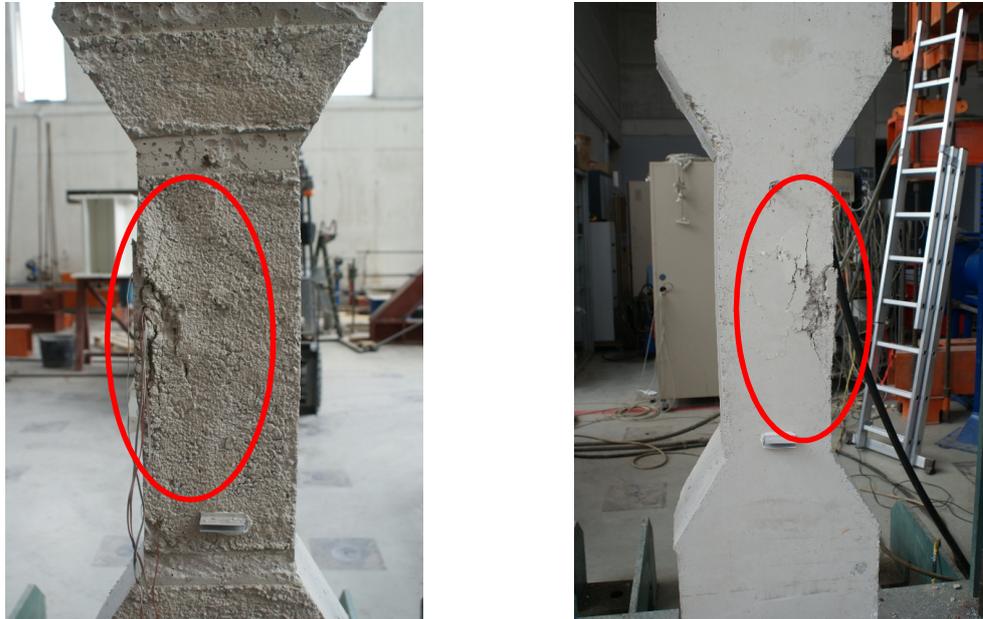
En las figuras 58 y 59 se pueden observar el patrón de fisuración de las cuatro caras de los pilares, de manera global.

Como se puede observar en la figura 58, la cara C1 presenta fisuras verticales a un lado de la cara, localizadas a mitad de altura, al igual que la cara C3 (cara opuesta), pero en este caso las fisuras tienen mayor abertura pasando a considerarse grietas.

Figura 58 - Pilares PP tras el ensayo a compresión. Fisuración cara delantera (Cara C1) y trasera (Cara C3), respectivamente.

Como se observó en las fotografías tomadas después de la rotura de los pilares, vemos que presentan rotura por compresión simple. Llegando a deformaciones máximas alrededor del 3‰, y con un comportamiento prácticamente lineal hasta un tercio del valor de la carga máxima, como se puede observar en la gráfica tensión-deformación para los pilares patrón PP (ver figura 58).

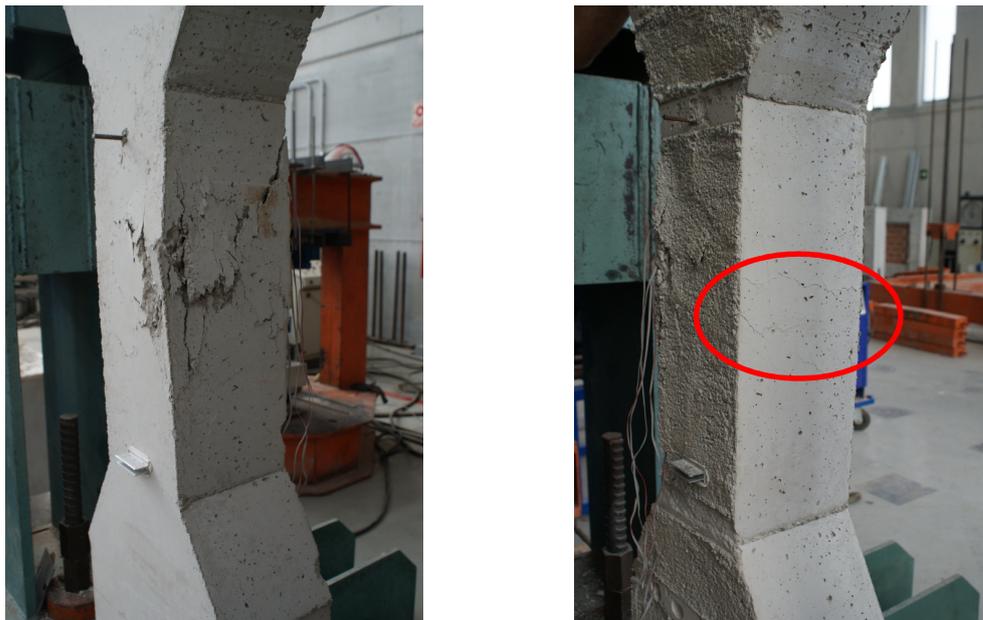
En una de las caras laterales las fisuras son horizontales y se encuentran localizadas a mitad de altura. Mientras que en la otra cara lateral la rotura está inclinada (coincidiendo con las esquinas dañadas Cara C1 y Cara C3).

Figura 59 - Pilares PP tras el ensayo a compresión. Fisuración cara laterales (Cara C2 y Cara C4).

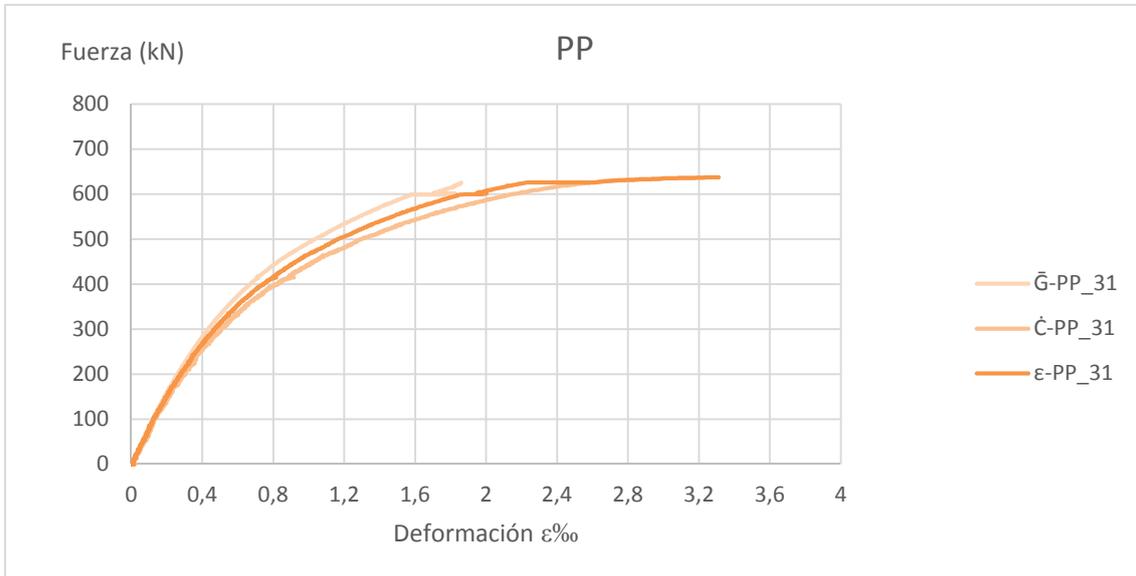
En las siguientes figuras (figuras 55, 56 y 57), se muestran las curvas Fuerza-deformación, para cada pilar patrón ensayado, de las armaduras longitudinales, medidas mediante las galgas extensiométricas conectadas a ellas y del hormigón, medida mediante los LVDT's colocados en las caras 1 y 3.

Figura 60. Gráfica Fuerza-deformación correspondientes al pilar PP31.
 \bar{G} representa las deformaciones en tanto por mil de las armaduras longitudinales.
 \bar{C} representa las deformaciones en tanto por mil de las caras del hormigón.
 ϵ representa las deformaciones medias (\bar{G} y \bar{C}) del pilar en tanto por mil.

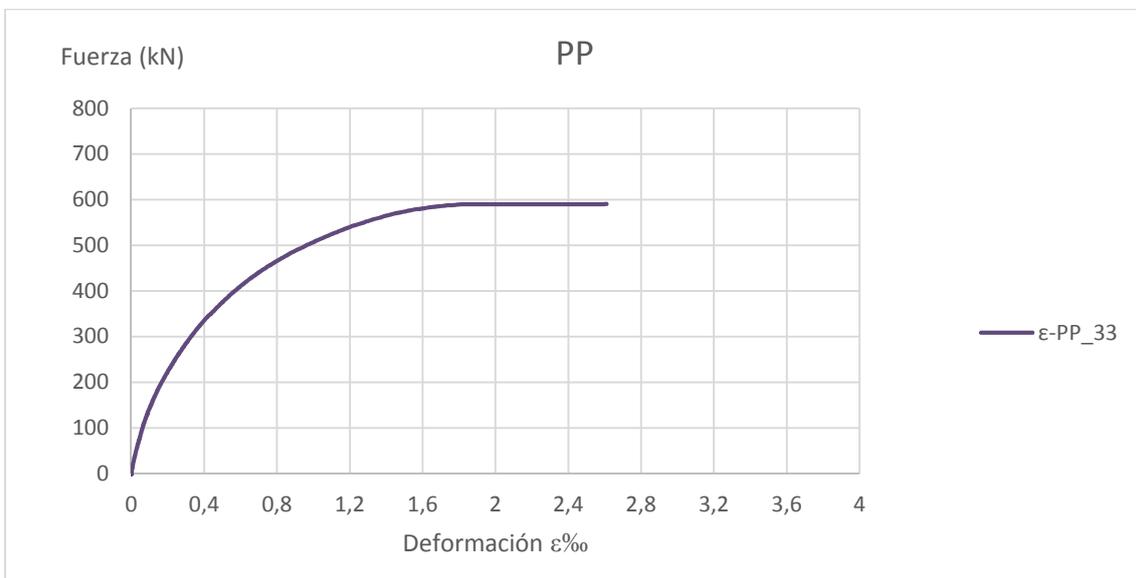
Figura 61 Gráfica Fuerza-deformación correspondiente al pilar PP33.
 ϵ representa las deformaciones medias (\bar{G} y \bar{C}) del pilar en tanto por mil.

Las deformaciones correspondientes al hormigón del Pilar 33, no se pudieron medir por problemas en la instrumentación durante el ensayo, por lo que se descartaron los valores tomados por los captadores de desplazamiento.

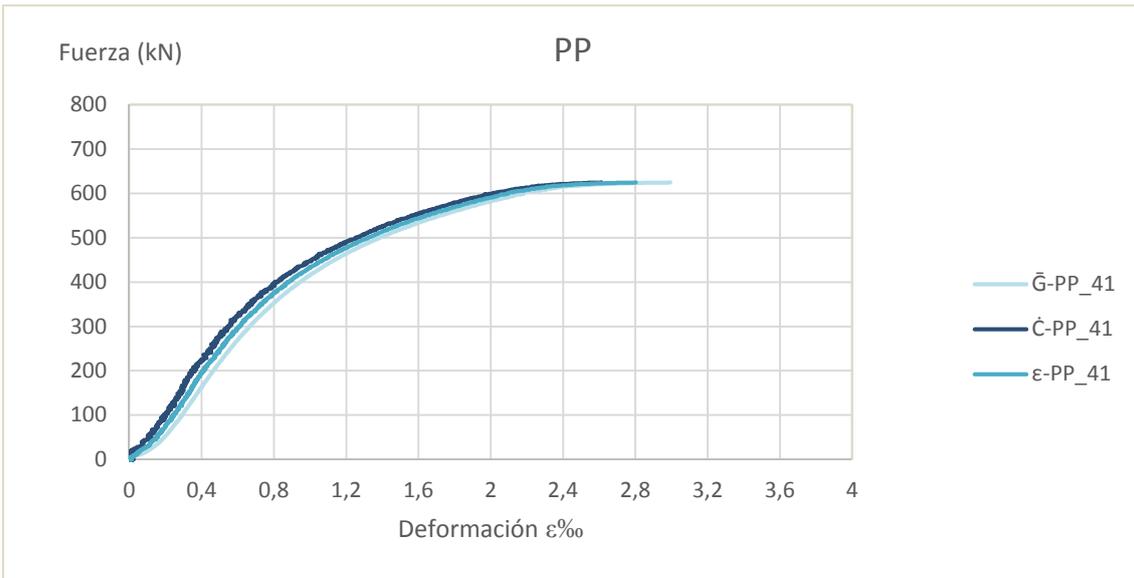
Figura 62. Gráfica Fuerza-deformación correspondiente al pilar PP41.
 \bar{G} representa las deformaciones en tanto por mil de las armaduras longitudinales.
 \bar{C} representa las deformaciones en tanto por mil de las caras del hormigón.
 ϵ representa las deformaciones medias (\bar{G} y \bar{C}) del pilar en tanto por mil.

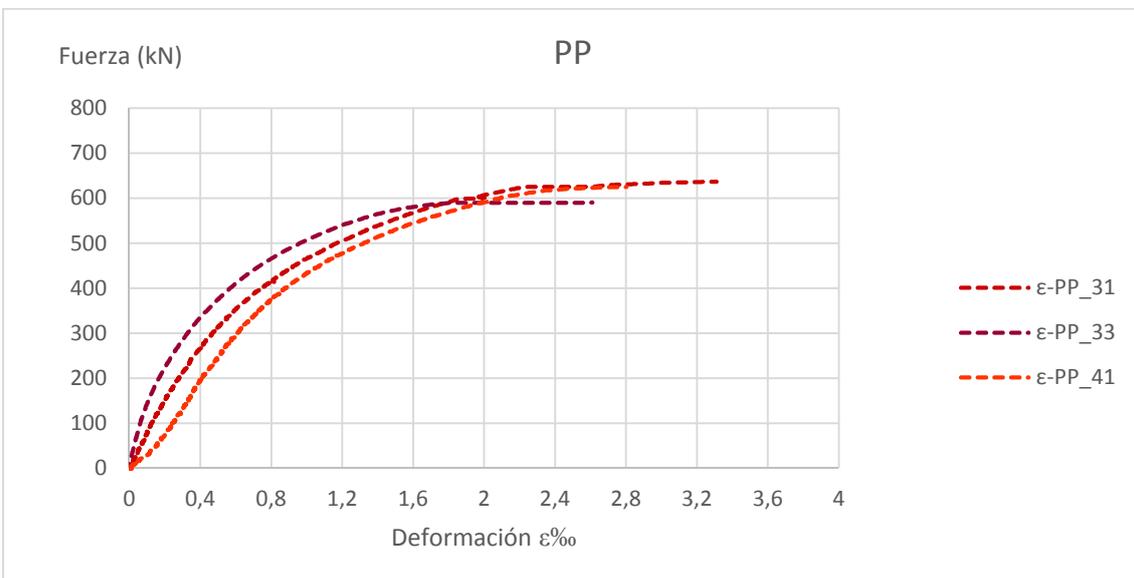
En la siguiente figura se muestran las deformaciones medias para cada pilar patrón.

Figura 63. Gráfica Fuerza-deformación medias de los tres pilares patrón sin daño (PP31, PP33 y PP41).

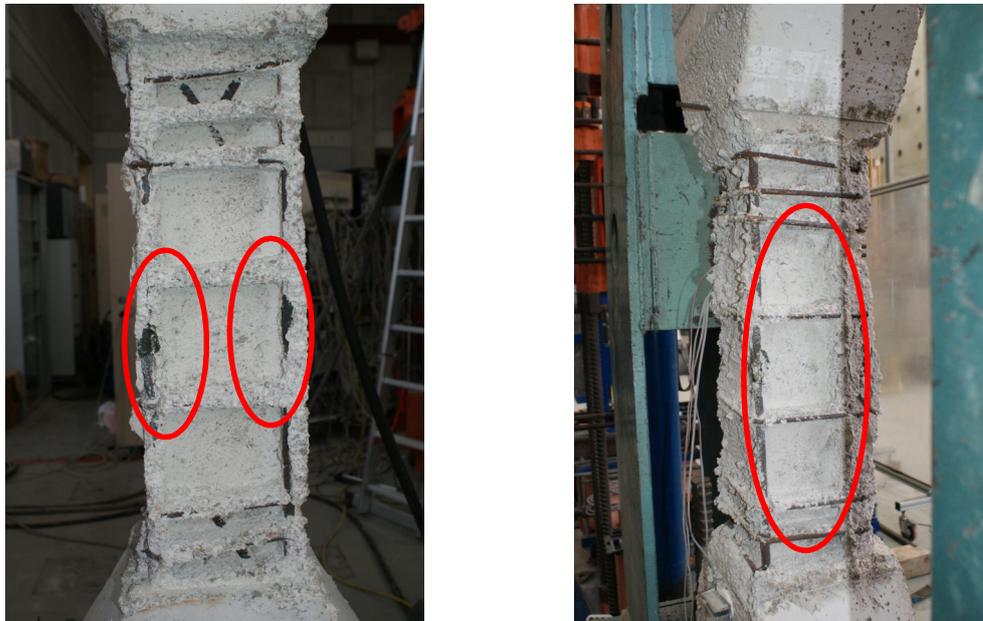
El presente apartado recoge los resultados de los pilares patrón dañado, Pilar Patrón Daño 4 Caras (PPD4C). En la figura 64 se puede observar el patrón de fisuración de las cuatros caras de los pilares, de manera global.

La Cara C4 presenta fisuras verticales en la zona media-alta y también en una de las esquinas en toda la altura.

La Cara C3 presenta fisuras verticales en la zona de las armaduras longitudinales y a media altura de la cara.

Figura 64 - Pilar PPD4C tras la rotura. Caras C3 y C4 respectivamente.

Nota: La Cara C1 está hormigonada hasta ras de las armaduras, mientras que el resto de las caras tienen las armaduras vistas.

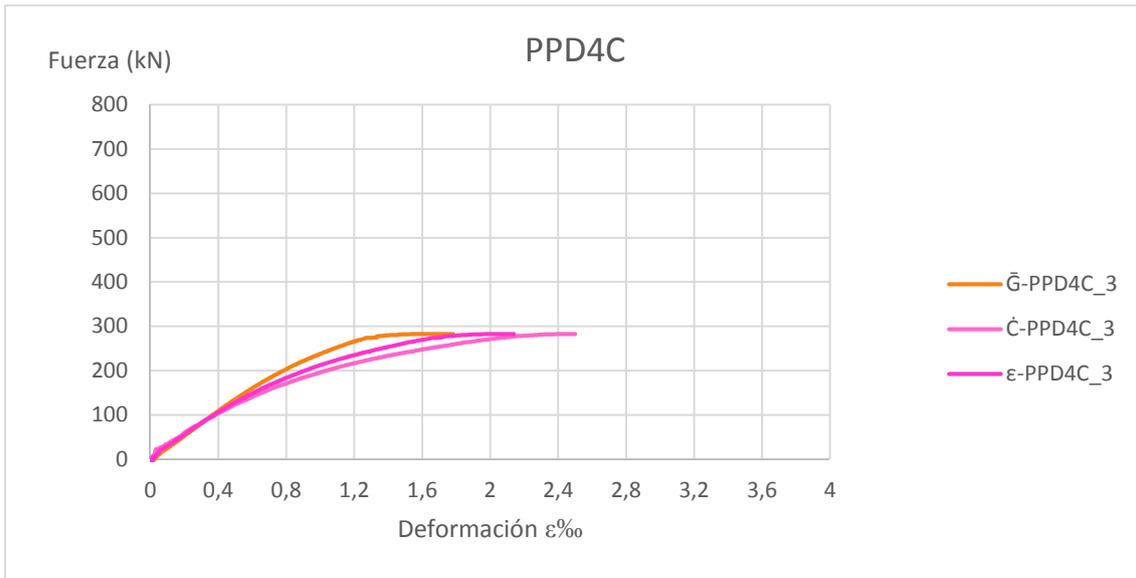
En la siguiente figura (figura 65), se muestran las curvas Fuerza-deformación para las armaduras longitudinales y el hormigón.

Para esta familia de pilares (Pilares Patrón daños 4 Caras) solo se pudieron obtener datos de un solo pilar. Uno de los tres pilares se rompió mientras se colocaba la instrumentación por un fallo en el gato hidráulico. Otro pilar fue descartado debido a que en el momento de desencofrarlo, una de las cabezas no presentaba la geometría correcta.

Figura 65 - Gráfica Fuerza-deformación del pilar PPD4C.
 \bar{G} representa las deformaciones en tanto por mil de las armaduras longitudinales.
 \bar{C} representa las deformaciones en tanto por mil de las caras del hormigón.
 ϵ representa las deformaciones medias (\bar{G} y \bar{C}) del pilar en tanto por mil.

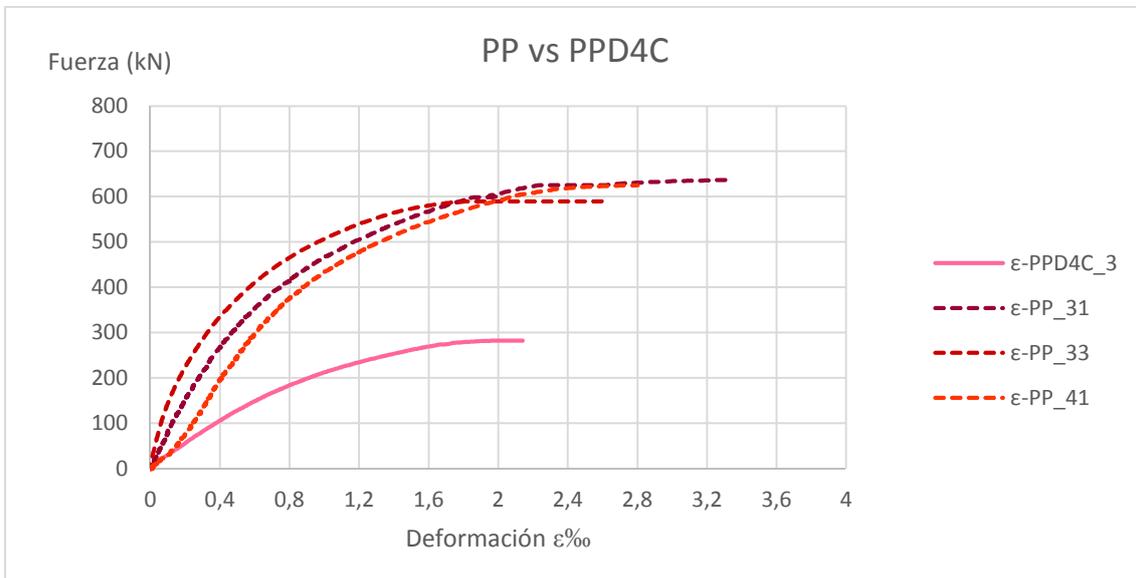
En la siguiente gráfica se puede observar el comportamiento del Patrón Daño 4 Caras (PPD4C) frente al Patrón-sección original (PP).

Figura 66 - Gráfica Fuerza-deformación medias de los pilares patrón sección original y daño 4 caras.

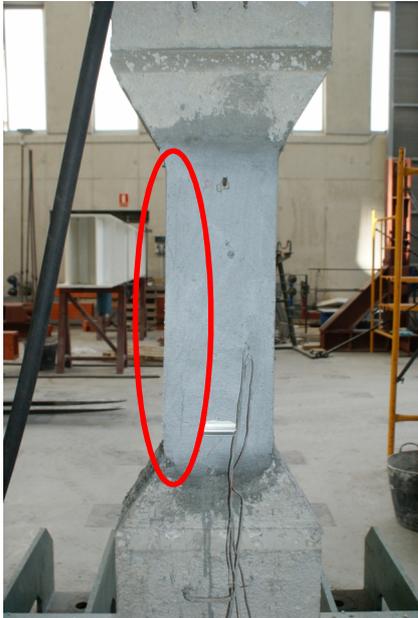
Se muestran a continuación los patrones de fisuración tras el ensayo. Las caras C1 y C3 presentan fisuras verticales localizadas en la zona de las armaduras longitudinales.

Figura 67 - Pilar PR4C_R3+PU tras el ensayo a compresión. Fisuración cara C1.

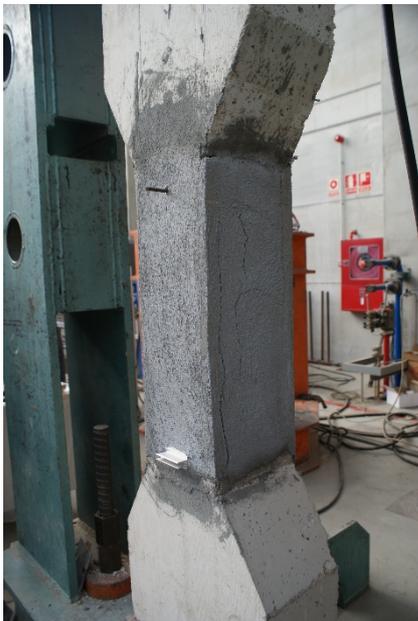
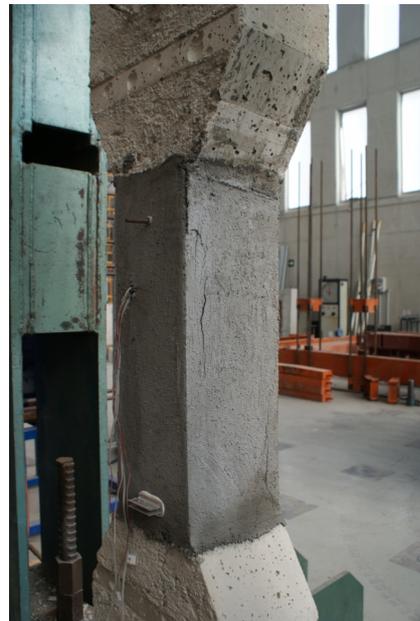
Las caras C2 y C4 presentan fisuras verticales localizadas en las juntas frías de la reparación.

Figura 68 - Pilar PR4C_R3+PU tras el ensayo a compresión. Fisuración caras laterales, caras C2 y C4 respectivamente.

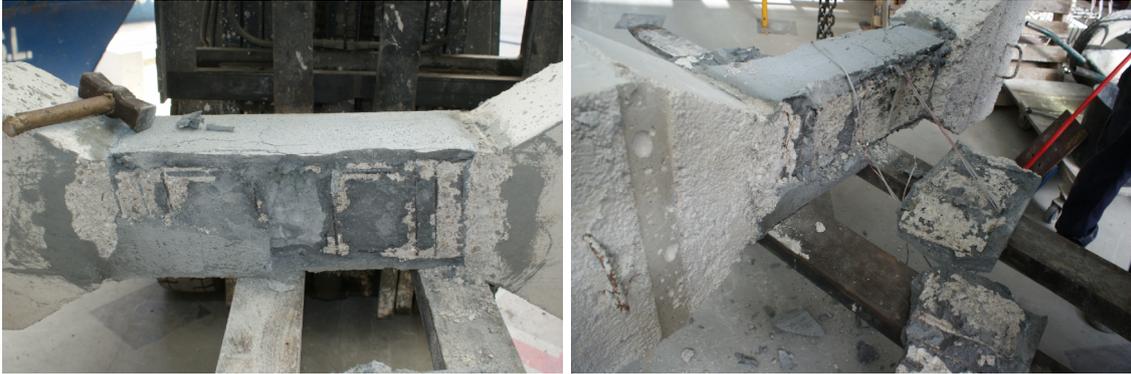
En la figura 69 se puede observar cómo se desprende la capa de reparación de las caras C3 y C1 respectivamente. También se observa que la adherencia entre mortero de reparación y hormigón original es muy buena, se produce una rotura cohesiva en el seno del soporte.

Figura 69 - Pilar PR4C_R3+PU tras el ensayo. Detalle del desprendimiento de la capa de reparación tras el ensayo.

A pesar del fallo por la creación de juntas frías, la adherencia de la reparación en general es muy buena (ver figura 69), produciéndose una rotura cohesiva en el seno del soporte (hormigón original).

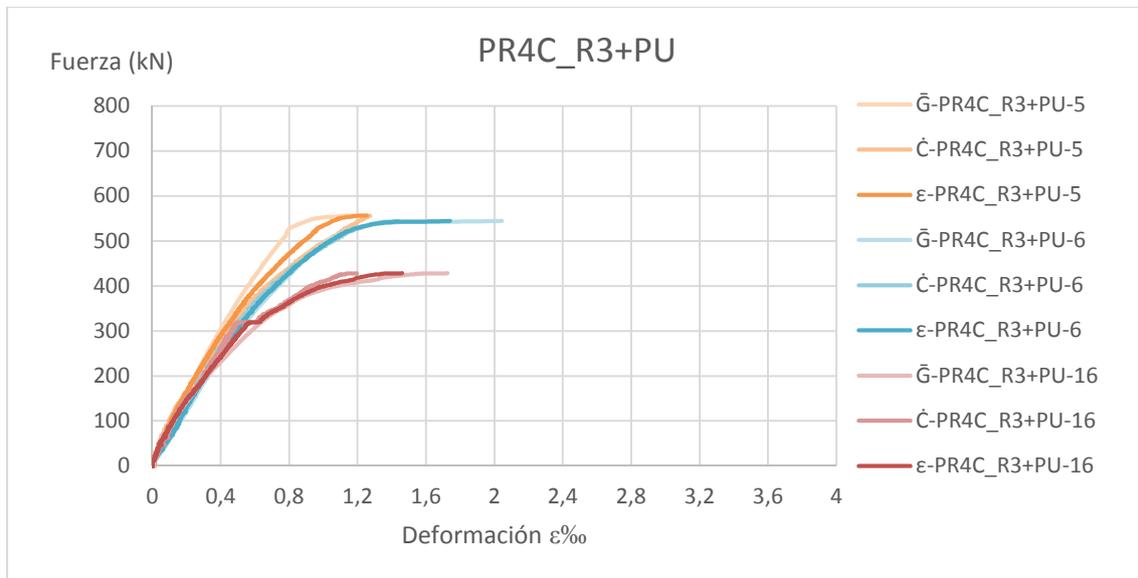
En la siguiente figura (figura 70), se muestran las curvas Fuerza-deformación para las armaduras longitudinales y el hormigón, de los pilares ensayados para esta familia.

Figura 70. Gráfica Fuerza-deformación correspondiente a los pilares P5, P6 y P16.

\bar{G} representa las deformaciones en tanto por mil de las armaduras longitudinales.

ϵ representa las deformaciones medias (\bar{G} y \bar{C}) del pilar en tanto por mil.

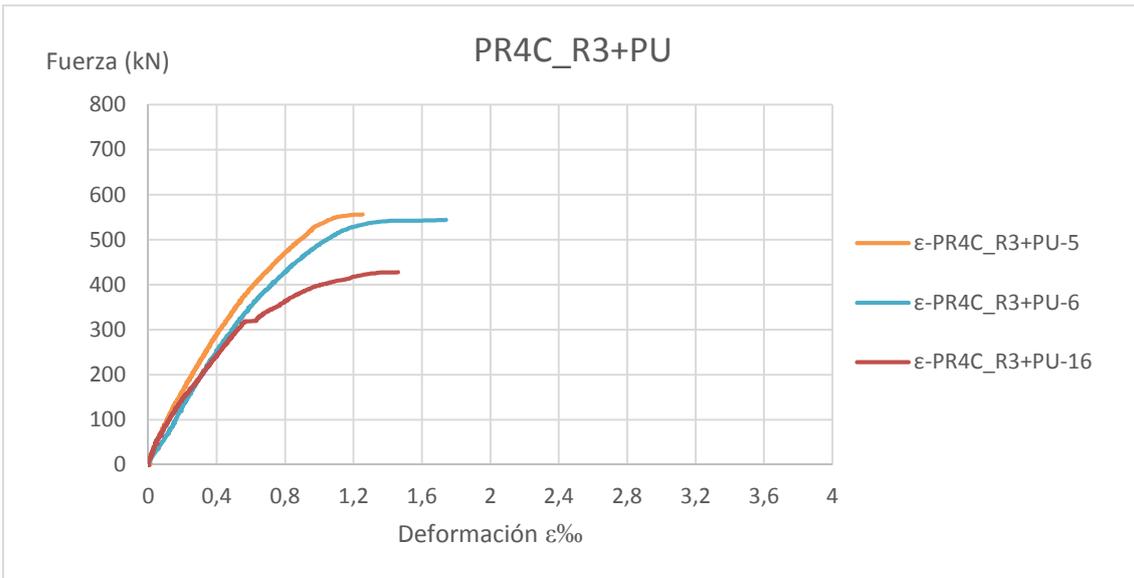
La figura 71, muestra las deformaciones medias para cada uno de los tres pilares ensayados con este esquema de reparación.

Figura 71. Gráfica Fuerza-deformación medias de los pilares PR4C_R3+PU.

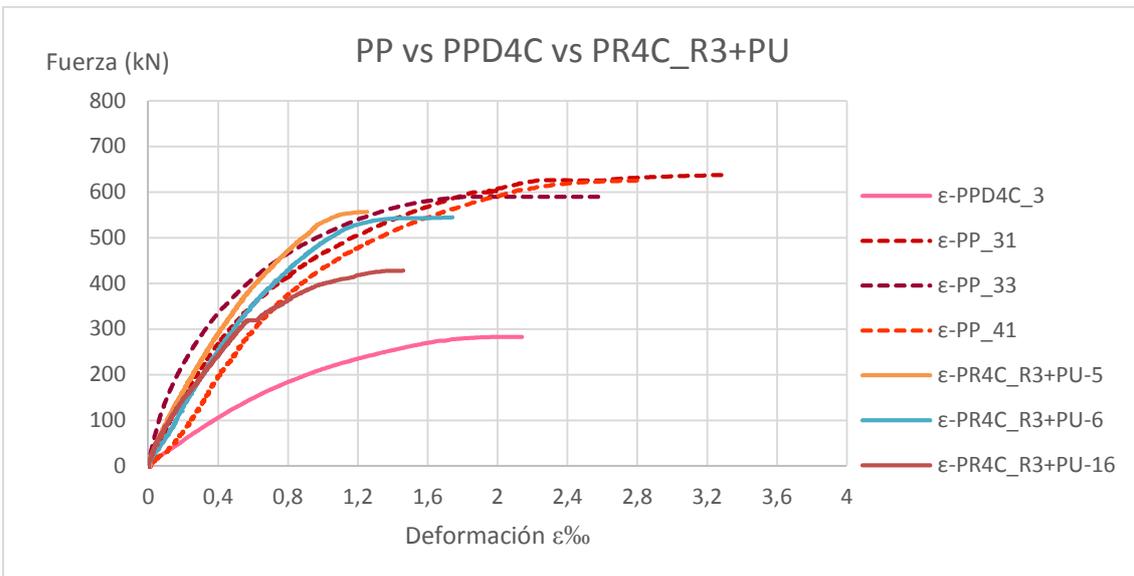
La figura 72, muestra las curvas fuerza-deformación de los Pilares Patrón (PP), de los Pilares Patrón Daño 4 Caras (PPD4C) y de los pilares reparados con mortero clase R3, utilizando puente de unión.

Figura 72. Gráfica Fuerza-deformación medias de los pilares PP, PPD4C y PR4C_R3+PU.
