CONTRIBUCIÓN AL ESTUDIO DEL COMPORTAMIENTO
DE PILARES DE HORMIGÓN ARMADO REPARADOS
MEDIANTE MORTEROS PREDOSIFICADOS
SOMETIDOS A COMPRESIÓN CENTRADA

TESIS DOCTORAL

Ana Irene Ortega Palanco

Octubre 2015

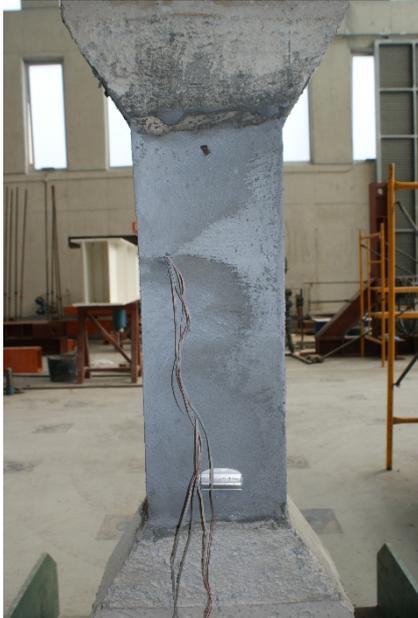
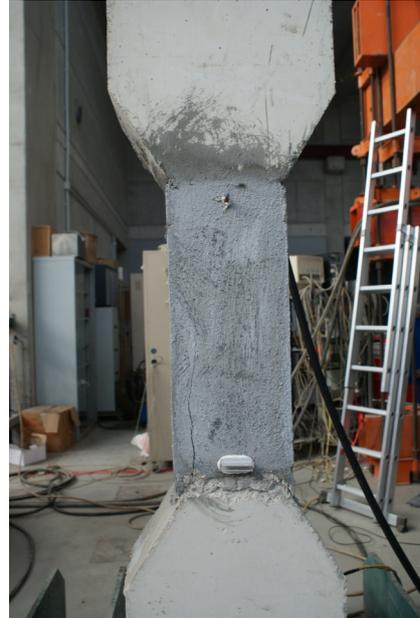
Las figuras 73 a 75 muestran el estado de los pilares tras el ensayo. En ellas se puede observar que la Cara C1 no presenta fisuras.

La Cara C3 presenta fisuras verticales en la zona de las armaduras longitudinales.

Figura 73 - Pilar PR4C_R3 tras el ensayo a compresión. Fisuración caras C1 y C3 respectivamente.

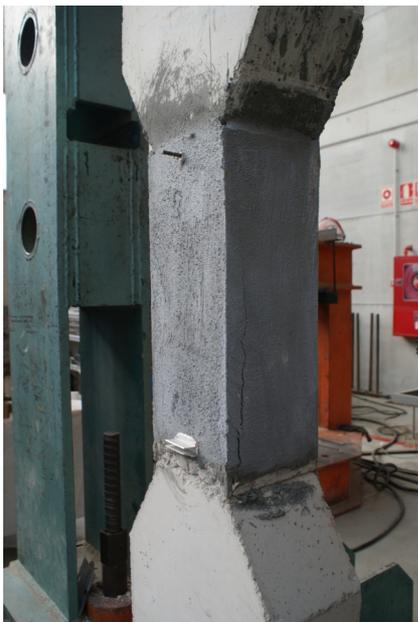
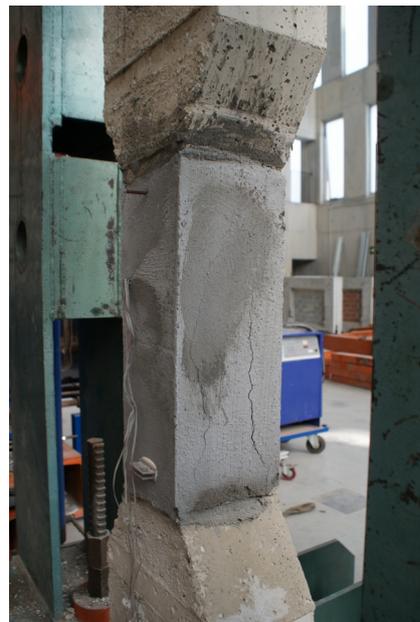
Las caras laterales C2 y C4 tienen fisuras verticales localizadas en las juntas frías de la reparación.

Figura 74 - Pilar PR4C_R3 tras el ensayo a compresión. Fisuración de las caras laterales, caras C2 y C4 respectivamente.

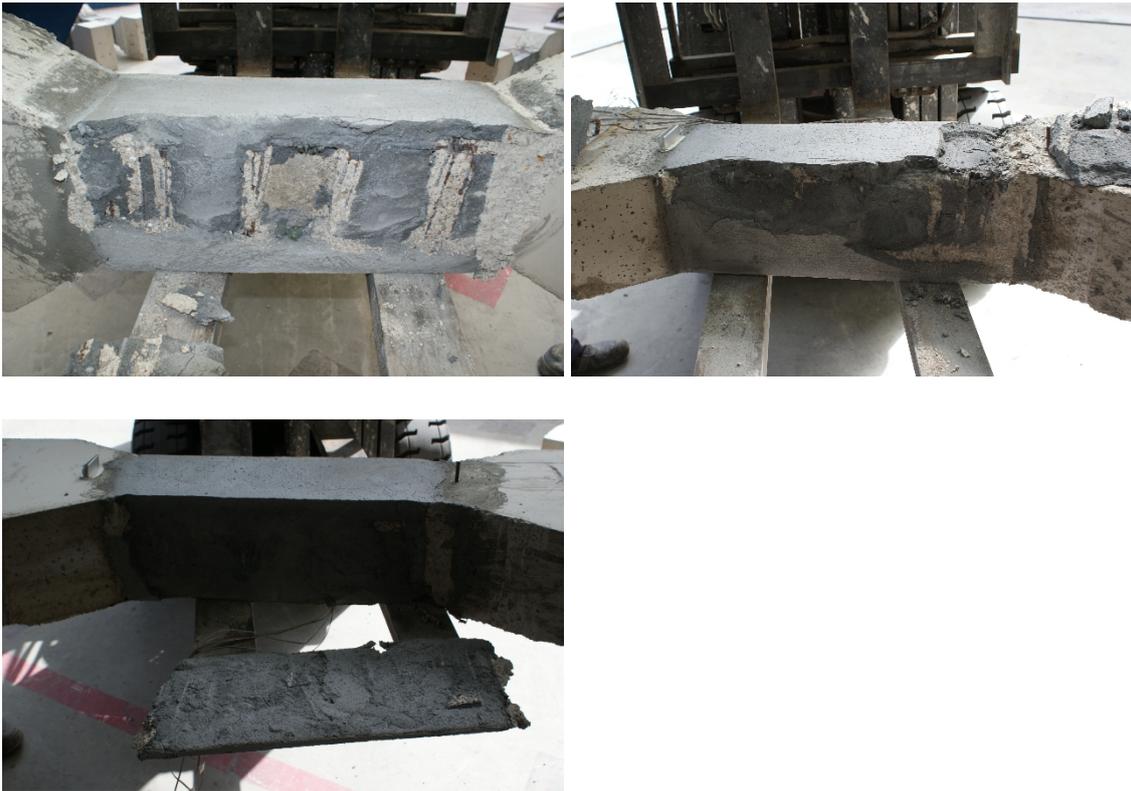
En la siguiente figura se puede observar que la rotura de la adherencia es cohesiva en el seno del mortero principalmente en las caras laterales, mientras que en las caras delantera y trasera (C1 y C3) sucede en el seno del soporte.

Figura 75 - Pilar PR4C_R3 tras el ensayo a compresión. Detalle del desprendimiento de la capa de reparación tras el ensayo.

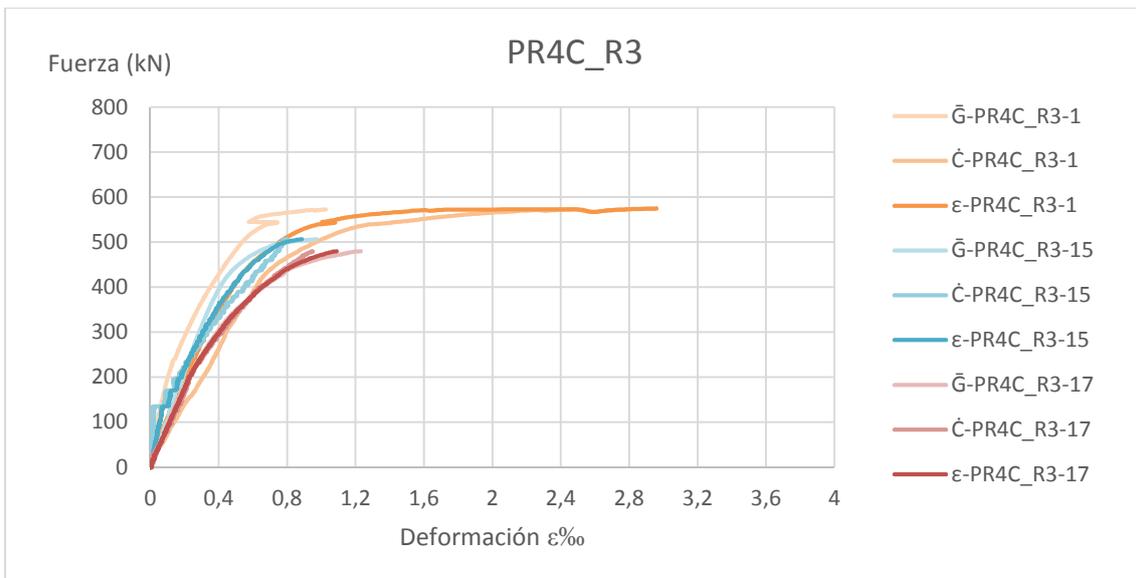
En la siguiente figura, se muestran las curvas Fuerza-deformación para las armaduras longitudinales y el hormigón, de los pilares ensayados para esta familia.

Figura 76. Gráfica Fuerza-deformación correspondiente a los pilares P1, P15 y P17. \bar{G} representa las deformaciones en tanto por mil de las armaduras longitudinales. \dot{C} representa las deformaciones en tanto por mil de las caras del hormigón. ϵ representa las deformaciones medias (\bar{G} y \dot{C}) del pilar en tanto por mil.

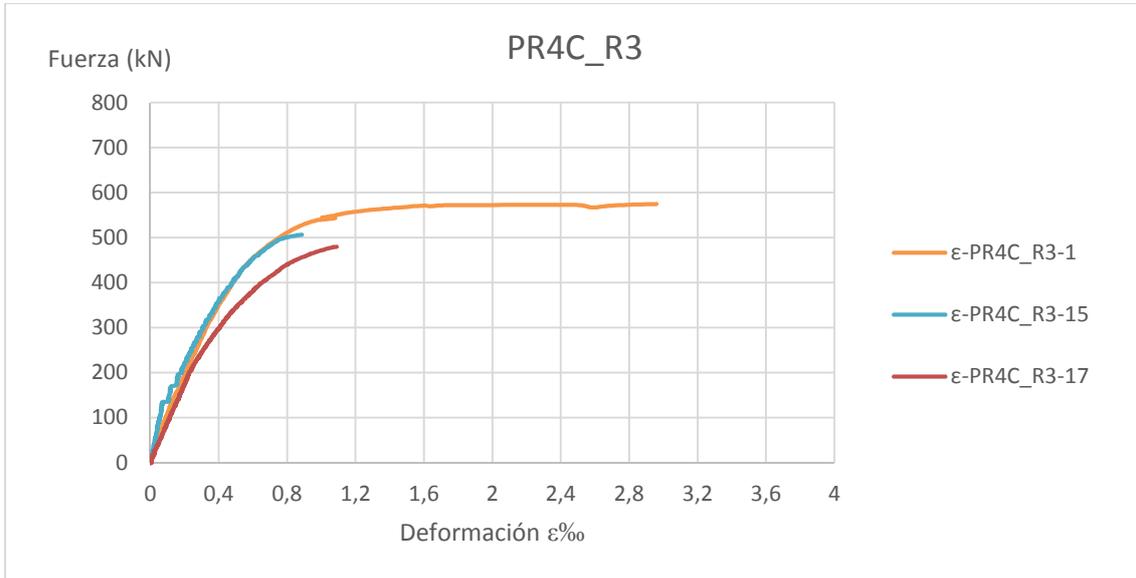
En la figura 77 se muestran las deformaciones medias para cada uno de los pilares reparados con este sistema.

Figura 77. Gráfica Fuerza-deformación medias de los pilares PR4C_R3.

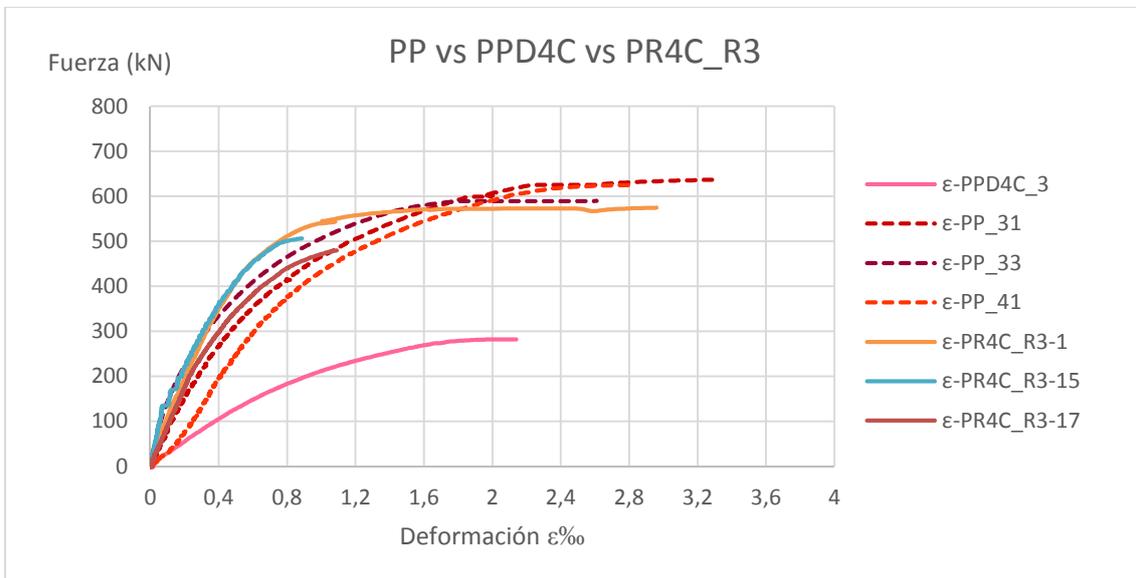
La figura 78 muestra las gráficas fuerza-deformación de los pilares PR4C_R3 frente a los pilares patrones, PP y PPD4C.

Figura 78. Gráfica Fuerza-deformación medias de los pilares PP, PPD4C y PR4C_R3.

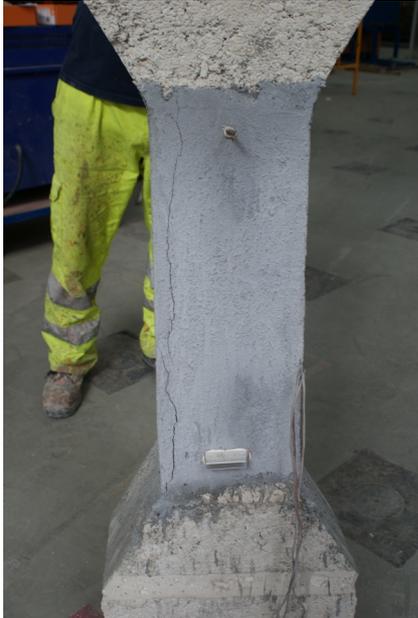
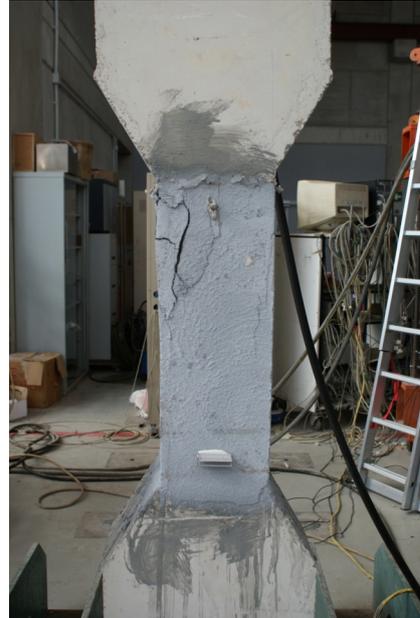
Las figuras 79 y 80 muestran el estado de los pilares tras el ensayo. En ellas se puede observar que las caras laterales C2 y C4 presentan fisuras/grietas verticales localizadas

en las juntas frías de la reparación, y alguna fisura horizontal donde están localizados los cercos, a mitad de altura.

Las caras C1 y C3 presentan fisuras verticales en la zona de las armaduras longitudinales.

Figura 79 - Pilares PR4C_R4+PU tras el ensayo a compresión. Fisuración caras C1 y C3 respectivamente.

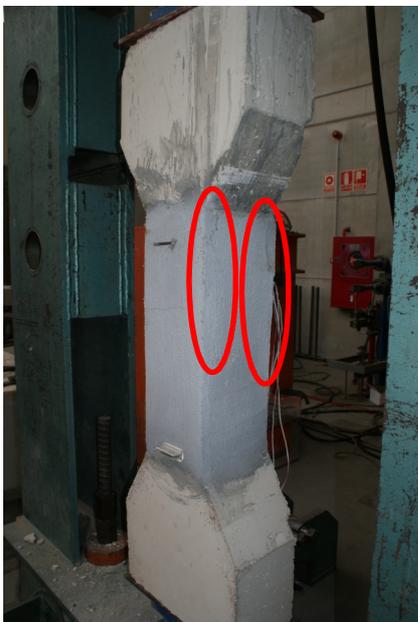
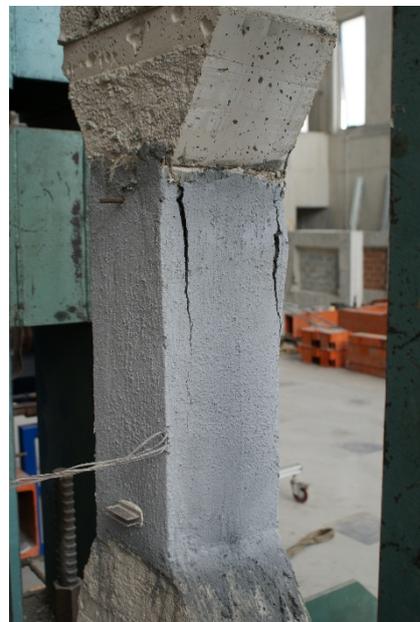
Figura 80 - Pilares PR4C_R4+PU tras el ensayo a compresión. Fisuración caras C2 y C4 respectivamente.

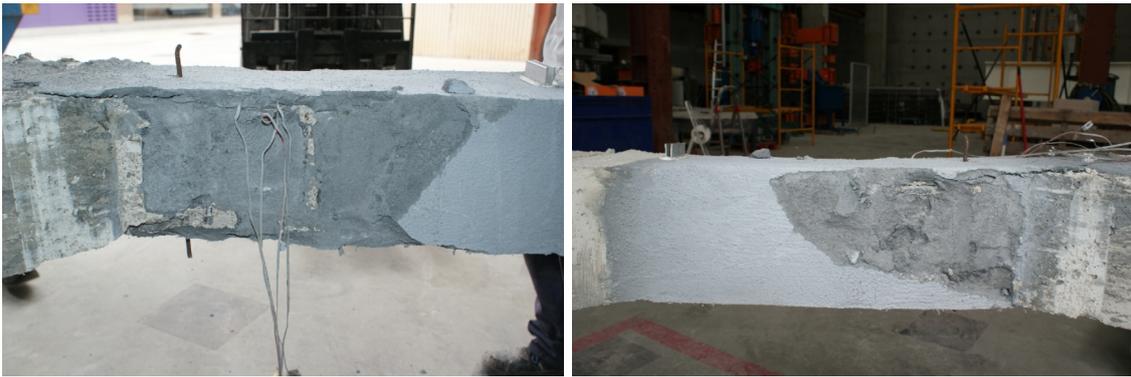
En la figura 81 se observa que la rotura de la adherencia es cohesiva en el seno del mortero de reparación en las caras laterales, mientras que en las caras delantera y trasera (C1 y C3) sucede en el seno del soporte.

Figura 81 - Pilares PR4C_R4+PU tras el ensayo a compresión. Detalle del desprendimiento de la capa de reparación de las caras laterales tras el ensayo.

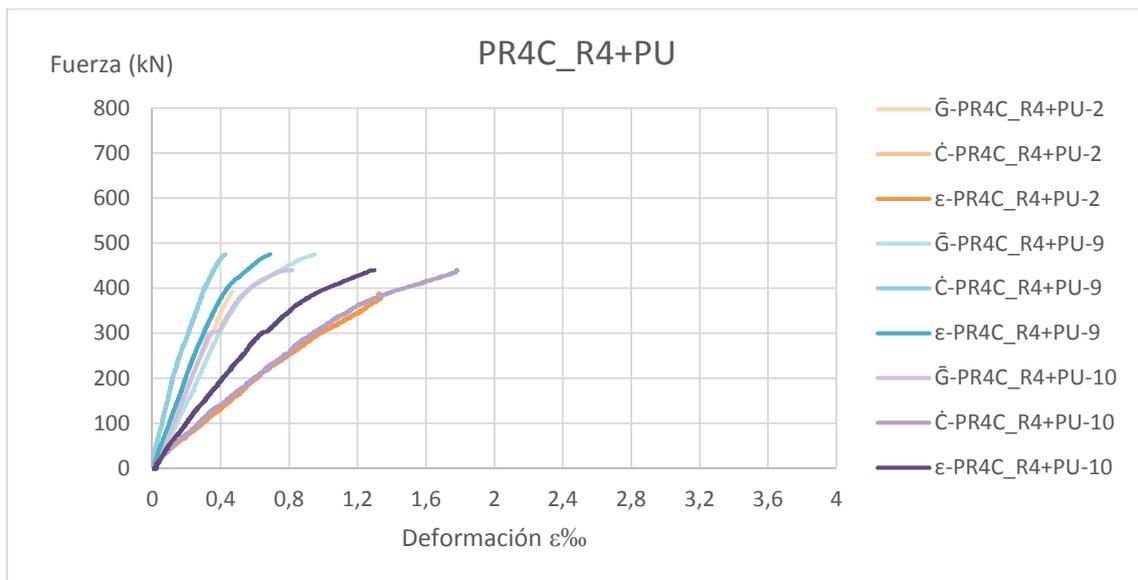
En la figura 82, se muestran las curvas Fuerza-deformación para las armaduras longitudinales y el hormigón, de los pilares ensayados para esta familia.

Figura 82. Gráfica Fuerza-deformación correspondiente a los pilares P2, P9 y P10. \bar{G} representa las deformaciones en tanto por mil de las armaduras longitudinales. \bar{C} representa las deformaciones en tanto por mil de las caras del hormigón. ε representa las deformaciones medias (\bar{G} y \bar{C}) del pilar en tanto por mil.

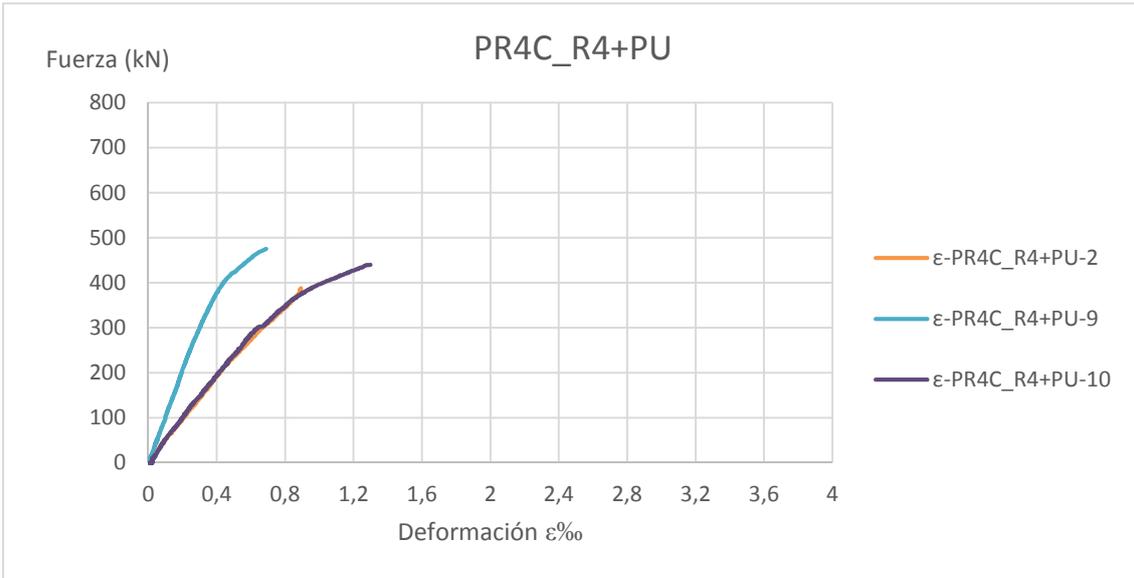
En la figura 83 se muestran las deformaciones medias para cada uno de los pilares reparados con este sistema (mortero R4 con puente de unión).

Figura 83. Gráfica Fuerza-deformación medias de los pilares PR4C_R4+PU.

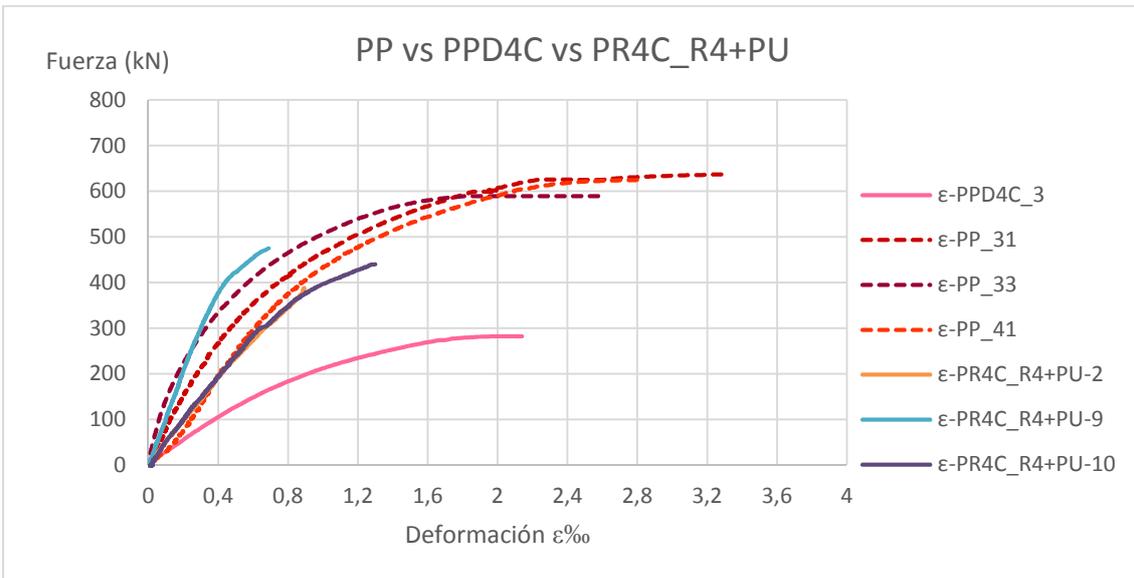
La figura 84 muestra las gráficas fuerza-deformación de los pilares PR4C_R4+PU frente a los pilares patrones, PP y PPD4C.

Figura 84. Gráfica Fuerza-deformación medias de los pilares PP, PPD4C y PR4C_R4+PU.

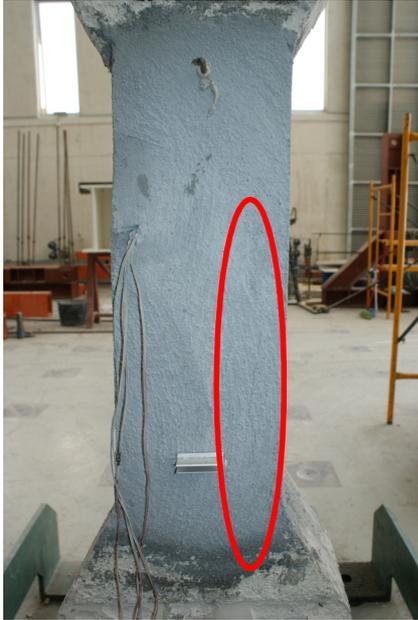
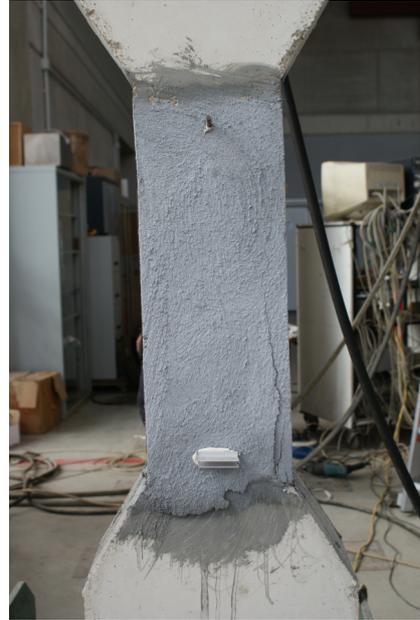
Las caras C1 y C3 presentan alguna fisura vertical en la zona de las armaduras longitudinales.

Figura 85 - Pilares PR4C_R4 tras el ensayo a compresión. Fisuración caras C1 y C3 respectivamente.

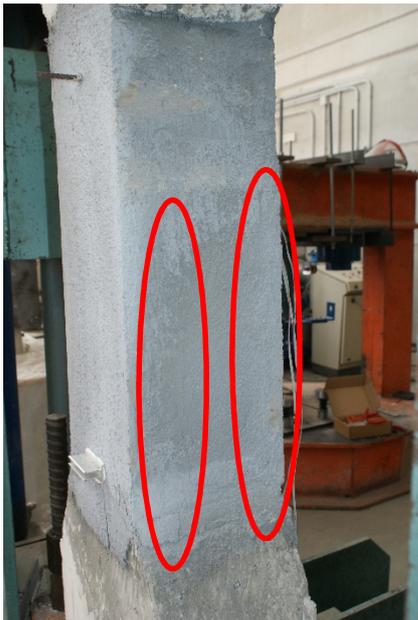
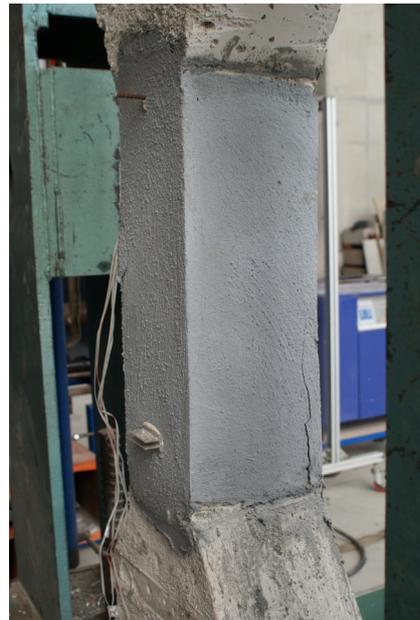
Las figuras 85 y 86 muestran el estado de los pilares tras el ensayo. En ellas se puede observar que las caras laterales C2 y C4 presentan fisuras/grietas verticales localizadas en las juntas frías de la reparación.

Figura 86 - Pilares PR4C_R4 tras el ensayo a compresión. Fisuración caras C2 y C4 respectivamente.

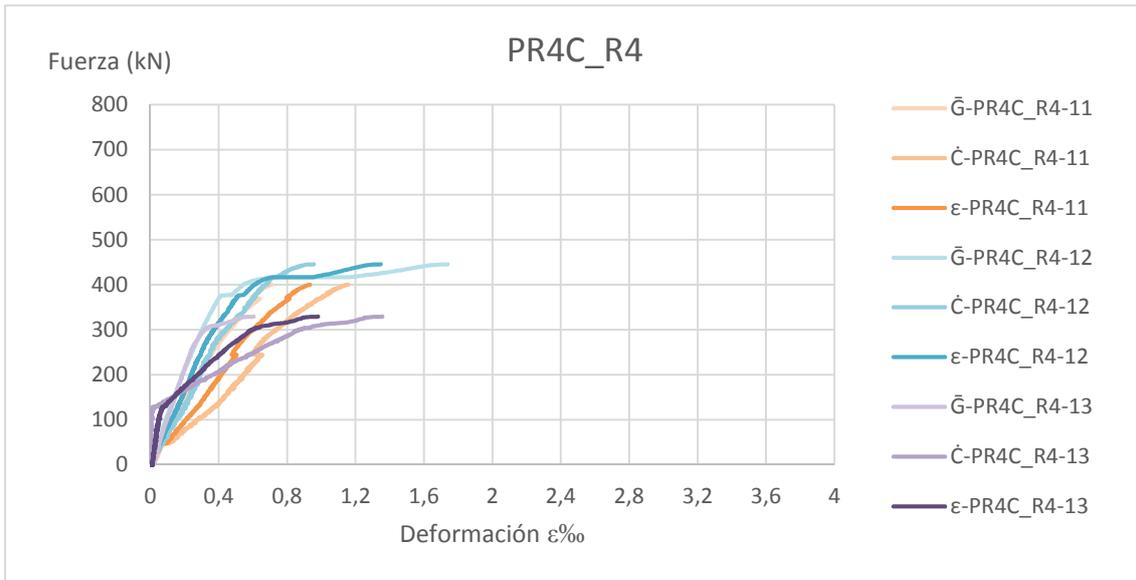
La figura 87 muestra las curvas Fuerza-deformación para las armaduras longitudinales y el hormigón, de los pilares ensayados para esta familia.

Figura 87. Gráfica Fuerza-deformación correspondiente a los pilares P11, P12 y P13.

\bar{G} representa las deformaciones en tanto por mil de las armaduras longitudinales.

ϵ representa las deformaciones medias (\bar{G} y \hat{C}) del pilar en tanto por mil.

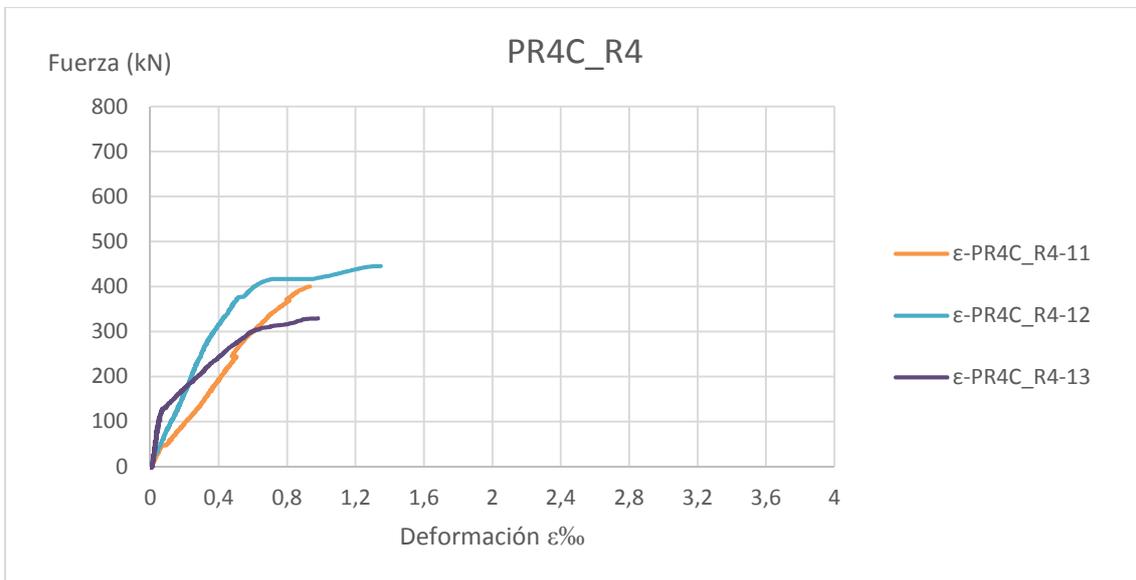
La figura 88 muestra las deformaciones medias para cada uno de los pilares reparados mediante este sistema.

Figura 88. Gráfica Fuerza-deformación medias de los pilares PR4C_R4.

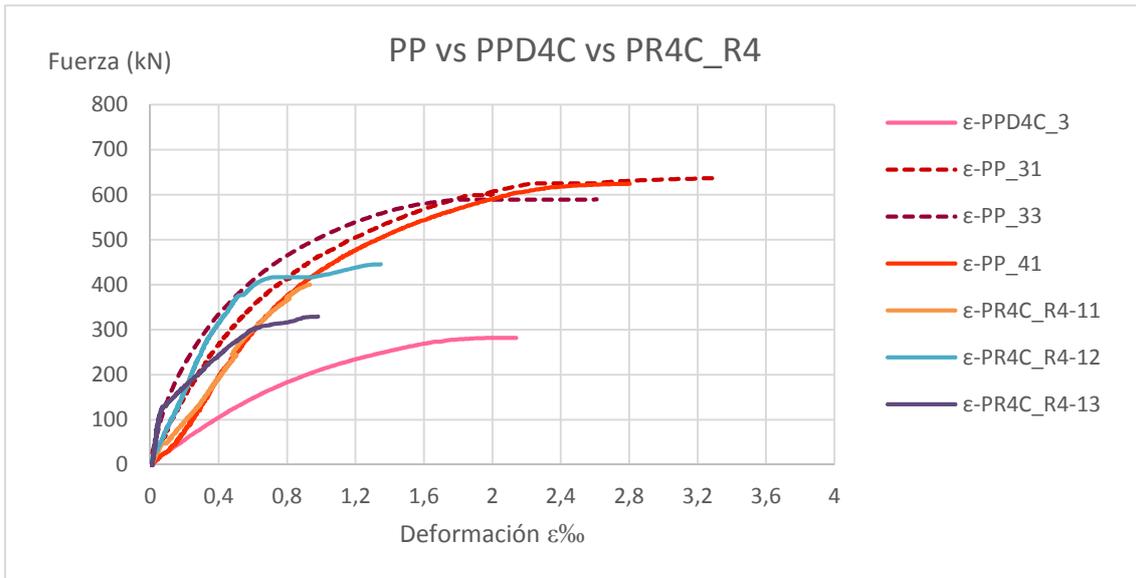
La figura 89 muestra las gráficas fuerza-deformación de los pilares PR4C_R4 frente a los pilares patrones, PP y PPD4C.

Figura 89. Gráfica Fuerza-deformación medias de los pilares PP, PPD4C y PR4C_R4.

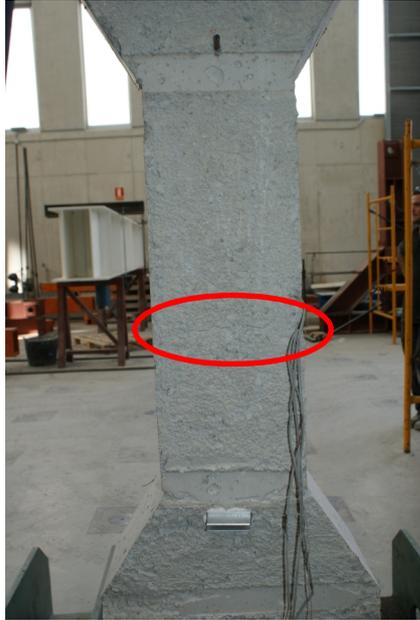
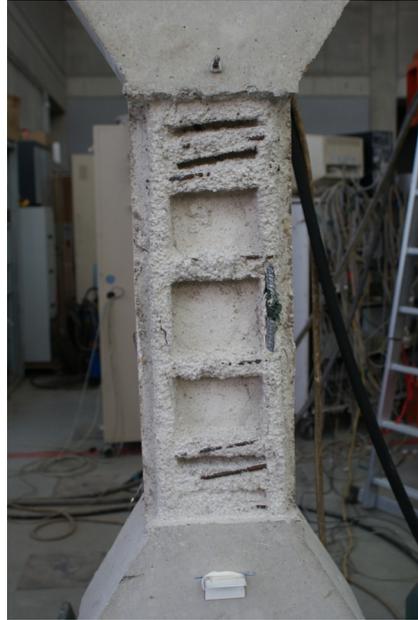
El presente apartado recoge los resultados de los pilares patrón dañado, Pilar Patrón Daño 1 Cara (PPD1C). En las figuras 90 y 91 se puede observar el patrón de fisuración de las cuatro caras de los pilares, de manera global.

La Cara C1 presenta una fina fisura horizontal a media altura, que se extiende a ambas caras laterales.

La Cara C3, cara dañada, no presenta fisuras, pero si se observa la deformación de pandeo de las armaduras longitudinales de esa cara.

Figura 90 - Pilares PPD1C tras el ensayo a compresión. Fisuración caras C1 y C3 respectivamente.

Tal y como era de esperar, y como se puede observar en la figura 192, la cara dañada (C3) y la intacta (C1), sufren distintas deformaciones, dado el cambio en la posición del centro de gravedad de la sección, que provoca que el axil se encuentre descentrado respecto al centro de gravedad de la sección. Nos encontramos por tanto en una situación de compresión excéntrica (ver figuras 90 y 91, fotografías de la fisuración de las caras del pilar).

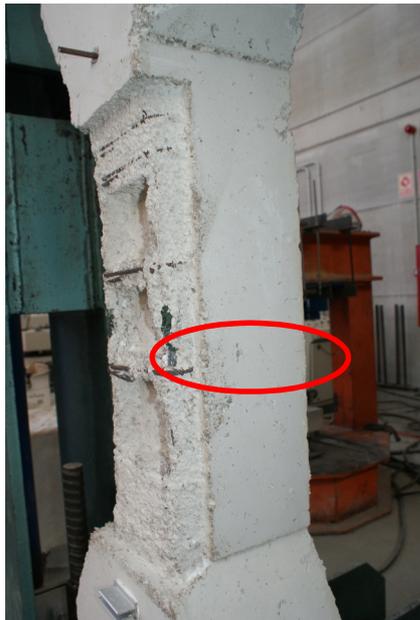
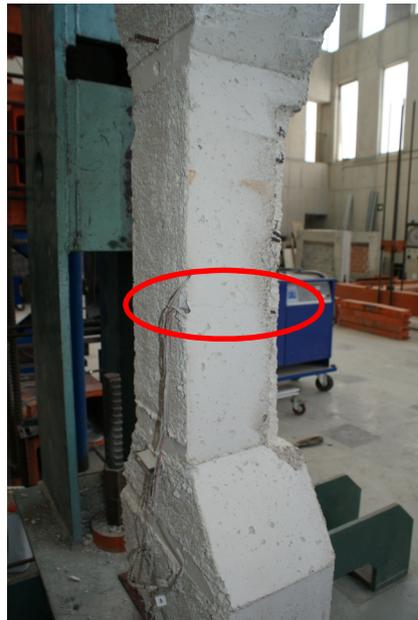
Figura 91 - Pilares PPD1C tras el ensayo a compresión. Fisuración caras C2 y C4 respectivamente.

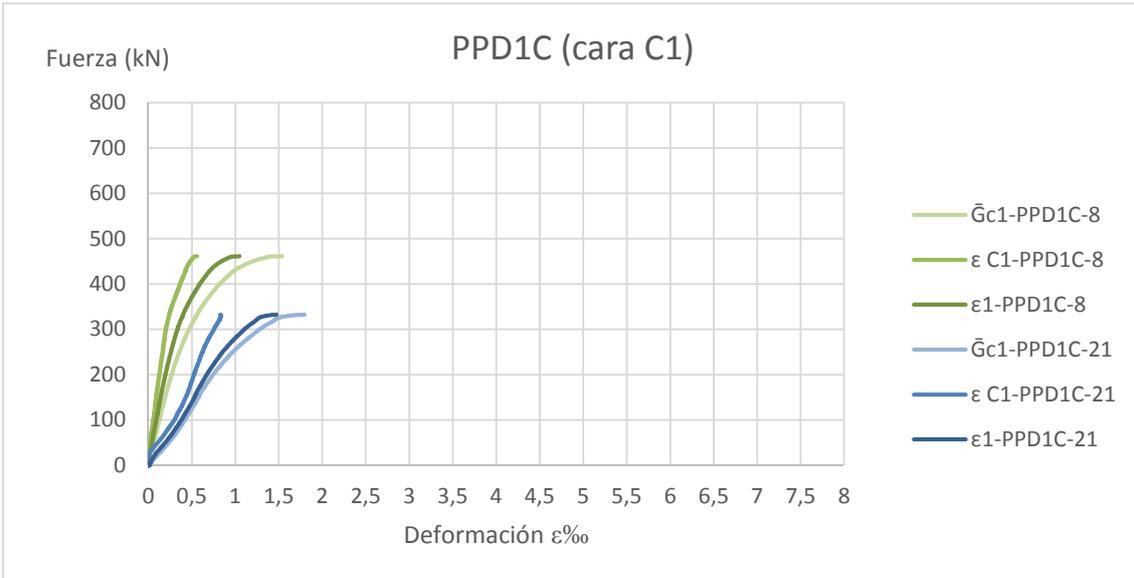
Las figuras 92 y 93 muestran las curvas fuerza-deformación por una parte para la cara delantera, denominada Cara C1, y por otra parte, para la cara trasera, denominada Cara C3. Para estas familias de pilares la cara dañada es la cara C3. Se realizó este análisis por caras ya que al concentrarse el daño en una cara, la carga axial deja de estar centrada y nos encontramos ante un caso de compresión excéntrica. Por este motivo el comportamiento es asimétrico y las deformaciones de las caras C3 (la que concentra el daño) y la C1 (inalterada) tienen un comportamiento totalmente distinto.

Figura 92. Gráfica Fuerza-deformación de la Cara C1 correspondiente a los pilares P8 y P21. \bar{G} representa las deformaciones en tanto por mil de las armaduras longitudinales. \bar{C} representa las deformaciones en tanto por mil de las caras del hormigón. ϵ representa las deformaciones medias (\bar{G} y \bar{C}) del pilar en tanto por mil.

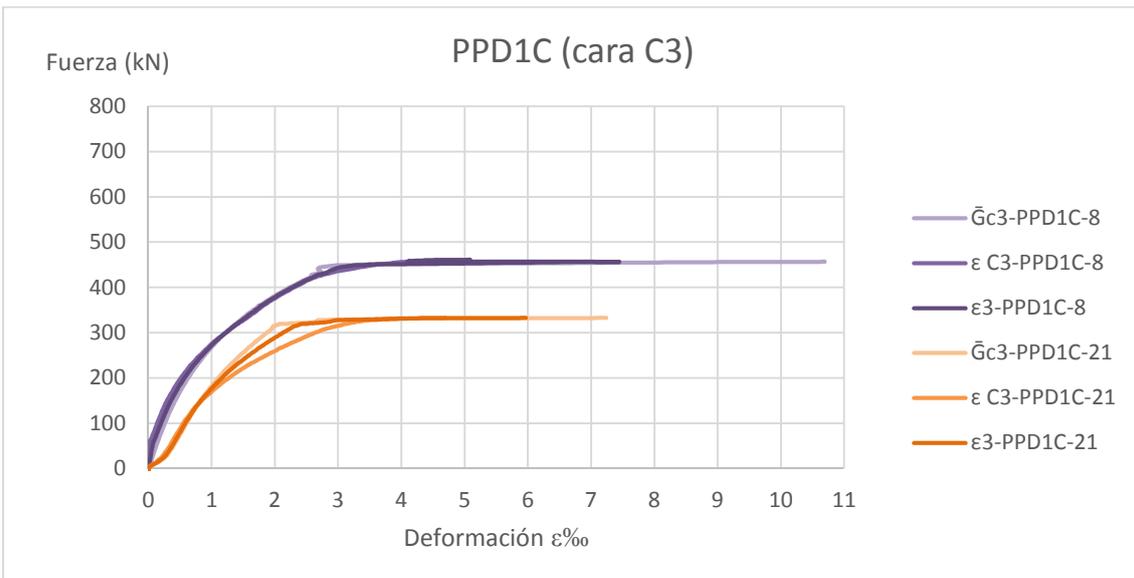
Figura 93. Gráfica Fuerza-deformación de la Cara C3 correspondiente a los pilares P8 y P21. \bar{G} representa las deformaciones en tanto por mil de las armaduras longitudinales. \bar{C} representa las deformaciones en tanto por mil de las caras del hormigón. ϵ representa las deformaciones medias (\bar{G} y \bar{C}) del pilar en tanto por mil.

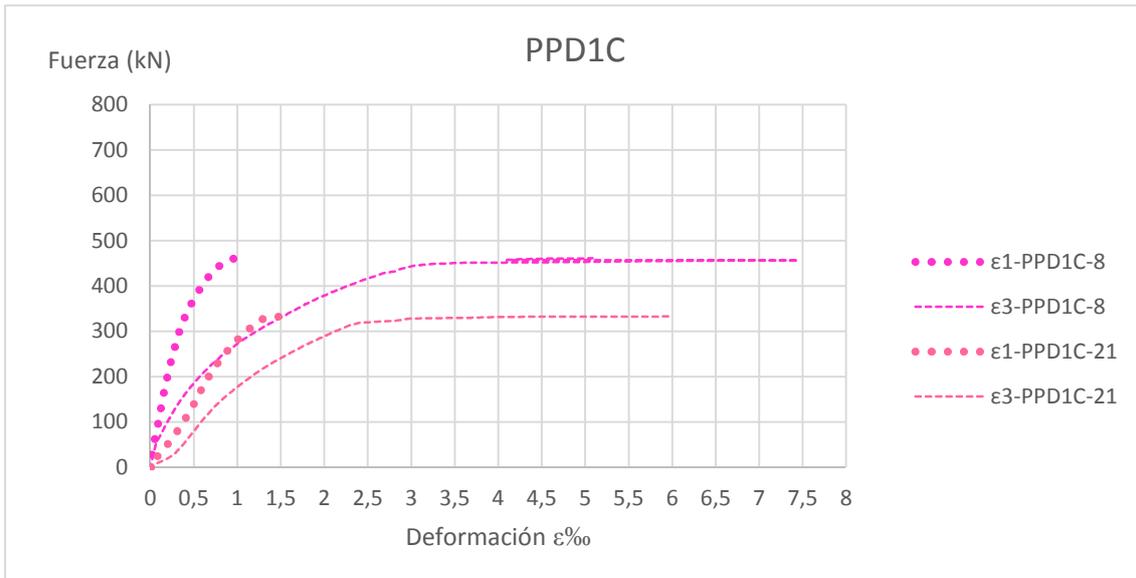
Figura 94. Gráfica Fuerza-deformación medias de los pilares PPD1C. Deformaciones medias en las caras C1 (inalterada) y C3 (dañada) durante el ensayo.

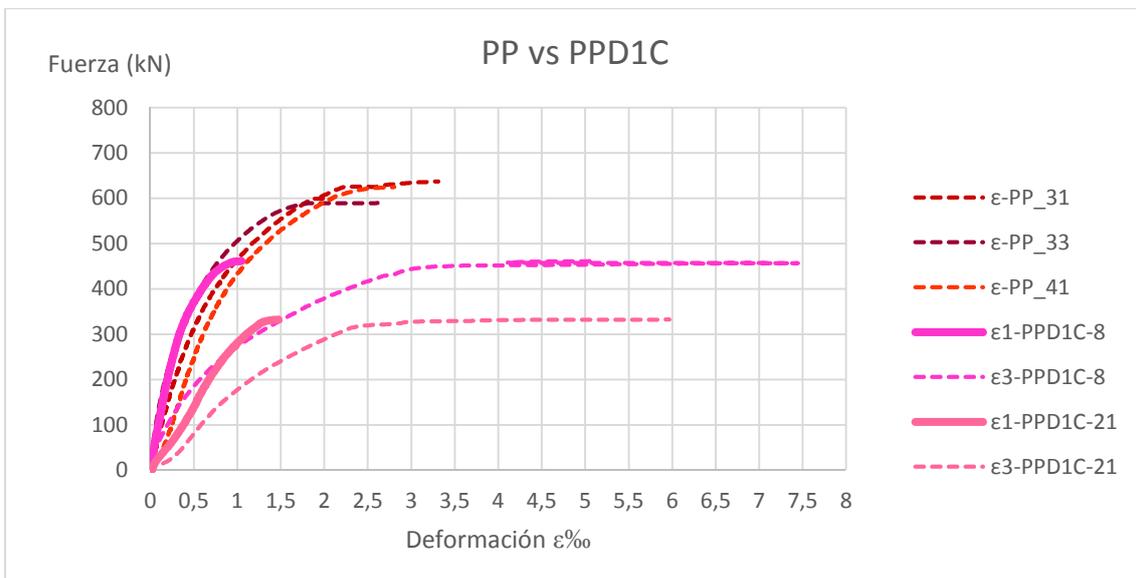
En la siguiente gráfica se puede observar el comportamiento del Patrón Daño 1 Cara (PPD1C) frente al Patrón-sección original (PP).

Figura 95- Gráfica Fuerza-deformación medias de los pilares PP y PPD1C.

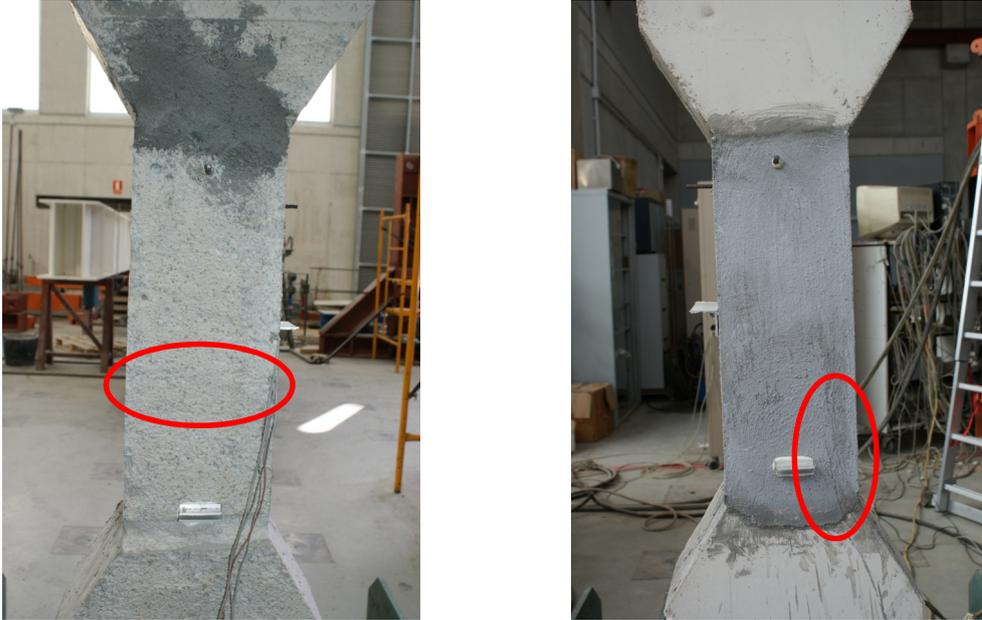
Las figuras 96 y 97 muestran el estado de los pilares tras el ensayo. En ellas se puede observar que la cara C1 (inalterada) presenta una ligera fisura horizontal a mitad de altura, que se extiende hacia ambas caras laterales.

La Cara C3 (dañada y reparada) presenta fisuras verticales localizadas a media-baja altura.

Figura 96 - Pilares PR1C_R3+PU tras el ensayo a compresión. Fisuración caras C1 y C3 respectivamente.

Pilares Reparados 1 Cara, mortero de reparación Clase R3 con Puente de unión, PR1C_R3+PU. Como se observó en las figuras 96 y 97, el fallo de la reparación se produce por el comienzo del desprendimiento de la capa de reparación. Como consecuencia de este fallo se produce una pequeña flexión en el pilar, ya que existe una descompensación en la simetría de la sección.

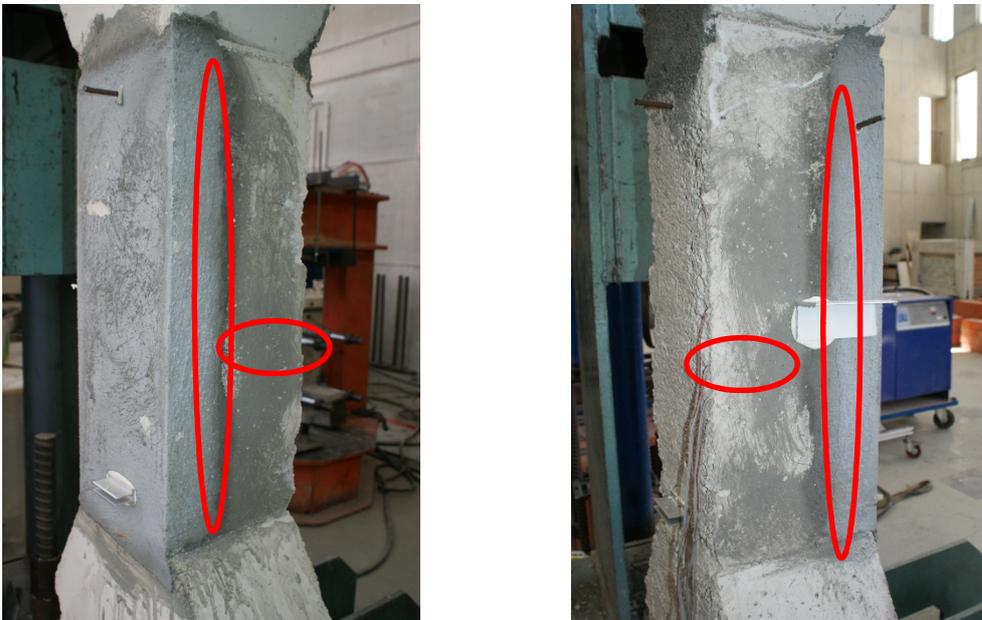
En las caras laterales C2 y C4, se observa como levemente se han extendido la fisura horizontal de la Cara C1. Además se observa cómo se marca la junta fría vertical entre el mortero de reparación y el hormigón original.

Figura 97 - Pilares PR1C_R3+PU tras el ensayo a compresión. Fisuración caras laterales C2 y C4 respectivamente.

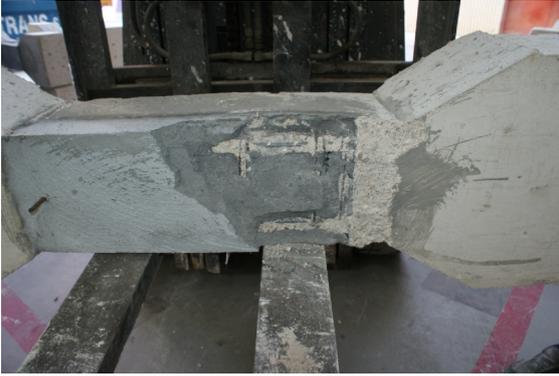
En la siguiente figura se observa que la rotura de la adherencia es cohesiva principalmente en el seno del mortero de reparación.

Figura 98 - Pilares PR1C_R3+PU tras el ensayo a compresión. Detalle del desprendimiento de la capa de reparación tras el ensayo.

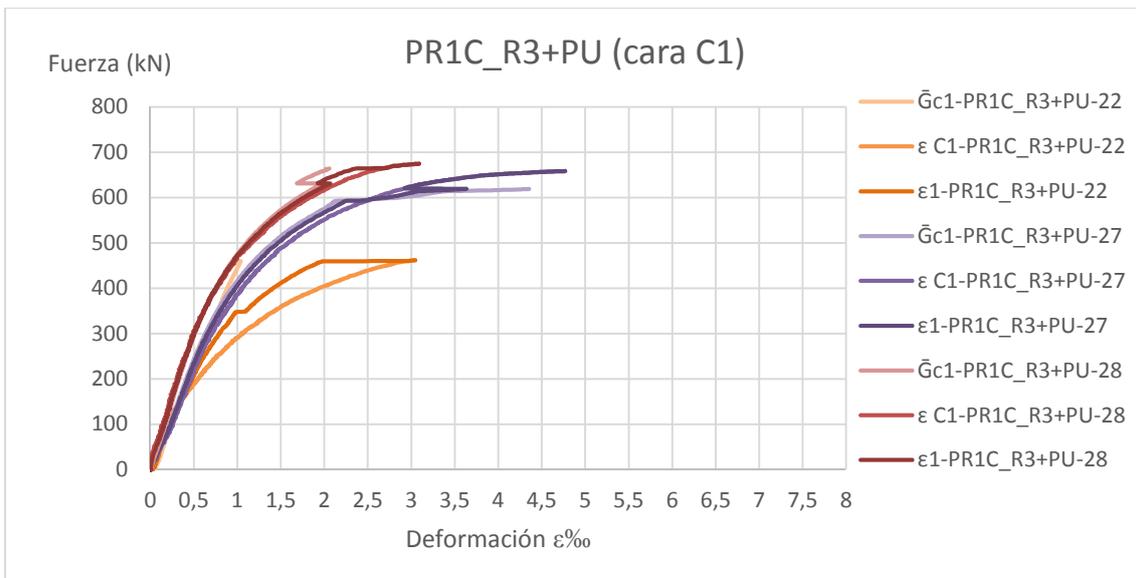
Figura 99. Gráfica Fuerza-deformación de la Cara C1 correspondiente a los pilares P22, P27 y P28.

\bar{G} representa las deformaciones en tanto por mil de las armaduras longitudinales.

\bar{C} representa las deformaciones en tanto por mil de las caras del hormigón.

ε representa las deformaciones medias (\bar{G} y \bar{C}) del pilar en tanto por mil.

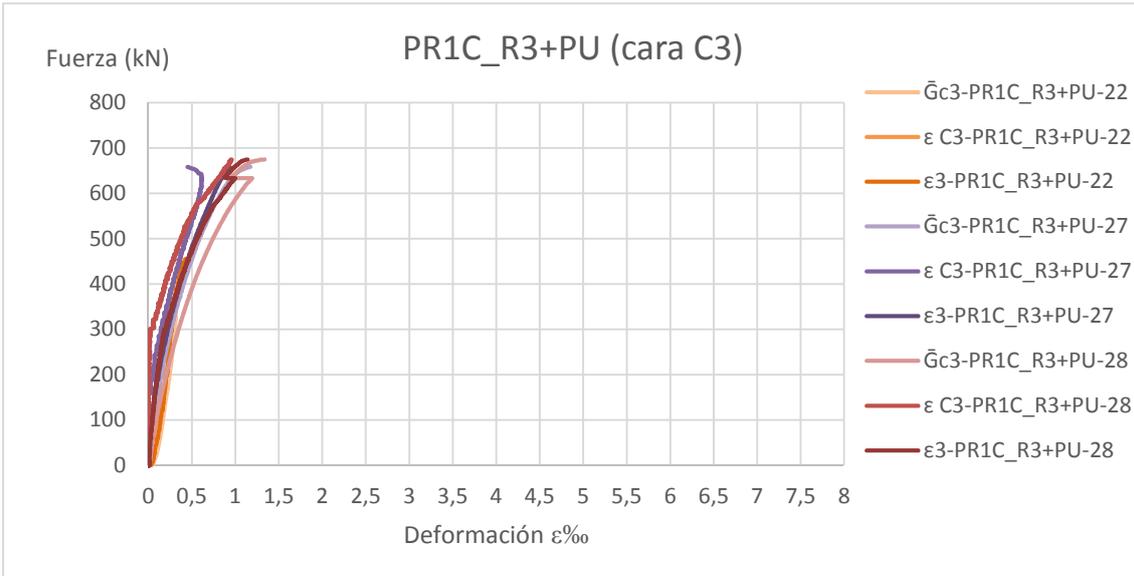
Figura 100. Gráfica Fuerza-deformación de la Cara C3 correspondiente a los pilares P22, P27 y P28. \bar{G} representa las deformaciones en tanto por mil de las armaduras longitudinales. \bar{C} representa las deformaciones en tanto por mil de las caras del hormigón. ϵ representa las deformaciones medias (\bar{G} y \bar{C}) del pilar en tanto por mil.

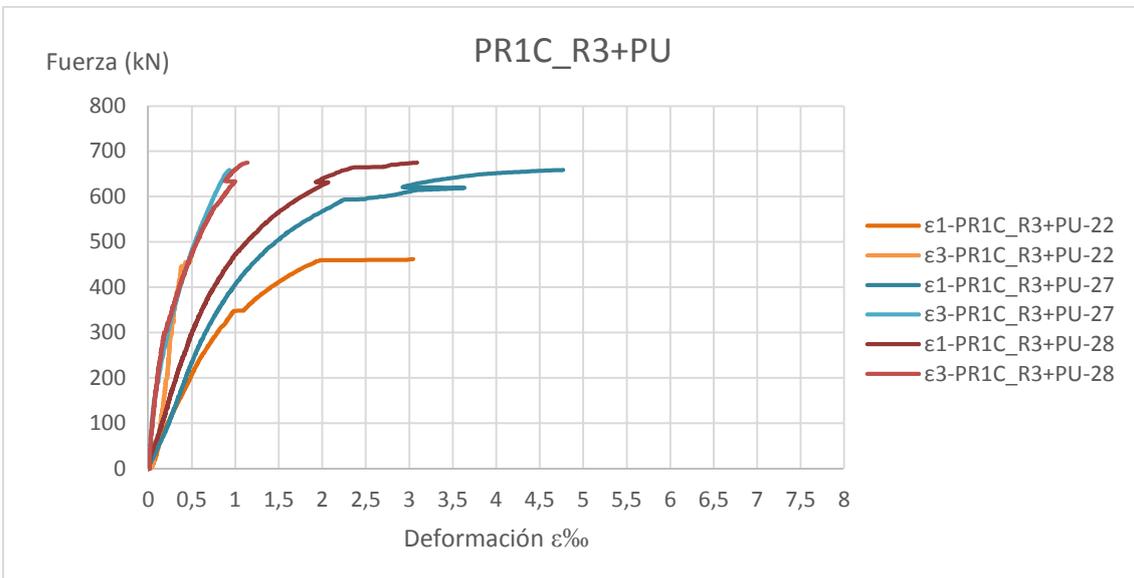
En la figura 101 se muestran las deformaciones medias para cada pilar patrón y ambas caras (C1 y C3).

Figura 101. Gráfica Fuerza-deformación medias de los pilares PR1C_R3+PU.

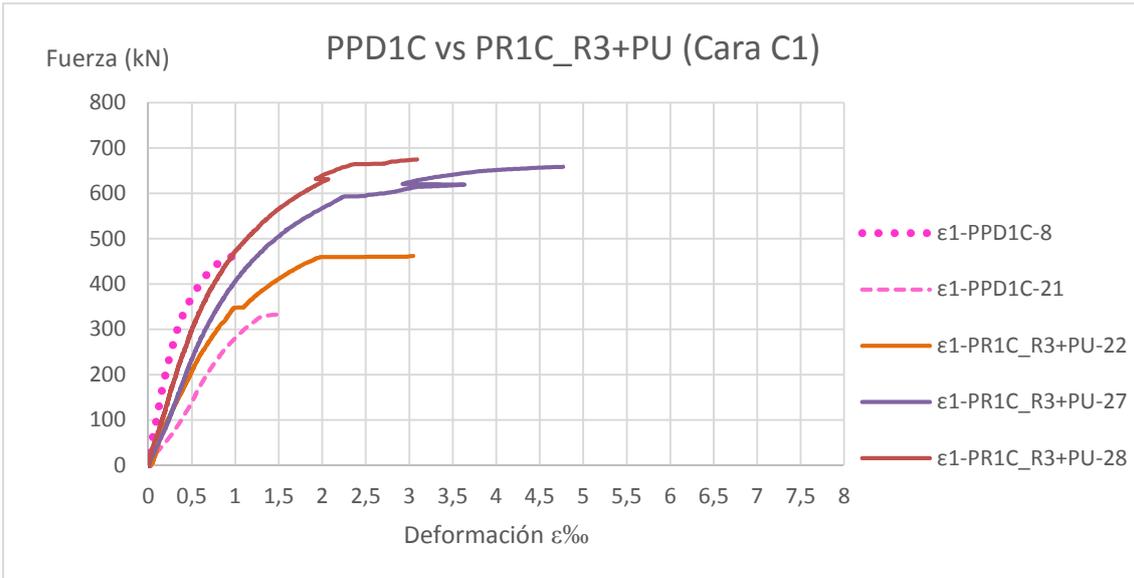
Las figuras 102 y 103 muestran las gráficas fuerza-deformación de los pilares PR1C_R3+PU frente a los pilares patrones dañados PPD1C, para las dos caras por separado.

Figura 102. Gráfica Fuerza-deformación medias de los pilares PPD1C y PR1C_R3+PU cara delantera C1.

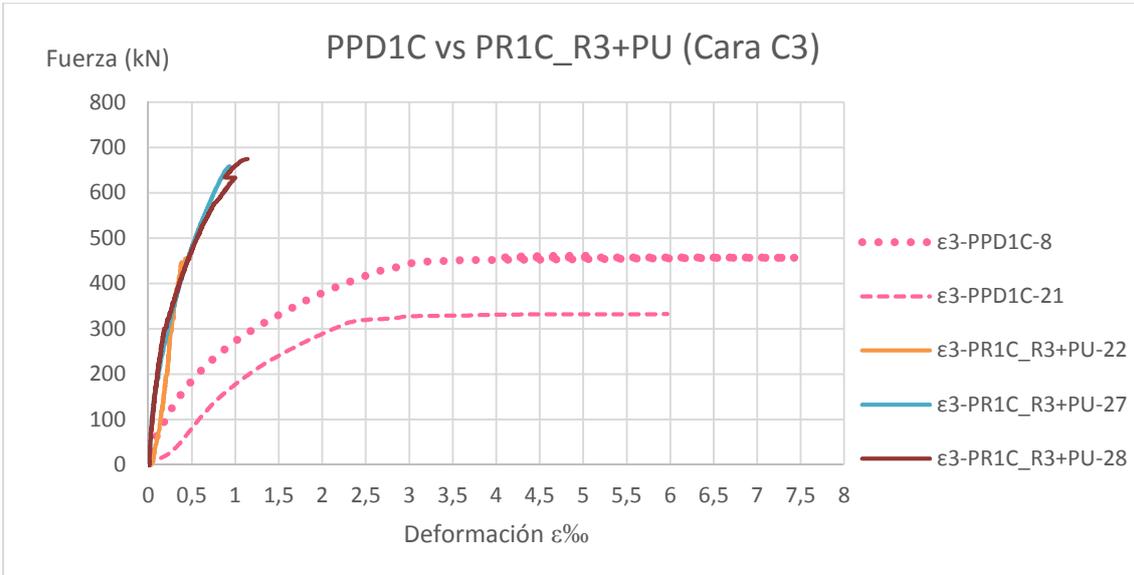
Figura 103. Gráfica Fuerza-deformación medias de los pilares PPD1C y PR1C_R3+PU cara trasera C3.

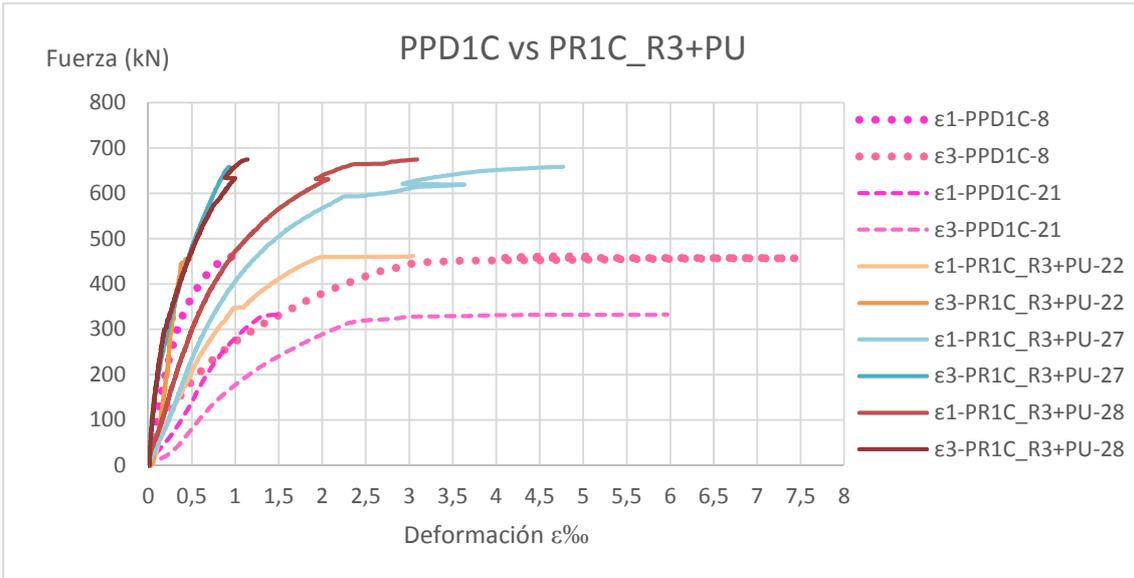
En la siguiente figura (figura 104) podemos ver el comportamiento global de los pilares PR1C_R3+PU frente a los pilares patrón dañados a una cara, PPD1C.

Figura 104. Gráfica Fuerza-deformación medias de los pilares PPD1C y PR1C_R3+PU.
