CONTRIBUCIÓN AL ESTUDIO DEL COMPORTAMIENTO
DE PILARES DE HORMIGÓN ARMADO REPARADOS
MEDIANTE MORTEROS PREDOSIFICADOS
SOMETIDOS A COMPRESIÓN CENTRADA

TESIS DOCTORAL

Ana Irene Ortega Palanco

Octubre 2015

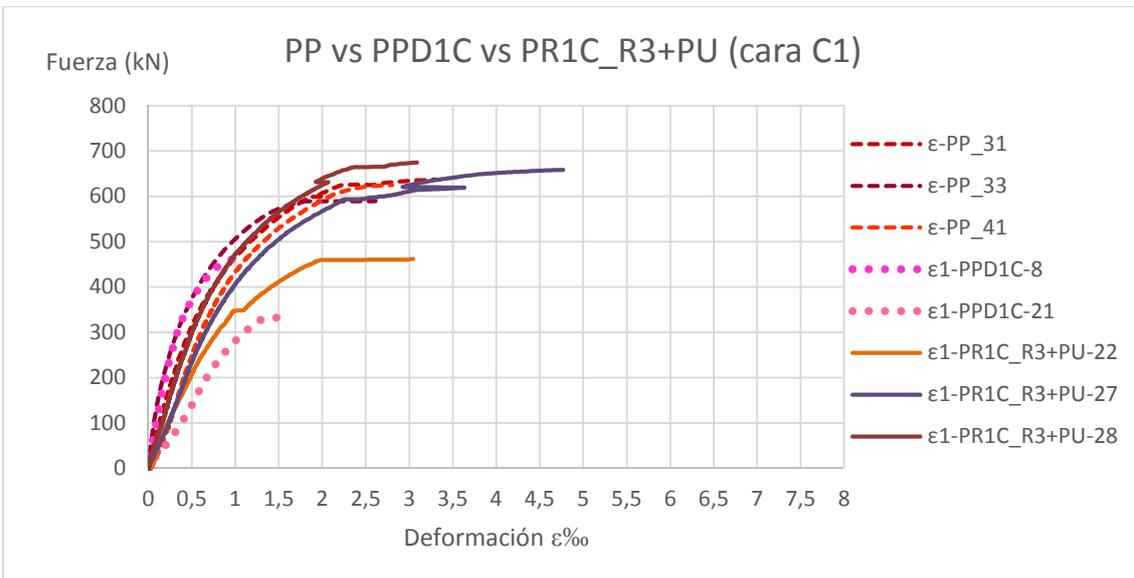
El comportamiento de la curva fuerza-deformación de los pilares PR1C_R3+PU frente a los dañados, PPD1C, y a los patrones sección original, PP, se puede observar en las figuras 105 y 106.

Figura 105. Gráfica Fuerza-deformación medias de los pilares PP, PPD1C y PR1C_R3+PU cara delantera C1 (inalterada).

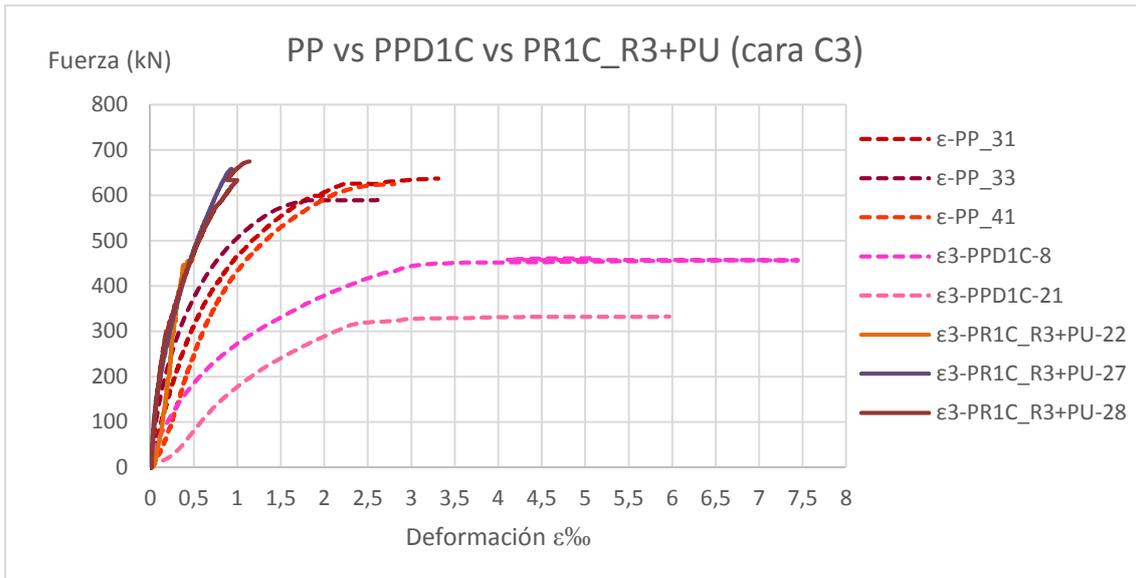
Figura 106. Gráfica Fuerza-deformación medias de los pilares PP, PPD1C y PR1C_R3+PU cara trasera C3 (dañada y reparada).

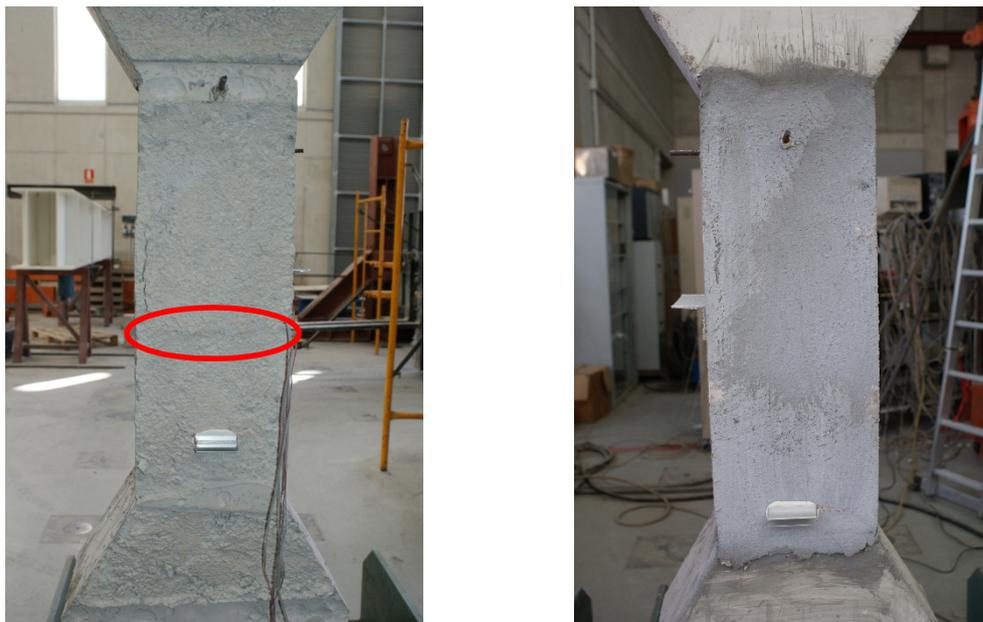
Las figuras 107 y 108 muestran el estado de los pilares tras el ensayo. En ellas se puede observar que la Cara C1 presenta una muy fina fisura horizontal a mitad de altura, que se extienden hacia las caras laterales, y una fisura vertical de poca longitud, a 1cm aproximadamente de la esquina con la Cara C2.

Se observa como un espesor de aproximadamente 1'5cm de capa de mortero de reparación se agrieta por los laterales.

La Cara C3 no presenta ninguna fisura.

Figura 107 - Pilares PR1C_R3 tras el ensayo a compresión. Fisuración caras C1 y C3 respectivamente.

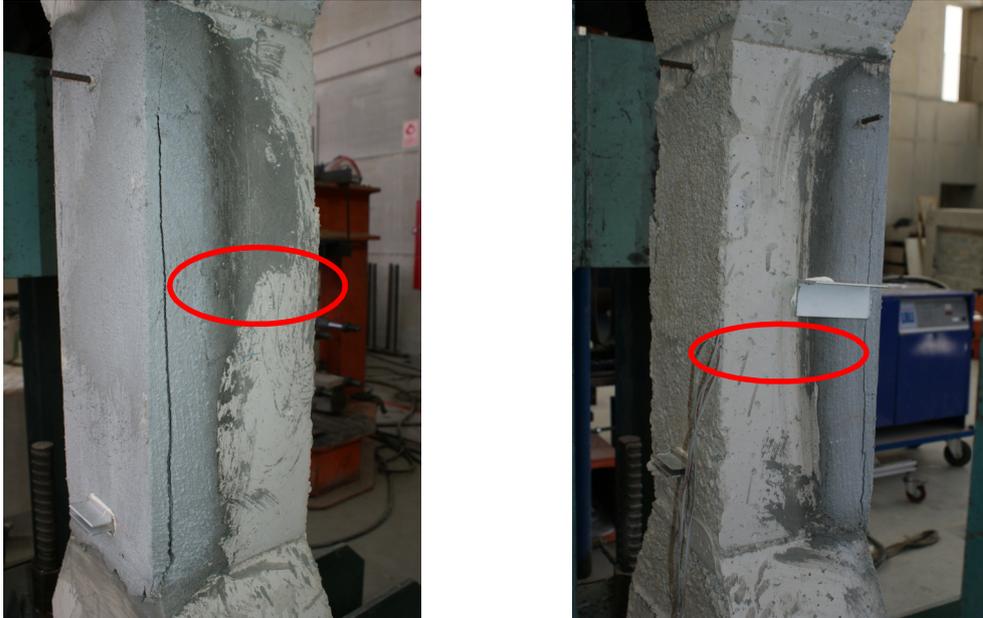
Figura 108 - Pilares PR1C_R3 tras el ensayo a compresión. Fisuración caras laterales, C2 y C4 respectivamente.

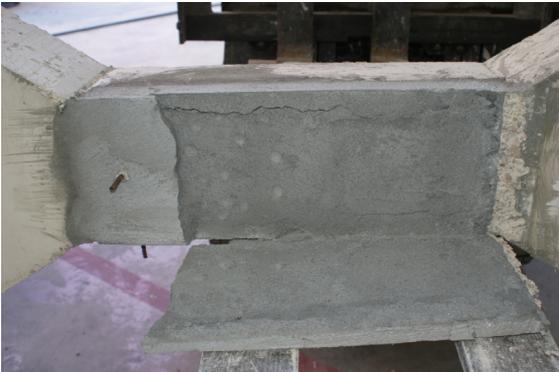
En la figura 109 se observa que la rotura de la adherencia es cohesiva en el seno del mortero de reparación.

Figura 109 - Pilares PR1C_R3 tras el ensayo a compresión. Detalle del desprendimiento de la capa de reparación tras el ensayo.

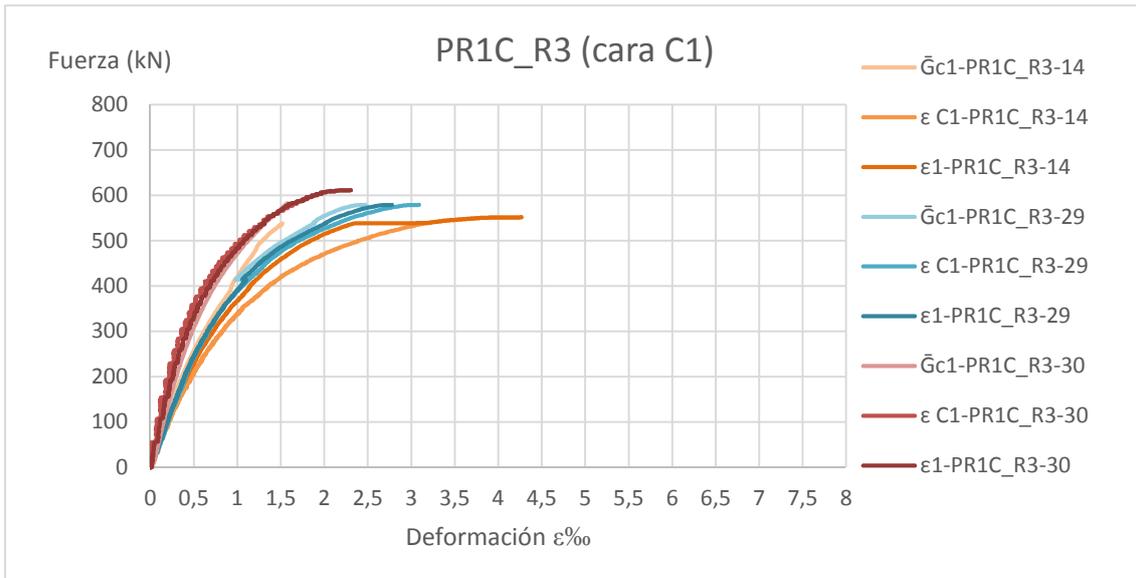
Las figuras 110 y 111 muestran las curvas fuerza-deformación por una parte para la cara delantera, Cara C1, y por otra parte, para la cara trasera, Cara C3.

Figura 110. Gráfica Fuerza-deformación de la Cara C1 correspondiente a los pilares P14, P29 y P30. \bar{G} representa las deformaciones en tanto por mil de las armaduras longitudinales. \hat{C} representa las deformaciones en tanto por mil de las caras del hormigón. ϵ representa las deformaciones medias (\bar{G} y \hat{C}) del pilar en tanto por mil.

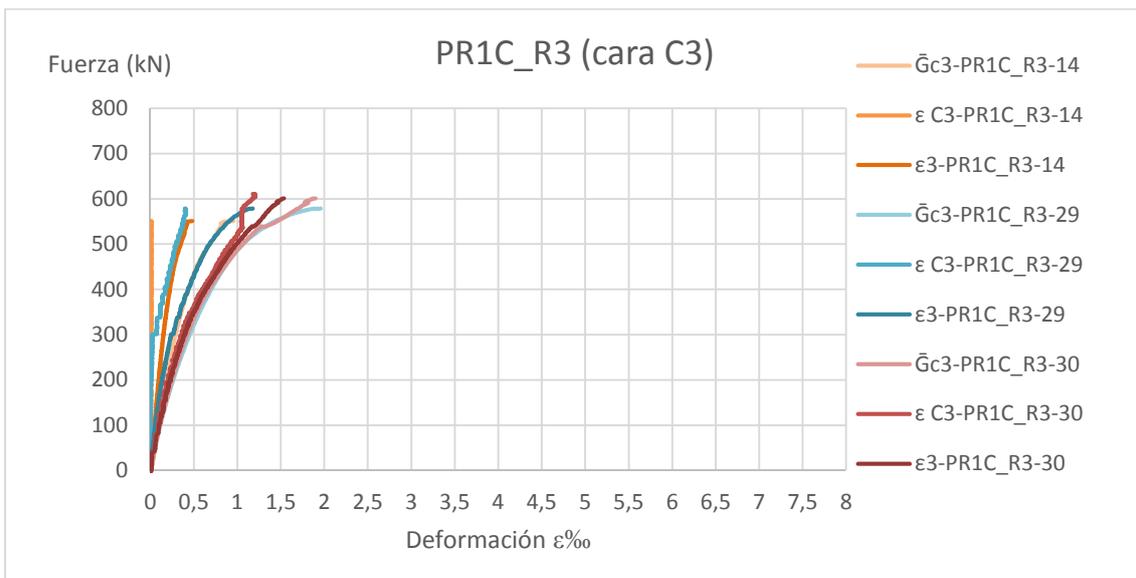
Figura 111. Gráfica Fuerza-deformación de la Cara C3 correspondiente a los pilares P14, P29 y P30. \bar{G} representa las deformaciones en tanto por mil de las armaduras longitudinales. \hat{C} representa las deformaciones en tanto por mil de las caras del hormigón. ϵ representa las deformaciones medias (\bar{G} y \hat{C}) del pilar en tanto por mil.

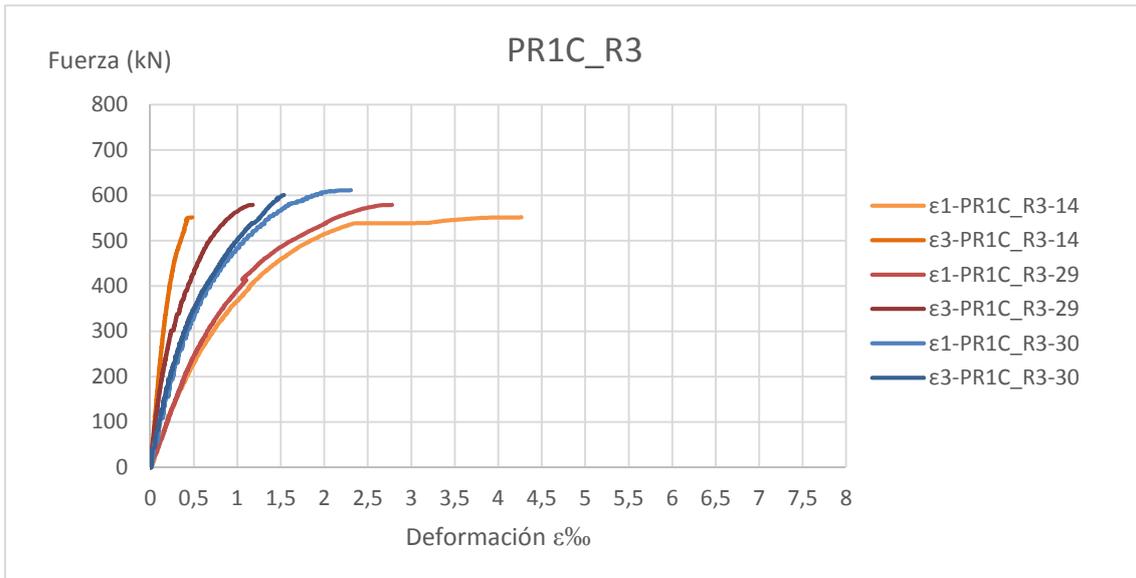
La figura 112 muestra las deformaciones medias en las caras C1 (intacta) y C3 (reparada) de cada uno de los pilares PR1C_R3.

Figura 112. Gráfica Fuerza-deformación medias de los pilares PR1C_R3.

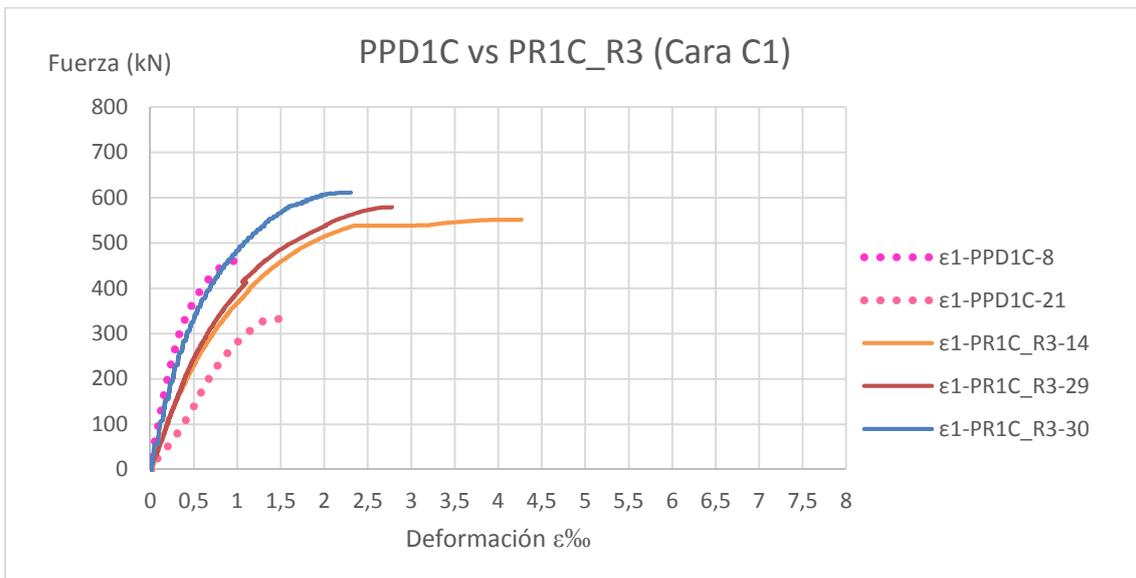
Las figuras 113 y 114 muestran las gráficas fuerza-deformación de los pilares PR1C_R3 frente a los pilares patrones dañados PPD1C, para las dos caras por separado.

Figura 113. Gráfica Fuerza-deformación medias de los pilares PPD1C y PR1C_R3 cara delantera C1.

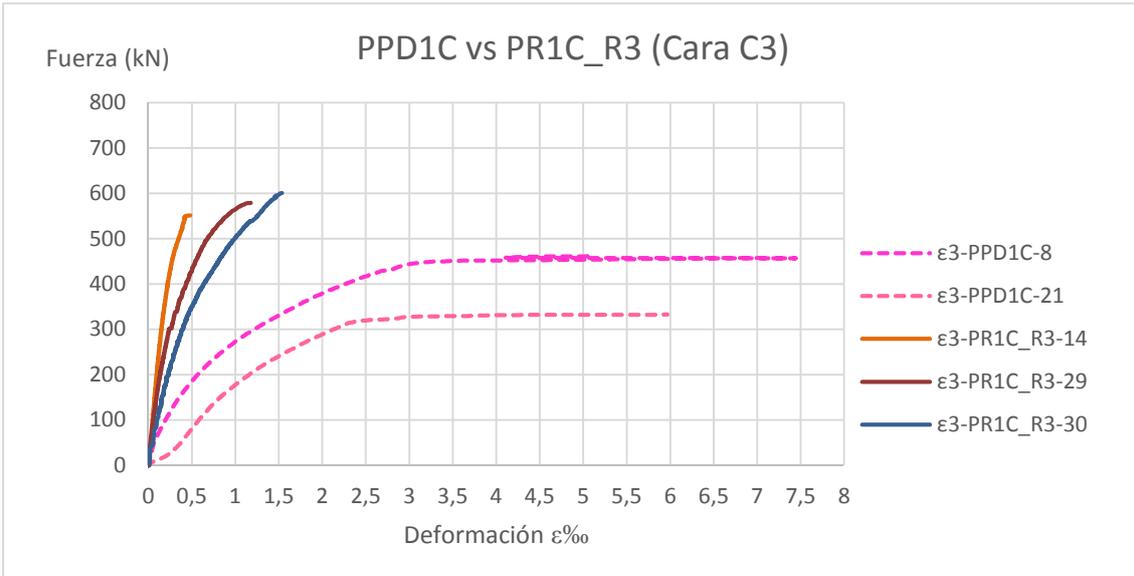
Figura 114. Gráfica Fuerza-deformación medias de los pilares PPD1C y PR1C_R3 cara trasera C3.

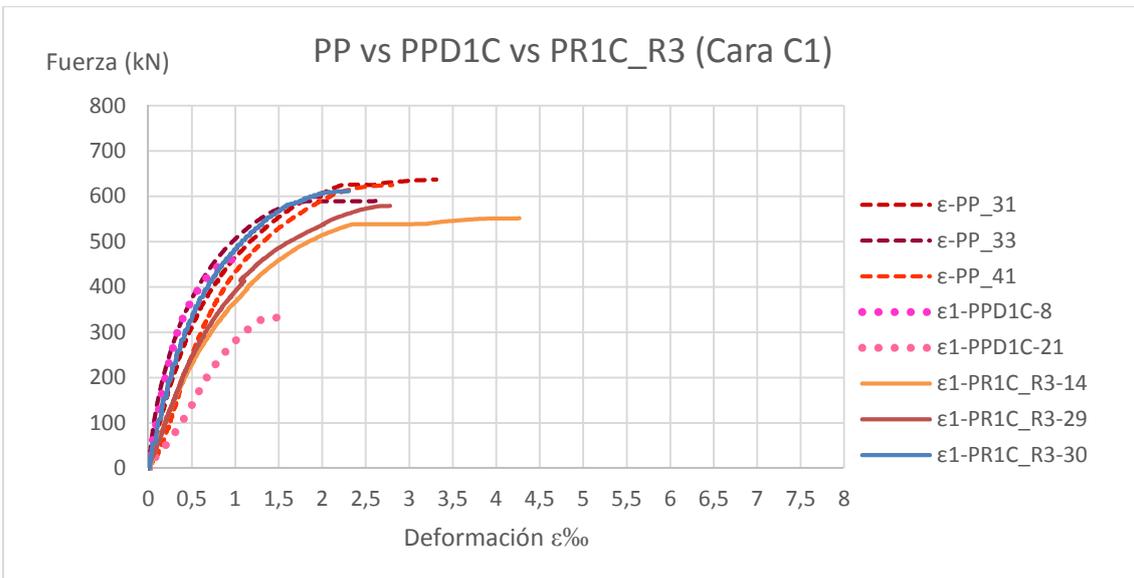
El comportamiento de la curva fuerza-deformación de los pilares PR1C_R3 frente a los dañados, PPD1C, y a los patrones sección original, PP, se puede observar en las figuras 115 y 116.

Figura 115. Gráfica Fuerza-deformación medias de los pilares PP, PPD1C y PR1C_R3 cara delantera C1.

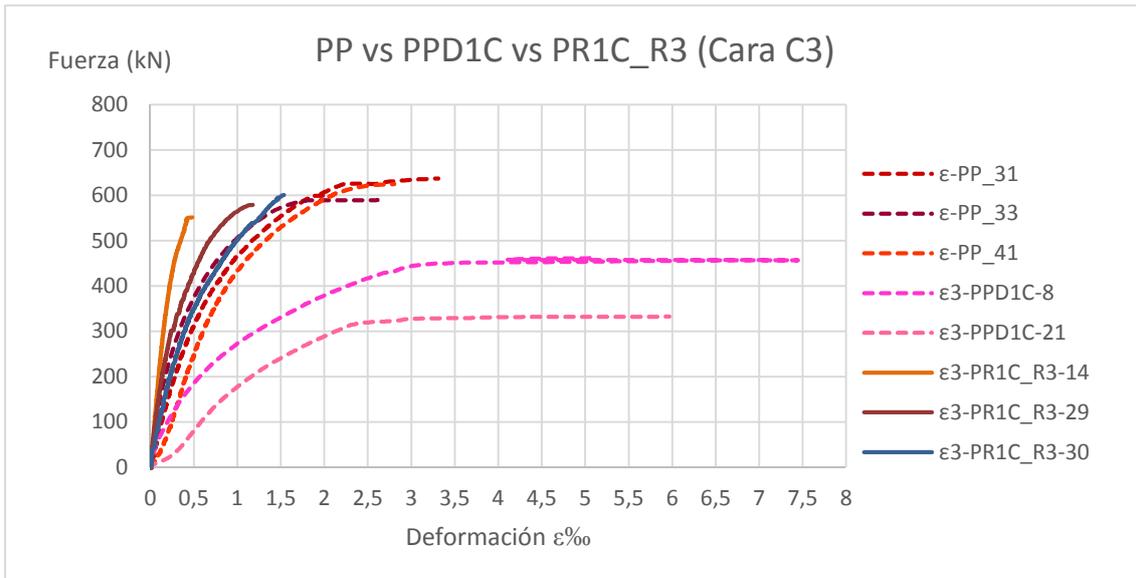
Figura 116. Gráfica Fuerza-deformación medias de los pilares PP, PPD1C y PR1C_R3 cara trasera C3.

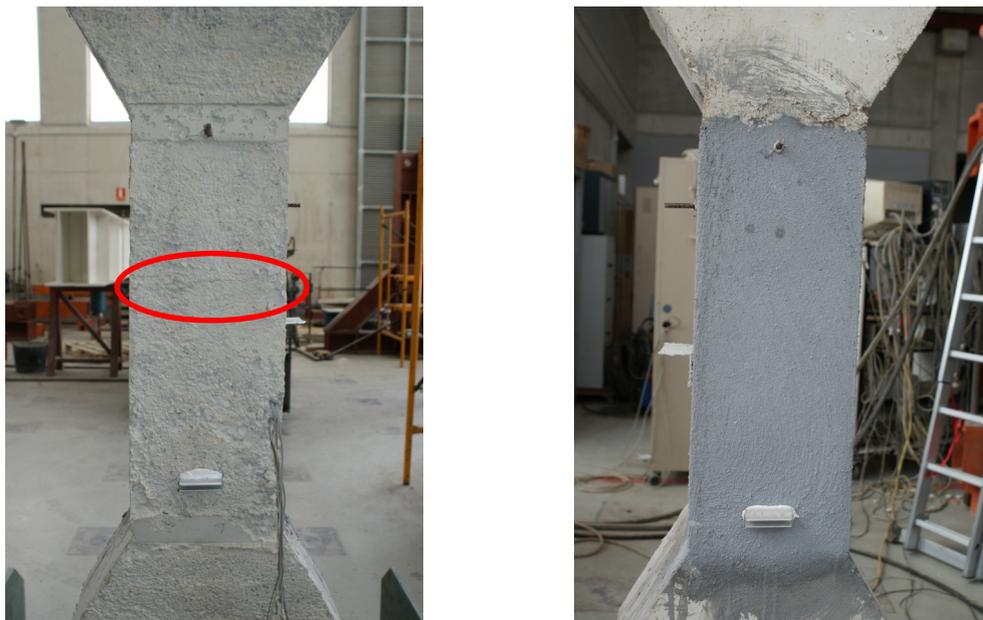
Por los laterales, se observa cómo se agrieta y se desprende una capa de reparación de un espesor de aproximadamente 1'5cm.

Figura 117 - Pilares PR1C_R4+PU tras el ensayo a compresión. Fisuración caras C1 y C3 respectivamente.

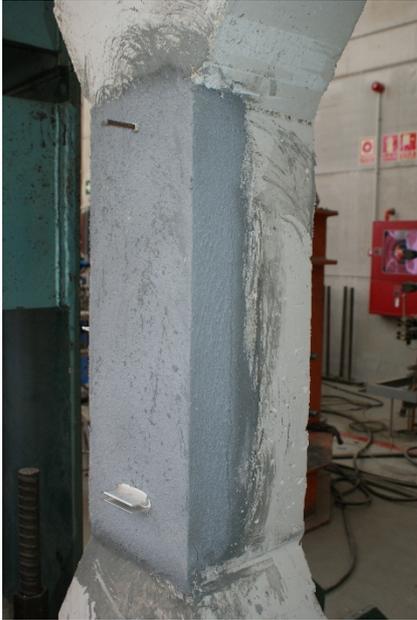
Figura 118 - Pilares PR1C_R4+PU tras el ensayo a compresión. Fisuración cara lateral C2.

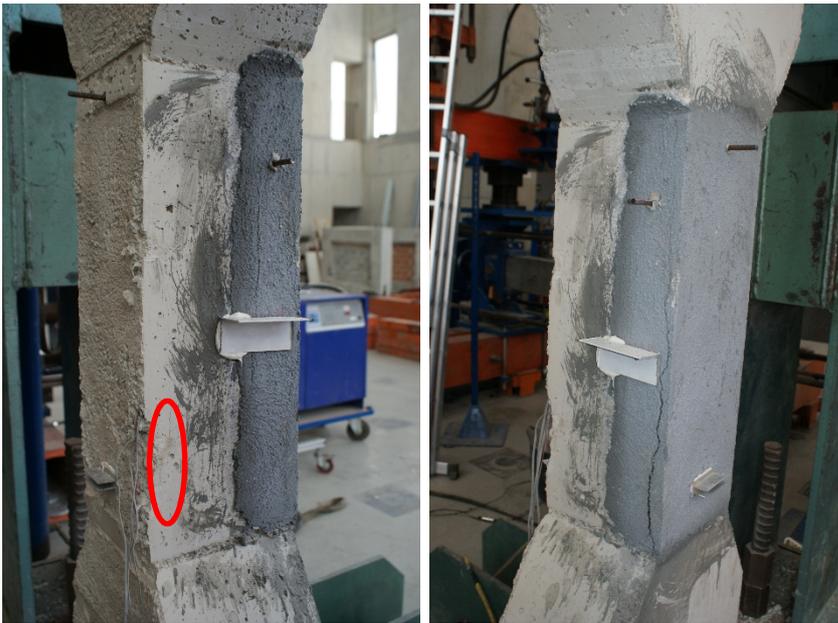
La Cara C4 presenta fisuras muy finas verticales y de pequeña longitud.

Figura 119 - Pilares PR1C_R4+PU tras el ensayo a compresión. Fisuración cara lateral C4.

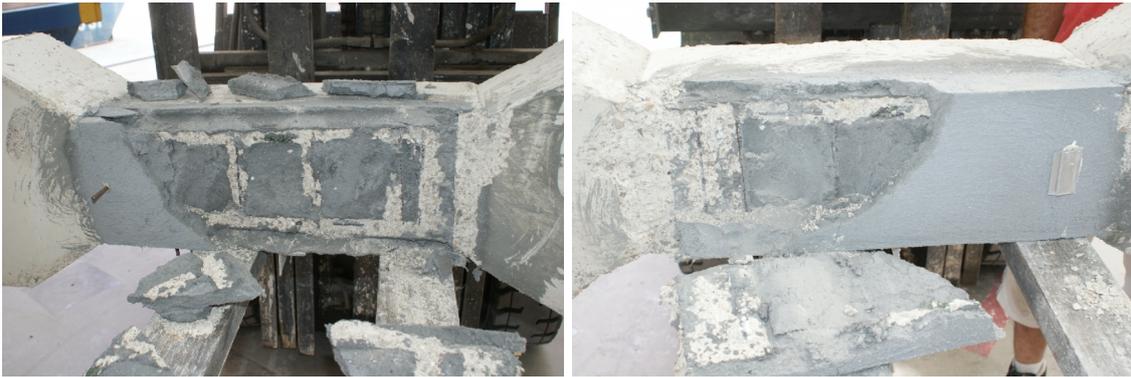
En la figura 120 se observa que la rotura de la adherencia es cohesiva principalmente en el seno del mortero de reparación.

Figura 120 - Pilares PR1C_R4+PU tras el ensayo a compresión. Detalle del desprendimiento de la capa de reparación tras el ensayo.

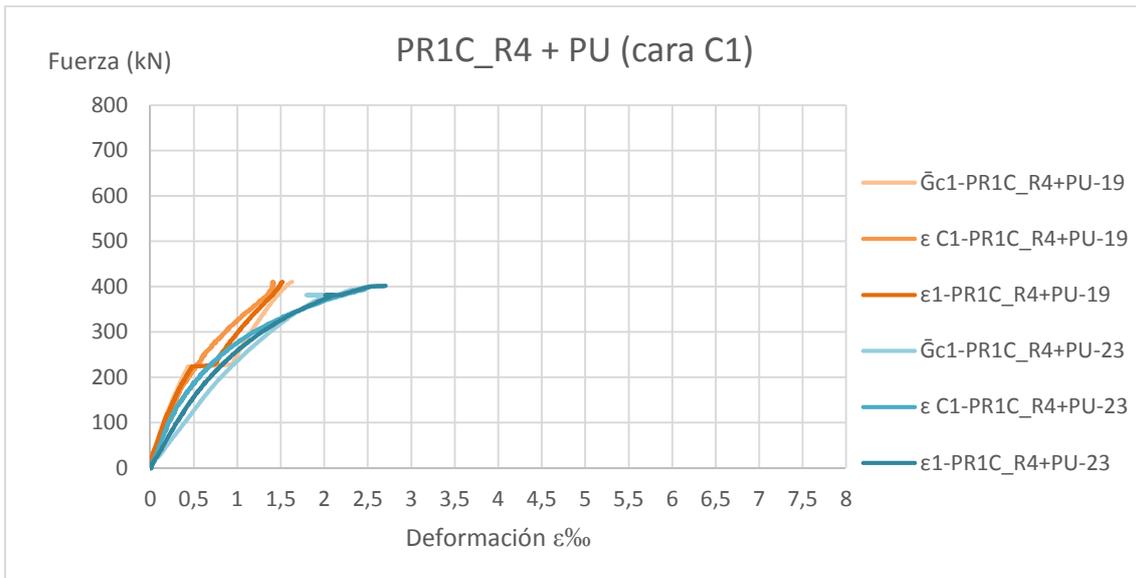
Las figuras 121 y 122 muestran las curvas fuerza-deformación por una parte para la cara delantera, Cara C1, y por otra parte, para la cara trasera, Cara C3.

Figura 121. Gráfica Fuerza-deformación de la Cara C1 correspondiente a los pilares P19 y P23.

\bar{G} representa las deformaciones en tanto por mil de las armaduras longitudinales.

\hat{C} representa las deformaciones en tanto por mil de las caras del hormigón.

ϵ representa las deformaciones medias (\bar{G} y \hat{C}) del pilar en tanto por mil.

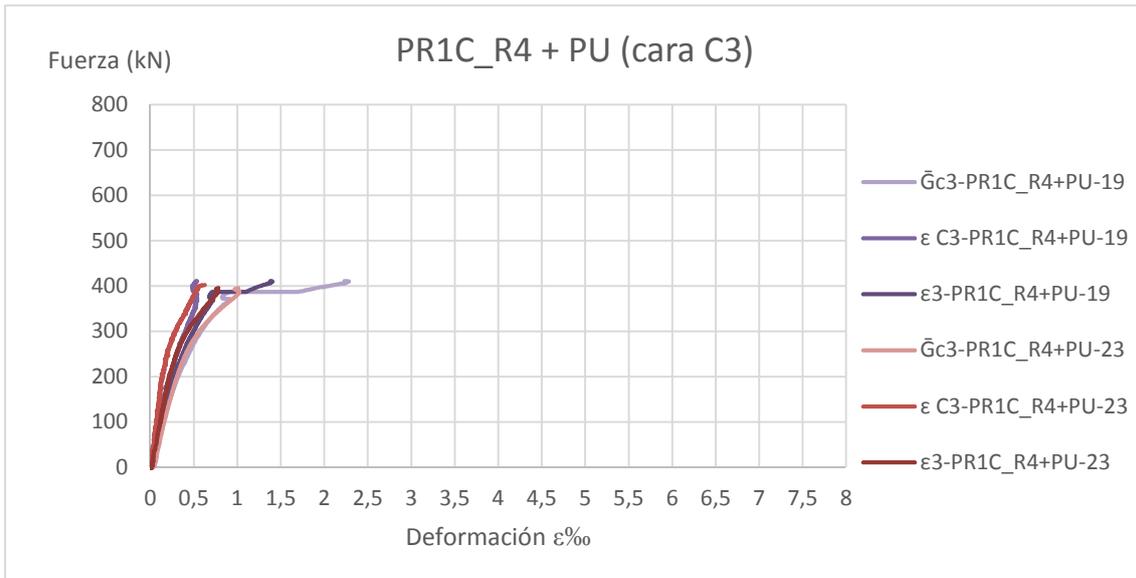
Figura 122. Gráfica Fuerza-deformación de la Cara C3 correspondiente a los pilares P19 y P23.

\bar{G} representa las deformaciones en tanto por mil de las armaduras longitudinales.

ϵ representa las deformaciones medias (\bar{G} y \bar{C}) del pilar en tanto por mil.

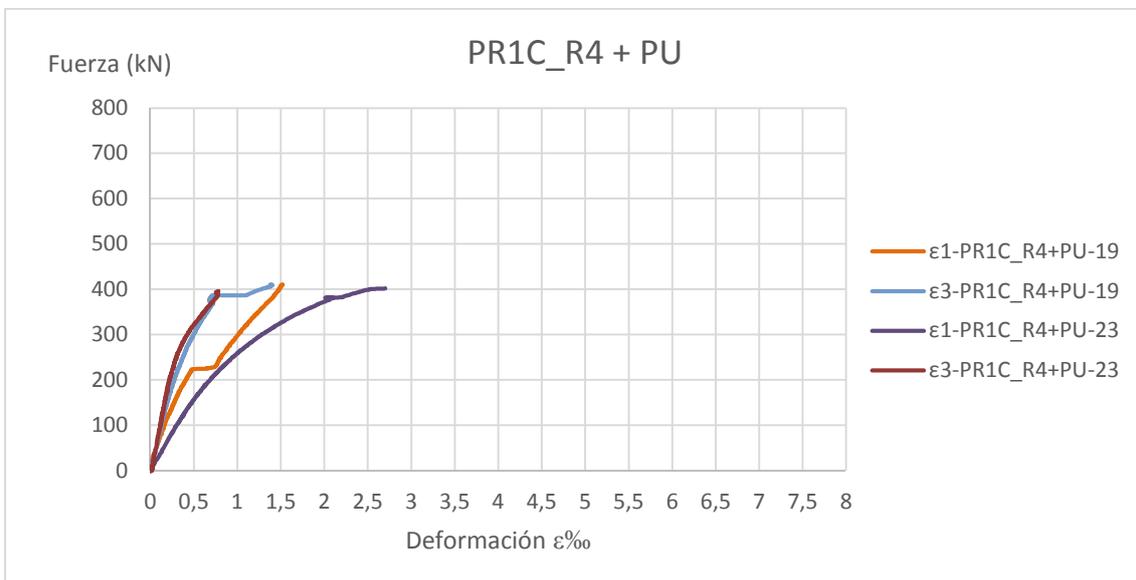
La figura 123 muestra las deformaciones medias de las caras C1 (intacta) y C3 (reparada) de cada uno de los pilares ensayados.

Figura 123. Gráfica Fuerza-deformación medias de los pilares PR1C_R4+PU.

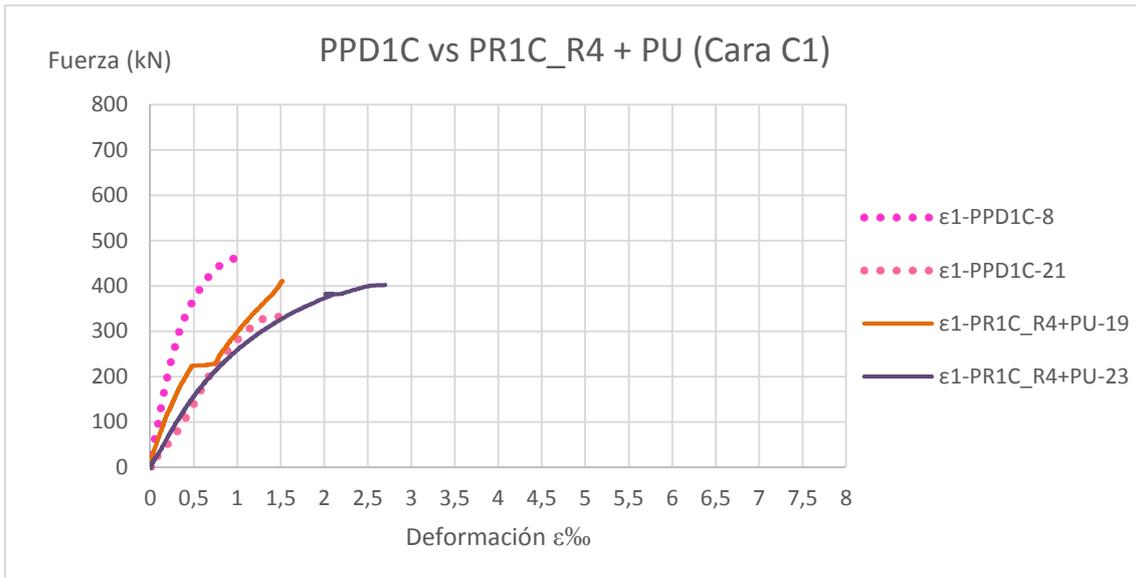
En las figuras 124 y 125 se muestran las gráficas fuerza-deformación de los pilares PR1C_R3 frente a los pilares patrones dañados PPD1C, para las dos caras por separado.

Figura 124. Gráfica Fuerza-deformación medias de los pilares PPD1C y PR1C_R4+PU cara delantera C1.

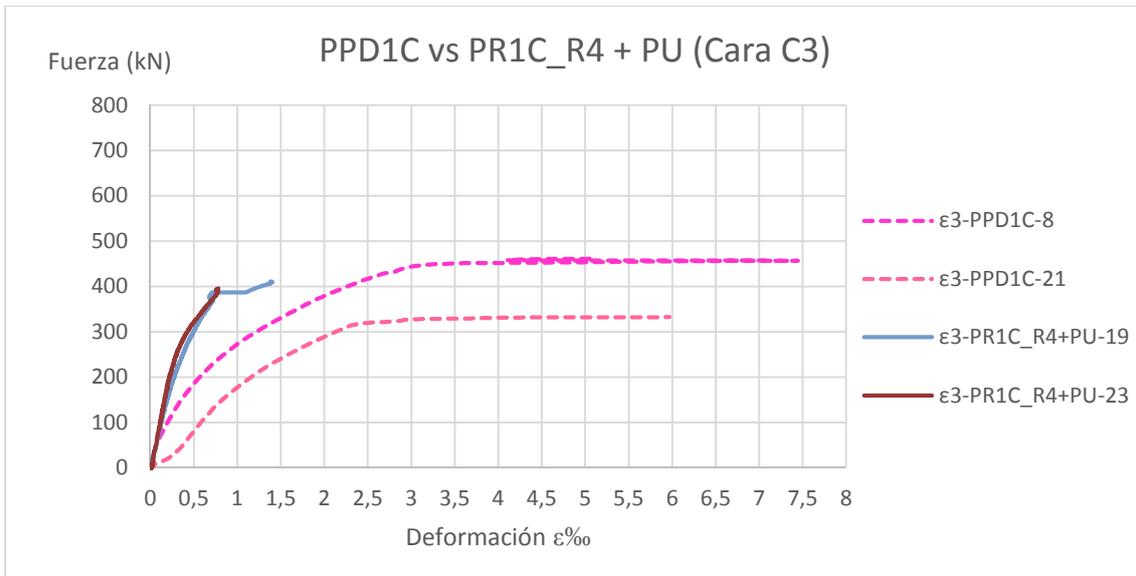
Figura 125. Gráfica Fuerza-deformación medias de los pilares PPD1C y PR1C_R4+PU cara trasera C3.

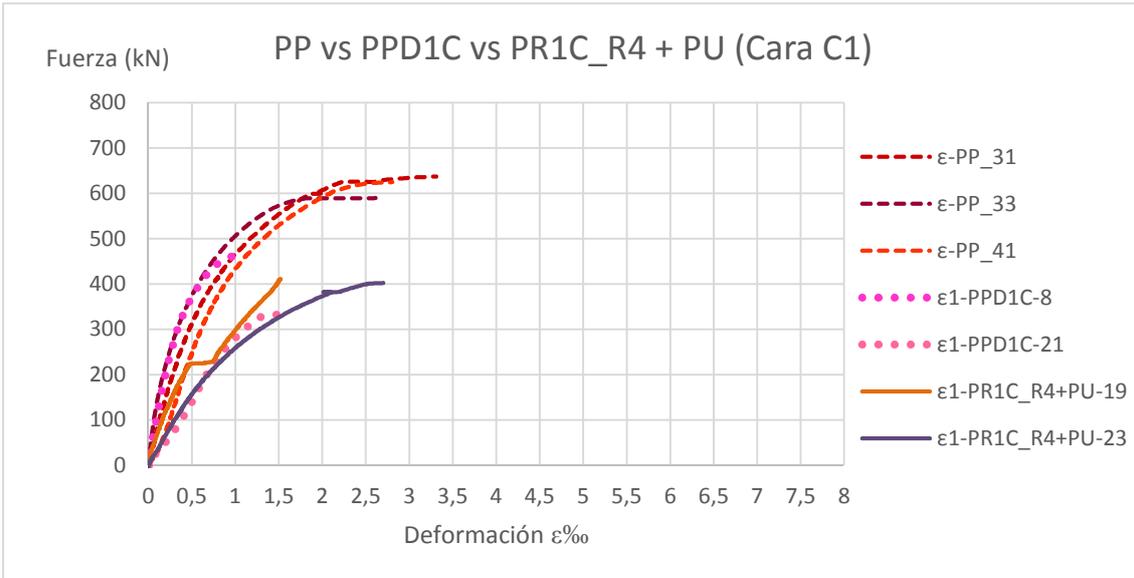
El comportamiento de la curva fuerza-deformación de los pilares PR1C_R3 frente a los dañados, PPD1C, y a los patrones sección original, PP, se puede observar en las figuras 126 y 127.

Figura 126. Gráfica Fuerza-deformación medias de los pilares PP, PPD1C y PR1C_R4+PU cara delantera C1.

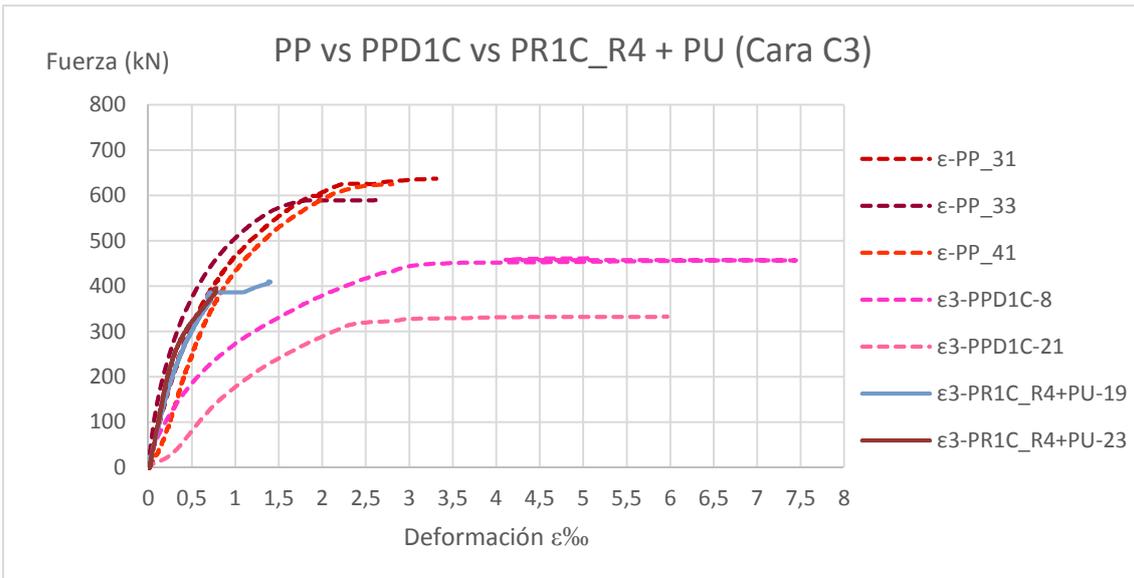
Figura 127. Gráfica Fuerza-deformación medias de los pilares PP, PPD1C y PR1C_R4+PU cara trasera C3.

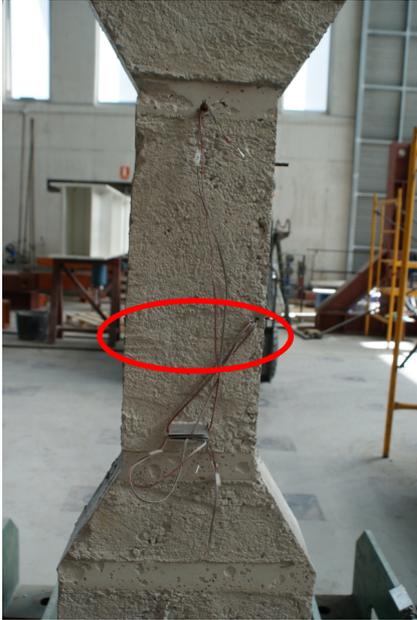
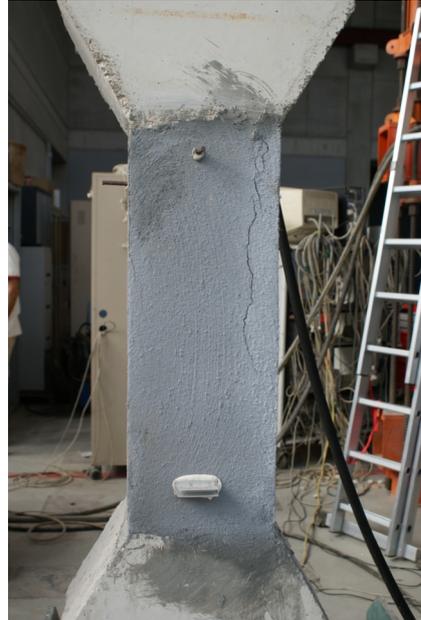
Las figuras 128 y 129 muestran el estado de los pilares tras el ensayo. En ellas se puede observar que la Cara C1 presenta fisura horizontal que se transmite hacia las caras laterales y está ubicada a mitad de altura.

La Cara C3 presenta grietas verticales.

En las caras laterales se observa como la reparación se despega y se desprende parte de la capa de reparación.

Figura 128 - Pilares PR1C_R4 tras el ensayo a compresión. Fisuración caras C1 y C3 respectivamente.

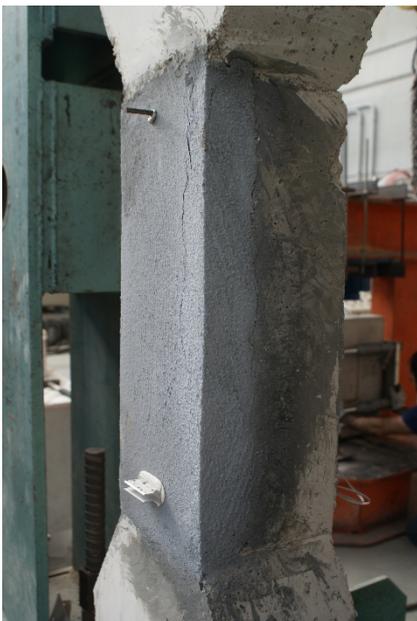
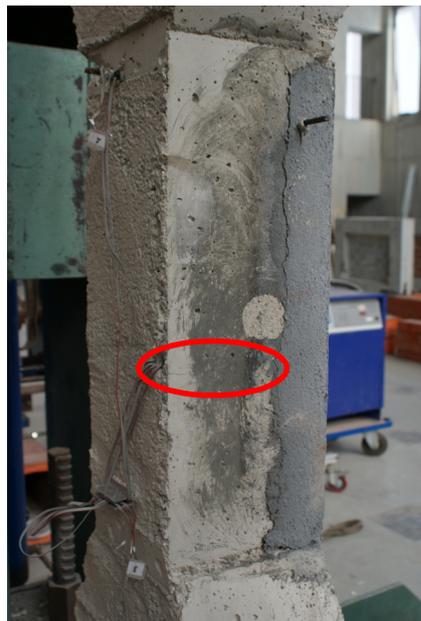
Figura 129 - Pilares PR1C_R4 tras el ensayo a compresión. Fisuración caras C2 y C4 respectivamente.

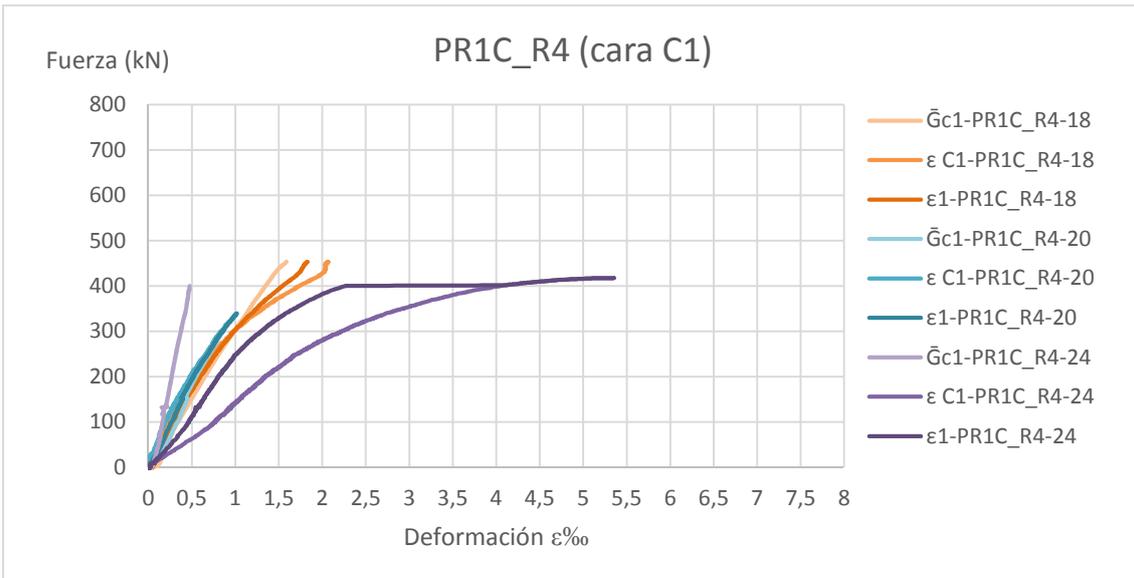
Las figuras 130 y 131 muestran las curvas fuerza-deformación por una parte para la cara delantera, Cara C1, y por otra parte, para la cara trasera, Cara C3.

Nota: la cara dañada es la cara C3.

Figura 130. Gráfica Fuerza-deformación de la Cara C1 correspondiente a los pilares P18, P20 y P24. \bar{G} representa las deformaciones en tanto por mil de las armaduras longitudinales. \hat{C} representa las deformaciones en tanto por mil de las caras del hormigón. ϵ representa las deformaciones medias (\bar{G} y \hat{C}) del pilar en tanto por mil.

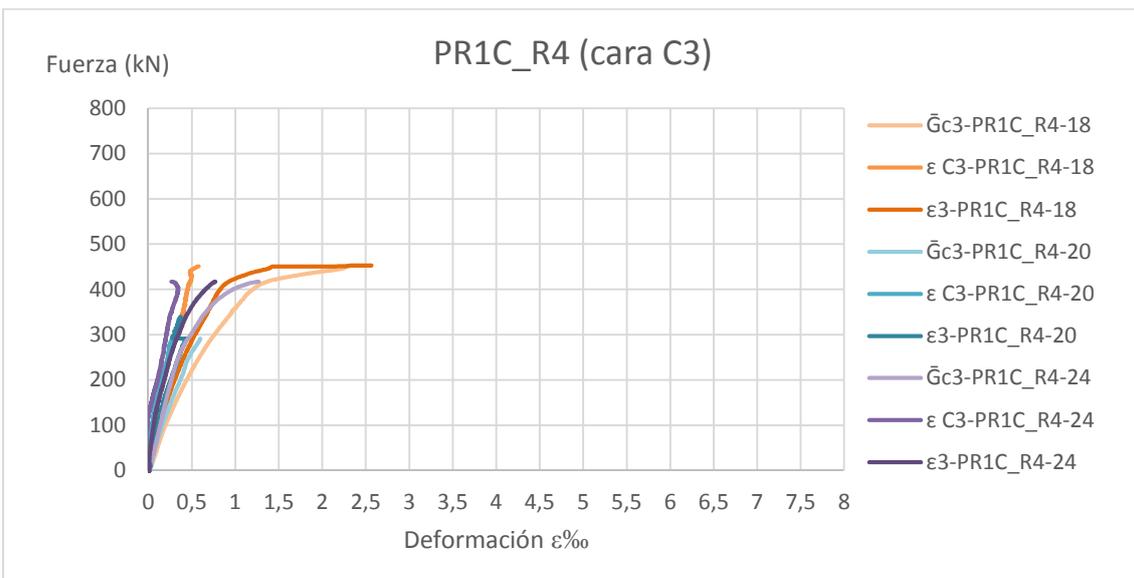
Figura 131. Gráfica Fuerza-deformación de la Cara C3 correspondiente a los pilares P18, P20 y P24. \bar{G} representa las deformaciones en tanto por mil de las armaduras longitudinales. \hat{C} representa las deformaciones en tanto por mil de las caras del hormigón. ϵ representa las deformaciones medias (\bar{G} y \hat{C}) del pilar en tanto por mil.

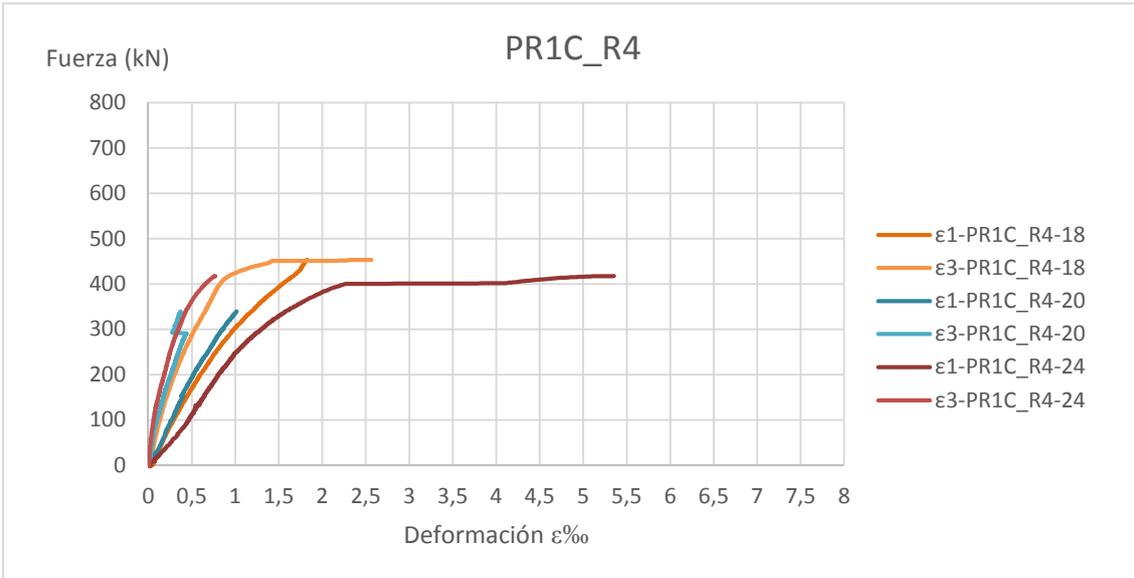
La figura 132 muestra las deformaciones medias para cada pilar patrón y ambas caras (C1 y C3).

Figura 132. Gráfica Fuerza-deformación medias de los pilares PR1C_R4.

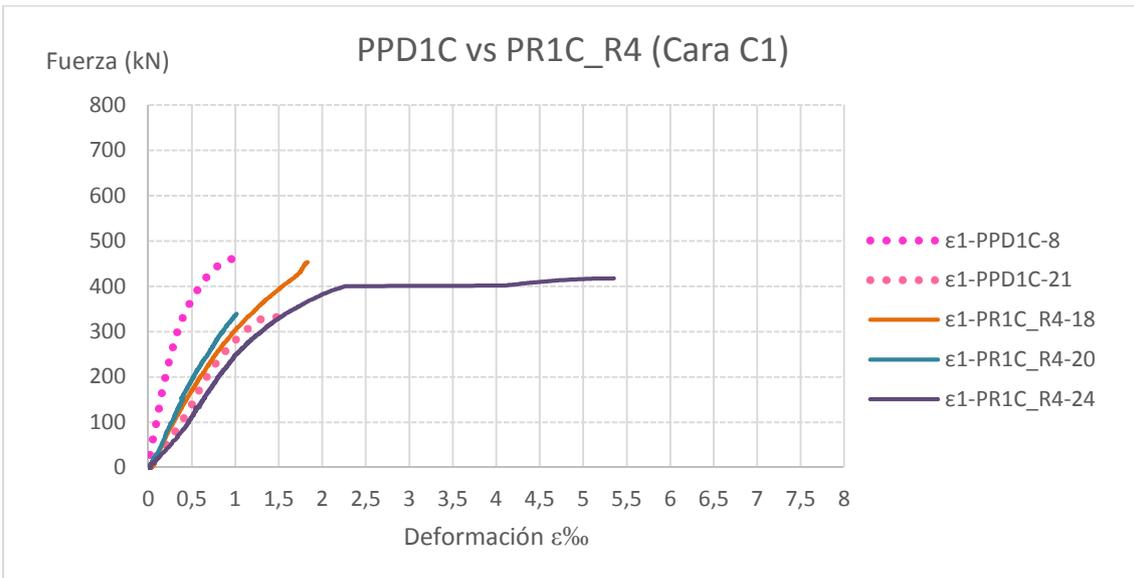
Las figuras 133 y 134 muestran las gráficas fuerza-deformación de los pilares PR1C_R3 frente a los pilares patrones dañados PPD1C, para las dos caras por separado.

Figura 133. Gráfica Fuerza-deformación medias de los pilares PPD1C y PR1C_R4 cara delantera C1.

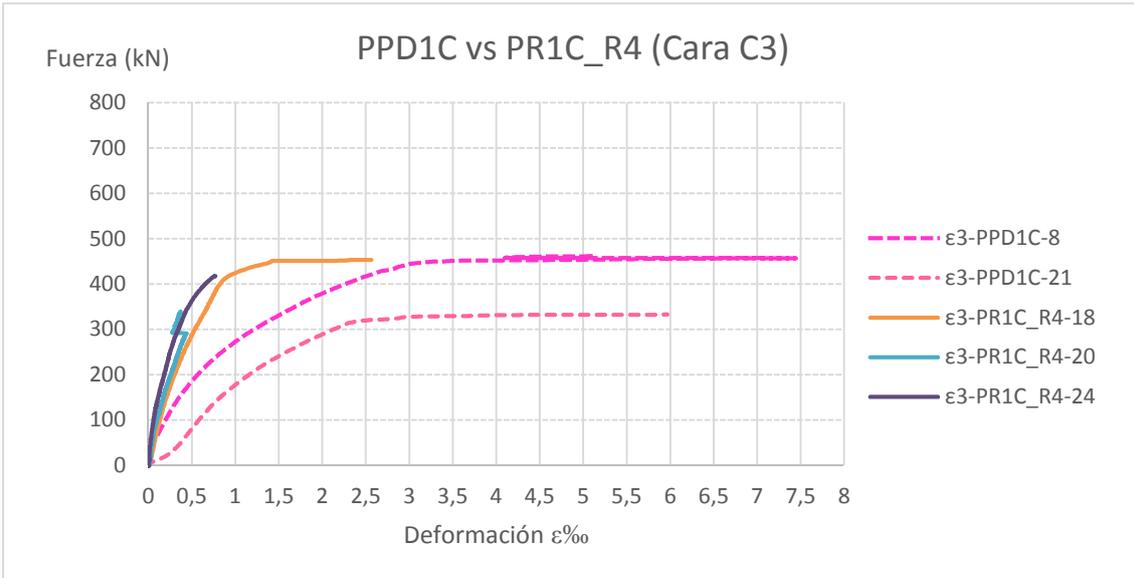
Figura 134. Gráfica Fuerza-deformación medias de los pilares PPD1C y PR1C_R4 cara trasera C3.

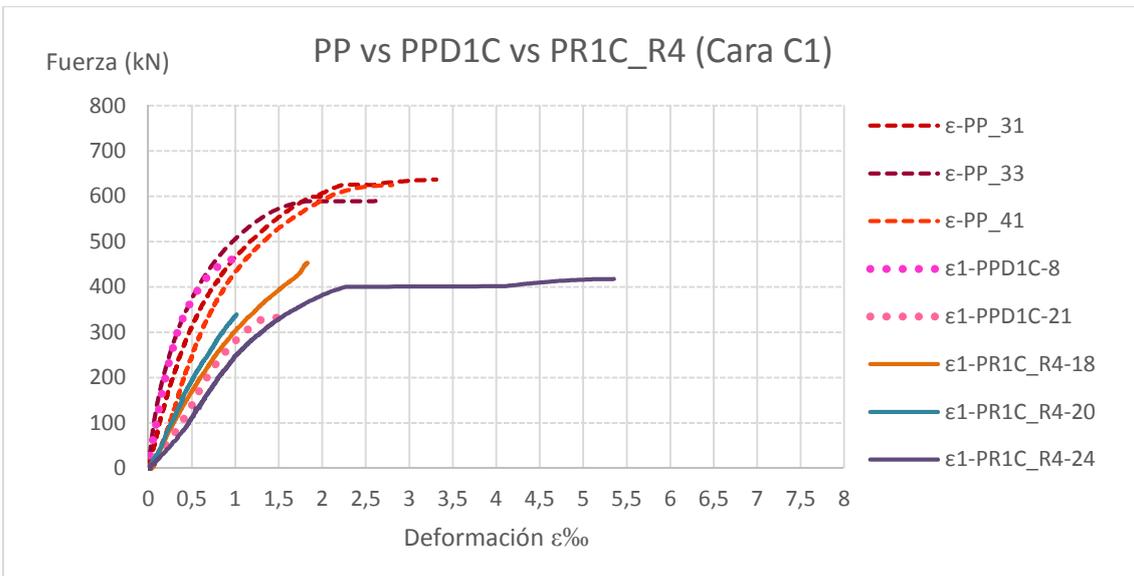
El comportamiento de la curva fuerza-deformación de los pilares PR1C_R3 frente a los dañados, PPD1C, y a los patrones sección original, PP, se puede observar en las figuras 135 y 136.

Figura 135. Gráfica Fuerza-deformación medias de los pilares PP, PPD1C y PR1C_R4 cara delantera C1.

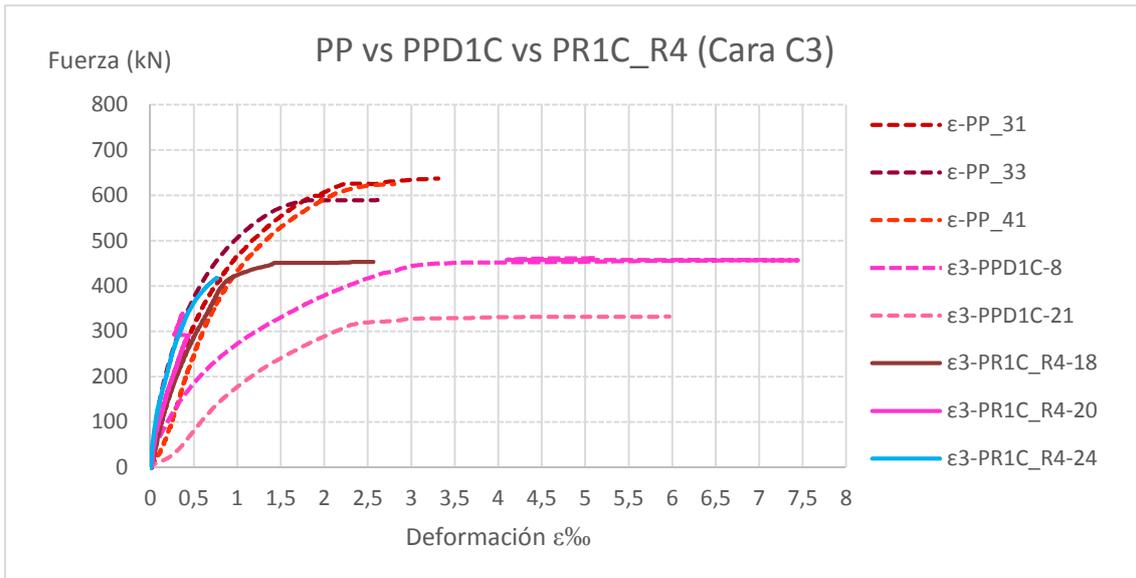
Figura 136. Gráfica Fuerza-deformación medias de los pilares PP, PPD1C y PR1C_R4 cara trasera C3.

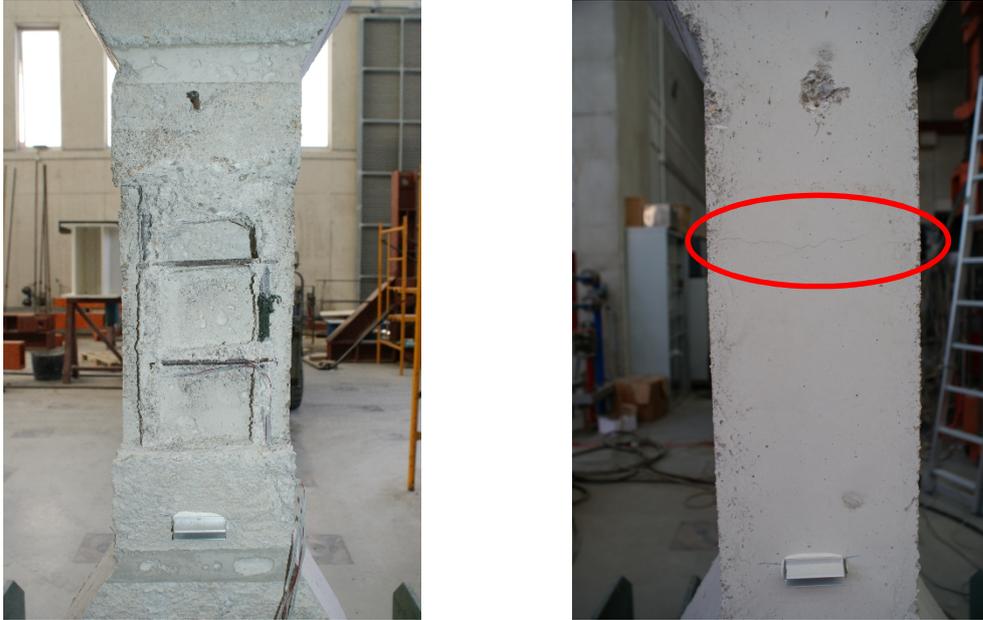
El presente apartado recoge los resultados de los pilares patrón dañado, Pilar Patrón Daño Parcheo (PPDP). En las figuras 137 y 138 se puede observar el patrón de fisuración de las cuatro caras de los pilares, de manera global.

La Cara C3, cara opuesta al daño, se observa una fina fisura horizontal, situada a mitad de altura, que se extiende hacia las caras laterales, y ya en las caras laterales se inclina hacia abajo ligeramente.

La cara dañada, Cara C1, no presenta fisuración, pero sí que las armaduras que están prácticamente al descubierto, están deformadas.

Figura 137 - Pilares PPDP tras el ensayo a compresión. Fisuración caras C1 y C3 respectivamente.

Tal y como era de esperar, y como se puede observar en la figura 210, la cara dañada (C1) y la intacta (C3), sufren distintas deformaciones, dado el cambio en la posición del centro de gravedad de la sección, que provoca que el axil se encuentre descentrado respecto al centro de gravedad de la sección. Nos encontramos por tanto en una situación de compresión excéntrica (ver figuras 137 y 138, fotografías de la fisuración de las caras del pilar).
