CONTRIBUCIÓN AL ESTUDIO DEL COMPORTAMIENTO
DE PILARES DE HORMIGÓN ARMADO REPARADOS
MEDIANTE MORTEROS PREDOSIFICADOS
SOMETIDOS A COMPRESIÓN CENTRADA

TESIS DOCTORAL

Ana Irene Ortega Palanco

Octubre 2015

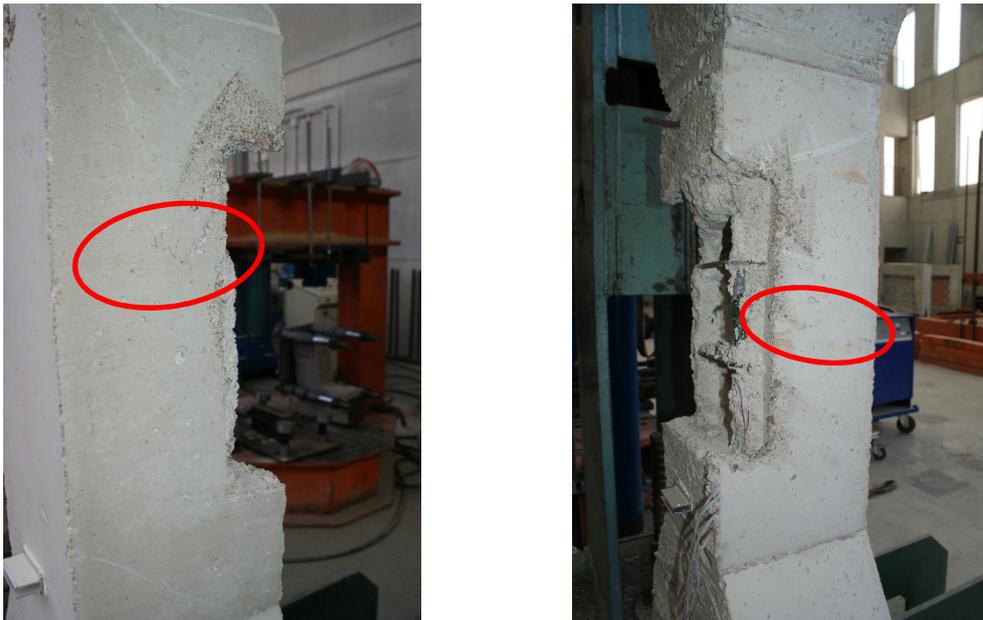
La Cara C3, cara opuesta al daño, se observa una fina fisura horizontal, situada a mitad de altura, que se extiende hacia las caras laterales, y ya en las caras laterales se inclina hacia abajo ligeramente.

Figura 138 - Pilares PPDP tras el ensayo a compresión. Fisuración caras laterales C2 y C4 respectivamente.

Tal y como era de esperar, y como se puede observar en la figura 210, la cara dañada (C1) y la intacta (C3), sufren distintas deformaciones, dado el cambio en la posición del centro de gravedad de la sección, que provoca que el axil se encuentre descentrado respecto al centro de gravedad de la sección. Nos encontramos por tanto en una situación de compresión excéntrica (ver figuras 137 y 138, fotografías de la fisuración de las caras del pilar).

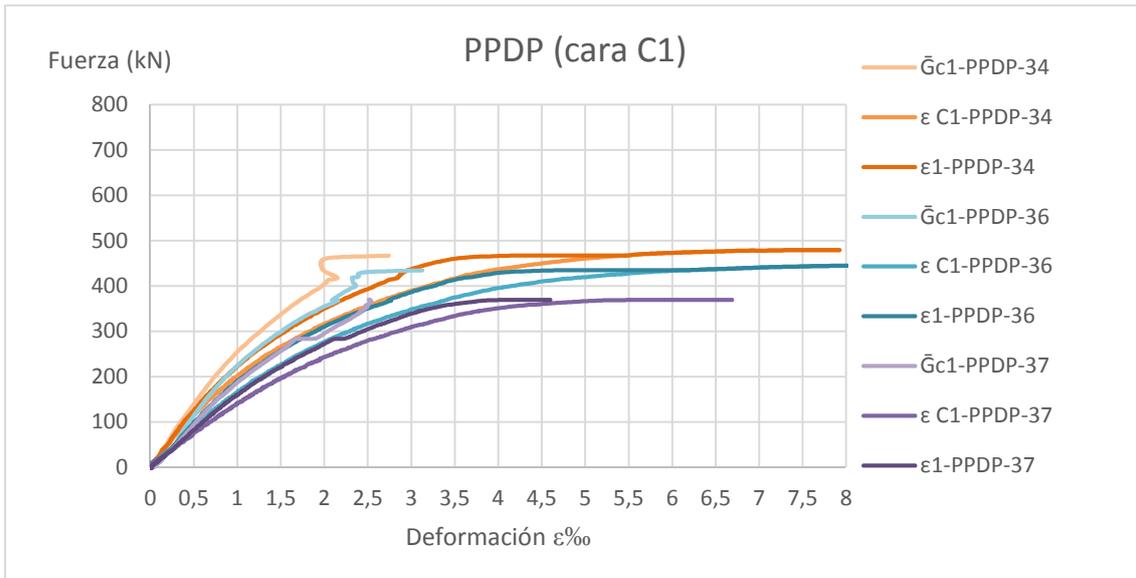
Las figuras 139 y 140 muestran las curvas fuerza-deformación por una parte para la cara delantera, Cara C1, y por otra parte, para la cara trasera, Cara C3.

Nota: la cara dañada es la cara C1.

Al igual que en el caso de los pilares con daño y reparados a una cara se analizaron las caras por separado, aquí también se realiza separadamente, ya que al concentrarse el daño en una cara, la carga axial deja de estar centrada y se está ante un caso de compresión excéntrica. Por este motivo el comportamiento es asimétrico y las deformaciones de las caras C1 (la que concentra el daño) y la C3 (inalterada) tienen un comportamiento totalmente distinto.

Figura 139. Gráfica Fuerza-deformación de la Cara C1 correspondiente a los pilares P34, P36 y P37. \bar{G} representa las deformaciones en tanto por mil de las armaduras longitudinales. \bar{C} representa las deformaciones en tanto por mil de las caras del hormigón. ϵ representa las deformaciones medias (\bar{G} y \bar{C}) del pilar en tanto por mil.

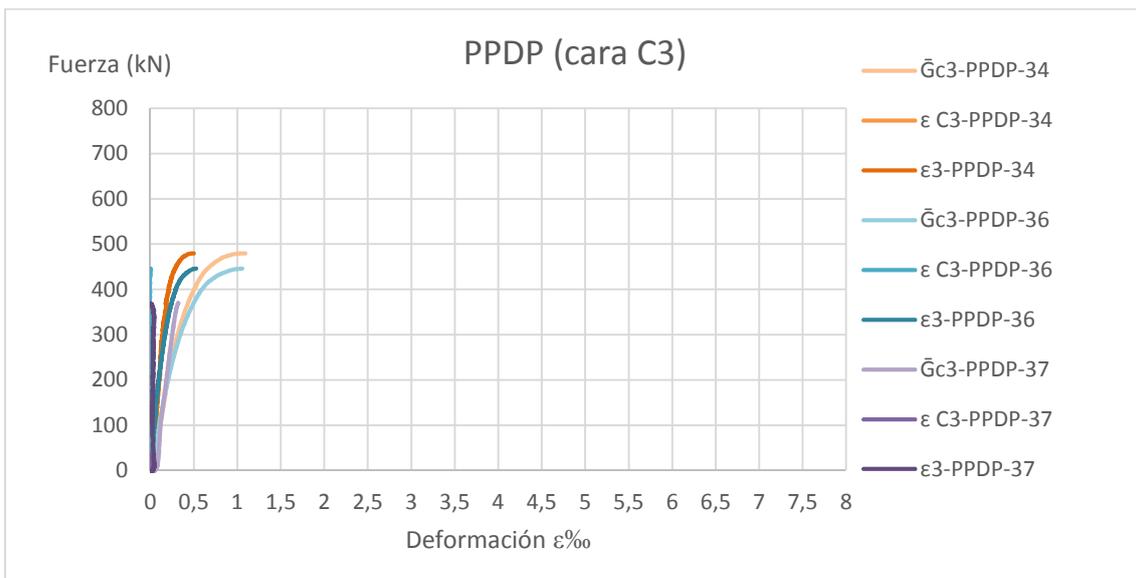
Figura 140. Gráfica Fuerza-deformación de la Cara C3 correspondiente a los pilares P34, P36 y P37. \bar{G} representa las deformaciones en tanto por mil de las armaduras longitudinales. \bar{C} representa las deformaciones en tanto por mil de las caras del hormigón. ϵ representa las deformaciones medias (\bar{G} y \bar{C}) del pilar en tanto por mil.

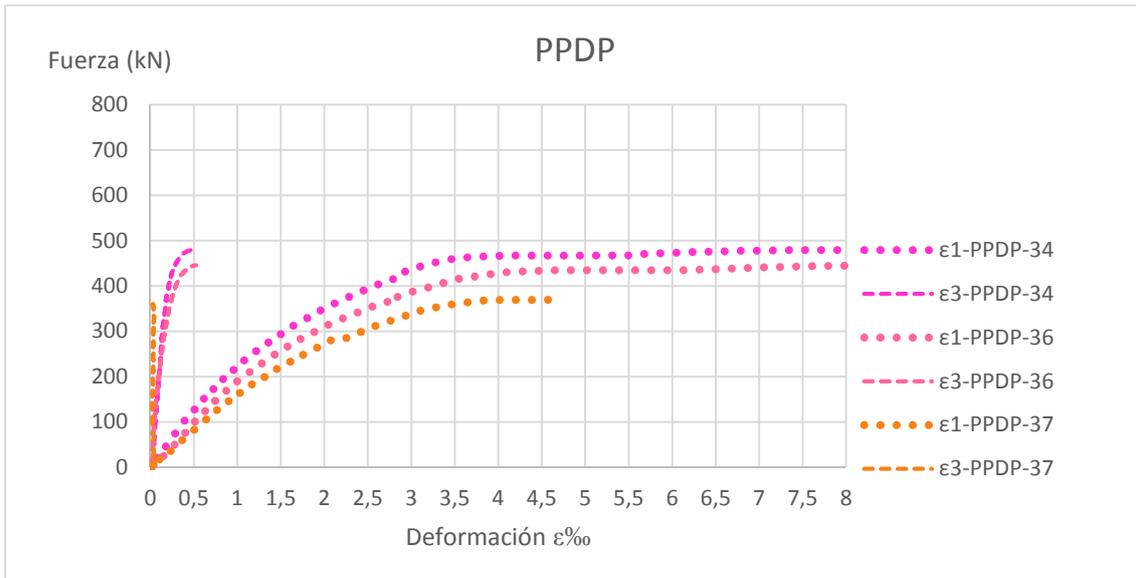
En la figura 141 se muestran las deformaciones medias en las caras C1 (reparada) y C3 (intacta) para cada uno de los pilares dañado de parcheo ensayados.

Figura 141. Gráfica Fuerza-deformación medias de los pilares PPDP.

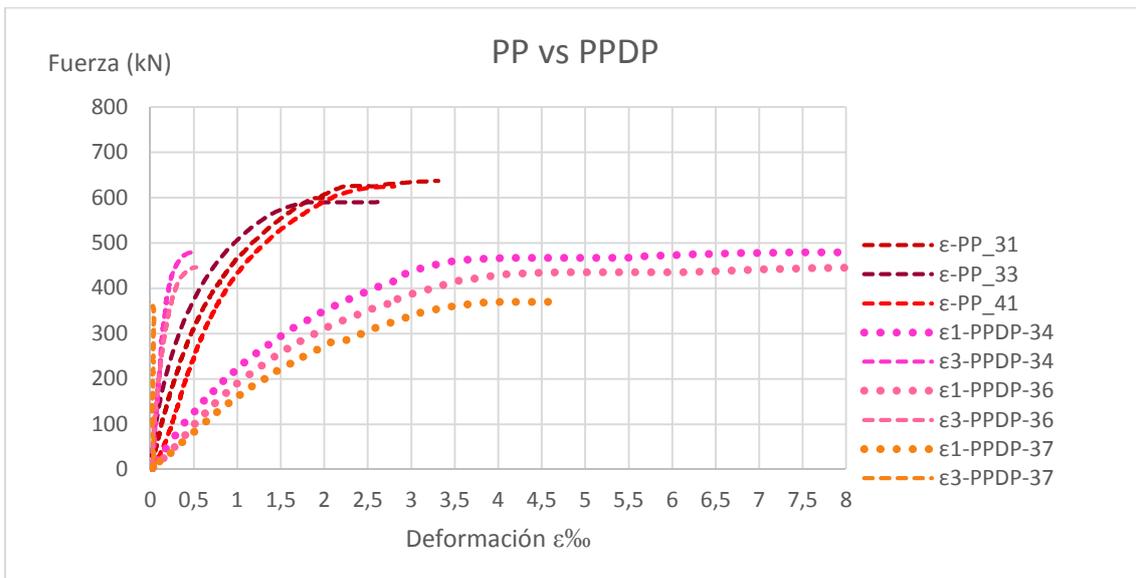
En la siguiente gráfica se puede observar el comportamiento del Patrón Daño Parcheo (PPDP) frente al Patrón-sección original (PP).

Figura 142 - Gráfica Fuerza-deformación medias de los pilares PP y PPDP.

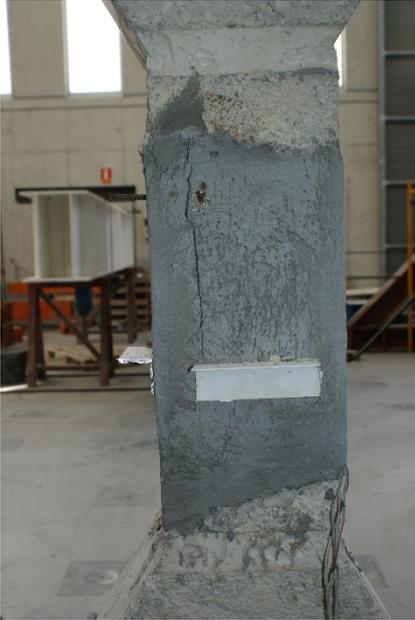
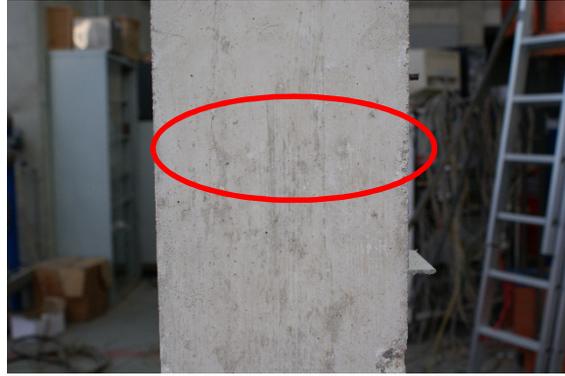
Las figuras 143 y 144 muestran el estado de los pilares tras el ensayo. En ellas se puede observar que la cara reparada, Cara C1, presenta fisura/grieta vertical a unos 5cm de la esquina con la Cara C2.

La cara opuesta a la reparada, Cara C3, presenta una muy fina fisura horizontal a mitad de altura, pero casi imperceptible.

Figura 143- Pilares PRP_R3+PU tras el ensayo a compresión. Fisuración caras C1 y C3 respectivamente.

Pilares Reparados Parcheo, mortero de reparación Clase R3 con Punte de unión, PRP_R3+PU. Como se observaron en las figuras 143 y 146, el fallo de la reparación se produce por el desprendimiento de la capa de reparación. Como consecuencia de este fallo se produce una pequeña flexión en el pilar, ya que existe una descompensación en la simetría de la sección.

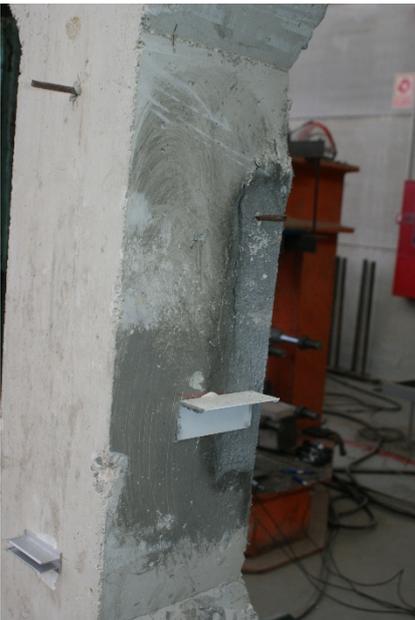
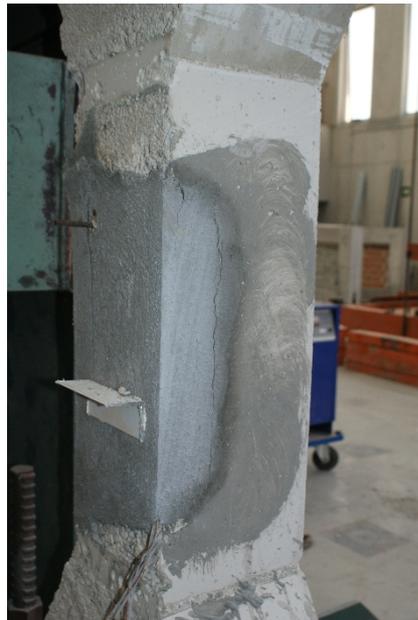
Las caras laterales solo muestran el despegue de la reparación.

Figura 144 - Pilares PRP_R3+PU tras el ensayo a compresión. Fisuración caras laterales C2 y C4 respectivamente.

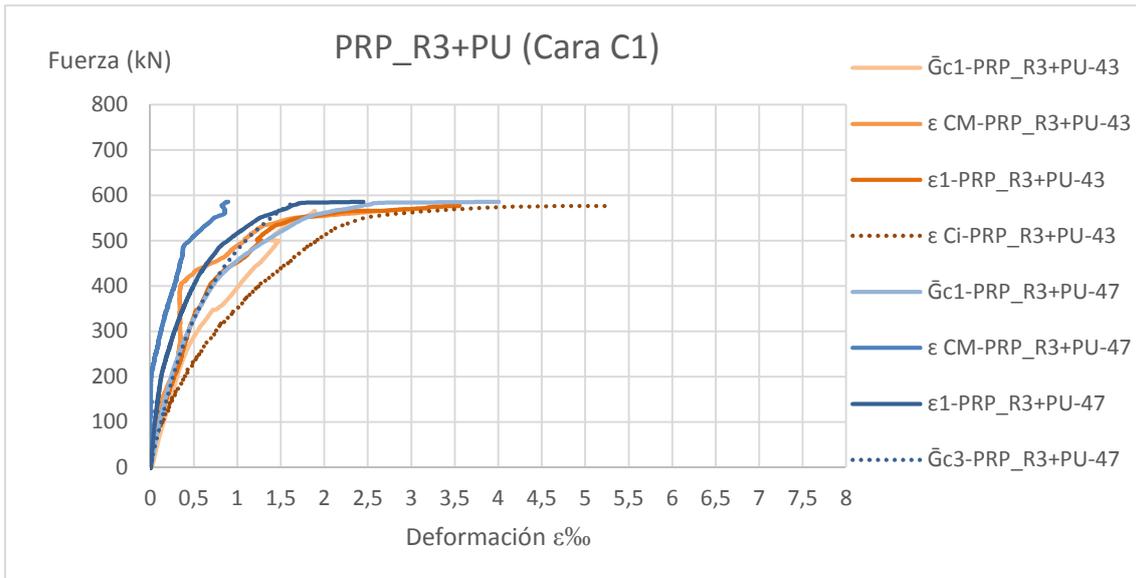
Las figuras 145 y 146 muestran las curvas fuerza-deformación por una parte para la cara delantera, Cara C1 (reparada), y por otra parte, para la cara trasera, Cara C3 (intacta).

El pilar P44 se descartó debido a un fallo en el hormigonado, lo cual provocó que las cabezas no tuvieran perpendicularidad.

Nota: la cara dañada es la cara C1.

Figura 145 - Gráfica Fuerza-deformación de la cara C1 correspondiente a los pilares P43, P44 y P47.

\bar{G} representa las deformaciones en tanto por mil de las armaduras longitudinales.

\bar{C} representa las deformaciones en tanto por mil de las caras del hormigón.

ϵ representa las deformaciones medias (\bar{G} y \bar{C}) del pilar en tanto por mil.

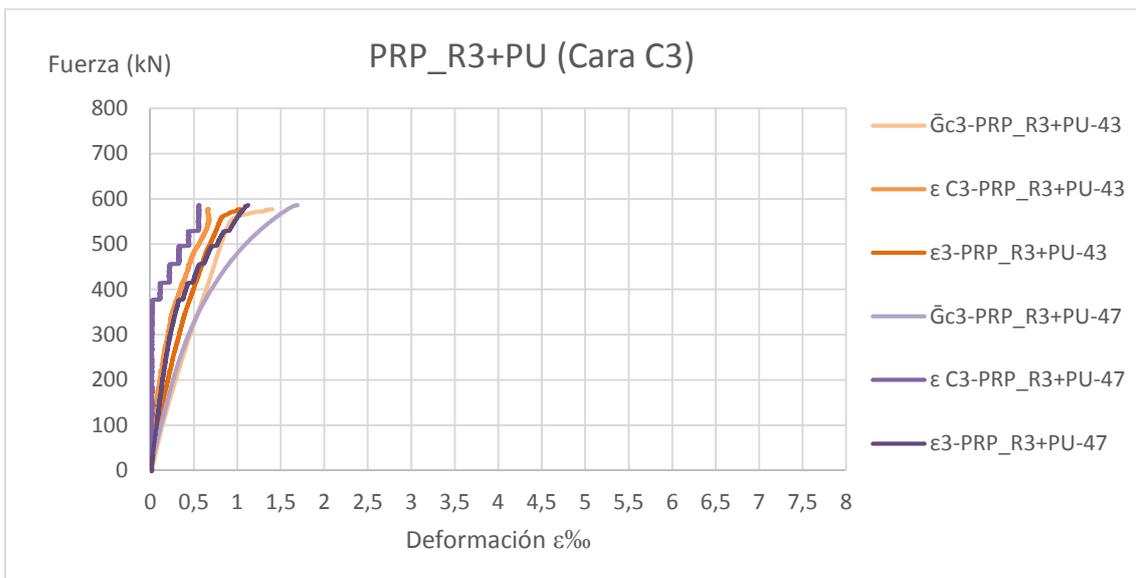
Figura 146 - Gráfica Fuerza-deformación de la cara C3 correspondiente a los pilares P43, P44 y P47.

\bar{G} representa las deformaciones en tanto por mil de las armaduras longitudinales.

ϵ representa las deformaciones medias (\bar{G} y \bar{C}) del pilar en tanto por mil.

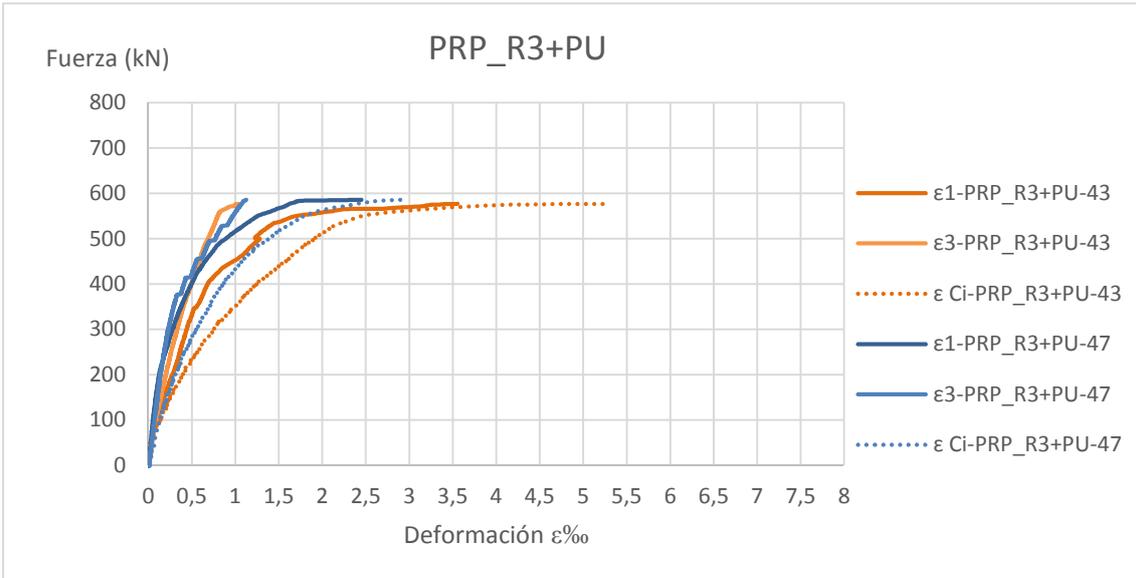
En la figura 147 se muestran las deformaciones medias en las caras C1 (reparada) y C3 (intacta) en cada uno de los pilares PRP_R3+PU ensayados.

Figura 147 - Gráfica Fuerza-deformación medias de los pilares PRP_R3+PU, en las caras C1 (dañada y reparada) y C3 (inalterada).

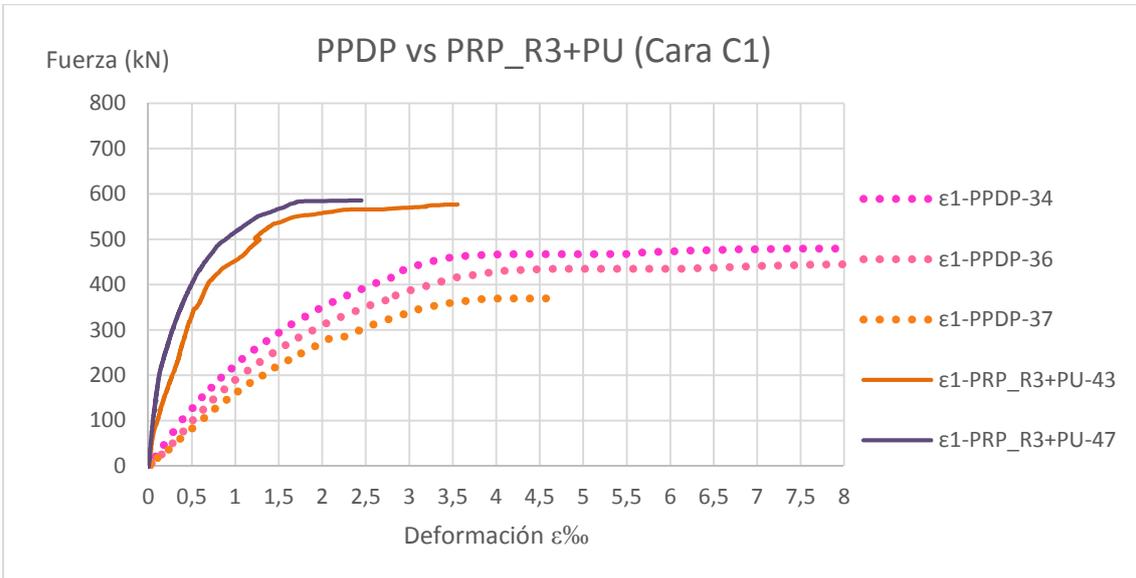
En las figuras 148 y 149 se muestran las gráficas fuerza-deformación de los pilares PRP_R3+PU frente a los pilares patrones dañados PPDP, para las dos caras por separado.

Figura 148 - Gráfica Fuerza-deformación medias de los pilares PPDP y PRP_R3+PU cara delantera C1.

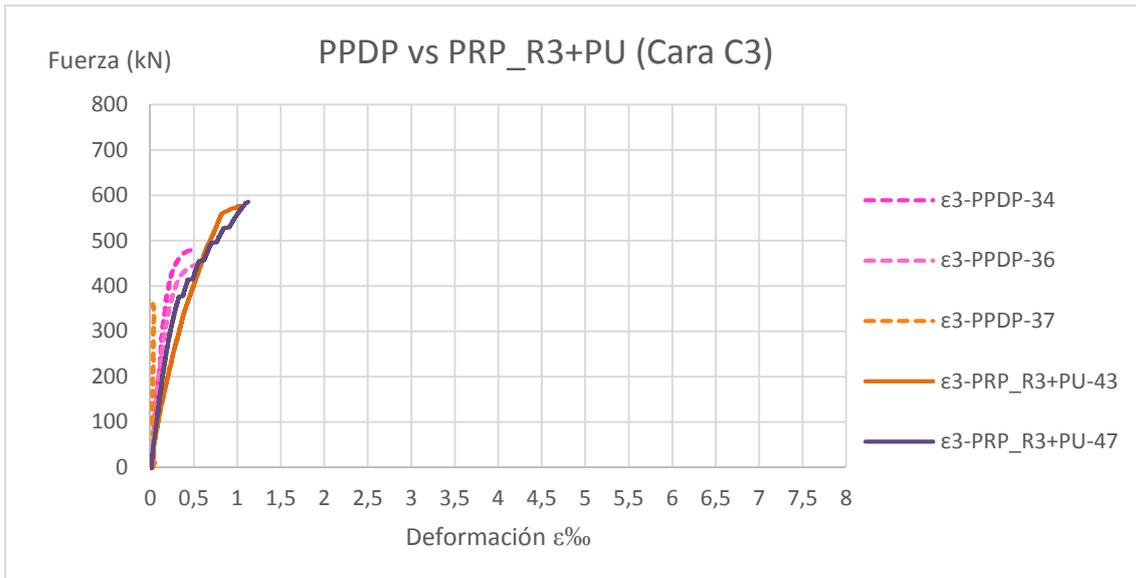
Figura 149- Gráfica Fuerza-deformación medias de los pilares PPDP y PRP_R3+PU cara trasera C3.

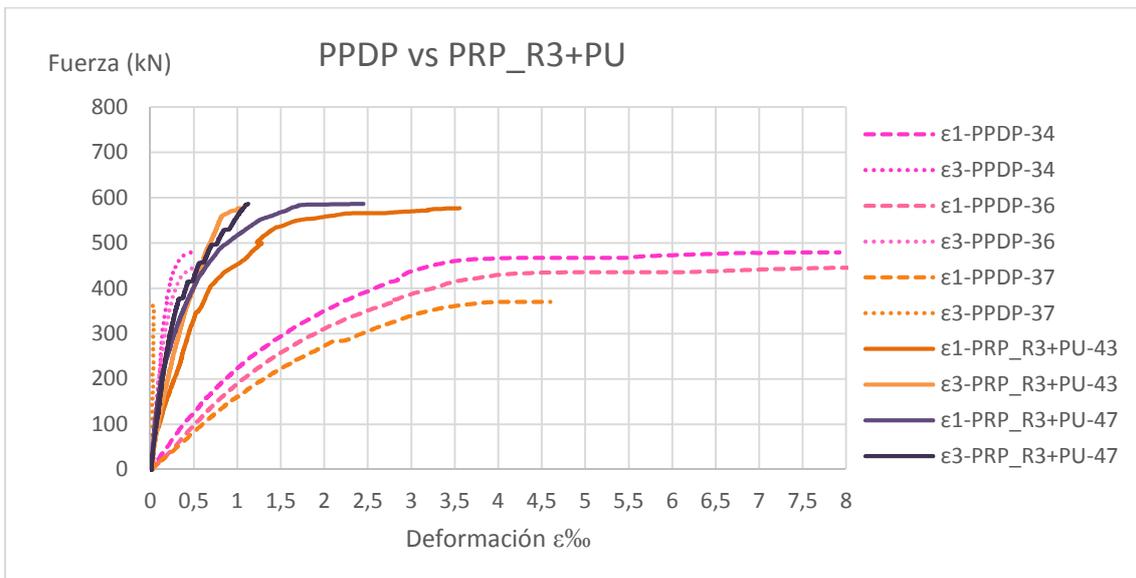
En la figura 150 podemos ver el comportamiento global de los pilares PRP_R3+PU frente a los pilares patrón dañados parcheo, PPDP.

Figura 150 - Gráfica Fuerza-deformación medias de los pilares PPDP y PRP_R3+PU

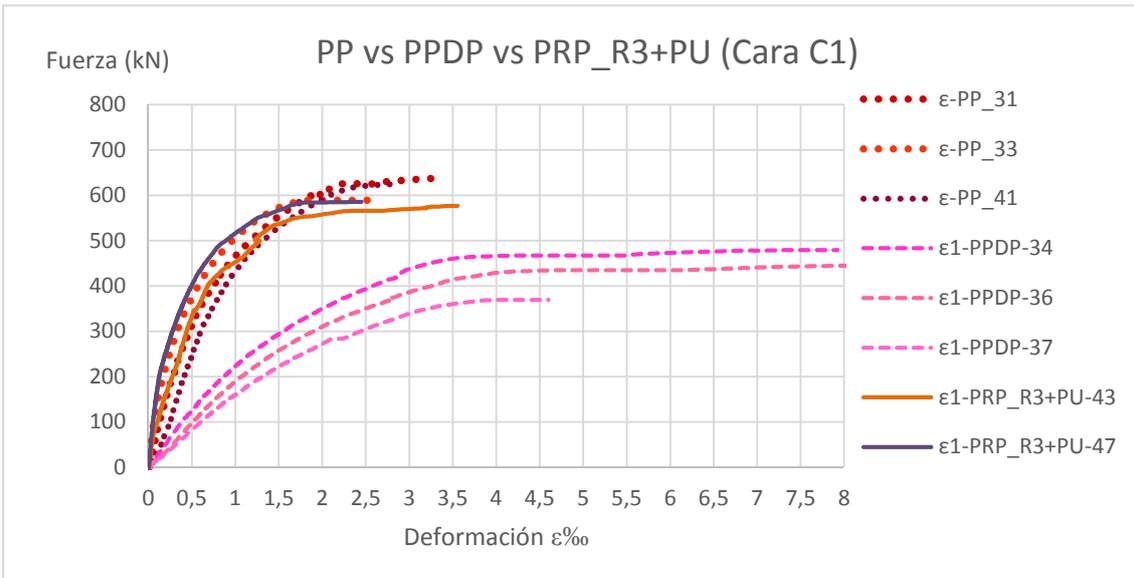
El comportamiento de la curva fuerza-deformación de los pilares PRP_R3+PU frente a los dañados, PPDP, y a los patrones sección original, PP, se puede observar en las figuras 151 y 152.

Figura 151 - Gráfica Fuerza-deformación medias de los pilares PP, PPDP y PRP_R3+PU cara delantera C1.

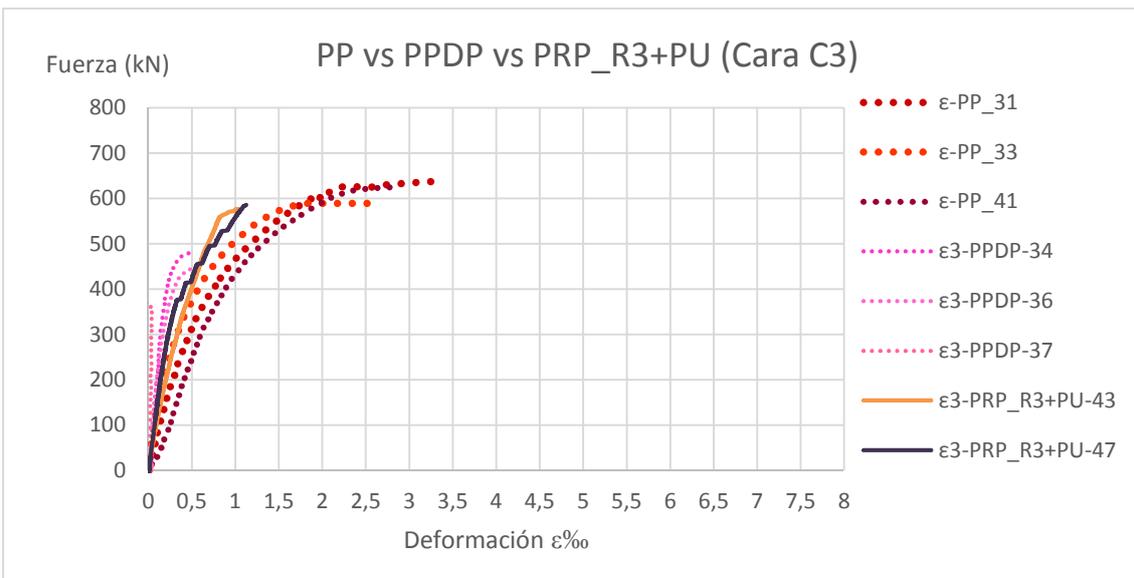
Figura 152 - Gráfica Fuerza-deformación medias de los pilares PP, PPDP y PRP_R3+PU cara trasera C3.

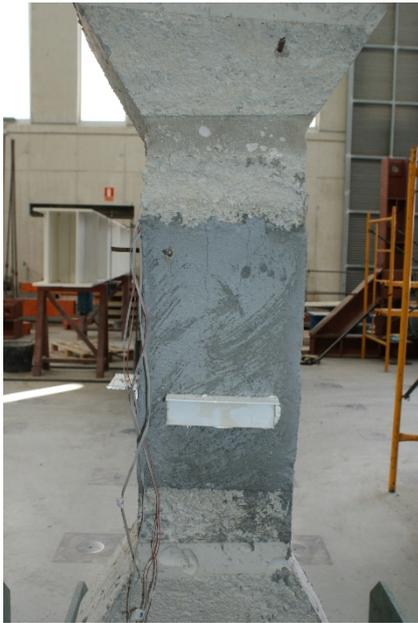
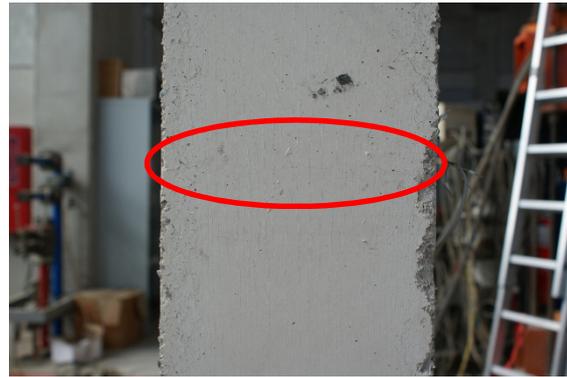
Las figuras 153 y 154 muestran el estado de los pilares tras el ensayo. En ellas se puede observar que la zona reparada presenta fisuras verticales localizadas cercanas a la mitad de la cara.

La cara opuesta a la reparación, Cara C3, presenta una muy fina fisura horizontal a mitad de altura, pero casi imperceptible.

Figura 153 - Pilares PRP_R3 tras el ensayo a compresión. Fisuración caras C1 y C3 respectivamente.

Pilares Reparados Parcheo, mortero de reparación Clase R3 sin Puente de unión, PRP_R3. Como se pudo observar en las figuras 153 y 154, el fallo de la reparación se produce por el desprendimiento de la capa de reparación. Como consecuencia de este fallo se produce una pequeña flexión en el pilar, al perderse la simetría de la sección en el momento de la rotura de la capa de reparación y esto a su vez provoca una fisuración creada por un pico de tensión en las esquinas superiores exteriores.

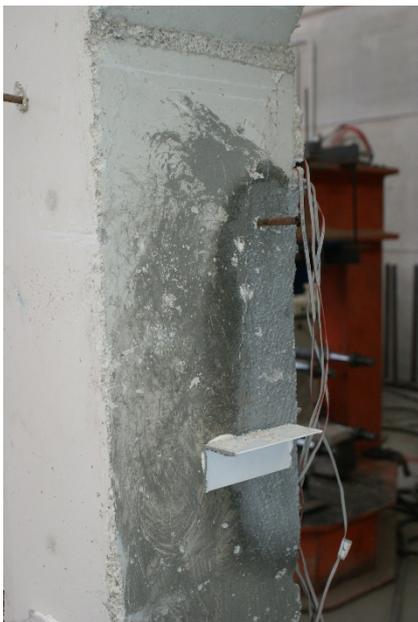
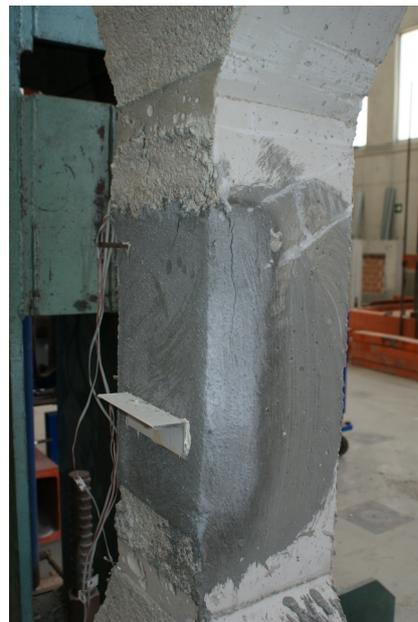
Las caras laterales muestran fisuras verticales, dentro del espesor de reparación, y la propia del despegue de la capa de reparación.

Figura 154 - Pilares PRP_R3 tras el ensayo a compresión. Fisuración caras laterales, C2 y C4 respectivamente.

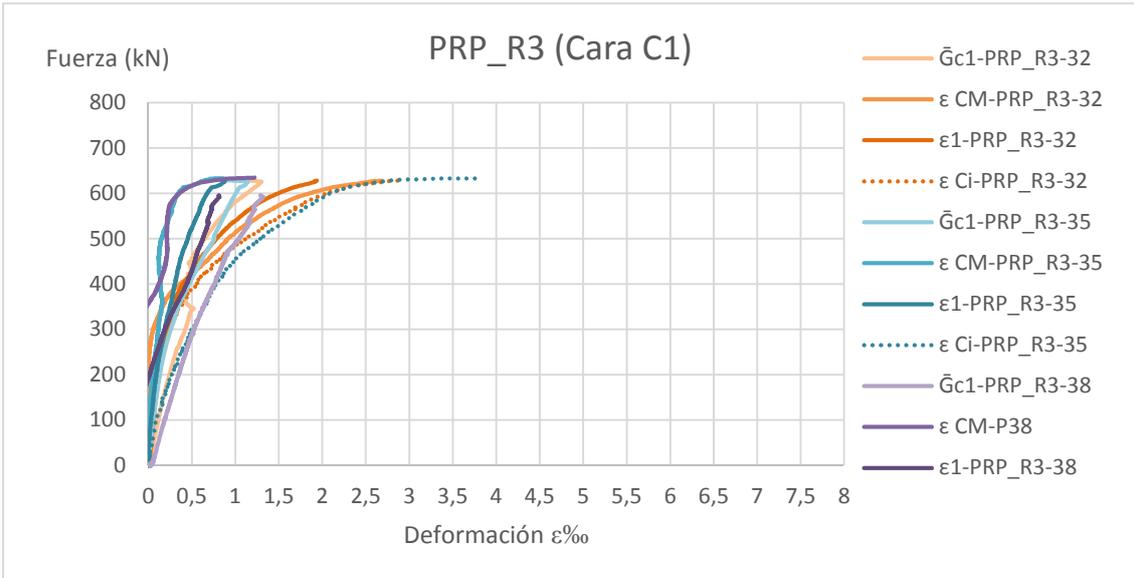
Las figuras 155 y 156 muestran las curvas fuerza-deformación por una parte para la cara delantera, Cara C1 (reparada), y por otra parte, para la cara trasera, Cara C3 (intacta).

Nota: la cara dañada es la cara C1.

Las deformaciones de la interfase para el pilar P38 no se pudieron medir por un fallo del captador de desplazamiento.

Figura 155 - Gráfica Fuerza-deformación de la Cara C1 correspondiente a los pilares P32, P35 y P38. \tilde{G} representa las deformaciones en tanto por mil de las armaduras longitudinales. \hat{C} representa las deformaciones en tanto por mil de las caras del hormigón. ϵ representa las deformaciones medias (\tilde{G} y \hat{C}) del pilar en tanto por mil.

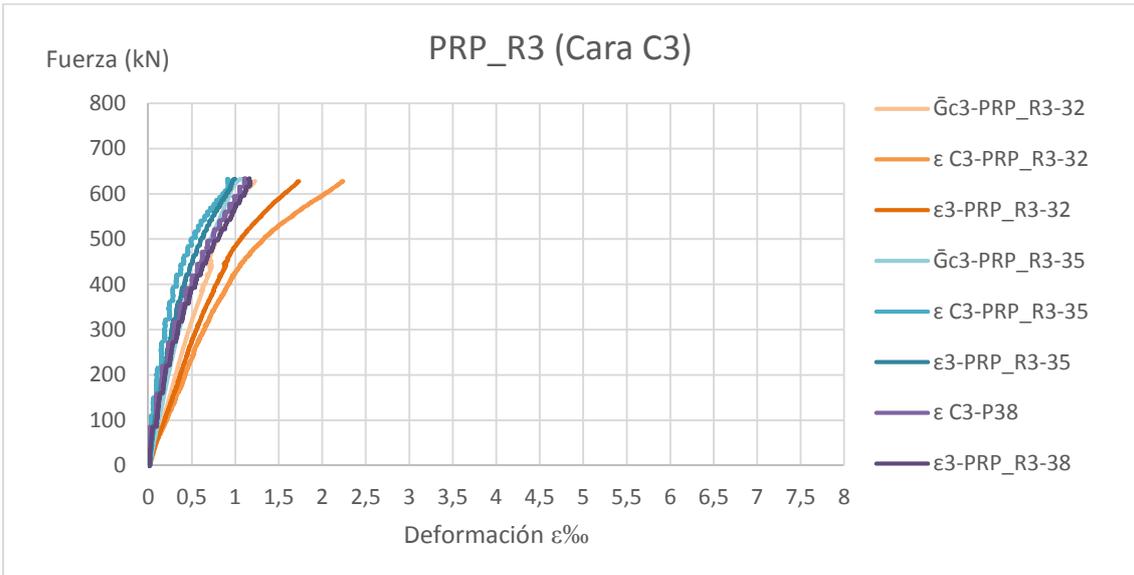
Figura 156 - Gráfica Fuerza-deformación de la Cara C3 correspondiente a los pilares P32, P35 y P38. \tilde{G} representa las deformaciones en tanto por mil de las armaduras longitudinales. \hat{C} representa las deformaciones en tanto por mil de las caras del hormigón. ϵ representa las deformaciones medias (\tilde{G} y \hat{C}) del pilar en tanto por mil.

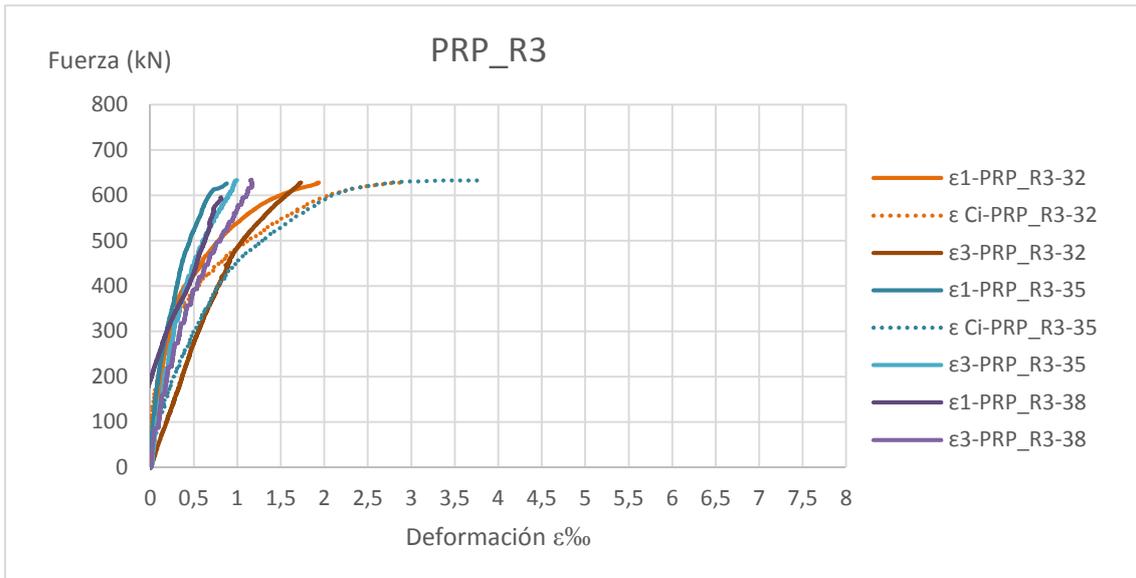
En la figura 157 se muestran las deformaciones medias para cada pilar patrón y ambas caras (C1 y C3).

Figura 157 - Gráfica Fuerza-deformación medias de los pilares PRP_R3.

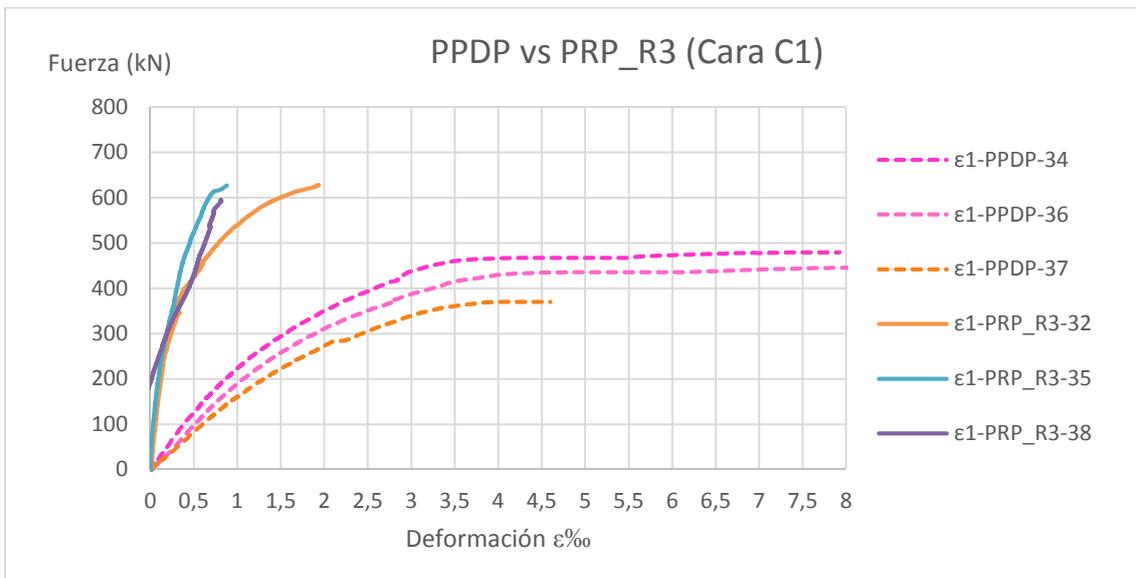
En las figuras 158 y 159 se muestran las gráficas fuerza-deformación de los pilares PRP_R3 frente a los pilares patrones dañados PPDP, para las dos caras por separado.

Figura 158 - Gráfica Fuerza-deformación medias de los pilares PPDP y PRP_R3 cara delantera C1.

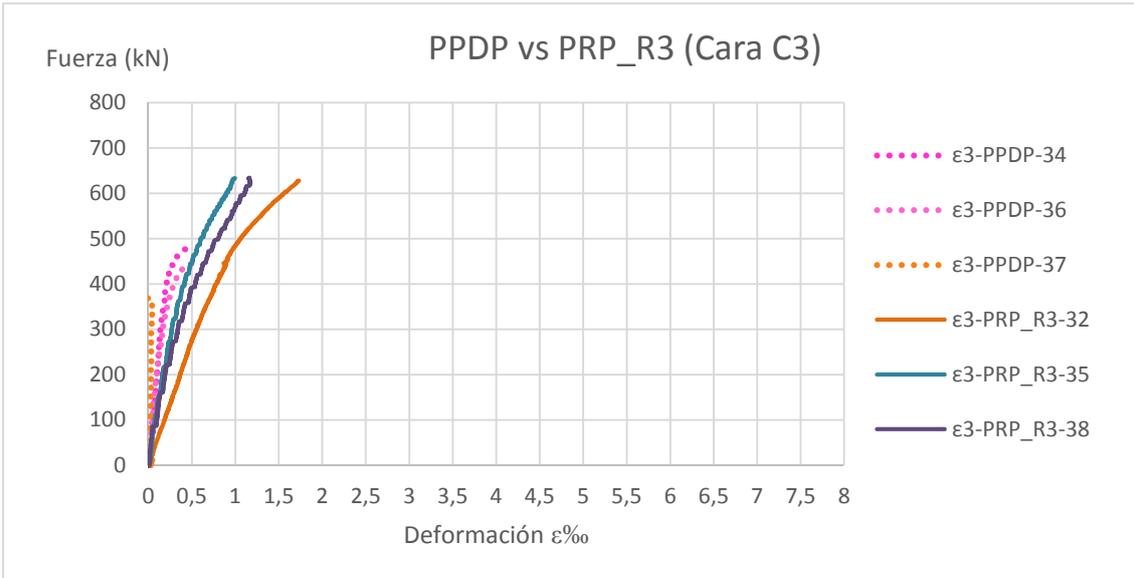
Figura 159 - Gráfica Fuerza-deformación medias de los pilares PPDP y PRP_R3 cara trasera C3.

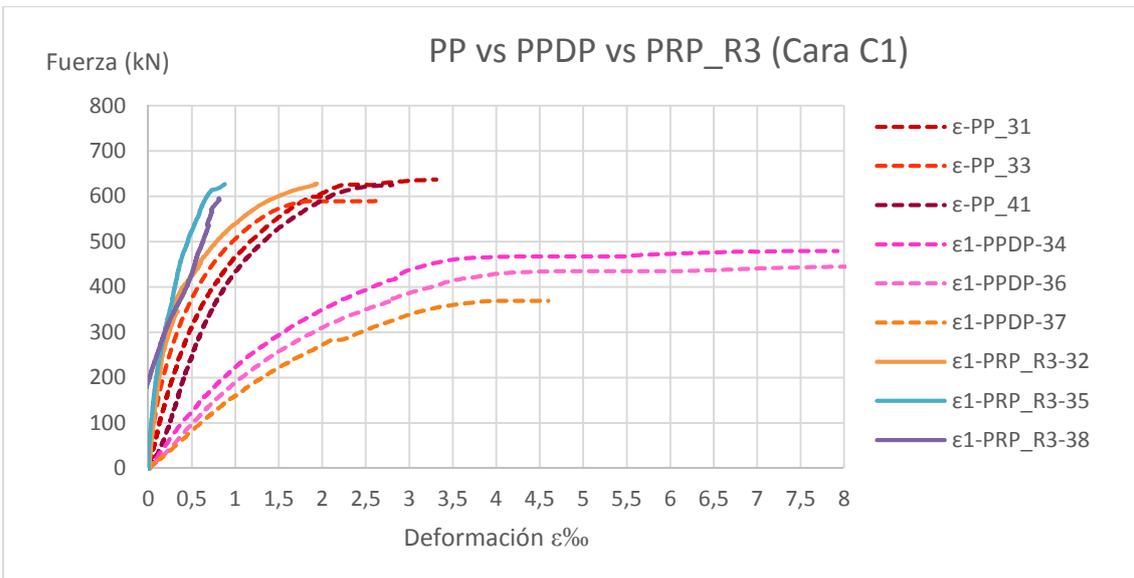
El comportamiento de la curva fuerza-deformación de los pilares PRP_R3 frente a los dañados, PPDP, y a los patrones sección original, PP, se puede observar en las figuras 160 y 161.

Figura 160 - Gráfica Fuerza-deformación medias de los pilares PP, PPDP y PRP_R3 cara delantera C1.

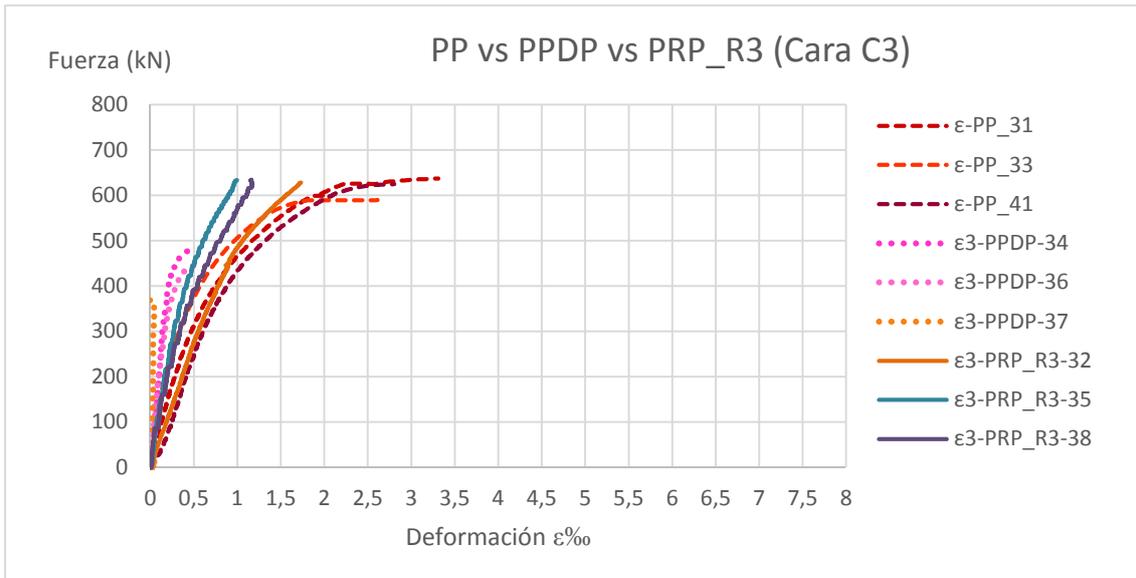
Figura 161 - Gráfica Fuerza-deformación medias de los pilares PP, PPDP y PRP_R3 cara trasera C3.

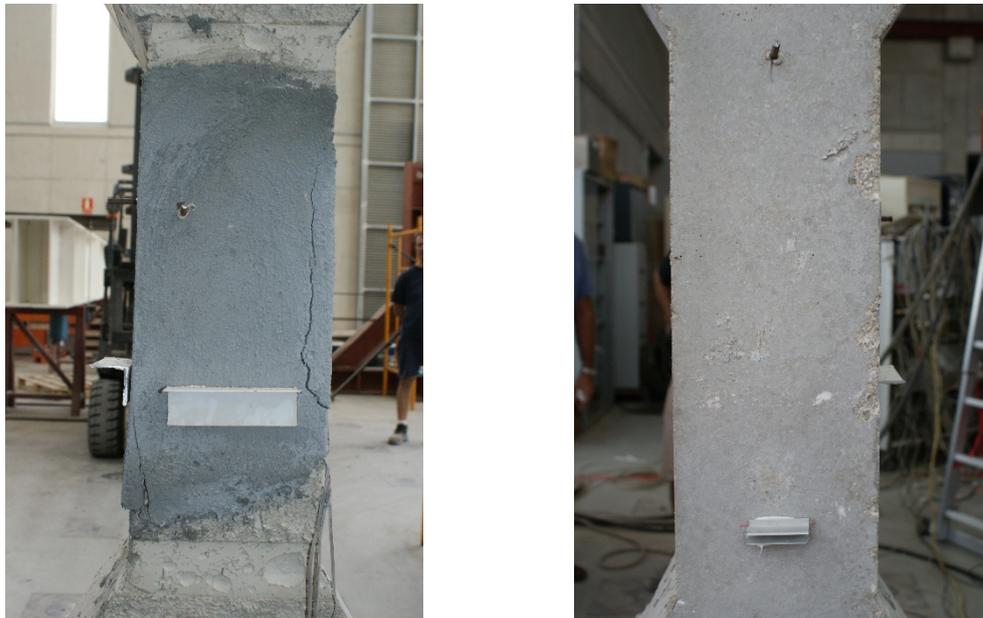
Las figuras 162 y 163 muestran el estado de los pilares tras el ensayo. En ellas se puede observar que la zona reparada presenta grietas verticales a ambos lados.

Las caras laterales tienen las fisuras verticales marcando la junta fría de la reparación con el hormigón.

La cara opuesta a la reparación, Cara C3, no presenta ninguna fisura.

Figura 162 - Pilares PRP_R4+PU tras el ensayo a compresión. Fisuración caras C1 y C3 respectivamente.

Pilares Reparados Parcheo, mortero de reparación Clase R4 con Punte de unión, PRP_R4+PU. Como se pudo observar en las figuras 162 y 163, el fallo de la reparación se produce por el desprendimiento de la capa de reparación.

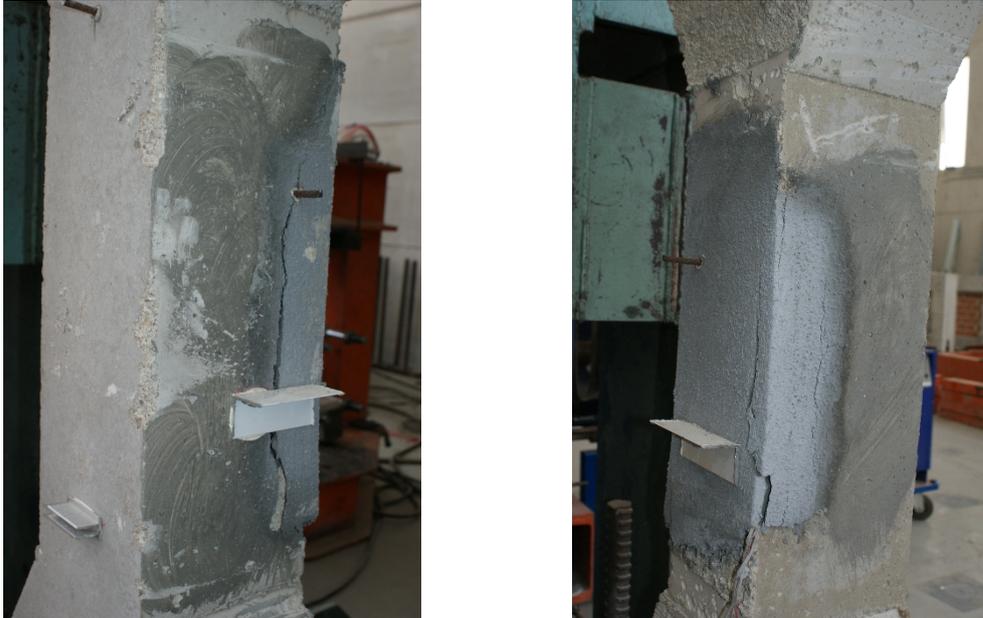
Figura 163 - Pilares PRP_R4+PU tras el ensayo a compresión. Fisuración caras laterales C2 y C4 respectivamente.

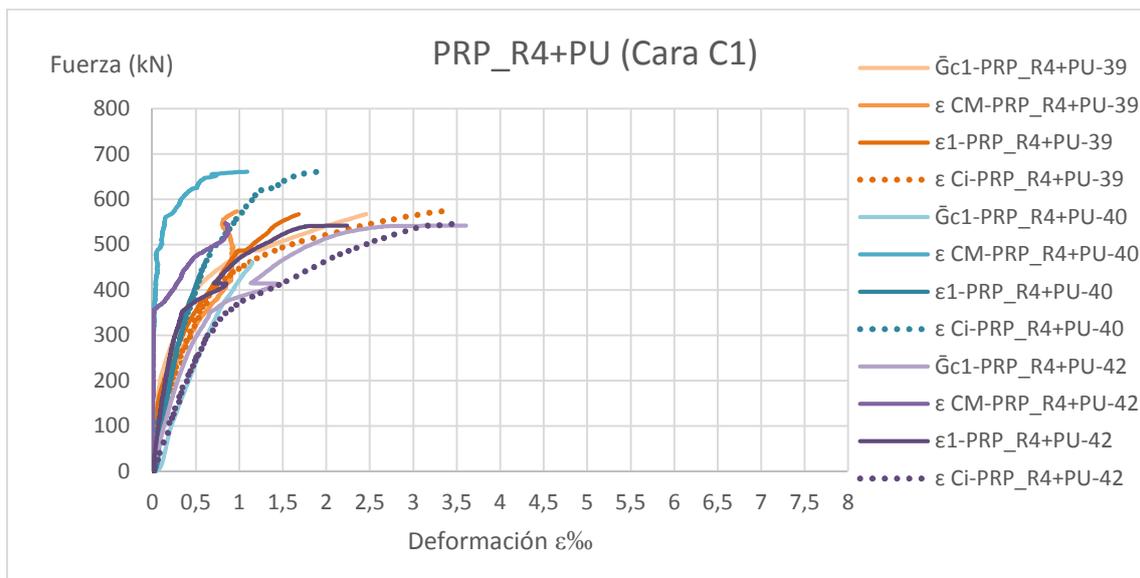
Las figuras 164 y 165 muestran las curvas fuerza-deformación por una parte para la cara delantera, Cara C1 (reparada), y por otra parte, para la cara trasera, Cara C3 (intacta).

Las deformaciones medidas por el captador Ci, hace referencia a las deformaciones medidas en la interfase mortero-hormigón de la cara C1.

Figura 164 - Gráficas fuerza-deformación de la Cara C1 correspondiente a los pilares P39, P40 y P42.

\bar{G}_c representa las deformaciones en tanto por mil de las armaduras longitudinales.

\bar{C} representa las deformaciones en tanto por mil de las caras del hormigón.

$\bar{\epsilon}$ representa las deformaciones medias (\bar{G} y \bar{C}) del pilar en tanto por mil.

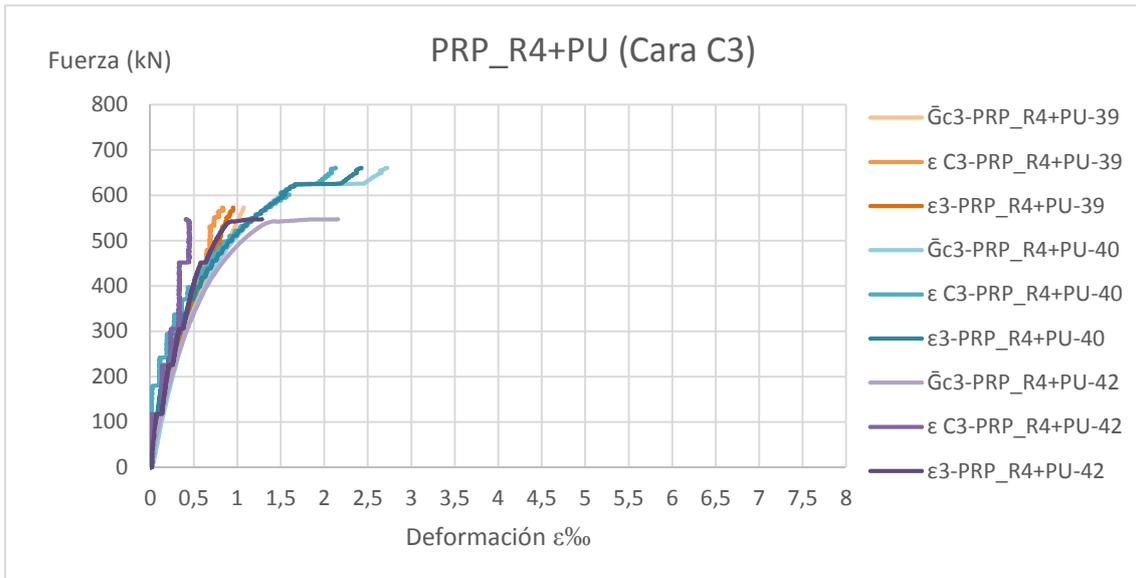
Figura 165 - Gráficas fuerza-deformación de la Cara C3 correspondiente a los pilares P39, P40 y P42. \bar{G} representa las deformaciones en tanto por mil de las armaduras longitudinales. \bar{C} representa las deformaciones en tanto por mil de las caras del hormigón. ϵ representa las deformaciones medias (\bar{G} y \bar{C}) del pilar en tanto por mil.

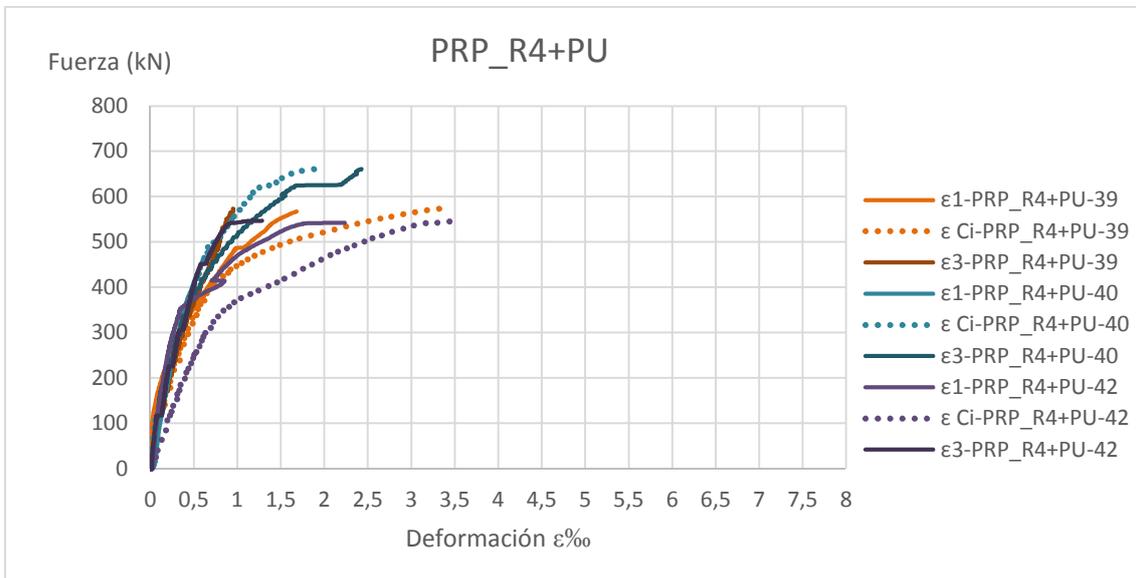
En la figura 166 se muestran las deformaciones medias para cada pilar patrón y ambas caras (C1 y C3).

Figura 166 - Gráficas fuerza-deformación medias de los pilares PRP_R4+PU.

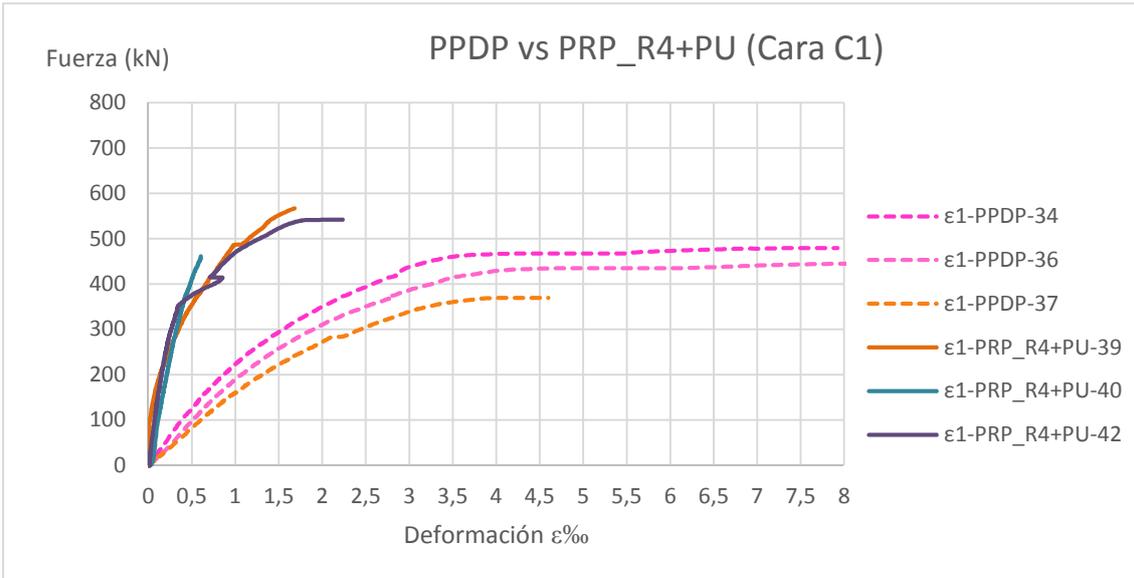
En las siguientes figuras se muestran las gráficas fuerza-deformación de los pilares PRP_R4+PU frente a los pilares patrones dañados PPDP, para las dos caras por separado.

Figura 167 - Gráficas fuerza-deformación medias de los pilares PPDP y PRP_R4+PU cara delantera C1.

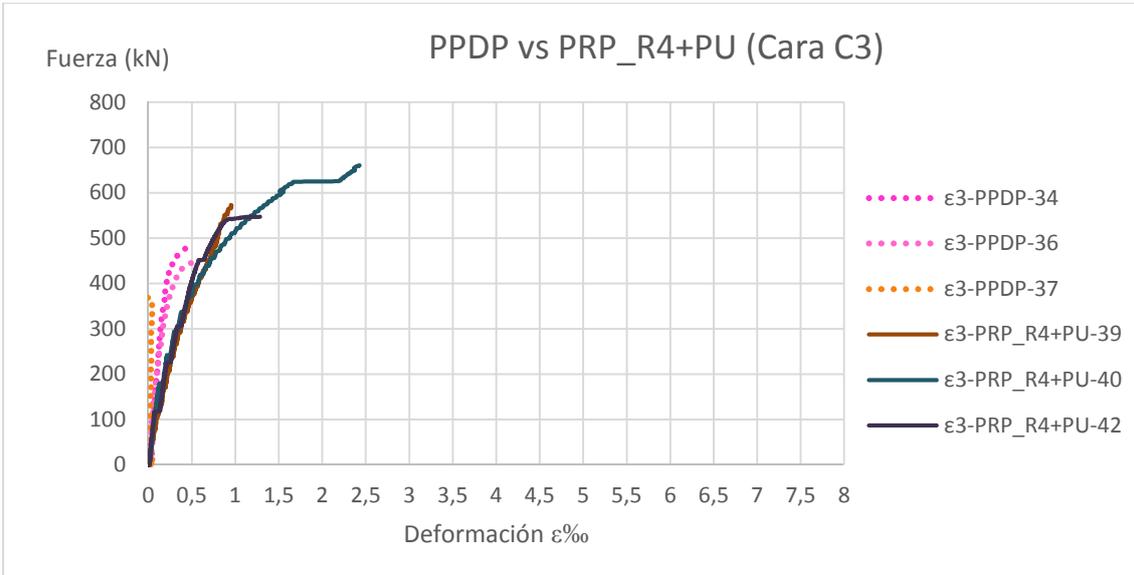
Figura 168 - Gráficas fuerza-deformación medias de los pilares PPDP y PRP_R4+PU cara trasera C3.
