CONTRIBUCIÓN AL ESTUDIO DEL COMPORTAMIENTO
DE PILARES DE HORMIGÓN ARMADO REPARADOS
MEDIANTE MORTEROS PREDOSIFICADOS
SOMETIDOS A COMPRESIÓN CENTRADA

TESIS DOCTORAL

Ana Irene Ortega Palanco

Octubre 2015

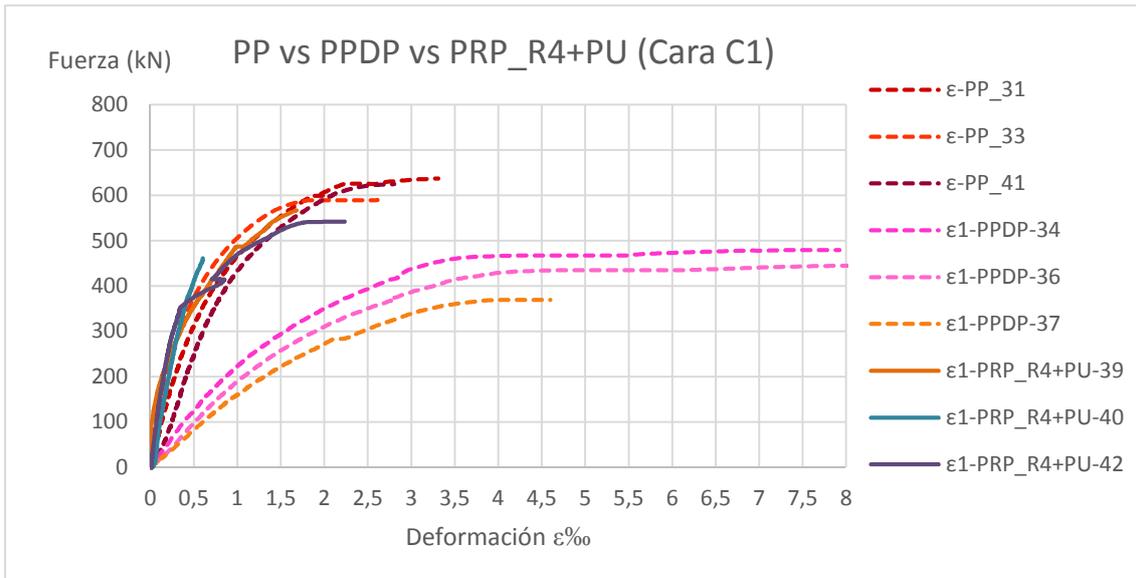
El comportamiento de la curva fuerza-deformación de los pilares PRP_R4+PU frente a los dañados, PPDP, y a los patrones sección original, PP, se puede observar en las figuras 169 y 170.

Figura 169 - Gráficas fuerza-deformación medias de los pilares PP, PPDP y PRP_R4+PU cara delantera C1.

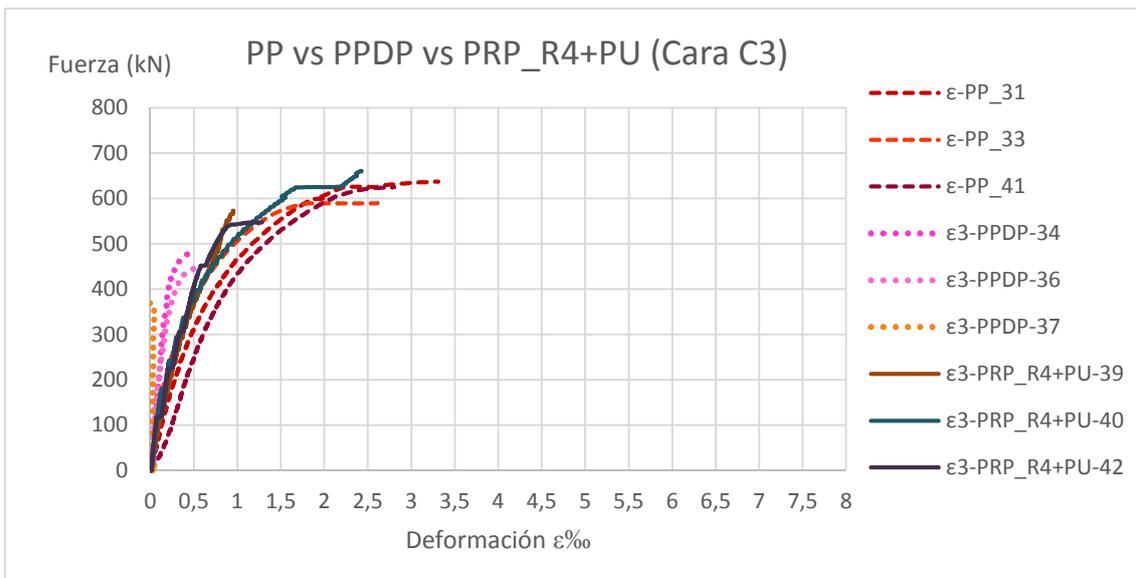
Figura 170 - Gráficas fuerza-deformación medias de los pilares PP, PPDP y PRP_R4+PU cara trasera C3.

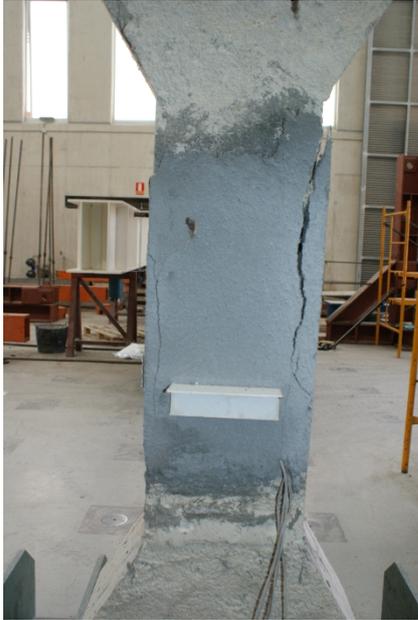
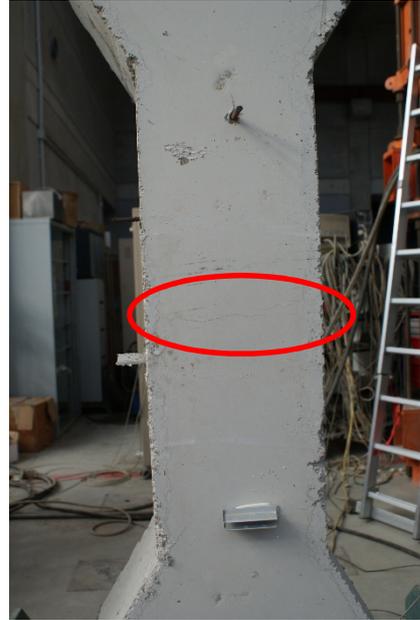
Las figuras 171 y 172 muestran el estado de los pilares tras el ensayo. En ellas se puede observar que la zona reparada queda desprendida.

La cara opuesta a la reparada, Cara C3, muestra una fisura horizontal a mitad de altura, que se extiende a ambas caras laterales, que éstas llegan hasta la reparación con una inclinación aproximada de 20°.

Figura 171 - Pilares PRP_R4 tras el ensayo a compresión. Fisuración caras C1 y C3 respectivamente.

Pilares Reparados Parcheo, mortero de reparación Clase R4 sin Puente de unión, PRP_R4. Como se pudo observar en las figuras 171 y 172, el fallo de la reparación se produce por el desprendimiento de la capa de reparación, al perderse la simetría de la sección en el momento de la rotura de la capa de reparación, y esto a su vez provoca una fisuración creada por un pico de tensión en las esquinas superiores exteriores.

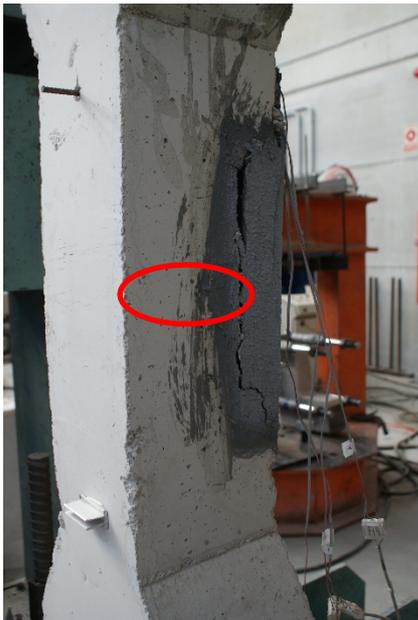
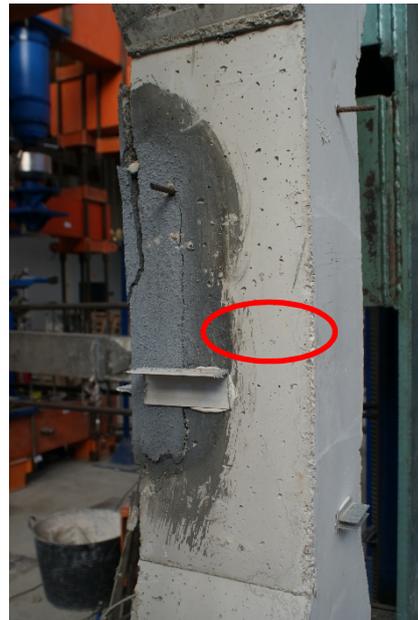
Figura 172 - Pilares PRP_R4 tras el ensayo a compresión. Fisuración caras laterales C2 y C4 respectivamente.

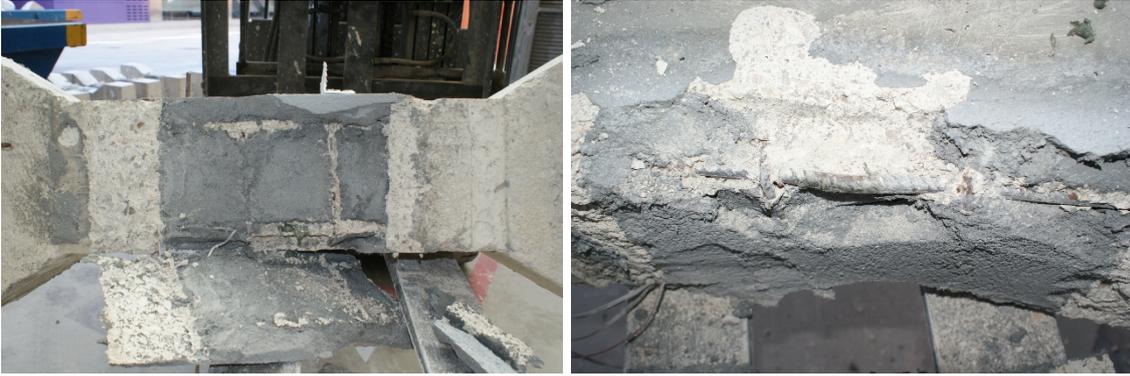
De la siguiente figura se puede ver que la rotura de la adherencia es cohesiva en el seno del mortero de reparación. Y también se observa la deformación de las armaduras longitudinales en la zona reparada.

Figura 173 - Pilares PRP_R4 tras el ensayo a compresión. Detalle del desprendimiento de la capa de reparación tras el ensayo.

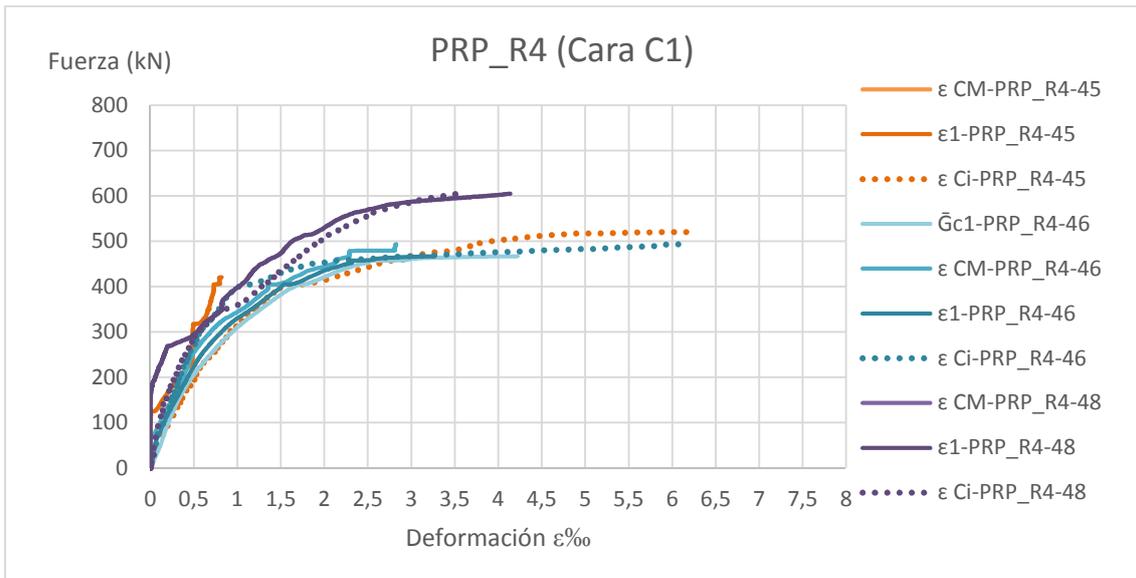
Las figuras 174 y 175 muestran las curvas fuerza-deformación por una parte para la cara delantera, Cara C1, y por otra parte, para la cara trasera, Cara C3. Las deformaciones medidas por el captador Ci, hace referencia a las deformaciones medidas en la interfase mortero-hormigón de la cara C1.

Figura 174 - Gráficas fuerza-deformación de la Cara C1 correspondiente a los pilares P45, P46 y P48. \bar{G} representa las deformaciones en tanto por mil de las armaduras longitudinales. \hat{C} representa las deformaciones en tanto por mil de las caras del hormigón. ε representa las deformaciones medias (\bar{G} y \hat{C}) del pilar en tanto por mil.

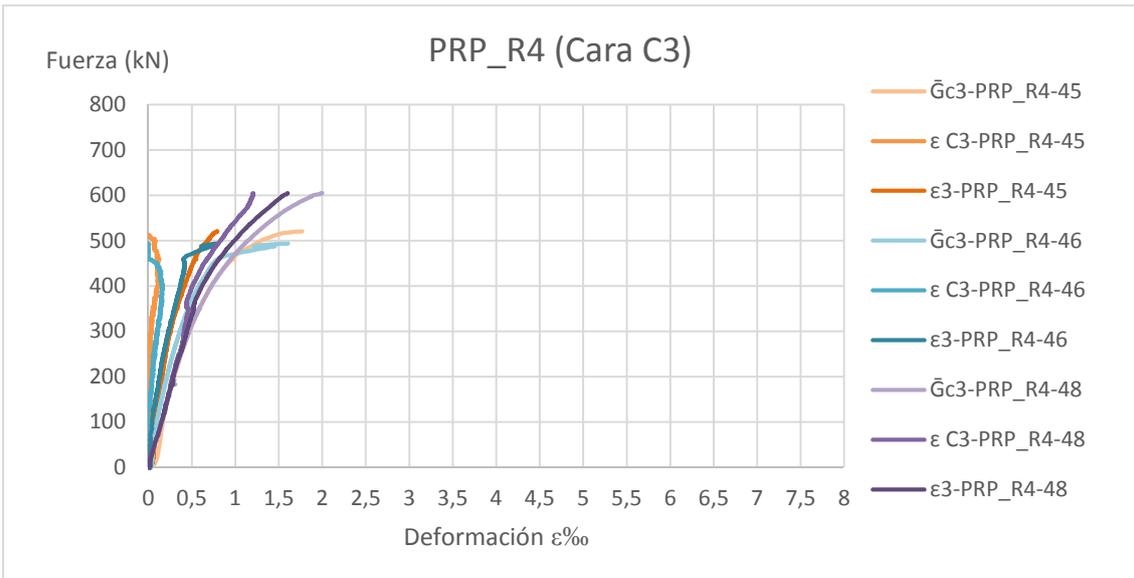
Figura 175 - Gráficas fuerza-deformación de la Cara C3 correspondiente a los pilares P45, P46 y P48. \bar{G} representa las deformaciones en tanto por mil de las armaduras longitudinales. \bar{C} representa las deformaciones en tanto por mil de las caras del hormigón. ϵ representa las deformaciones medias (\bar{G} y \bar{C}) del pilar en tanto por mil.

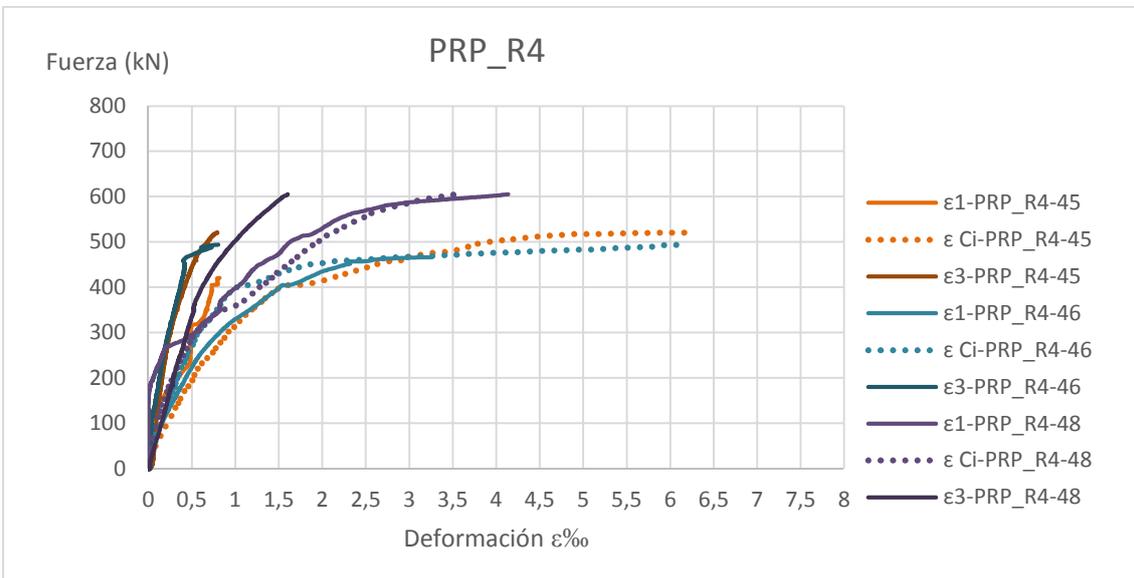
En la figura 176 se muestran las deformaciones medias para cada pilar patrón y ambas caras (C1 y C3).

Figura 176 - Gráficas fuerza-deformación medias de los pilares PRP_R4.

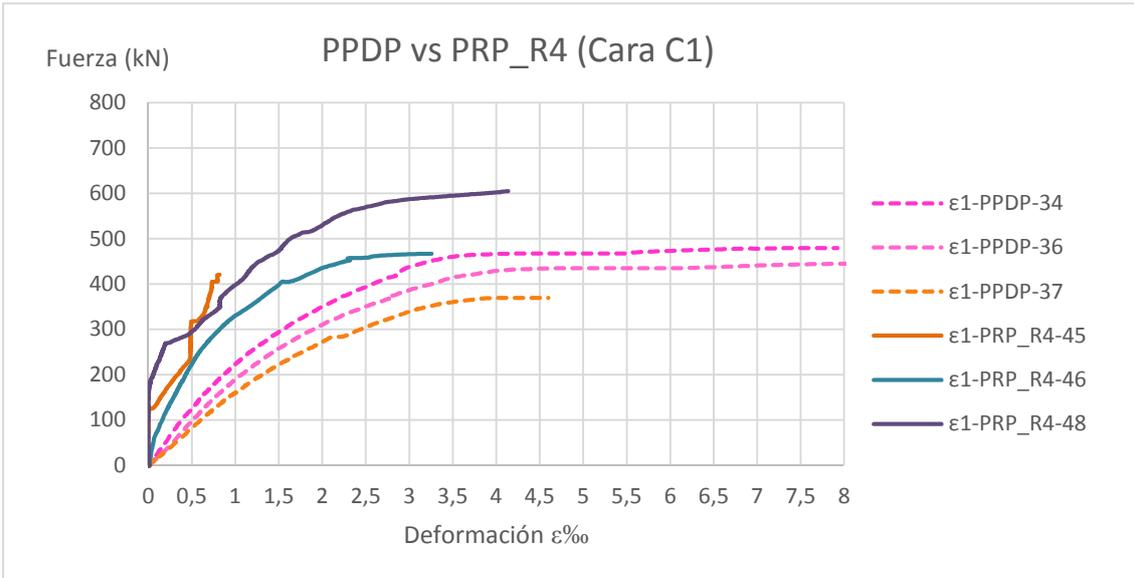
En las figuras 177 y 178 se muestran las gráficas fuerza-deformación de los pilares PRP_R4 frente a los pilares patrones dañados PPDP, para las dos caras por separado.

Figura 177 - Gráficas fuerza-deformación medias de los pilares PPDP y PRP_R4 cara delantera C1.

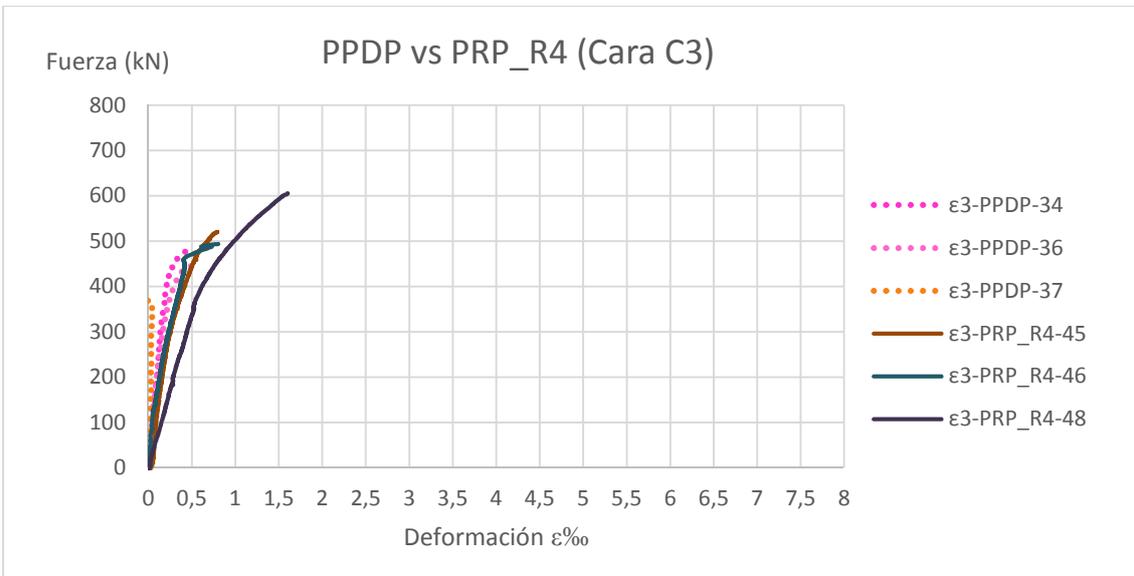
Figura 178 - Gráficas fuerza-deformación medias de los pilares PPDP y PRP_R4 cara trasera C3.

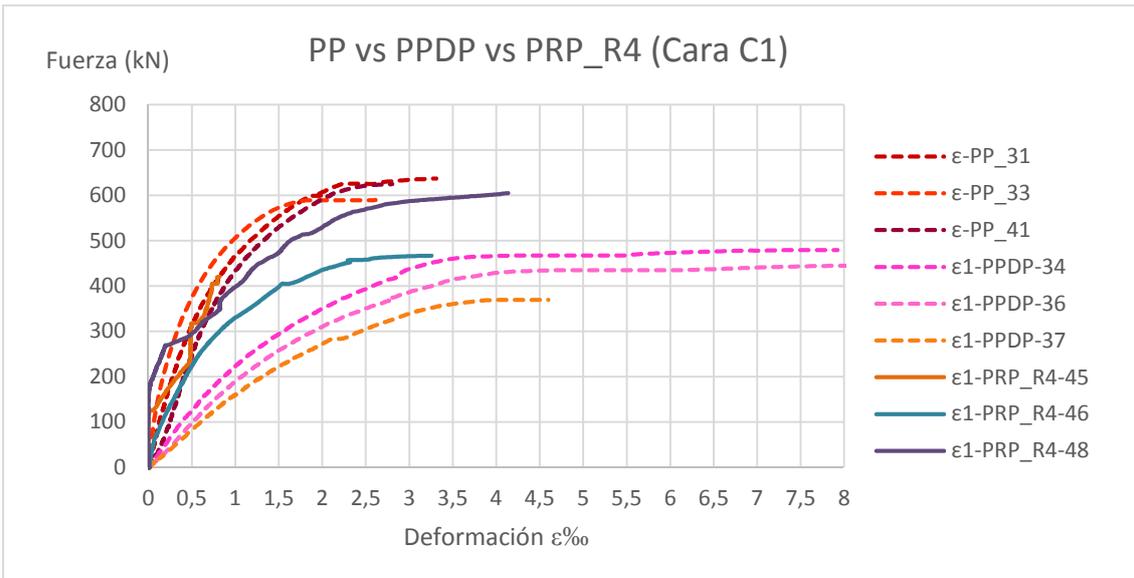
El comportamiento de la curva fuerza-deformación de los pilares PRP_R4 frente a los dañados, PPDP, y a los patrones sección original, PP, se puede observar en las figuras 179 y 180.

Figura 179 - Gráficas fuerza-deformación medias de los pilares PP, PPDP y PRP_R4 cara delantera C1.

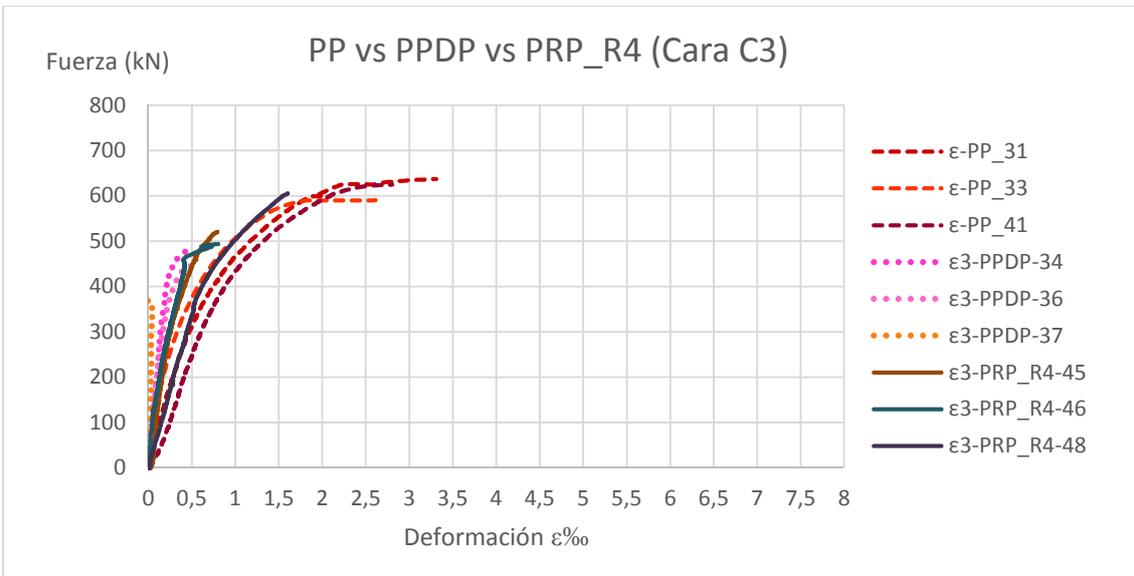
Figura 180 - Gráficas fuerza-deformación medias de los pilares PP, PPDP y PRP_R4 cara trasera C3.

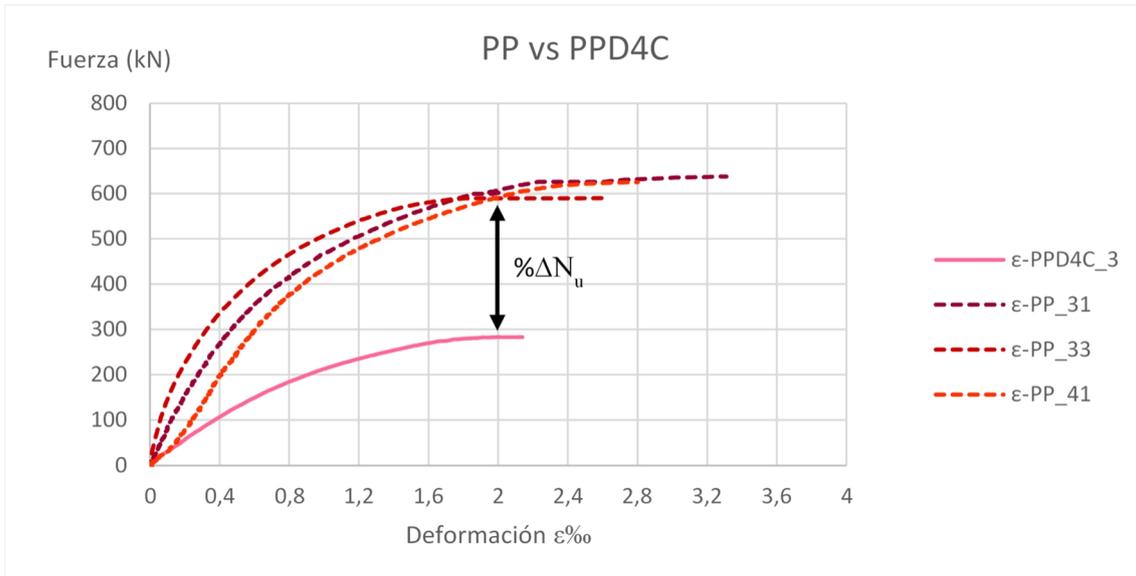
En cuanto a los pilares dañados a cuatro caras, PPD4C, en comparación con el comportamiento de los pilares originales, como era de esperar, su deformabilidad es muy superior y su capacidad portante muy inferior (del orden de un 46% de la original, ver figura 181). Al igual que los pilares patrones, PP, mantiene el comportamiento lineal hasta un tercio del valor de la carga máxima.

Figura 181. Gráfica fuerza-deformación media de los pilares PP-PPD4C.

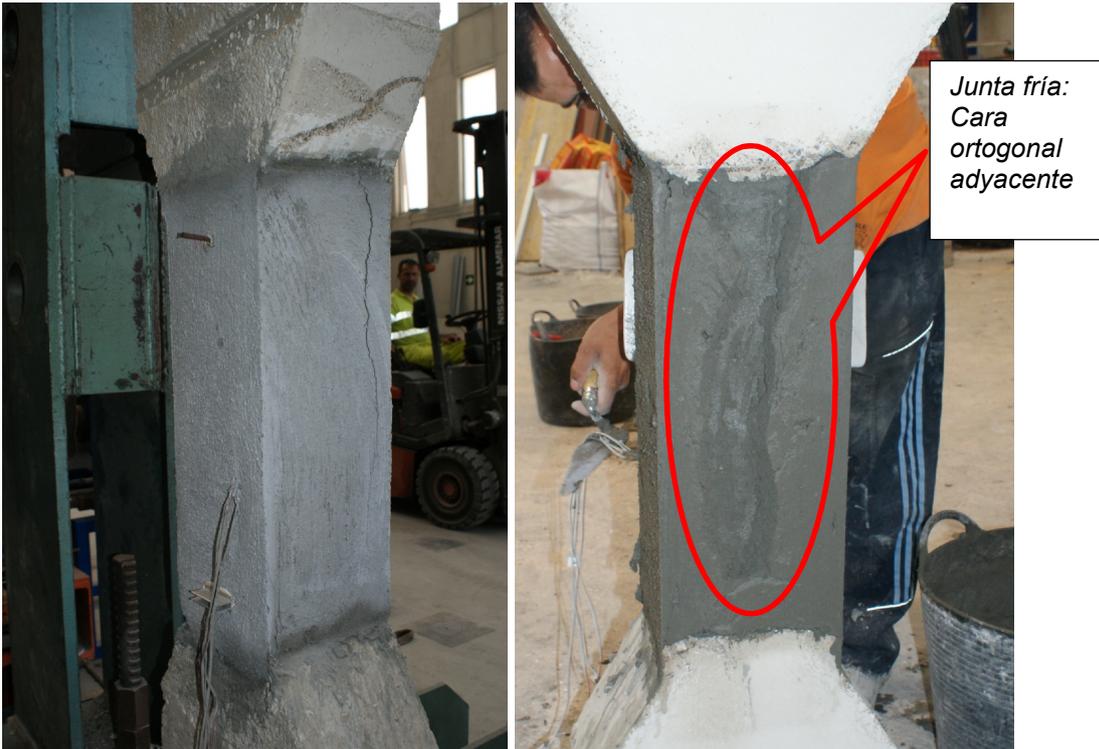
Pilares Reparados 4 Caras, mortero de reparación Clase R3 con Puente de unión, PR4C_R3 + PU. El fallo como se puede observar en las fotografías sucede principalmente en las juntas frías de la reparación, que se crean entre las dos primeras caras reparadas y las dos últimas, es decir, entre las caras adyacentes ortogonales (ver figura 182).

Figura 182. a) Detalle del fallo en las juntas frías tras el ensayo. b) detalle de la formación de la junta fría entre las caras ortogonales adyacentes, durante la reparación.

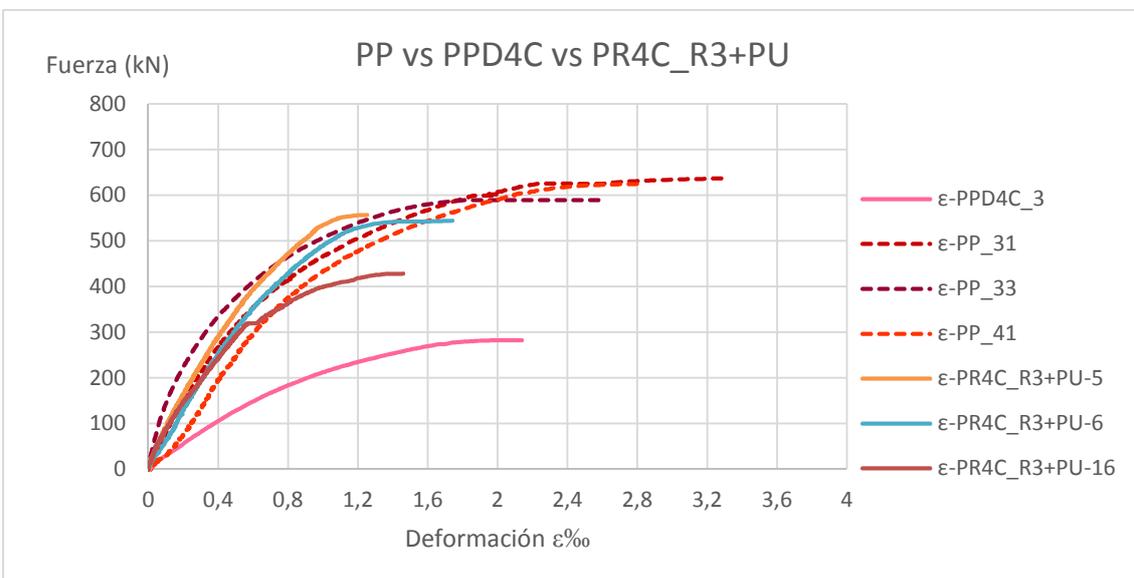
Pasando a estudiar el comportamiento de estos pilares de acuerdo a las gráficas tensión-deformación (ver figura 183), se observa que la reparación recupera prácticamente la rigidez original del pilar, incluso aumentándola para niveles de carga elevados, donde mantienen un comportamiento más lineal, si bien muestran un comportamiento menos dúctil.

Exhiben un comportamiento prácticamente lineal hasta cerca del 50% del valor de la carga máxima, cambiando ligeramente la pendiente de la curva hasta llegar al 90% del valor de la carga máxima, momento en el que comienza el estado plástico.

Las deformaciones máximas que alcanzan están alrededor del 1'4‰.

Figura 183. Gráfica Fuerza-deformación para los pilares PP, PPD4C y PR4C_R3+PU.

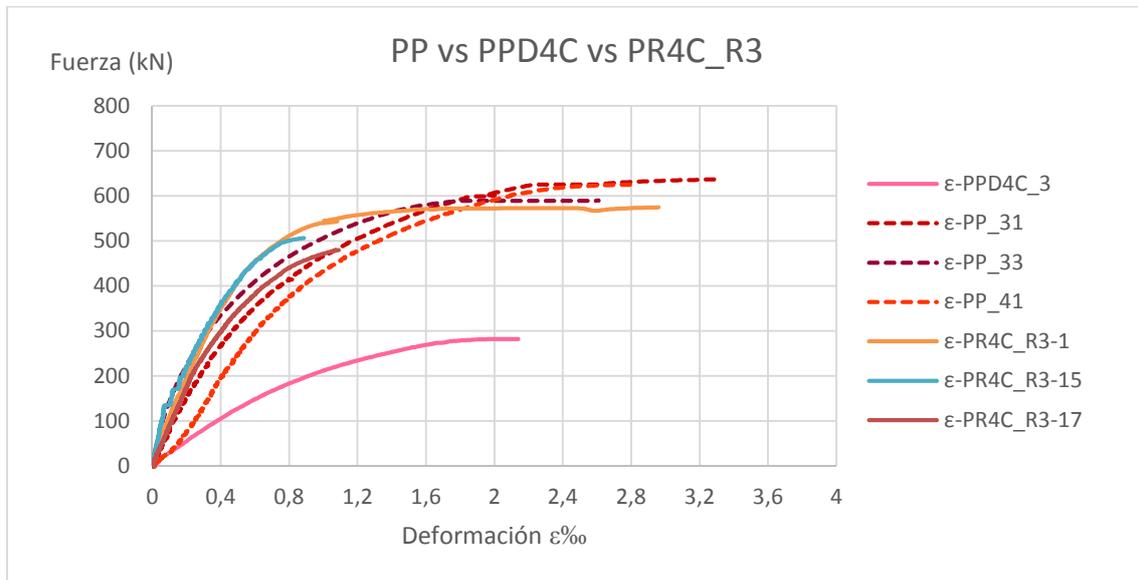
De acuerdo con las gráficas Fuerza-deformación (figura 184), se observa que el pilar reparado es menos deformable incluso que el pilar intacto. La reparación por tanto recupera, e incluso aumenta ligeramente, la rigidez del pilar, sobre todo por encima del 50% de la carga última.

Figura 184. Gráfica Fuerza-deformación para los pilares PP, PPD4C y PR4C_R3.

Mantienen la linealidad hasta cerca del 50% del valor de la carga máxima, cambiando ligeramente la pendiente de la curva hasta llegar al 90% del valor de la carga máxima, momento en el que comienza el estado plástico.

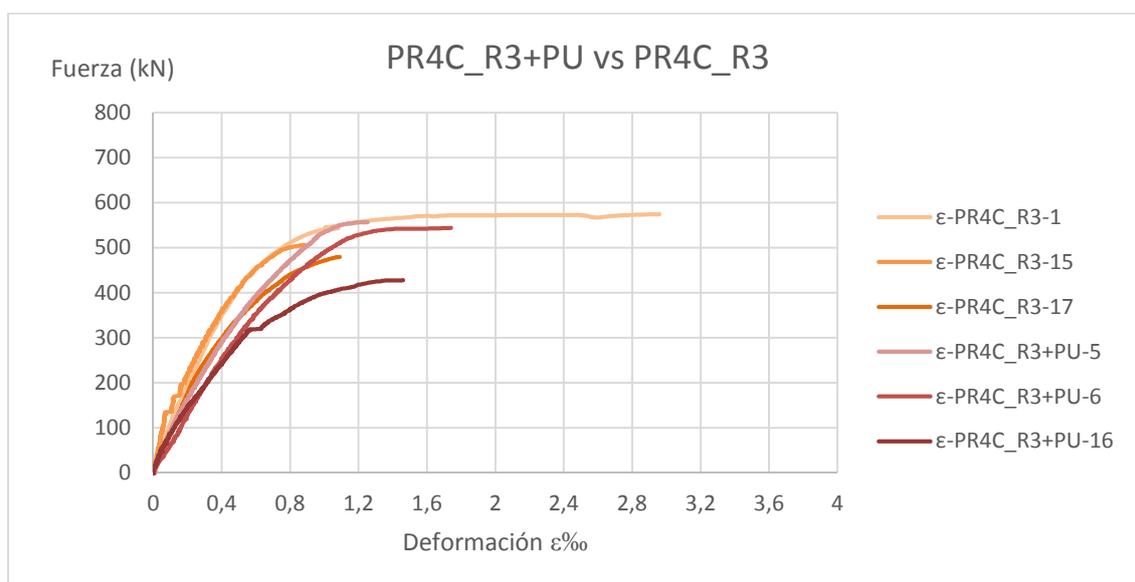
Realizando la primera comparativa para una de las variables estudiadas y planteadas en esta investigación, se observa que el comportamiento entre estas dos subfamilias de pilares, PR4C_R3+PU y PR4C_R3, son muy similares entre sí (ver figura 185). Ligeramente destaca la subfamilia de pilares PR4C_R3 que aporta sutilmente una mejor contribución a la reparación.

Por lo tanto, para estos casos, no se ha observado ninguna mejora perceptible en el comportamiento del pilar reparado por el uso del puente de unión entre el hormigón (soporte) y el mortero de reparación.

Por otro lado, en la familia reparada con puente de unión, en uno de los especímenes (PR4C_R3+PU-16) se ha obtenido una resistencia notablemente inferior, lo que alerta de la variabilidad que pueden exhibir estas reparaciones en su comportamiento. En la familia sin puente de unión también hay una variabilidad notable, aunque de menor entidad. Sin embargo, no se puede afirmar que esta mayor variabilidad se deba al hecho de emplear o no puente de unión y estimamos que se debe a la variabilidad general inherente a la experimentación en laboratorio y al método de reparación.

Figura 185. Gráfica Fuerza-deformación para los pilares PR4C_R3 y PR4C_R3+PU.

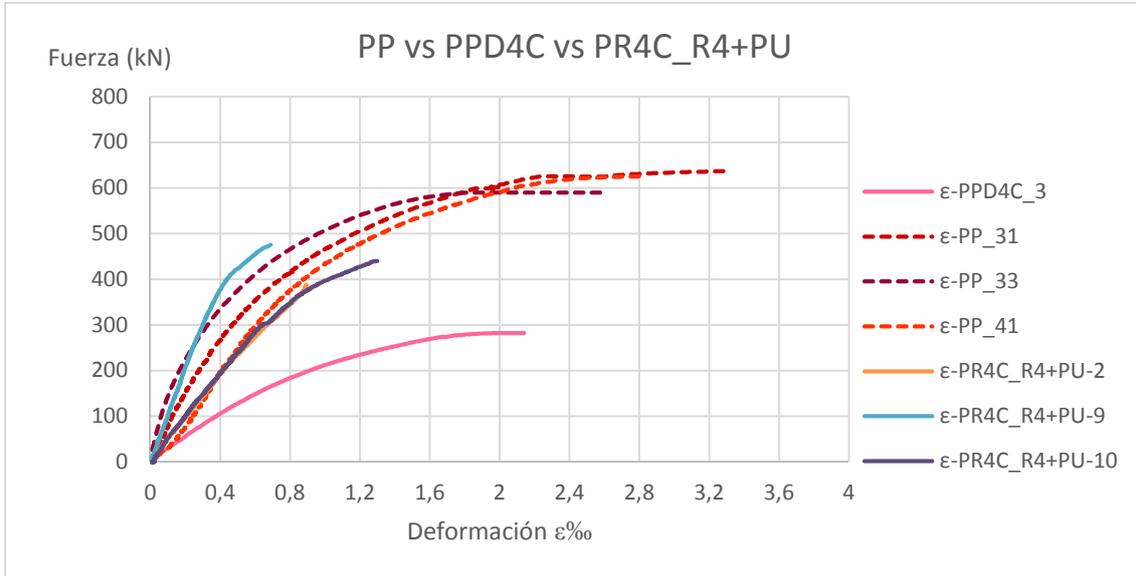
Según se puede observar en las gráficas Fuerza-deformación (figura 186), su comportamiento es muy variable, con dos pilares cuyas curvas fuerza-deformación se encuentran claramente entre el patrón intacto y el dañado y otro espécimen en el que la deformabilidad es inferior incluso a la del pilar intacto.

Figura 186. Gráfica Fuerza-deformación para los pilares PP, PPD4C y PR4C_R4+PU.

Mantienen un comportamiento prácticamente lineal hasta alrededor de los dos tercios del valor de la carga máxima, inclinándose en esos momentos la curva. Sin embargo, no llegan a presentar un comportamiento plástico.

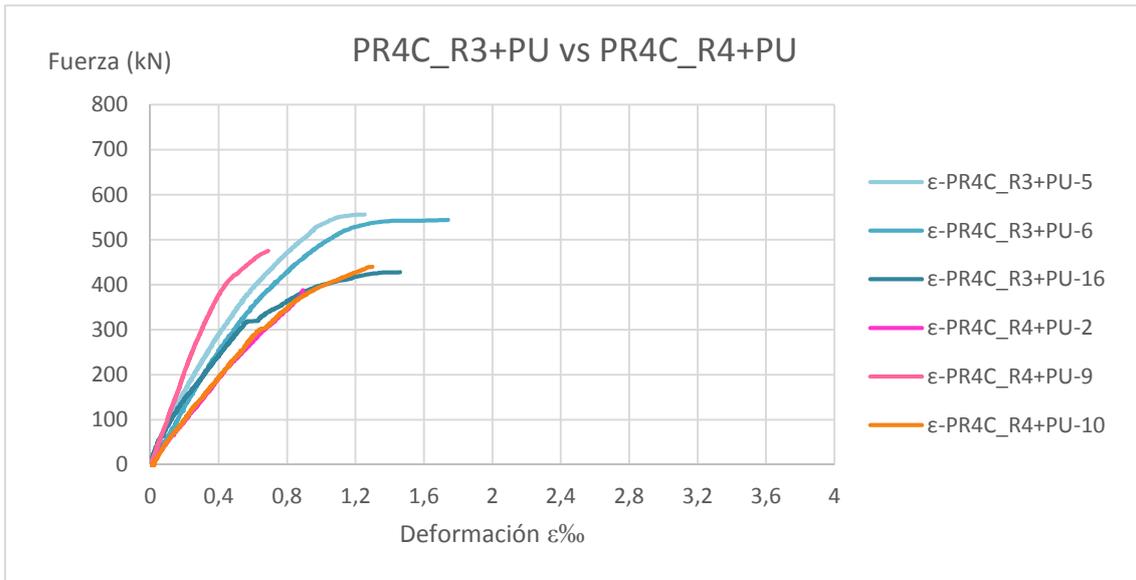
Comparando las dos subfamilias con distinto mortero de reparación, en las que se ha empleado puente de unión, podemos ver las diferencias del comportamiento en la figura 187.

Figura 187. Gráfica Fuerza-deformación media para los pilares PR4C_R3+PU y PR4C_R4+PU.

Los pilares reparados con mortero Clase R3 tienen mejor comportamiento, llegando a presentar una fase de deformación plástica que los pilares reparados con mortero Clase R4 no presentan, y además muestran menores deformaciones que los PR4C_R3+PU. Esto nos muestra otra ligera diferencia entre la utilización de una clase de mortero u otro.

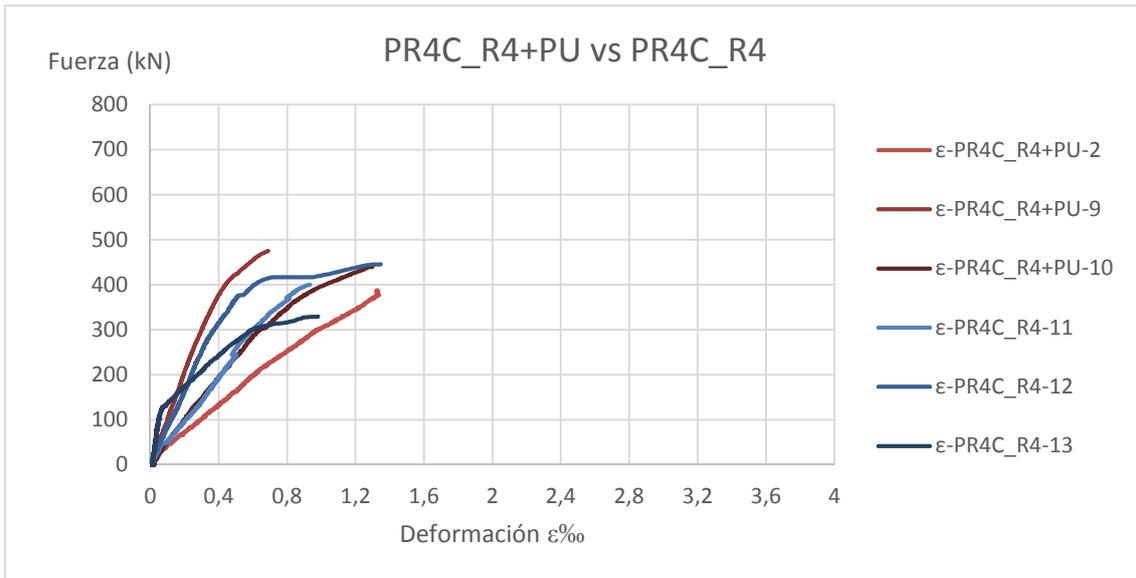
Comparando los pilares reparados con mortero Clase R4 frente a la variable del puente de unión, podemos observar como se desprende de la siguiente gráfica, que en los pilares en los que no se utilizó puente de unión se observa una rama de deformación plástica hacia el final de la carga máxima, mientras que en los que se utilizó el puente de unión no se observa esta fase, por lo que su comportamiento se puede considerar menos dúctil que los pilares donde no se usó el puente de unión.

Figura 189. Gráfica Fuerza-deformación para los pilares PR4C_R4+PU y PR4C_R4.

Evaluando la eficiencia de la reparación respecto al patrón dañado se puede aseverar, que para la subfamilia de los pilares reparados con mortero Clase R4, mejora alrededor de un 10% con la utilización del puente de unión. Sin embargo, la variabilidad del comportamiento es muy elevada en ambas familias, por lo que no se puede afirmar con rotundidad que se produzca esta mejora por motivo de la utilización del puente de unión.

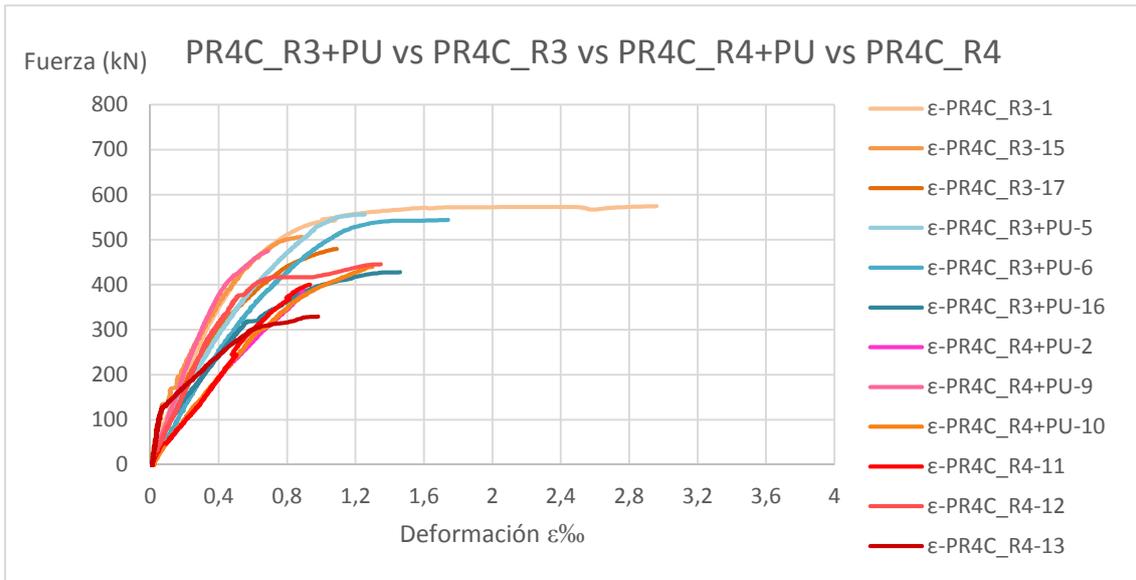
Centrándonos en el análisis de la familia de pilares reparados a cuatro caras, de la figura 190 se extrae la conclusión que los pilares reparados con mortero Clase R3 presentan mejor comportamiento, alcanzan mayores deformaciones en rotura y con una eficiencia mayor que los pilares reparados con mortero Clase R4. Para el caso donde se utiliza el puente de unión, el axil último de los pilares reparados con el mortero Clase R3 es del orden de un 25% superior al de los reparados con mortero Clase R4. Para los casos en los que no se utiliza puente de unión, la mejora es del 45%.

Figura 190. Gráfica Fuerza-deformación para los pilares PR4C_R3, PR4C_R3+PU, PR4C_R4+PU y PR4C_R4.

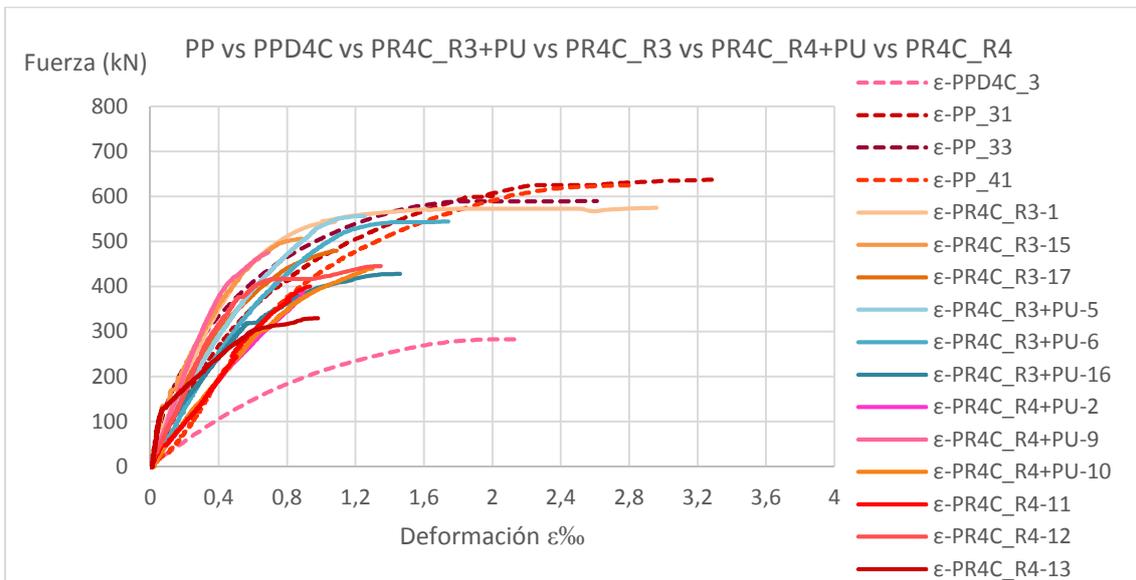
Figura 191. Gráfica Fuerza-deformación para los pilares PP, PPD4C, PR4C_R3, PR4C_R3+PU, PR4C_R4+PU y PR4C_R4.

De la gráfica que recoge la figura 191 se puede extraer una visión global del comportamiento de acuerdo a la curva fuerza-deformación de la familia de pilares reparados a cuatro caras con respecto a los patrones. Vemos una vez reparados que su deformabilidad es similar a la del pilar intacto en el primer tercio de la curva fuerza-deformación. Sin embargo, la rama de deformación plástica que exhiben suele ser mucho menor, alcanzando deformaciones máximas en rotura del orden del 1‰.

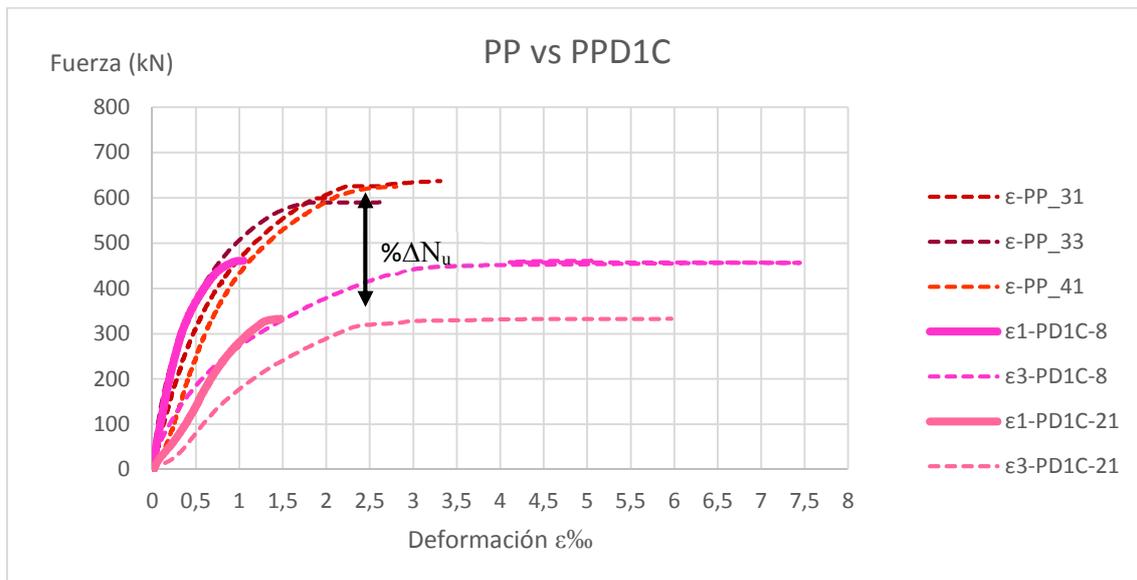
Figura 192. Gráfica fuerza-deformación medias de los pilares PP-PPD1C.

Tal y como era de esperar, y como se puede observar en la figura 192, la cara dañada (C3) y la intacta (C1), sufren distintas deformaciones, dado el cambio en la posición del centro de gravedad de la sección, que provoca que el axil se encuentre descentrado respecto al centro de gravedad de la sección. Nos encontramos por tanto en una situación de compresión excéntrica (ver figuras 90 y 91, fotografías de la fisuración de las caras del pilar).

En este caso, se produce una reducción media del axil último del 36% (ver figura 192). A partir de este dato se realiza el análisis comparativo para la subfamilia de los pilares reparados a 1 Cara, observando cómo la reparación influye en el comportamiento conjunto del pilar al restituir la geometría de la sección, restableciendo, al menos parcialmente, la simetría.

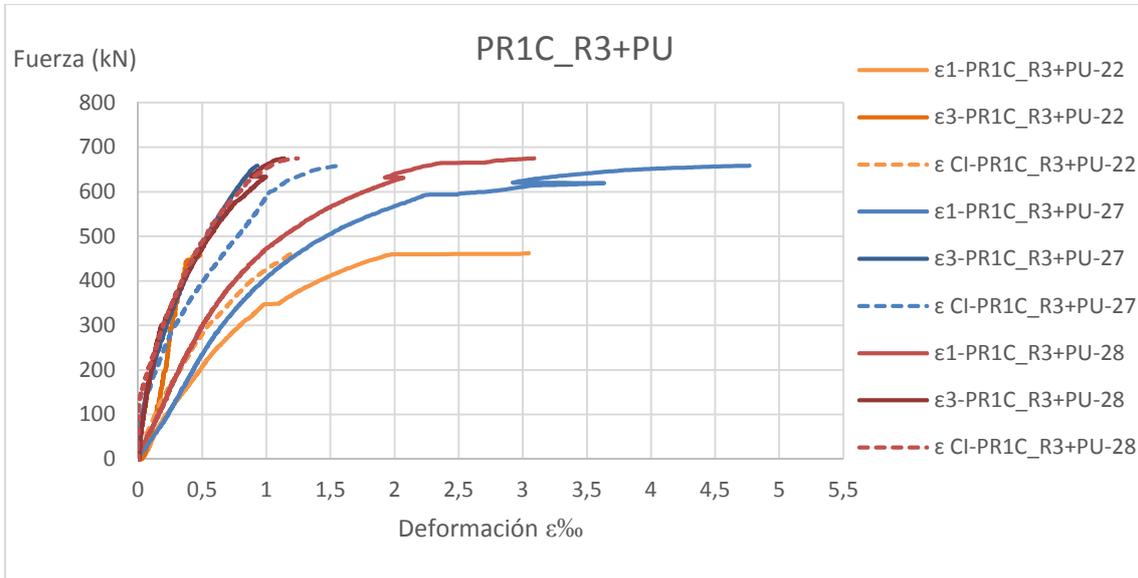
Figura 193. Gráfica fuerza-deformación medias de los pilares PR1C_R3+PU.

En la figura 193 se observa que el sobre pasar la carga el umbral de aproximadamente el 90% de la carga máxima, la curva descrita por el captador de la cara lateral

(deformaciones ε CI) muestra un cambio pronunciado en la pendiente de su curva que nos evidencia el comienzo del fallo de la adherencia de la reparación, y por lo tanto, se produce en ese momento la fisuración por la pequeña flexión en la cara C1.

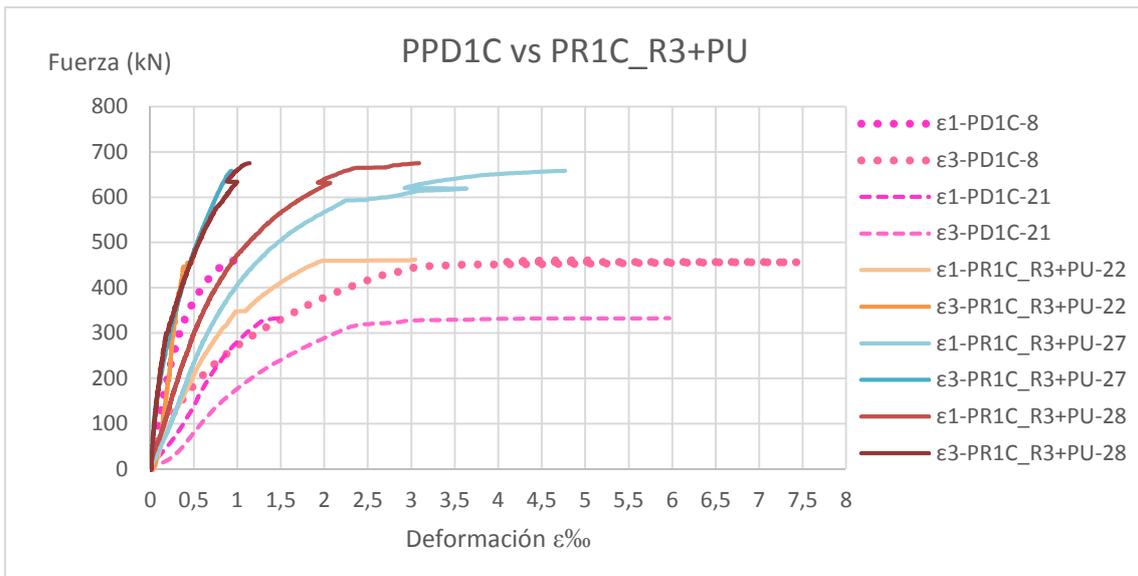
Figura 194. Gráfica fuerza-deformación medias de los pilares PPD1C-PR1C_R3+PU.

Apoyándonos en la figura 194, se puede observar cómo la reparación contribuye a equilibrar el comportamiento del conjunto del elemento estructural, aunque se mantiene la diferencia entre las dos caras, la cara que experimenta menor deformación pasa a ser en este caso la reparada (C3), sufriendo la intacta (C1) mayor deformación. Este hecho resulta lógico dada la mayor rigidez del mortero de reparación.

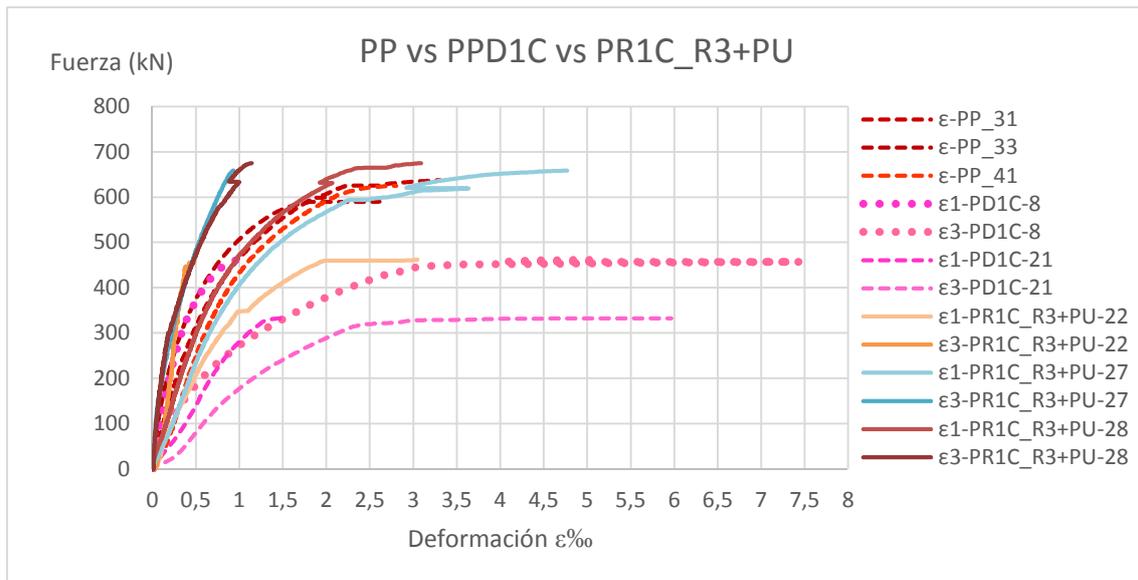
Figura 195. Gráfica fuerza-deformación pilares PP-PPD1C-PR1C_R3+PU.

La resistencia media obtenida en los pilares reparados es del 97% de la resistencia original.

La capacidad portante mejorada media del elemento reparado es del 151% respecto a la resistencia última del pilar dañado.

En esta subfamilia en uno de los especímenes (PR1C_R3+PU-22) se ha obtenido una resistencia muy inferior a los otros dos especímenes, lo que alerta de la variabilidad que pueden exhibir estas reparaciones en su comportamiento. Se estima que se deba a la variabilidad general inherente a la experimentación y al método de reparación.

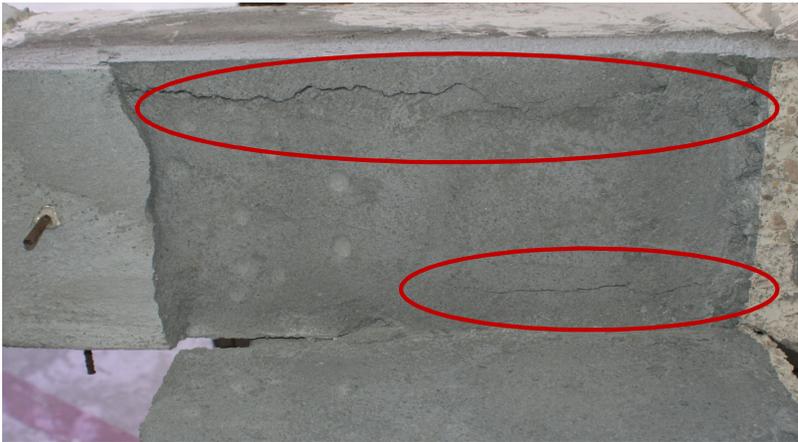
Figura 196. Detalle de la fisuración interna en la capa de reparación.

Para observar detalladamente el fallo del desprendimiento de esa fina capa de reparación, una vez concluido el ensayo se procedió a separar completamente esa lámina de mortero de reparación del pilar, pudiendo verse por debajo de esa capa las fisuras existentes, que en la superficie de la cara (Cara C3) no se apreciaban (ver figura 196).

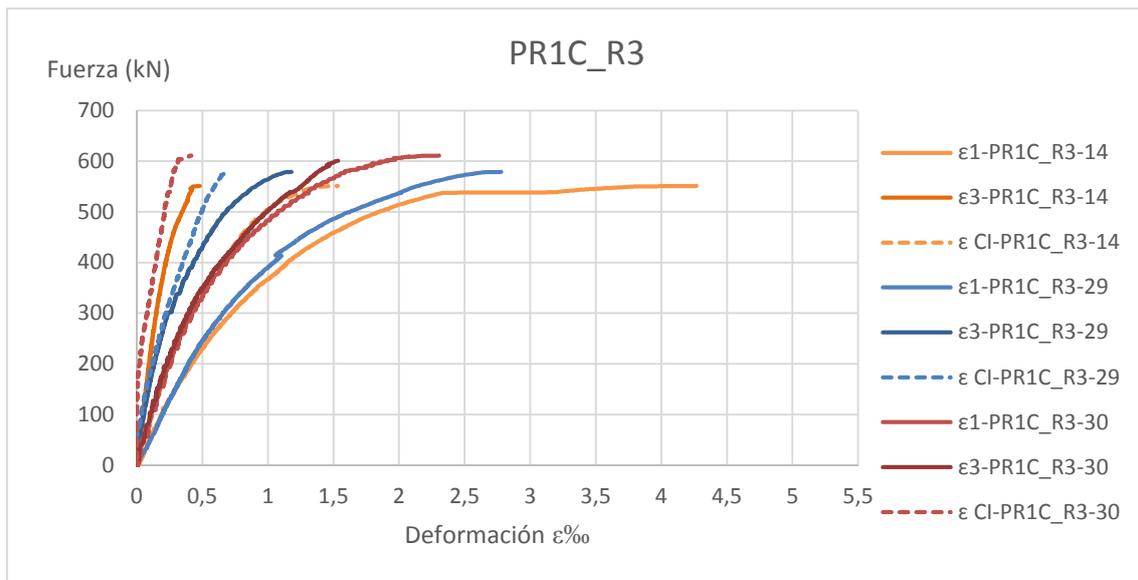
Figura 197. Gráfica fuerza-deformación medias de los pilares PR1C_R3.

El fallo de la reparación se establece alrededor del 90% del valor de la carga máxima, produciéndose en ese momento la fisuración en la Cara C1 provocada por la pequeña flexión, causada por la consecución de la falta de adherencia en la reparación.

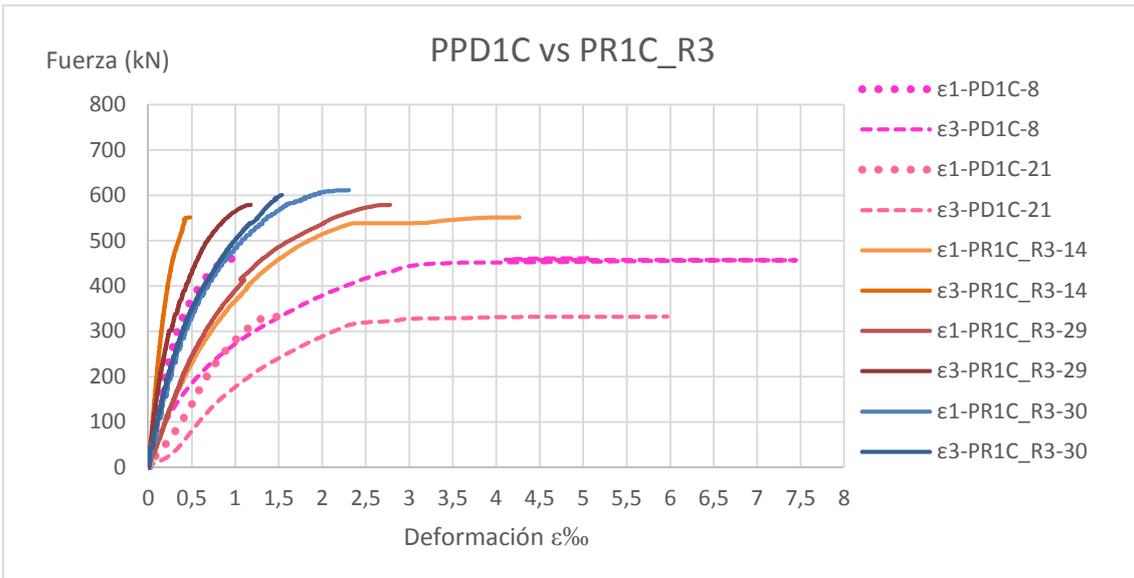
Figura 198. Gráfica fuerza-deformación medias de los pilares PPD1C-PR1C_R3.

De la figura 198, se puede observar cómo la reparación contribuye a equilibrar el comportamiento del conjunto del elemento estructural, aunque se mantiene una pequeña diferencia entre las dos caras, la cara que experimenta menor deformación pasa a ser en este caso la reparada (C3), sufriendo la intacta (C1) mayor deformación. Este hecho resulta lógico dada la mayor rigidez del mortero de reparación.
