CONTRIBUCIÓN AL ESTUDIO DEL COMPORTAMIENTO
DE PILARES DE HORMIGÓN ARMADO REPARADOS
MEDIANTE MORTEROS PREDOSIFICADOS
SOMETIDOS A COMPRESIÓN CENTRADA

TESIS DOCTORAL

Ana Irene Ortega Palanco

Octubre 2015

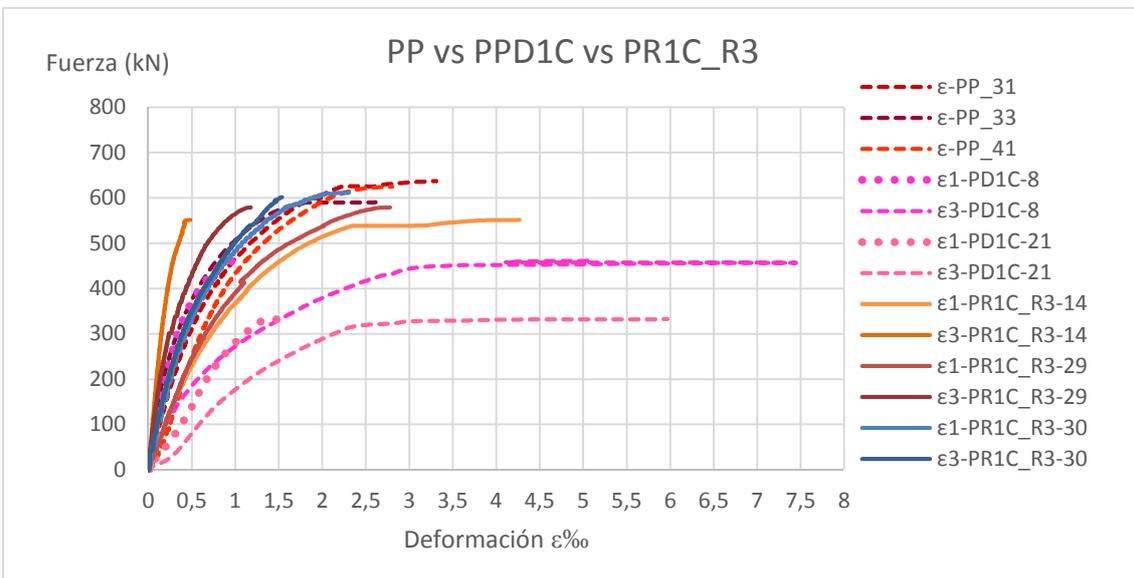
Figura 199. Gráfica fuerza-deformación medias de los pilares PP-PPD1C-PR1C_R3.

La resistencia media obtenida en los pilares reparados es del 94% de la resistencia original.

La capacidad portante mejorada media del elemento reparado es del 146% respecto a la resistencia última del pilar dañado.

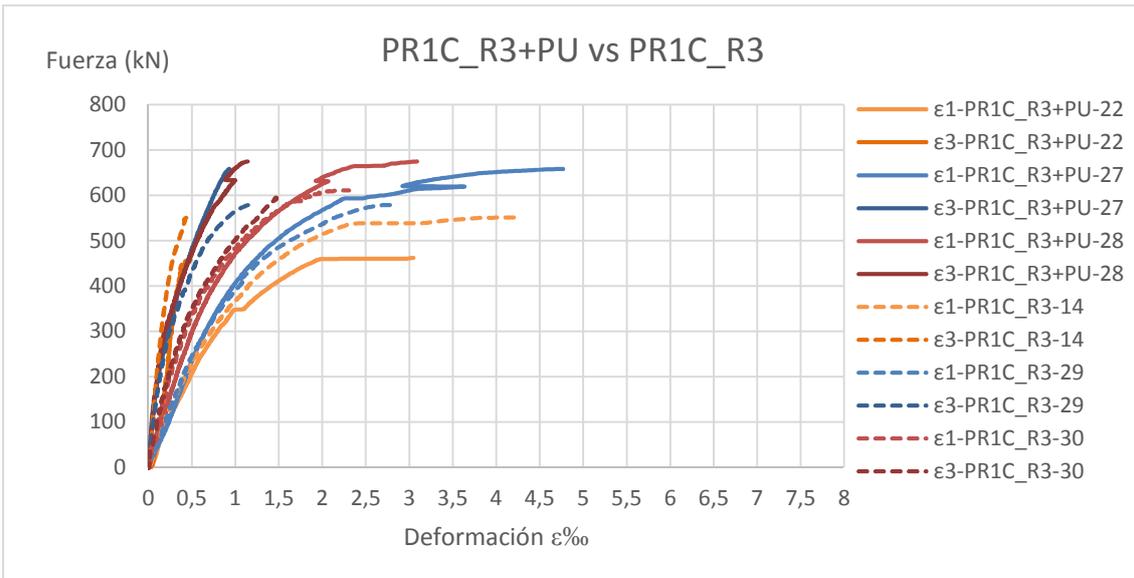
Figura 200. Gráfica fuerza-deformación medias de los pilares PR1C_R3+PU-PR1C_R3.

Haciendo la comparativa entre las dos subfamilias reparadas con el mortero Clase R3, PR1C_R3+PU y PR1C_R3, se observa como el comportamiento entre las dos caras tiende a acercarse entre ellas, y son muy similares entre ellos (ver figura 200). La utilización o no del puente de unión difiere en tan solo un 3% de mejora al colocarlo, lo que puede atribuirse a la variabilidad de los ensayos y no necesariamente a un mejor comportamiento de un tipo de reparación respecto a la otra.

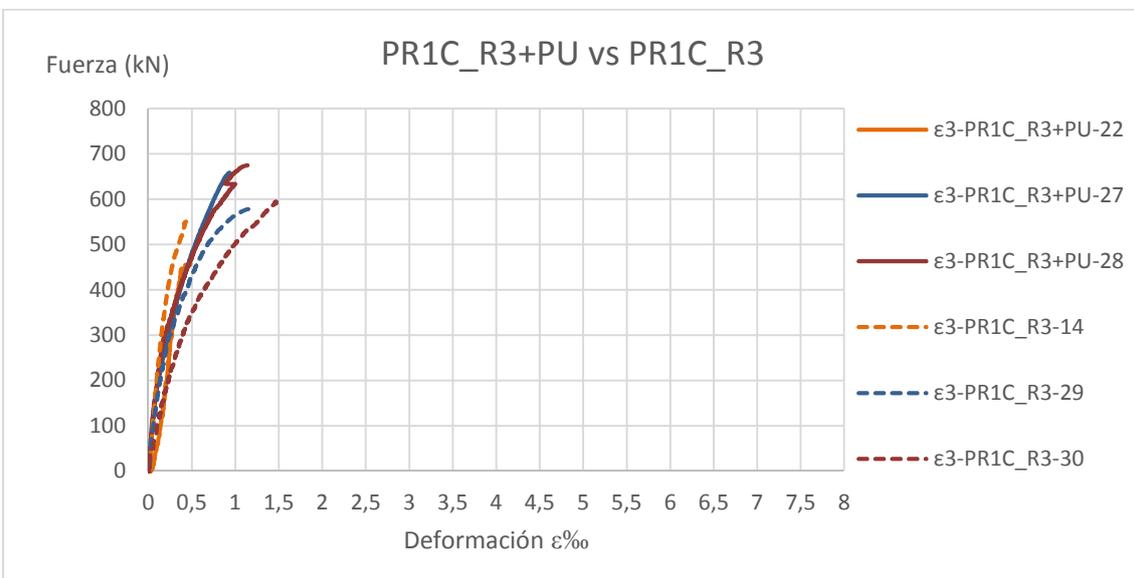
Figura 201. Gráfica fuerza-deformación pilares PR1C_R3+PU-PR1C_R3 (Cara C3).

Se observa una ligera diferencia de comportamiento, los pilares PR1C_R3 presentan un comportamiento suavemente menos rígido que los pilares PR1C_R3+PU (ver figura 201).

Por lo tanto, para estos casos, la utilización o no del puente de unión entre el hormigón (soporte) y el mortero de reparación, no implica mejoras notables al comportamiento general del elemento estructural.

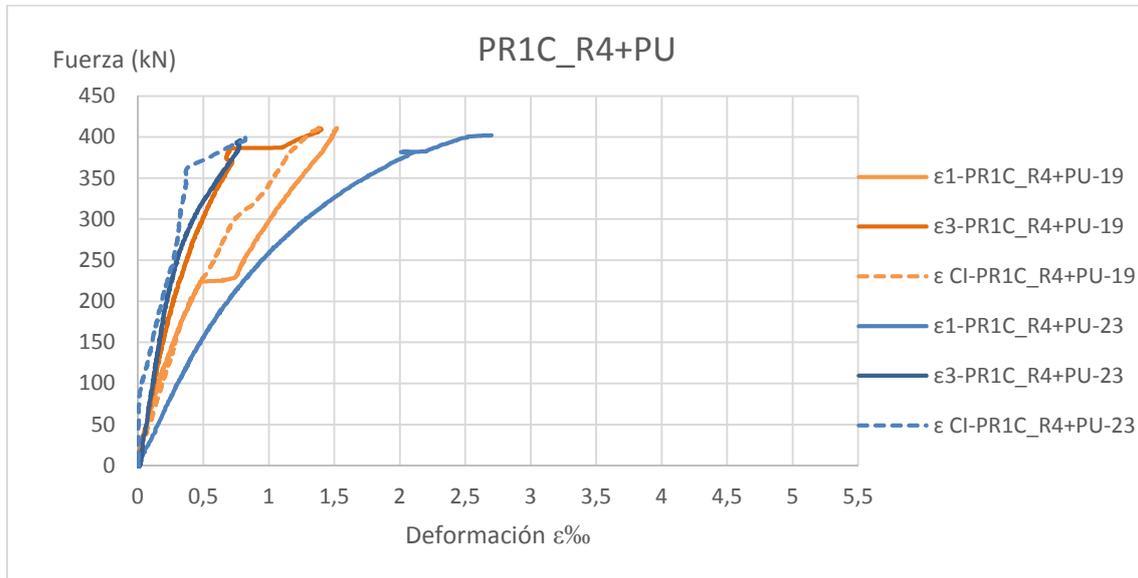
Figura 202. Gráfica fuerza-deformación medias de los pilares PR1C_R4+PU.

El fallo de la reparación se establece alrededor del 90% del valor de la carga máxima, produciéndose en ese momento la fisuración en la Cara C1 provocada por la pequeña flexión, causada por la consecución de la falta de adherencia en la reparación.

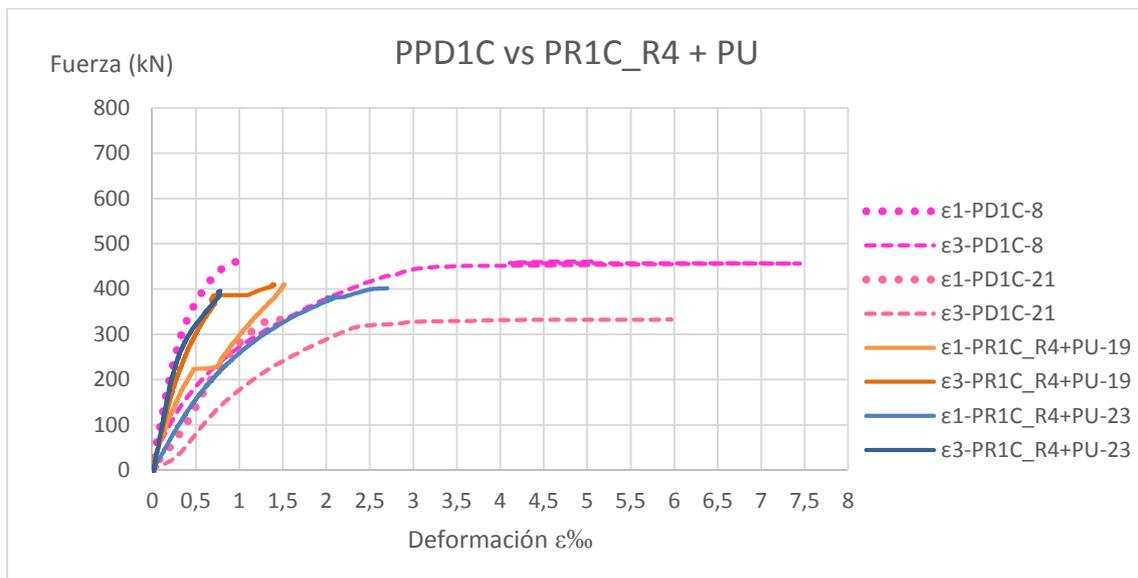
Figura 203. Gráfica fuerza-deformación medias de los pilares PPD1C-PR1C_R4+PU.

De la figura 203, se puede observar cómo la reparación contribuye a equilibrar el comportamiento del conjunto del elemento estructural, aunque se mantiene una pequeña diferencia entre las dos caras, la cara que experimenta menor deformación pasa a ser en este caso la reparada (C3), sufriendo la intacta (C1) mayor deformación. Este hecho resulta lógico dada la mayor rigidez del mortero de reparación.

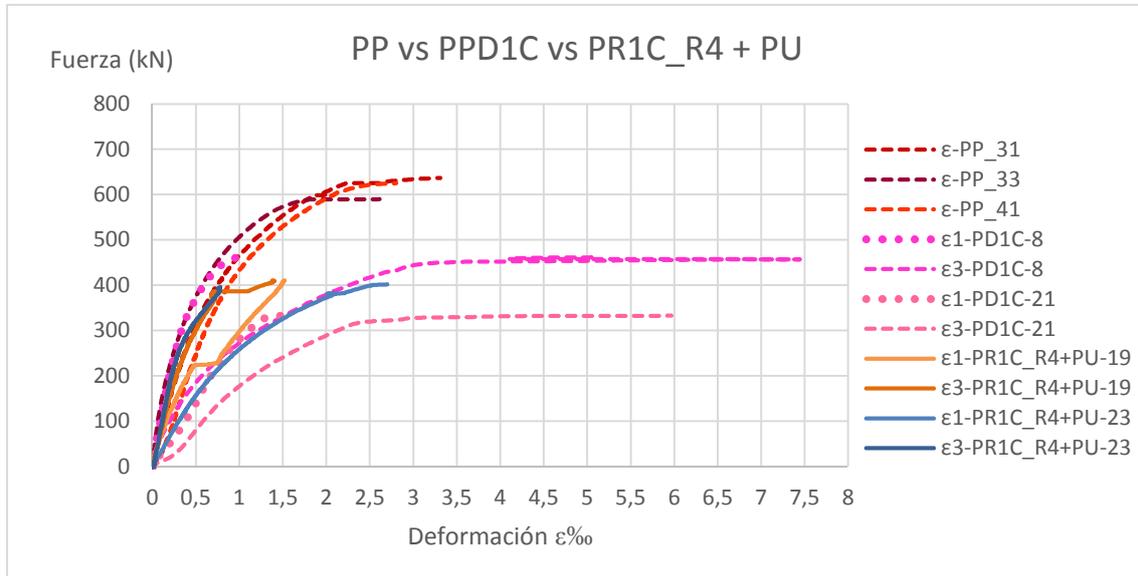
Figura 204. Gráfica fuerza-deformación medias de los pilares PP-PPD1C-PR1C_R4+PU.

La resistencia media obtenida en los pilares reparados es del 66% de la resistencia original.

La capacidad portante mejorada media del elemento reparado es del 102% respecto a la resistencia última del pilar dañado.

En este punto del estudio ya se palpa una notoria diferencia en el comportamiento de las reparaciones con respecto a la clase de mortero utilizado. Comparando los pilares reparados con mortero Clase R3 con puente de unión con los reparados con mortero Clase R4 con puente de unión, se observa que en los pilares reparados con mortero Clase R4 apenas se mejora la capacidad portante del elemento dañado, al contrario de lo que ocurre con los R3, donde prácticamente se recupera el axil último del pilar intacto.

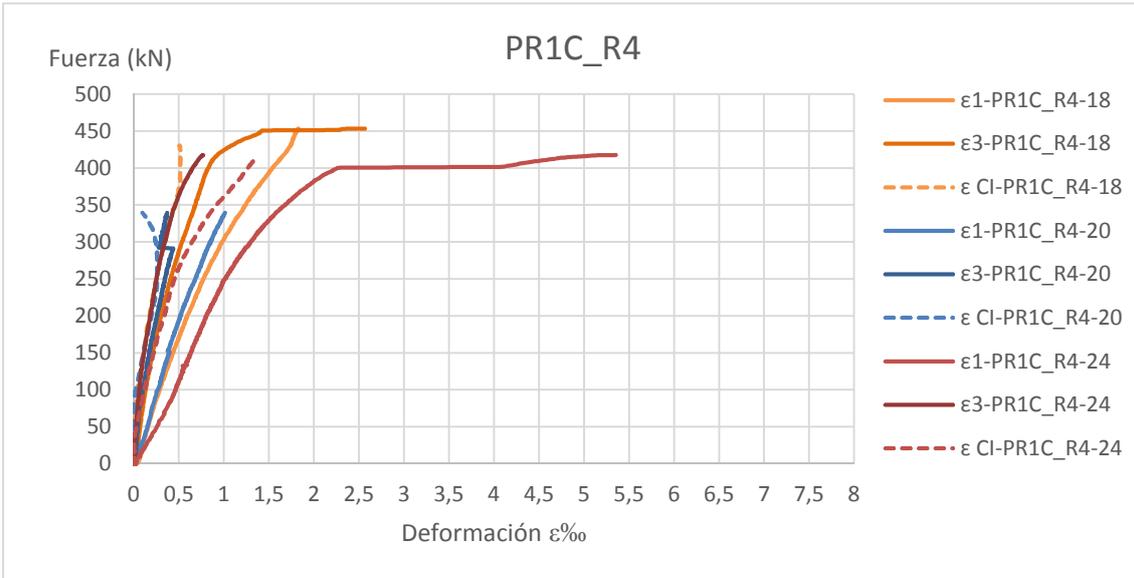
Figura 205. Gráfica fuerza-deformación medias de los pilares PR1C_R4.

Pilares Reparados 1 Cara, mortero de reparación Clase R4 sin Puente de unión, PR1C_R4. Al igual que para las anteriores subfamilias de pilares reparados a 1 cara, el fallo de la reparación se produce por el comienzo del desprendimiento de la capa de reparación. Como consecuencia de este fallo se produce una pequeña flexión en el pilar, ya que existe una descompensación en la simetría de la sección. El fallo de la reparación se establece alrededor del 85% del valor de la carga máxima, produciéndose en ese momento la fisuración en la Cara C1 provocada por la pequeña flexión, causada por la consecución de la falta de adherencia en la reparación.

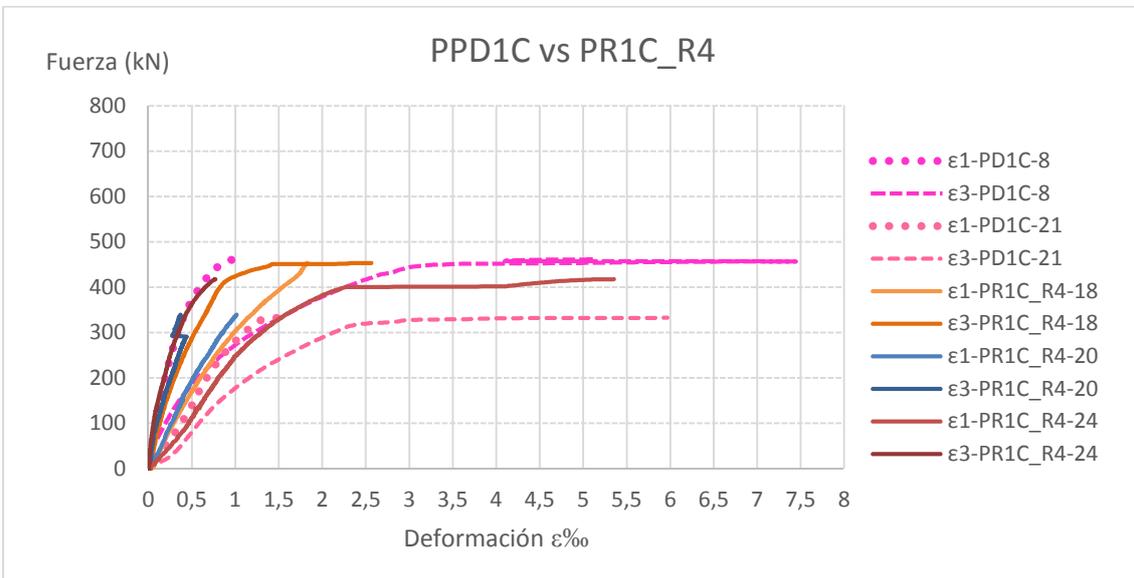
Figura 206. Gráfica fuerza-deformación medias de los pilares PPD1C-PR1C_R4.

De la figura 206, se puede observar cómo la reparación contribuye a equilibrar el comportamiento del conjunto del elemento estructural, aunque se mantiene una pequeña diferencia entre las dos caras, la cara que experimenta menor deformación pasa a ser en este caso la reparada (C3), sufriendo la intacta (C1) mayor deformación. Este hecho resulta lógico dada la mayor rigidez del mortero de reparación.

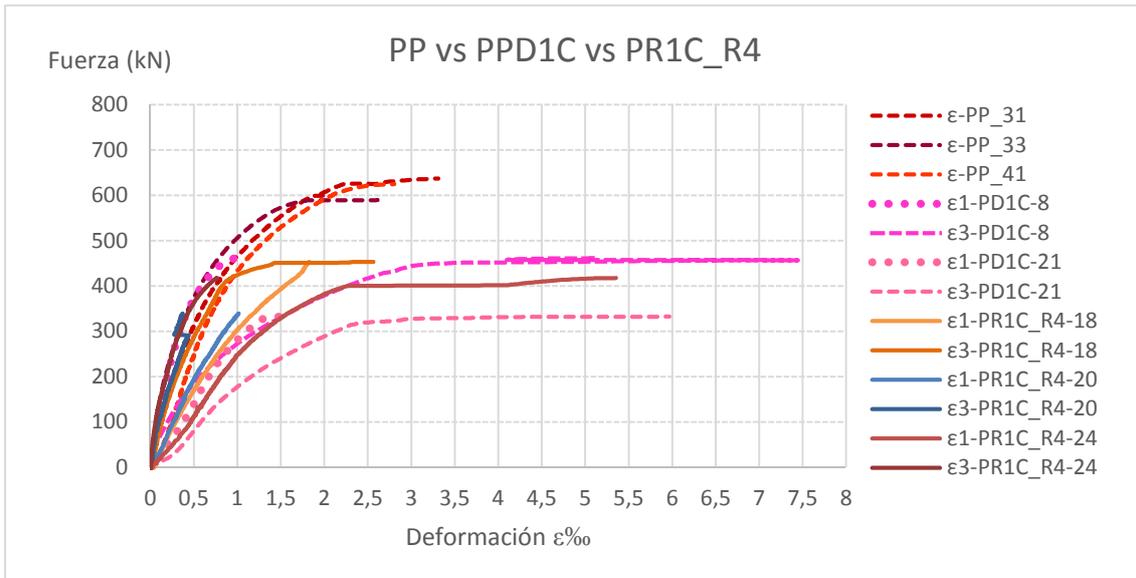
Figura 207. Gráfica fuerza-deformación medias de los pilares PP-PPD1C-PR1C_R4.

La resistencia media obtenida en los pilares reparados es del 65% de la resistencia original.

La capacidad portante mejorada media del elemento reparado es del 102% respecto a la resistencia última del pilar dañado.

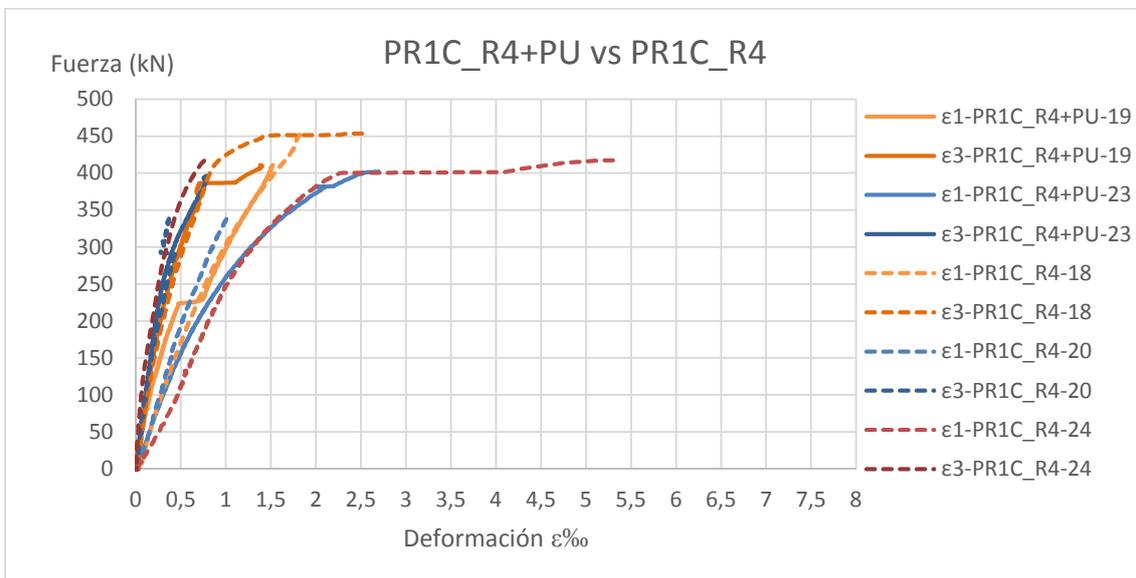
Figura 208. Gráfica fuerza-deformación medias de los pilares PR1C_R4+PU-PR1C_R4.

En la siguiente figura, se realiza una comparativa de las subfamilias de los pilares reparados a 1 cara con mortero Clase R4, con la variable del puente de unión. Apenas hay diferencias significativas entre el empleo o no del puente de unión para los pilares reparados con mortero Clase R4. La diferencia media de la capacidad portante entre ambas subfamilias es de apenas el 1%.

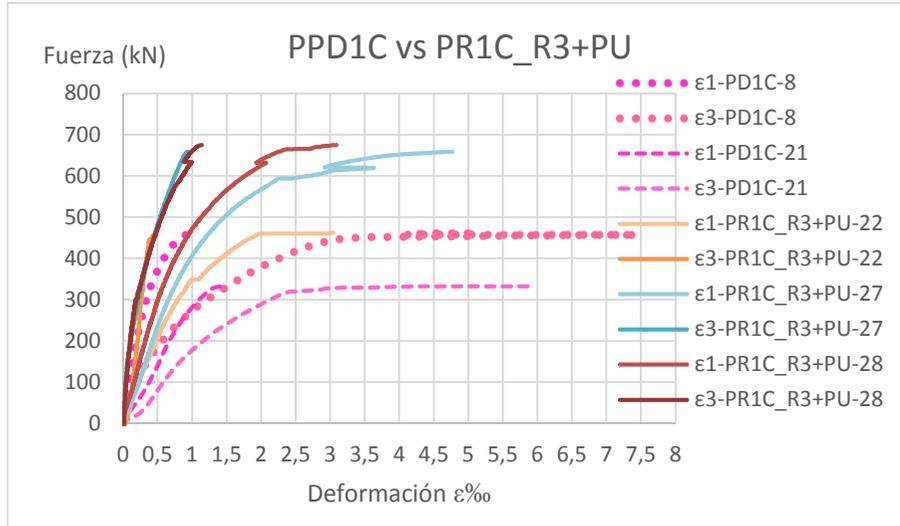
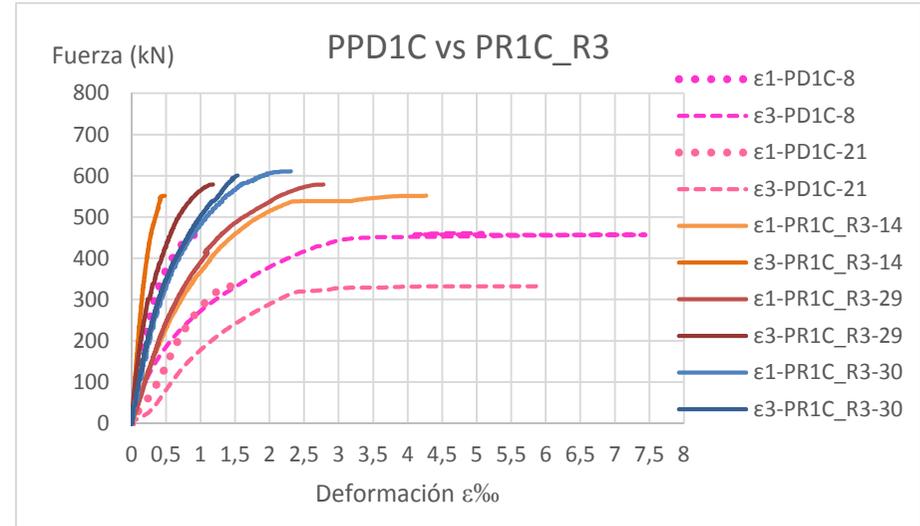
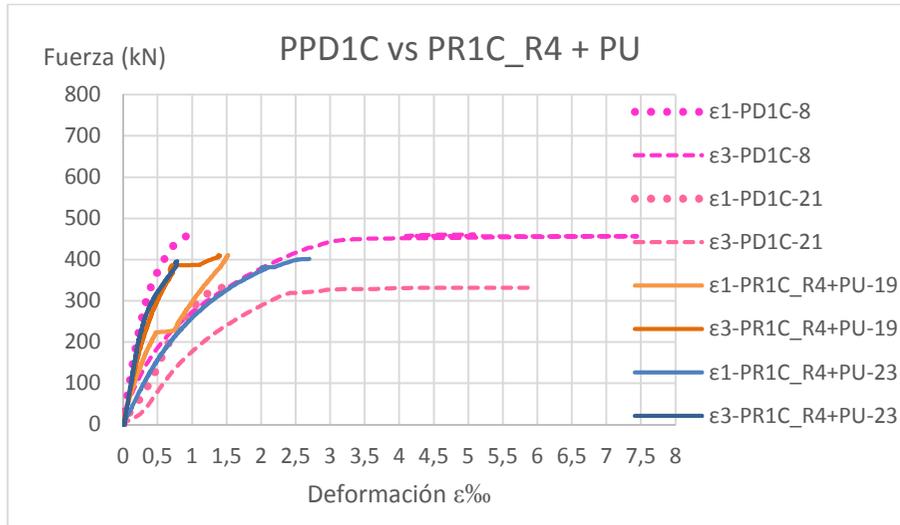
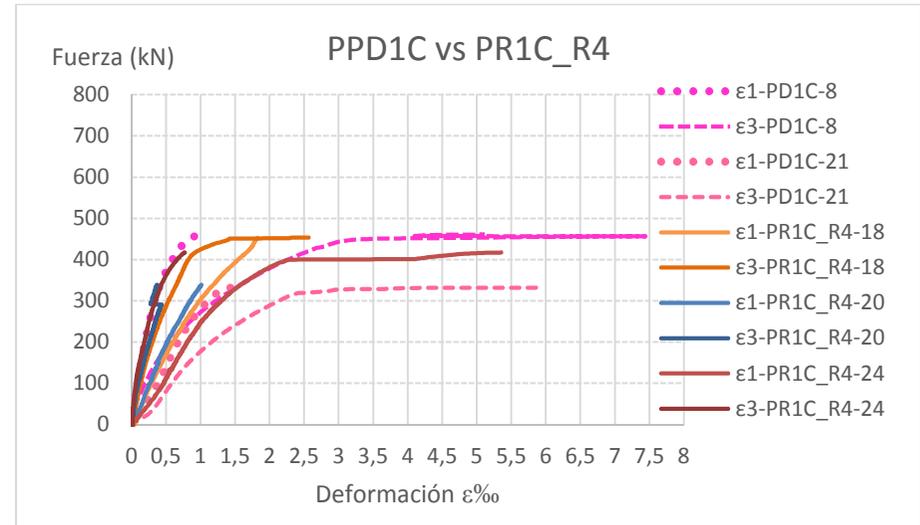
Figura 209. Conjunto de gráficas fuerza-deformación medias de los PR1C.

La figura 209 recoge el conjunto de resultados obtenidos en los ensayos sobre familias de pilares reparados a una cara.

Tras ser reparados los pilares se observa como la reparación contribuye a la mejoría de la capacidad portante, con la clara evidencia de que los pilares reparados mediante el mortero Clase R3 aporta los mejores resultados, con respecto al patrón original, PP, que prácticamente se podría concluir que restablecen la capacidad portante del elemento estructural (aunque cabe de alertar sobre la variabilidad de los resultados). Mientras que los pilares reparados con el mortero Clase R4, se quedan bastante lejos de esa mejoría. La tabla 11 resume los porcentajes de recuperación de la capacidad portante de los pilares tras la reparación de una cara.

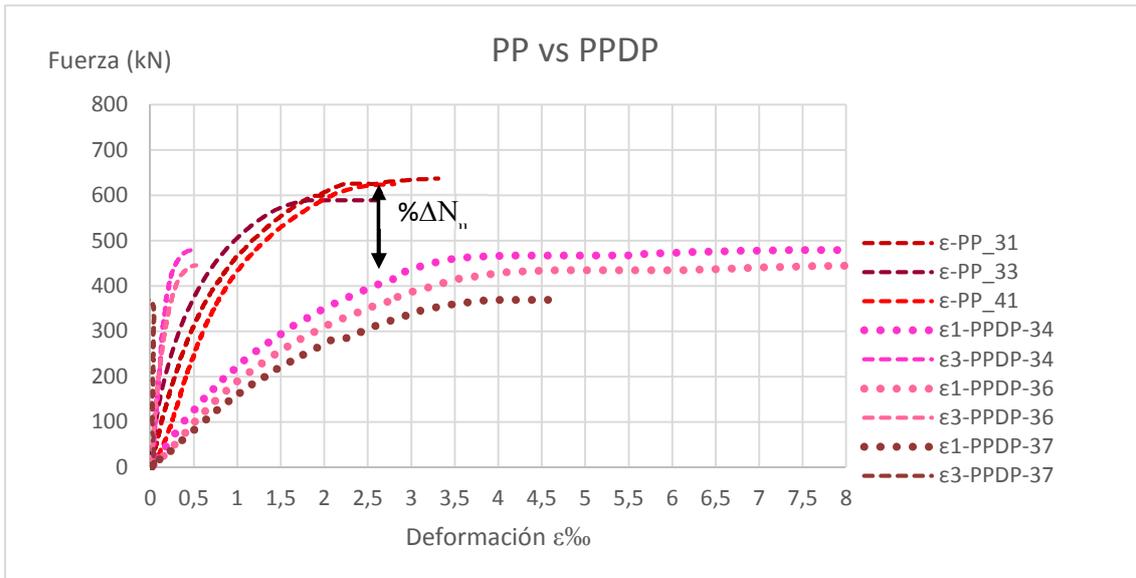
Figura 210. Gráfica fuerza-deformación medias de los pilares PP-PPDP.

Tal y como era de esperar, y como se puede observar en la figura 210, la cara dañada (C1) y la intacta (C3), sufren distintas deformaciones, dado el cambio en la posición del centro de gravedad de la sección, que provoca que el axil se encuentre descentrado respecto al centro de gravedad de la sección. Nos encontramos por tanto en una situación de compresión excéntrica (ver figuras 137 y 138, fotografías de la fisuración de las caras del pilar).

En este caso, la pérdida de resistencia es del orden del 30% (ver figura 210). A partir de este dato se realiza el análisis comparativo para la subfamilia de los pilares reparados parcheo, observando cómo la reparación influye en el comportamiento conjunto del pilar al restituir la geometría de la sección, devolviendo así la simetría.

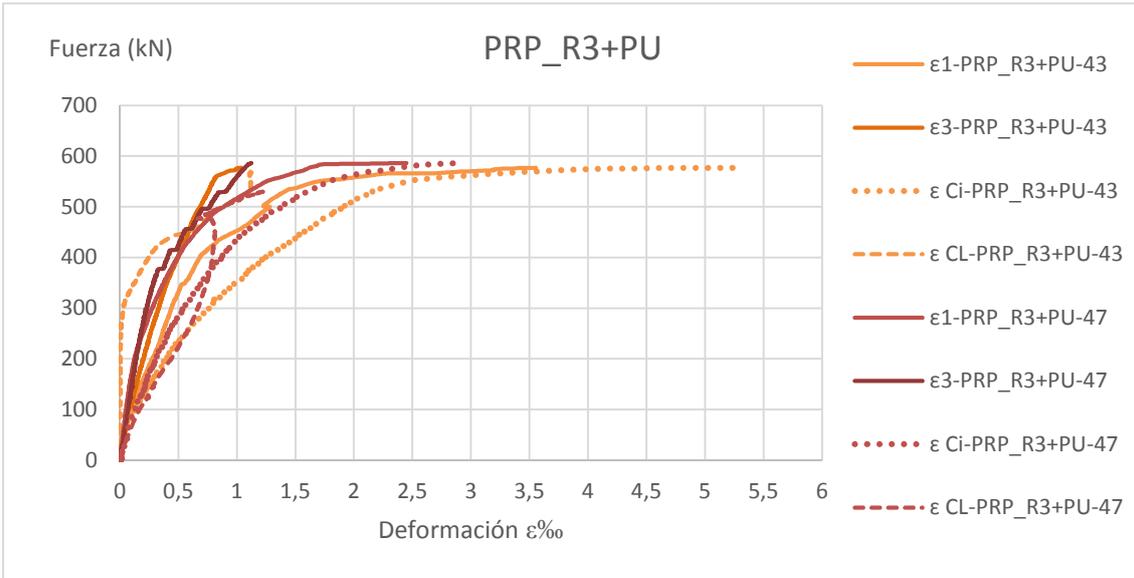
Figura 211. Gráfica fuerza-deformación medias de los pilares PRP_R3+PU.

En esta subfamilia de pilares se colocó dos captadores de desplazamiento adicionales; uno en una de las caras laterales, de manera que se pueda estudiar con más detalle la influencia de la reparación al conjunto del elemento estructural, y el otro en la Cara C1 en la interfase hormigón-mortero.

En la figura 211 se puede hacer la siguiente conjetura, alrededor del 50% del valor de la carga máxima la curva descrita por el captador de la cara lateral (CL) muestra un cambio pronunciado en la pendiente de su curva que nos evidencia el comienzo del fallo de la adherencia de la reparación. Y llegando al 90% del valor de la carga máxima es cuando se produce la pequeña flexión en la Cara C3. La interfase hormigón-mortero de la cara reparada (C1), (deformaciones ε_{CL}), muestra un comportamiento parejo al del mortero (deformaciones ε_1), tal y como se puede observar en la figura 211.

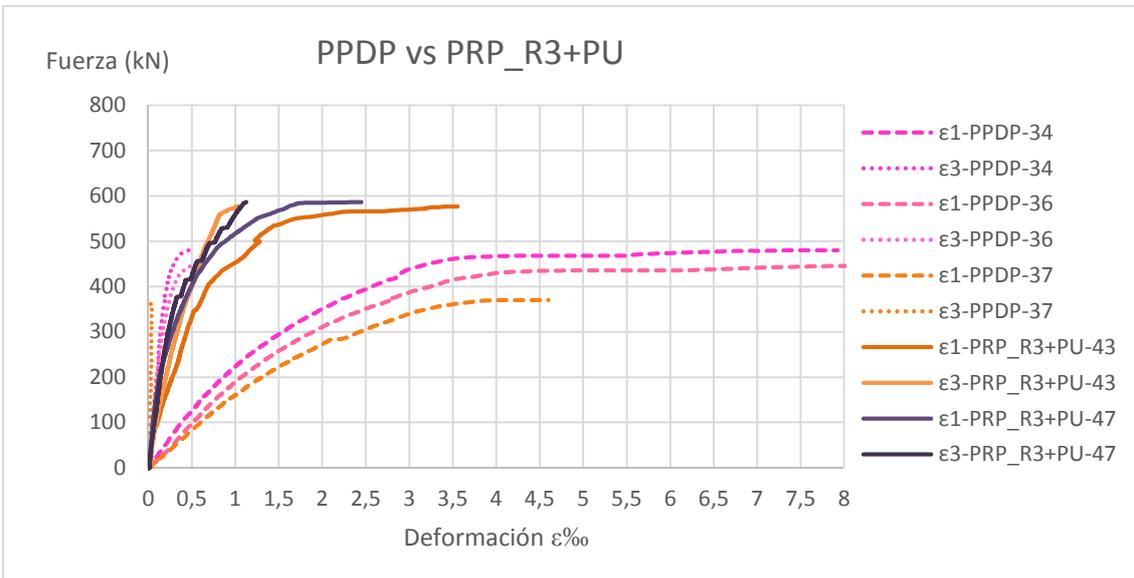
Figura 212. Gráfica fuerza-deformación medias de los pilares PPDP-PRP_R3+PU.

Apoyándonos en la siguiente figura, se puede observar cómo la reparación contribuye a restablecer prácticamente la simetría del comportamiento de la sección, con una muy pequeña diferencia entre las dos caras, y esto debido a las distintas propiedades mecánicas existentes en los dos materiales (hormigón y mortero de reparación).

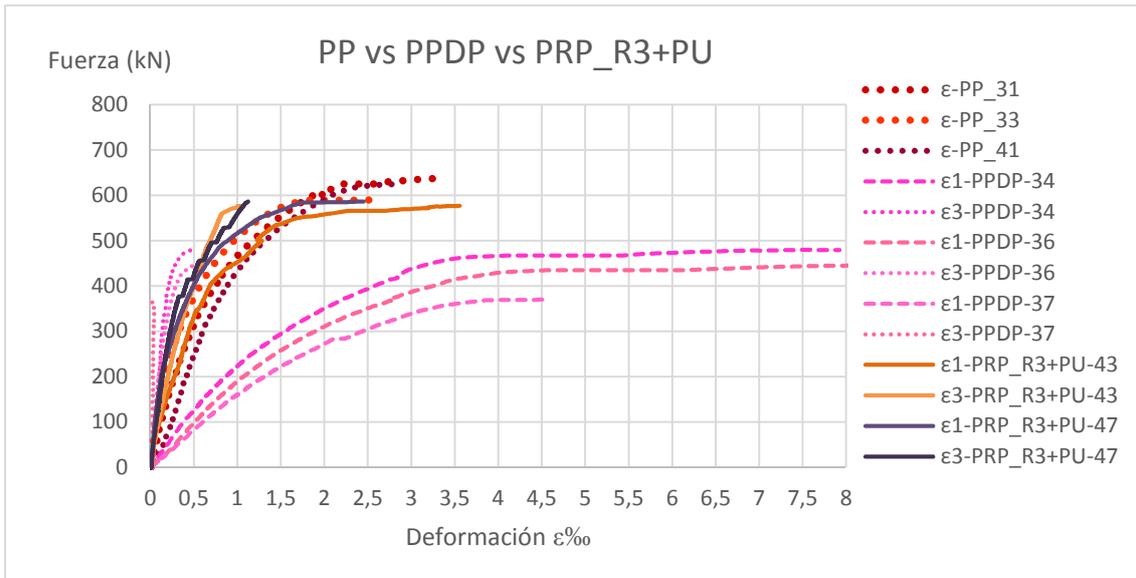
Figura 213. Gráfica fuerza-deformación medias de los pilares PP-PPDP-PRP_R3+PU.

La resistencia media obtenida en los pilares reparados es del 94% de la resistencia original.

La capacidad portante mejorada media del elemento reparado es del 135% respecto a la resistencia última del pilar dañado.

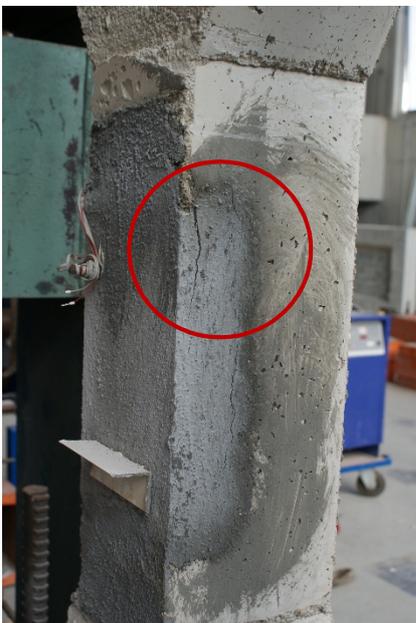
Pilares Reparados Parcheo, mortero de reparación Clase R3 sin Puente de unión, PRP_R3. Como se pudo observar en las figuras 153 y 154, el fallo de la reparación se produce por el desprendimiento de la capa de reparación. Como consecuencia de este fallo se produce una pequeña flexión en el pilar, al perderse la simetría de la sección en el momento de la rotura de la capa de reparación y esto a su vez provoca una fisuración creada por un pico de tensión en las esquinas superiores exteriores.

Figura 214. Detalle de la fisuración en el lateral del parcheo.

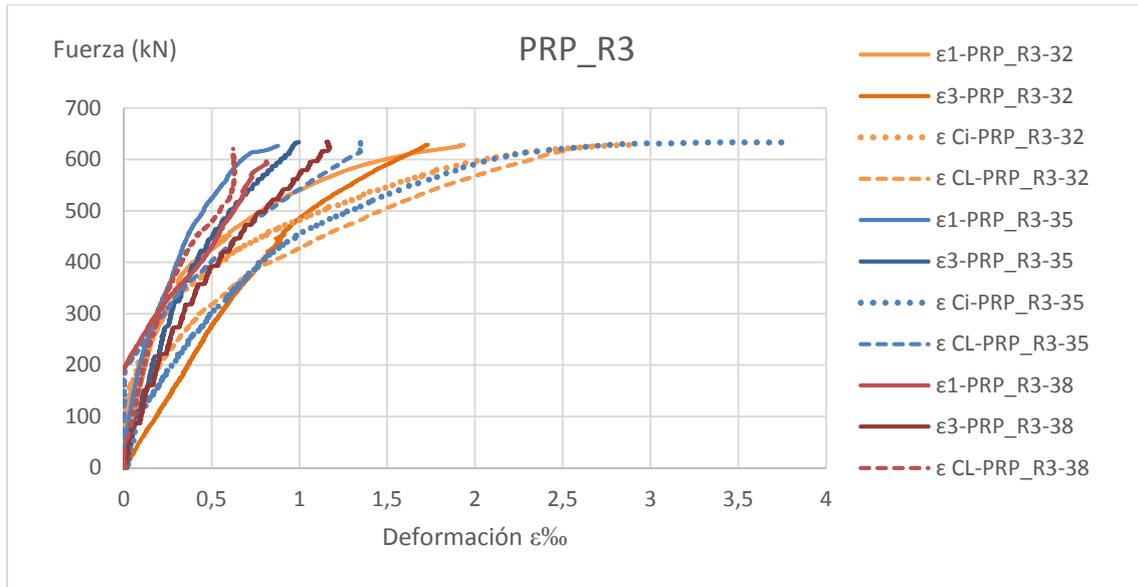
En la figura 215 se observa cómo, alrededor del 75% del valor de la carga máxima se observa un cambio en la pendiente de la curva de la cara reparada, aparentemente causado por el fallo de la adherencia de la reparación. Este cambio en la pendiente se observa también en la curva registrada por el captador CL. Alrededor del 95% del valor de la carga máxima se produce la ligera flexión en la Cara C3.

Figura 215. Gráfica fuerza-deformación medias de los pilares PRP_R3.

En esta subfamilia de pilares se colocaron dos captadores de desplazamiento adicionales; uno en una de las caras laterales, de manera que se pueda estudiar con

más detalle la influencia de la reparación al conjunto del elemento estructural, y el otro en la Cara C1 en la interfase hormigón-mortero.

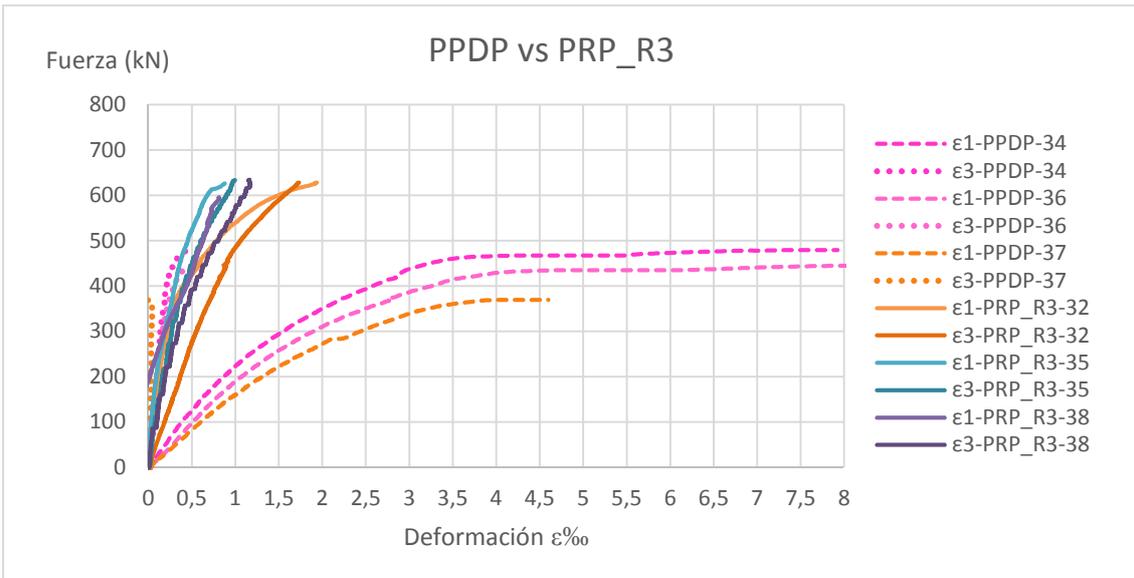
En la figura 216 se puede observar cómo la reparación prácticamente restituye la simetría del comportamiento del conjunto del elemento estructural, con una muy leve diferencia entre las dos caras, y esto debido a las distintas propiedades mecánicas existentes en los dos materiales (hormigón y mortero de reparación).

Figura 216. Gráfica fuerza-deformación medias de los pilares PPDP-PRP_R3.

La resistencia media obtenida en los pilares reparados es del 102% de la resistencia original.

La capacidad portante mejorada media del elemento reparado es del 146% respecto a la resistencia última del pilar dañado.

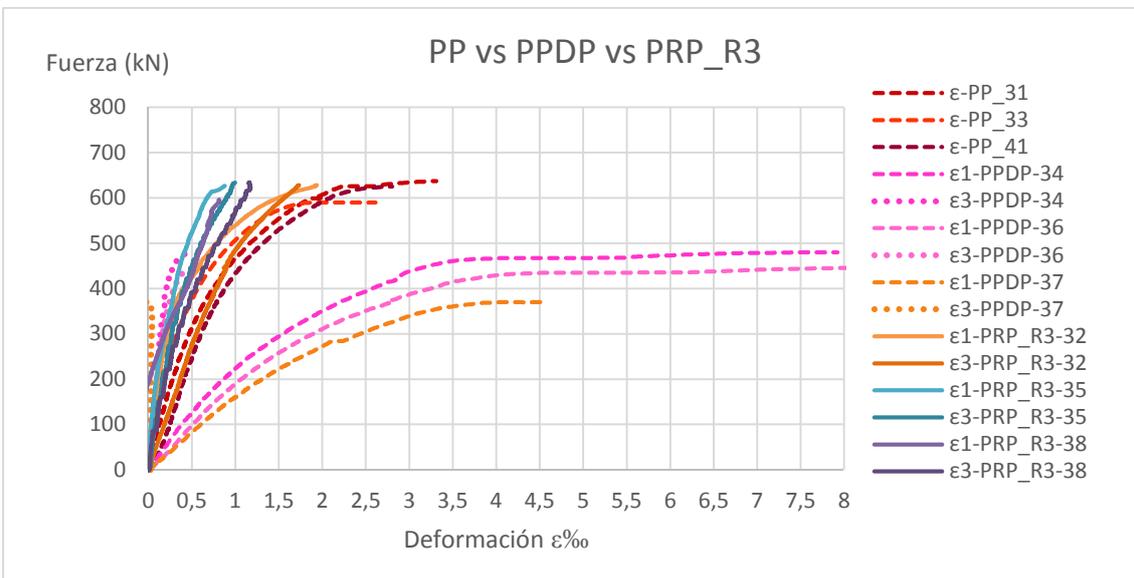
Figura 217. Gráfica fuerza-deformación medias de los pilares PP-PPDP-PRP_R3.

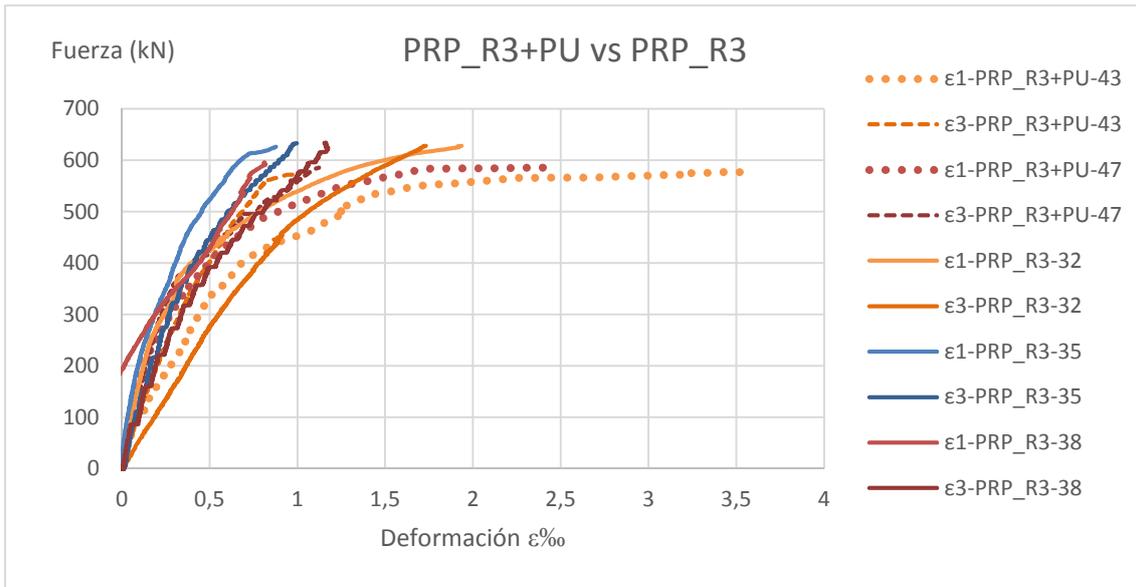
Haciendo la comparativa entre las dos subfamilias reparadas con el mortero Clase R3, PRP_R3+PU y PRP_R3, se observa como en ambos casos se consigue restituir en gran medida la simetría de la sección frente a axil. La resistencia última a esfuerzo axil es un 9% superior en el caso en que no se usa puente de unión.

Figura 218. Gráfica fuerza-deformación medias de los pilares PRP_R3+PU-PRP_R3.

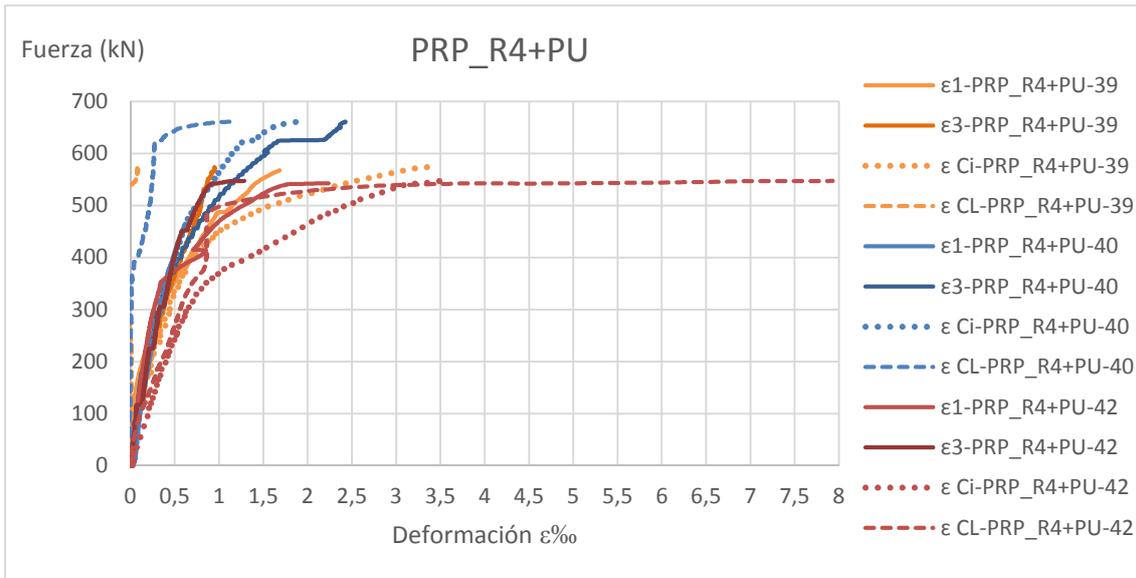
En la figura 219 se observa cómo, alrededor del 75% del valor de la carga máxima se produce un cambio en la pendiente de la curva de la cara reparada, aparentemente causado por el fallo de la adherencia de la reparación. Este cambio en la pendiente se observa también en la curva registrada por el captador CL. Y llegando al 90% del valor de la carga máxima es cuando se produce el desprendimiento de la reparación. La interfase hormigón-mortero de la Cara C1 (deformaciones ϵ_{Ci}) muestra un comportamiento parejo al del mortero (deformaciones ϵ_1) hasta llegar al 70% del valor de la carga máxima, como se puede observar en la figura 219.

Figura 219. Gráfica fuerza-deformación medias de los pilares PRP_R4+PU.

En esta subfamilia de pilares se colocaron dos captadores de desplazamiento adicionales; uno en una de las caras laterales, de manera que se pueda estudiar con más detalle la influencia de la reparación al conjunto del elemento estructural, y el otro en la Cara C1 en la interfase hormigón-mortero.

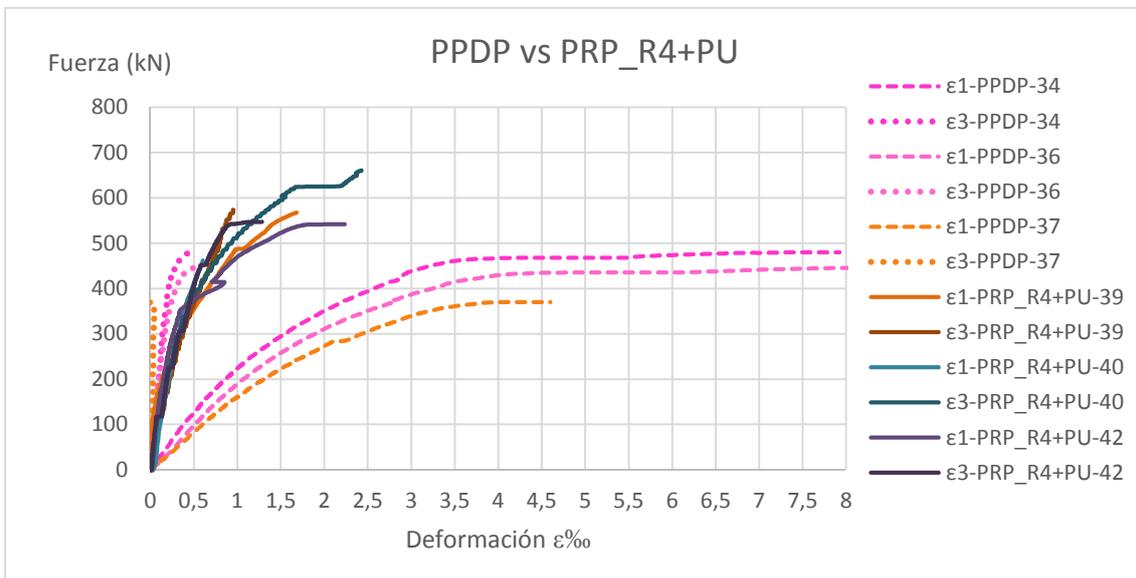
En la figura 220 se puede observar cómo la reparación prácticamente restituye la simetría del comportamiento del conjunto del elemento estructural, con una muy leve diferencia entre las dos caras, y esto debido a las distintas propiedades mecánicas existentes en los dos materiales (hormigón y mortero de reparación).

Figura 220. Gráfica fuerza-deformación medias de los pilares PPDP-PRP_R4+PU.

La resistencia media obtenida en los pilares reparados es del 96% de la resistencia original.

La capacidad portante mejorada media del elemento reparado es del 138% respecto a la resistencia última del pilar dañado.

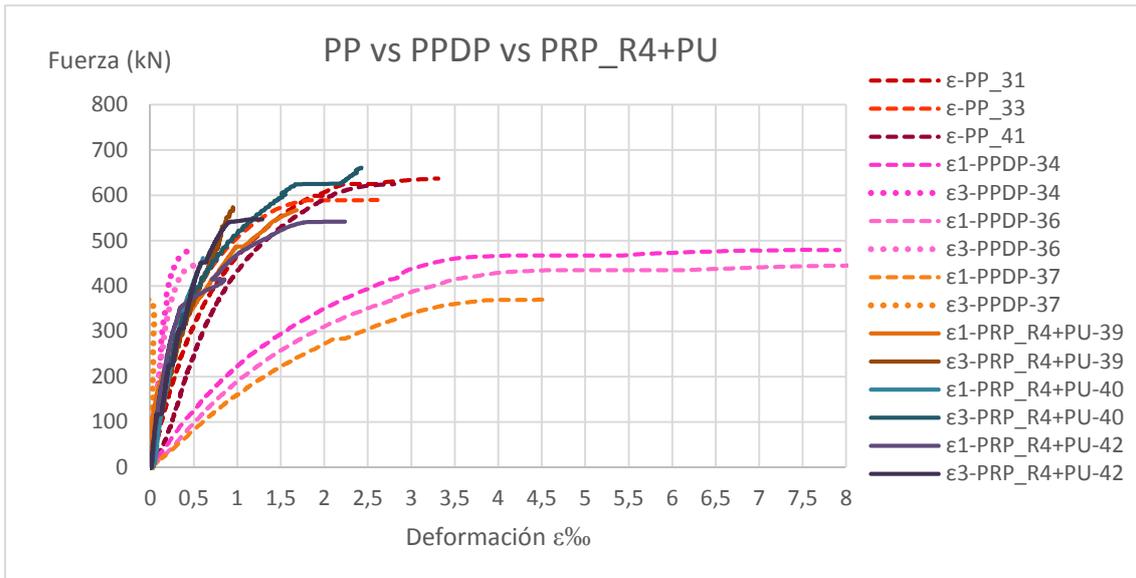
Figura 221. Gráfica fuerza-deformación medias de los pilares PP-PPDP-PRP_R4+PU.

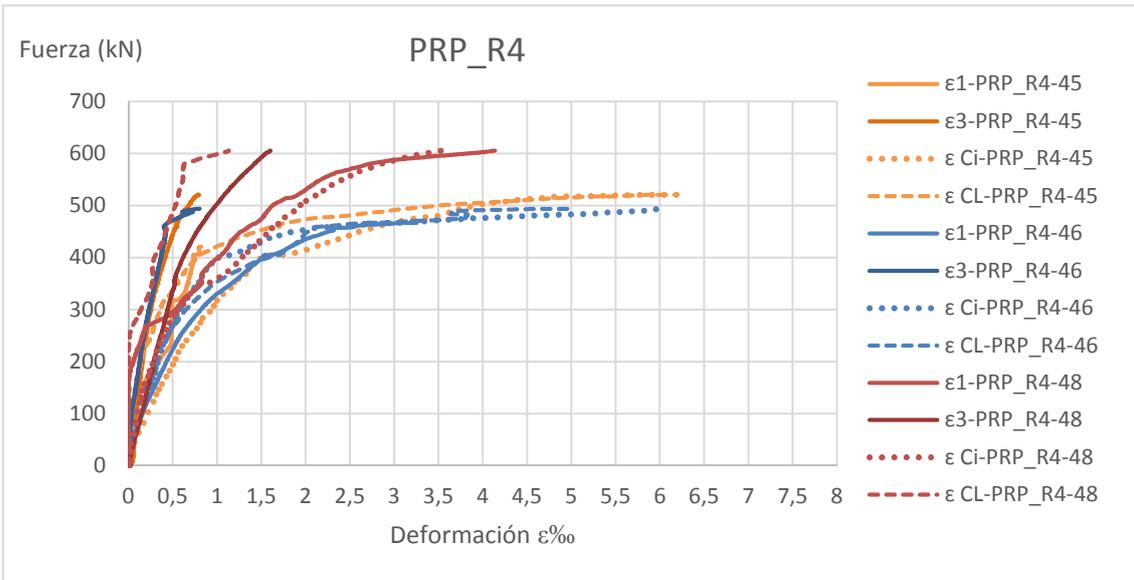
En la figura 222 se observa cómo, alrededor del 75% del valor de la carga máxima se observa un cambio en la pendiente de la curva de la cara reparada, aparentemente causado por el fallo de la adherencia de la reparación. Este cambio en la pendiente se observa también en la curva registrada por el captador CL. Alrededor del 95% del valor de la carga máxima se produce la pequeña flexión en la Cara C3. La interfase hormigón-mortero de la Cara C1 (deformaciones ϵ_{Ci}) muestra un comportamiento parejo al del mortero (deformaciones ϵ_1), como se puede observar en la figura 222.

Figura 222. Gráfica fuerza-deformación medias de los pilares PRP_R4.

En esta subfamilia de pilares se colocaron dos captadores de desplazamiento adicionales; uno en una de las caras laterales, de manera que se pueda estudiar con más detalle la influencia de la reparación al conjunto del elemento estructural, y el otro en la Cara C1 en la interfase hormigón-mortero.

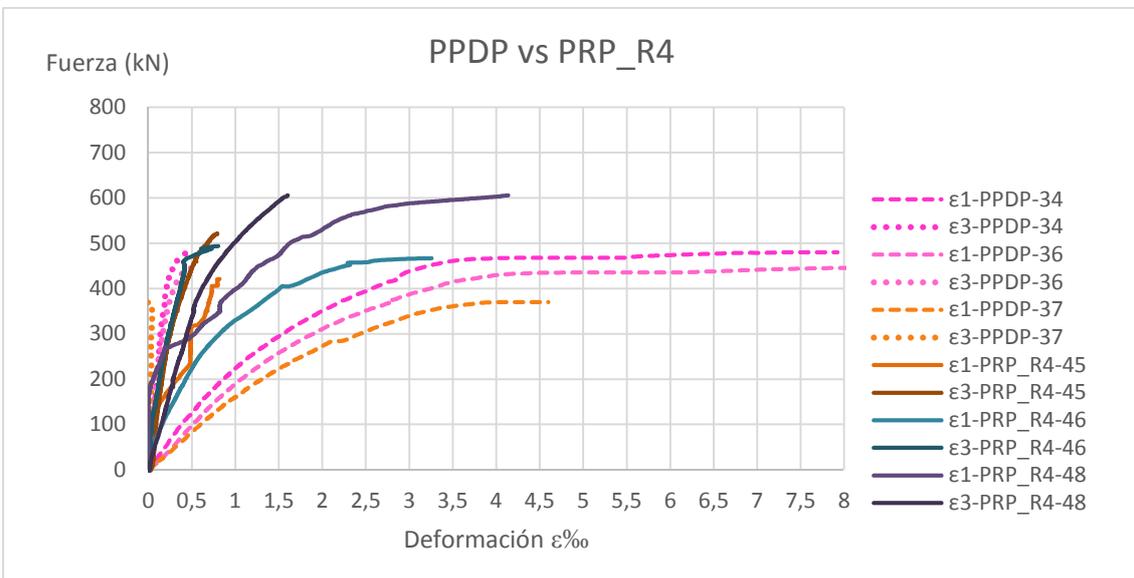
Apoyándonos en la siguiente figura, se puede observar cómo la reparación contribuye a equilibrar el comportamiento del conjunto del elemento estructural, aunque con una diferencia entre las dos caras, y esto debido a las distintas propiedades mecánicas existentes en los dos materiales (hormigón y mortero de reparación).

Figura 223. Gráfica fuerza-deformación medias de los pilares PPDP-PRP_R4.

La resistencia media obtenida en los pilares reparados es del 88% de la resistencia original.

La capacidad portante mejorada media del elemento reparado es del 125% respecto a la resistencia última del pilar dañado.

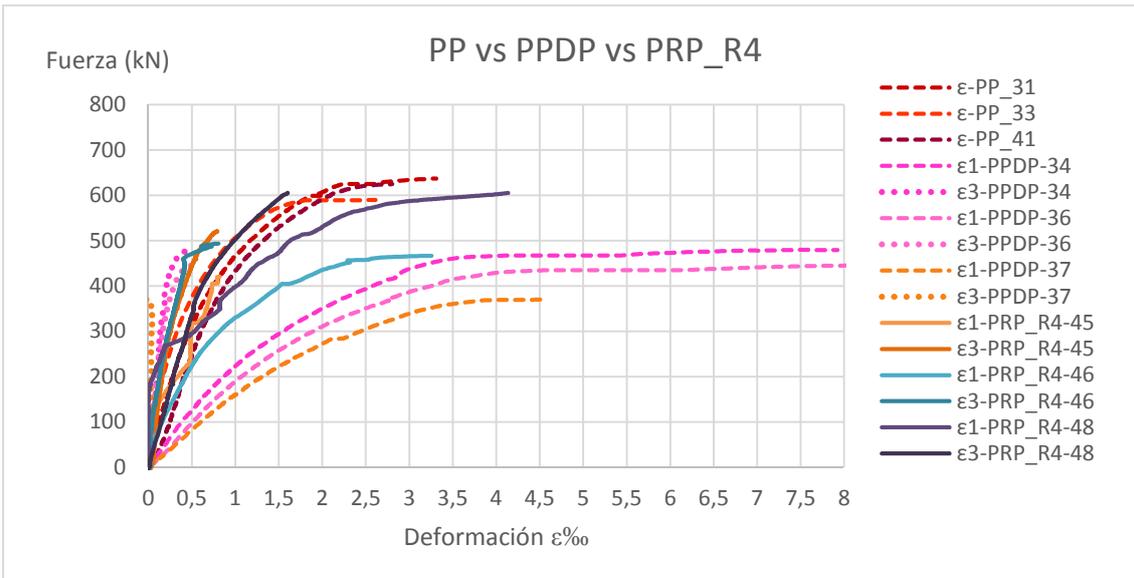
Figura 224. Gráfica fuerza-deformación medias de los pilares PP-PPDP-PRP_R4.

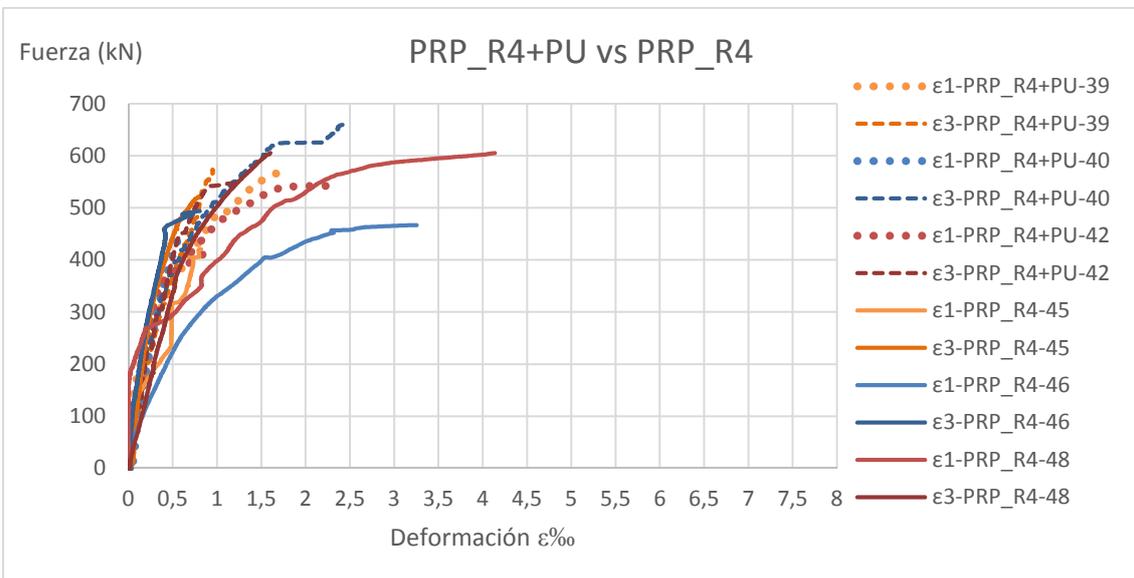
En la siguiente figura, se realiza una comparativa de las subfamilias de los pilares reparados parcheo con mortero Clase R4, con la variable del puente de unión. La resistencia última a esfuerzo axial es un 9% superior en el caso en que se usa puente de unión.

Figura 225. Gráfica fuerza-deformación medias de los pilares PRP_R4+PU-PRP_R4.
