CONTRIBUCIÓN AL ESTUDIO DEL COMPORTAMIENTO
DE PILARES DE HORMIGÓN ARMADO REPARADOS
MEDIANTE MORTEROS PREDOSIFICADOS
SOMETIDOS A COMPRESIÓN CENTRADA

TESIS DOCTORAL

Ana Irene Ortega Palanco

Octubre 2015

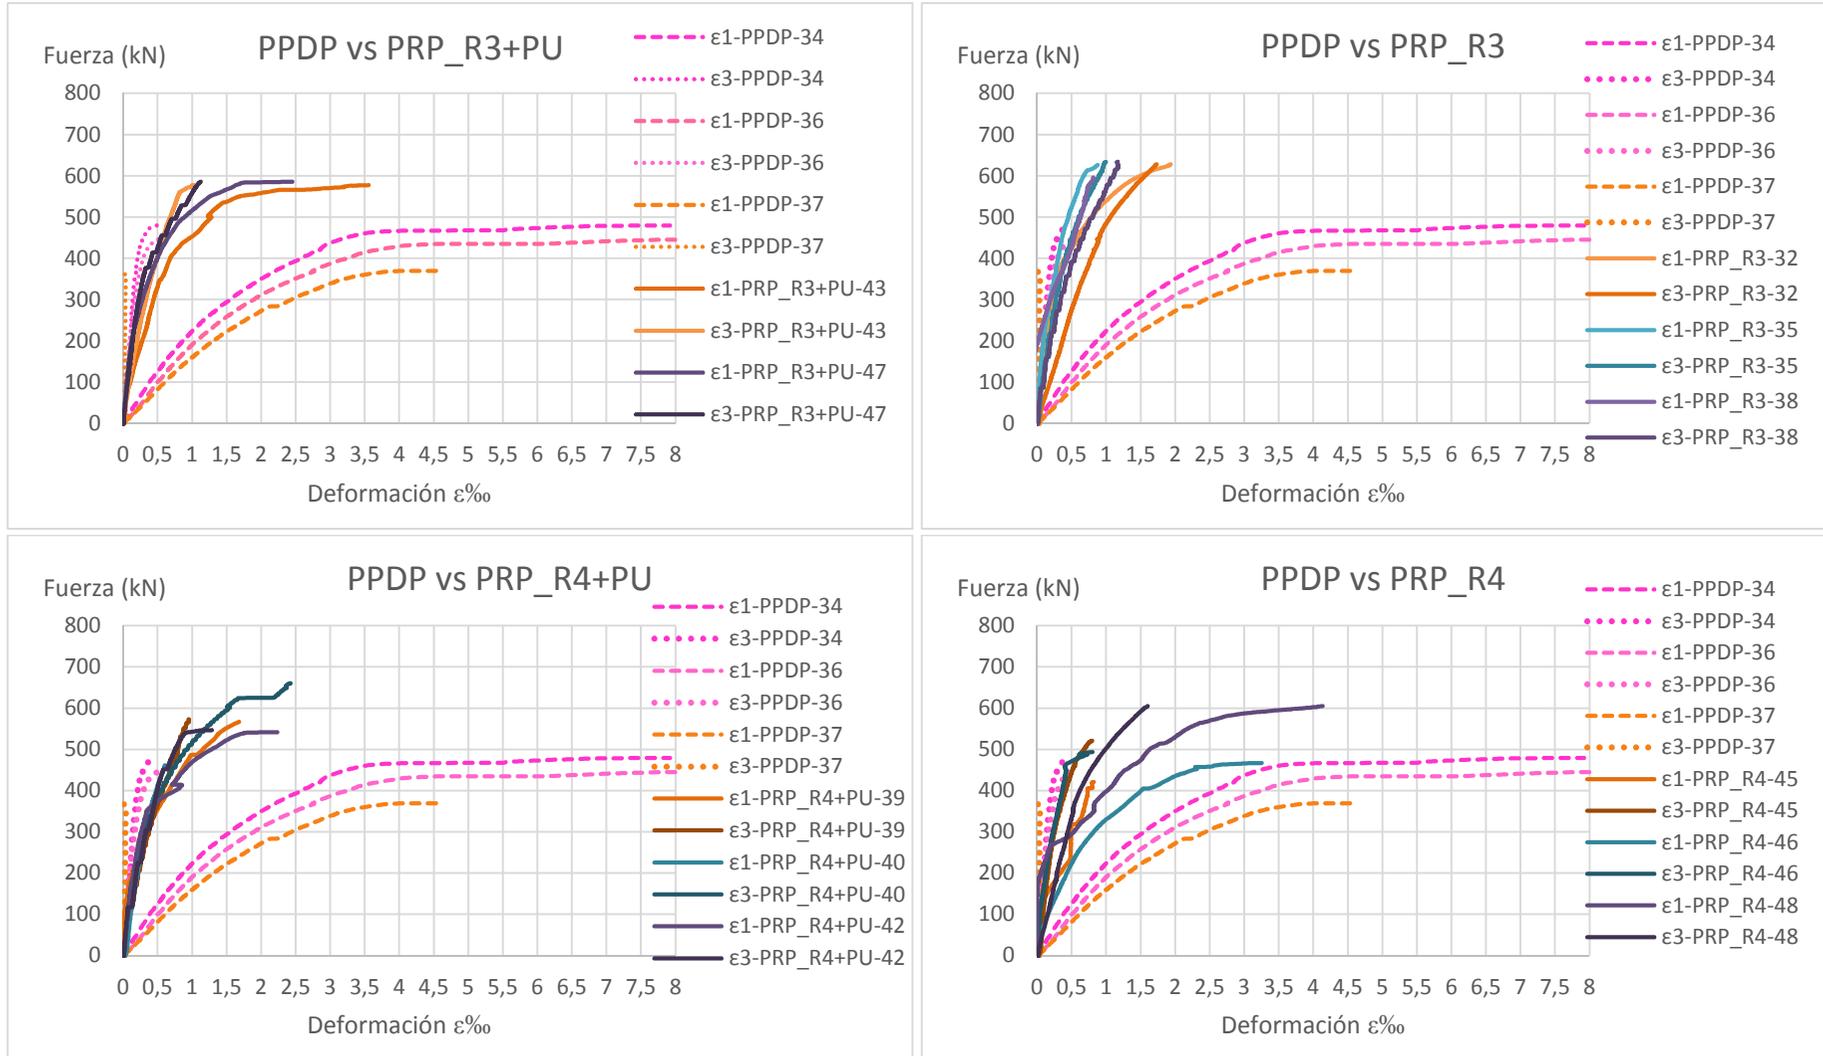
Para finalizar la comparativa de esta familia de pilares, es interesante observar la figura 226, que recoge el conjunto de gráficas fuerza-deformación para todos los casos de Pilares Reparados por Parcheo.

Figura 226. Gráfica fuerza-deformación pilares PRP.

Se podría concluir que este grado de reparación restituye la práctica totalidad de la resistencia última a axil original del pilar, a excepción de los pilares reparados con mortero Clase R4 sin puente de unión.
