TESIS DOCTORAL
**LA IGLESIA DE SANTA CATALINA DE VALENCIA:
HISTORIA, CONSTRUCCIÓN Y ESTRUCTURA**

AUTORA
JÉSICA MORENO PUCHALT

UNIVERSIDAD POLITÉCNICA DE VALENCIA
ETS ARQUITECTURA DICIEMBRE 2015

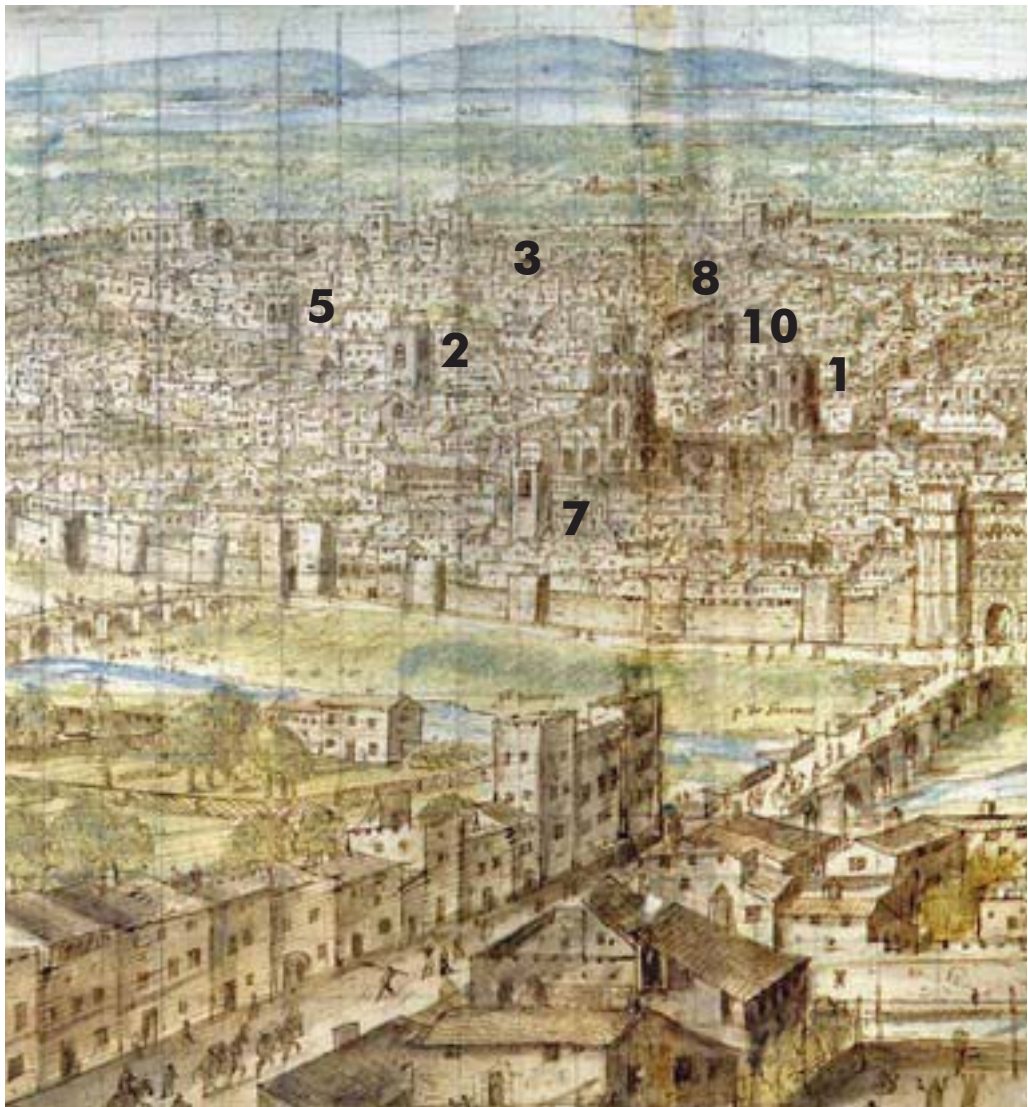
Imagen 1.2_

Dibujo de la ciudad realizado por Wijnngaerde en 1563

1563: Dibujo de la ciudad por Anthonie van den Wijngaerde_

En la representación se refleja, entre otras cosas, la ampliación de la Iglesia de San Martín. En el siguiente texto, Carlos Campos hace una descripción del edificio según se muestra en la vista de la ciudad. Destaca algunas contradicciones del dibujo con la historia escrita del edificio, como la ausencia de un campanario en el lado sur, la tipología de los huecos en fachada y el número de capillas.

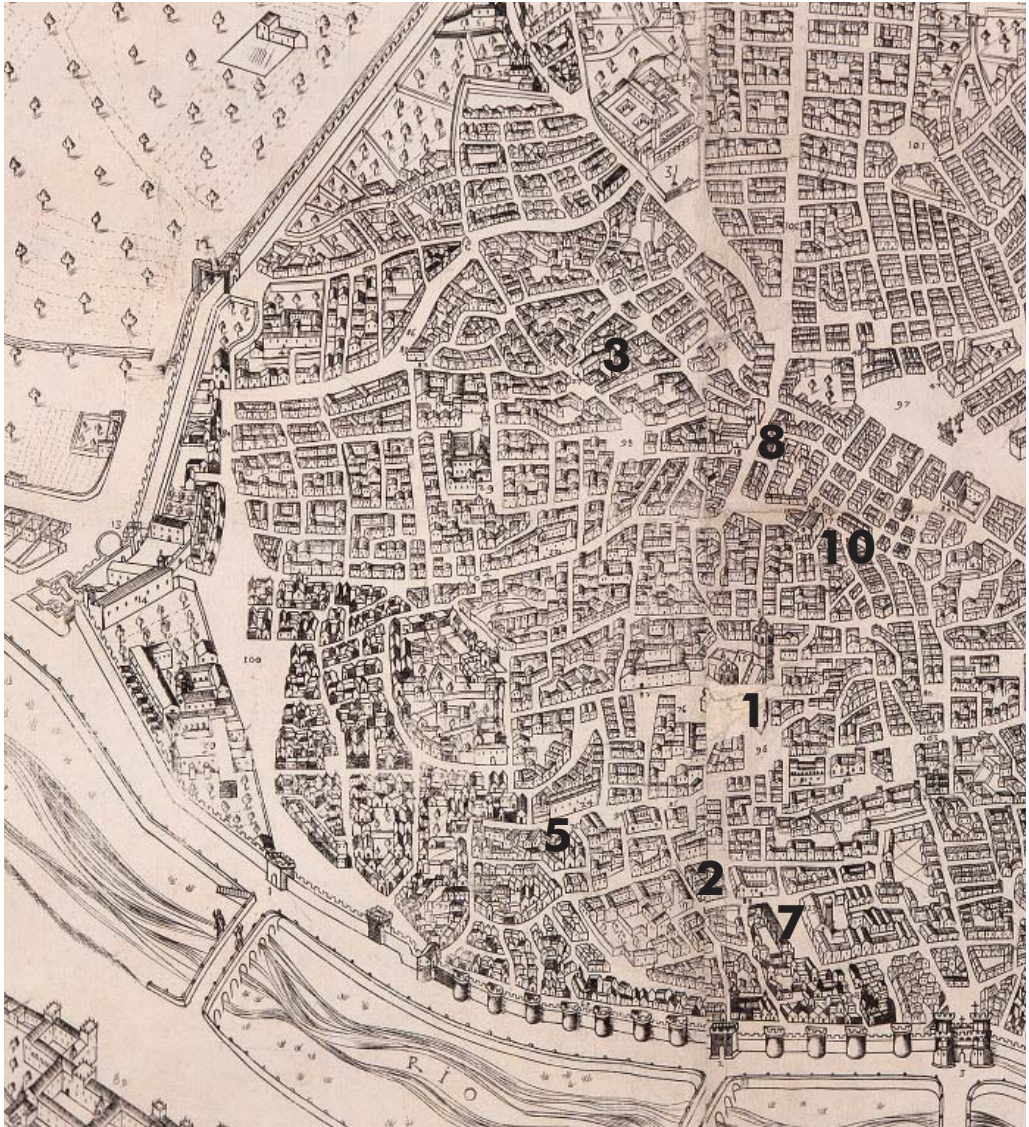
Imagen 1.3_

Plano de la ciudad de Valencia realizado por Manceli en 1608

1608: Plano de Manceli_

El historiador Fernando Benito Domenech, analiza en su artículo sobre el plano de Manceli distintos aspectos constructivos y compositivos de las Iglesias intramuros. Entre ellos menciona el Miguelete con su anterior espadaña y reloj. Destaca las cubiertas planas y transitables de los templos y la ausencia de Capillas de Comunión y de campanarios barrocos, que se construirían más tarde. Observa el campanario de San Martín en su antigua ubicación al lado sur mientras que el campanario de los Santos Juanes aún se grafía sin el recrecido de ladrillo. Realiza un comentario importante sobre la Iglesia de San Bartolomé (la más antigua de la ciudad de Valencia según las crónicas), ya que se representa en su estado inicial, previo a la reconstrucción de finales del siglo XVII.

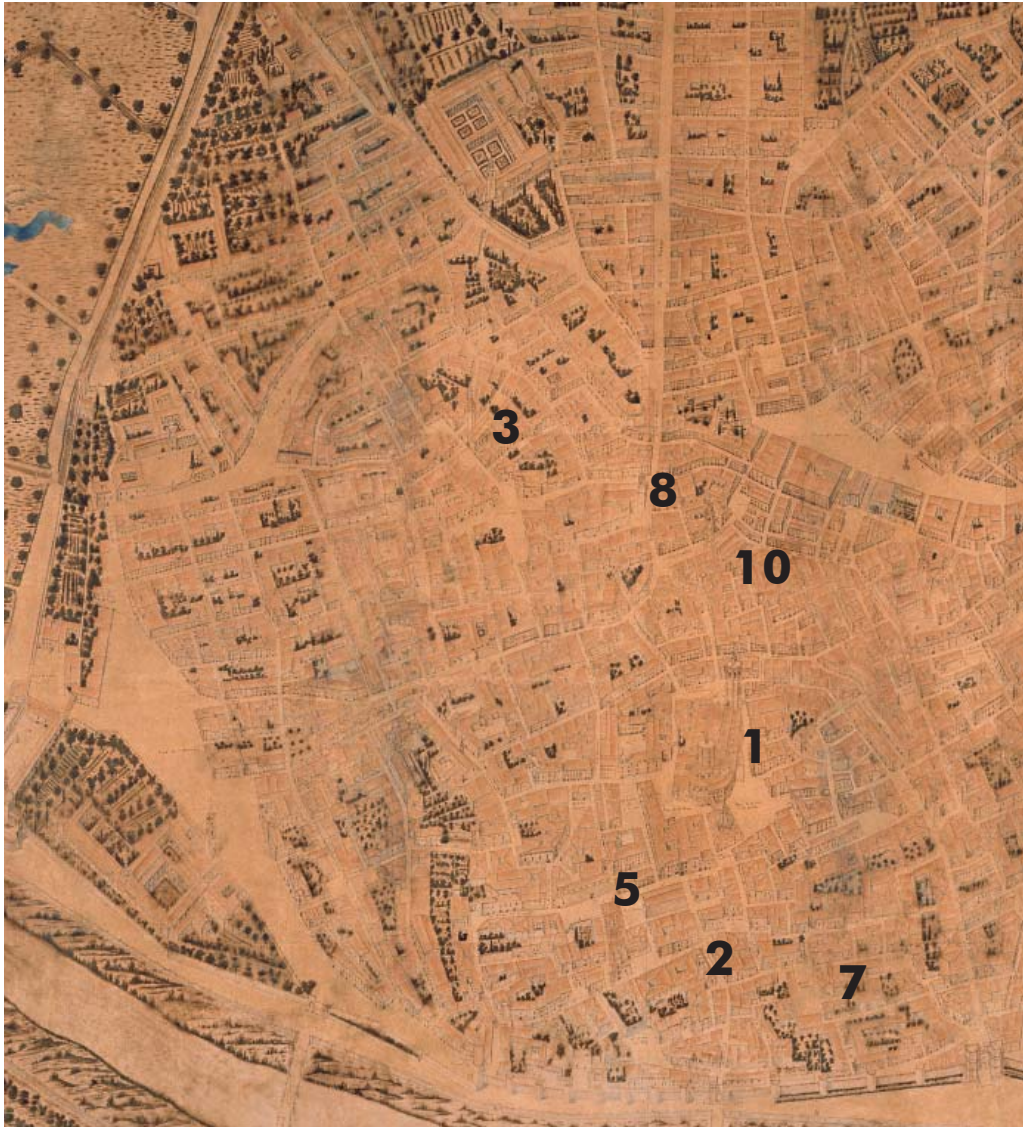
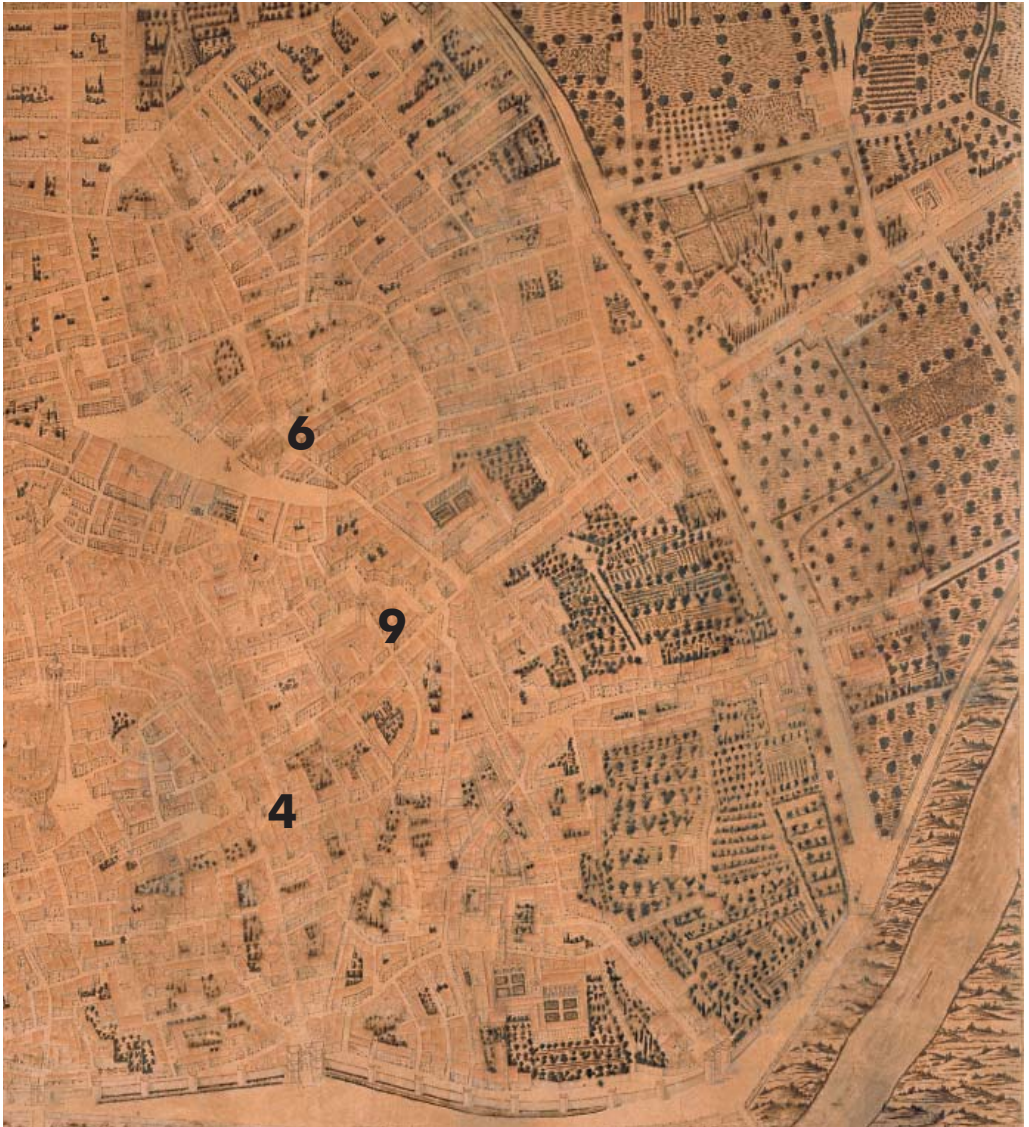
Imagen 1.4_
Plano del Padre Tomás Vi-
cente Tosca en 1704

Comentario_
Vista en planta de la ciudad
con el Norte hacia abajo

1704: Plano del Padre Tomás Vicente Tosca “Valencia Edetanorum...” _

Según señala Francisco Juan, los campanarios de las Iglesias de El Salvador y San Esteban eran los únicos de la ciudad que aún mantenían su estructura medieval¹⁴. El cuerpo de campanas de la torre campanario de San Esteban ya se dibuja en su nuevo emplazamiento, enfrente de la puerta que recae a la plaza de San Esteban.¹⁵

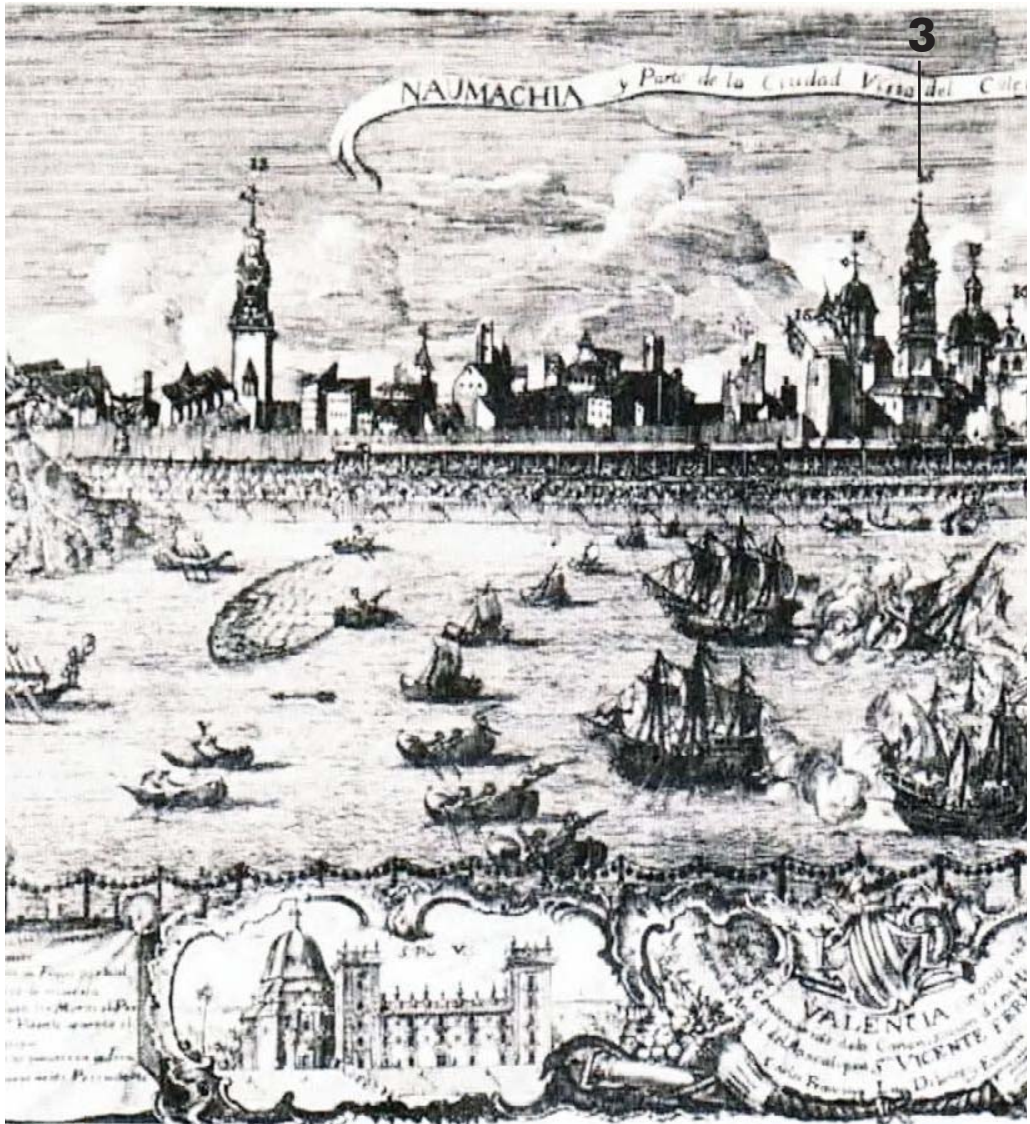
Imagen 1.5_

Naumaquia que se celebró en 1755 con motivo del 300 aniversario de la canonización de San Vicente Mártir. Destaca la abundancia de campanarios en la ciudad

En la imagen 1.5, pese a representar una Naumaquia como escena principal y por lo tanto en primer plano, se dedica un gran esfuerzo a detallar todos los elementos que sobresalen por encima del lienzo de la muralla. El segundo plano es una representación del alzado de la ciudad, en la que se pueden identificar los distintos campanarios y ya alguna cúpula, puesto que el grabado pertenece al siglo XVIII y en ese momento en la ciudad ya proliferaban las cúpulas. Este dibujo muestra el papel protagonista que tenían los campanarios en esta visión de la ciudad, no solo por su abundancia sino también por la calidad del dibujo en su representación en un plano secundario.

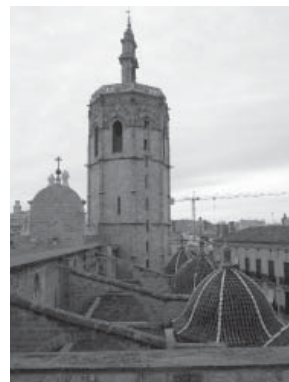
Imágenes 1.7 (izquierda) y 1.8 (derecha)

Planta del templo con la ubicación del campanario y vista del mismo desde la cubierta de la cabecera, realizada por la autora en 2011.

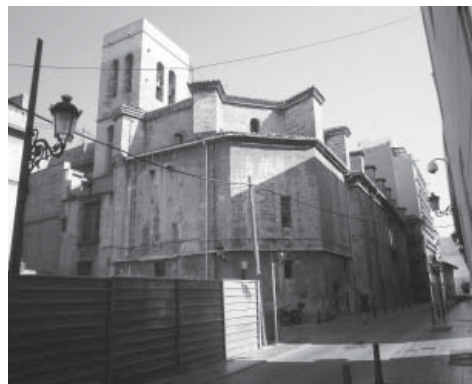
Imágenes 1.9 (izquierda) y 1.10 (derecha)

Planta del templo y vista de la cabecera y del campanario desde la Calle del Salvador, realizada por la autora en 2013.

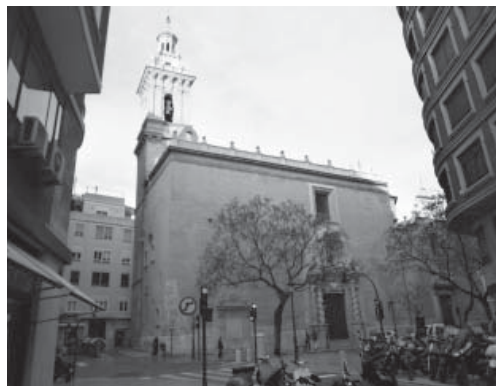
Imágenes 1.11 (izquierda) y 1.12 (derecha)

Planta del templo y vista del campanario desde la Calle de Salvá, realizada por la autora en 2013.

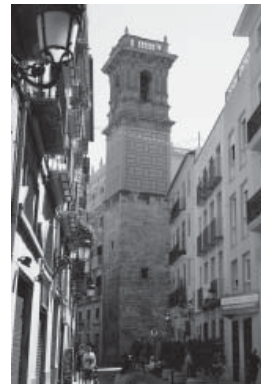
Imágenes 1.13 (izquierda) y 1.14 (derecha)

Planta del templo ya desaparecido y vista del campanario que aún se conserva desde la Calle Serranos, realizadas por la autora en 2013.

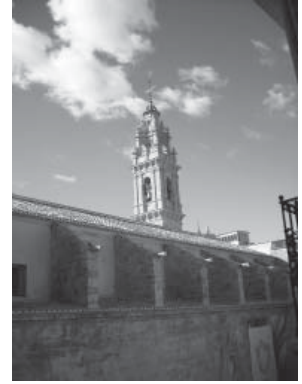
Imágenes 1.15 (izquierda) y 1.16 (derecha)

Planta del templo y vista del campanario desde la plaza de San Esteban, realizada por la autora en 2011.

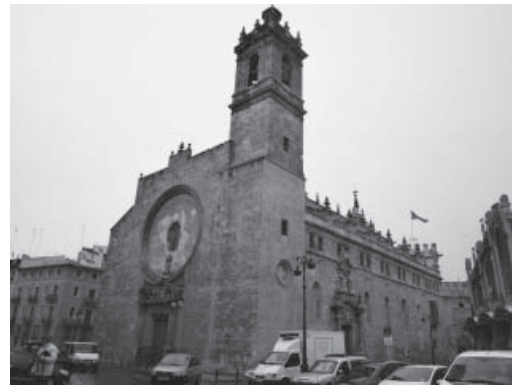
Imágenes 1.17 (izquierda) y 1.18 (derecha)

Planta del templo y vista del campanario desde la plaza de la Ciudad de Brujas, realizadas por la autora en 2012.

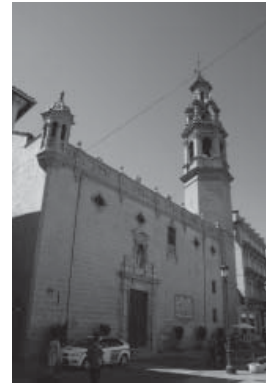
Imágenes 1.19 (izquierda) y 1.20 (derecha)

Planta del templo y vista del campanario desde la Calle de la Unión, realizadas por la autora en 2012.

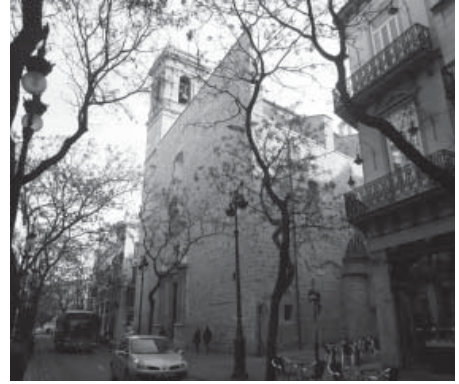
Imágenes 1.21 (izquierda) y 1.22 (derecha)

Planta del templo y vista del campanario desde la Calle San Vicente, realizadas por la autora en 2012.

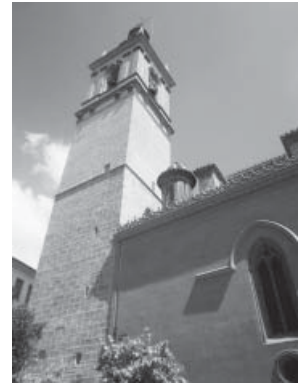
Imágenes 1.23 (izquierda) y 1.24 (derecha)

Planta del templo y vista del campanario desde la Calle de la Abadía de San Nicolás, realizadas por la autora en 2013.

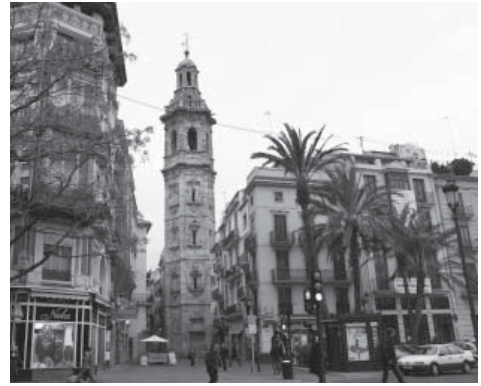
Imágenes 1.25 (izquierda) y 1.26 (derecha)

Planta del templo y vista del campanario desde la Calle de la Paz, realizada por la autora en 2014.

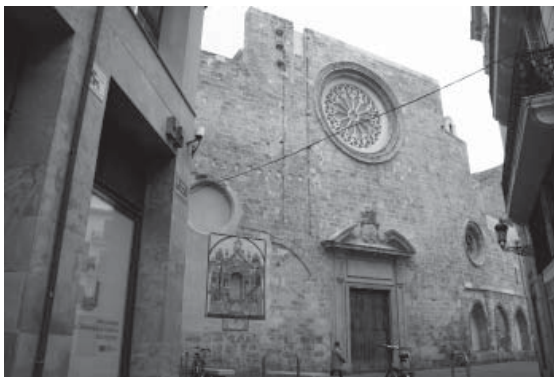
Imagen 3.2_

Fachada de la Plaza Lope de Vega. En el centro el gran rosetón y la portada de acceso. A la derecha un rosetón y bajo él los tres arcosolios. A la izquierda arriba las piedras que recuerdan el Almotacén y abajo otro rosetón y el panel de azulejos.

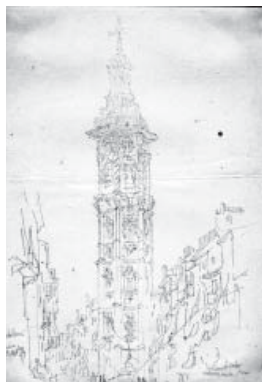
Imagen 3.3_

Dibujo que sirvió de base para grabados posteriores. Se centra en el cuerpo de campanas y el remate, con un fuste desproporcionado. El autor anota: "brillante color, cortinas azules, rosa". Pertenece a un álbum propiedad de Pablo Navarro.

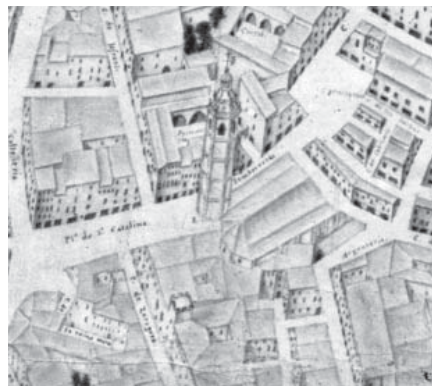
Imagen 3.4_

Detalle del plano de Valencia de 1740 donde se ve la totalidad de la torre de Santa Catalina ya que se estaba terminando en esas fechas. La portada a la Calle Tapinería aún se dibuja ojival, traza que tuvo hasta las reformas neoclásicas.

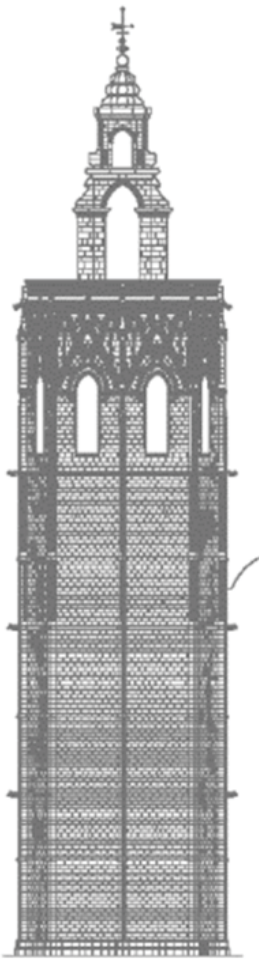
Según el estudio realizado en el capítulo 1.3 de esta tesis, donde se analizan las parroquias de origen medieval localizadas intramuros de la ciudad y cuyas características más relevantes se han plasmado en la elaboración de las fichas, se concluye que el campanario de Santa Catalina es el segundo más alto de la ciudad de Valencia, con 55 metros de altura, por detrás del Miguelete (68 m). Está seguido de cerca por San Andrés (50

C_68 m

SC_51 m

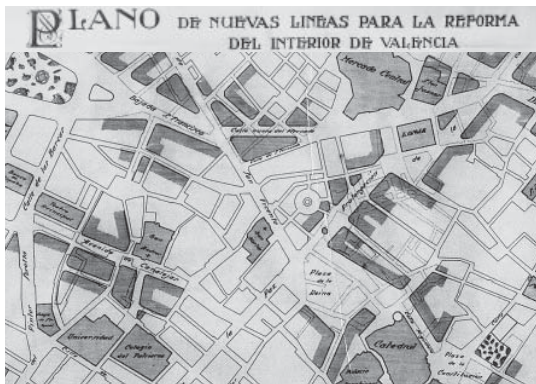
Imagen 3.8_

Plano de nuevas líneas para la reforma del interior de Valencia. Proponía la prolongación de la Calle de la Paz hasta la Plaza del Mercado Central, para ello demolía la Iglesia de Santa Catalina y dejaba exenta su torre campanario.

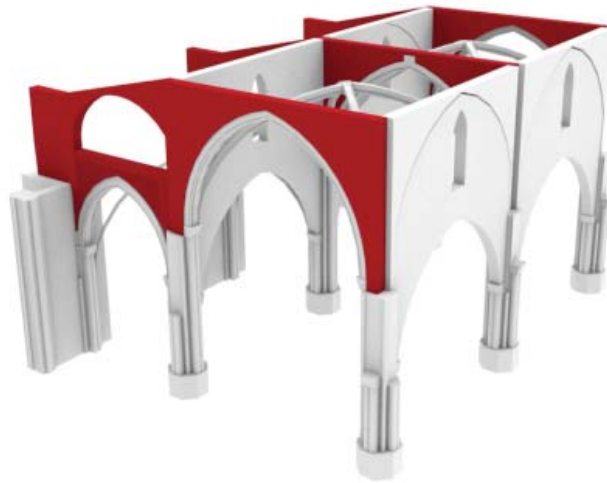
Imagen 4.2_

Iglesia de San Juan del Hospital (Valencia). Durante la demolición del testero de la iglesia entre los años 1970-1972 el arco diafragmático quedó a la vista. Se trata de un sistema híbrido formado por arco diafragmático y bóveda de cañón.

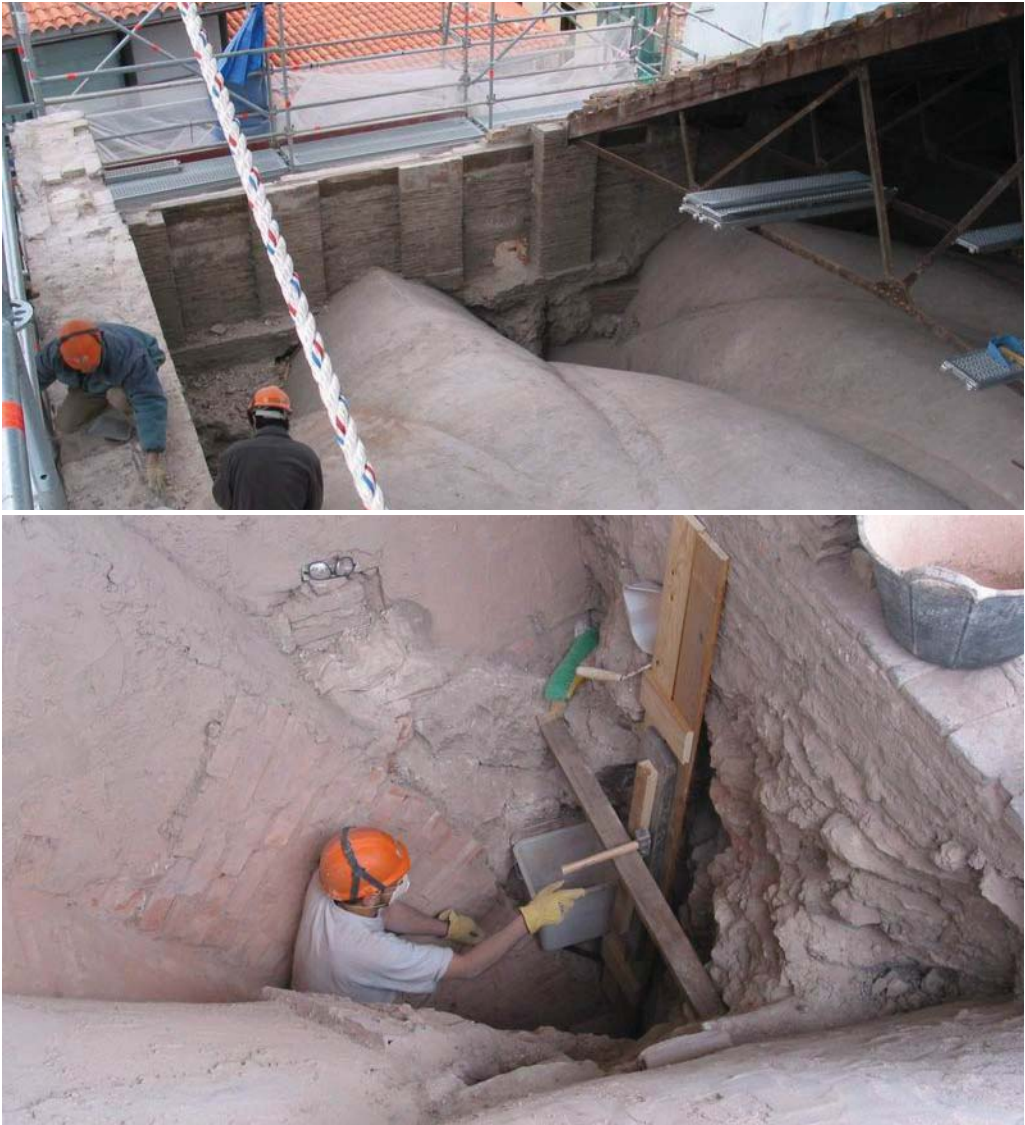
Imágenes 4.5 y 4.6_

Iglesia de Santa Catalina:
Superior: Cubierta desmontada durante su intervención.
Ausencia actualmente de diafragmas aunque un machón sobre el arco fajón parece indicar que existieron.
Inferior: Cata sobre arco fajón en el seno de la bóveda.

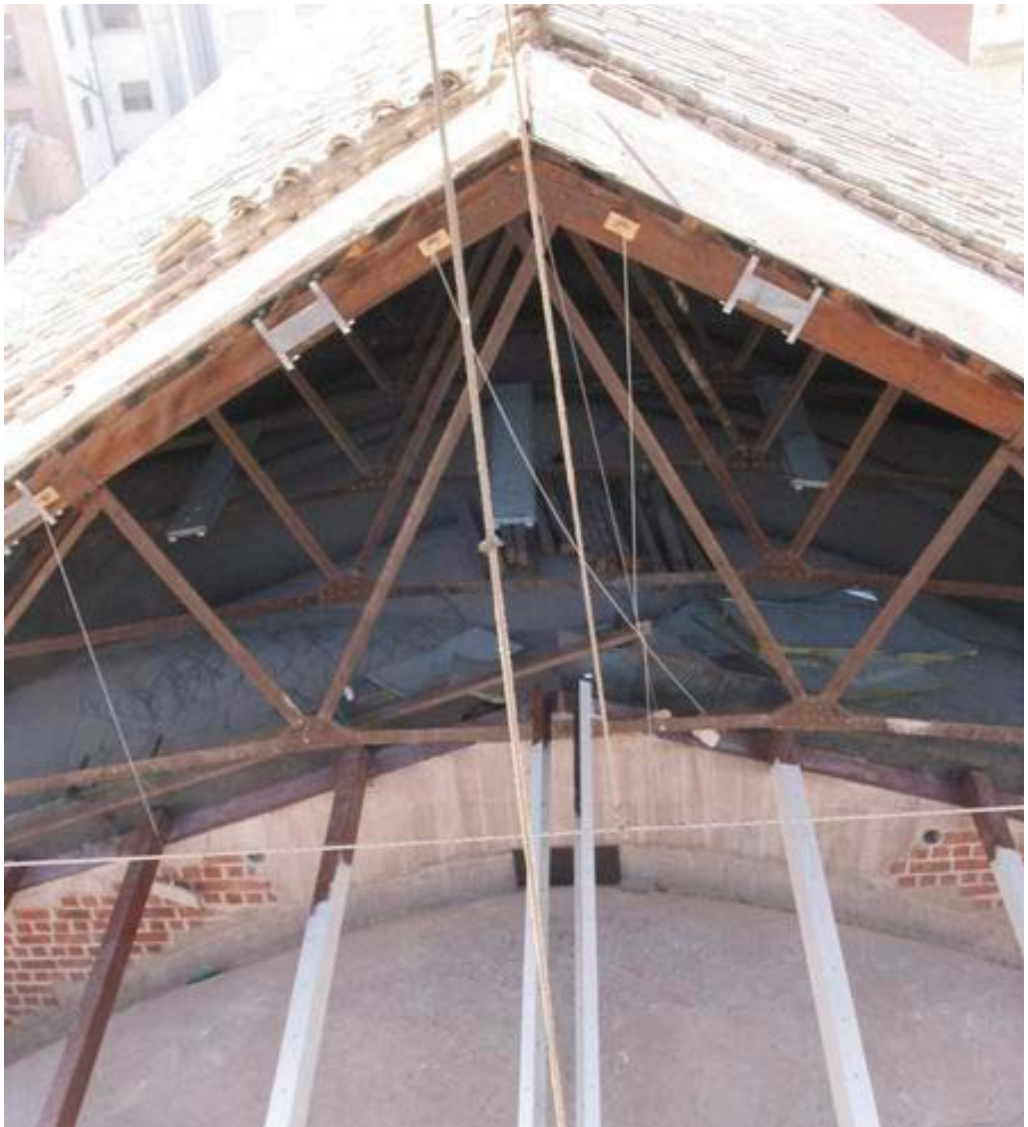
Imagen 4.7_

Restitución del arco diafragma sobre el arco fajón en el tramo de los pies de la Iglesia de Santa Catalina, único tramo en el que se actuó rebajando el nivel de la cubierta en esa zona. El resto de arcos fajones no presentan diafragmas en la actualidad.

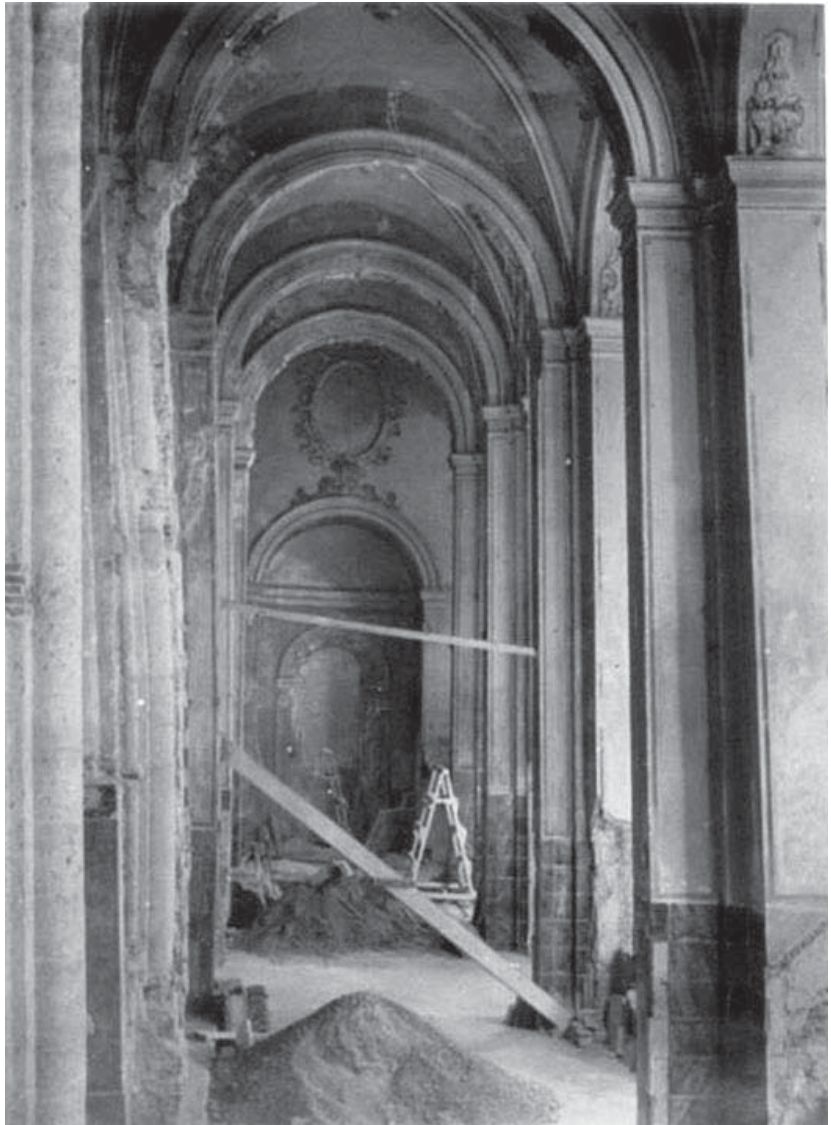
Imagen 5.7_

Fotografía de la nave lateral del lado de la Epístola en la que se observa el pandeo de los pilares, según explica Gay debido al empuje de la fuerza resultante y a la falta de apeos. Puede observarse el revestimiento con los arcos de medio punto.

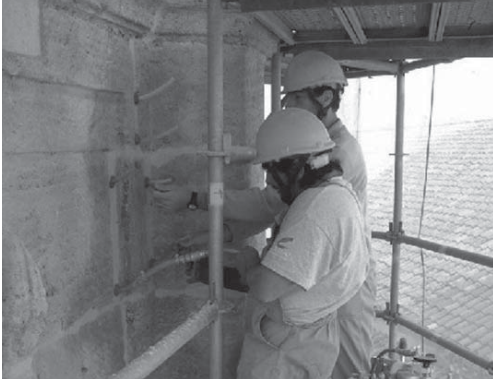
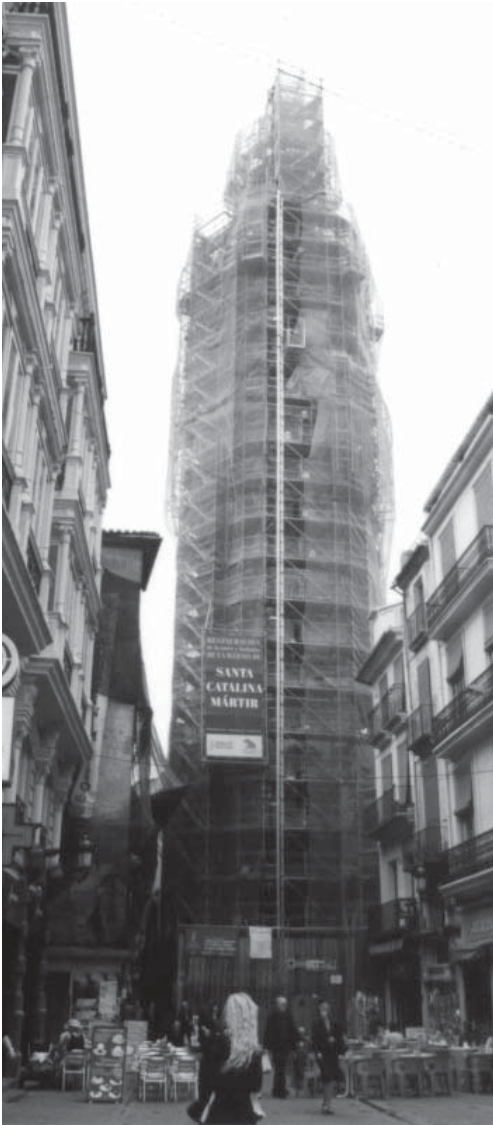
Imágenes 5.32, 5.33 y 5.34_
Izquierda: Consolidación de la fábrica mediante inyección de lechada de cal hidráulica.

Inferior izquierda: Montaje del andamio. Altura total: 54 metros.

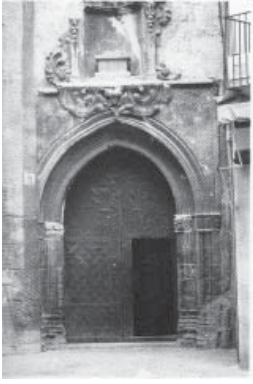
Imágenes 5.45, 5.46 y 5.47_
 Izquierda: Portada de la girola previa a su restauración.
 Centro: Sección transversal.
 Inferior: Secciones longitudinales por la nave central (izquierda) y la nave lateral (derecha). Se aprecia el rebaje de la cubierta en su encuentro con el imafrente.

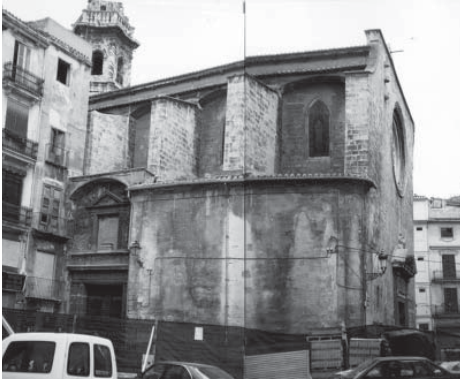
Imágenes 5.55 y 5.56_

Fachada recayente a la Calle Tapinería previa a su intervención. Esta imagen resulta hoy imposible de tener debido a la construcción del edificio de la Fundación Adeit justo enfrente. Llama la atención la fuerte presencia de los contrafuertes.

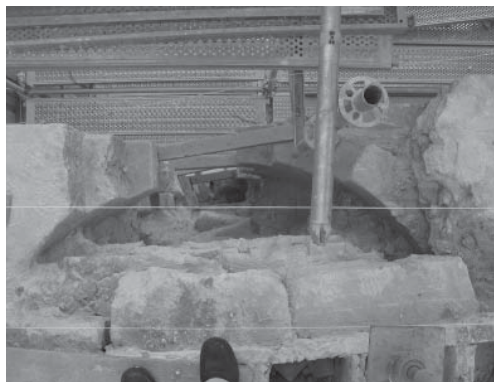
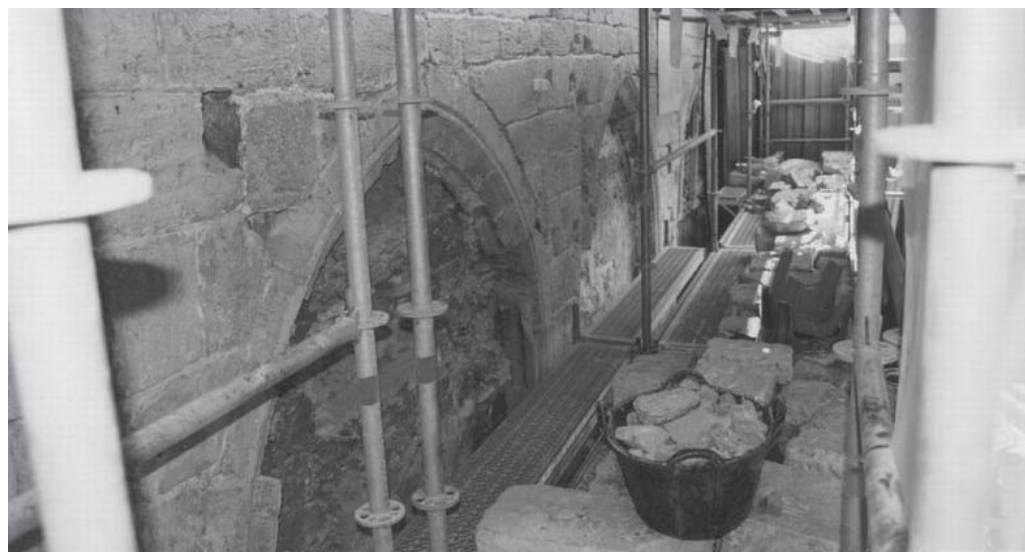
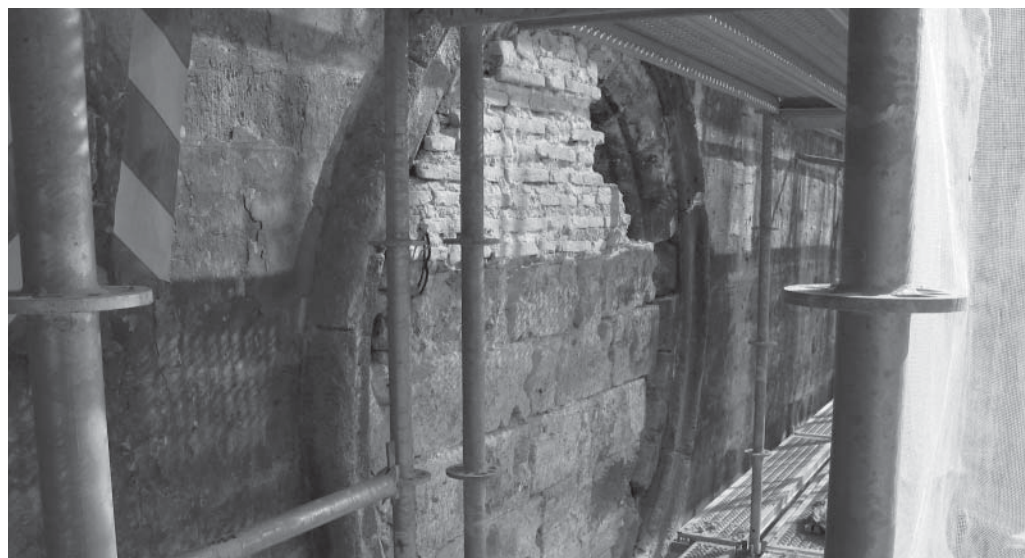
Imágenes 5.62, 5.63 y 5.64_

Derecha: Huella de la antigua escalera de caracol junto a los arcosolios.

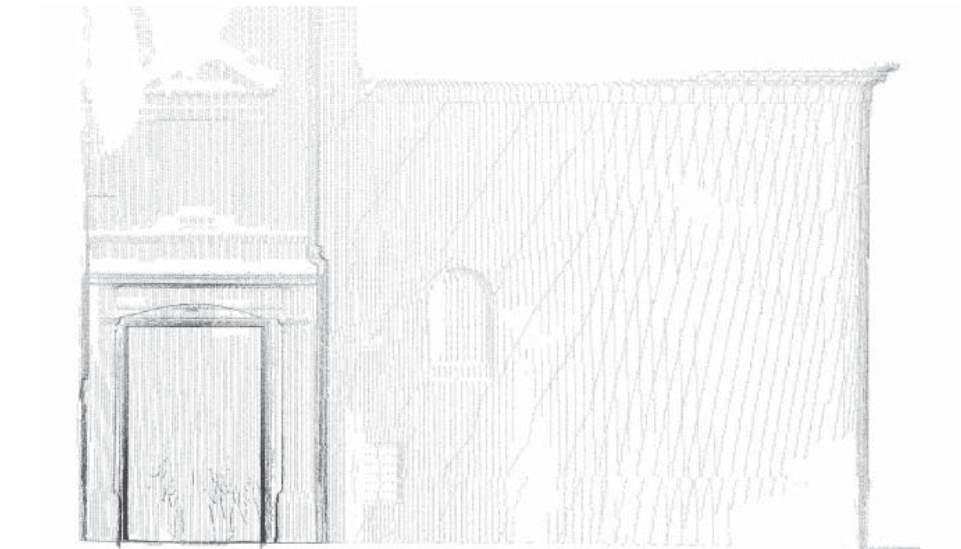
Imagen 5.93_

Superposición de todas las secciones dibujadas en CAD a partir de los cortes realizados en la aplicación Escuadra sobre la nube de puntos completa del programa Cyclone. Al importar desde Escuadra se mantienen las coordenadas de la nube de puntos completa.

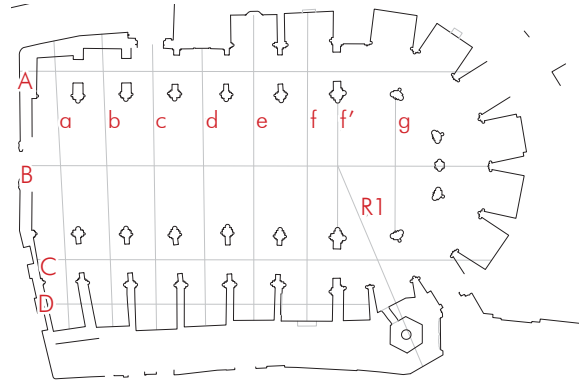
**Imágenes 5.99, 5.100,
5.101 y 5.102_**

Superior izquierda: Sección f
con desplomes de los muros
de las capillas laterales.

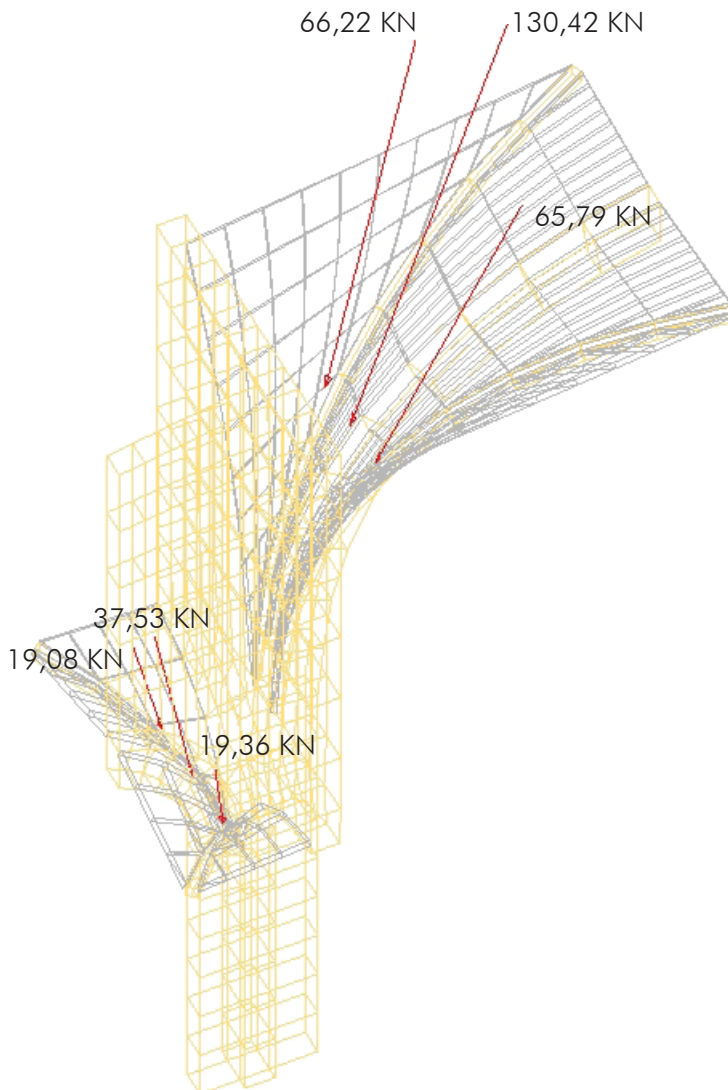
Imagen 6.8_

La imagen representa la suma de las fuerzas sobre cada nervio y arco. La asimetría de los valores se debe a la implementación en el modelo en 3D de las deformaciones y desplomes reales proporcionados por el escáner láser.

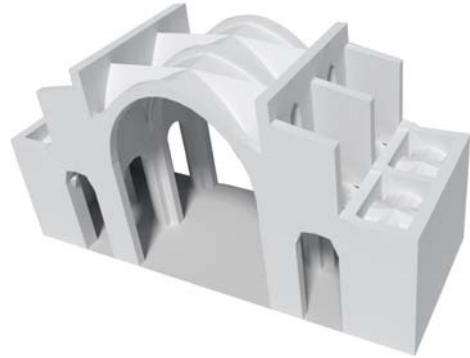
Imágenes 6.32, 6.33, 6.34, 6.35 y 6.36_

Modelo 1.2, estudio constructivo para la elaboración del segundo modelo de cálculo a través de una sucesión de maquetas. Las imágenes han sido realizadas con los programas de renderización 3DStudio Max y Blender.

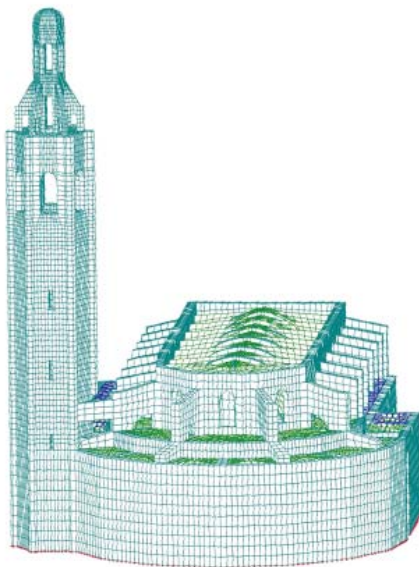
Imágenes 6.93 y 6.94_

Dos perspectivas que muestran la complejidad del modelo estructural del edificio completo.

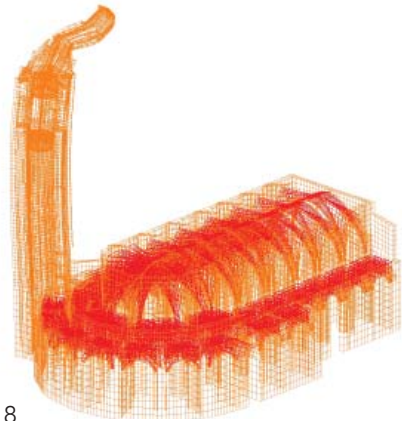
Modo 3_

Frecuencia angular (ω) = 33,6332361332251
Frecuencia (cps) = 5,352896
Periodo (seg) = 0,1868148
