# EL MOLÍ DE FARINÓS A LAS PUERTAS DE LA HUERTA HISTÓRICA DE BENIMACLET

UNIVERSITAT  
POLITÈCNICA  
DE VALÈNCIA

ESCOLA TÈCNICA SUPERIOR  
ENGINYERIA  
D'EDIFICACIÓ

TFG 2014-2015 Autor: José Antonio Rodrigo Núñez

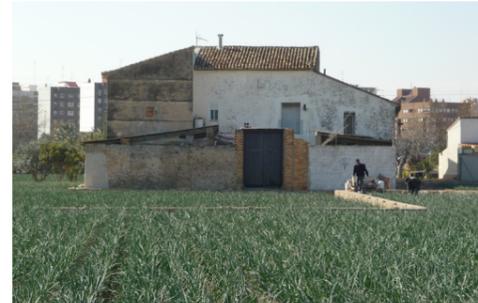
Figura 1. Molí de Farinós. Fachada Norte. Autor Propio 2015

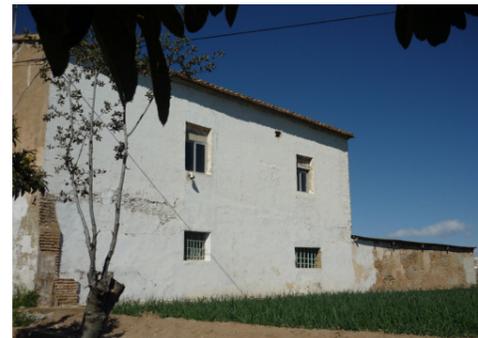
Figura 2. Molí de Farinós. Fachada Este. Autor Propio 2015

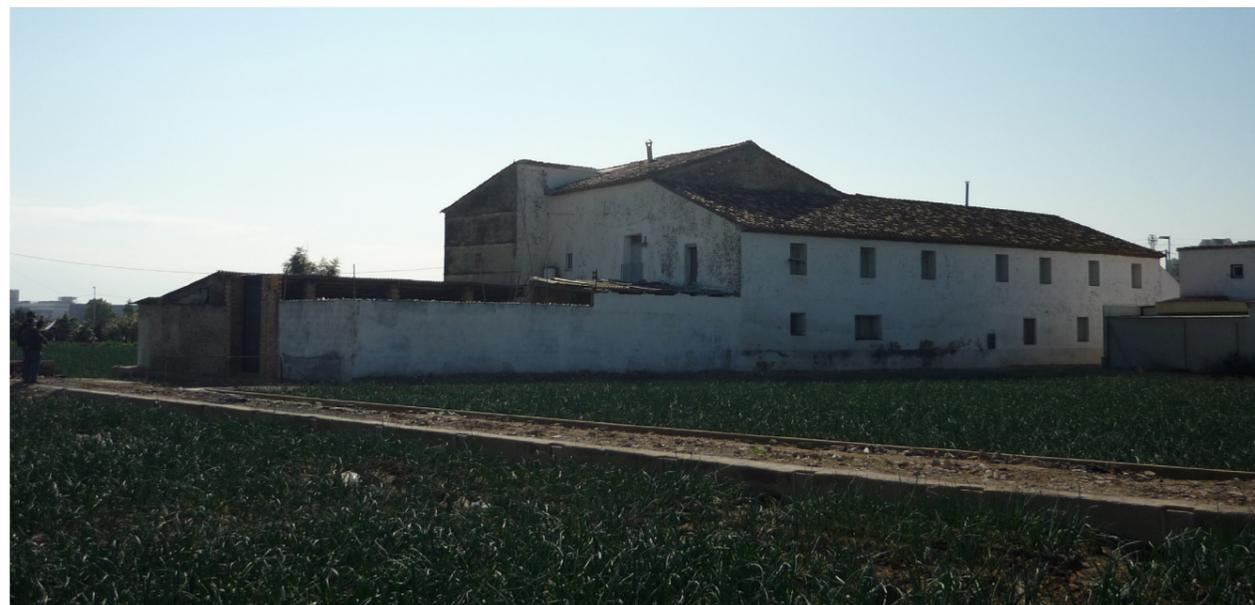
Figura 3. Molí de Farinós. Fachadas Norte y Oeste. Autor Propio 2015

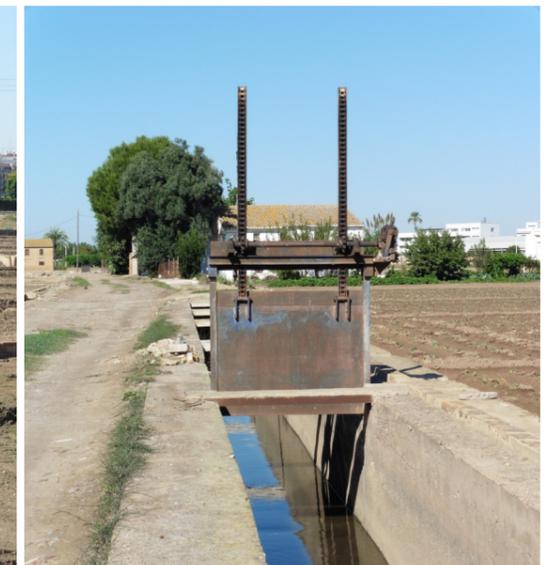
Figura 5. Quadrat o parada. Autor Propio 2015

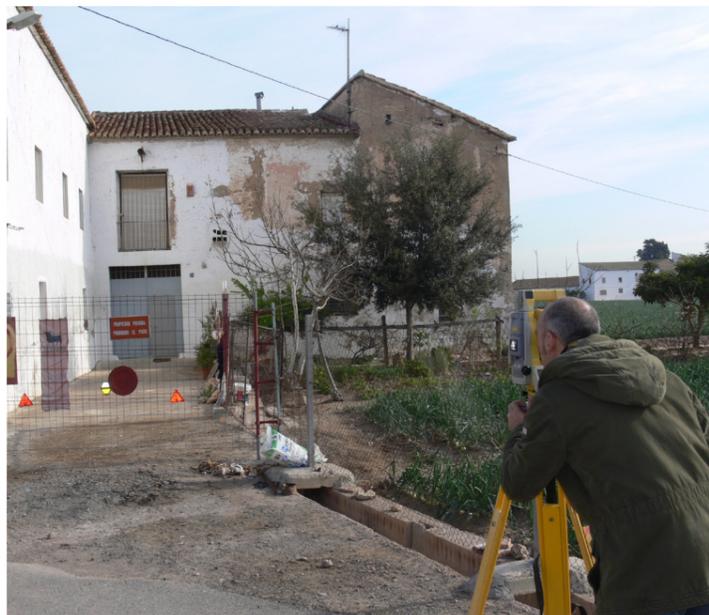
Figura 6. Obteniendo datos con la estación total. Autor Propio 2015

Realizamos diversas visitas al inmueble para obtener todos los datos necesarios y ayudamos de cámaras fotográficas, flexómetros, cinta métrica, distanciómetro láser, e incluso alquilamos para un fin de semana una estación total que permitiese obtener desniveles y cotas a las que nos era imposible acceder y buscar la mayor precisión posible para efectuar el levantamiento. El gran reportaje fotográfico realizado, los croquis y un buen número de anotaciones nos permitieron obtener los datos necesarios para poder reflejar posteriormente la realidad del edificio.

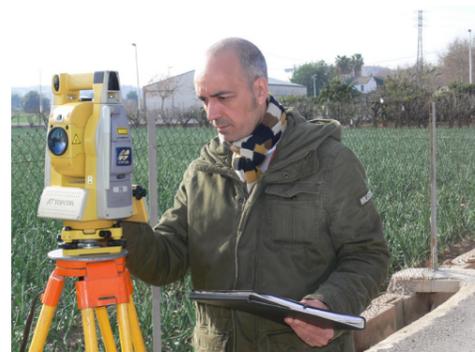
Figura 8. Preparando la estación total. Autor Propio 2015

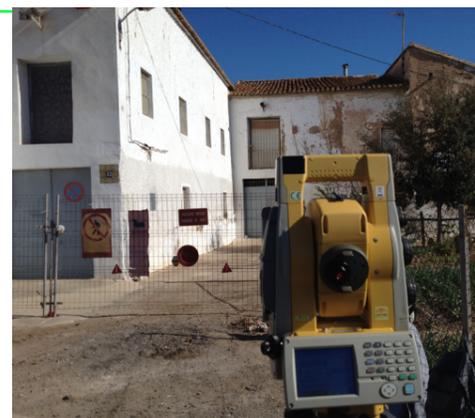
Figura 9. Estación total en posición. Autor Propio 2015

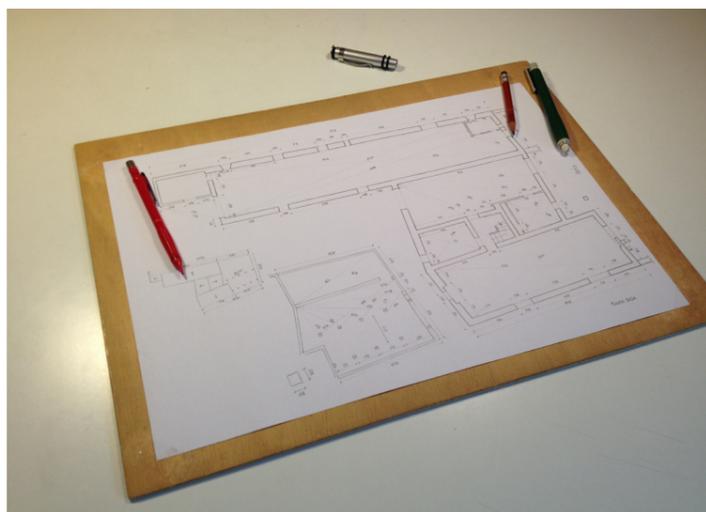
Figura 14. Croquis. Autor Propio 2015

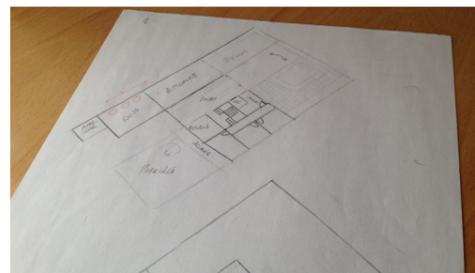
Figura 17. Primeros bocetos de propuesta. Autor Propio 2015

Una vez clara la propuesta a realizar se realizan los planos del estado tanto exterior como interior del edificio, definiendo nuevas distribuciones, materiales empleados e instalaciones necesarias.

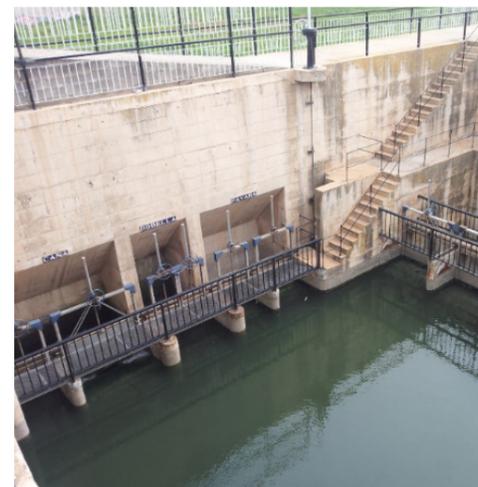
Figura 35. Azud del Repatiment. (<http://quartjove.quartdepo-blet.es>) Marzo 2015

Las acequias constan de los siguientes elementos, los azudes o "Assuts" que son los elementos que actúan como presas para retener el caudal y posteriormente desviarlo a la acequia que corresponda. En el extremo del azud existe una construcción llamada "gola" que es la puerta de entrada a la acequia.

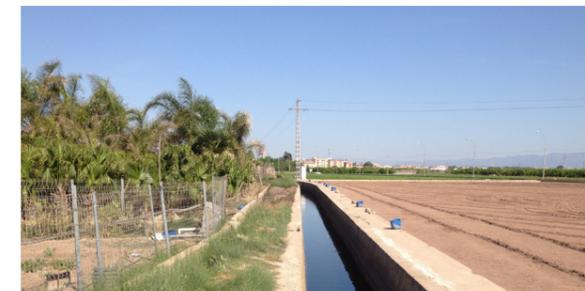
Figura 36. Tramo final de la acequia de Tormos, entre Carpesa y Tavernes Blanques. Autor Propio 2015

El canal o la sección propiamente dicha por donde transcurre el agua toma el nombre de "caixer". En un principio fueron zanjas simplemente excavadas en la tierra y sobre 1950 la Confederación Hidrográfica del Júcar se encargó de dotarlas de sección de ladrillo u hormigón, con lo que se facilitaba el discurrir del agua y que se formasen acumulaciones de sedimentos que pudiessen poner en peligro el transporte a la zona deseada.

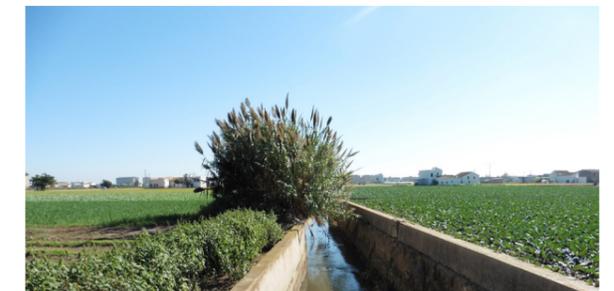
Figura 37. Acequia del Palmar. Alboraya. Autor Propio 2015

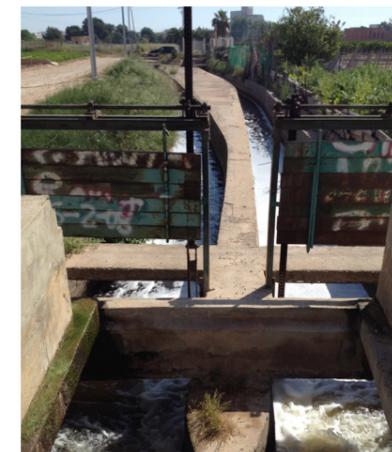
Figura 38. Llengües d'Alboraya. Autor Propio 2015

Los elementos que bifurcan el agua de unas acequias a otras son las lenguas y los partidores (llengües, partidors rolls i quadrats), formados por derivaciones y compuertas encargadas de repartir el agua según la necesidad de riego de cada brazo. La compuerta que deja caer el agua al campo de riego es la "boquera o portell".

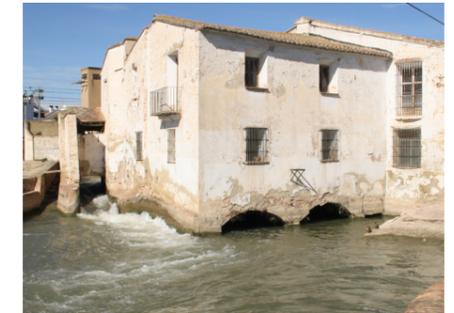
Figura 51. Molino en la Real Acequia de Moncada. Autor propio 2015

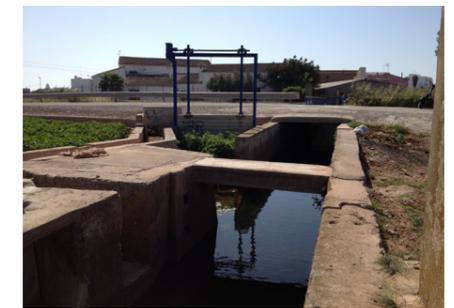
Figura 52. Partidor en la Acequia de Tormos. Autor Propio 2015

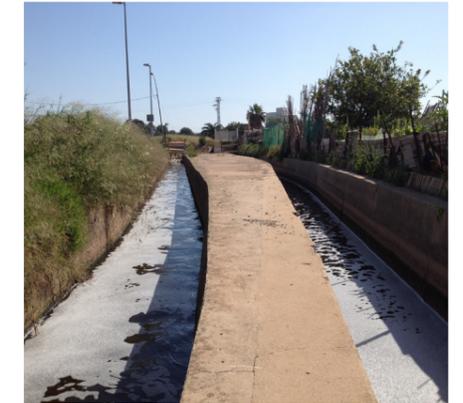
Figura 58. Lenguas d'Alboraya. Autor Propio 2015

Nada más pasar por el antiguo Molí de Canyars y a un centenar de metros del Barranco del Carraixet se encuentran las Lenguas de Alboraya-Almàcera, donde la acequia madre de Rascanya se divide en dos brazos.

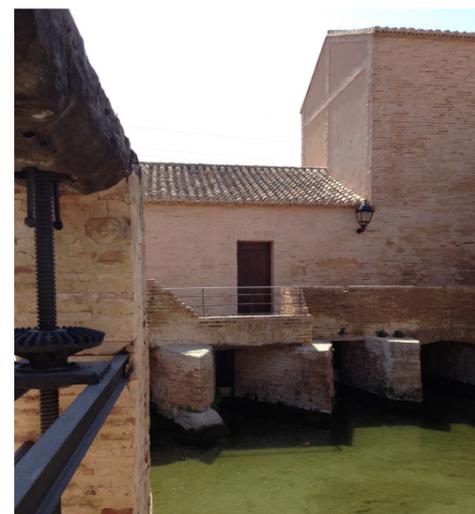
Figura 79. Tajamares y cárcavos bajo el Molí de Vera, Valencia. Autor Propio 2015

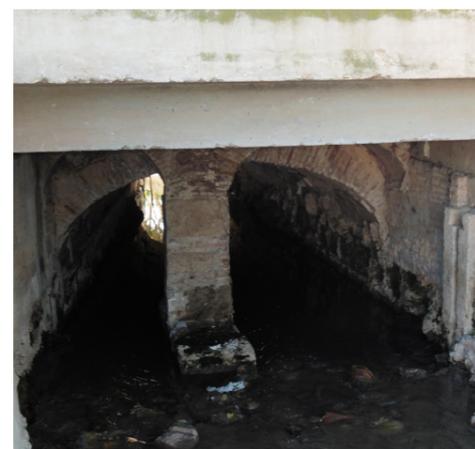
Figura 80. Entrada al cárcavo. Molí de Farinós. Autor Propio 2015

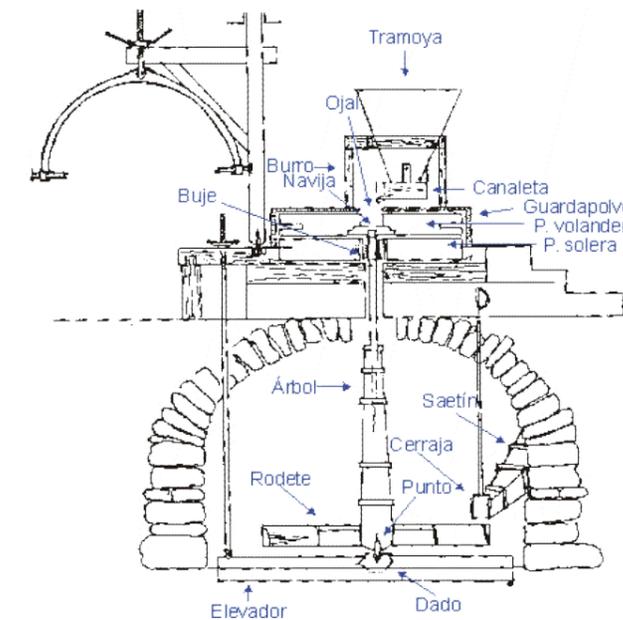
Figura 81. Partes de un molino harinero (<http://www.sotoencameros.info/etnomuseo>) Abril 2015

Esta tipología de muelas horizontales va a provocar que el molino se convierta en un edificio con características muy particulares. En primer lugar las ruedas quedaban escondidas dentro del edificio, el cajero de la acequia se ensanchaba antes de llegar al molino de manera notable y poco a poco se estrechaba pendiente abajo, lo que permitía que el agua cogiese más fuerza y se pudiese aprovechar para provocar el giro de las muelas.

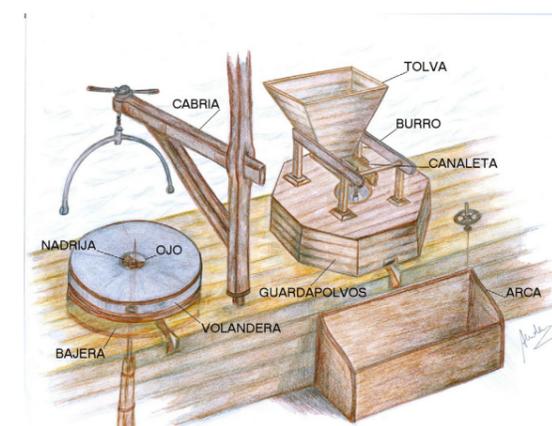
Figura 82. Maquinaria para molienda (<http://valledelnansa.org>) Abril 2015

En la Vega del Turia los molinos suelen presentar un tipo de máquina muy concreta. Ruedas o rodeznos que giraban en el plano horizontal y que convertían la energía hidráulica en fuerza motriz al incidir el agua sobre la rueda y hacerla girar, prolongando el movimiento de rotación a la muela móvil superior mediante un eje vertical. El objetivo principal de dicha maquinaria era moler y triturar el grano de cereal para convertirlo en harina mediante la fricción que se producía entre la muela dinámica superior sobre otra estática inferior.

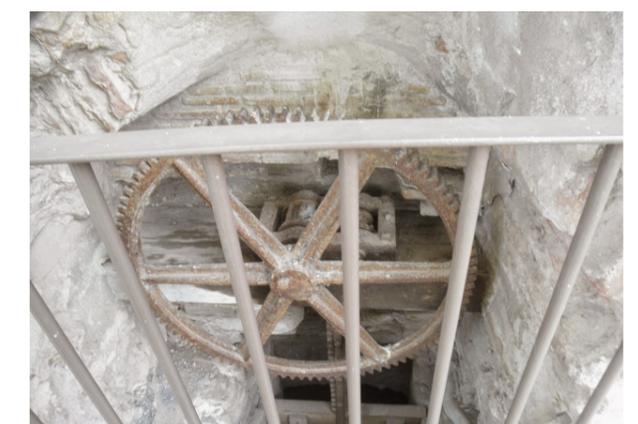
Figura 83. Maquinaria del Molí de L'Ermita, Vila Real (<http://elscolords-laterra.blogspot.com>) Abril 2015

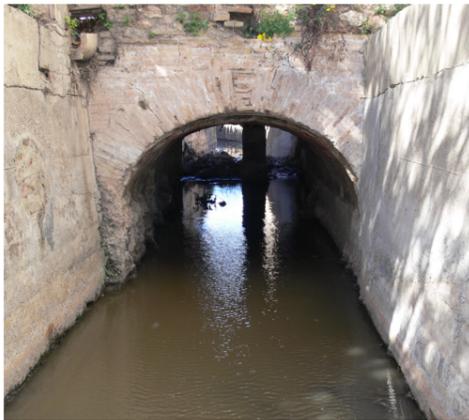
Figura 84. Salida del cárcavo. Molí de Farinós.  
Autor Propio 2015

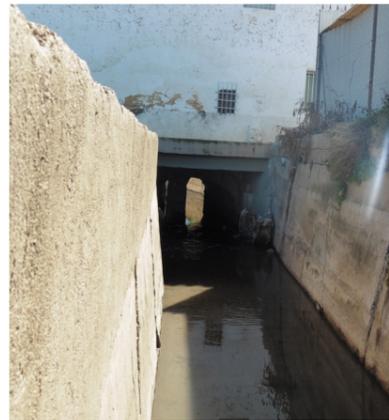
Figura 85. Cajero de entrada. Molí de Farinós.  
Autor Propio 2015

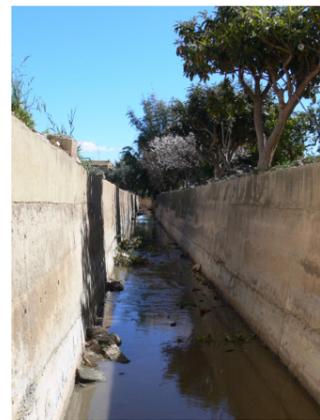
Figura 86. Cajero de salida. Molí de Farinós.  
Autor Propio 2015

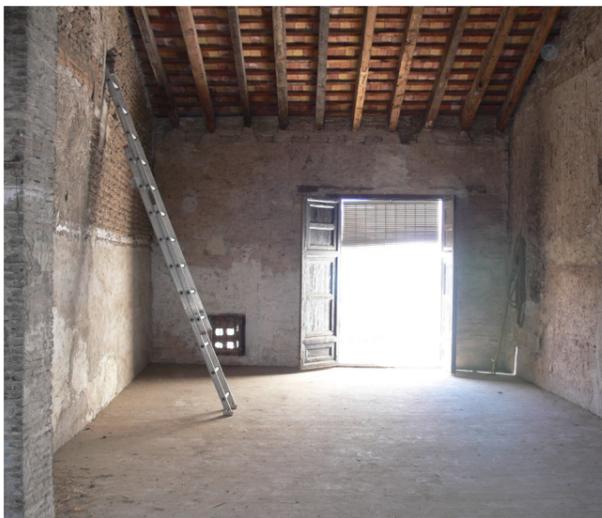
Figura 87. Entrada al cárcavo. Molí de Farinós.  
Autor Propio 2015

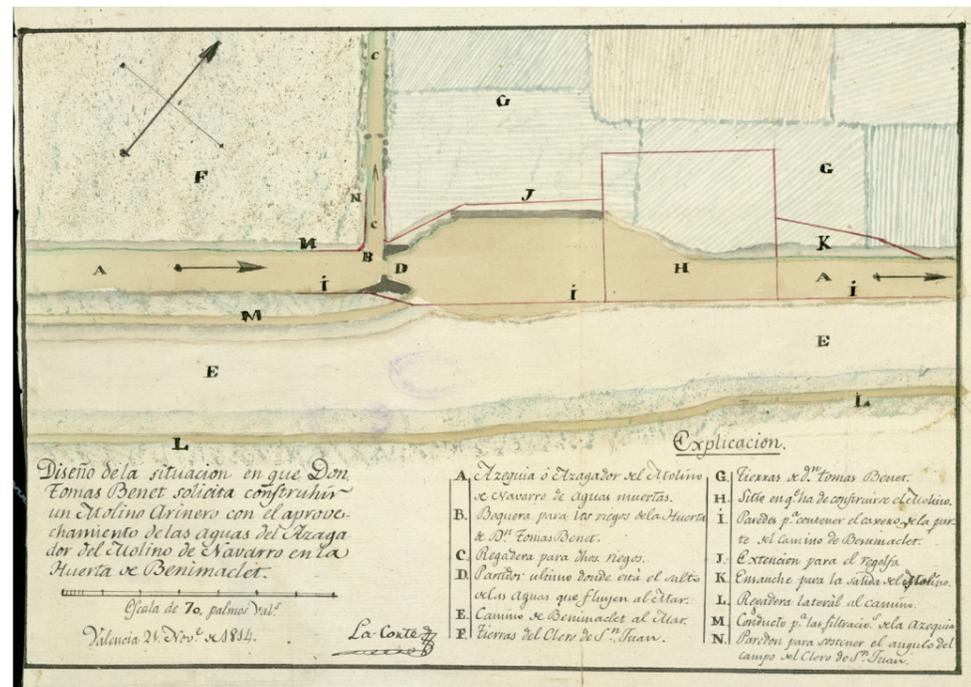
Figura 89. Diseño de la situación del molino harinero. Archivo del reino de Valencia. Facilitado por la familia Dolz Arenas

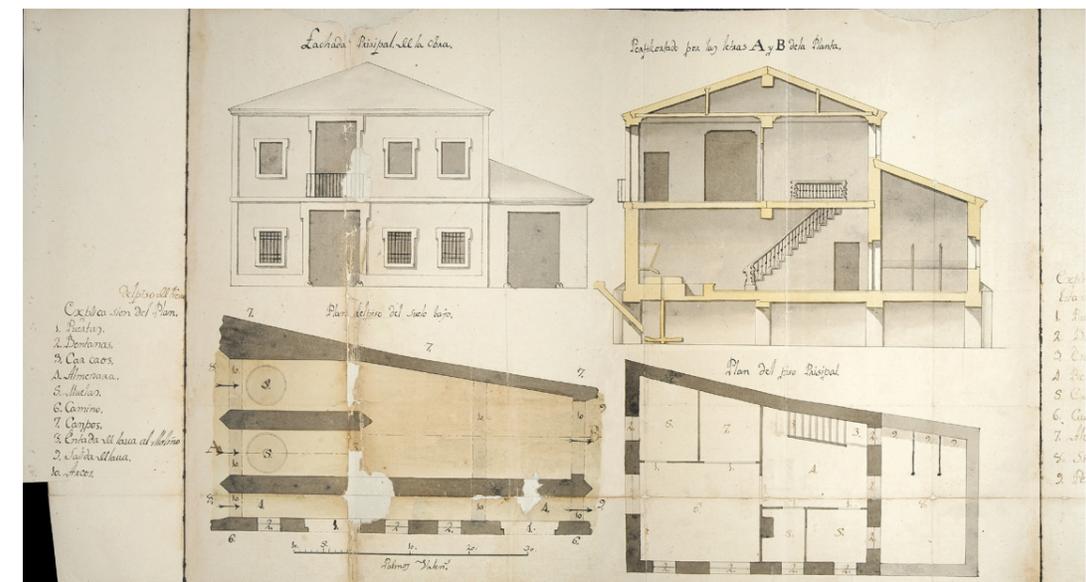
Figura 90. Plano del molino harinero. Archivo del Reino de Valencia. Facilitado por la familia Dolz Arenas

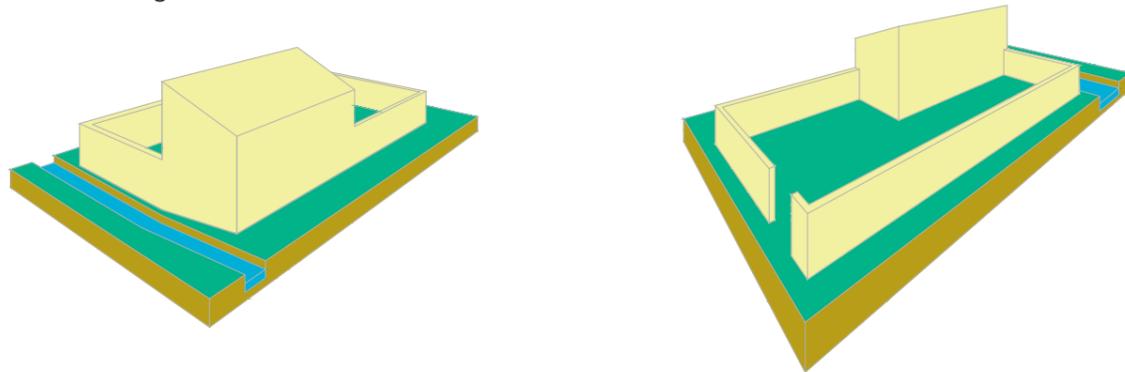
a) En la primera fase se construiría un volumen de dos plantas y cubierta a un agua, situado en la parte oriental de la actual parcela, realizados con muro de tapial calicastro. También se construiría otro muro de tapial que cerraría el patio para cultivo y cría de animales de la primitiva alquería. Por la dimensión que presentan la mayoría de los ladrillos (aprox 32cm) con los que se ha realizado el muro, se puede datar el tapial de esta primera fase en mitad del siglo XV.

Figura 91. Perspectiva evolutiva del edificio. Primera Fase (mitad SXV). Autor Propio 2015

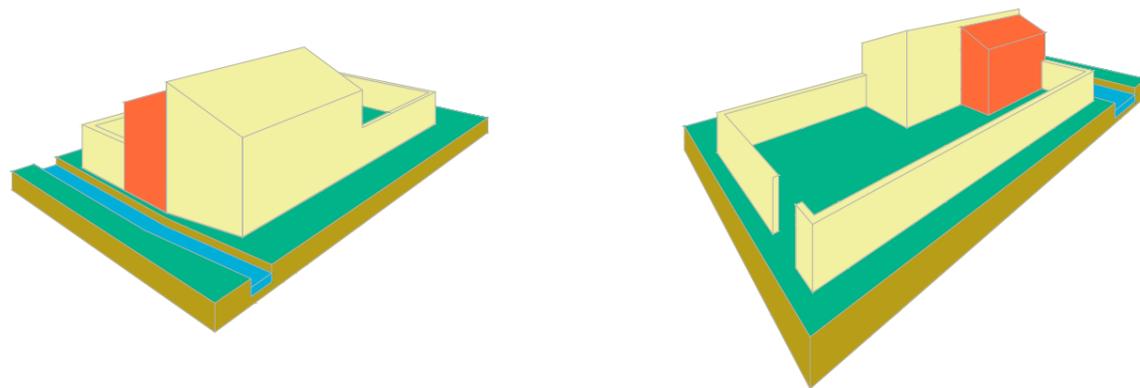
b) En la segunda fase, de principios del siglo XVI, se crea otro volumen más pequeño, también de planta rectangular y cubierta a un agua junto al volumen preexistente. En el se ubica una escalera de bóveda tabicada que accede a la segunda planta del primer volumen. Esta escalera permite eliminar la antigua escalera de la primitiva alquería dotándola de mayor amplitud en todas sus estancias.

Figura 92. Perspectiva evolutiva del edificio. Segunda Fase (principios SXVI). Autor Propio 2015

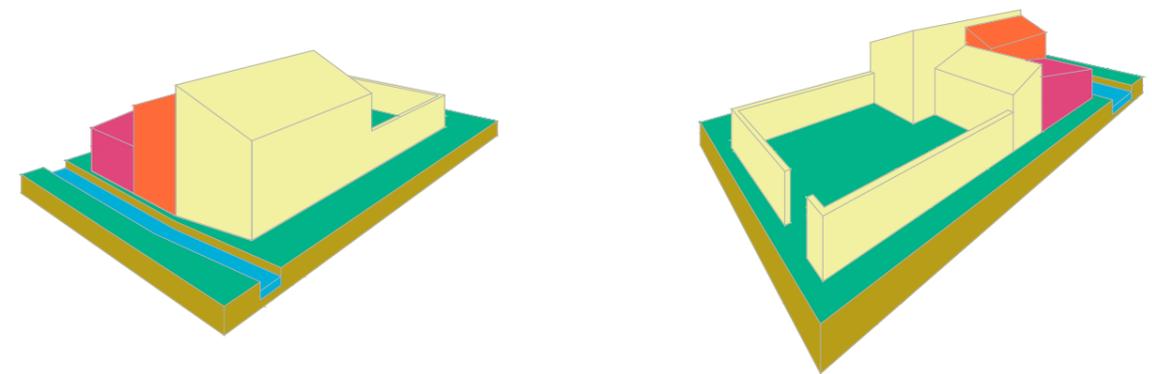
c) Según la datación de los muros la tercera fase se realiza a finales del siglo XVII o principios del XVIII. En esta fase se crean dos volúmenes, perpendiculares a los existentes, uno de ellos con dos plantas para dedicar la superior a cambra. La cubierta se resuelve a dos aguas.

Figura 93. Perspectiva evolutiva del edificio. Tercera Fase (principios SXVIII). Autor Propio 2015

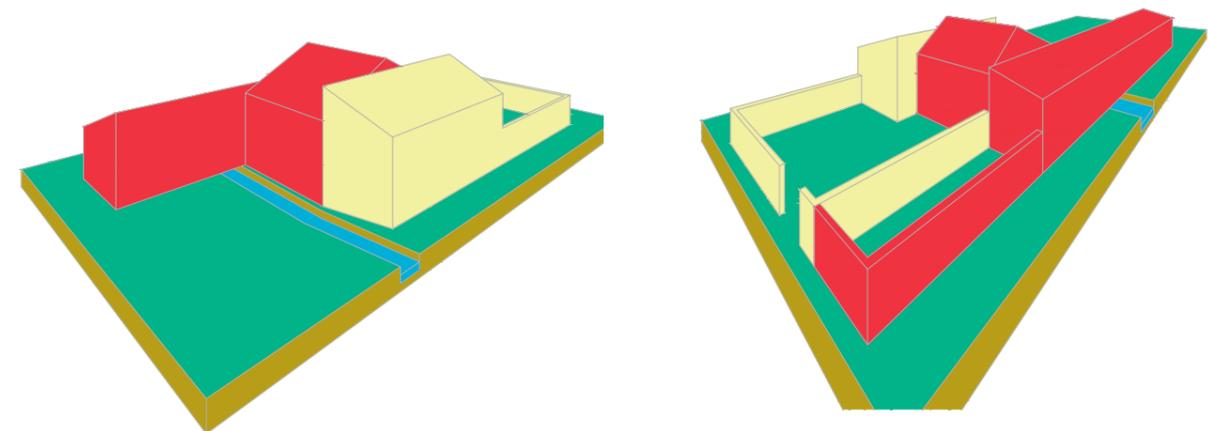
d) Ya en el siglo XIX y coincidiendo con los datos literales (1820) se ejecuta la cuarta fase, la construcción del volumen que ocupará el molino. Se trata de un volumen alargado de dos planta cubierto a un agua. En su parte central y sobre el cajero de la acequia se alojaran los mecanismos responsables de la molienda del cereal.

Figura 94. Perspectiva evolutiva del edificio. Cuarta Fase (SXIX). Autor Propio 2015

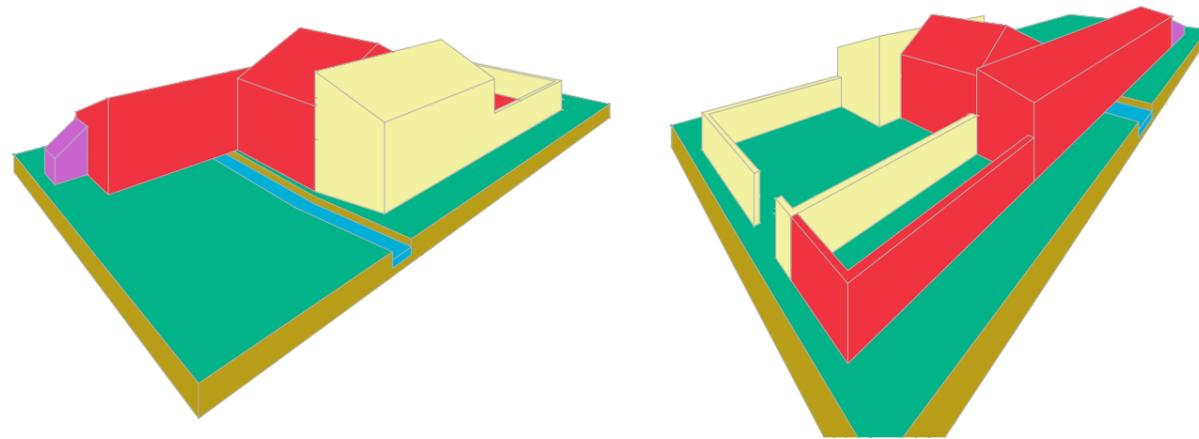
Sobre los años 60 en el siglo XX se lleva a cabo la quinta fase, en la que se crea un pequeño volumen de una planta en la fachada sur del molino, realizado con muros de hormigón y cubierta a un agua de fibrocemento. Además se crea una porchada con cuatro pilares de ladrillo y cubierta de fibrocemento en la parte noreste de la parcela y otra porchada en la salida a la fachada norte del molino.

Figura 95. Perspectiva evolutiva del edificio. Quinta Fase (años 60 SXX). Autor Propio 2015

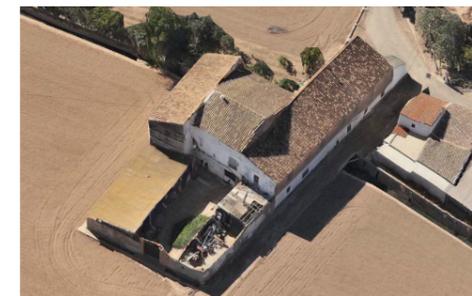
Figura 97. Molí de Farinós. Fachada Norte. Autor Propio 2015

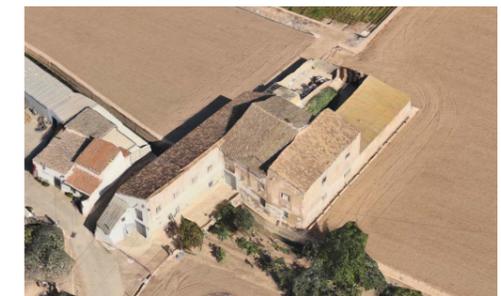
Figura 98. Molí de Farinós. Fachada Sur. Autor Propio 2015

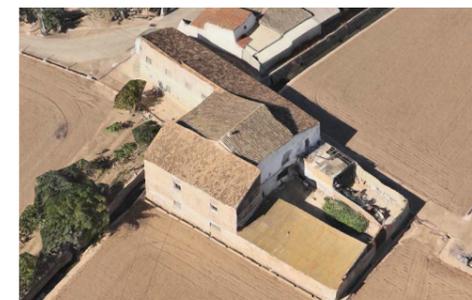
Figura 99. Molí de Farinós. Fachada Este. Autor Propio 2015

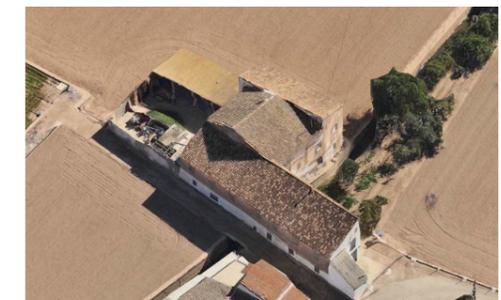
Figura 100. Molí de Farinós. Fachada Oeste. Autor Propio 2015

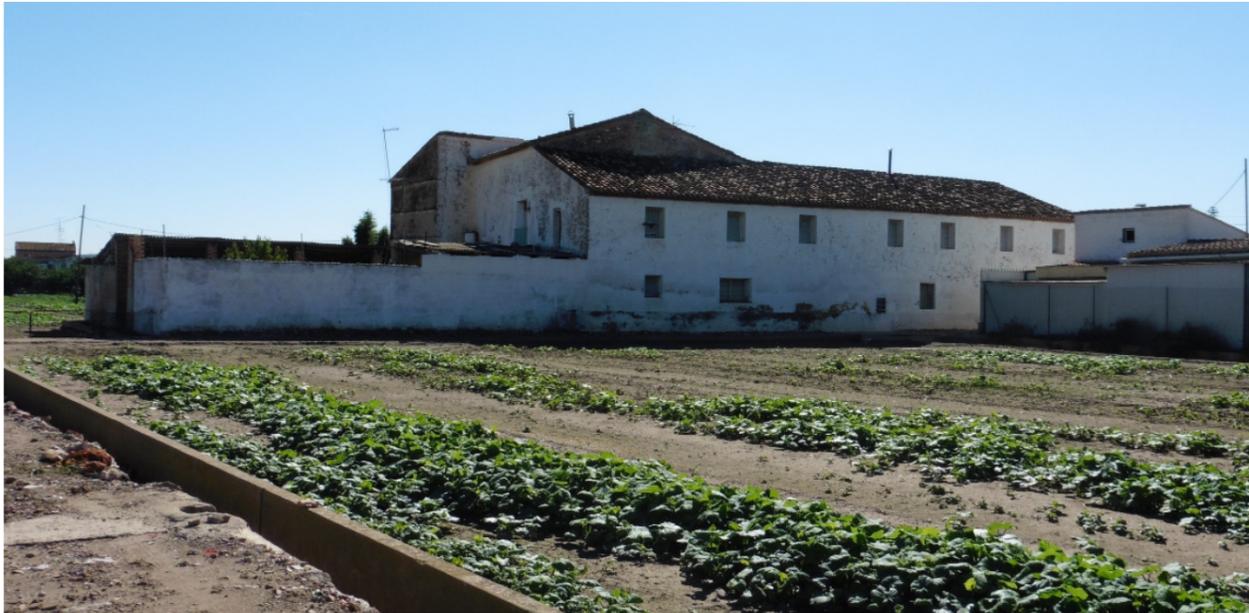
El cuerpo que alberga el antiguo molino consta de dos plantas y cubierta de teja árabe a un agua. Pegada al molino se encuentra la alquería, con un cuerpo central cubierto a dos aguas y otro cuerpo adosado a éste con tejado a un agua. El conjunto presenta en la zona norte un muro de cerramiento que alberga un gran patio.

Figura 101. Edificio completo. Molino y alquería desde fachada oeste. Autor Propio 2015

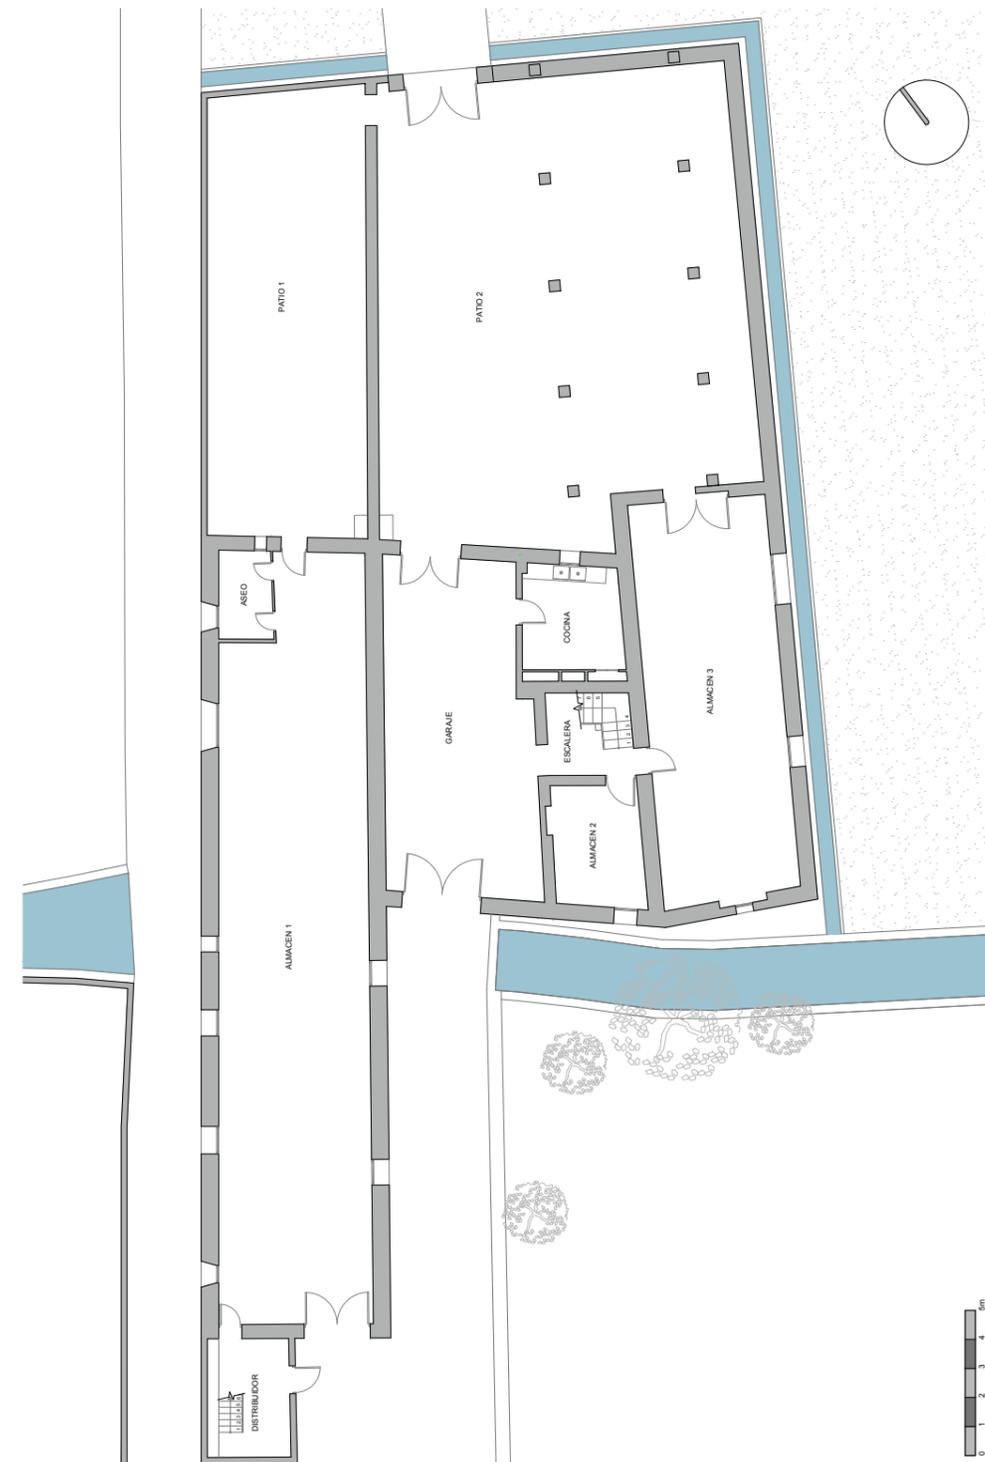
Figura 102. Plano de Planta Baja. Molí de Farinós. Autor Propio 2015

Los accesos principales a los cuerpos que componen el edificio se ubican en las fachadas sur de los mismos. El edificio molino presenta una planta baja diáfana con un pequeño baño en la esquina noroeste. El acceso a la planta alta del molino se realiza por un bloque externo, que posee una escalera metálica de acceso. Subiendo por ella encontraremos otra planta completamente diáfana.

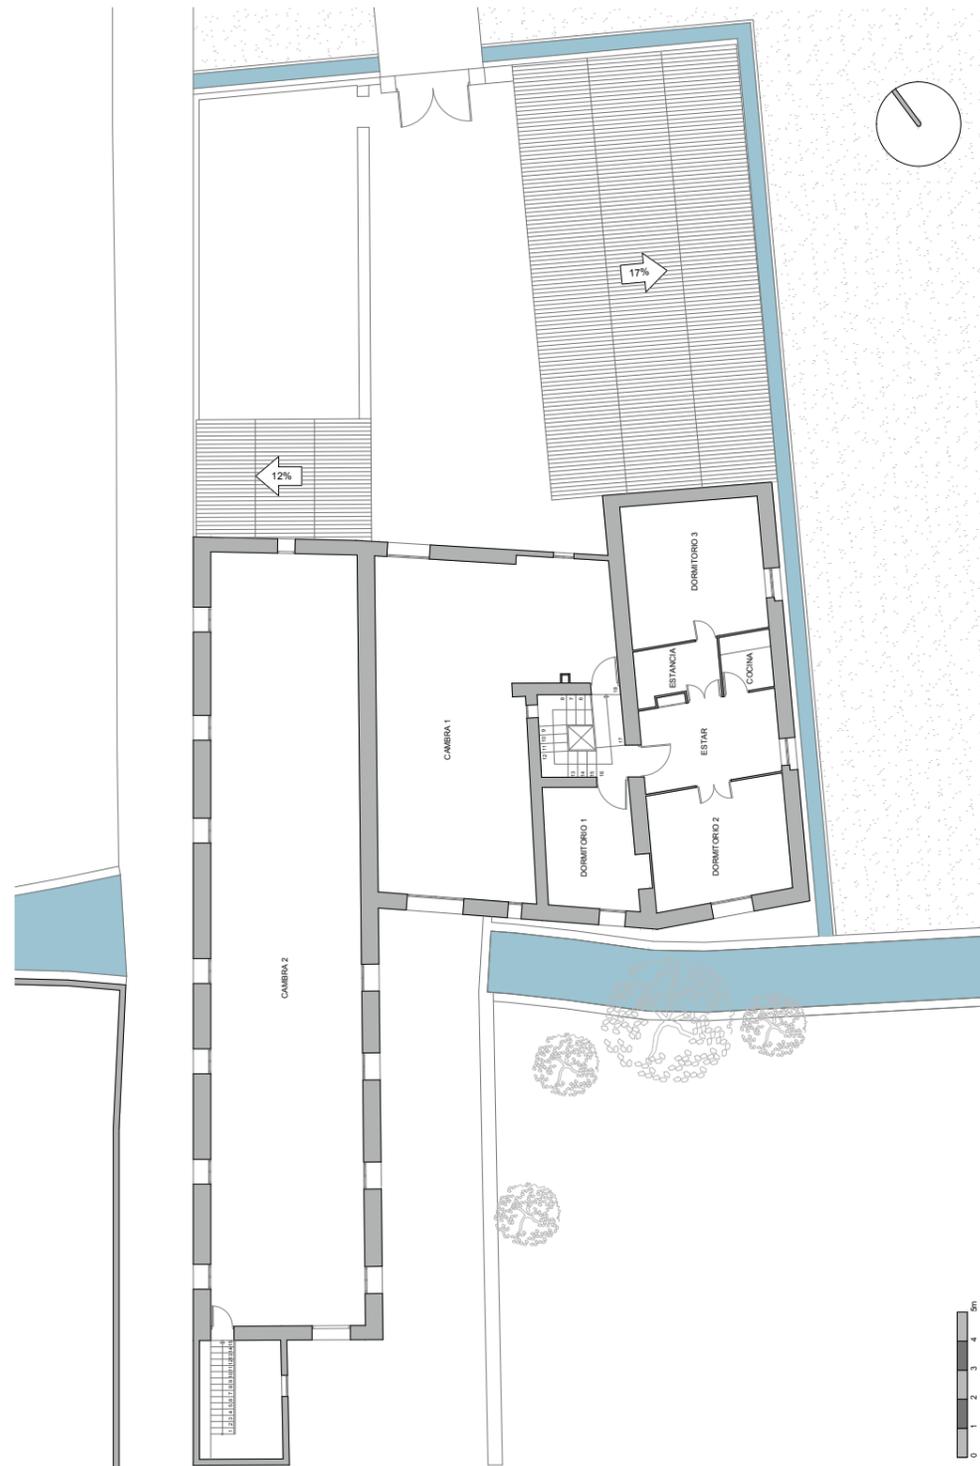
Figura 103. Plano de Planta Primera. Molí de Farinós. Autor Propio 2015

La planta alta de la alquería presenta dos grandes zonas muy diferenciadas; por una parte, la antigua vivienda que consta de una sala de estar, una pequeña cocina, tres dormitorios y una estancia sin definir que ocupan el cuerpo mas oriental del edificio y, por otra parte, una andana que se debió utilizar como granero y secadero situada en el bloque central del inmueble.

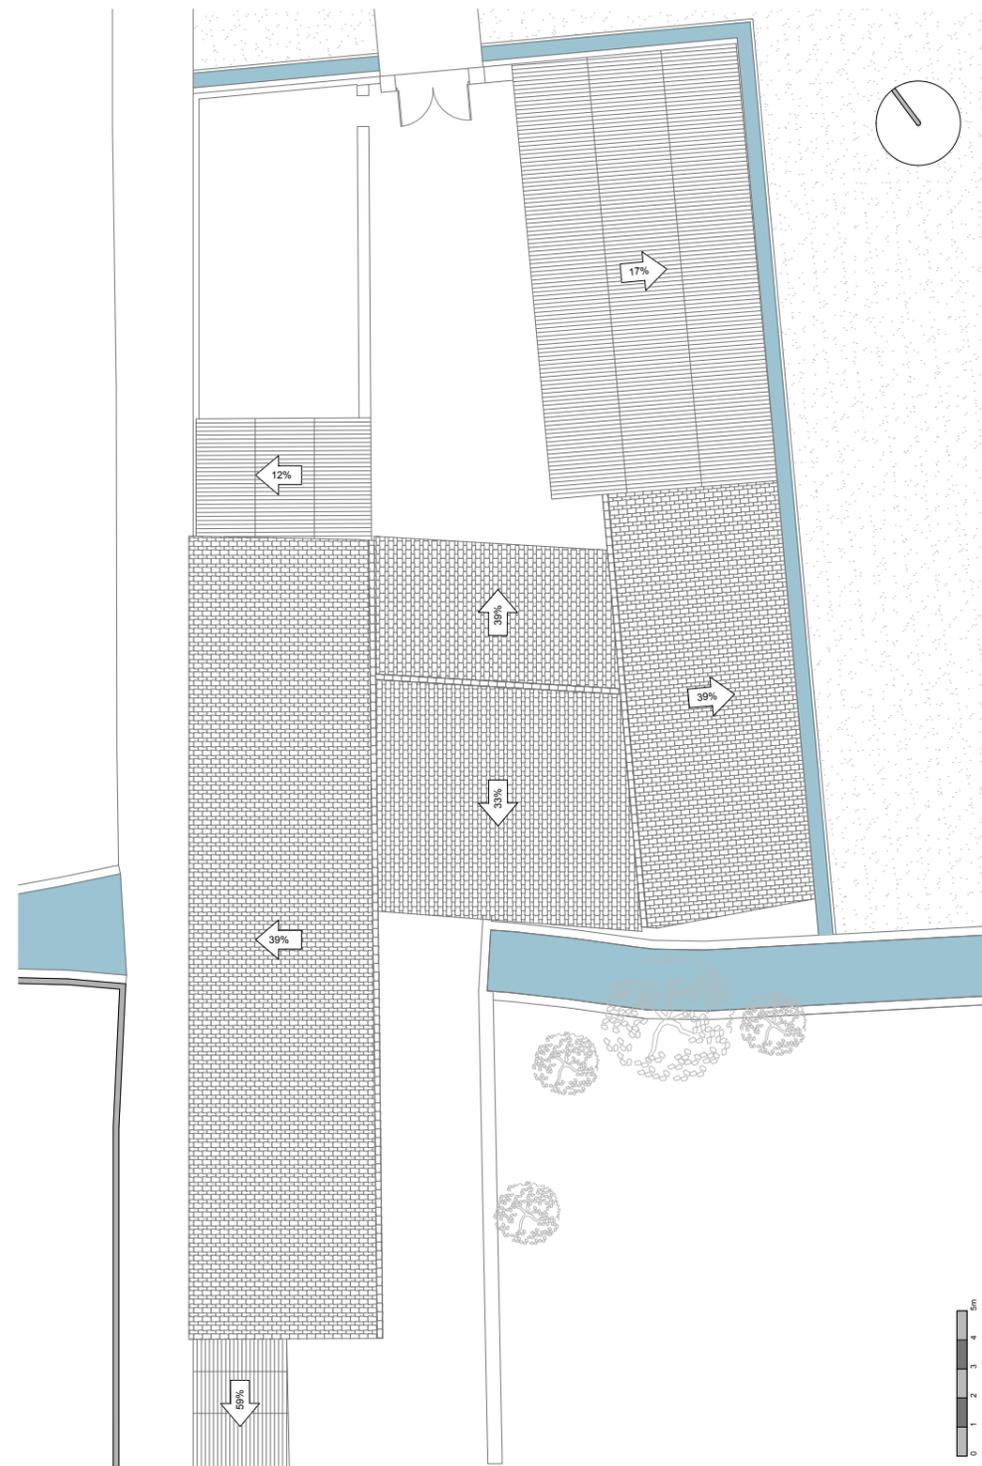
Figura 104. Plano de Planta Cubiertas. Molí de Farinós. Autor Propio 2015

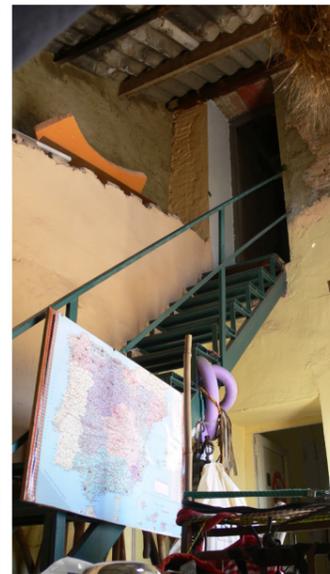
Figura 108. Acceso a la planta alta del antiguo molino. Autor Propio 2015

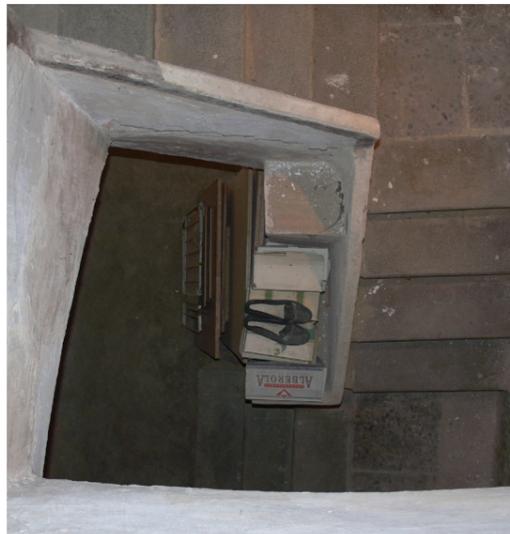
A la alquería, como se ha dicho también se accede por la fachada sur. Una vez atravesado el umbral de la puerta encontramos un gran espacio destinado a garaje y almacén. A la derecha se encuentra un pasillo que lleva a la escalera de bóveda tabicada que da acceso a la planta alta. Siguiendo el pasillo, una pequeña habitación a mano derecha y al frente otra gran estancia que también tiene función de almacén en la actualidad y que probablemente fue una antigua cuadra. Una cocina se ubica también en la planta baja del cuerpo central de la alquería.

Figura 116. Escalera de bóveda tabicada para acceso a primera planta de la alquería. Autor Propio 2015

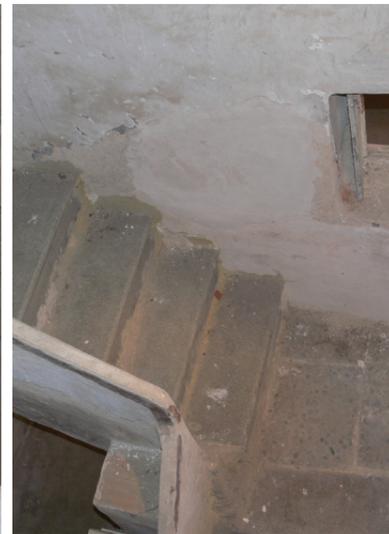
Figura 117. Escalera de bóveda tabicada para acceso a primera planta de la alquería. Autor Propio 2015

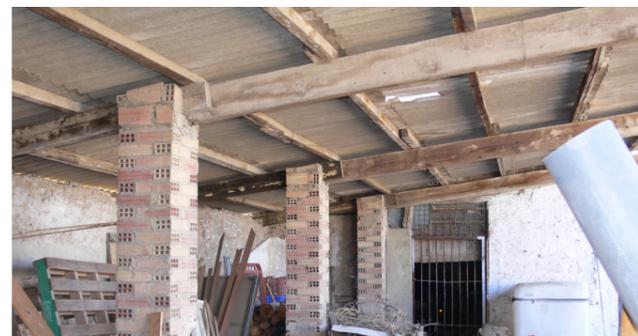
La fachada norte de la alquería presenta una puerta por la que se accede al patio, dividido en dos por un muro. La zona este del patio presenta una cubierta de placas de fibrocemento que albergan bajo ella otra zona de almacenaje.

Figura 124. Cubierta a un agua de placas de fibrocemento en patio. Autor Propio 2015

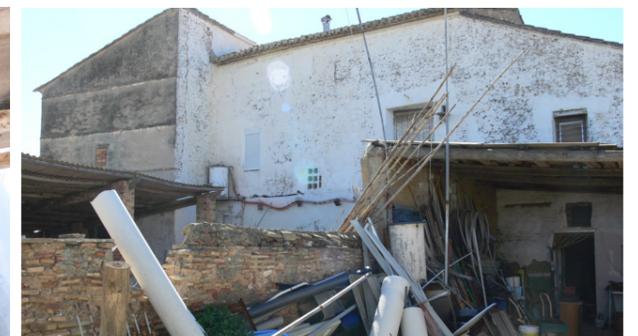
Figura 125. Cubierta de placas de fibrocemento en patio exterior. Autor Propio 2015

Existen tres cubiertas de placa de fibrocemento en el edificio. La primera en el anexo realizado en la fachada sur del molino y otras dos en el patio de la alquería. Se sustentan sobre un sencillo entramado de pares y correas (metálicos y de madera).

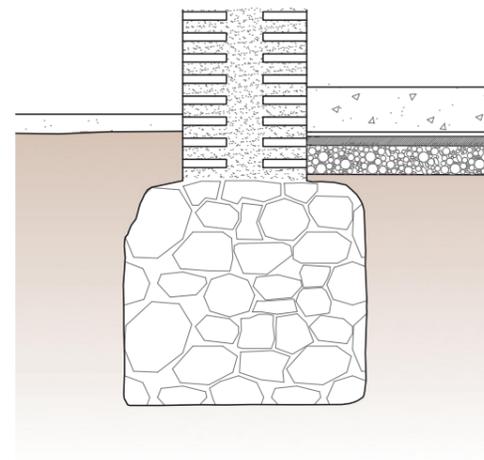
Se trataría de una cimentación resuelta por zapatas corridas bajo los muros de carga, que tendría aproximadamente el doble del ancho del muro que sustenta (entre 0,9 y 1,2m) y una profundidad cercana al metro. Seguramente estará ejecutada con mampuestos recibidos con mortero de cal. De esta forma, los muros de carga trasladarían la carga a través de esta cimentación al terreno firme.

Figura 128. Detalle de la supuesta cimentación del edificio. Autor Propio 2015

Señalar que dado que no se ha realizado ninguna cata para determinar con exactitud el o los tipos de cimentación del edificio la cimentación que se describe es intuitiva. Se ha tomado como referencia construcciones cercanas de las que sí se sabe exactamente cómo es su cimentación y el hecho de que se trata de una cimentación que no tiene que soportar grandes cargas.

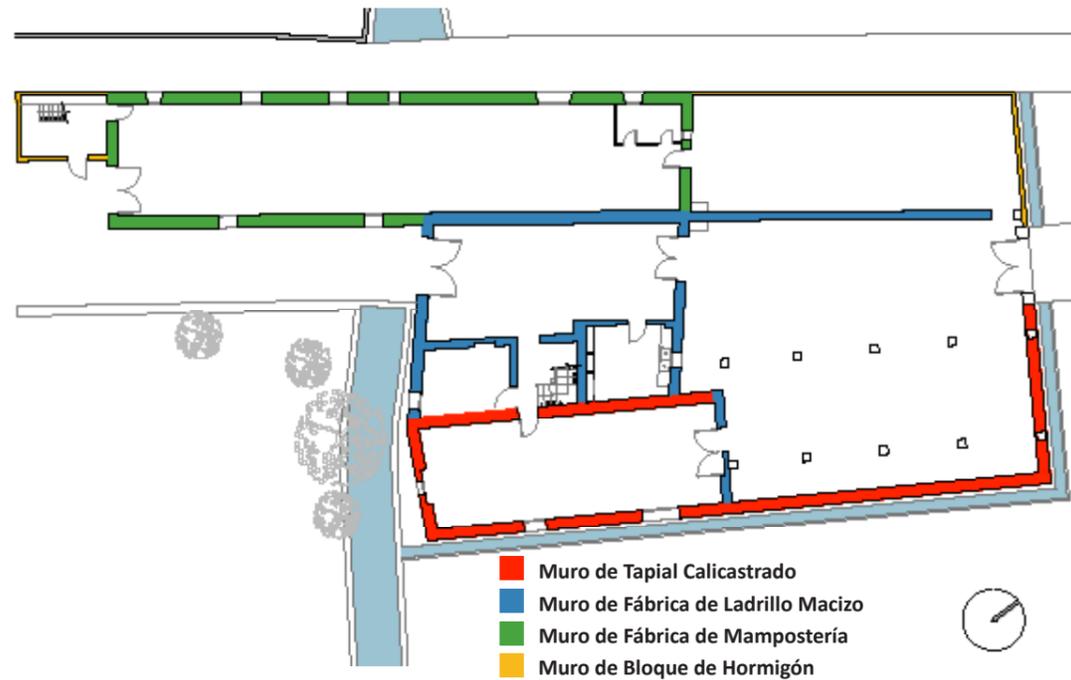
Existen en el edificio diferentes tipologías de muro, debido a que fue construido en diversas épocas, si bien todos presentan función estructural como muros de carga.

Figura 129. Plano de Tipologías de Muros existentes.

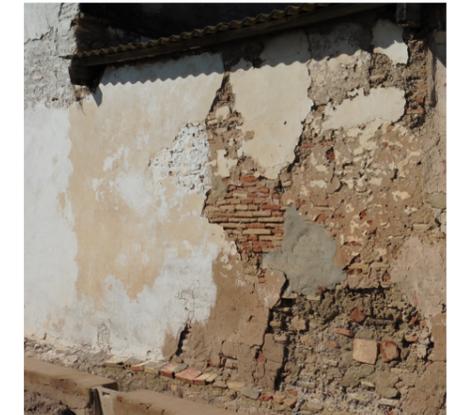
**Muro de Tapial Calicastro:** Los muros más antiguos, los de la parte oriental del edificio son de tapial valenciano calicastro, compuesto por tierra apisonada, mampuesto y ladrillos macizos trabados a tizón, con las juntas de diferentes espesores. El calicastro como forma de terminación del muro consistía en dar una capa de grava y cal, que posteriormente se encalaría para dar el color blanco tan característico de las casas mediterráneas. Los encuentros de muros y las zonas más comprometidas constructivamente hablando, como jambas, dinteles, cornisas y esquinas están resueltos con ladrillo macizo, con el fin de mejorar la traba. En pequeñas zonas se conserva todavía el enfoscado de cal blanca primitivo. Presenta unos espesores que rondan los 55cm.

Figura 130. Muro de Tapial Calicastro. Perímetro este del patio de la alquería. Autor Propio 2015

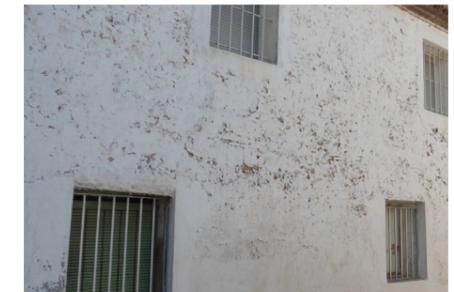
**Muro de Fábrica de Ladrillo y Mampostería:** Otros muros del edificio se resuelven con fábricas de ladrillo que presentan diferentes tamaños según la sollicitación a la que se encuentran sometidos. Sus espesores oscilan entre 45 y 60cm, entre pie y medio y dos pies de espesor, resueltos con ladrillo macizo recibido con mortero de cal y arcilla de junta variable. La mayoría de muros del cuerpo que formaba el antiguo molino cambia la utilización de ladrillos macizos por mampostería, tomada también con mortero de cal y arcilla.

Figura 131. Muro de Mampostería. Fachada Oeste del edificio. Autor Propio 2015

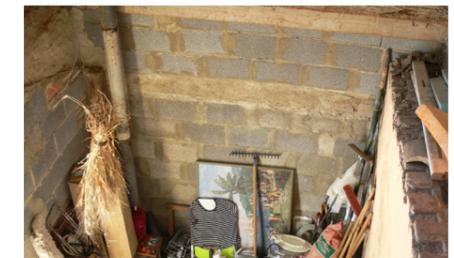
**Muro de Bloque de Hormigón:** El pequeño cuerpo situado al sur del molino presenta los muros de bloque de hormigón de 20cm, revestidos por mortero de cemento encalado en la parte exterior inicialmente y ahora revestido con pintura plástica. También se resuelve con bloque de hormigón el muro de cerramiento noroeste del patio exterior.

Figura 132. Muro de Bloque de Hormigón. Bloque anexo al molino en fachada sur. Autor Propio 2015

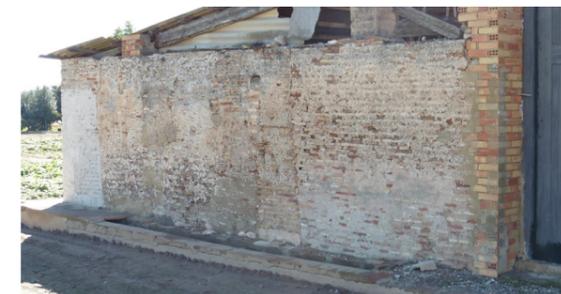
Figura 133. Muro perimetral de Tapial Calicastro del patio de la alquería. Autor Propio 2015

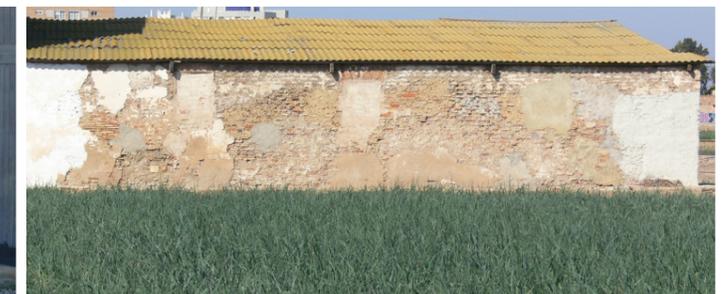
Figura 134. Muro de Tapial Calicastro. Perímetro este del patio de la alquería. Autor Propio 2015

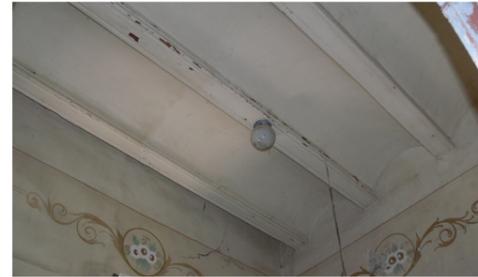
Los forjados de la alquería están constituidos por viguetas de madera escuadradas empotradas en los muros de carga y revoltones de ladrillo que se apoyan en los laterales de las viguetas. La parte superior del revoltón está rellena por cascotes con mortero de cal, consiguiendo así una superficie horizontal sobre la que apoyar el pavimento de la cara superior del forjado. Presenta un intereje de 65cm y la dimensión más común de las viguetas es de 12x20cm.

Figura 135. Forjado del edificio. Autor Propio 2015
