# EL MOLÍ DE FARINÓS A LAS PUERTAS DE LA HUERTA HISTÓRICA DE BENIMACLET

UNIVERSITAT  
POLITÈCNICA  
DE VALÈNCIA

ESCOLA TÈCNICA SUPERIOR  
ENGINYERIA  
D'EDIFICACIÓ

TFG 2014-2015 Autor: José Antonio Rodrigo Núñez

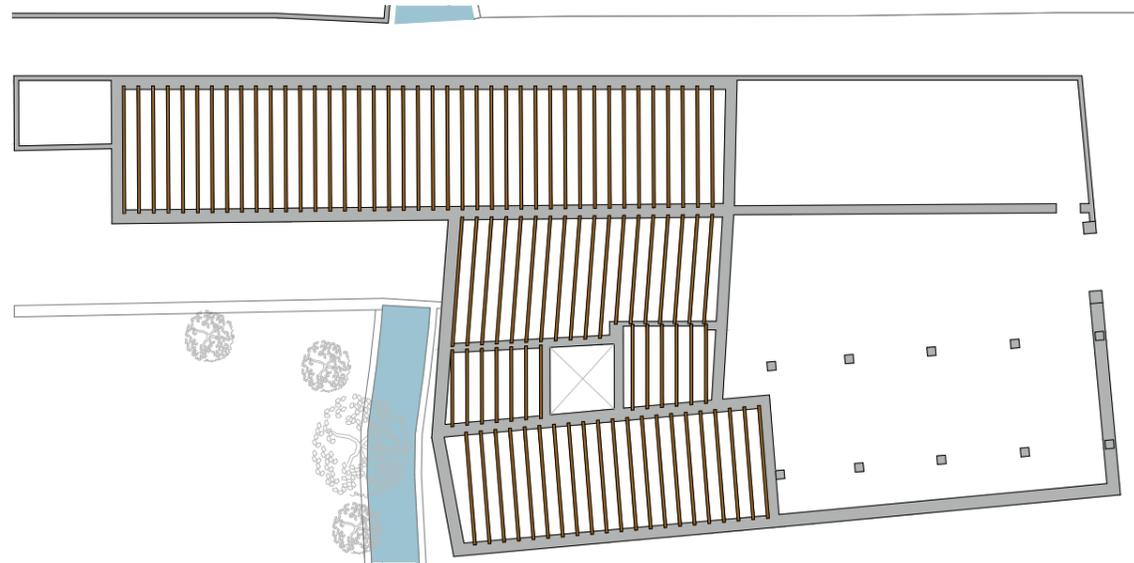
Figura 136. Esquema del forjado de primera planta del edificio. Autor Propio 2015

Los forjados de la alquería están constituidos por viguetas de madera escuadradas empotradas en los muros de carga y revoltones de ladrillo que se apoyan en los laterales de las viguetas. La parte superior del revoltón está rellena por cascotes con mortero de cal, consiguiendo así una superficie horizontal sobre la que apoyar el pavimento de la cara superior del forjado. Presenta un intereje de 65cm y la dimensión más común de las viguetas es de 12x20cm.

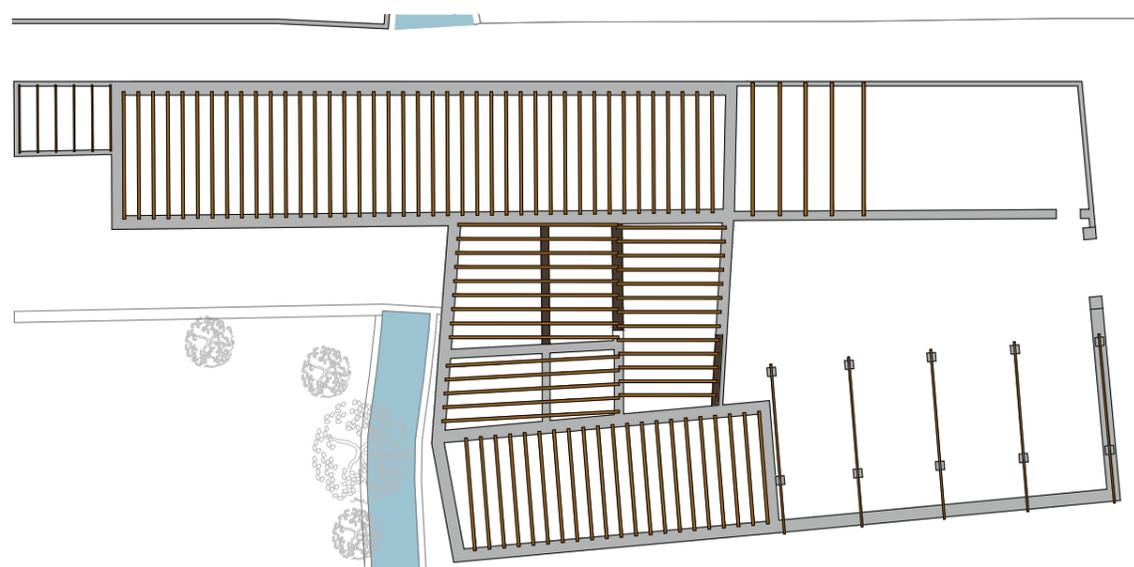
Figura 137. Esquema estructural de las cubiertas del edificio. Autor Propio 2015

Los tres bloques que forman el edificio tienen solucionada la cubierta de la misma forma, si bien el bloque central soluciona la evacuación a dos aguas y, los bloques laterales del edificio, a un agua. Se trata de cubiertas inclinadas formadas por pares de madera que descansan sobre los muros de carga, de dimensiones 11x25cm que dan la pendiente necesaria para la evacuación del agua y que presentan un intereje de entre 61 y 65 cm. Sobre estos pares unos rastreles perpendiculares de 8x4cm y sobre ellos ladrillos macizos cerámicos que dan la planeidad al conjunto. Sobre el ladrillo una capa de mortero y finalmente teja árabe.

En el cuerpo central de la alquería, la viga cumbreira presenta una sección de 38x38cm y se apoya en un pilar central y los muros de carga perimetrales. Sobre la viga se apoyan pares de madera de sección 11x25cm encargados de dar la pendiente a la cubierta. Los interejes oscilan entre los 61 y 65cm. Sobre estos pares, rastreles de 8x4cm, sobre los que descansan los ladrillos, la capa de mortero y las tejas.

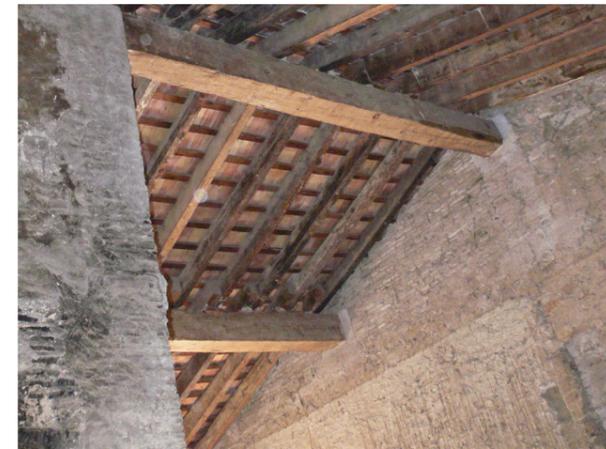
Figura 138. Cubierta a dos aguas del cuerpo central de la alquería. Autor Propio 2015

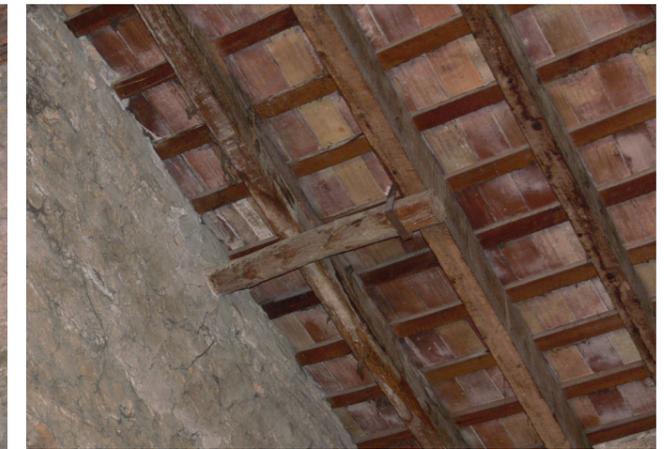
Figura 139. Estructura de la cubierta. Autor Propio 2015

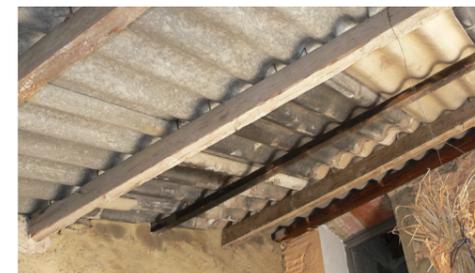
Figura 140. Cubierta de Fibrocemento en el bloque suroeste del edificio. Autor Propio 2015

Existen tres cubiertas de placa de fibrocemento en el edificio. La primera en el anexo realizado en la fachada sur del molino y otras dos en el patio de la alquería. Se sustentan sobre un sencillo entramado de pares y correas (metálicos y de madera).

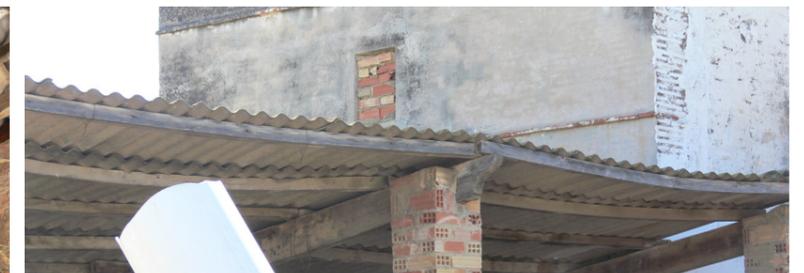
Figura 141. Cubierta de Fibrocemento en el patio de la alquería. Autor Propio 2015

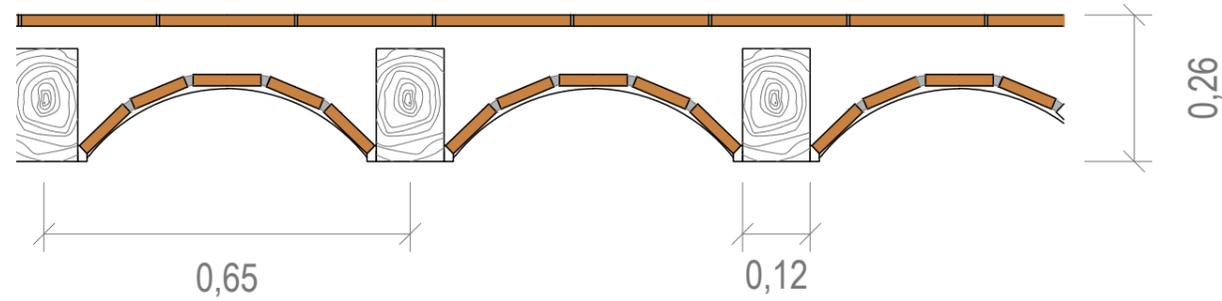
Figura 142. Detalle constructivo del forjado del edificio.  
Autor Propio 2015

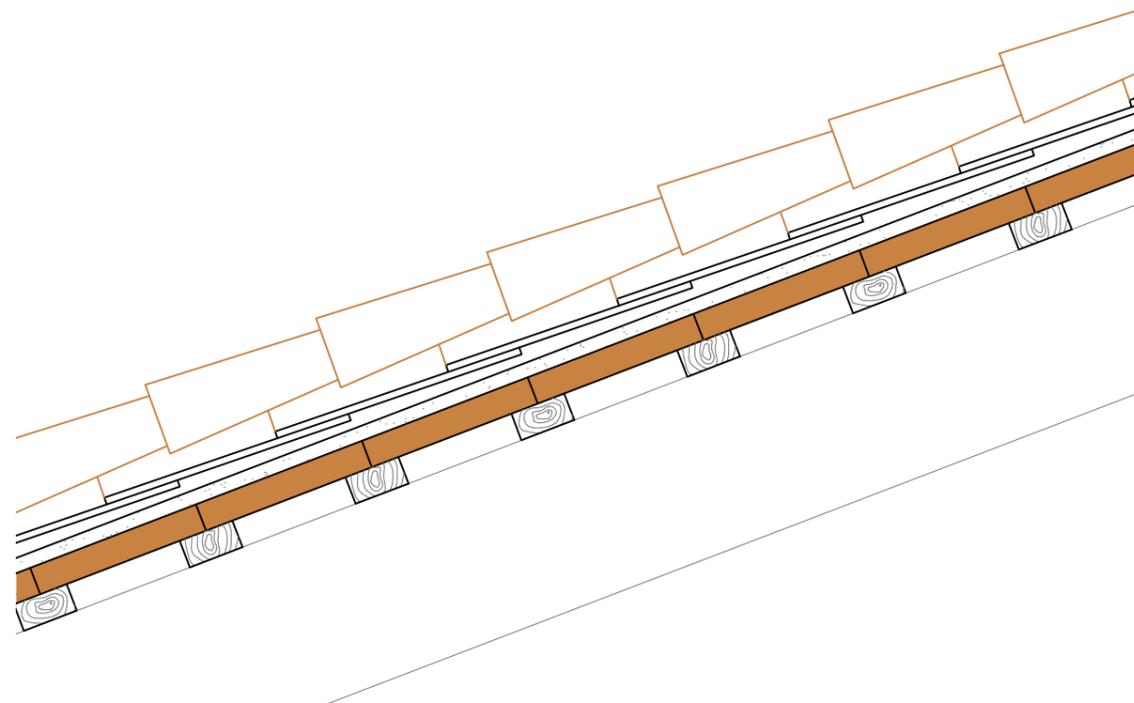
Figura 143. Detalle constructivo de la cubierta del edificio.  
Autor Propio 2015

Las cornisas se generan con dos roscas de ladrillo que sobresalen unos 15cm de la línea de fachada y la bocateja que sobresale otros 15-20cm dependiendo de la fachada. No existe canalón que pueda redirigir las aguas en ninguna de las cubiertas del edificio.

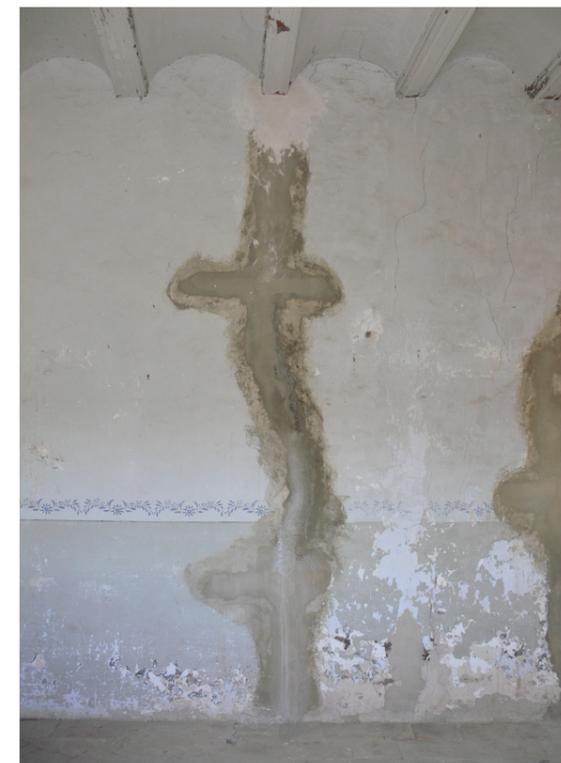
Figura 144. Enlucido de yeso y enfoscado de cemento. Autor Propio 2015

Enlucidos de yeso en la planta primera del cuerpo oriental y enlucidos de yeso y enfoscados de cemento en el resto de paramentos. Algunas paredes conservan pinturas adornadas con cenefas en los dormitorios y otras sin embargo se hallan revestidas con pintura plástica incluso de exteriores. La cocina ubicada en el edificio central y un pequeño baño sito en el edificio del molino presentan un alicatado de los años 70.

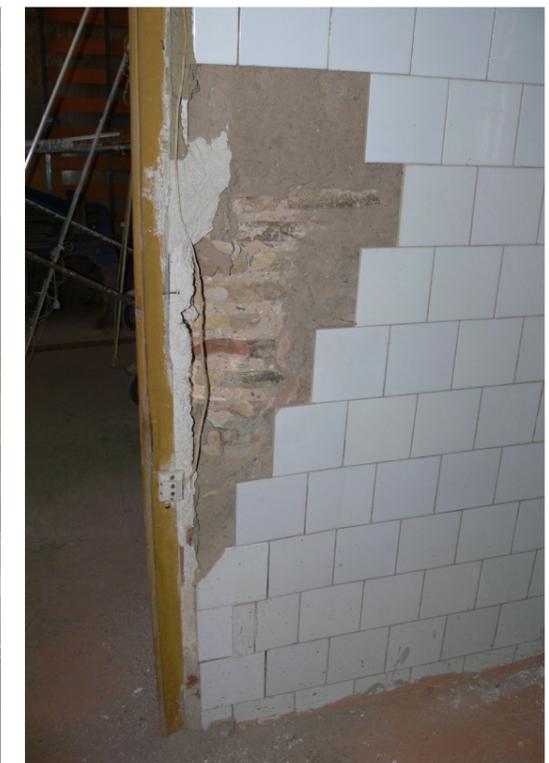
Figura 145. Alicatado en cocina. Autor Propio 2015

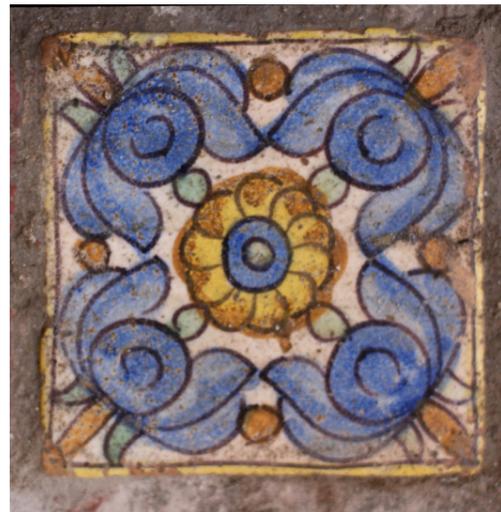
Figura 146. Detalle de baldosa cerámica ornamentada SXVIII. Autor Propio 2015

En el primer piso del bloque oriental sí que existe sin embargo pavimento antiguo (datado según el arqueólogo Víctor Algarra sobre finales del siglo XVIII), si bien las piezas que quedan no están en buen estado de conservación siendo casi imposible recuperarlo.

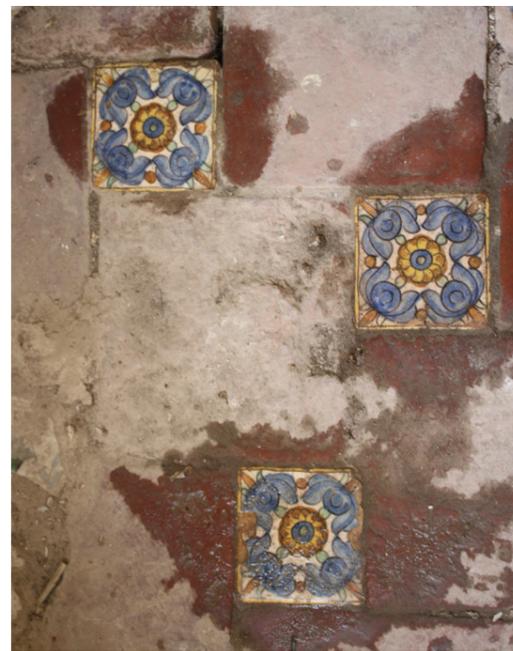
Figura 147. Pavimento cerámico del siglo XVIII en la primera planta de la alquería. Autor Propio 2015

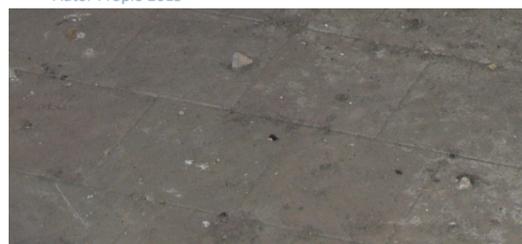
Figura 148. Colocación de pavimento en andana. Autor Propio 2015

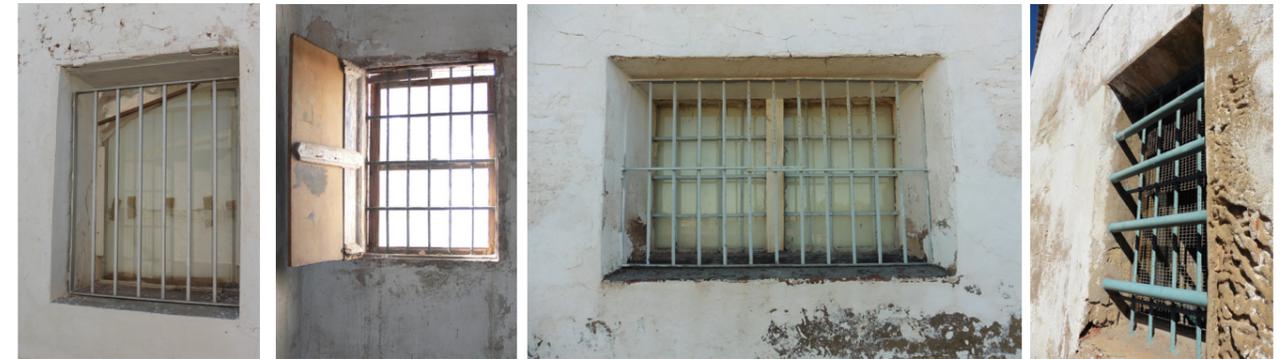
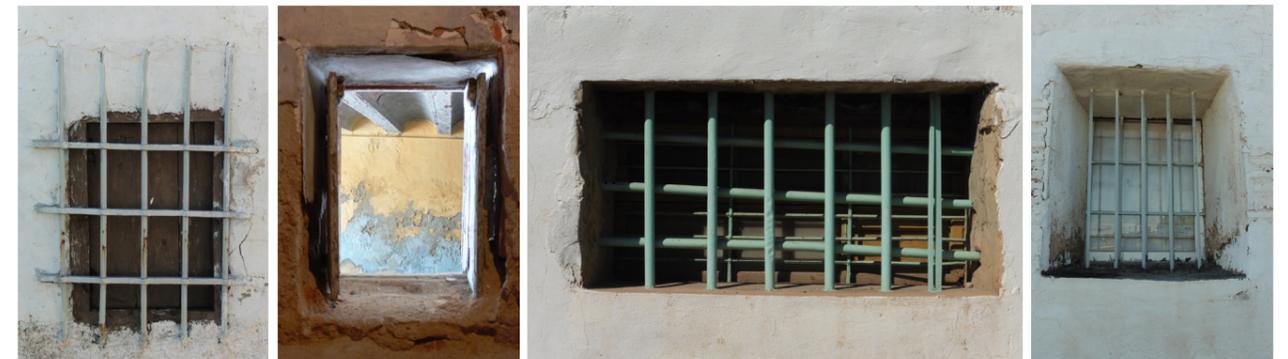
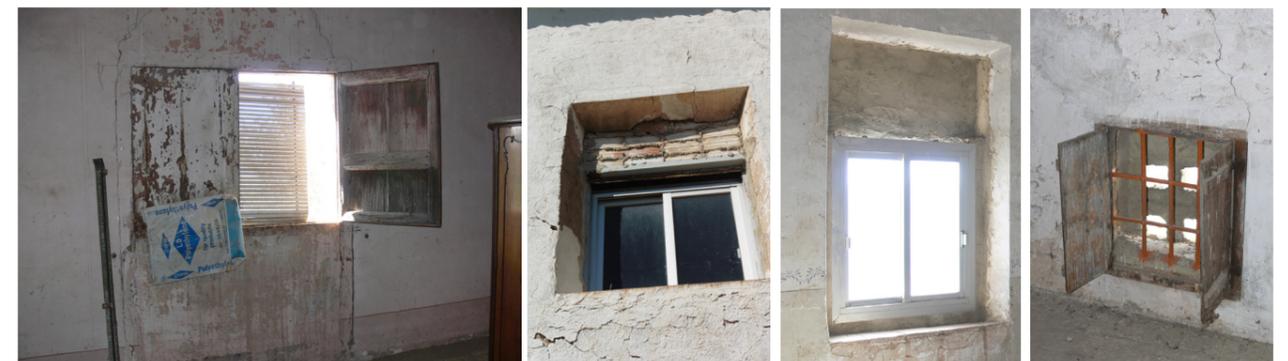
Figuras 150 - 153. Diferentes tipos de ventana y cerrajería en planta baja del edificio. Autor Propio 2015

Figuras 154 - 157. Diferentes tipos de ventana y cerrajería en planta baja del edificio. Autor Propio 2015

Figuras 158 - 161. Diferentes tipos de ventana y cerrajería en planta alta del edificio. Autor Propio 2015

El edificio presenta una gran variedad de elementos de carpintería, muchos de ellos impropios, tanto en el exterior como en el interior del mismo. Se trata de una mezcla muy heterogénea de elementos y materiales, ya que se pueden encontrar desde ventanas de madera a ventanas de aluminio, batientes y correderas, con sistemas de oscurecimiento o sin ellos. Todas las ventanas de madera del edificio presentan un aspecto muy deteriorado debido al ataque de agentes atmosféricos y al escaso mantenimiento de las mismas. Muchas de ellas han sido sustituidas por otros paneles de diversos tipos de madera y, apenas un par conservan algo de acristalamiento. La cerrajería en los huecos se resuelve de diferentes modos, empleando elementos de forja y, en ocasiones barras de acero estructural.

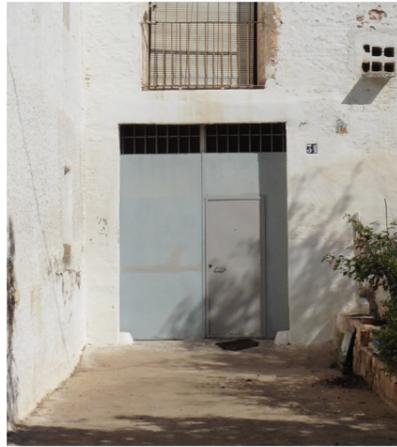
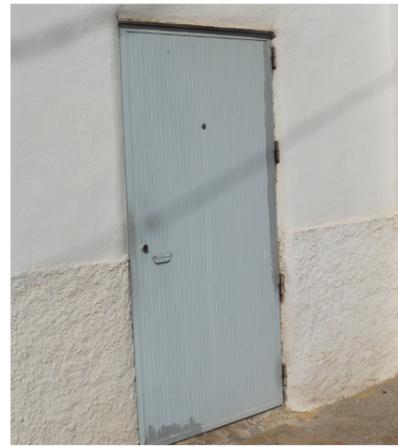
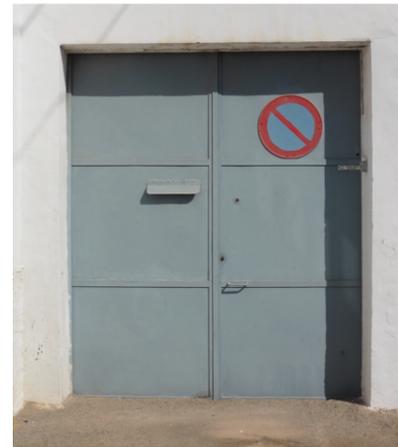
Figura 162. Puerta metálica de acceso a la alquería. Autor Propio 2015

Figura 163. Puerta metálica de acceso en anexo al molino. Autor Propio 2015

Figura 164. Puerta metálica de acceso al molino. Autor Propio 2015

Respecto a las puertas del edificio destacar que las antiguas de madera de acceso a la alquería y a la planta baja del molino fueron sustituidas en los años setenta del siglo pasado por grandes puertas metálicas, de dos hojas y que en la actualidad presentan muy buen estado de conservación. También se puede encontrar una puerta metálica de menor dimensión en el bloque anexo de acceso a la planta alta del molino. En la fachada norte del molino sí se conserva una puerta de madera que da acceso al patio de la alquería. Las puertas de interior son de madera, de diferentes acabados y dimensiones, encontrándose también en un estado muy deficiente.

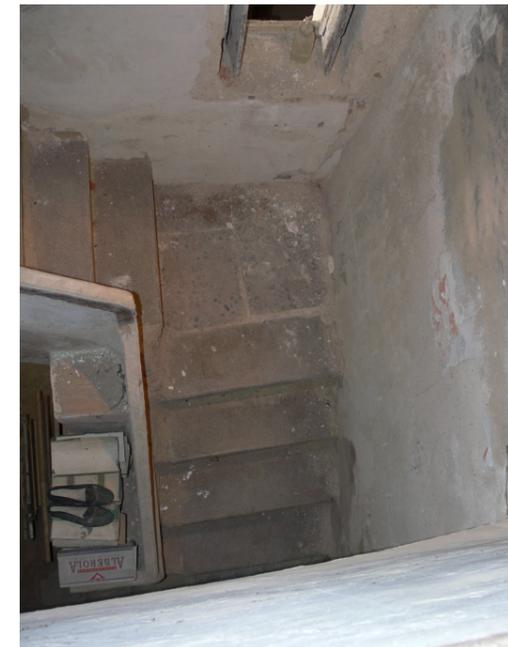
Figura 169. Escalera de bóveda tabicada para acceso a primera planta de la alquería. Autor Propio 2015

Existen en el edificio dos escaleras para acceder a las plantas altas. Para el acceso a la planta alta de la alquería se construyó una escalera de bóveda tabicada de ladrillo que parece haber sido modificada con el paso del tiempo. Para su construcción se creó un macizado de ladrillo como arranque de la escalera y, a continuación, una primera rosca de ladrillo cerámico macizo tomada con yeso. A continuación se extiende una capa de yeso y sobre ésta otra rosca de ladrillo, recibida con mortero de cal y colocada generalmente perpendicular a la orientación de la primera rosca. Sobre la segunda rosca se ejecutarán las tabicas, rellenando el peldaño con escombros y finalmente se coloca la huella. Las dimensiones de huellas y tabicas en esta escalera difieren sensiblemente entre los diferentes peldaños de la misma. Las tabicas oscilan entre los 18 y los 20cm y las huellas suelen ser de 30cm.

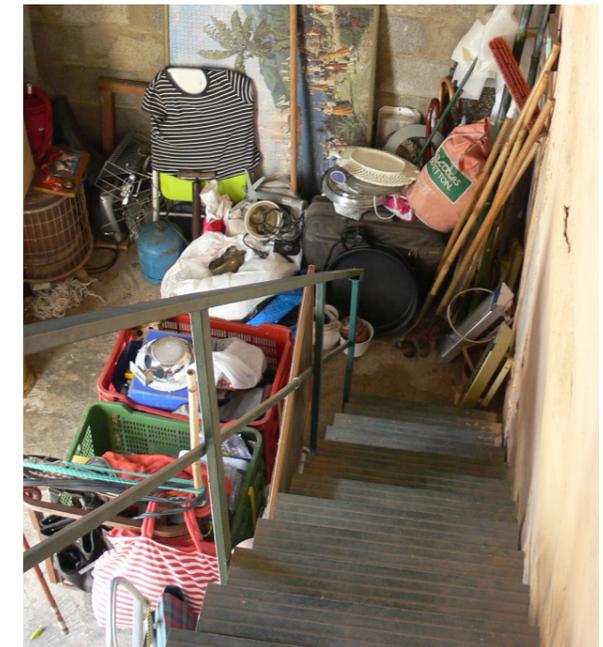
Figura 170. Escalera metálica de acceso a primera planta del molino. Autor Propio 2015

Para acceder a la primera planta del molino se realizó una escalera formada por perfiles metálicos como zanca o elemento estructural y chapa plegada soldada a los perfiles que hace la función de huella y tabica.

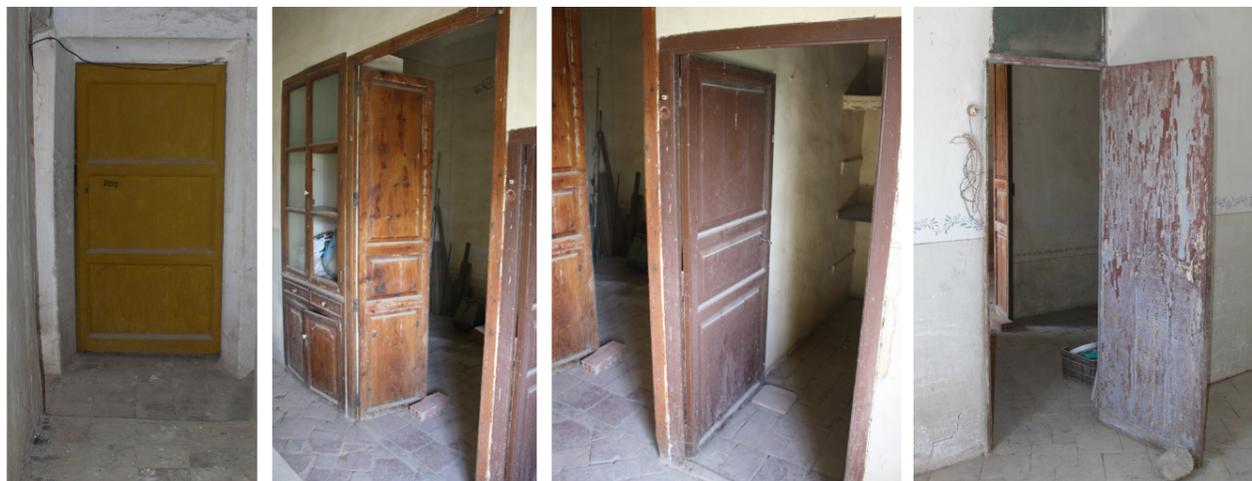
Figura 165 - 168. Diferentes tipos de puerta de madera en planta alta de la alquería. Autor Propio 2015

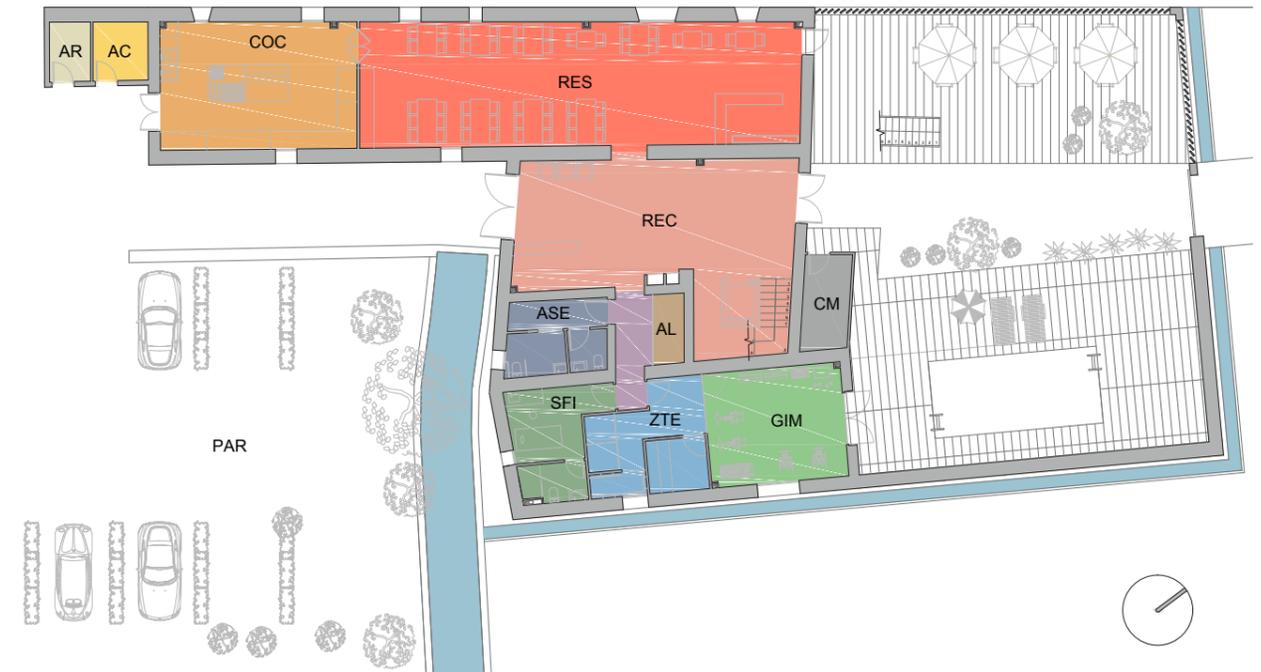
- Recepción y Lobby. (REC)
- Restaurante interior. (RES)
- Cocina. (COC)
- Almacén para restaurante. (AC)
- Cuarto de residuos. (AR)
- Servicio caballeros, Servicio señoras/minusválido. (ASE)
- Almacén limpieza. (AL)
- Sala Fisioterapia. (SFI)
- Zona Spa con ducha bitérmica, ducha nebulizada pediluvio y sauna. (ZTE)
- Gimnasio. (GIM)
- Restaurante exterior.
- Piscina climatizada exterior.
- Cuarto de máquinas. (CM)
- Jardín.
- Parking.

Figura 178 Plano Planta Baja Programa de Necesidades. Autor Propio 2015

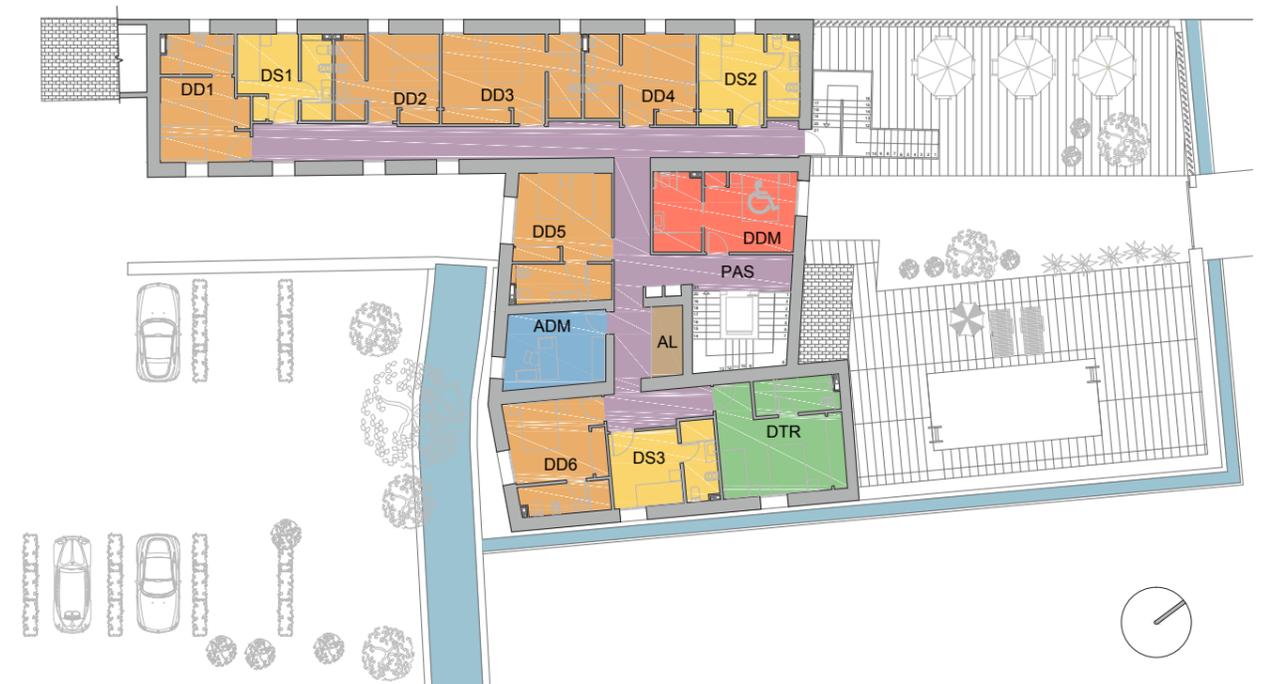
- 11 habitaciones, distribuidas de la siguiente forma, 3 sencillas, 7 dobles (1 para minusválidos) y 1 habitación triple. (DD, DS, DDM, DTR)
- Pasillos. (PAS)
- Administración. (ADM)
- Almacén limpieza. (AL)

Figura 179 Plano Planta Primera Programa de Necesidades. Autor Propio 2015

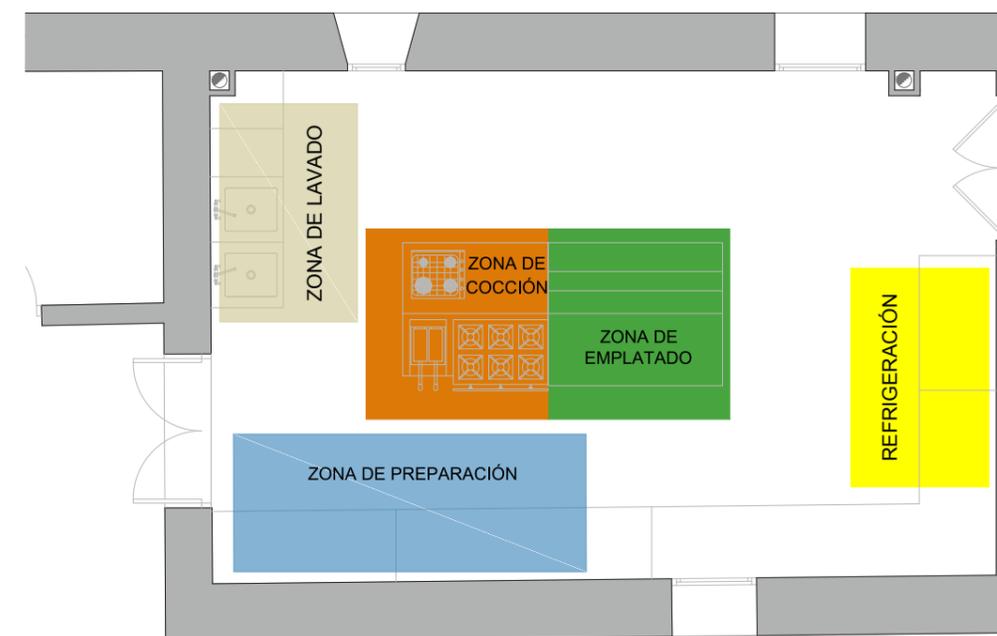
Una cocina industrial con todas las novedades del mercado y con un gran diseño será la herramienta perfecta para poder ofrecer al cliente la afamada gastronomía de la zona. El restaurante tiene capacidad para unas 40 personas en su interior y para una docena más en las dependencias del patio de la alquería.

Figura 184. Zonificación de la cocina. Autor Propio 2016

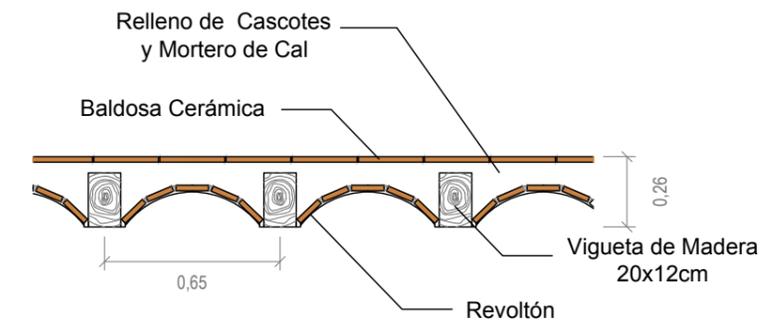
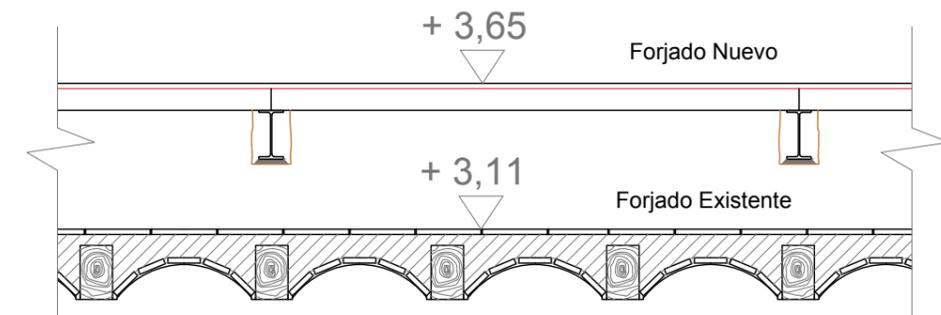
Se construirá un forjado sobre el existente que permita no tocar el actual y eliminar esa diferencia de cota (54cm) para hacer accesible las dos partes del edificio. Además, este hueco permitiría alojar las instalaciones entre los dos forjados. Se construirá un forjado de viguetas metálicas empotradas/apoyadas en los muros de carga del edificio (muros de entre 45 y 60cm de espesor) de sección suficiente para recibir los nervios del forjado. Sobre las vigas un tablero de madera de alta densidad CLT y sobre él, membrana antiimpacto y pavimento de tarima flotante.

Figura 185. Sección de la nueva solución. Autor Propio 2016

En el forjado de la planta primera del molino se presentan dos problemas; primero que la ficha del catálogo exige que se mantengan los forjados actuales y, segundo que el forjado de primera planta del molino y el de primera planta de la alquería que deben conectar las habitaciones se encuentran a diferente cota.

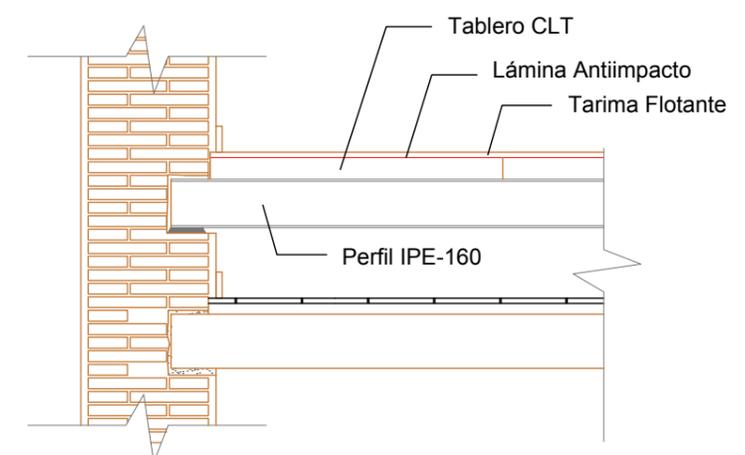
Figura 186. Sección de la nueva solución. Autor Propio 2016

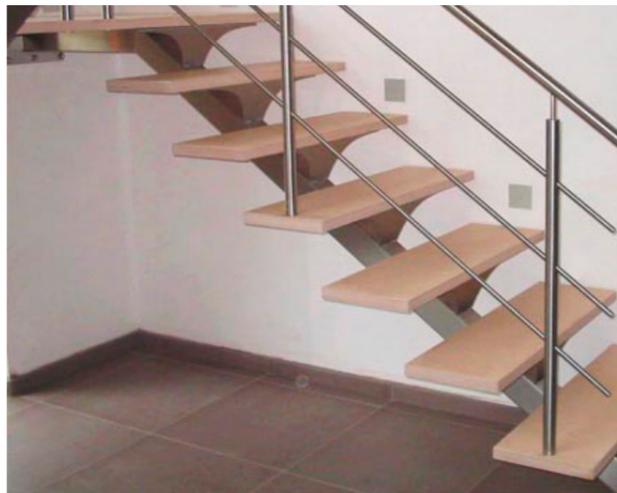
La escalera actual incumple la normativa en materia de seguridad y accesibilidad, por tanto, será necesaria su sustitución por otra que cumpla la normativa vigente. Se procederá a su demolición y se creará una escalera de estructura metálica de tres tramos que salvará la altura entre la planta baja y la primera. La escalera se ubicará en la parte noreste del cuerpo central de la alquería, lugar en el que se encontraba anteriormente la cocina. En el ojo de la escalera se colocará un ascensor para permitir la accesibilidad a las habitaciones. Se creará al final del pasillo de comunicación de las habitaciones en lo que era el edificio del molino una escalera de incendio que llevará al patio del edificio, cumpliendo con la normativa DB-SI.

Figura 187. Escalera de aspecto similar a la proyectada. (http://www.ibarkalde.com/files/) Mayo 2016

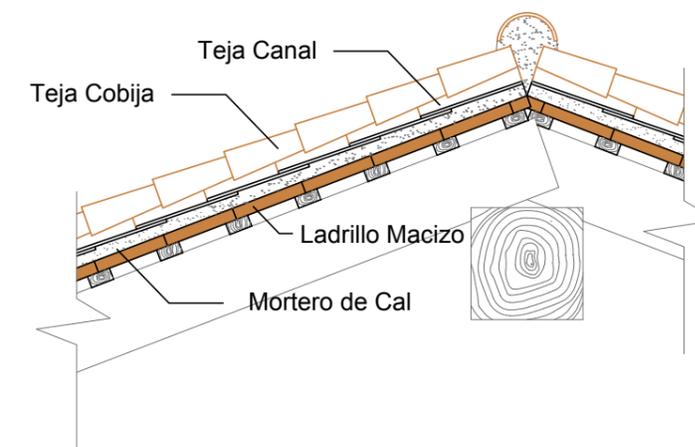
Figura 189. Detalle de cubierta existente. Autor Propio 2016

Para el cambio de uso que se va a dar al edificio, las cubiertas deberán cumplir con el aislamiento térmico y acústico necesario, según el CTE. Dado que las cubiertas actuales del edificio no cumplen estos requisitos, será necesario dotarlas de un aislamiento de poliestireno extruido (xps) a modo de paneles machihembrados CHOVAFOAM 300 R80, que puedan dar el aislamiento térmico y acústico necesario. Para ello, se deberá proceder al levantado de todas las tejas con cuidado para evitar las roturas de piezas. Las piezas que presenten roturas se sustituirán por otras lo más similares posible procedentes de derribo con el fin de homogeneizar el tejado. Para evitar futuras humedades y goteras se colocará el sistema ONULINE BAJO TEJA BT200 y se dotará a todas las cubiertas del edificio un sistema de recogida de aguas pluviales mediante canalones y bajantes de cobre.

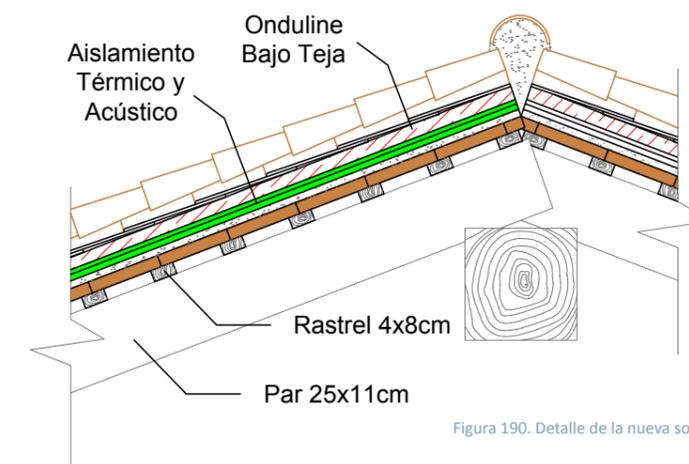
Figura 190. Detalle de la nueva solución para la cubierta. Autor Propio 2016

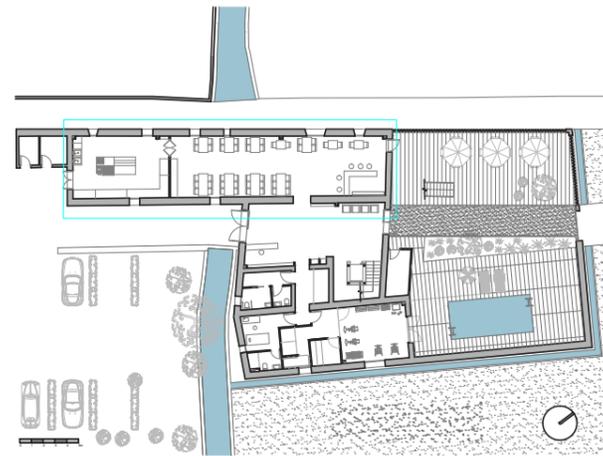
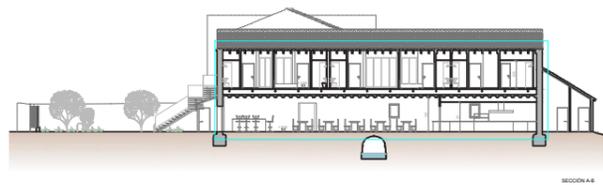
### LOCALIZACIÓN

Los dos cuerpos del edificio a conectar se hallan a diferente cota, por lo tanto, se necesita realizar un nuevo forjado para disponer así de una misma cota en el forjado de planta primera para todo el edificio. Esta solución cumple con las Normas establecidas en el Catálogo de Bienes que nos impiden derribar ningún forjado de la alquería, además, se podrá aprovechar el hueco entre los dos forjados para alojar las instalaciones.

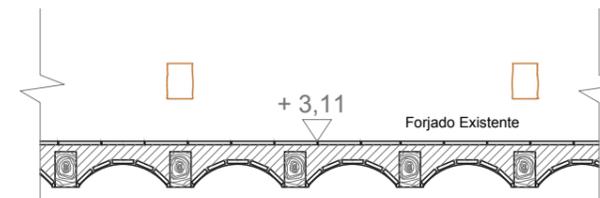
1) Se realizarán en los muros de ladrillo macizo unas rozas de 0,16x0,22m y una profundidad de 0,15m. Posteriormente se realizará la limpieza de la oquedad realizada mediante cepillado y soplado con compresor de aire para eliminar el polvo generado.

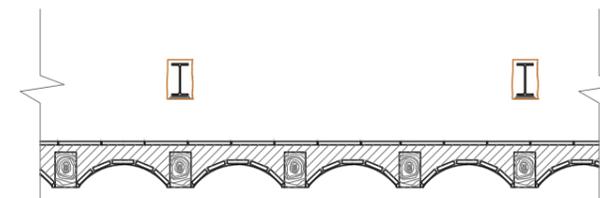
2) Se creará una capa de compresión y nivelación para el apoyo de los perfiles metálicos mediante una capa de 2cm de mortero de finos de alta resistencia y baja retracción sobre la que apoyará el IPE-180 y mejorará así el reparto de cargas. Se colocarán los perfiles dejando entre 2 y 3cm de distancia entre la viga y el fondo del orificio para tolerar futuras dilataciones que provocarían empujes de la viga sobre el muro.

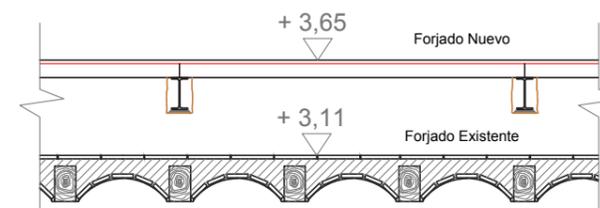
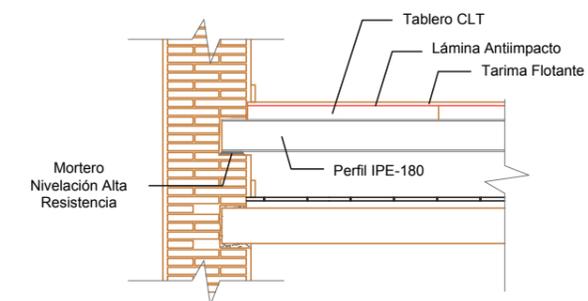
3) Finalmente se introducirán las posibles instalaciones que hubieran entre los dos forjados y se colocarán los paneles de madera laminada (CLT) de 8cm de espesor y dimensiones de 195x170cm. Sobre los paneles se colocará una lámina antiimpacto y sobre ella el pavimento de tarima flotante que el promotor ha decidido.

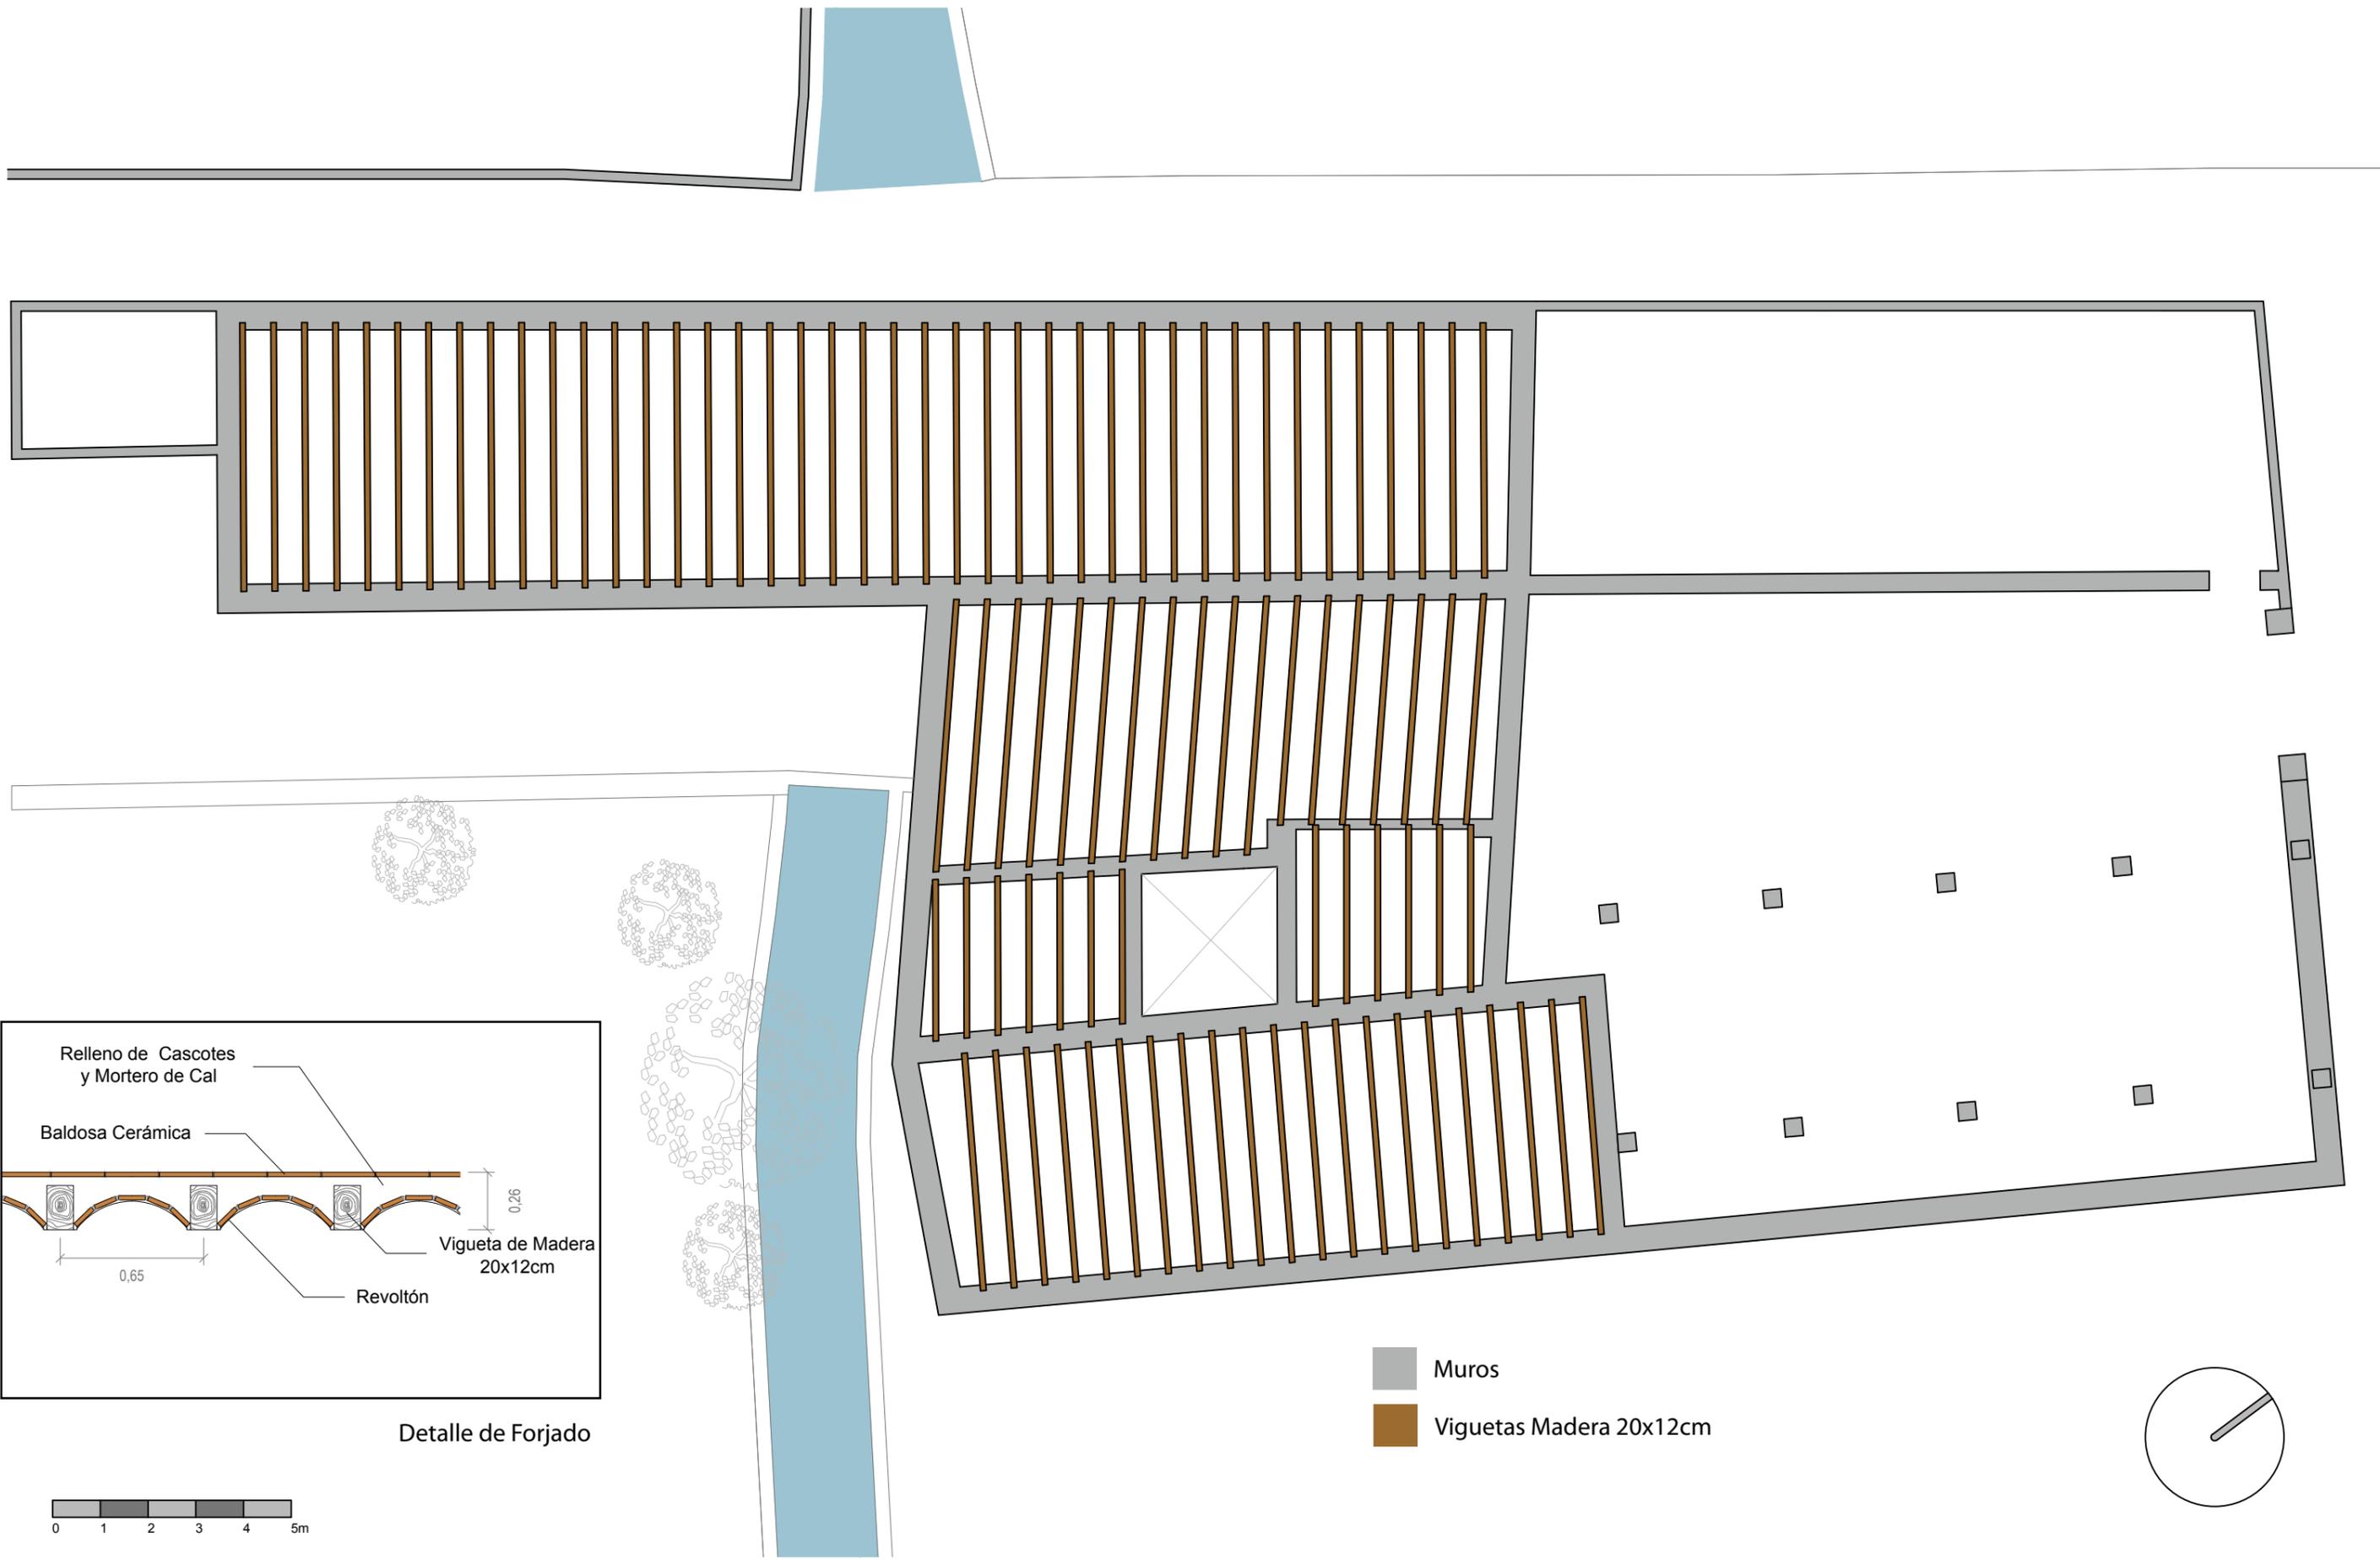
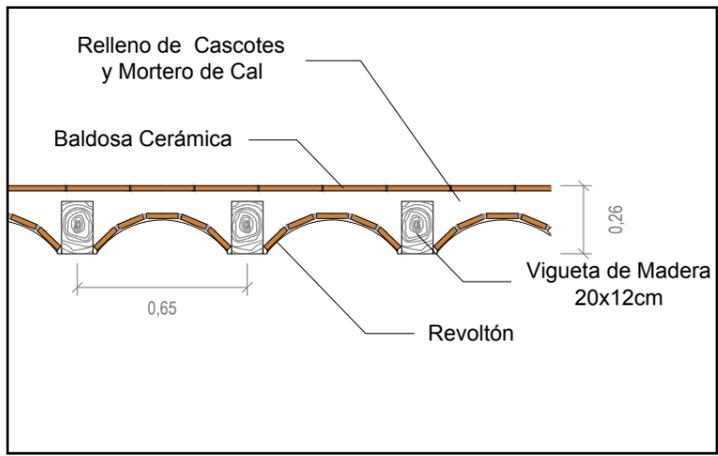
Detalle de Forjado

- Muros
- Viguetas Madera 20x12cm
