# EL MOLÍ DE FARINÓS A LAS PUERTAS DE LA HUERTA HISTÓRICA DE BENIMACLET

UNIVERSITAT  
POLITÈCNICA  
DE VALÈNCIA

ESCOLA TÈCNICA SUPERIOR  
ENGINYERIA  
D'EDIFICACIÓ

TFG 2014-2015 Autor: José Antonio Rodrigo Núñez

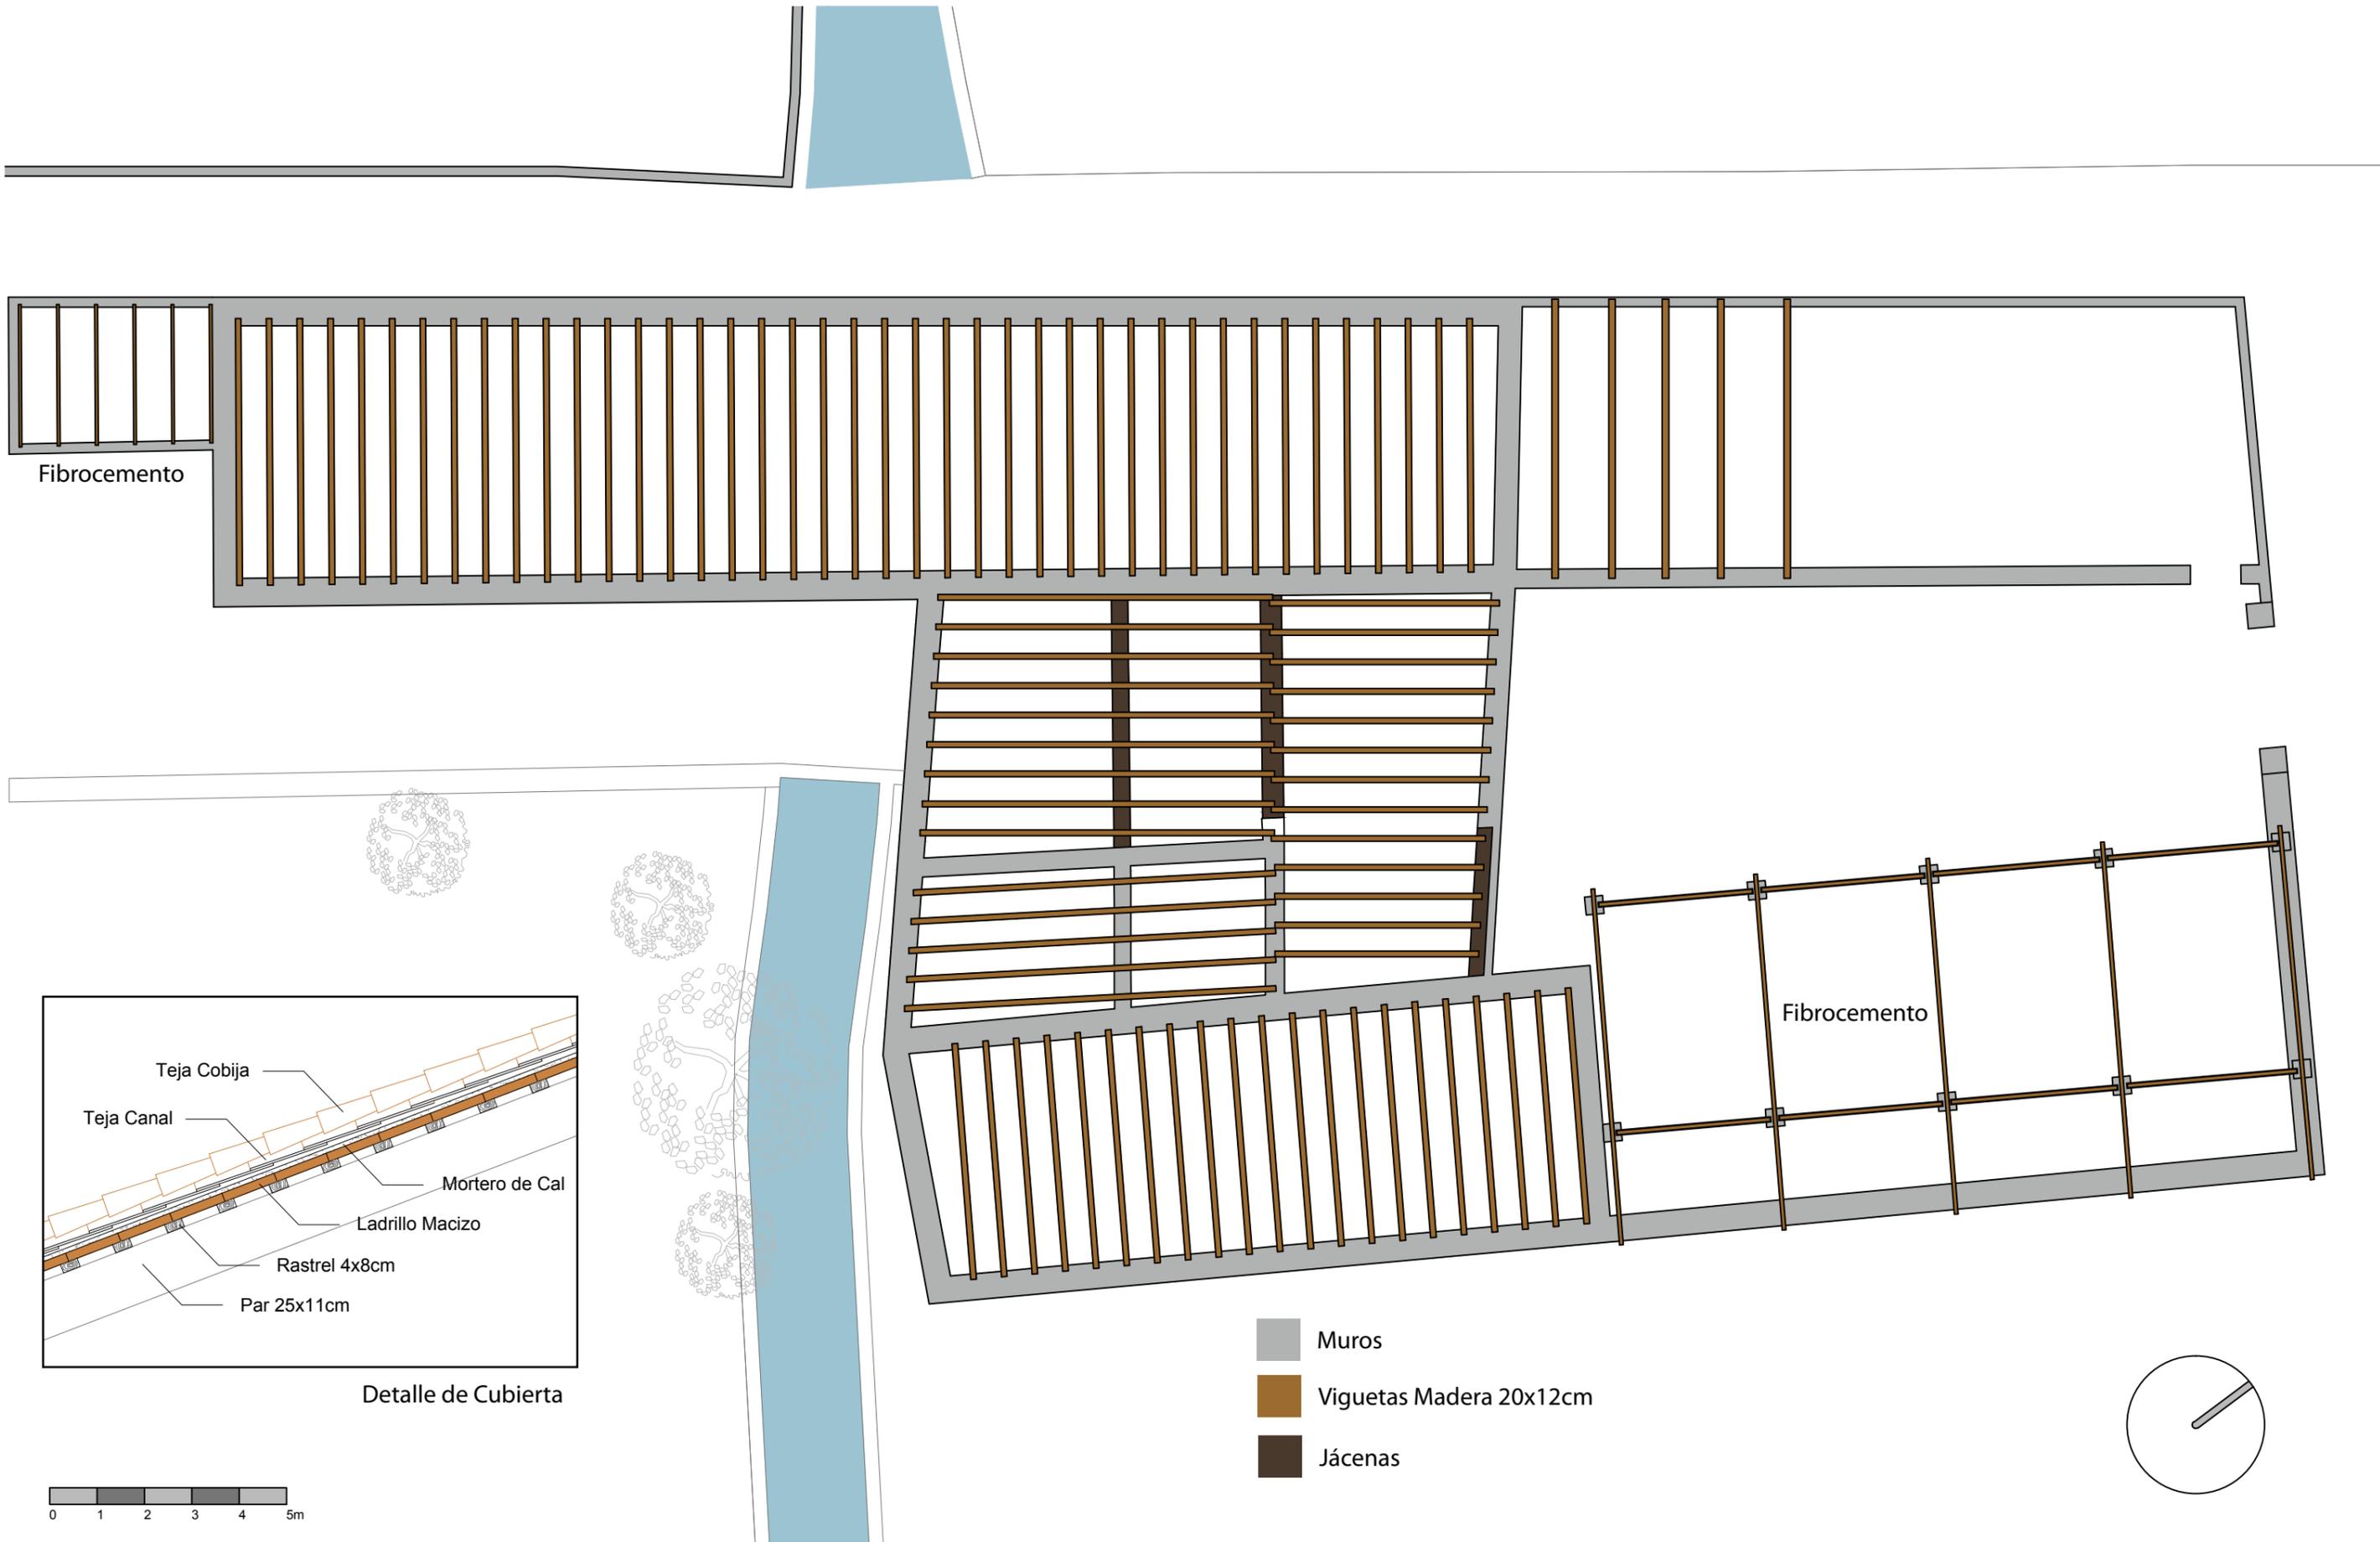
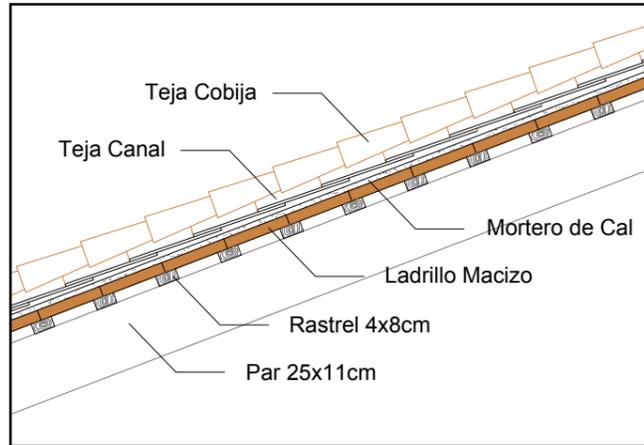
Detalle de Cubierta

Fibro cemento

- Muros
- Viguetas Madera 20x12cm
- Jácenas

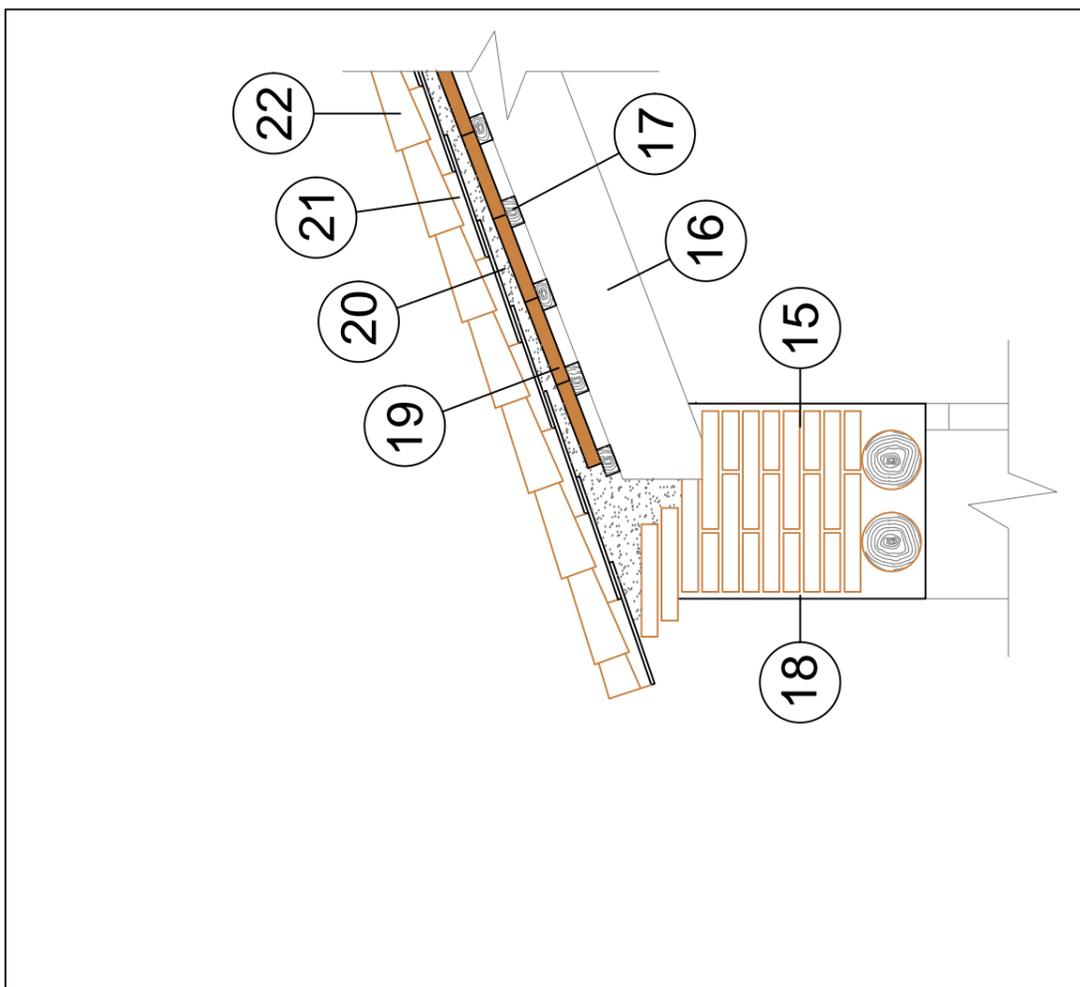
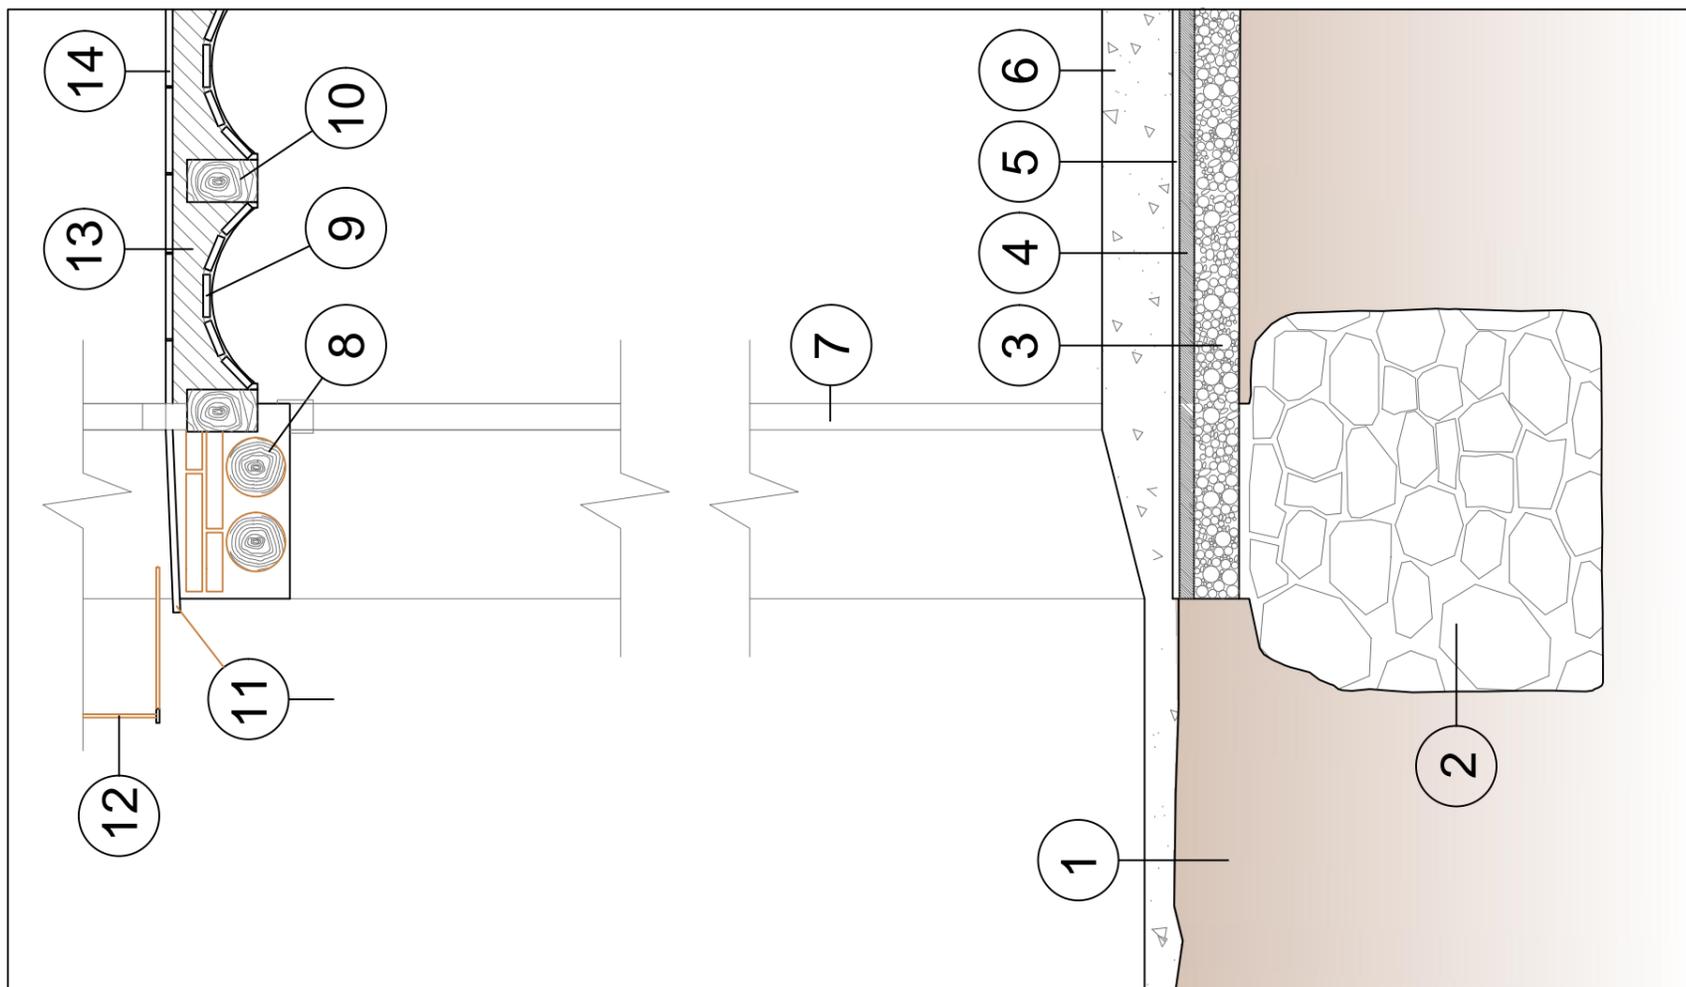
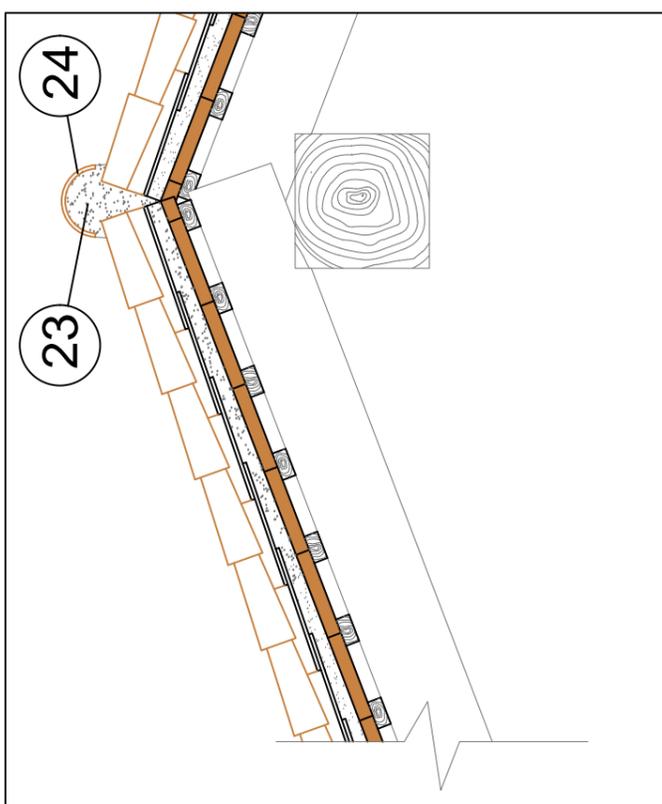
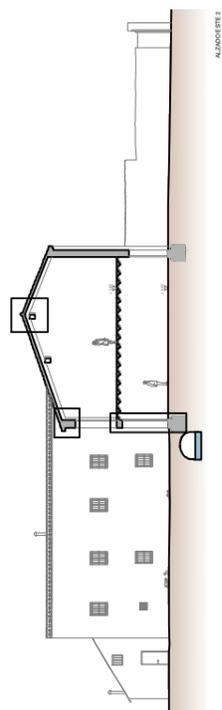
1. Terreno
2. Cimentación Corrida
3. Encachado de Bolos
4. Mortero de Cal
5. Pavimento Cerámico
6. Recrecido Hormigón en Masa
7. Carpintería de Madera
8. Dintel de Rollizo de Madera
9. Revoltón de Ladrillo
10. Vigueta de Madera de 20x12cm
11. Vierendeaguas
12. Barandilla
13. Relleno de Cascotes y Mortero de Cal
14. Pavimento Cerámico
15. Muro de Ladrillo Macizo de 1 ½ pie
16. Par de Madera de 25x11cm
17. Rastrel de Madera 4x8cm
18. Enfoscado de Mortero de Cal
19. Ladrillo Cerámico Macizo
20. Capa y Relleno de Mortero de Cal
21. Teja Canal
22. Teja Cobija
23. Relleno de Mortero de Cal
24. Teja Cerámica de Cumbre

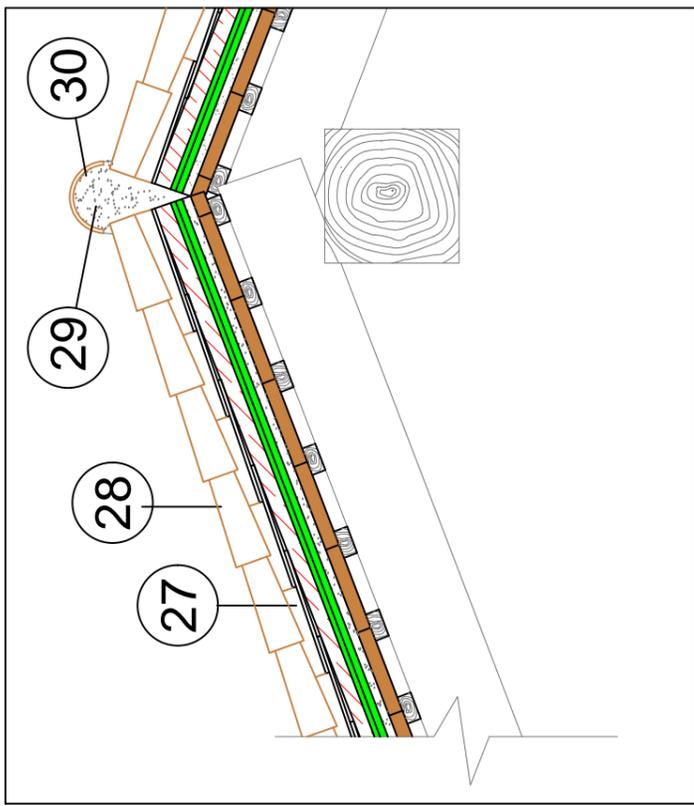
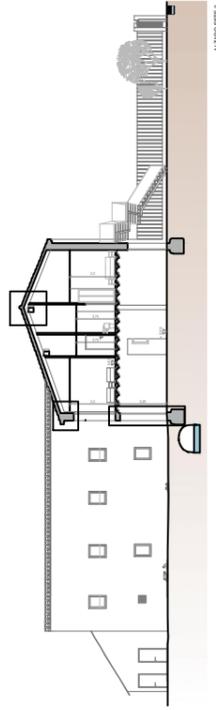
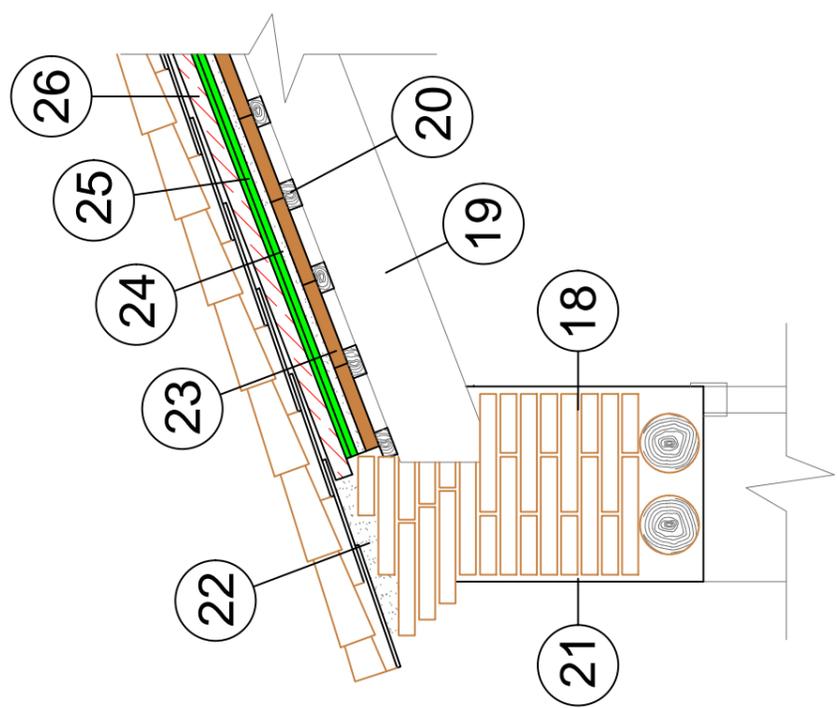
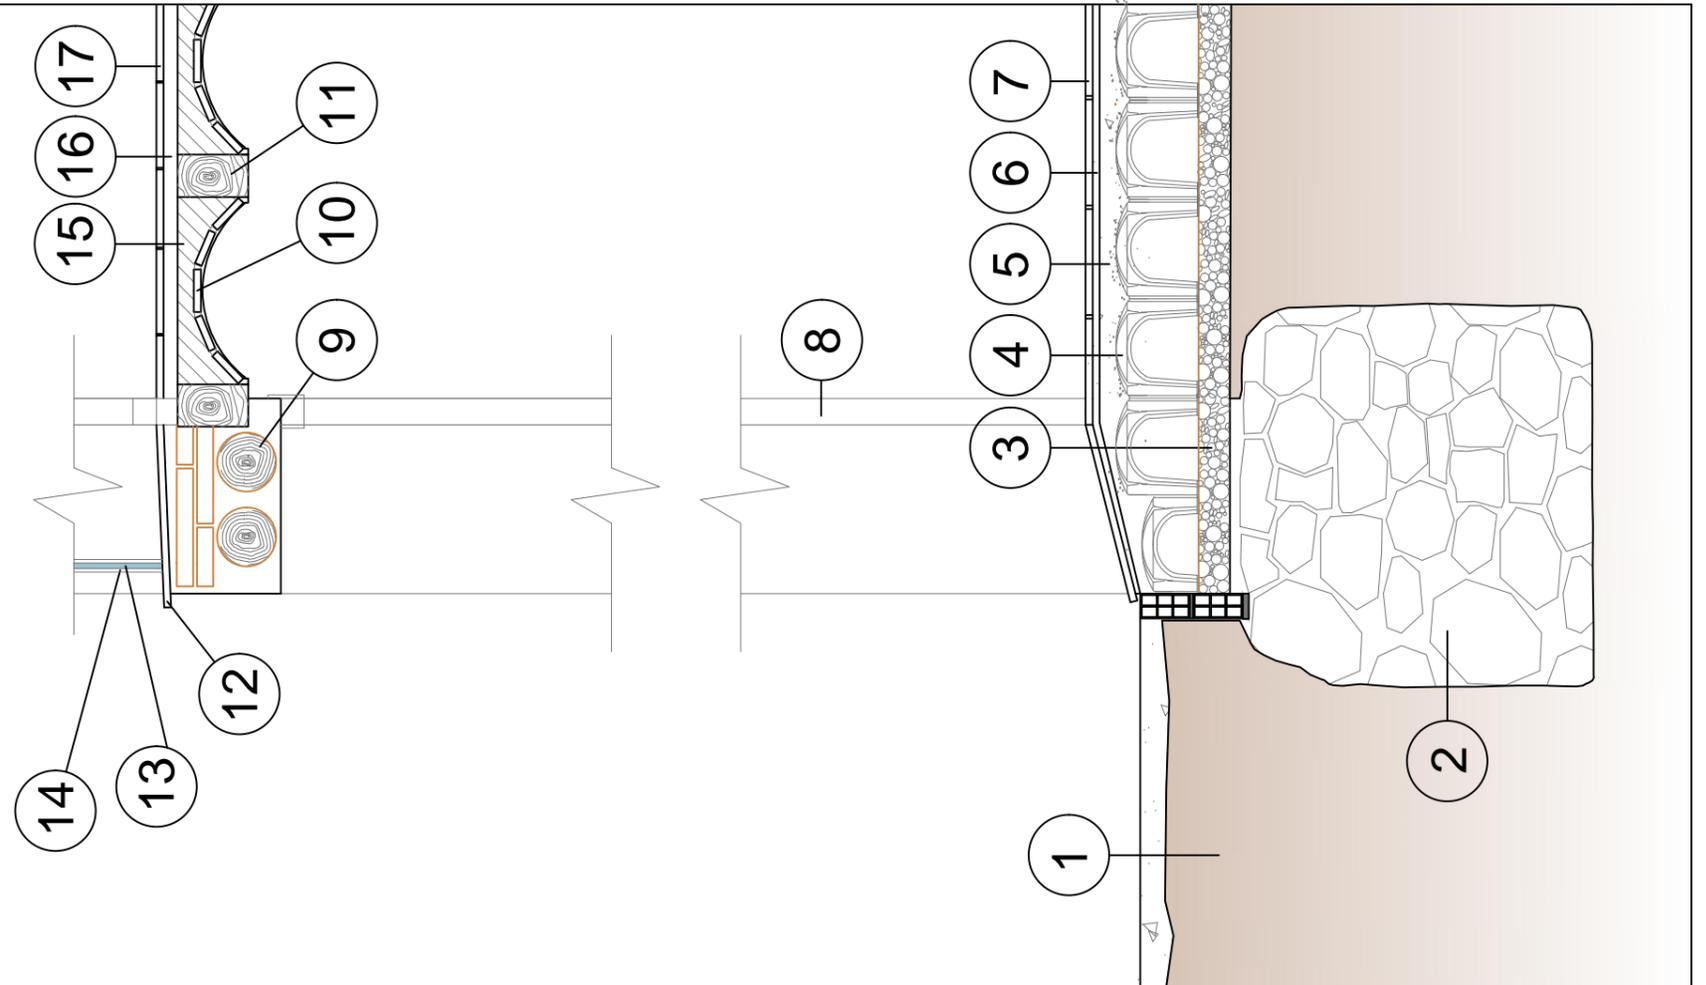
1. Terreno
2. Cimentación Corrida
3. Encachado de Bolos
4. Casetón para Forjado Sanitario (CAVITI)
5. Solera de Hormigón
6. Mortero de Regularización
7. Pavimento de Barro Cocido
8. Carpintería de Madera
9. Dintel de Rollizo de Madera
10. Revoltón de Ladrillo
11. Vigueta de Madera de 20x12cm
12. Vierendeaguas de Granito
13. Barandilla de Vidrio
14. Perfil Metálico para sujeción de Barandilla
15. Relleno de Cascotes y Mortero de Cal
16. Mortero de Regularización
17. Pavimento de Tarima Flotante
18. Muro de Ladrillo Macizo de 1 1/2 pie
19. Par de Madera de 25x11cm
20. Rastrel de Madera 4x8cm
21. Enfoscado de Mortero de Cal
22. Macizado de Mortero de Cal
23. Ladrillo Cerámico Macizo
24. Capa de Mortero de Cal
25. Aislamiento Térmico-Acústico
26. Sistema Impermeable ONDULINE BAJO TEJA
27. Teja Canal
28. Teja Cobjija
29. Macizado de Mortero de Cal
30. Teja Cerámica Cumbreira
