1. INTRODUCCIÓN

-OBJETIVOS: ESTUDIO Y ANÁLISIS DE VIVIENDA, REFUERZO ESTRUCTURAL, ALTA FICIENCIA ENERGÉTICA, MEJORA DE ACABADOS Y HABITABILIDAD, Y VIABILIDAD ECONÓMICA REAL.

REHABILITACIÓN DE UNA VIVIENDA EN CAMPORROBLES, REFUERZO ESTRUCTURAL, ADAPTACIÓN EN SOSTENIBLE Y ALTA EFICIENCIA ENERGÉTICA.

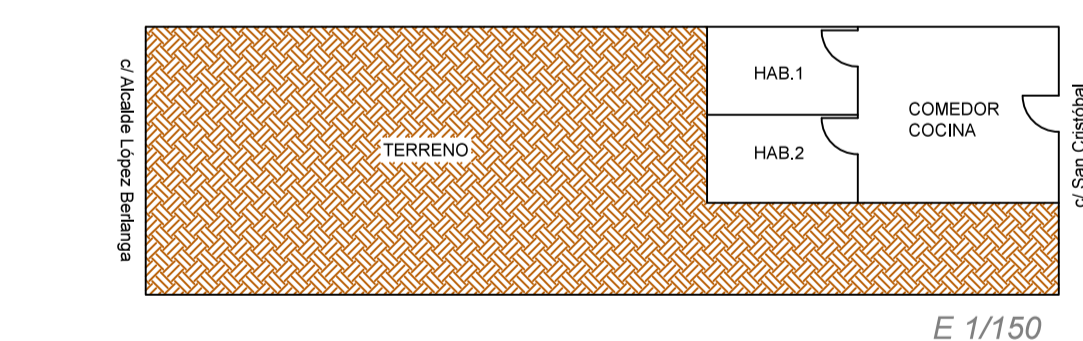
- CONSTRUCCIÓN INICIAL (1940-1950)

VIVIENDA CONSTRUIDA EN EL AÑO 1940 Y AMPLIADA PROGRESIVAMENTE POR NECESIDADES FAMILIARES.

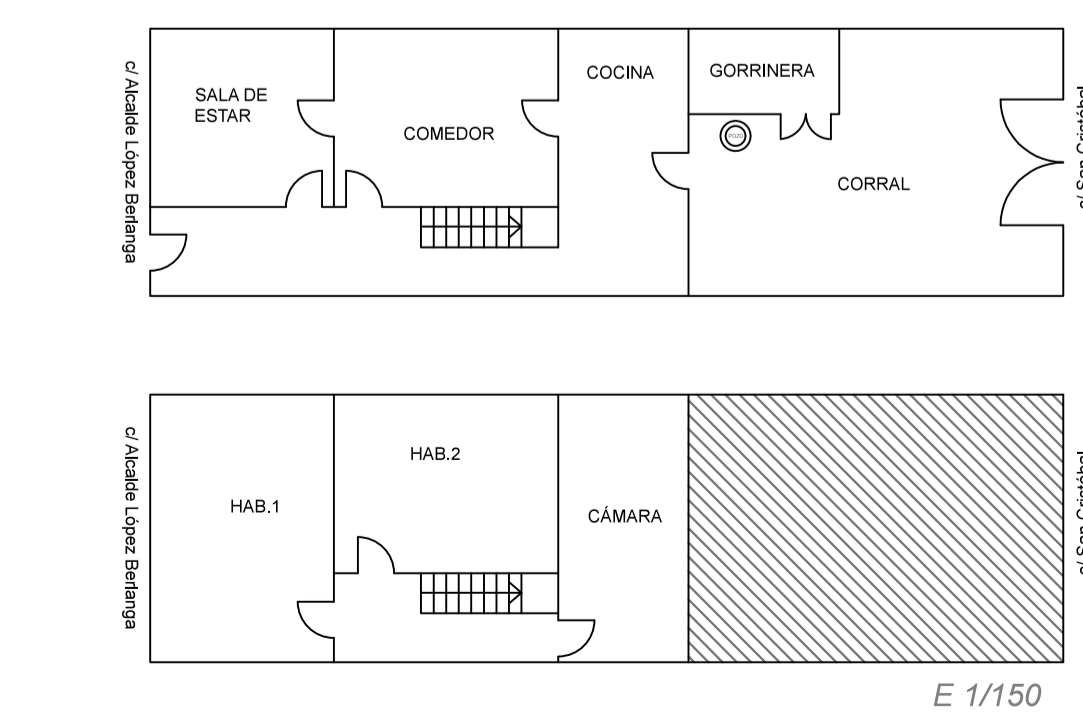
- CONSTRUCCIÓN ANTIGUA (1951-1986).

Fachada Ppal. Fachada Post.

SECCIÓN A-A'

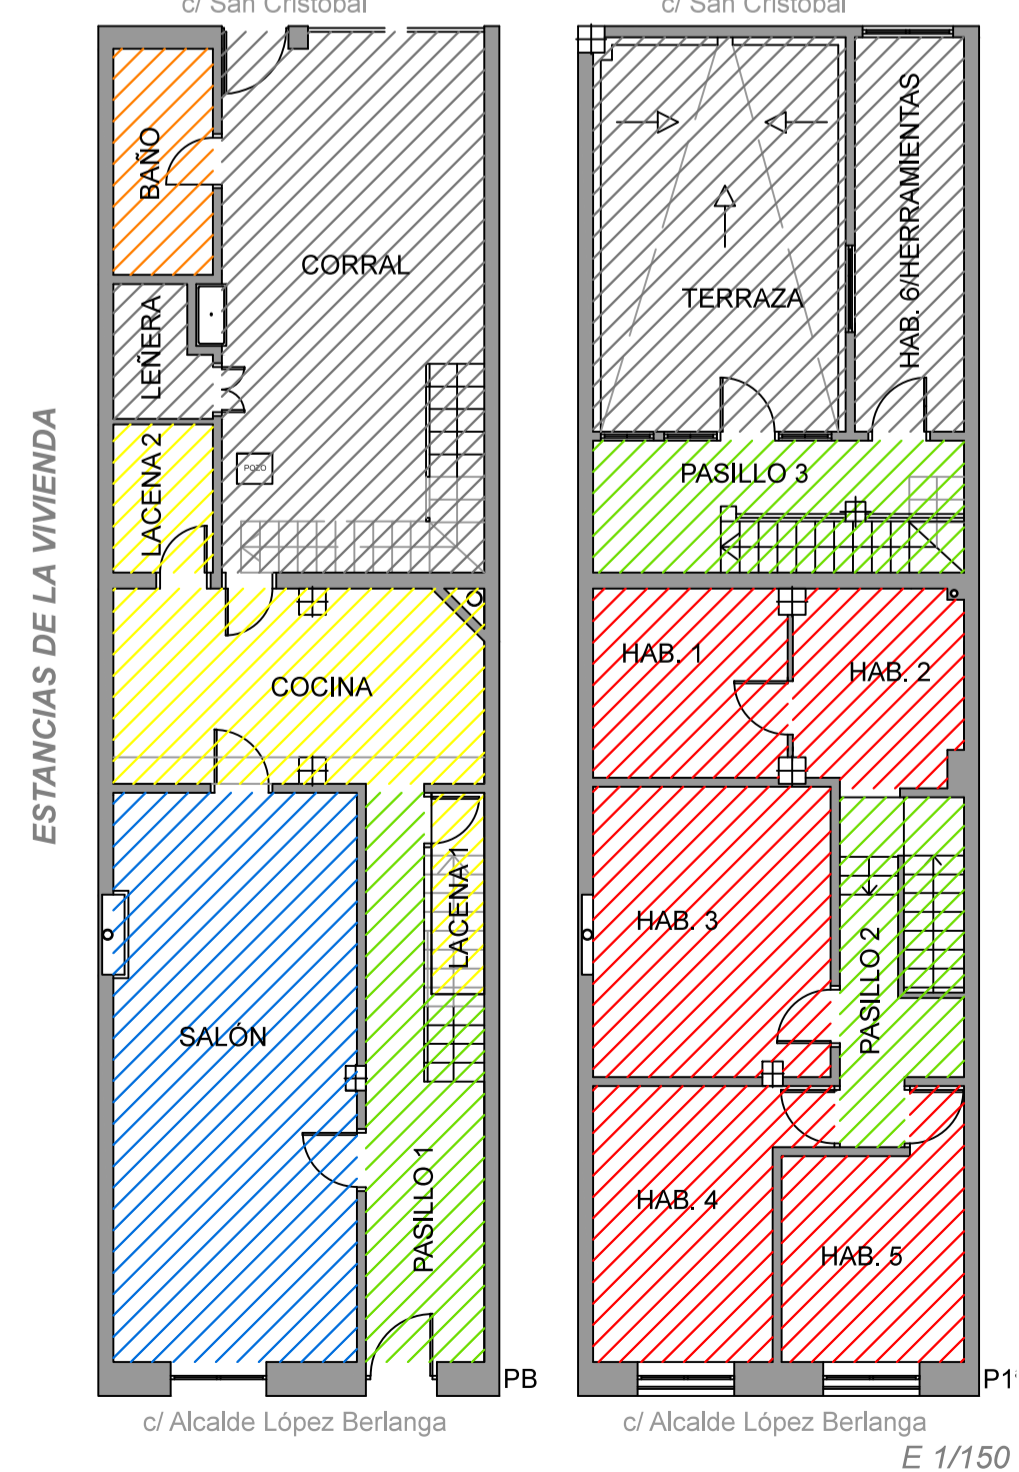
5. ESTUDIO Y ANÁLISIS DE LA VIVIENDA

ESTUDIO PATOLÓGICO

- HUMEDADES POR CAPILARIDAD
- ORGANISMOS
- FILTRACIONES EN CUBIERTA
- DESCONCHAMIENTO TECHO
- GRIETAS ESCAYOLA
- GRIETAS VERTICALES
- PANDEO DE FORJADO

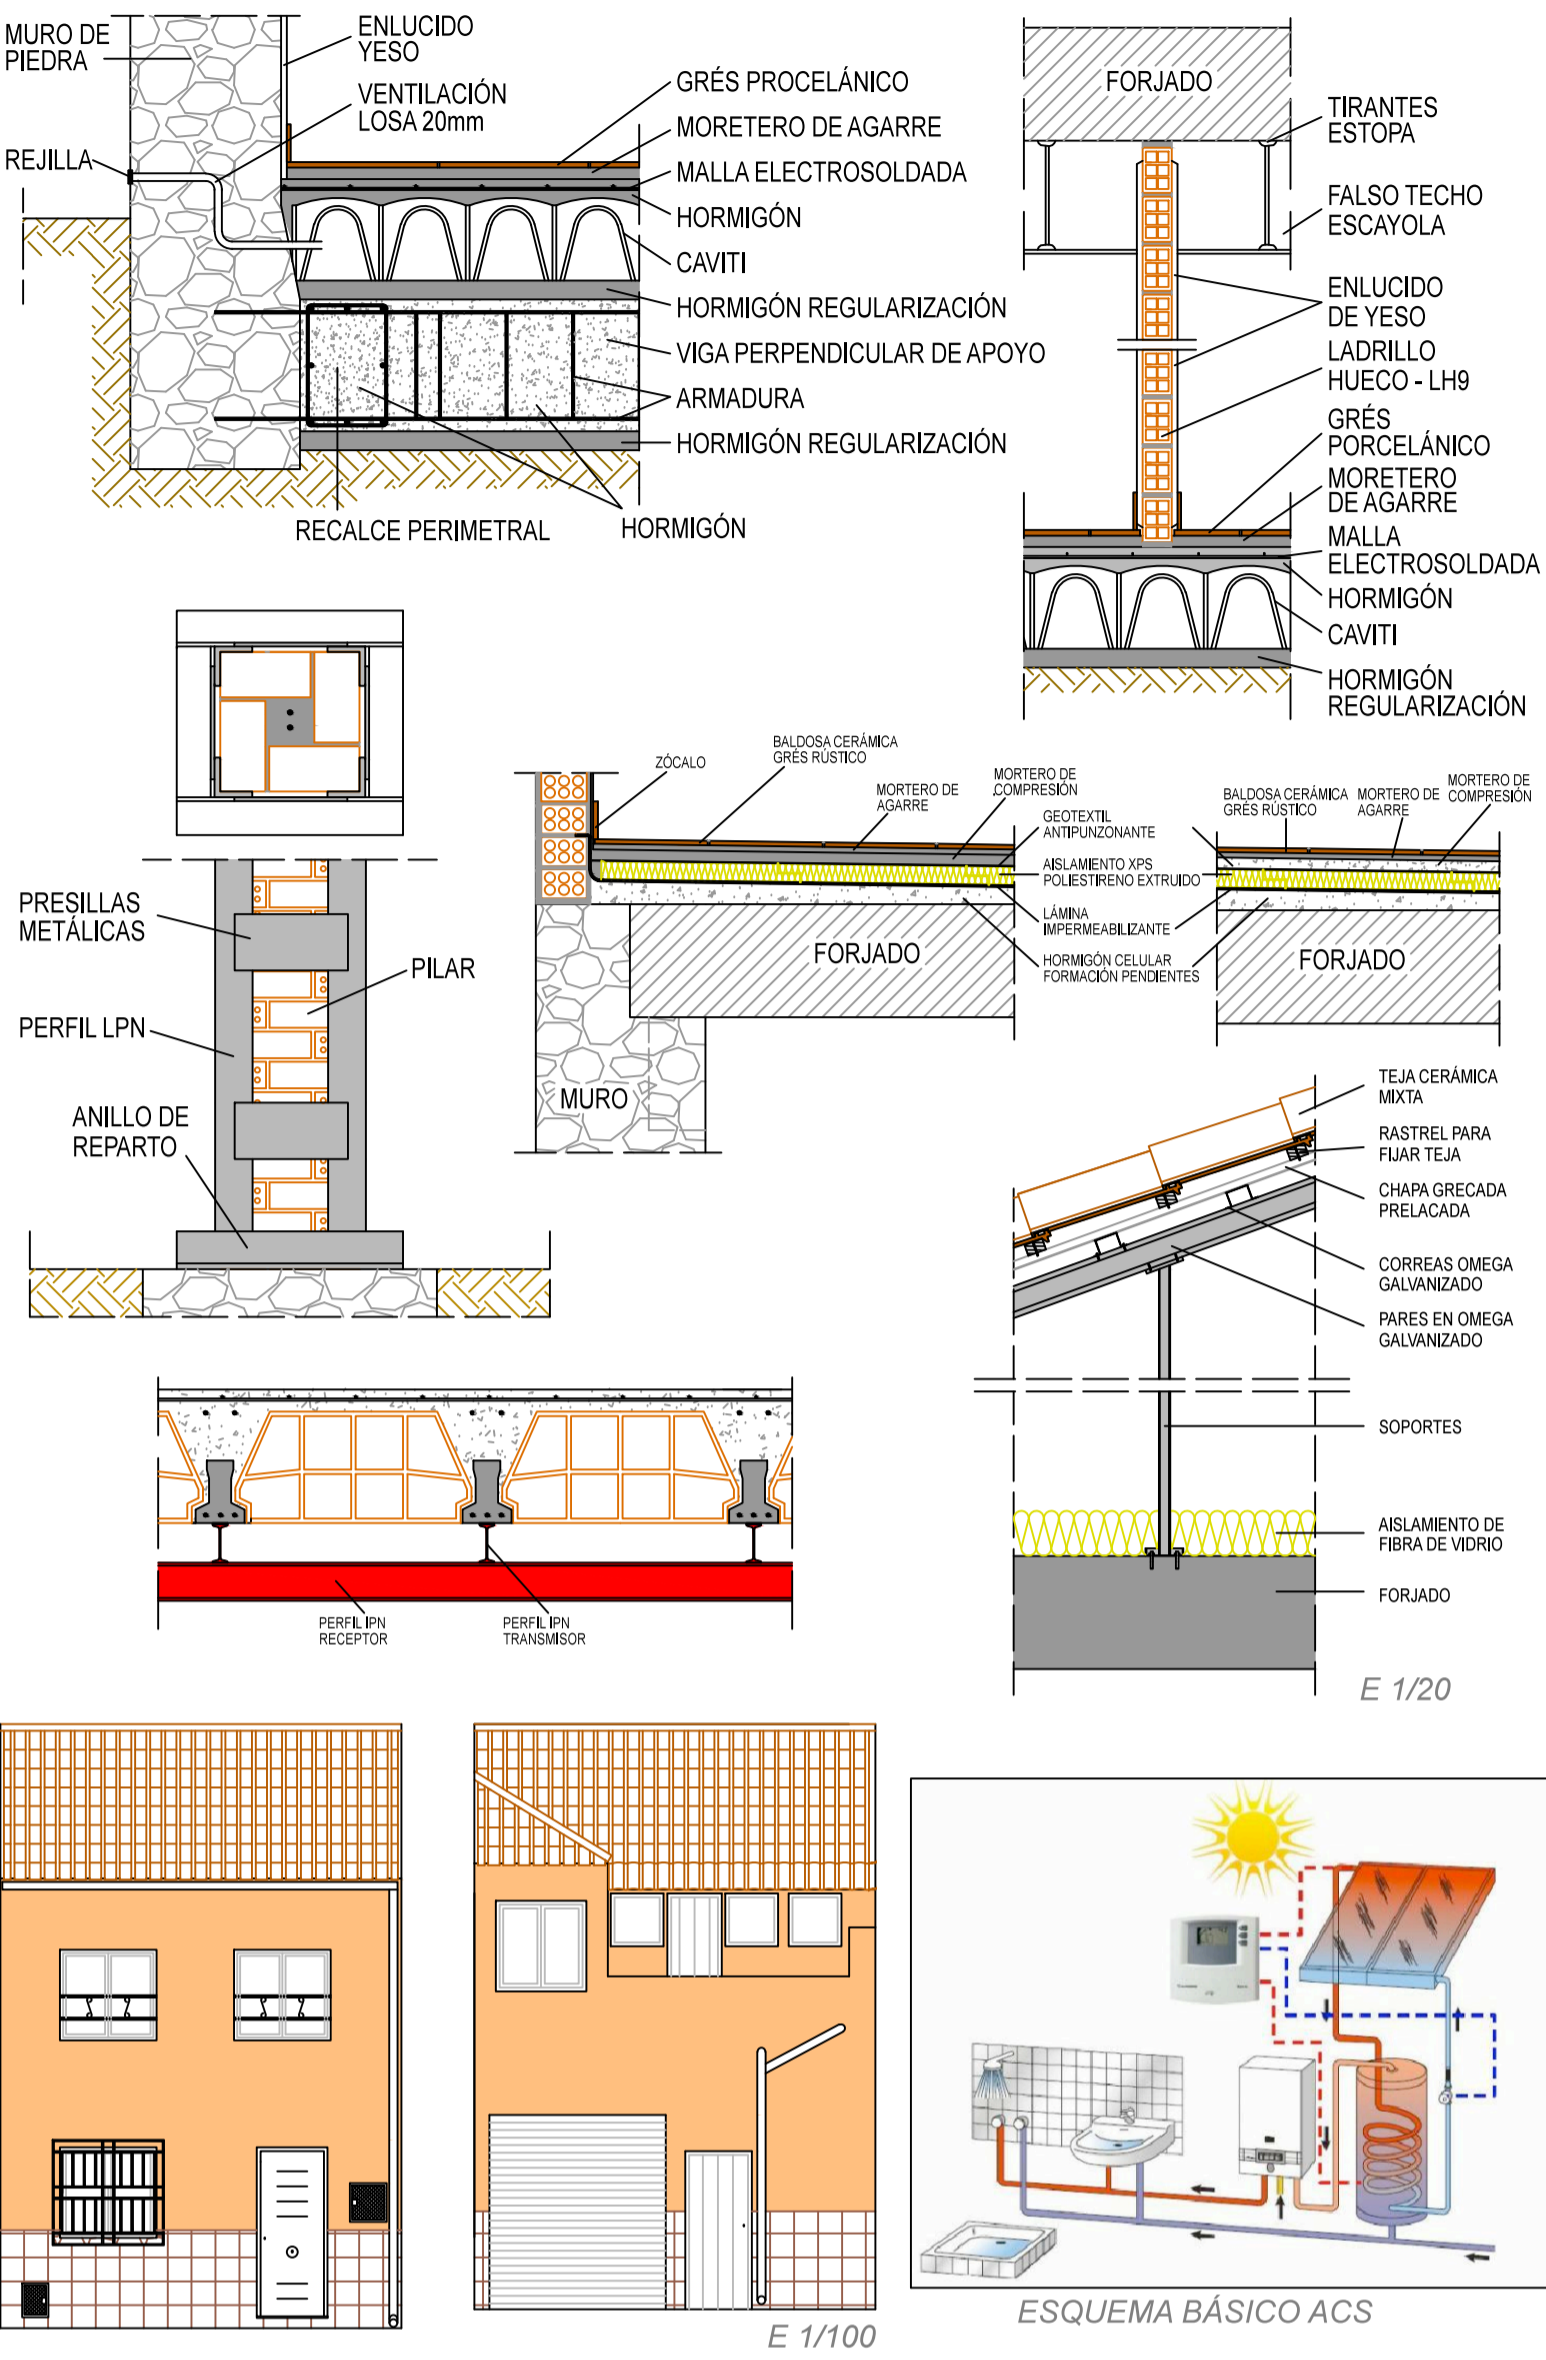
6. PROPUESTA DE INTERVENCIÓN

MURO DE PIEDRA ENLUCIDO YESO VENTILACIÓN LOSA 20mm GRÉS PROCELÁNICO MORETERO DE AGARRE MALLA ELECTROSOLDADA HORMIGÓN CAVITI HORMIGÓN REGULARIZACIÓN VIGA PERPENDICULAR DE APOYO ARMADURA HORMIGÓN REGULARIZACIÓN RECALCE PERIMETRAL HORMIGÓN

FORJADO TIRANTES ESTOPA FALSO TECHO ESCAYOLA ENLUCIDO DE YESO LADRILLO HUECO - LH9 GRÉS PORCELÁNICO MORETERO DE AGARRE MALLA ELECTROSOLDADA HORMIGÓN CAVITI HORMIGÓN REGULARIZACIÓN

BALDOSA CERÁMICA GRÉS RUSTICO MORETERO DE AGARRE GEOTEXTIL ANTIPLUNZANTE ABLANTEADO VPS HORMIGÓN CELULAR FORMACIÓN PENDIENTES FORJADO

TEJA CERÁMICA MIXTA RASTREL PARA FLUJO TEJA CHAPA GRESCADA PRELACADA CORREAS OMEGA GALVANIZADO PARES EN OMEGA GALVANIZADO SOPORTES AISLAMIENTO DE FIBRA DE VIDRIO FORJADO

ESQUEMA BÁSICO ACS
