**Análisis de la respuesta
frente al fuego de puentes metálicos multijácena**

**Tesis Doctoral dirigida por:
Ignacio Payá Zaforteza**

Departamento de Ingeniería de la Construcción y Proyectos de
Ingeniería Civil

Esta Tesis se presenta en la modalidad de compendio de artículos. A continuación se muestran las publicaciones que constituyen el cuerpo de esta tesis.

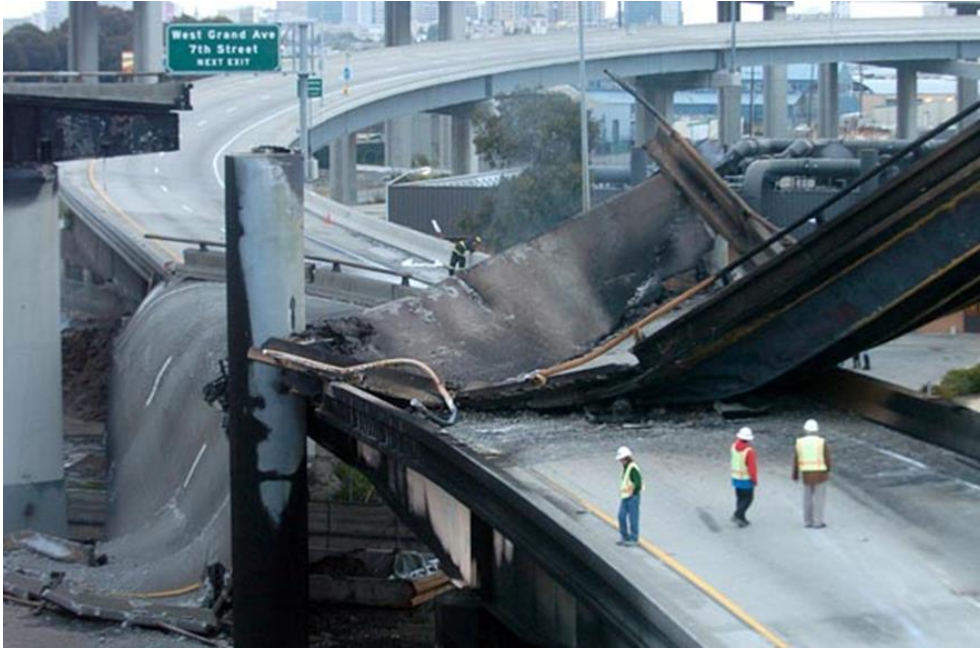
Figura 1. Colapso del Intercambiador MacArthur Maze en Oakland, CA, USA. Fuente: Noah Berger.

El ejemplo más significativo de fuego en puentes es, probablemente, el colapso el 29 de abril de 2007 del intercambiador MacArthur Maze [10, 11] en Oakland, California, Estados Unidos. El incendio de un camión cisterna debajo del puente provocó el colapso de dos de sus vanos (ver Figura 1) y el cierre de la intersección durante 26 días. El gobierno federal destinó cerca de 9 millones de dólares a la demolición del puente, a su reconstrucción y a la gestión del tráfico. El impacto económico derivado del cierre del tramo afectado se estimó en 6 millones de dólares al día [4], lo que supuso un impacto total de 156 millones de dólares, un coste 17 veces superior a los costes directos de reconstrucción.

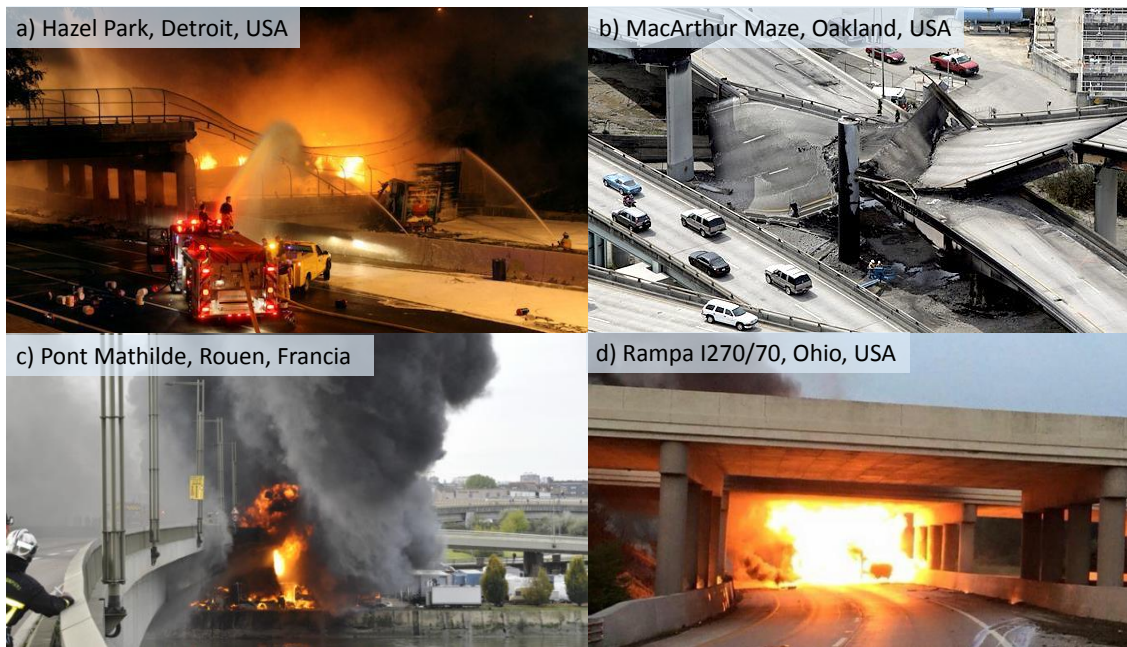
Figura 3. Imágenes de incendios recientes en puentes. a) Hazel Park, Detroit, Usa. Fuente: Ap Phile Photo / Carlos Osorio. b) MacArthur Maze, Oakland, USA. Fuente: Associated Press. c) Pont Mathilde, Ruan, Francia. Fuente: Dvelec. d) Rampa I270/70, Ohio, USA. Fuente: 10tv.com

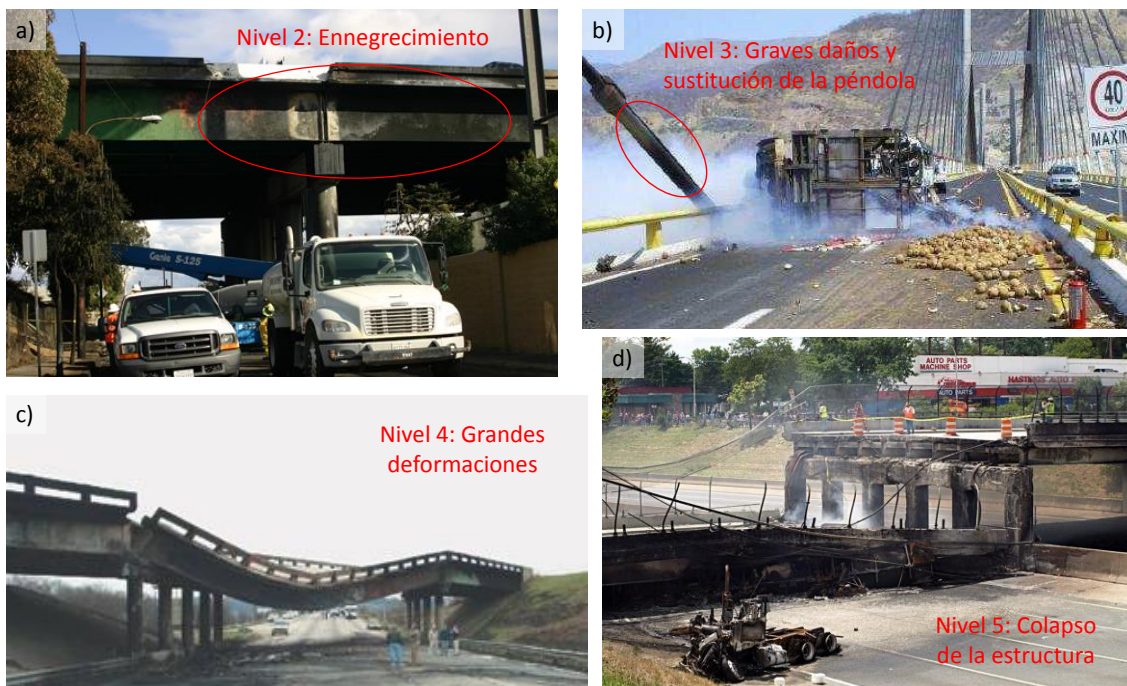
Figura 4. Algunos ejemplos de daños en puentes para puentes de acero. (a) Nivel de daño 2: Ennegrecimiento de la estructura sin sufrir deformaciones en puente en Commerce, CA, Estados Unidos. Fuente: EGP Photo. (b) Nivel de daño 3: la péndola tuvo que ser remplazada debido a los graves daños en Puente Mezcala, Mexico. (c) Nivel de daño 4: I/20/I-59/I-65 intercambiador en Birmingham, Alabama, Estados Unidos. Imagen cortesía del departamento de Alabama de Transportes. (d) Nivel de daño 5: Colapso de uno de los vanos del Puente sobre la I-75 cerca de Hazel Park en Detroit, MI, Estados Unidos. Fuente: jalopnik.com

En la Figura 4 se pueden encontrar imágenes que describen cada uno de los niveles de daño en puentes de acero, en la Figura 5 se puede encontrar la descripción de los distintos niveles de daño para puentes de hormigón.

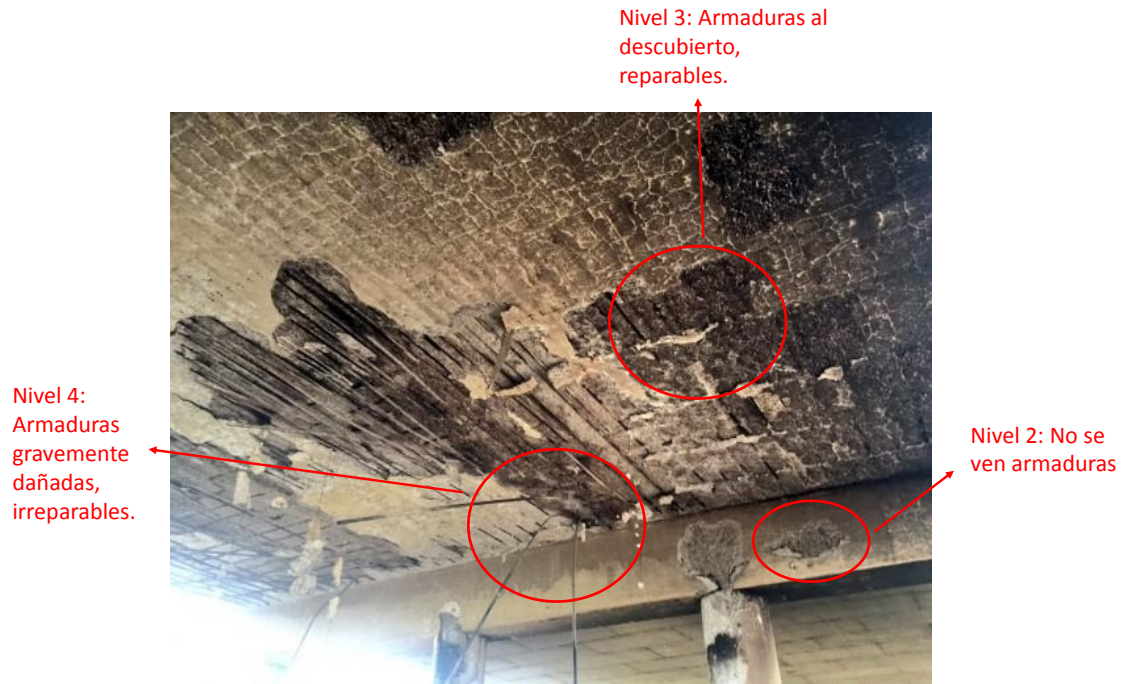
Figura 5. Ejemplo de niveles de daño en puente de hormigón. Rampa I-270 con I-70, Ohio, USA. Fuente: wohio,

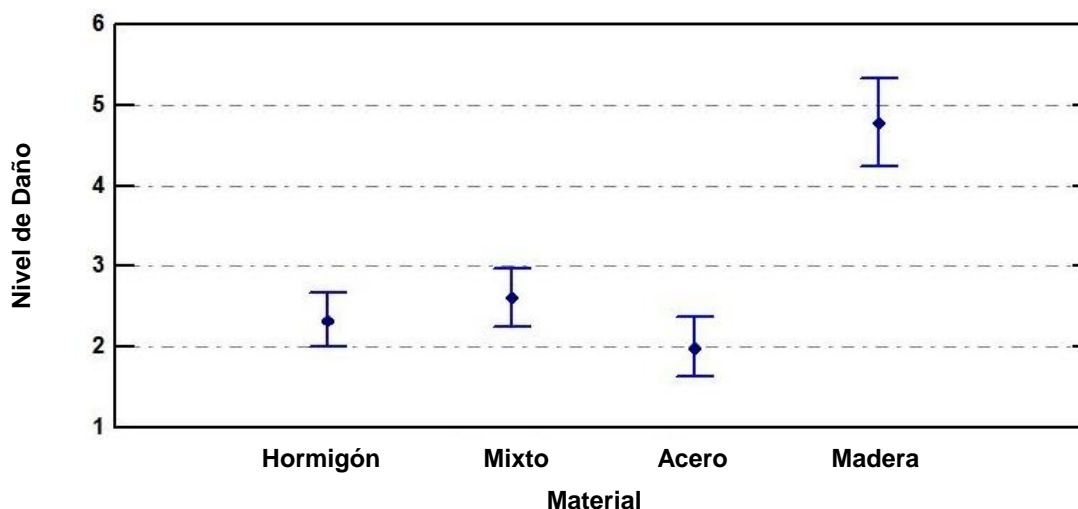
Figura 6. Intervalos de Tukey para analizar la influencia del material sobre el nivel de daño.

El primer ANOVA realizado ha sido para determinar la influencia del material de los elementos estructurales principales del puente en el nivel de daño sufrido por el puente. El “*p-value*” obtenido en este análisis ha sido de 0.0000, lo que indica que el material influye significativamente en el daño alcanzado por la estructura en caso de incendio. A continuación se muestran los intervalos de Tukey obtenidos para este caso:

- 1) Los puentes de madera tienen un comportamiento frente al fuego mucho peor que los puentes con elementos de hormigón o acero. Esto se ve en el hecho de que los puentes de madera tienen un nivel medio de daño de 4.79 y sus intervalos de Tukey no se solapan con el de otros materiales. El 79% de los incendios en puentes de madera ha acabado en colapso del puente. Este peor comportamiento se debe a que, a diferencia del acero o del hormigón, la madera es un material combustible y susceptible de arder, y el empleo de este material en puentes requiere de un gran número de elementos de madera, lo que provoca que el incendio se retroalimente y no se auto-extinga (típico de estructuras ligeras de madera), por lo que pequeñas fuentes de calor pueden causar el incendio del puente y hacerlo colapsar al no necesitar ninguna fuente externa para propagar el fuego dentro de la estructura.

- 2) En el caso de puentes mixtos, de hormigón y de acero los niveles medio de daño son 2.61, 2.33 y 2.00 respectivamente, y sus intervalos de Tukey se solapan por lo que no existirán diferencias significativas y el daño sufrido en estos puentes dependerá de otros parámetros. Los puentes mixtos se ha visto que tienen un nivel medio de daño ligeramente superior al resto (exceptuando a los puentes de madera). Cabe destacar que aun existiendo puentes de hormigón con graves daños (desconchamiento generalizado, rotura de las armaduras pasivas del hormigón...) que provocaron la demolición y reconstrucción del puente afectado, no se ha producido el colapso de ningún puente de hormigón. En el caso de puentes mixtos y de acero sí que se han recopilado colapsos, en total 9 puentes han colapsado debido a las altas temperaturas alcanzadas, incluidos los conocidos MacArthur Maze en Oakland (2007) y Hazel Park en Detroit (2009). Se ha visto además que algunos puentes (como el caso de Hesperia 2014, ver Figura 7) se produjo el colapso en la fase de construcción debido al incendio del encofrado de madera usado para el hormigonado. Estos colapsos se produjeron en un periodo corto de tiempo antes de que pudiesen intervenir los equipos de bomberos.

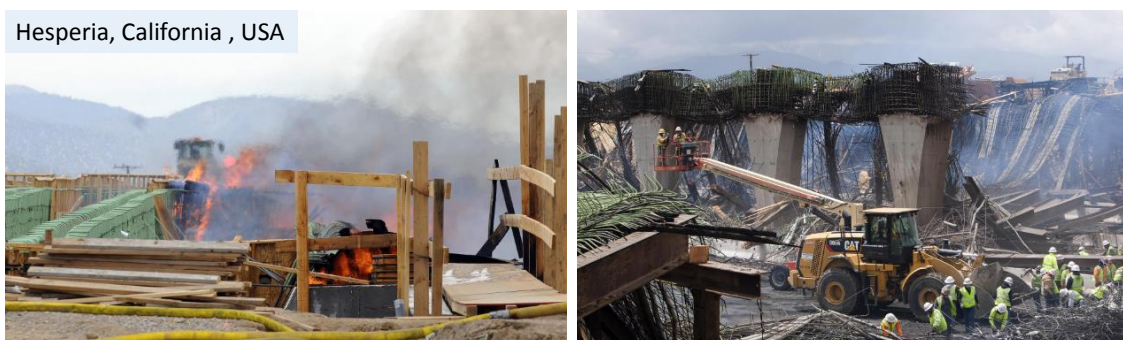
Figura 7. Incendio en Hesperia (2014). Colapso de la estructura cuando se encontraba en construcción. Fuente: latimes.com

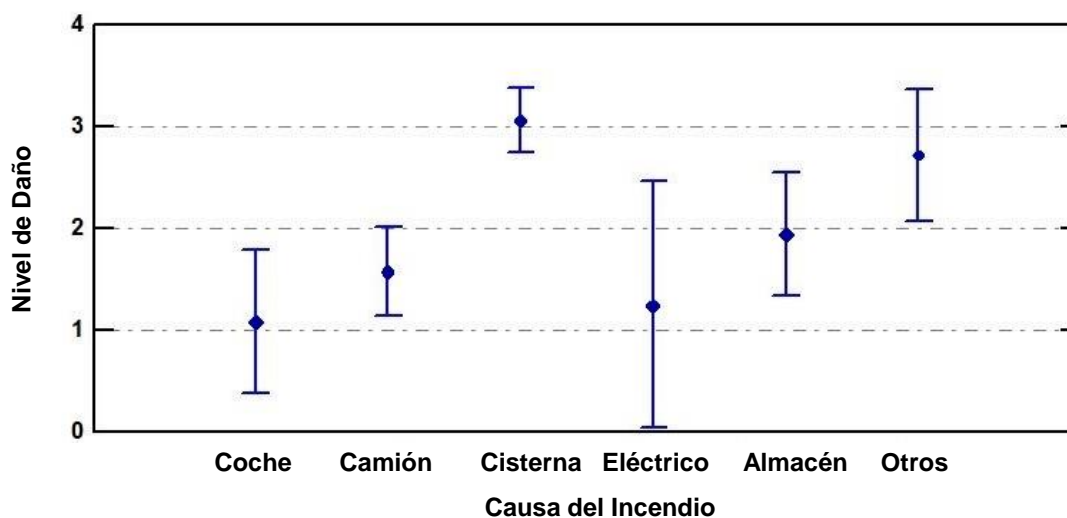
Figura 8. Intervalos de Tukey para el análisis de la influencia de la causa de fuego en el nivel de daño.

El estudio estadístico ha obtenido un “*p-value*” de 0.0000, lo que indica claramente que la causa del incendio influye en el nivel de daño producido. La relación entre la causa y el nivel de daño se puede ver mejor en la figura siguiente donde se muestra la representación gráfica de los intervalos de Tukey.

Como se muestra en la figura anterior el incendio de un camión cisterna es el caso que mayores daños causa sobre la estructura (nivel de daño medio de 3.07) debido al alto poder calorífico de los productos que transporta. El incendio de coches o camiones de mercancías pesadas causan menores daños (nivel medio de 1.08 y 1.58 respectivamente), ya que usualmente no llegan a afectar a la estructura y el puente puede ser reparado de forma fácil. El daño producido por almacenaje debajo del puente depende principalmente del material almacenado y del gálibo del puente. En estos casos, grandes daños solo se producen en casos donde materiales de alto poder calorífico arden bajo de la estructura, y por tanto se alcanzan altas tasas de liberación de calor en un período corto de tiempo. Estos factores, unidos a puentes con poco gálibo donde las llamas del incendio inciden directamente en la estructura pueden provocar grandes daños en la estructura como ocurrió en el puente de la autopista 57 en Dormagen (Alemania) cuando unas pilas de plástico almacenadas debajo del puente ardieron. La poca altura entre la cara superior del material almacenado y el tablero del puente (alrededor de 2.5 metros) permitió que las llamas incidiesen directamente sobre la estructura provocando desconchamiento generalizado en la estructura, y por tanto, su demolición y su reconstrucción.

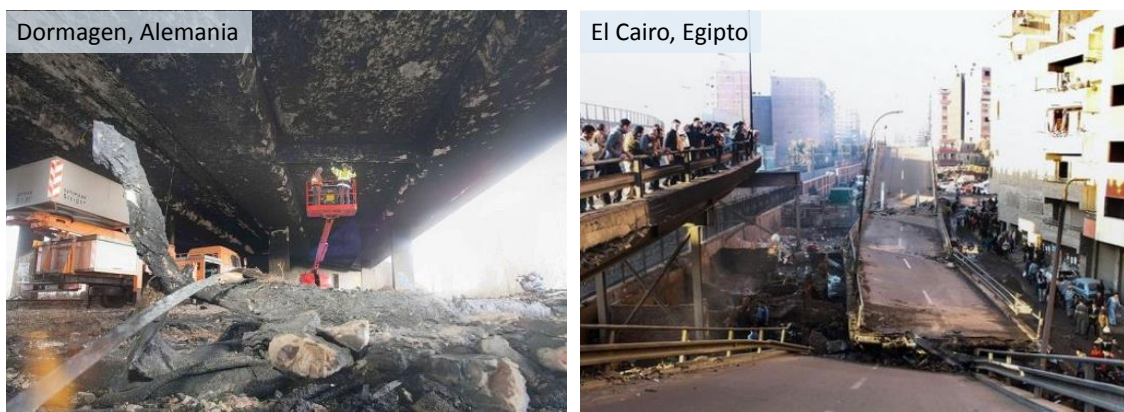
Figura 9. Izda. Daños ocasionados por el incendio de unas pilas de plástico bajo la estructura, Dormagen, Alemania. Fuente: thelocal.de. Dcha. Colapso de un puente en El Cairo debido al incendio de una tubería de gas. Fuente: ndjblogalnews.

En la categoría otros se incluyen todos los casos que no pueden ser recogidos en las seis categorías restantes y por tanto tiene una gran variabilidad en cuanto a los daños producidos. Como ejemplo a destacar en este caso, el incendio que se produjo en un paso superior en El Cairo (Egipto), cuando una tubería de gas se rompió y provocó un incendio que afectó a una de las pilas del puente provocando el fallo de la misma y el colapso del puente.

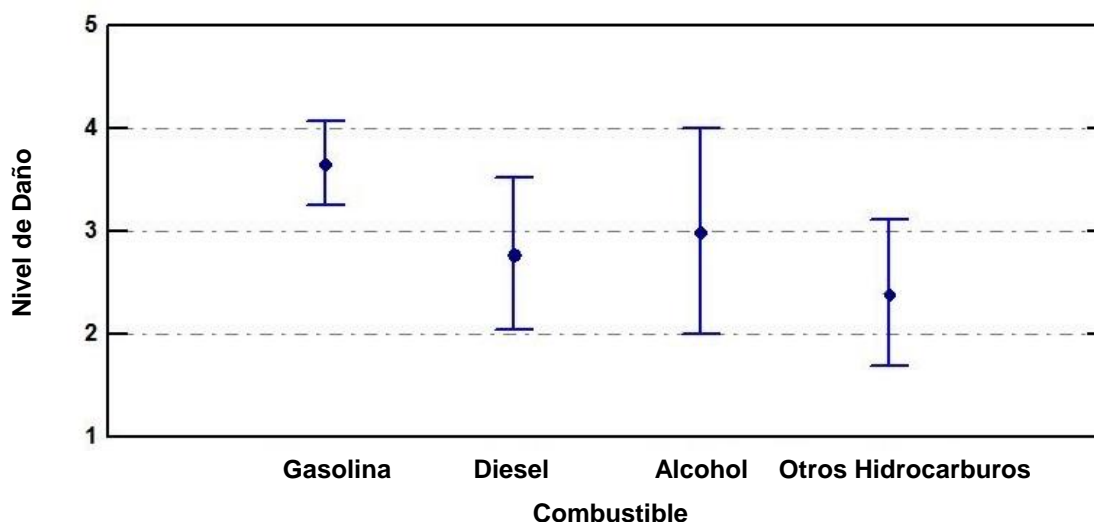
Figura 11. Intervalos de Tukey para analizar la influencia del tipo de combustible.

En la Figura 11 se pueden observar los intervalos de Tukey resultado del estudio de la influencia del tipo de combustible transportado.

Los intervalos de la gasolina, el diésel, y los combustibles basados en alcohol, como son el etanol y el metanol se solapan, por lo que no puede determinarse que haya diferencia significativa en los niveles de daño causados. Sí que puede afirmarse que hay diferencia significativa entre la gasolina y otros hidrocarburos. La ausencia de significancia en los resultados puede deberse a la poca cantidad de casos recopilados donde el combustible transportado es diésel o combustibles basados en alcohol y su alta variabilidad en los niveles de daño, en comparación con los casos de gasolina. Los incendios causados por camiones cargados de gasolina tienen un nivel medio de daño de 3.66, que es mayor que en los casos que se transporta diésel (2.77), combustibles basados en alcohol (3.0) u otros hidrocarburos (2.4).

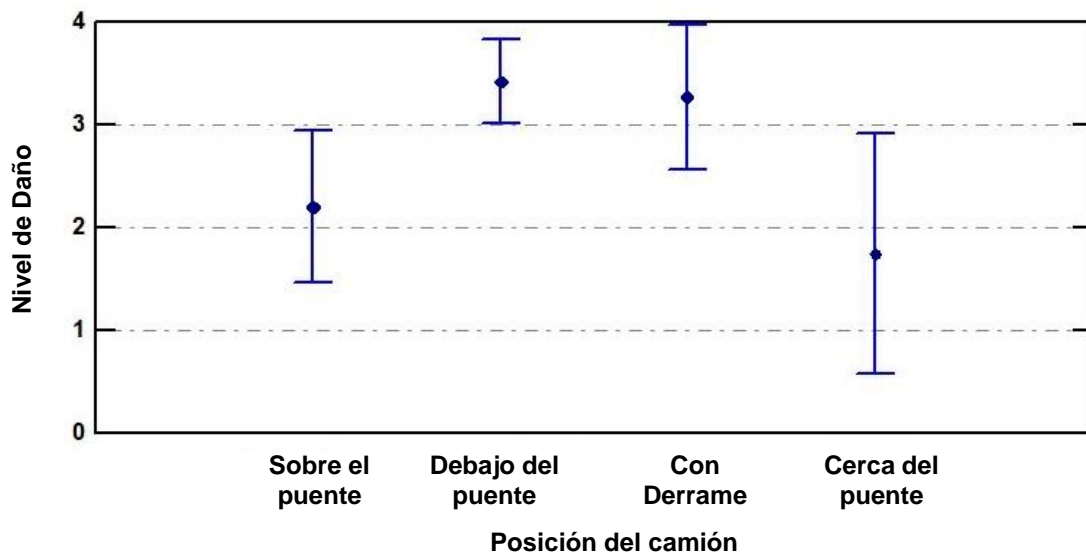
Figura 12. Intervalos de Tukey para analizar la influencia de la posición del camión cisterna.

En la Figura 12 se pueden observar los intervalos de Tukey resultado del estudio de la influencia de la posición del camión cisterna.

Como se observa en la imagen anterior, cuando el camión cisterna se encuentra debajo del puente o se encuentra arriba pero se produce un derrame a la parte inferior, el nivel de daño ocasionado por este tipo de casos es mayor (nivel medio de daño de 3.42 y 3.27 respectivamente). Esto es debido a que las llamas inciden directamente sobre los elementos estructurales principales y se produce un calentamiento de la estructura debido a la acumulación de los humos, lo que produce que las temperaturas alcanzadas sean mucho mayores si las comparamos con las obtenidas cuando el incendio se produce solamente en la parte superior del puente. Cuando el incendio se produce en las cercanías pero no está en contacto directo con el puente, este no sufre daños de consideración.

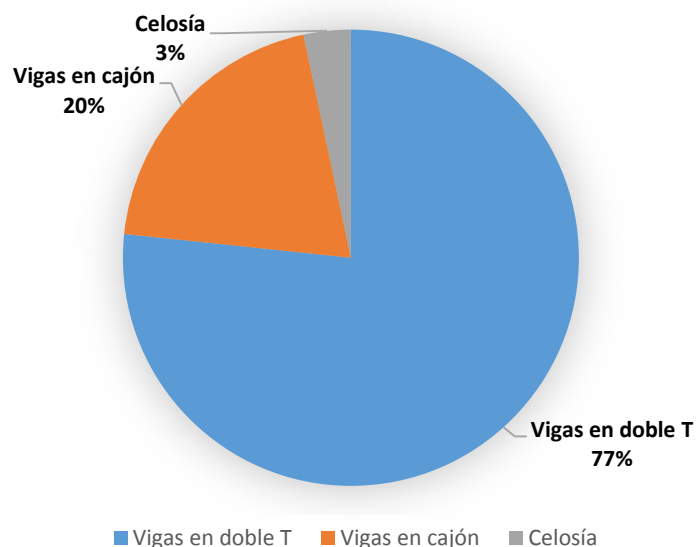
Figura 13. Incendios causados por camiones cisterna. Sistema estructural de los casos con nivel de daño 4 y 5.

Analizando los casos con niveles de daño de consideración (niveles 4 y 5) se ve cómo existe una diferencia en la cantidad de casos recopilados de cada tipología estructural. Como se ve en la imagen siguiente (ver Figura 13) el 77% de los puentes afectados estaban contruidos con vigas en doble-T, de los cuales 43% eran puentes mixtos, el 27% puentes de hormigón y el 7% eran puentes metálicos.

La gran cantidad de incendios de esta tipología estructural (puentes contruidos sobre vigas en doble T) viene explicado por el escenario del incendio. La gran mayoría de puentes que atraviesan carreteras, por la luz a salvar que suele ser relativa al número de carriles, tienden a esta tipología estructural al ser la tipología que mejor salva este rango de luces.

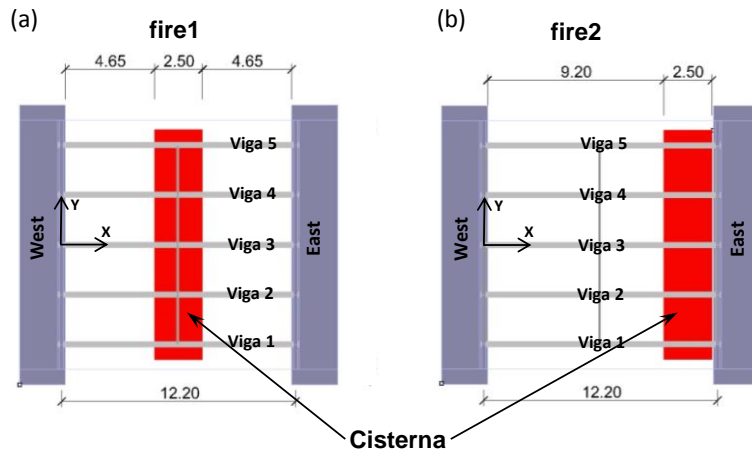
Para ambos puentes se han estudiado dos escenarios distintos de incendio según la posición de la cisterna, el primer escenario con la cisterna en centro luz y el segundo escenario con la cisterna cerca de los estribos (ver Figura 20 y Figura 21).

Figura 20. Distintas posiciones analizadas en el caso del puente de 12.2 metros.

- El primer código indica el puente analizado (12.2 metros o 21.34 metros)
- El segundo código indica el escenario de incendio (*fire1* para incendio en centro luz y *fire2* para incendio cerca del estribo en el apoyo este)
- El tercer código indica si el análisis tiene en cuenta el puente completo (PC) o solo la viga aislada (VA) junto con el número de la viga analizada de acuerdo con la numeración indicada en la Figura 20 y en la Figura 21.

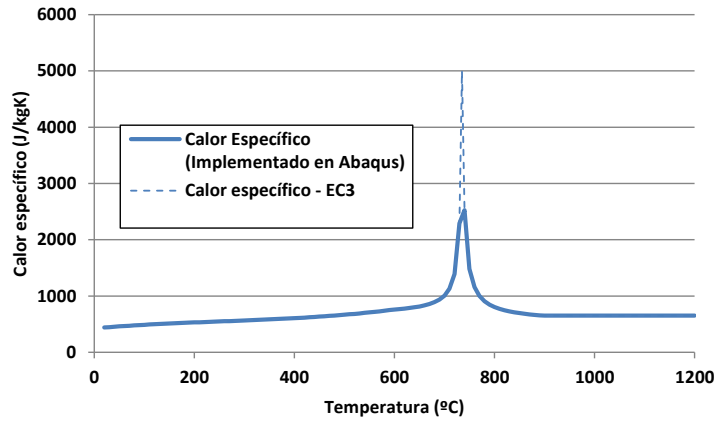
Figura 29. Calor específico según la temperatura. Obtenido del EC-3 [45]

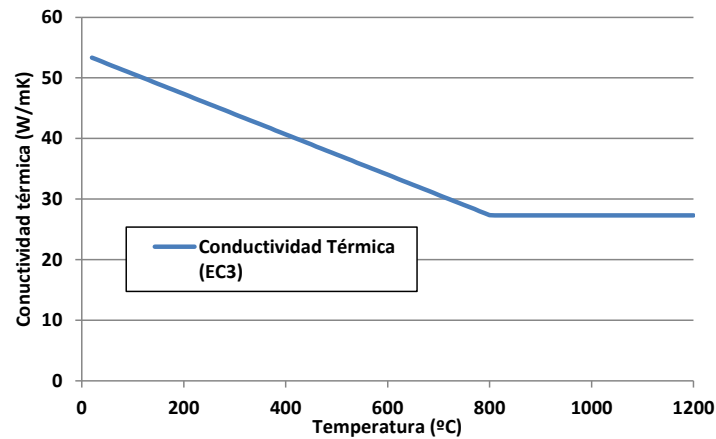
Figura 30. Conductividad térmica según la temperatura. Obtenido del EC-3 [45].

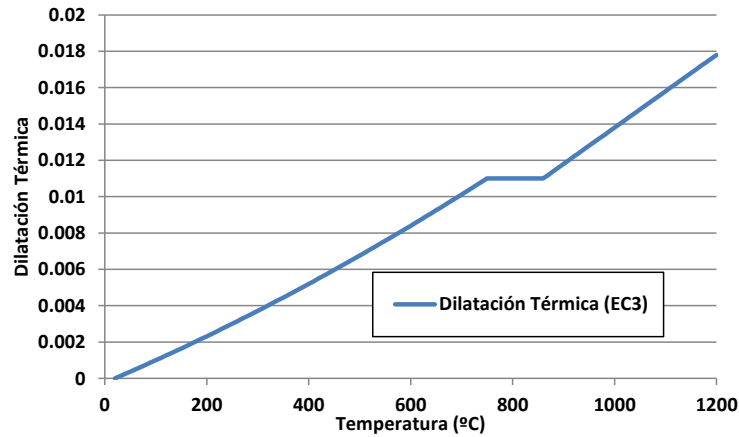
Figura 31. Dilatación térmica según la temperatura. Obtenido del EC-3 [45].

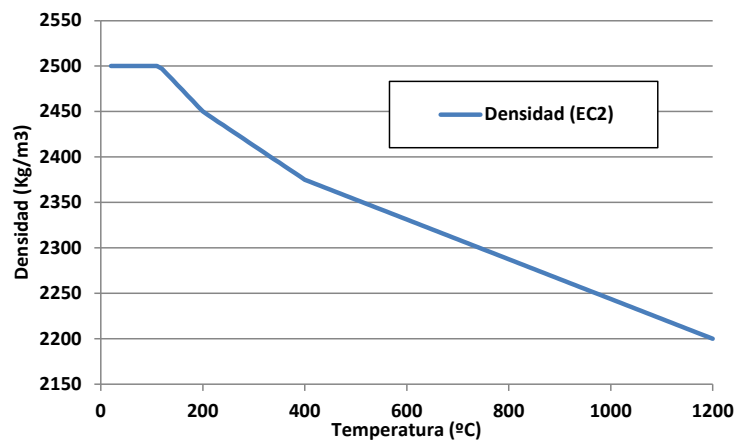
Figura 33. Densidad del hormigón según la temperatura. Obtenido del EC-2 [46].

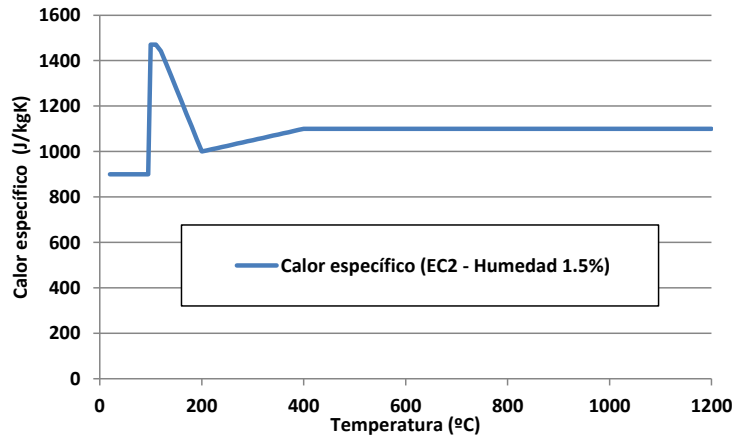
La magnitud del pico depende de la humedad del hormigón. Se ha adoptado los valores acordes a un hormigón con un 1.5% de humedad.

Figura 34. Calor específico del hormigón según la temperatura para un hormigón con un 1.5% de humedad. Obtenido del EC-2 [46].

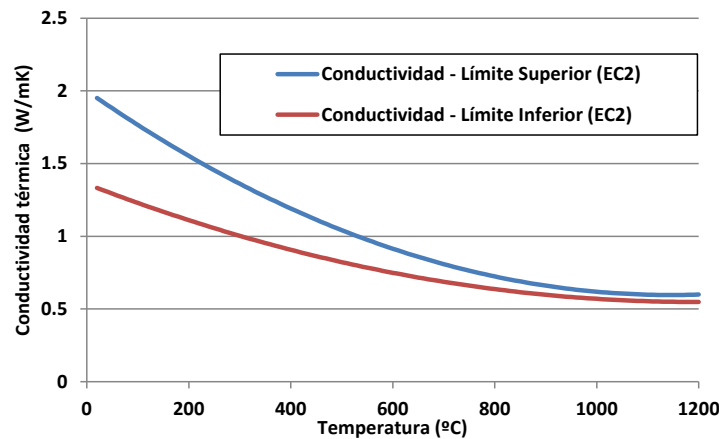
Figura 35. Conductividad térmica del hormigón según la temperatura. Obtenido del EC-2 [46].

En los modelos se ha utilizado el límite superior propuesto por el Eurocódigo 2.

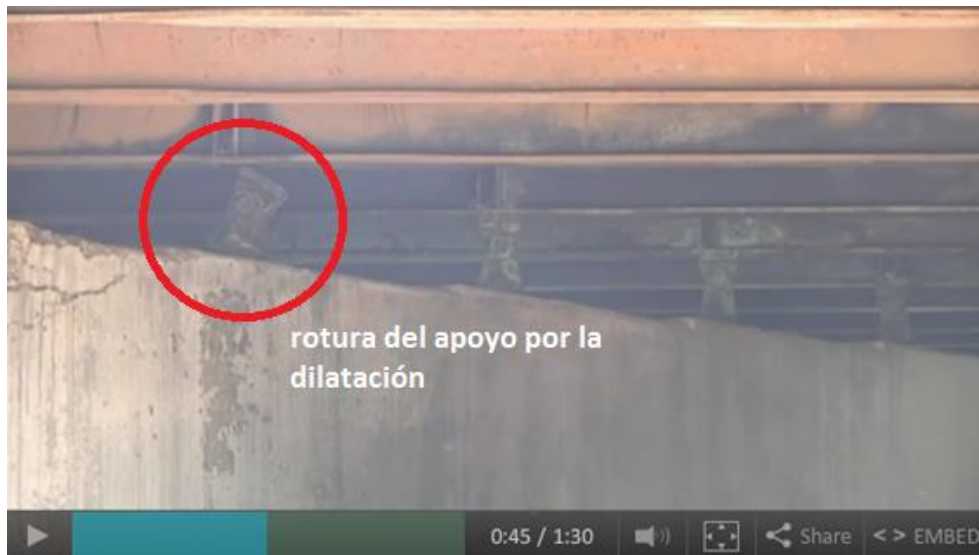
Como se ha expuesto en 3.4.3 “Condiciones de Contorno”, la expansión longitudinal de las vigas cerca del apoyo Oeste (móvil) está limitada al ancho de la junta de dilatación. Una vez el extremo de las vigas alcanza el estribo, la viga sigue calentándose y no puede dilatarse más lo que provoca la introducción de unos esfuerzos axiales en la viga que son recogidos por el apoyo fijo. Estas reacciones horizontales que aparecen en el apoyo Este (fijo) aumentan con el tiempo hasta provocar la rotura del apoyo al no poder resistir éste las fuertes reacciones horizontales que aparecen. En la Figura 39 se puede observar cómo debido al incendio de un camión cisterna bajo el puente de la I-30 en Forth Worth, Dallas (Estados Unidos) se produjo la rotura del apoyo en la zona más cercana al incendio.

Figura 39. Rotura del apoyo fijo debido a la expansión de las vigas y los fuertes esfuerzos axiales que aparecen.
Fuente: NBCDFW.com

tal como se ha visto en la Figura 39 y permitiría el movimiento longitudinal de la viga, pasando a ser el apoyo una resistencia al movimiento por rozamiento que sería modelado mediante un muelle horizontal. Es muy difícil proporcionar un valor a la constante del muelle que simule de manera real el comportamiento del apoyo (k_h), por lo que se ha realizado un estudio paramétrico analizando 6 diferentes valores para la constante del muelle. Estos valores van desde un valor de $k_h = 0$ hasta un valor de k_h infinito y se muestran en la Tabla 7. En el primer caso, el apoyo fijo pasaría a ser un apoyo móvil una vez se produce el contacto de la viga en el estribo Oeste mientras que en el segundo el apoyo Este, no sufriría ninguna modificación respecto a su estado inicial, no permitiendo en ningún momento el movimiento longitudinal y siendo equivalente a los resultados presentados en la Figura 40. El comportamiento real de la estructura estaría entre los dos casos anteriormente nombrados.

compresiones que se introducen en la viga debido al contacto con los estribos, produciéndose la rotura del apoyo tal como se ha visto en situaciones reales (Figura 39).

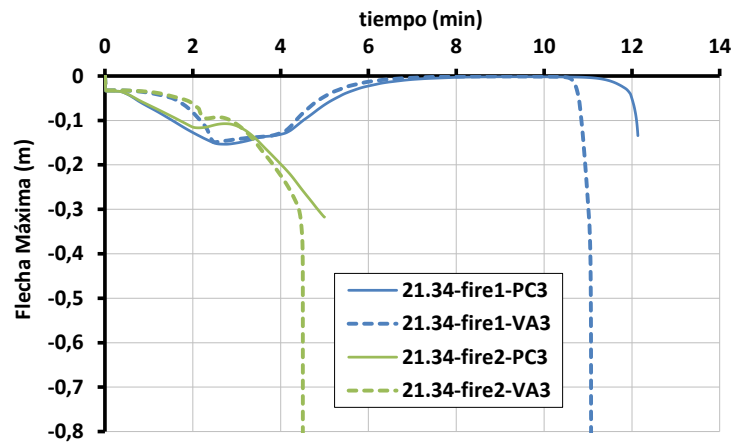
Figura 49. Evolución de las flechas máximas en la Viga 3 según el tipo de modelo para el puente de 21.34 metros.

La Figura 49 muestra la evolución de las flechas máximas de la viga más expuesta térmicamente (Viga 3) según el tipo de modelo empleado (puente completo frente a viga aislada). Como sucedía al puente de 12.2 metros, la respuesta estructural es muy similar en ambos modelos hasta la aparición de las primeras plastificaciones en la Viga 3 que provocan el colapso de la viga en el modelo aislado pero no en el modelo del puente completo, ya que parte de la carga resistida por la Viga 3 es transferida a las vigas adyacentes a través de los diafragmas. Además, los tiempos de fallo son similares en ambos modelos y dependen en gran medida del tipo de escenario de incendio analizado existiendo gran diferencia en los resultados (alrededor de 4 minutos cuando el incendio está cerca del estribo frente a 12 minutos cuando el incendio está en centro-luz).

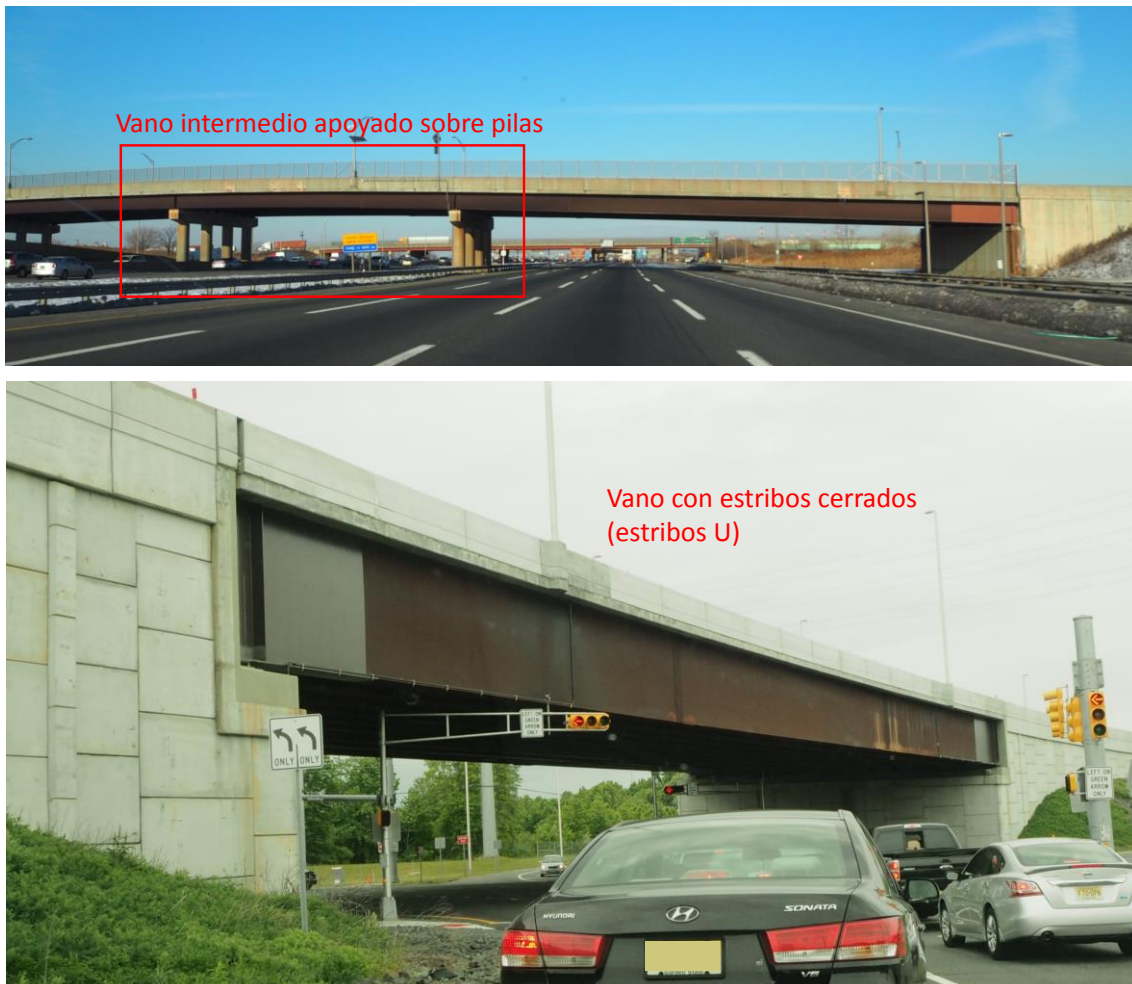
Figura 56. Vista ejemplo de distintas configuraciones de puente. En la imagen superior puente de varios vanos apoyados sobre pilas. En la imagen inferior puente de un único vano con estribos cerrados. Fuente: Ignacio Payá.

En este apartado, se estudia la influencia de la configuración del vano bajo el que se produce el incendio (vanos intermedios apoyados en pilas o puentes de un único vano y estribos cerrados). En este capítulo se comparará la respuesta estructural del caso de referencia con la respuesta estructural del incendio de un camión cisterna bajo el vano intermedio de un puente de tres vanos apoyado sobre pilas con la misma luz que el puente de referencia.

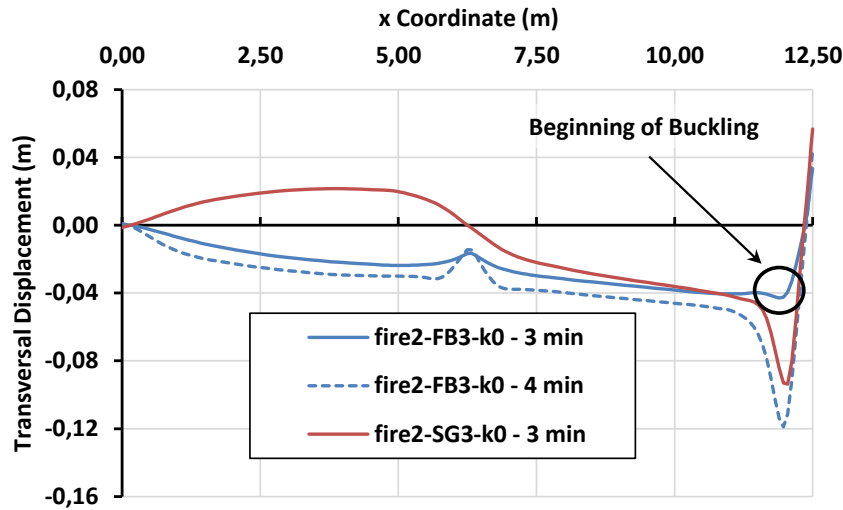
Fig. 13. “fire2” scenario. Transverse (out of plane) displacement of Girder 3’s mid-web according to the size of the FE model.

Fig. 13 shows the transverse out-of-plane displacements of Girder 3’s mid-web in the “fire2” scenario. The results show that the failure mode, which is due to web buckling in the vicinity of the East support, does not depend on the type of model considered (full bridge or single girder). The evolution of the deflections and the times to failure follow the same pattern as in the “fire1” scenario and its analysis is not repeated. Mid-web temperatures at failure are around 950-1100°C for both fire scenarios.
