# Evaluación no destructiva de madera antigua y patrimonial usada estructuralmente

UNIVERSITAT  
POLITÈCNICA  
DE VALÈNCIA

ESCOLA TÈCNICA SUPERIOR  
ENGINYERIA  
D'EDIFICACIÓ

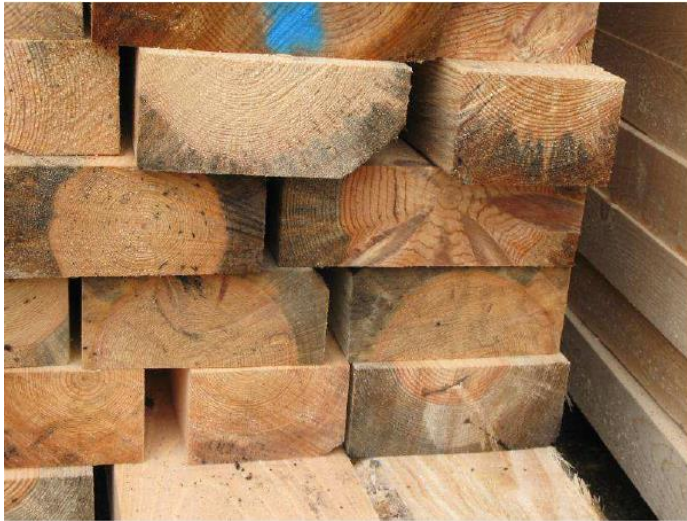
Las patologías de origen biótico están causadas por varios tipos de organismos xilófagos (Arriaga *et al.*, 2002). Los hongos xilófagos se alimentan de la madera, y se clasifican en hongos cromógenos y hongos de pudrición. Los hongos cromógenos (Figura 1.1) no afectan a la pared celular, por lo que apenas disminuyen la resistencia mecánica de la madera y plantean principalmente un problema estético (Arriaga *et al.*, 2002). Los principales hongos cromógenos que existen en España son los de azulado (Capuz, 2005).

Figura 1.1. Hongos cromógenos. 2016. AIDIMME.

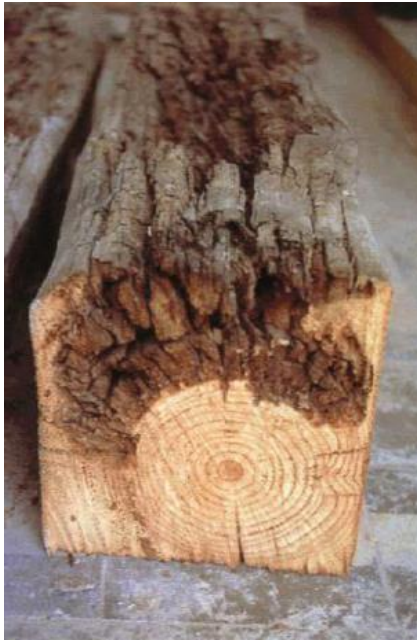
Los hongos de pudrición afectan a las propiedades mecánicas, ya que se alimentan de los componentes de la pared celular. Existen tres tipos de pudrición (Arriaga *et al.*, 2002): pudrición parda o cúbica (producida por hongos del orden basidiomicetos; Figura 1.2), pudrición blanca o fibrosa (basidiomicetos) y pudrición blanda (ascomicetos).

Figura 1.2. Pudrición parda. 2014. AIDIMME.

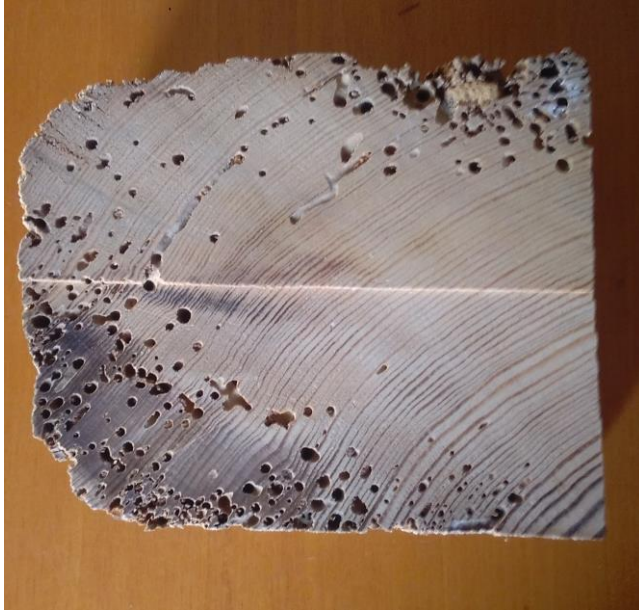
En los edificios de la península ibérica, la madera está expuesta a los ataques de insectos de ciclo larvario (coleópteros) y sociales (isópteros), pertenecientes a las familias de los anóbidos (carcoma fina; Figura 1.3), cerambícidos (carcoma grande), líctidos (polilla), curculiónidos (gorgojo), bostríchidos, platipódidos (escarabajos de ambrosía), escolítidos (carcoma negra) y termitas (Arriaga *et al.*, 2002). Estos insectos se alimentan de la madera, y producen un deterioro biológico de la pared celular y la consecuente reducción significativa de la resistencia mecánica (Creffield, 1996). La mayoría de ellos atacan a la

Figura 1.3. Madera degradada por carcoma fina. 2017. Fuente propia.

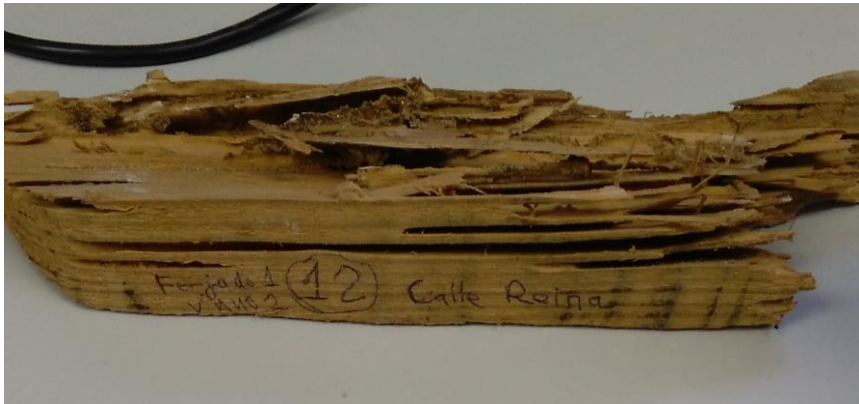
millones de euros por daños, tratamientos y reparaciones en estructuras de madera (UNEP, 2000). Con el cambio climático, es previsible que los daños por termitas (Figura 1.4) aumenten en Europa, pues ya se están detectando ataques en regiones como norte de Francia, Alemania, Austria y Reino Unido.

*Figura 1.4. Madera degradada por termitas. 2017. Fuente propia.*

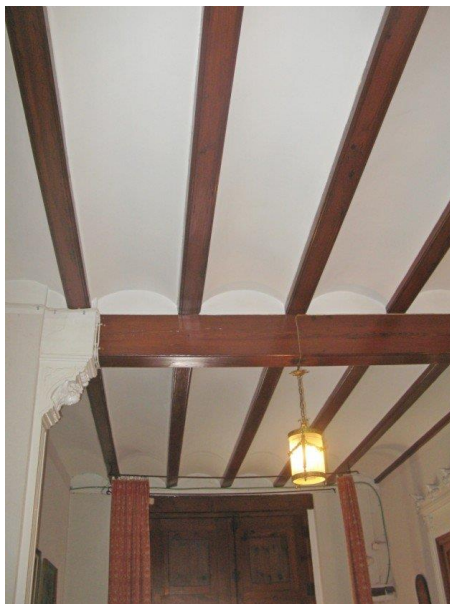
Una madera antigua abundante en la Comunidad Valenciana es la que se conoce como “mobila”, que forma parte de muchos edificios (Figura 1.5) del patrimonio histórico valenciano (Segura y Martínez, 2015). Esta madera se llamaba así porque venía importada desde diferentes

*Figura 1.5. Distintos elementos estructurales de mobila. 2015. AIDIMME.*

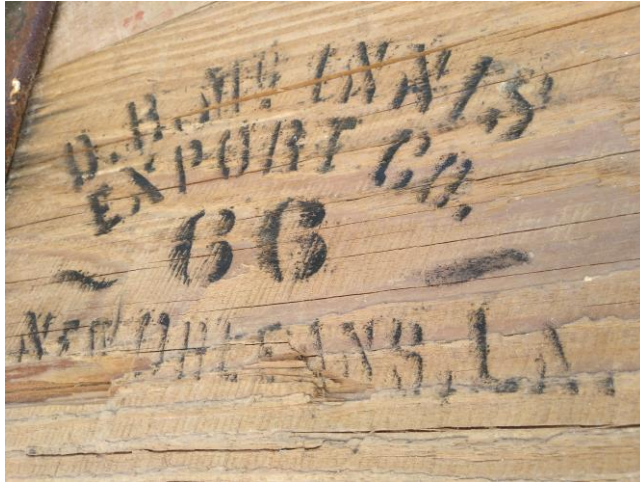
En la Figura 1.6 puede verse un ejemplo de una inscripción realizada en un elemento antiguo de mobila, con información relativa al exportador de ese elemento.

Figura 1.6. Inscripción sobre la información de los exportadores en un elemento antiguo de mobila. 2015. AIDIMME.

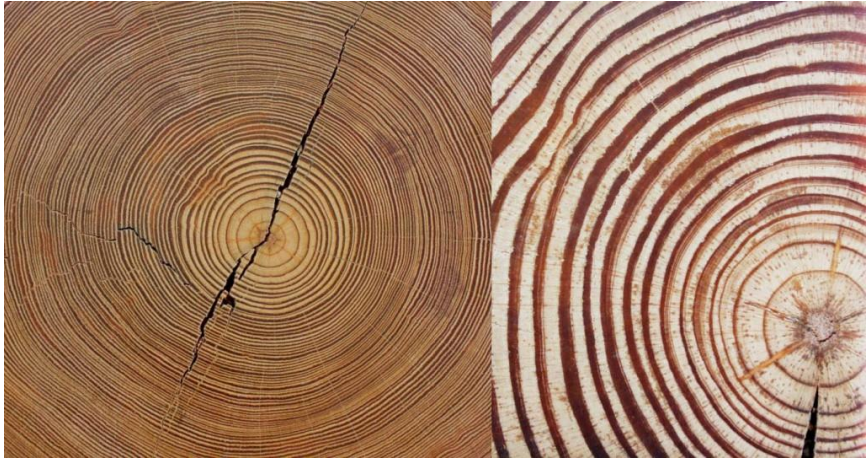
La mobila proviene de 4 especies (*Pinus palustris* Mill, *Pinus taeda* L., *Pinus elliottii* Engelm, *Pinus echinata* Mill.), de mayor a menor importancia). Se cortaba de árboles de crecimiento lento, y por tanto se obtenían grandes piezas sin albura prácticamente (Figura 1.7). Debido a esto, en algunos casos se han medido densidades superiores a 1.000 kg/m<sup>3</sup>, y clasificaciones estructurales bastante más altas de C45, algo no muy común en el mundo de las coníferas (Segura y Martínez, 2015).

*Figura 1.7. Cortes transversales de un elemento antiguo de mobila. 2015.  
AIDIMME.*

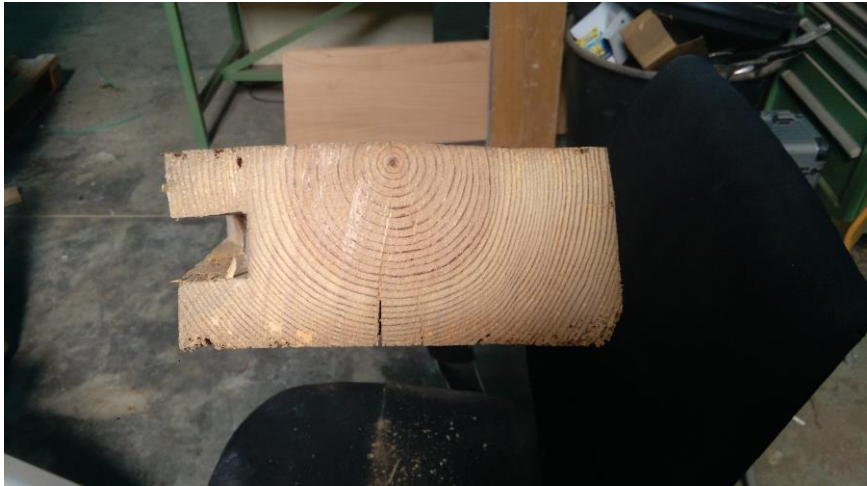
La albura y el duramen (Figura 1.8) son dos zonas diferenciadas que pertenecen a la parte del tronco que comúnmente denominamos madera. La albura es el tejido leñoso del tronco que transporta los nutrientes, joven, poroso, que también es poco resistente y puede sufrir fácilmente ataques de organismos xilófagos. El duramen es la parte más vieja, sin células vivas; es más oscuro, denso y durable frente a xilófagos que la albura, debido a los procesos de lignificación y

*Figura 1.8. Corte transversal de un elemento de madera donde se puede distinguir la albura y el duramen. 2017. Fuente propia.*

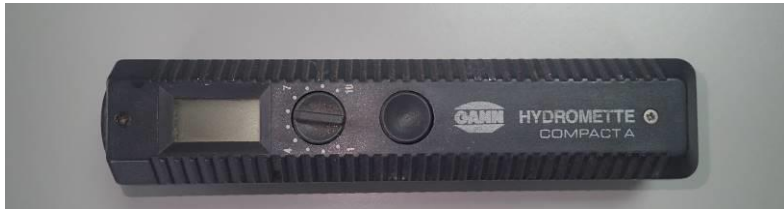
Se trata de un instrumento con display digital LCD (Figura 3.1).

*Figura 3.1. Higrómetro GANN JT 85T. 2017. Fuente propia.*

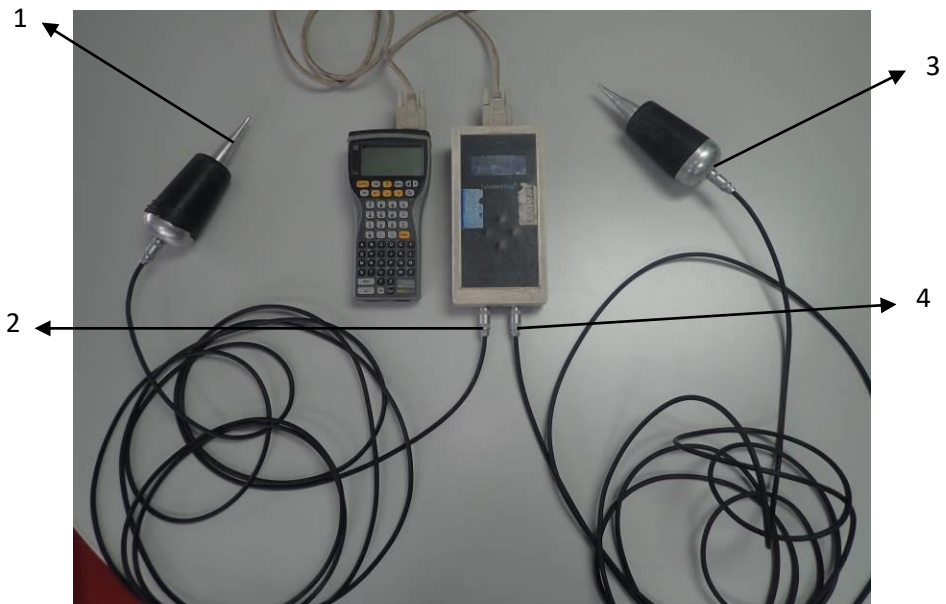
En la Figura 3.12 puede verse el equipo Sylvatest al completo.

*Figura 3.12. Equipo Sylvatest TRIO. 1; transductor emisor, 2; conector de transmisión ultrasónica, 3; transductor receptor, 4; conector de recepción ultrasónica. 2017. Fuente propia.*

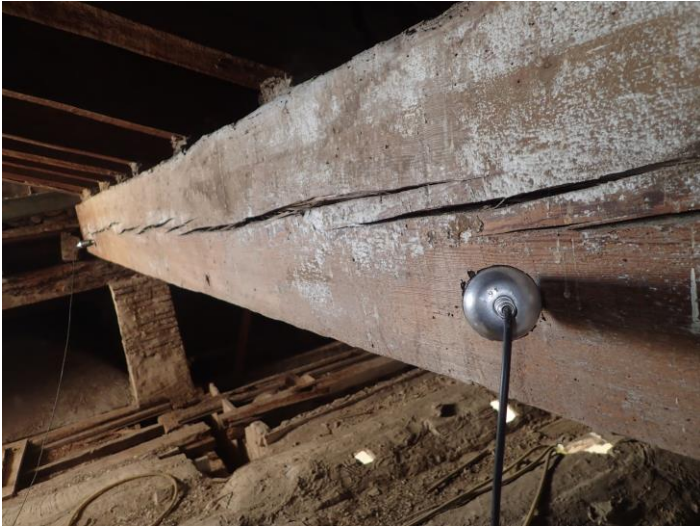
El método directo sólo es posible aplicarlo en aquellos casos donde la testa de la madera se encuentra descubierta y es accesible. En la mayor parte de los casos, en madera instalada no es posible aplicar este método de medida, por lo que se aplicará normalmente el “método indirecto” (Figura 3.14). Este método, se caracteriza por ser menos preciso que el descrito anteriormente. Los valores obtenidos en las mediciones varían en función de la longitud y el ángulo de inclinación dado al emisor y receptor.

*Figura 3.14. Medida de ultrasonidos según el método indirecto. 2017. Fuente propia.*

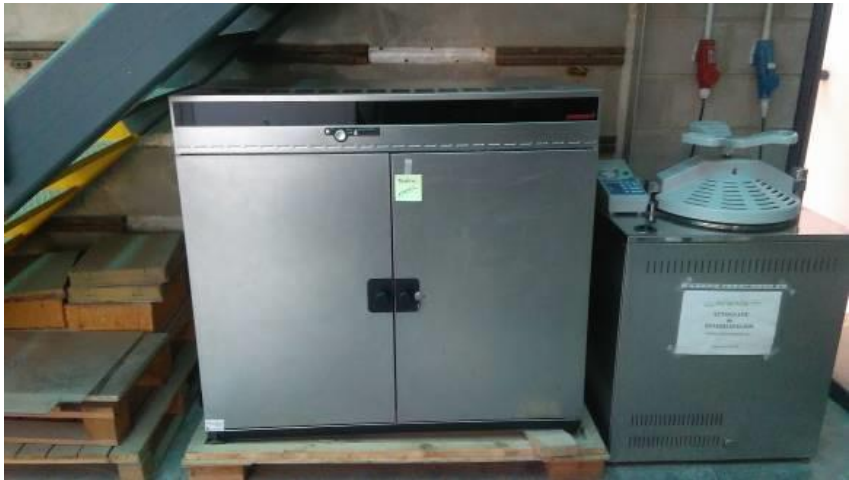
Para el cálculo de la densidad de las probetas se ha aplicado la metodología establecida en la norma UNE 56531:1977 (Características físico-mecánicas de la madera. Determinación del peso específico). Los instrumentos empleados han sido una desecadora, una balanza analítica, una estufa de secado y un calibrador digital (Figuras 3.15, 3.16 y 3.17). Primero, para estabilizar la humedad de las probetas se ha utilizado la desecadora y posteriormente, para llegar al estado anhidra (contenido de humedad del 0%) se ha empleado la estufa de secado.

*Figura 3.16. Estufa de secado Memmert. 2017. Fuente propia.*

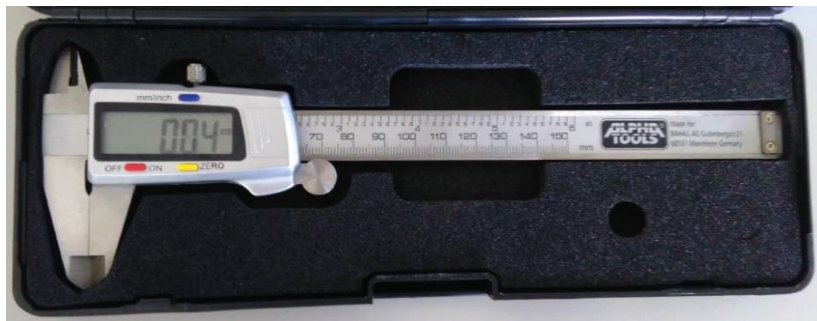
*Figura 3.17. Calibrador digital Alpha Tools. 2017. Fuente propia.*

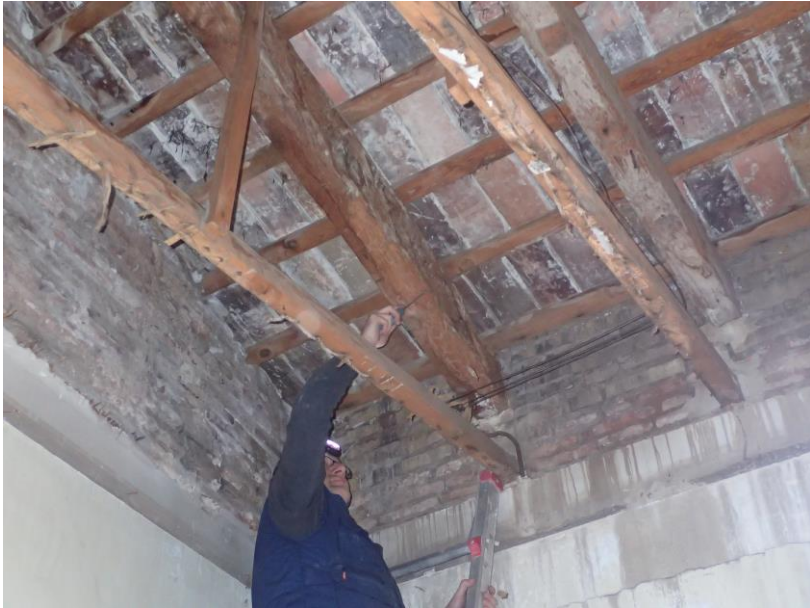
El proceso de análisis de un elemento comienza con una inspección visual en la que normalmente se utiliza un punzón para ver el estado en que se encuentra (Figura 3.18). A continuación, se realiza al menos una resistografía y un ensayo de ultrasonidos en la zona que esté degradada

*Figura 3.18. Análisis visual mediante punzón. 2017. Fuente propia.*

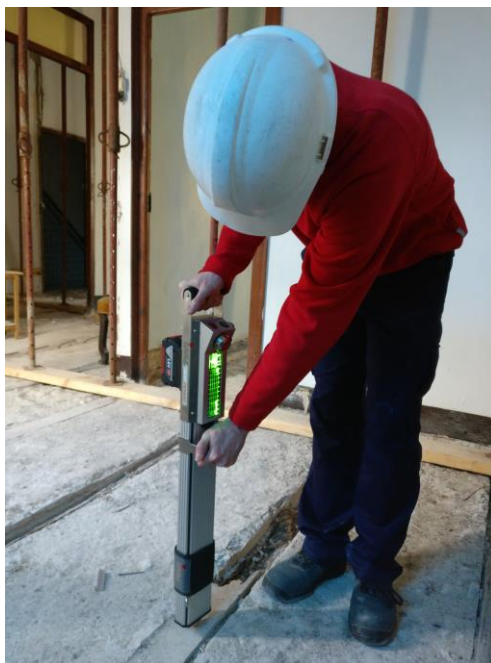
El número de resistografías que se hagan en un elemento dependerá del estado de degradación en que se encuentre éste (Figura 3.19). Así, por ejemplo, si éste se encuentra muy degradado en el empotramiento o apoyo, se continuarán haciendo resistografías a lo largo del mismo hasta encontrar madera en buen estado. En los empotramientos del

elemento inspeccionado suelen hacerse perforaciones verticales y oblicuas, mientras que en el resto del elemento, si procede hacerlas, son verticales. Normalmente, las resistografías que se hacen en zonas degradadas se documentan gráficamente con la cámara de fotos y se anota el número de la misma en la correspondiente columna de la plantilla.

*Figura 3.19. Ensayo de resistografía. 2017. Fuente propia.*

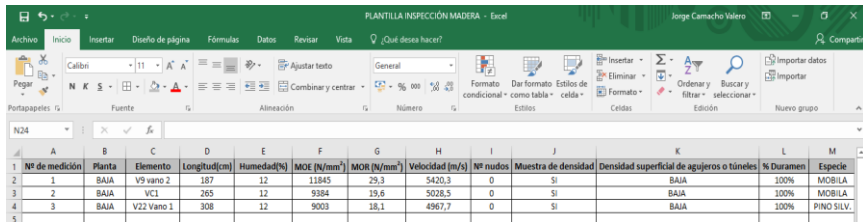
Para la toma de datos de ultrasonidos, se dispone de otra plantilla Excel (Figura 3.21). En ella, para cada medición que se realiza, se recogen datos correspondientes a la codificación del elemento, longitud (distancia entre transductores), contenido de humedad y si se toma una muestra de densidad o no. También se anota el MOE, el MOR y la velocidad de la onda ultrasónica, que son datos proporcionados por la unidad digital.

Figura 3.21. Plantilla de toma de datos de ultrasonidos. 2017. Fuente propia.

Toda esta información va anotándose en una plantilla Excel (Figuras 3.20 Y 3.21) durante la realización de las inspecciones. Se intentará, en la medida de lo posible, que todos los ensayos no destructivos, la toma de muestras y valoración de las variables se realicen en la misma zona del elemento escogido.

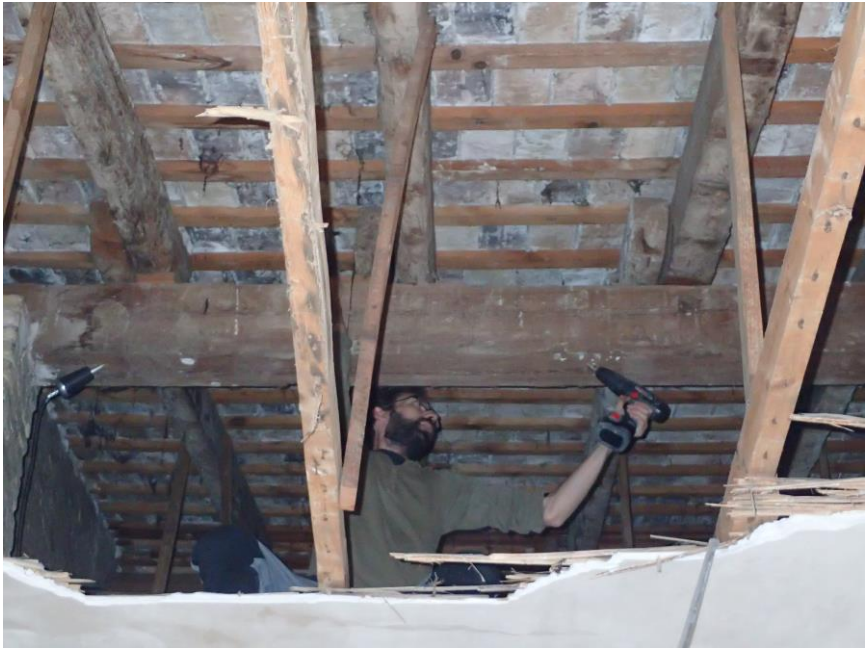
En la Figura 3.22 puede verse como se colocan los transductores para la medición de ultrasonidos.

*Figura 3.22. Colocación de los transductores para la medición de ultrasonidos. 2017. Fuente propia.*

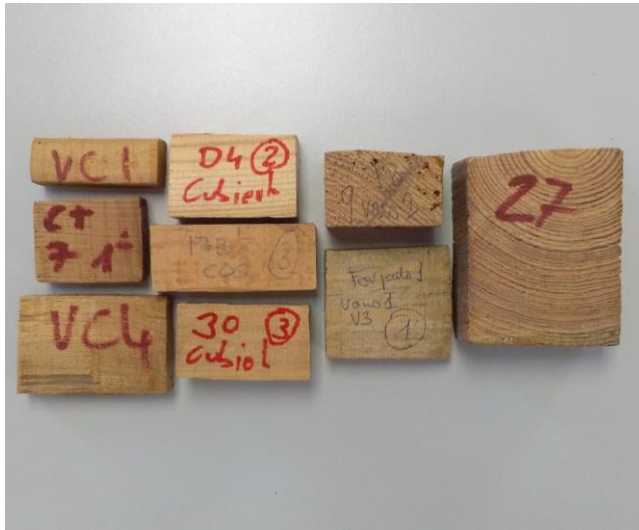
En las muestras de densidad se anota un código interno de AIDIMME (Figura 3.23). La toma de muestras se realiza con una caladora y si es necesario, con el apoyo complementario de un cincel y un martillo. Siempre se intenta recoger la muestra en la zona del elemento donde se realicen los ultrasonidos y las resistografías.

Figura 3.23. Algunas muestras de densidad de las inspecciones realizadas. 2017. Fuente propia.

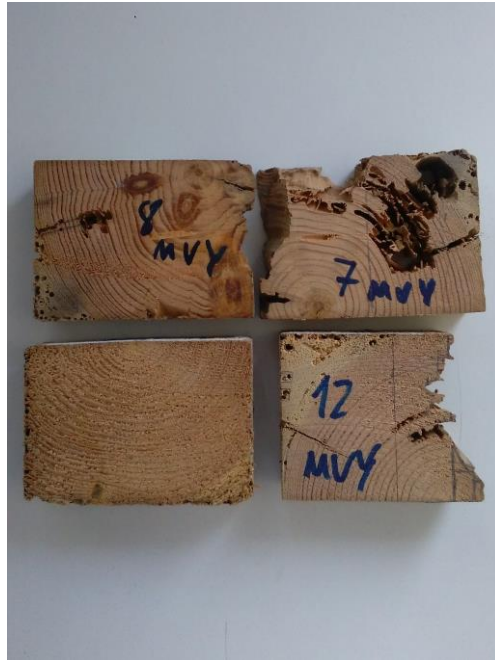
capítulo 3.1.4. En la Figura 5.1 pueden verse algunas muestras de densidad con distintos niveles de degradación.

*Figura 5.1. Muestras de densidad con distintos niveles de degradación procedentes de la inspección realizada en la C/Reina (Valencia). 2017. Fuente propia.*

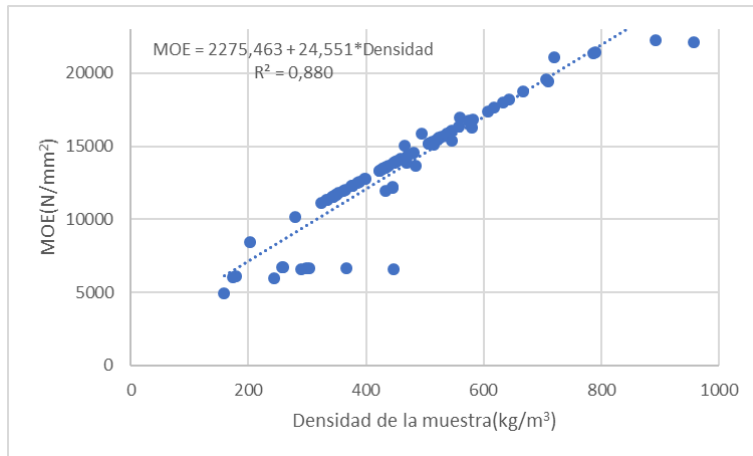
$$\text{MOE} = 2275,463 + 24,551 * \text{Densidad de la muestra}$$

Figura 5.4. Gráfica lineal univariante con puntos y recta de regresión del análisis 5. 2017. Fuente propia.

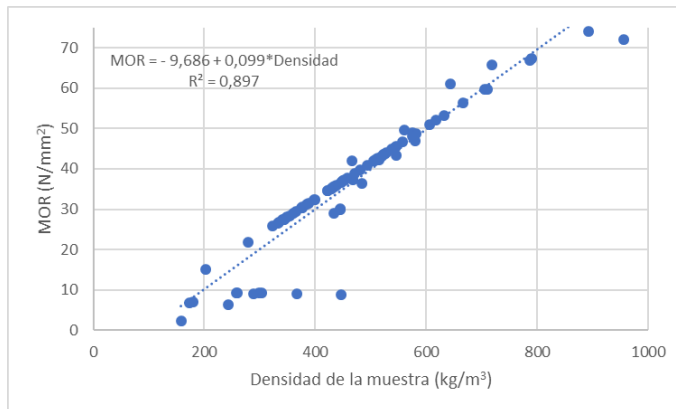
Se analiza la variable MOR en función de la variable densidad de la muestra. Como se puede ver en la Tabla 5.8 el  $R^2$  es 0,897. Es decir, el 89,7% de la varianza de la variable dependiente es explicada por la variable independiente. Por tanto, la densidad de la muestra es la variable que más influye en la resistencia a flexión o módulo de rotura.

$$\text{MOR} = -9,686 + 0,099 * \text{Densidad de la muestra}$$

Figura 5.5. Gráfica lineal univariante con puntos y recta de regresión del análisis 6. 2017. Fuente propia.

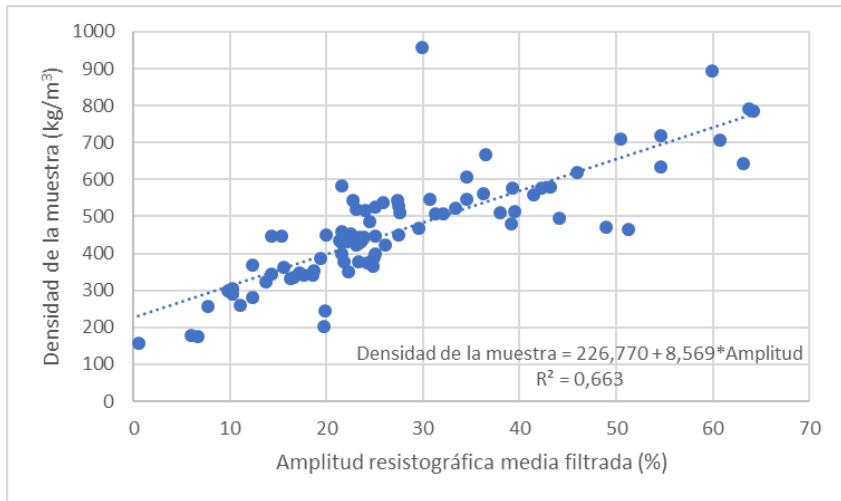
$$\text{Densidad de la muestra} = 226,770 + 8,569 * \text{Amplitud resistográfica media filtrada.}$$

Figura 5.6. Gráfica lineal univariante con puntos y recta de regresión del análisis 8. 2017. Fuente propia.

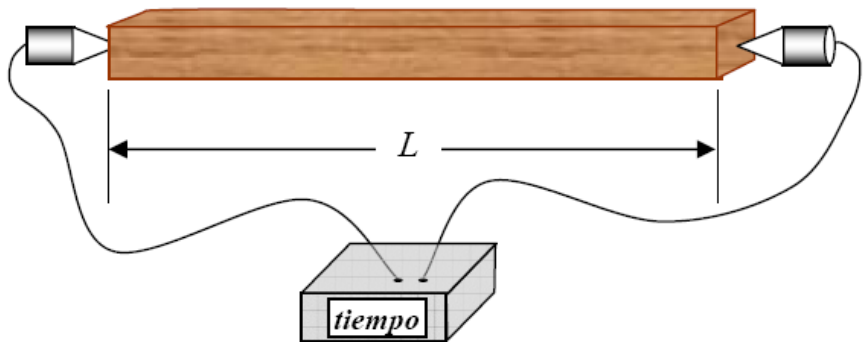
La velocidad de transmisión de la señal se calcula a una frecuencia de 30 KHz midiéndose el tiempo que tarda en llegar la onda de un sensor a otro colocados a una distancia conocida (Figura A1.1). Por lo tanto,  $V=L/t$ .

Figura A1.1. Medición de la velocidad de la onda, en este caso por el método directo. 2016. Acuña et al., 2006.

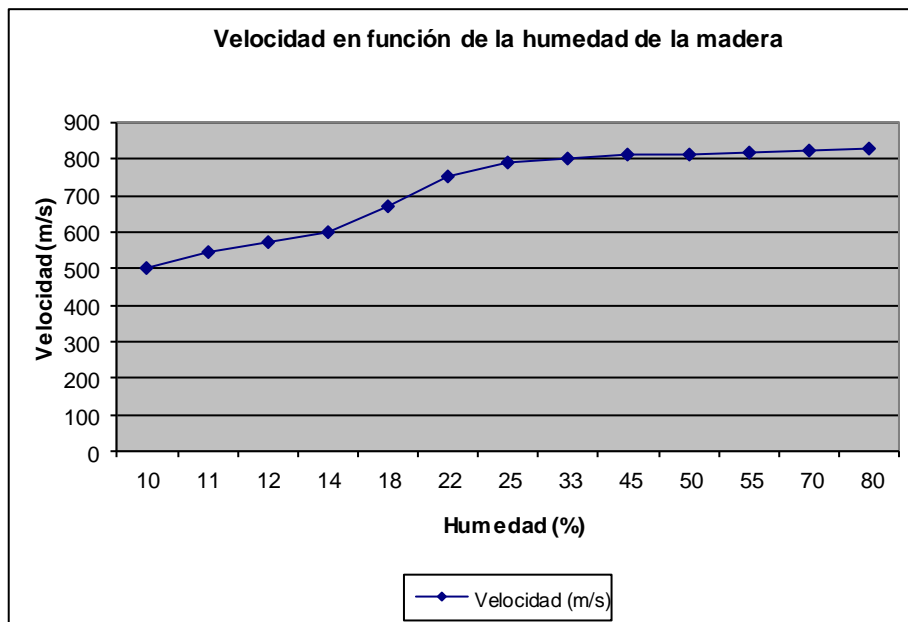
Se han llevado a cabo diversas investigaciones (Pellerin y Ross, 2002) donde se prueba la influencia que tiene la humedad interna de la madera en la velocidad de transmisión de las ondas de presión en sentido perpendicular a las vetas de la madera (Figura A1.3). Si la humedad interna de la madera es inferior al 30%, la velocidad de transmisión de las ondas disminuye conforme disminuye la humedad. En cambio, si la humedad interna de la madera es igual o superior al 30%, la velocidad de transmisión de las ondas no varía o aumentan ligeramente. Por lo tanto, según Pellerin y Ross (2002), no resulta necesario llevar a cabo un ajuste de los valores tomados en zonas húmedas.

Figura A1.3. Relación entre la velocidad de la onda y la humedad interna de la madera. 2016. Pellerin y Ross, 2002.

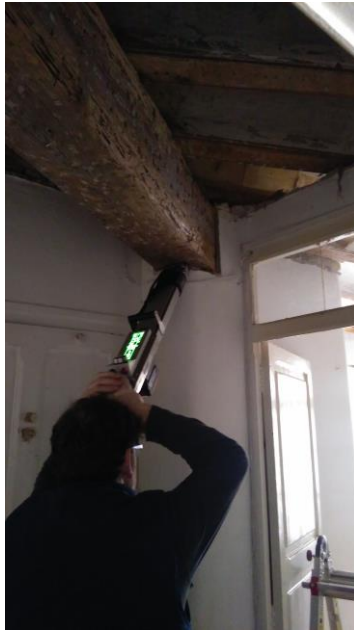
hemos tenido que analizar puntos concretos de vigas de carga, encuentros de vigas de carga con pilares (Figura AII.1), de viguetas con vigas de carga y encuentros de dinteles con cerramientos).

*Figura AII.1. Realizando una resistografía en una viga de carga en la inspección de Calle Gandía. 2017. Fuente propia.*

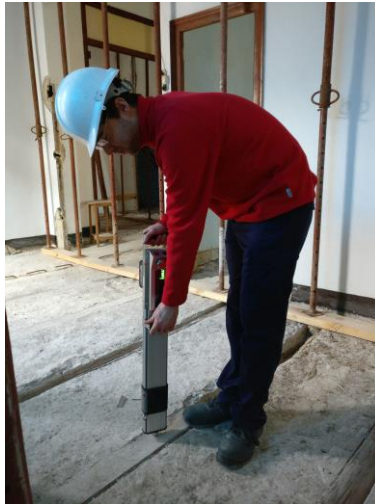
El primer día se procedió a numerar y revisar las viguetas y vigas de carga que aparecían en los planos de apuntalamiento que se nos había proporcionado. Hubo que eliminar una vigueta y dibujar una nueva. Las viguetas 1-13 se analizaron en sus extremos interiores y exteriores. En las viguetas 14-20 (Figura AII.2) sólo se analizaron sus extremos interiores mientras que en las viguetas 21-30 fueron los exteriores. Se analizaron los extremos interiores y exteriores de la 31 y a partir de la vigueta 42 hasta la 46 sólo se analizaron los extremos interiores. Respecto a las vigas de carga se analizaron los extremos de cada una de ellas.

*Figura AII.2. Realizando una resistografía en una de las viguetas del forjado de planta 1 en la inspección de Calle Reina nº 135. 2017. Fuente propia.*

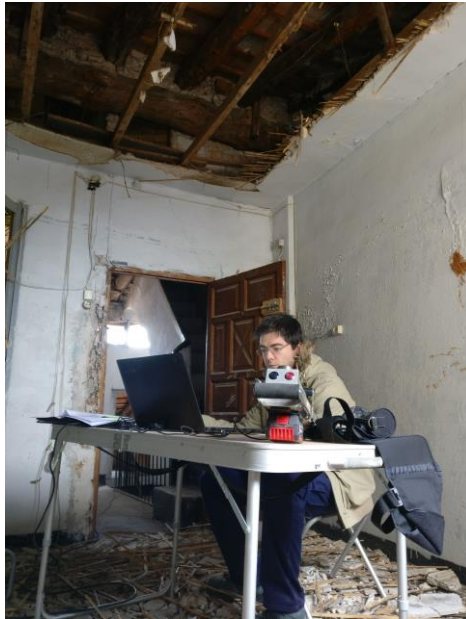
Hoy continuó la inspección en zonas y plantas que el primer día no habían sido accesibles porque no se habían despejado los falsos techos de cañizo de esas zonas. Se retomó la inspección del entramado estructural de cubierta (Figura AII.3), analizando los extremos de los pares que quedaban y también se analizaron los extremos de 6 dinteles de madera (D1-D6: -).

*Figura AII.3. Anotando datos en la plantilla Excel en la planta bajo cubierta del edificio de la Calle San Mauro nº22. 2017. Fuente propia.*

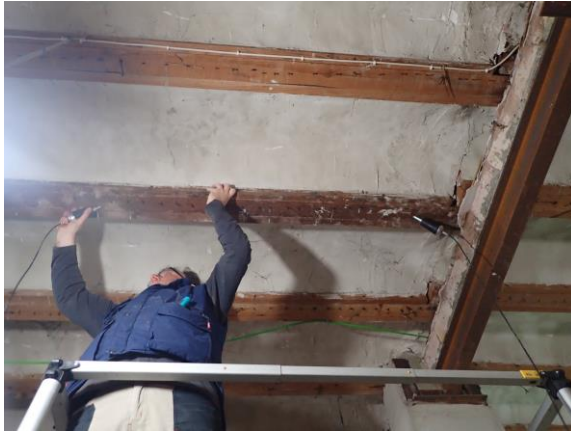
*Figura AII.4. Colocando los transductores para la medición por ultrasonidos de una vigueta del forjado de planta 1 del edificio de Av. Corts Valencianes nº37. 2017. Fuente propia.*

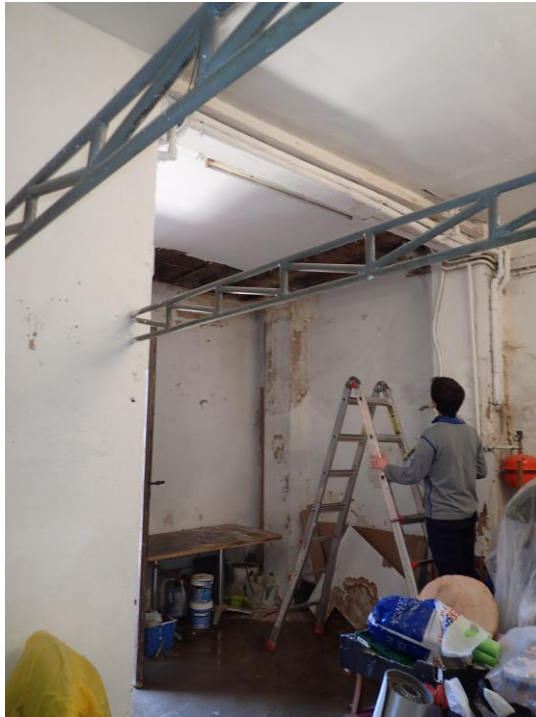
*Figura AII.5. Realizando un análisis visual de la cata 2.1. durante la inspección de Calle Sueca nº 26. 2017. Fuente propia.*
