TRABAJO FINAL DE MASTER

Estudio, diagnóstico y propuesta de soluciones para la rehabilitación de la Cala de Pope, T.M. Jàvea, Alicante

TITULACIÓN: Máster en Caminos Canales y Puertos

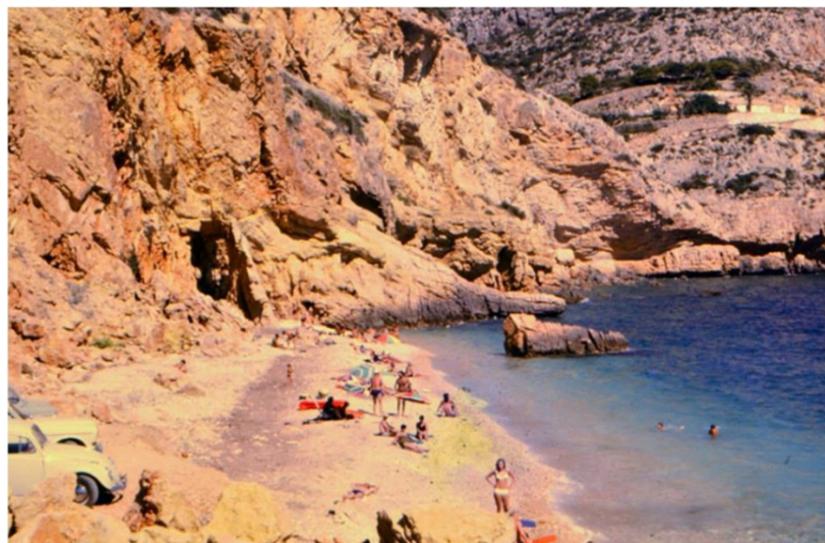
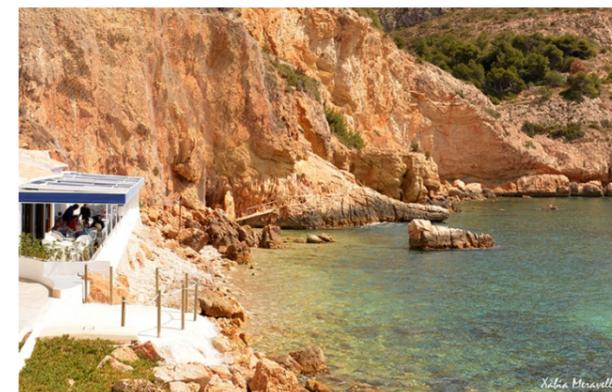
Podemos ver la diferencia de la Cala de Pope a lo largo del tiempo gracias a dos fotografías tomadas desde el mismo punto con una diferencia de unos 50 años. En estas imágenes se ve cómo la cala se encuentra a día de hoy totalmente inexistente.

Figura 5: Vista de la Cala de Pope en los años 60.

Figura 6: Vista de la Cala de Pope en la actualidad.+

A partir del año 2006, una serie de temporales provocó la paulatina desaparición de la cala. Además de desprendimientos del acantilado que han influenciado a la no existencia de la playa a día de hoy.

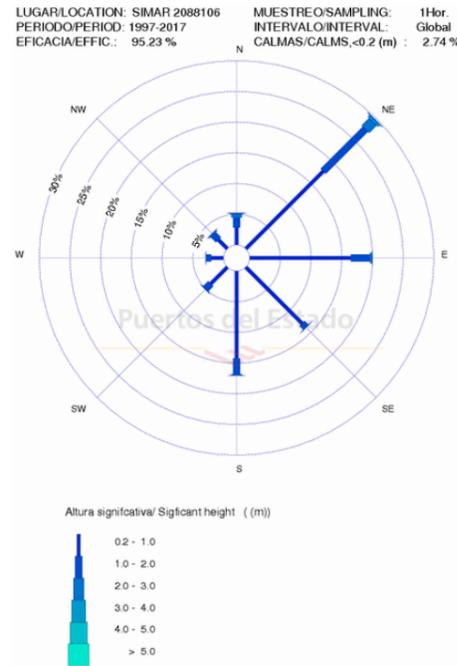
Figura 7: Rosa del oleaje 1997-2017. Fuente: Puertos del Estado.

En el estudio del oleaje nos basaremos en la composición de la rosa de viento anual donde se puede observar el oleaje entre las direcciones efectivas, dichas direcciones son aquellas a las que alcanzan la zona a estudiar. Para la Cala de Pope el rango a estudiar es de Este hasta Sur debido a que la cala se encuentra al sur del cabo de San Antonio el cual le impide que le llegue el oleaje del Norte y parte del Este.

En lo referido al régimen medio del oleaje en la cala de Pope, podemos observar en la tabla 1 como más del 75% de las olas que llegan no sobrepasan la altura de un metro, y más de un 95% no pasan de los dos metros.

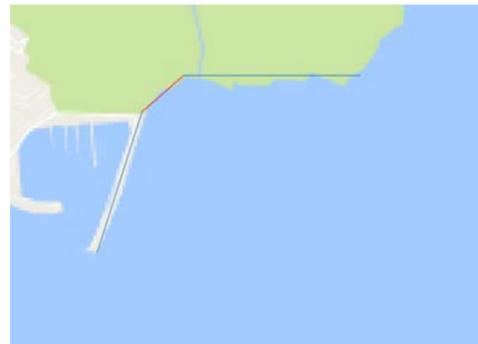
Figura 8: Cala de pope (rojo) pantallas del oleaje (azul).

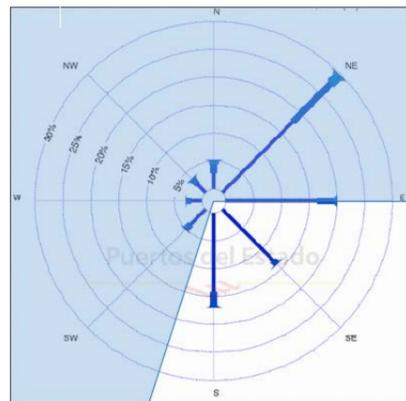
Figura 9: Rosa de oleaje con direcciones efectivas.

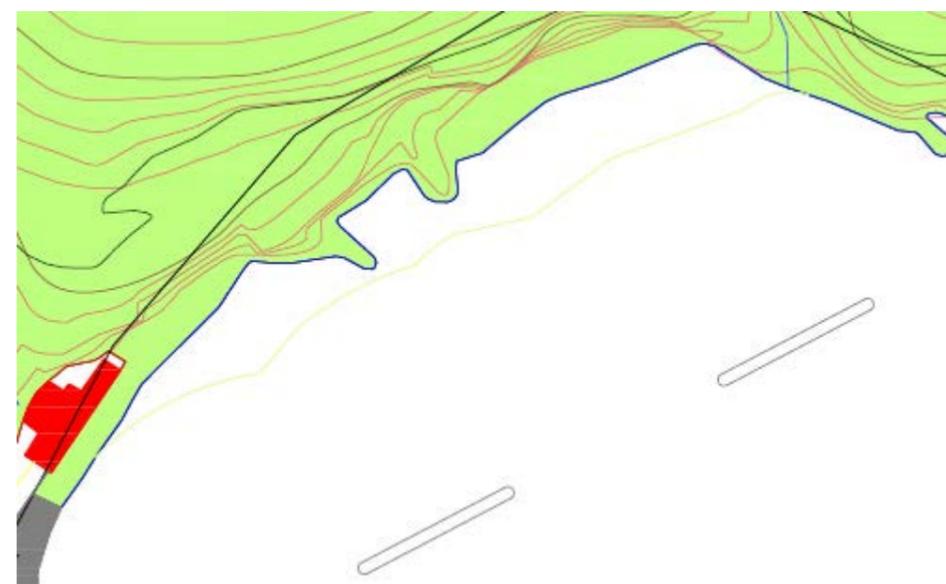
Tabla 4: Solución adoptada.

Para la regeneración de la cala de Pope hemos optado por una mezcla de obra dura y obra blanda que cumple bien los requisitos planteados. Esta solución se basa en la creación de dos diques exentos sumergidos, los cuales cumplen su labor de reducir la energía del agua y además no tienen ningún impacto visual para los usuarios. Estos diques constan de 40 metros de longitud, están separados de 60 metros y a una distancia de la costa de aproximadamente 60 metros, a la profundidad de -6 metros.

Su modo de construcción será por vía marítima como se detalla más extensamente en el anejo 10. Y tendrá situado en cada punta del morro una baliza que advierta del peligro a las embarcaciones.
