### 1. INTRODUCCION

El seguimiento diario de la obra lo realizo a partir del 7 de Febrero del 2011. La obra prevé la construcción de un edificio de 41 viviendas VP + 2 viviendas libres, constando de 2 plantas sótano para uso de aparcamiento y trasteros, planta baja con local comercial, 8 plantas con 5 viviendas por planta y una planta ático con 3 viviendas. La obra está en su fase de estructura, habiéndose realizado las plantas de sótano.

**PFG CONVENIO CON EMPRESAS, 41 VIVIENDAS VPO + 2 LIBRES EN JUAN XXIII**

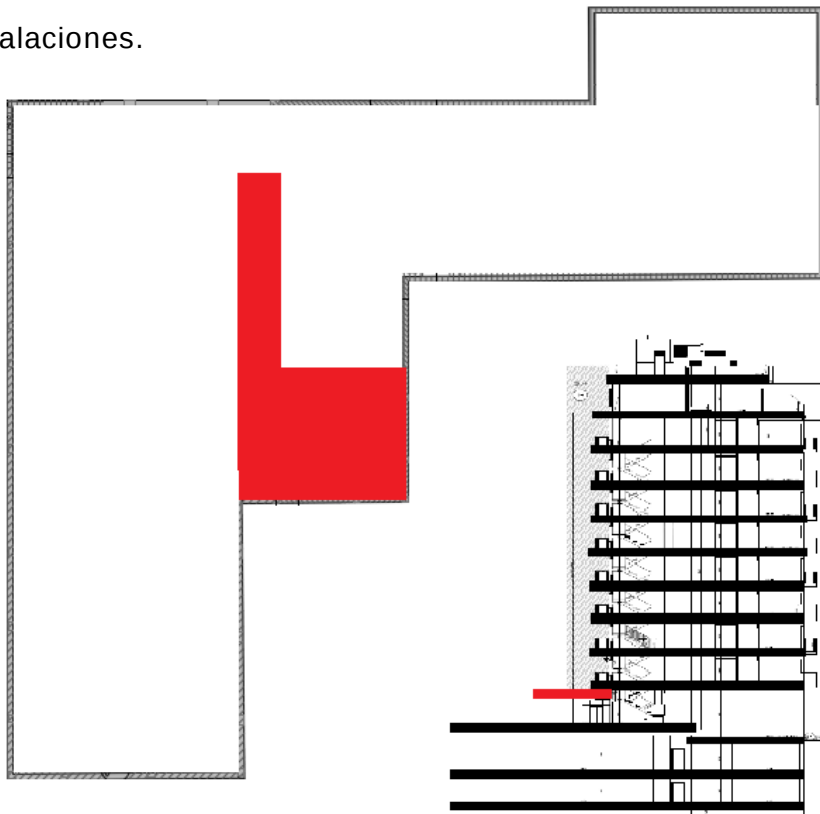
Losa 20 cm situada encima de los cuartos de instalaciones.

- Encofrado cuajado de la losa 20 cm situada encima de los cuartos de instalaciones y residuos. (FOTO 1) Ver detalle de la situación de la losa en la siguiente página.
- Tabique ½ pie [ladrillo panal 9 cm](#) para revestir del hueco de los huecos de escalera en PB (FOTO 2).
- Encofrado con tablones de madera de la zanca de la escalera B que va del sótano 1 hasta la planta baja (FOTO 3).
- Comprobación del aplomo de los pilares de PB, el cual es correcto.

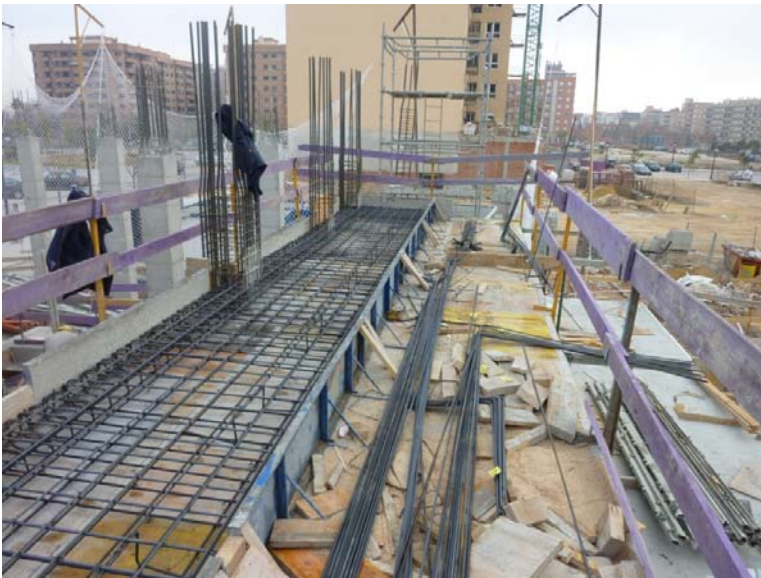
FOTO 4

- Tabique de 1/2 pie ladrillo panal 9 cm en el hueco de escalera B en planta baja.
- Ultimear y repasar el armado de la losa situado en el cuarto de instalaciones y residuos. (FOTO 4)
- Finalización de la colocación de puntales y sopandas para el encofrado cuajado del forjado de planta 1. (FOTO 6)

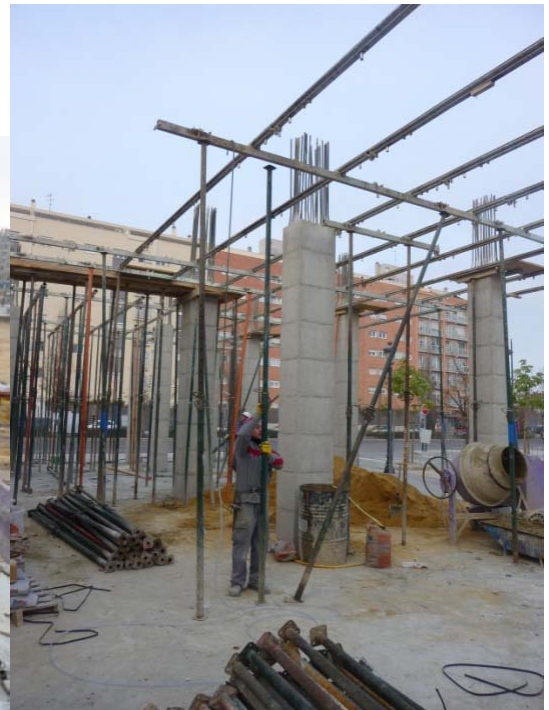
FOTO 5

- Colocación de las sopandas y puntales que sujetaran el encofrado del forjado de P1, realizado con viguetas y bovedillas. Los puntales son de alrededor de 5 m de altura lo que dificulta su colocación. (FOTO 5)
- Ultimo repaso al replanteo de huecos sobre el encofrado cuajado de la losa situada encima de los cuartos de instalaciones y residuos.
- Posterior armado de la losa. (FOTO 4)
- Tabique de 1/2 pie ladrillo panal 9 cm del zaguán de la escalera A situada en Planta baja.
- Recuperación de parte de los tabloneros de encofrado del forjado de PB.

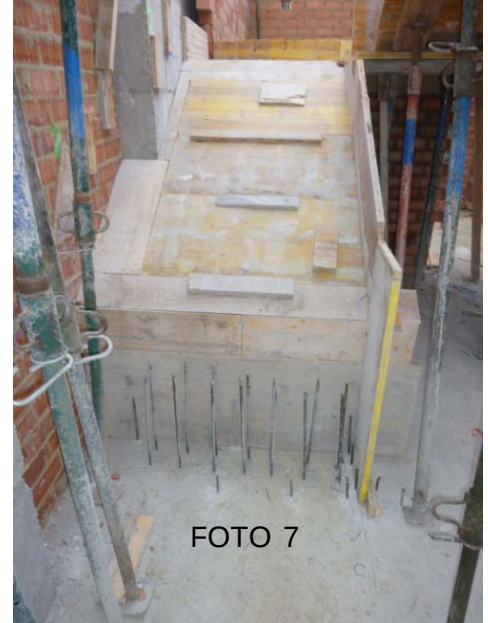
FOTO 7

- Limpieza por chorro a presión de agua del trasdós del muro de sótano, para su posterior impermeabilización. Posterior refuerzo de los puntos críticos como son los separadores o la junta con la losa de cimentación.
- Hormigonado de la losa anteriormente mencionada, con hormigón fabricado en central y vertido sobre la losa con cubilotes transportados por la grúa-torre.
- Encofrado de la zanca de escalera A en planta baja. (FOTO 7)

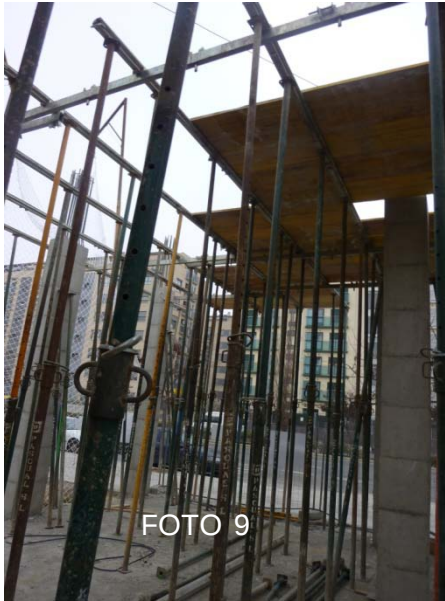
FOTO 9

- Colocación de los tablonos de encofrado del forjado de planta 1 (Encofrado cuajado). (FOTO 9)
- Finalización del tabicado del hueco de la escalera B, con lo que el equipo de albañilería no volverá hasta dentro de 1 semana.
- Encofrado de enanos de los soportes que hay sobre la losa hasta cota del forjado 3 suelo de planta 1ª. (FOTO 8)
- Proyección de impermeabilizante trasdós del muro con mortero hidrófugo que obstruye los poros del hormigón (FOTO 10)

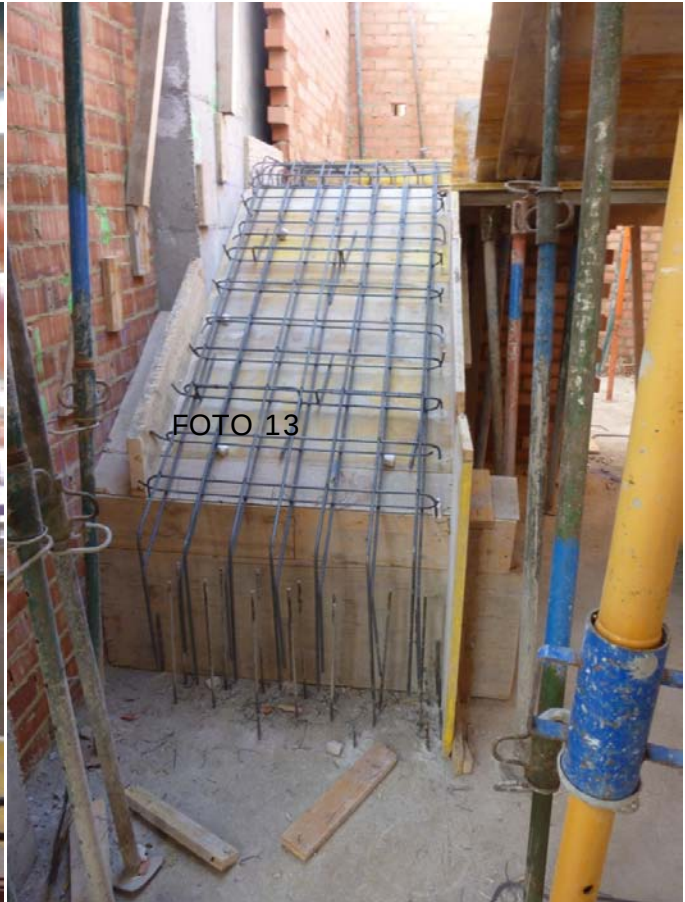
FOTO 13

- Armado de la zanca de escalera A. (FOTO 13)
- Replanteo de la escalera B en PB, con el que ha surgido el problema de que la losa que se hormigonó el miércoles invade el segundo descansillo no dejando el espacio mínimo de paso de 1 m, se tratará el próximo lunes en la visita semanal. (FOTO 12)
- Finalización del encofrado cuajado de planta 1ª. (FOTO 11)
- Inicio del replanteo de planta 1 sobre el encofrado.
- Finalización de proyección impermeabilización del muro de sótano a nivel del de la planta sótano 2.

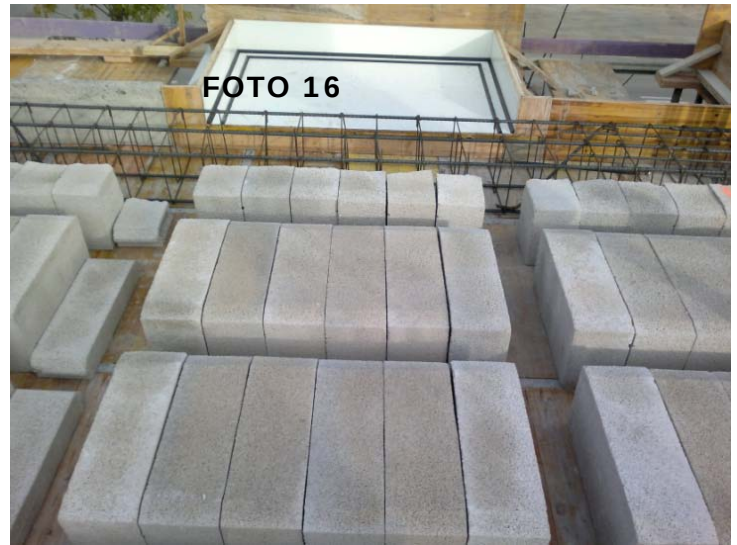
- Romper un hueco a las bovedillas (FOTO 19) para colocar armado de zunchos de los voladizos en los extremos donde no coincida con nervios del forjado para asegurar el correcto anclaje de estos elementos. En la FOTO 16 como va ortogonal a la dirección del forjado, se quitan bovedillas para meter estos zunchos

- Colocación de bovedillas de hormigón del forjado 1
- Realización del encofrado de los voladizos con paneles de 2 cm para que el hormigón quede visto, colocación de bandas con la forma del goterón encima de estos. (FOTOS 14 Y 16)

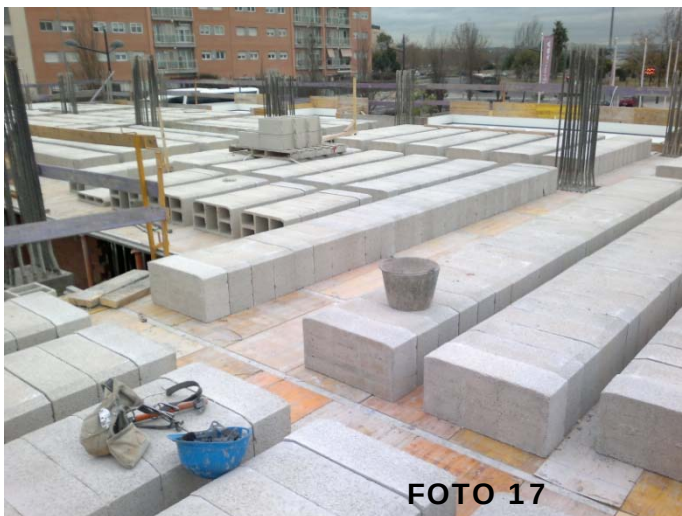
FOTO 17

- Finalización de la colocación de bovedillas. (FOTO 17)
- Colocación de arqueta y tubo dren a pie del trasdós del muro de sótano 2 (FOTO 18).

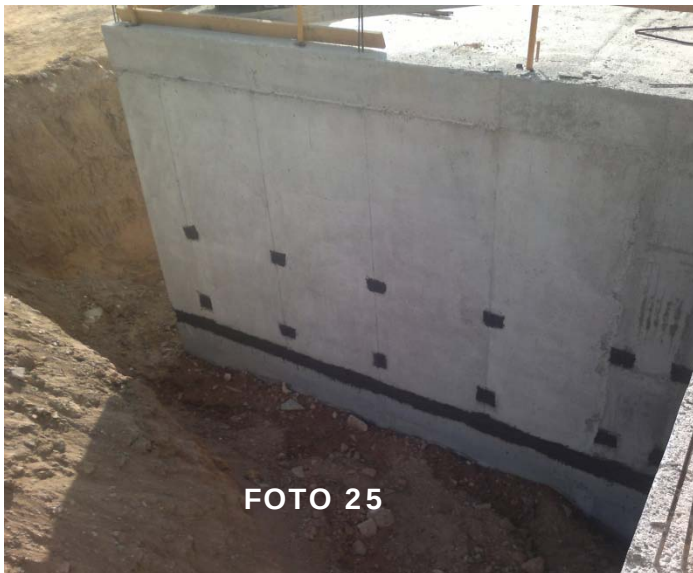
**FOTO 25**

- Curado del hormigón del forjado 1
- Movimiento del acopio del material (principalmente encofrados) para poder trabajar mejor en la zona del patio interior y en el forjado 1. Limpieza de la obra en general.
- Impermeabilización de los puntos críticos del muro sótano 1 (juntas, espadines). (FOTO 25)
- Replanteo de soportes. (FOTO 26) Armado y encofrado de algunos soportes de planta.
- Montaje de todos los elementos de seguridad en la planta 1 (Redes, vallado, redes anti desprendimiento de rocas sobre el vial público,...) (FOTO 27)
- Hormigonado de soportes de planta 1 con hormigón de central y vertido en obra con cubilotes (FOTO 28)

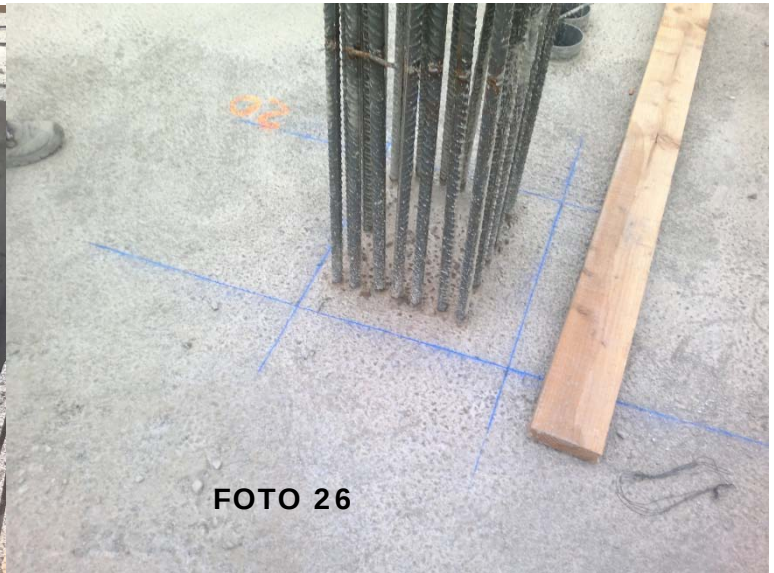
**FOTO 26**

- El derribo de un soporte en el que las armaduras se han descentrado y está desaplomado (FOTO 26)
- El cambio de algunos pilares que se reducían hasta 15 cm de una planta a otra, con lo que el grifado que realizó el ferrallista era insuficiente. Lo que se ha acordado es ir reduciendo los pilares según se avanzan las plantas.
- Revisar si mantener el ascensor de minusválidos (8 plazas) o cambiarlo por uno de 6 plazas.
- Se solicita a la empresa encargada de la impermeabilización GEVASA, que aporte su plan de gestión de residuos
- Entrega y firma del acta de visita de obra

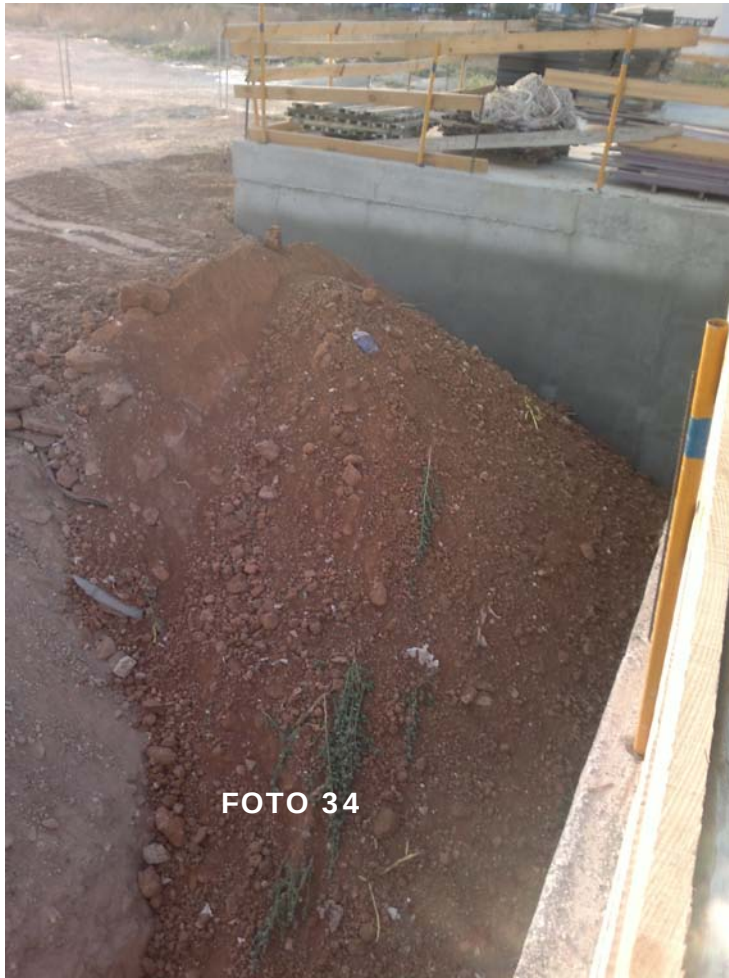
FOTO 34

- Tabique de apoyo sobre el que descansa el 2º descansillo de la escalera B en PB realizado con ladrillo panal 9 cm y juntas de mortero 1:6 de 1 cm.
- Relleno de tierras en del muro de sótano que esta impermeabilizada (FOTO 34)

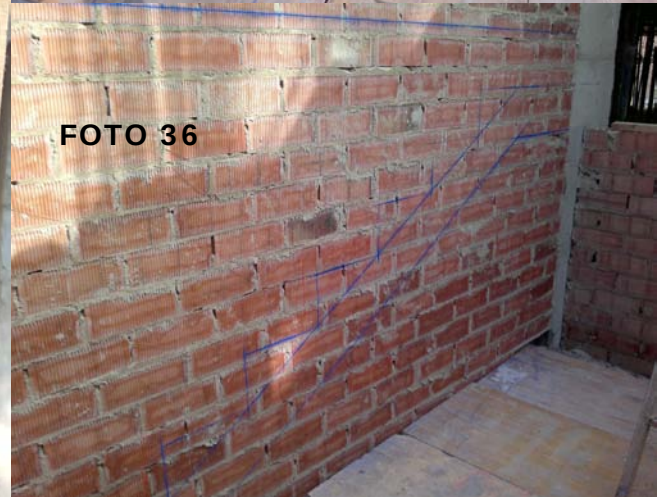
FOTO 36

- Replanteo zanca de escalera A en planta 1. (FOTO 36)
- Replanteo final de la zanca de escalera B en PB con la SOLUCION 2

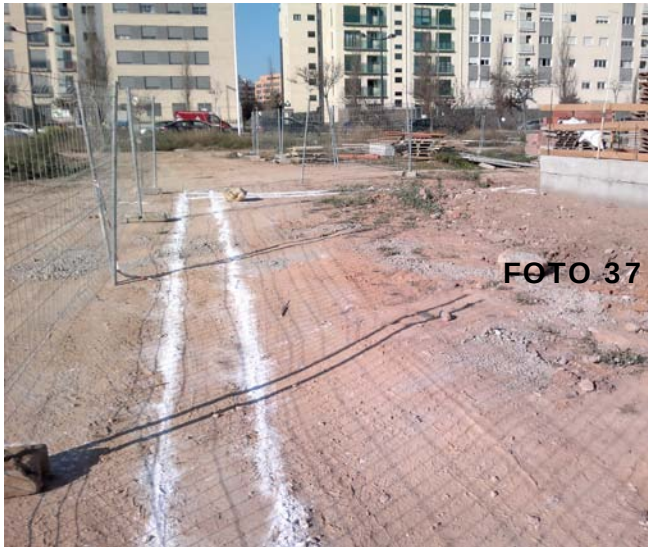
FOTO 37

- Colocación de bovedillas de hormigón sobre forjado 4 (suelo planta 2). (FOTO38)
- Replanteo huecos, bajantes, instalaciones en forjado 4.
- Replanteo de la cimentación de la zona jardín perimetral. (FOTO 37)
- Excavación de la zanja para la cimentación de zona jardín.
- Colocación de algunas armaduras en forjado de planta 2.

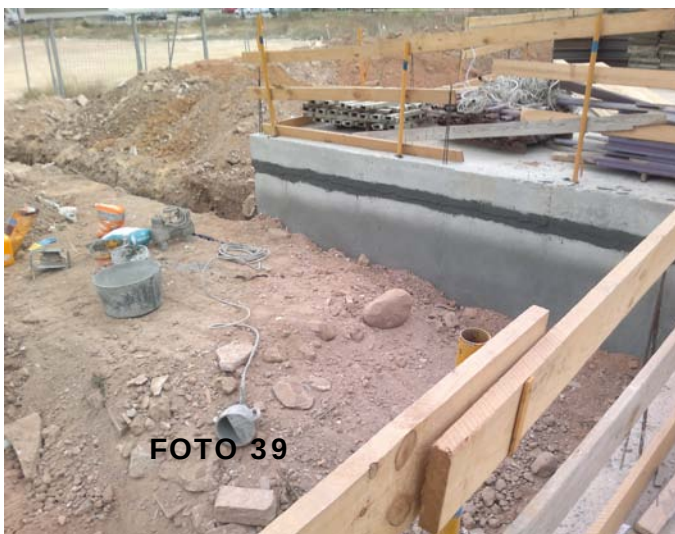
- Encofrado de zanca escalera A en Planta 1
- Finalización del refuerzo de impermeabilización del muro de sótano (FOTO 39)
- Colocación de sargentos disponibles para protección en la obra
- Finalización de colocación de armaduras del forjado 4 (FOTO 40)

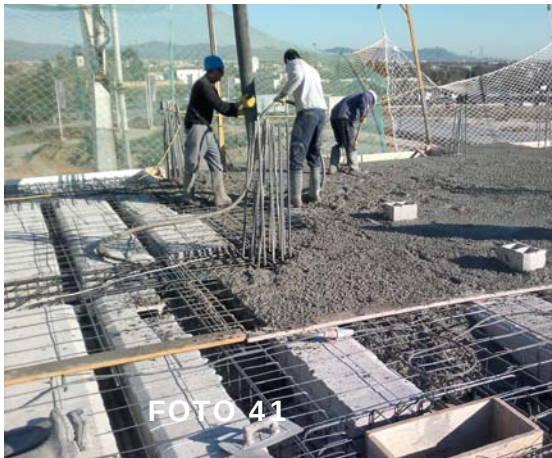
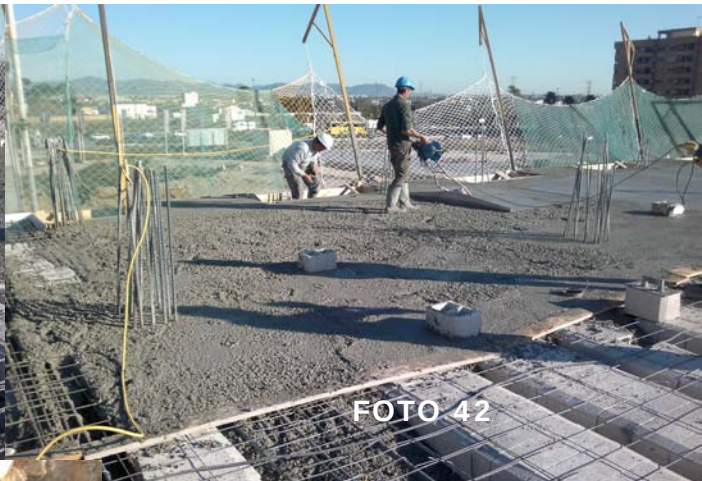
- Hormigonado del forjado 4 (FOTOS 41 Y 42)
- Curado del hormigón
- Vertido de hormigón en masa HM-20 en zanja para cimentación en zona jardín (FOTO 43)
- Armado y hormigonado zanca escalera A con peldañeado en planta 1 (FOTO 44)

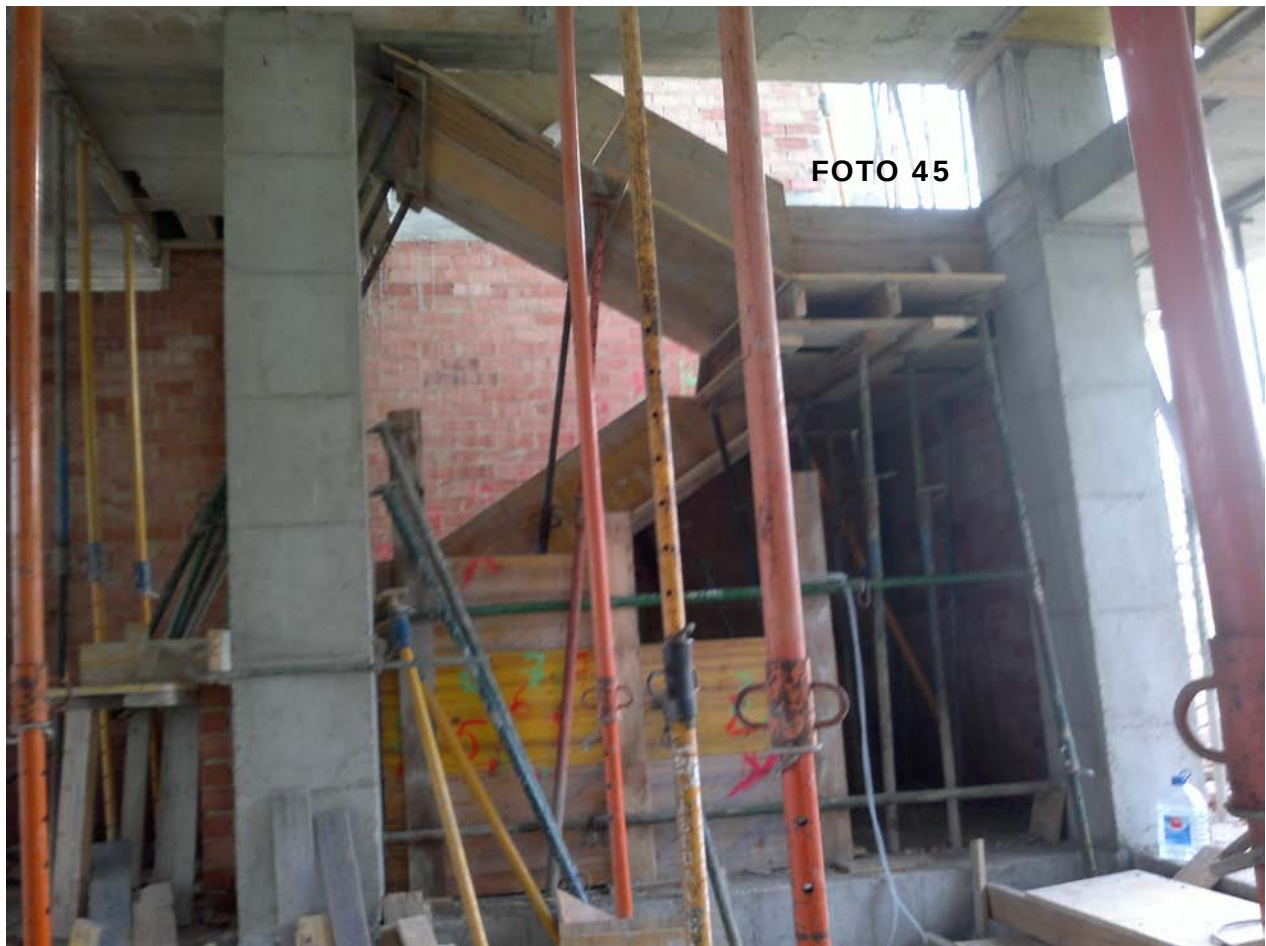
- Encofrado de zanca de escalera B en PB (FOTO 45)
- Replanteo cimentación final en zona jardín
- Colocación del armado y hormigonado de la cimentación con 2 armaduras de diámetro 12 cada 1 metro. (FOTO 46)
- Replanteo pilares en forjado 4
- Colocación elementos de seguridad restantes (FOTO 47)

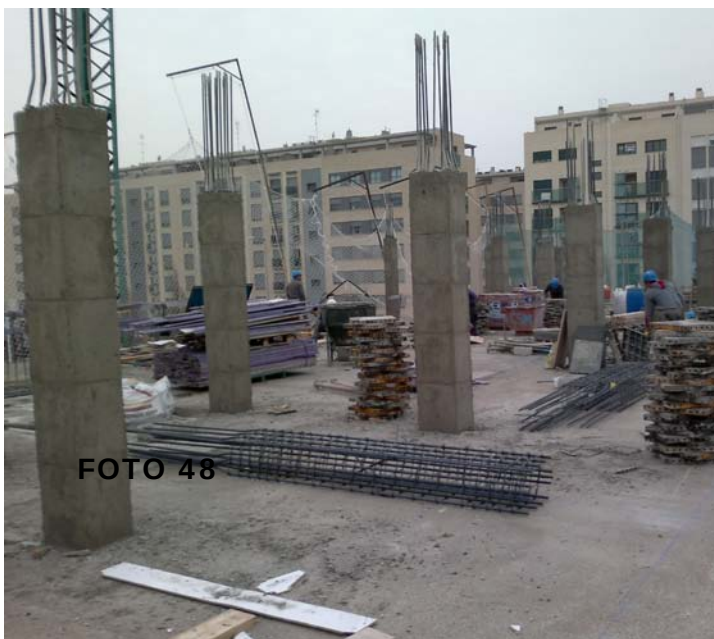
FOTO 48

- Hormigonado de pilares de planta 2 (FOTO 48)
- Armado zanca de escalera B en Planta baja (FOTO 49)
- Hormigonado zanca escalera B en Planta baja (FOTO 50)

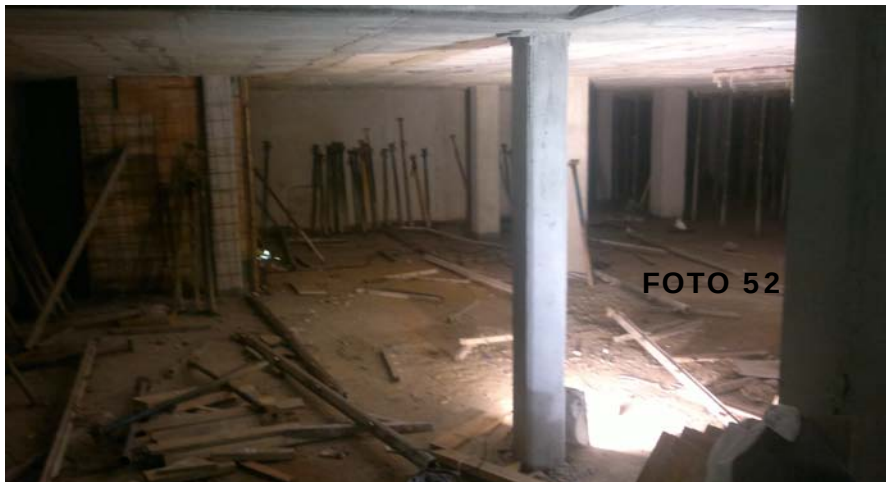
- Recuperación de tableros del encofrado del forjado 4 para utilizarlos en el 5 y desapuntalamiento del forjado 1 (suelo de sótano 1) (FOTO 52)
- Colocación de puntales y sopando para el encofrado del forjado 5 (FOTO 53)
- Tabicado en planta 2

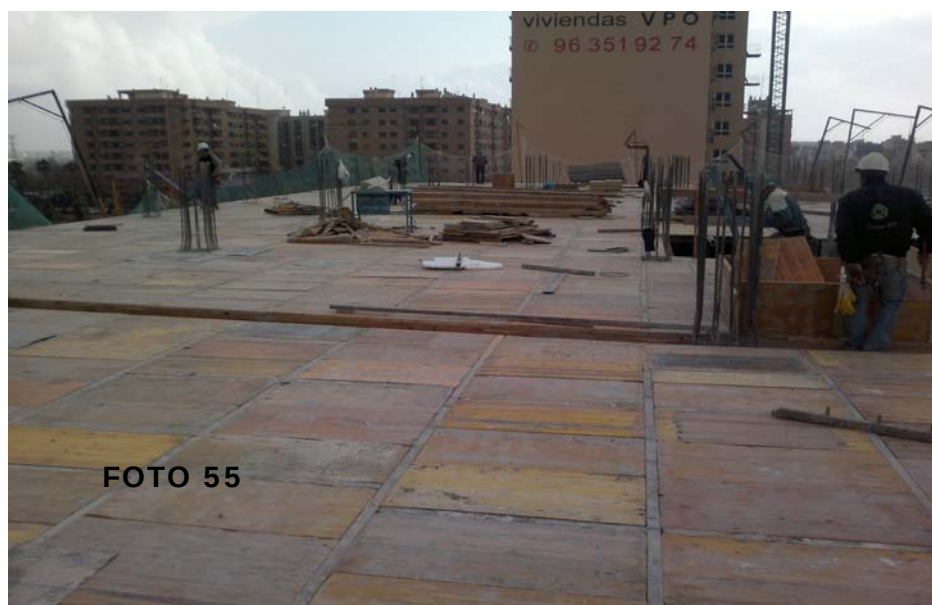
- Encofrado cuajado de madera del forjado 5 (FOTO 55)
- Desapuntalamiento de la losa +4.01 que hay en PB sobre los cuartos de instalaciones
- Replanteo sobre el encofrado de vigas del forjado 5

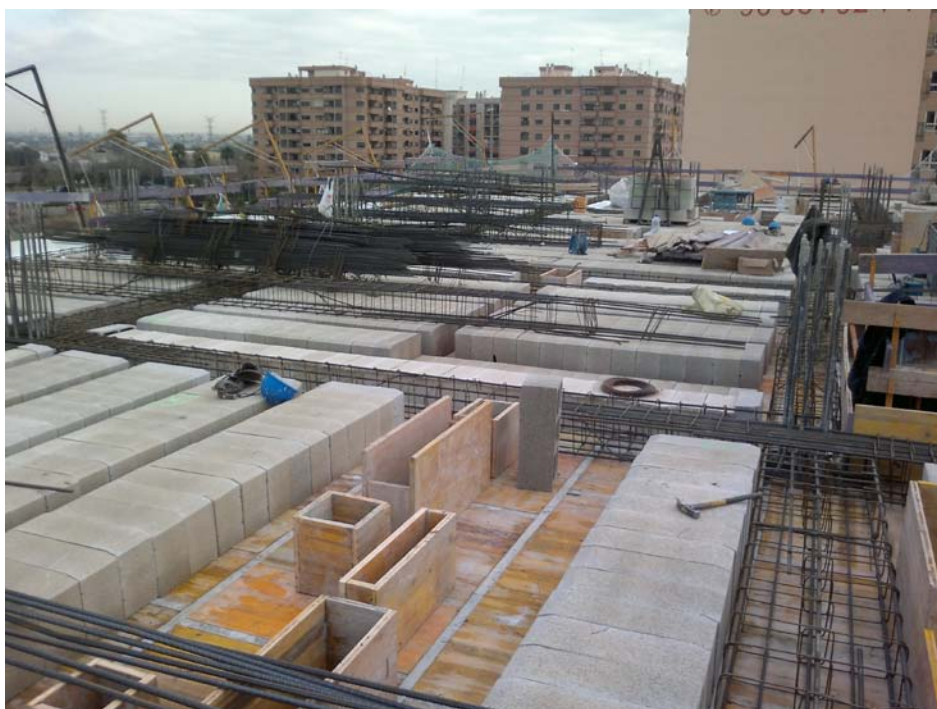
- Colocación de bovedillas en el forjado 5 (FOTO 56)
- Replanteo de huecos de paso de instalaciones y bajantes en el forjado 5
- Armado de la zanca de escalera B en planta 1
- Colocación de algunas armaduras

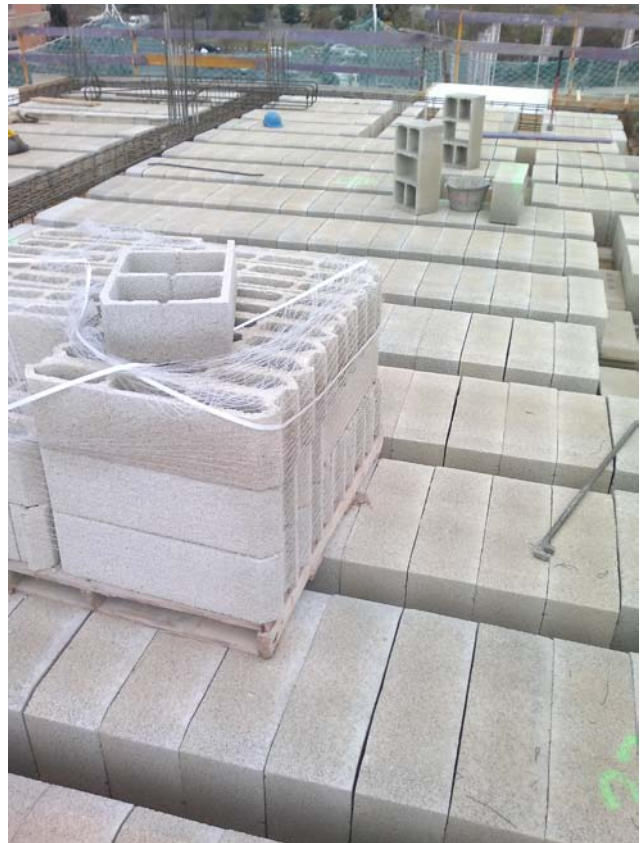
**FOTO 57**

- Colocación del armado de vigas en el forjado 5 (FOTO 57)
- Ejecución de parte del muro de bloque en la zona jardín **FOTO 56**
- Colocación armado de voladizos y negativos en los nervios

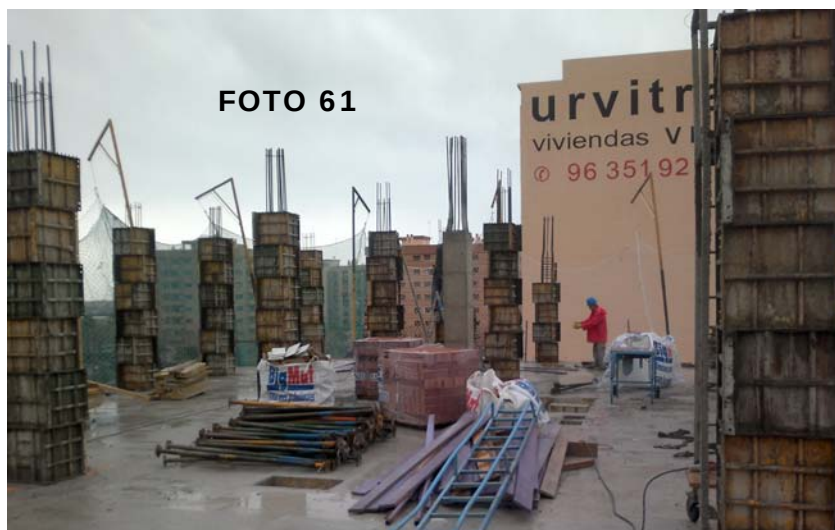
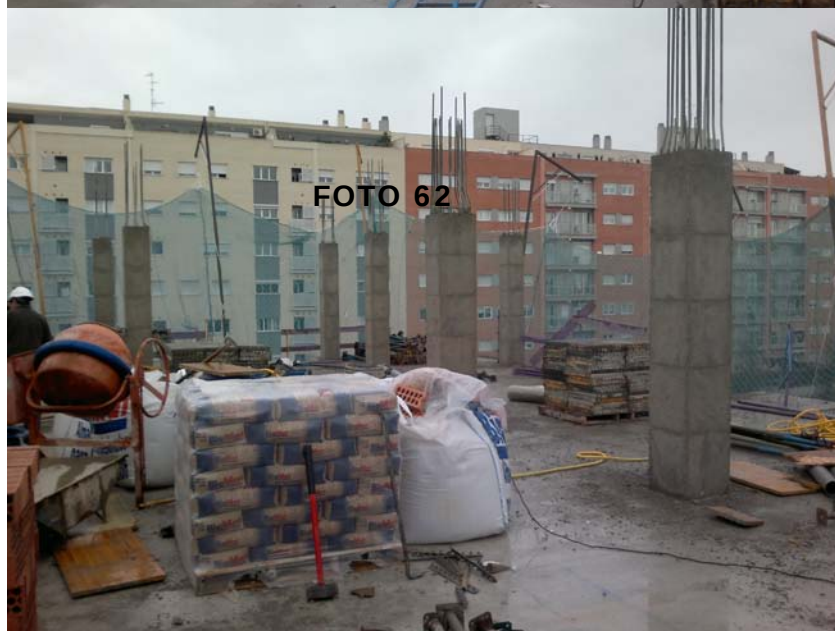
- Hormigonado de pilares en planta 3 (FOTOS 61 y 62)
- Encofrado de zanca de escalera B de forjado 4 a forjado 5
- Colocación de puntales y sopandas del forjado 6
- Encofrado total del forjado 6

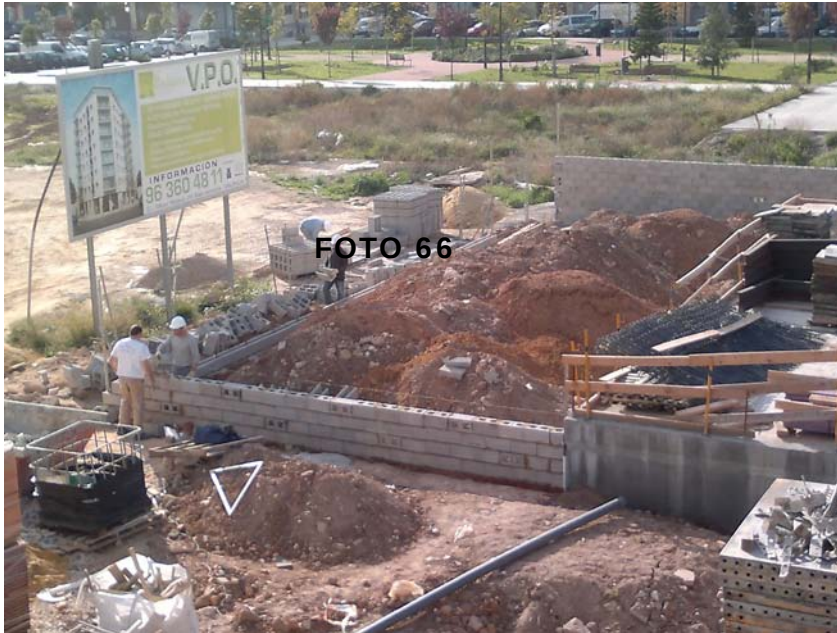
FOTO 66

- Colocación de bovedillas de hormigón y alguna armadura en el forjado 6 (FOTO 65)
- Armado zanca de escalera B que se sitúa entre los forjados 4 y 5
- Finalización del muro de bloque de hormigón en la zona jardín (FOTO 66)
- Demolición de los pilares P25 y P10 en planta 3ª, ya que la armadura estaba invertida (FOTO 67)

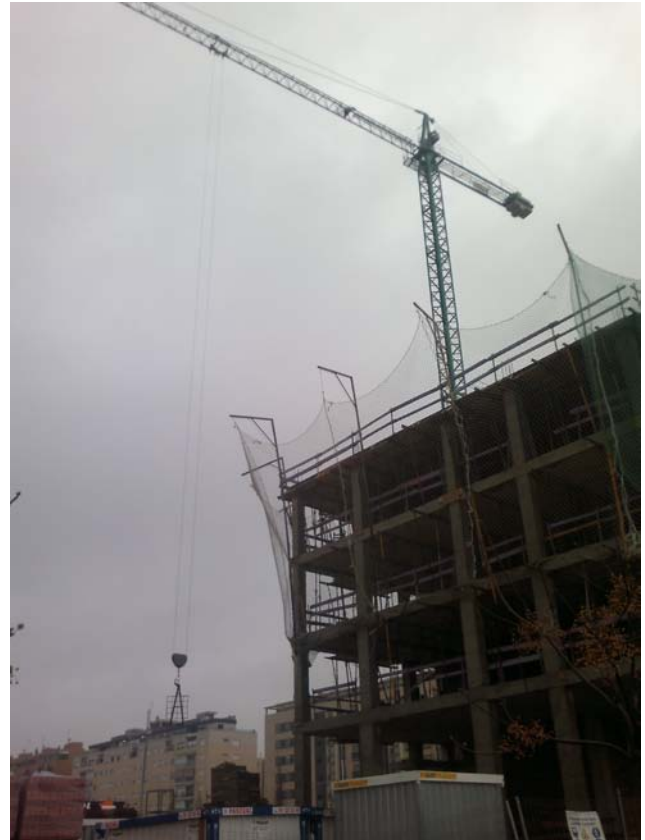
FOTO 68

- Limpieza de la obra.
- Apuntalamiento del forjado 3 suelo de planta baja donde se han acopiado los paquetes de ladrillo caravista por seguridad.
- No se han podido realizar más trabajos por la intensa lluvia y viento, además de una avería de la grúa-torre. (FOTO 68)

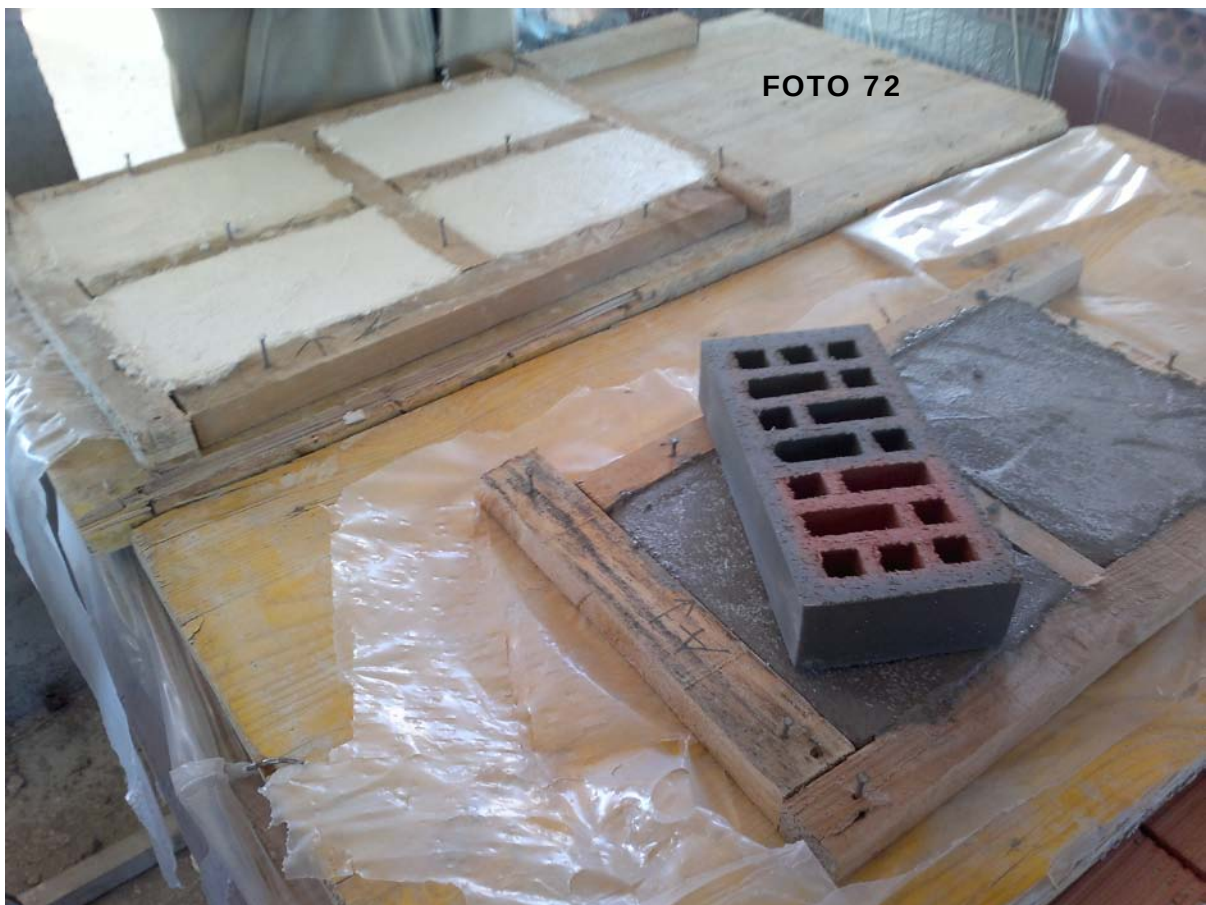
- Se realizaron varias muestras del mortero pigmentado que irá en las juntas del caravista sobre una madera para ver que colores se conseguían. Han pensado que para la semana que viene esté realizada una prueba de un trozo de fachada con más colores para verlo mejor. (FOTO 72)

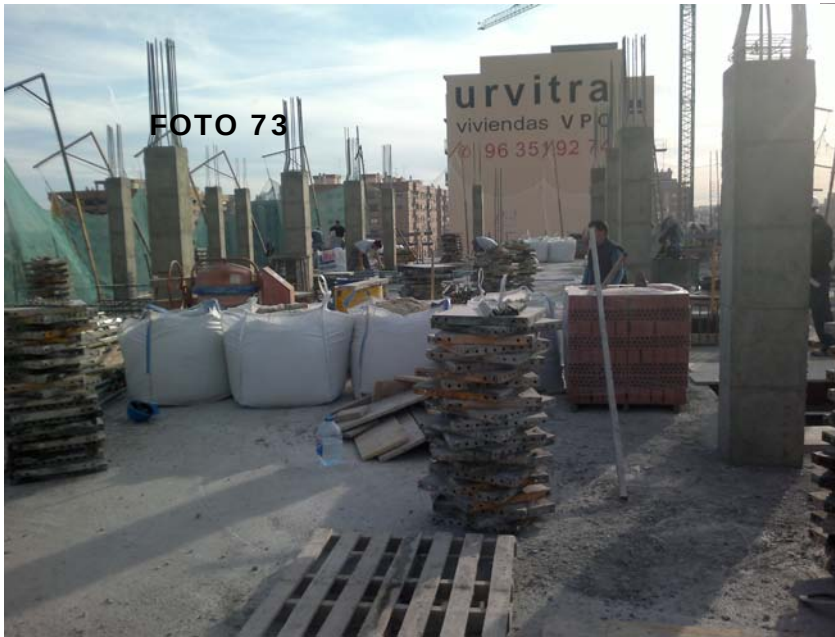
- Armado y posterior hormigonado de la zanca de escalera B que va desde el forjado 5 al forjado 6. (FOTO 74)
- Realización del trasplante del árbol protegido por el ayuntamiento al jardín que se acordó.
- Colocación, encofrado y hormigonado de los soportes restantes de la planta 4 (FOTO 73)
- Instalación de cuadros de electricidad provisionales en el interior de la obra

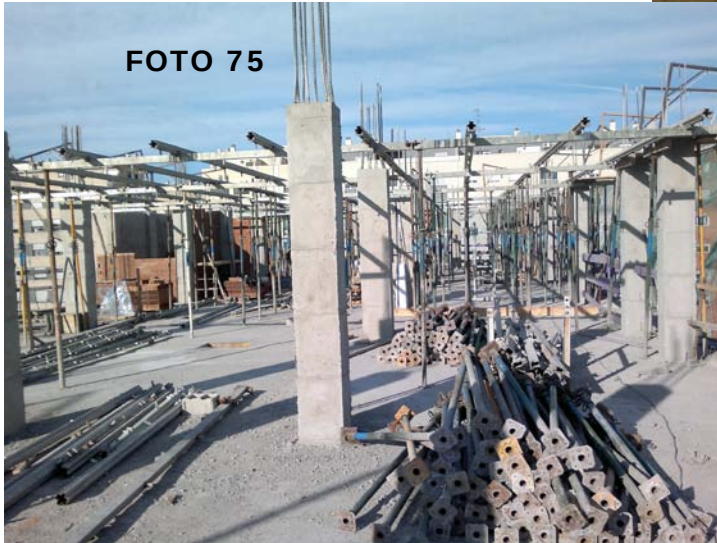
FOTO 75

- Desapuntalamiento del forjado 4, suelo de la Planta 2ª techo de la 1ª, ya que han pasado los días estimados de apuntalamiento y se necesitarán puntales para encofrar el forjado 7. (FOTO 76)
- Tabicado de los 2 huecos de las escaleras en la planta 4ª con ladrillo panal para revestir y del hueco de ascensor.
- Colocación de puntales y sopandas que sujetarán el encofrado cuajado del forjado 7 (FOTO 75)

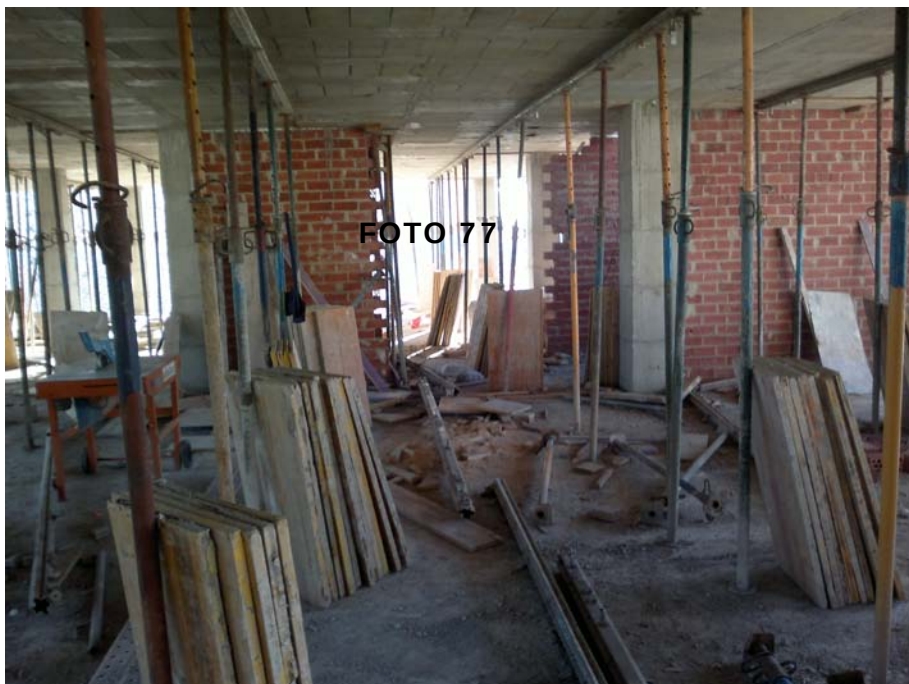
FOTO 77

- Recuperación de tableros del encofrado del forjado 5 y 6, necesarios para realizar el encofrado cuajado en el forjado 7 (FOTO 77)
- Replanteo de la zanca de escalera A en planta 4ª entre forjados 6 y 7
- Finalización del encofrado cuajado del forjado 7

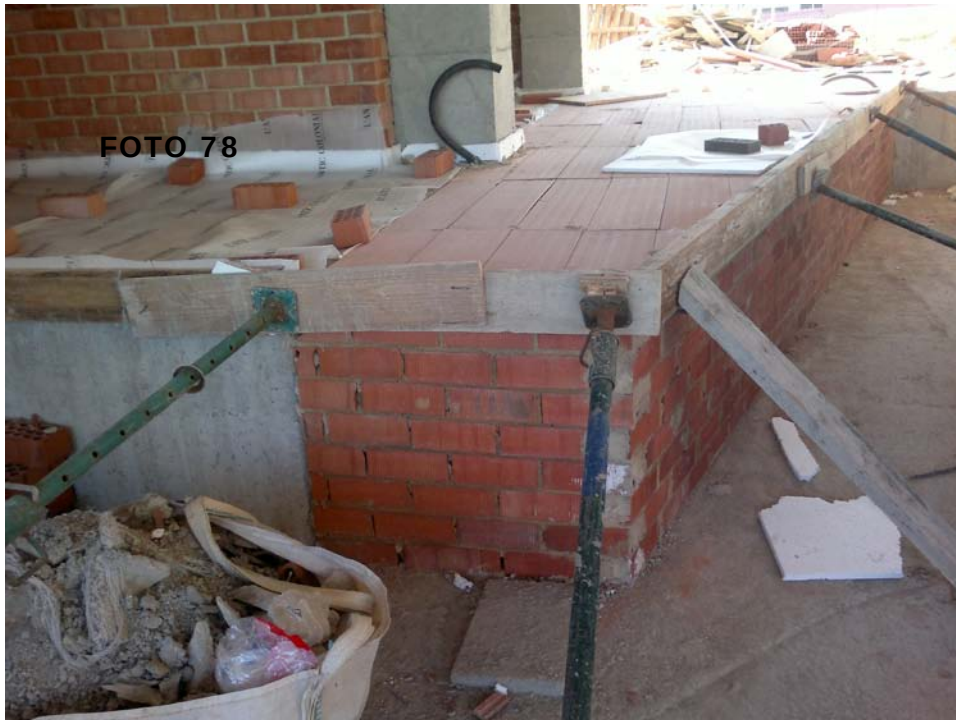
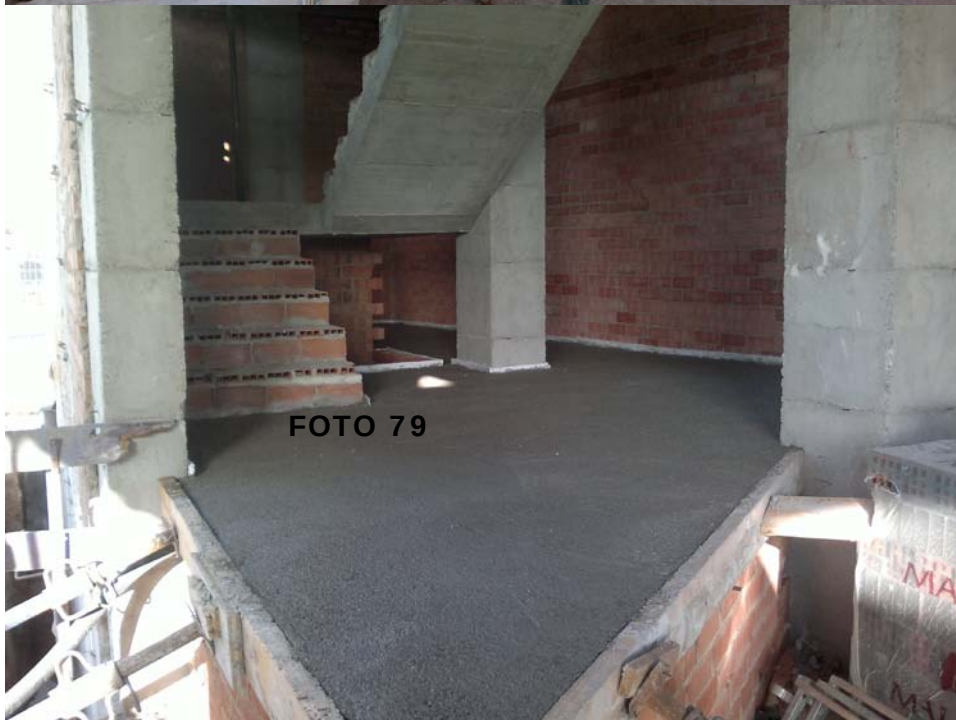
- Capa de hormigón de 7 cm sobre los bardos del relleno hasta cota +1.10m de los zaguanes. (FOTO 78 Y 79)
- Replanteo de huecos, bajantes y vigas sobre el encofrado.
- Colocación de bovedillas de hormigón sobre el encofrado cuajado del forjado 7.

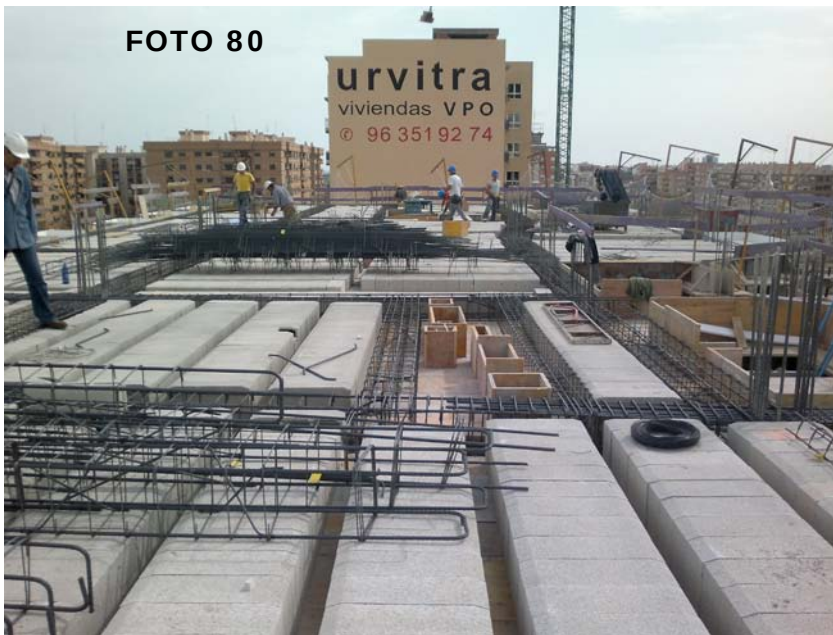
FOTO 80

- Colocación de bovedillas de hormigón en el forjado 7.
- Colocación de vigas principales en el forjado 7. (FOTO 80)
- Protección del cuadro general de luz con fábrica y carpintería de aluminio (FOTO 81)
- Subsanción de los temas que se han tratado en la reunión de seguridad.

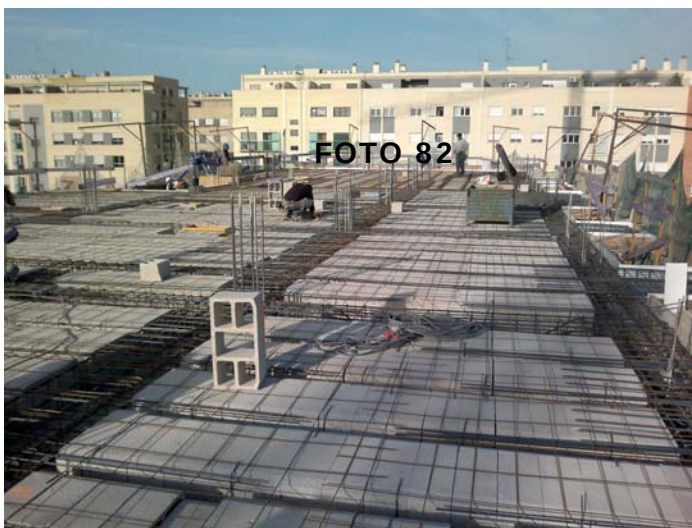
FOTO 82

- Finalización del armado del forjado 7.
- Armado de la zanca de escalera A entre los forjados 6 y 7, con su peldañado.
- Realización de la prueba de caravista con distintos morteros
- Hormigonado por bombeo del forjado 7, vibrado con vibrador mecánico y enrasado manualmente.

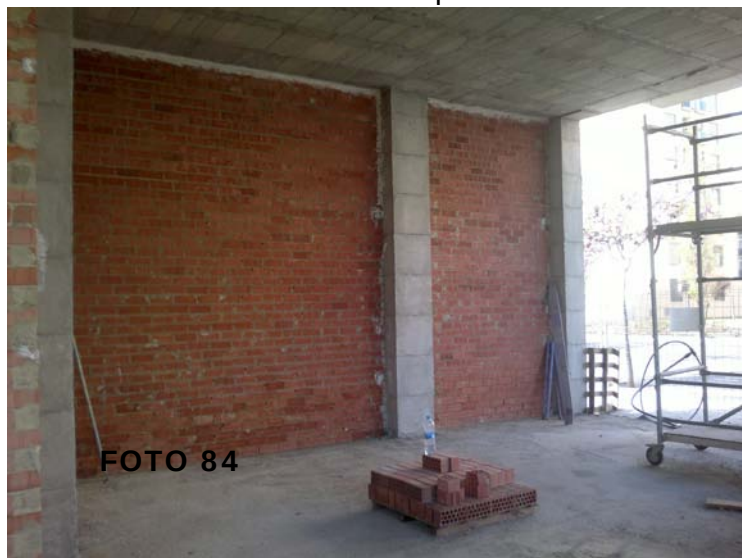
- Ejecución de fachadas que se revestirán con enfoscado de mortero, realizadas con fábrica de ladrillo panal 9 cm de  $\frac{1}{2}$  pie. (FOTO 84)
- Curado del forjado 7.
- Encofrado y armado de soportes de la planta 5ª
- Replanteo de la zanca de escalera B que se encuentra entre los forjados 6 y 7.

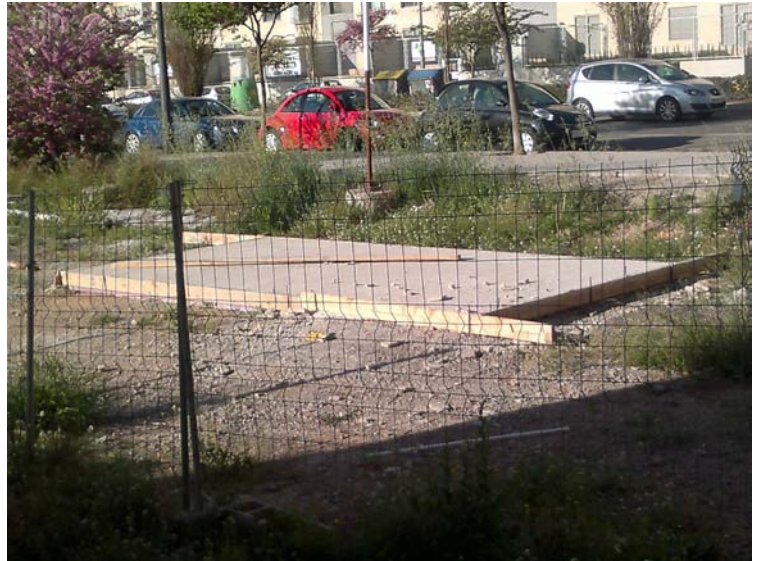
**FOTO 85**

- Ejecución de la plataforma sobre la que se instalarán los silos del mortero con una capa de hormigón. (FOTO 85)
- Hormigonado de soportes de la planta 5ª por cubilotes.
- Encofrado, armado y hormigonado de la zanca de escalera B en planta 4ª

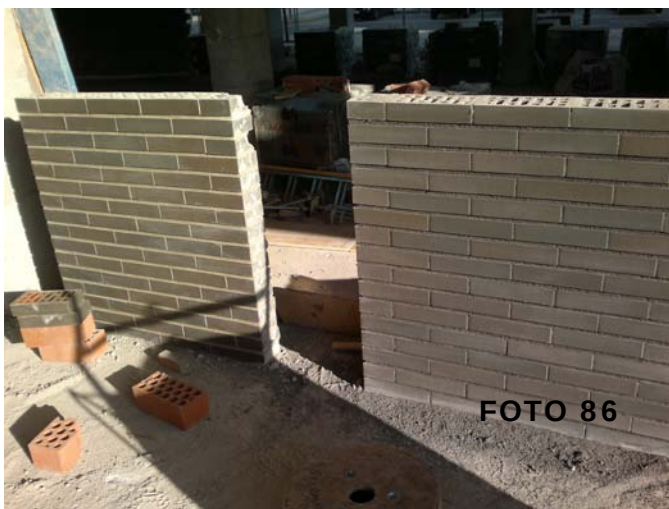
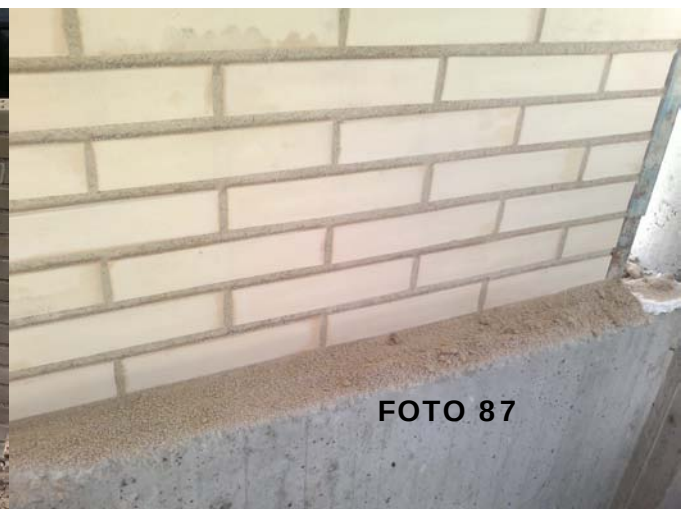
- Se propuso por parte del director de obra la ejecución de las encimeras de cocina con un tipo de porcelánico.
- Se mostró una muestra de la carpintería exterior de ventana que se puede colocar, se trata de una ventana abatible de aluminio con doble acristalamiento. El color está aún por determinar en función de cómo quedará la fachada cara vista.
- Vieron las muestras de las distintas fachadas de caravista posibles y se decidió usar los tintes si no suponen un aumento muy grande de precio. (FOTO 86 y 87)

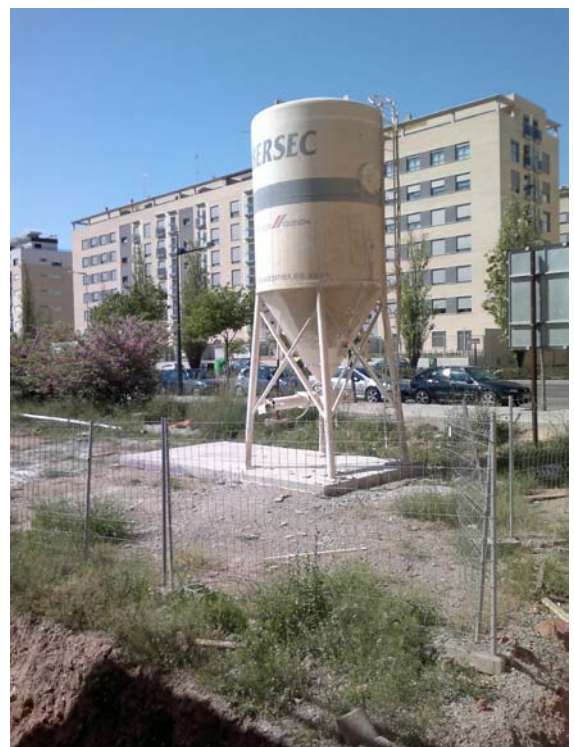
**FOTO 88**

- Realización de los tabiques de ladrillo panal de 9 cm de  $\frac{1}{2}$  pie situados en el hueco de escalera B y el hueco de ascensor.
- Finalización del encofrado cuajado del forjado 8.
- Colocación de bovedillas de hormigón del forjado 8.
- Colocación del silo de mortero en la zona habilitada a ello. (FOTO 88)
