### 1. INTRODUCCION

El seguimiento diario de la obra lo realizo a partir del 7 de Febrero del 2011. La obra prevé la construcción de un edificio de 41 viviendas VP + 2 viviendas libres, constando de 2 plantas sótano para uso de aparcamiento y trasteros, planta baja con local comercial, 8 plantas con 5 viviendas por planta y una planta ático con 3 viviendas. La obra está en su fase de estructura, habiéndose realizado las plantas de sótano.

**PFG CONVENIO CON EMPRESAS, 41 VIVIENDAS VPO + 2 LIBRES EN JUAN XXIII**

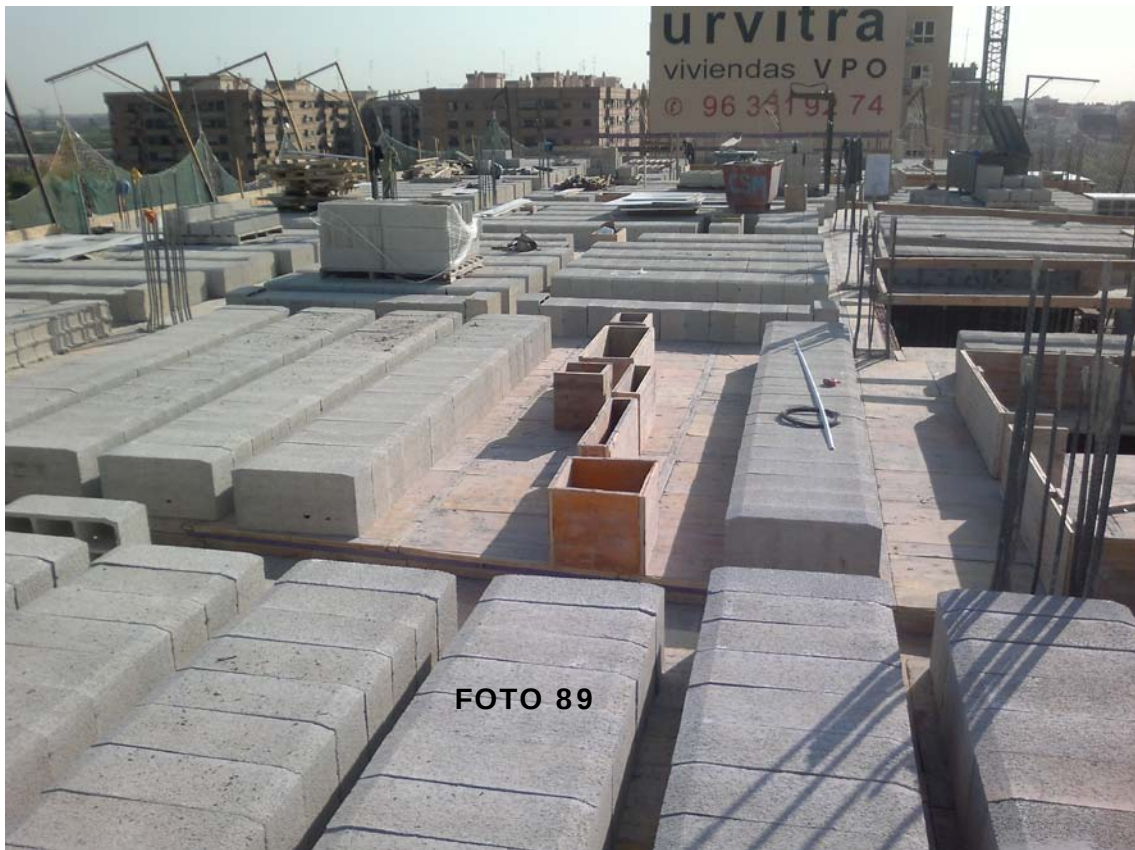
- Replanteo de la fachada de cara vista.
- Finalización de las fachadas/medianeras que se realizarán con enfoscado de mortero de cemento.
- Finalización de colocación de bovedillas de hormigón. (FOTO 89)
- Comienzo de armado del forjado 8.

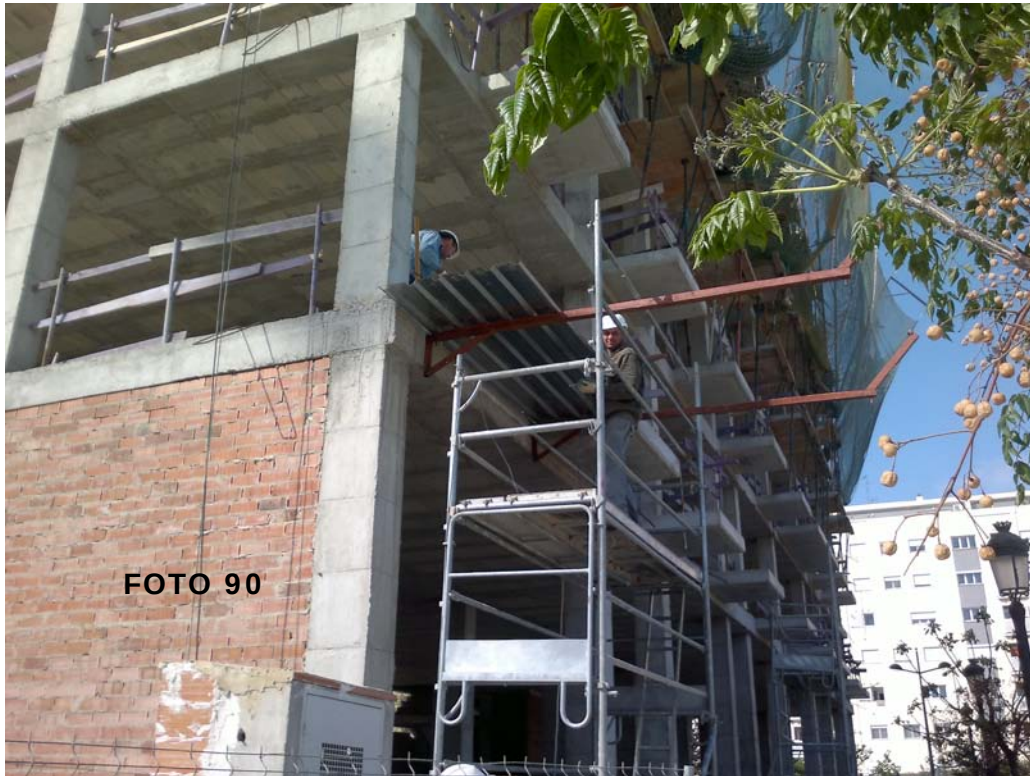
- Replanteo de la zanca de escalera A entre los forjados 7 y 8
- Finalización del armado del forjado 8
- Colocación de la marquesina de protección perimetral de chapa grecada y soportes metálicos a la altura de planta 1ª (FOTO 90)

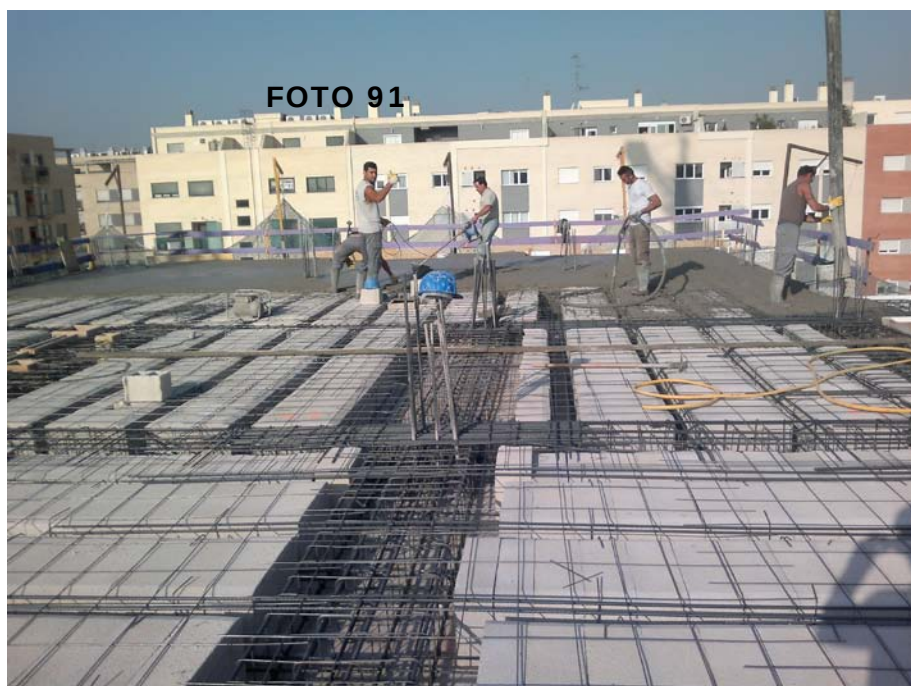
- Hormigonado del forjado 8 por bombeo, vibrado con pica y regla vibrante. (FOTO 91)
- Encofrado, armado y hormigonado de la zanca de escalera A entre forjados 7 y 8.
- Finalización de la colocación de la marquesina de protección y de la bandeja por donde se acopiaran los materiales a la planta 1ª.

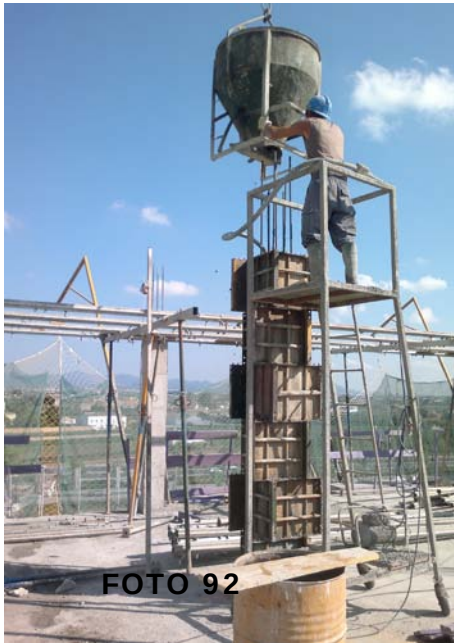
FOTO 92

- Hormigonado de pilares situados en planta 6ª por cubilotes, vibrado con pica vibrante. (FOTO 92)
- Hormigonado de la zanca de escalera B situada en la planta 5ª por cubilotes.
- Colocación de algunos puntales y sopandas del encofrado del forjado 9.
- Tabicado de los huecos de escaleras A, B y ascensor en planta 6ª con ladrillo panal 9 cm a ½ pie. (FOTO 93)

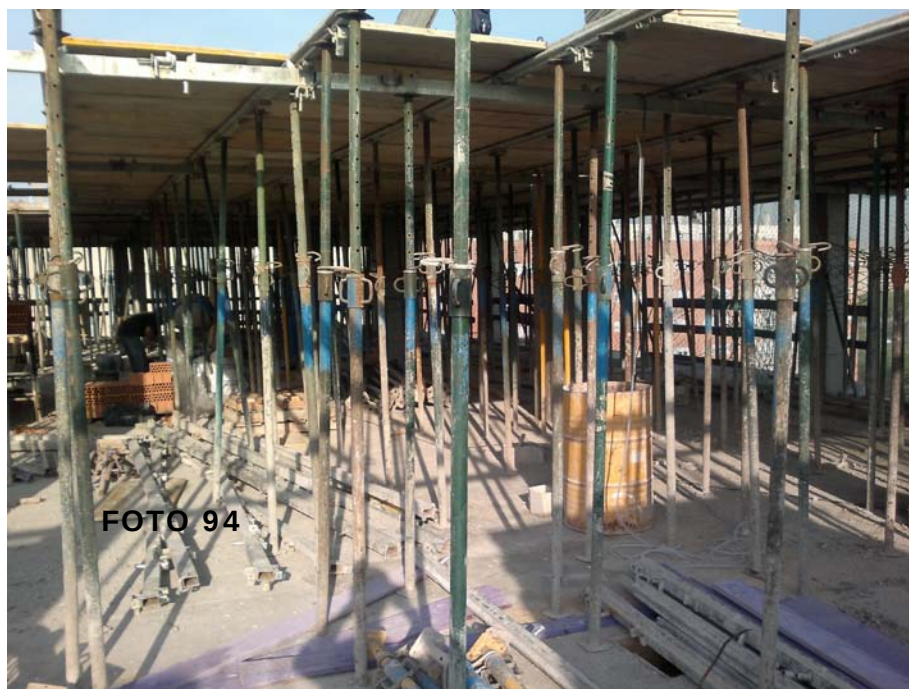
FOTO 94

- Finalización del tabicado de los huecos en planta 6ª
- Colocación de sopandas, puntales y tableros de madera del forjado 9 (FOTO 94)
- Instalación eléctrica del silo.
- Realización de tramos de fachada cara vista negro en planta baja

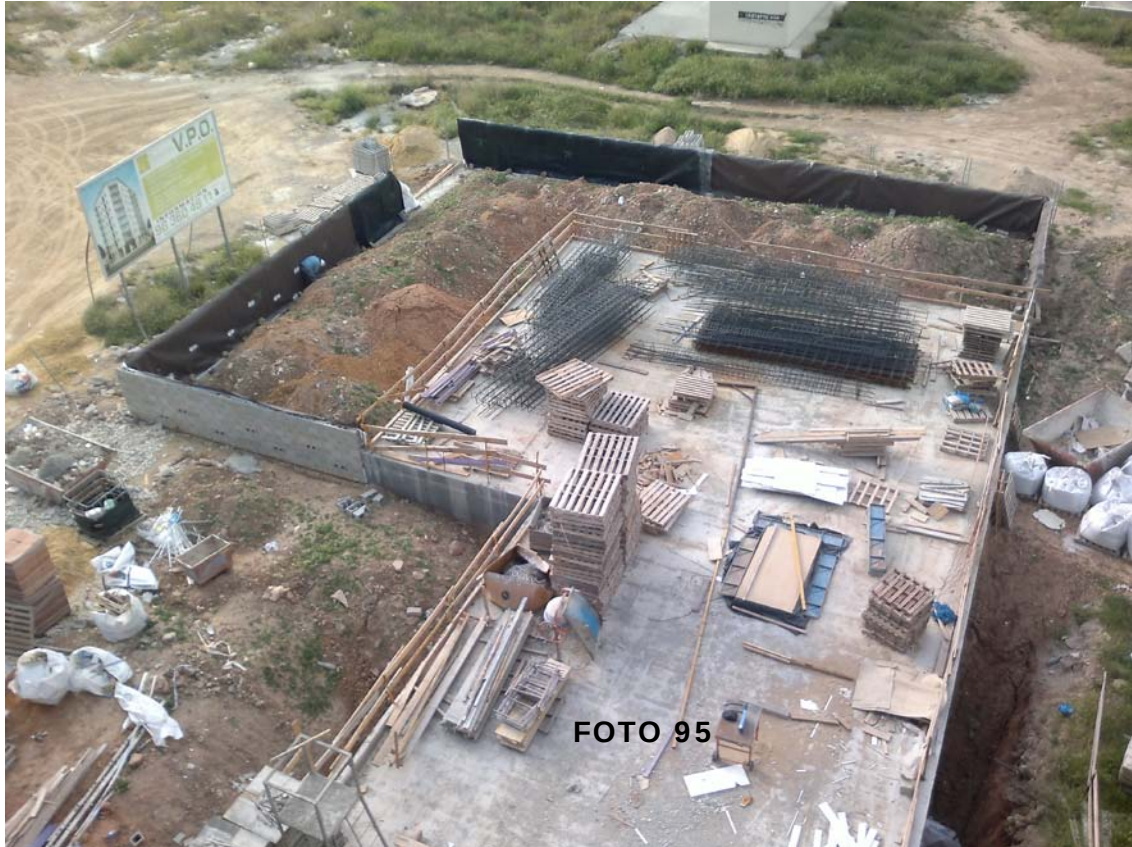
- Finalización del encofrado cuajado del forjado 9
- Replanteo de huecos y colocación de cajones
- Colocación de la lámina de drenaje (huevera) y geotextil en el intrados del muro de bloque de hormigón de la zona jardín. (FOTO 95)
- Extendido y relleno de las tierras en la zona jardín/patio interior

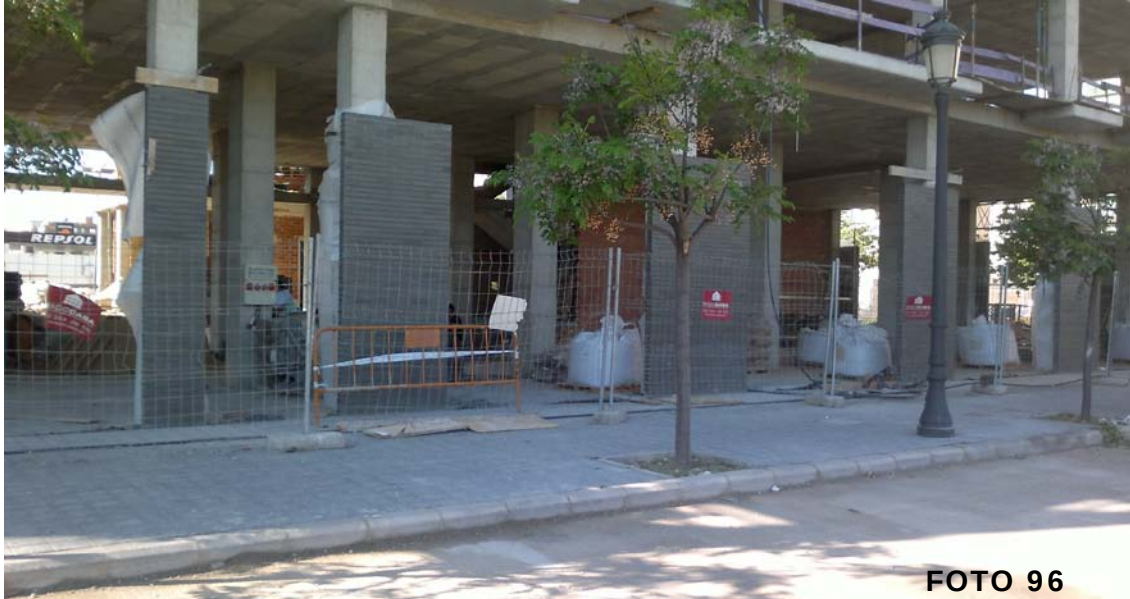
FOTO 96

- Replanteo, armado, colocación de bovedillas y hormigonado del forjado 9.
- Replanteo, armado y hormigonado de ambas zancas de escaleras entre los forjados 8 y 9
- Finalización de tramos entre huecos de planta baja con ladrillo caravista negro. (FOTO 96) Armado con celosía tipo murfor de 3 mm de espesor, anclado a pilares con elemento metálico doblado (FOTO 97)
- Realización de algunos tramos interiores de caravista negro.

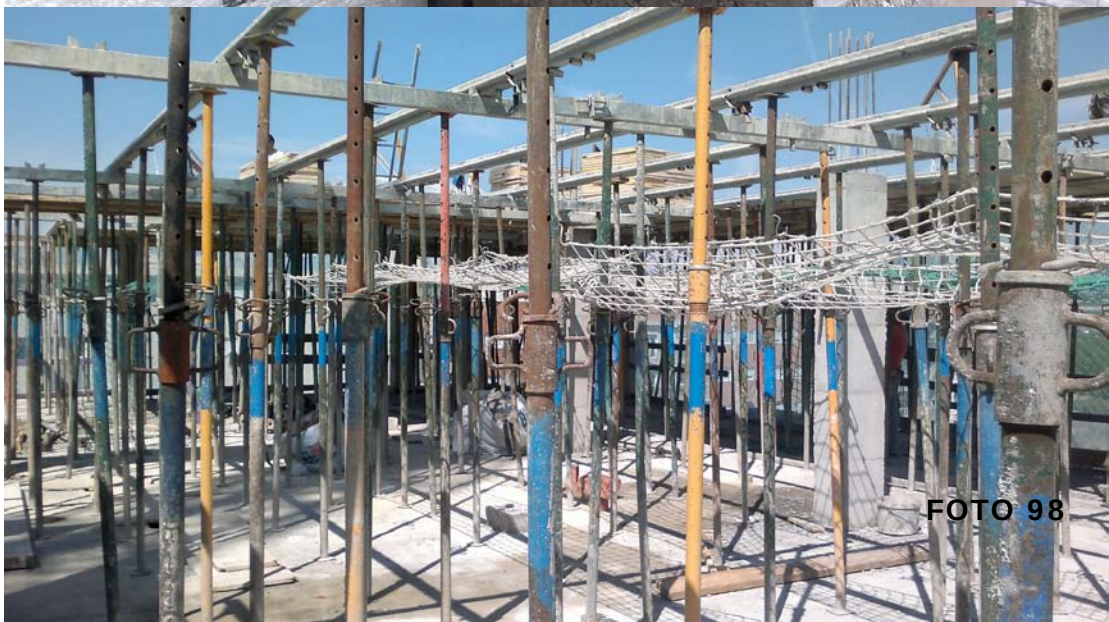
FOTO 98

- Colocación de puntales y encofrado del forjado 10. (FOTO 98)
- Tabicado de huecos de escalera y ascensor de la planta 7ª con ½ pie de ladrillo panal 9 cm para revestir.
- Solera de la planta sótano 2 con hormigón y fibras. Respetando las juntas con el muro y las marcadas en el plano de juntas de solera. (FOTO 99)
- Colocación del andamio de cremallera en la fachada recayente a Juan XXIII para poder proceder a la colocación del ladrillo caravista.
- Encofrado de la losa que se estudió colocar en el zaguán de la escalera A. (FOTO 100)

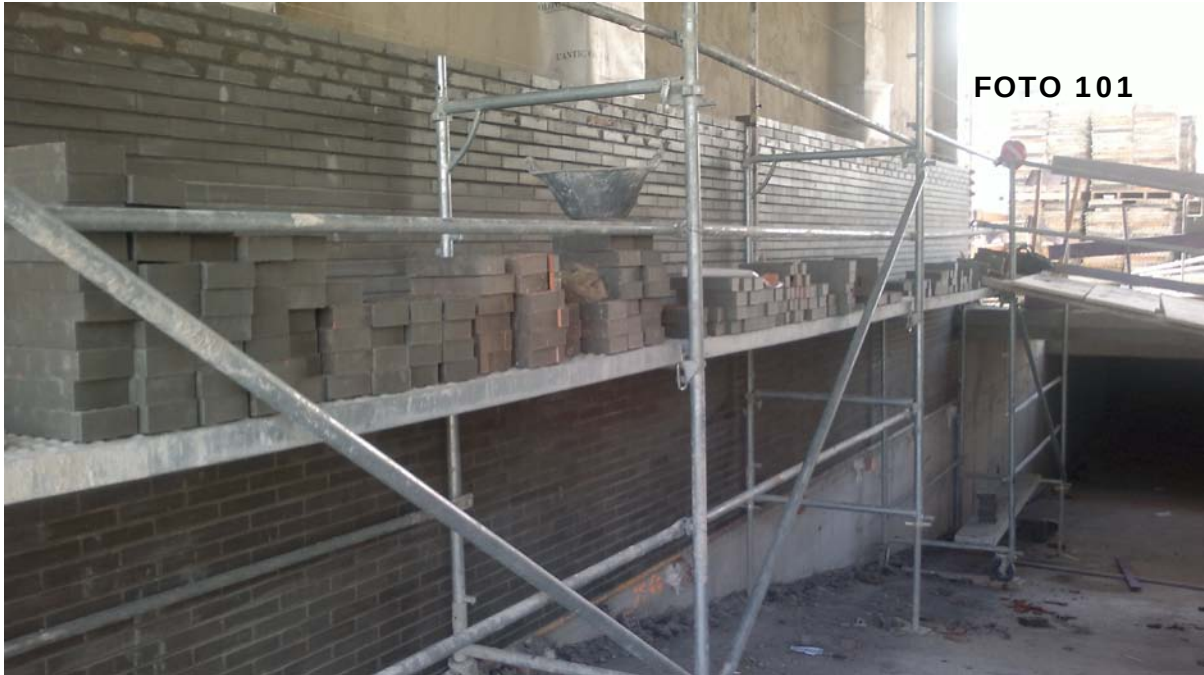
FOTO 101

- Colocación de ladrillo caravista en la zona de rampa de garaje (FOTO 101)
- Finalización del encofrado cuajado del forjado 10
- Replanteo de vigas y huecos sobre el encofrado del forjado 10

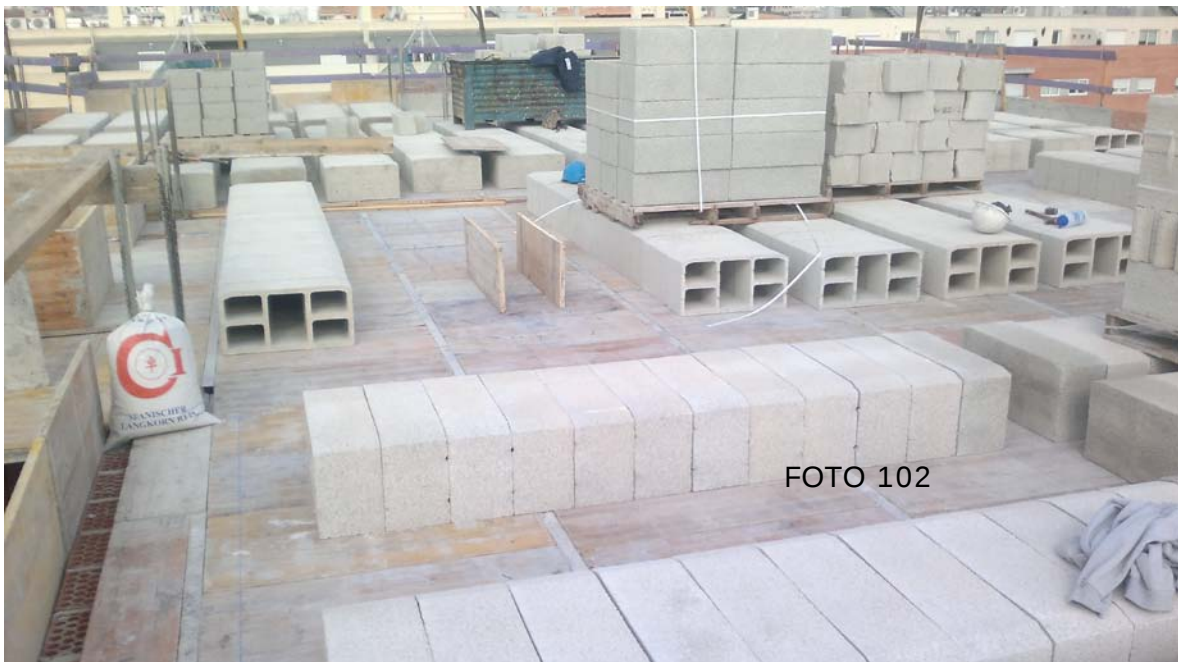
FOTO 102

- Finalización de colocación de ladrillo caravista en la zona de rampa de garaje
- Colocación de bovedillas de hormigón en el forjado 10 (FOTO 102)
- Limpieza de la zona del muro de sótano para que el grupo encargado de la impermeabilización pueda comenzar sus trabajos.

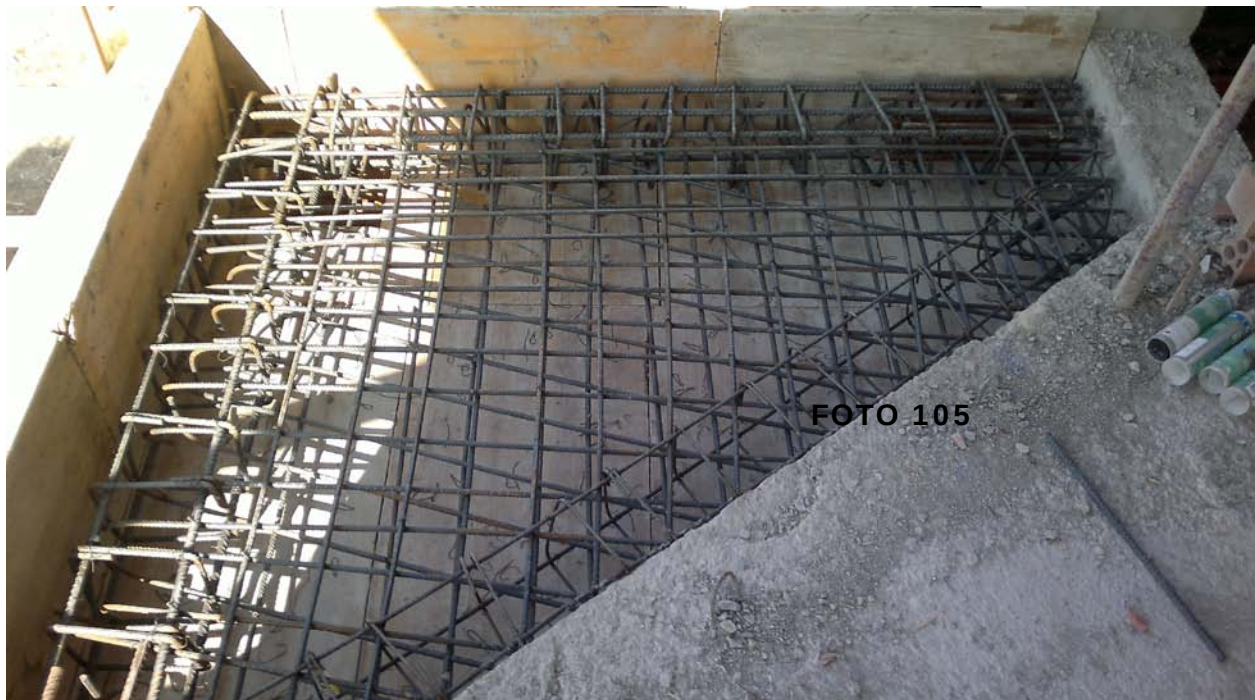
FOTO 105

- Finalización de colocación de caravista negro en fachada interior de planta baja, en zona zaguán.
- Armado, pinchado con resina epoxi de los enlaces de la losa en el forjado 3 que no se había previsto, posterior hormigonado. (FOTO 105)
- Hormigonado del forjado 10 y de la zanca de escalera A, por bombeo con ayuda de un distribuidor. (FOTO 106)
- Desapuntalado de la planta 5

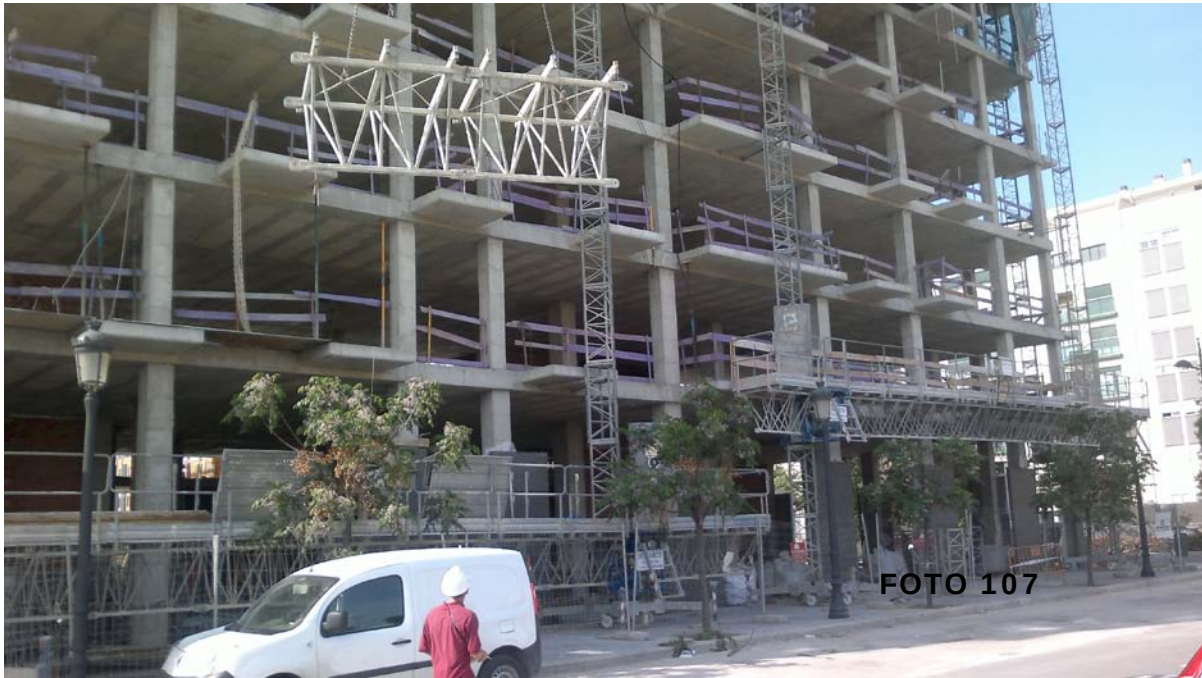
- Finalización del montaje del andamio por cremallera por todas las fachadas exteriores. (FOTO 107)
- Encofrado, armado y hormigonado de algunos pilares de la planta 8
- Tabicado con  $\frac{1}{2}$  de ladrillo panal 9 cm de trasteros en los sótanos

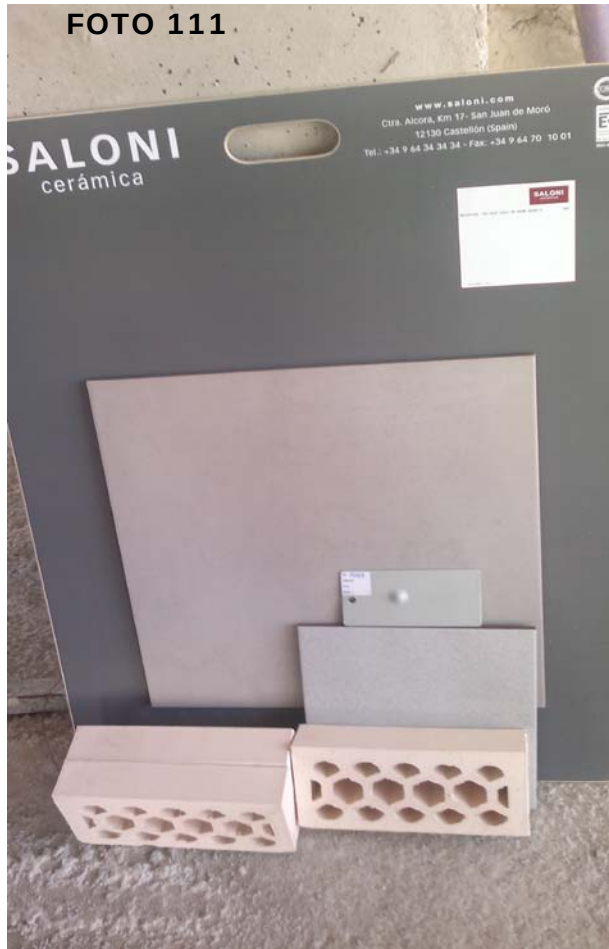
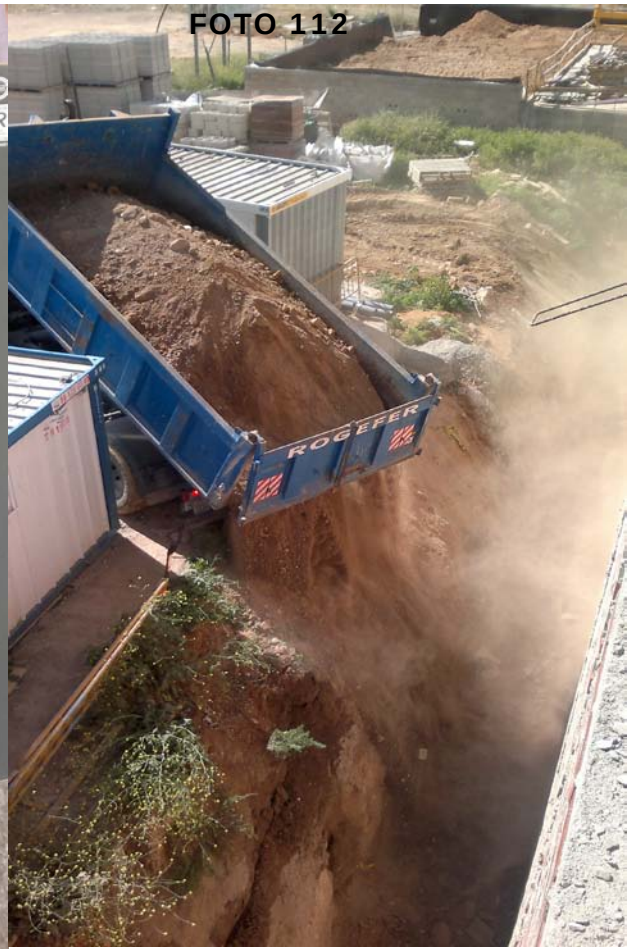
- Finalización de la impermeabilización del anillo inferior del muro.
- Relleno con tierras de la parte del muro que está impermeabilizada y seca. (FOTO 112)
- Parte de tabique de caravista negro interior en zona del zaguán A

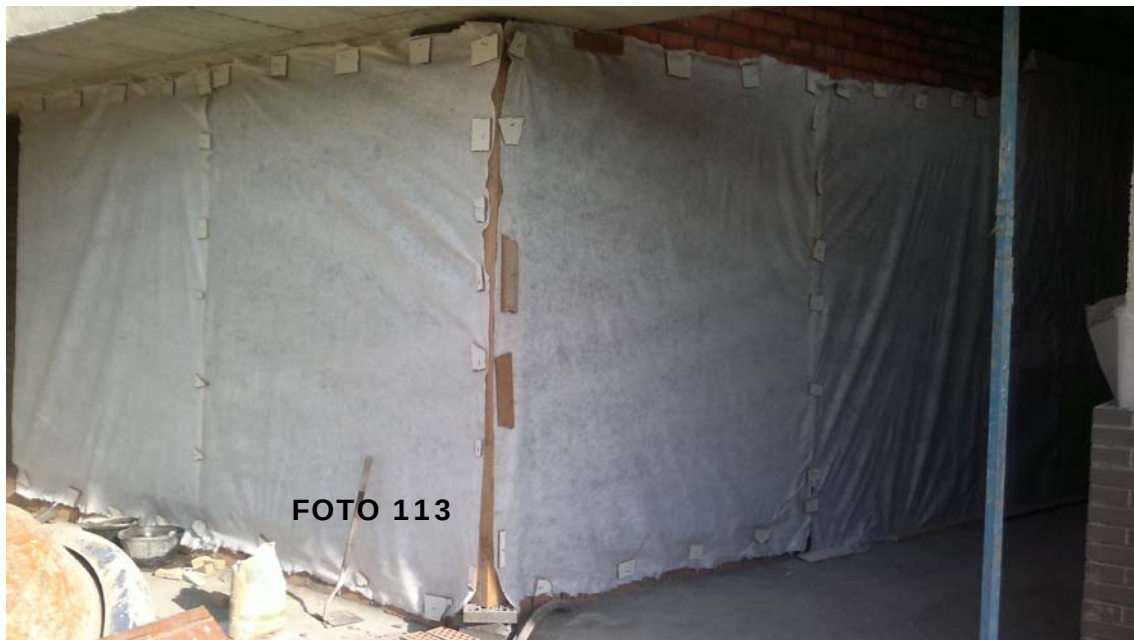
FOTO 113

- Colocación de puntales y sopandas para el encofrado cuajado del forjado 11
- Recuperación de tableros del encofrado en el forjado 10
- Finalización del tabique de caravista negro en el zaguán A
- Colocación de geotextil en el tabique de caravista negro de la zona de zaguanes. (FOTO 113)

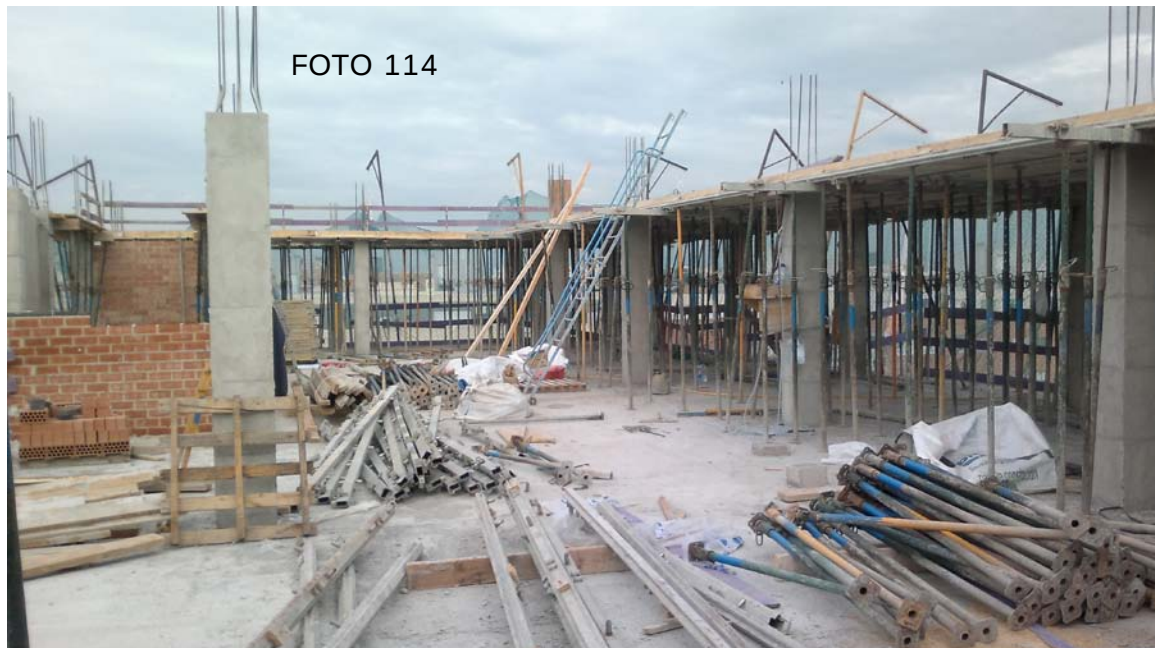
FOTO 114

- Colocación de tableros del encofrado del forjado 11 en la zona más baja del forjado (terrazas del ático) (FOTO 114)
- Trabajos de caravista negro en planta baja en zona común.

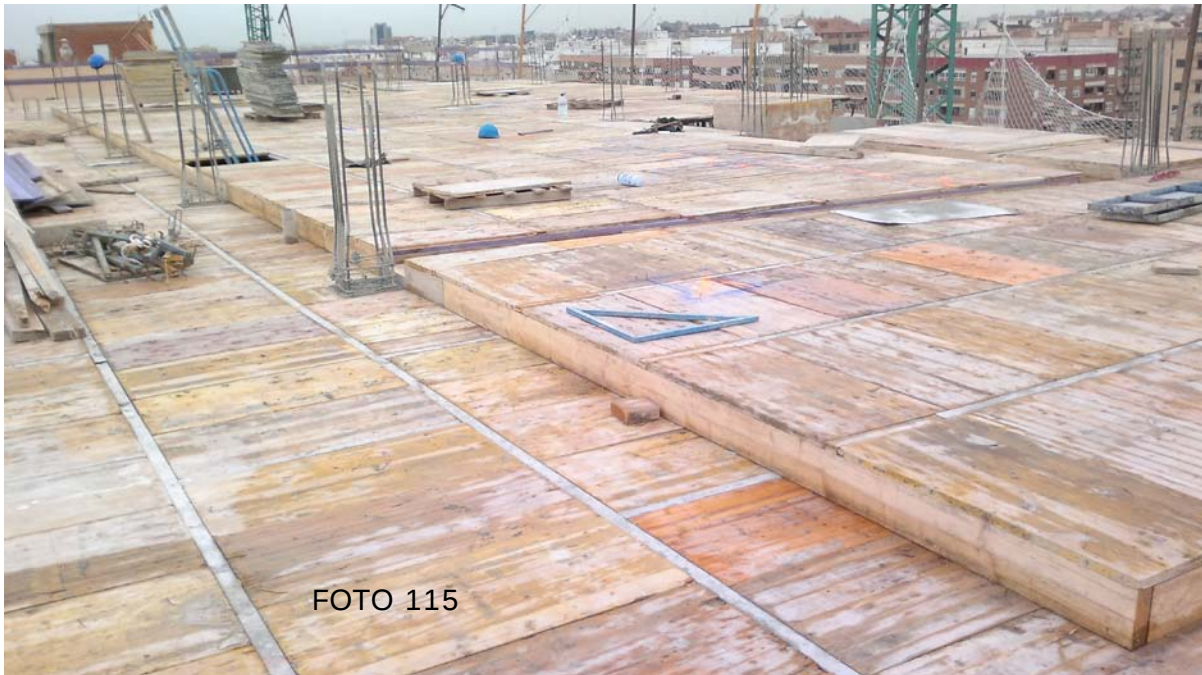
FOTO 115

- Colocación de caravista en la zona superior de los buzones con dintel metálico L100.
- Finalización del encofrado a distintas cotas del forjado 11. (FOTO 115)

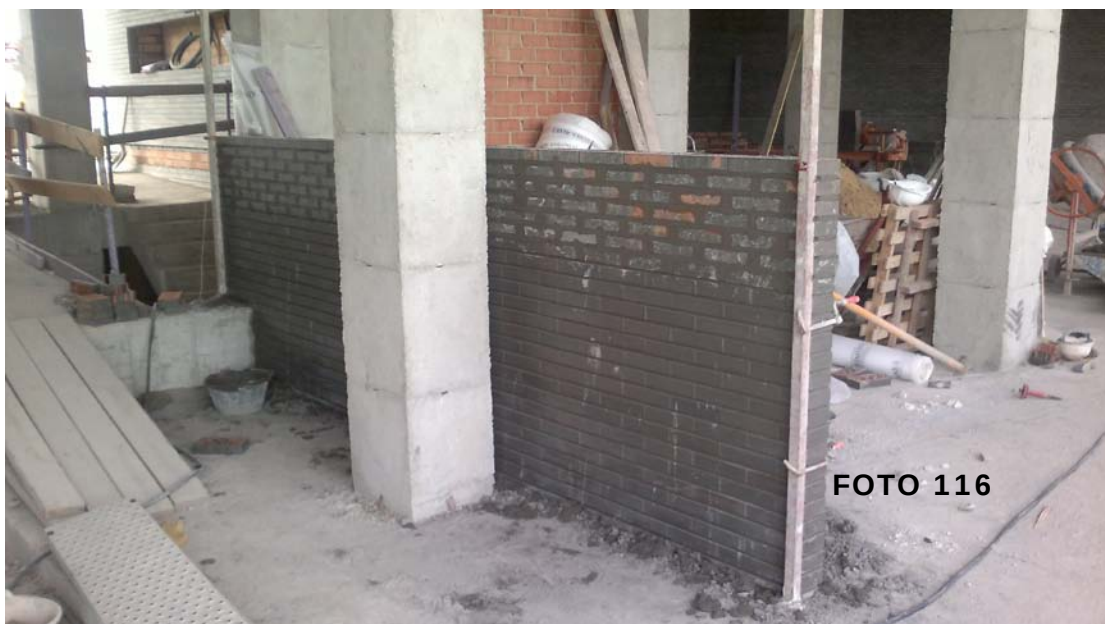
**FOTO 116**

- Realización de muro interior de caravista que separa la zona común y rampa de garaje con el local comercial. (FOTO 116)
- Ejecución de la parte de la fachada de caravista negro donde van colocados los cuadros generales de protección y la boca de incendios.
- Colocación de bovedillas de hormigón en el forjado 11.
- Acopios en la obra al finalizar la semana:

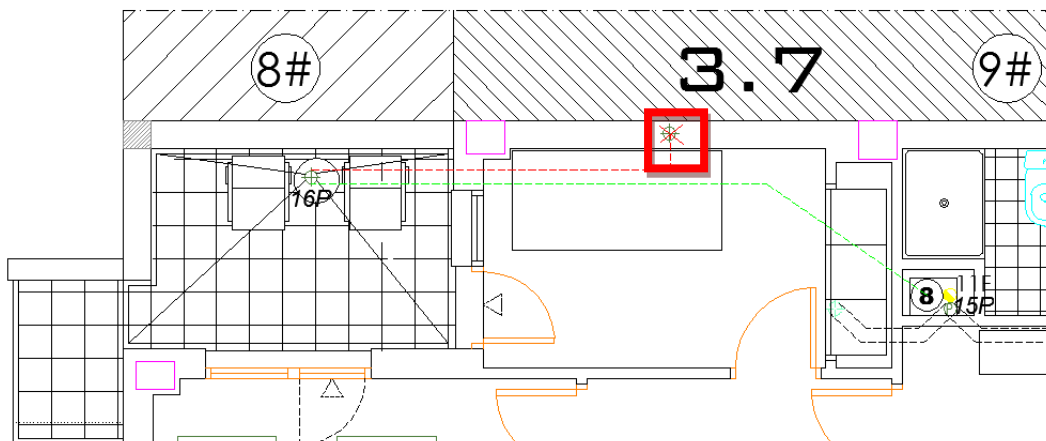
- Proposición por parte del jefe de obra del desvío de una bajante pluvial de una terraza de la planta 8 para que baje por el hueco junto a 15P y 11F, ya que para la bajante prevista anteriormente no se ha colocado pasatubos en todos los forjados, necesitando agujerear una viga para crear el paso.

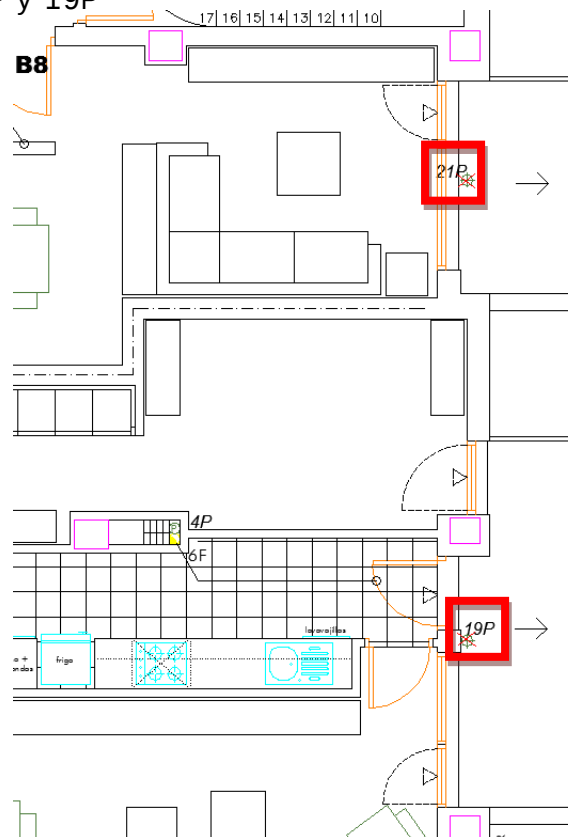
- Eliminación de sumideros en voladizos de la última planta previstos para ayudar a la evacuación de aguas pluviales, se decide que con dar pendiente hacia el exterior a los voladizos es suficiente para la evacuación de aguas pluviales. 21P y 19P

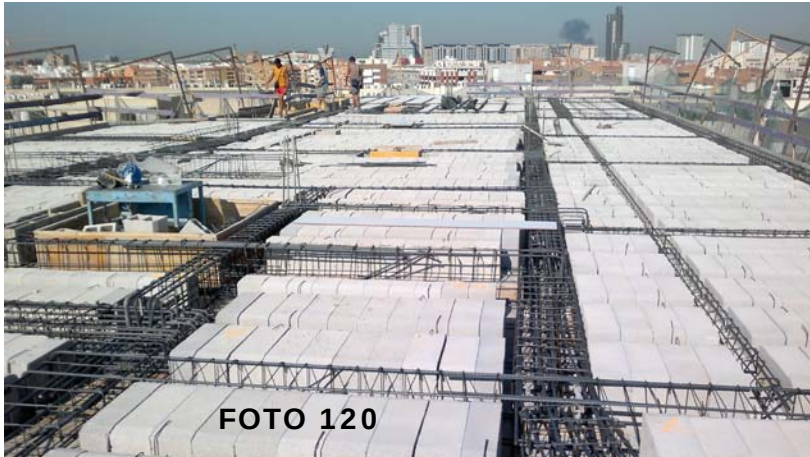
**FOTO 120**

- Finalización de la colocación de la marquesina de protección (FOTO 119)
- Finalización del armado del forjado 11. (FOTO 120)

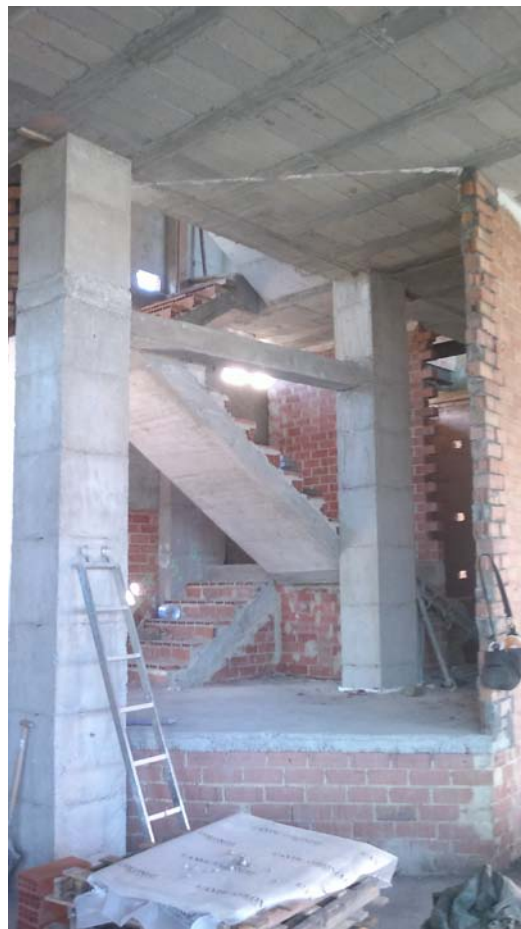
**FOTO 121**

- Hormigonado por bombeo, con medio auxiliar foto 106, del forjado 11, suelo de planta ático, previo mojado con agua de las bovedillas y el encofrado. Vibrado mecánico, regularización con regla vibrante.
- Derribo del tabique caravista que provocaba la cabezada en el paso del zaguán A por debajo de la zanca de escalera (FOTO 121)
- Colocación de dinteles metálicos con soldadura eléctrica y realización de algunos tramos de caravista en el interior de planta baja. (FOTO 122)

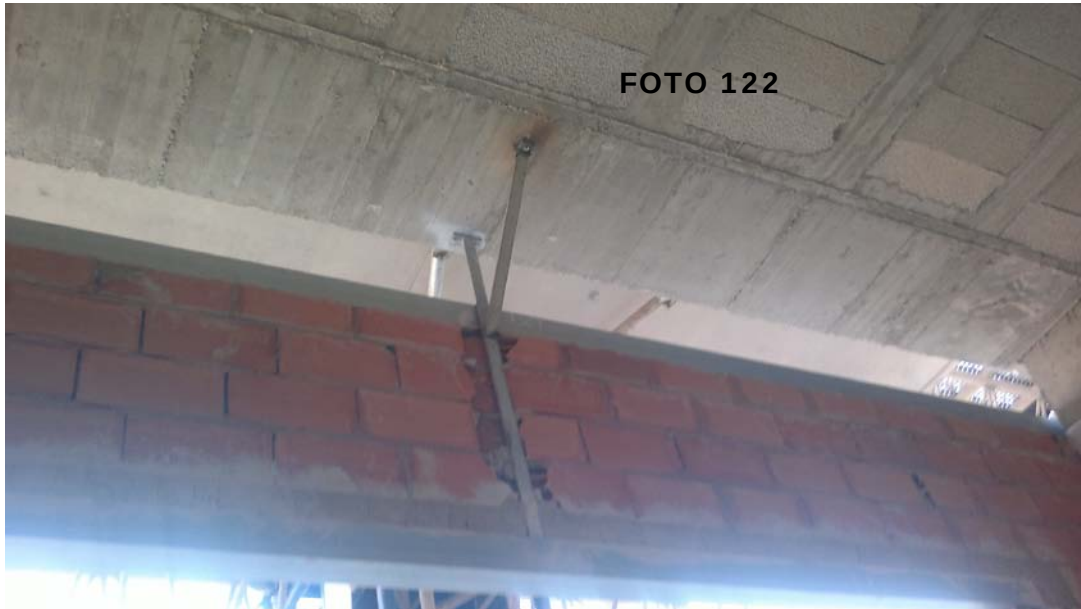
- Encofrado y armado de pilares de planta ático.
- Realización de la franja que separa el caravista negro con el blanco en planta baja, con ladrillo hueco 7 colocados a sardinel. (FOTO 122)

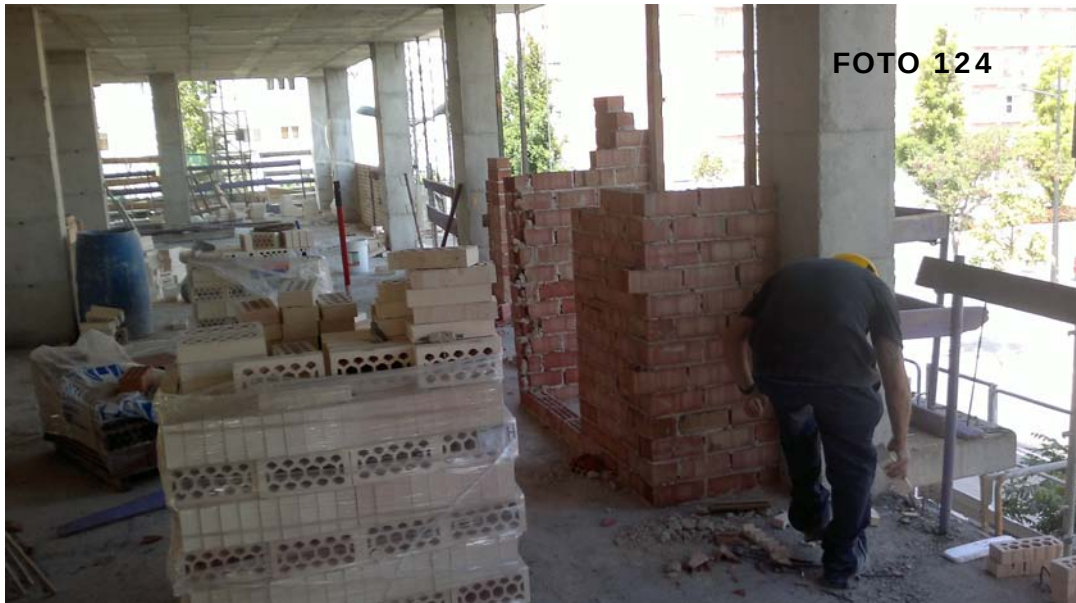
FOTO 124

- Tramo de caravista blanco entre la planta baja y la planta 1ª, y algunos tramos de altura 1 m en planta 1ª.
- Ejecución de parte del tabique de cierre de algunos balcones con fábrica de  $\frac{1}{2}$  de ladrillo panal 9 cm. (FOTO 124)
- Colocación de sopandas y puntales para el encofrado del forjado techo del ático y de la pérgola que hay sobre una de las terrazas.
- Encofrado, armado y hormigonado de la losa de ascensor que hay en las viviendas de la escalera B, colocación de ganchos necesarios para colocar la maquinaria del ascensor. (FOTO 125)

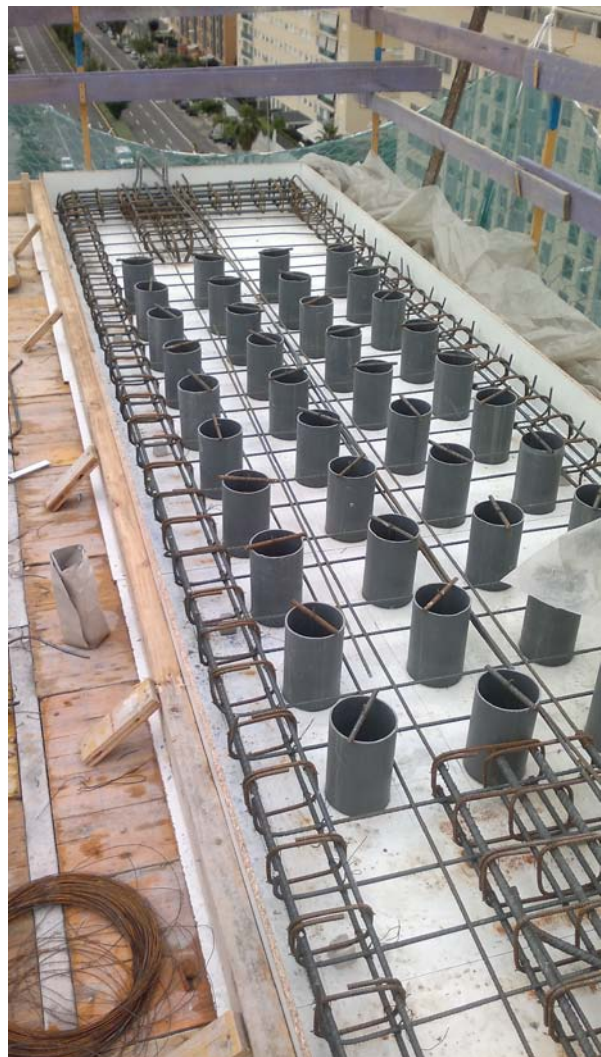
**FOTO 127**

- Ejecución del tabique, derribado en el zaguán de la escalera A por tema de cabezada, con  $\frac{1}{2}$  pie de ladrillo panal 9 cm.
- Ejecución del tramo derribado en la zona buzones por un problema de pandeo del dintel y de la fábrica, con ladrillo caravista negro.
- Montaje del andamio de cremallera en la fachada interior
- Colocación de bovedillas de hormigón en el forjado 12, techo de la planta ático. Realización de los cajones de madera de paso de instalaciones.
- Armado de la pérgola que hay sobre una de las terrazas de los áticos y colocación de tubos de PVC para la creación de perforaciones. Creación de perforaciones con tubos de PVC (FOTO 127)

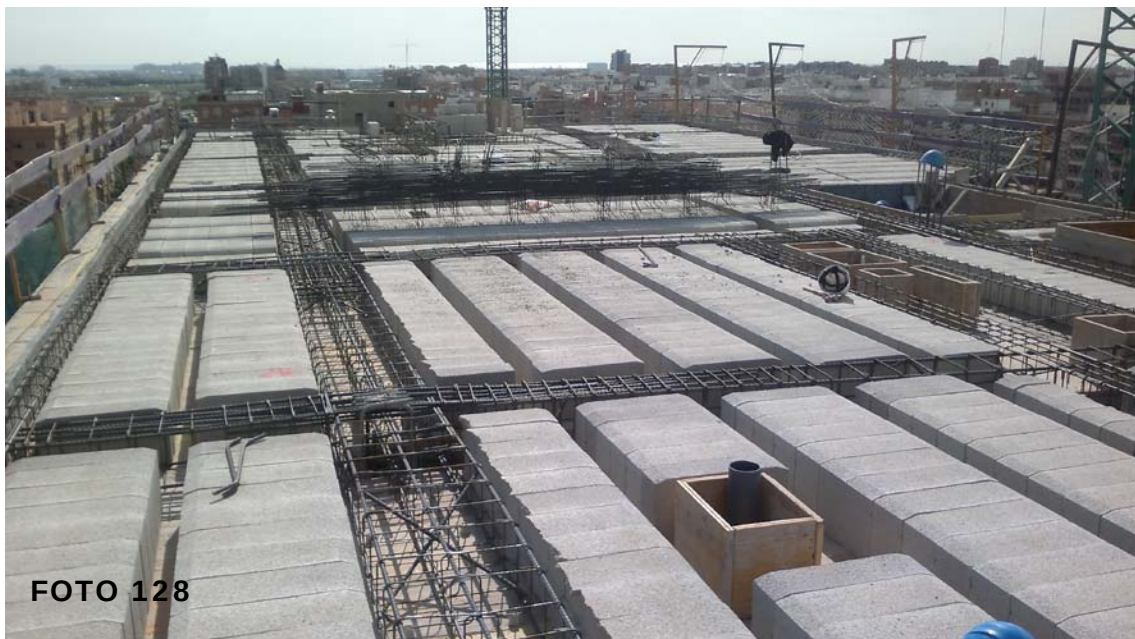
FOTO 128

- Hormigonado de la pérgola de 20 cm de canto que hay sobre una de las terrazas del ático, hormigonado por cubilote.
- Trabajos de caravista blanco en la planta 1ª, en fachada a Rio Bidasoa
- Armado del forjado 12 techo de la planta ático. (FOTO 128)
- Finalización de los tabiques de ladrillo panal y caravista derribados en el zaguán A. (FOTO 129)

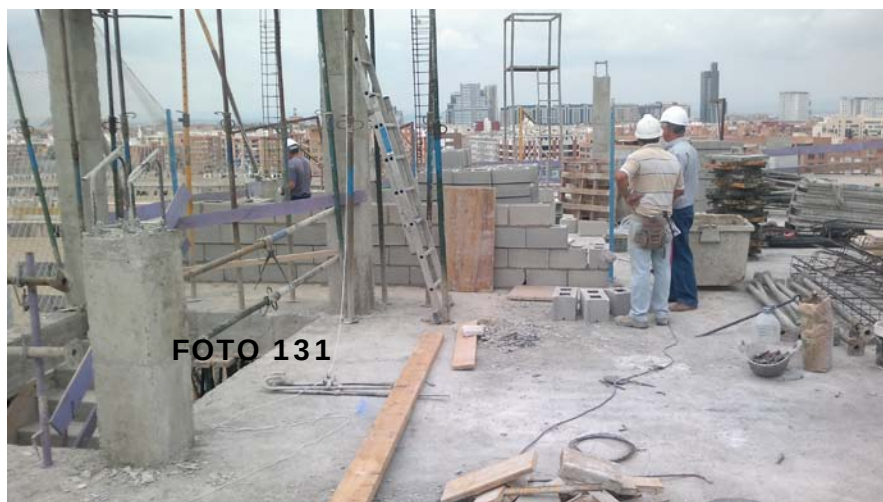
- Colocación de dintel en pared de caravista rampa de garaje
- Encofrado armado y hormigonado de enanos de soportes en planta cubierta.
- Realización del muro de bloque de hormigón que sustentará la losa de ascensor. (FOTO 131)
- Colocación de guías de persianas enrollable en huecos de planta baja.
- Ejecución de la medianera perpendicular a Rio Bidasoa con fábrica de 1/2 pie ladrillo panal de 9 cm.

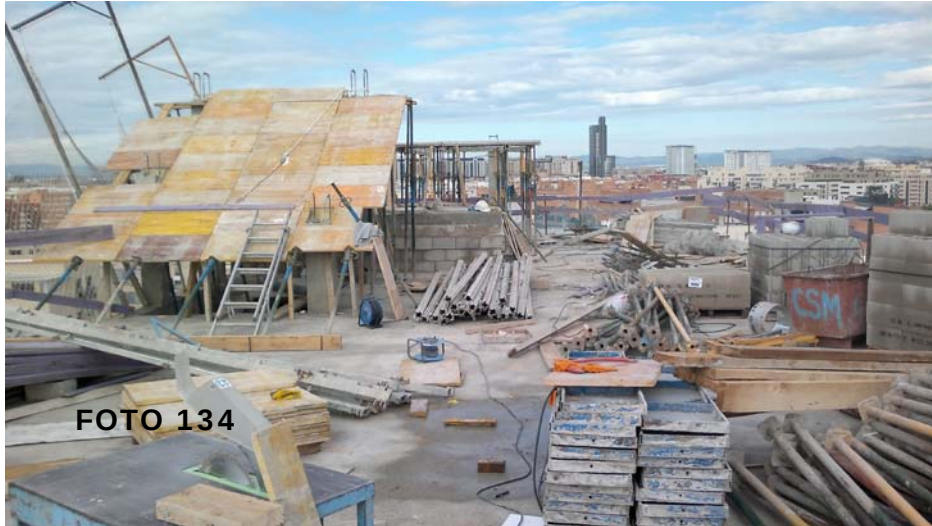
**FOTO 134**

- Hormigonado de la losa de ascensor en planta cubierta por cubilotes. (FOTO 134)
- Realización de tramos de ladrillo panal del 9 en planta 2ª
- Colocación de persianas enrollables en plana baja. (FOTO 135)
- Acopio de material, caravistas y ladrillo panal, en planta 2ª

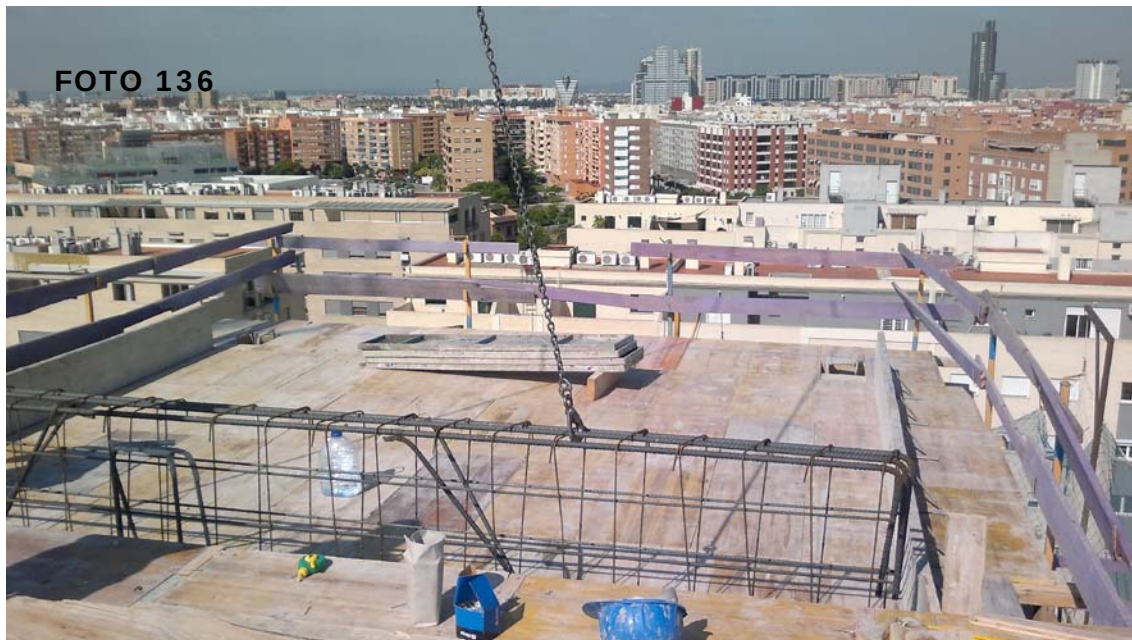
- Armado de las losas que cubren cuartos de instalaciones y escaleras en planta cubierta. (FOTO 136)

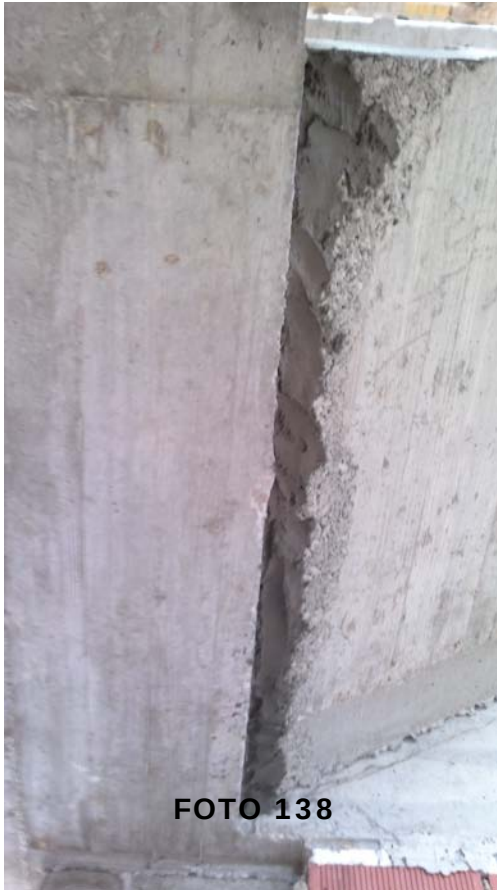
FOTO 138

- Trabajos de caravista en las plantas 1ª, en la fachada posterior, y en la planta 2ª, en la fachada a Rio Bidasoa. (FOTO 139)
- Picado de la losa en la junta de dilatación de la rampa de garaje para colocación de canaleta. (FOTO 140)
- Limpieza y desencofrado de la obra en general.
- Reparación con mortero de elementos de hormigón, como losa de escalera o algunos pilares. (FOTO 138)

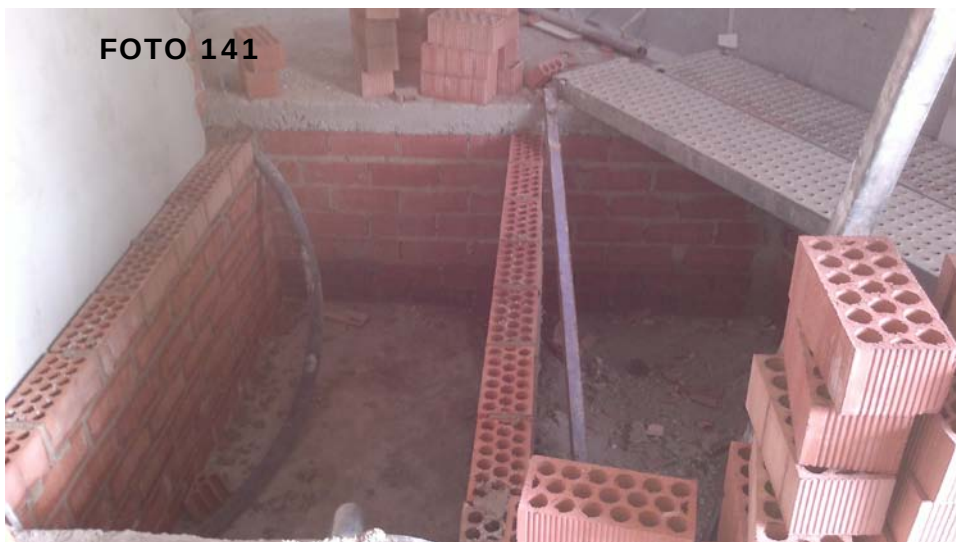
FOTO 141

- Limpieza, corte de armaduras y colocación de encofrado en la junta de dilatación para introducir el mortero de reparación que definirá el hueco por donde bajará el agua.
- Realización del recredado en el rellano del zaguán A que faltaba por hacer. (FOTO 141)
- Trabajos de caravista en las plantas 1ª, en la fachada posterior, y en la planta 2ª, en la fachada a Rio Bidasoa.
