### 1. INTRODUCCION

El seguimiento diario de la obra lo realizo a partir del 7 de Febrero del 2011. La obra prevé la construcción de un edificio de 41 viviendas VP + 2 viviendas libres, constando de 2 plantas sótano para uso de aparcamiento y trasteros, planta baja con local comercial, 8 plantas con 5 viviendas por planta y una planta ático con 3 viviendas. La obra está en su fase de estructura, habiéndose realizado las plantas de sótano.

**PFG CONVENIO CON EMPRESAS, 41 VIVIENDAS VPO + 2 LIBRES EN JUAN XXIII**

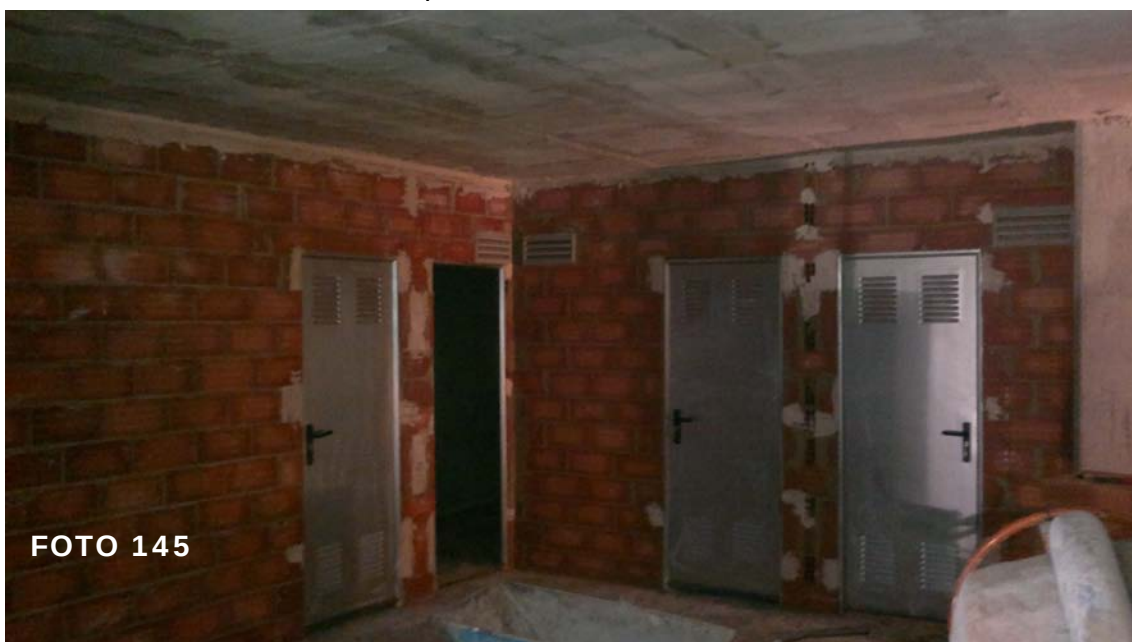
**FOTO 145**

- Tabicado de 2 trasteros en la planta sótano 2 con ladrillo hueco de 7 cm colocado a sardinel, incluso colocación de rejillas de ventilación y puertas metálicas. (FOTO 145)
- Desencofrado de la losa de pérgola en planta ático. Falta el desencofrado de los tubos que crean las perforaciones de la losa.
- Replanteo de la colocación de caravista colocando 1 hilada en toda la fachada a Rio Bidasoa en la planta 3ª

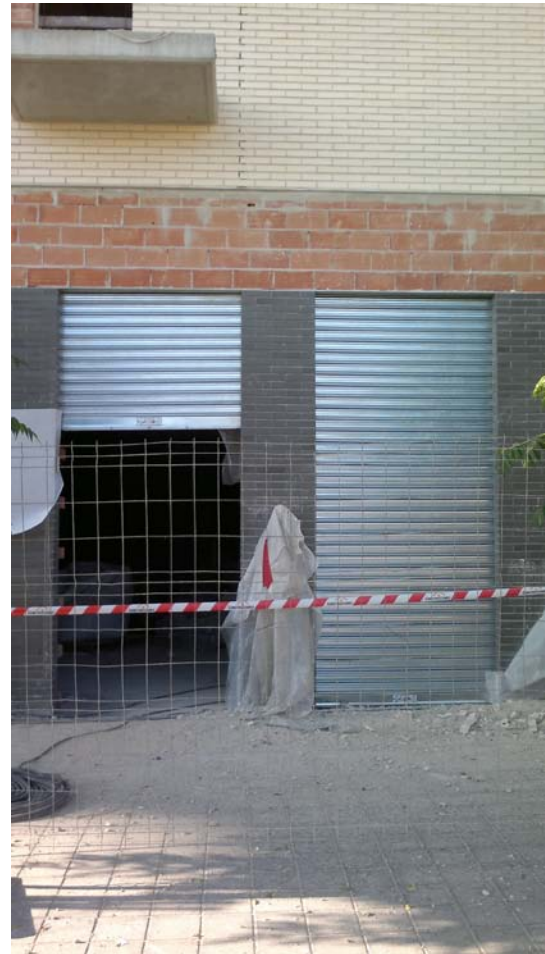
**FOTO 146**

- En la reunión se pidió la limpieza de la arqueta principal en la planta de sótano 2, para su posterior impermeabilización y realización de las pruebas de servicio.
  - Trabajos de caravista blanco en planta 3ª en fachada a Rio Bidasoa, incluso colocación de premarcos.
  - Finalización de trabajos de caravista en planta 2ª en las fachadas a Rio Bidasoa y posterior.
  - Colocación de persianas metálicas en planta baja. (FOTO 146)
- Han acopiado en obra los siguientes materiales:
- 6 Palés de ladrillo hueco 7 cm

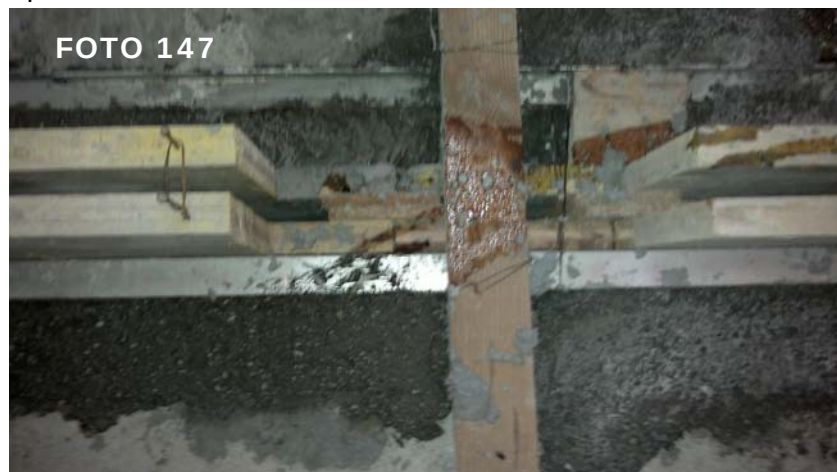
- Hormigonado con Sikacrete 08 de la junta de dilatación en la que se colocará la canaleta, previa imprimación de Sikadur fix 32 para puente de unión entre hormigones. (FOTO 147)
- Colocación de carpinterías de aluminio en entradas de zaguanes.
- Trabajos de caravista blanco en planta 1ª en la fachada de Juan XXIII, incluso premarcos.

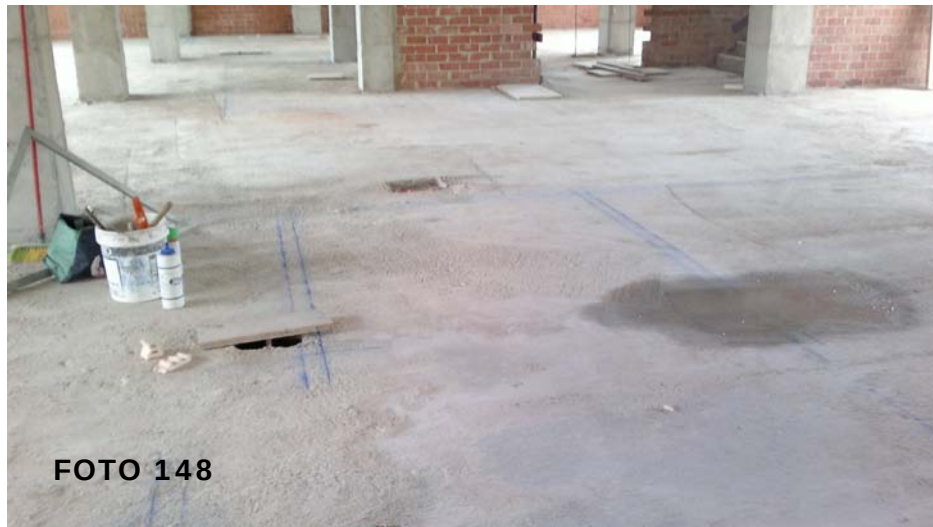
**FOTO 148**

- Realización de 3 trasteros más en planta sótano 2 con ladrillo hueco 7 cm con puertas y ventilación
  - Replanteo de tabiques en zonas húmedas y en huecos de instalaciones. (FOTO 148)
  - Trabajos de caravista blanco en planta 1ª en la fachada de Juan XXIII, incluso premarcos. (FOTO 149)
- Han acopiado en obra los siguientes materiales:
- 500 m2 en rollos de 75 m2 de lamina antipacto genérica, para la planta baja
  - 500 m2 en rollos de de lamina antipacto goma ECO, para las plantas tipos
  - 4 Palés con cemento cola
  - 10 Palés de ladrillo caravista blanco

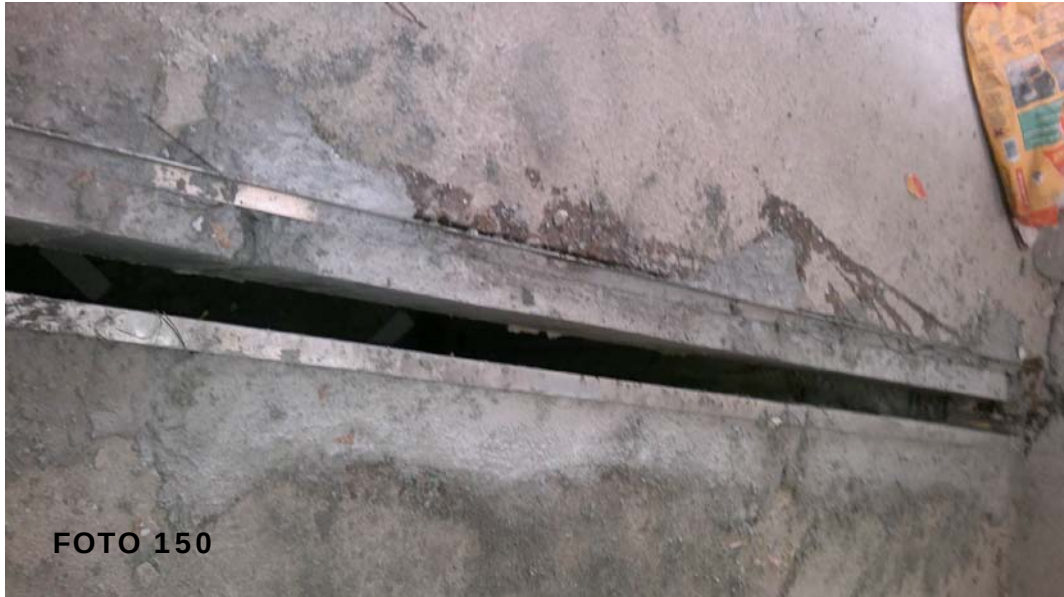
**FOTO 150**

- Ejecución de más trasteros en la zona bajo rampa en planta sótano 2 con ladrillo hueco 7 cm con puertas y ventilación. (Ver FOTO x para los trasteros ejecutados hasta ahora)
- Limpieza planta 1ª para poder colocar el mortero de nivelación.
- Desencofrado canal/junta de dilatación. (FOTO 150)

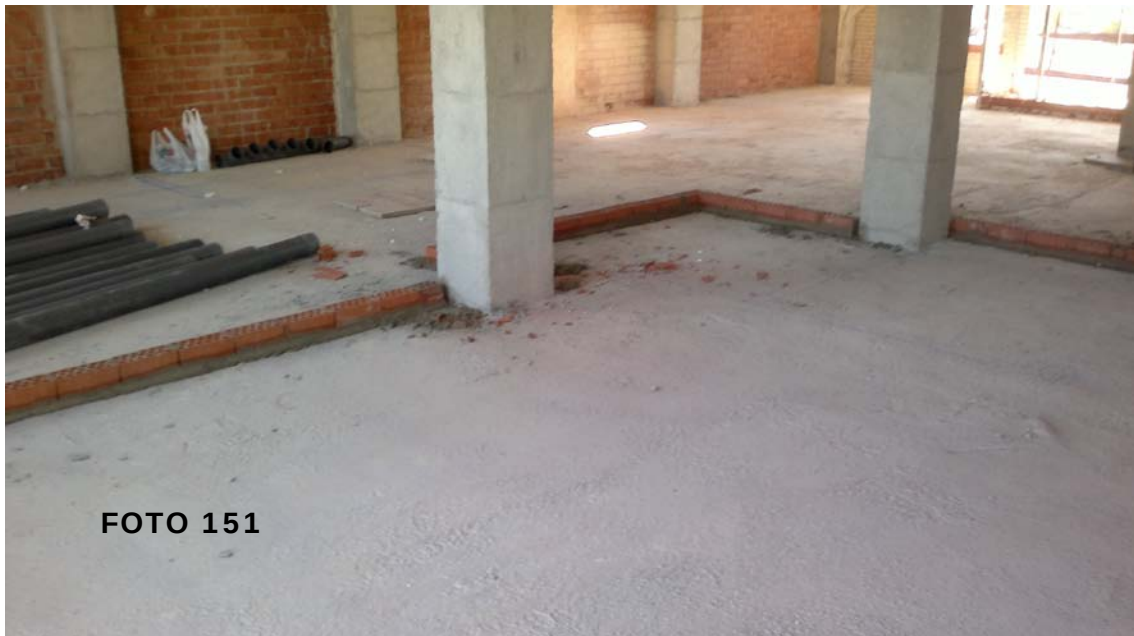
**FOTO 151**

- Replanteo de cuartos húmedos y medianeras con azulete sobre el forjado. Colocación de 1 hilada de ladrillos en medianeras. (FOTO 151)
- Ejecución medianera de ladrillo panal de 9cm perpendicular a Rio Bidasoa en planta 4ª.
- Ejecución de la fachada posterior con ladrillo caravista blanco en planta 3ª y otros trabajos en esta planta.

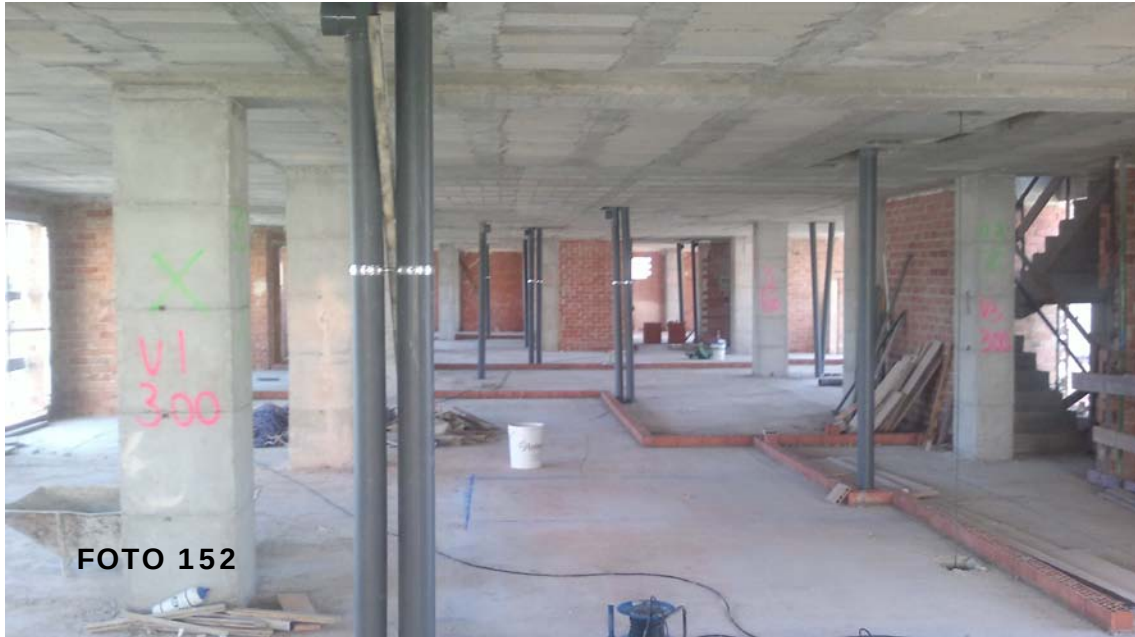
FOTO 152

- Colocación de bajantes de PVC en planta 1ª (FOTO 152)
- Colocación primeras hiladas de ladrillo caravistas fachada a Rio Bidasoa en planta 4ª
- Ejecución de 1 trastero en planta sótano 2.
- Finalización de fachada a Juan XXIII en planta 2ª con caravistas blanco y negro.

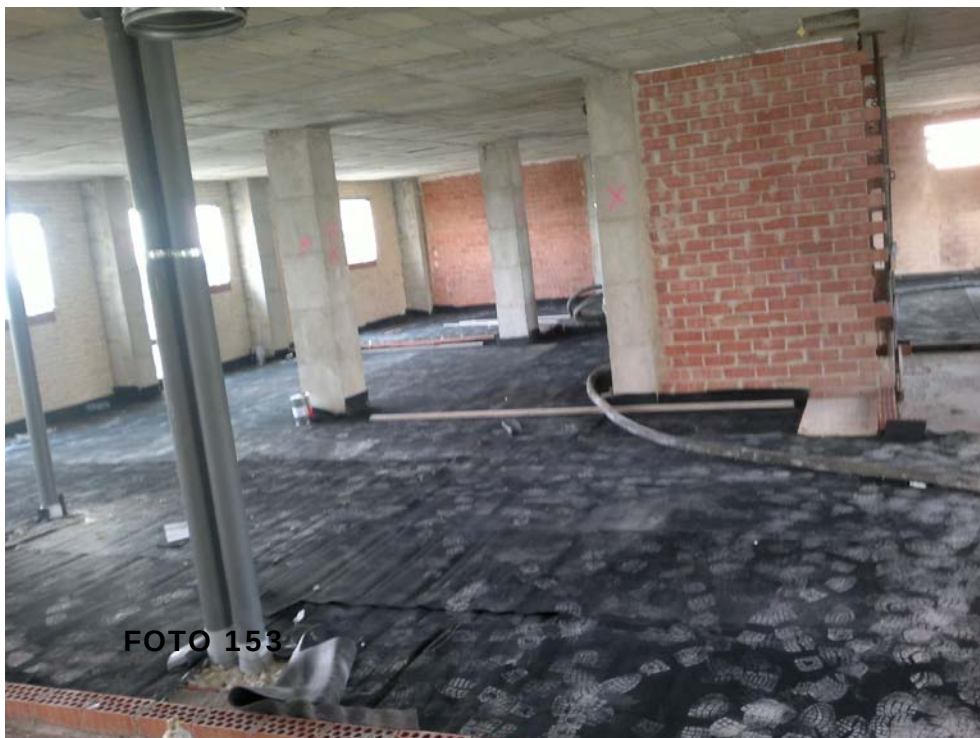
FOTO 153

- Colocación de bajantes de PVC en planta 2ª.
- Colocación de conductos ventilación de acero galvanizado en planta 2ª.
- Colocación lámina antipacto en planta 1ª, solapes con cola adhesiva. (FOTO 153)
- Trabajos de caravista en planta 3ª y en planta 4ª

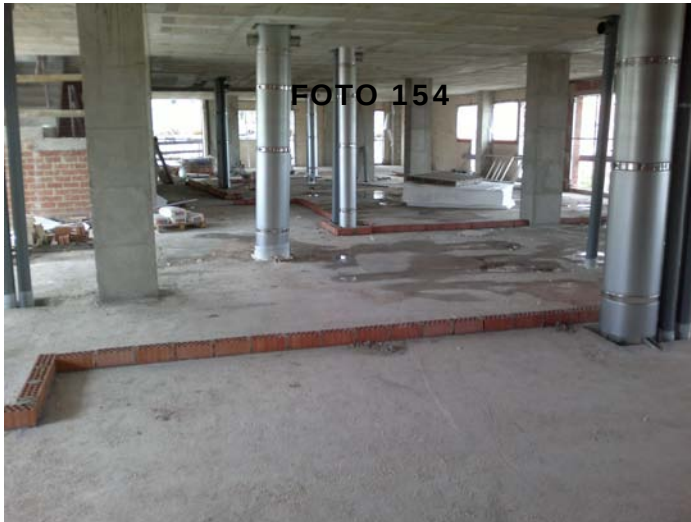
- Ejecución primera hilada de medianeras en planta 2ª con ladrillo panal 9 cm. (FOTO 154)
- Colocación de conductos ventilación de acero galvanizado en planta 3ª. (FOTO 155)
- Trabajos de caravista en planta en planta 4ª, en fachadas a Rio Bidasoa y posterior.
