## **ANEJO 1**

### **ANTECEDENTES Y ESTADO ACTUAL**

El presente anejo trata de encuadrar el puerto en su historia, explicando el contexto en el que fue construido y su desarrollo a lo largo del tiempo. Además, se describen las características actuales del puerto, los medios de los que dispone y la distribución de los amarres y sus dársenas. Por otro lado, se realiza un diagnóstico de situación, analizando los problemas que presenta el puerto actualmente y que condicionantes pueden surgir de cara a proyectar la ampliación del puerto en cuestión.

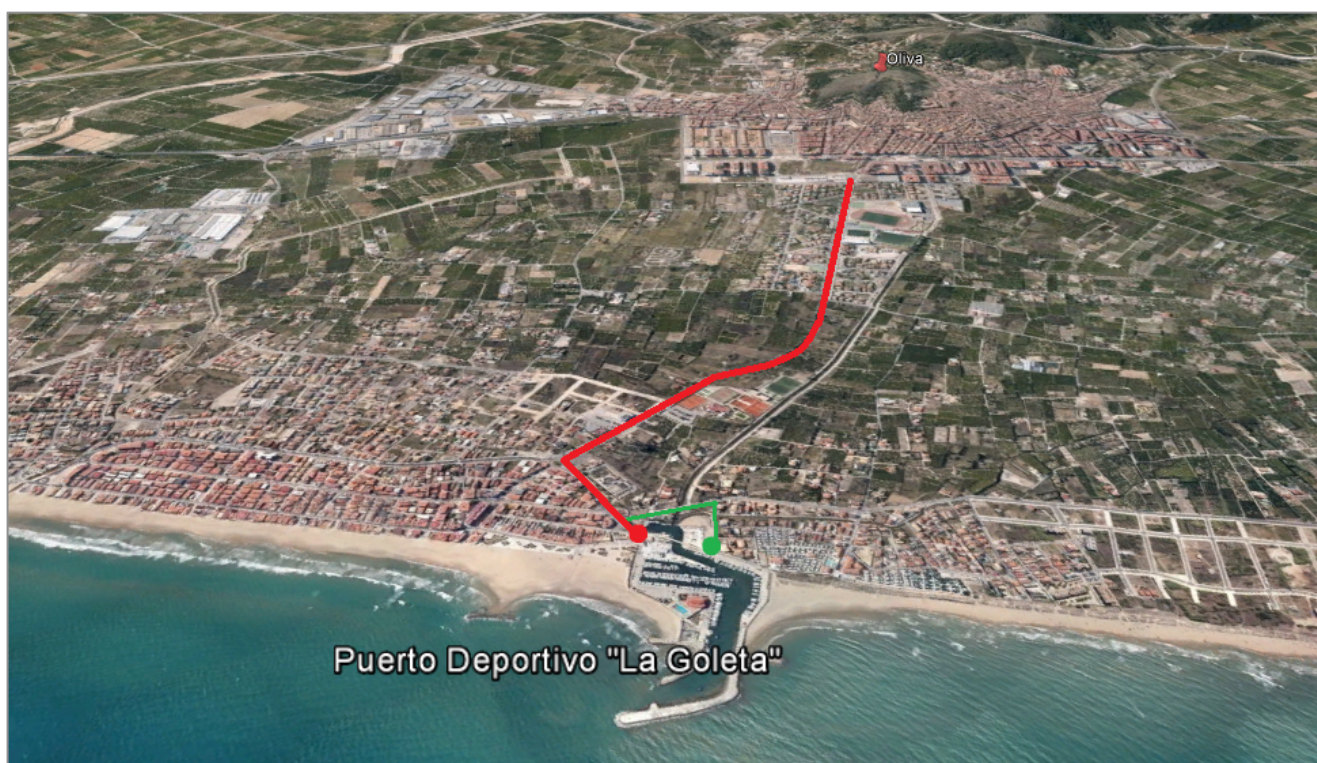
*Figura 3. Accesos al puerto deportivo*

En la imagen siguiente (*Figura 3*) se representan tanto el acceso principal, de color rojo, como el acceso secundario, materializado en color verde, disponibles ambos para permitir el acceso al puerto deportivo.

Actualmente existen dos accesos al interior del puerto:

El acceso principal sigue siendo el mismo que se realizó con la construcción del puerto. Se encuentra en el extremo suroeste del puerto, junto a un edificio de control, y permite el acceso desde la zona del playa Pau Pi del barrio marítimo de Oliva. Este acceso está controlado por personal de seguridad 24 horas y permite el acceso a los muelles de la zona sur, a la zona de varado, al club social y a las demás instalaciones del puerto.

El segundo acceso, tiene carácter secundario, ya que está restringido a ciertos usuarios que tienen sus embarcaciones varadas en los muelles de la zona Norte. Dicho acceso se habilitó en la última ampliación de 2002 y permite acceder al puerto desde la Playa Terranova, situada al Norte del puerto.
