Detalle Fachada Tipo  
E: 1/20

Detalle Fachada Auditoria  
E: 1/20

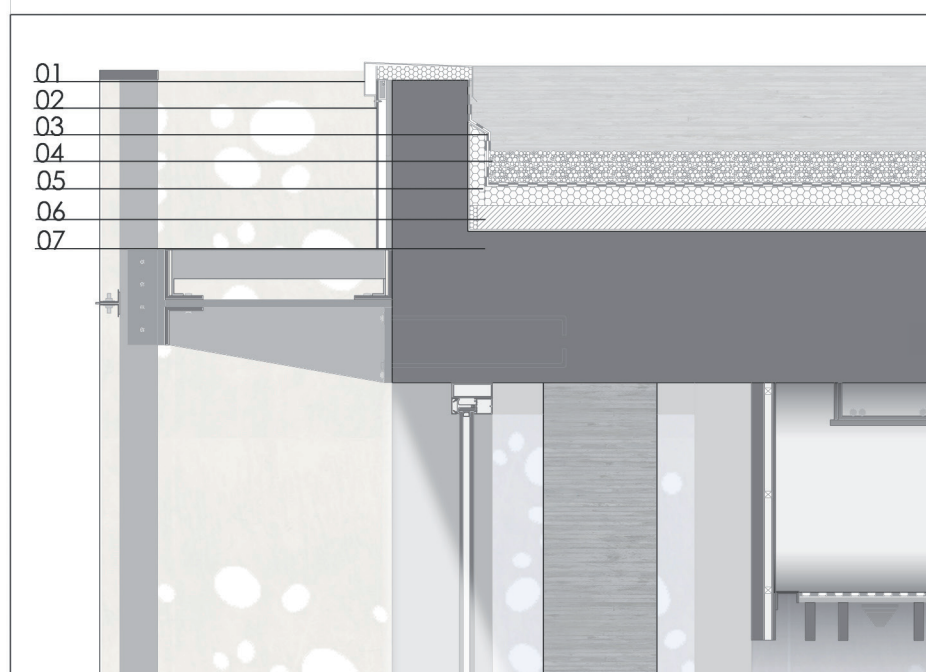
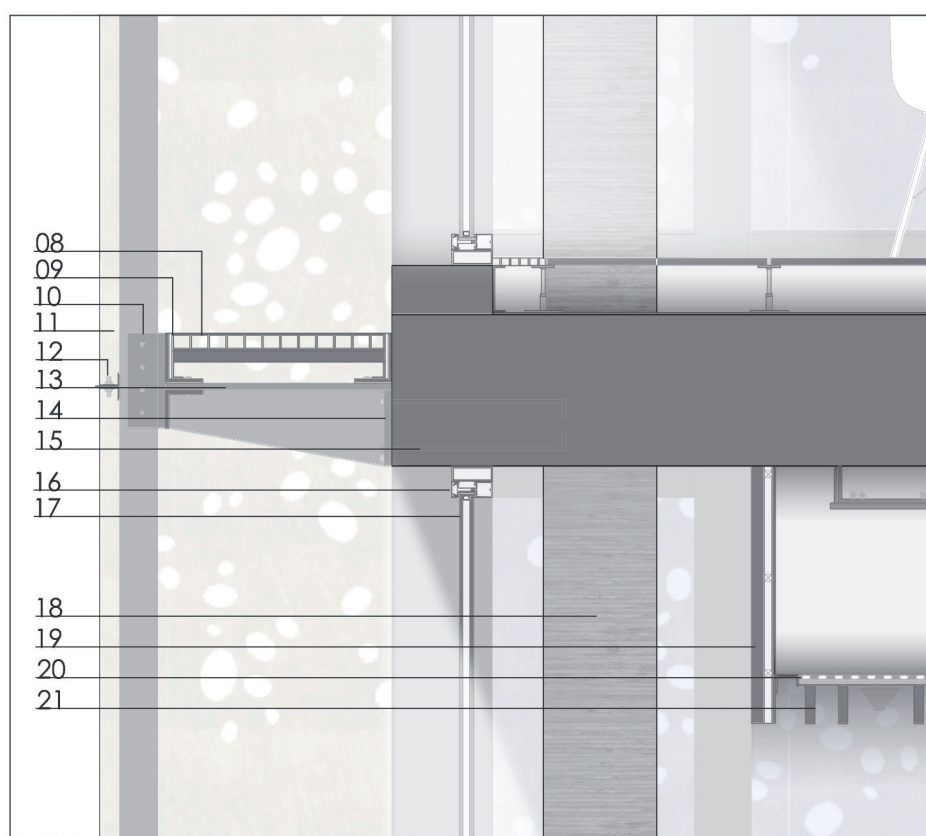
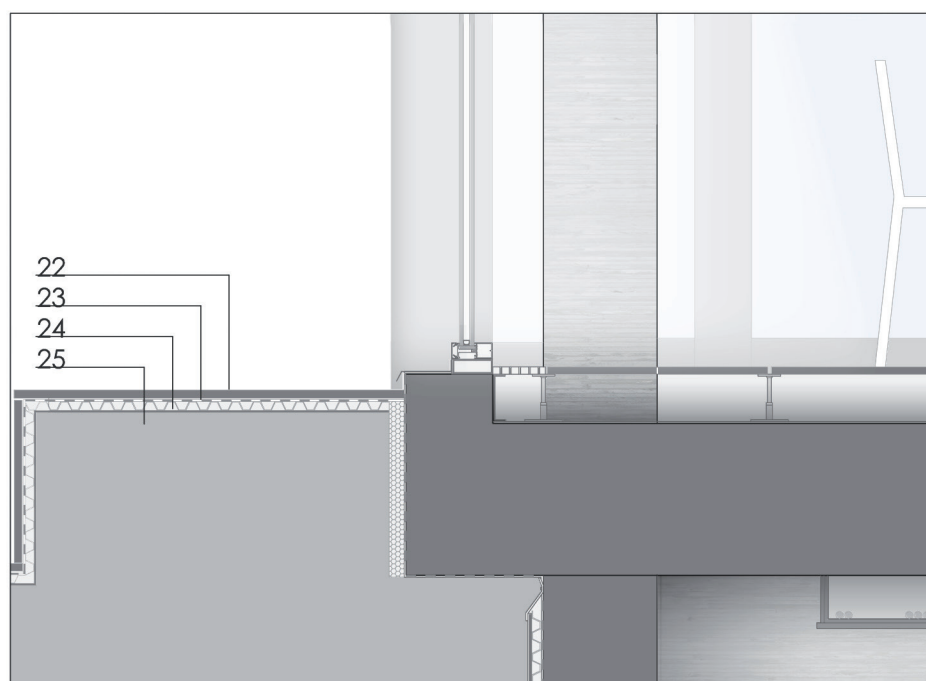
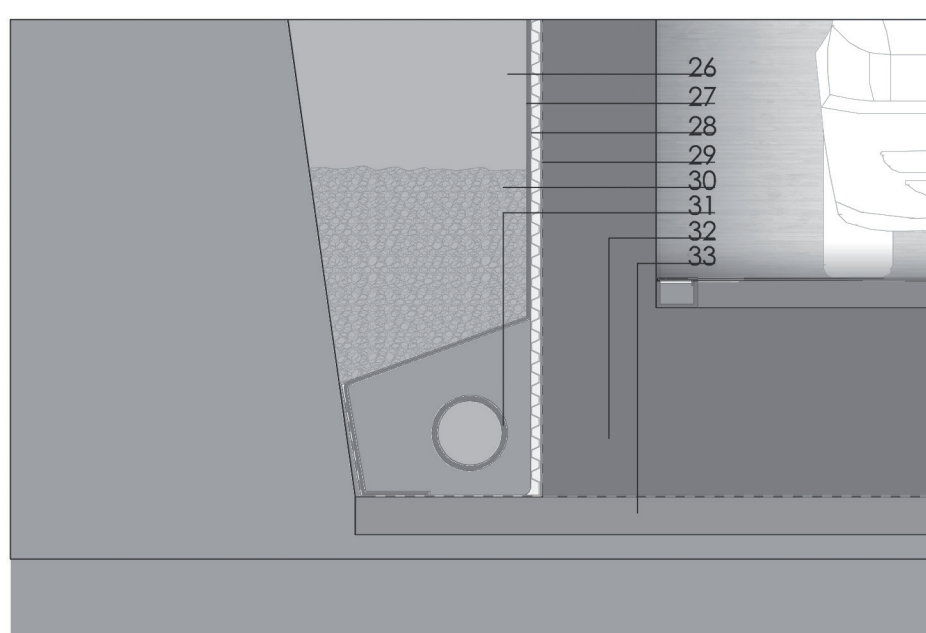
- 01. Alardilla de aluminio
- 02. Chapa metálica remate frente de forjado
- 03. Lámina impermeable
- 04. Capa de gravas
- 05. Asiento térmico roofmate
- 06. Hormigón de pendientes
- 07. Forjado unidireccional

- 08. Pasarela de mantenimiento. Tramex
- 09. Perfil en L acero galvanizado
- 10. Perfil en U acero corten
- 11. Malla perforación variable acero corten
- 12. Fijación metálica de montantes
- 13. Ménsula alta resistencia. Acero galvanizado
- 14. Pletina de unión a ménsula.
- 15. Pernos de fijación

- 16. Carpintería de aluminio extrusionado y adonizado
- 17. Vidrio climat e-6+12+6
- 18. Pilar de hormigón visto
- 19. Panelado frontal falso techo
- 20. Subestructura metálica sujeción falso techo
- 21. Techo suspendido lamas de madera

- 22. Pavimento exterior hormigón
- 23. Lámina impermeable
- 24. Filtro geotextil
- 25. Terreno natural compactado

- 26. Drenaje de Gravas
- 27. Lámina antipunzonamiento
- 28. Filtro geotextil
- 29. Lámina impermeabilizante
- 30. Gravas espesor variable
- 31. Tubo de drenaje
- 32. Losa de hormigón
- 33. Hormigón de limpieza

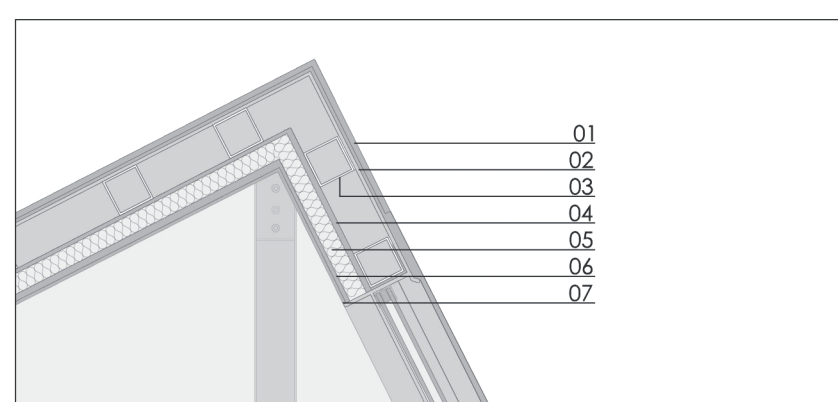
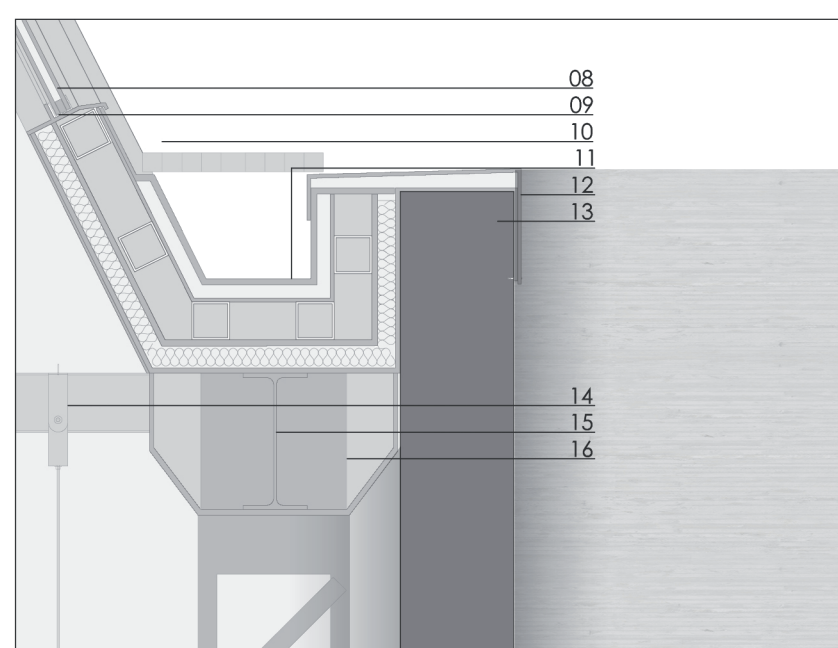
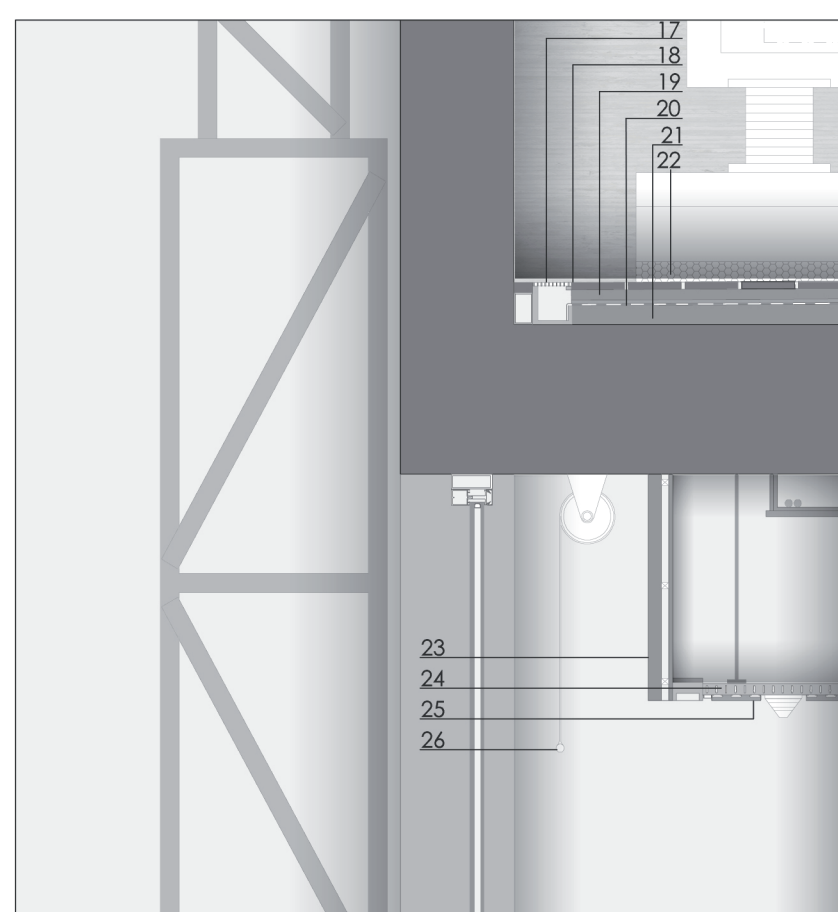
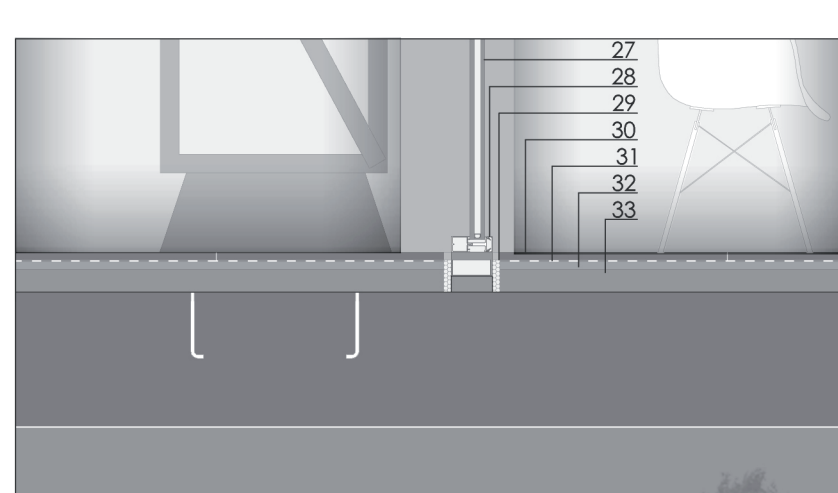
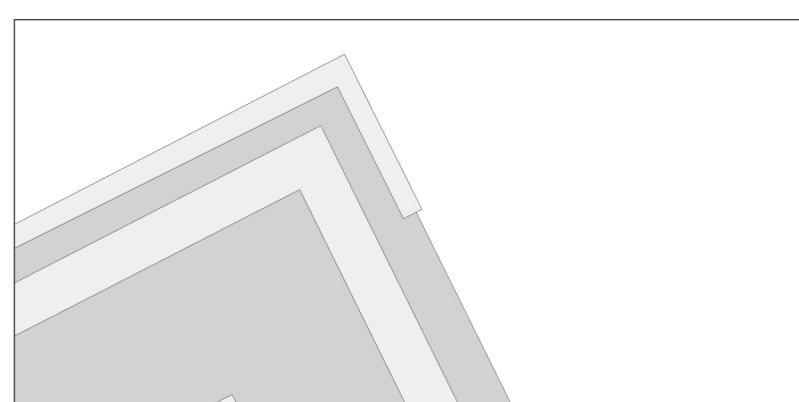
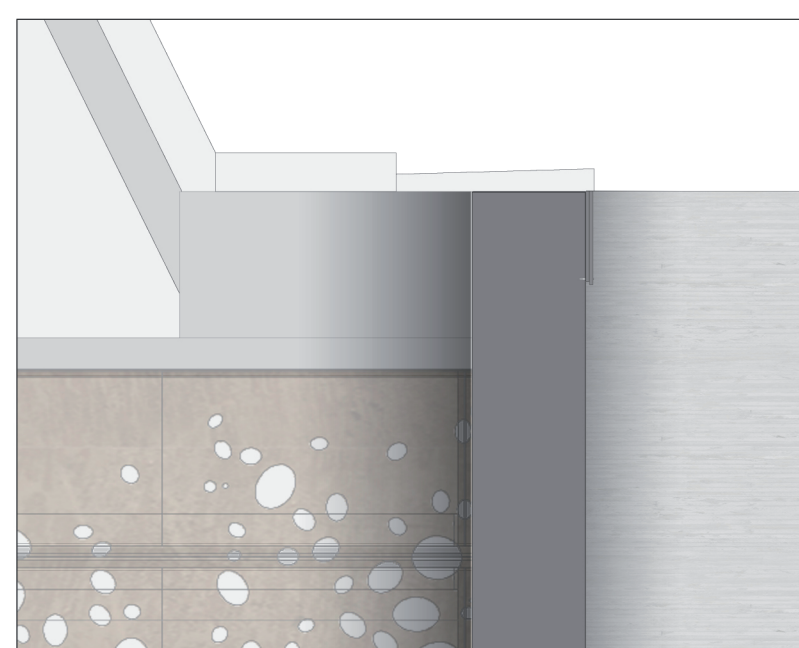
- 01. Remate de cumbrera en aluminio
- 02. Chapa aluminio adonizado
- 03. Subestructura metálica
- 04. Tablero aglomerado hidrófugo
- 05. Asiento térmico roofmate
- 06. Tablero de madera
- 07. Aluminio lacado blanco mate
- 08. Vidrio climat e-6+12+6
- 09. Carpintería de aluminio

- 10. Rejilla
- 11. Canalón en acero anodizado
- 12. Alardilla de aluminio
- 13. Muro de Hormigón armado
- 14. Asiento térmico roofmate
- 15. Viga IPE 360 (soporte lucernario)
- 16. Pletinas de reparto

- 17. Canalón perimetral
- 18. Pavimento cubierta. Terrazo
- 19. Mortero de agarre
- 20. Lámina impermeable
- 21. Hormigón de pendientes
- 22. Amortiguador antivibratorio

- 23. Panelado frontal falso techo
- 24. Subestructura metálica sujeción falso techo
- 25. Techo suspendido lamas metálicas
- 26. Estor enrollable motorizado

- 27. Carpintería de aluminio extrusionado y adonizado
- 28. Vidrio climat e-6+12+6
- 29. Material compresible. Sellado de silicona
- 30. Baldosa cerámica beige 120x60 cm
- 31. Lámina impermeable
- 32. Mortero de agarre
- 33. Hormigón de pendientes

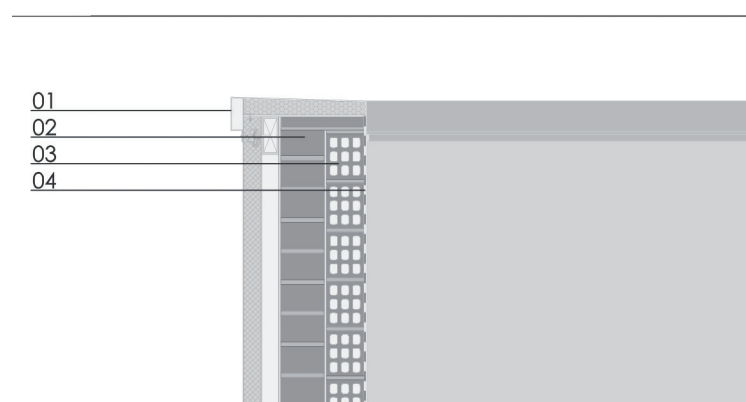
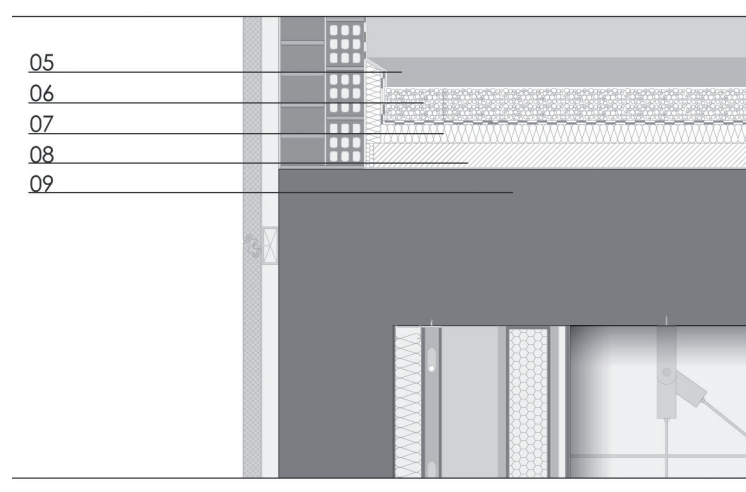
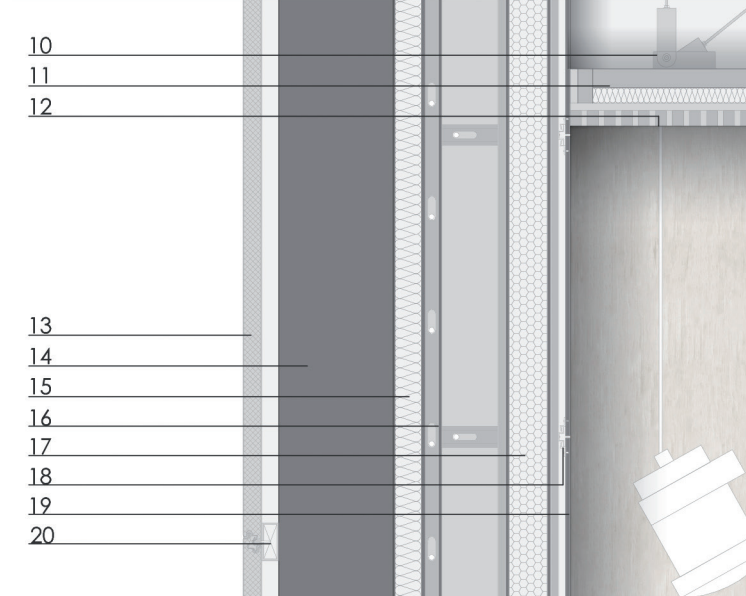
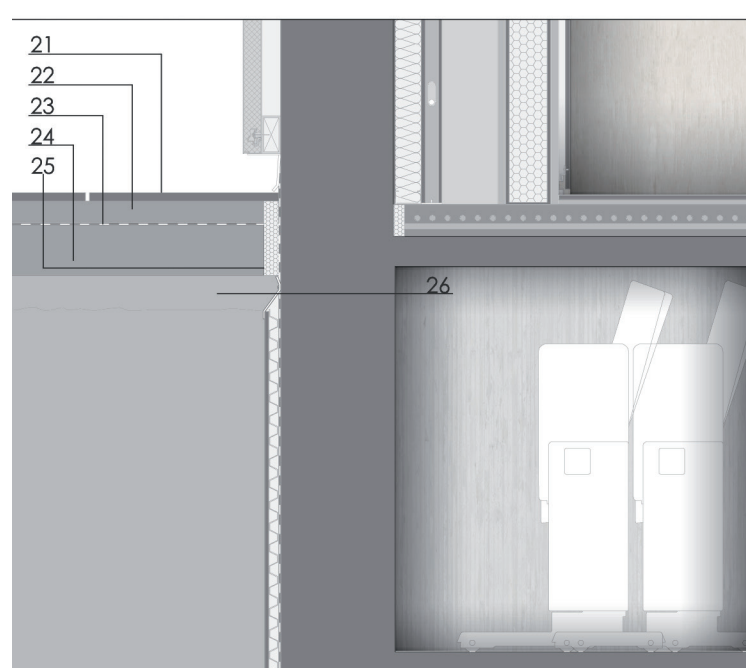
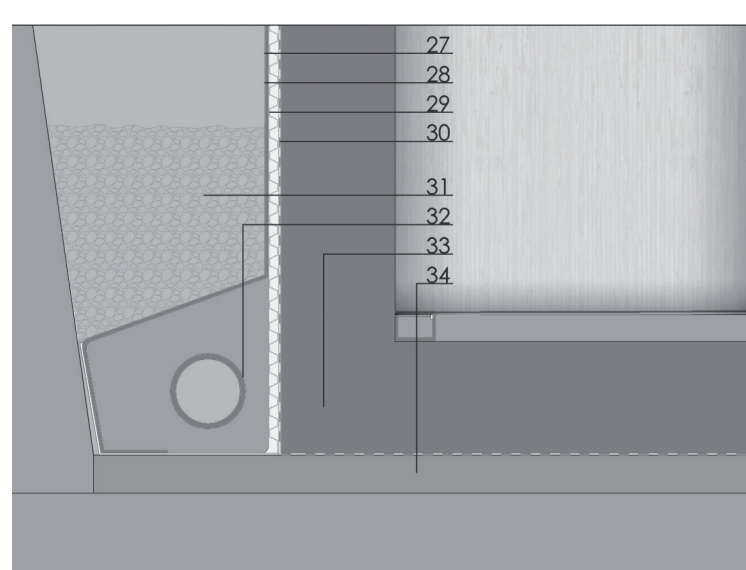
- 01. Alardilla de aluminio
- 02. Ladrillo macizo de medio pie
- 03. Ladrillo hueco triple
- 04. Lámina impermeable
- 05. Chapa metálica. Remate antepecho
- 06. Capa de gravas
- 07. Asiento térmico roofmate
- 08. Hormigón de pendientes
- 09. Forjado unidireccional. Auditorio (vigas de gran canto)

- 10. Trantes para anclaje falso techo
- 11. Techo acústico auditorio
- 12. Sistema de iluminación orientable

- 13. Panelado exterior. Recubrimiento en acero corten
- 14. Muro de hormigón armado
- 15. Asiento térmico
- 16. Estructura auxiliar de aluminio
- 17. Aslamiento acústico
- 18. Anclaje mecánico (panelado interior)
- 19. Panelado en madera de haya
- 20. Anclaje mecánico de acero (panelado exterior)

- 21. Pavimento exterior hormigón
- 22. Formación de pendientes
- 23. Lámina impermeable
- 24. Solera de hormigón
- 25. Poliestireno expandido
- 26. Terreno natural

- 27. Drenaje de Gravas
- 28. Lámina antipunzonamiento
- 29. Filtro geotextil
- 30. Lámina impermeabilizante
- 31. Gravas espesor variable
- 32. Tubo de drenaje
- 33. Losa de hormigón
- 34. Hormigón de limpieza
