## Rapporto di ricerca storica sulle superfici architettoniche esterne della fortezza di San Leo

Historical research report on the external architectural surfaces of the fortress of San Leo

**Claudio Galli**<sup>a</sup>, **Alessandro Tosarelli**<sup>b</sup>

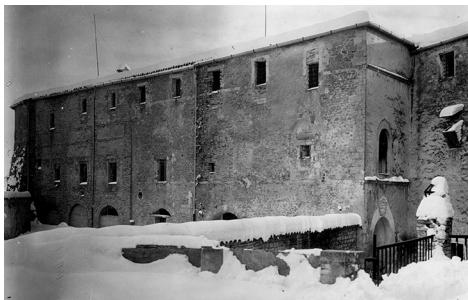
Da una foto scattata negli anni Trenta del Novecento (Fig. 3), in particolare osservando la prima finestra a destra del lato lungo, si può supporre che l'intonaco fosse già presente all'atto della chiusura della finestra rinascimentale, e già prima della realizzazione della bucatura quadrata, in quanto l'intonaco della zona circostante l'antica bucatura appare di diversa granulometria rispetto a quello che sovrasta la muratura di tamponamento realizzata precedentemente all'epoca valadieriana. Se anche detto intonaco non risalisse al Seicento sarebbe comunque precedente al periodo in cui Valadier intervenne sulla fortezza. Un altro aspetto saliente testimoniato dalla fotografia d'epoca, è un'evidente area di colore biancastro che emerge con evidenza al di sotto dell'intonaco distaccato sulla parte a destra della bucatura tamponata. Si tratta probabilmente di un trattamento precedente, una sorta di velatura che ricopriva parzialmente la tessitura muraria, la cui stesura potrebbe precedere quella dell'intonaco descritto.

Fig. 3. L'ala ducale dalla terza corte, inizio XX secolo. Sopra il portale d'accesso è visibile l'originale finestra.
