**María J. Martínez Cerdá**

**Lab\_H**

**Máster en Arquitectura 2019 – 2020**

Un antiguo astillero de Santa Pola, en primera línea del mar, se someterá a un proceso de transformación o aprovechamiento para que todo el espacio que en su día albergó industria naval tenga una segunda vida.

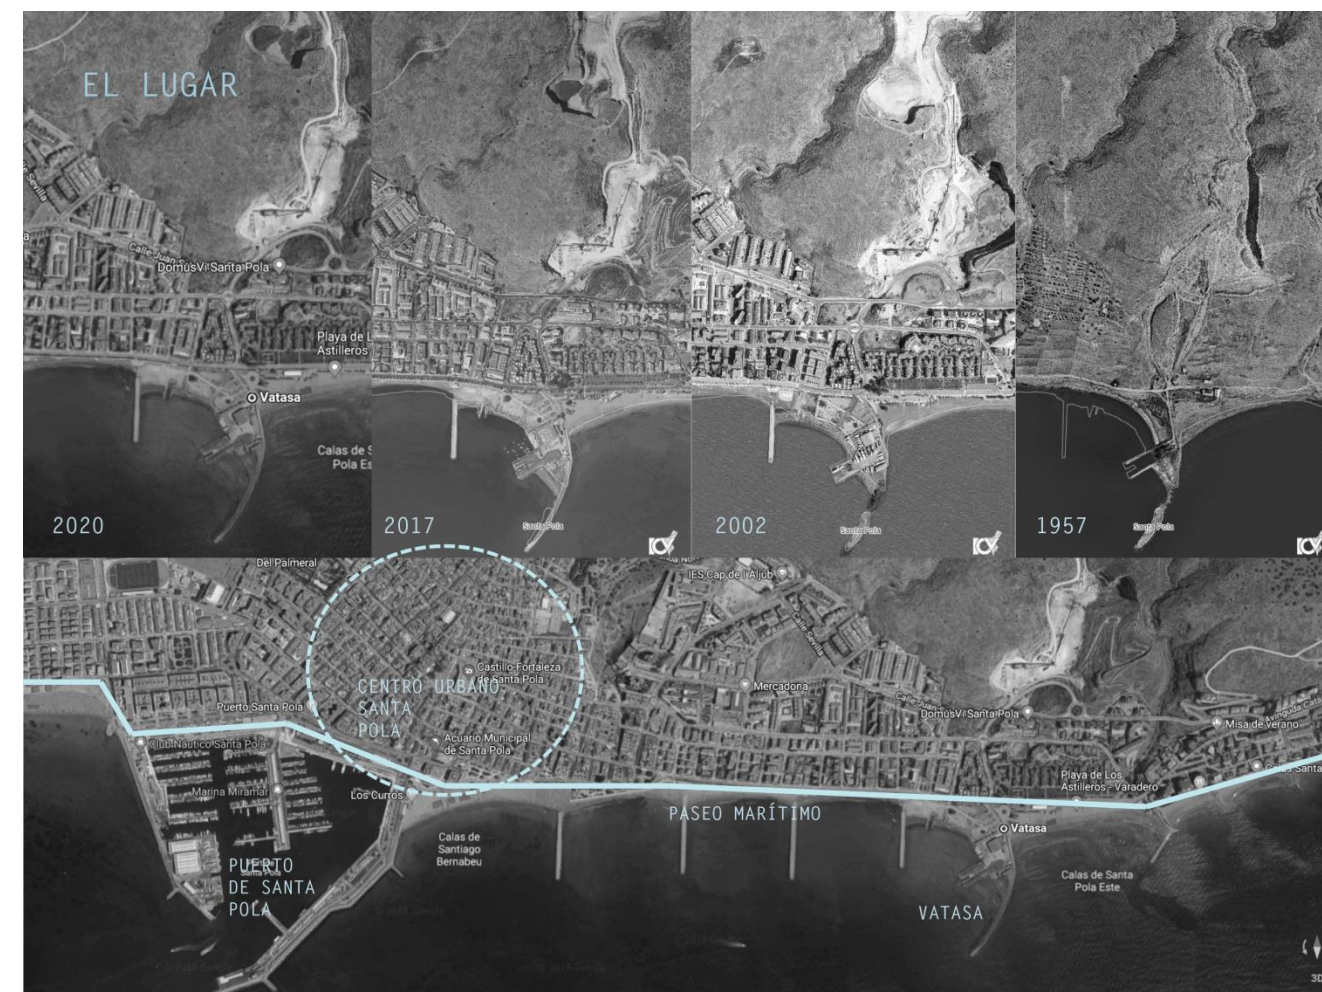
## 02.3 Emplazamiento. El antiguo astillero de Vatasá

El proyecto se desarrolla en un antiguo astillero, donde hasta hace cinco años construían y reparaban embarcaciones, tanto de pesca como de recreo. Ocupa una superficie aproximada de 30.000 m<sup>2</sup>, ubicada entre las playas de Santiago Bernabéu y la de Varadero. Consta de dos zonas destacadas, una que está ocupada por el propio astillero, y en la cual están abandonadas las construcciones que sirvieron para su actividad industrial y otra constituida por una explanada contigua, que no alberga ninguna construcción y que en la actualidad no tiene uso. Además, en esta explanada quedan aún a día de hoy restos de viejos cascos de pequeñas embarcaciones derrumbadas a lo largo de todo el solar.

El astillero se encuentra en un espigón que data de 1920. Fue en ese año cuando se amplió el lugar conocido como Punta del Espart, ganando terreno al mar y construyendo un muelle de embarque para transportar piedra de la cantera (a unos 300 metros del astillero) para construir los puertos de Torrevieja y Santa Pola.

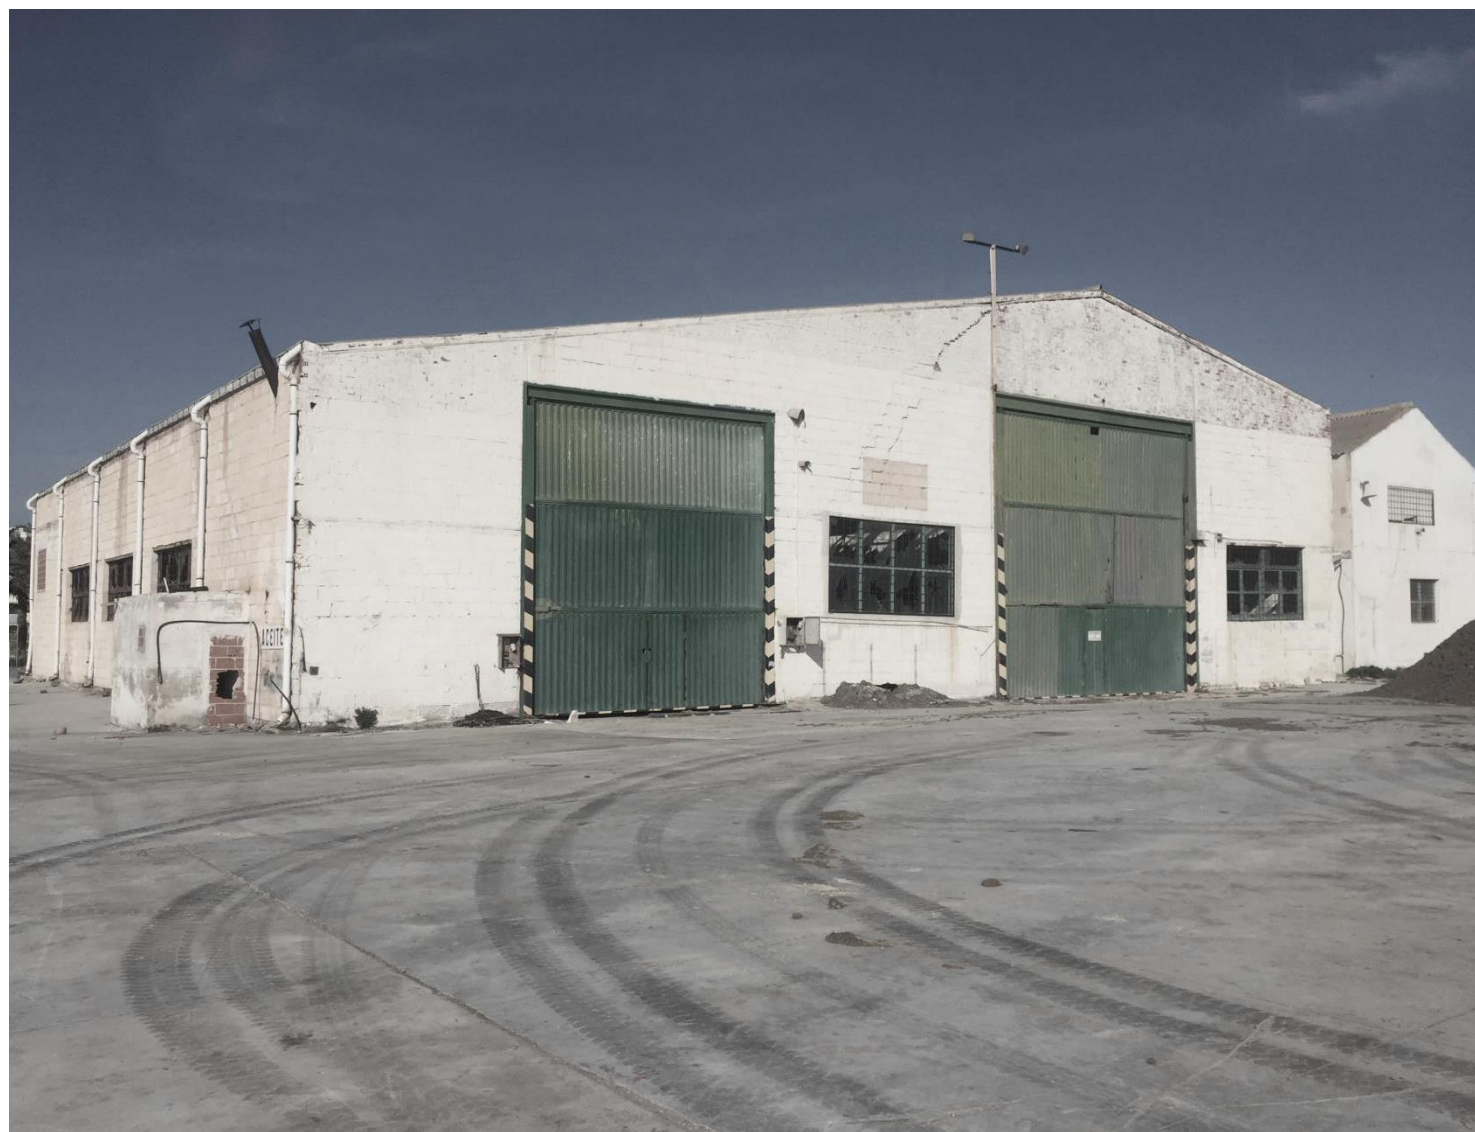
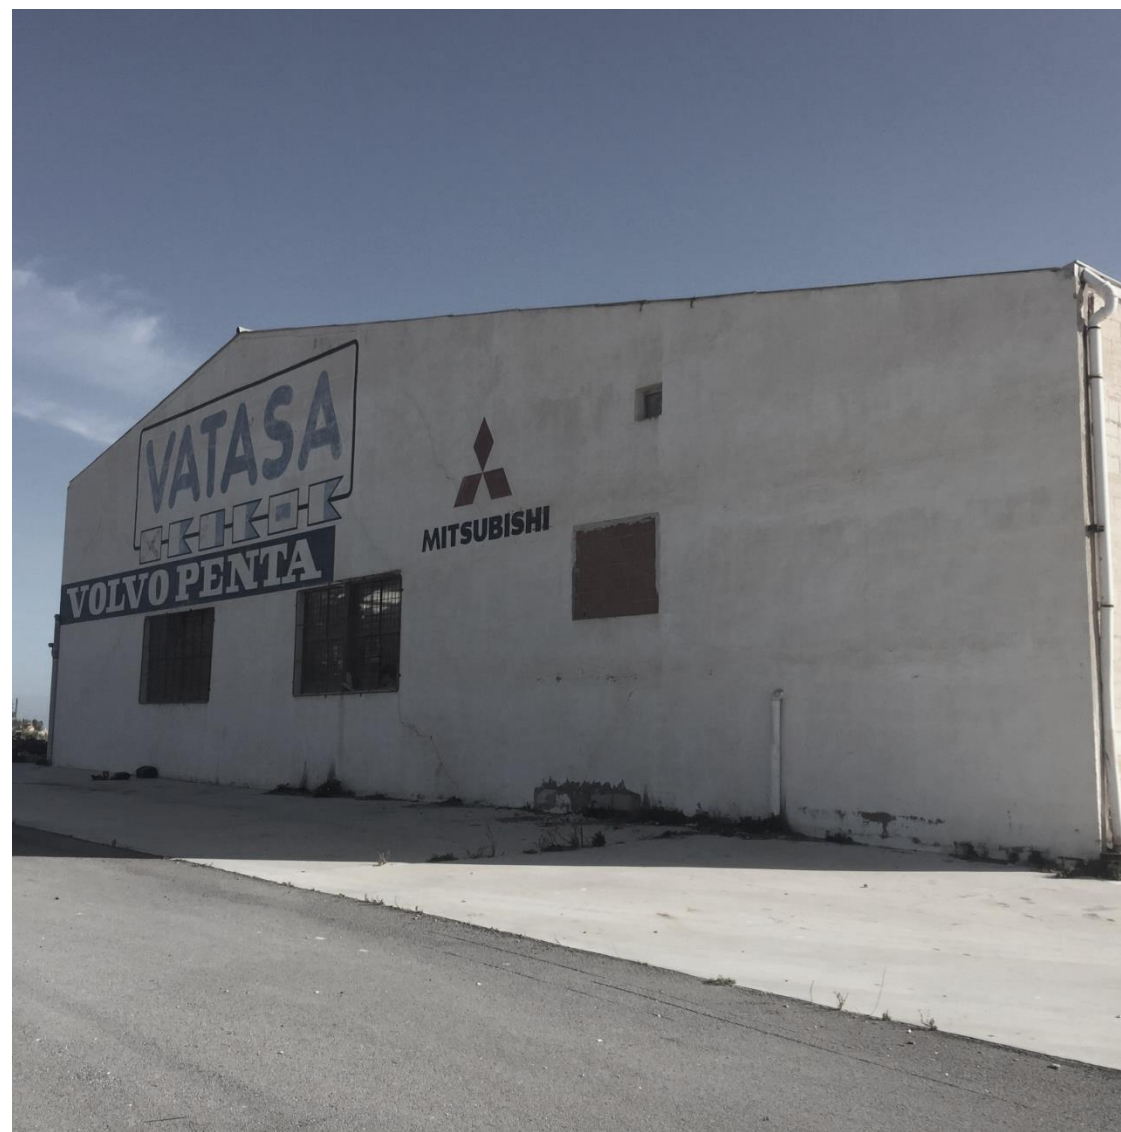
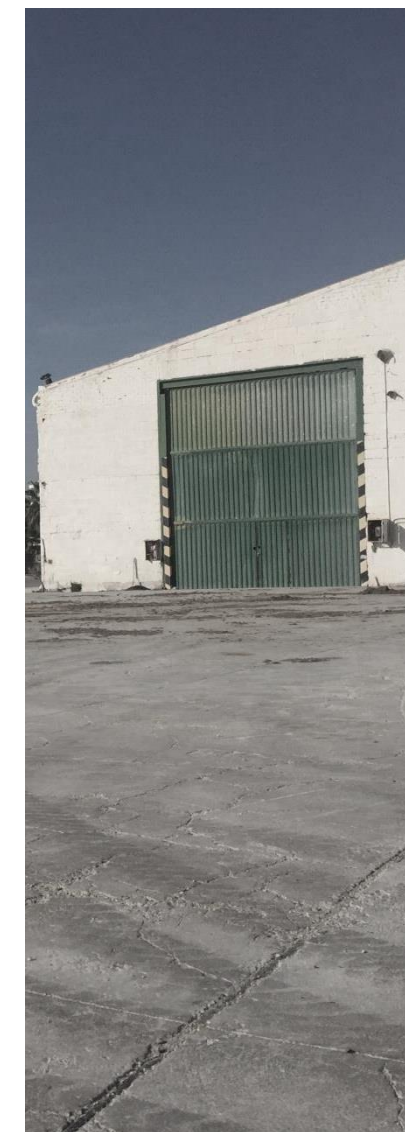
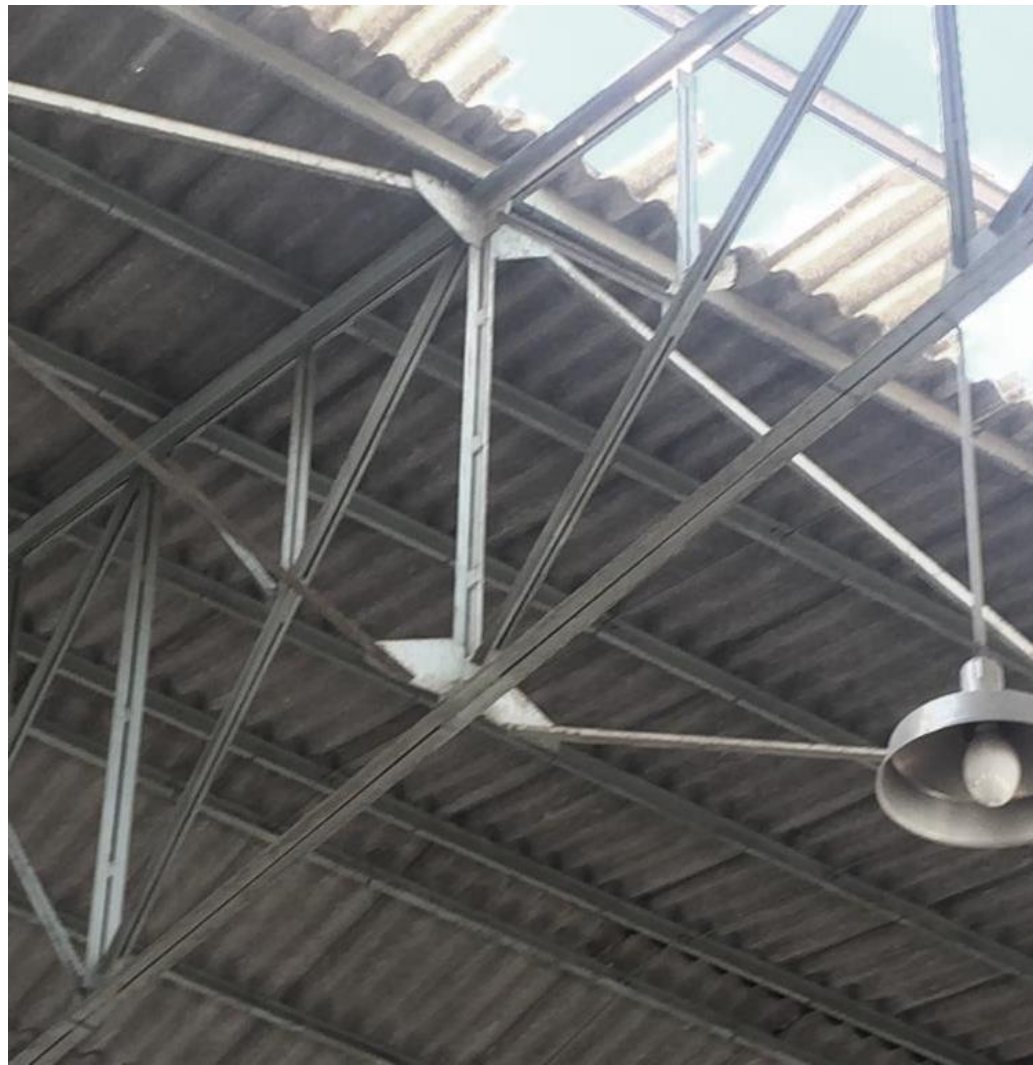
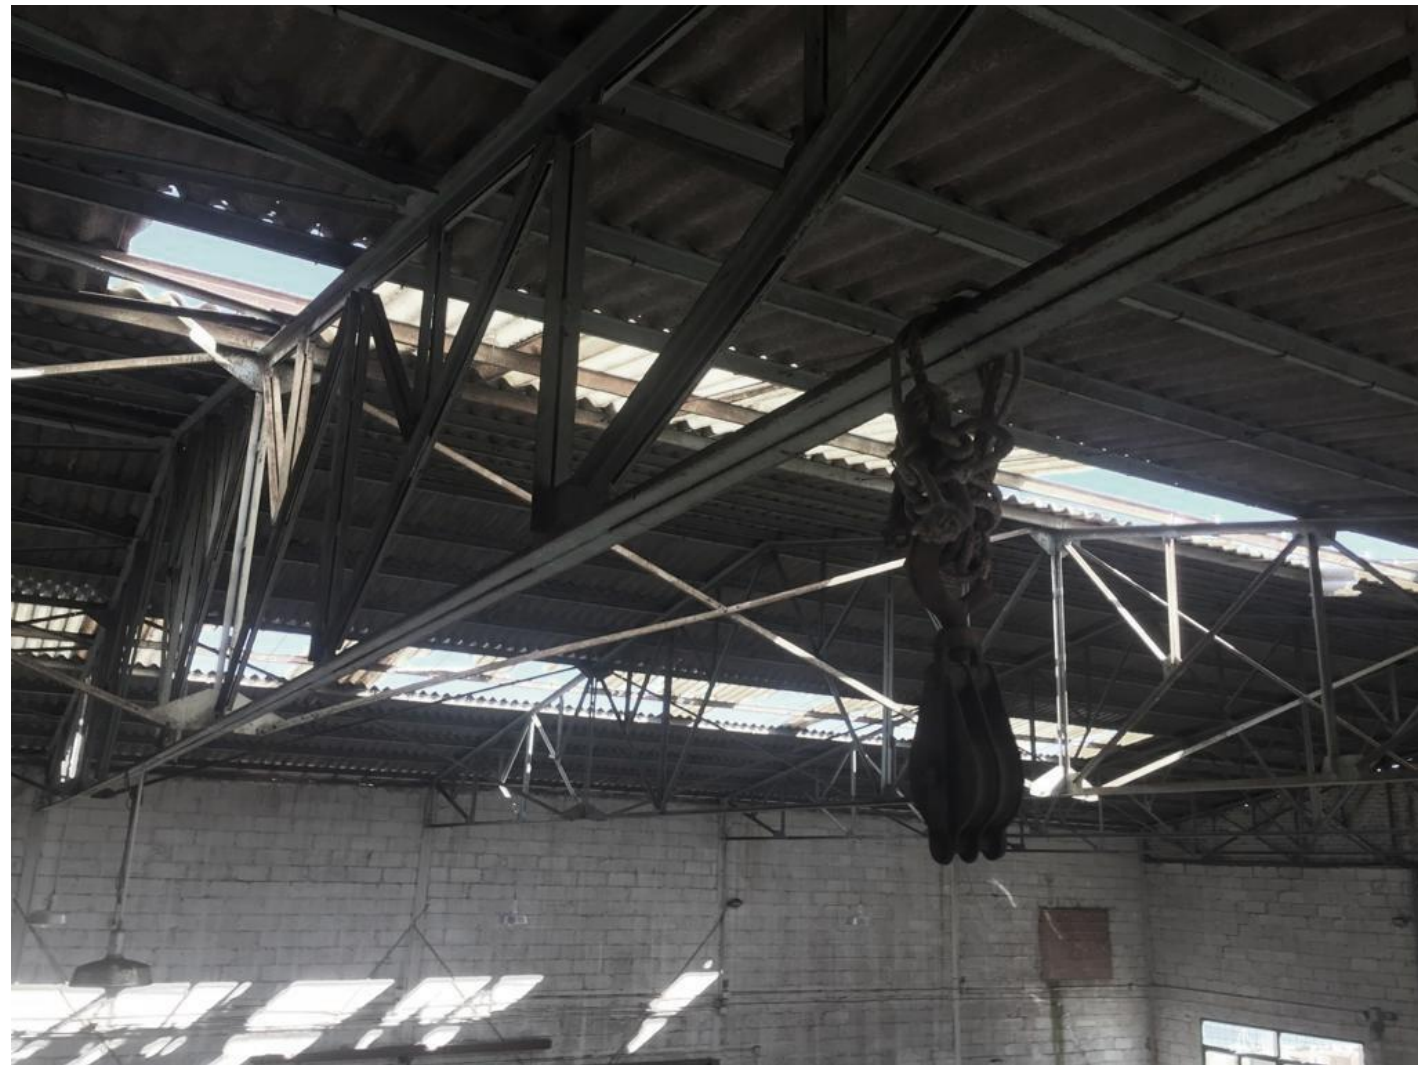
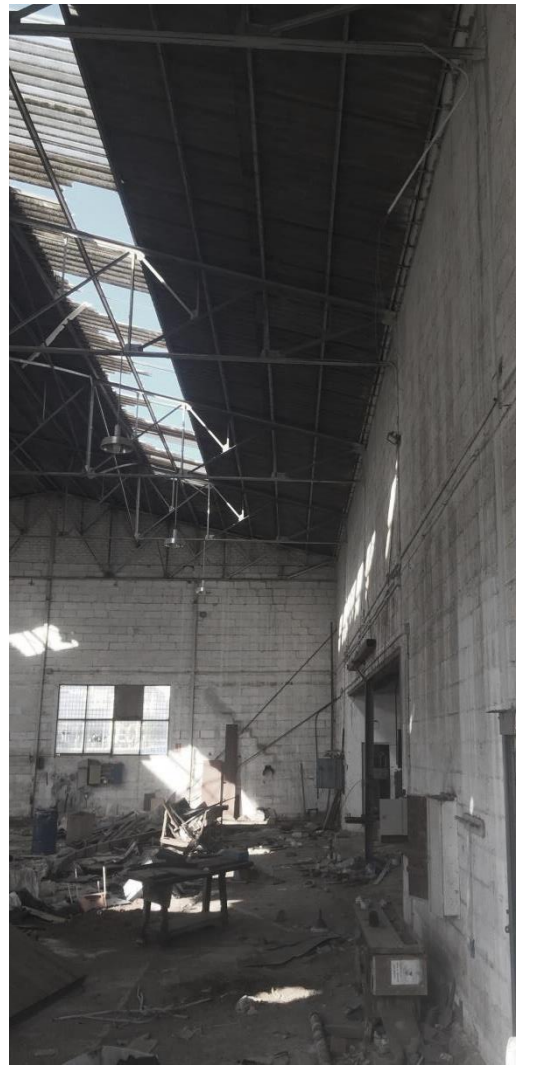
## 04.2 Patologías

La aparición de elementos ajenos en una estructura tradicional puede provocar alteraciones, que no sólo son estéticas sino que también puede llegar a provocar daños de orden físico que pongan en peligro la integridad y estabilidad del edificio. Por ejemplo, la compatibilidad de materiales de origen distinto, con diferentes características que pueden generar diversas patologías. En el astillero encontramos algunos elementos o reparaciones realizadas posteriormente realizadas con elementos que funcionan de manera diferente desde un punto de vista constructivo y estructural. Esto provoca un funcionamiento no solidario de las diferentes partes, desplazamientos, fisuras, entre otras.

Los anóbidos depositan sus huevos en grietas y aberturas presentes en la madera. En cuanto los huevos eclosionan, las larvas penetran en el interior de la madera y se alimentan de ésta hasta su completo desarrollo. Los orificios generados en la madera son redondos y de un diámetro de entre 1,6 y 3 mm y el polvillo que generan se caracteriza por ser fino. Uno de los principales motivos de la aparición de anóbidos en la madera es el aumento de la humedad. También es probable que se haya producido infiltración de agua de lluvia al interior del edificio a través de los huecos de fachada y cubierta, abiertos al exterior. Puede que todavía haya insectos, se pueden escuchar, sobre todo, en las carpinterías de madera.

En España hasta el 2002 se ha utilizado amianto como material de construcción. Actualmente es un material prohibido y que exige incluso de un proceso específico e individualizado en cuanto a tratamiento como residuo. En la cubierta del astillero se concluye presencia de amianto así como la rotura de las placas onduladas de fibrocemento. Es necesario proceder a la retirada controlada de todos aquellos elementos con presencia de amianto, puesto que actualmente es imposible convivir constructivamente con dicho material y, en consecuencia, rehabilitar, reacondicionar o poner en uso edificios que contengan en todo o en parte restos del mism

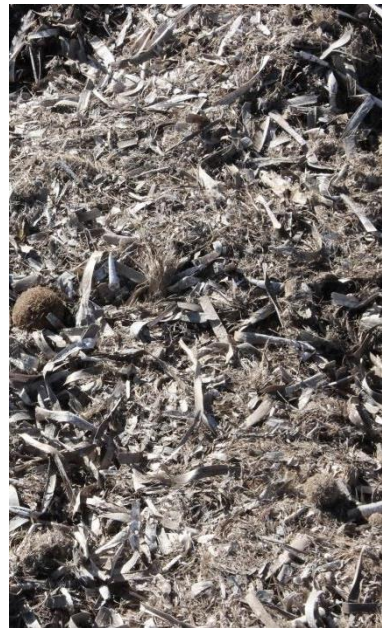
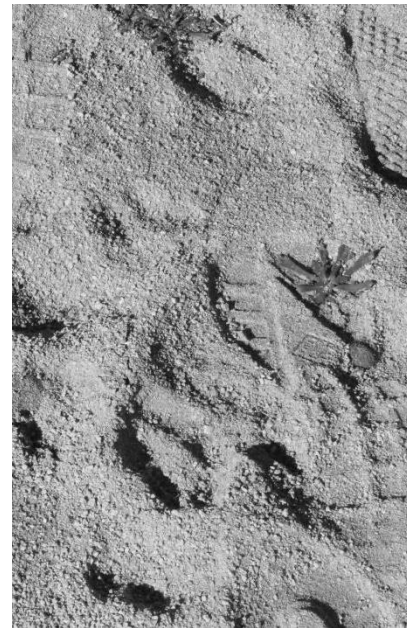
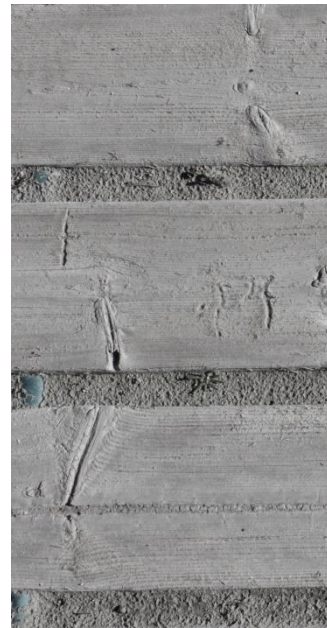
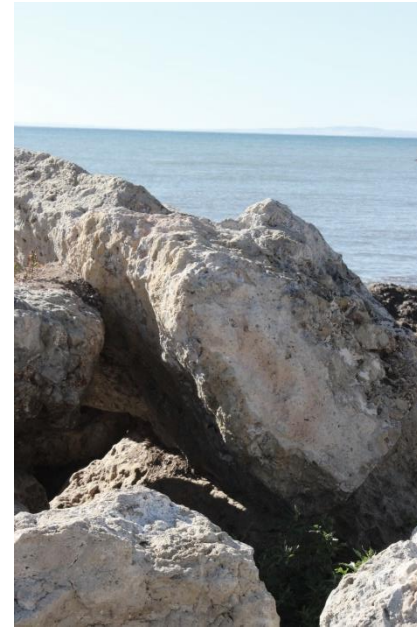
## 10.1 Espacio exterior. ordenación

1. Arena. En la parcela donde se trabaja se encuentra toneladas de alga que tras su adecuado triturado se genera arena. Se seguirá esta filosofía con el fin de hacer desaparecer estas "montañas de algas" y además ser un recurso sostenible de bajo impacto ambiental y adecuado para la zona en la que nos ubicamos.
2. Madera. Se pretende generar un nuevo paseo que actúe como final de recorrido de la bahía de Santa Pola. El material escogido será la madera que nos recordará a las típicas pasarelas de madera que nos llevan a la playa.
3. Hormigón. Se proyecta un pavimento de hormigón fratasado de gran formato para las zonas más duras del nuevo paseo generado en el proyecto.
4. Piedra extraída de la próxima cantera de Santa Pola para reparar los bordes de la parcela al mar. Se trabajara como si de un rompe olas se tratara.
5. Vegetación autóctona.

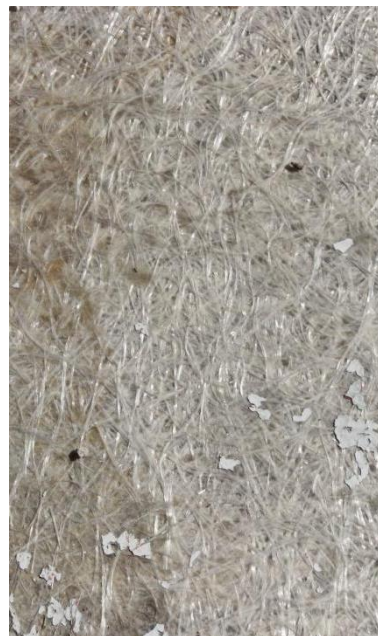
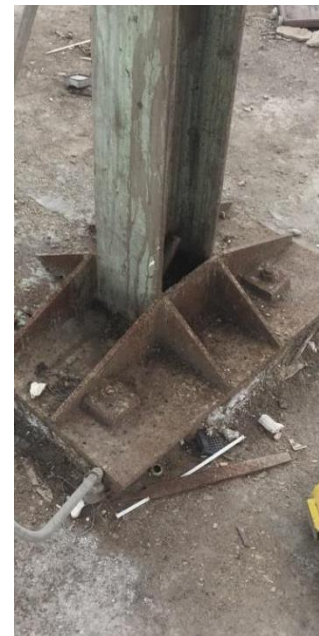
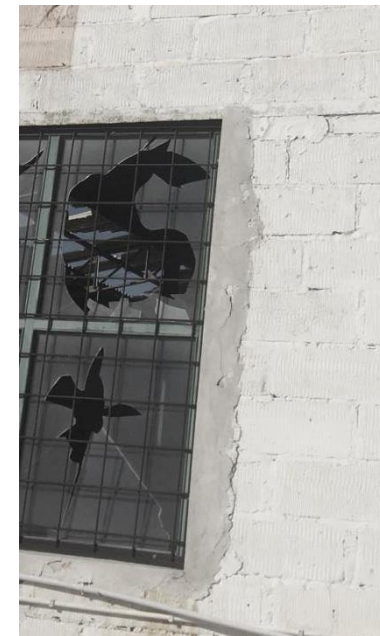
## 10.2 Espacio exterior. Fachadas

1. Segunda piel formada por un costillar metálico de acero galvanizado que resuelve formal, estructuralmente y constructivamente las fachadas ligeras del proyecto. Se persigue que el edificio deje pasar la luz a través de sí con el fin de dejar ver y ser visto frente a la bahía de Santa Pola. Por otro lado, se complementa con un acristalamiento aislante con cámara sobre carpintería de aluminio anodizado (hojas practicables de 60cm por 200cm). Así, con su apertura, esta fachada quedaría totalmente abierta al exterior pero con ese tamiz metálico que siempre marcará la línea de fachada.

2. Debido a la cercanía del mar se busca un material duradero y resistente para las partes ciegas de fachada del proyecto: el FRP (Fibre Reinforced Plastic). Se trata de un material innovador en el mundo de la arquitectura pero que ha sido utilizado tradicionalmente para la construcción de boyas y embarcaciones. Readaptamos su uso para revestir el edificio.
